酸化物分散強化型フェライト鋼材の溶接試験(1) (MA956, MA957 板材の溶接試験)

1988年6月

動力炉・核燃料開発事業団
東海事業所

配下布限定期
PNC-SN8430 88-002
1988年6月

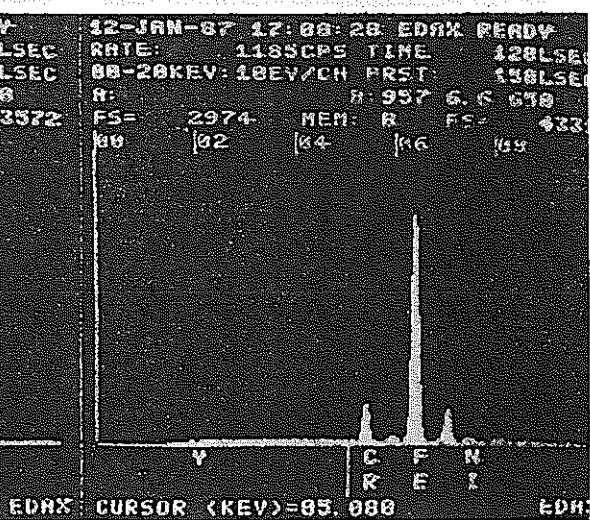
写真-3 MA956Na浸漬面のSEM像

写真-3にMA956のSEM像写真を示す。

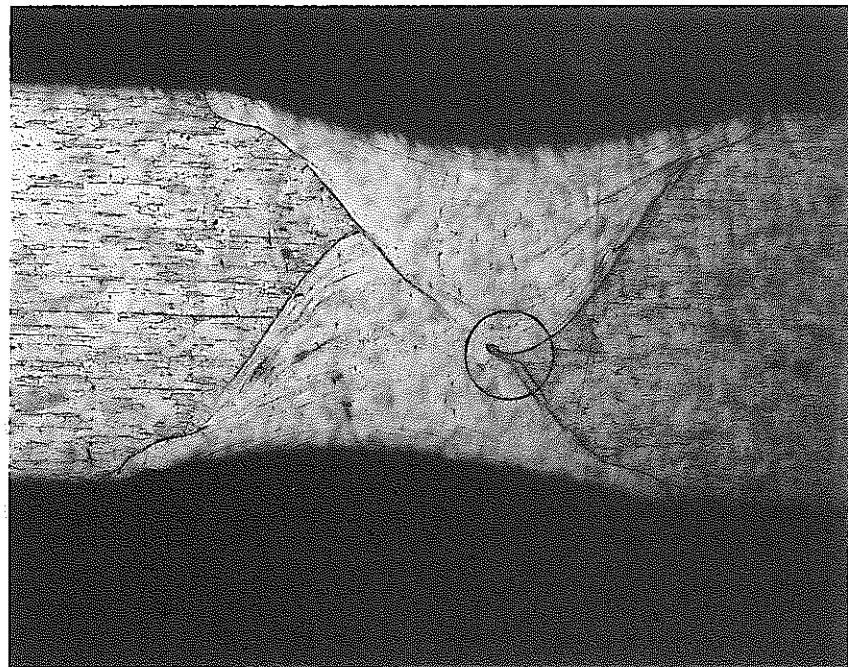
写真 - 4 MA957Na浸漬面のSEM像

写真-4にMA957のSEM像写真を示す。

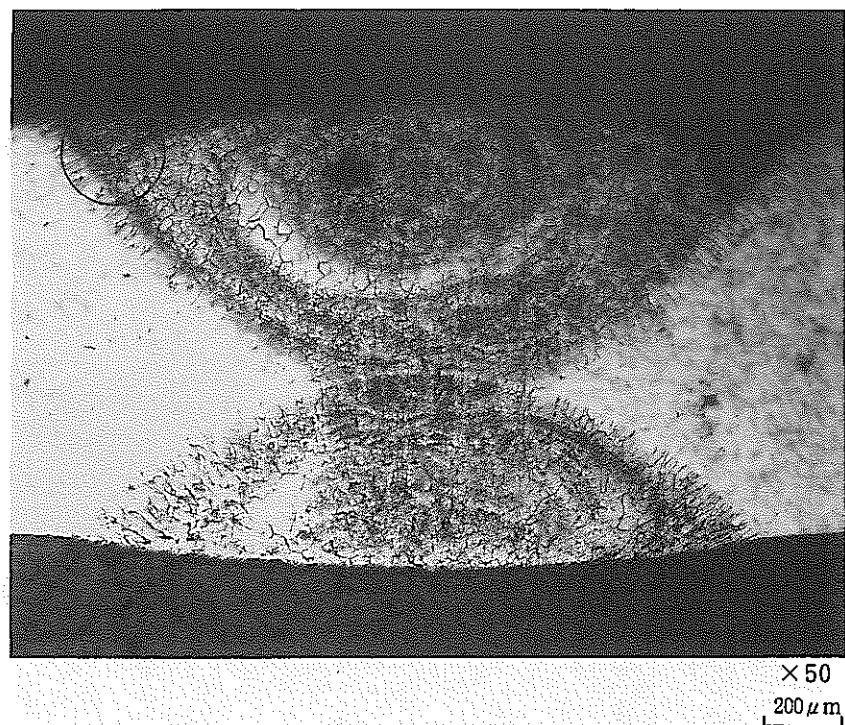
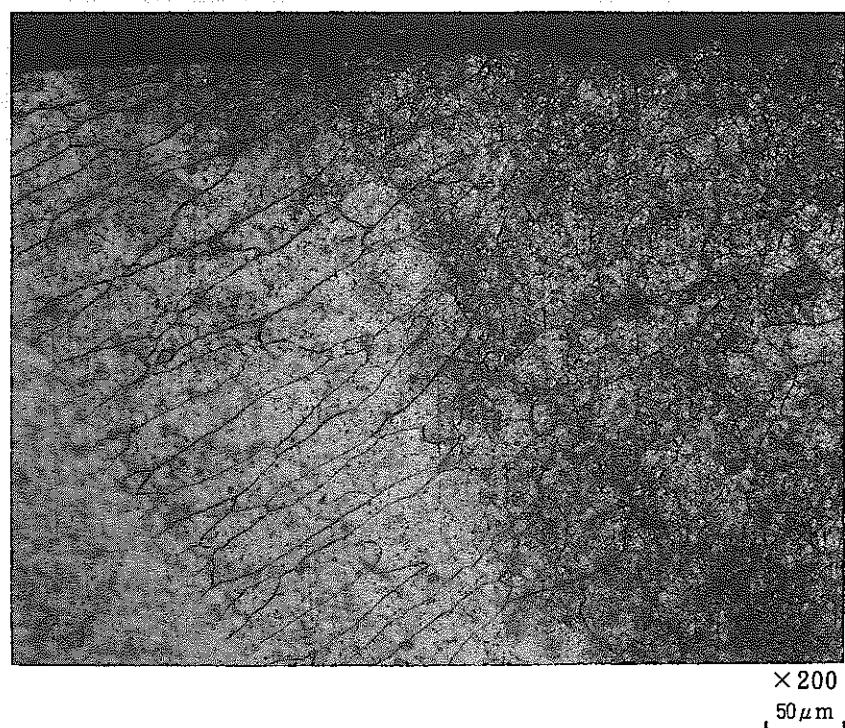
写真-5 MA956溶接金属部断面金相写真(レーザ溶接)

レーザ溶接法の観察写真を写真 - 5 に示す。

1) 結晶粒の成長はなくクラック、ブローホール等の欠陥も観察されなかった。

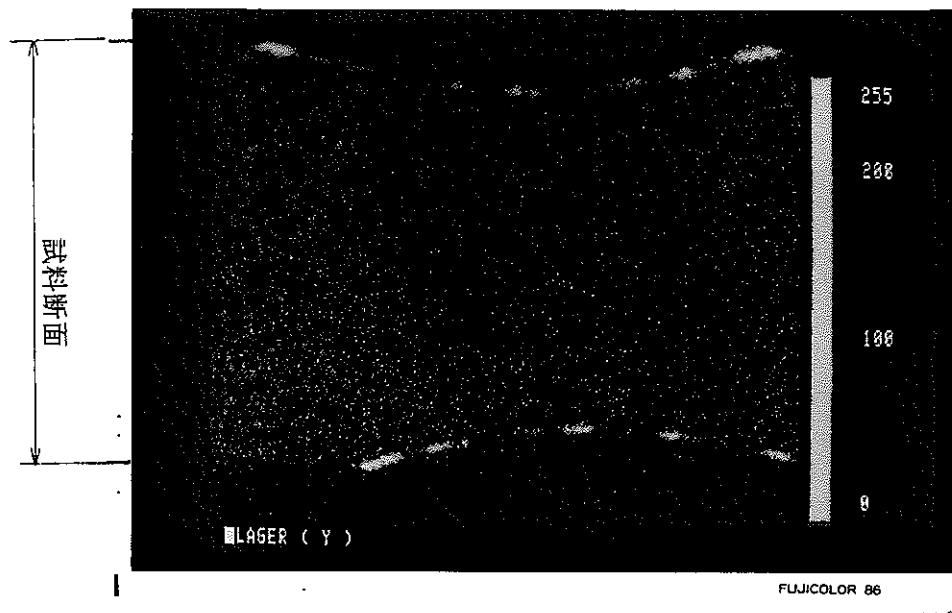
写真-7 MA956EPMA解析結果・溶接金属部表面（レーザ溶接）

1) 溶接金属部表面及び断面のYの状態を広域スキャンにて観察した結果、ビード部及びボンド部にYの凝集が観察された。（写真 - 7 ・ 12 参照）

特にボンド部に多く凝集している。

2) レーザは、スポット溶接の連続であるためかスポット径（ウェビング）の外周にYが凝集している。

3) Yのピークは溶接金属部表面に観察された。

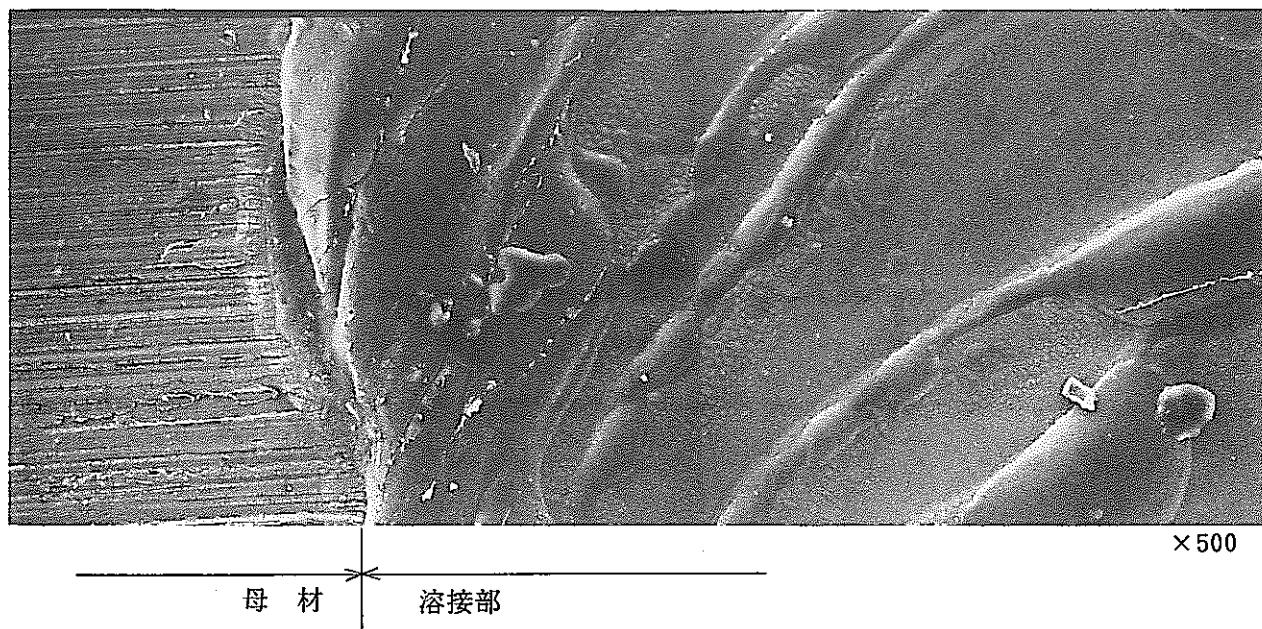
写真-8 MA956 E P M A 解析結果・溶接金属部断面

1) 溶接金属部表面では特に溶接ビード部に多くのYの凝集が観察された。（写真 - 8 ・ 10 ・ 11 ・ 12 ）

また断面では、表面と同様であるが熱影響部にもYの凝集が観察された。

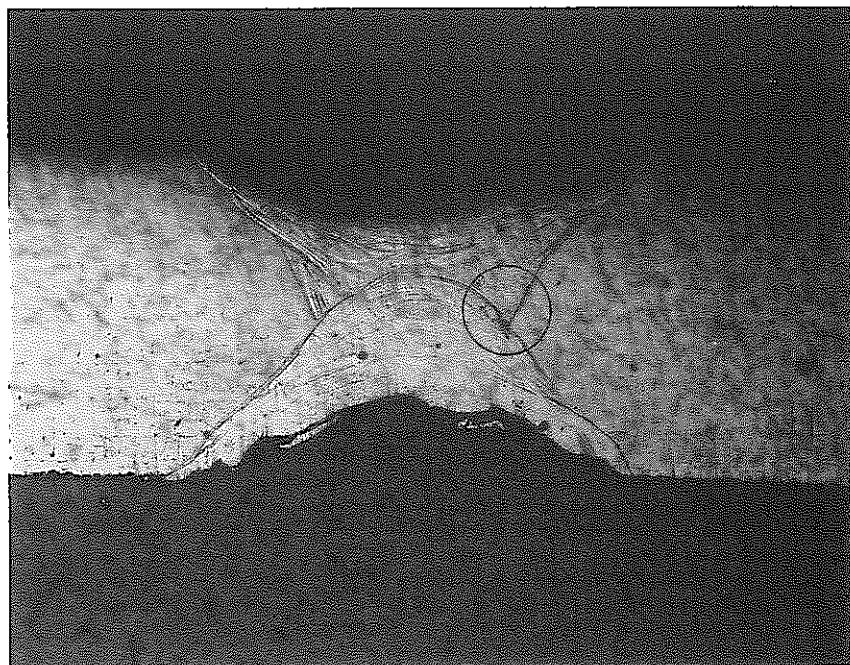
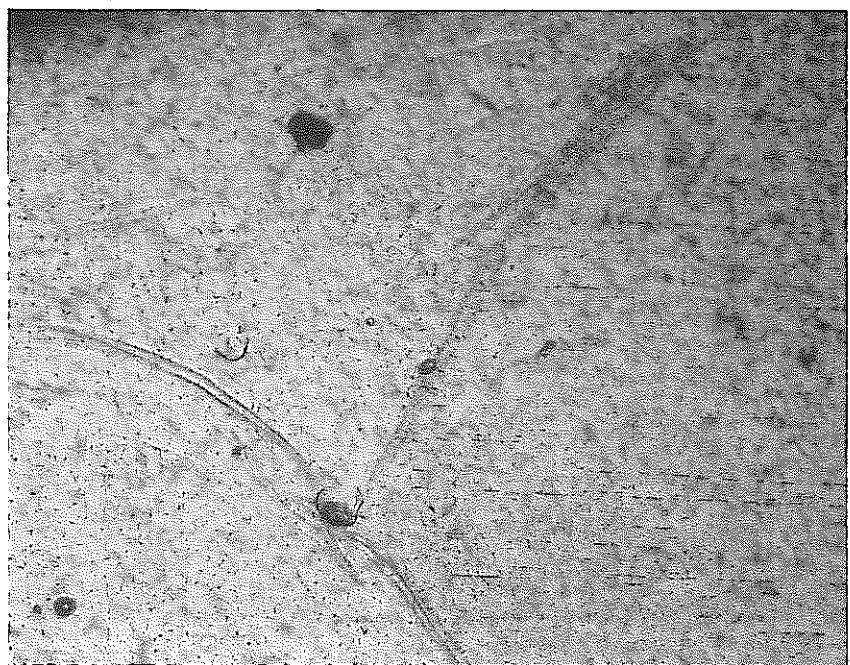
写真-13 MA957(7M)溶接金属部断面金相写真(レーザ溶接)

- 1) 溶接金属部断面は結晶粒の成長はない。
- 2) 溶接金属部断面にブローホールが発生している。
- 3) 冷間加工度が増すにつれ溶接ビート部のアンダーカットが増加している。
- 4) 母材表面の硬さが増加するとレーザ光のエネルギーが母材内に進入できず表面の金属を削ってしまうために、アンダーカットができると考えられる。

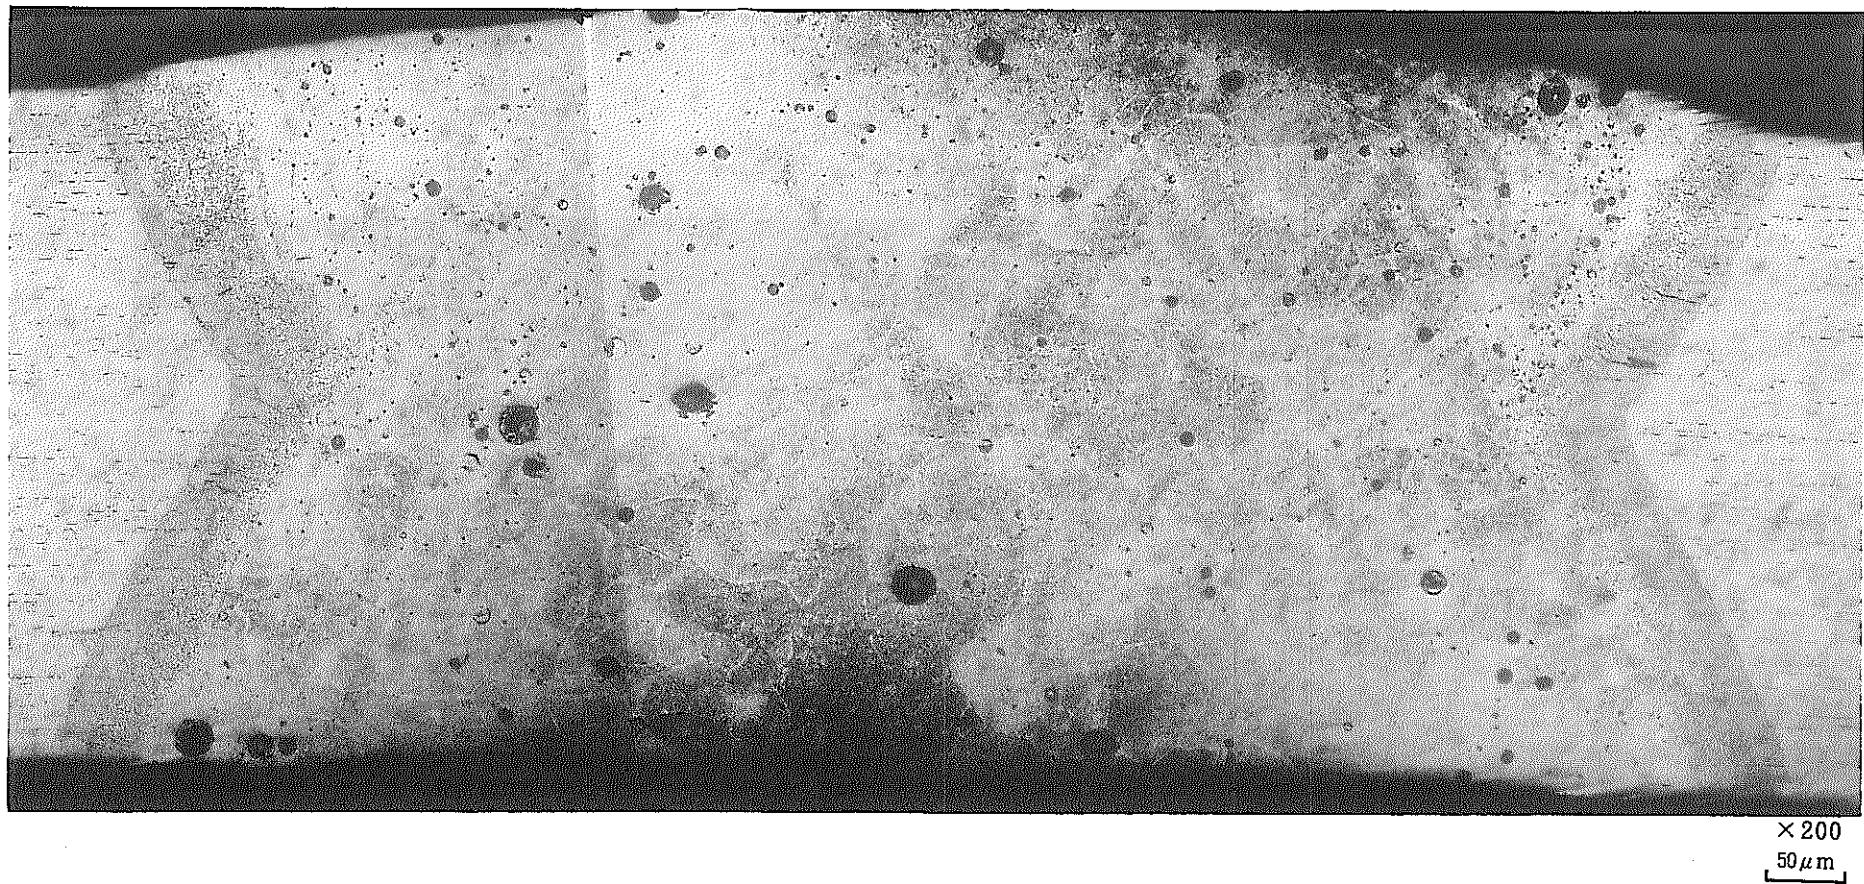
写真-16 MA957 (7M) 溶接金属部断面金相写真 (パルスTIG溶接)

- 1) 溶接金属部断面には、ブローホールが多数発生している。
- 2) 熱影響部及び溶接金属部断面には、結晶粒境が発生している。
- 3) ブローホールは、溶接金属部表面及び両端に集まる傾向がある。

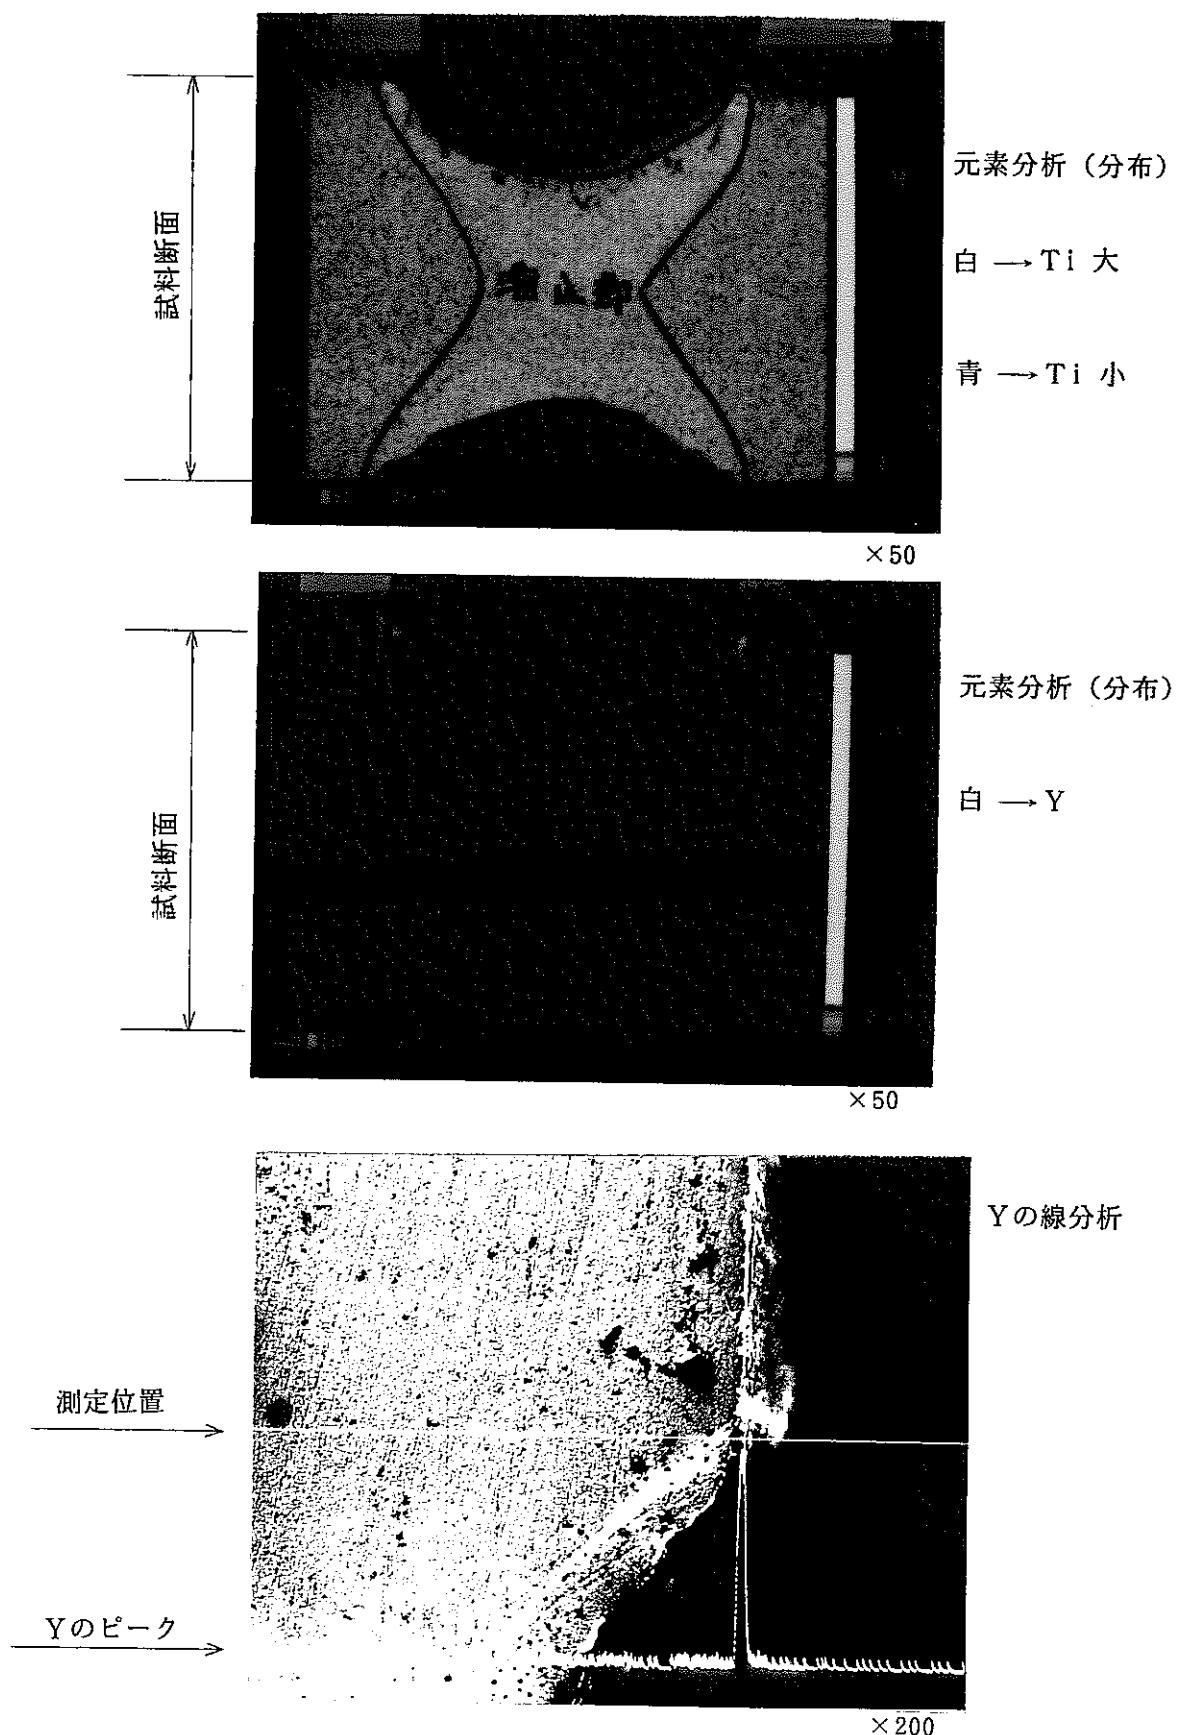
写真-19 MA957 (7M) EPMA解析結果・溶接金属部断面（レーザ溶接）

- 1) 溶接金属部両端にYは集まっている。(8M, 9M)
(7Mについては観察されなかった)
- 2) 溶接金属部断面にTiが集まりYのピークは7Mではなく、8M, 9Mについて
は溶接金属部表面に観察された。

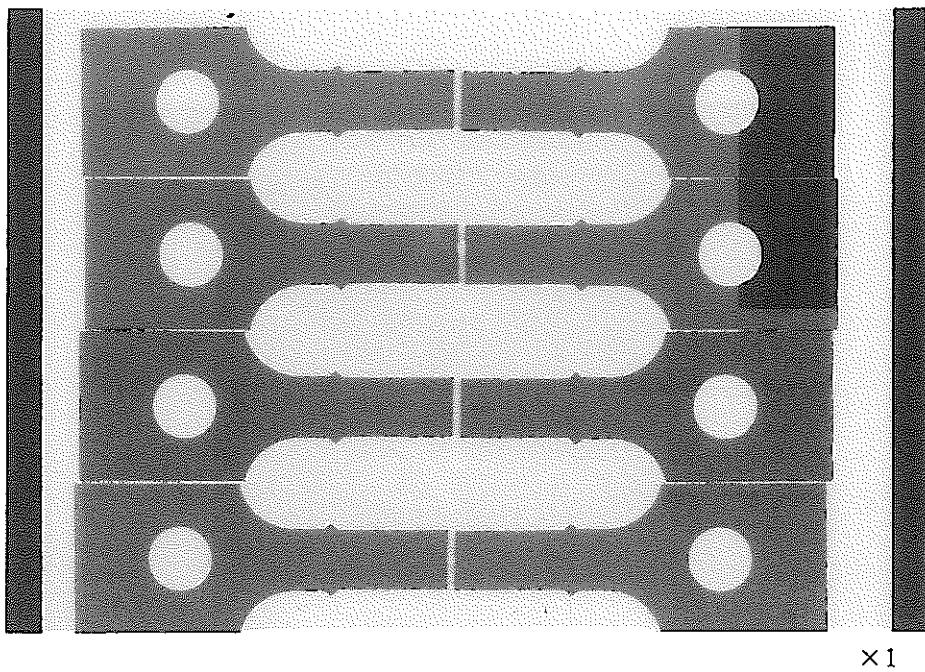
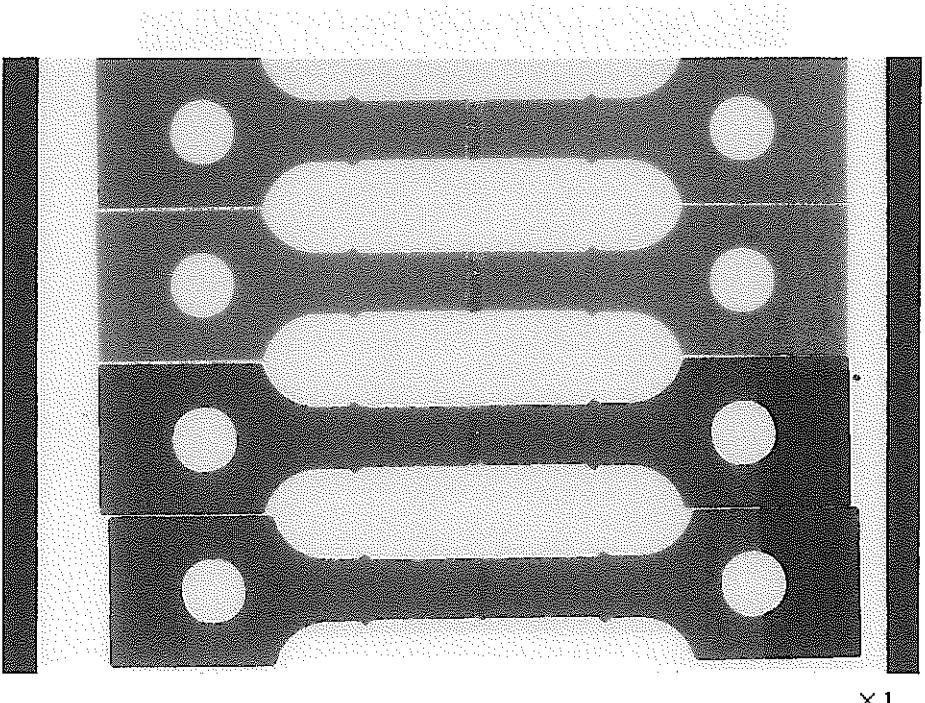
写真-25 MA957X線検査結果

レーザ溶接法では、溶接金属部内にφ0.2mm以下のブローホールが1試料につき1個～2個発生した程度であるがパルスTIG溶接については溶接金属部内にブローホールが多数発生し大きいものはφ0.3mm程度であった。またφ0.3mmのブローホールは、溶接金属部両端に集まっている。

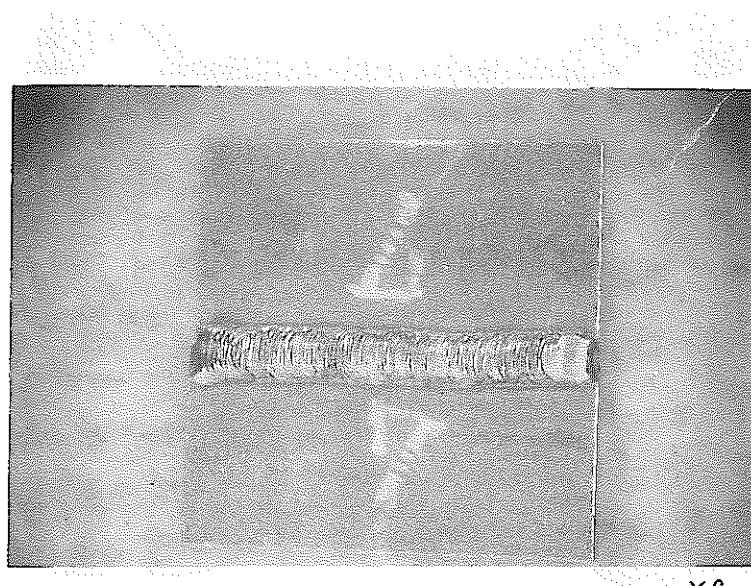
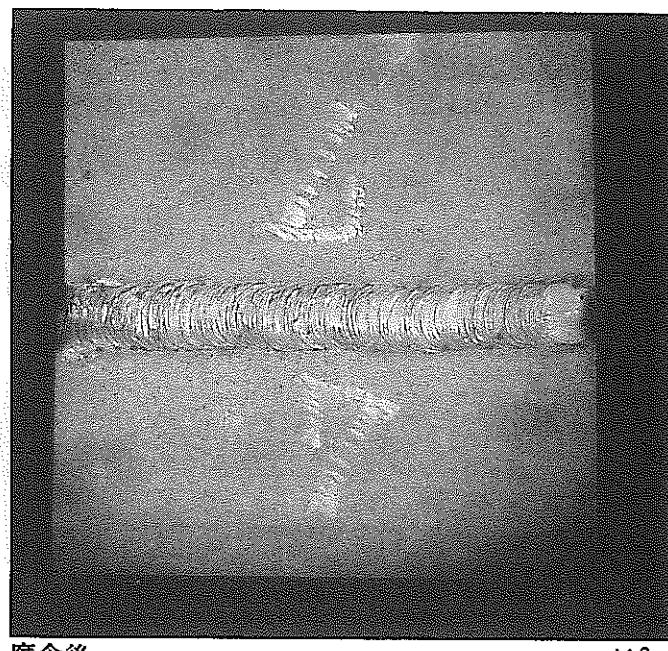
写真-26 MA957 (7M) Na腐食試験結果 (レーザ溶接)

Na腐食後の試験片を写真-25～写真-27に示す。またEPMA元素分析結果を、写真-28～写真-30に、分布測定結果を図-14～図-22に示す。尚、腐食試料片の腐食前後の重量変化を示さないことからNaによる腐食はなかったと考えられる。

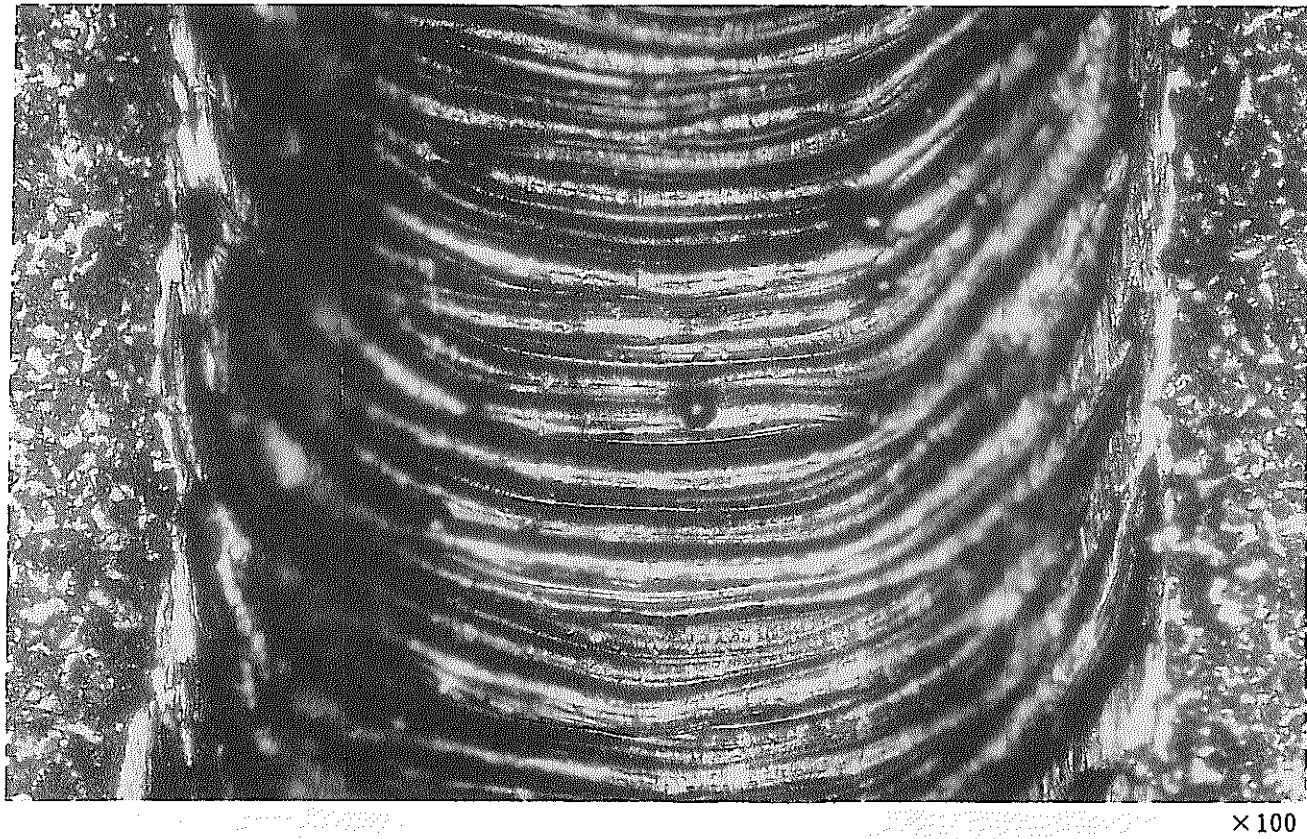
写真-34 MA957 (7M) 溶接金属部表面状態（レーザ溶接）

- ・パルスTIG溶接法で溶接すると微小ブローホールが多数発生する。
- ・レーザ溶接法では、冷間加工度が増すにつれ溶接ビード部のアンダーカットが大きくなる。

溶接金属部表面のマイクロクラックは、急激な入熱又は、冷却により発生すると考えられるため入熱条件を変えることにより対処可能であると思われる。またレーザ溶接法で発生したアンダーカットについても端栓の形状を考慮することにより改善可能と思われる。しかしパルスTIG溶接法で発生した金属粉末の浮遊及びブローホールは、改善が困難である。発生したブローホールの部分をEPMAにて元素分析を行った結果、分散材であるYのピークが現れておりこの現象は、入熱により母材に分散している Y_2O_3 が凝集したためと考えられる。そのため、入熱量の大きいパルスTIG溶接法では、分散強化型フェライト鋼の溶接は困難である。

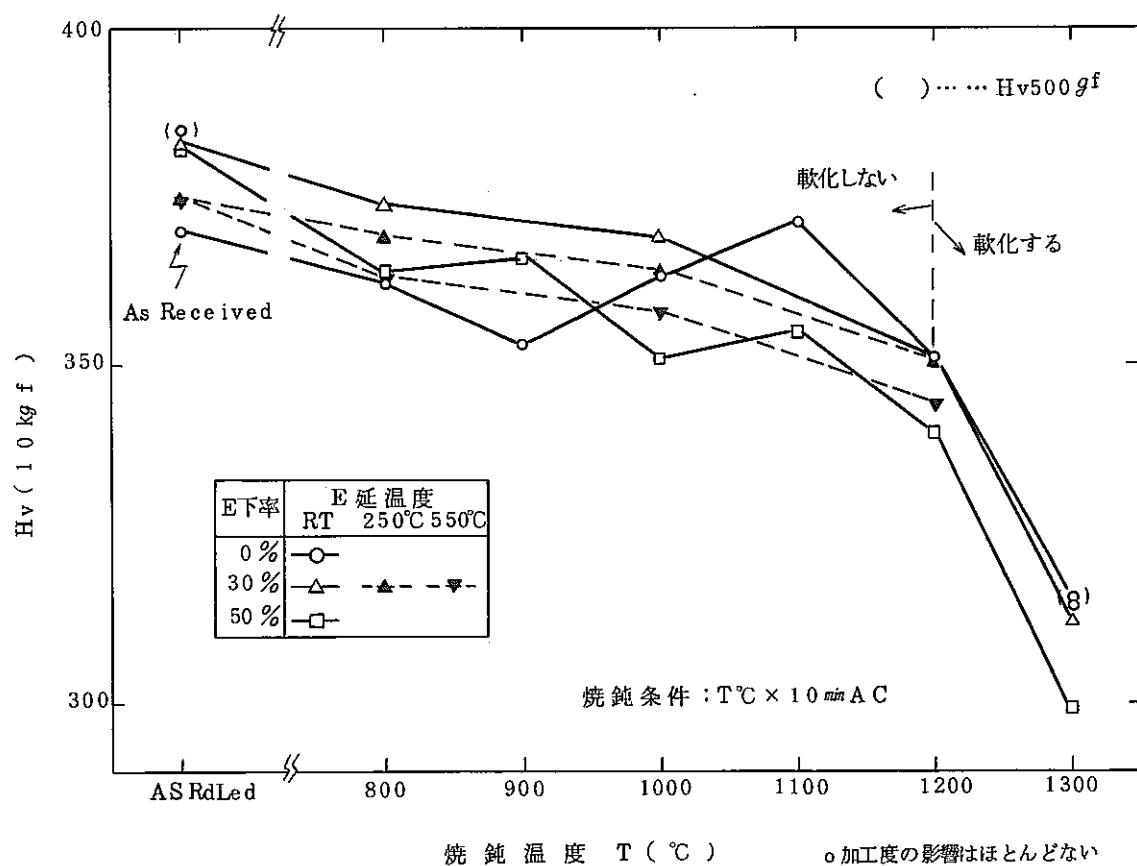
図-1 MA 956 鋼の硬さ測定

MA956板材の硬さ測定結果を図-1に示す。

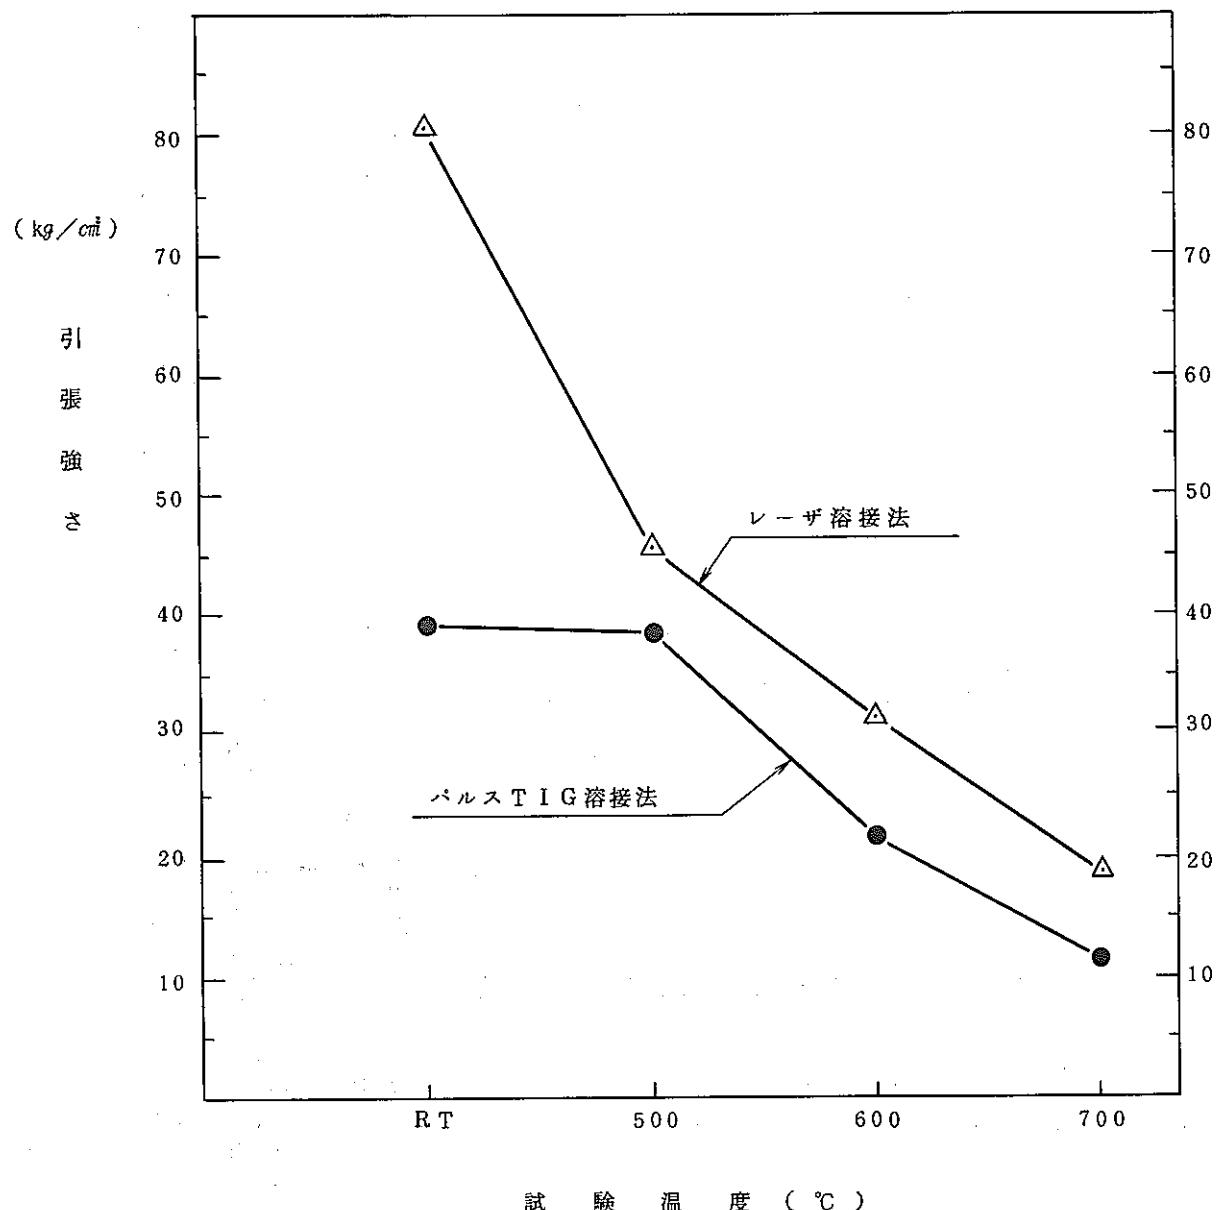
図-6 MA 956 溶接金属部の引張強度

1) レーザ溶接法では、常温強度 80kg/mm^2 と、SUS316相当鋼と同等の強度を示した。

2) パルスTIG溶接法では、常温強度 40kg/mm^2 とレーザ溶接法の1/2程度しかない。

温度	R T	500°C	600°C	700°C	単位 : kg / mm ²
母 材	8 5	5 3	3 5	2 3	
レーザ 溶接法	8 0	4 5	3 1	1 9	
パルスTIG 溶接法	4 0	3 8	2 0	1 1

3.1) レーザ溶接法では、常温(R T)及び高温強度ともに母材とほぼ同じ様な値を示した。500°Cを超えると、常温強度の1/2に強度が低下してしまうことから材料と共に高温強度に問題があると思われる。

3.2) パルスTIG溶接法では、常温強度で 40kg/mm^2 であり母材の1/2に強度が低下してしまう。高温強度についてもレーザ溶接法より強度が低下する。

4) レーザ溶接法では、良好な延性を示したがパルスTIG溶接法では、脆性破壊が生じた。

5) パルスTIG溶接法の常温での大幅な強度低下の原因は、溶接金属部にマイクロクラック及びブローホールが生じているためと思われる。

6) 破断位置は全て溶接金属部から破断した。

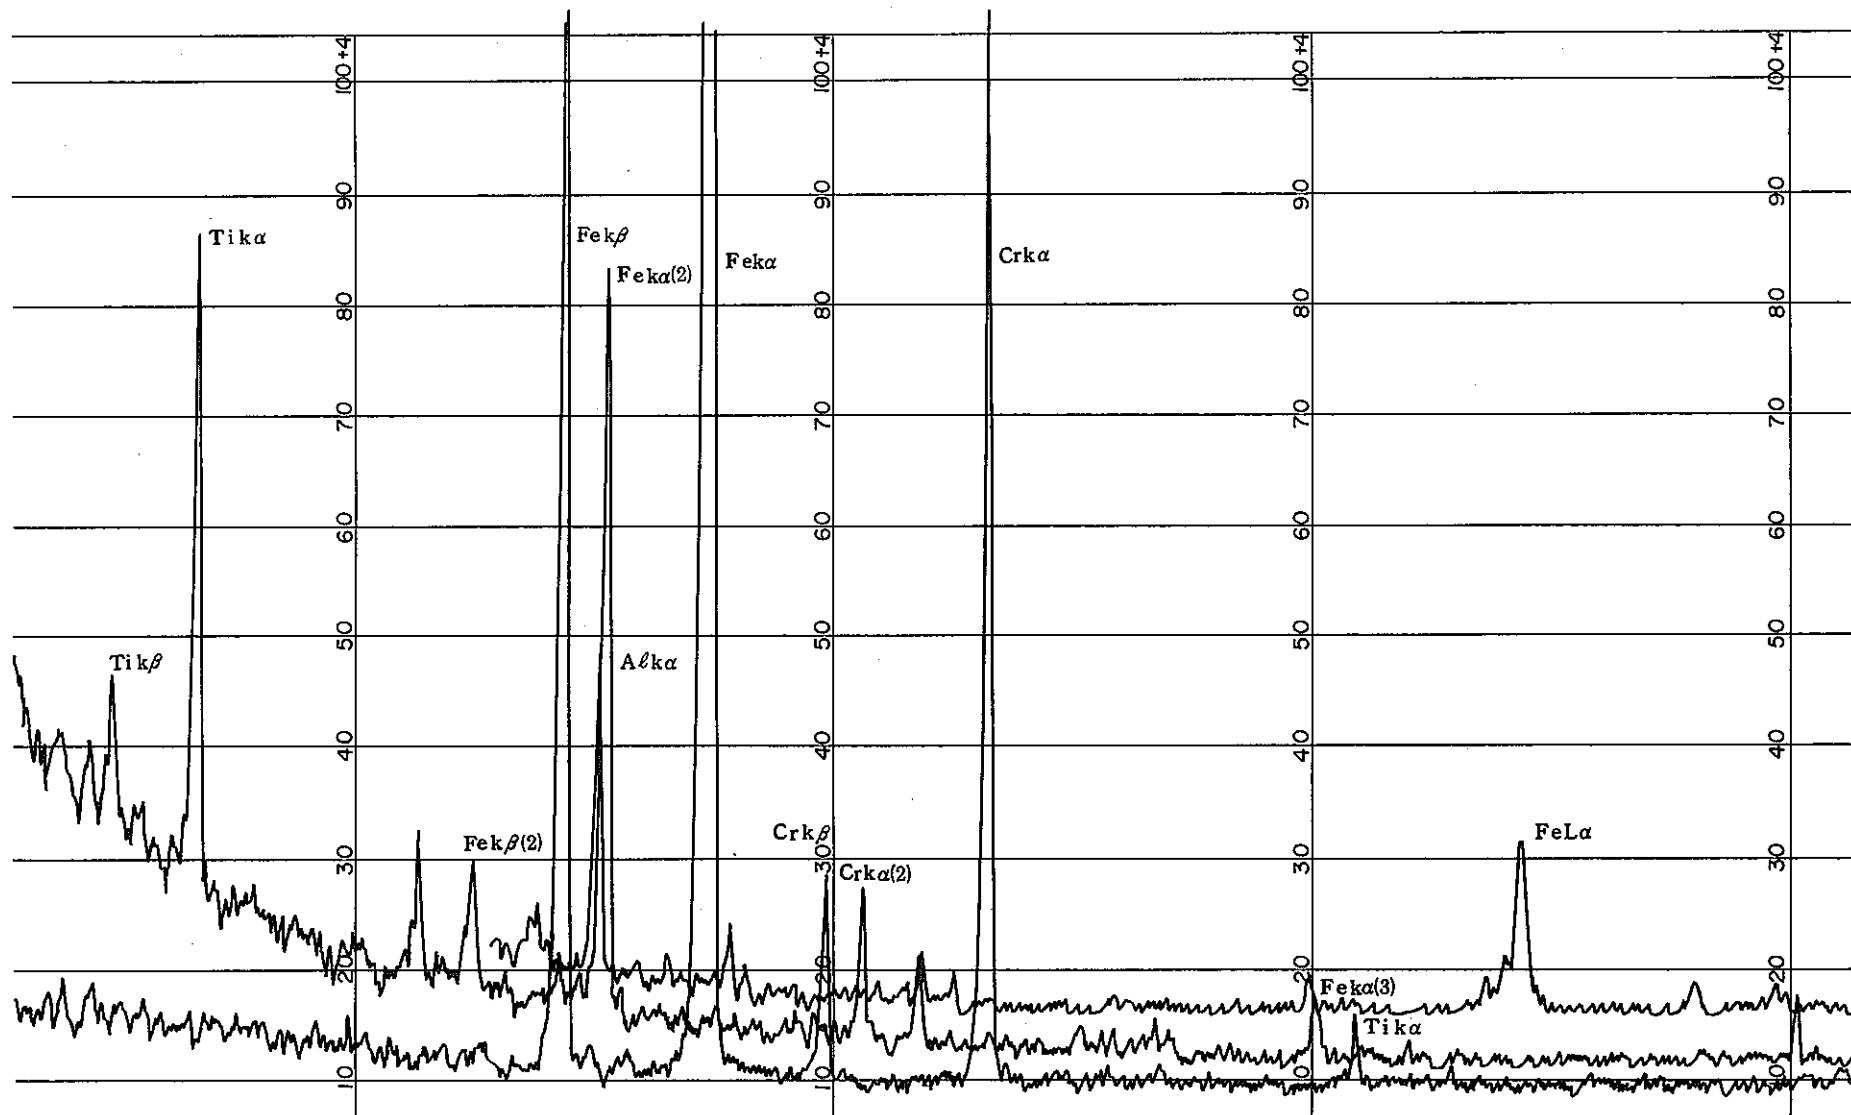
図-7 MA 957 (7M) 母材の元素分析 (レーザ溶接)

1) 溶接金属部では、母材に含まれているTiの量が増加している。

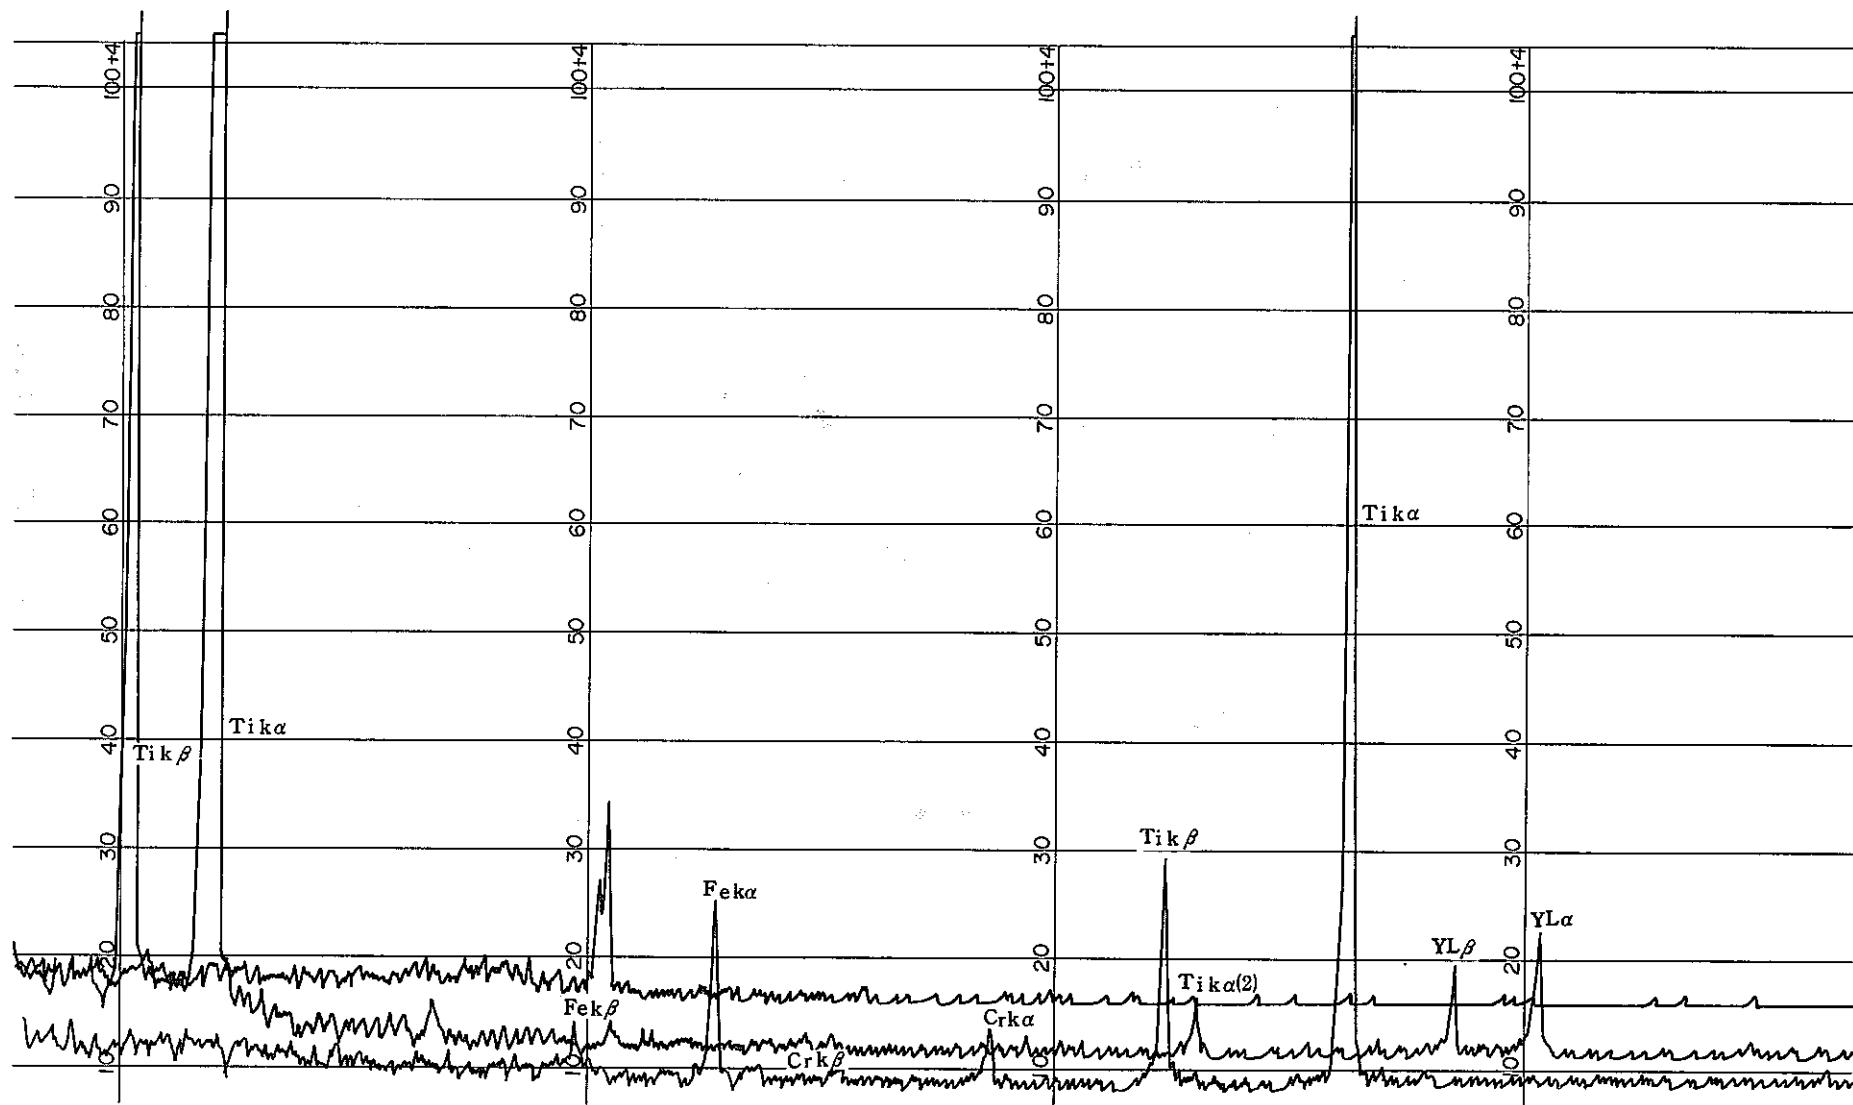
図-12 MA 957 (7M) プローホール部の元素分析 (パルスTIG溶接)

2) ブローホール部はTi、Yが検出されCrの量が減少した。

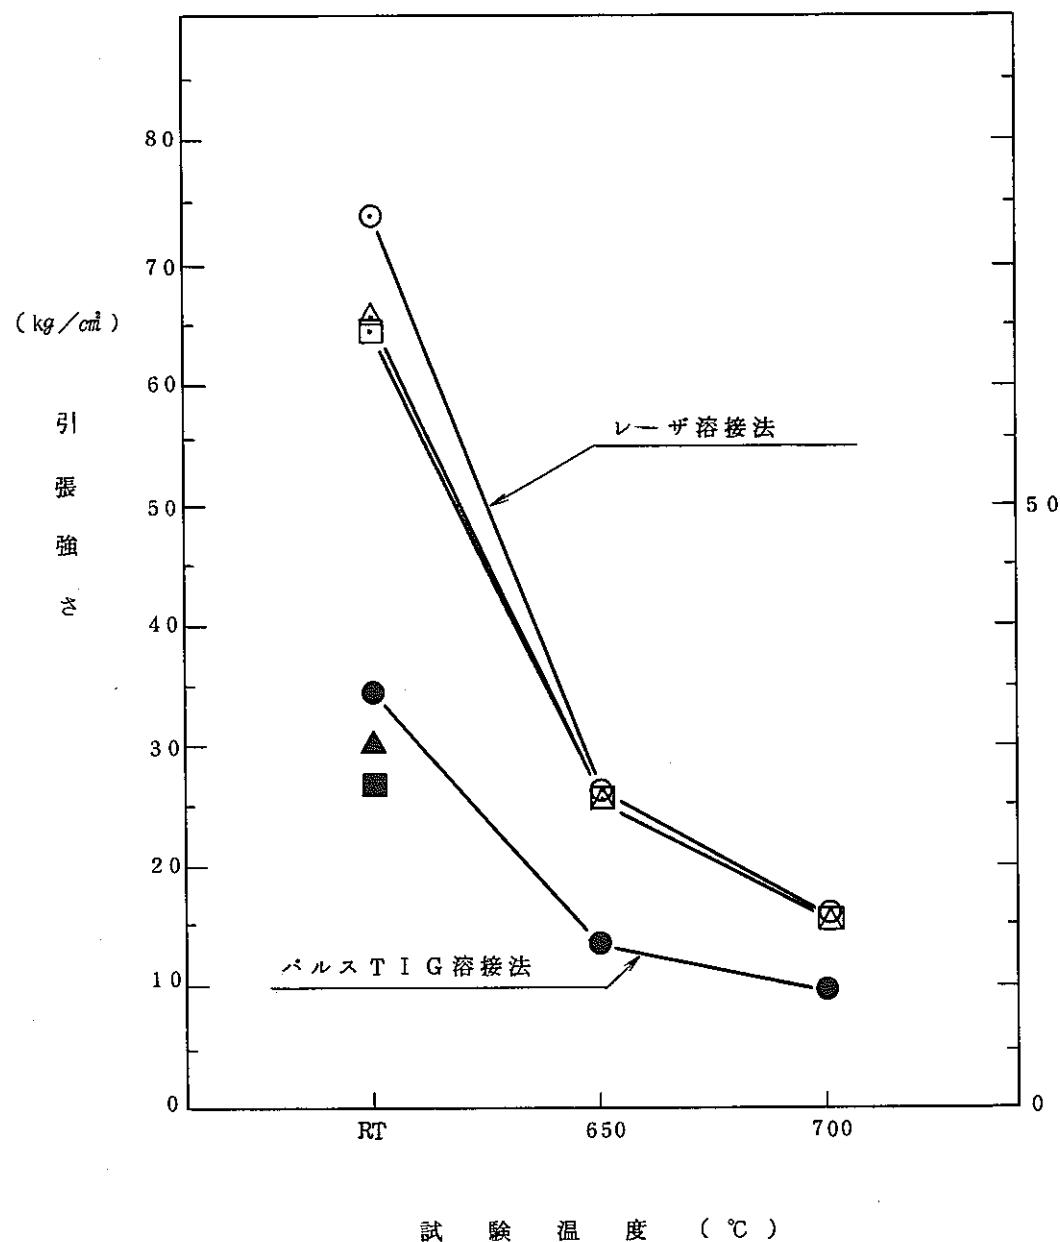
図-13 MA 957 溶接金属部の引張強度

1) レーザ溶接法がパルスTIG溶接法より常温、高温ともに優れている。また引張強さは、冷間加工度にあまり関係はない。

2) パルスTIG溶接法では、結晶粒の成長及び多数のブローホールの発生により結晶間結合が低下し、常温での強度差が生じたと考えられる。

- ・レーザ溶接法がパルスTIG溶接法より常温、高温ともに優れている。また、引張強さは、冷間加工度に関係ない。

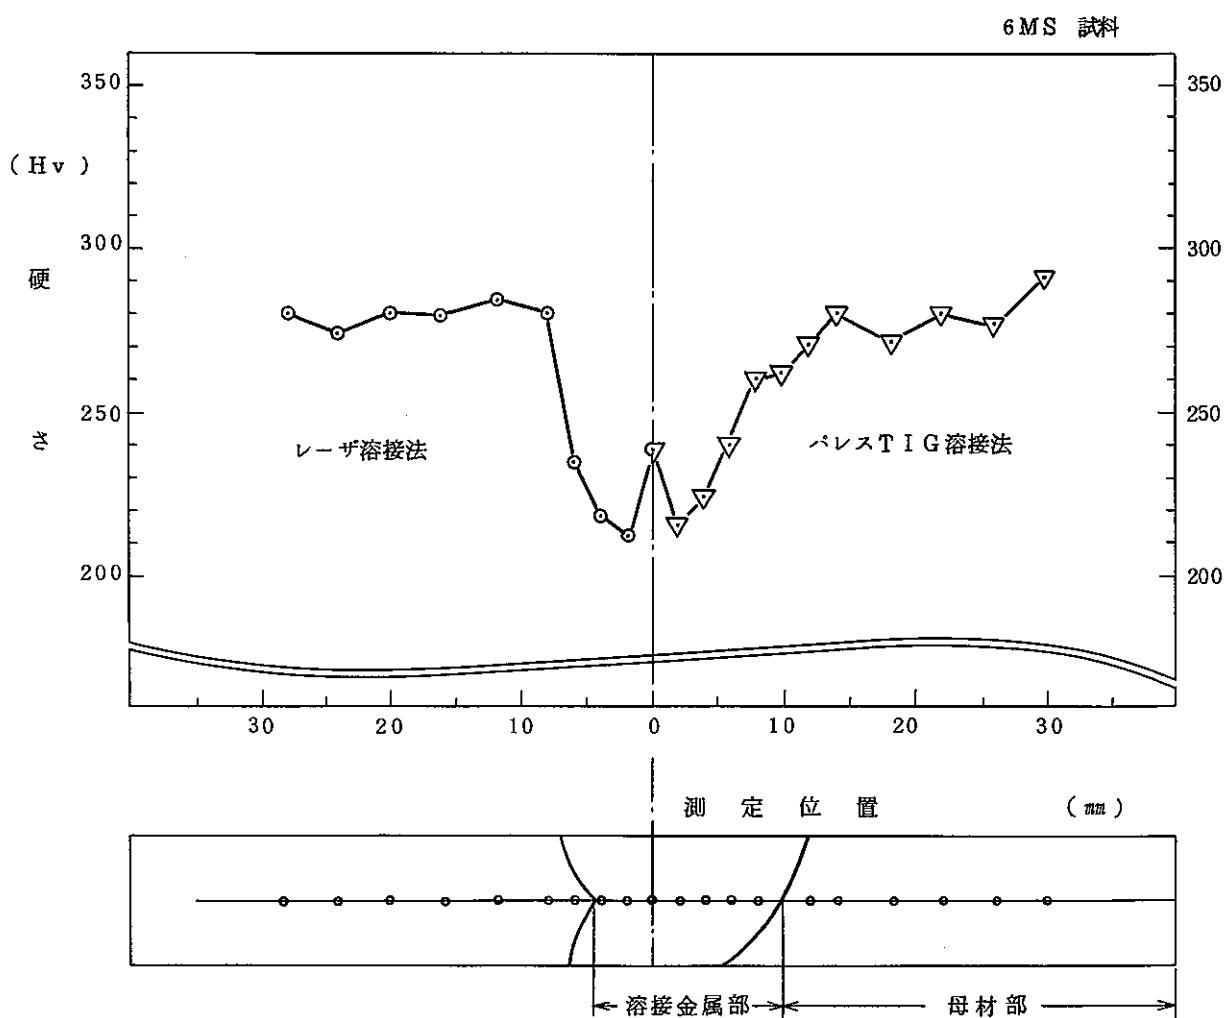
図-23 MA956 溶接金属部の硬さ測定

- ・レーザ及びパルスTIG溶接法は、共に母材の硬さ約300(Hv)に対して溶接金属部の硬さは、220(Hv)に低下する。

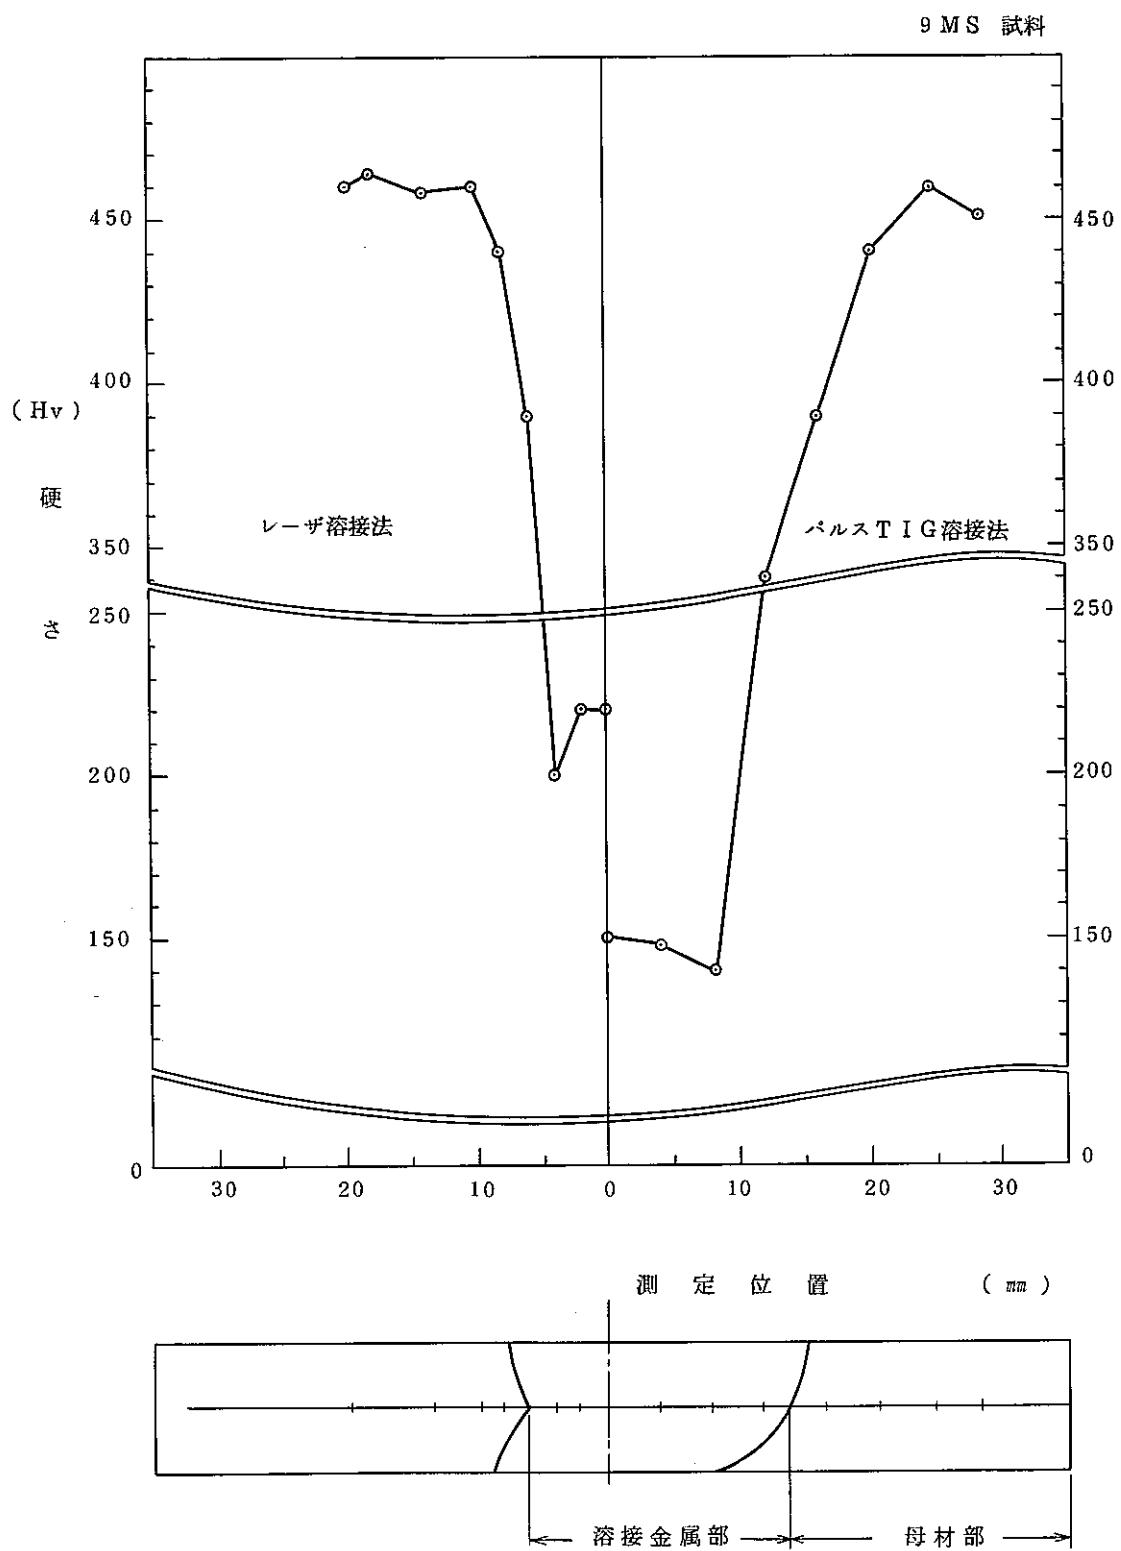
図-24 MA 957 溶接金属部の硬さ測定

- ・レーザ溶接法は、母材の硬さ約470(Hv)に対して溶接金属部の硬さは220(Hv)に低下する。パルスTIG溶接法の溶接金属部の硬さは、140(Hv)に低下する。
(この溶接金属部の硬さは、冷間加工度に関係ない)

硬さ低下の違いの要因は、パルスTIG溶接試料の溶接金属部に結晶粒の成長が生じ金属が脆くなつたためと考えられる。
