## 改良オーステナイト鋼被覆管の端栓溶接試験

1988年8月

動力炉・核燃料開発事業団  
東 海 事 業 所

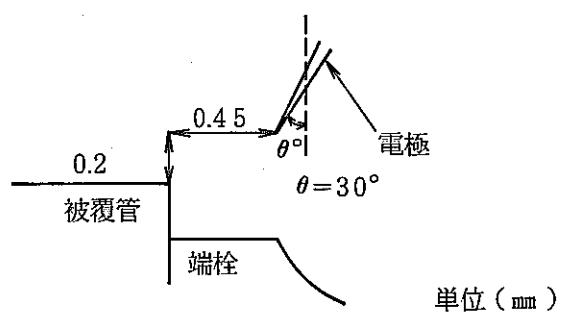
Fig. 1 電極位置図

Table 3に溶接条件を、また、電極位置をFig. 1、溶接パターンをFig. 2にそれぞれ示す。

※1) トーチ位置の詳細をFig. 1に示す。

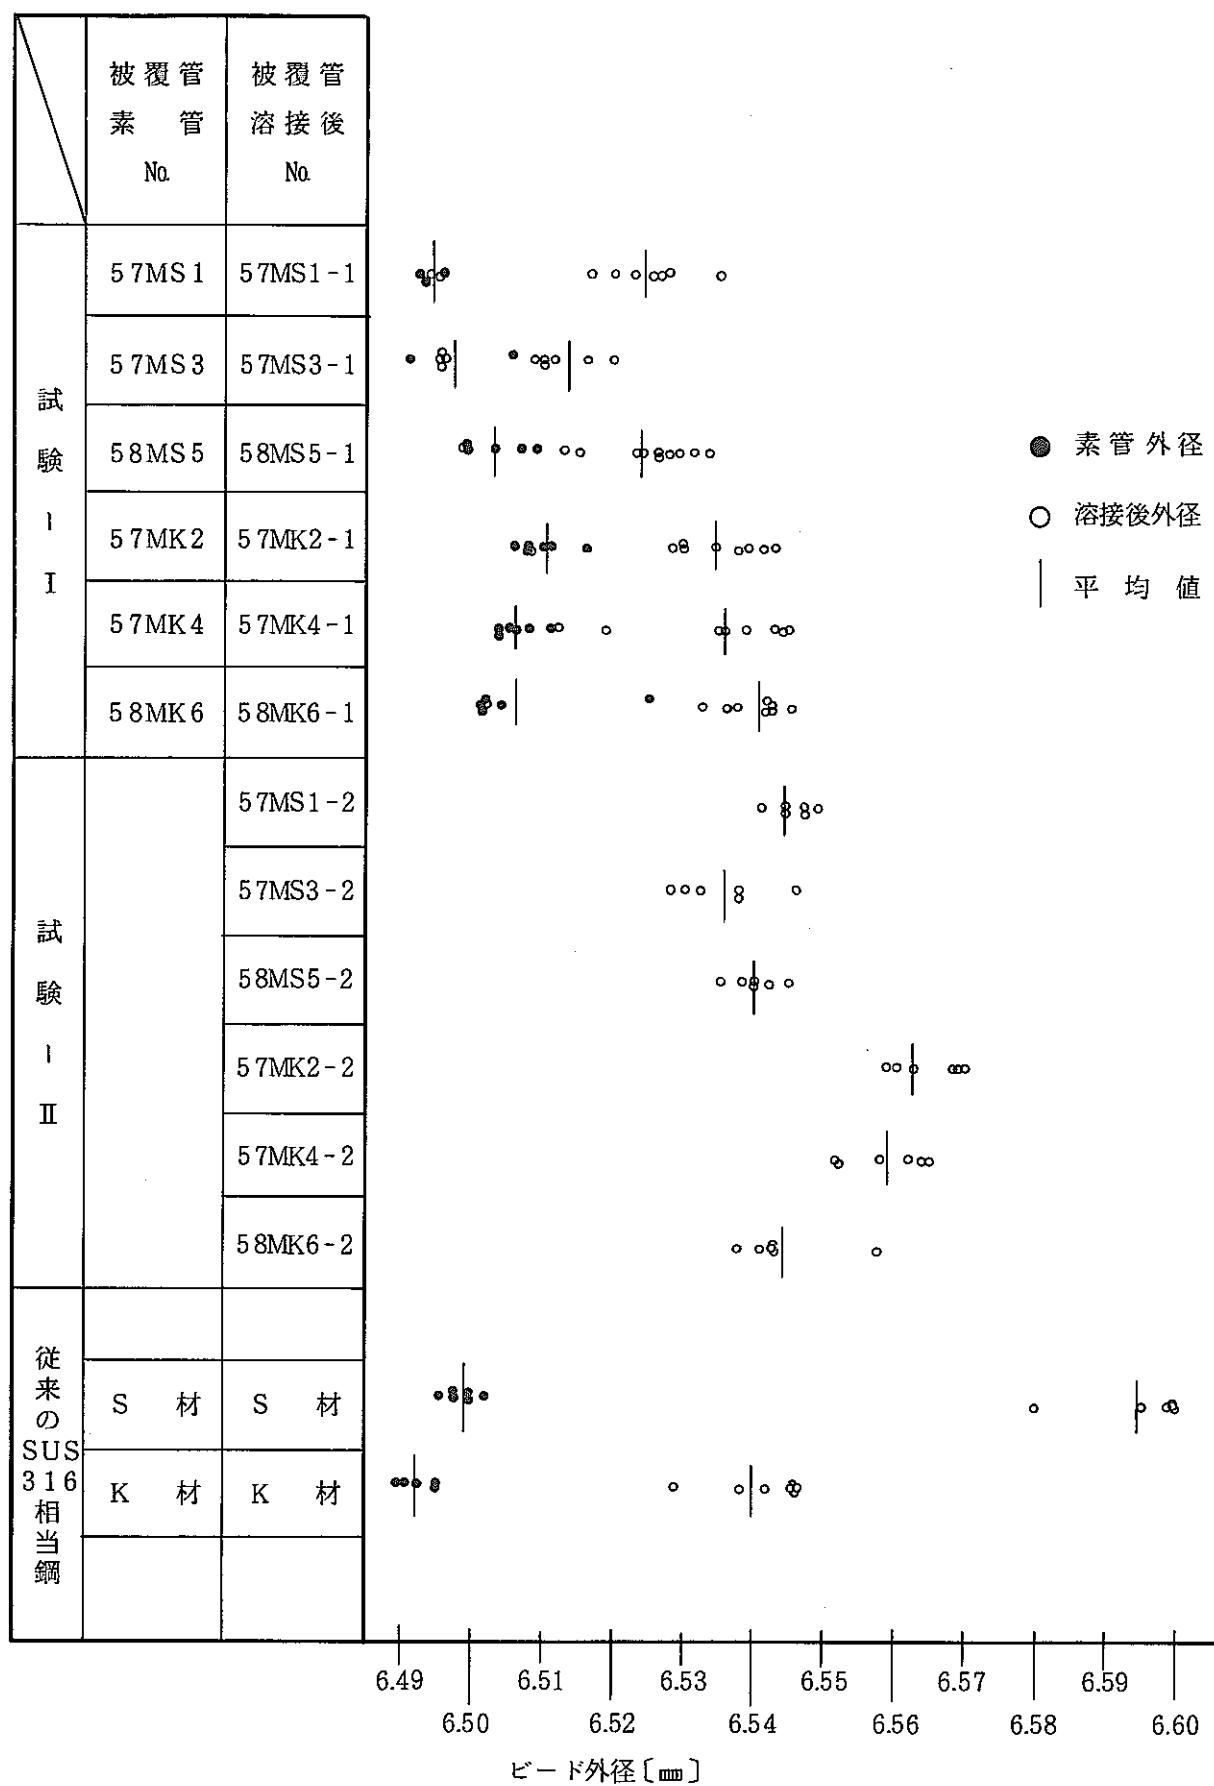
Fig. 3 ビード外径の比較

測定結果を Fig. 3 に示す。

- (1) MS材は, MK材に比べビード外径が平均で約0.2%小さくなっている。
- (2) 全試料について「常陽」特燃製造規格である $\phi 6.644\text{ mm}$ のリングゲージを通過した。

測定結果を Fig. 3 に示す。

- (1) MS材は、MK材に比べビード外径が平均で約0.2%小さくなっている。
- (2) 全試料について、試験-Iと同様「常陽」特燃製造規格であるφ6,644mmのリングゲージを通過した。

溶接部のビード外径は、試験-I, II共にMS（住金製）材とMK（神鋼製）材を比較すると、MK材の方がMS材よりも若干大きくなっている。

これについて鋼種の化学成分をパラメータにして要因解析を行ったが有意となるものは出てこなかった。

現状では原因についてははっきり言えない。

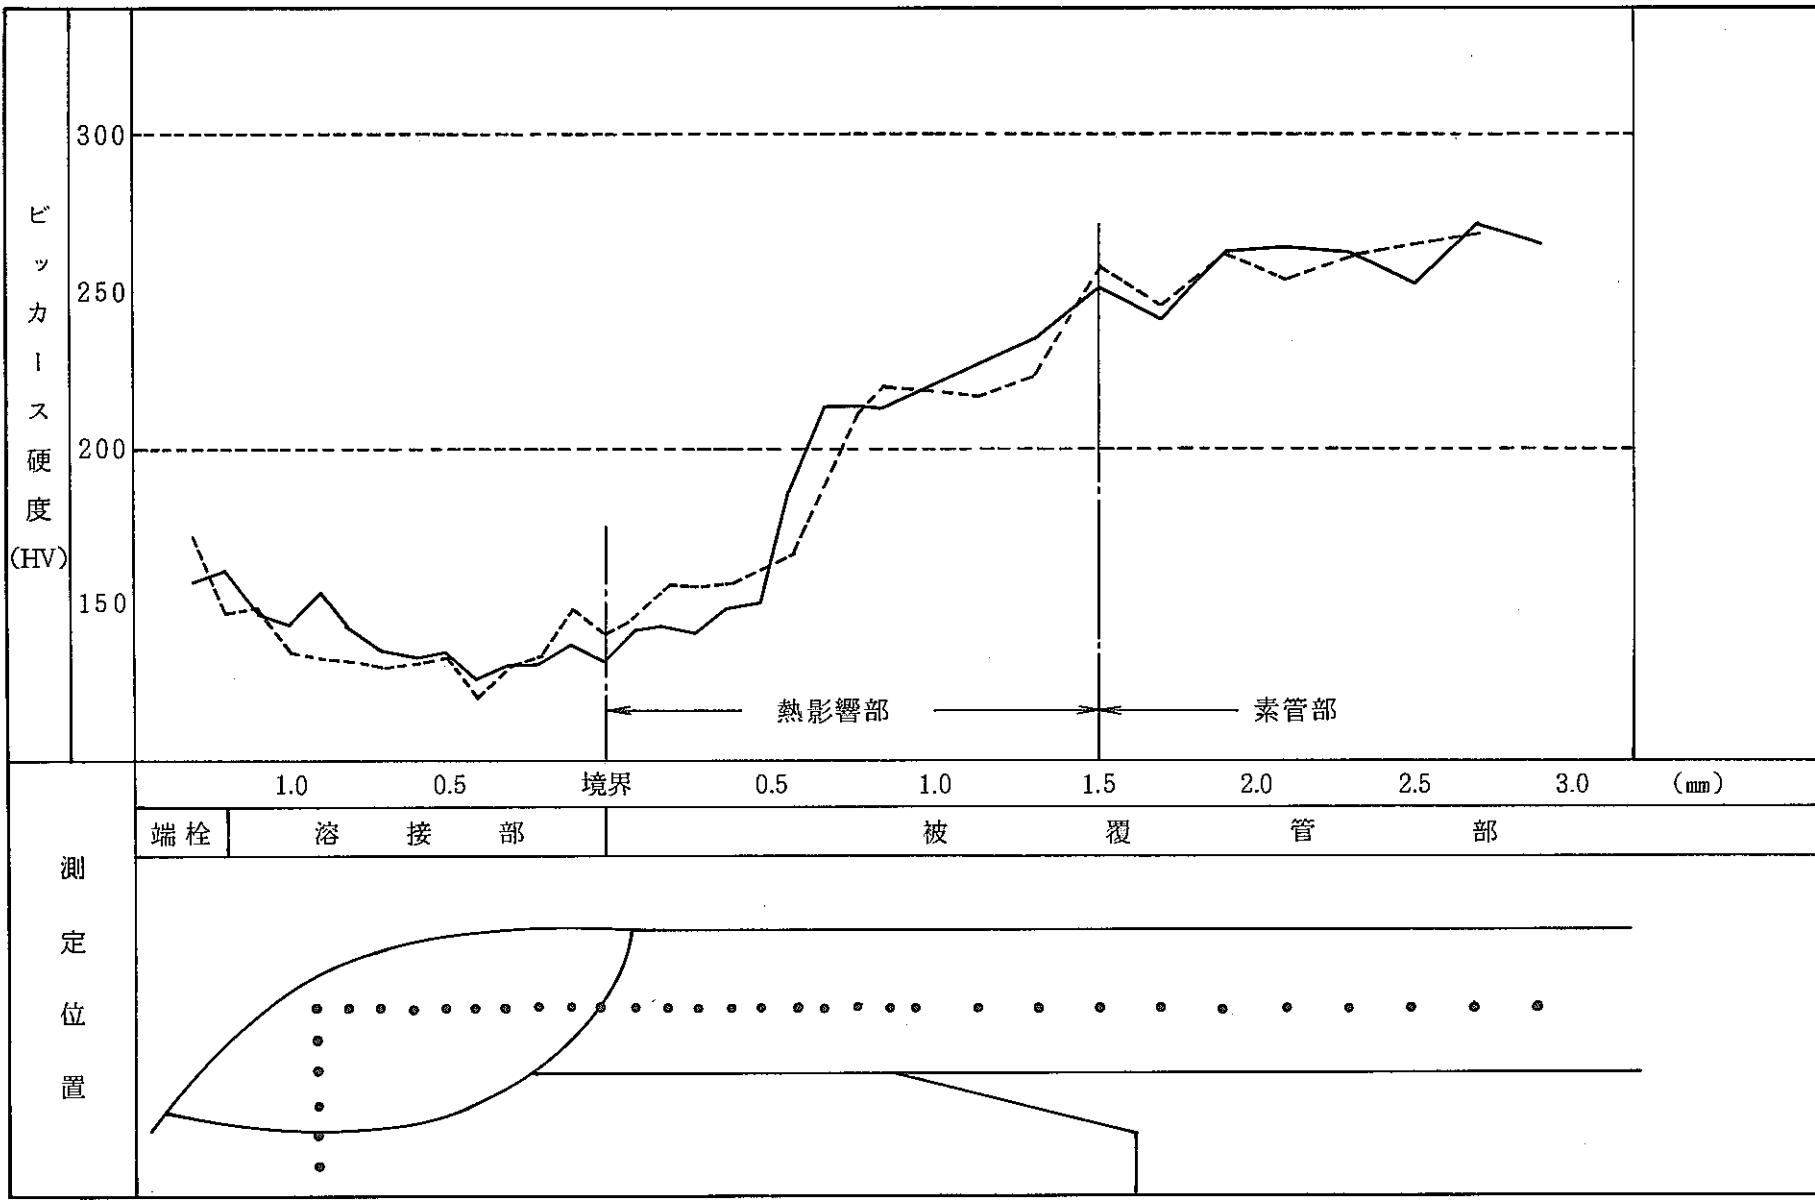
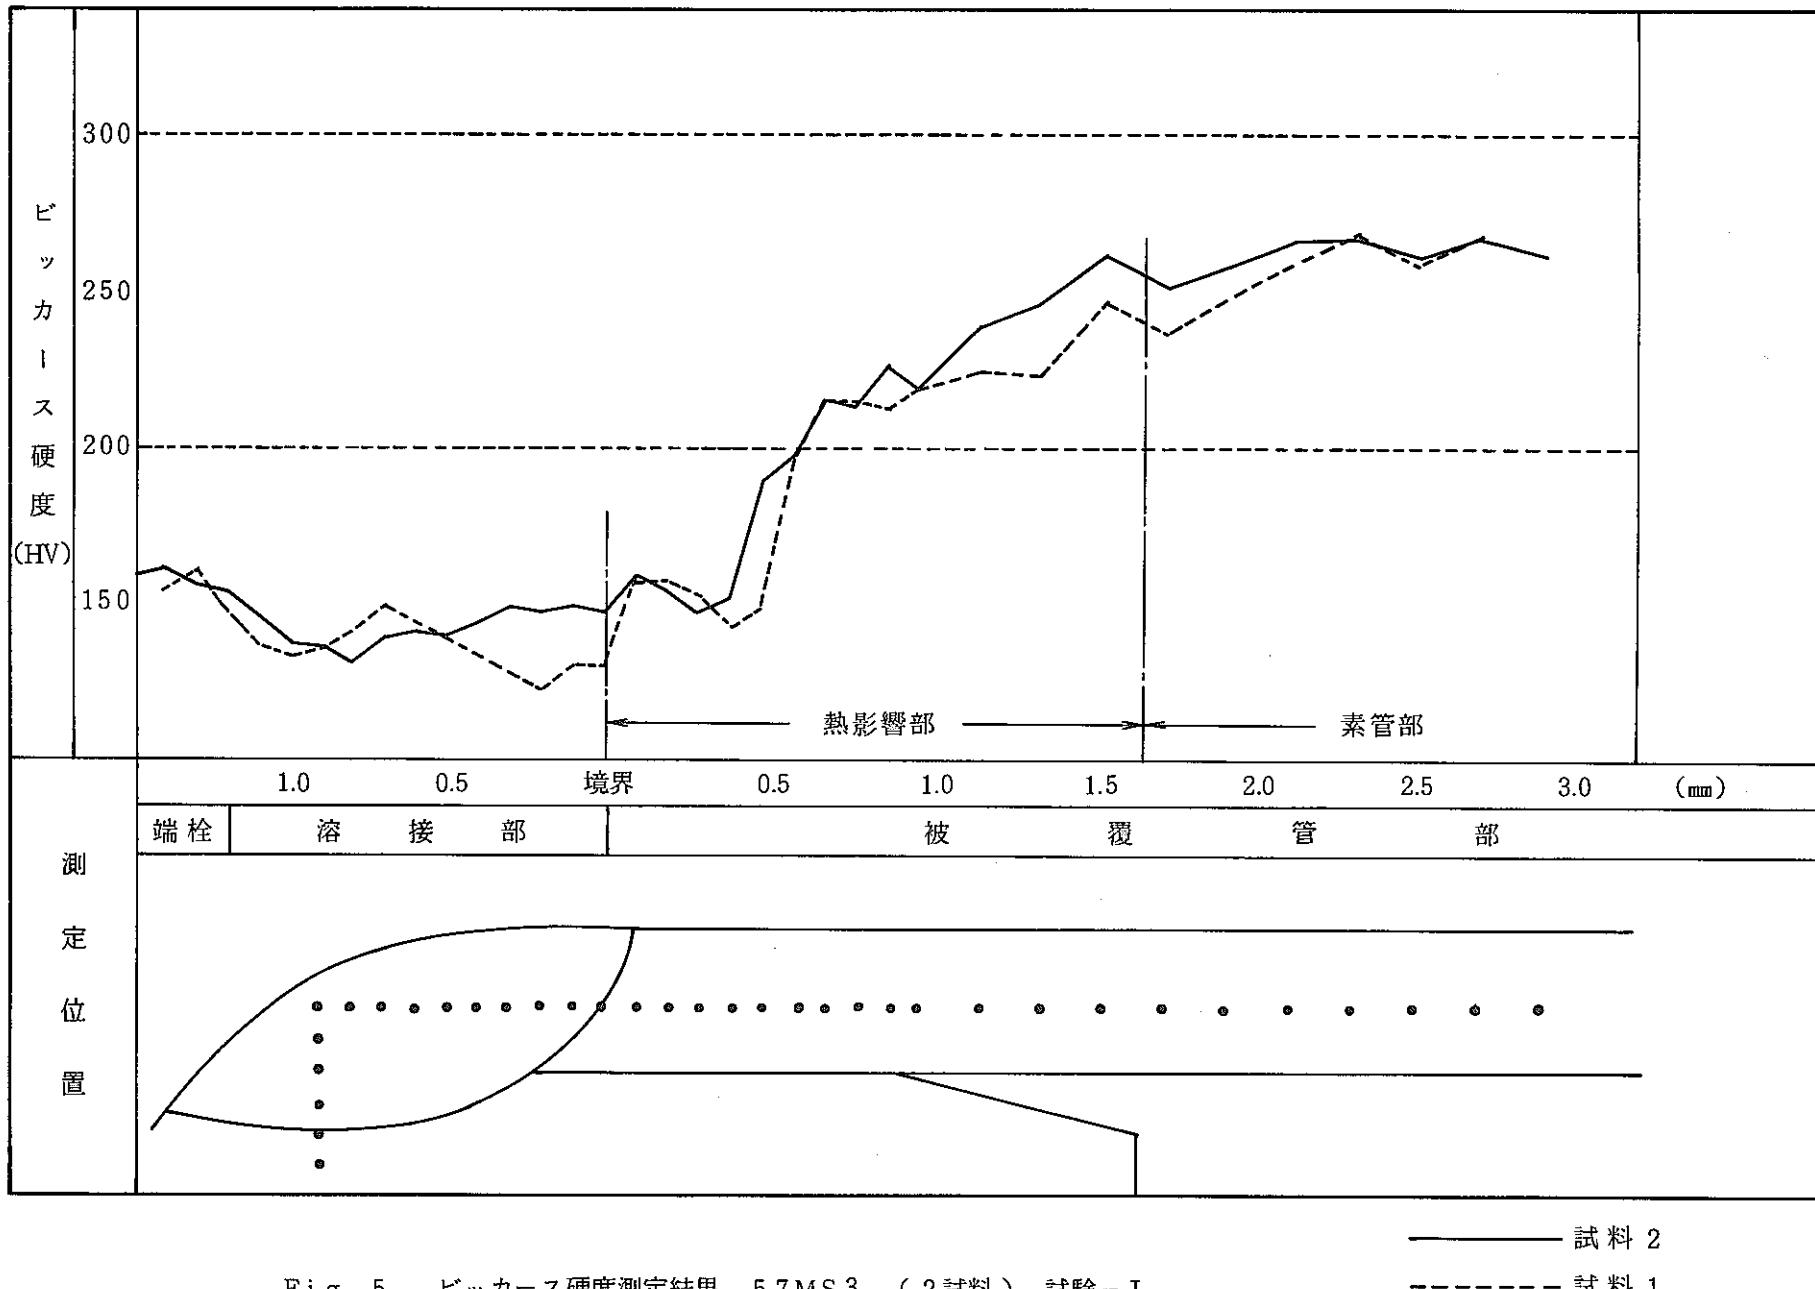
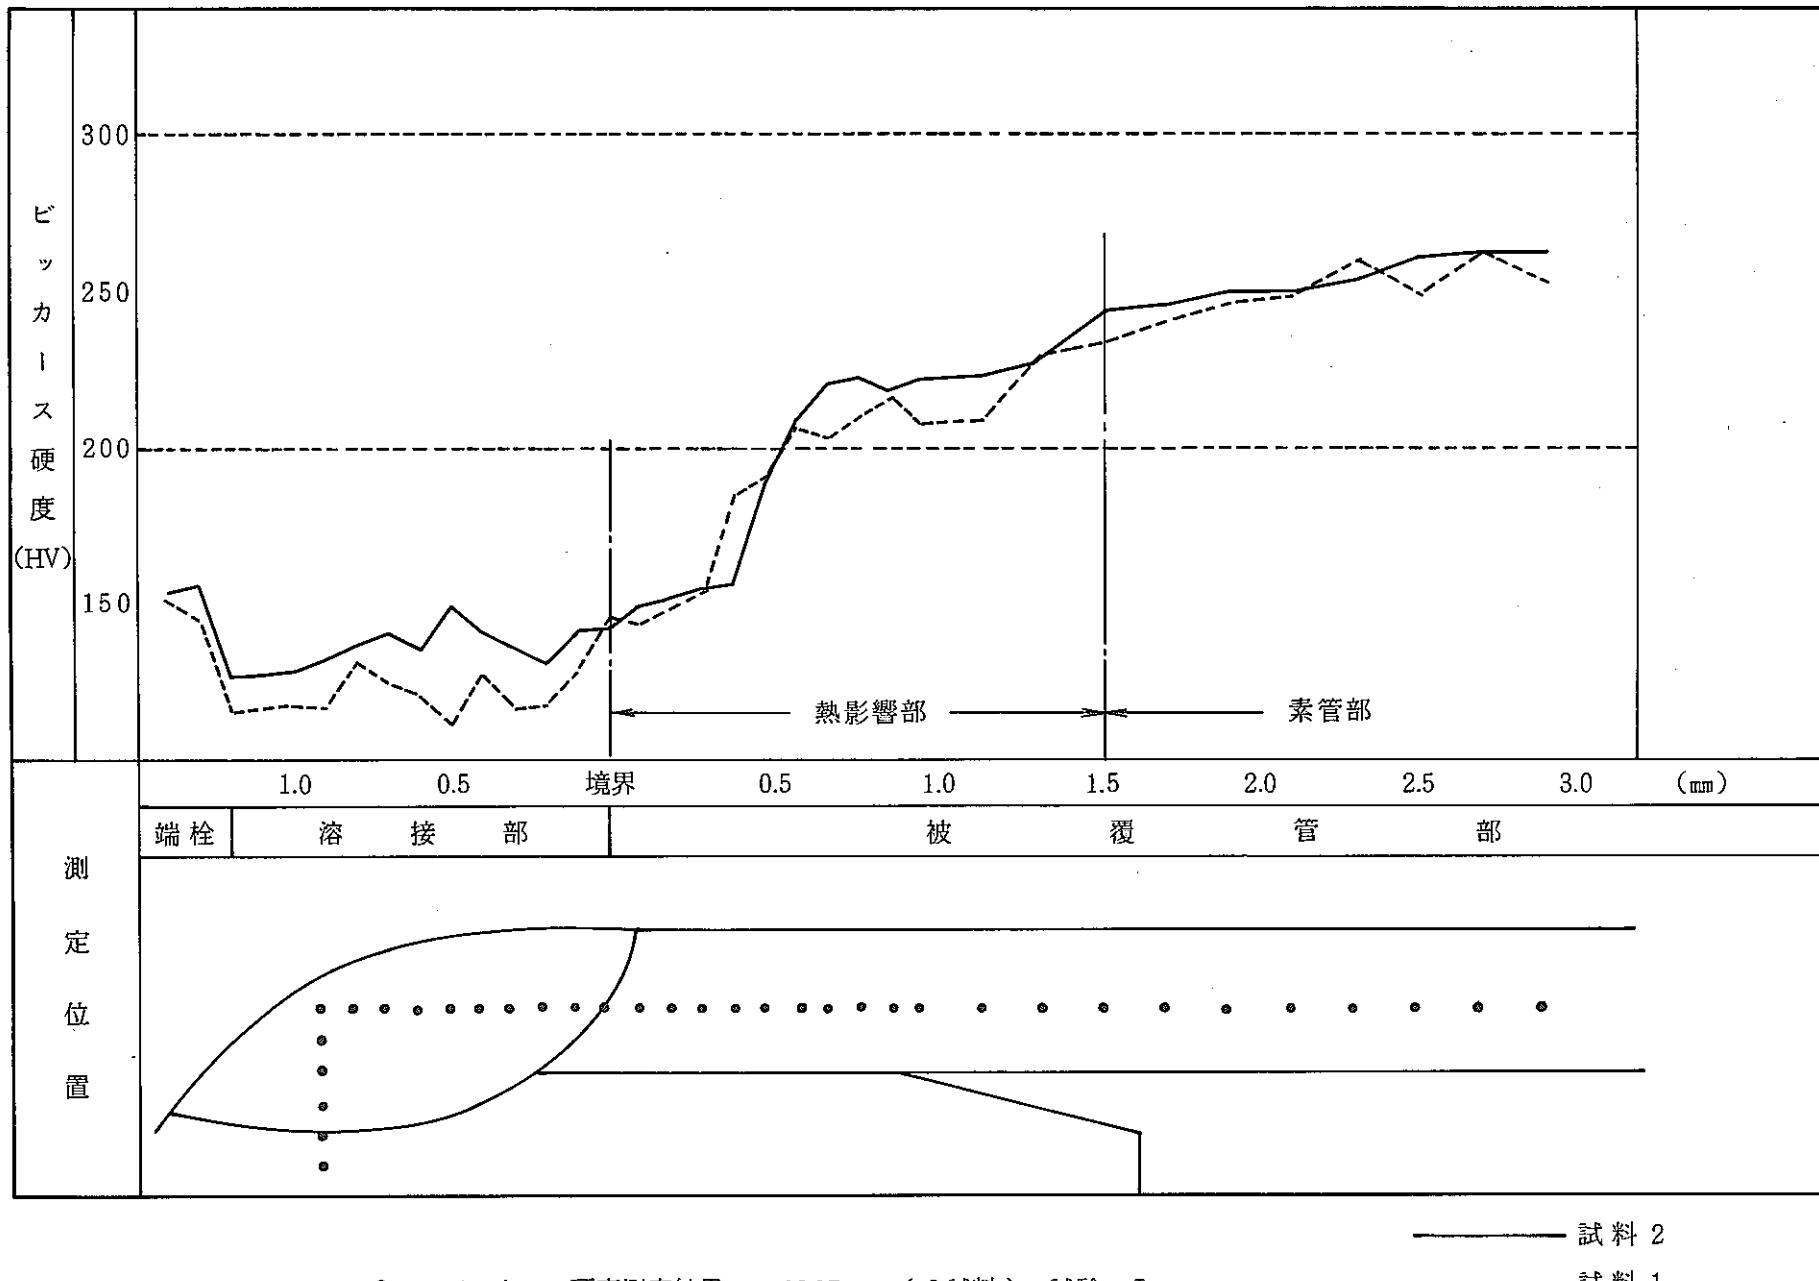
測定結果から, 素管部が最も硬く, 熱影響部, 溶接部の順に硬さが低下している。この現象は, Fig. 16, 17 に示す様に, 従来から溶接しているSUS316相当鋼の溶接時と同様である。

約120HV~150HVとなり母材(素管部)に比べ約40~50%低下している。

热影響部の長さは1.6mm～1.7mmである。(Fig. 4～6 参照)

Fig. 4 ビッカース硬度測定結果 57MS1 (2試料) 試験-I

Fig. 5 ビッカース硬度測定結果 57MS3 (2試料) 試験-I

Fig. 6 ビッカース硬度測定結果 58MS5 (2試料) 試験-I

改良オーステナイト鋼被覆管とSUS316相当鋼端栓の溶接は、SUS316相当鋼共材（Fig. 16, 17）の溶接とほぼ同様な結果を示した。

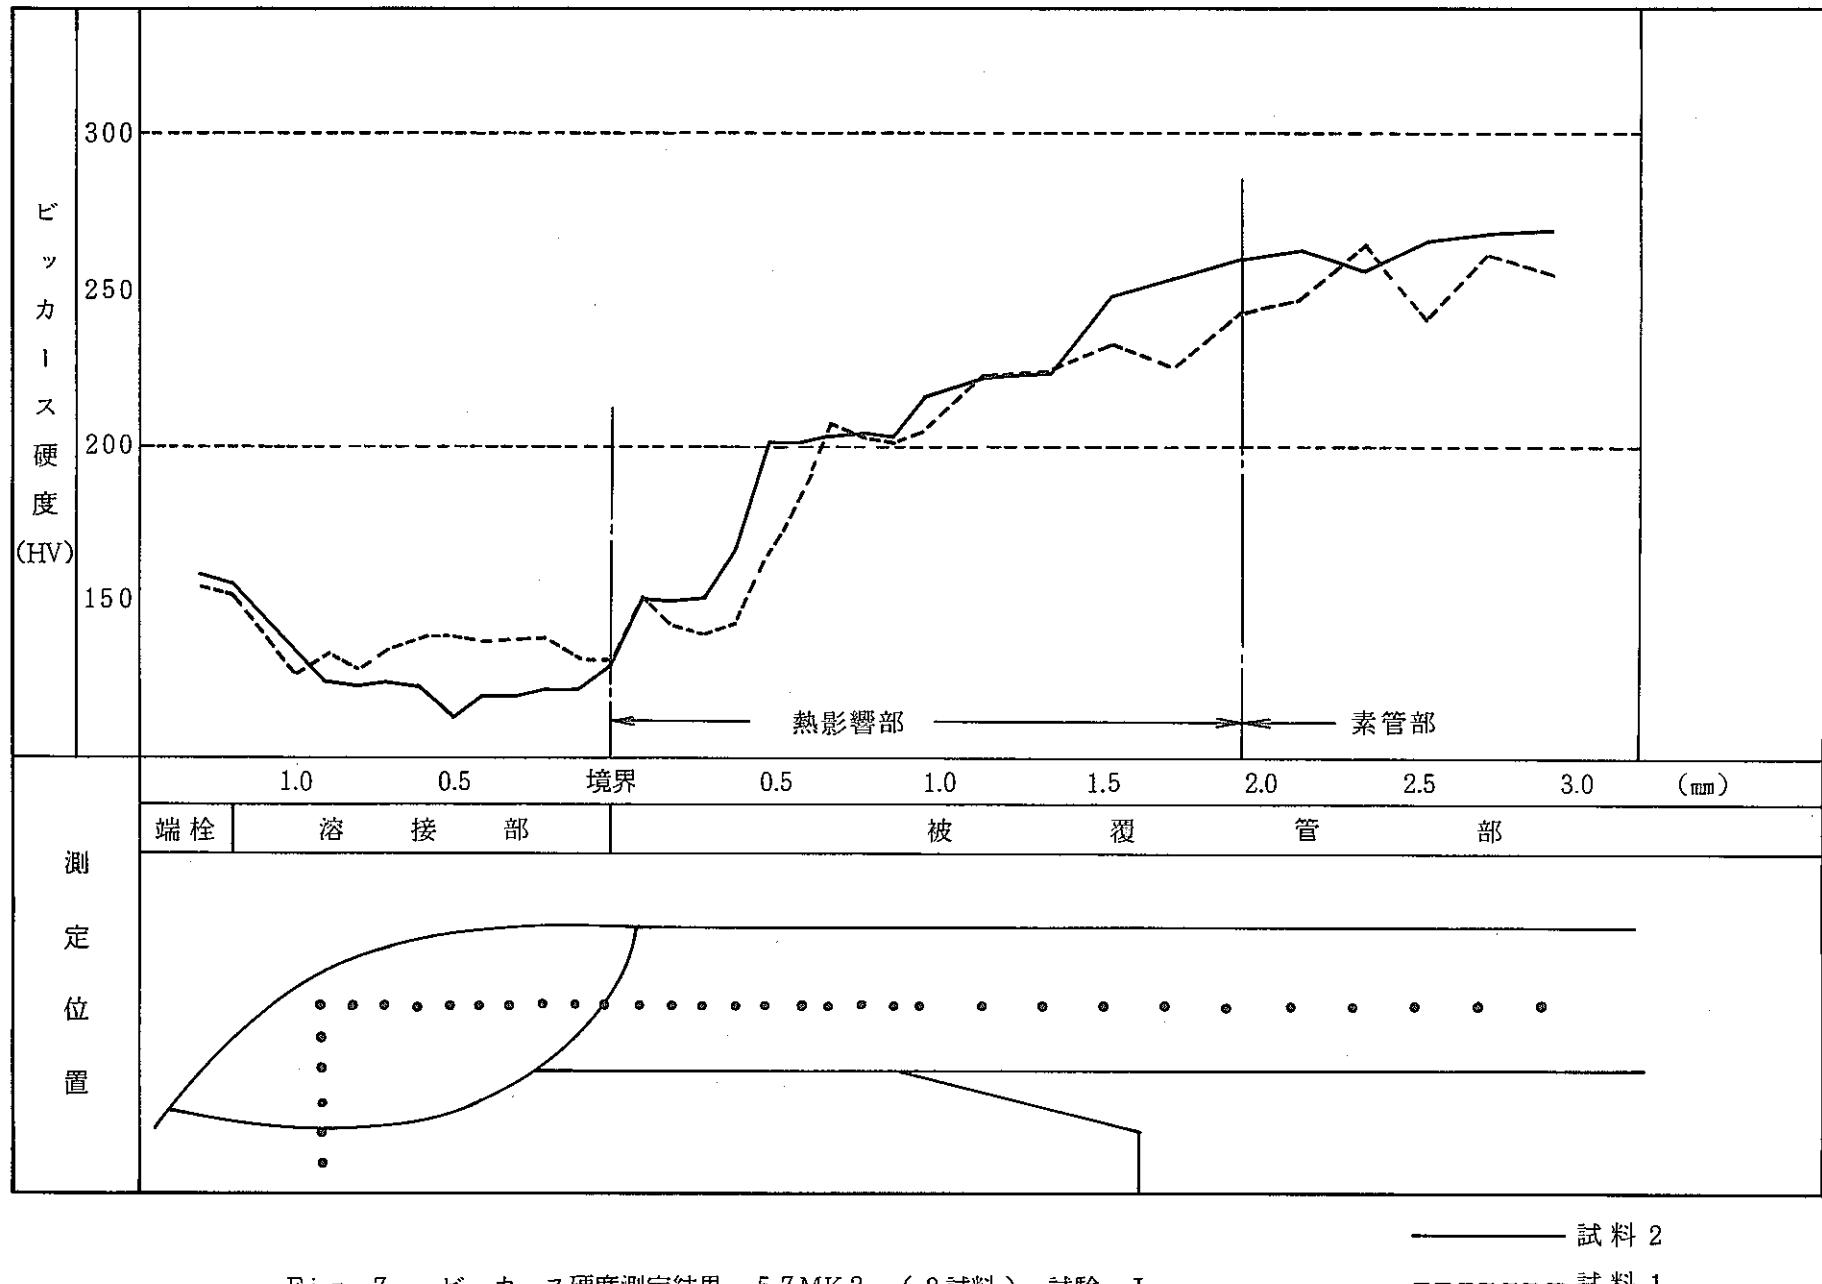
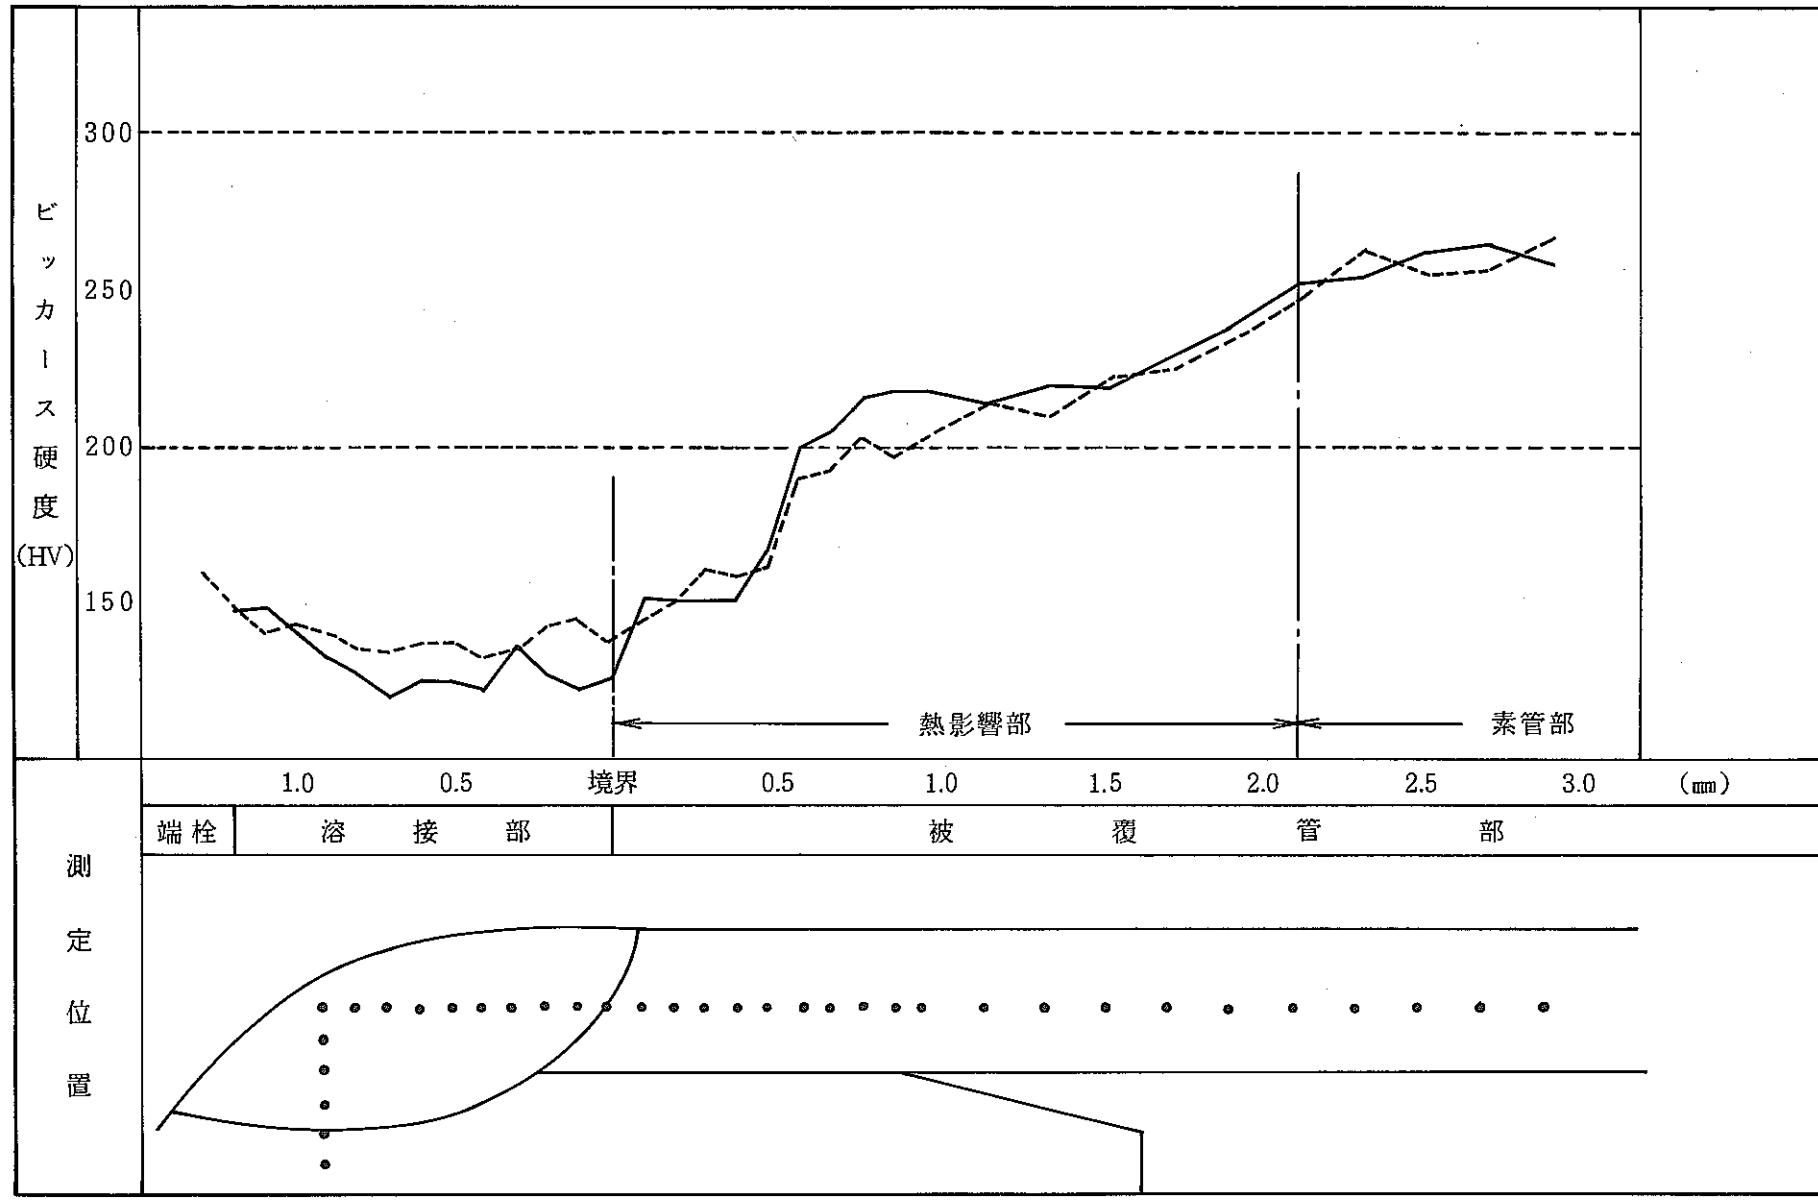
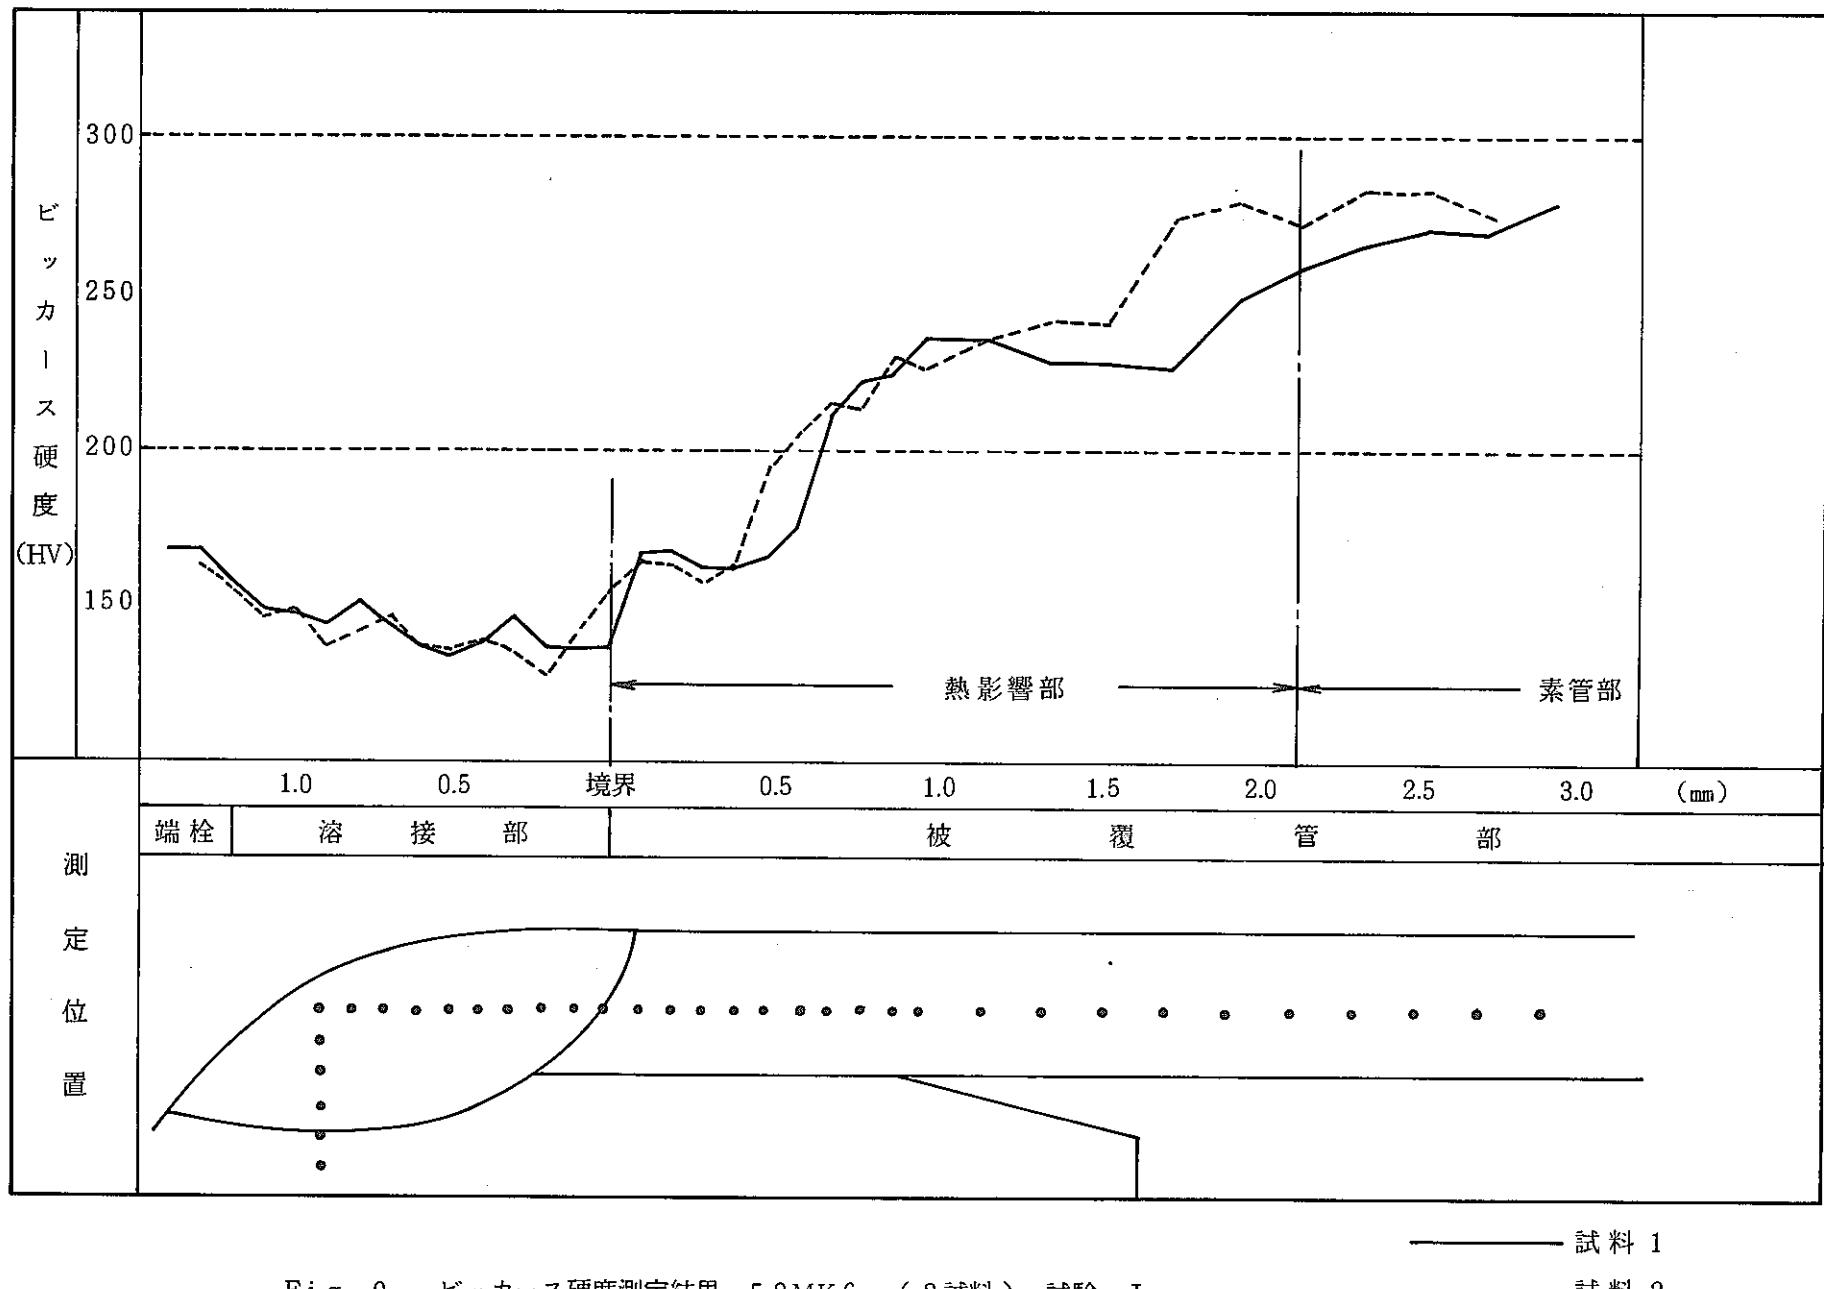
約120HV～160HVとなり母材(素管部)に比べ約45～55%低下している。

热影響部の長さは2.0mm～2.2mmである。(Fig. 7～9 参照)

Fig. 7 ビッカース硬度測定結果 57MK2 (2試料) 試験-I

Fig. 8 ビッカース硬度測定結果 57MK4 (2試料) 試験-I

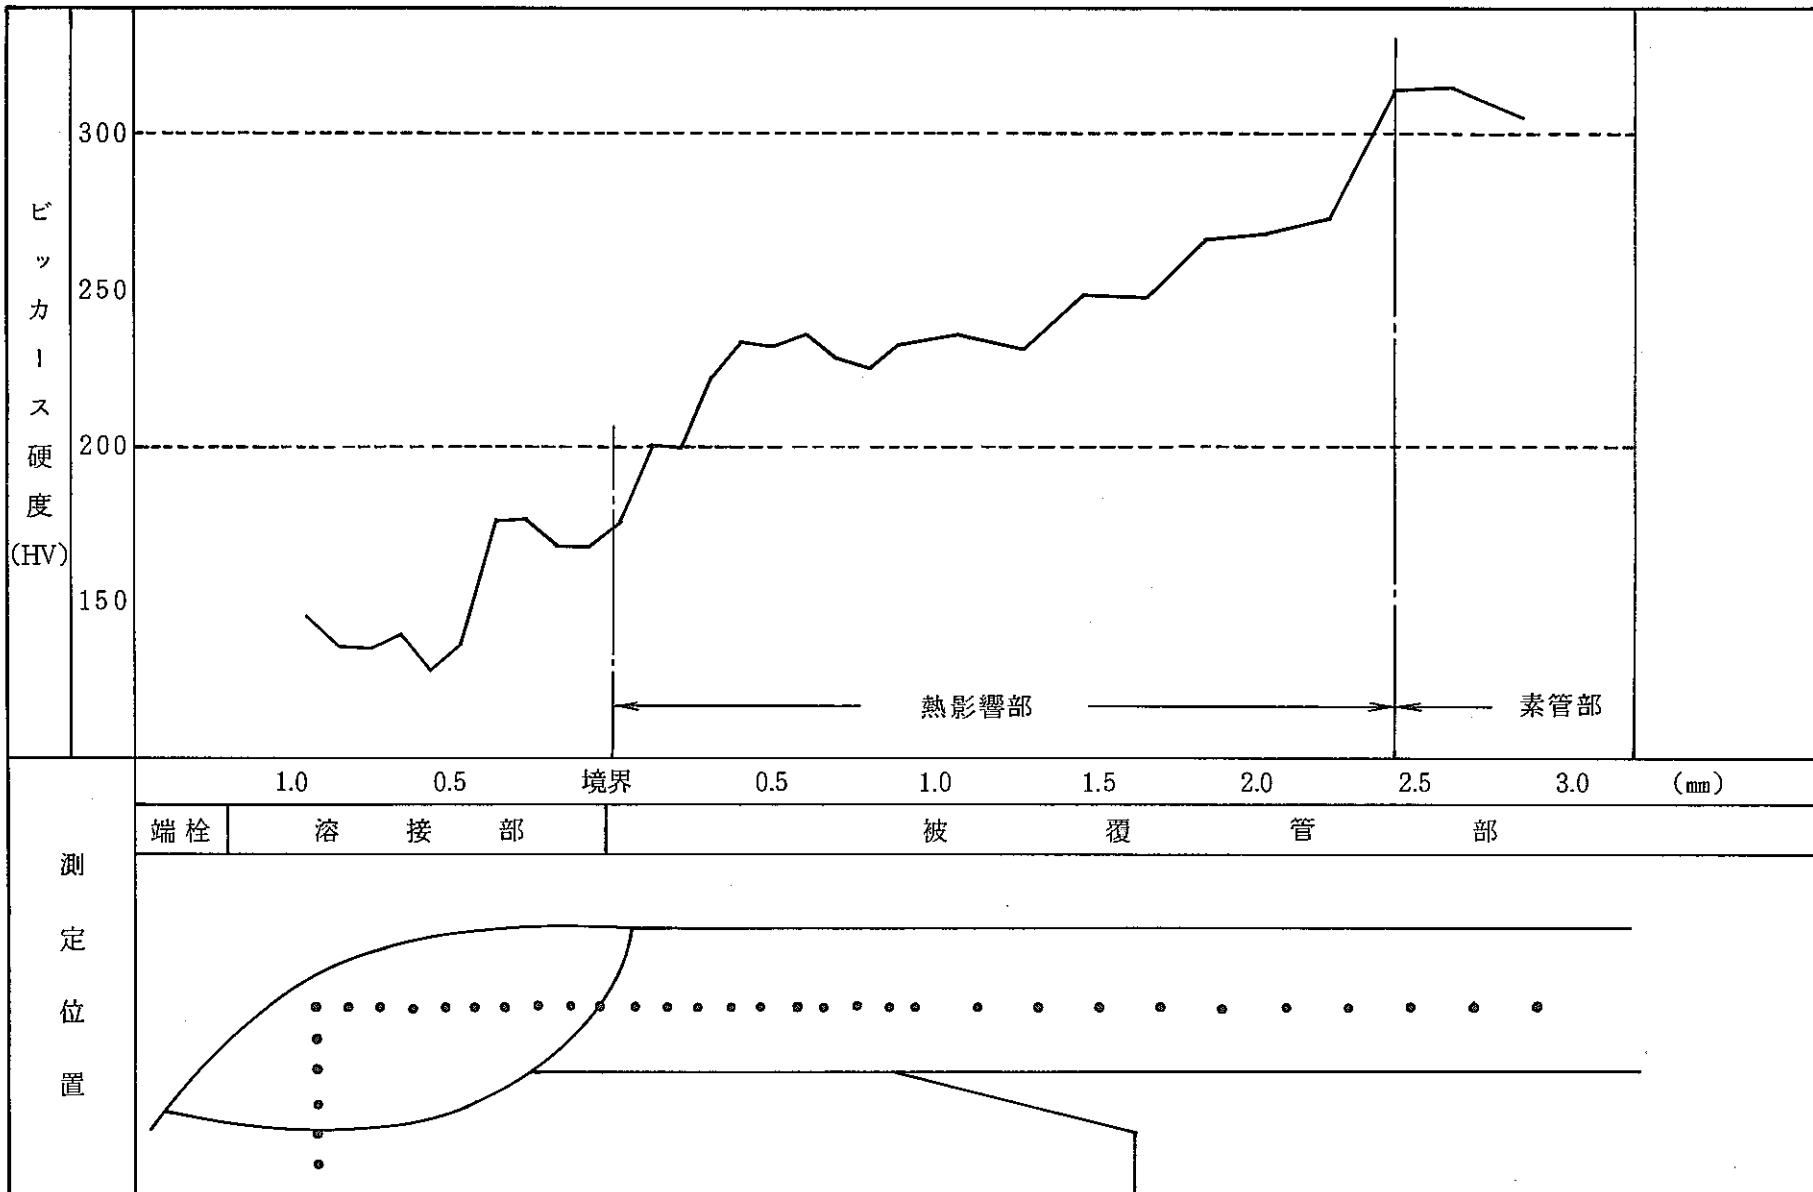
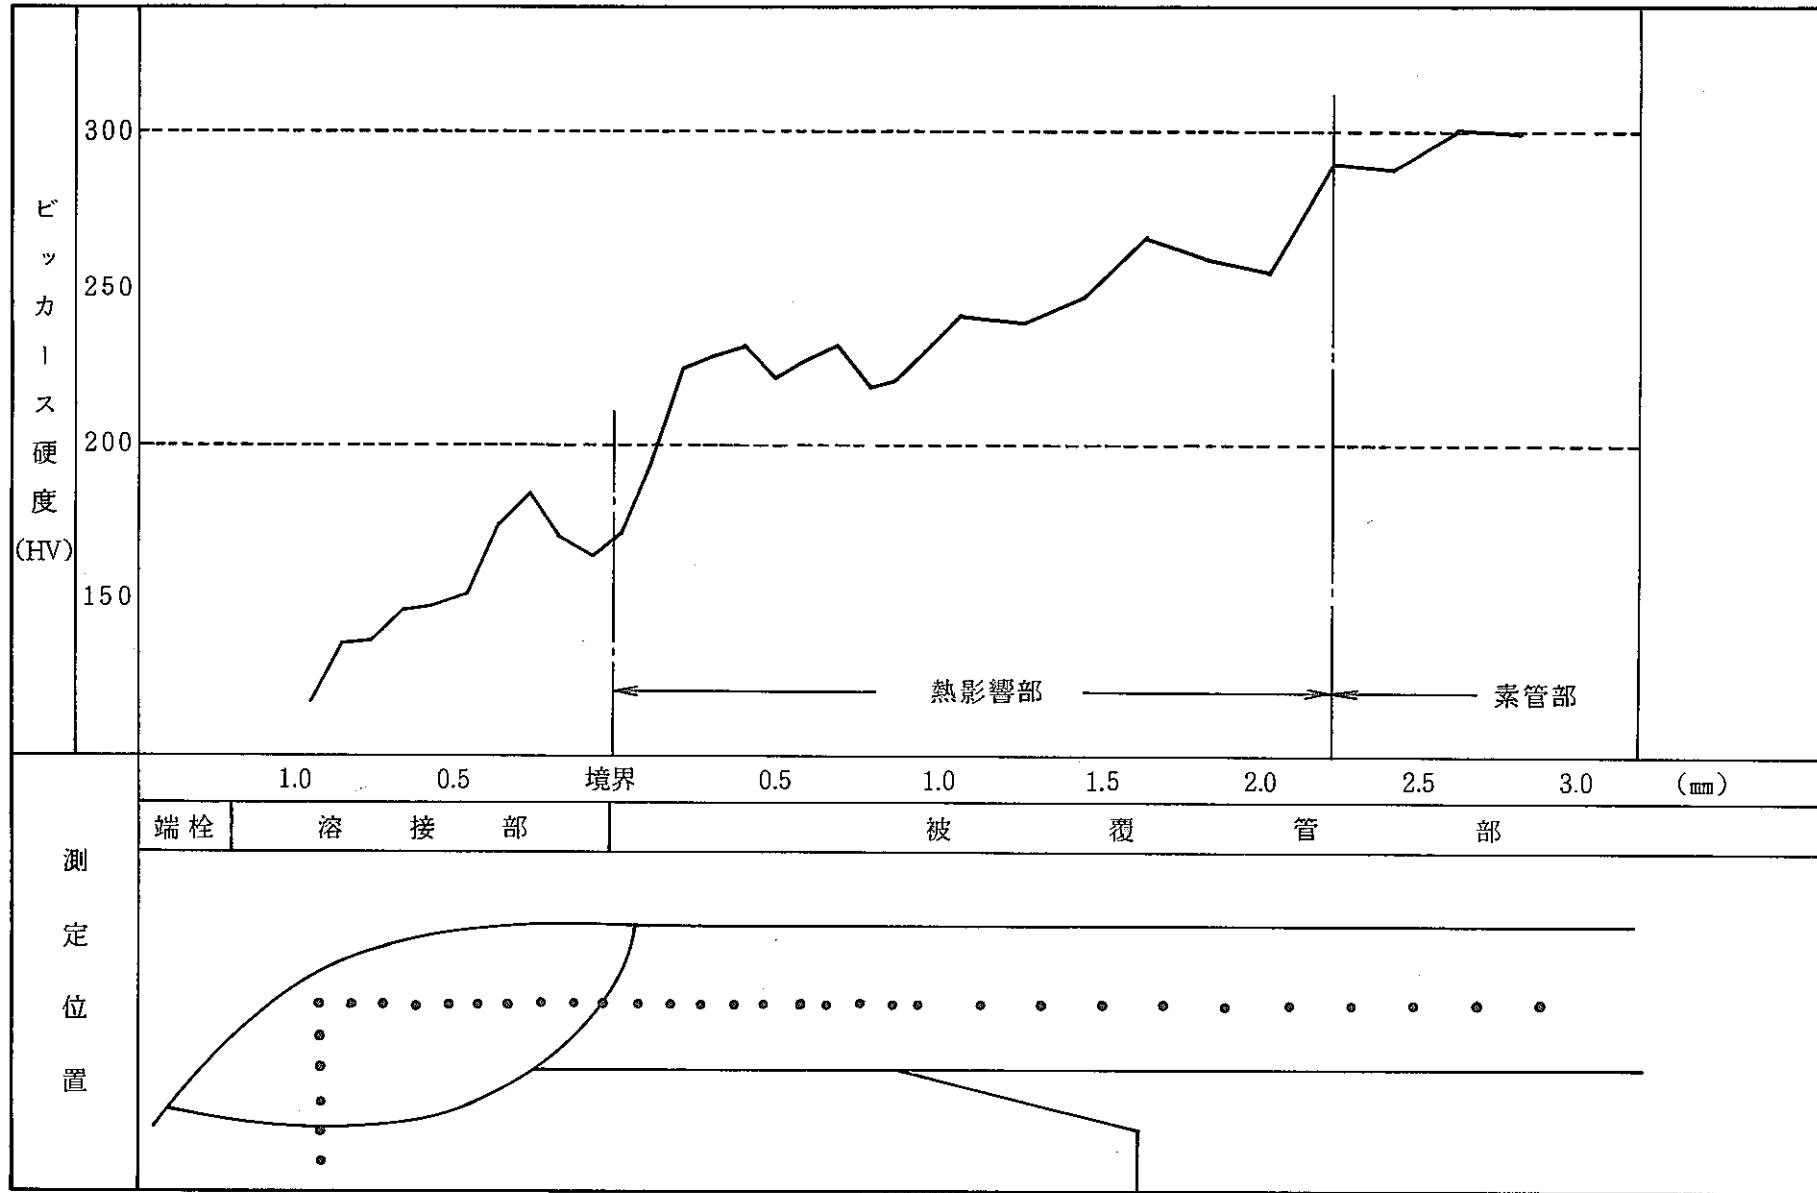
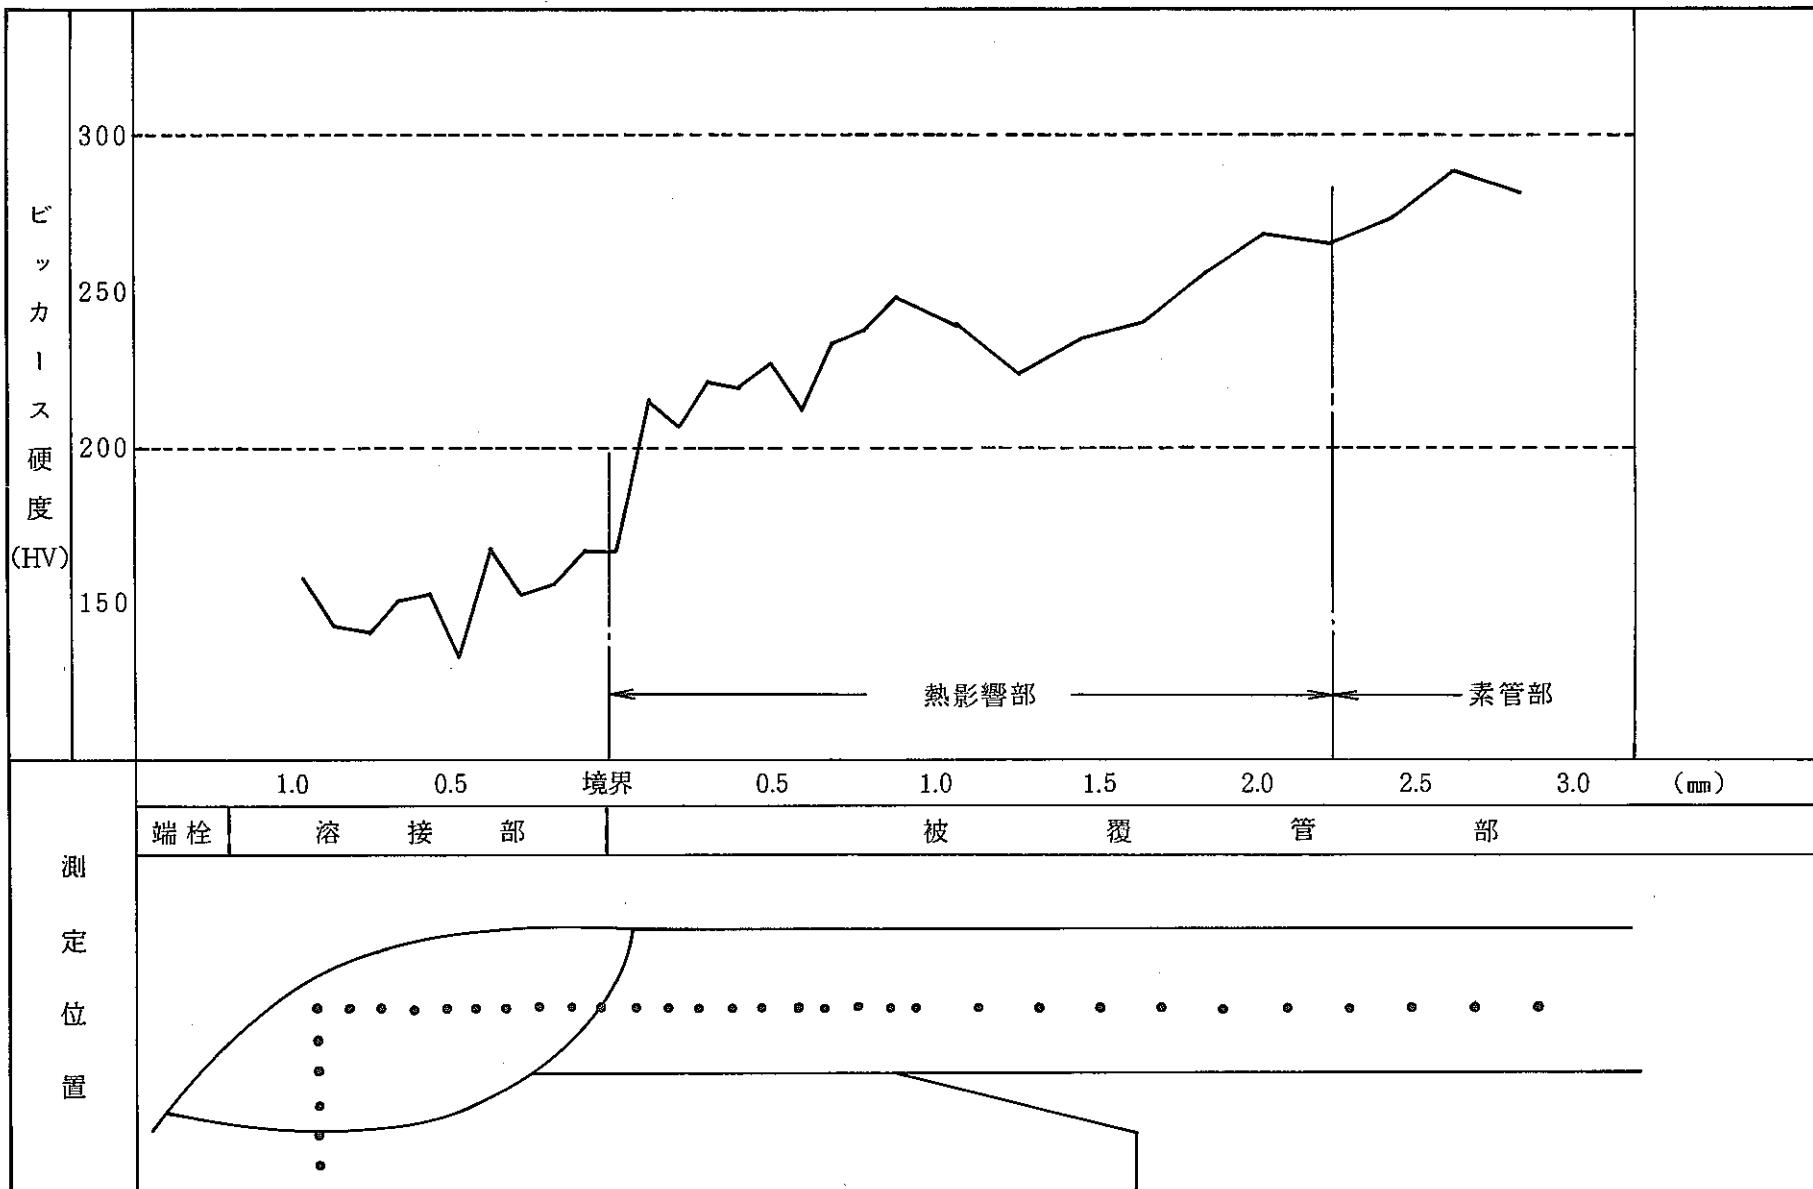
約 120～180 HV となり母材に比べ約 40～60 % 減少している。( Fig. 10～Fig. 12 参照 )

热影響部の長さは 2.4～2.5 mm であった。( Fig. 10～Fig. 12 参照 )

Fig. 10 ビッカース硬度測定結果 57MS1 試験-II

Fig. 11 ビッカース硬度測定結果 57MS3 試験-II

改良オーステナイト鋼共材の溶接は、SUS316相当鋼共材（Fig. 16, 17）の溶接に比べ熱影響部が長いことがわかった。その中でもMK材の方が長い。
