## 改良オーステナイト鋼被覆管の端栓溶接試験

1988年8月

動力炉・核燃料開発事業団  
東 海 事 業 所

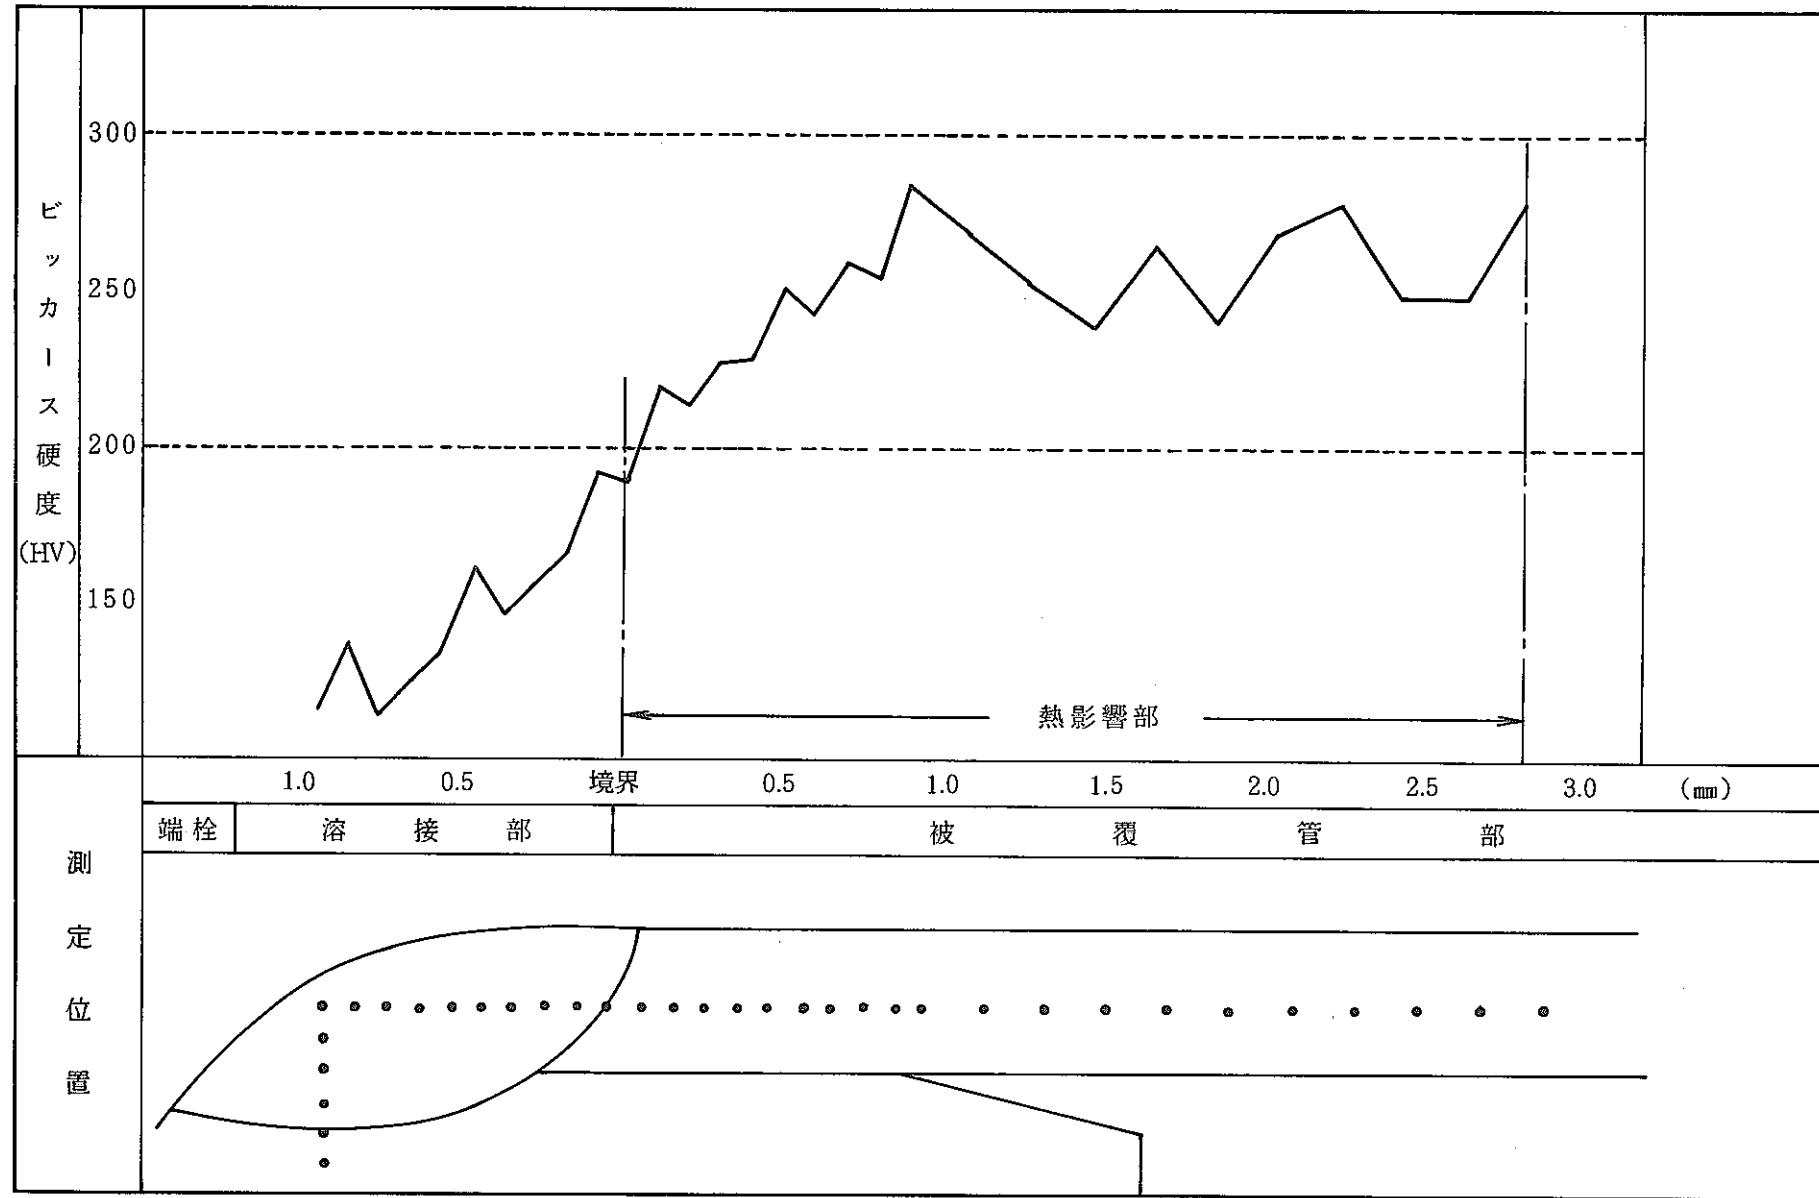
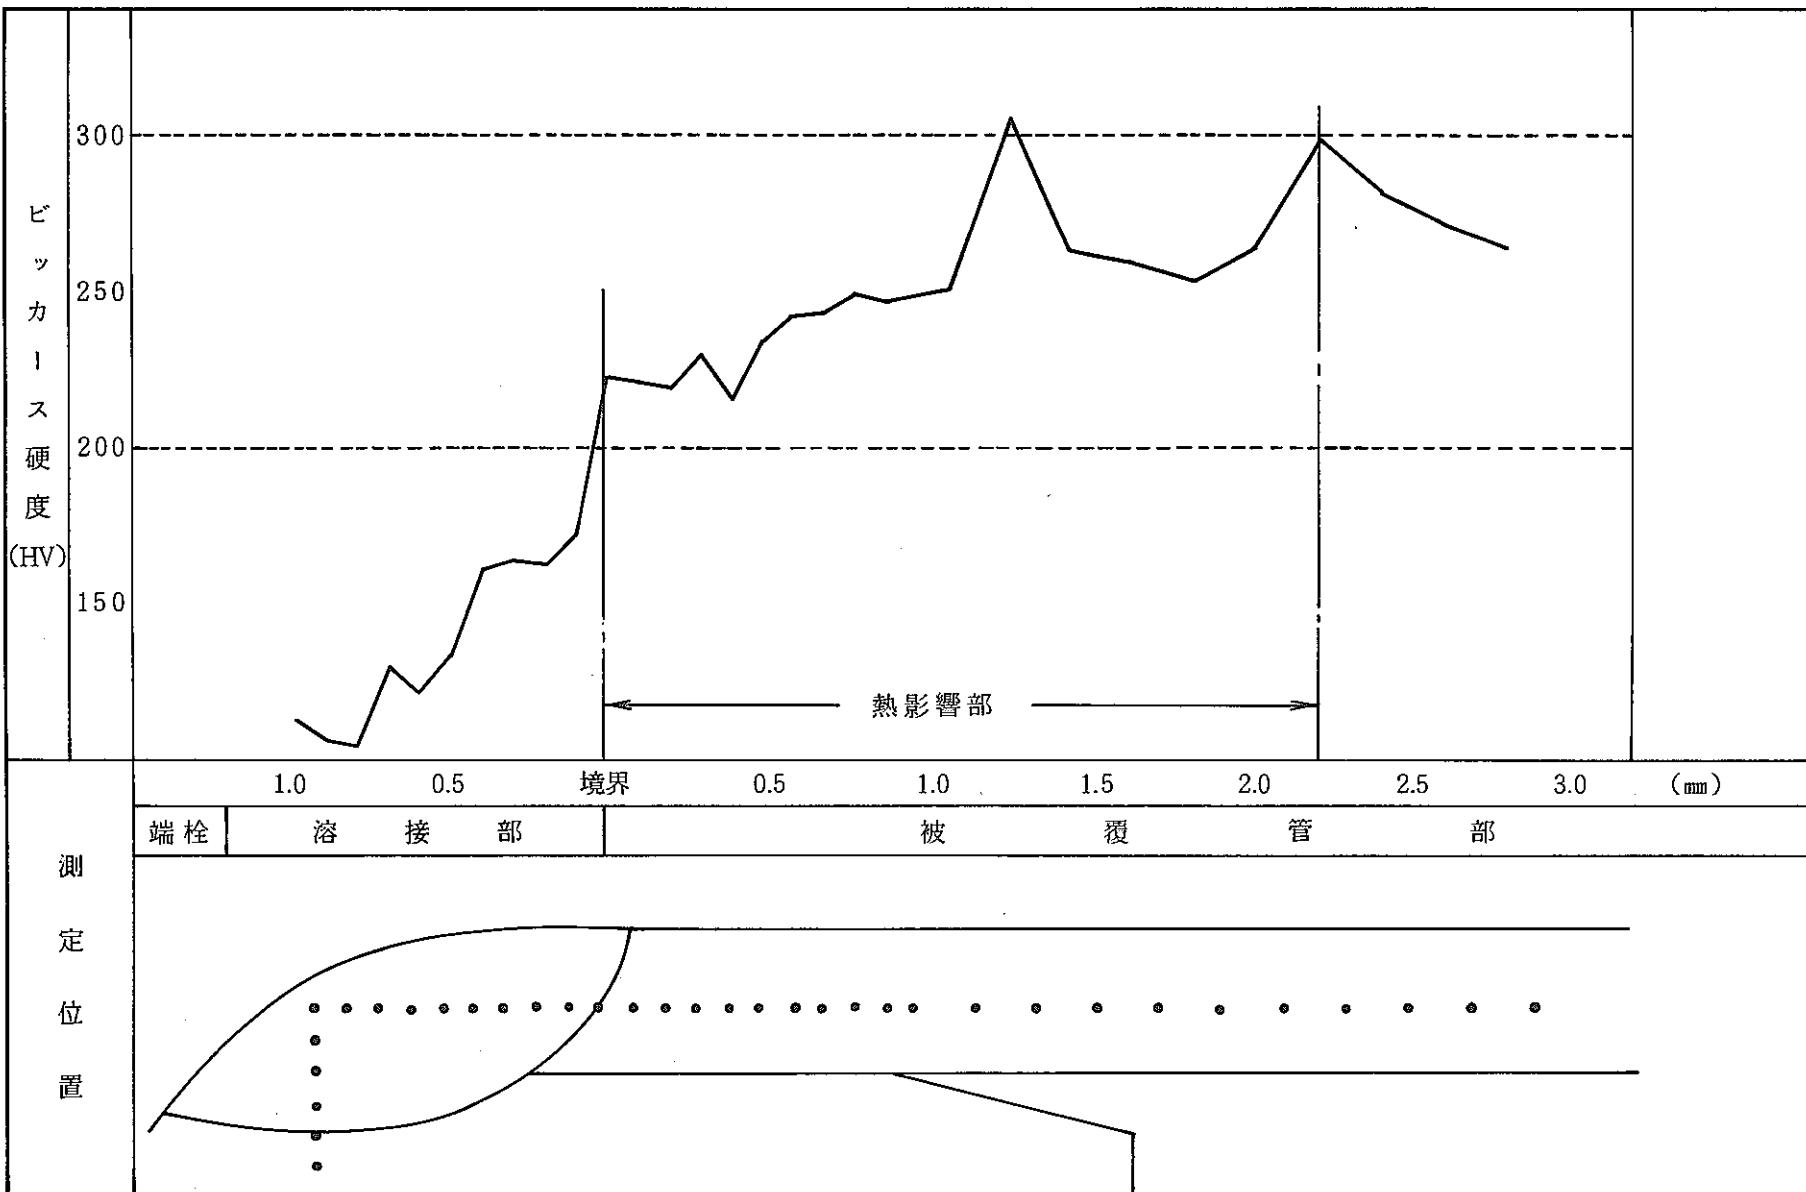
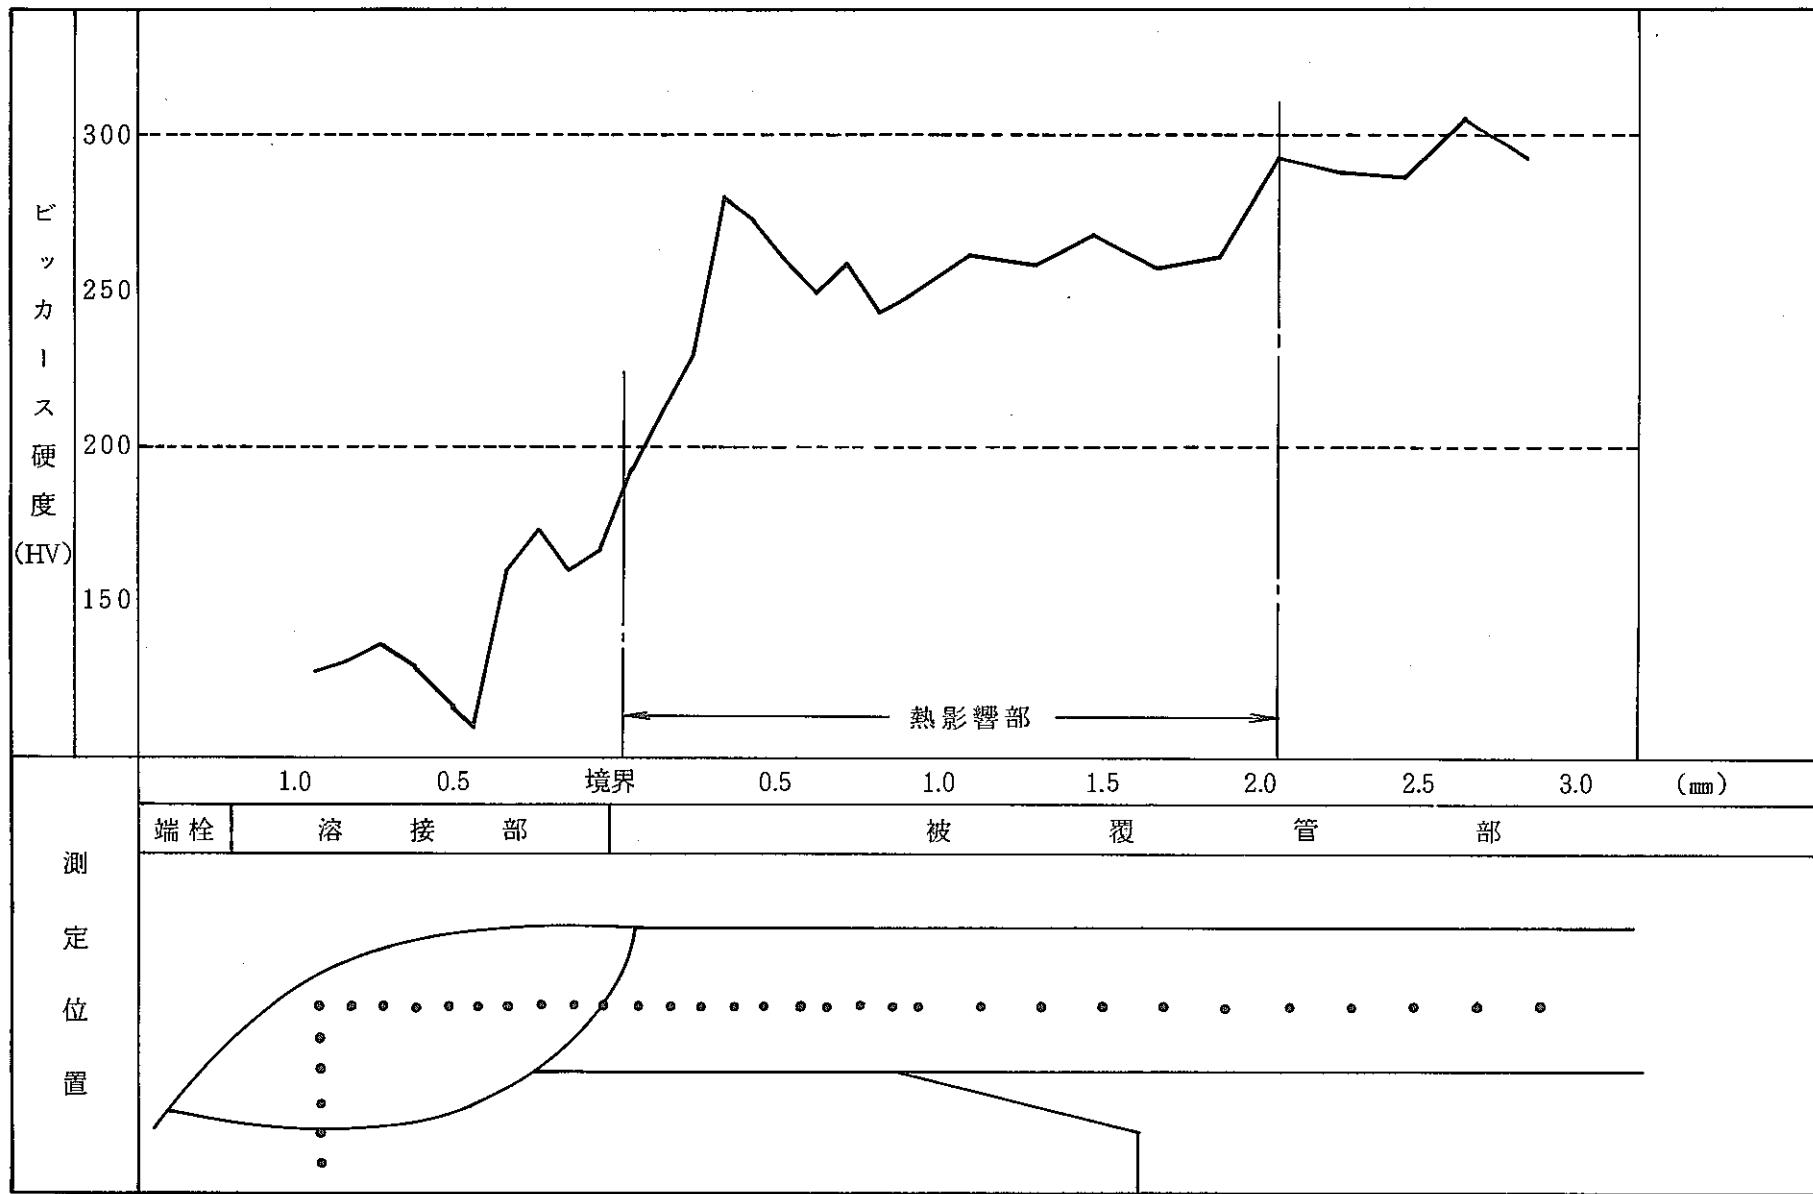
約 110 HV～200 HV となり母材に比べ約 30～60 % 低下している。( Fig. 13～Fig. 15 参照 )

热影響部の硬さは、他に比べ非常にバラツキの多いグラフとなっている。热影響部の長さは 3.0 mm 以上( 3.0 mm 以上は測定していない。 ) ある。( Fig. 13～Fig. 15 参照 )

Fig. 13 ビッカース硬度測定結果 57 MK2 試験-II

Fig. 14 ビッカース硬度測定結果 57MK4 試験-II

Fig. 15 ビッカース硬度測定結果 58MK6 試験-II

改良オーステナイト鋼共材の溶接は、SUS316相当鋼共材（Fig. 16, 17）の溶接に比べ熱影響部が長いことがわかった。その中でもMK材の方が長い。

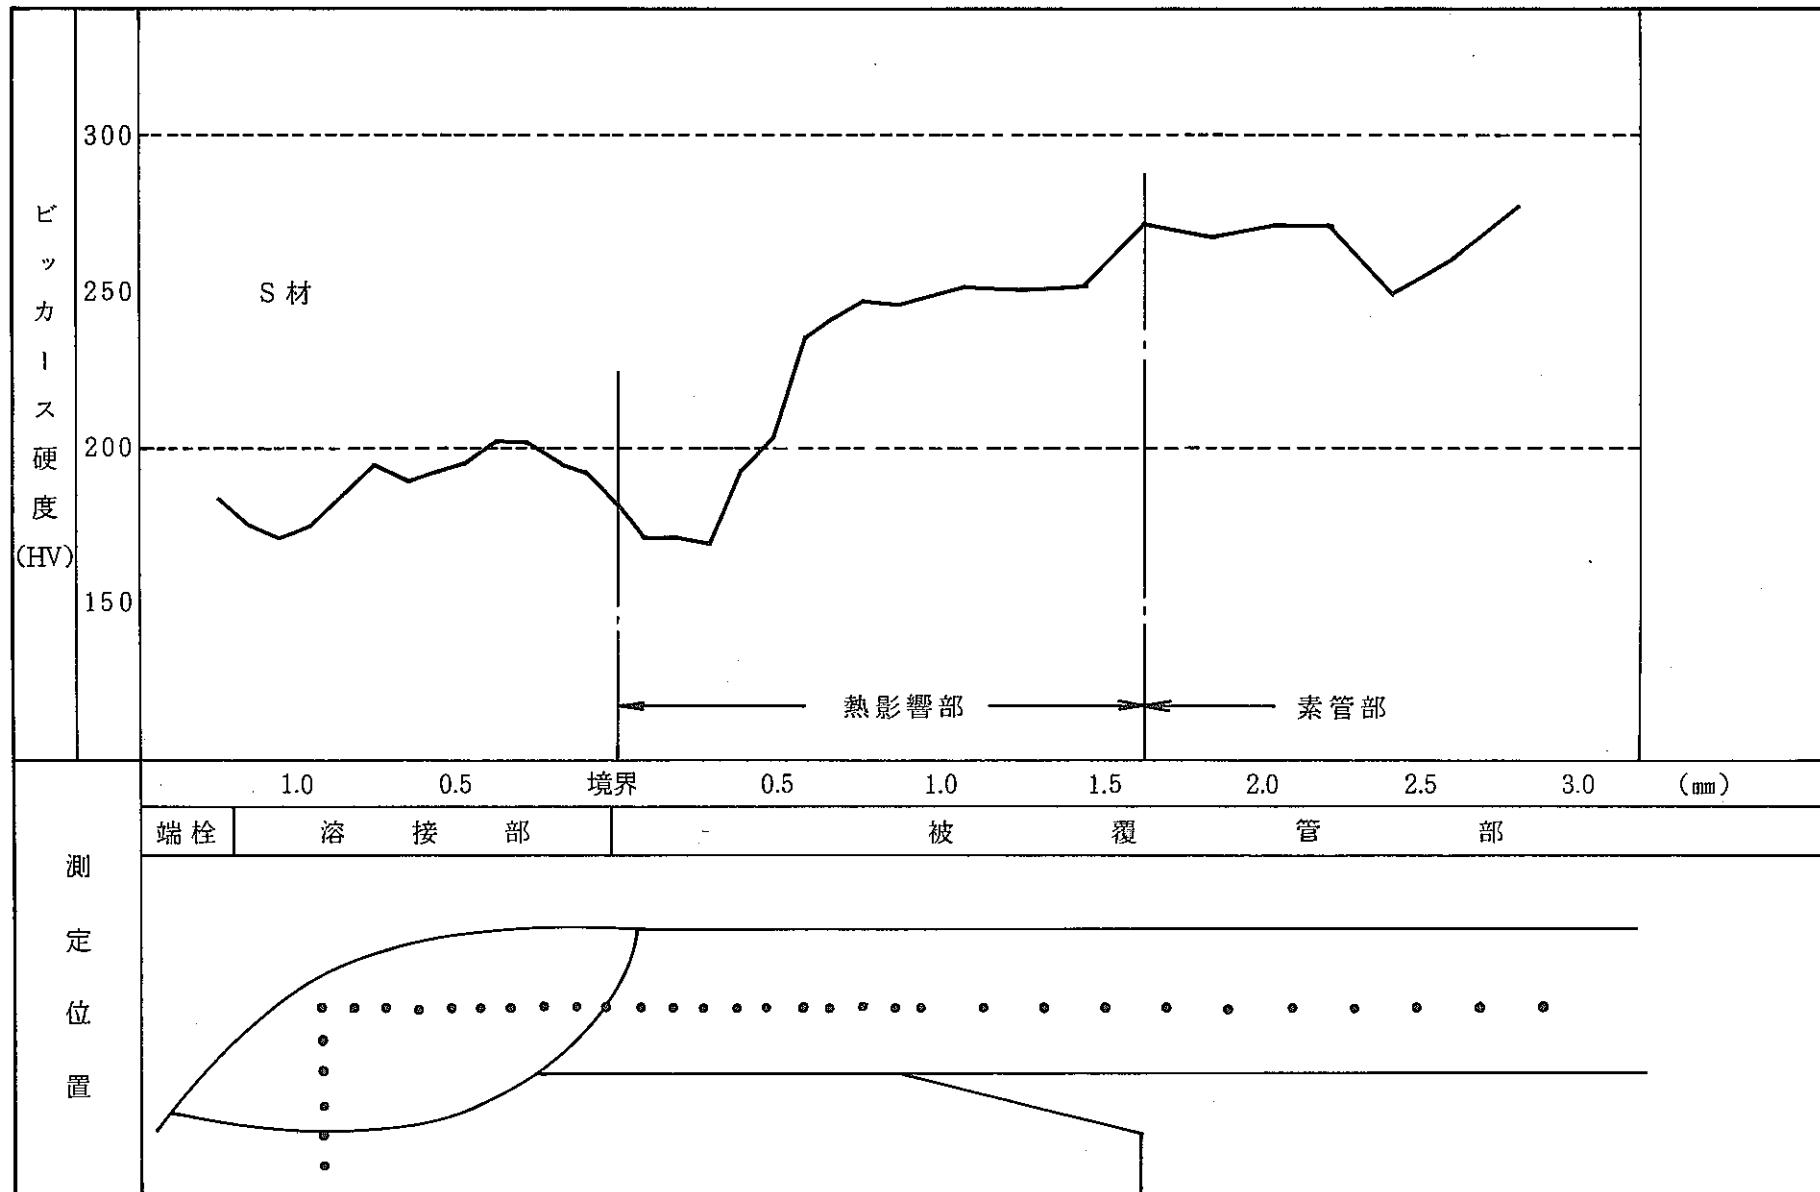
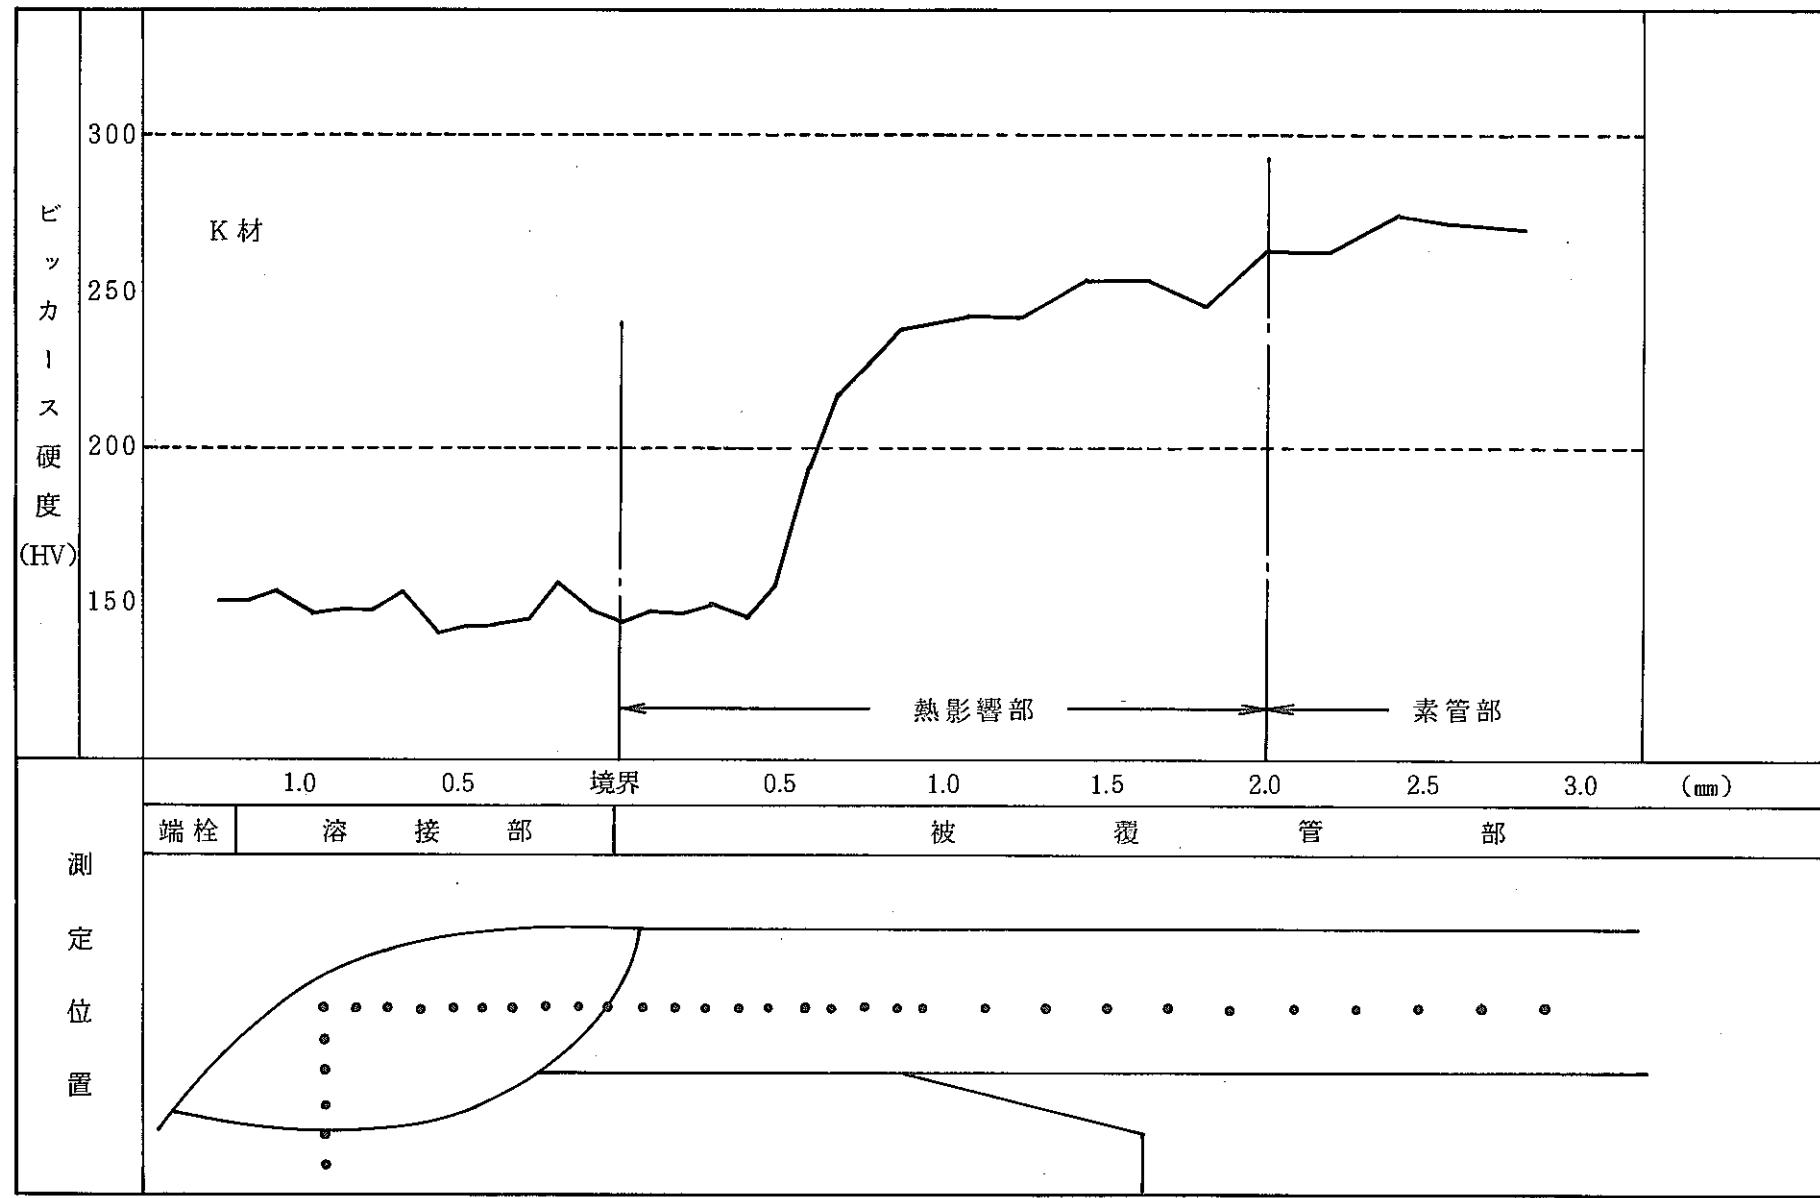
Fig. 17 ビッカース硬度測定結果 SUS 316相当鋼 K材

測定結果から, 素管部が最も硬く, 熱影響部, 溶接部の順に硬さが低下している。この現象は, Fig. 16, 17 に示す様に, 従来から溶接しているSUS316相当鋼の溶接時と同様である。

改良オーステナイト鋼被覆管とSUS316相当鋼端栓の溶接は、SUS316相当鋼共材（Fig. 16, 17）の溶接とほぼ同様な結果を示した。

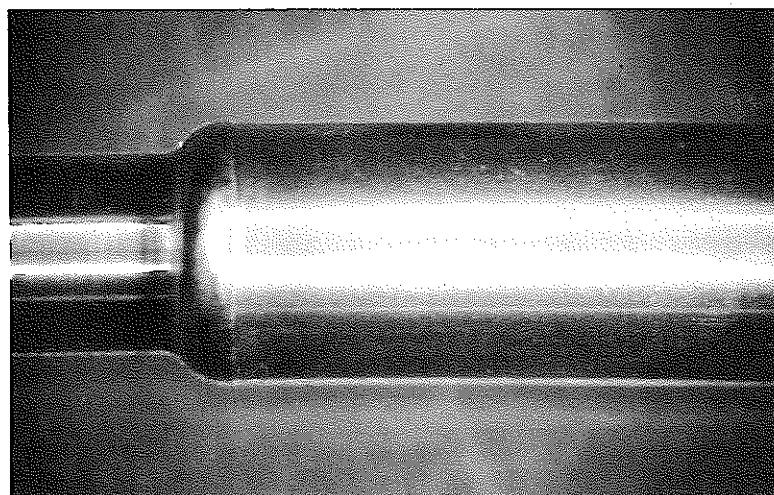
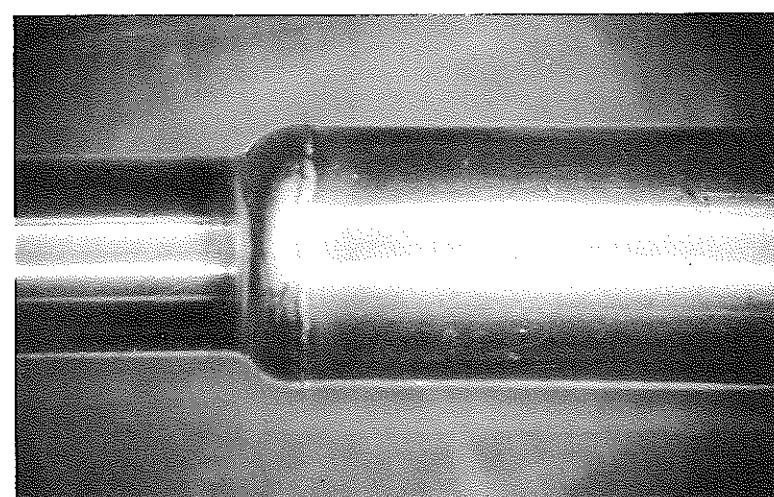
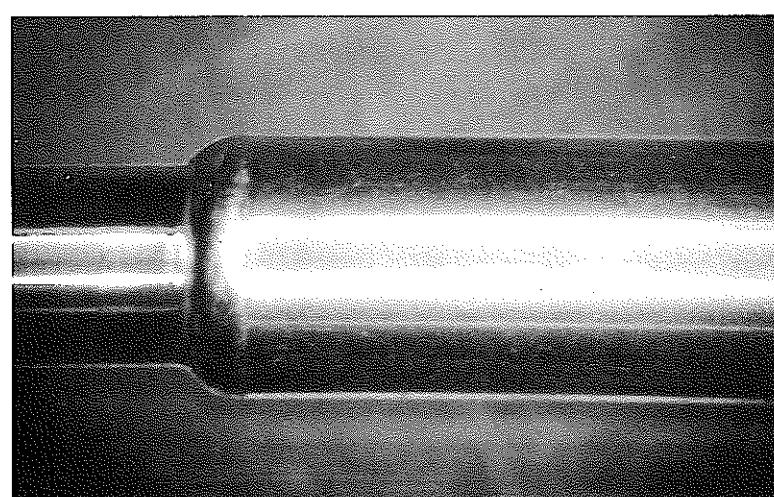
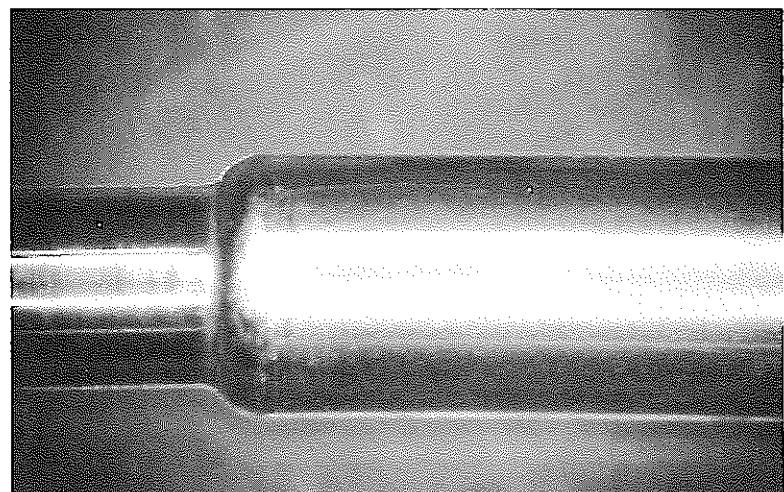
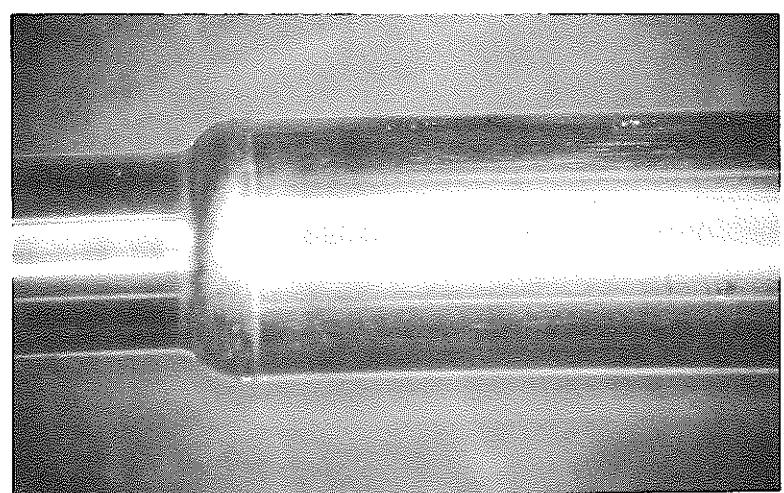
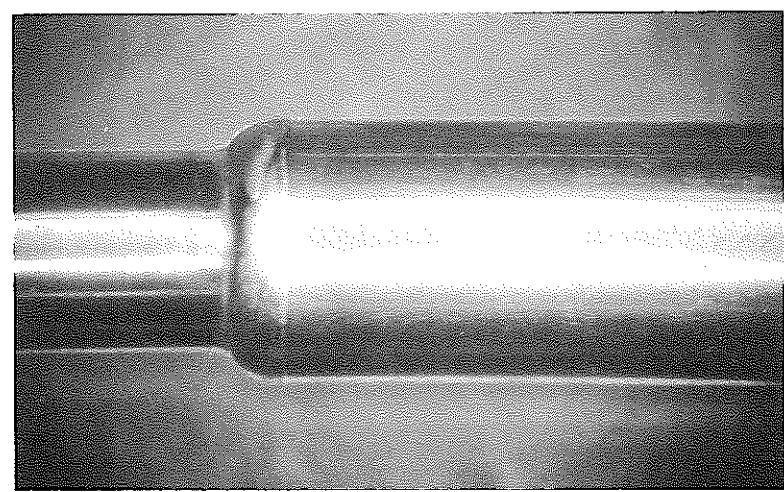
- (1) 溶接部におけるアンダーカット, クラック, ピンホール, 着色, 肩だれの現象は観察されなかった。
- (2) ビード幅は全周にわたって均一である。

Photo 1 試験-I 外観

Photo 2 試験-I 外観

試験-I, IIの全ての試料について問題となるアンダーカット, クラック, ピンホール, 着色は発生しなかった。又溶接ビード幅も全周にわたり均一であった。

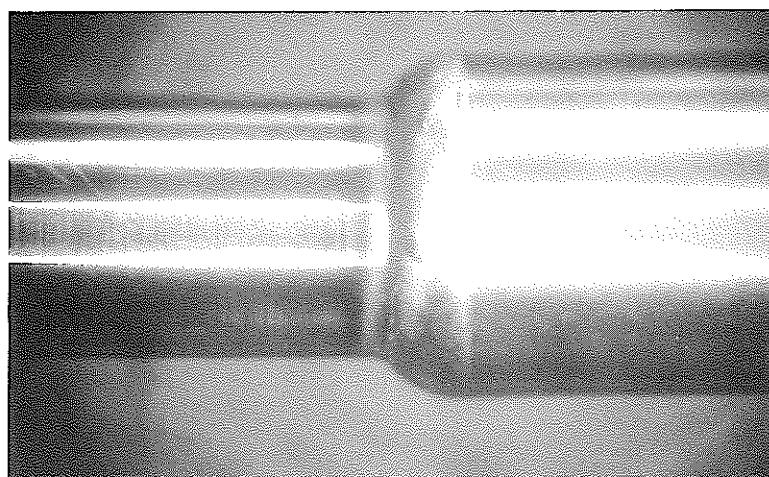
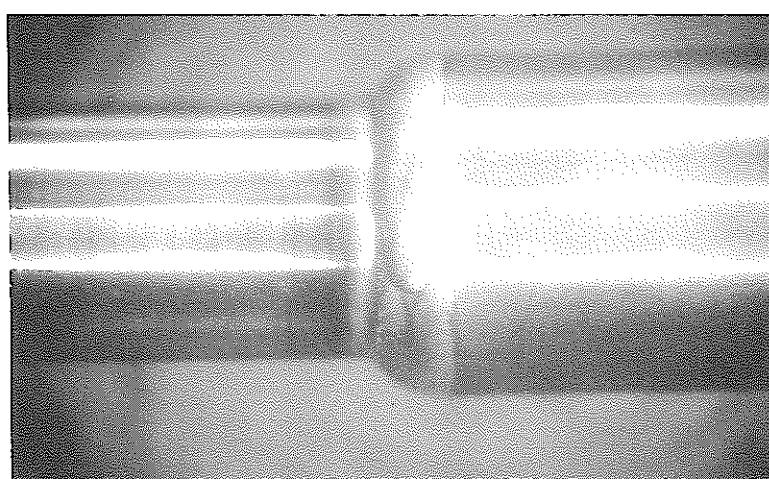
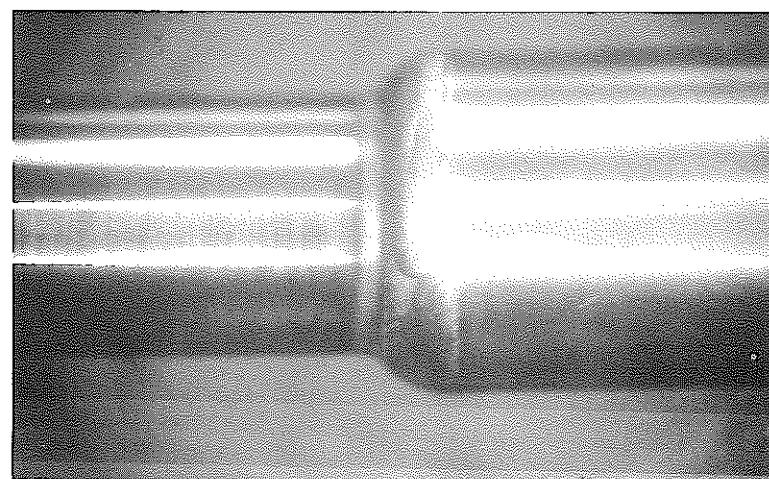
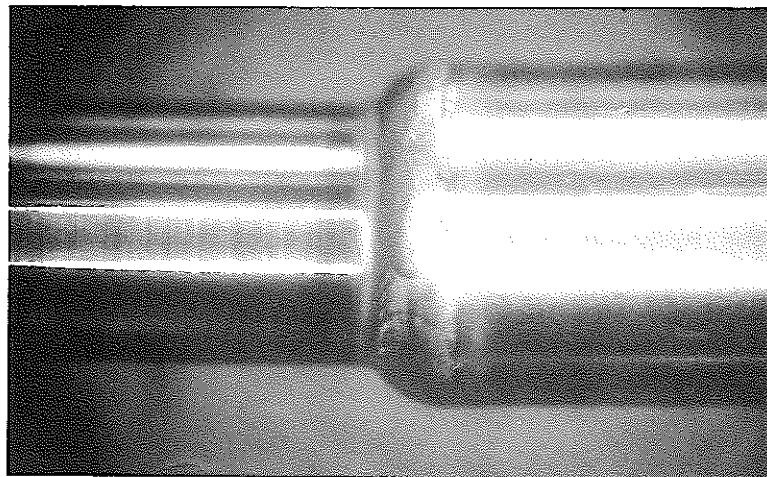
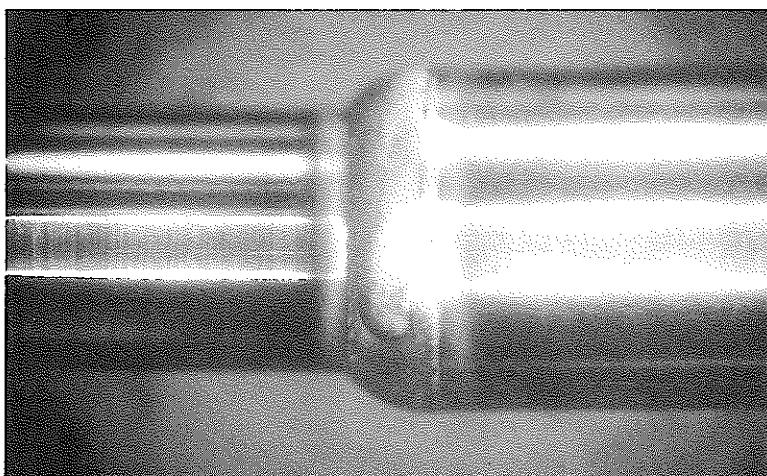
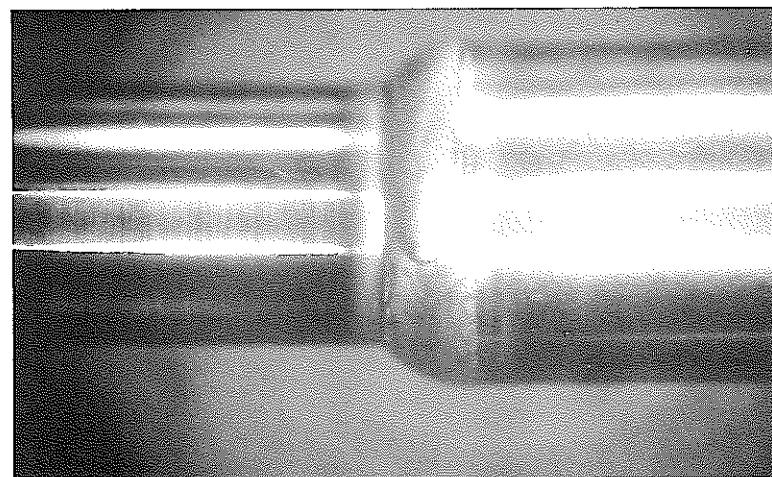
- (1) 溶接部におけるアンダーカット、クラック、ピンホール、着色、肩だれの現象は無い。
- (2) ピード幅は全周に渡って均一である。

Photo 3 試験-II 外観

Photo 4 試験-II 外観

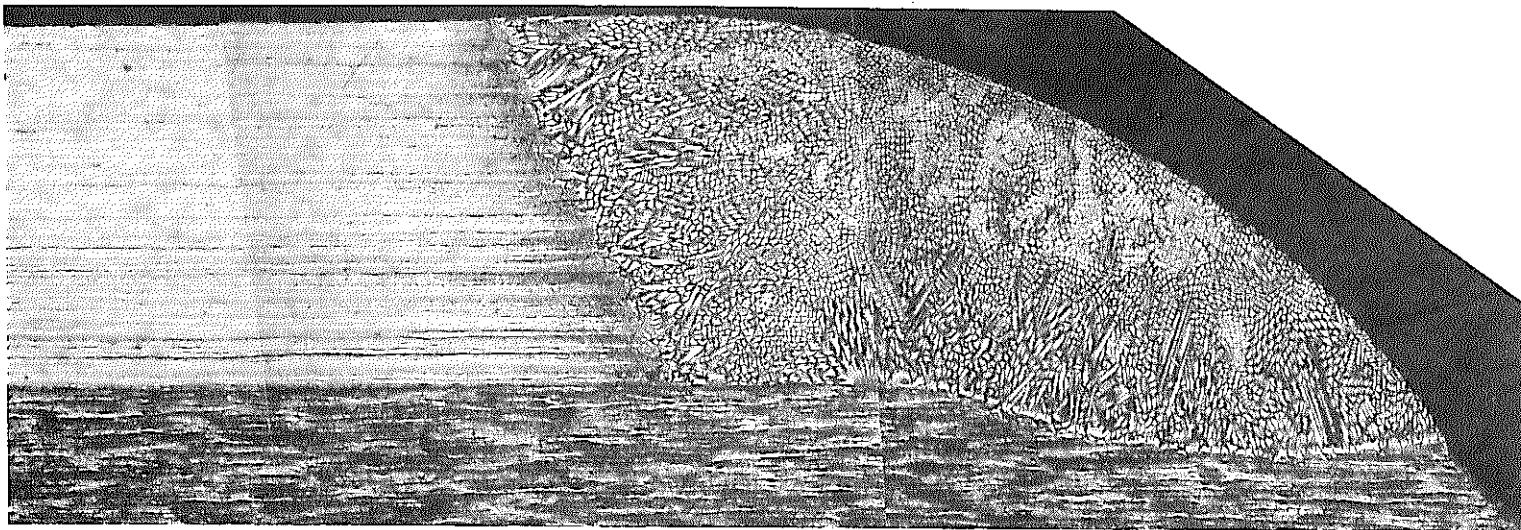
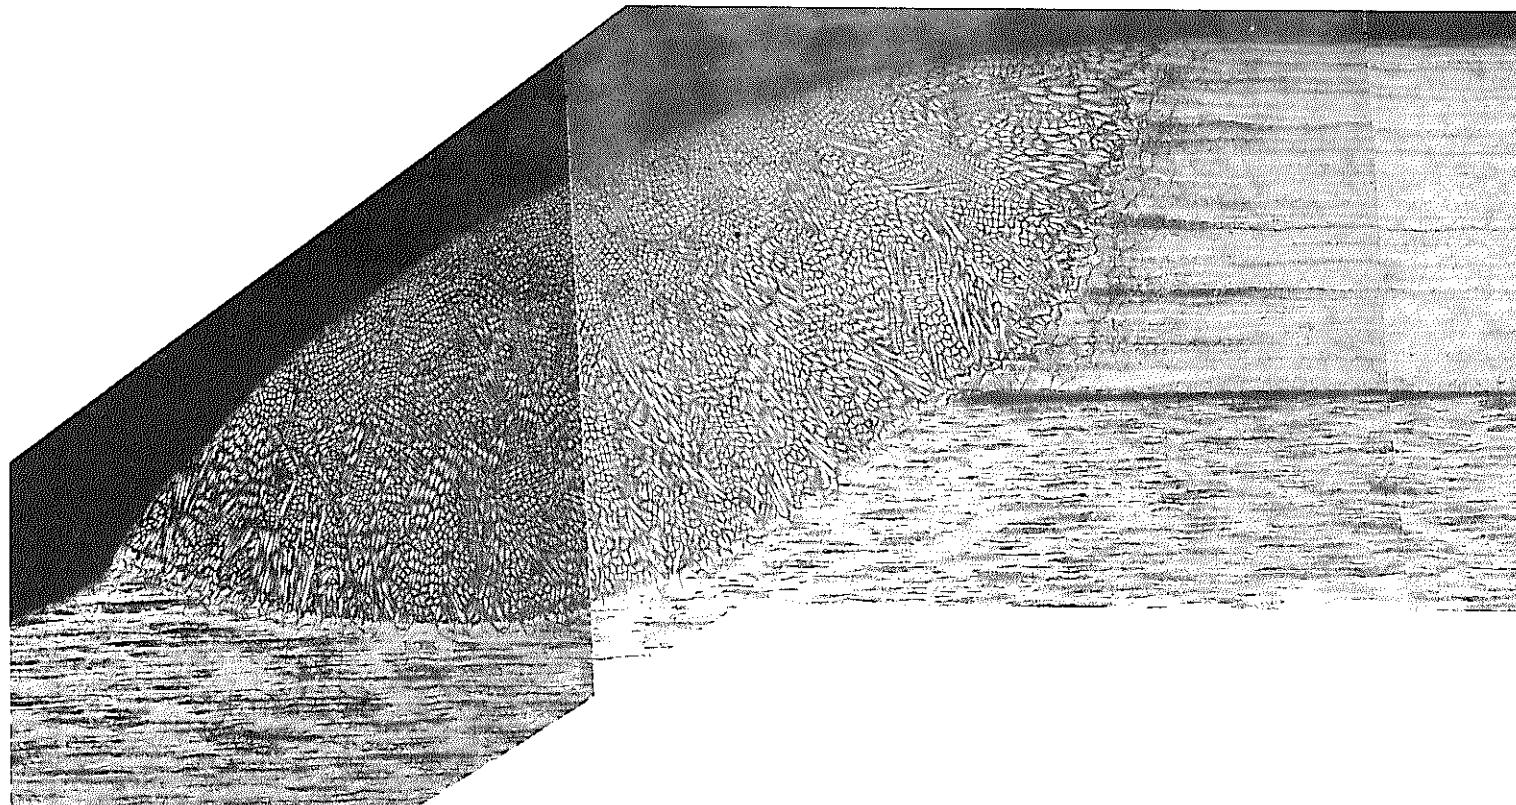
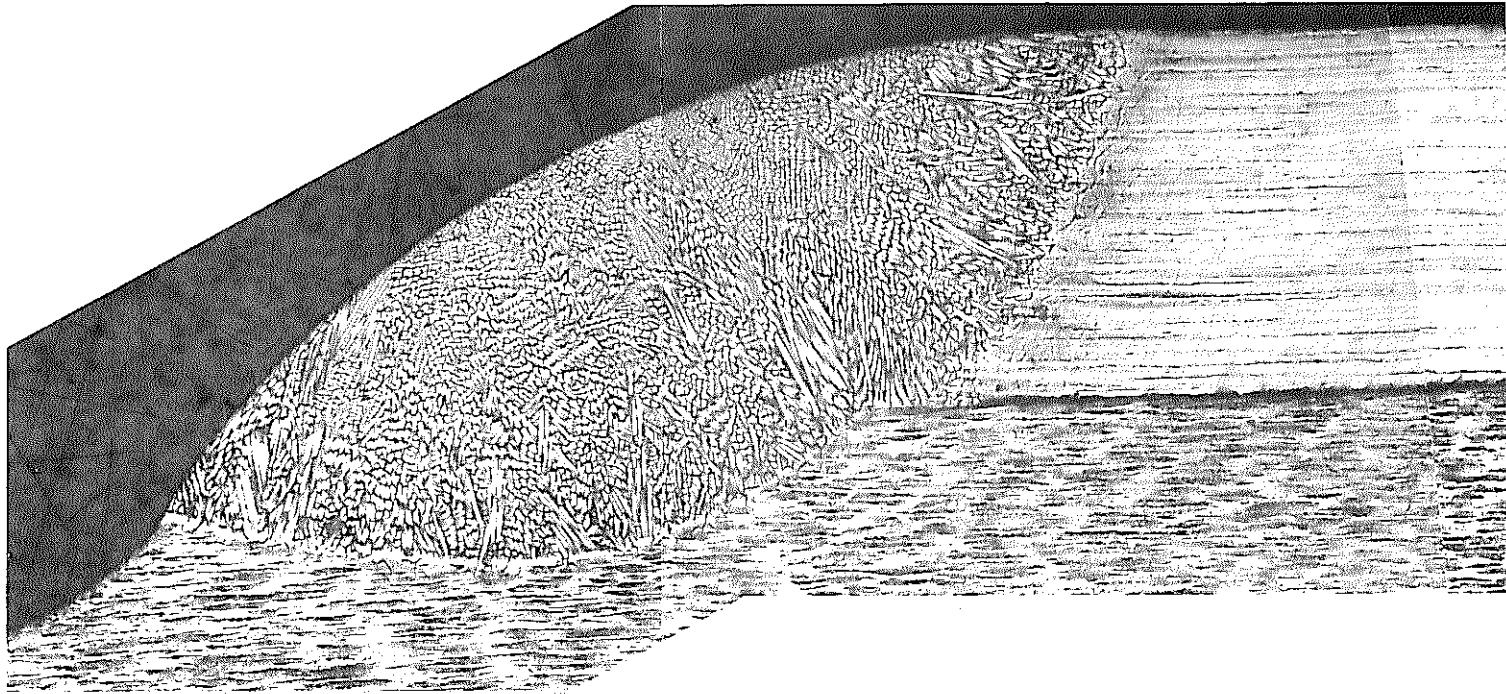
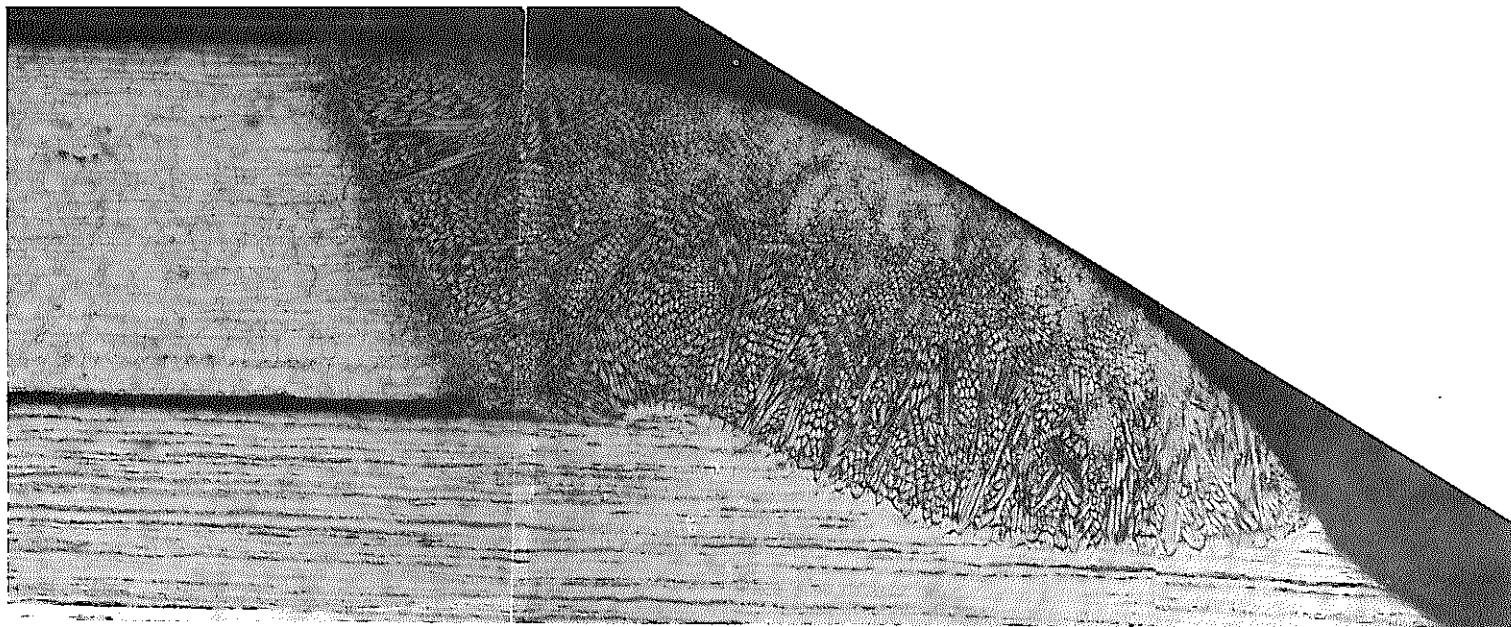
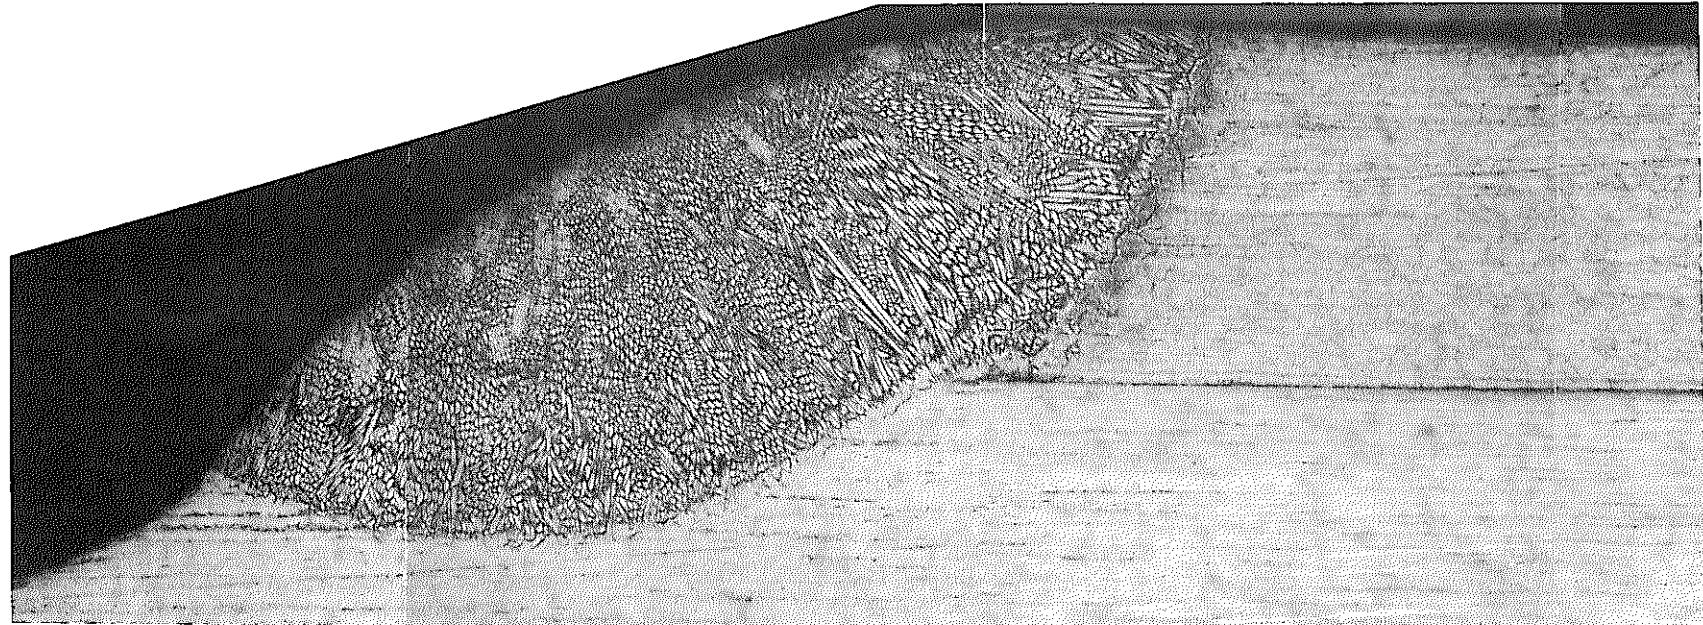
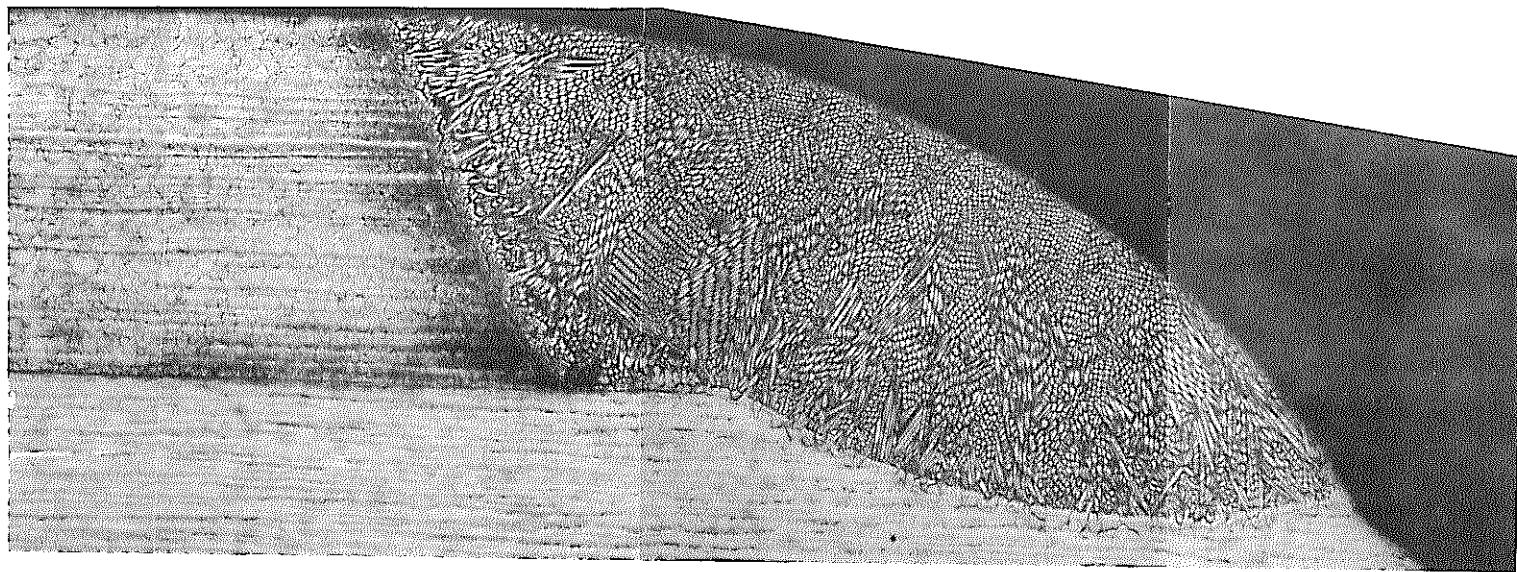
- (1) クラック, アンダーカット, プローホールは発生しなかった。
- (2) 被覆管肉厚以上の溶け込みがあった。また溶接金属部組織を観察すると, 各鋼種共同様な組織を示し特異な結晶組織は観察されなかった。

Photo 5 試験-I 断面金相(57MS1)

Photo 6 試験-I 断面金相(57MS3)

Photo 7 試験-I 断面金相(58MS5)

Photo 8 試験-I 断面金相 (57MK2)

Photo 9 試験-I 断面金相(57MK4)

Photo 10 試験-I 断面金相(58MK6)

全ての試料について同様な溶接金属組織を示した。またSUS316相当鋼と比較しても同様な金属組織であった。
