## 改良オーステナイト鋼被覆管の端栓溶接試験

1988年8月

動力炉・核燃料開発事業団  
東 海 事 業 所

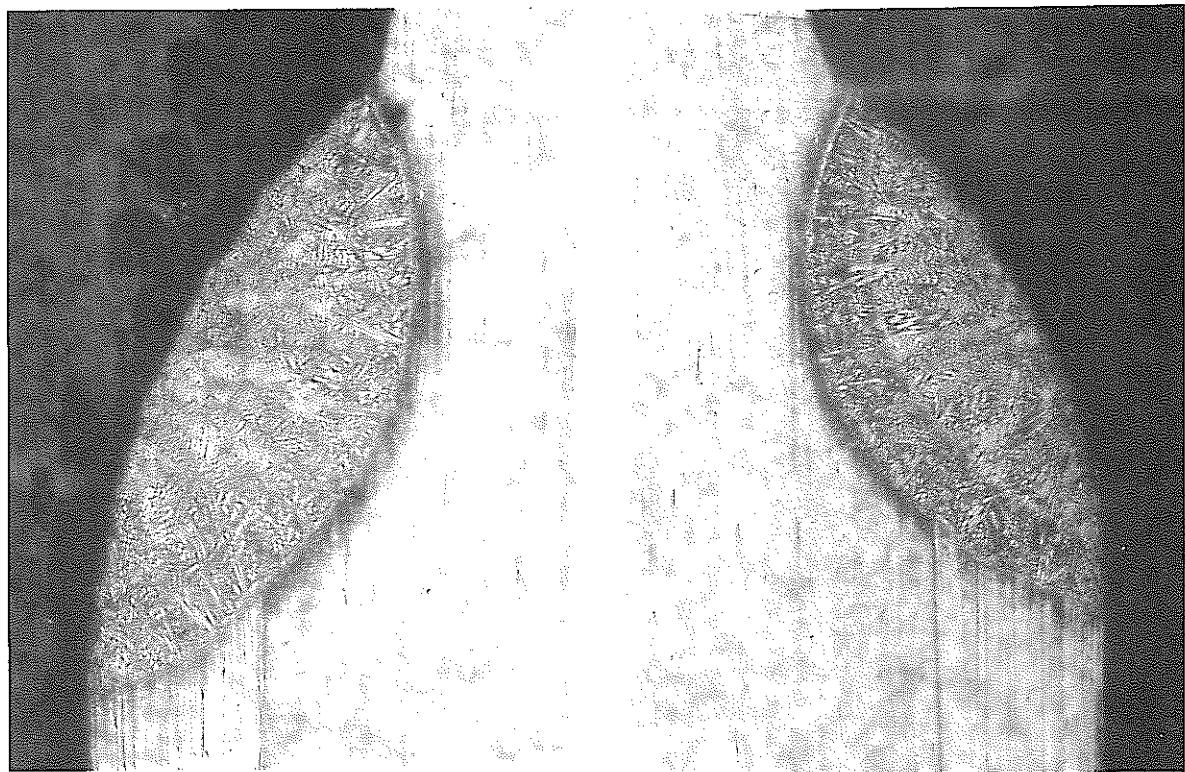
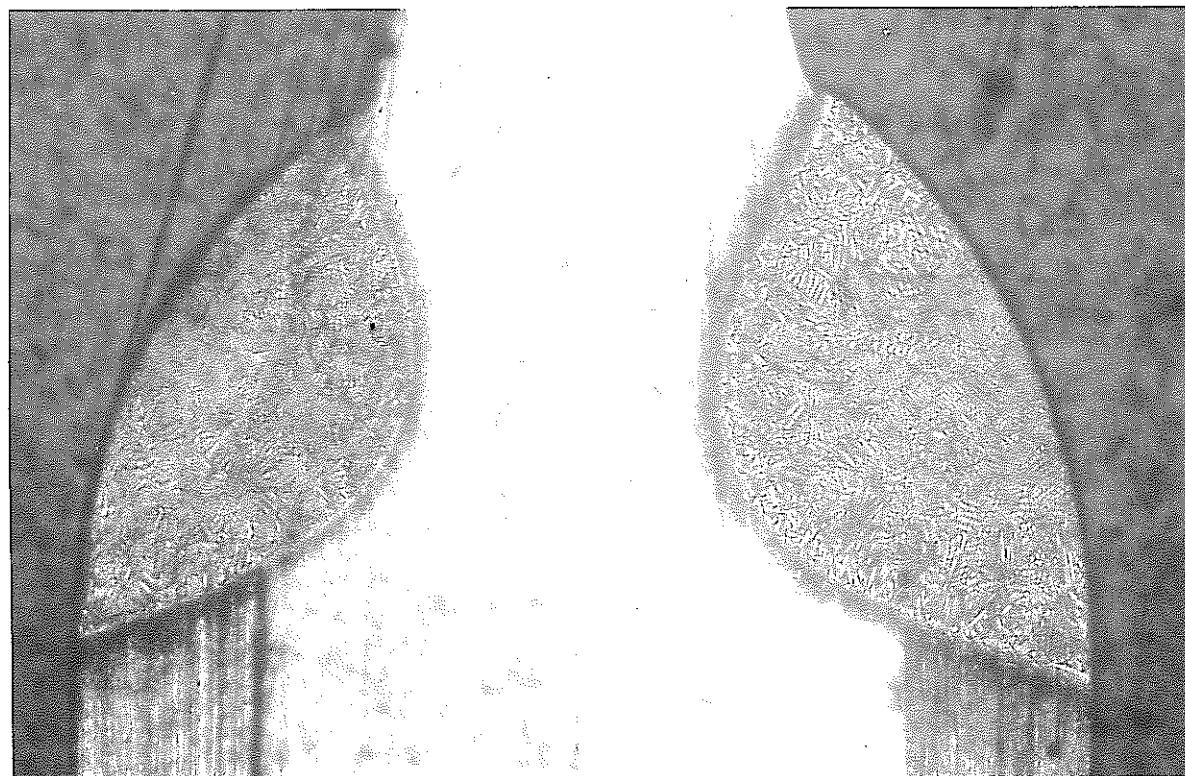
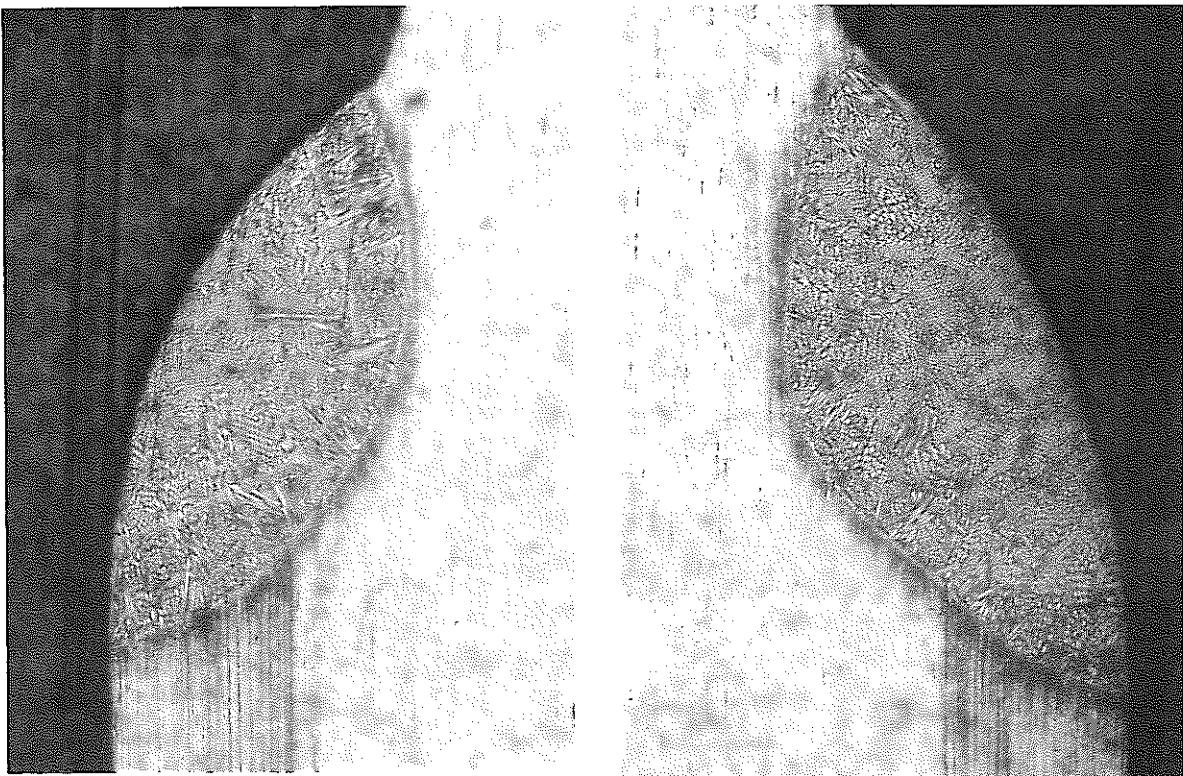
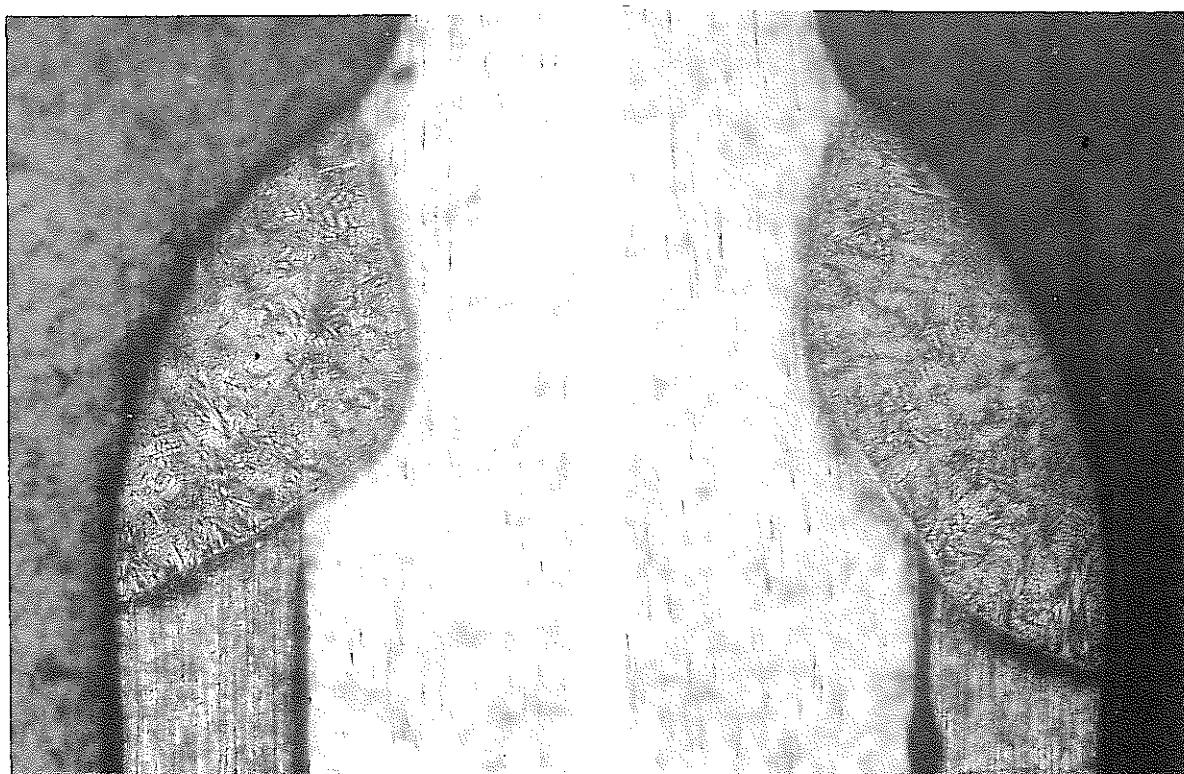
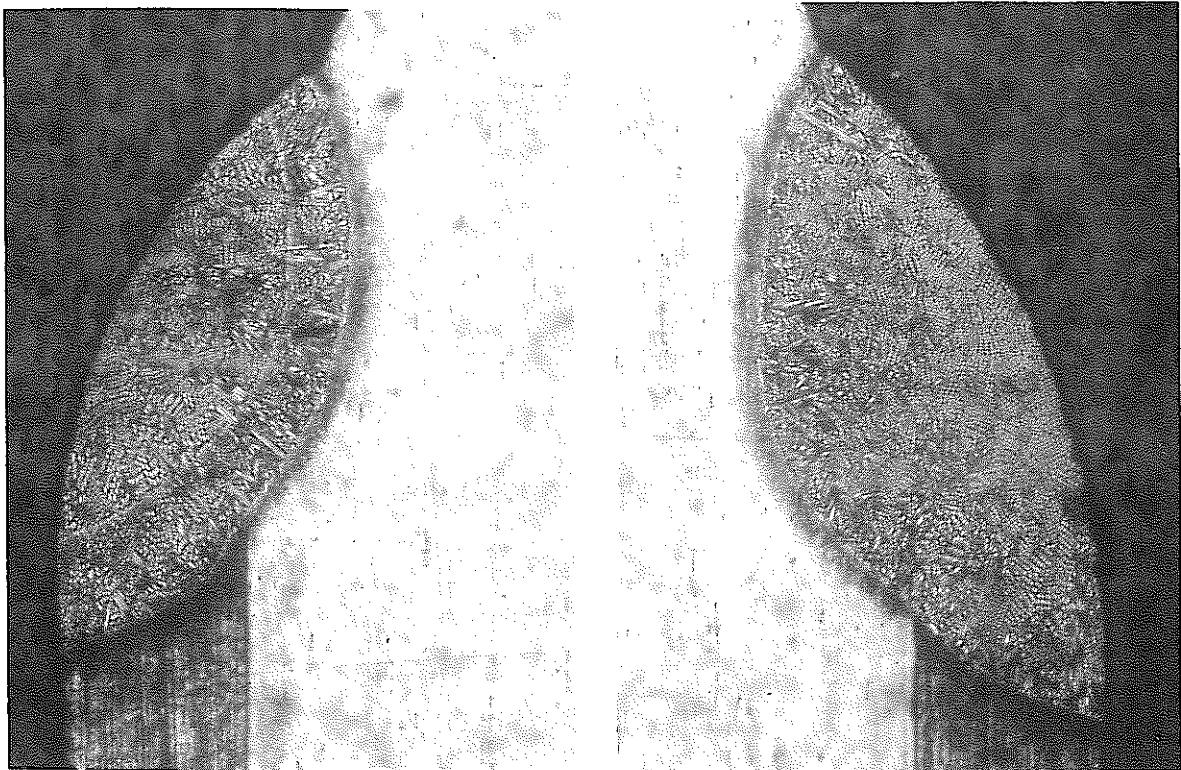
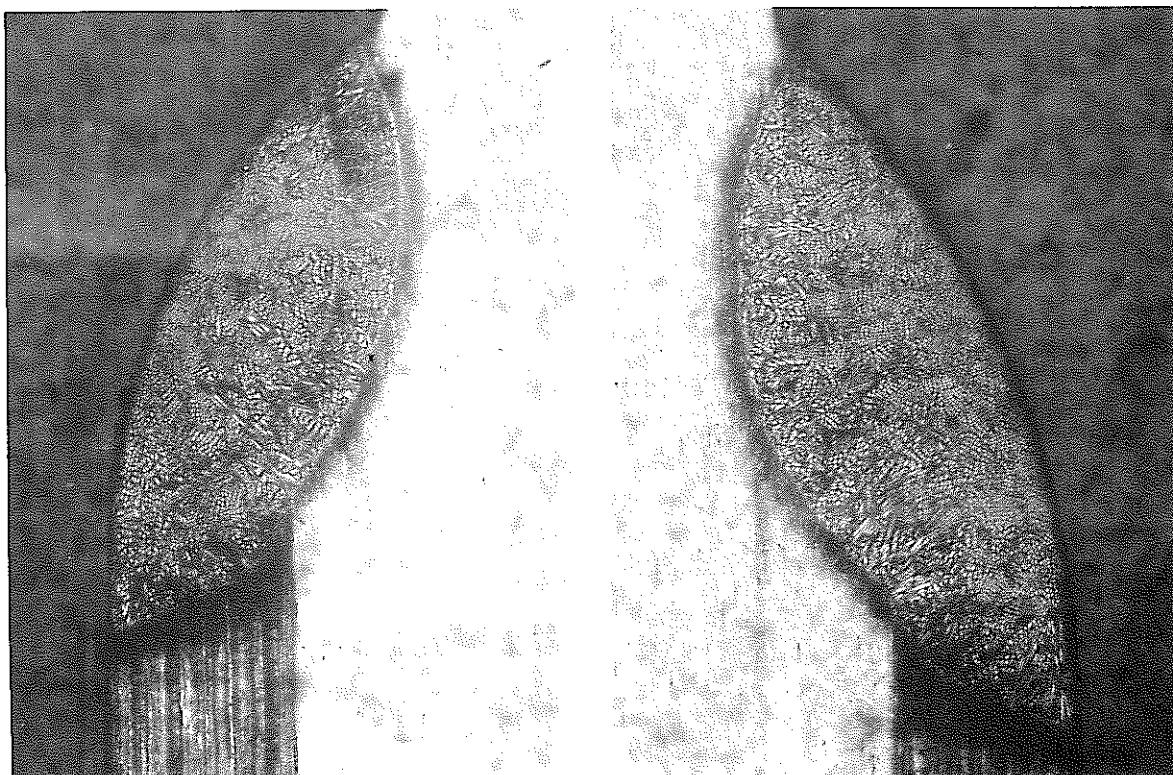
- (1) クラック、アンダーカット、ブローホールは発生しなかった。
- (2) 被覆管肉厚以上の溶け込みがあった。また溶接金属組織を観察すると、各鋼種共、同様な組織を示し特異な結晶組織は観察されなかった。

Photo 1 1 試験-II 断面金相(57MS1)

Photo 1 2 試験-II 断面金相(57MS3)

Photo 13 試験-II 断面金相(58MS5)

Photo 14 試験-II 断面金相(57MK2)

Photo 15 試験-II 断面金相(57MK4)

Photo 16 試験-II 断面金相(58MK6)

全ての試料について同様な溶接金属組織を示した。またSUS316相当鋼と比較しても同様な金属組織であった。

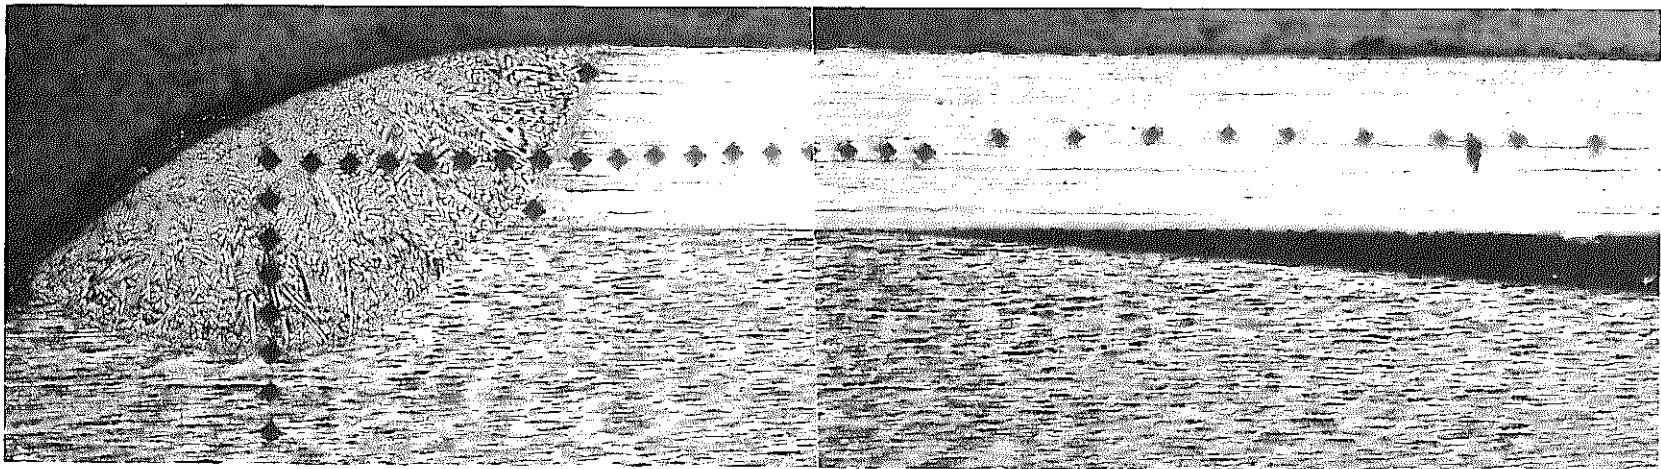
Photo 17 ビッカース硬度測定点

測定結果を Fig. 4 ~ Fig. 9 に示す。また測定点を Photo 17 に示す。

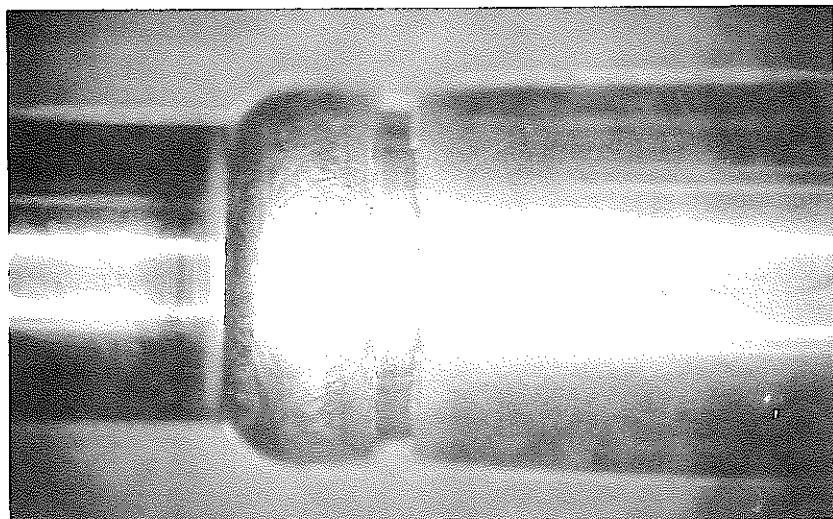
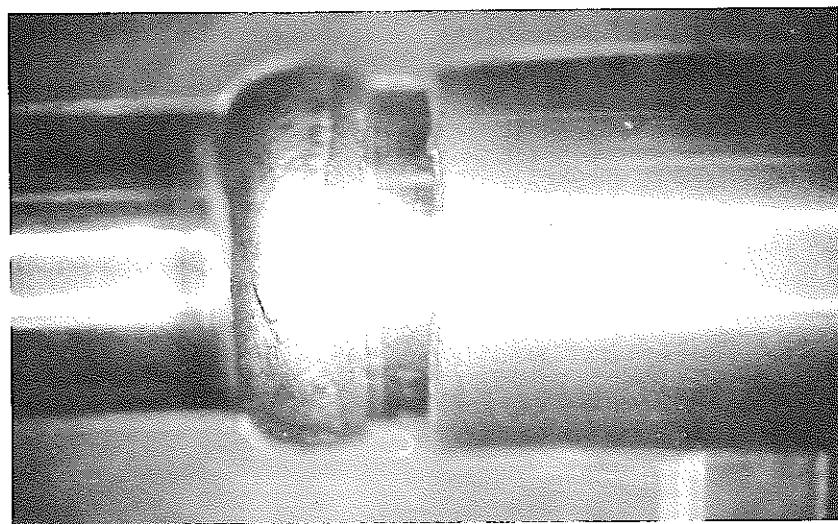
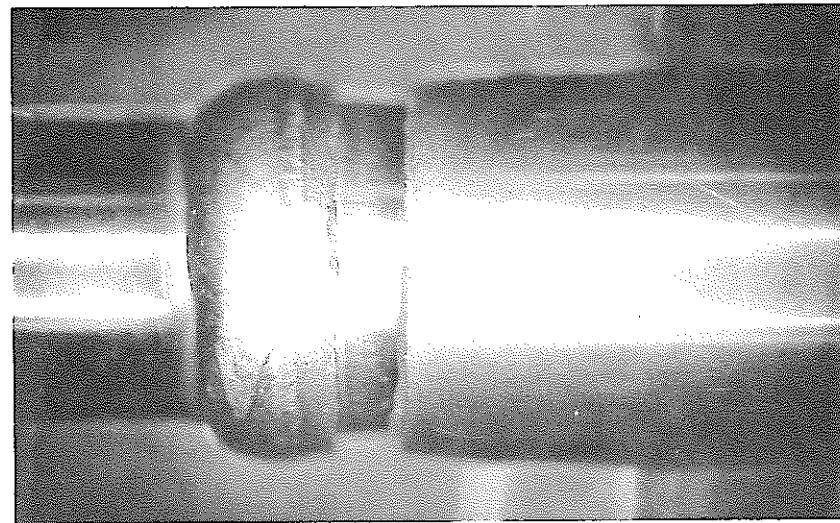
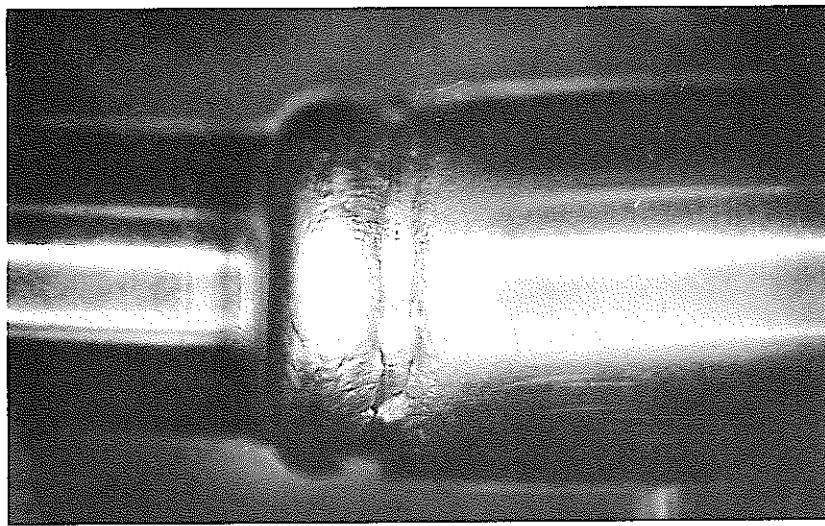
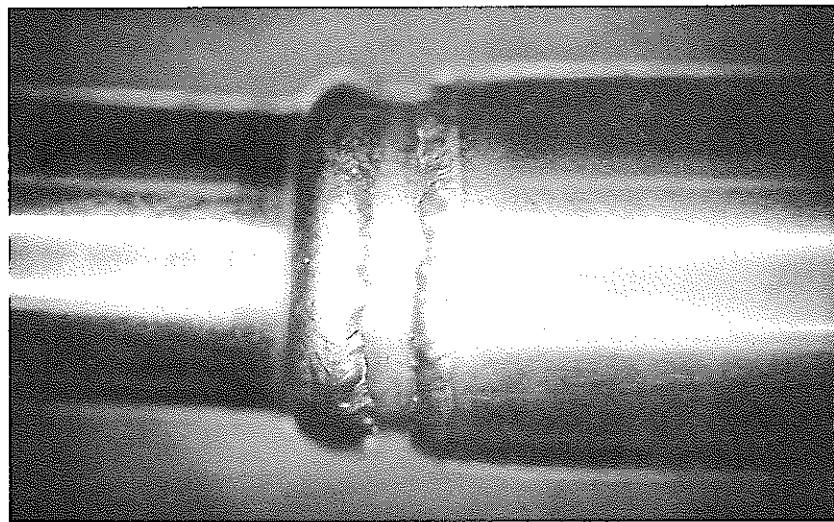
また、破断部の写真をPhoto 18～Photo 20に示す。

全ての試料について、溶接部の引張強さは素管の引張強さの約94%に低下する。

Photo 18 引張試験破断位置、試験-I

Photo 19 引張試験破断位置、試験-I

Photo 20 引張試験破断位置、試験-I

試験-I, IIに使用した6鋼種共、溶接部引張強さは、素管の引張強さに比べ約9.4%に低下した。これらの値は約71~74kg/mm<sup>2</sup>でありSUS316相当鋼の引張強さと同様な値を示した。

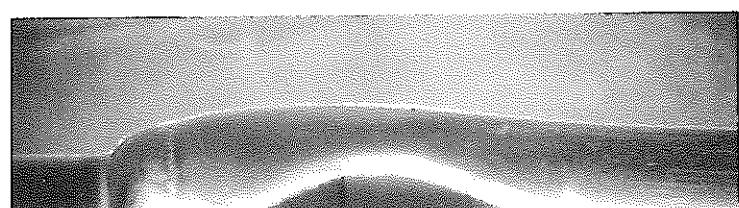
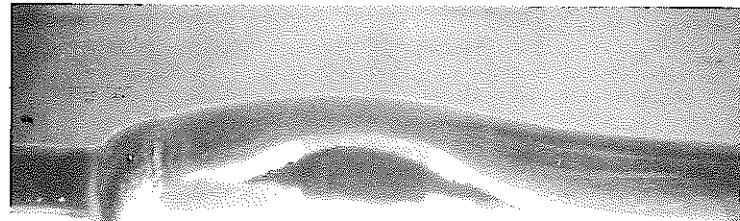
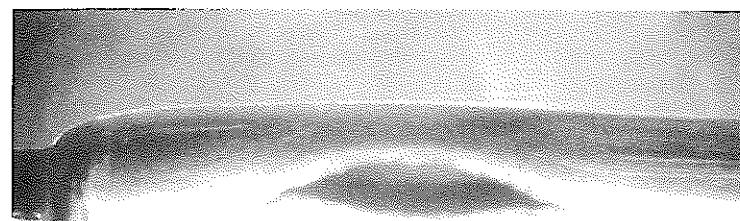
破裂部の写真を Photo 24, 25 に示す。

- (1) 破裂した部位は、全試料共被覆管部（熱影響部）である。
- (2) 試料の破裂圧は素管の破裂圧とほぼ同一値であった。

Photo 24 内圧バースト試験破裂部, 試験-I

Photo 25 内圧バースト試験破裂部, 試験-I

全試料被覆管部から破裂した。また、破裂値は平均で約  $1400 \text{ kg/cm}^2$  で素管とほぼ同一値であり溶接による被覆管及び熱影響部の強度低下はなかった。

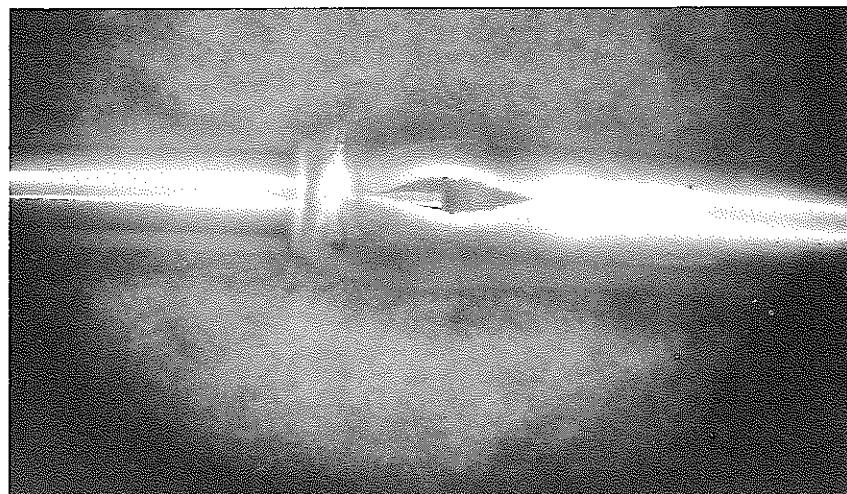
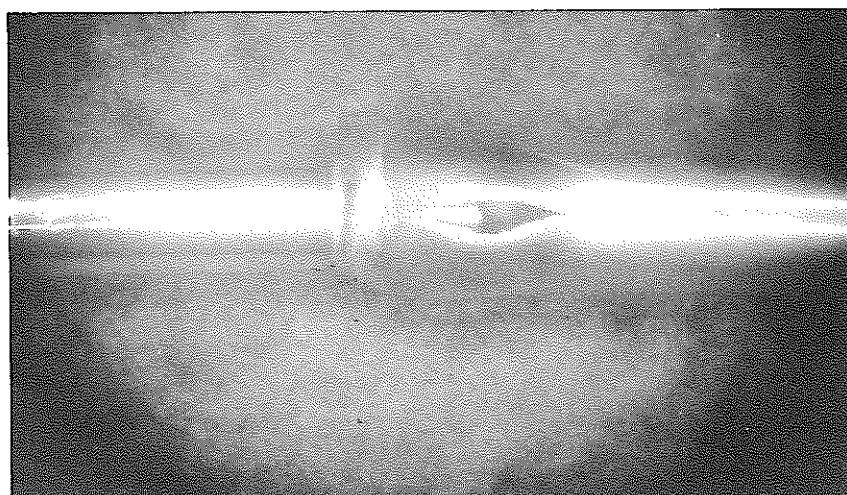
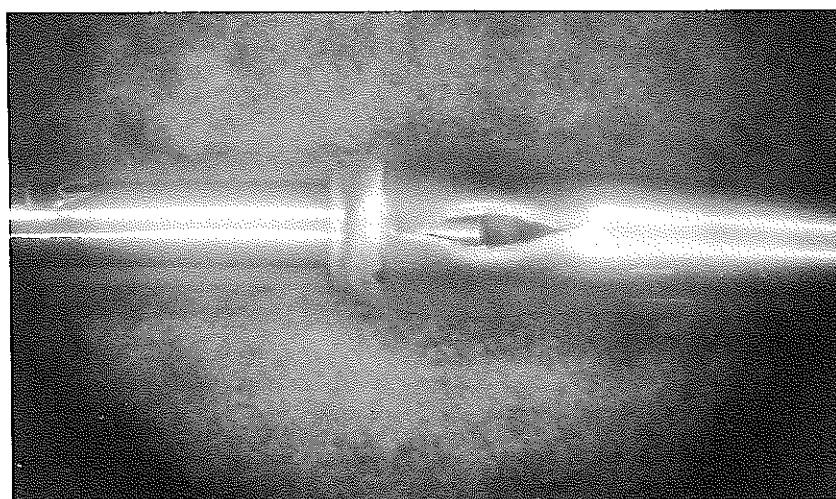
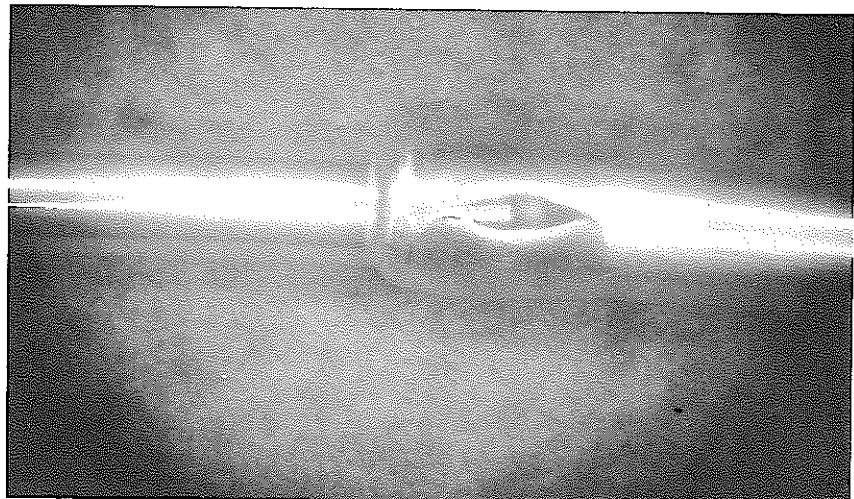
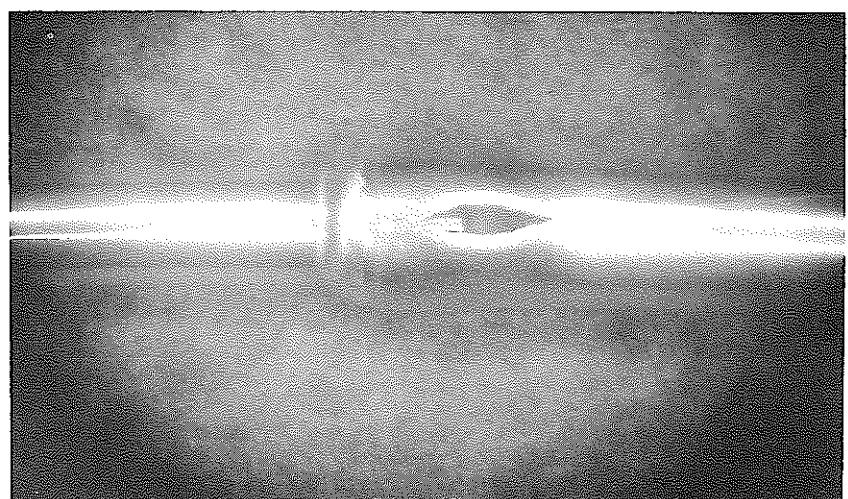
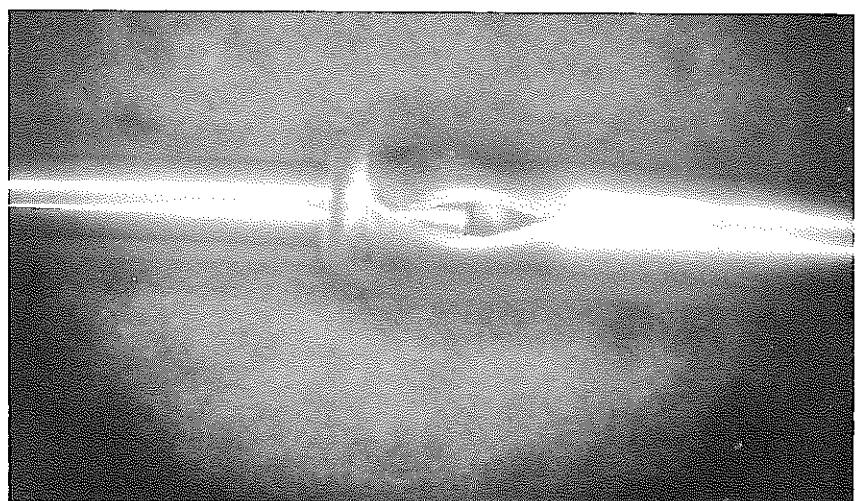
破裂部の写真を Photo 26, 27 に示す。

- (1) 破裂した部位は、全試料とも被覆管部(熱影響部)であった。
- (2) 試料の破裂圧は素管の破裂圧とはほぼ同一値であった。

Photo 26 内圧バースト試験破裂部, 試験-II

Photo 27 内圧バースト試験破裂部, 試験-II
