SWAT- 3 蒸発器内部構造物の解体検査報告書
(Run-7 試験)

—大リーク・ナトリウム—水反応試験(第19報)—

1979年10月

動力炉・核燃料開発事業団

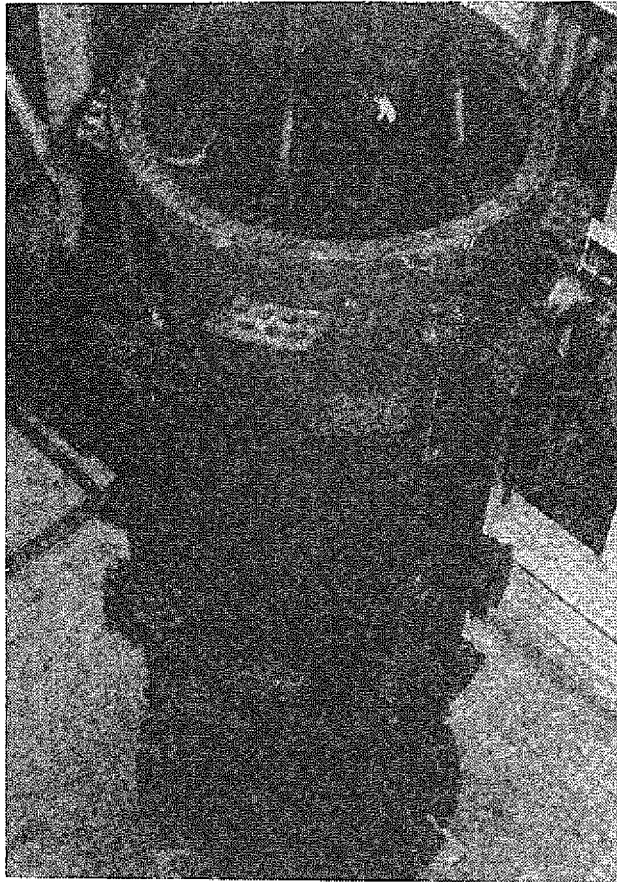
Fig. 4.1.10 シュラウド

- (1) 隣接伝熱管を含む注水点近傍の伝熱管およびその他の伝熱管の一部に機械力によるたわみ変形が認められた。たわみ量は支持スパンの中央部で，伝熱管ピッチ円の半径方向に6～7mm，周方向には最大15mmの範囲内であった。
- (2) 加圧伝熱管を含むすべての伝熱管の断面変形，局所的なふくらみ（プリスタ）などは認められなかった。
- (3) 隣接伝熱管およびすべての伝熱管のウエステージ損傷は検査の範囲内では観察されなかった。すなわち，隣接伝熱管およびウエステージ測定管に，特に他の部分と相違するような特徴（外面の損耗，損傷など）は一切観察されなかった。
- (4) 外部シュラウド（ライナ）に変形が生じていた。変形量は上端部で最も大きく，90°-270°方向に約21mm外径増（拡がり），0°-180°方向に約18mmの外径減（つぶれ）であった。
- (5) シュラウドおよびセンタパイプに変形はなかった。
- (6) 注水点付近の熱電対，圧力計のリード線およびステンレスワイヤが一部破断していた。
