表面硬化材のナトリウム中試験(III)

「もんじゅ」燃料集合体用ラッパ管パッド材のナトリウム中浸漬試験

1979年4月

動力炉・核燃料開発事業団 大洗工学センター

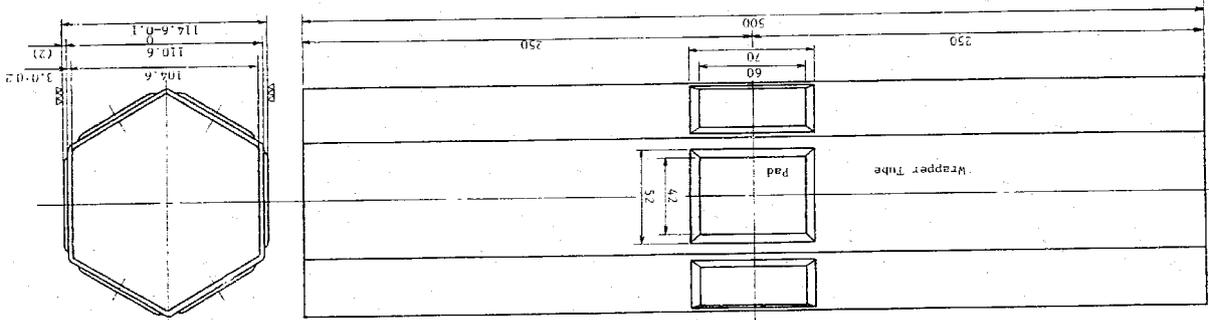
Fig.1 Wrapper Tube with pad

Fig.1にラップ管パッドの試作品の形状、寸法を示す。ラップ管へのパッド母材の取付けはTIG溶接で行なわれた。パッド母材への耐摩耗、耐自己融着材のコーティングは溶接の影響を避けるためにラップ管へパッド母材を取付けた後に施行された。

上記の溶射を行なった後、パッド表面はFig.1に示すパッド対面間距離が所定の寸法になるよう、研磨加工された。

ナトリウム浸漬試験片はFig.1に示す試作品を放電加工切断によりFig.2～Fig.5に示す寸法形状に加工したものをを用いた。

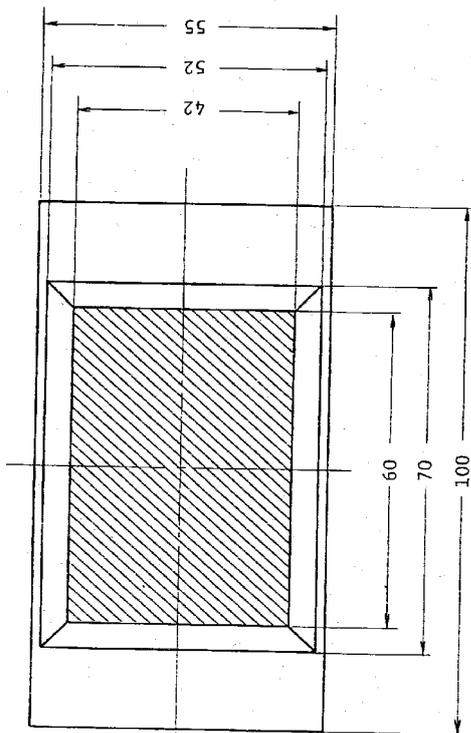
Fig. 2 Size of Test Specimens

Fig.2は切断後の試験片の平面図である。斜線部がコーティング層である。

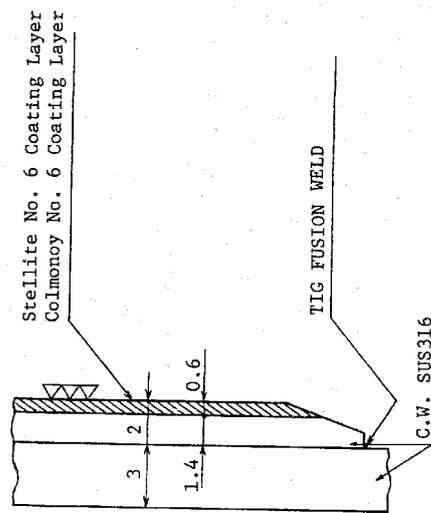
Fig. 3 Test Specimens of Stellite No. 6 and Colmonoy No. 6 Coating

Fig.3～5に各試験片の断面図を示す。Fig.3はステライト66とコルモノイ66の試験片の断面寸法である。ラップ管の肉厚は3mm、パッド部はパッド母材(SUS316) 厚さが1.4mm、コーティング層厚さが0.6mmの計2mmである。

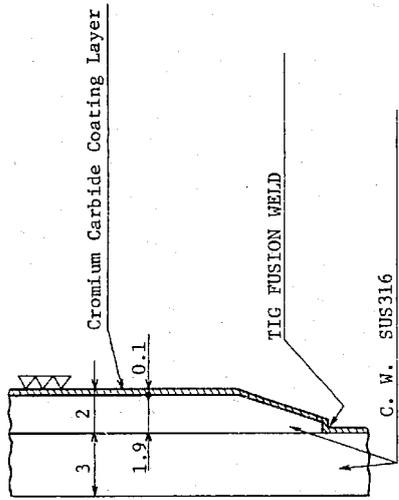
Fig. 4 Test Specimen of LC-1C

Fig.4はLC-1Cの断面寸法を示す。ラップ管の肉厚は3mm、パッド部はパッド母材(SUS 316)厚さが1.9mm、コーティング層厚さが0.1mmの計2mmである。

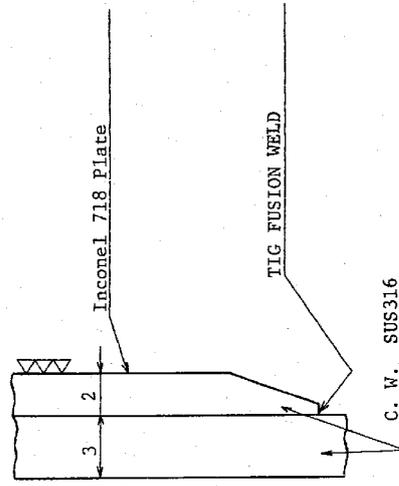
Fig. 5 Test Specimen of Inconel 718

Fig.5はインコネル718の断面寸法である。インコネル718は板厚2mmの材料がそのままパッド部に使用された。

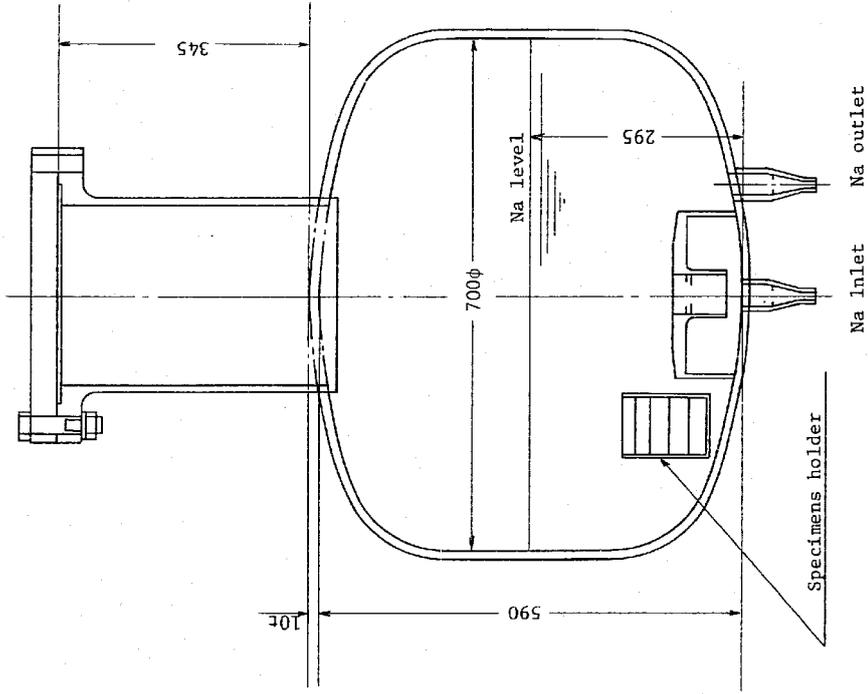
Fig. 7 Test Section (SW-3 pot)

Fig.7にSW-3ポット断面と試験片の浸漬位置を示す。試験片はFig.8に示すSUS316製ホルダーに各材料2個、計8個を取付けてポットに浸漬された。

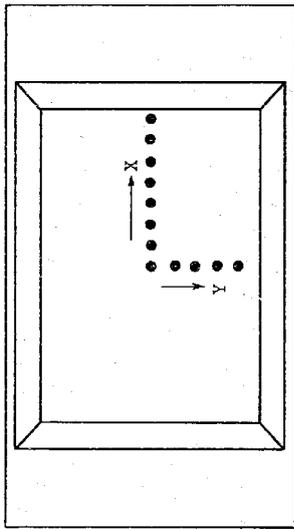
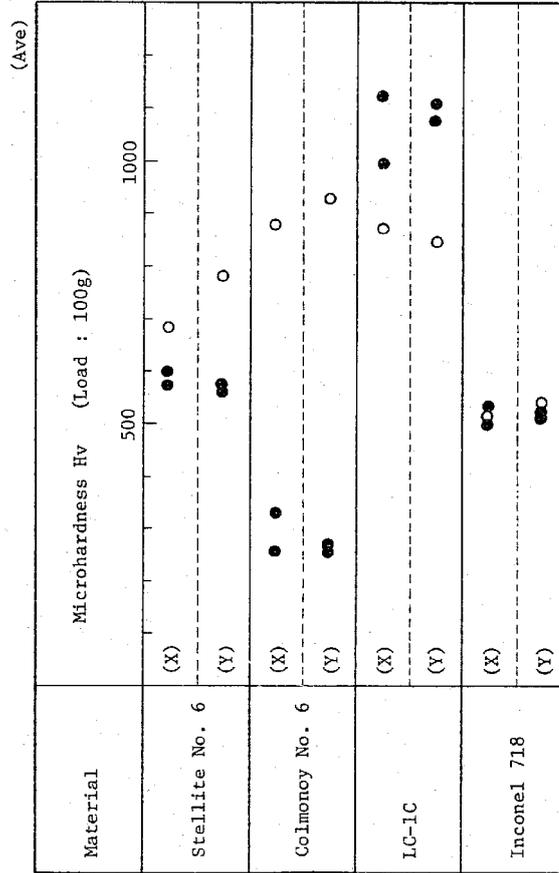
Fig.10 Change of Hardness before and after Test in Sodium

ナトリウム中への浸漬前後の試験片表面かたさをマイクロロッカースカナタカ計により測定した。その測定結果を Fig. 10 に示す。測定は図に示すように X 方向に 7 点、Y 方向に 5 点測定した。図中には X, Y 方向の測定結果の平均値をプロットした。

Fig. 10 よりナトリウム中浸漬前後のかたさの変化量を検討すると次の通りである。

- (1) ステラライト 6 は浸漬後に若干低下の傾向を示した (Hv 100~200)。
- (2) コルモノイ 6 は浸漬後のかたさが顕著であった (Hv 600~650)。
- (3) LC-1C は浸漬後のかたさが高くなる傾向を示した (Hv 100~250)。
- (4) インコネル 718 は浸漬前後でほとんど変化がみられず、Hv 500 前後で安定であった。⁽³⁾ ステラライト 6 の浸漬後の若干のかたさ低下については著者が別に行なった腐食試験⁽⁴⁾ (試験温度 600°C) および WARD で行なわれた腐食試験 (試験温度 650°C) 結果では、今回の試験結果とは逆に浸漬後かたさが高くなる傾向を示している。この理由はこの材料が 600°C~650°C において時効されるためと考えられている。

今回のコーティング方法はブラズマ溶射のままで完全な溶融状態にない。従来、著者らが行なってきた試験片は酸素-アセチレンガスによる肉盛溶接で製作したものであり完全な融着状態にある。このように処理方法の違いが従来と異なった結果を示したと思われる。

コルモノイ 6 のかたさ低下の原因は後述の断面組織から明らかにならずに、ナトリウム接液面で変質層を生じたためである。この現象は別に別に行なった腐食試験⁽³⁾においても同様の結果が得られている。

LC-1C は 600°C ナトリウム中へ浸漬後、かたさが高くなる結果が得られた。この理由は文献⁽⁵⁾によると、LC-1C にバインダー材として含まれている Ni-Cr 中に炭素が拡散し、そこで別の炭化物を形成するためであると言われている。

インコネル 718 のかたさはナトリウム中浸漬前後でほとんど変化なく、ナトリウムの影響は今回の試験では認められなかった。

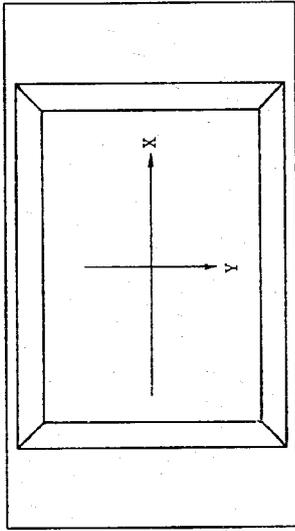
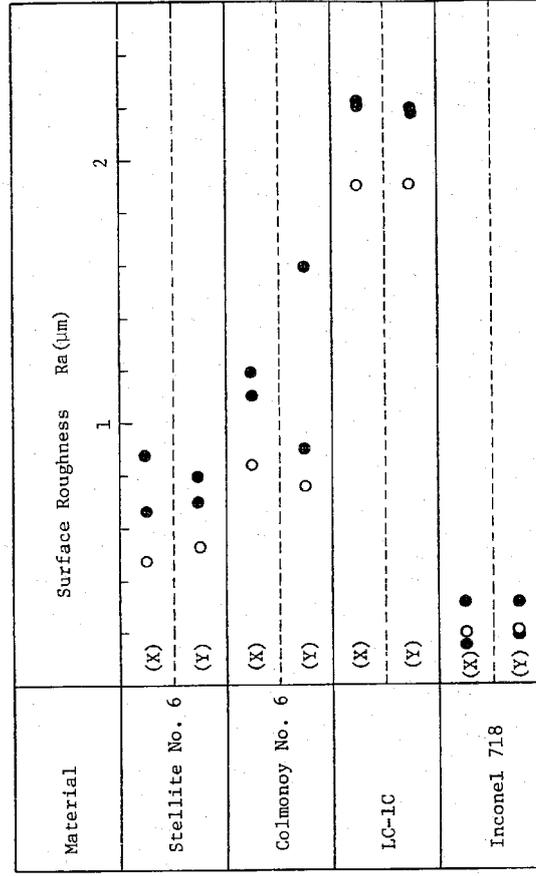
Fig.11 Change of Surface Roughness before and after Test in Sodium

Fig. 11 に各材料のナトリウム中浸漬前後の表面あらさ変化を示す。

測定は X 方向、Y 方向で各 5 点の中心線平均あらさを求め、Fig. 11 はその各 5 点の平均値をプロットしたものである。図より明らかのように各材料ともナトリウム中浸漬により浸漬前に比べ表面あらさが大きくなっている (0.1~0.8 μm)。あらさの変化程度は各材料間で特に顕著な差はなく、若干インコネル 718 が少ない程度であった。

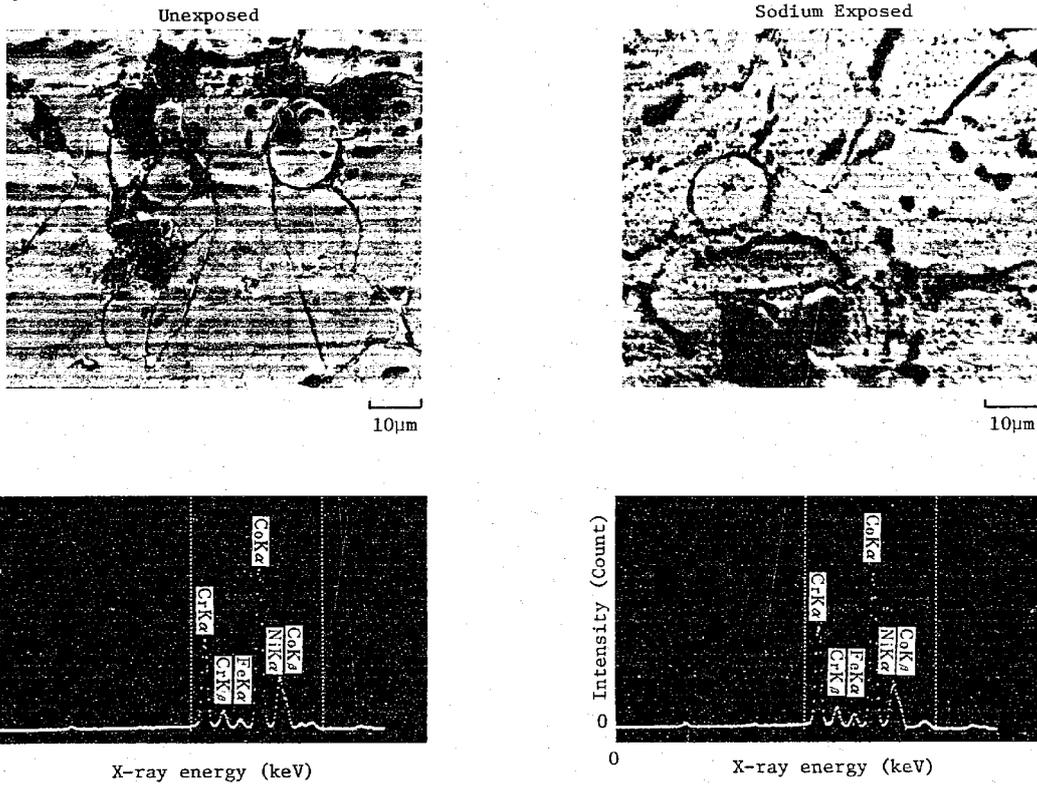
Fig.12 Secondary Electron Image of SEM and Result of X-ray Analysis on the Surface of Stellite No. 6

Fig. 12 にステテライト灰6のナトリウム中浸漬前後の表面観察および表面分析結果を示す。表面観察では前述の断面組織観察でもみられた粒子間の空隙がみられ、その空隙が浸漬後は広がっている様子もみられ、かつ粒内も全面的にナトリウムによる腐食を受けている様子が観察された。次に Table 6 に示す EDS による表面分析結果から浸漬によって、ニッケルの相対的減少、クロム、鉄の相対的増加が認められた。しかし、クロム、鉄の増加は相対的なことであつて、表面観察結果が腐食による析出傾向であることより、Photo. 7 に示す IMA によるイオンイメージ像により浸漬後減少を示していることから、これら元素も減少していることは明らかである。Photo. 7 にはステテライト灰6に含有するコバルト、クロム、鉄の浸漬前後のイオン像を示しているが、浸漬後は浸漬前に比べいずれの元素のイオン密度も大きく、減少していることを示している。

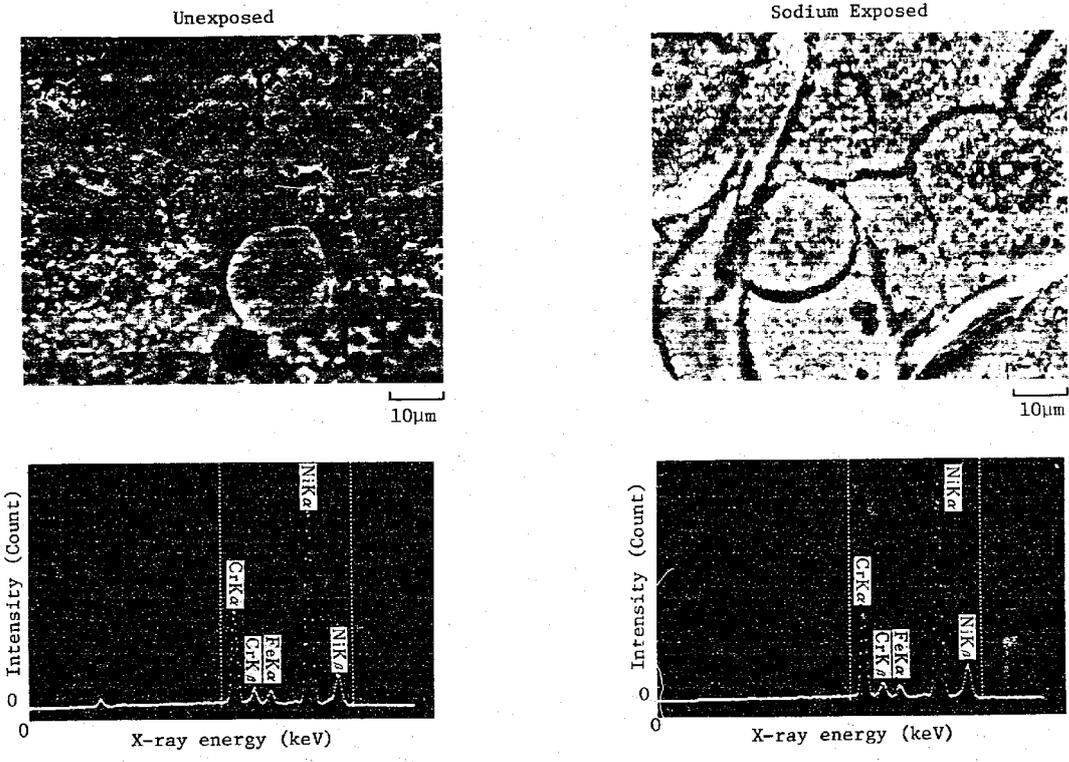
Fig.13 Secondary Electron Image of SEM and Result of X-ray Analysis on the Surface of Colmonoy No. 6

次に Fig. 13 にコルモノイ灰6のナトリウム中浸漬前後の SEM による表面観察結果および EDS による表面分析結果を示す。表面観察ではステテライト灰6と同様、粒子間に空隙がみられ、浸漬後にはその空隙はやはり拡大していた。又ナトリウムによる試験片表面の腐食もステテライト灰6より多いようになり、EDS による表面分析結果では Fig. 13 と Table 6 に示すように、浸漬後クロムと鉄が相対的に減少し、ニッケルは相対的に増加しているがこれも前述のステテライト灰6と同様、絶対量の変化ではない。これは Photo. 8-1 に示すイオン像より明らかで、ニッケルもクロム、鉄と同様浸漬前に比し浸漬後のイオン密度が若干なくなつており各元素の減少を示した。その他の元素として酸素、ケイ素のイメージ像を Photo. 8-2 に示すが、やはり浸漬により減少していることが明白であつた。特に酸素の減少は顕著である。この酸素はその多くがクロム化合物としてこの材料中に含まれているが、これが極端に減少していることは、化合物の分解、析出が顕著であつたものと思われる。この現象が前述の炭質層の生成およびかたさの低下の一因をもたらしっていると考えられる。

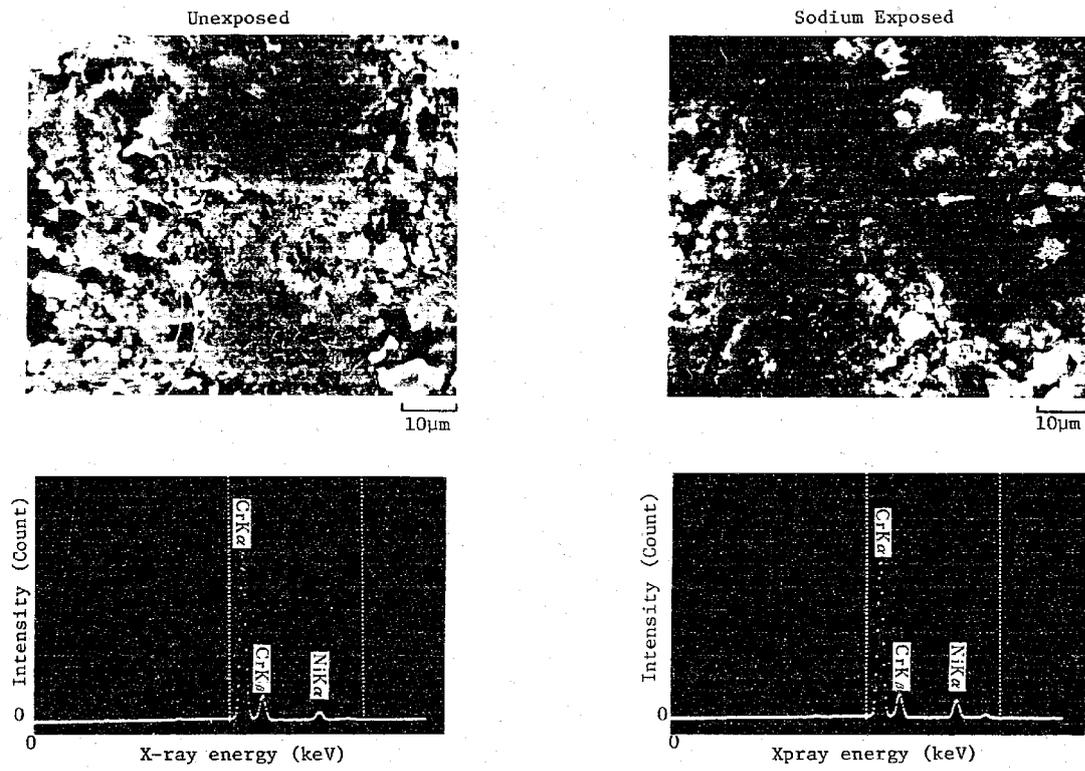
Fig.14 Secondary Electron Image of SEM and Result of X-ray Analysis on the Surface of LC-1C

Fig. 14 に LC-1C のナトリウム中浸漬前後の表面観察結果および表面分析結果を示す。SEM による表面観察では浸漬前後で特に顕著な変化はみられなかつた。EDS による表面分析では相対的にクロムの減少を示したが、Photo. 9 に示す IMA によるイオン像でも顕著ではないが若干減少傾向を示した。一方この材料中にバインダー材として含まれているニッケルは EDS では相対的に増加しているように見えるが、Photo. 9 に示

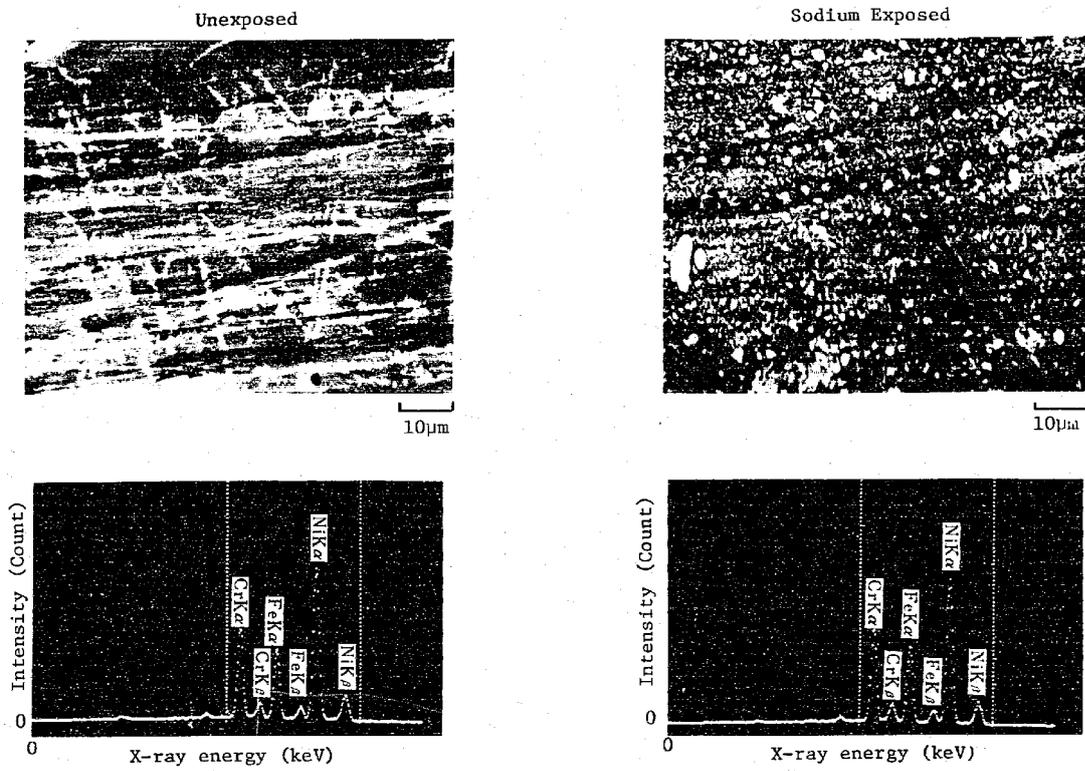
Fig.15 Secondary Electron Image of SEM and Result of X-ray Analysis on the Surface of Inconel 718

Fig.15にはインコネル718の表面観察結果および表面分析結果を示す。表面観察ではナトリウム中浸漬後、腐食により浅い研磨キズが一部消失しているが、深い研磨キズは残っており、腐食の程度は軽い。一方、EDSによる表面分析では相対的に若干ニッケルが減少し、鉄が増加しているが、前述と同じくPhoto.10-1に示すIMAによるイオン像の結果は浸漬前後で大きな変化がなく、鉄が若干減少しているよりである。この材料に含有されているその他のチタン、ニオブ、モリブデンについてはPhoto.10-2に示すイオン像より、明らかに浸漬後減少傾向がみられた。

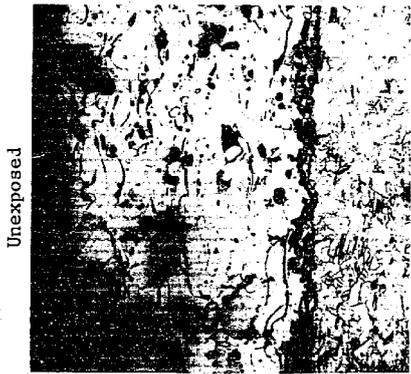
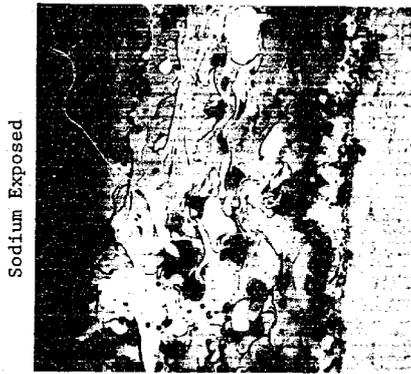
Photo.1 Cross-Sectional Micrographs of Stellite No. 6

Photo. 1 はステラライト 6 の浸漬前後の断面組織である。この観察結果では浸漬前後でほとんど変化はみられず、ナトリウムの影響は断面組織でみれば明瞭でなかった。但しコーティング方法がブラズマ溶射のままで再溶融していないため、ポーラスな部分 (写真の塊状の黒色部) や粒子間の密着の悪い部分 (線状の黒色部) が多くみられる。このように密着が不完全な状態にあると長期の使用中にナトリウムによる腐食が優先的に進み、粒子の脱落が生ずることが予想される。現に Photo. 1 の浸漬後の表面では、粒子の脱落らしい形跡が認められる。Photo. 5 に同じステラライト 6 の酸素-アセチレンガス肉盛溶接法でコーティングした断面組織を参考に示す。Photo. 1 と Photo. 5 を比較すると組織的に全く異なっており、肉盛溶接の方が健全であることは明らかである。

(1) プラズマ溶射でコーティングされたステラライト相6、コルモノイ素6は粒子が選択的に腐食される傾向がみられ、そのため表面で溶射粒子の一部脱落が認められた。

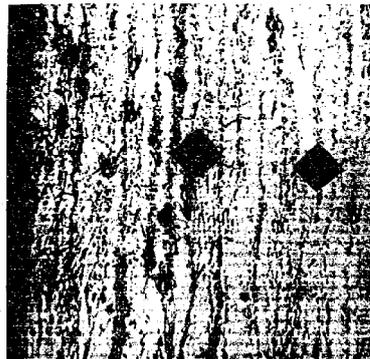
Photo. 4 Cross-Sectional Micrographs of Inconel 718

次に Photo. 4 にインコネル 718 の浸漬前後の断面組織を示す。浸漬後にはナトリウム接液面近傍で粒界に析出物状のものがみられた。これは一見、浸炭のようであるが、今回の試験では確認していない。

(4) インコネル718はナトリウム接液面近傍で粒界に析出物状のものが認められた。表面観察および表面分析：
