# 「常陽」サーベイランスバックアップ試験

## 第5報 インパイルクリープ破断試験(75M-17P,18P)

動力炉・核燃料開発事業団

5. In-Reactor Creep Rupture Tests (75M-17P, 18P)

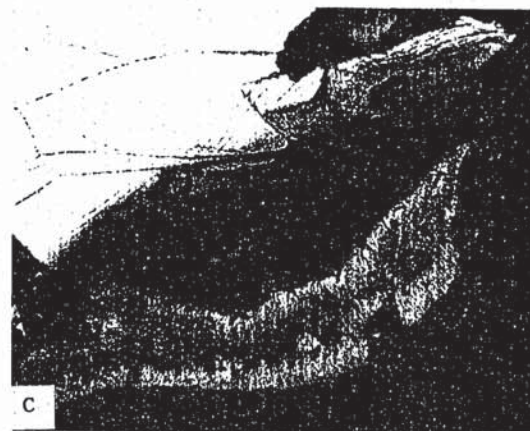
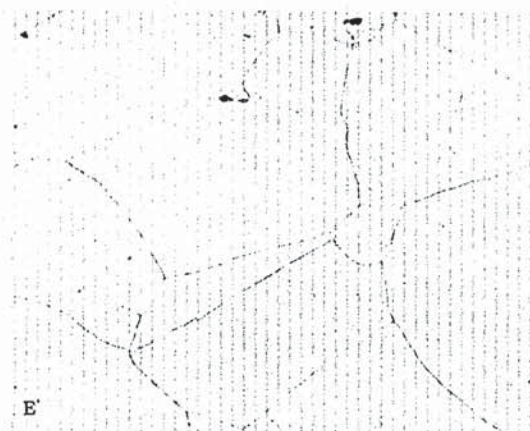
Fig.16-(1) Micrograph of cross section of No.1 specimen ruptured in 17P

Fig. 16 に破断部断面の組織を示す。(1)~(3)は 17 P の Na 1 ~ Na 3 の又(4)~(6)は 18 P の Na 4 ~ Na 6 試験片の破断部近傍の断面組織である。試験応力  $29.2 \text{ kg/mm}^2$  以上の(1)~(3)及び(5)には変形に伴う双晶が認められた。試験応力  $32 \text{ kg/mm}^2$  以上の(1)~(3)は粒内破断が主であり、この種材料試験で通常認められるクリープ破断型態とは異なり、短時間引張試験材に類似した破断面組織を呈している。試験応力  $29.2 \text{ kg/mm}^2$  以下の(4)~(6)は粒界破断が主でクリープ破断面に通常認められる組織を呈していた。破面より約 5 mm 離れた部分の組織は全ての試料で大きな変化は見られなかった。

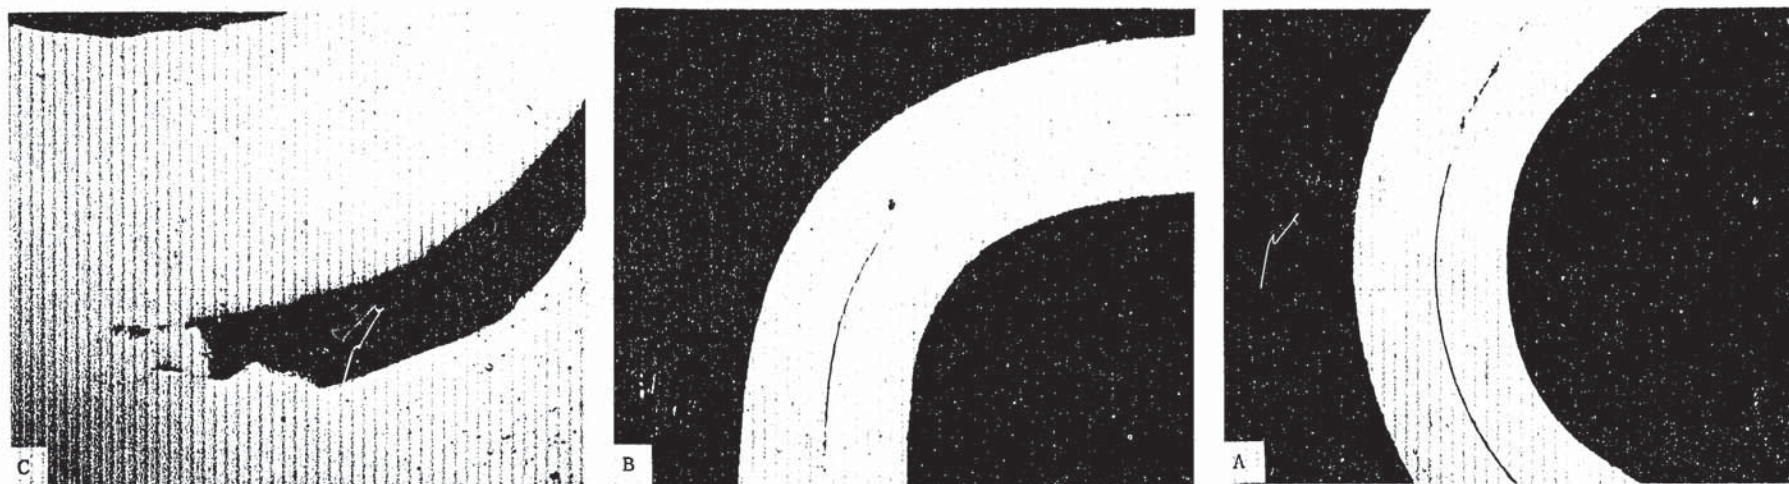
Fig. 20-(1) Cross section of bellows for No.5 specimen of 18P

Fig. 20 に 18 P の Na 5 及び Na 6 ペローの断面を示す。いずれの断面にも異常は認められず、試験中正常に作動していたものと考えられる。
