# 「常陽」Mk-II B型特殊燃料集合体(Fab.No.PFB000)の照射後試験(1)

—— 集合体及び燃料要素の非破壊試験 ——

1985年1月

Postirradiation Examination of "JOYO" MK-II B-Type  
Uninstrumented Irradiation Subassembly  
(Fab. No. PFB000) (1)

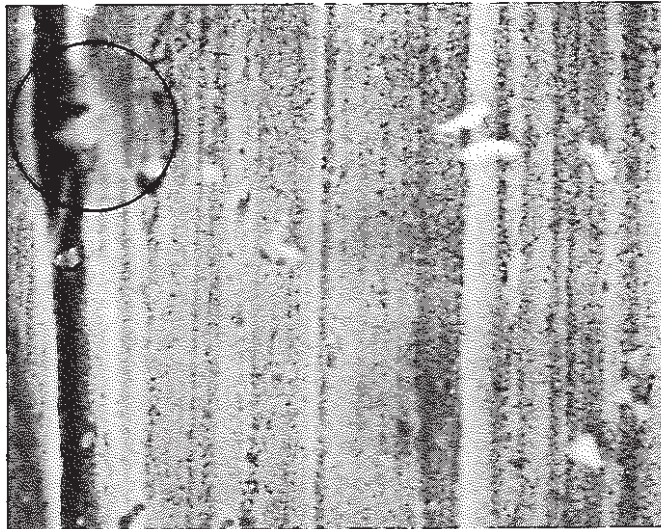
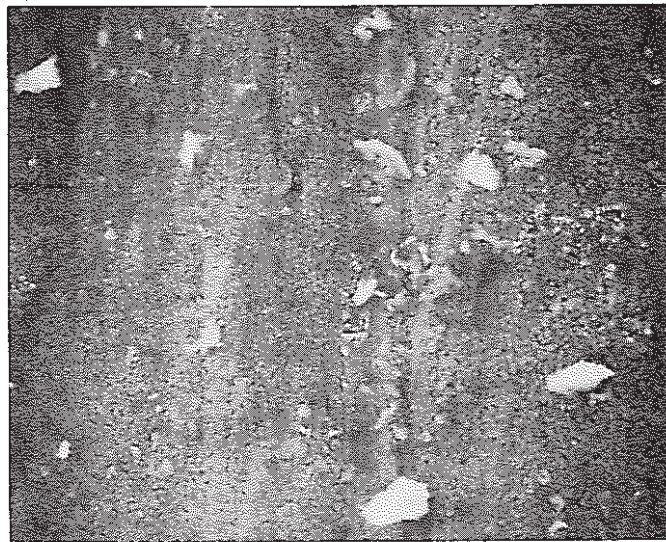
Fig. 19 Scanning Electron Micrographs of Surfaces of  
Upper Cap of Compartment

外表面、オリフィス穴表面、および内表面の流動ナトリウムによる状態変化の確認を行うため、走査型電子顕微鏡観察並びにX線微小分析を実施した。Fig.19から明らかなようにすべての場所において約 $0.1\sim 0.2\mu\text{m}\phi$ の付着物(微粒子)が見られる。一部に付着物がない領域があるが、この部分のX線元素分析ではNb, Tiが高濃度化されていることが判った。面分析結果をFig.20に示す。偏析のない表面での半定量分析結果をTable VII(A)に示す。インコネルの組成に対して、Fe, Cr, Mnが増加し、Nb, Ti, Moが減少している。

これらの組成変化の原因が照射によるものかどうかは、製造時の材料中の偏析の可能性もあり現状では明らかではない。

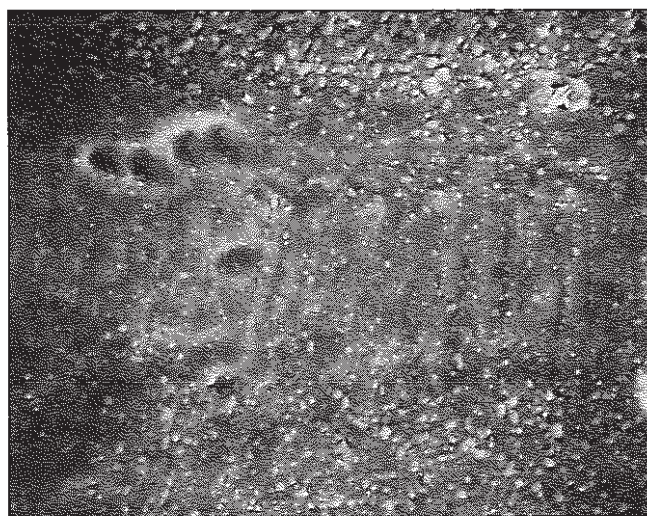
Fig. 21 Secondary Electron Micrographs on Inner and Outer-Surface of Compartment Tube (Compartment No. 66C4)

Fig.21にネジ胴部内外表面の状態を示す。Table VII(B)に半定量分析結果を示す。外表面状態はほとんど製造時の状態であるが流動ナトリウムにさらされる内表面には径約 $0.1\sim 0.8\mu\text{m}\phi$ の付着物(微粒子)が観察される。濃度的には外表面では、Fe, Ni, Moが減少し、Cr, Mnが増加している。内表面の付着物の分析は未実施であるが、性状からしてMK-I被覆管やラッパー管に主成していた表面微粒子と同種のもものと推定される。
