「常陽」MK-II制御棒(MCR006, MCR002)の照射後試験

制御棒及び吸収ピンの非破壊試験

動力炉・核燃料開発事業団

大洗工学センター

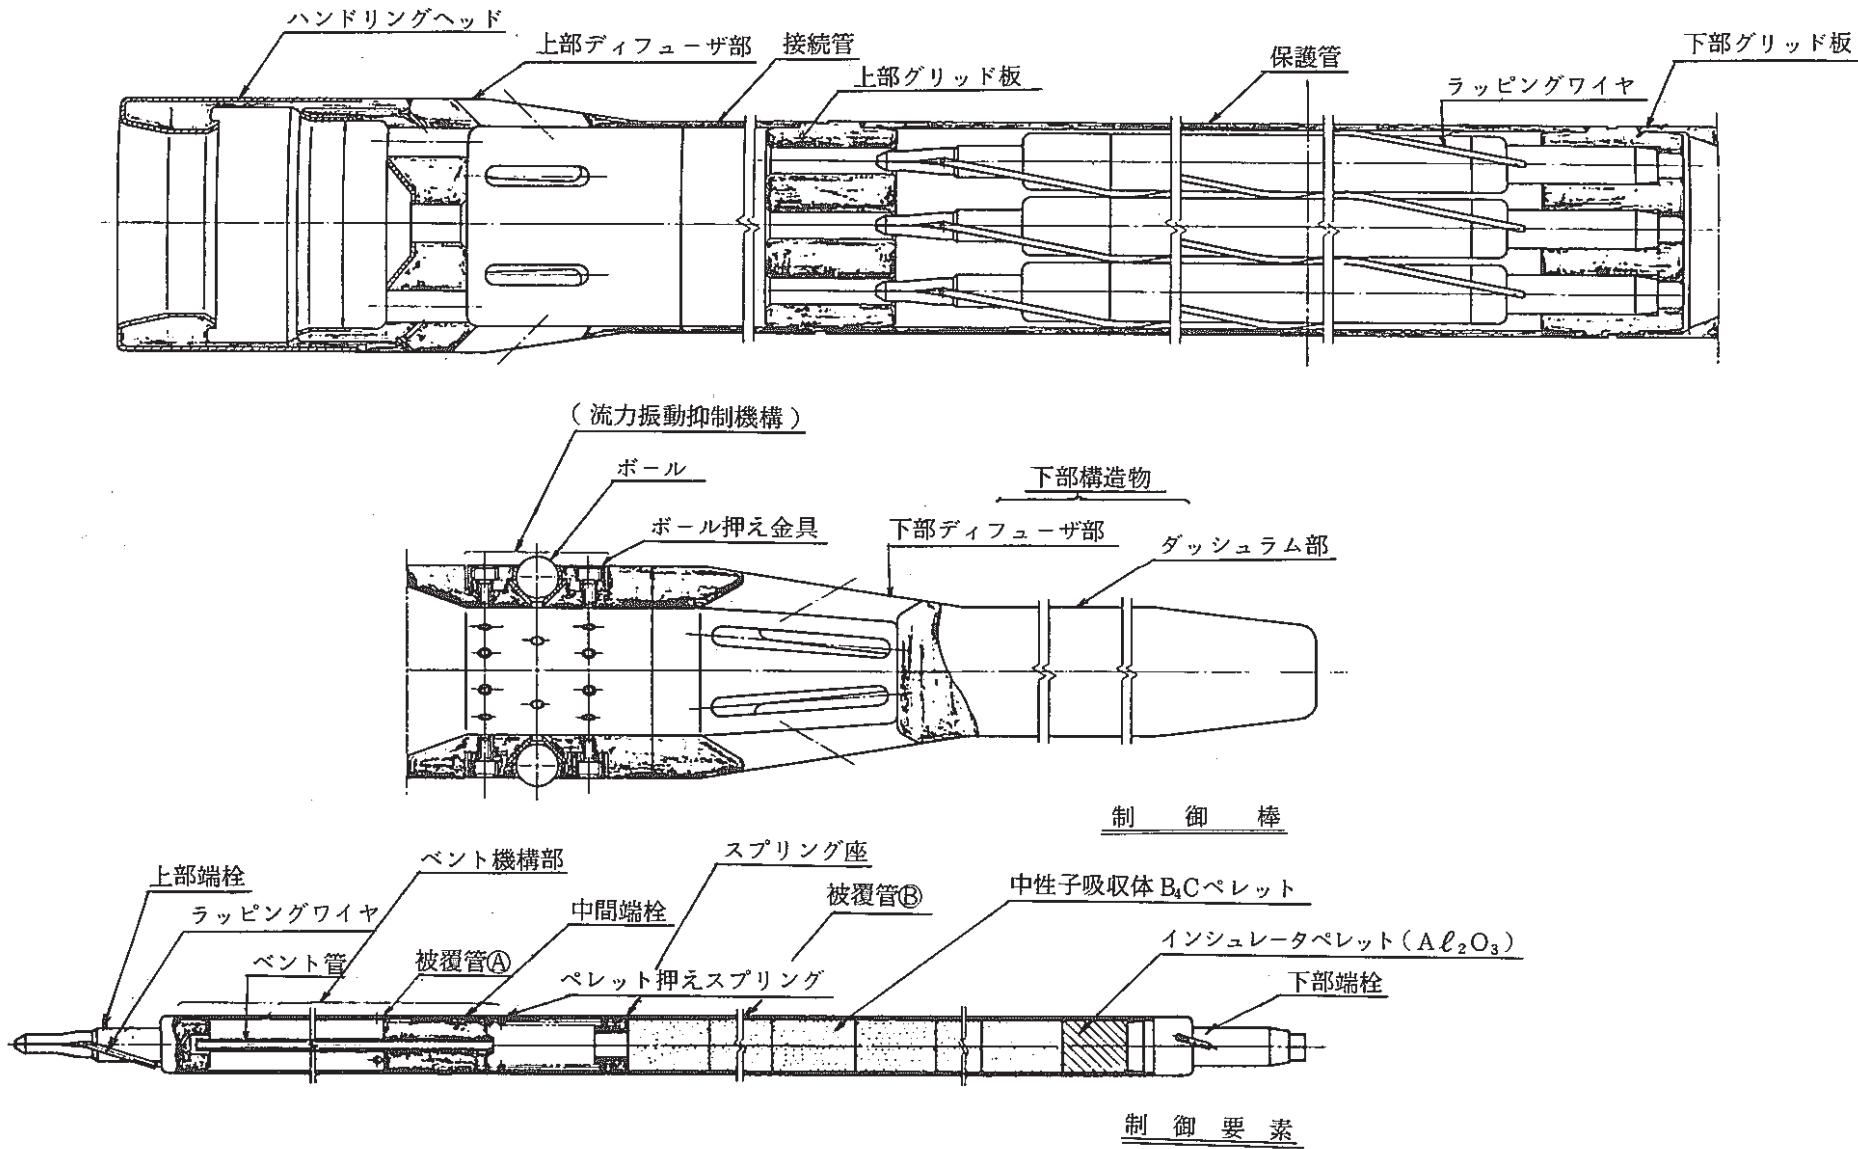
Fig. 1 Schematic Drawings of MK-II Control Rod and its Absorber Pin

MK-II 制御棒は 7 本の制御要素（吸収ピン）を円管構造の保護管に収納し、上部に接続管、上部ディフューザ及びハンドリングヘッドを溶接、下部に下部ディフューザ部及びダッシュラム部からなる下部構造物を下部グリッド板に溶接したものである。制御要素の構造はボロン-10 を 90% 濃縮した B₄C ペレット（スタック長 650 mm）を SUS 316 相当ステンレス鋼管で被覆し、上部には発生した He ガスを要素外に排除し、かつ冷却材ナトリウムが要素内に浸入しないようなダイビング・ベル型のベント機構を有したものである。Table 2 に MK-I, MK-II 制御棒の主要仕様を示す。また、Fig. 1 に制御棒の構造を示す。

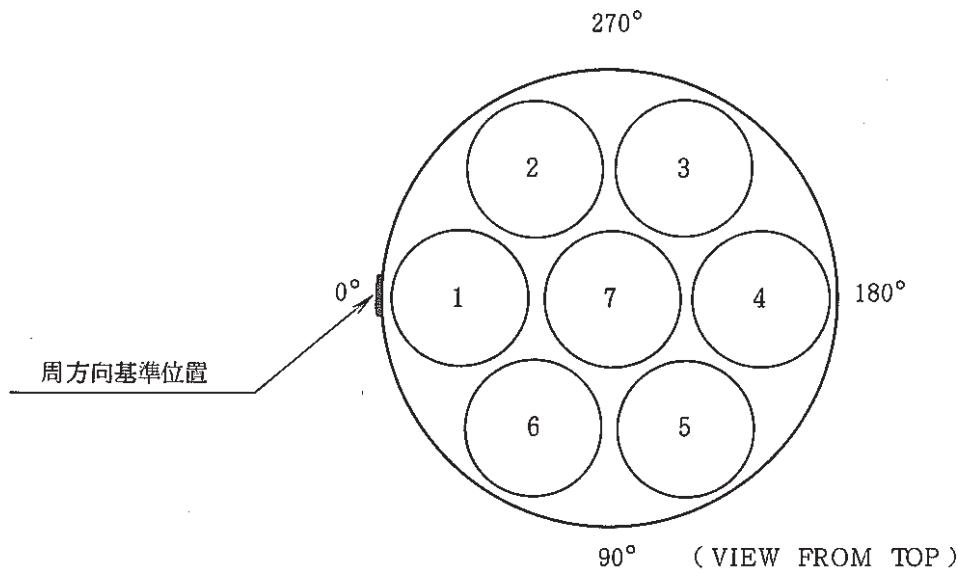
Fig. 2 Pin Location in Control Rod and Pin Number Identification

制御棒構成部材の製造・検査履歴を MCR 006 について Table 3 及び 5 に、 MCR 002 について Table 4 及び 6 に示す。また吸収ピンの製造時要素番号と制御棒内ロケーションとの対応を Fig. 2 に示す。なお、Fig. 2 中、要素番号の下に()で表示してある数字は照射後試験時のピン識別番号である。

制御棒内 位置No.	制御要素番号						
	1	2	3	4	5	6	7
MCR 006	MCE-36 (6901)	MCE-37 (6902)	MCE-38 (6903)	MCE-39 (6904)	MCE-40 (6905)	MCE-41 (6906)	MCE-42 (6907)
MCR 002	MCE-08 (7901)	MCE-09 (7902)	MCE-10 (7903)	MCE-11 (7904)	MCE-12 (7905)	MCE-13 (7906)	MCE-14 (7907)

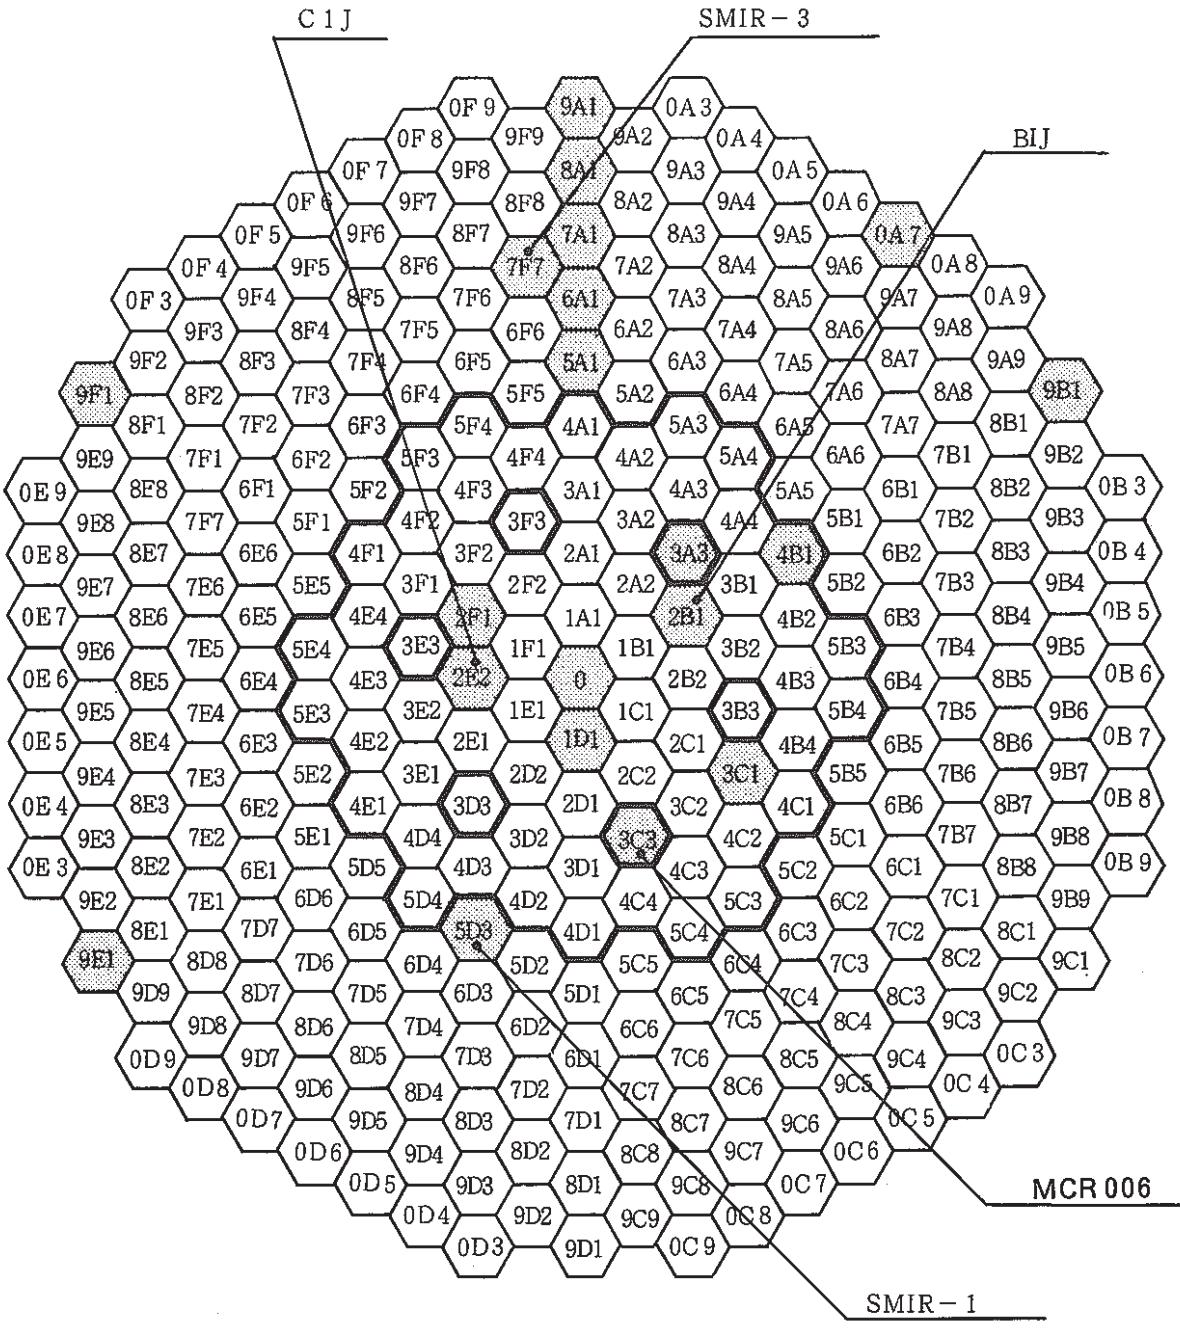
Fig. 3 In-reactor Location of Control Rod at 100 MW - 2nd cycle
 (MCR 006)

MCR 006 は、 100 MWt 性能試験サイクル及び定格第 1 サイクルの間、炉内装荷位置 3 F 3 に装荷された後、運転中の中性子ゆらぎの原因調査のため、炉心中心をはさんで反対側の 3 C 3 に再装荷され、定格第 2 サイクルまで照射された制御棒であり、 B_4C スタック下端での最高燃焼度は約 35.6×10^{20} cap/cc， 最大積算中性子照射量は 1.66×10^{22} n/cm² ($E \geq 0.1$ MeV) である。Fig. 3 に最終サイクル（定格第 2 サイクル）時の炉心構成を、また Table 9 に各サイクル毎の照射条件を示す。

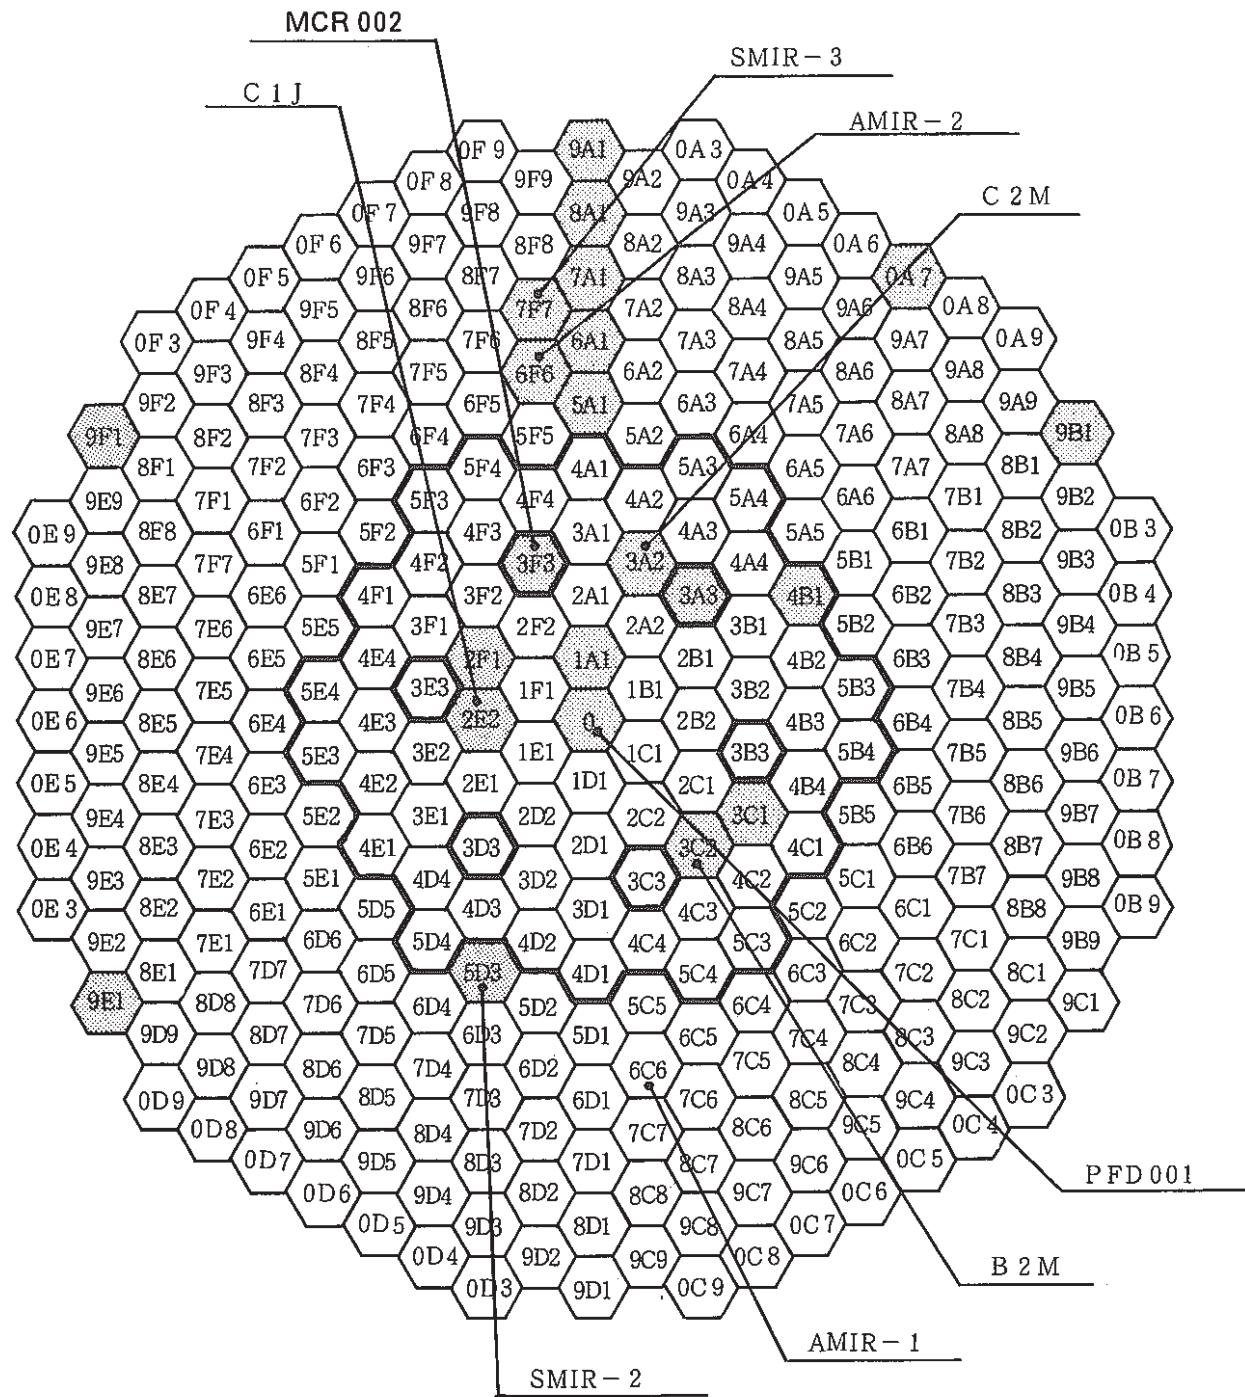
Fig.4 In-reactor Location of Control Rod at 100 MW - 3rd cycle
 (MCR 002)

MCR 002 は 100 MWt 性能試験サイクル及び定格第 1, 第 2, 第 3 サイクルの間、炉内装荷位置 3 B 3 に装荷されていた制御棒であり、 B_4C スタック下端での最高燃焼度は約 45.1×10^{20} cap/cc， 最大積算中性子照射量は 2.67×10^{22} n/cm² ($E \geq 0.1$ MeV) である。Fig. 4 に最終サイクル（定格第 3 サイクル）時の炉心構成を、また Table 10 に各サイクル毎の照射条件を示す。

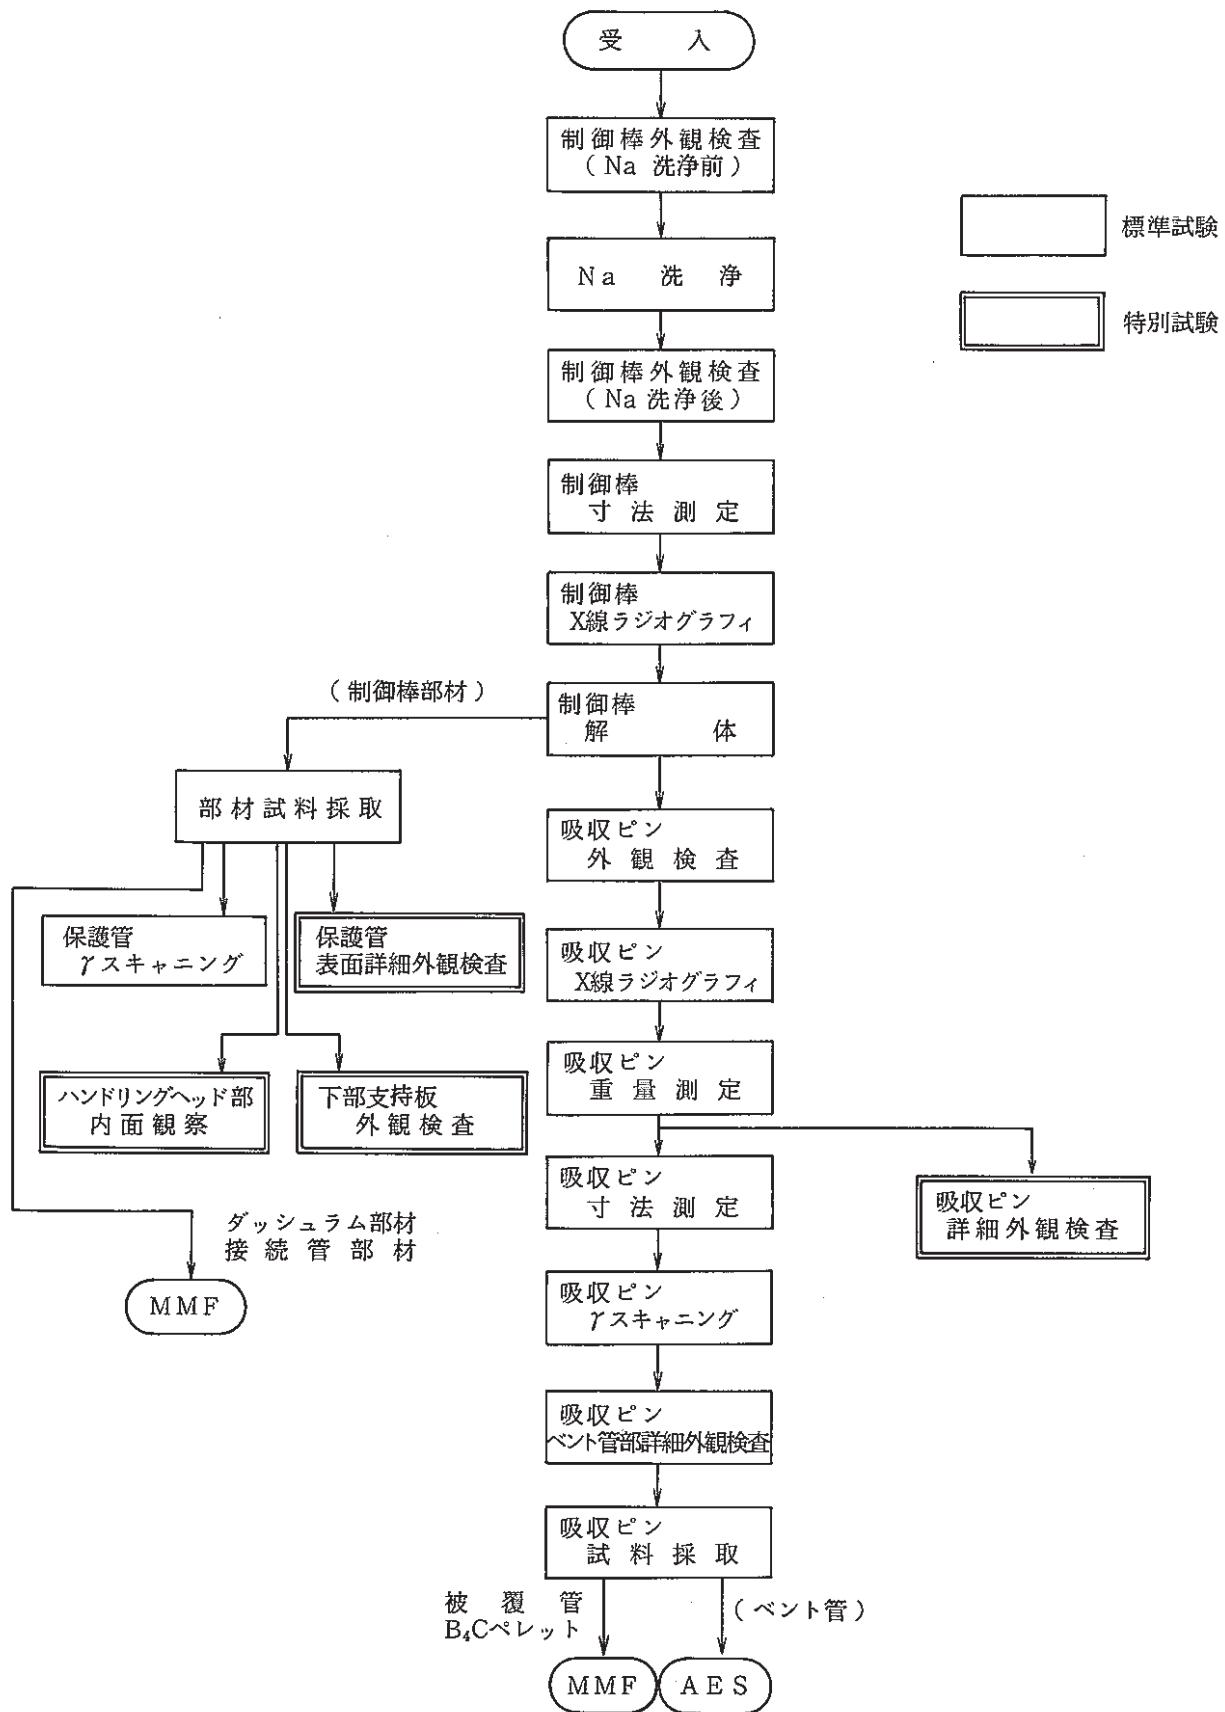
Fig. 5 Flow Diagram of the P.I.E. on the MK-II Control Rod

MCR 006 については昭和 58 年 12 月 13 日キャスクカーにより、また MCR 002 については昭和 59 年 6 月 25 日集合体移送キャスクにより FMF に搬入され、それぞれ照射後試験に供された。制御棒の照射後試験は、照射後試験基本計画の標準試験項目¹⁾に従い先ず集合体としての健全性を確認するため集合体試験（外観検査、ナトリウム洗浄、寸法測定、X線ラジオグラフィ）を実施した後、集合体を解体し内部に収納されている 7 本の吸収ピンの取出しを行った。取り出された吸収ピンは健全性確認のためピン全数試験（外観検査、X線ラジオグラフィ、重量測定）を実施した後、吸収ピンの照射挙動を詳細に調べるためピン選択試験（寸法測定、アスキャニング）を実施した。一部のピンについてはピン上部ベント機構部の健全性の確認のため被覆管の一部を取り除きベント管を露出させた上でベント管部詳細外観検査を実施した。また、これらのピンについては照射材料試験施設（MMF）及び技術解析室（AES）での破壊試験用試料採取も併せて実施した。また MCR 006 についてに上記標準試験の他に、運転中に他の制御棒と比べ大きな中性子束ゆらぎが観測されたため、その原因調査のための特別試験を実施した。特別試験としては、(1)制御棒保護管の詳細外観検査、(2)ハンドリングヘッド部内面の外観検査、(3)下部支持板の健全性確認検査、(4)吸収ピン表面の詳細外観検査の 4 項目である。

Fig. 5 に制御棒照射後試験の流れ図を示す。また Fig. 6 に MCR 006、Fig. 7 に MCR 002 のピン試験計画を示す。

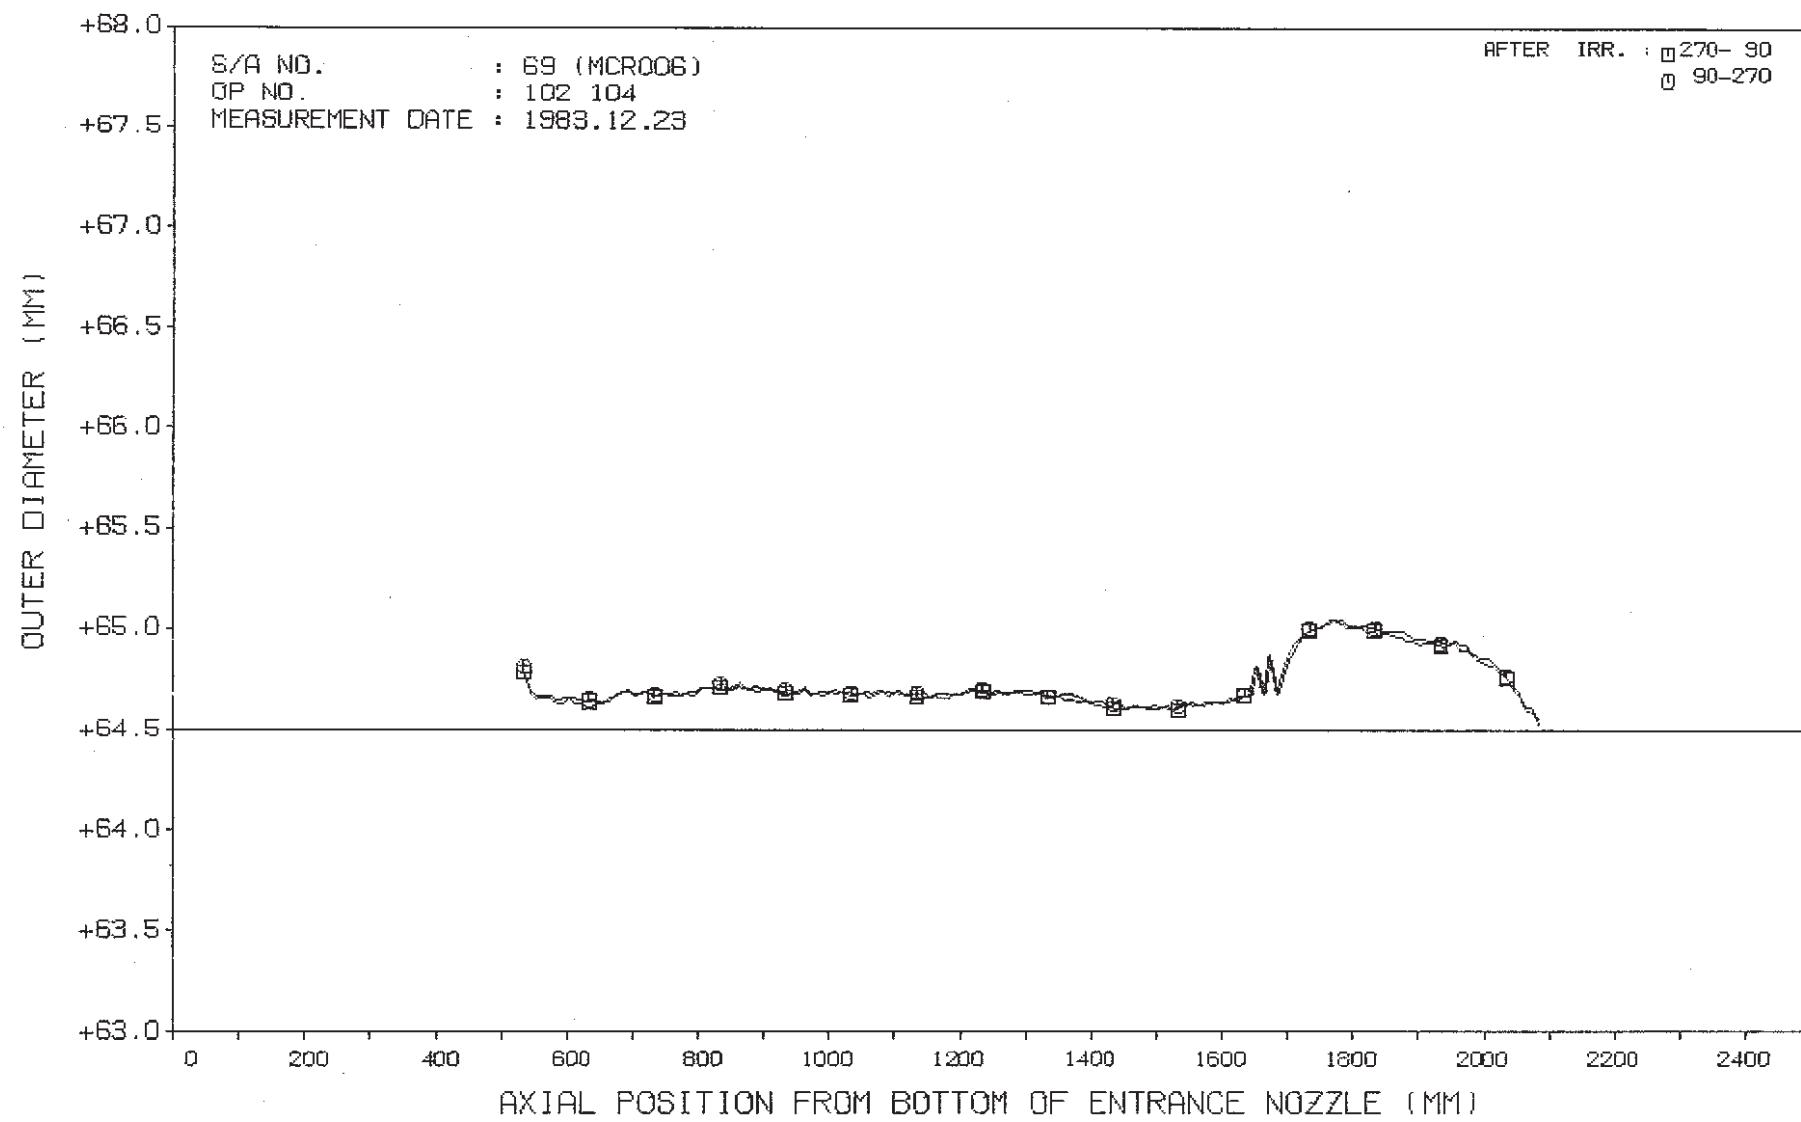
Fig. 8 Control Rod outer diameter profile (MCR 006) $90^\circ - 270^\circ$

Fig. 8に外径測定結果を示す。図中1,650～1,680 mm位置の凹凸は製造時の上部グリッド板の溶接部及び周方向の溝によるものである。照射前データとの比較では各測定位置とも照射前後の差が±0.1 mm以下であり、照射による有意な外径変化は認められない。また吸収ピンが収納されている保護管部の外径は製造公差（ $\phi 64.7 \text{ mm} \pm 0.50 \text{ mm}$ ）の範囲内である。

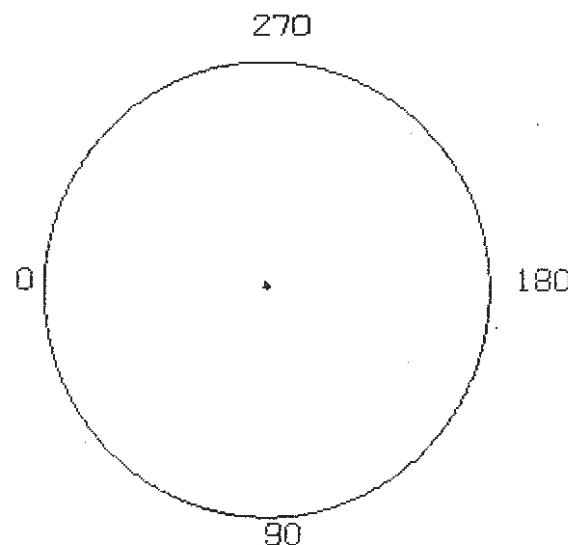
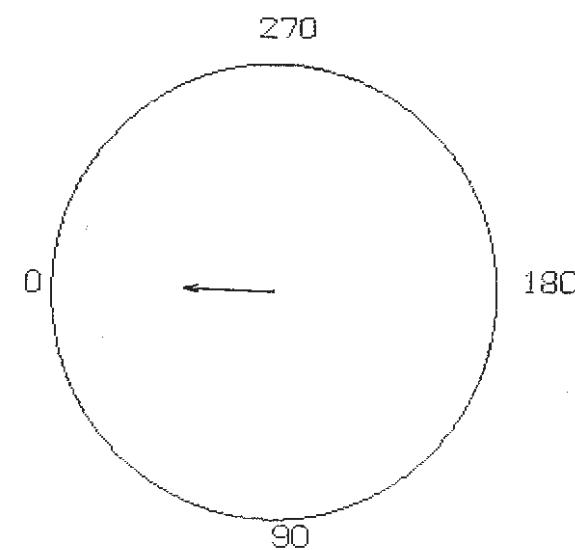
Fig. 9 Control Rod bowing (MCR 006)

Fig. 9に制御棒下端より700 mm及び2,050 mm位置における曲り量を曲り方向とともに示す。2,050 mm位置での曲り量は2.7 mm（237°）（同位置照射前は1.7 mm（252°））であり約1 mmの増加が認められた。（製造公差≤2.5 mm／全長）

AXIAL POSITION (MM)	0700	2050 AT UPPER PAD
BOWING AFTER IRR. (MM) 1DEG)	0.3 40	2.7 358

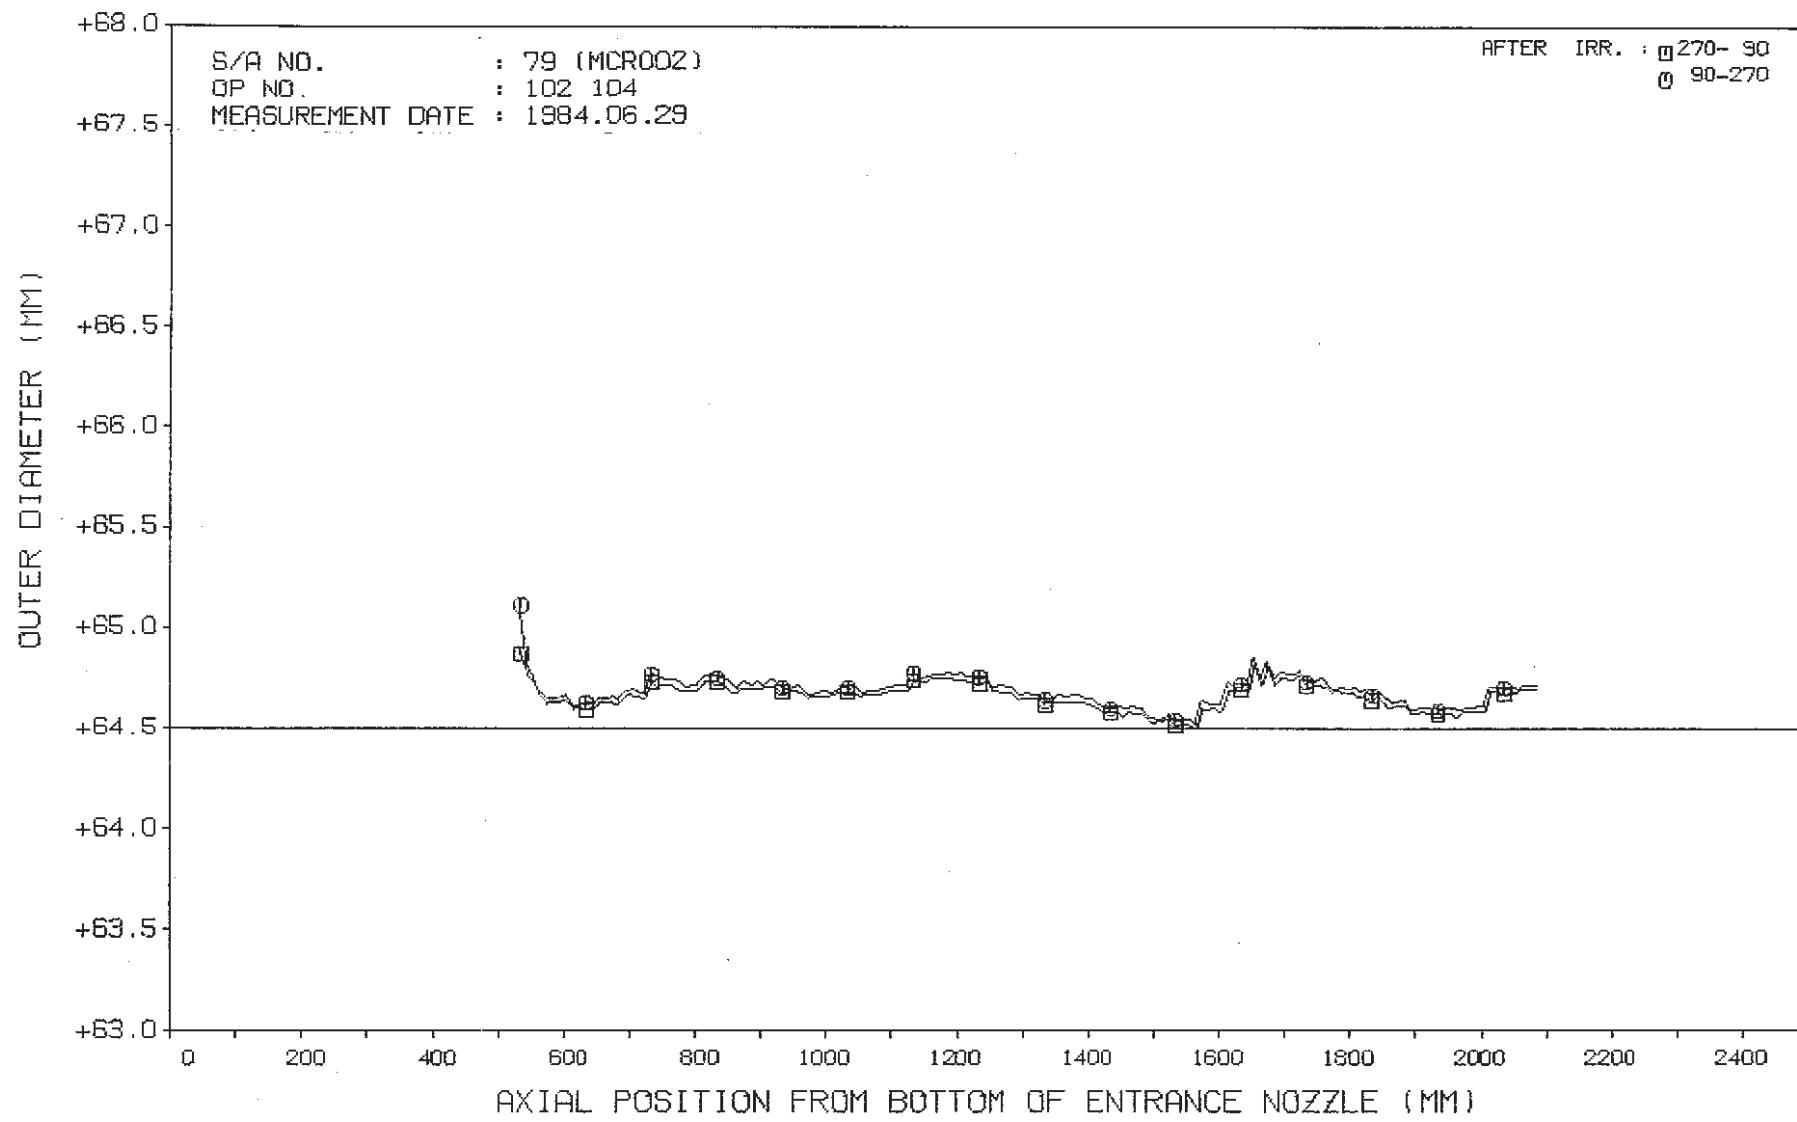
Fig.10 Control Rod Outer Diameter Profile (MCR 002) 90°– 270°

Fig. 10に外径測定結果を示す。照射前データとの比較では各測定位置とも照射前後の差が±0.1 mm以下であり、MCR 006と同様照射による有意な外径変化は認められない。また保護管部の外径は製造公差の範囲内である。

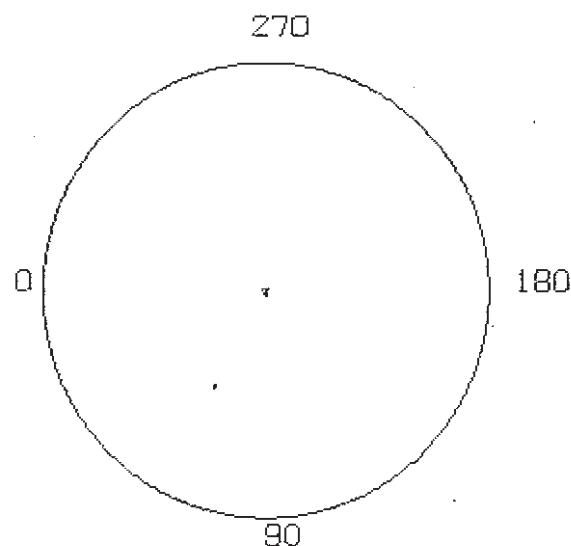
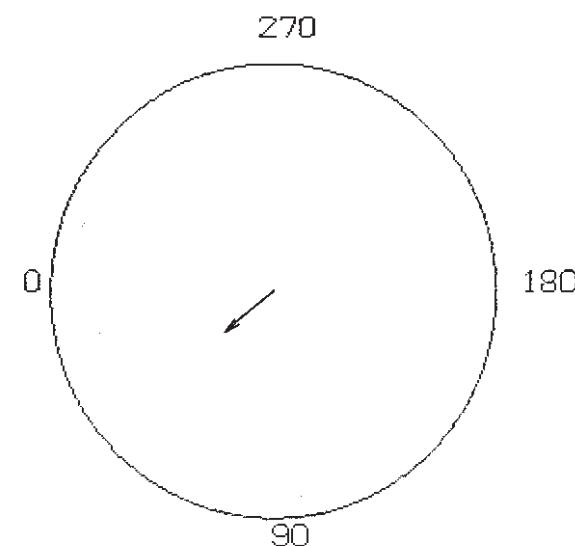
Fig. 11に制御棒下端より700 mm及び2,050 mm位置における曲り量を曲り方向とともに示す。2,050 mm位置での曲り量は2.0 mm（140°）（同位置照射前は0.5 mm（172°））であり、約1.5 mmの増加が認められるが製造公差（≤2.5 mm／全長）の範囲内である。

AXIAL POSITION (MM)	0700	2050 AT UPPER PAD
BOWING AFTER IRR. (MM) (DEG)	0.2 225	2.0 40

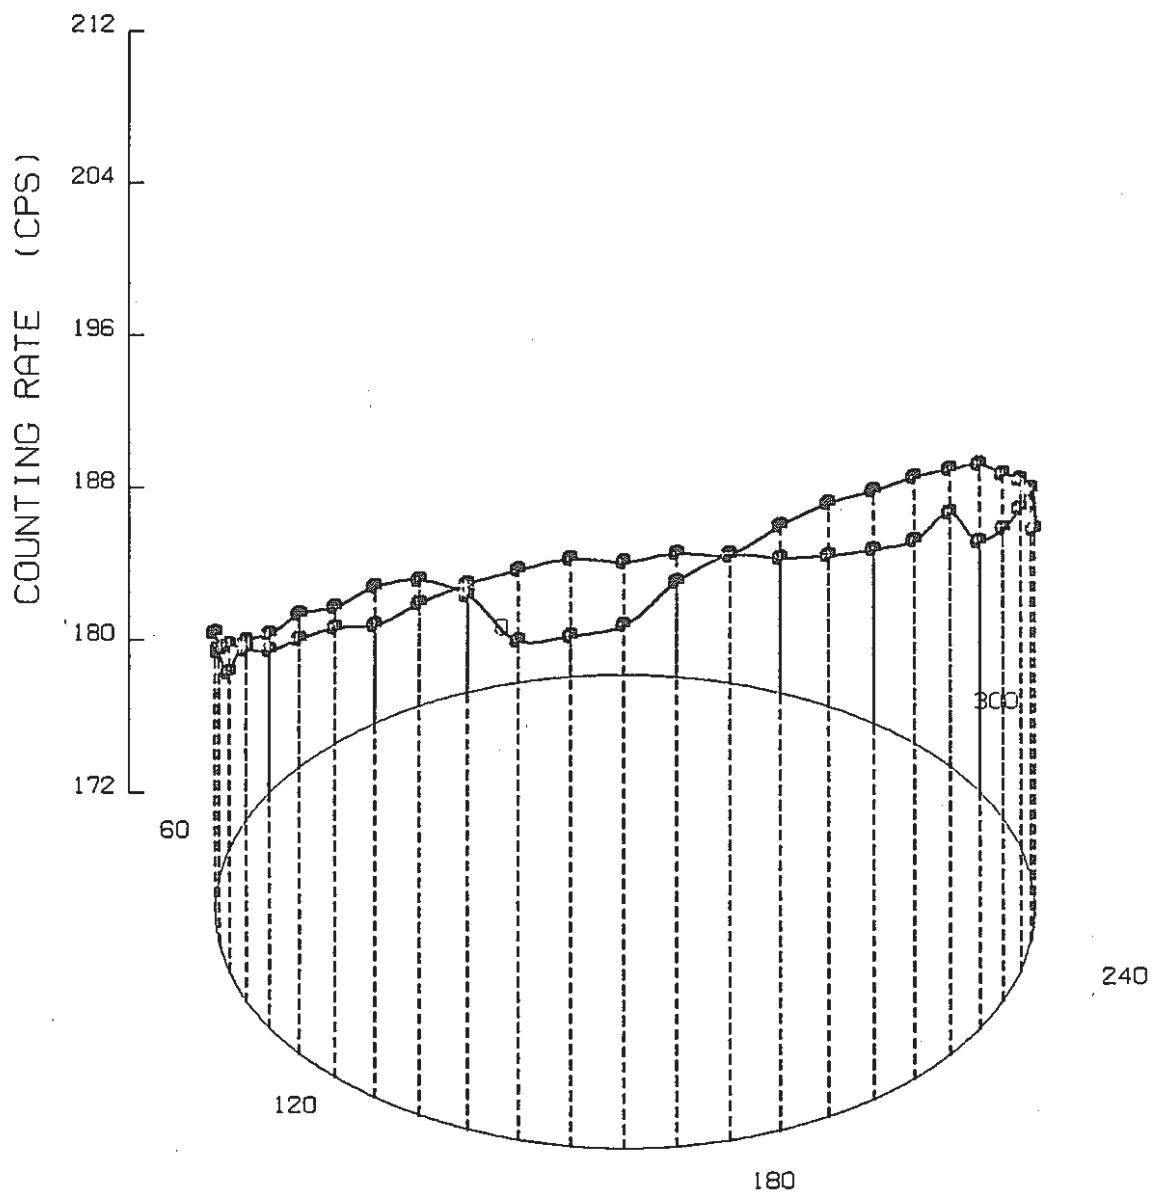
Fig. 12 Circumferential Distribution of γ - Emmition Nuclide ^{58}Co (MCR 006)
 (C058 0.811 MEV)

Fig. 12 に ⁵⁸Co の円周方向強度分布を示す。図より最大強度方向は約 180° であった。MCR 006 は、炉内で 3 F 3 から 3 C 3 に装荷位置が変更されているが、炉心をはさんで反対側への移動のため炉心方向はほぼ保存されるため、この方向を MCR 006 の推定炉心方向とした。

ANGLE OF MAX RATE (DEG): 181.91
 MAX COUNT RATE (CPS): 203.72
 AVERAGE COUNT RATE(CPS): 189.80
 PEAKING FACTER : 1.073

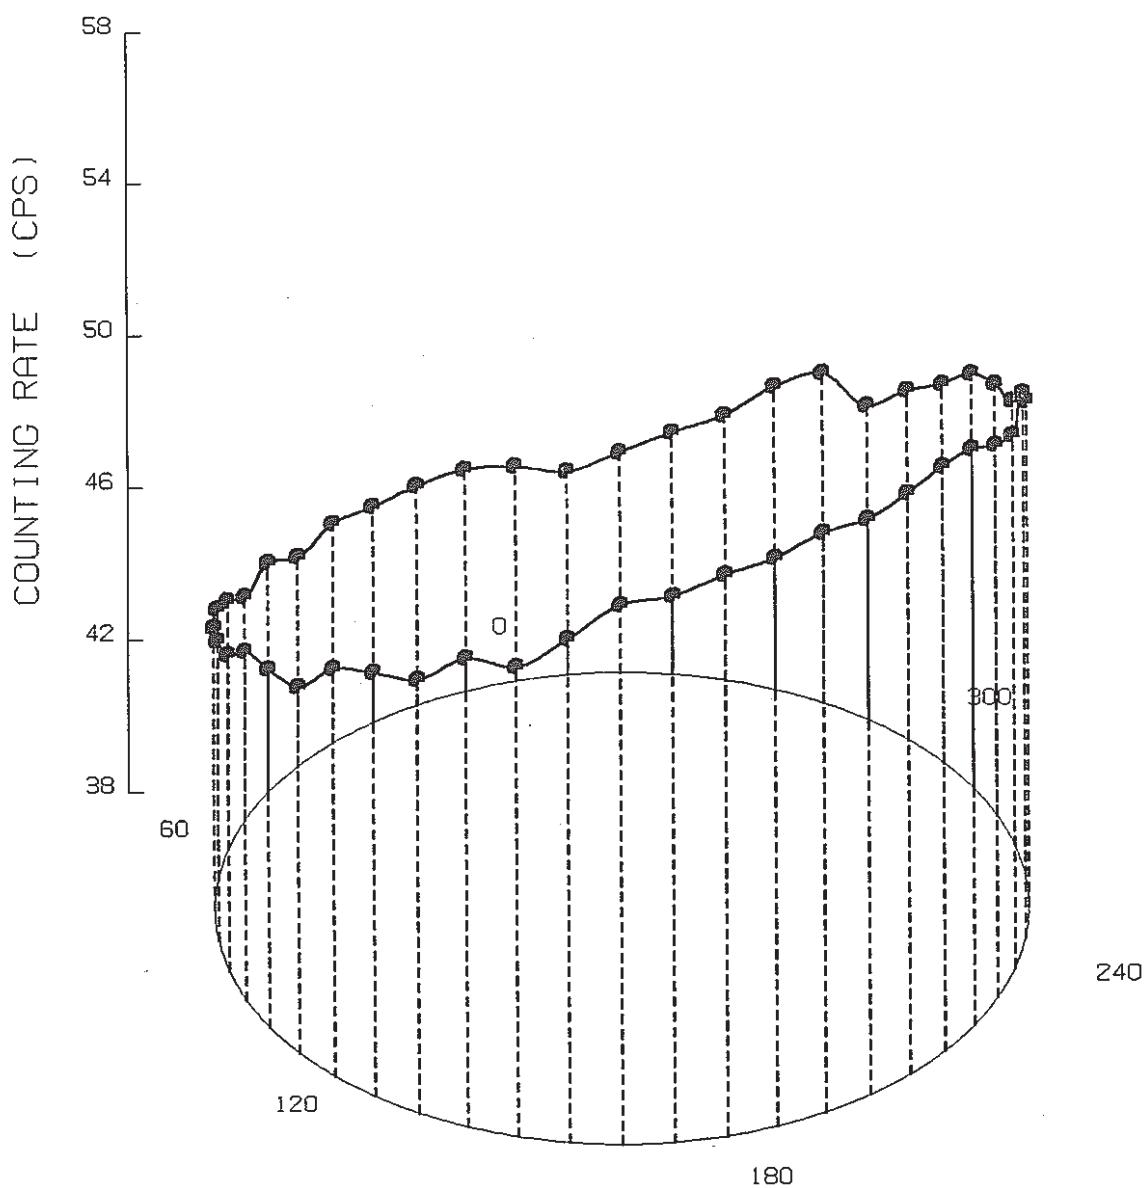
Fig. 13 Circumferential Distribution of γ - Emmition Nuclide ^{54}Mn (MCR 002)
(MN 54 0.835 MEV)

Fig. 13 に ⁵⁴Mn の円周方向強度分布を示す。図より最大強度方向は約 200° であり、この方向を MCR 002 の推定炉心方向とした。

S/A NO.	(FAB) : MCR002	ANGLE OF MAX RATE (DEG) : 202.83
S/A NO.	(PIE) : 79WH4	MAX COUNT RATE (CPS) : 53.01
AXIAL POS. (MM)	: 616.60	AVERAGE COUNT RATE(CPS) : 48.16
COOLING TM (DAYS)	: 100	PEAKING FACTER : 1.100
COLL. WIDTH(MM)	: 1.00	
OP NO.	: 4883-4883

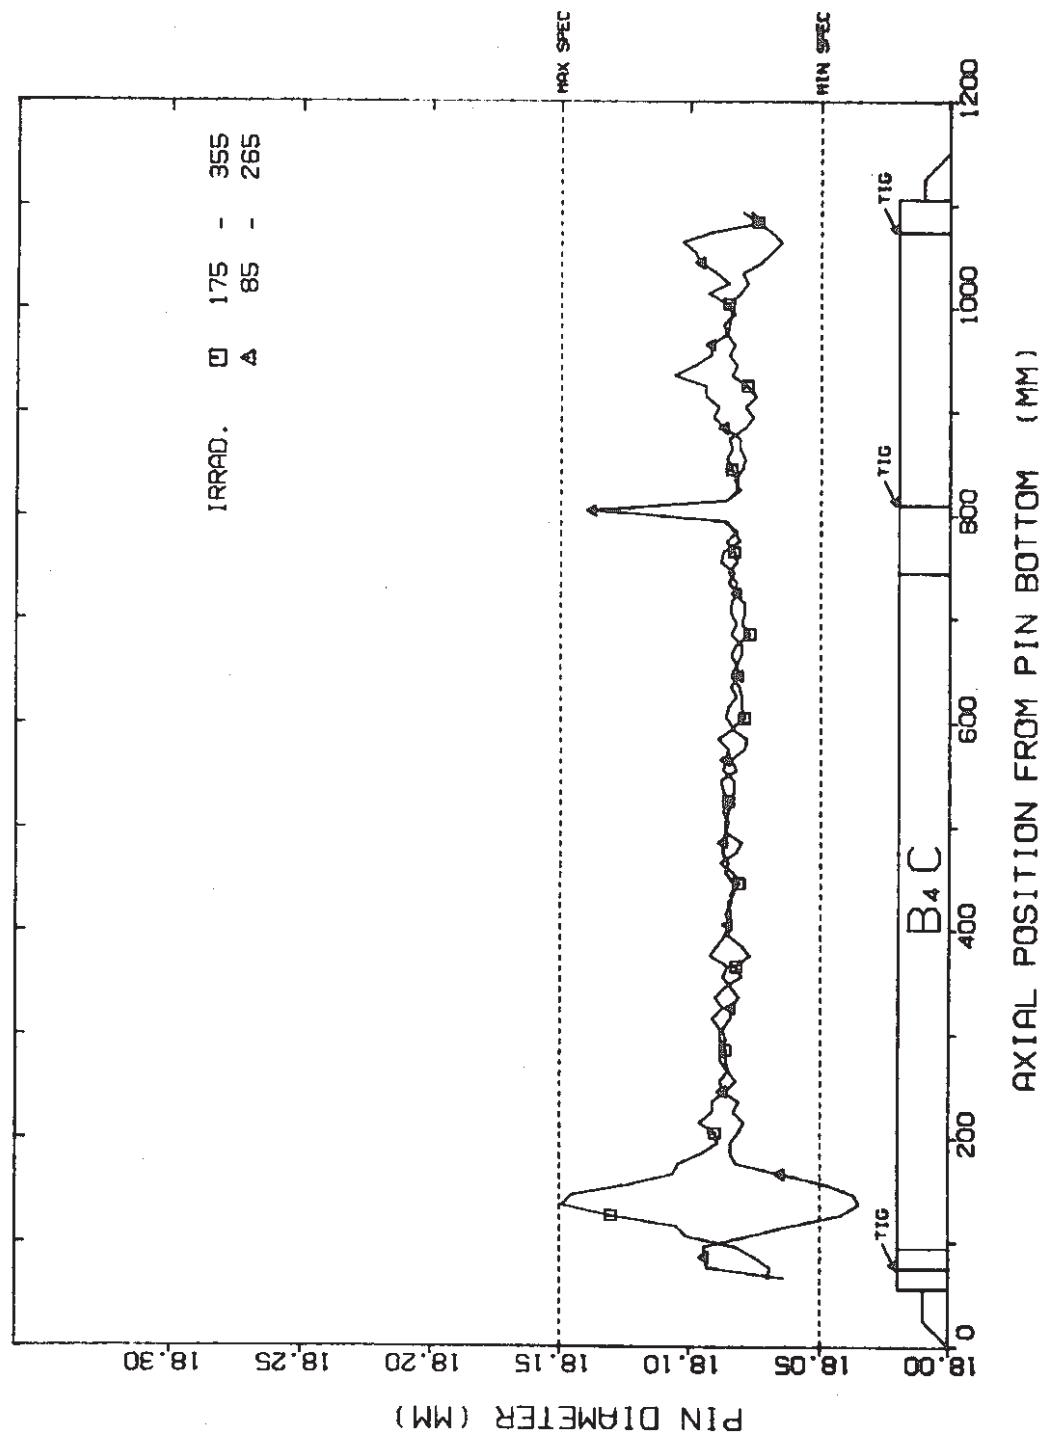
Fig. 14 Pin Outer Diameter Profile (PIN № MCE 39)

- i) 7 本中 5 本のピン（ピン No. MCE 36 ~ MCE 40）の軸方向外径プロファイルで、ペレットスタック下端部付近の外径寸法が他の部分に比べ著しく大きい。
- ii) 7 本のピン全てにペレットスタック下端付近で外径差最大 114 μm （ピン No. MCE 39）、最小 22 μm （ピン No. MCE 41 及び 42）のオーバリティが認めらる。
- iii) 照射前、ピン下端より 74 mm 位置の測定でも 20 ~ 30 μm のオーバリティが測定されているが、照射後のオーバリティで、その方向が照射前と一致するピンが 3 本、一致しないピンが 4 本あった。
- iv) ペレットスタック下端部の照射後の 2 方向平均外径と照射前のそれとの差は、最大で 15 μm （ピン No. MCE 36）最小で 0 μm （ピン No. MCE 42），外径変化率にして 0% ~ 0.08 % であり、その位置における被覆管全体の変形量は極めて小さい。

Fig. 14 に軸方向プロファイルの例としてピン No. MCE 39 の結果を示す。また Table 13 には、測定した全てのピンのペレット下端部付近の外径測定結果を照射前測定値と比較して示す。

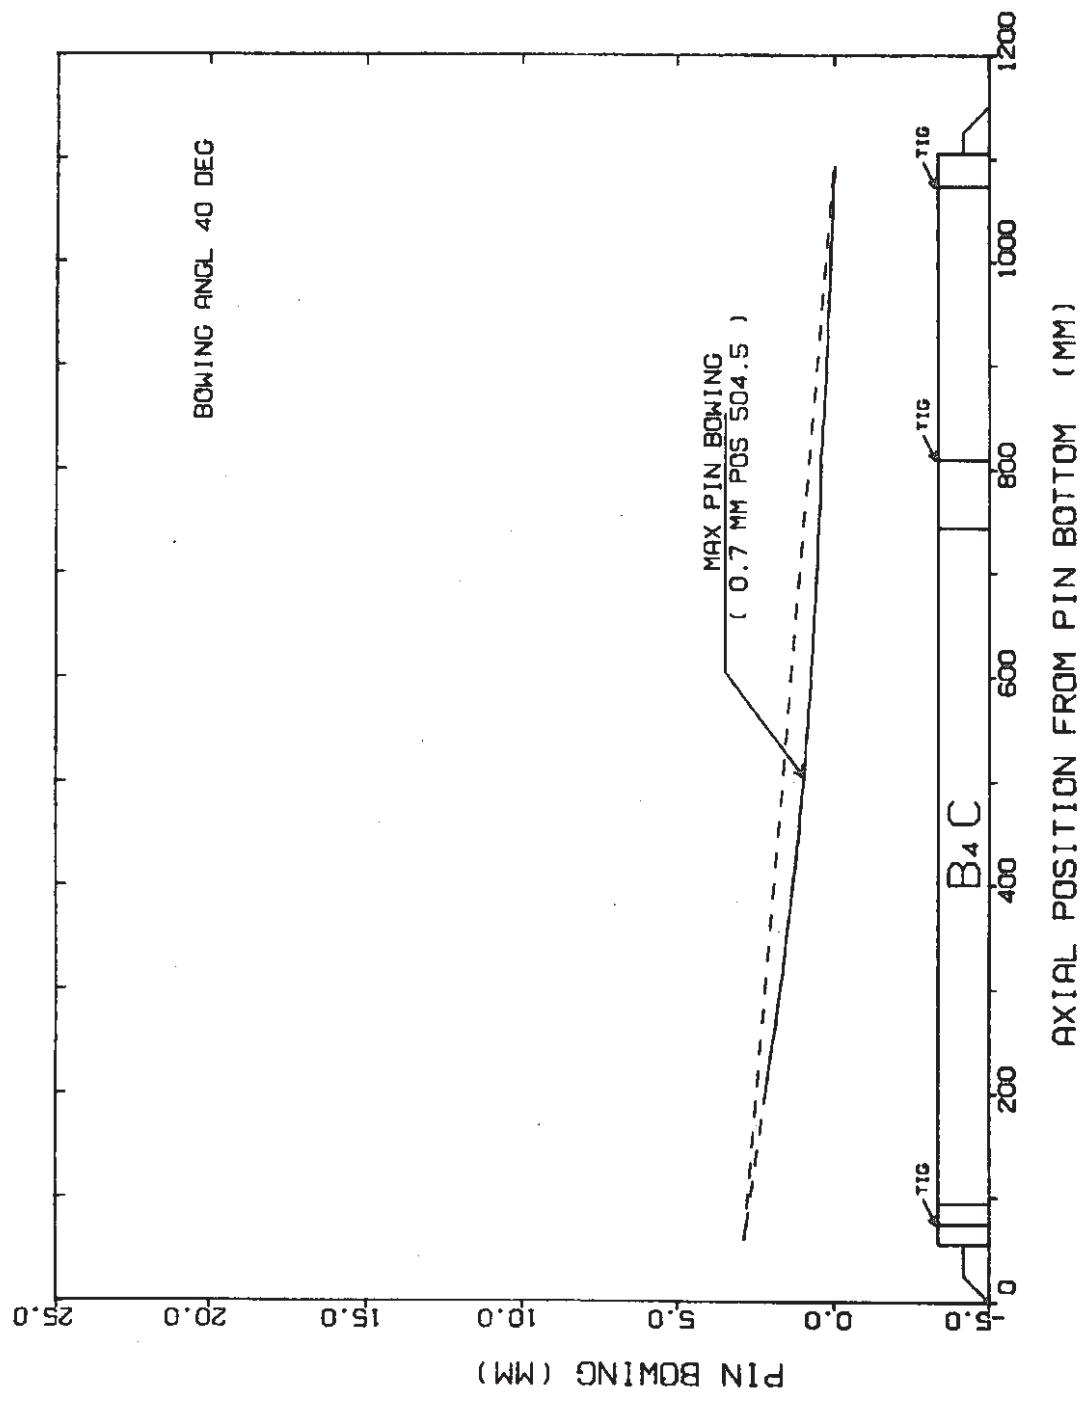
Fig. 15 Typical Bowing Profile (PIN No. MC#-39)

ピン曲り量は、炉心推定方向に集合体を横断する 3 本のピンについて実施した。照射後の曲り量は 0.2 ~ 0.6 mm / 全長であり、製造時検査基準の真直度 $\leq 2 \text{ mm} / \text{全長}$ を下回っている。

曲りプロファイル及び曲り方向については、曲り量が小さいこともあり、特に傾向は認められない。

Fig. 15 に曲りプロファイルの例としてピン No. MCE 39 の結果を示す。また集合体の曲り方向と曲り量を Fig. 18(a) に示す。

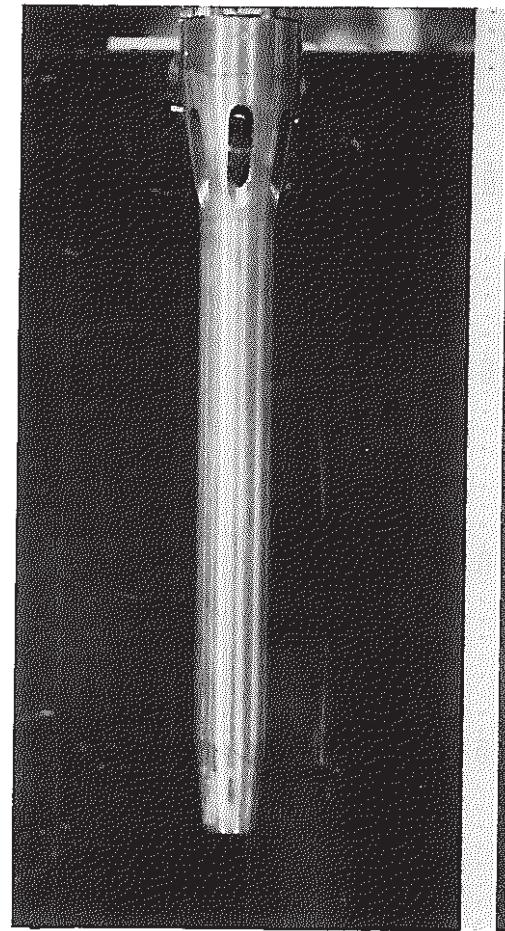
Photo 3 Scar Marks observed at the outer Surface of the
Control Rod (MCR 006)

受入時については、本制御棒が「常陽」サイト側で未洗浄のまま FMF に搬入されたため、全面に残留ナトリウムが認められたがその程度は、従来のキャスクカー受入集合体のそれと大差はない。洗浄後の制御棒表面観察で、^{注)} 120° 方向、制御棒下端より 1585 ~ 1650 mm (保護管上端) の位置にはほぼ等間隔で 2 列に並ぶ浅い縞状の傷が認められた。(Photo 3 (a)) この部分については、詳細観察のため試料採取を行った。また制御棒下端より約 160 mm 位置 (ダッシュラム部) で周方向に傷があるのが認められた。(Photo 3 (b)) この位置は炉停止時ダッシュポット内に挿入される部位であるが、この傷がダッシュポット部との干渉により生じたものかは不明である。その他、保護管一接続管溶接部付近及び接続管上部付近にわずかではあるが周方向の傷が認められている。

- (1) 制御棒外観検査、制御棒寸法測定、制御棒 X 線ラジオグラフィ検査の結果、定格第 3 サイクルまでの所、新規に採用された流力振動防止機構部を含め制御棒外形形状、内部状況に製造時からの有意な変化は認められず、使用中健全であったことが確認された。
- (2) 吸収ピン試験の結果、ペレットスタック下部の被覆管外径及び B₄C ペレットスタック長に照射によると思われる変化が認められた以外、大きな変形、破損等はなく定格第 3 サイクルまでの吸収ピンの健全性が確認された。またベント機構部についても構造上は何ら異常は認められなかった。
- (3) 吸収ピン被覆管に認められた外径増加は MCR 002 の場合で最大約 0.2 % であり、被覆管の材質、照射量レベルから推定して B₄C ペレットスエリングによるペレット - 被覆管相互作用 (PCMI) によるものと思われる。
- (4) 制御棒保護管上部の等間隔の傷跡は制御棒流力振動による制御棒下部案内管頂部内面との衝突跡と推定される。但し傷は浅いものであり制御棒の強度に影響を及ぼすものではない。

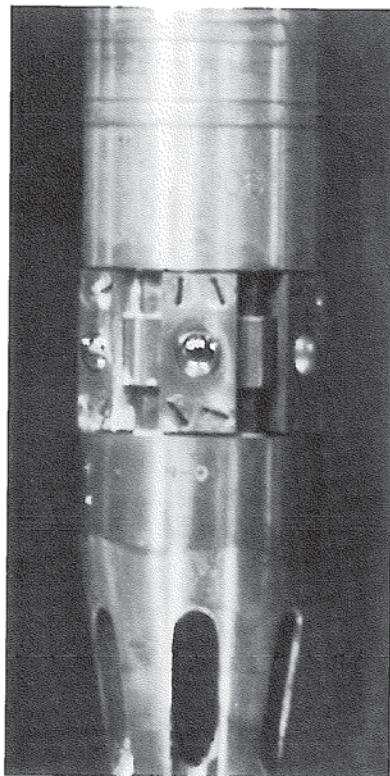
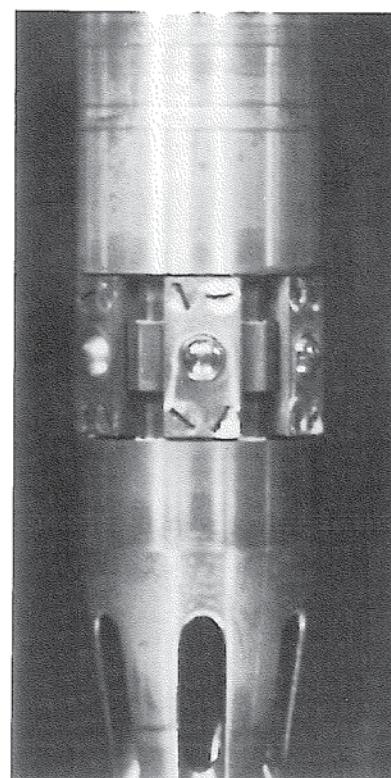
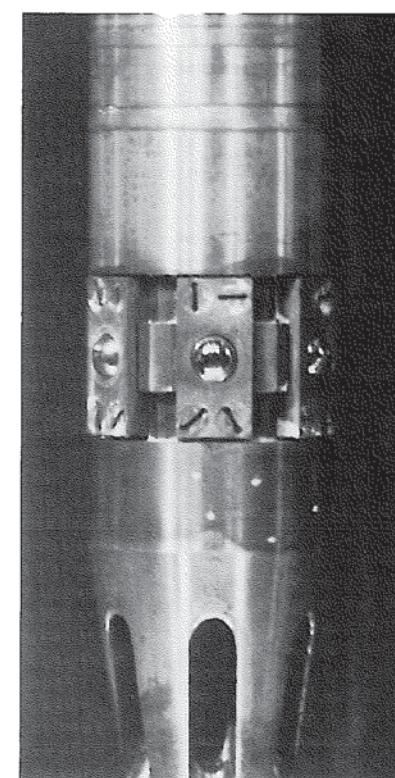
Photo 4 Condition of the Vibration Restriction Mechanism (MCR 006)

目視観察及びトランシットによる観察では、6 面全ての防振機構部に特に異常は認められなかった。(Photo 4) またマニプレータの爪先をボールに接触させて防振機構部のボールの回転状態を観察し、全数滑らかに回転することを確認した。

防振機構部については、ボール抑え金具、止めボルト等各構成部材の脱落、損傷は認められず、ボールについても、MCR 002の1つを除いて全数滑らかに回転することを確認した。また回転しないボールについても変形は認められておらず、かつ所定の位置に保持されており、機能的には何ら問題にはならないと考えられる。
