「常陽」MK-II制御棒(MCR006, MCR002)の照射後試験

制御棒及び吸収ピンの非破壊試験

動力炉・核燃料開発事業団

大洗工学センター

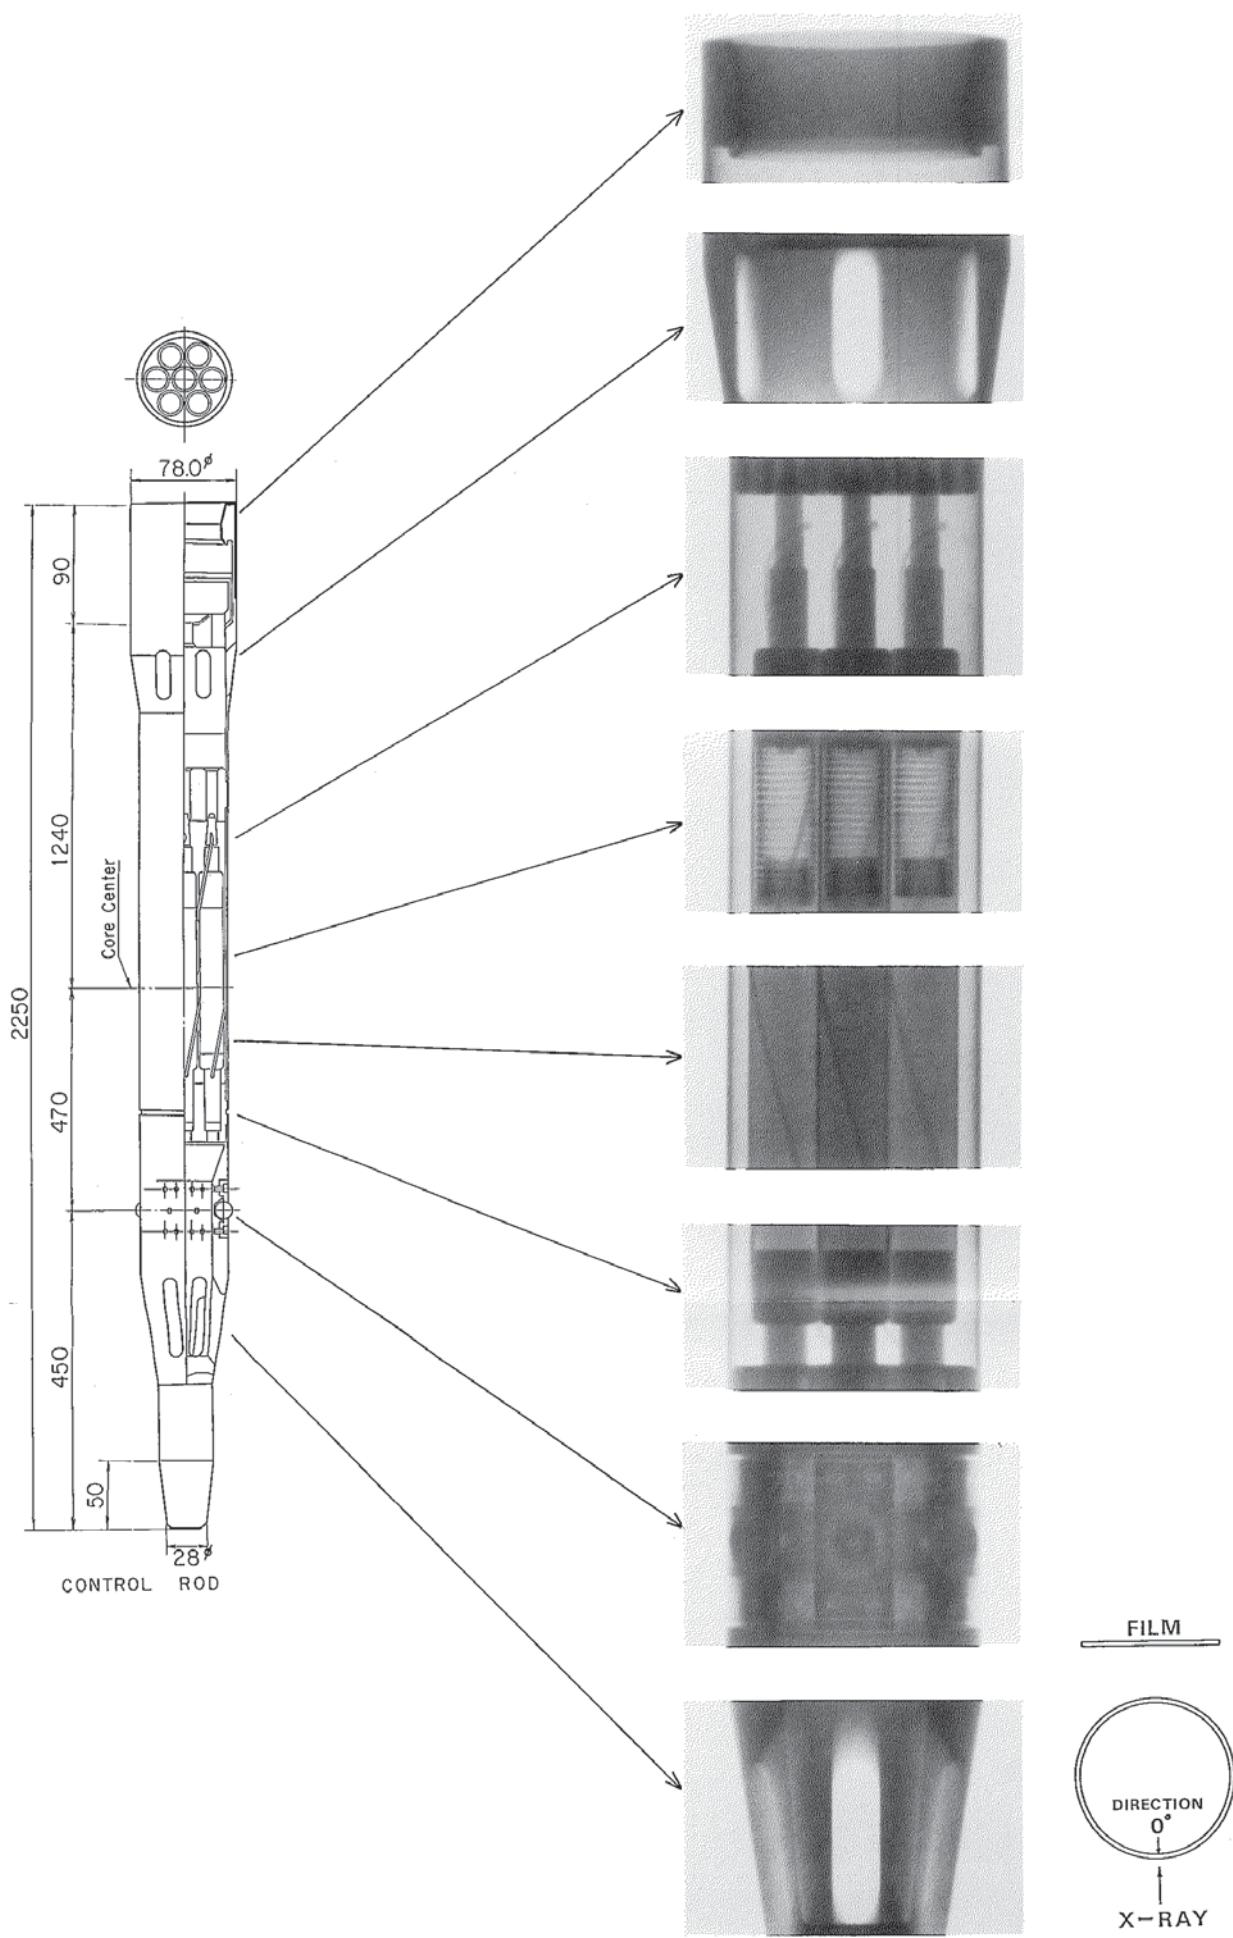
Photo 7 Interior Construction Condition in the Control Rod
by X-ray Radiography Observation (MCR 006)

いずれの制御棒も内部状況に異常は認められない。以下に観察項目及び結果を示す。

- ① 制御棒内部への異物の混入： 無
- ② 吸収ピン配列の乱れ : 無
- ③ 吸収ピン支持部の異常 : 無
- ④ 制御棒構成部材の配置等の異常 : 無

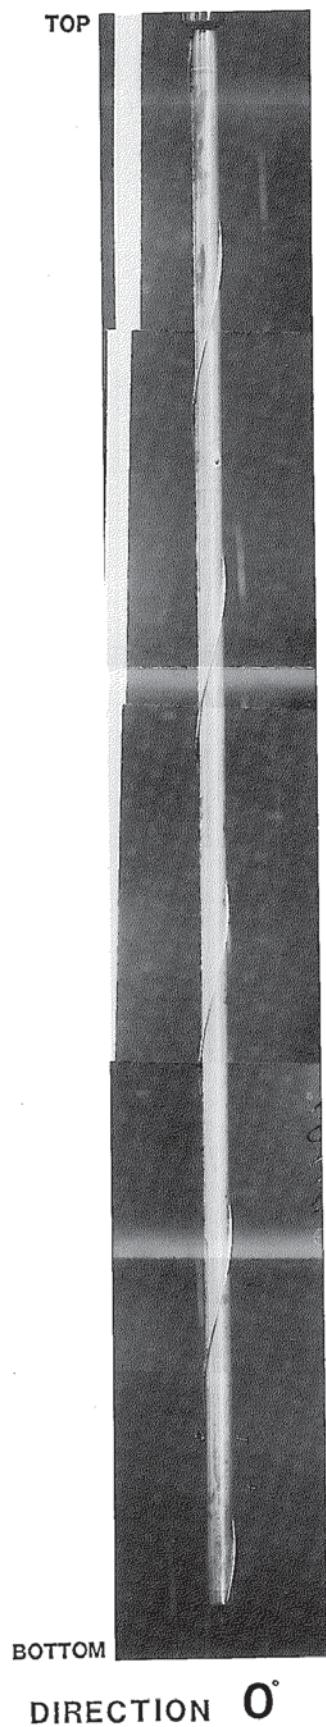
Photo 9 Typical Condition of the Outer Surface of the Absorber Pin (Pin No. MCE36)

全ピン外形形状に曲り等の異常は認められず、表面状態についても健全性に影響を及ぼすような傷、凹凸等は観察されなかった。但し各ピンともベント孔付近にナトリウム化合物と見られる白色状付着物が認められており、炉内装荷中にベント機構部へのナトリウムの吸い込みがあったものと推定される。吸収ピンの外観写真を MCR 006 及び MCR 002 について各々 Photo. 9, Photo. 10 に示す。またベント孔部の白色付着物の状況を Photo. 11 に示す。

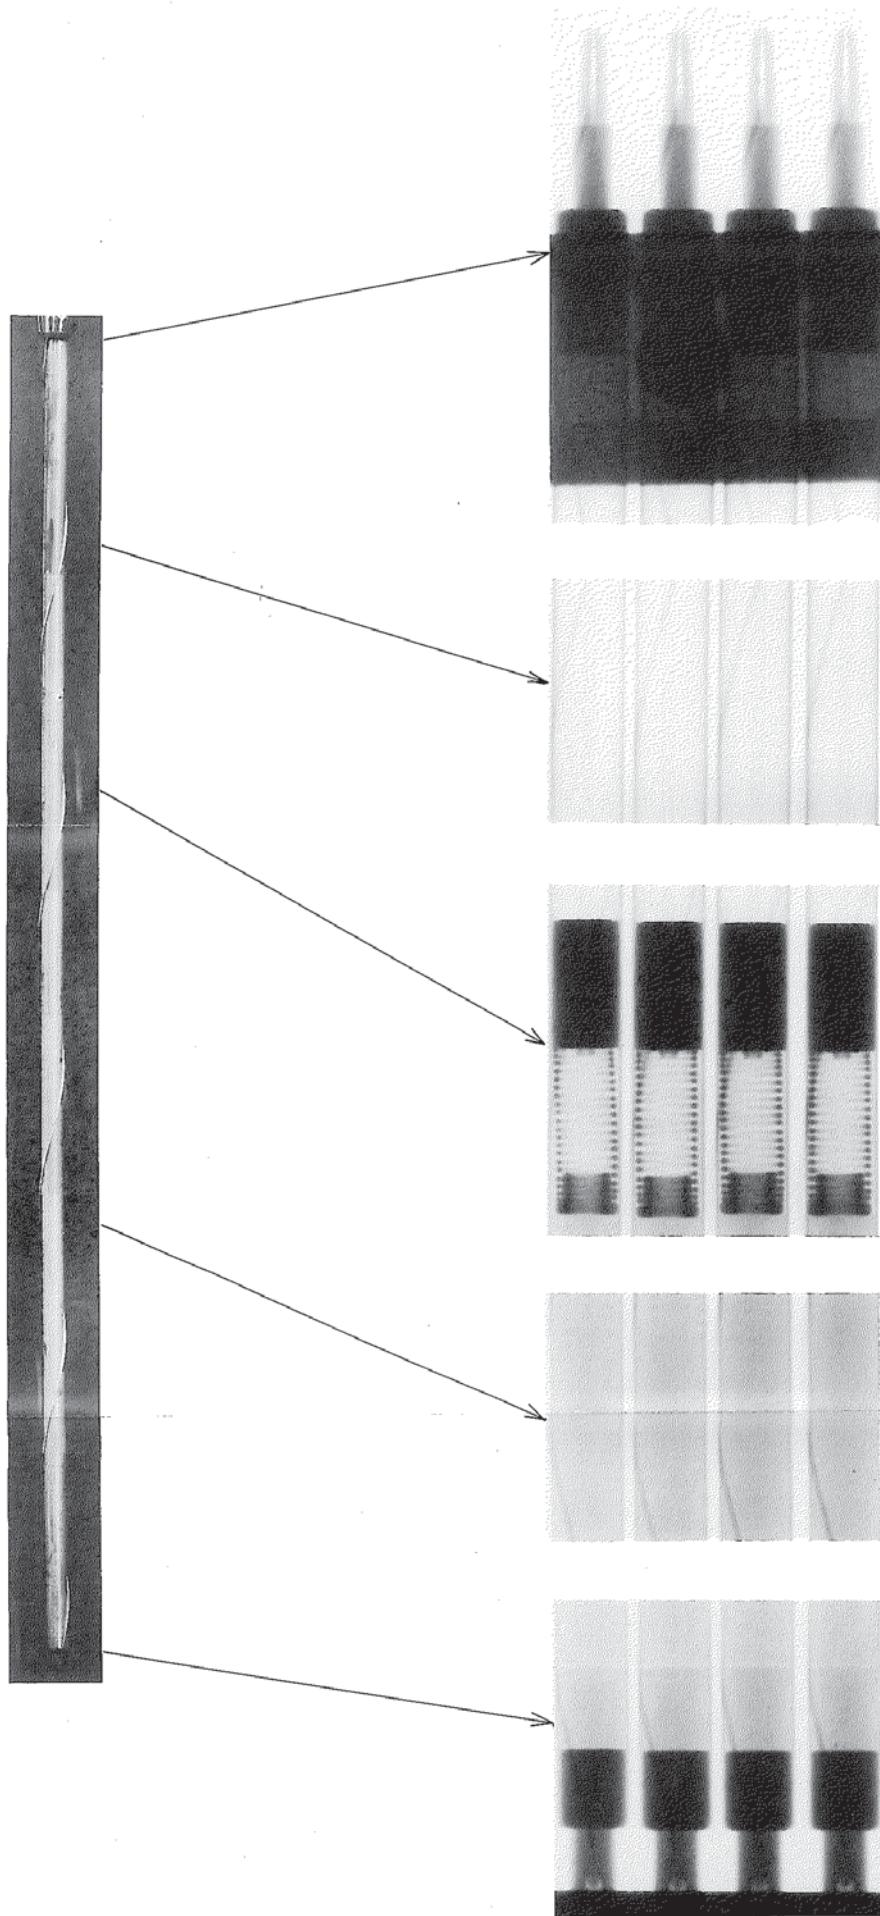
Photo 12 Installation Condition of the Contents of Absorber Pins (MCR 006)

ペレット間ギャップは認められず、ペレットの欠け、割れも観察されなかった。スタック長は照射前に比べて全てのピンで増加しており、平均で 1.9 mm、最大で 2.2 mm の増加であった。Table 11 にスタック長測定の詳細データを示す。

ベント管は若干の曲りが認められるもの特に異常は認められず、また中間端栓への取付状況にも異常はない。

上下部及び中間端栓部と被覆管の溶接部に異常は認められない。また、ペレット押えスプリングのヘタリも認められない。

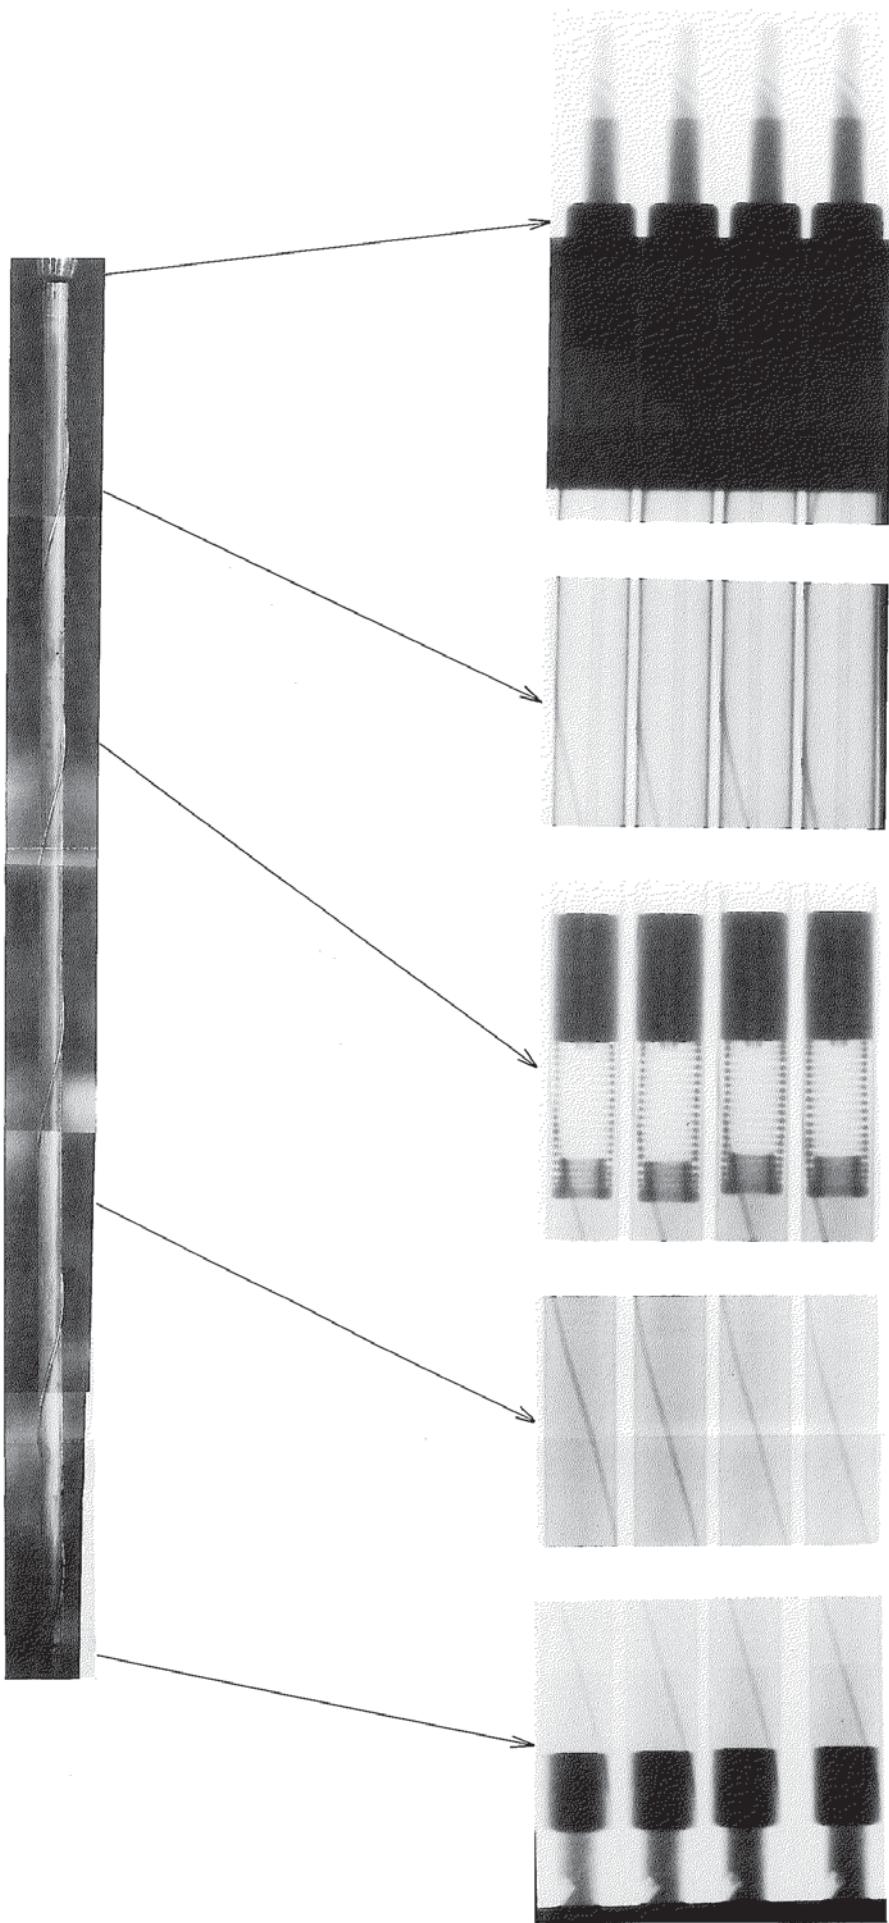
Photo 13 Installation Condition of Contents of Absorber Pins (MCR002)

Photo. 13 に X 線ラジオグラフィ写真を示す。 (要素番号 MCE 08 ~ MCE 11)
以下に観察結果を列記する。

ペレット間ギャップは認められず、ペレットの欠け、割れも観察されなかった。スタック長は MCR 006 よりもさらに増加しており、照射前後の差で、平均 2.7 mm、最大 3.1 mm の増加であった。Table. 11 にスタック長測定の詳細データを示す。

MCR 006 と同様な観察結果である。

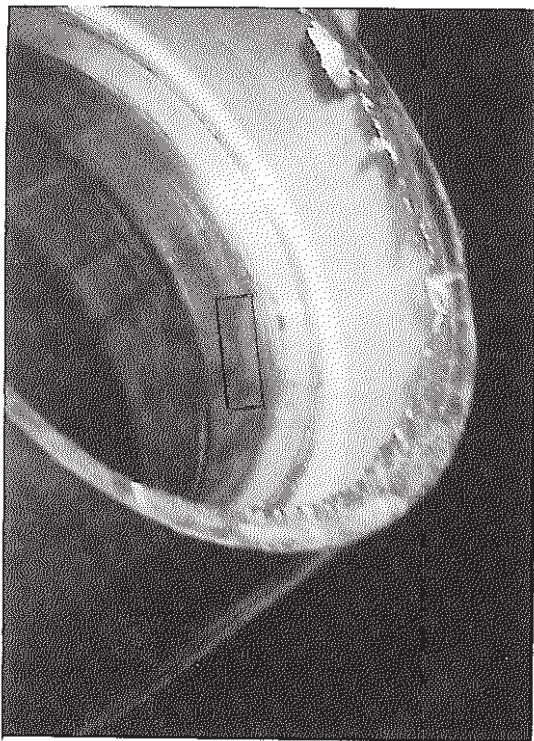
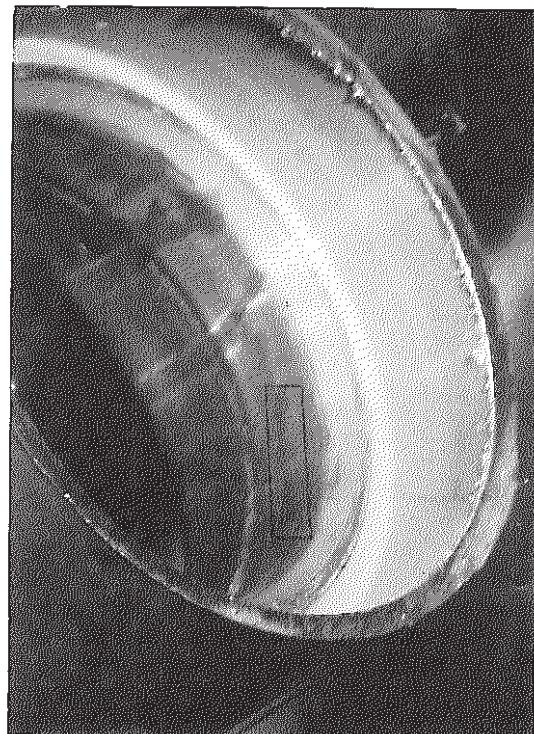
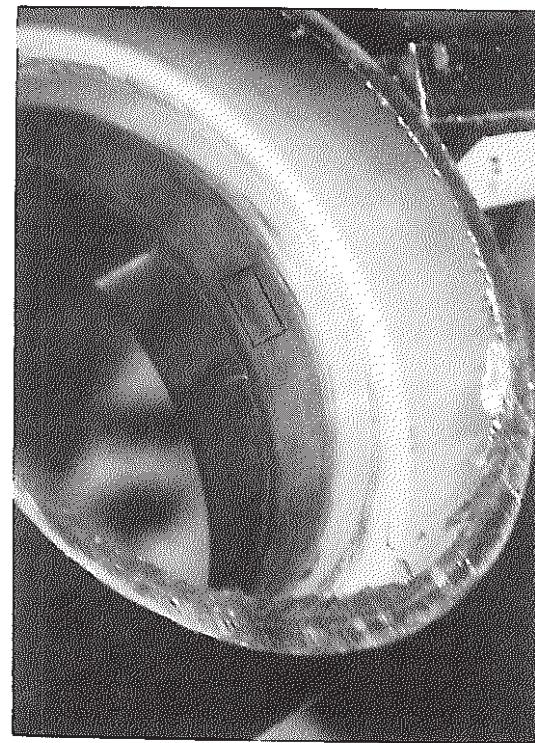
Photo 17 Condition of the inner Surface of Handling head (Part "A" : MCR 006)

ハンドリングヘッドを次項の図のように切断し、ペリスコープを使用して矢印の方向から、ハンドリングヘッドの内面を観察した。Photo. 17及び18に内面の状況を示す。Photo. 17では、ハンドリング内面（図中“内面A”）の3方向（0°, 120°, 240°）に傷が認められるが、制御棒駆動機構のラッチフィンガーは90°おきに4本であるため、この傷は、FMF搬入後の取扱いでついた可能性が強い。（FMFの集合体把持機構は3本爪である。）

角 度 0°
キズの大きさ
長 さ 7.5 mm
巾 1.5 mm

120°
長 さ 10 mm
巾 1 mm

240°
長 さ 6 mm
巾 2 mm

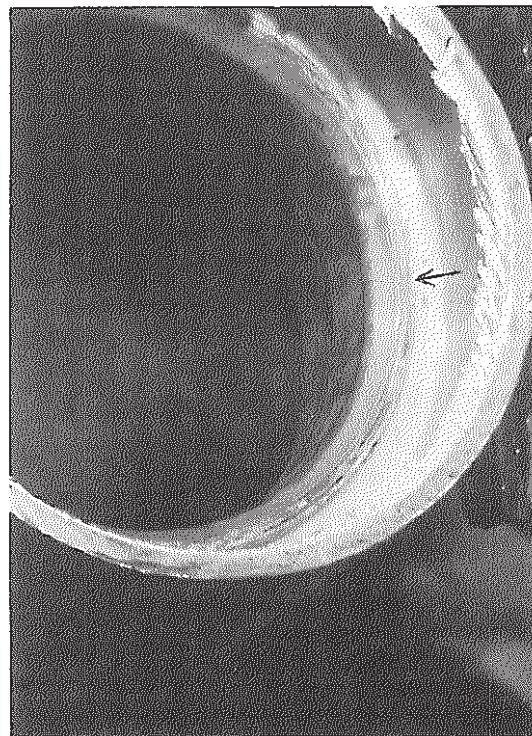
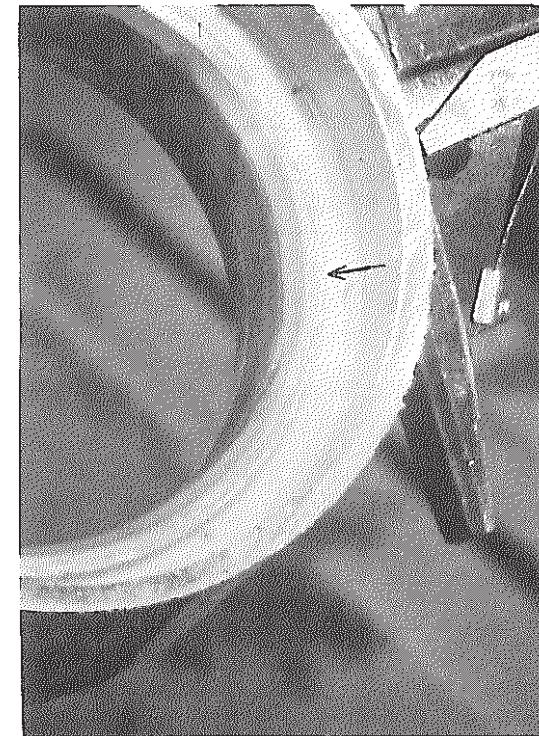
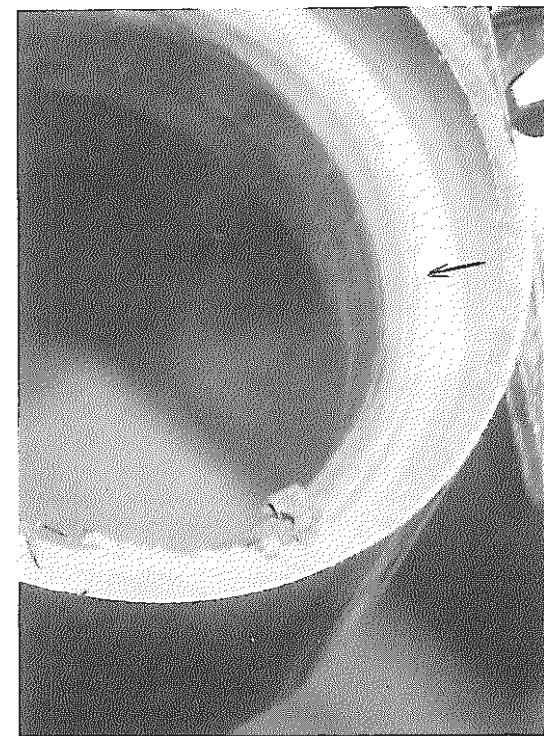
Photo 18 Condition of the inner Surface of the Handling head (Part "B" : MCR 006)

Photo. 18はラッチフィンガーが接触する面（図中“内面B”）であるが、周方向全周にわたりてスリ傷が確認されるものの特に異常は認められない。

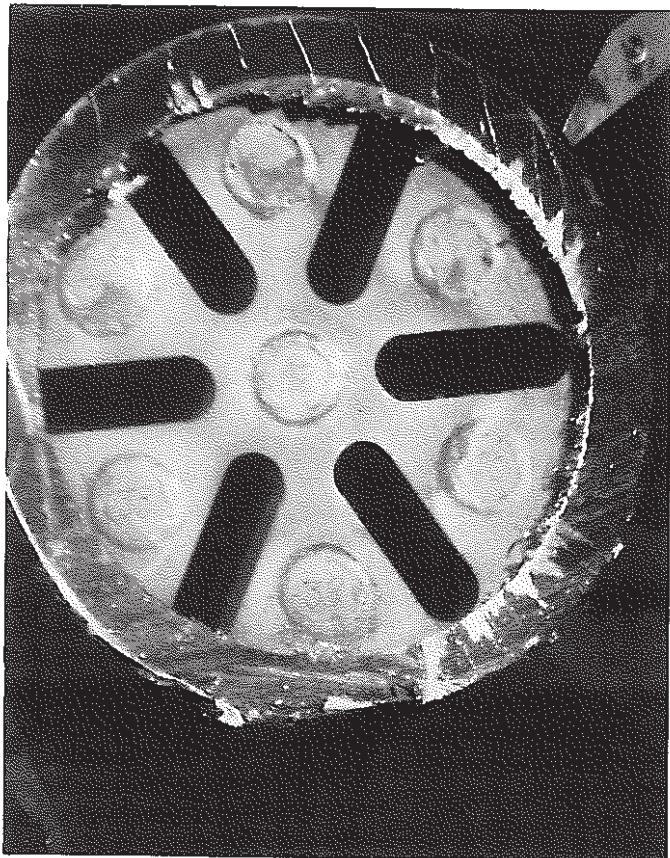
Photo 19 Holding Condition of Absorber Pin in Lower
Grid Plate (MCR 006)

Photo. 19 は下部グリッド板をダッシュラム部側から撮影したものである。吸収ピン下部端栓部を下部グリッド板に溶接してある部分には、何ら異常は認められない。
