# 原子炉容器モデル熱過渡強度試験

第3報 热過渡強度試験

動力炉・核燃料開発事業団  
大洗工学センター

## Thermal Transient Strength Test of Reactor Vessel Model

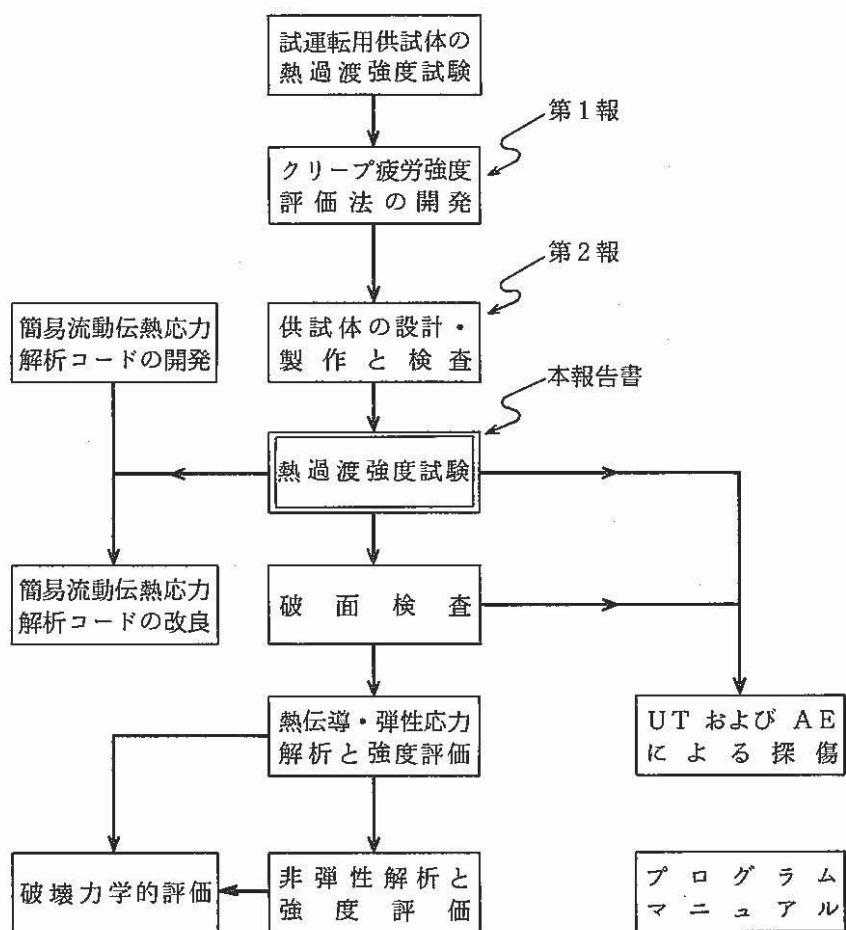
Fig. 1.1 Position of This Report in This Study

上記強度試験に関する一連の成果報告書はFig. 1.1に示す通りであり、本報告書のデータを用いて流動伝熱解析、伝熱応力解析およびき裂の解析が実施され、簡易流動伝熱応力解析コード（PEGASUS）の改良と検証、高速炉高温第1種機器の構造設計方針に含まれる設計裕度の検討、き裂進展の評価手法の開発並びに熱過渡強度試験における探傷技術としての超音波探傷法とアコースティックエミッション（AE）の応用技術の開発が本強度試験に継続して実施される。

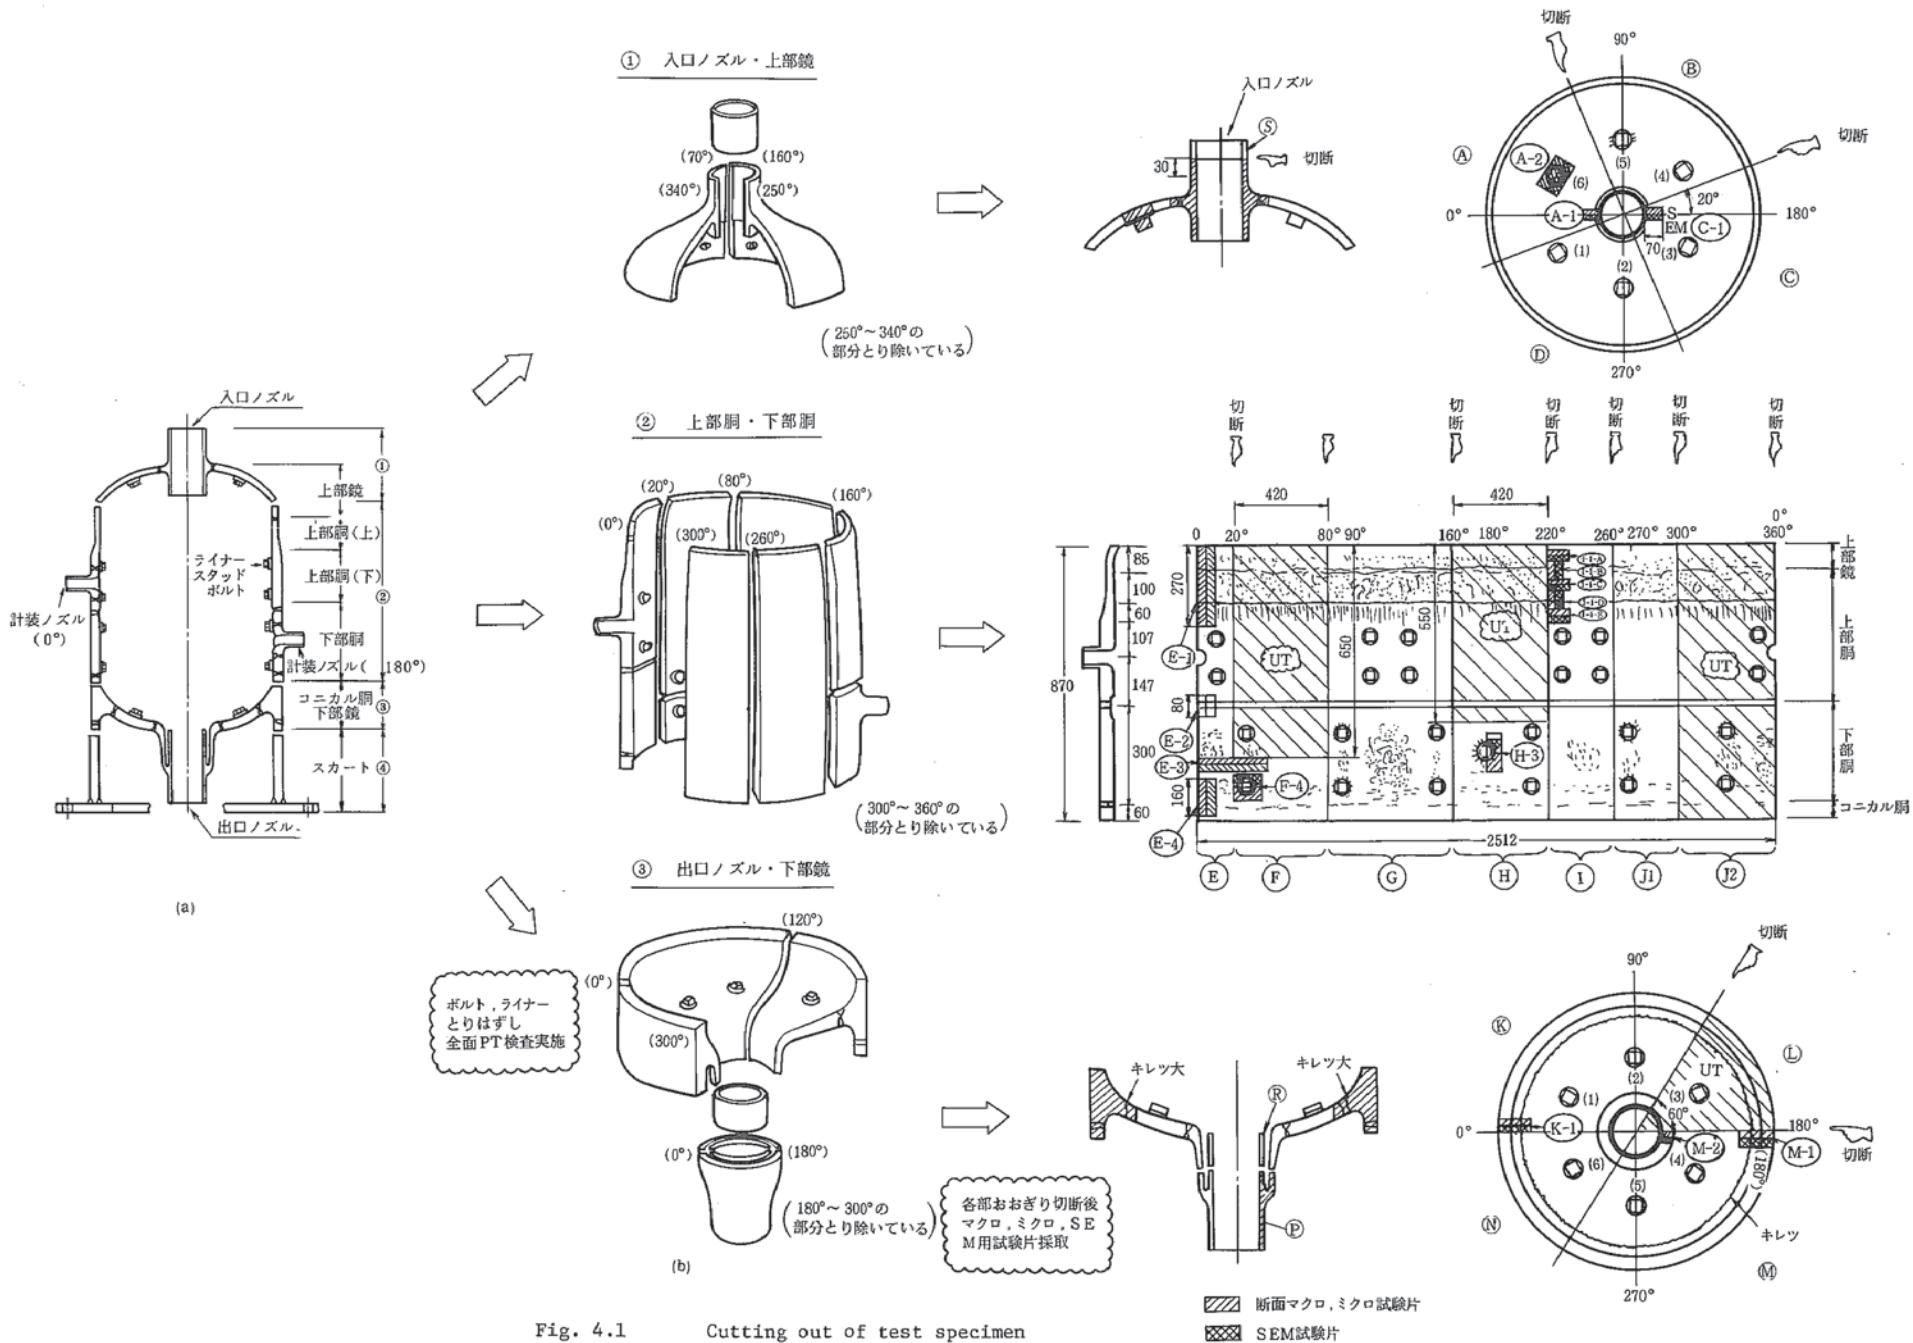
Fig. 4.1 Cutting out of test specimen

供試体の外表面を液体浸透探傷検査（PT）した。ついで供試体をFig. 4.1(a)に示す位置で堅旋盤によって水平方向に4分割した。4分割された供試体の内面のPTを行い、立割りの場所を決定した。Fig. 4.1(b)に供試体の立割りの位置を示す。立割りは大型の鋸盤により6分割した。6分割された供試体の内面PTを行い、断面形状、亀裂発生状況、ミクロ観察を行う場所を決定した。

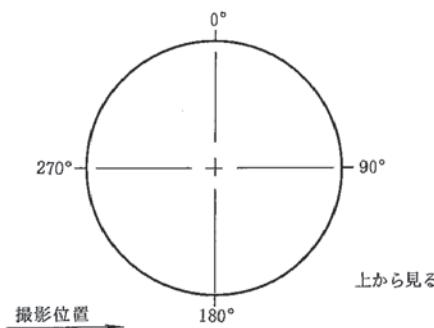
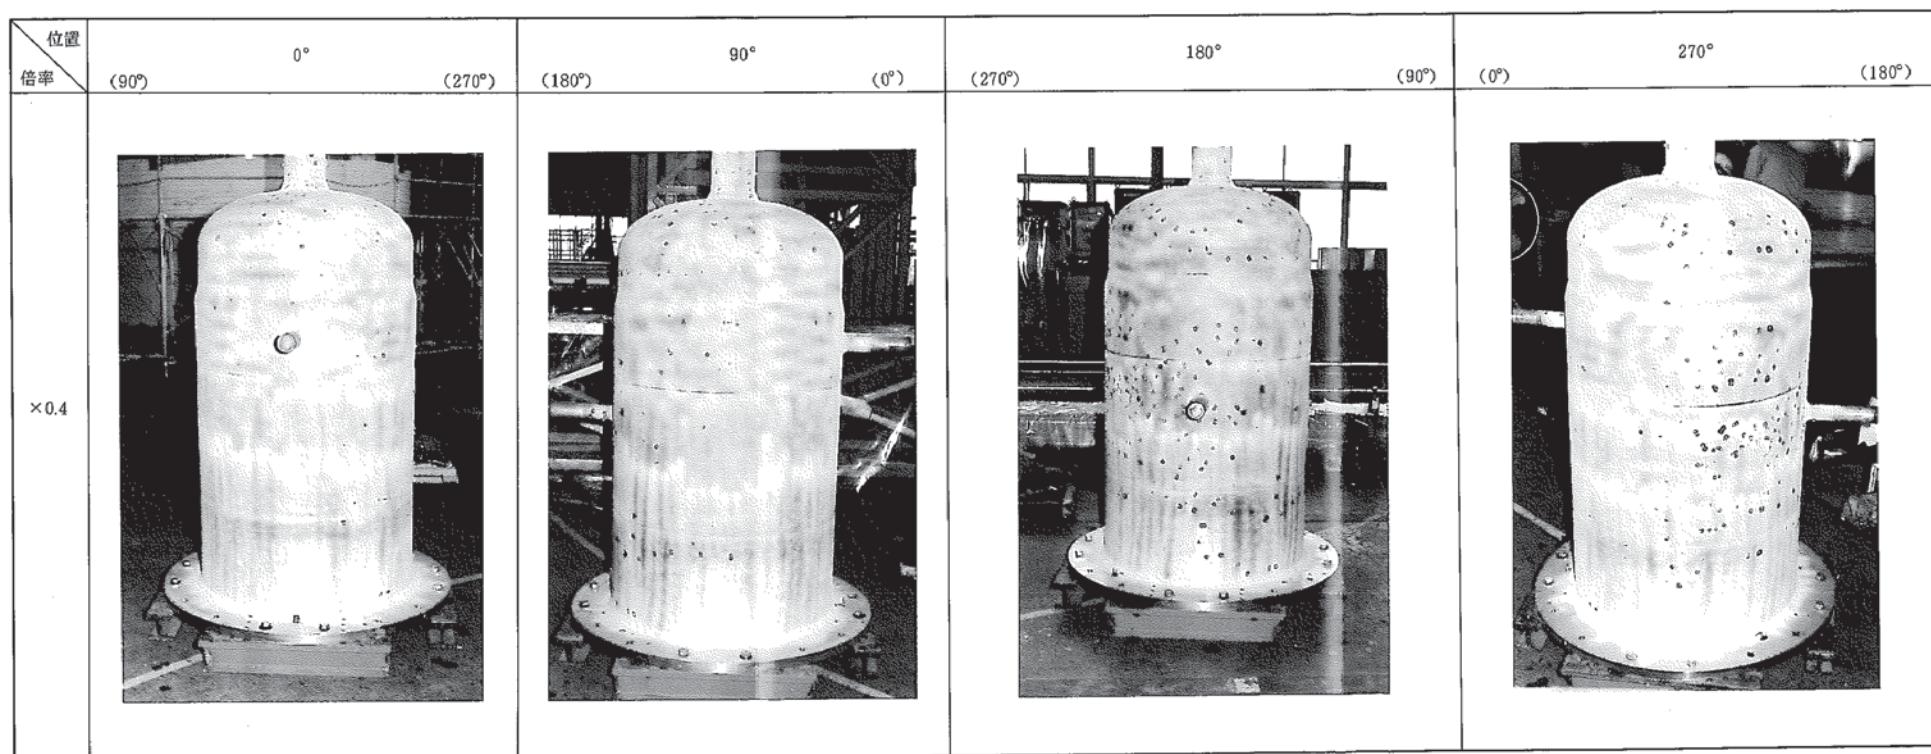
Photo. 4.1 Results of Liquid Penetrant Test of Outer Surface of Reactor Vessel Model

photo 4.1に供試体外面のPT写真を示す。供試体外面の亀裂発生状況をまとめると以下のとおりである。

① 上部胴母材(肉厚25mm) シンニング部全周に亀裂が発生している。

② 上部胴・下部胴(肉厚40mm) 溶接部に全周亀裂が発生している。その他母材部、溶接部、計装ノズル部には亀裂は見られなかった。

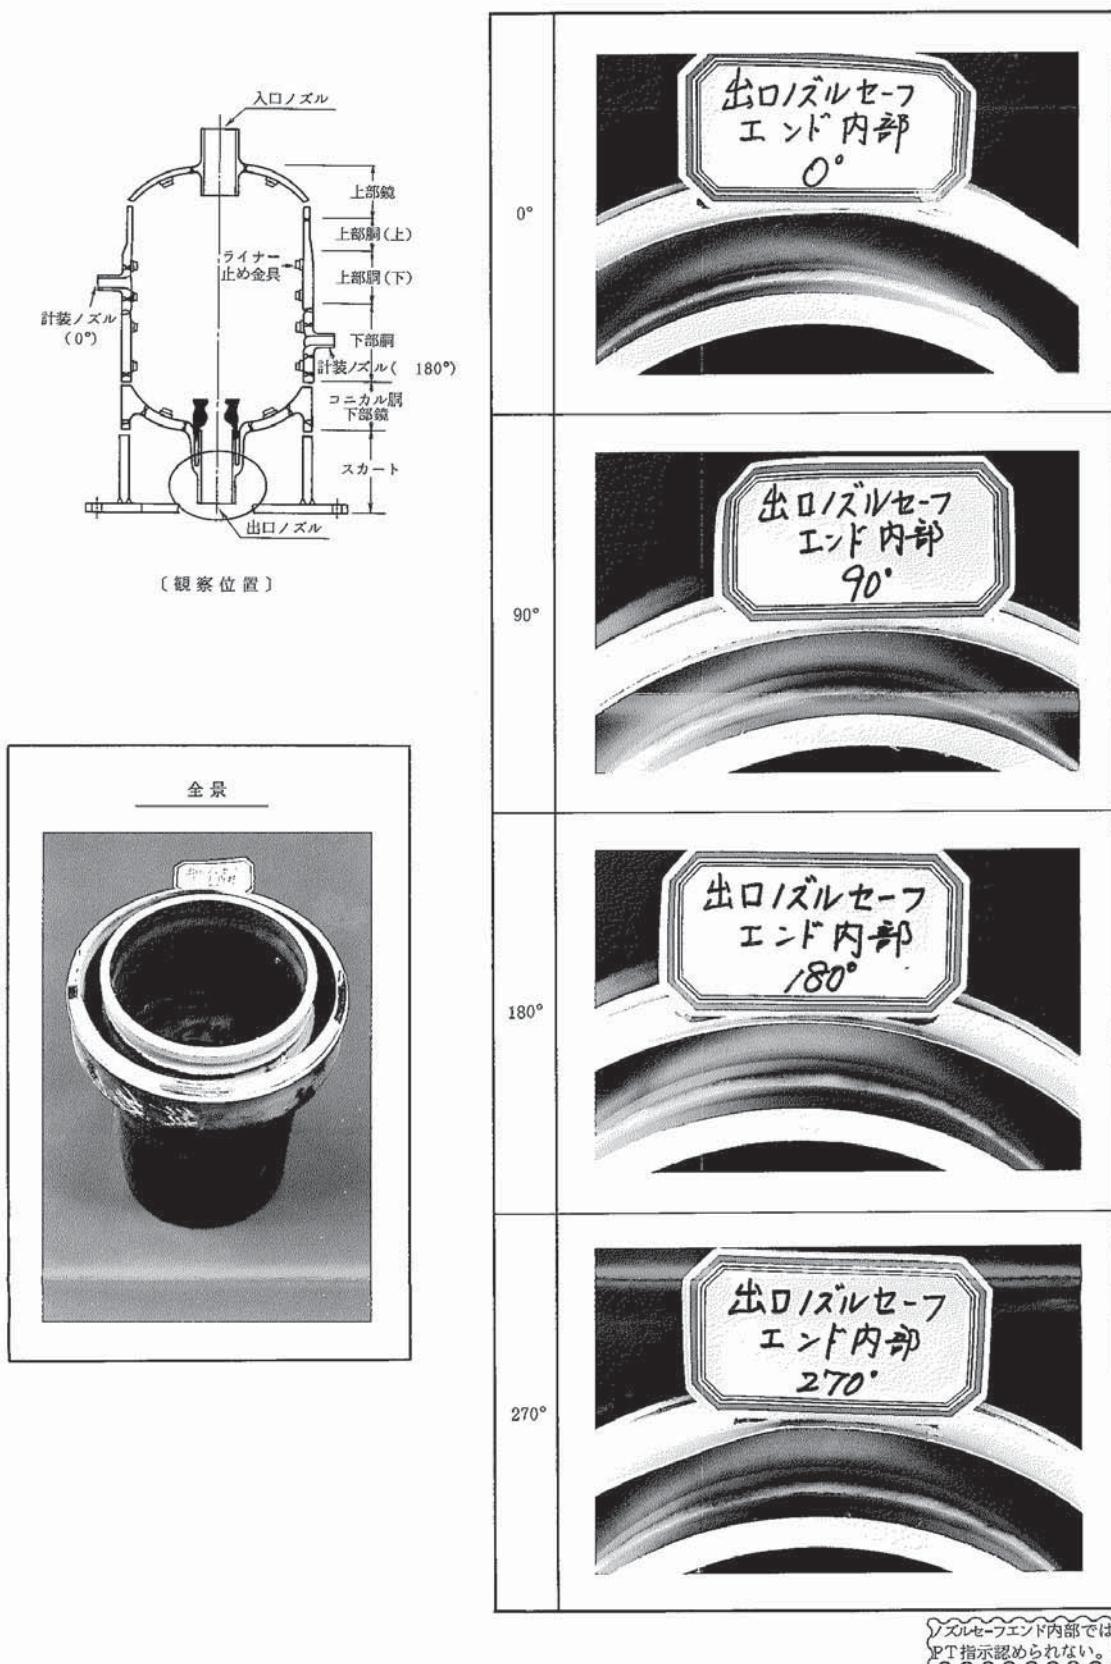
Photo. 4.5 Results of Liquid Penetrant Test of Inner Part of Outlet  
Nozzle Safe-end

出口ノズルセーフエンド内部（Photo 4.5）には亀裂は存在しなかったが、ノズル内面には全周にわたって亀裂が観察された（Photo 4.6）。

- ① セーフエンド内部には亀裂は見られなかった。Photo 4.5。
- ② サーマルスリープ内面溶接部に円周亀裂が全周に発生していた。Photo 4.6。

ノズルセーフエンド内部では  
PT指示認められない。

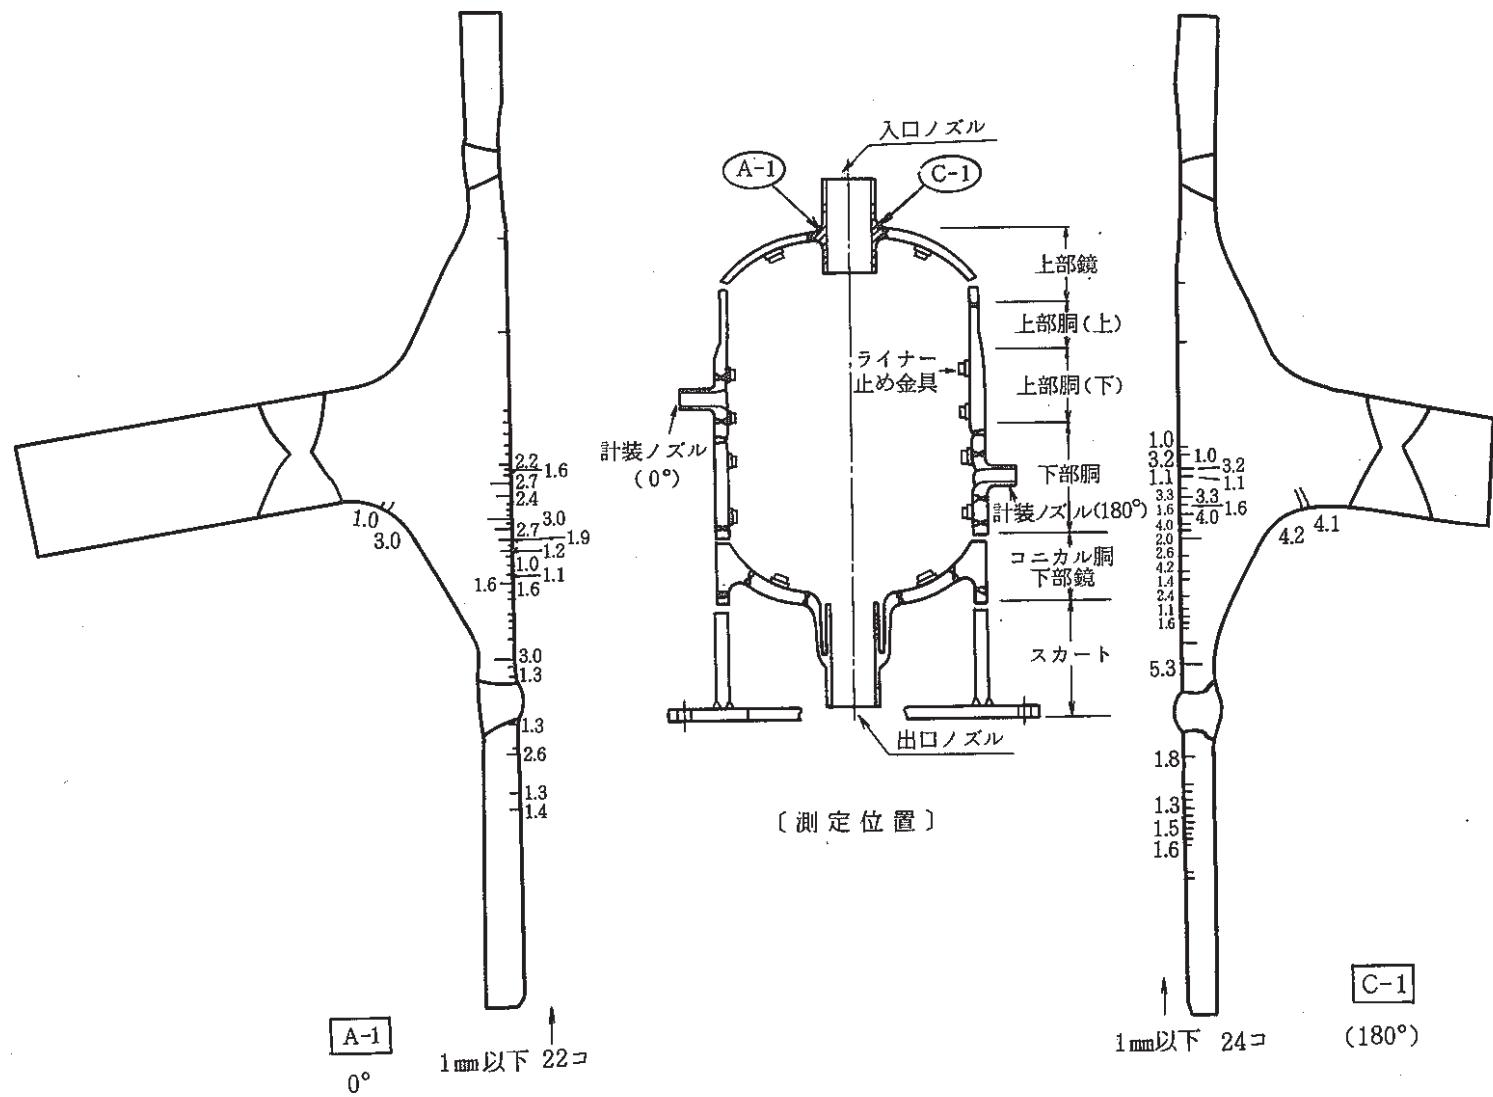
Fig. 4.2 Crack Distributions of Inlet Nozzle

Fig. 4.2に入口ノズル部の亀裂発生状況を示す。入口内部短管、入口管台部で多数の微細亀裂が発生していた。最深亀裂は5.3mmであった。

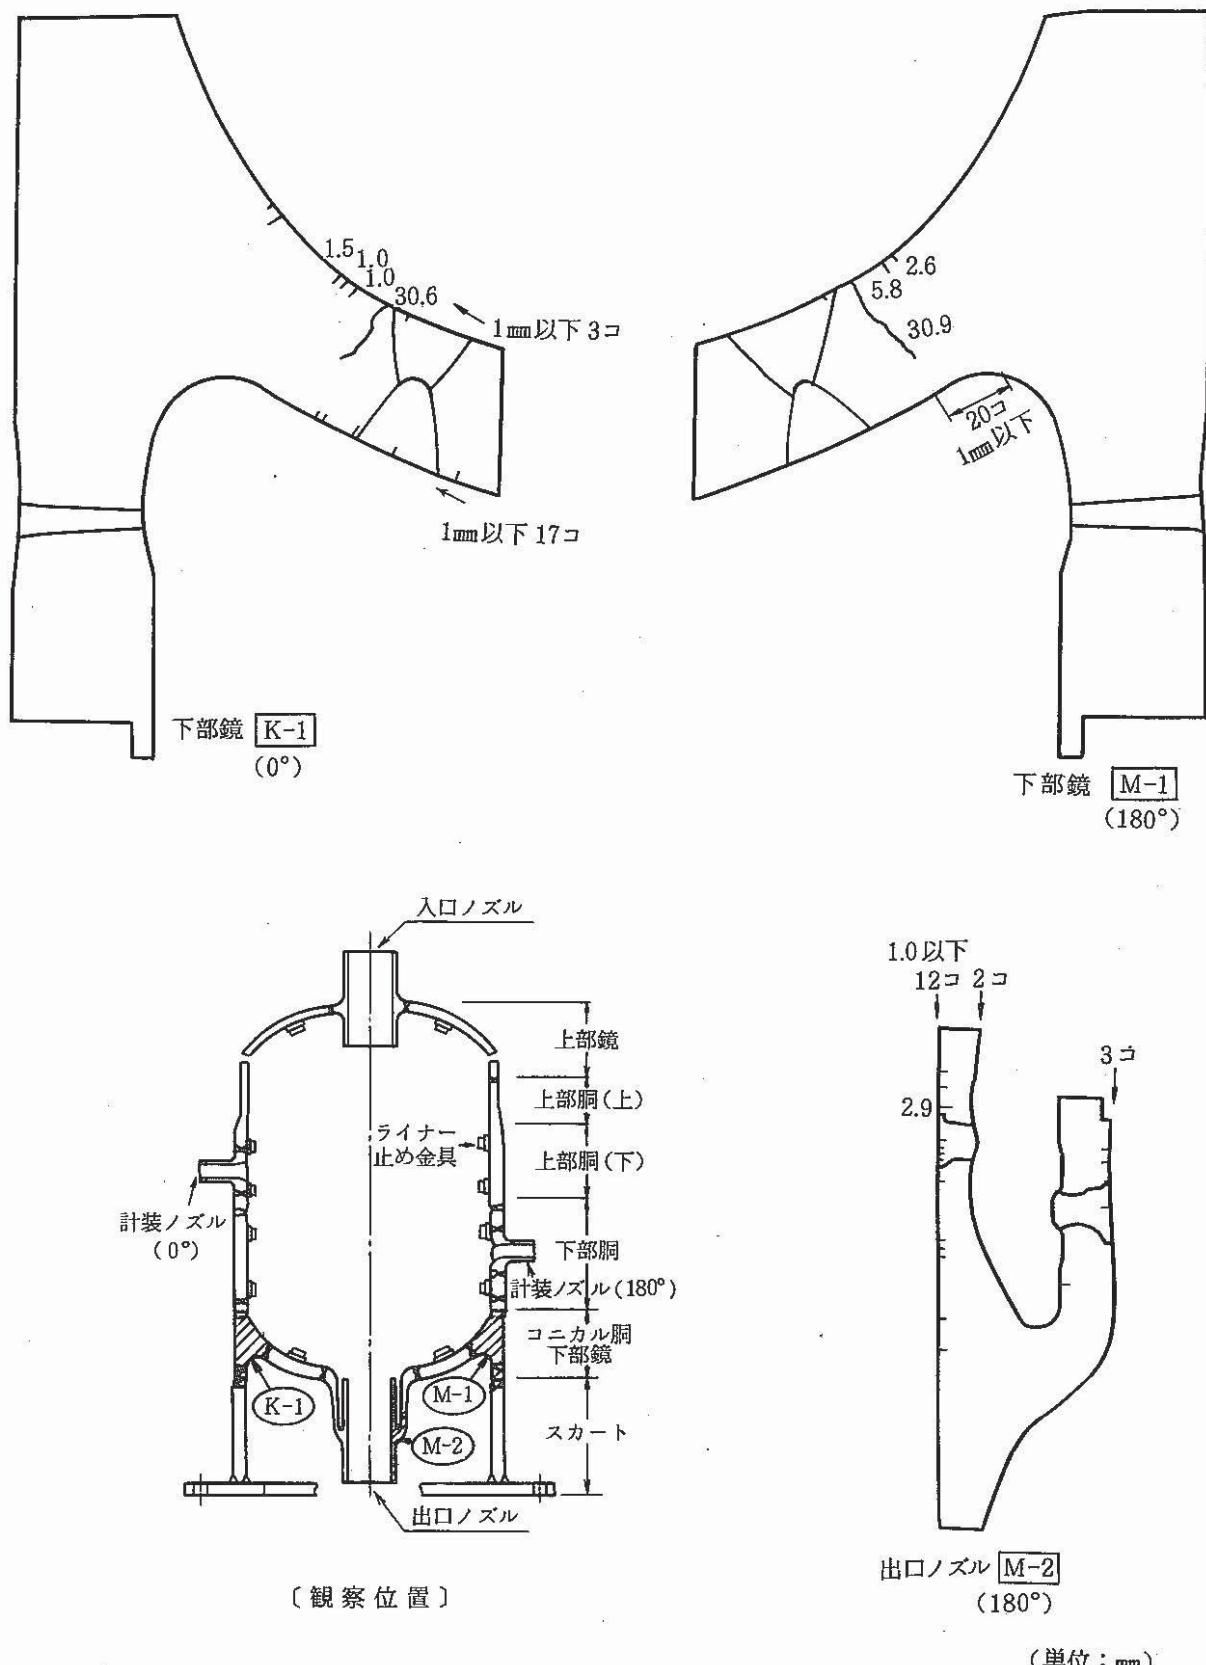
Fig. 4.4 Crack Distributions of Lower Head and Outlet Nozzle

Fig. 4.4に下鏡部、出口ノズル部の亀裂発生状況を示す。コニカル胴一下部鏡の溶接近傍では、内外面側で亀裂が発生していた。外面の亀裂深さは全て1mm以下であった。一方、内面側のコニカル胴側HAZ部に最深亀裂31mmに至るものがあり、本供試体の中では最も深い亀裂であった。

出口ノズル部の最深亀裂は約3mmであった。その他は1mm以下の浅いものであった。

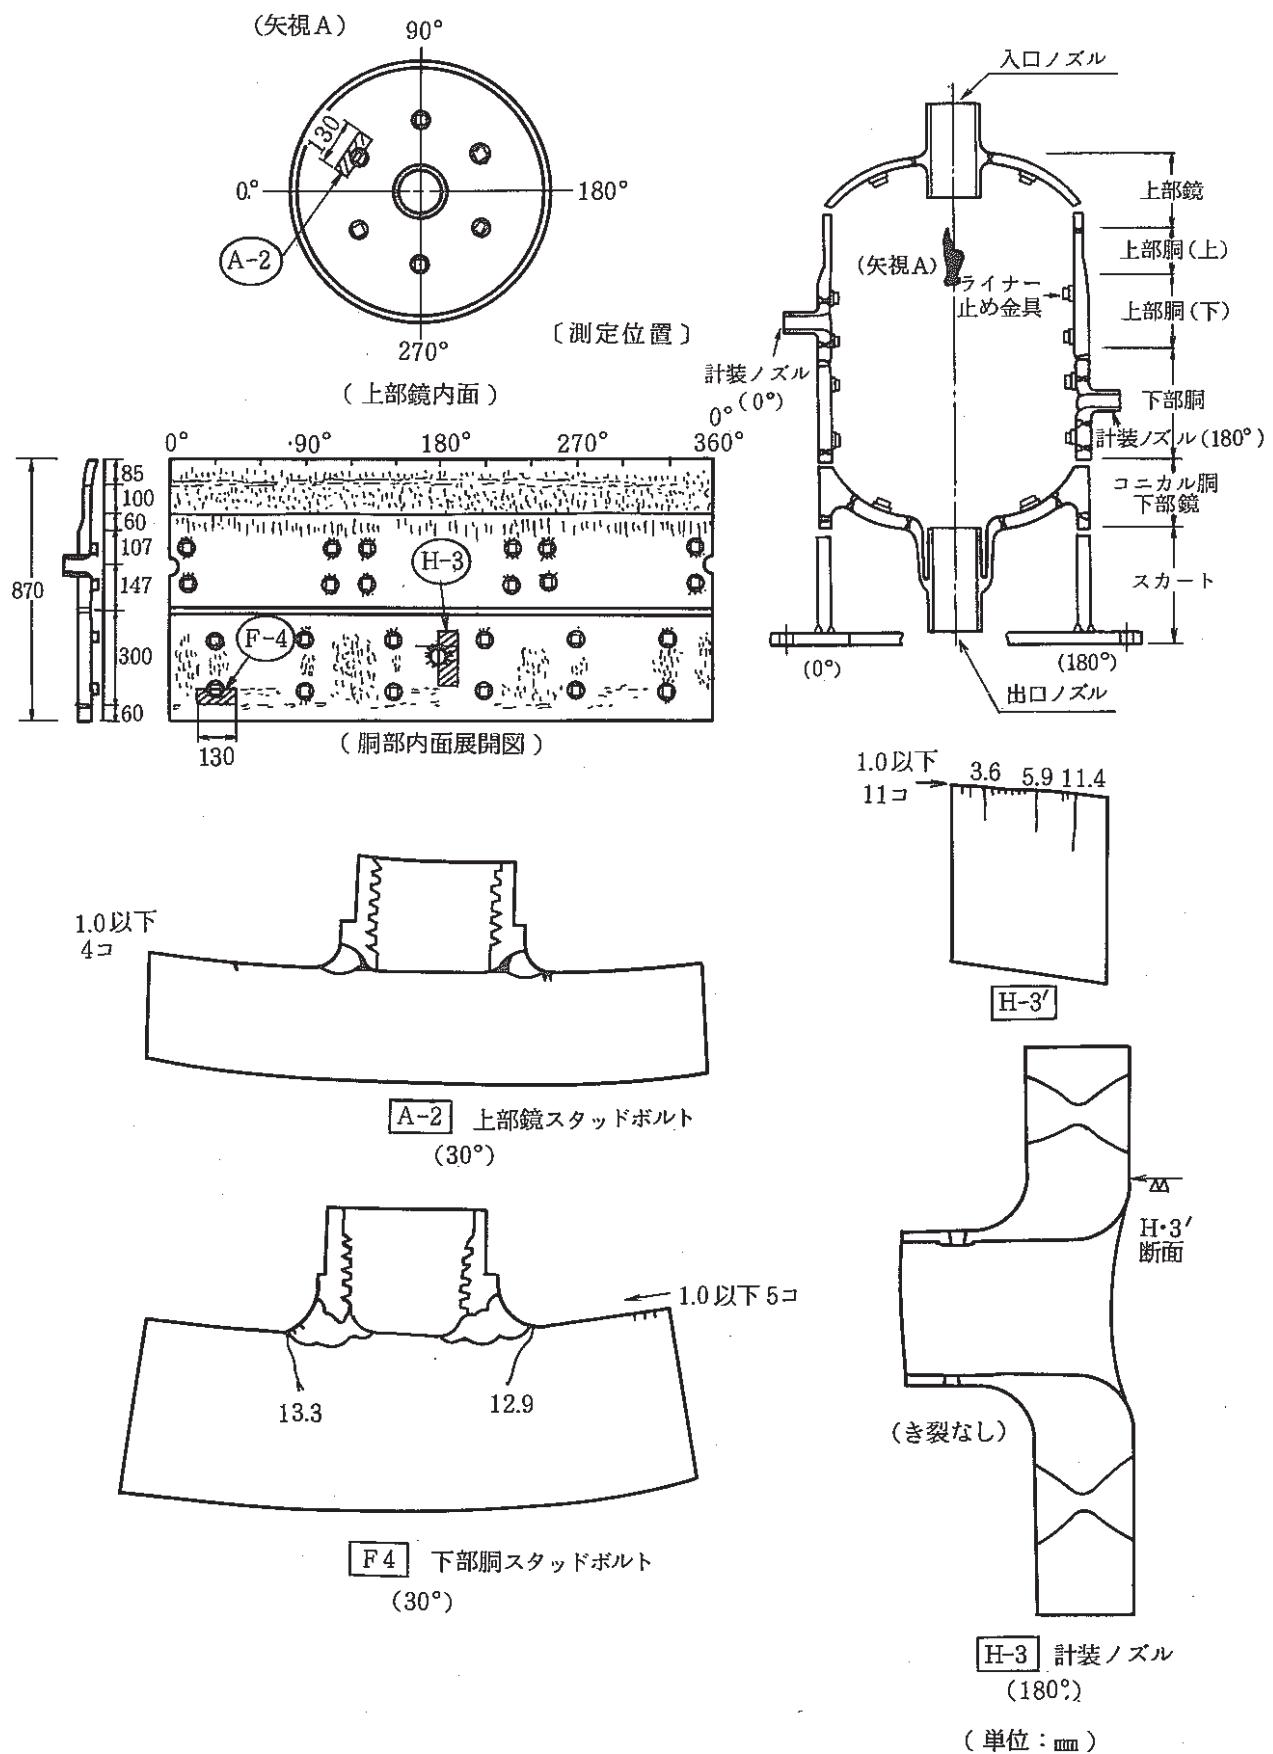
Fig. 4.5

Fig. 4.5にスタッドボルト、計装ノズル部の亀裂発生状況を示す。上部鏡（ $30^{\circ}$ 方向）スタッドボルトの偶肉溶接部では、1mm以下の浅い亀裂が発生していた。下部鏡（ $30^{\circ}$ 方向）スタッドボルトの偶肉溶接部では、約13mmの深さの亀裂が発生していた。

また、計装ノズル（ $180^{\circ}$ 方向）内面側では、約11mmの深さの亀裂が発生していた。

Crack Distributions of Stud Bolt and Instrumental Nozzle

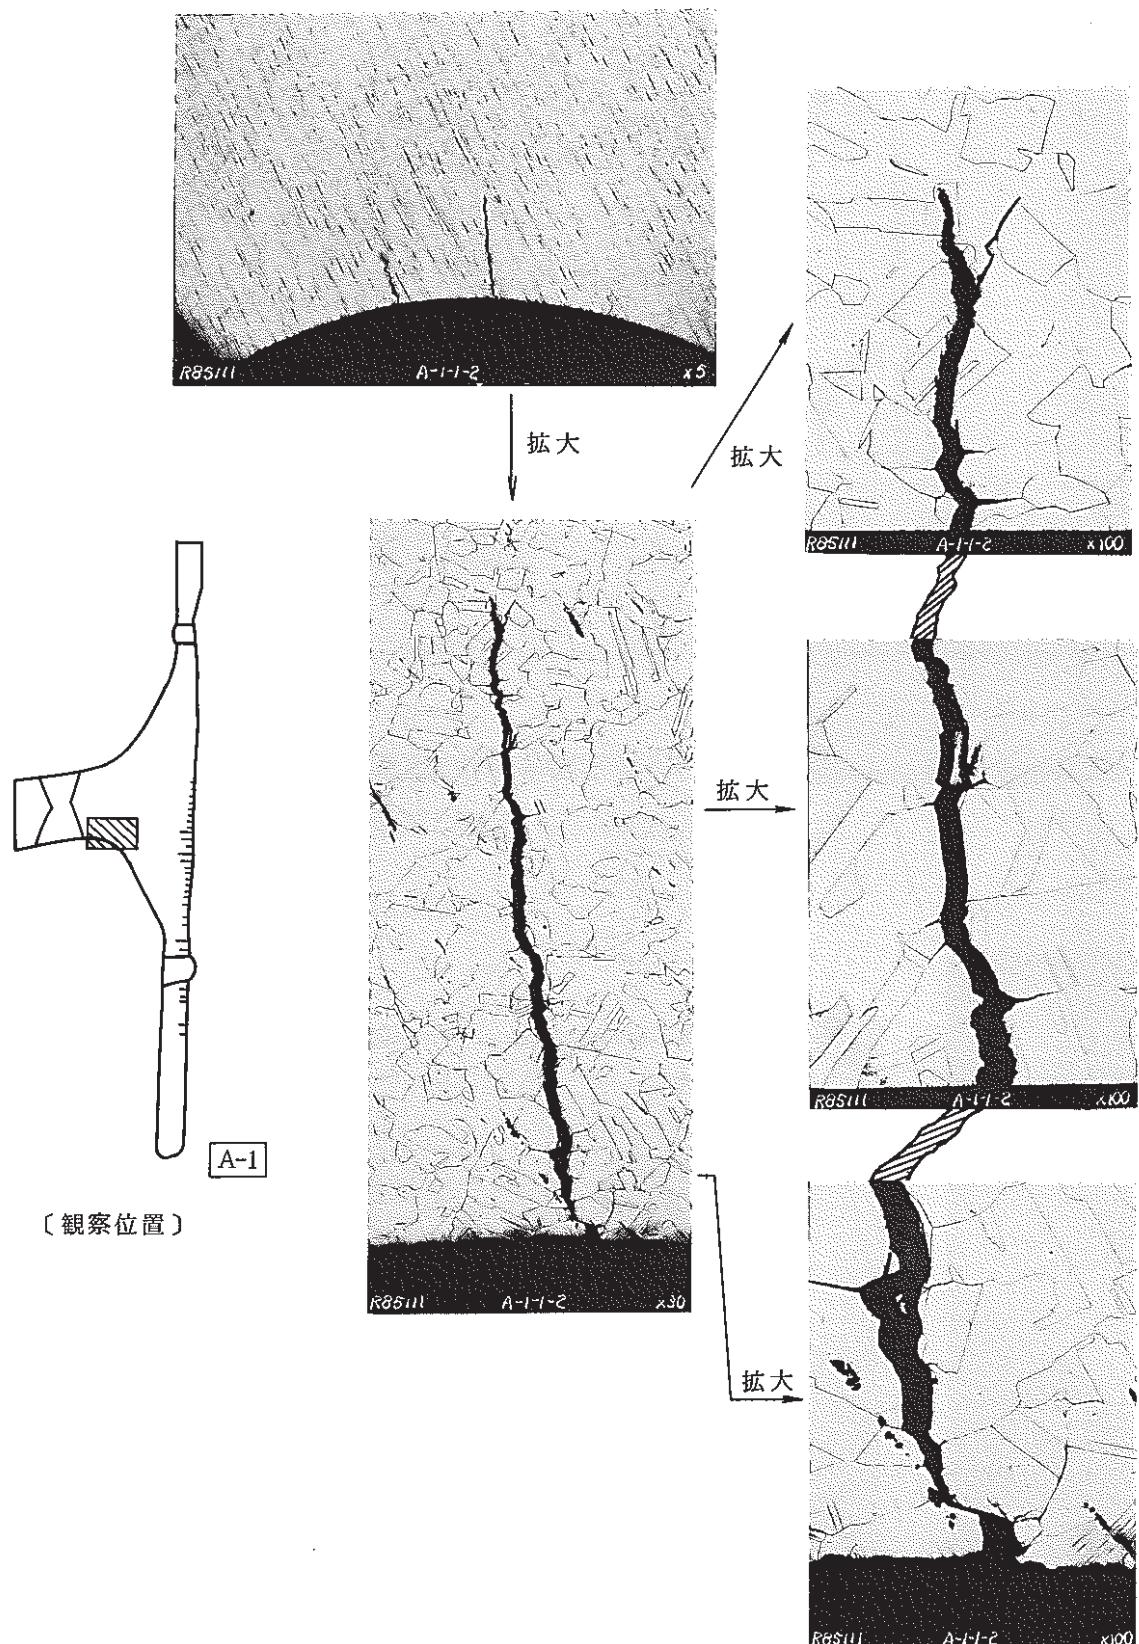
Photo. 4.18 Microscopic Profiles of Cracks Initiated at the Inlet Nozzle ( $0^\circ$ )

- (1) ナトリウム側の亀裂形態は各部材の母材、熱影響部(HAZ)とも粒界を主体に進展し、わずかに粒内割れの混じった性状を示していた。一部入口ノズル管台内面側のR部の亀裂形態のみ逆に粒内割れを主体とし、粒界割れの混じった性状であった。(Photo 4.18, 4.20)
- (2) 溶接金属部の亀裂形態は該部の柱状晶に沿って進展し、粒界を主体に粒内割れの混じった性状であった。
- (3) 外面(大気側)の亀裂形態はいずれも粒内割れを示し、亀裂深さは最大でも約0.15mm程度と浅いが、亀裂先端は開口していた。(Photo 4.22, 4.26, 4.28, 4.34)

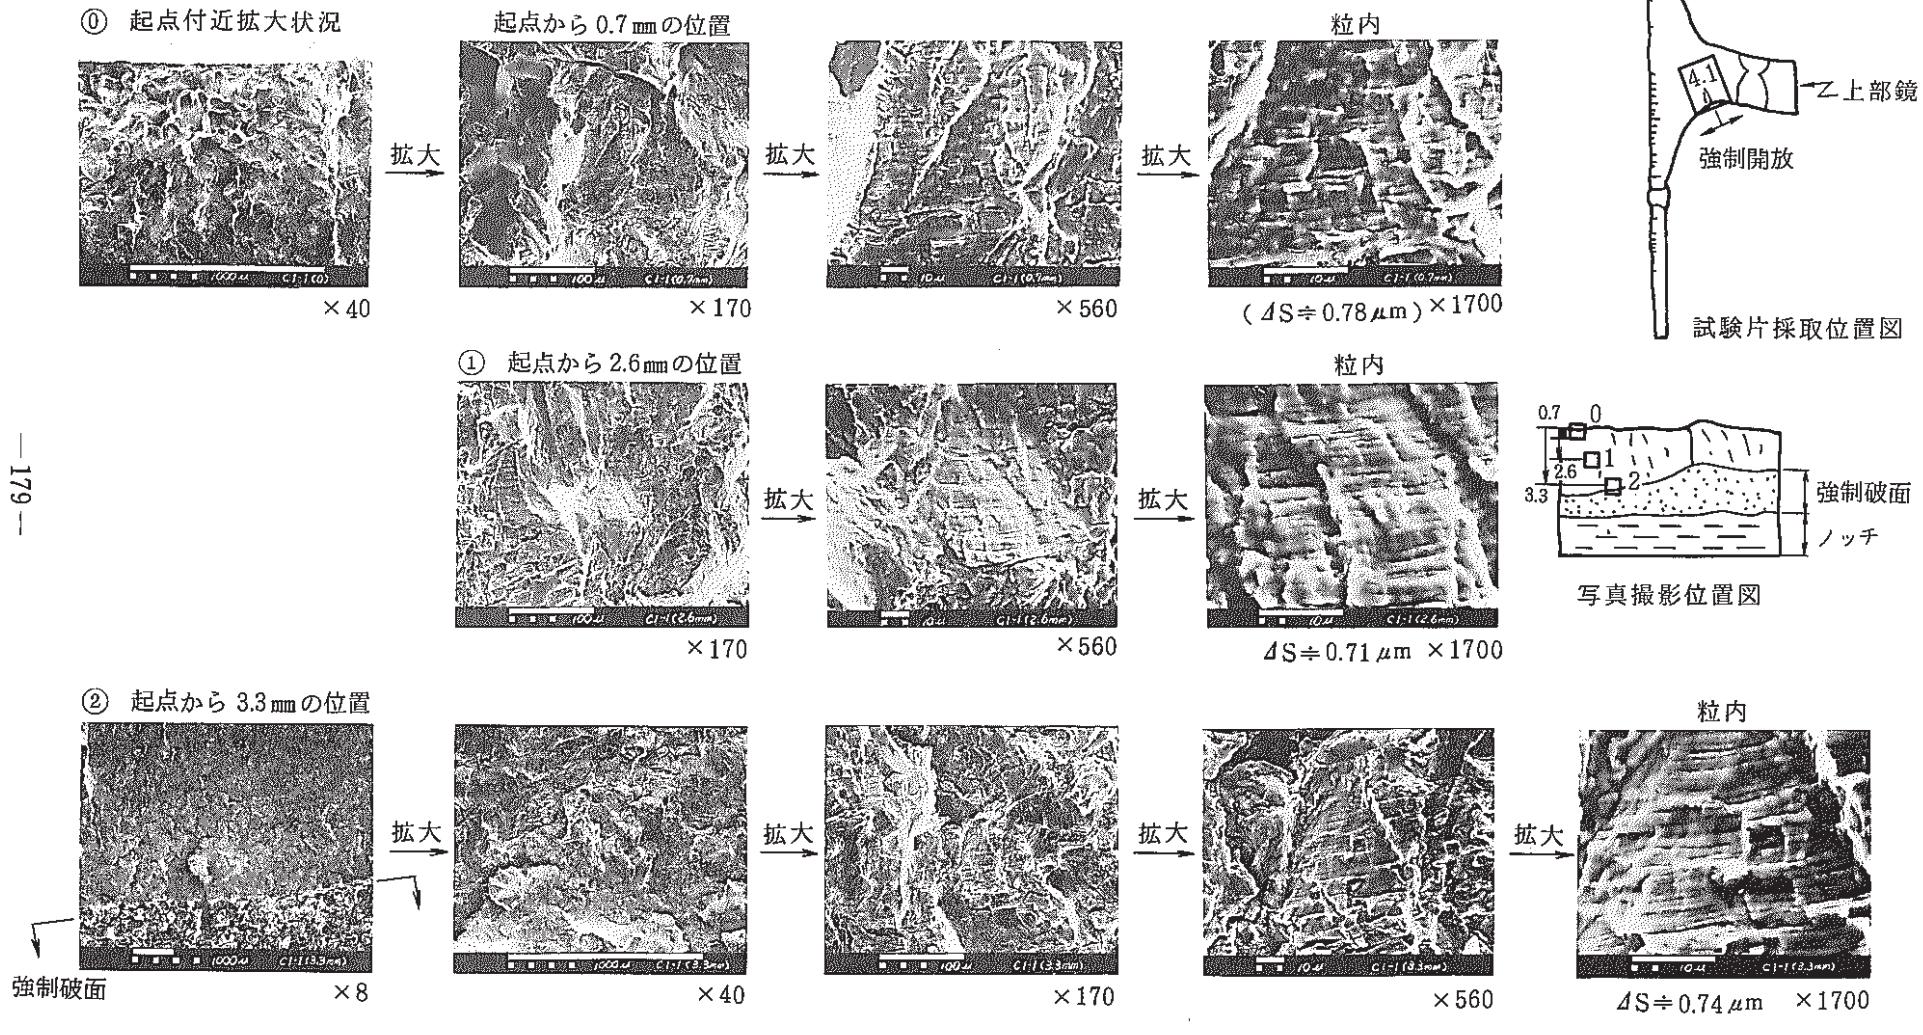
Photo. 4.47 Striation Patterns on Crack Surfaces of Inlet Nozzle (180°)

- (1) 各破面は前述のミクロ組織で観察したように、いずれも粒界割れが主体であり、亀裂終端付近で粒内割れの混合した破面を呈していた(ナトリウム側に見られた亀裂の破面のみ観察)。一部に入口ノズル管台内面側R部の破面のみ粒内割れが主体で、粒界破面率は約20%程度であった。(Photo 4.47)
- (2) 破面は粒界割れを主体とするため、明瞭なストライエーションの観察された箇所は極めて少なかった。ストライエーションのほとんどは、わずかな粒内破面のうちごくわずかに粒内面上に現われたものであり、ごく一部に粒界面上にストライエーションの認められたものがあった。(Photo 4.48)
- (3) これらわずかなストライエーションより測定されたストライエーション間隔をTable. 4.1に示す。これより、観察されたストライエーション間隔から推測される亀裂進展速度は $0.6 \sim 4 \times 10^{-3} \text{ mm/cycle}$ (殆どが $1 \times 10^{-3} \text{ mm/cycle}$ 以下)であり、これは本供試体の試験繰返し数(1,002サイクル)からみるとかなり小さい値である。これは以下の理由によるものと考えられる。

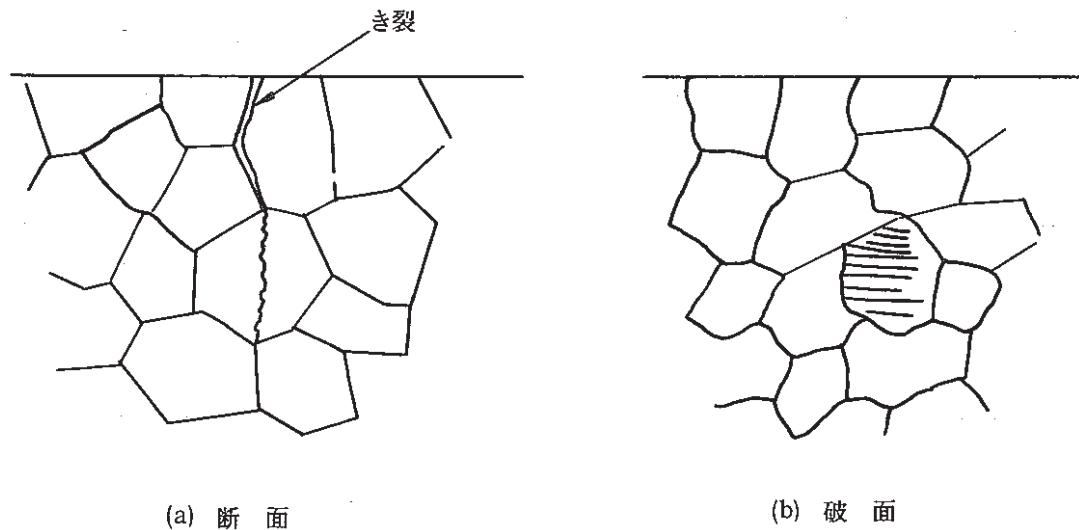
Fig. 4.6 Crack Propagation in the Granular Media

破面全体は殆ど粒界破壊を呈しており、局所的に粒内破面が存在するのみである。これを模式的に示せばFig. 4.6(a), (b)のようである。このような破面はクリープによる粒界破壊の進行過程において、たまたま粒界に沿って亀裂が進展しにくい時に、亀裂先端の結晶

一方、クリープ支配的な場合と、疲労支配の場合の亀裂進展速度は Fig. 4. 6 のようになる<sup>(6)</sup>。即ち、同じ応力、ひずみ状態（同じ繰返し J 積分値）で比べると、疲労支配の  $da/dn$  (B 点) に比べてクリープ支配の  $da/dN$  (A) の方が著しく速い。このため、粒内破壊部から観察されるストライエーションは主たる粒界亀裂の進展速度に比べて小さい値となる。従って、このようなストライエーションは主亀裂の進展速度とは一致せず、本供試体についてもストライエーション間隔から亀裂発生繰返し数を逆算することは適切ではない。
