高速実験炉「常陽」第5回定期点検報告

第5回定期点検のまとめ

1986年3月

動力炉・核燃料開発事業団
大洗工学センター

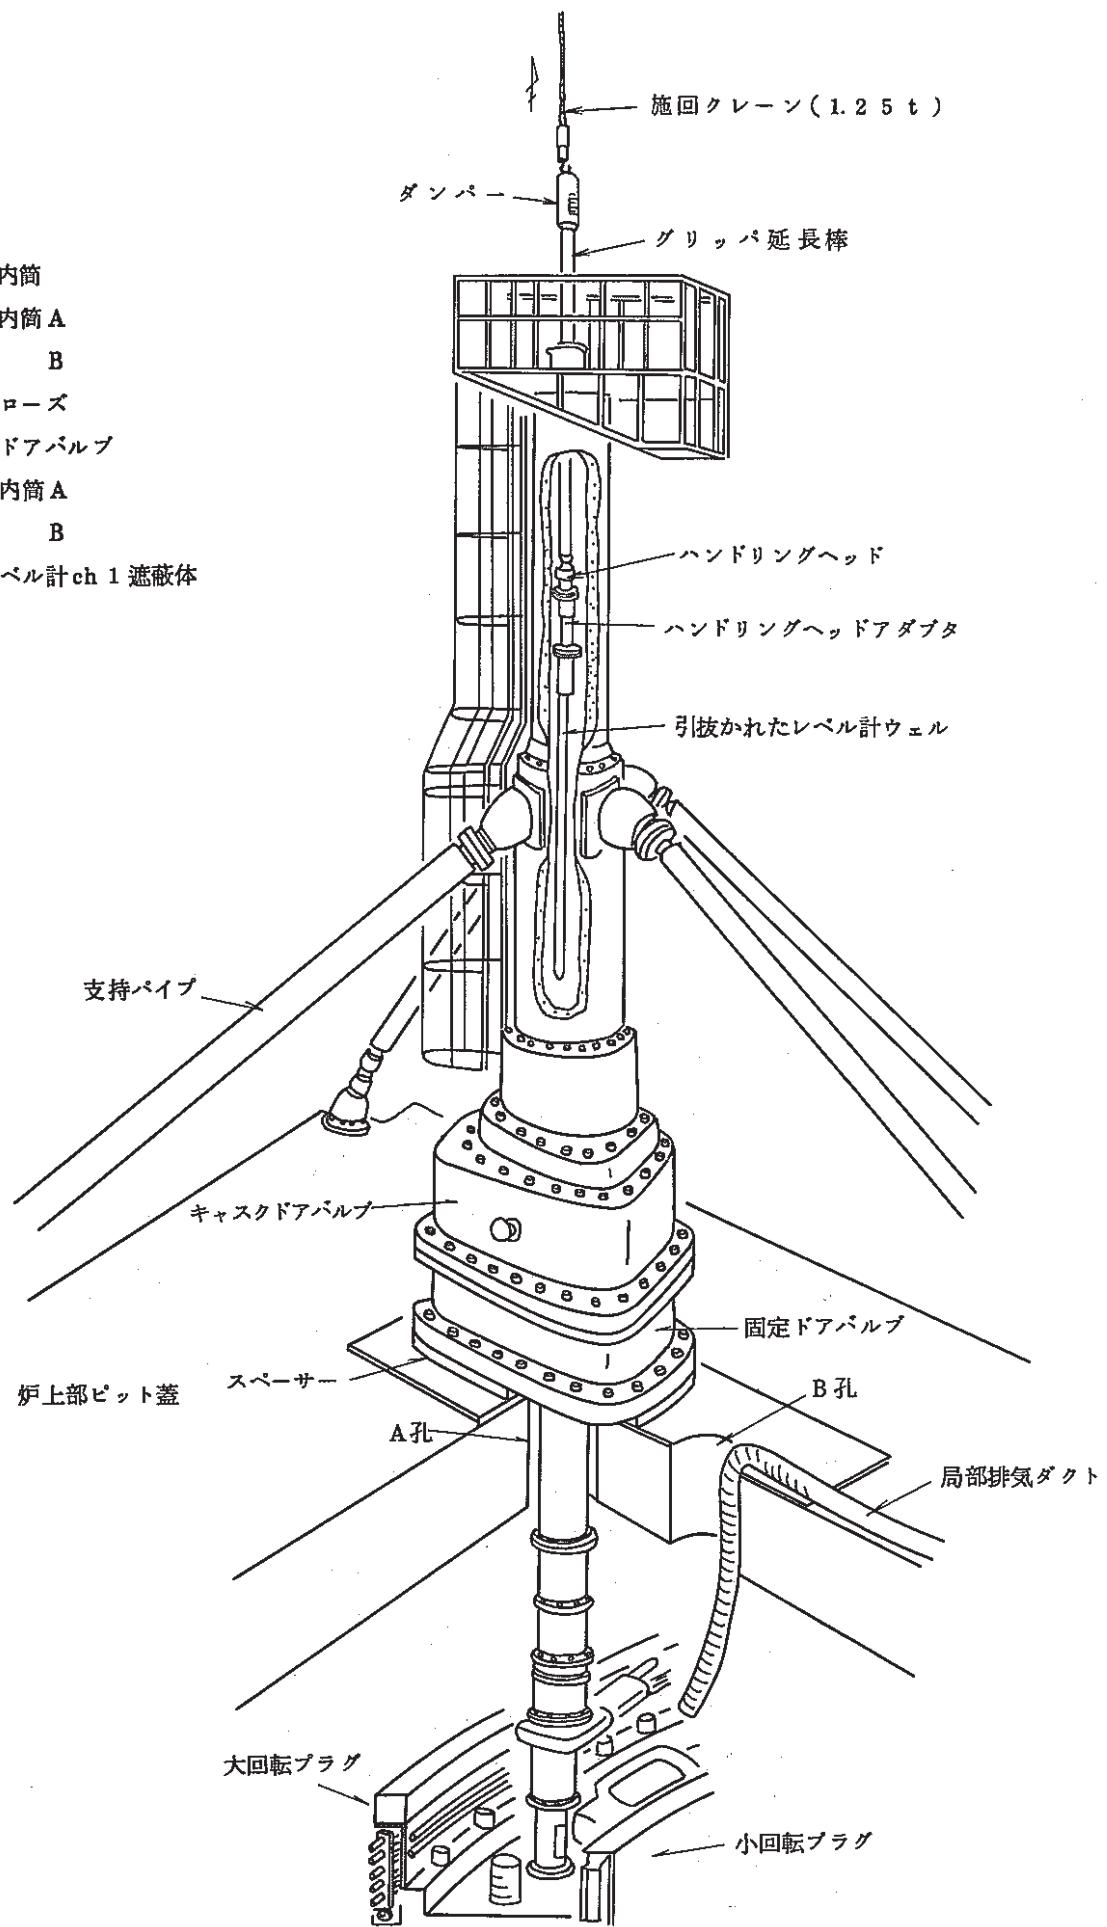
Fig. 4.1.4 上部案内管取扱キャスクを用いたNaレベル計の引抜

- ① 上部案内筒
- ② 中間案内筒 A
- ③ " B
- ④ 接続ペローズ
- ⑤ 高真空ドアバルブ
- ⑥ 下部案内筒 A
- ⑦ " B
- ⑧ Na レベル計ch 1 遮蔽体

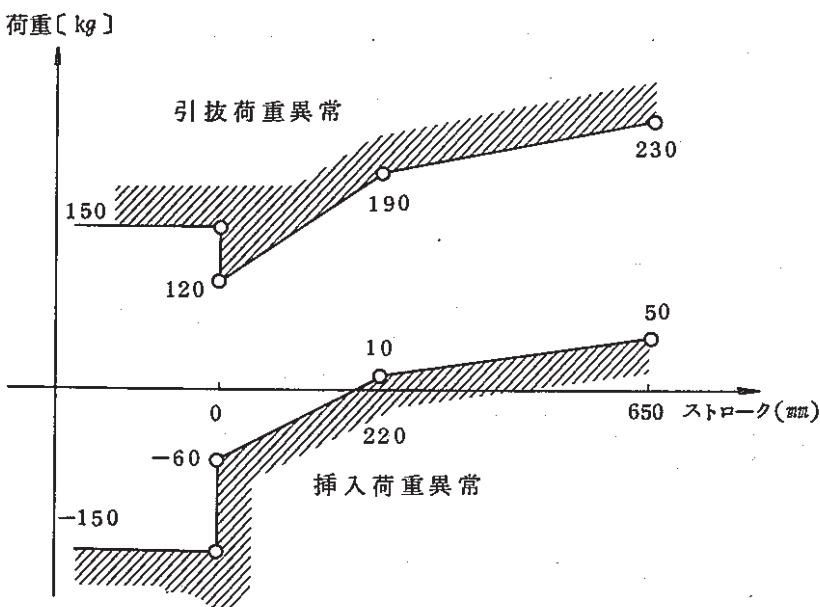
Fig 4.3.1 基準荷重曲線

C R D 監視装置に更新したことにより荷重判定及び荷重監視精度及び監視性の向上が計られた。C R D 監視装置は、マイクロプロセッサーを使用した装置はあるが本装置の機能はプロセスコントローラと同様であり、プログラムはROMに書きこまれているため設定値、ゲイン及びプログラムの変更を行う場合、特殊なロジックローダーを使用しなければならない。今後は、本装置を改造し使いやすい物にすると共に C R D の経年劣化等も監視できるような装置にしていく予定である。

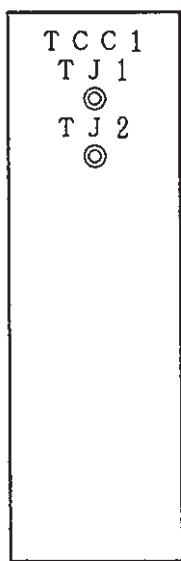
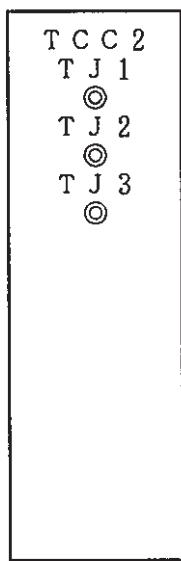
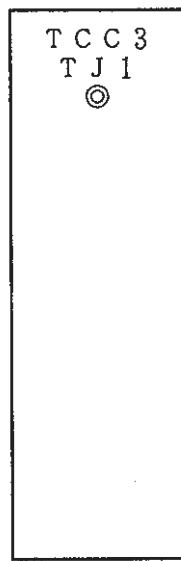
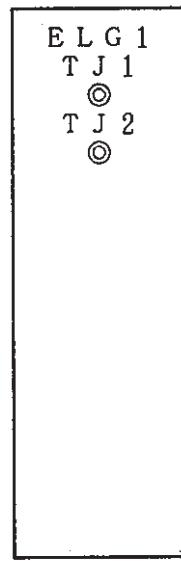
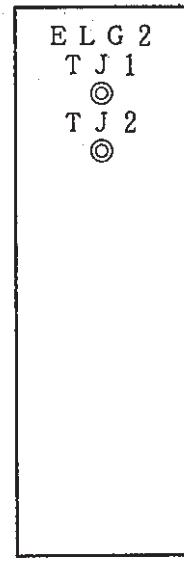
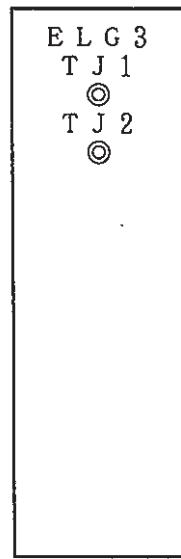
Fig. 4.6 テストジャック付基板

テストジャック付基板の種類と、テストジャックの取付位置を下図に示す。

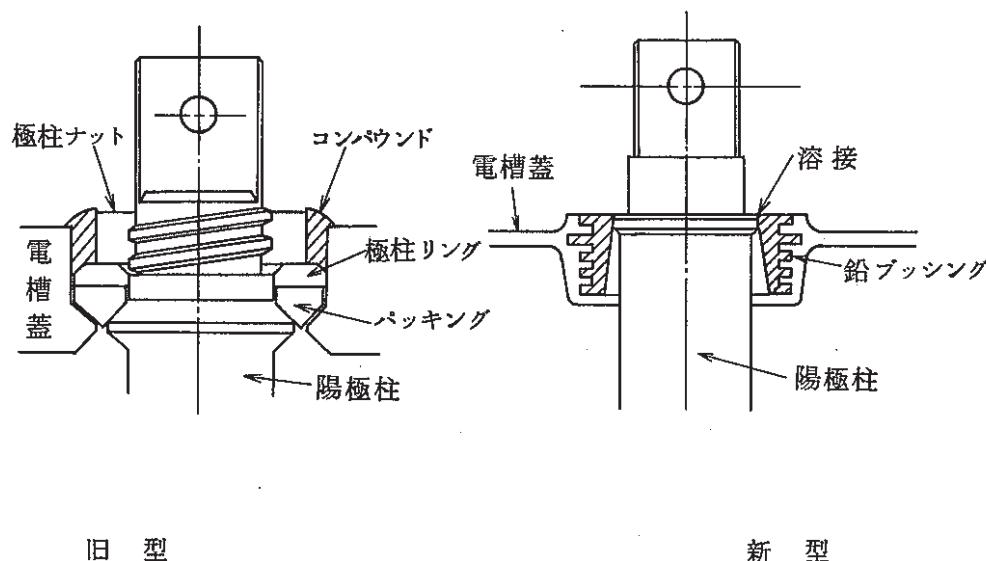
旧蓄電池に発生した不具合の多くは、陽極柱と電槽蓋との接合部分をシールするコンパウンドの亀裂現象であり、これは、陽極柱と極柱ナットとのすきまに、電解液が浸透し、その部分が酸化腐食して、コンパウンドを押し上げるため、その表面に亀裂が発生したものである。（下図参照）

尚、不具合内容は、コンパウンドの亀裂、極板等の湾曲及び活物質（鉛）が極板に付着することにより発生する電圧低下などである。

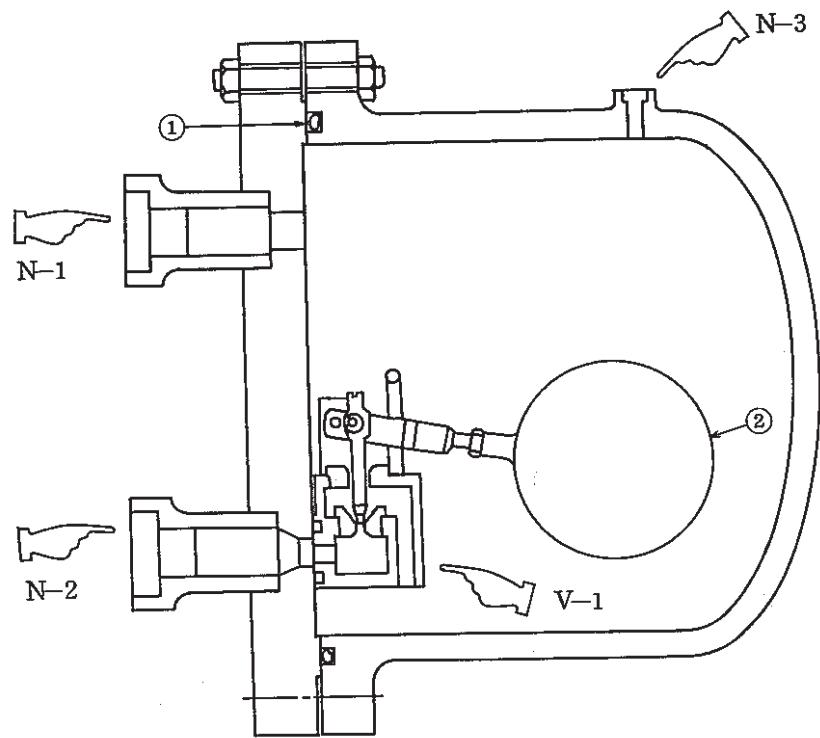
Fig 4.7.1 ドレントラップ構造図（改造前）

符 号	名 称
N - 1	ドレン入口
N - 2	ドレン出口
N - 3	均圧配管接続口
①	ガスケット
②	フロート
V - 1	バルブ機構

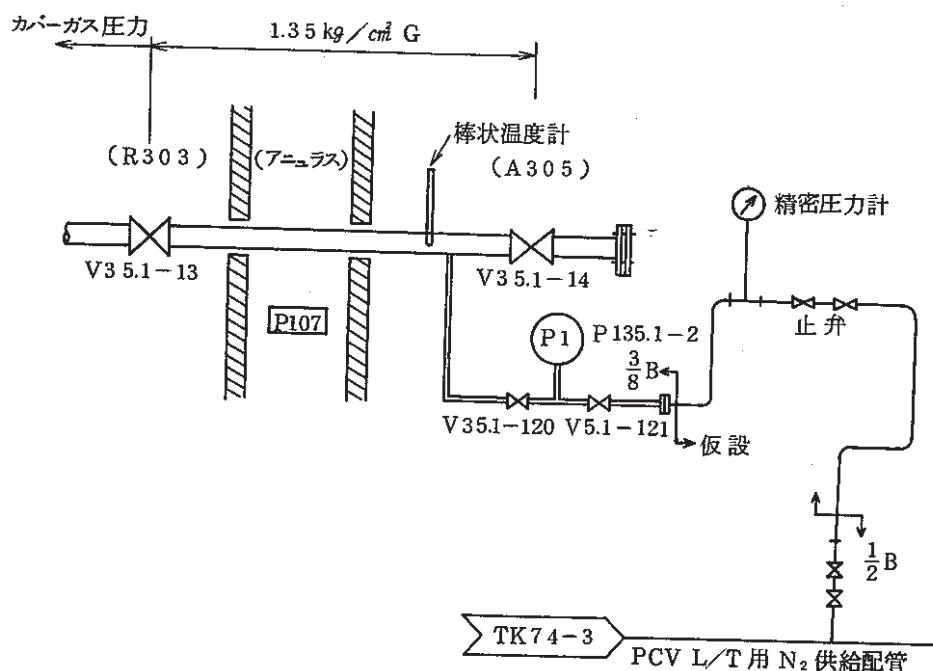
1次ナトリウム充填ドレン系局部漏洩率試験要領図

N_2 供給配管の加圧タップから試験加圧タップまでは、下図のとおり試験時のみ高压ホースまたは銅管により仮設で継ぎ込みを行う。

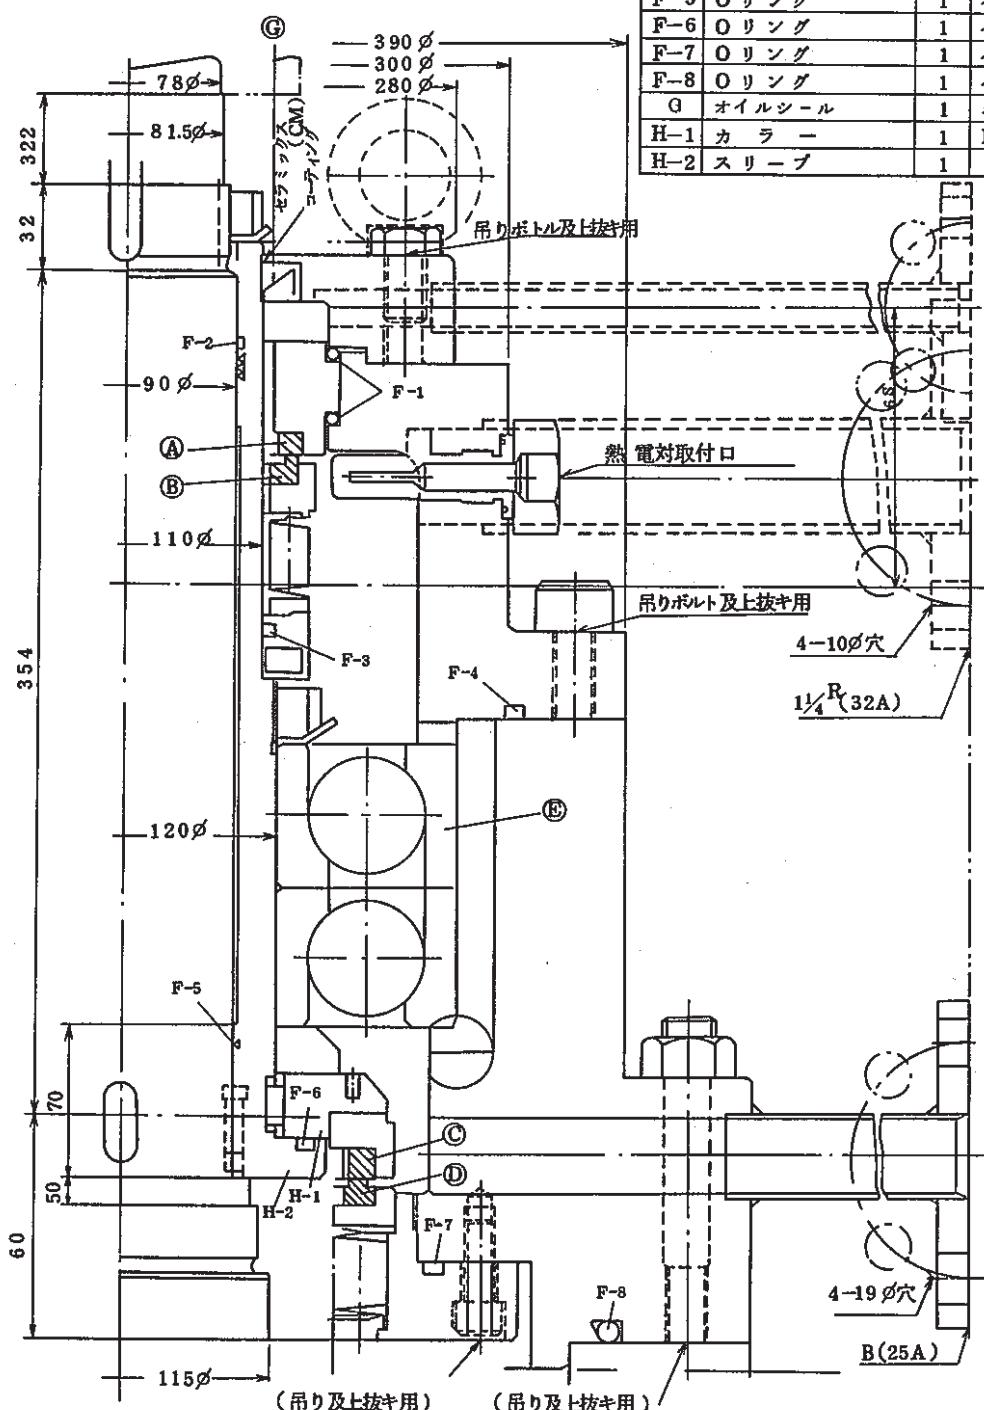
Fig 5.7.1 メカニカルシール構造図

No	名 称	計量	材 質
A	上部フローティングシート	1	超硬合金
B	シールリング	1	カーボン
C	下部フローティングシート	1	超硬合金
D	シールリング	1	超硬合金
E	ペアリング	1	7324 ADF
F-1	O リング	2	ニトリル
F-2	O リング	1	ペイトン
F-3	O リング	1	ニトリル
F-4	O リング	1	ニトリル
F-5	O リング	1	ペイトン
F-6	O リング	1	ペイトン
F-7	O リング	1	ペイトン
F-8	O リング	1	ペイトン
G	オイルシール	1	ニトリル
H-1	カラ一	1	NK-21
H-2	スリーブ	1	SUS27

であり、シール面からの油漏洩油量の許容値5cc/hrを十分満足するものであった。以上の事からメカニカルシールは従来1回/毎年の点検が必要であったが1回/2～3年の点検にできる見通しが得られた。尚、第6回定検では再確認の為、本メカニカルシールの点検を実施する予定である。

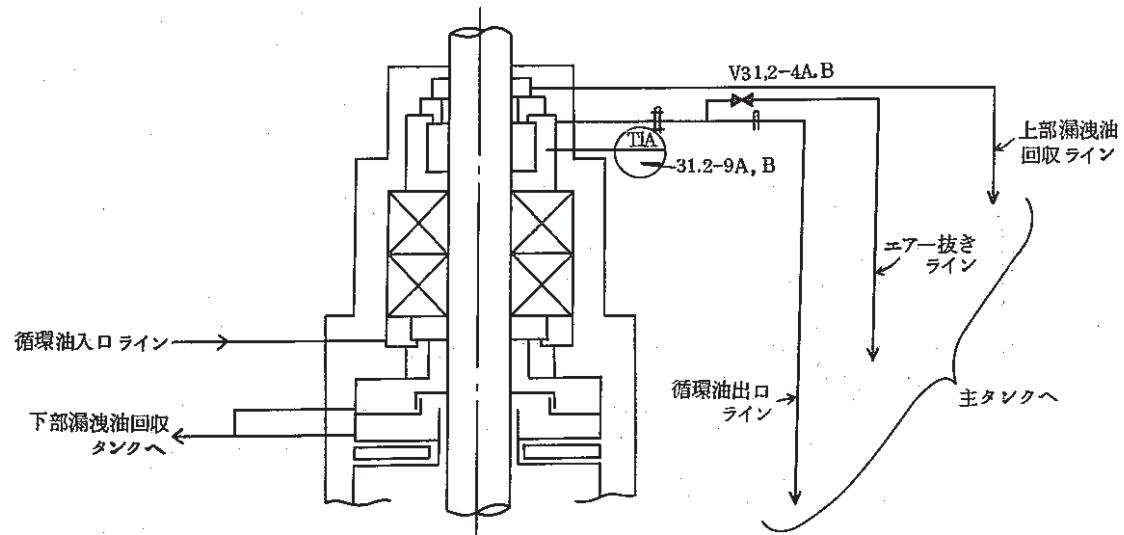
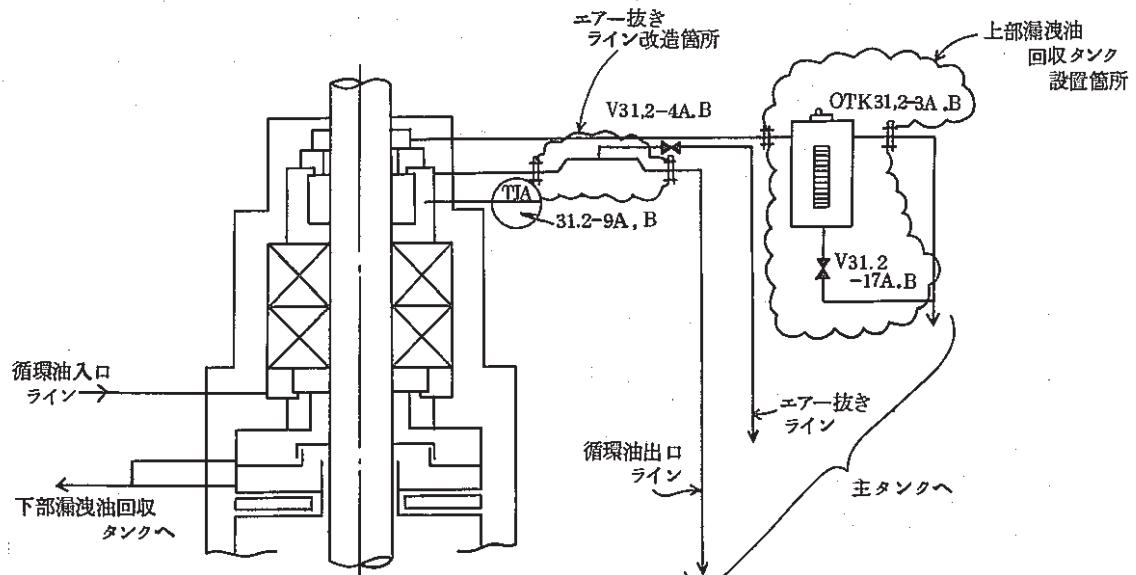
Fig 5.7.2 エア抜き ライン改造・上部漏洩油回収タンク概略図

エア抜き ライン改造前
上部漏洩油回収タンク設置前

エア抜き ライン改造後
上部漏洩油回収タンク設置後

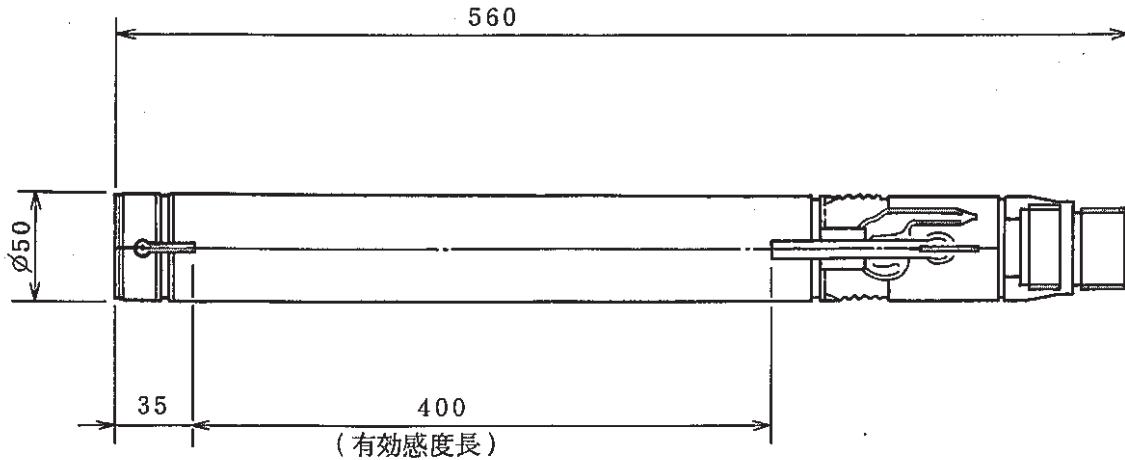
Fig 5.8.1 BF₃検出器外形図

製造メーカー CENTRONIC L.T.D(英國)

限界積算照射量(バーンアップ)10¹⁸(nvt)

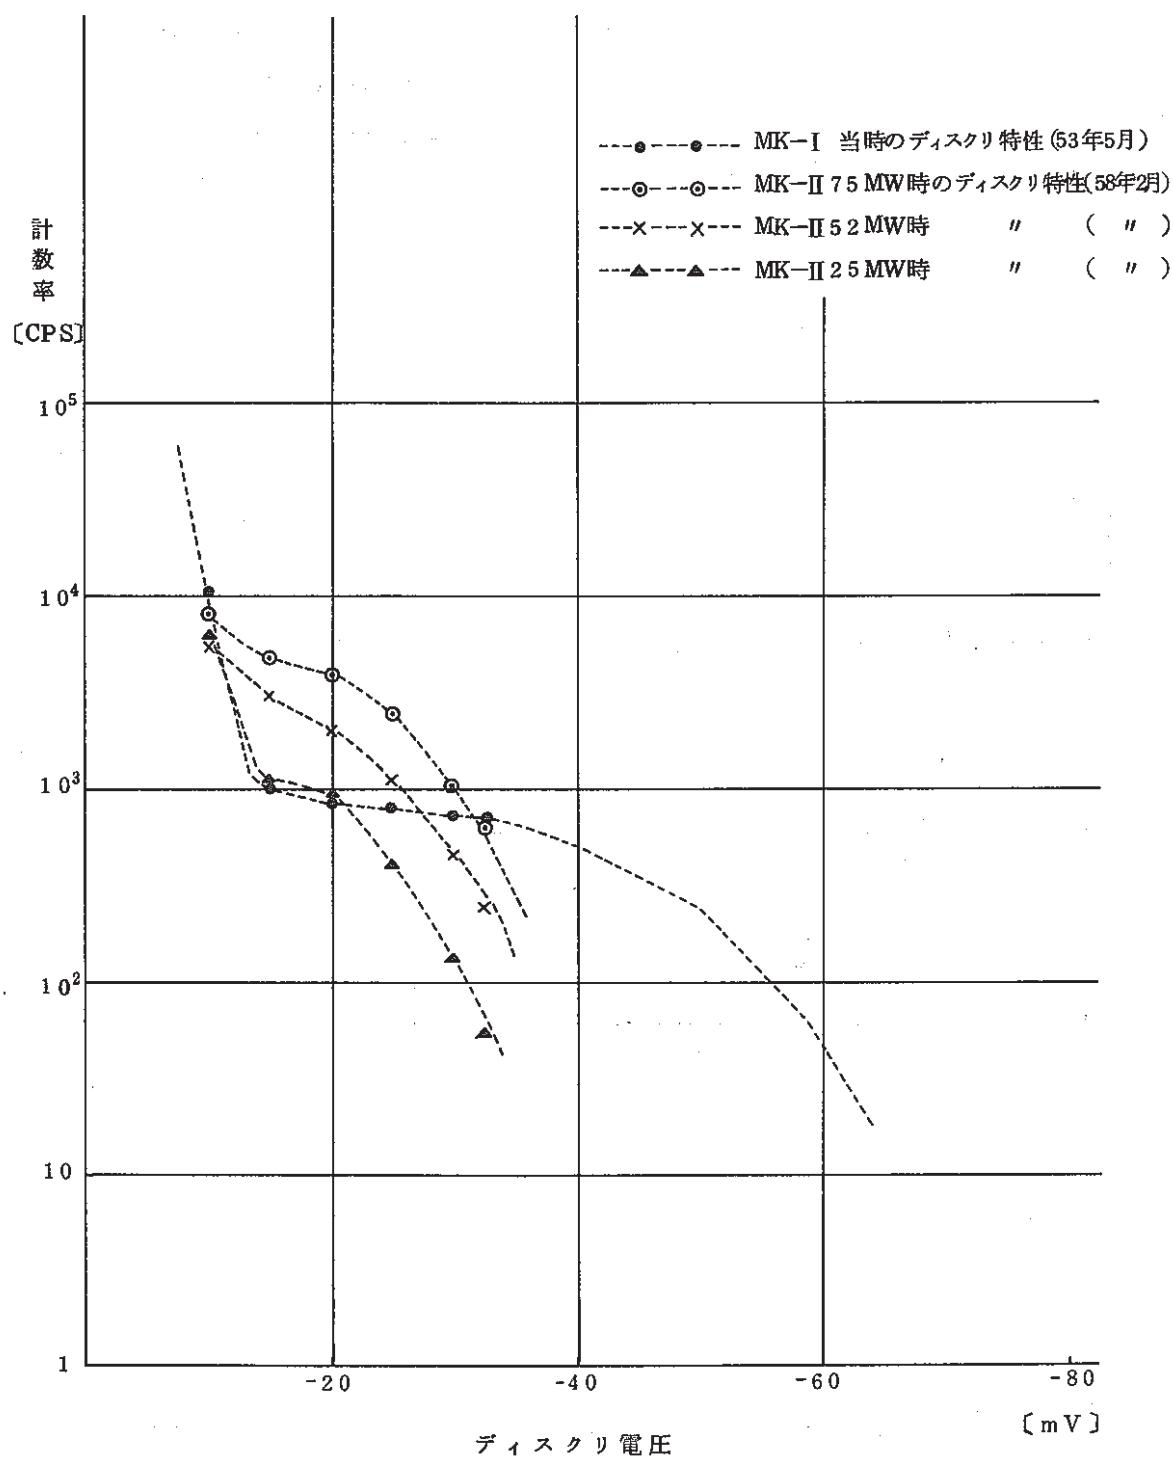
Fig 5.8.2 MARK-I 及び MARK-II 性能試験時のディスクリ特性

Fig 5.8.3 に新旧検出器ディスクリ特性を示す。検出器交換前後に線源 (A m - B e 100mCi) を使用しディスクリ特性試験を行った結果からわかる様に検出器の劣化は激しい。

以上の結果より B F₃ 検出器のガス質変化による交換時期は、装置の重要性及びメンテナンスから M A R K - I 運転積算照射量の 1.03×10^9 (nvt) が適当だと考える。

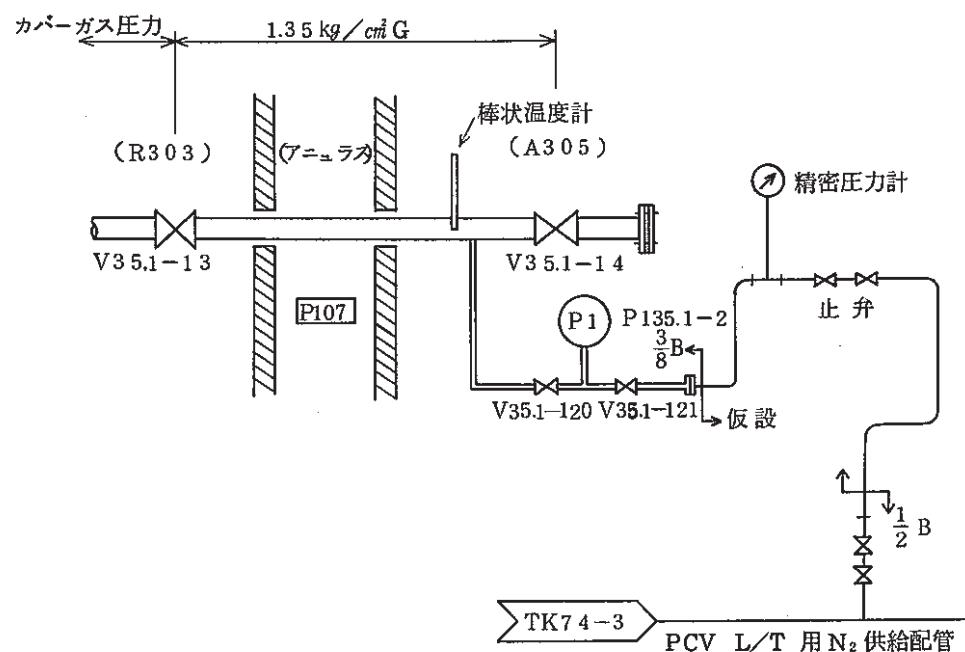
1次ナトリウム充填ドレン系局部漏洩率試験要領図

格納容器貫通部あるいは隔壁弁を、窒素、アルゴンまたは空気で試験圧力（格納容器の設計圧力： 1.35 kg/cm^2 G）に加圧した後、隔壁放置して試験部の圧力及び温度の時間変化を測定して漏洩率を算出する。代表的な測定系を以下に示す。

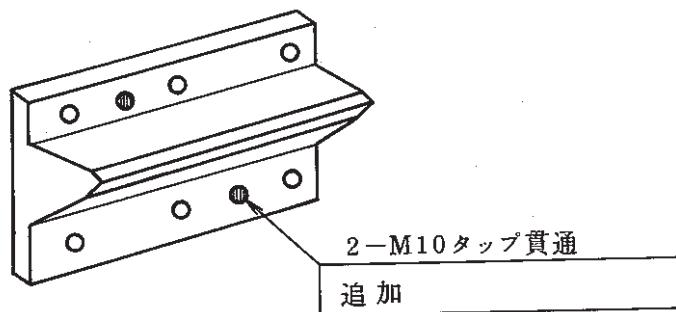
3) そこで、カッタ刃単体での取外しを簡単にするため、次図に示すとおり変更を行なえば良い。しかし、手持ちのカッタ刃には熱処理（焼入焼もどし）が施されているため、機械加工は不可能である。従って新たに製作する刃については改良することになる。

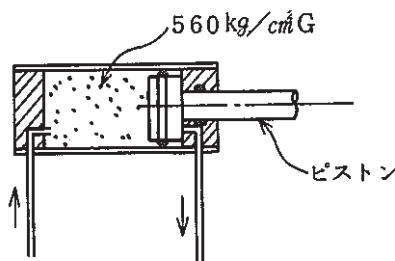
なお、耐圧、漏洩検査はピストンをシリンドの押し側および戻し側に底付けさせ、ピストンおよび配管を加圧し、漏洩の有無を検査した。次図は押し側の検査におけるピストン位置である。

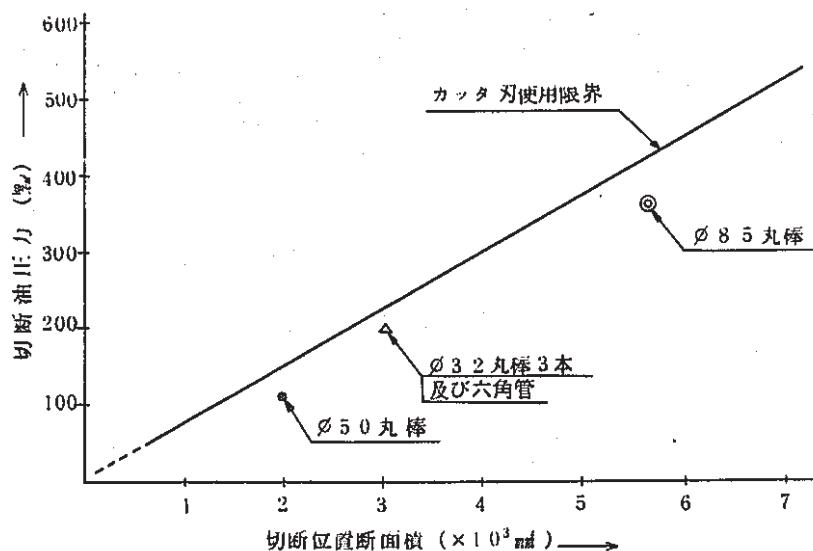
Φ85中実材（S45C半調質加工材、HRC22）の切断時のシリング供給油圧力は360kg/cm²であった。この時のシリング推力すなわち切断力は290.8tonであり、許容最大値500tonに対し、充分な余裕があった。また、切断後のカラーチェックではカッタ刃に異常がなかった。なお、カッタ刃に加える限界油圧力と切断位置断面積の関係は下図の如くであり、切断試験に供した模擬体は、いずれも使用限界以下であった。

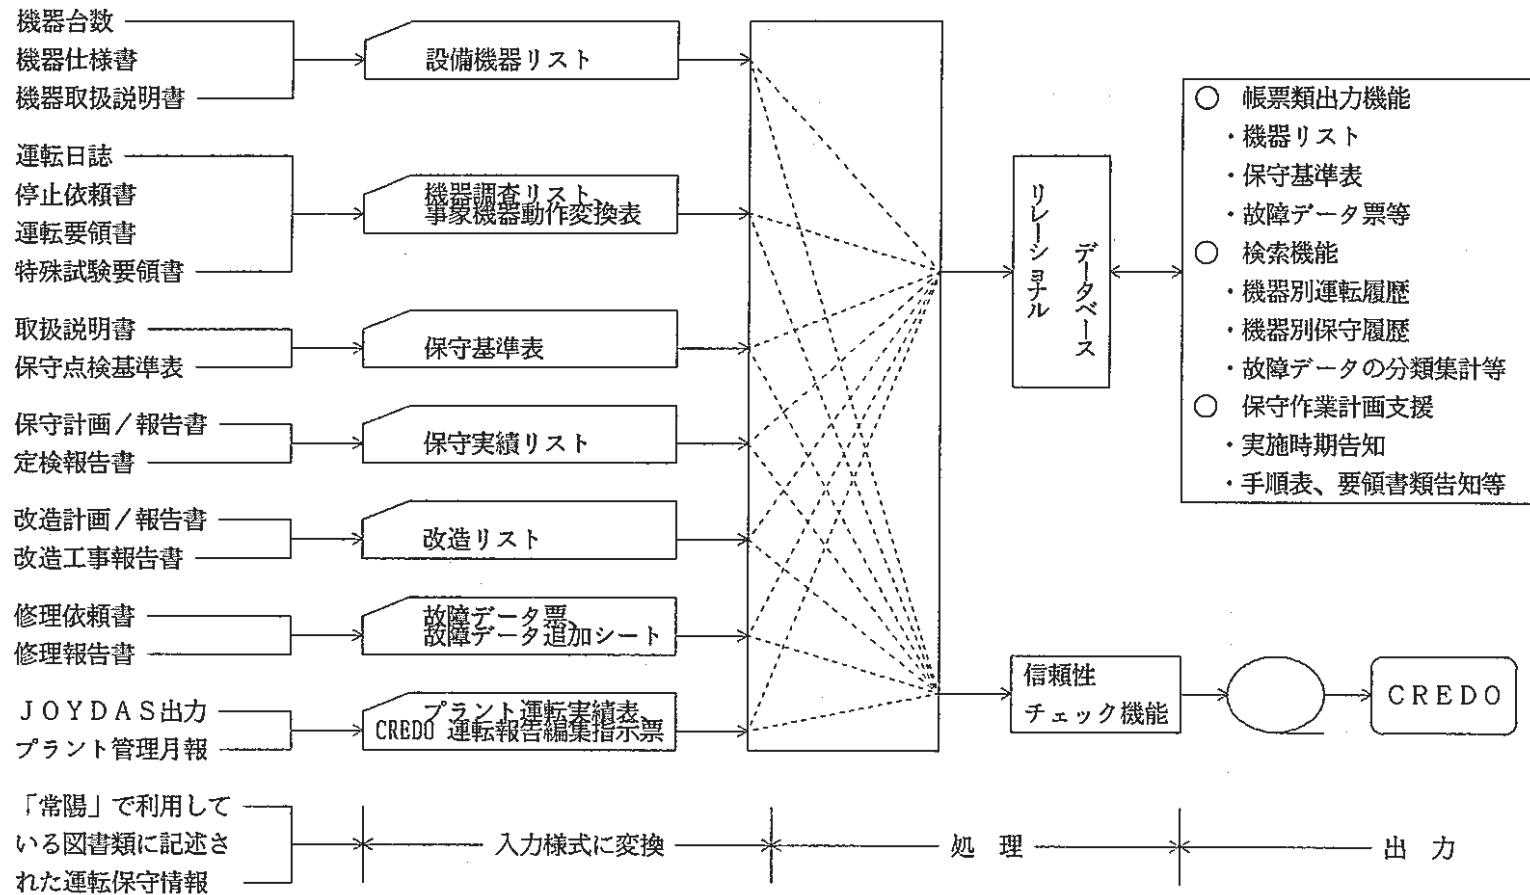
Fig 6.2.1 機器信頼性データベースシステム概要

信頼性管理方式に基づく予防保全とは、機器およびそれを構成する部品の故障率が、時間とともにいわゆるBath-Tub曲線を描くことに着目し、故障率の経時変化から摩耗故障期に突入したことを知り、機器の損傷の前に対策を施す方法である。この方式においては機器故障率の算定等のため、機器の運転、保守、異常故障に関する膨大な数のデータを取扱わなければならず、コンピュータを利用するデータベースの確立が必要となる。FBR機器に関する信頼性データベースとして既に米国オークリッジ国立研究所(ORNL)で開発されたCREDO(Centralized Reliability Date Organization)がある。事業団でも高速炉プラントの確率論的安全評価のための基礎データ獲得を目的として導入が決まり、CREDOには日本側のデータとして、「常陽」はじめ大洗工学センターのNaループ施設のデータを入力することになった。CREDOへの「常陽」データ入力にあたっては、(1)「常陽」独自のデータのCREDO入力様式への編集、(2)物理量の単位変換、(3)使用語句の日英変換などの多大なマンパワーを必要とする。このため「常陽」で運用されている帳票類になるべく近い形でデータバンキングする機能、それらのデータをCREDO入力様式に編集する機能を有するシステムFREEDOM(FBR Reliability Evaluation Data Base of Operation and Maintenance)が開発されている。現在、FREEDOMの一次データベースには、「常陽」一次冷却系、二次冷却系及び原子炉制御設備の機器類を対象としており、昭和60年3月までのデータが蓄積されており、第五回定期点検データを含む昭和61年度データも整備中である。Fig 6.2.1にFREEDOMの機能概要を示す。FREEDOMには、上記CREDO入力データ編集機能の他に「常陽」の予防保全活動を支援するため、機器の運転保守履歴の管理機能を主に持つ。この機能を基にして「常陽」機器の保守基準の見直し、クリティカルパーツの抽出などを行い、高速炉の保守方策の策定の最適化を図っていく計画である。
