大規模ナトリウム漏洩燃焼試験（V）

—二次系ナトリウム漏洩事故の事象推移に関する総合模擬試験，Run-D2—

1986年10月

動力炉・核燃料開発事業団
大洗工学センター

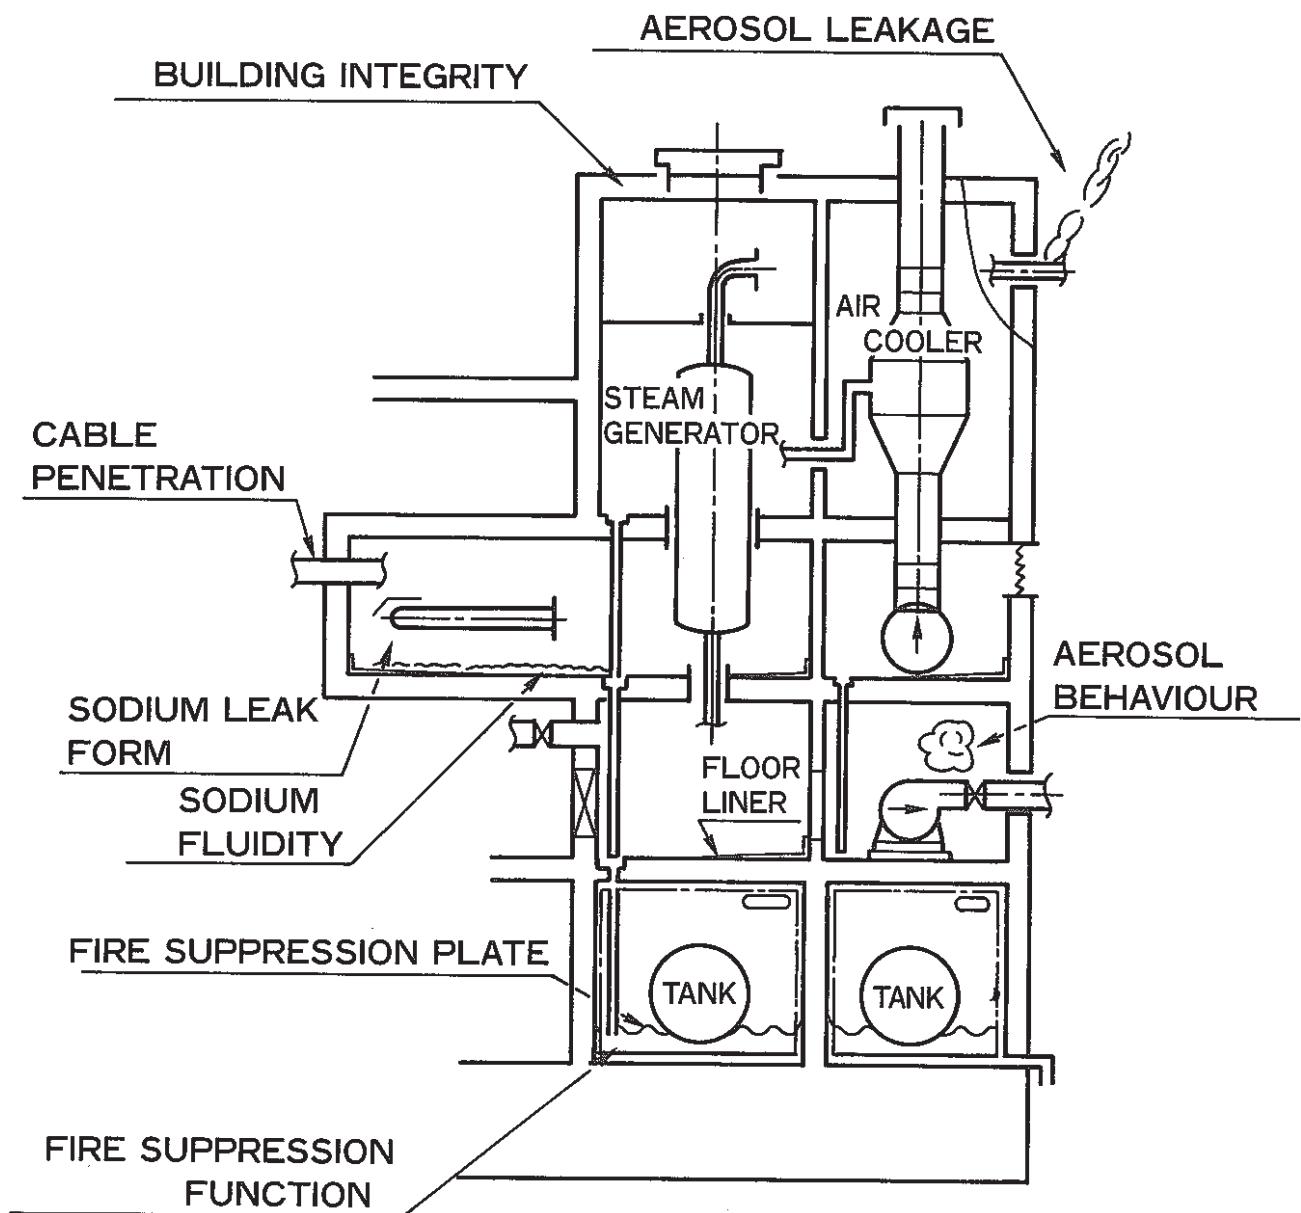
Fig.1 SUBJECT EXAMPLES IN "MONJU" SECONDARY SYSTEM

「もんじゅ」の原子炉補助建屋では、万が一Na漏洩事故が起こった場合には、Fig. 1に示す様に、配管から漏れたNaはまず床に敷設した鋼製ライナ上に落下させ、次に連通管を経て建屋の最下層の室内に設置した燃焼抑制板と床ライナから成る貯留槽内にドレンし、そこでNa燃焼を抑制させることによって事故を終息させるよう設計が成されている。このように想定されている事象推移に対して、建屋内に設置されたNa漏洩対策設備が設計どおりに機能することを立証するためには、以下のことを見直しておく必要がある。

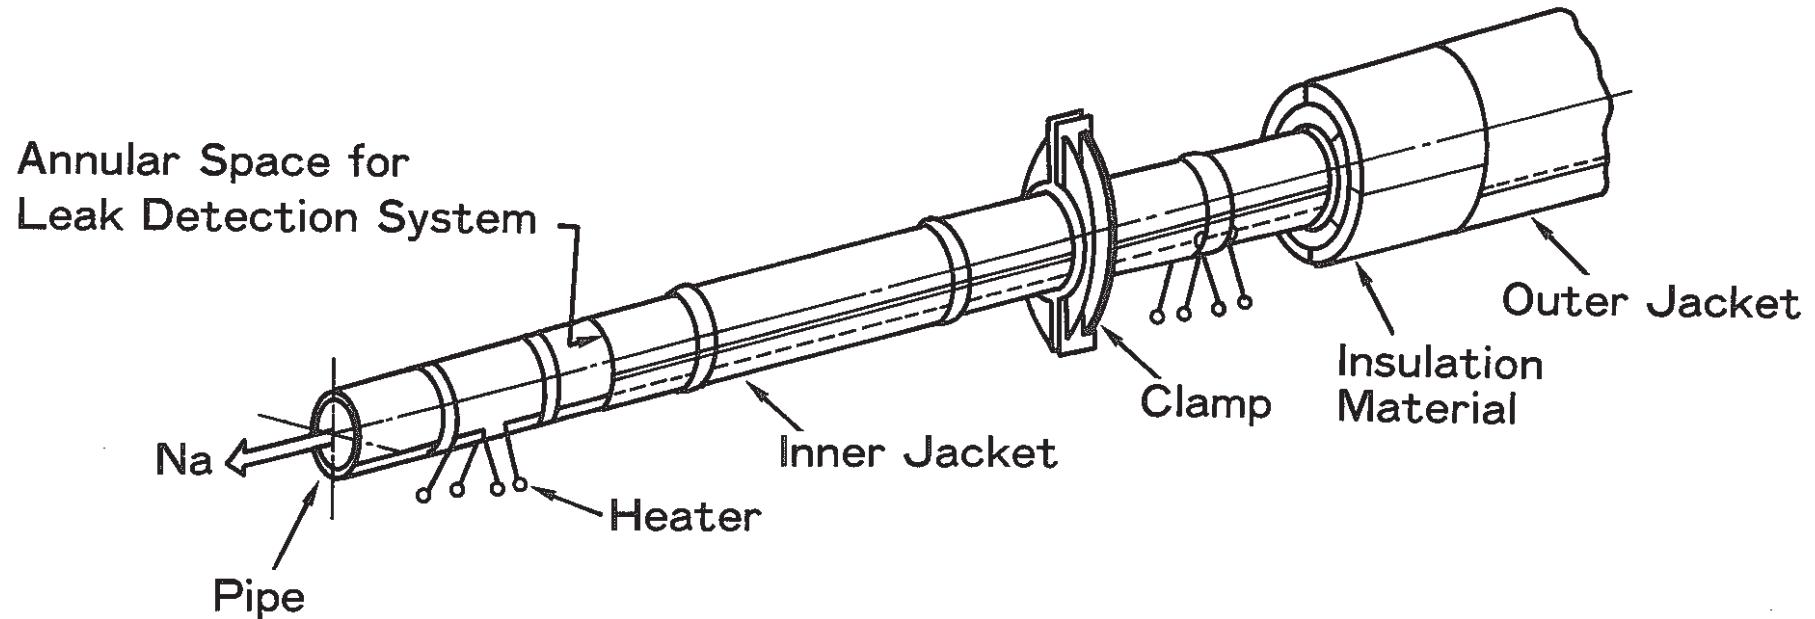
Fig.5 Concept of Monju Secondary Sodium Piping
with Thermal Insulation Cover

模擬Na配管は、Fig. 5に示す「もんじゅ」二次主冷却系配管の直管部を、周囲の保溫構造体を含めて長さで約1/2.6に縮尺したもので、Fig. 6にその概略組立図を示す。保溫構造体の構造については、Run-B3と配管水漏洩試験で用いたものが昭和58年度の設計を模擬したものであったのに対し、昭和60年度実施した別途報告するNa漏洩形態確認試験（以下、Run-E2⁽⁵⁾と略す）と、ここで報告するRun-D2のそれは、昭和60年度の設計を模擬したものである。これらの構造の違いについては、その詳細部において若干の合理化が図られているのみで、基本的には昭和58年度の設計と同一である。昭和60年度の試験では、保溫構造体からのNa漏洩をより現実的に評価するため、クランプ部の構造も模擬した。

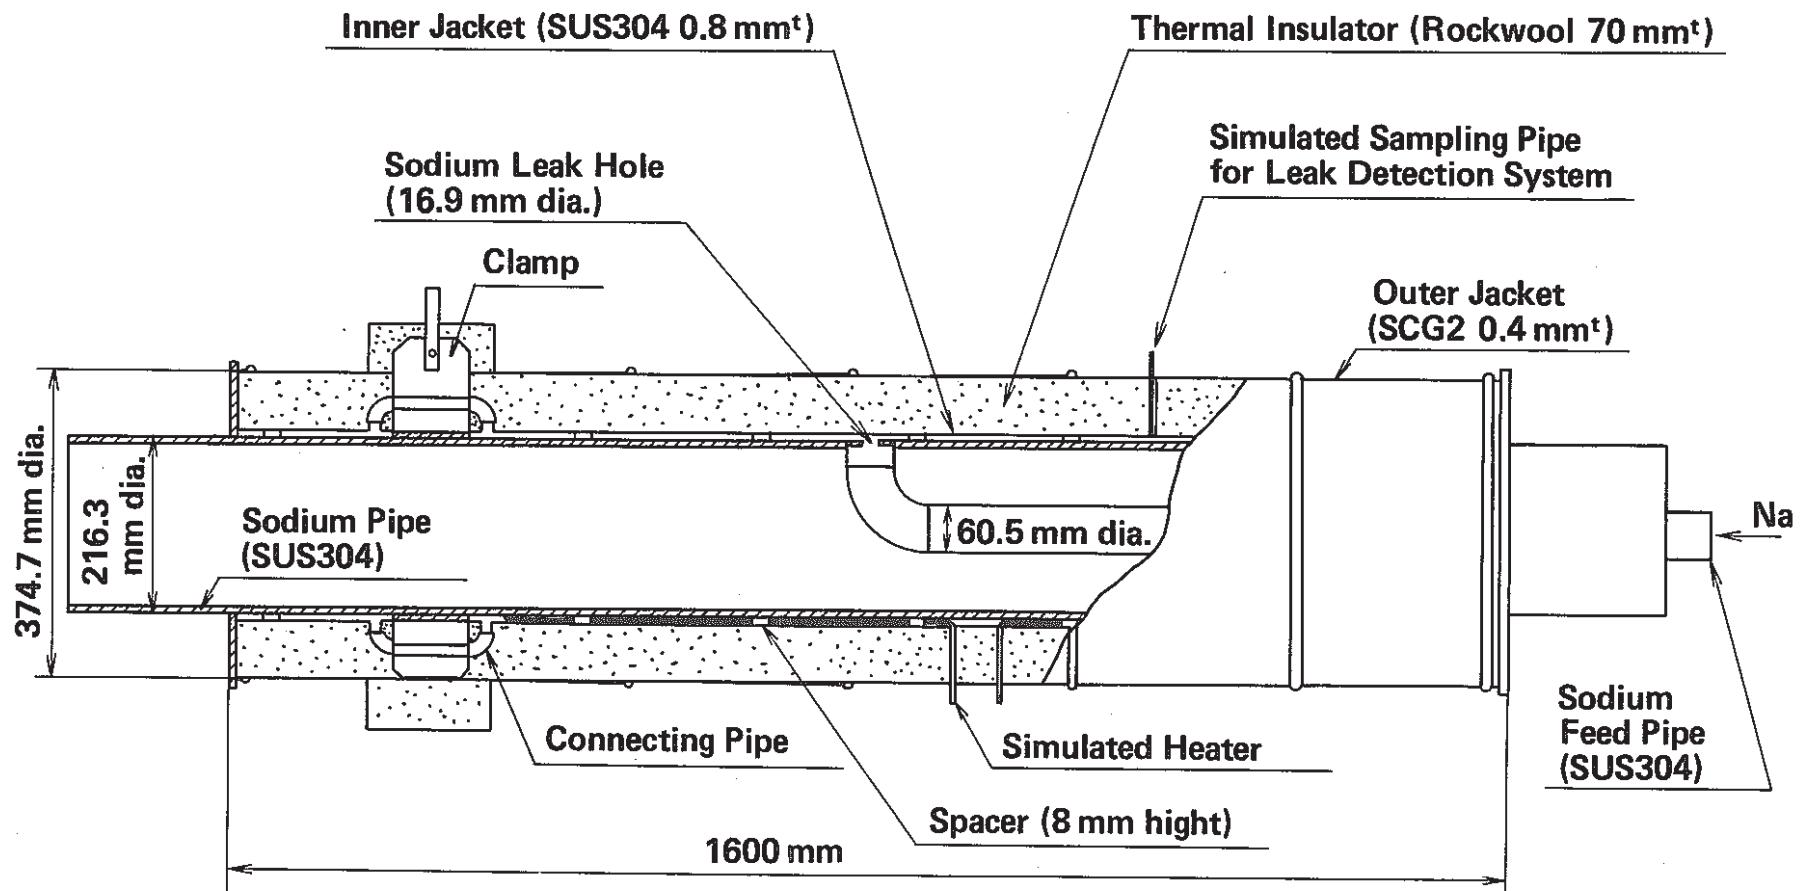
Fig.6 Cut View of Simulated Sodium Pipe for Run-D2

配管は、材質と形状がSUS-304, sch20, 8B、全長が1600mmで、上部にFig. 6のようにNa漏洩口を設けている。Na漏洩口の面積は、模擬Na配管全体を長さで約1/2.6に縮尺したことから、実機の二次主冷却系配管の1/4・Dtの面積（13.3cm²）の約1/（2.6）²になる大きさとした。配管の外表面には、実機の配管予熱用直線状シーズヒータの模擬のために丸棒を取り付け、試験時の模擬Na配管の予熱は、配管の内表面にはりつけたシーズヒータにて行った。また、配管の一端部近傍には、前述した様に配管サポート用のクランプを取り付けた。ただし、これは試験における模擬Na配管のサポートとして用いたのではなく、単にその形状と取付け方法を模擬しただけのもので、実際のサポートは、配管両端部を天井からの

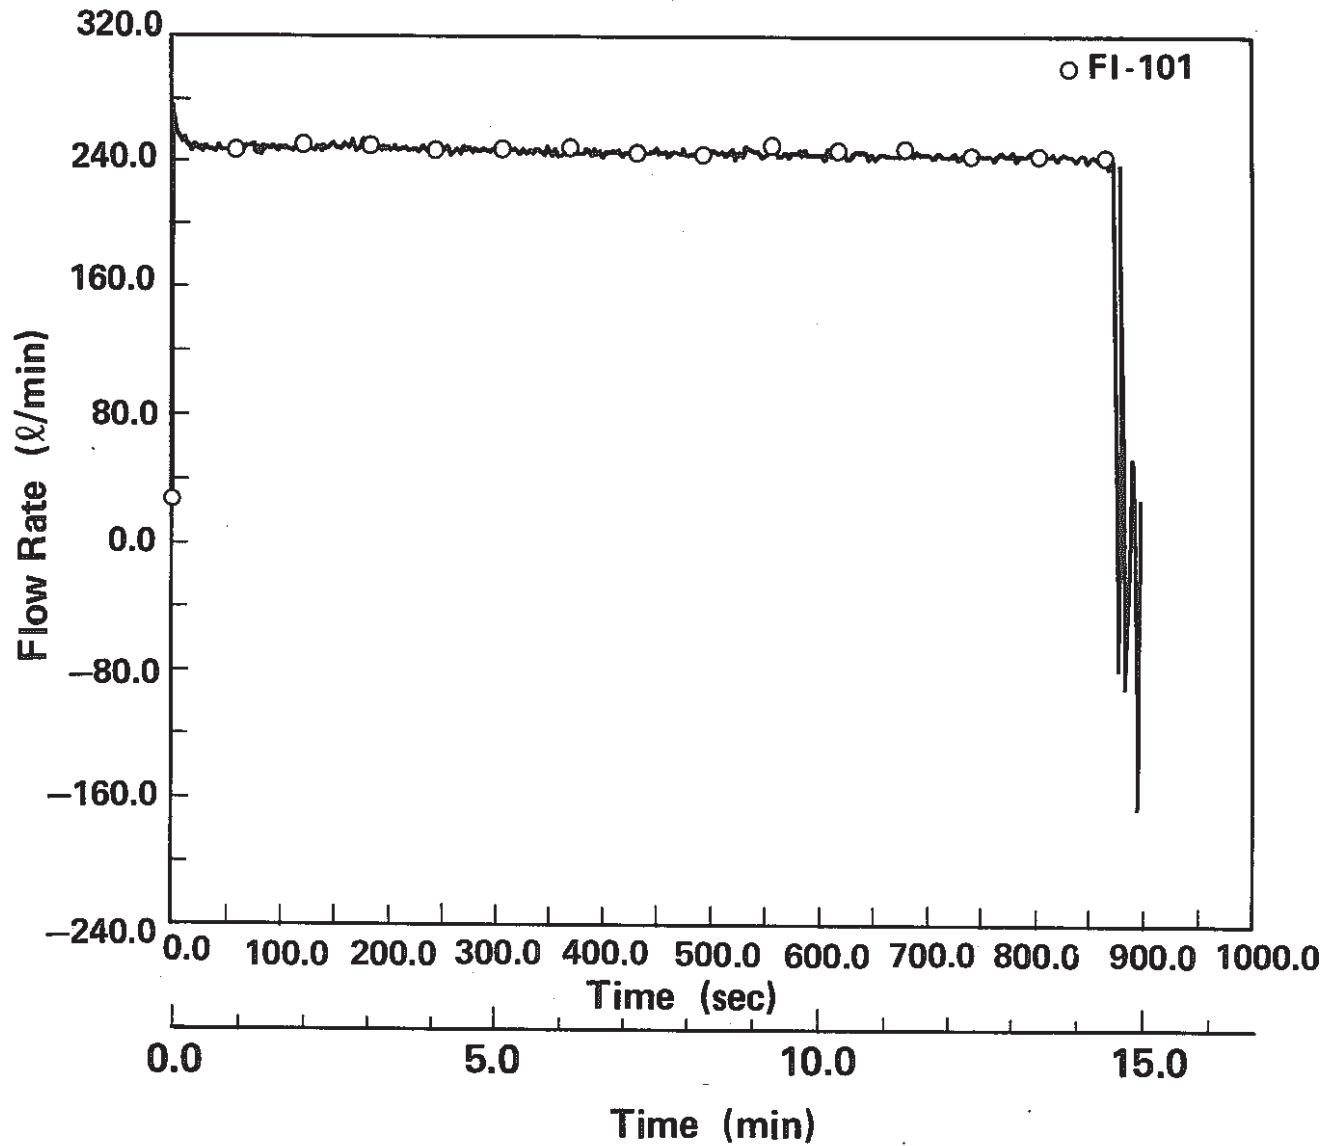
Fig.11 Flow Rate of Feed Sodium into Simulated Sodium Pipe

Fig. 11に、試験中の漏洩Naの流量変化を示す。この図からわかるとおり、試験期間中の漏洩Na流量は約240l/min(約3.22kg/sec)でほぼ一定であり、予定のNa量を874秒で漏洩させることができた。実機の安全評価では、その結果をより保守的なものとするために、Na漏洩事故時のNa漏洩流量を保温構造体による圧力損失がないものと仮定して（即ち、圧力損失係数=1.0としている）求めているが、これとの比較のため、今回の試験におけるNa流出圧力とNa漏洩流量の結果から、実際の圧力損失係数を求めてみた。圧力損失係数の算出方法は、以下の式を用いて行った。

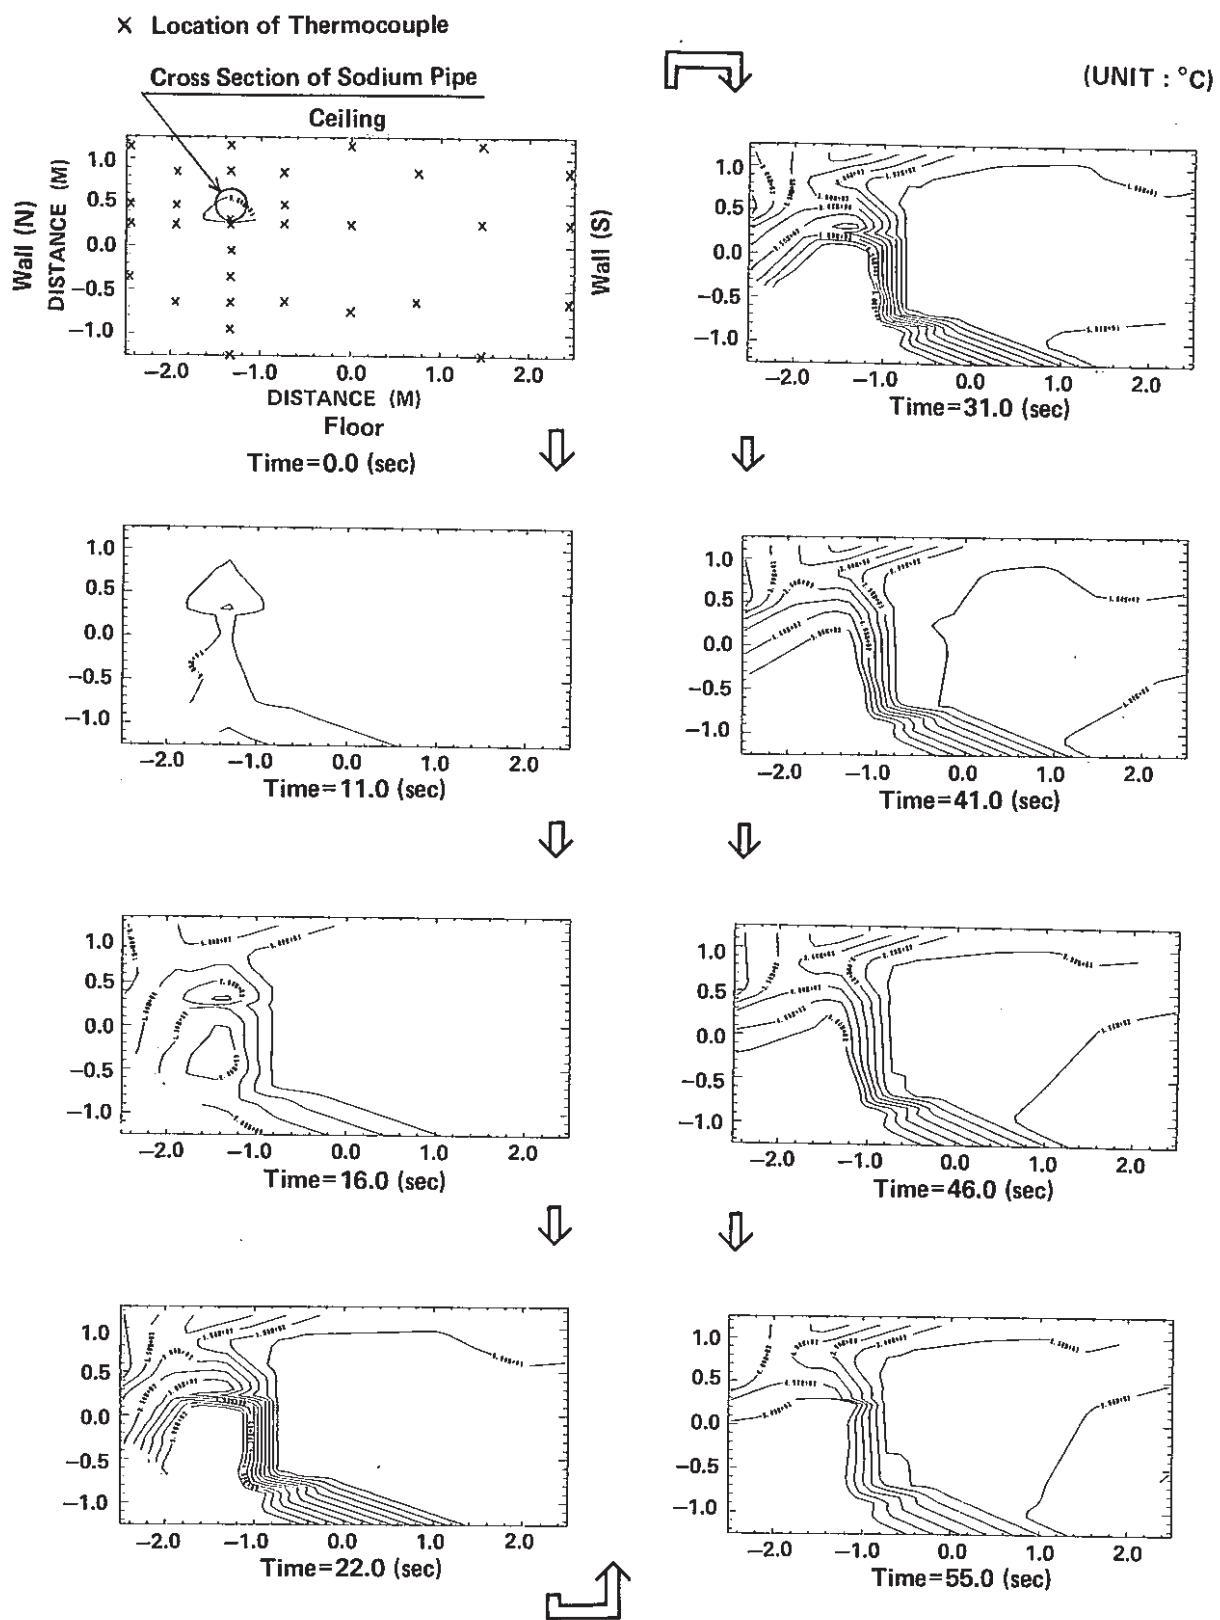
Fig.12 Temperature Distribution Changes in Vertical Cross Section of Upper Cell Atmosphere during Sodium Spill

次に、Na漏洩時の事故室雰囲気と模擬Na配管からの漏洩Naの挙動について述べる。Fig. 12 に示す図は、Na漏洩時における事故室空間を模擬Na配管の中央部断面を通る線で鉛直方向に切断した空間断面での温度分布時間変化である。この図からわかるように、模擬Na配管からNaが漏洩し始めると、模擬Na配管直下の空間ガス温度が上昇し始め、時間とともにその温度は高くなっている。また、その高温領域の分布から、模擬Na配管の下部空間に漏洩Naによるコーン状領域が形成されていることがわかる。しかし、模擬Na配管の上方には、その様なホットスポットは生じておらず、4.1 項で前述したとおり、模擬Na配管からのNa漏洩形態は下向きの滝状(コラム状)であり、上向きのスプレー状漏洩ではないことがわかる。一方、この時の雰囲気温度の変化に着目すると、模擬Na配管から流下する漏洩Naの近傍のガス温度がまず初めに上昇し、その後、その分布は模擬Na配管上方の天井に移動している。さらに、天井部を這うようにして模擬Na配管の位置する方とは反対側の壁に向かい、その壁を伝って下方に降りている。

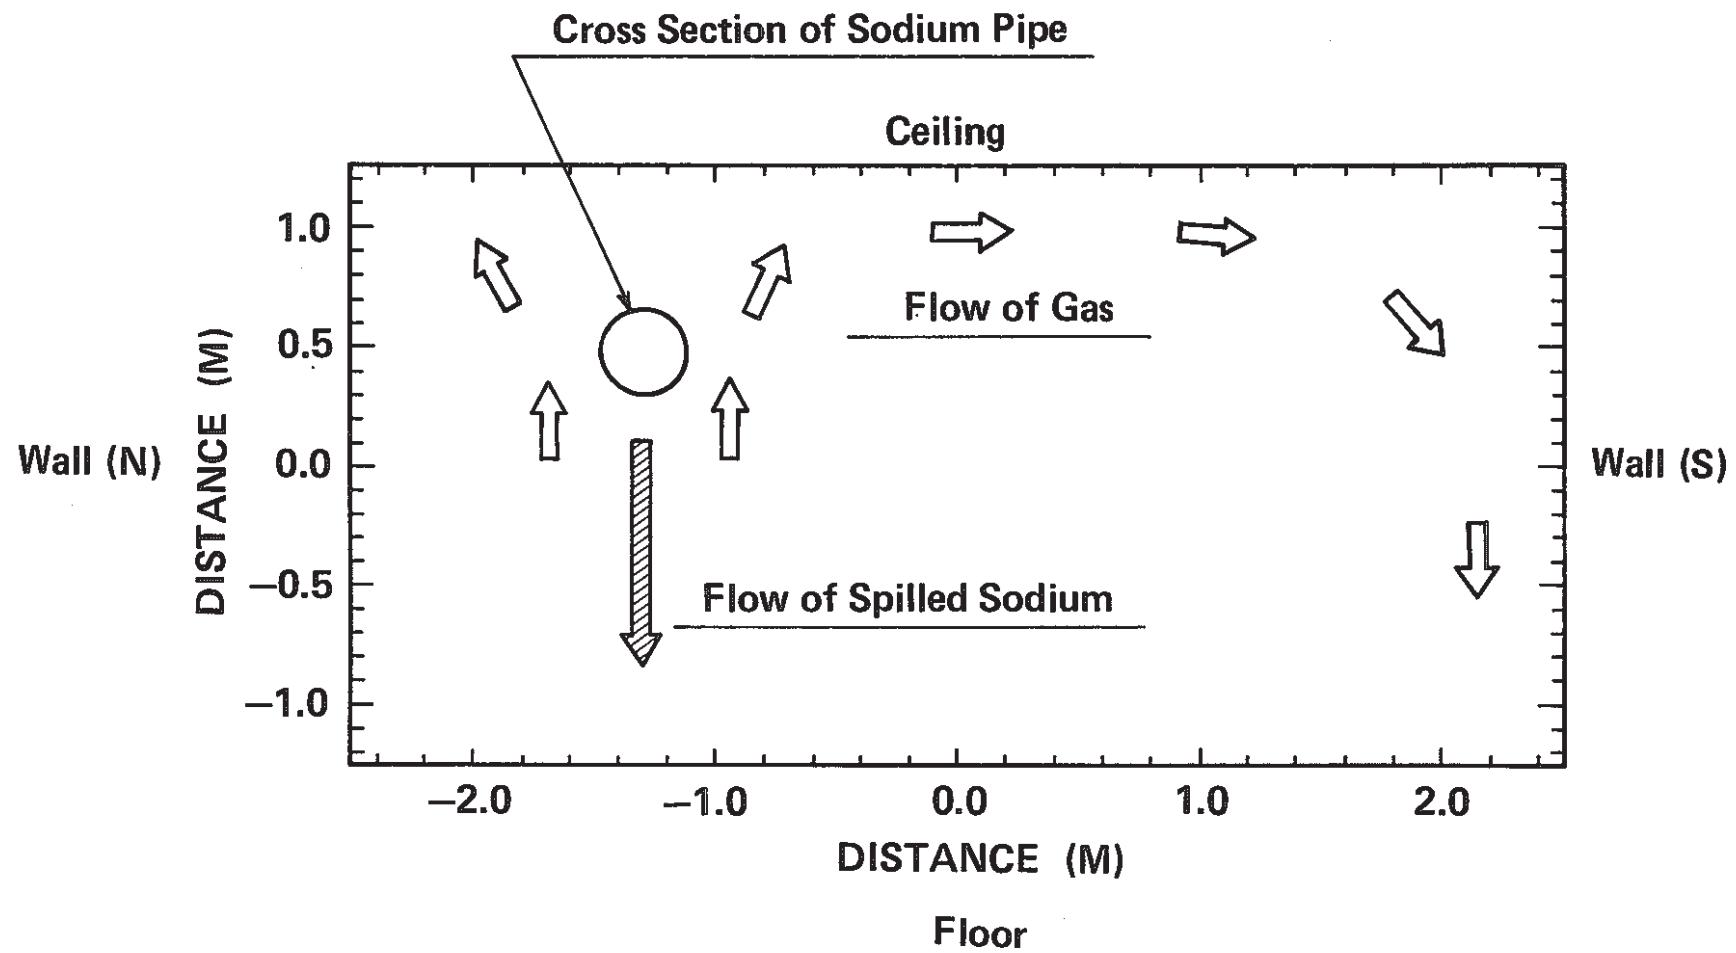
Fig.13 Flow Pattern of Gas and of Spilled Sodium in Vertical Cross Section of Upper Cell Atmosphere during Sodium Spill

以上のことから、事故室においては、模擬Na配管から下向きの滝状(コラム状)Na漏洩が起こったこと、及びそれによって Fig. 13 に示す雰囲気の対流が生じたことが明らかになかった。このような対流パターンは、雰囲気の対流を考慮したより高精度な解析コードを今後開発する際の参考となるものと考える。

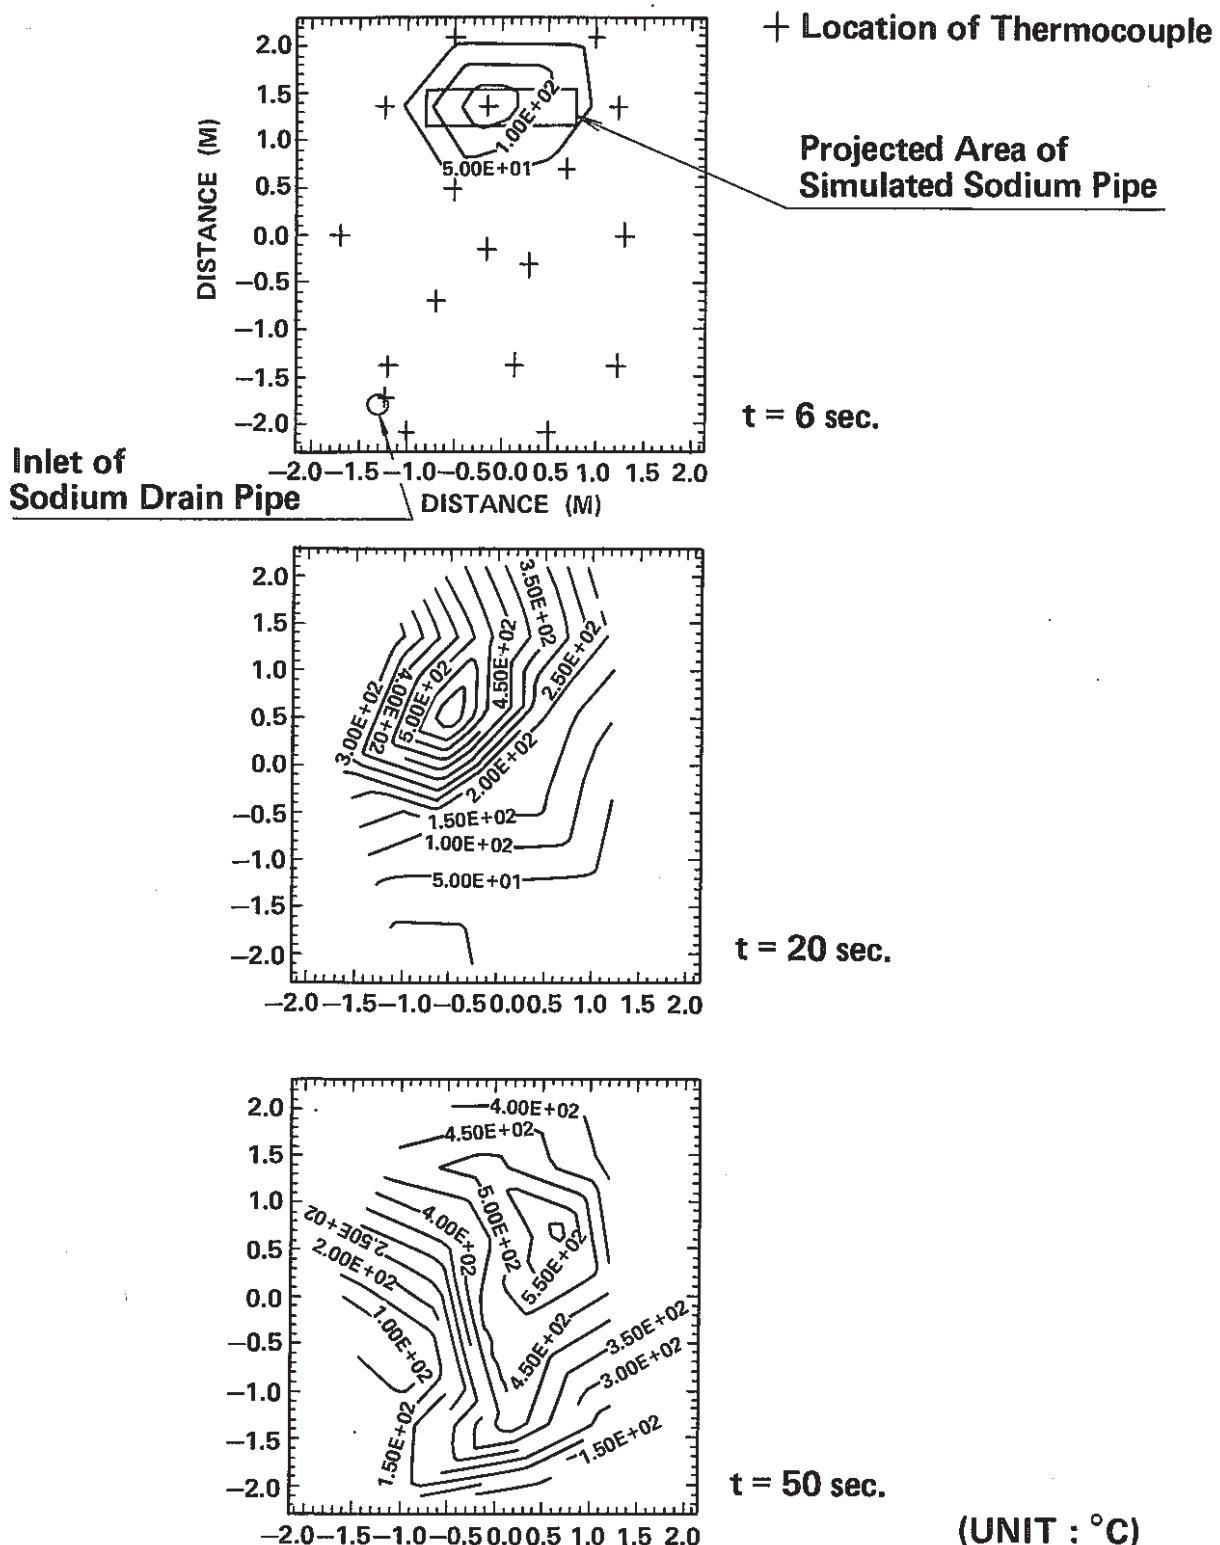
**Fig.14 Temperature Distribution of Sodium on Floor Liner and Its Change during Sodium Spill
(Top View)**

Fig. 14とFig. 15に、それぞれライナ表面のNa温度分布とその変化、及び代表的な位置におけるライナ温度とライナ上のNa温度の時間変化を示す。まず、Fig. 14から、床ライナ上における漏洩Naの流動性については、模擬Na配管から漏洩したNaがその直下に落下し、落下後はライナ上で広がって徐々に連通管入口部に向かって流れていることがわかる。また、Fig. 15からは、Naが落下するとライナ温度は直ちに上昇を始め、Na漏洩終了時には既に供給Na温度である505 °Cより高い600 °C以上になっていることがわかる。既に実施したRun-B2では、ライナの一端から505 °CのNaを流しライナ温度を測定したが、この場合は、Naが流れている間はライナ温度が漏洩Na温度に維持された。また、今回の試験よりも漏洩Naの落下距離が短いRun-B3では、Na漏洩中にライナ温度が供給Na温度を超えたが、今回の試験結果程ではなかった。したがって、これらのこととは、落下Naの滝状（コラム状）燃焼やライナ上で飛散したNaの液滴燃焼によるNa温度上昇の程度が、漏洩Naの落下距離に依存しており、これによってNa漏洩期間中のライナ温度上昇が左右されることを示している。Na漏洩終了後のライナ温度は、さらに上昇を続け、最高温度で約680 °Cを記録したが、これは、床ライナ上に残留したNaがプール燃焼したことによるものである。

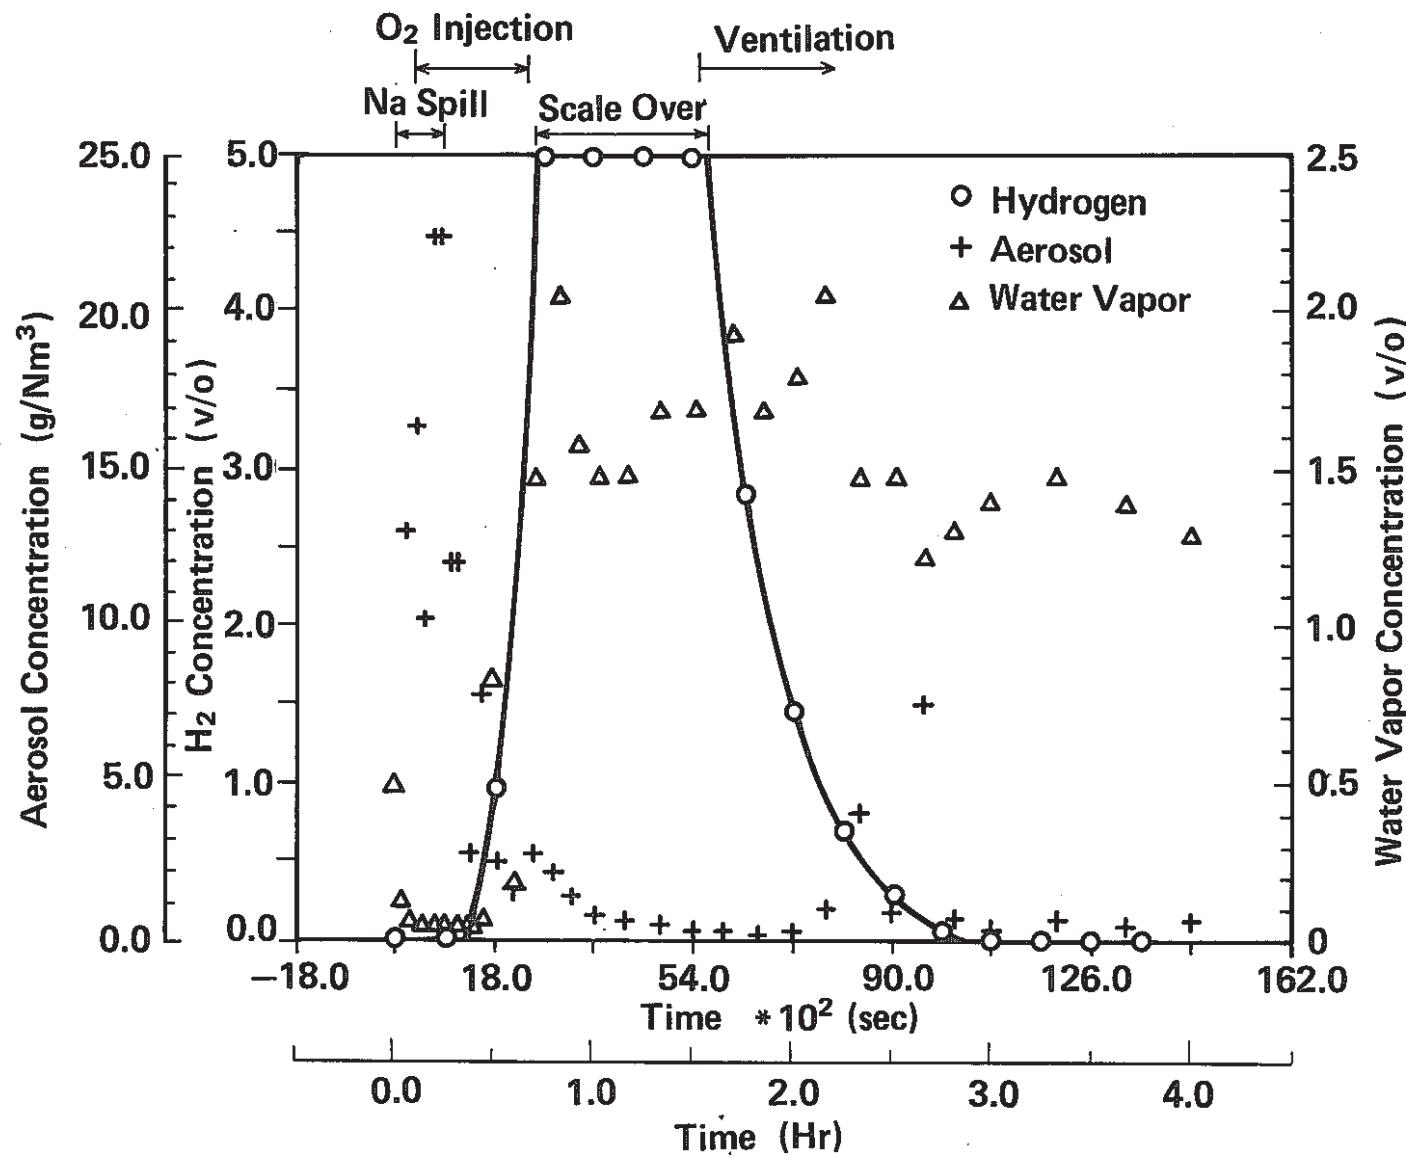
Fig.19 Concentration Changes of Aerosol, Hydrogen and Water Vapor during the Test (Upper Cell)

Fig. 19に、試験期間中の事故室内雰囲気におけるエアロゾル、水蒸気及び水素の濃度変化を示す。エアロゾル濃度は、模擬Na配管からのNa漏洩開始とともに上昇し、Na漏洩終了時に約 23g-Na/m^3 の最高濃度を示した。しかし、Na漏洩終了後は、Fig. 17に示したNa燃焼速度の下降とともに減少し、試験開始1時間以後は約 1g-Na/m^3 以下となっている。試験開始後約2.5時間近くで一旦濃度が上昇しているのは、後述する室内的換気によって、沈降・付着していたエアロゾルが舞い上がったことによるものと推定する。

水蒸気濃度は、試験開始前に0.5%であったものがNa漏洩開始とともに減少し、試験開始後約30分ごろまではほとんどゼロを示していたが、その後は上昇し、約1.5~2.0%を維持し続けた。この高い水蒸気濃度は、コンクリートが加熱されて放出された水蒸気によるものであると考える。

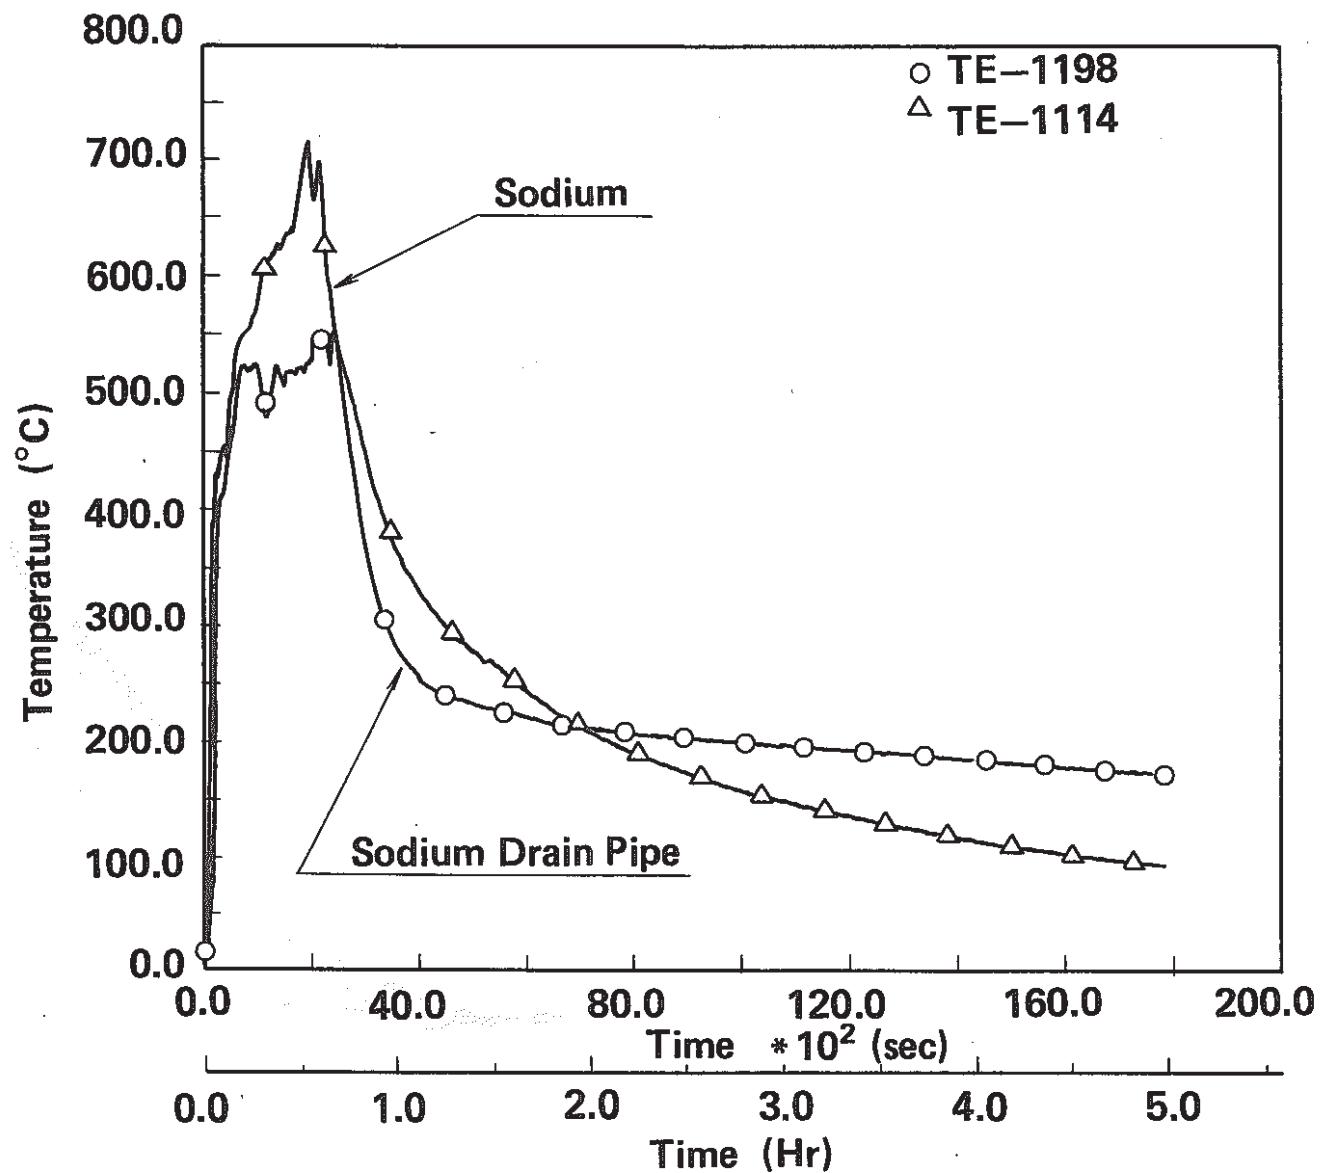
Fig.20 Temperature Changes of Sodium Drain Pipe and of Sodium at Inlet of the Pipe during the Test

4. 1で前述した様に、連通管では事故室で漏洩したNaは閉塞することなく、円滑に貯留室の貯留槽内にドレンされた。Fig. 20に、試験期間中の連通管と連通管への流入Naの温度変化を示す。この図から、連通管へのNaの流入が開始されると連通管温度も上昇し、Naが連通管に流入している間は500℃以上に維持されていることがわかる。このことから、連通管内でのドレンNaの凍結による閉塞は生じていないと言える。また、Fig. 21に示す貯留槽内の深さ方向の温度変化から、ドレンされたNaの流量を求める、Fig. 22に示す如くとなる。この図の結果から、Na漏洩初期には、漏洩Naが事故室内の床ライナ上に広がりながらその一部がドレンされるために、模擬Na配管からの漏洩Na流量よりも少ない流量でドレンされているが、試験開始約150秒後からは、ほぼ漏洩Na流量(240l/min=4l/sec)と等しい流量となっていることがわかる。したがって、Na漏洩事故時の事故室内床ライナ上における漏洩Naの著しい滞留は生じ

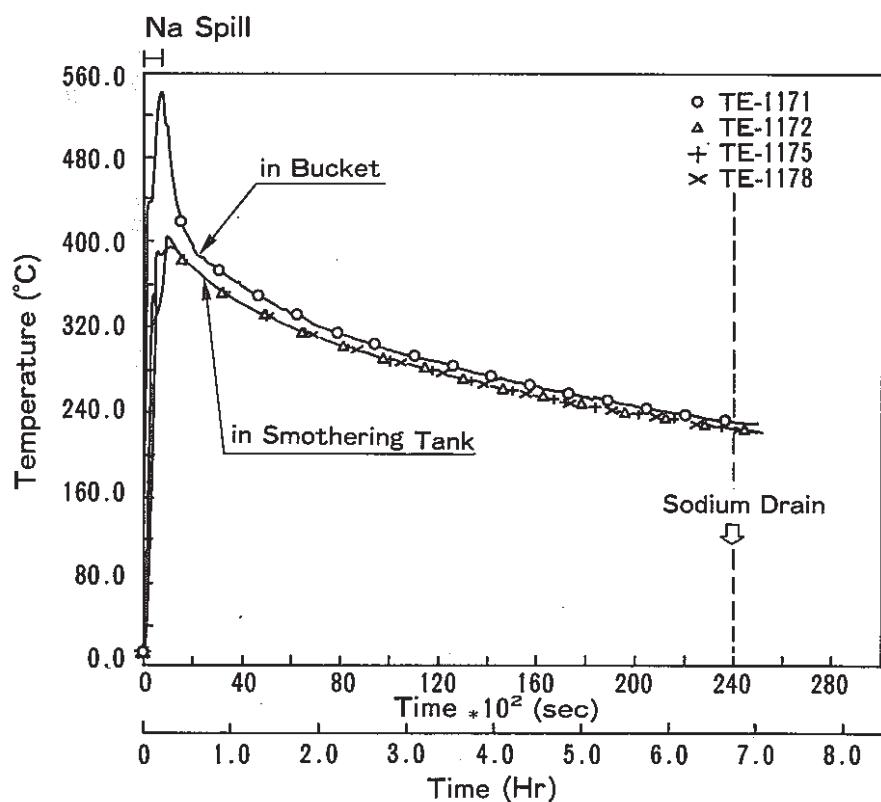
Fig.24 Temperature Changes of Sodium in Bucket and in Smothering Tank during the Test

また、この時の貯留Na温度は、Fig. 2 4に示す如くNa流入終了時刻に約400℃の最高温度に達しているが、その後は時間が経過とともに下降し、試験終了時には燃焼限界温度以下である約240℃まで下がった。ところで、ここで模擬Na配管からの漏洩Naが貯留槽に流入するまでの温度履歴を振り返ってみると505℃⇒680℃(上部セルのライナ上)⇒700℃(連通管入口)⇒560℃(連通管出口)⇒400℃(貯留槽)と変化し、連通管入口の後流側では新たな燃焼のないこと及び周囲への熱損失のために温度は降下の一途をたどっていることがわかる。なお、燃焼抑制板によるNa燃焼抑制効果と深いかかわりのある貯留Naの冷却性能については、次の(3)で後述する。

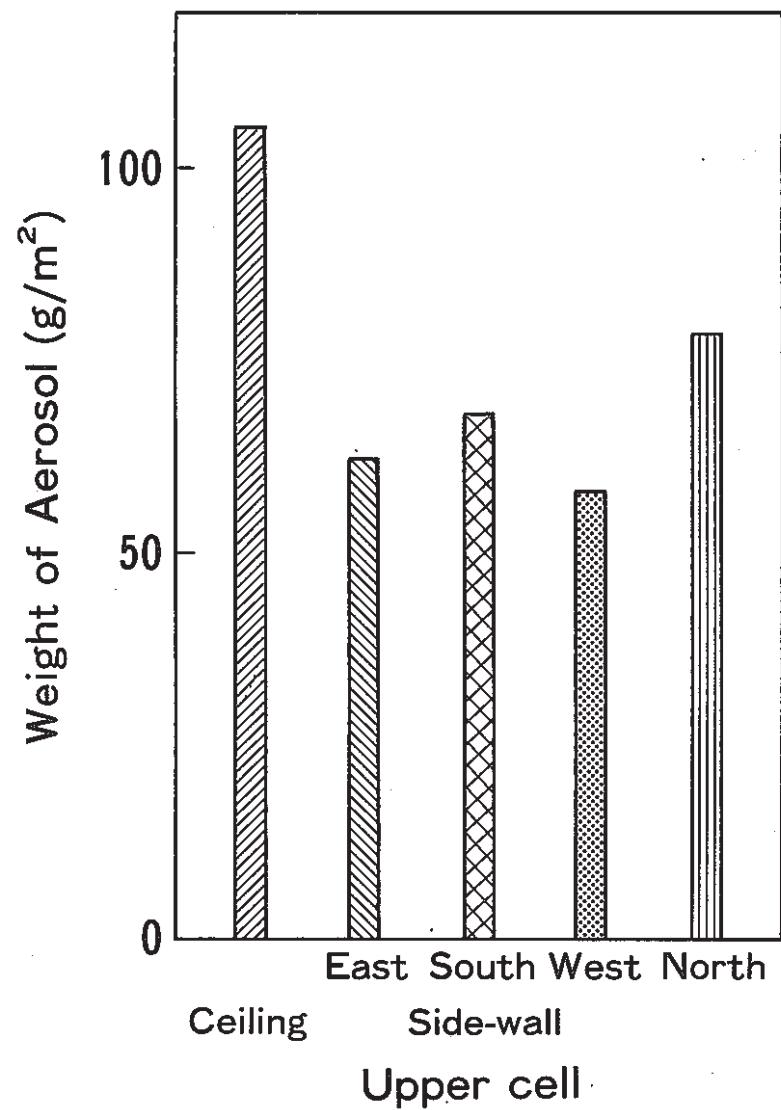
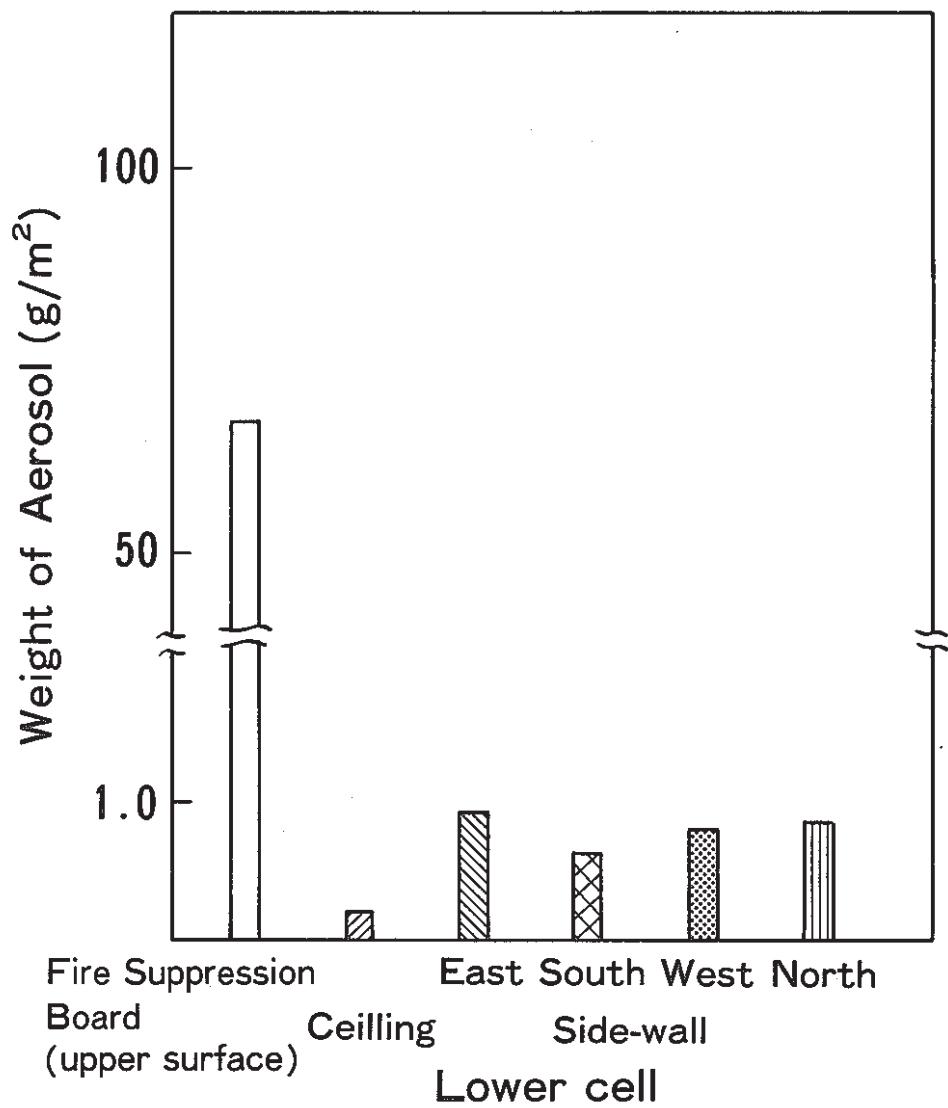
Fig.29 Amount of Aerosol in SOLFA-1 after the Test

検査では、Photo. 7に示すようにコンクリート表面に薄く付着しているエアロゾルを水洗浄によって取り除き、その後のコンクリート表面を調べたが、反応によって生じると推定される表面の荒れ等は認めなかった。ただし、漏洩Naのリバウンドが直接付着した北壁の下部はNaによるコンクリートの浸食が一部みられた。このことより、今回の試験のごとき温度200℃以下の状態では付着エアロゾルのコンクリートとの反応は進行しないものと結論できた。尚、各部の付着量をFig. 29に示す。

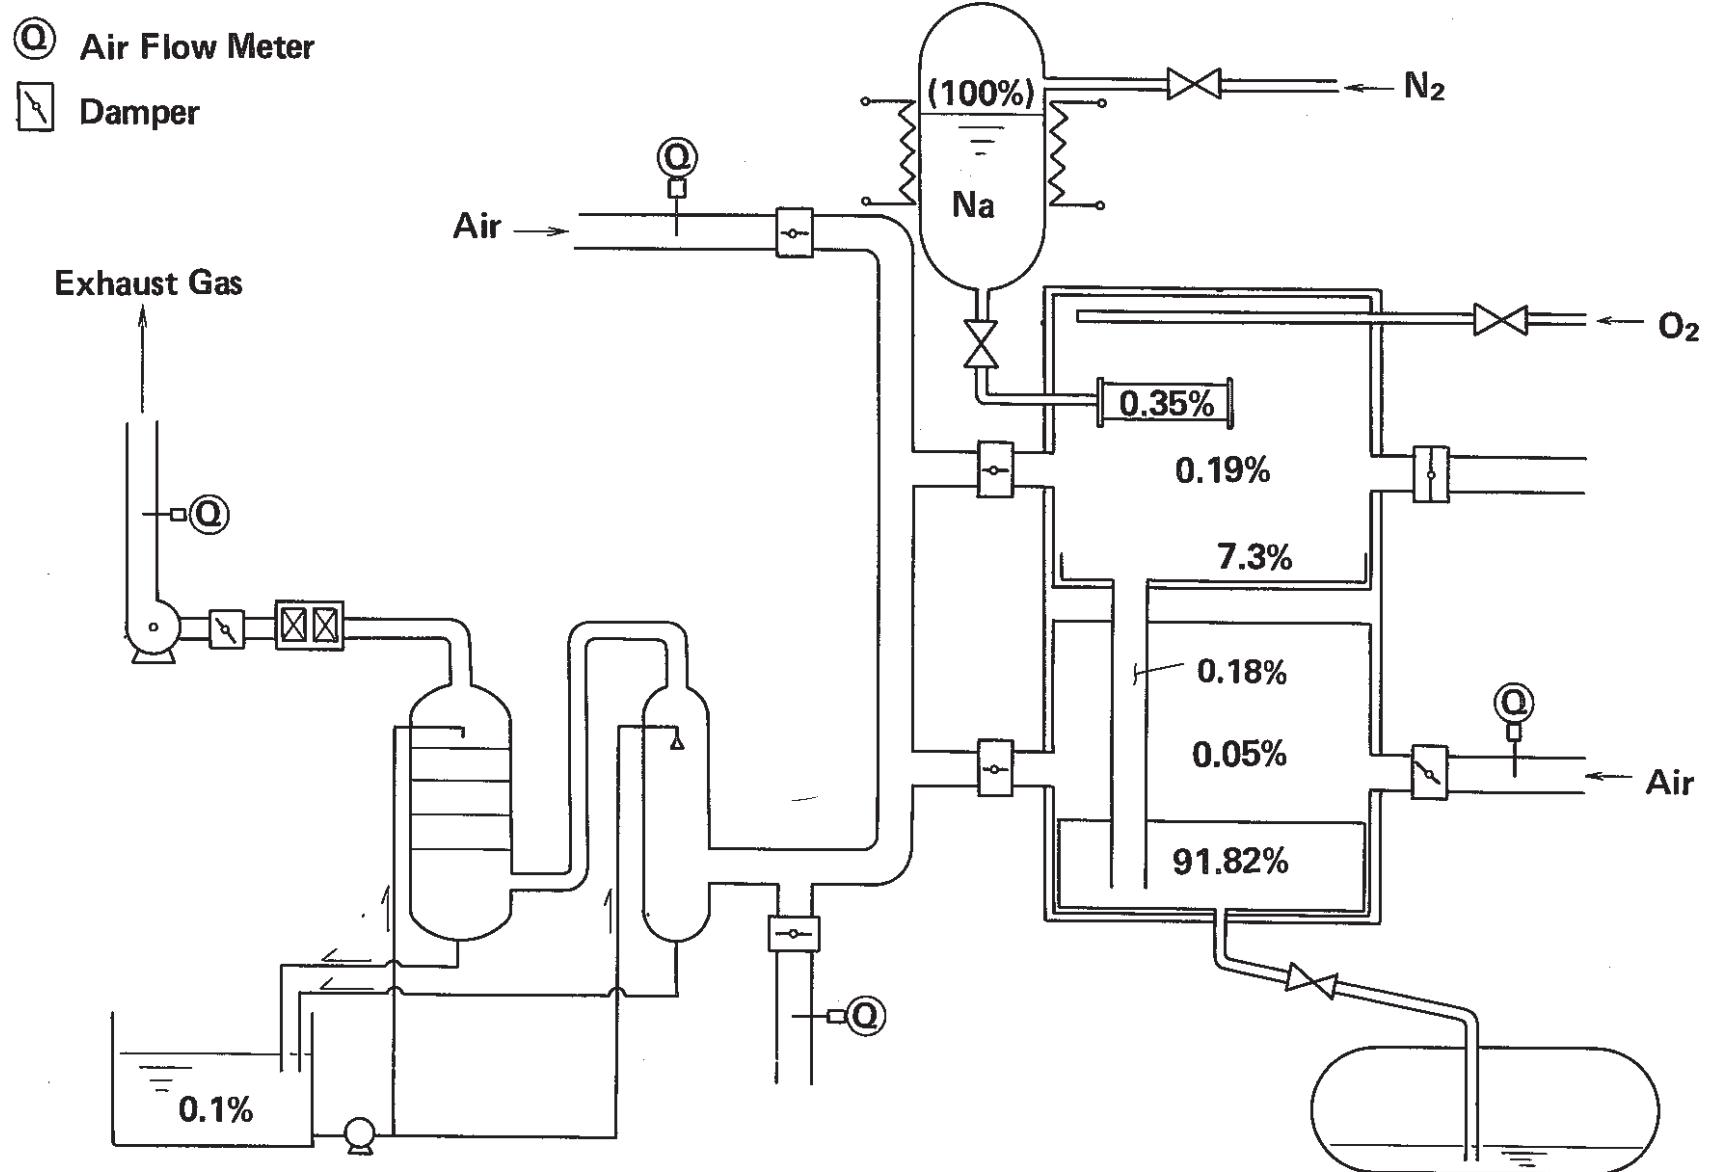
Fig.30 Post-Test Sodium Distribution in Test Rig

Fig. 30 に上記のようにして得た残留Naと付着エアロゾルの試験装置内の分布を示す。図は漏洩させた全Na量を100%とした時の分布であるが、貯留槽にはその約92%と漏洩Naの殆どがこれに回収され、また事故室の床ライナ上には約7%程度の非常に少ない量しか残留していない事が分かる。全漏洩Naに対してエアロゾルとなった量は、事故室内、貯留室内及び排煙処理装置のスクラバに回収された量を総合しても0.3%にすぎず、今回の試験に用いた一連のNa燃焼に関する防護設備、換言すれば「もんじゅ」の防護設備が有効に機能した事を示している。

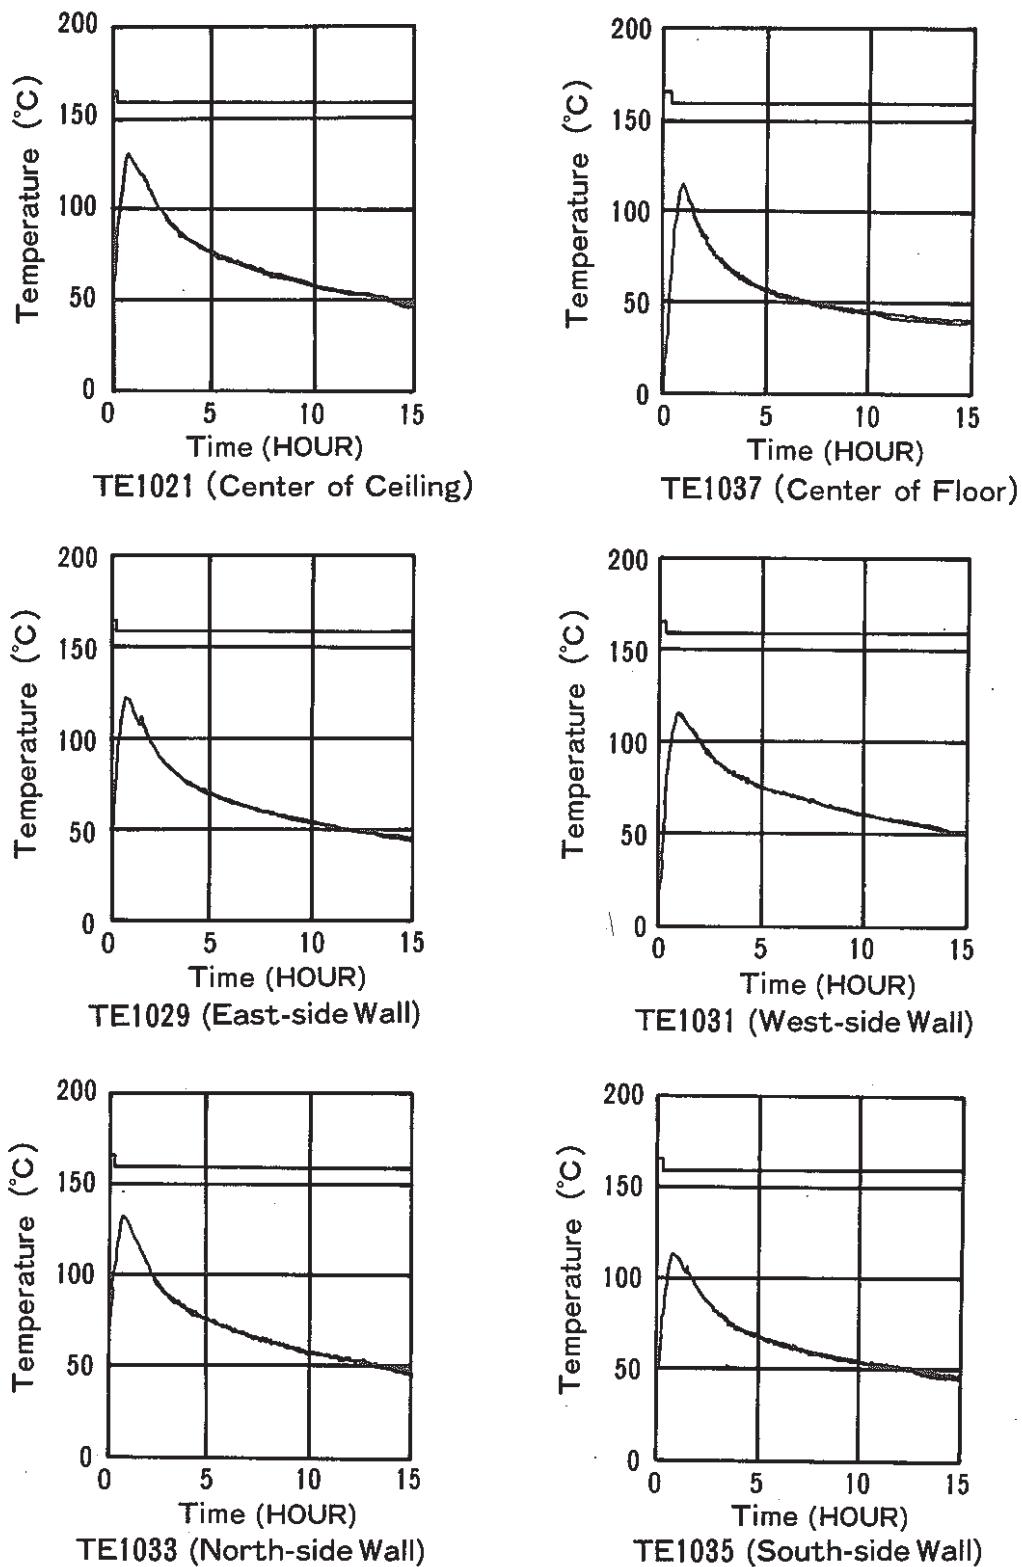
**Fig.32 Temperature Changes of Upper Cell Concrete during the Test
(At the point of 12mm from inner surface)**

今回の試験では、すでに述べたように事故室の壁及び天井のコンクリートが裸で、試験中は直接コンクリート表面が燃焼 Na による高温雰囲気に曝され、コンクリート内部温度（内面より12mmの位置）は Fig. 3 2 に示すとおり約50分で最高温度 114℃～133℃に達した。このため、一連の試験後の検査等が完了した後に事故室を解体し、コンクリート・パネルからコア供試体を切取り、圧縮強度試験及び静弾性係数試験の破壊検査を実施した。コア供試体切取り時の写真を Photo. 13 に示す。
