大規模ナトリウム漏洩燃焼試験（V）

—二次系ナトリウム漏洩事故の事象推移に関する総合模擬試験，Run-D2—

1986年10月

動力炉・核燃料開発事業団
大洗工学センター

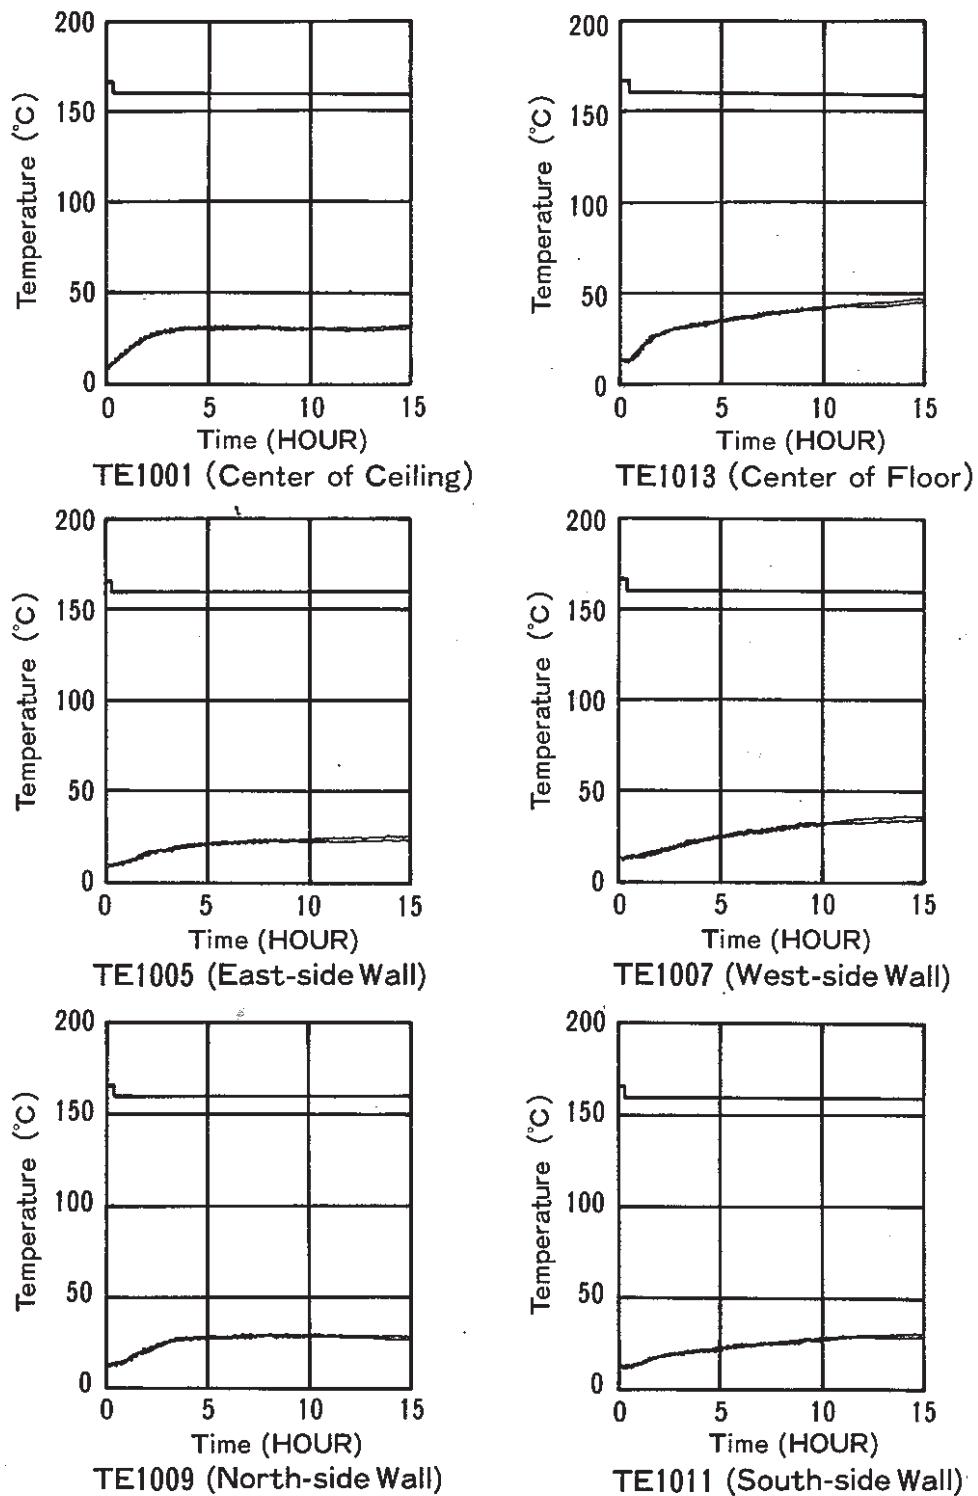
**Fig.37 Temperature Changes of Lower Cell Concrete during the Test
(At the point of 12mm from inner surface)**

また、貯留室コンクリート・パネルについては破壊検査を実施していないが、事故室のようにコンクリートが裸ではなく、Fig. 37に示すようにコンクリート内部温度も上昇していないことから、コンクリート・パネルは健全であると推定する。

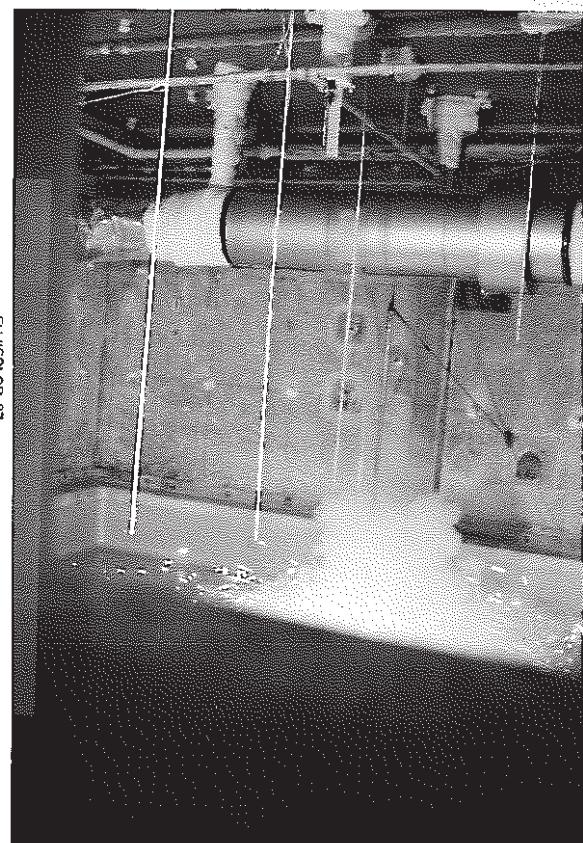
Photo. 3 : Sodium Leak at the
Beginning of the Test

まず初めに、模擬Na配管からNaが漏洩開始した以降の試験全体に関する観察結果について述べる。模擬Na配管にNaの供給を開始すると、数秒の遅れの後、保温構造体の模擬ヒータ取り出し口からNaの漏洩が始まった。その後、すぐに外装板の配管周方向とクランプ部の継ぎ目から下方に向かってNaが漏洩し、さらに、漏洩Naの流出部が外装板の継ぎ目に沿って上方に移動する傾向が見られた。しかし、Na漏洩期間中にわたって、外装板の腐食もしくは破損等による保温構造体の予期せざる場所からの上方へのNa漏洩はなく、下方への滝状（コラム状）漏洩が持続した。Photo. 3に、この時の状況を示す。

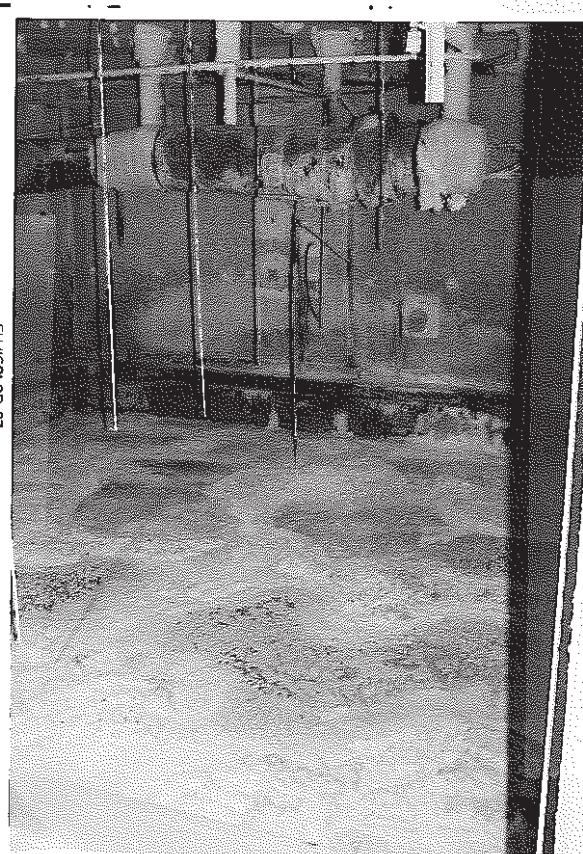
Photo. 4 : Post-Test View of
the Upper Cell of SOLFA-1

まず、この時に撮影した事故室の内部の状況をPhoto. 4に示す。目視観察によると、模擬配管は外装板および保温材が大きく変形し、裸のコンクリート面である側壁および天井にはエアロゾルが薄く付着しているのが認められた。また、床ライナ上の残留物はその殆どがNa酸化物および苛性ソーダを主成分とするNa化合物であった。後に述べるNa処理の際に測定したこれらの床ライナ上の残留物の量が全Na供給量の約7%と少ないことから漏洩Naの殆どがライナ勾配によって連通管にドレンされていたことが分かる。

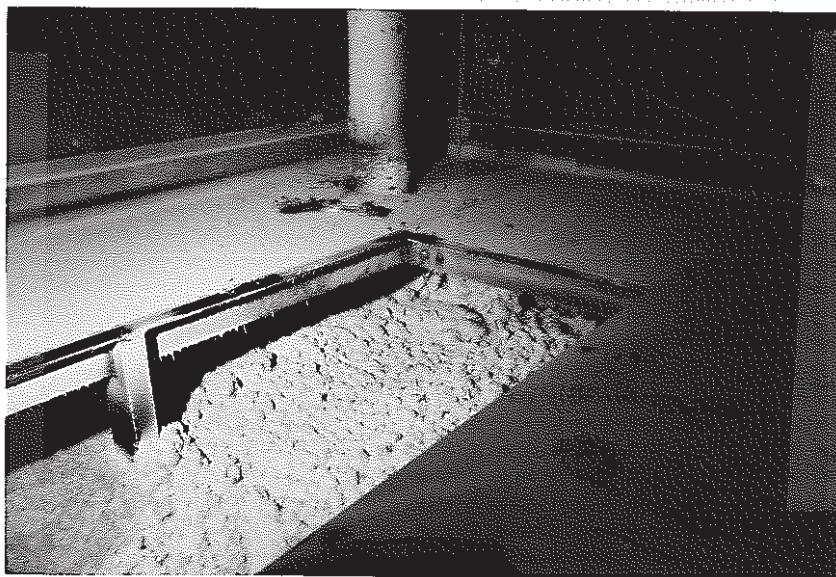
Photo. 6 : Post-Test View of Sodium and Its
Reaction Products in Smothering Tank
(A part of fire suppression board is removed
for Visual Inspection)

純物沈殿タンクに向けてNaドレンを行っている。その際に貯留槽内の2729.7kgのNaの内の約80%がNa不純物沈殿タンクにドレンされたが、残りの約20%が貯留槽内に残った。この貯留槽内に残ったNa及びNa化合物の状態を貯留槽の抑制板の一部を取り除いて撮影した写真をPhoto. 6に示す。後のNa処理で明らかになったことであるが、写真に見える残留物については、連通管の近傍は酸化物を主成分とし、連通管から離れるに従いこれが金属Naを主成分とするものへと変化している。このような残留物の化学成分の場所による違いは、Na漏洩試験の初期は比較的純度の高いNaが事故室から連通管を経て貯留槽内に流れ込み、その後半は事故室の床ライナ上に生成された燃焼生成物が流入したことを示唆しており、試験の推移から考えてもこのような成分分布は合理的に説明することが出来る。Table 5に試験終了後の残留Na量の分布を示す。

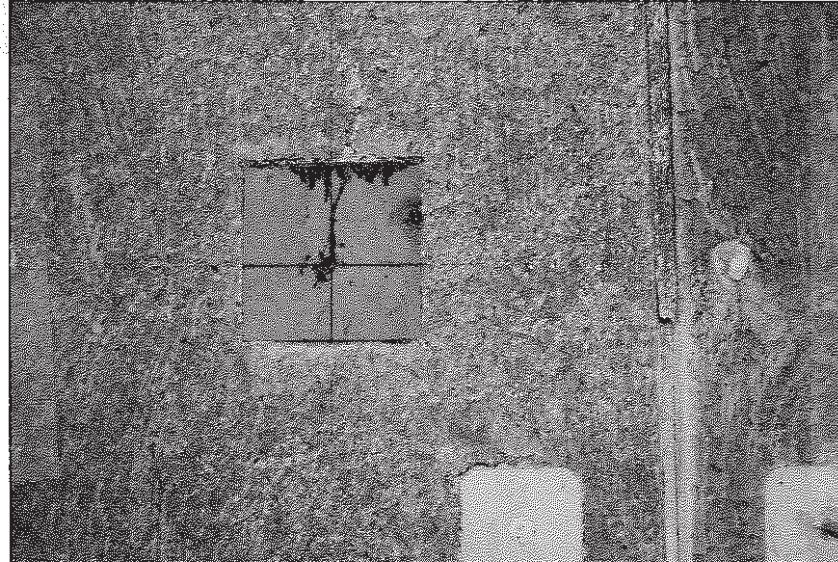
Photo. 7 : Post-Test View of wall Concrete
Surface in Upper Cell

検査では、Photo. 7に示すようにコンクリート表面に薄く付着しているエアロゾルを水洗浄によって取り除き、その後のコンクリート表面を調べたが、反応によって生じると推定される表面の荒れ等は認めなかった。ただし、漏洩Naのリバウンドが直接付着した北壁の下部はNaによるコンクリートの浸食が一部みられた。このことより、今回の試験のごとき温度200℃以下の状態では付着エアロゾルのコンクリートとの反応は進行しないものと結論できた。尚、各部の付着量をFig. 29に示す。

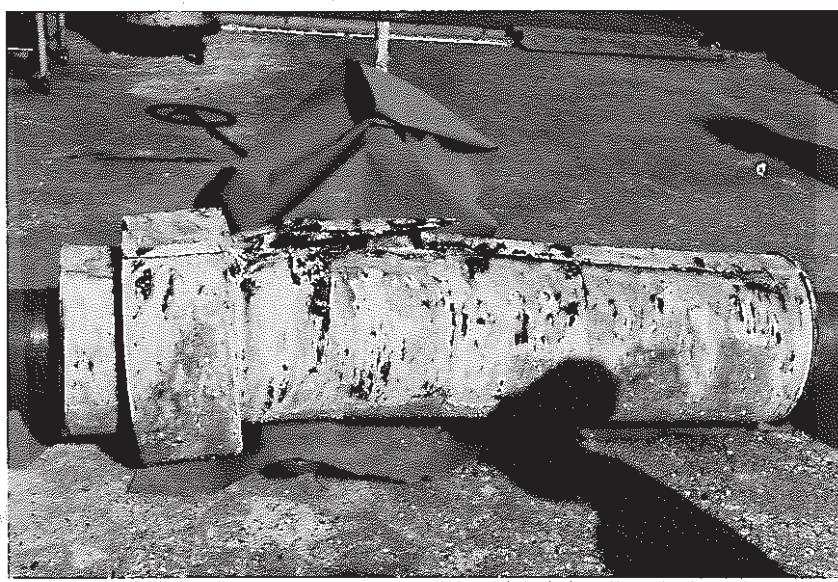
Photo. 8 : Post-Test View of Simulated Sodium Pipe

Photo. 8 に外観検査の際に撮影した写真を示す。外装板および保溫材は、Na燃焼による高温のために大きく変形している。ただし、これらの変形は試験中にNaの漏洩が終了し、それに伴って外装板表面が残留Naの燃焼によって高温となったためで、Na漏洩中はこのような変形が生じていない事が漏洩流量からすでに明らかになっている。これは、Na漏洩中は漏洩Naの冷却効果の作用のために外装板および保溫材とともに温度は漏洩Naのそれ以上とはならないためである。

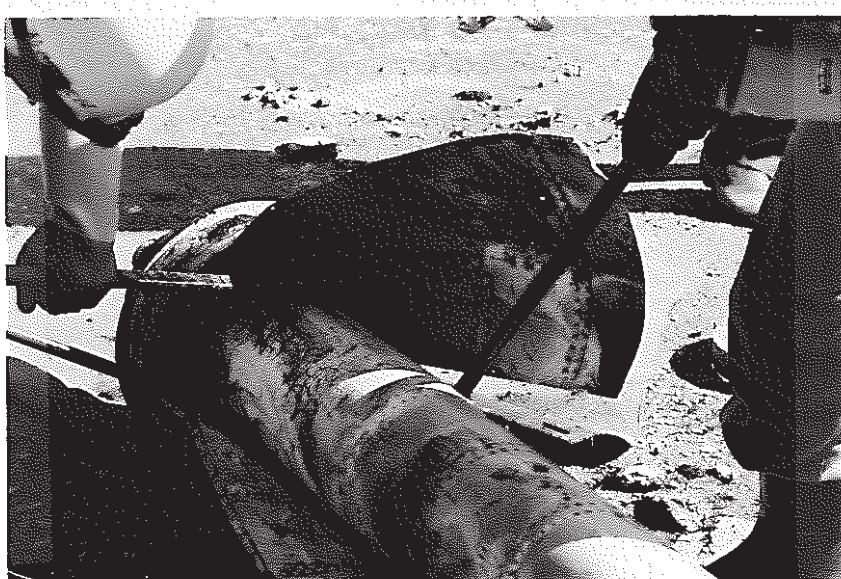
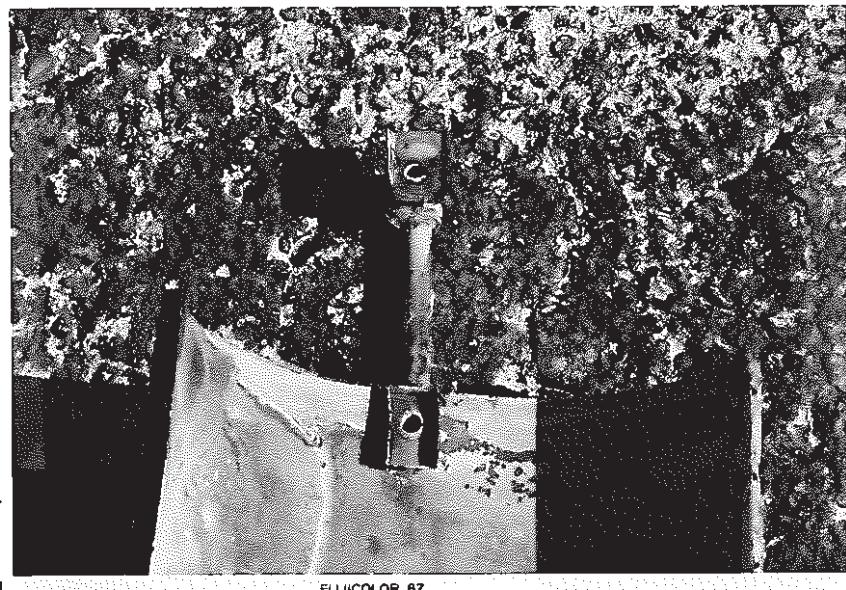
Photo. 9 : Disassembling of Simulated Sodium Pipe
after the Test

次に模擬Na配管試験体の解体途中の写真をPhoto. 9, 10に示す。内装板及び内装板の継手部分のいずれにも損傷等を認められず、クランプ部の連結管についても異常は認められなかった。

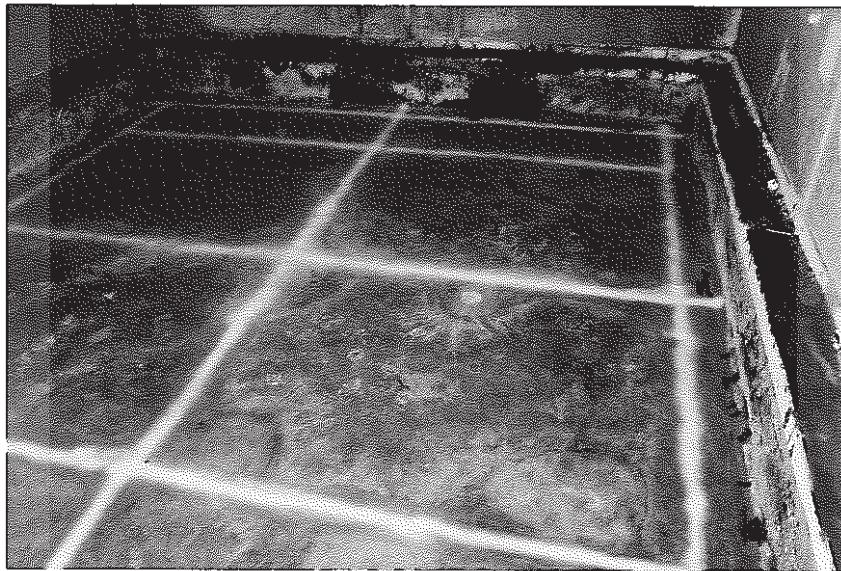
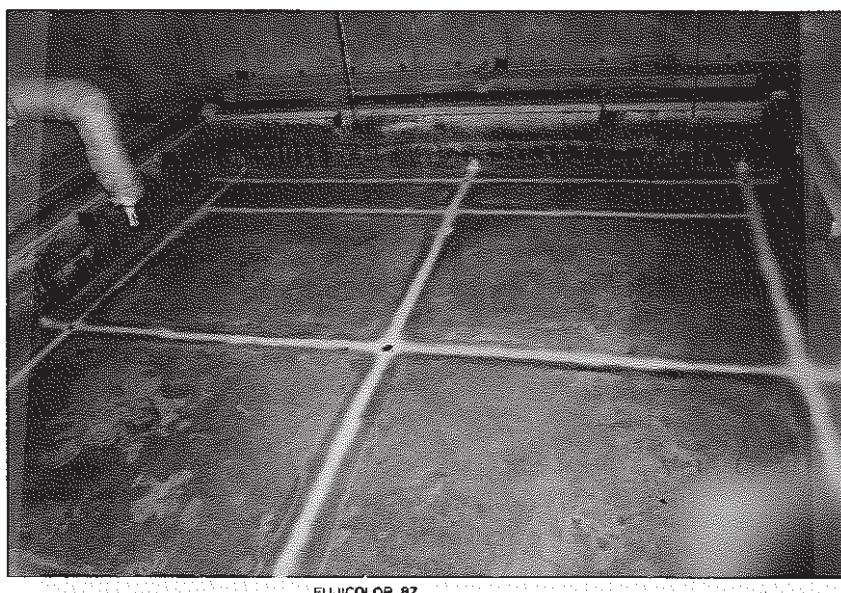
Photo. 1 1 : Non-destructive Inspection of Weld Line
of Liner in Upper Cell after the Test .

検査は、床ライナ及び貯留槽の下部ライナについては、それらの全溶接線を対象に、また連通管については、30cm間隔で輪切りにした後にそれらの内面を対象に行った。事故室の床ライナ及び貯留槽の下部ライナに対する非破壊検査時の状況を、それぞれ Photo. 11, 12 に示す。

結果は、いずれの箇所についても割れおよび亀裂は皆無であった。

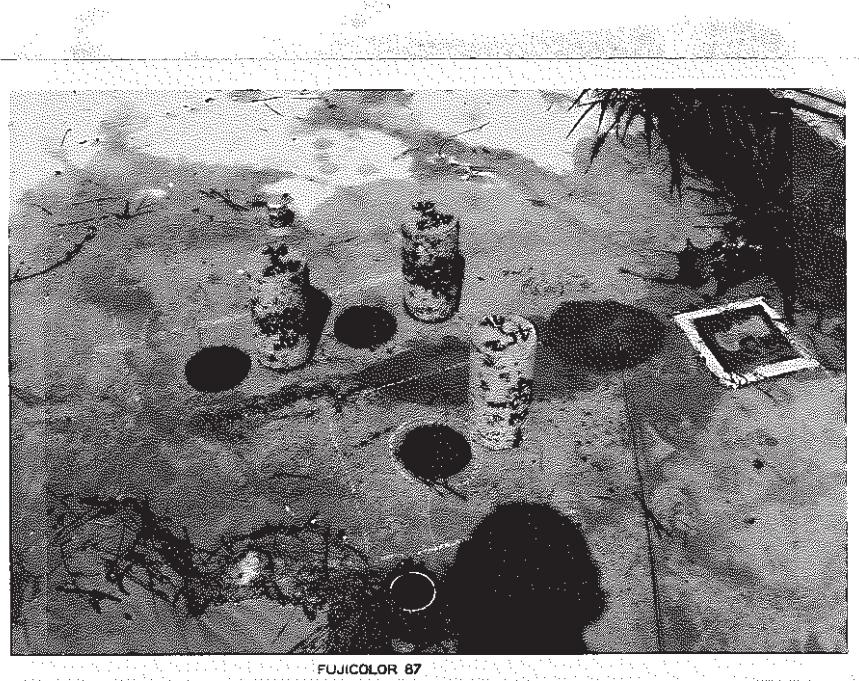
Photo. 13 : Concrete Samples for measuring the Compressive Strength and the Young's Modulus

今回の試験では、すでに述べたように事故室の壁及び天井のコンクリートが裸で、試験中は直接コンクリート表面が燃焼 Na による高温雰囲気に曝され、コンクリート内部温度（内面より12mmの位置）は Fig. 3 2 に示すとおり約50分で最高温度 114℃～133℃に達した。このため、一連の試験後の検査等が完了した後に事故室を解体し、コンクリート・パネルからコア供試体を切取り、圧縮強度試験及び静弾性係数試験の破壊検査を実施した。コア供試体切取り時の写真を Photo. 13 に示す。
