「常陽」MK-II 制御棒 (MCR 005) の照射後試験

制御棒及び吸収ピンの非破壊試験

「常陽」MK-II 制御棒(MCR005)の照射後試験

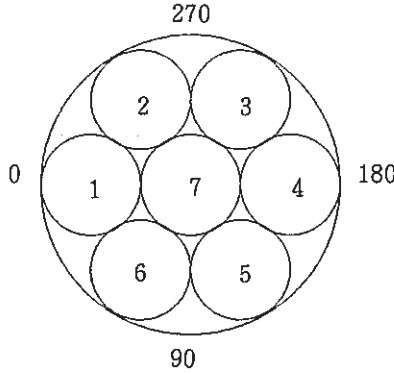
Fig. 3 Selected pins for the examination

また、一部の吸収ピンについてはベント機構部の健全性確認のため、ベント管部の詳細外観検査を実施するとともに、吸収ピンの最上部B₄Cペレット端面の詳細外観検査も実施した。これらの吸収ピンについては、照射材料試験室（MMS）及び技術解析室（AES）で実施する破壊試験用試料の採取を実施した。Fig. 3に本制御棒MCR 005の実施試験の内容を示す。

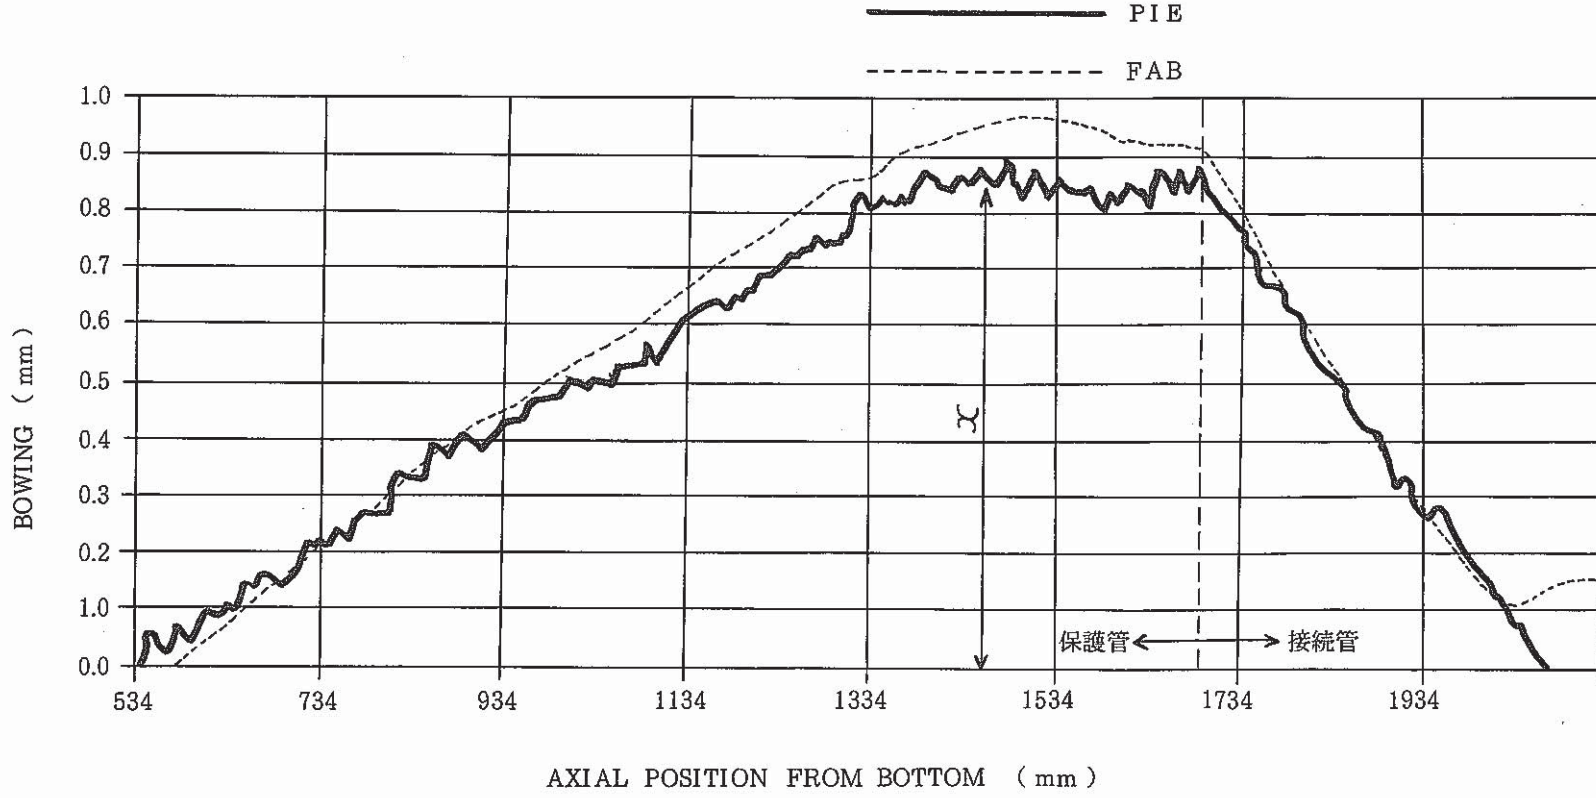
Fig. 6 Control rod bowing profile

測定結果をFig. 6に示す。曲がり量は測定2方向の合成から最大で0.9mmである。製造時のデータは全長に対する真直度が最大1.1mmであった。照射前後の最大曲がり量を比較すると、有意(± 0.3 mm)な変化は生じていない。

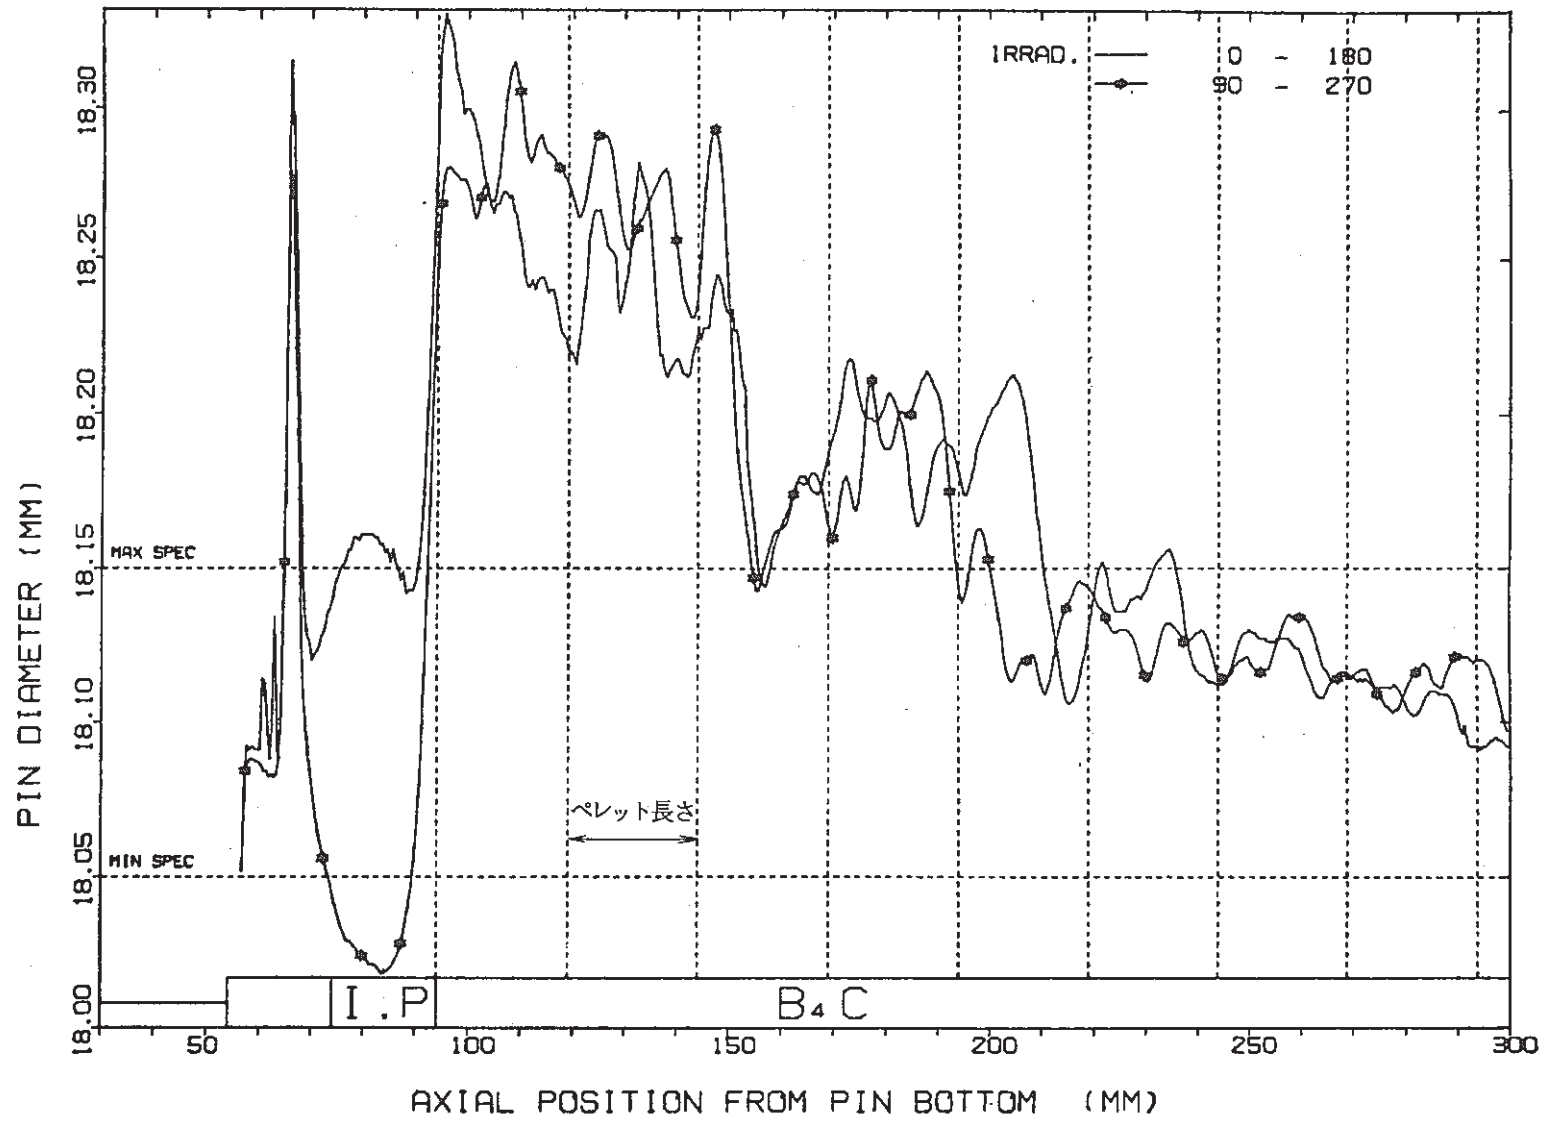
Fig. 13 Pin diameter profile [PIN NO. MCE - 31 8503]

ペレットスタック下端部の外径について、より詳細なプロファイルを得るために測定ピッチを小さくして測定を実施した。測定したピンはMCE-31 (8503), MCE-34 (8506)である。Fig. 13にMCE-31 (8503)の測定ピッチ0.5 mmのプロファイルを示す。図からわかるように、下端から200 mmくらいのところまででは、ペレット境界部に対応した位

置で外径の落ちこみが認められる。

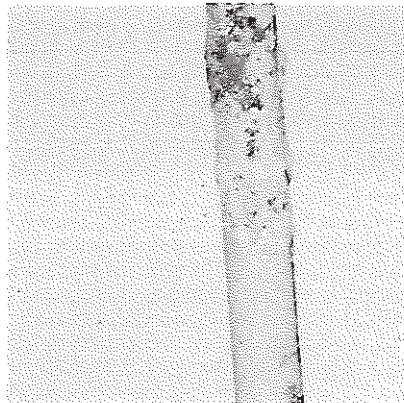
Photo. 10 Outer surface condition of the vent tube
(Pin.No. MCE-35 8507)

ベント管については変形等の異常は認められないが、Photo. 10に示すように付着物が認められた。また被覆管内側にも付着物が確認されたが、ベント管内部には付着物は確認されなかった。しかし、最上部の B_4C ペレット付近を切断し端面の観察を実施したところ、端面中心部にかけて付着物が確認された。Photo. 11に B_4C ペレット端面の観察結果を示す。これらの付着物はベント孔部から浸入したナトリウムによる化合物と思われる。

ベント機構部においては、X線ラジオグラフィ、抜き取りでの詳細外観検査の結果から取付状況、外形形状には異常は認められず、構造的に問題となるような現象は認められない。また、炉内でのナトリウムの吸い込みについては、1本を除いて照射前後での重量差が大きく、ベント管表面にナトリウム化合物と思われる白色付着物が認められていることから、炉内でベント機構部にナトリウムが侵入したと考えられる。また、吸収ピン上端ペレット端面にも白色
