「常陽」MK-II計測線付C型特殊燃料集合体
(PFI010)の照射後試験
—集合体及び燃料要素の非破壊試験—

動力炉・核燃料開発事業団大洗工学センター技術管理室

「常陽」MK-II計測線付C型特殊燃料集合体(PFI010)の照射後試験 —集合体及び燃料要素の非破壊試験—

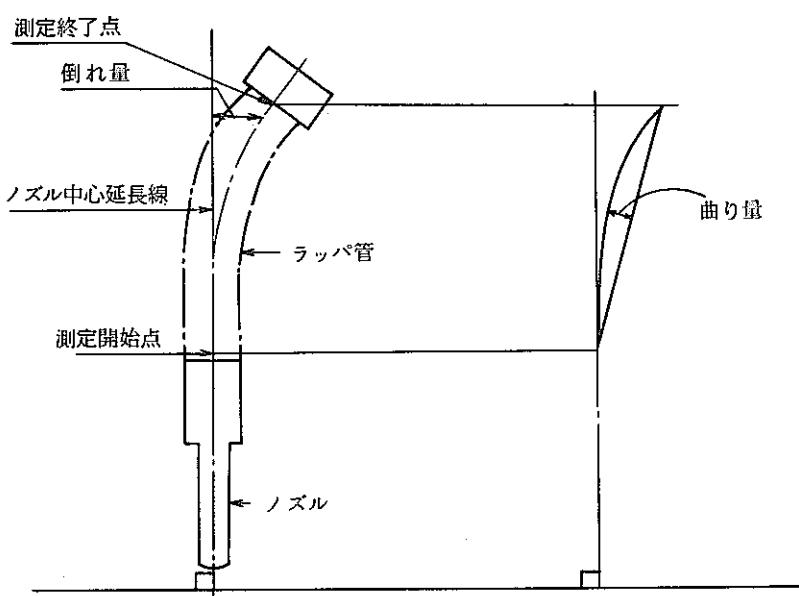
よって、照射後においても、下図のように集合体を立て、ノズル中心の延長線に対してラッパ管の倒れ量を軸方向位置に従い測定し、その結果を曲線で結び、さらに測定開始点と終了点とを直線で結び、直線との距離を算出し照射前データと比較した。

その結果、各面とも ± 0.1 mm 以内（有意差 ± 0.3 mm）の差で一致し、照射による曲り量の変化は、認められなかった。

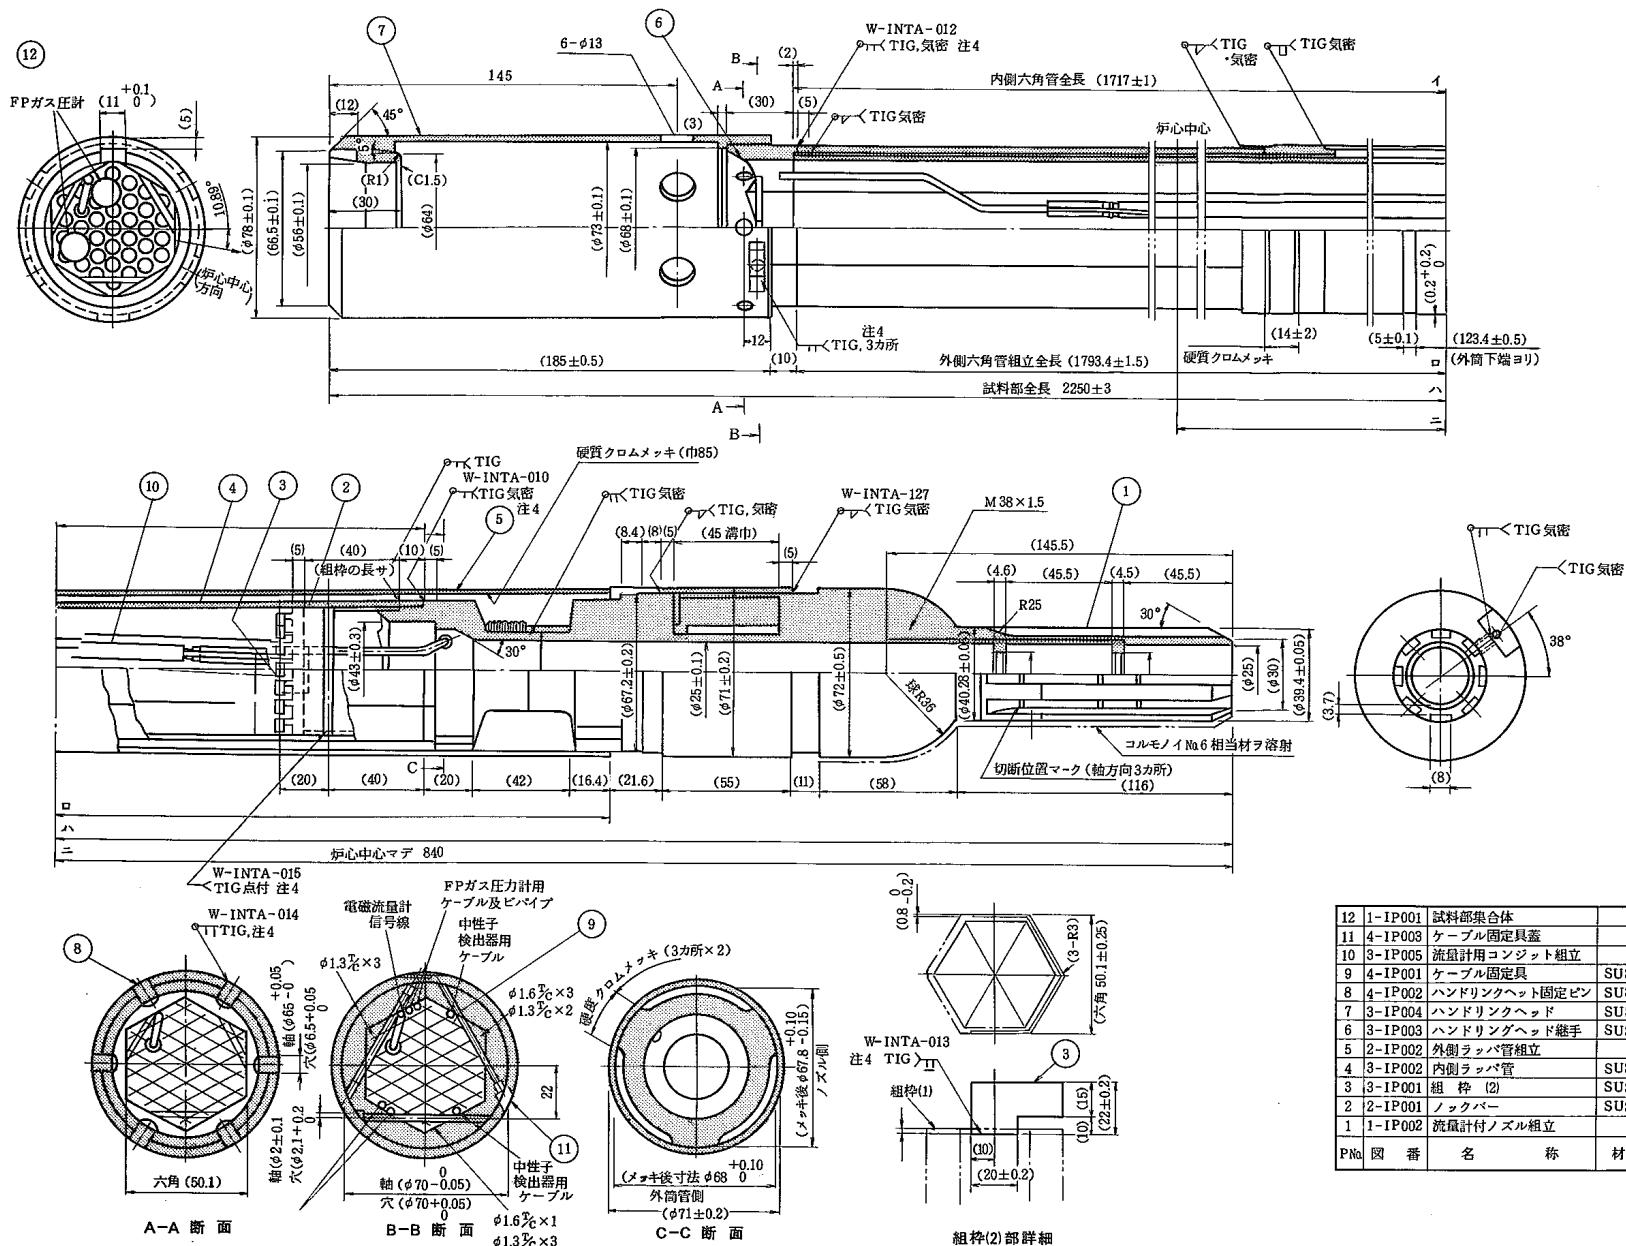
Fig. 1 Schematic view of the Subassembly (PFI010)

INTA-1は、炉心中心に挿入される試料部集合体と、試料部集合体内の中性子束、燃料温度、ピン内圧力及び冷却材流量を測定する検出器、検出器、検出器から引き出される計測線を炉外へ接続し、かつ試料部集合体を炉心の所定の位置に支持させる保持装置、そして試料部集合体を含む全体を炉心下端に保持し冷却材を導入する下部案内管よりなる。

今回照射後試験に供されたのは、この内試料部集合体である。試料部集合体（以降「集合体」と呼ぶ）には、「もんじゅ」タイプの燃料ピン34本及び模擬燃料ピン3本の計37本が、内側六角管、外側六角から成る2重管構造物の中にバンドル状態で収納されており、その上部にハンドリングヘッド及び下部にノズル、オリフィスを備えている。

集合体全長は、約2250mmであり、最大外径は、ハンドリングヘッドで78mmØである。

集合体の概略図を Fig1 に、仕様⁽¹⁾を Table I に示す。

本集合体は、炉内のナトリウム液位跡が残っているラッパ管内面を観察するため、ナトリウム洗浄は実施せず、拭き取りによりナトリウムを除去しながら解体することとした。構造は、Fig 1 に示すように外側ラッパ管と内側ラッパ管の二重構造で、それぞれが上部で溶接されているため、外側ラッパ管だけを分離して上方向に引き抜くことは不可能である。したがって、組立部中心の軸位置で、エンドミルを用いて削り、両ラッパ管を同時に引き抜いた。ラッパ管引抜力は、引き抜き開始時が最大を示し 130 kgf で以後は約 20 kgf であった。その後、内側ラッパ管及び外側ラッパ管溶接部を切断し両ラッパ管を分離した。したがって内側ラッパ管は、ノズル及びハンドリングヘッドと切り離された状態となり集合体寸法測定装置に据え付けることができず、内側ラッパ管の寸法形状測定は実施できなかった。

集合体の断面形状は Fig 1 に示すように、ラッパ管が 6 角形状でハンドリングヘッド部が円筒形状である。寸法測定は円筒形状のものに対しては、その直径を 1 対のウェッヂ型接触子で、6 角形状のものに対しては対面間距離を 3 対の先端が球状になった接触子で測定している。従って、断面形状が異なるものについては、接触子を交換しないと測定ができず、接触子を交換する場合は、マスター ゲージで調整をし直す必要があり、同時期に測定はできない。従って測定範囲はラッパ管部のみとした。測定の結果、外側ラッパ管の対面間距離は、最大 6.1.0.8 mm であり製造時の値との差は、有意差 ± 0.1 mm 以下であった。

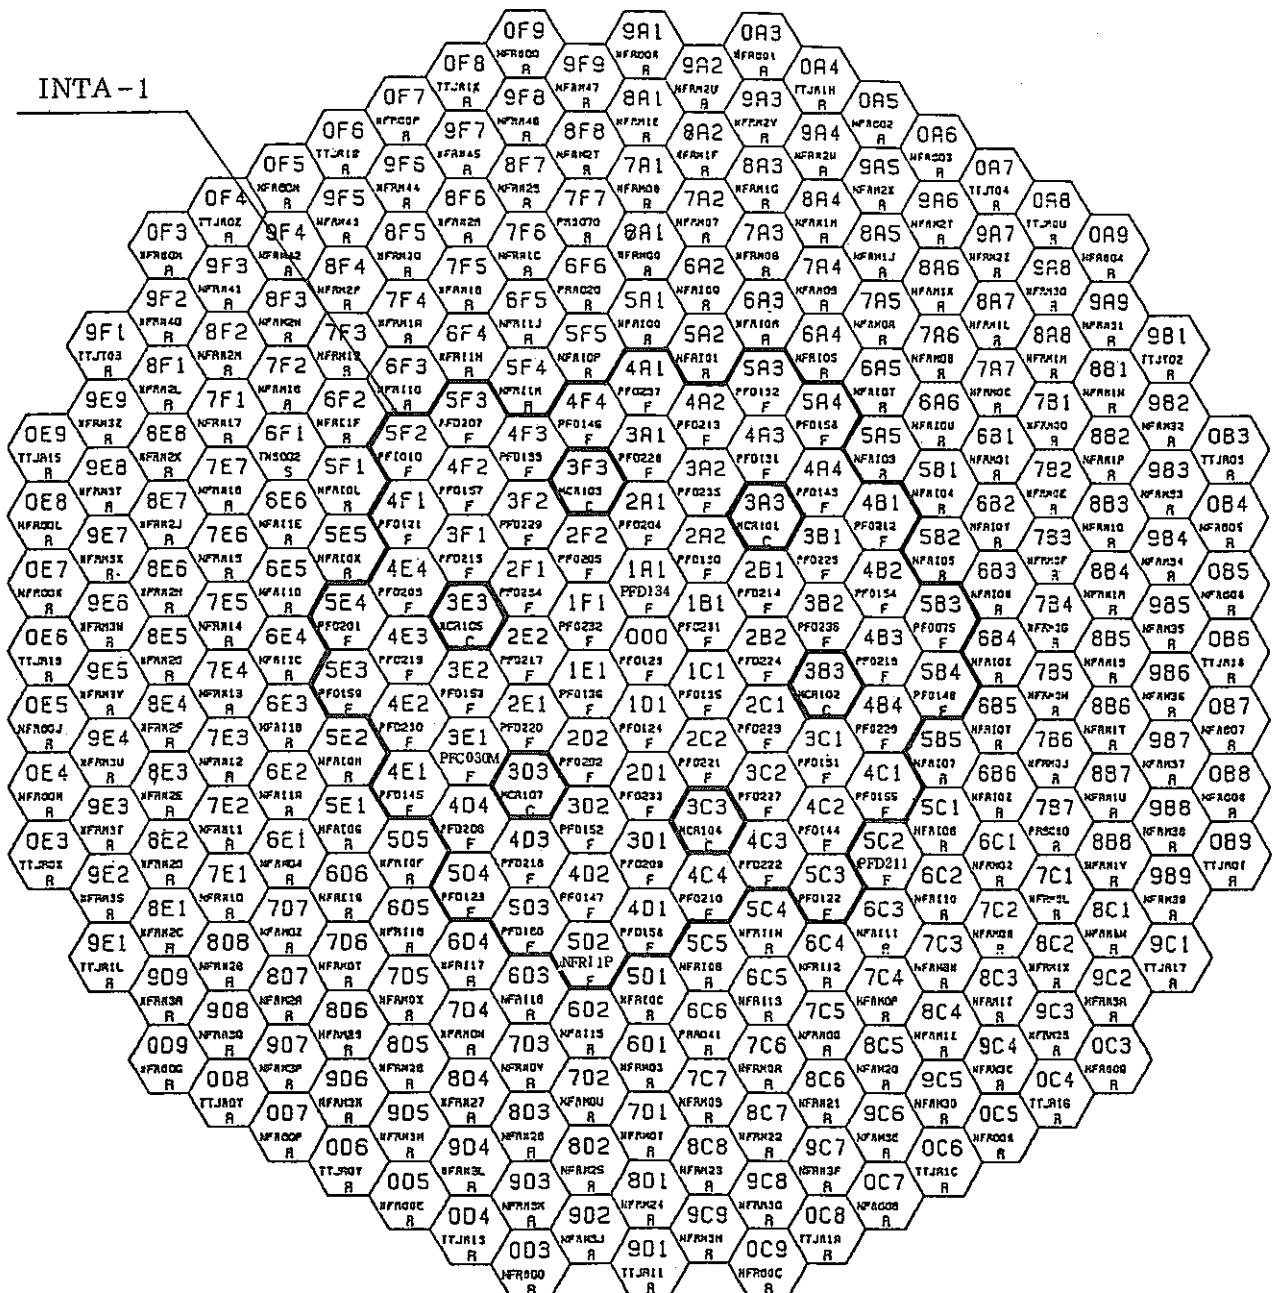
Fig. 2 In Reactor Location of the Subassembly

試料部集合体（PFI010）は、100 MW第8サイクルから第12[”]サイクルまでの期間照射された。INTA-1は、その計測線と格納容器内で他の燃料集合体の交換、移送の位置決めを行う回転プラグと干渉しないようするため、回転プラグ駆動時に上部案内機構内に引き上げる必要がある。従ってこの上部案内機構部と接続可能である5F2（制御棒予備孔）に装荷された。5F2は、内側反射体領域であり、炉心燃料集合体及び内側反射体それぞれ3体と接する。

炉内装荷位置をFig 2に示す。

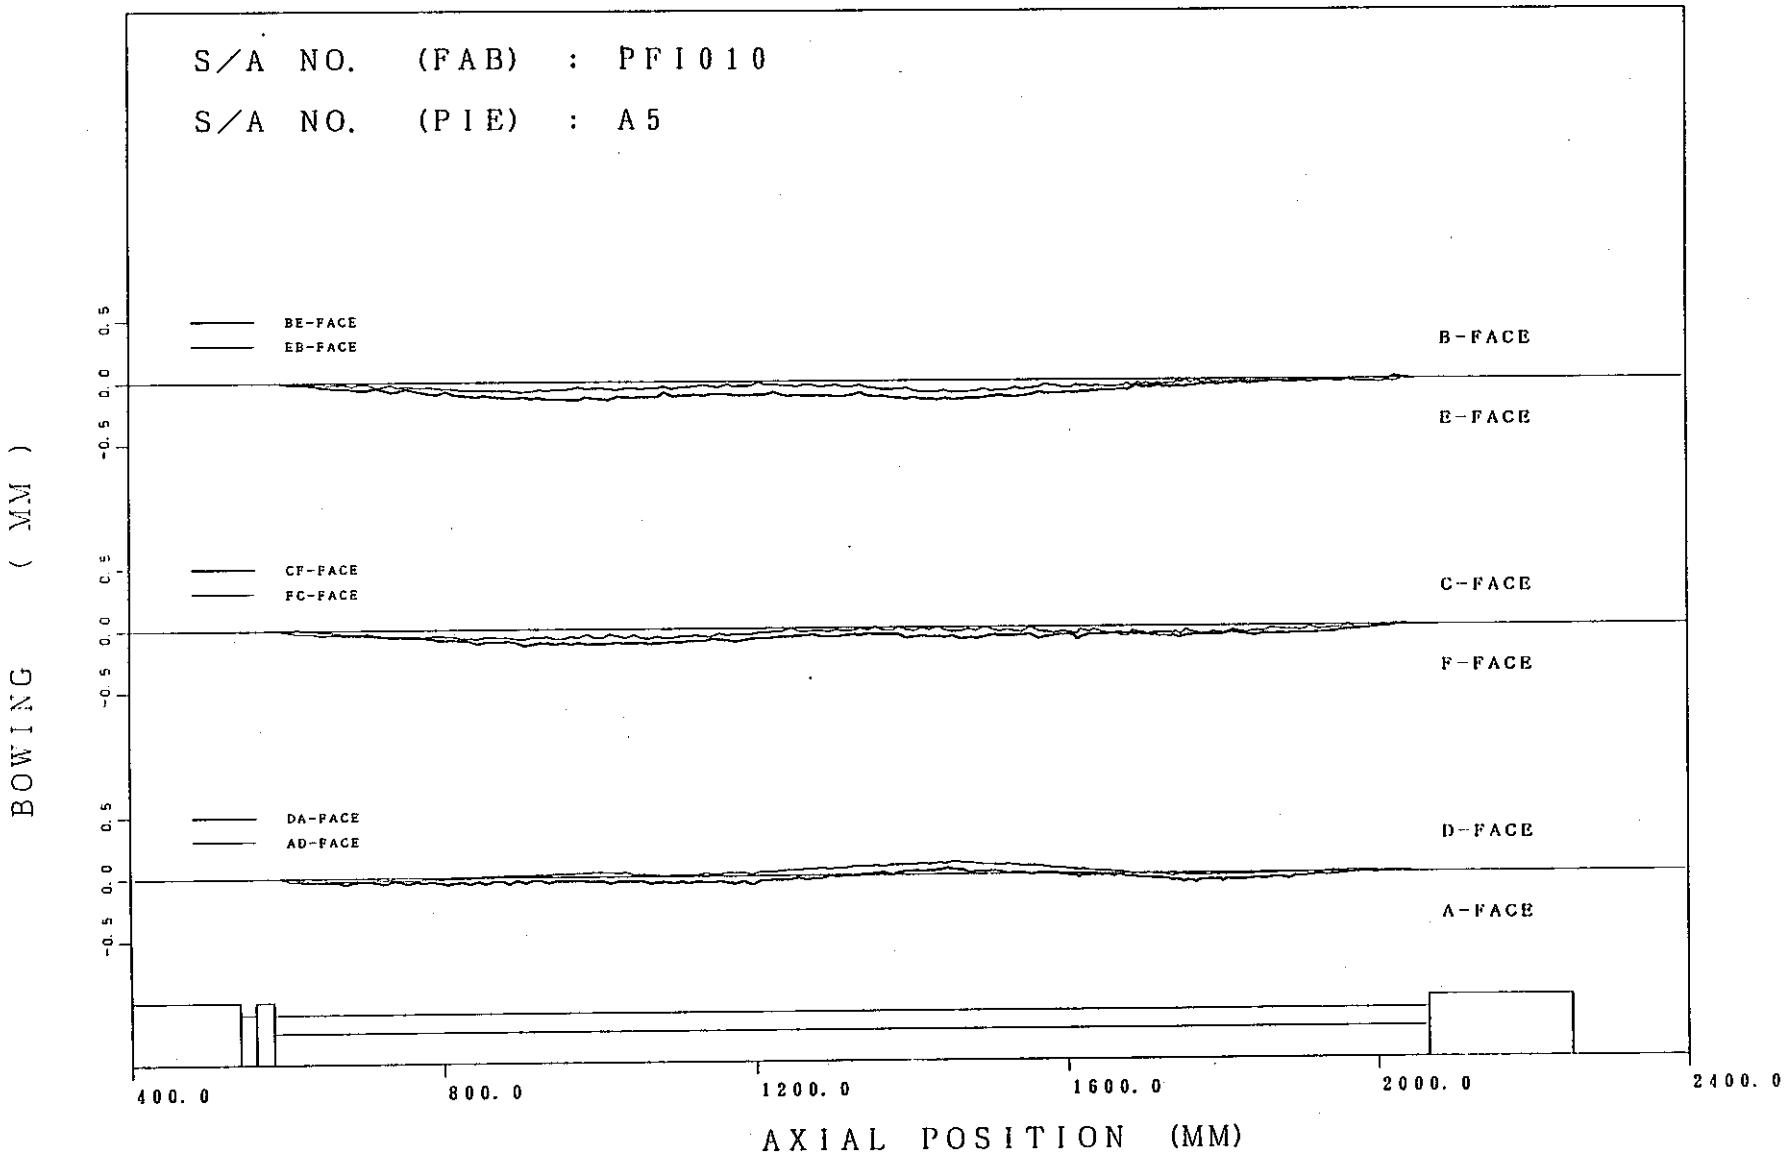
Fig. 8 Axial Profile of Wrapper Tube Bowing

照射前の曲り量は、定盤上に集合体を横置きにし、ラッパ管表面にダイヤルゲージ（測定精度 ± 0.1 mm）を接触させ高さ量を 6 面について測定したものである。

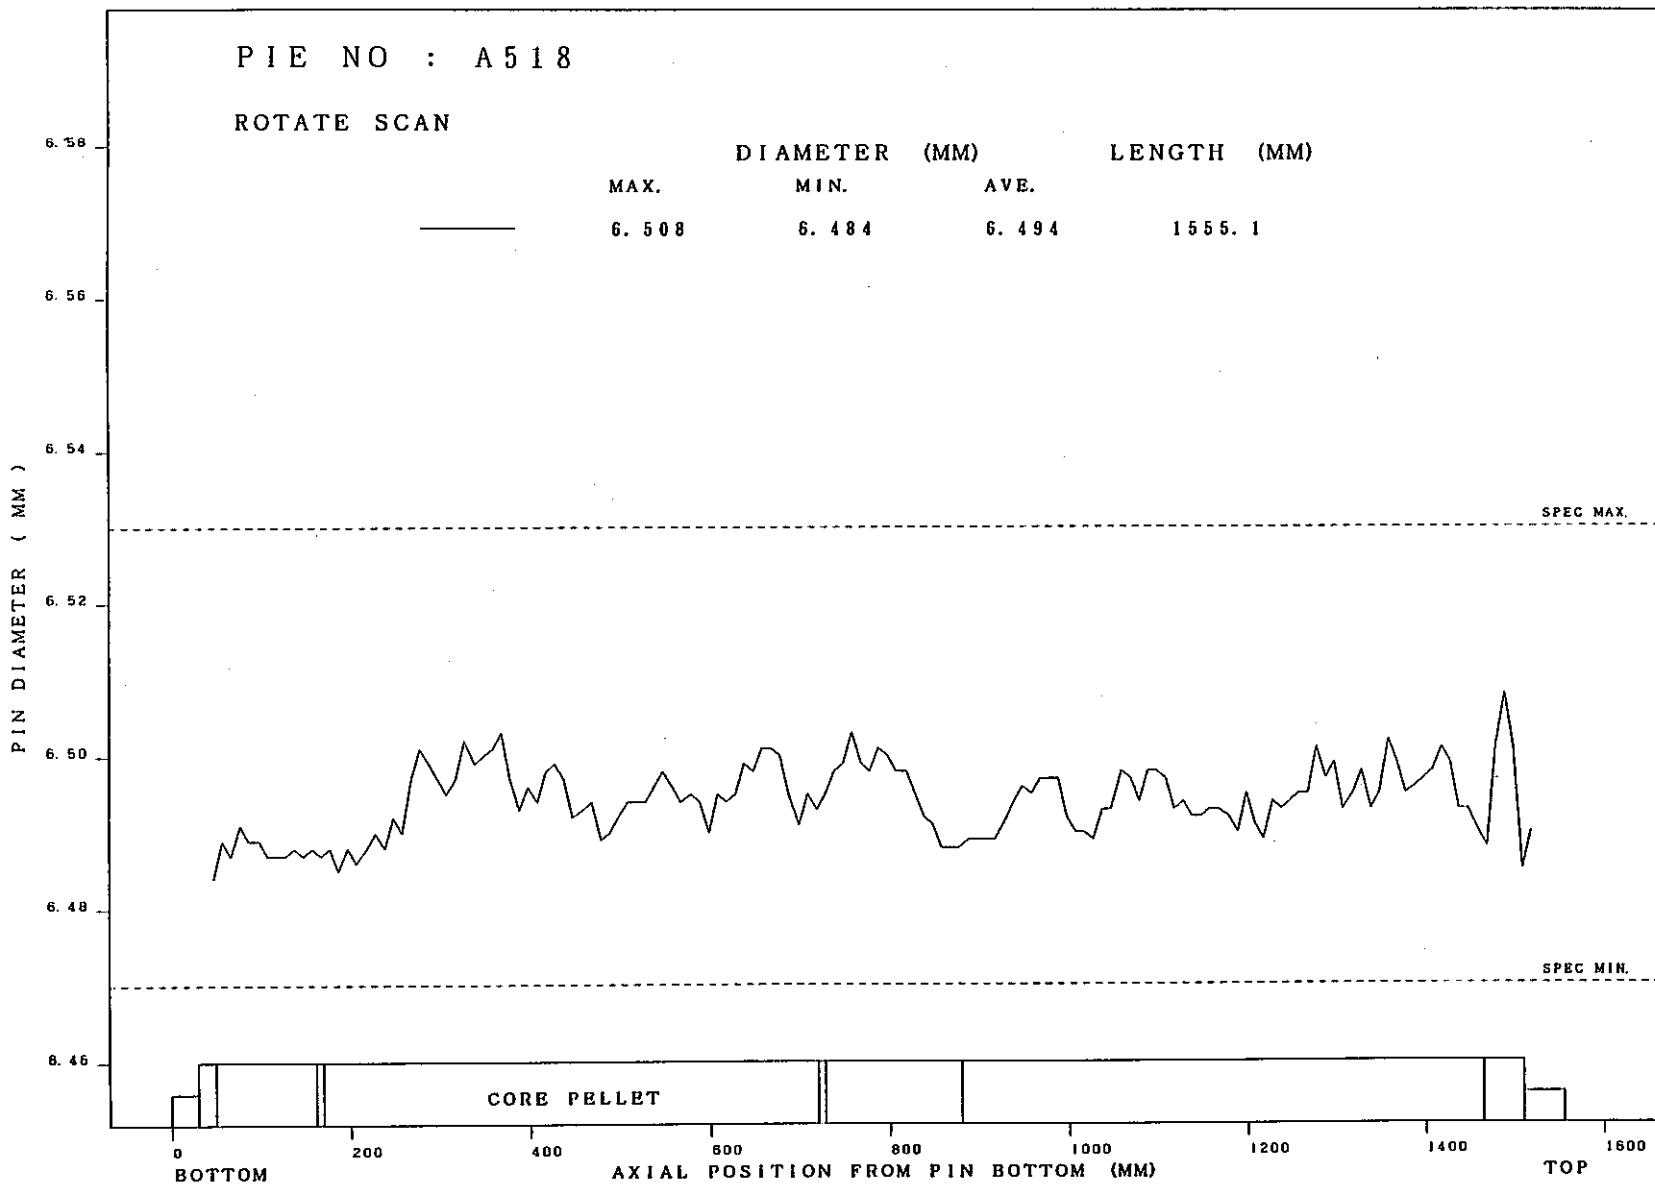
Fig. 9 Axial Profile of Fuel Pin Diameter (Pin No. A518)

燃料中心温度測定用ピン (A 518) の全長及び外径を測定し、製造時データと比較した結果、いずれも有意差 (全長 ± 0.5 mm、外径 ± 10 μm) 以内であった。

外径測定結果を Fig 9 に示す。

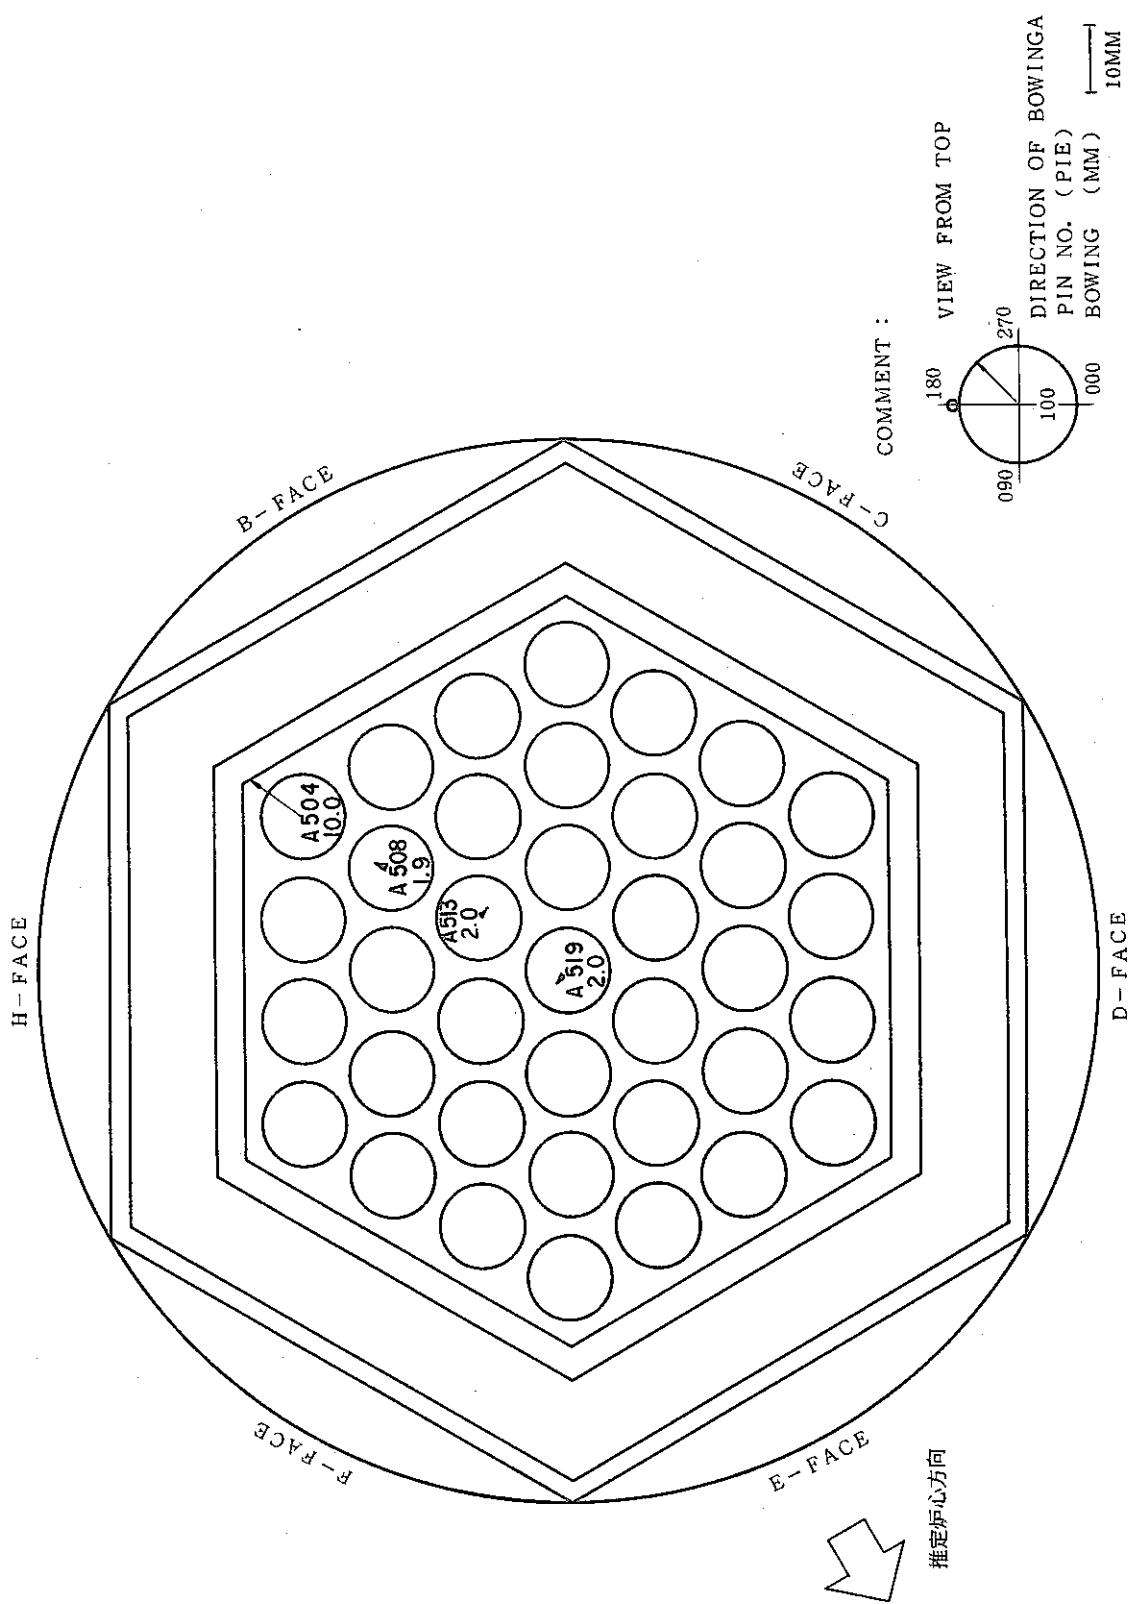
Fig. 10 Vector of Pin Bowing in the Diameter

冷却材温度測定用ピン（A 504, A 513, A 519）及び熱料中心温度測定用ピン（A 508, A 513, A 519）の4本について曲りを測定した結果、集合体で一番外側に位置するA 504ピンの曲りが最大であり、その量は10mmで、方向は、220°であった。

曲り測定結果Fig 10に示す。

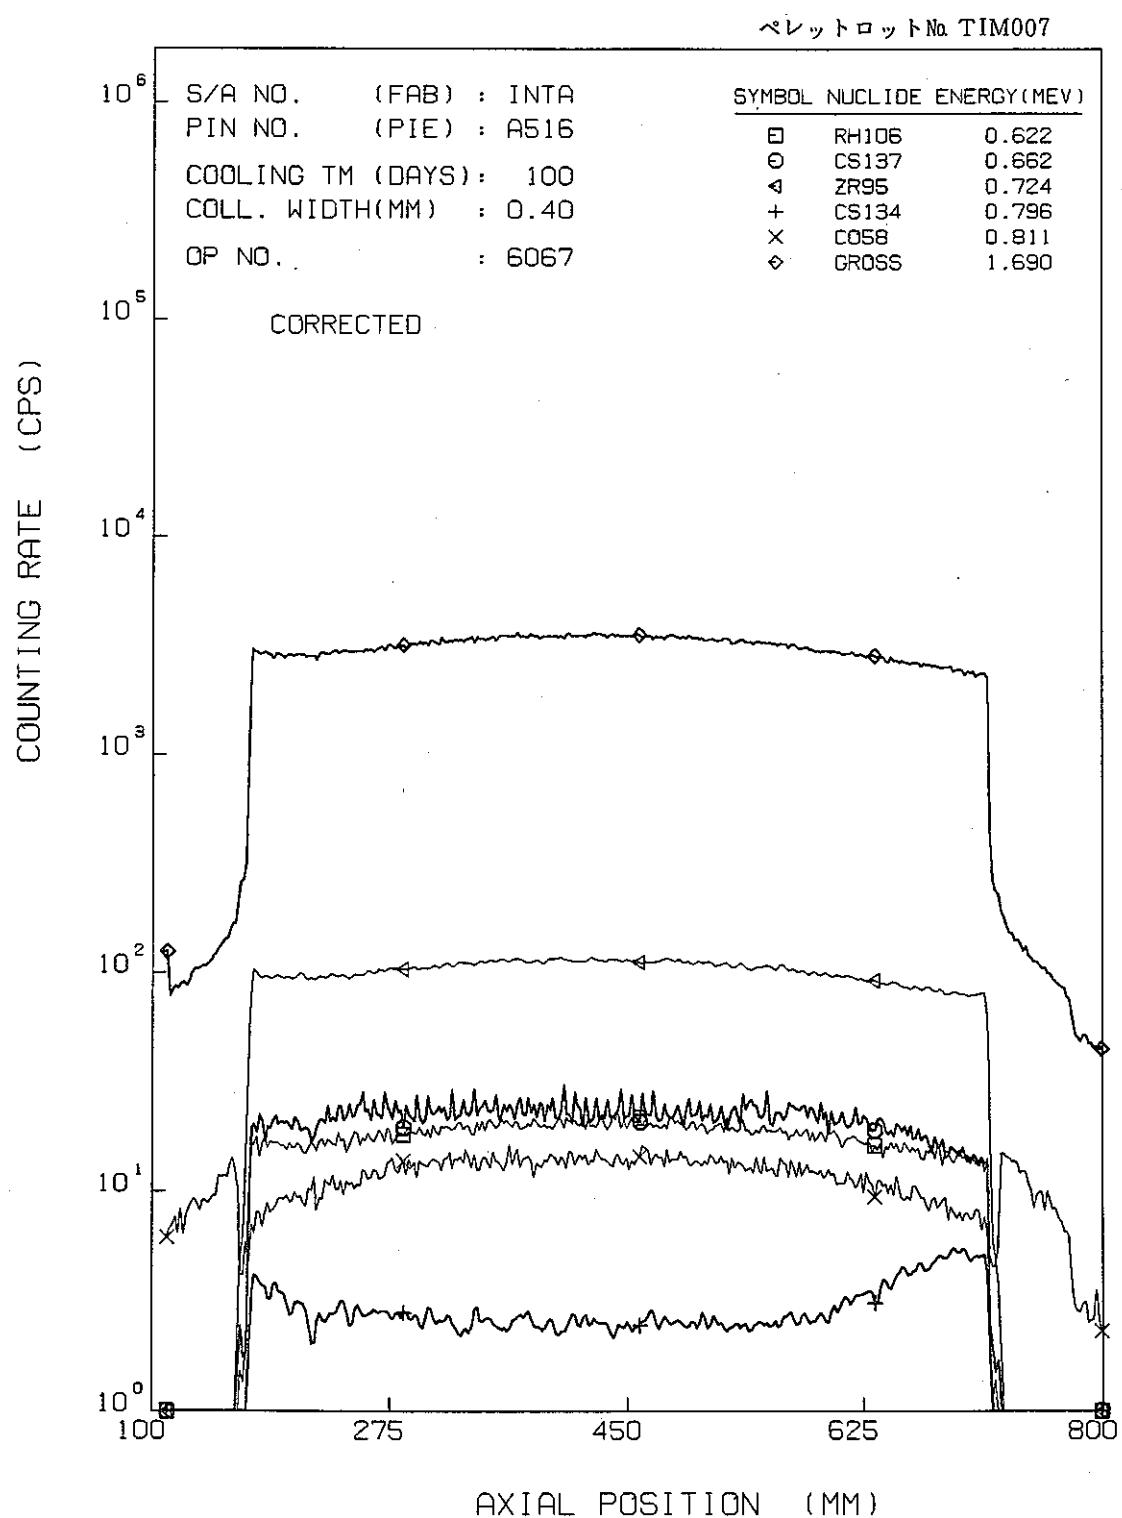
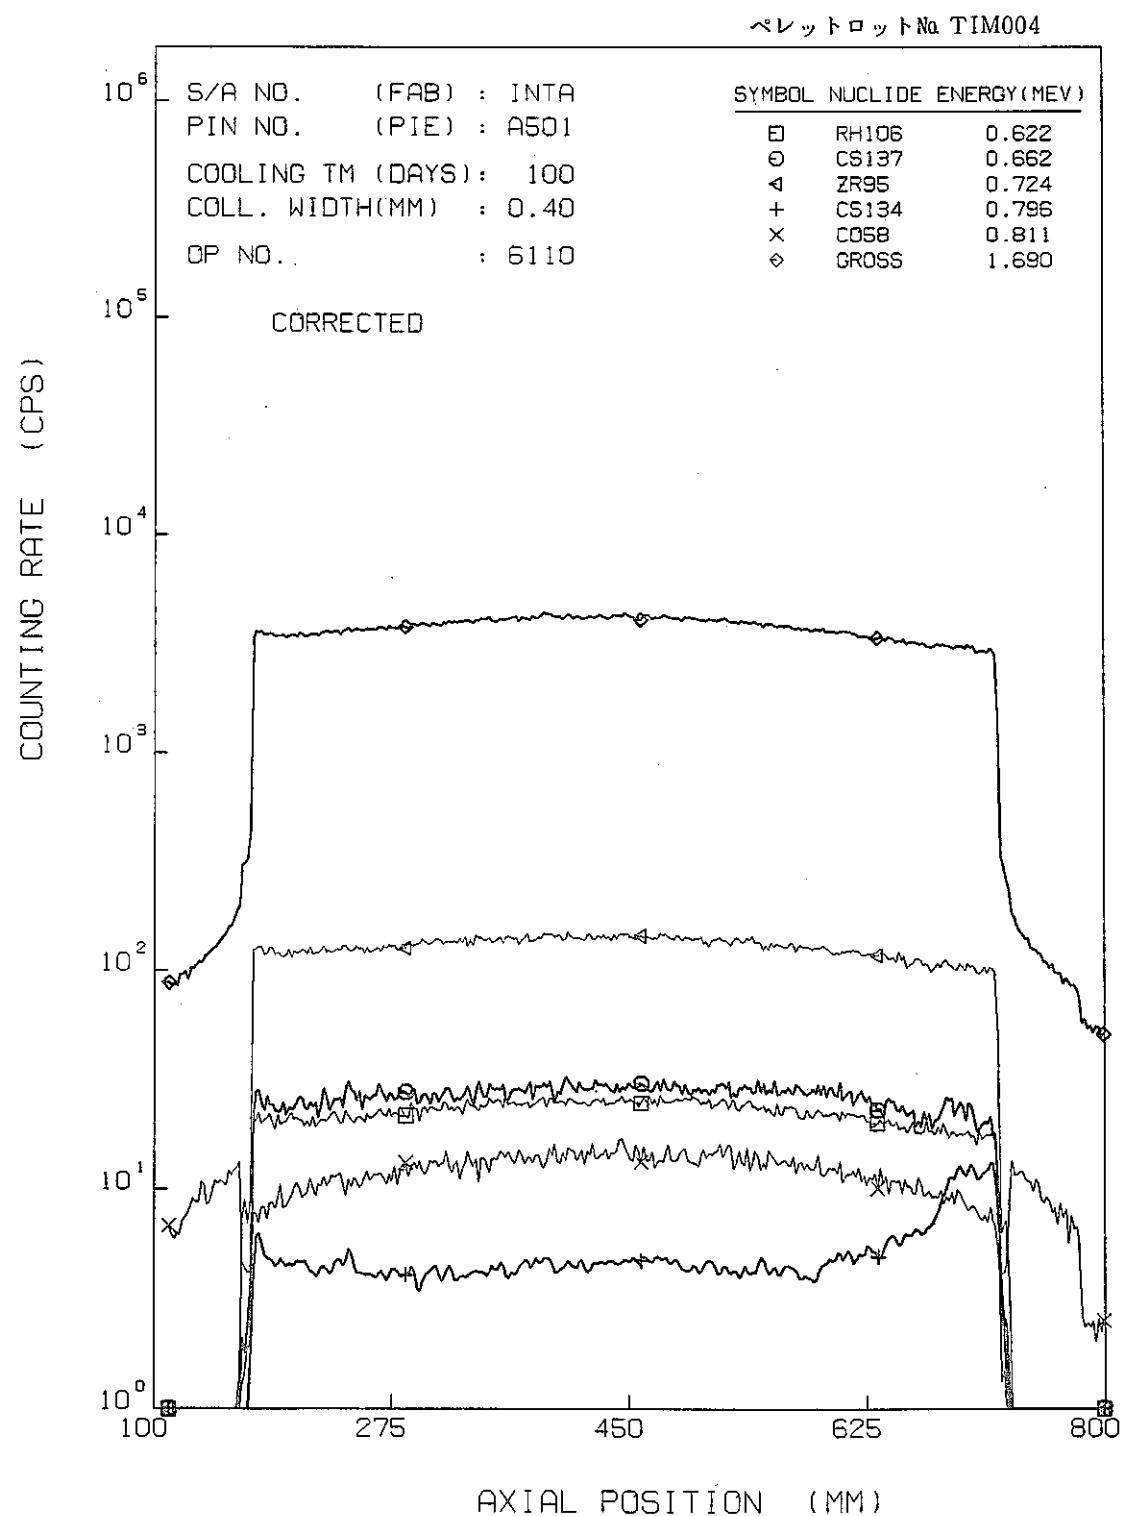
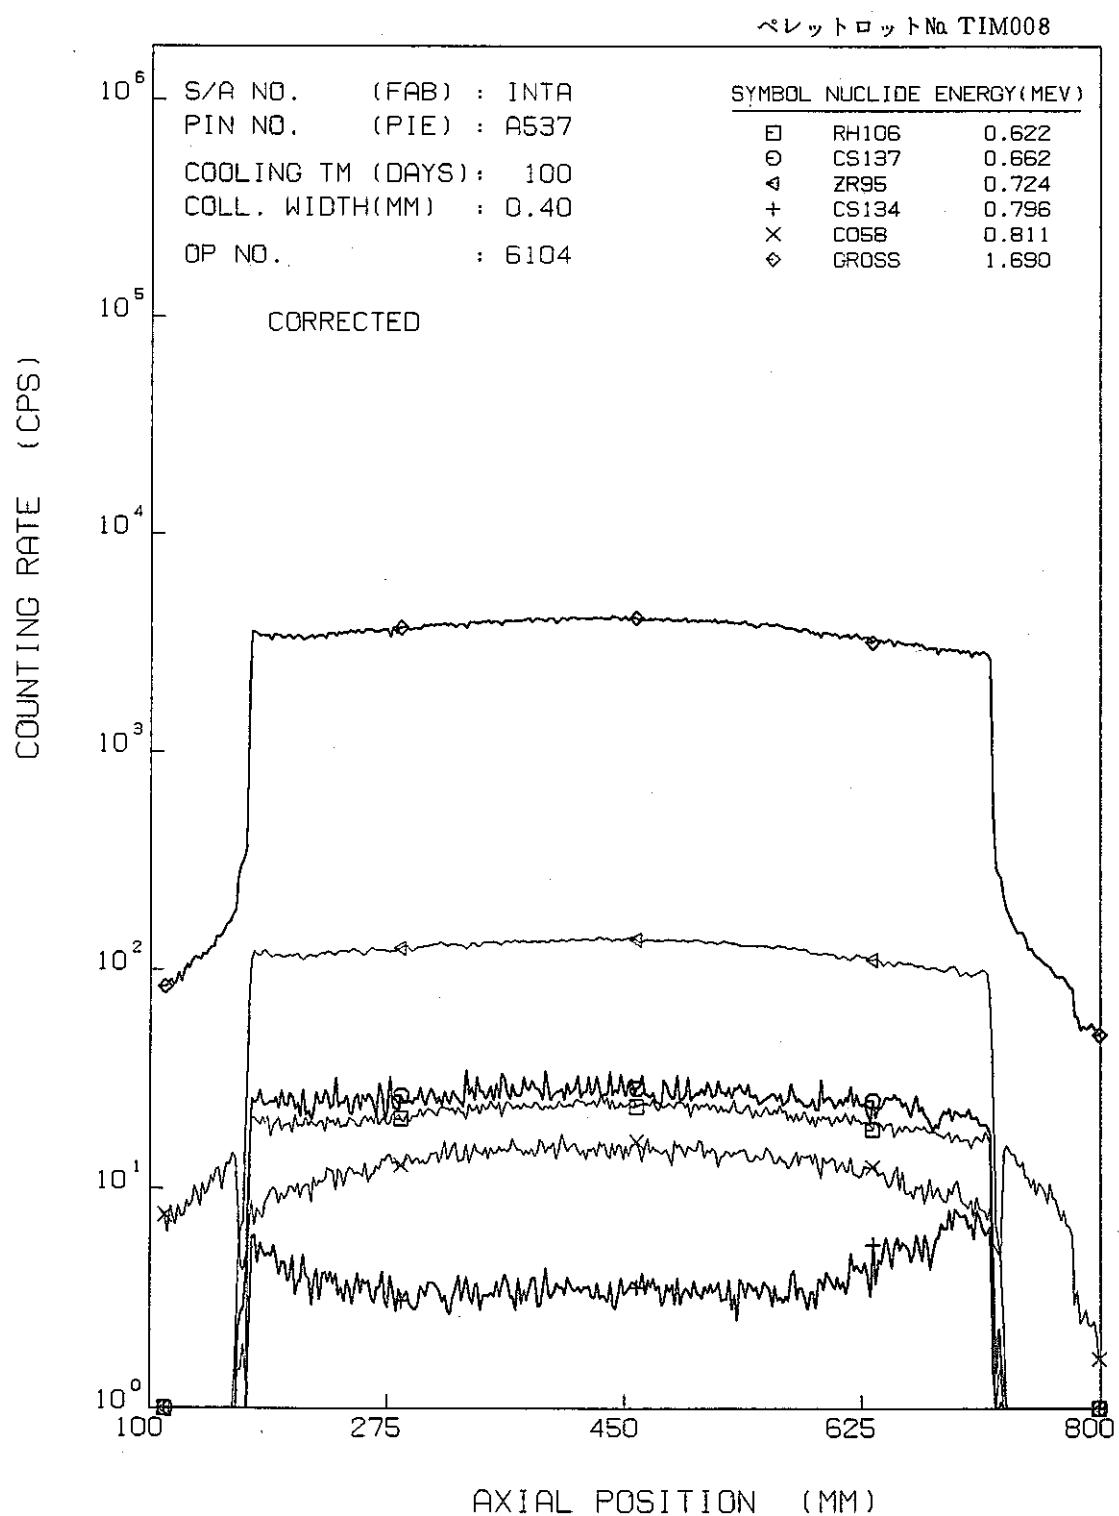
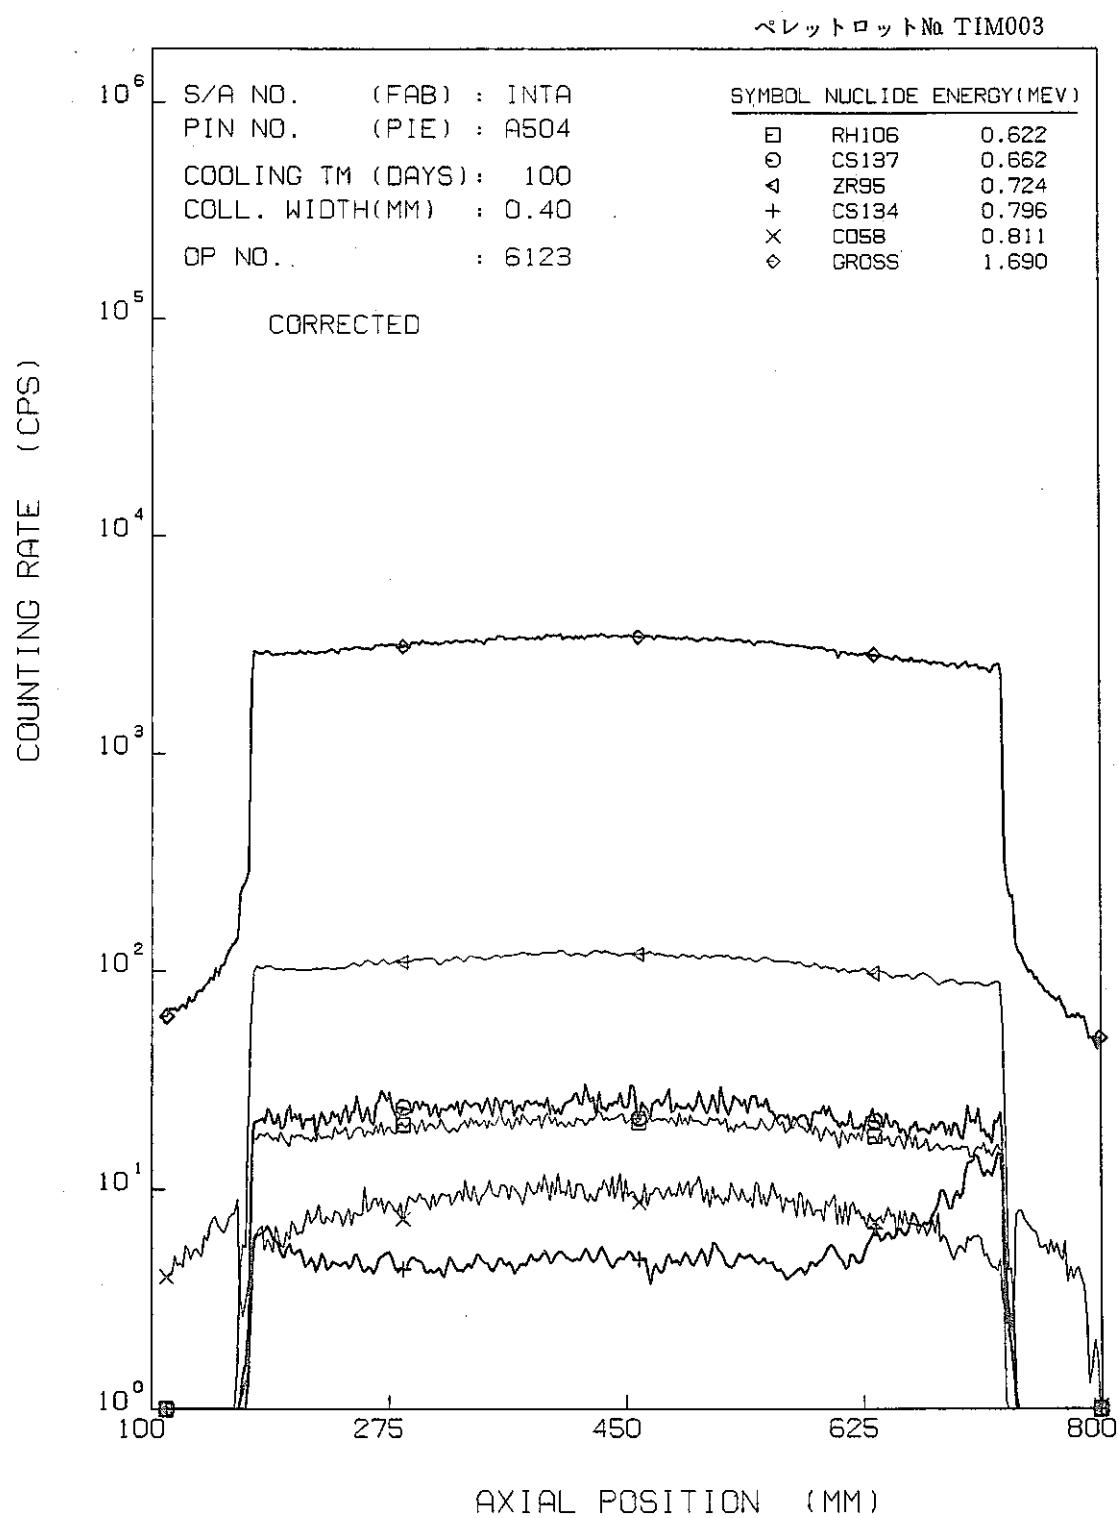
中空ペレット燃料と中実ペレット燃料照射挙動の相異を観察するため、中実ペレットが挿入されている冷却材温度測定用ピン（A 504）及び無計測ピン（A 501, A 516, A 522, A 525, A 534, A 537）と中空ペレットが挿入されている燃料中心温度測定用ピン（A 508, A 513, A 518, A 519）について、軸方向のFP核種等の強度分布を測定した。燃料の出力分布を示す⁹⁵Zr, ¹⁰⁶Rhの分布は、中空ペレット部と中実ペレット部のPu富化度が同一のため、中空ペレットの断面積と中実ペレットの断面積との比（0.9）にほぼ比例して中空ペレット部の計数値が落ち込んでいるのが観察されたが、炉心燃料部の軸方向に連続的なカーブを描いていた。

また、軸方向の⁹⁵Zr, ¹⁰⁶Rhのγ線計数率の最大値と平均値から求めたピーキング係数は、共に約1.12であった。

¹³⁷Csの挙動は、軸方向プロファイルから燃料部上下への移動、蓄積が、またトモグラフィー結果では、¹³⁷Csが燃料ペレット外周及び燃料ペレットと被覆間のギャップへの移動、蓄積が観られた。特徴的なこととして、ペレットロットNo.TIM 007, 又は、TIM 008の装荷ピンでは、燃料部中央のペレット境界部に¹³⁷Csが多く分布している。

軸方向強度分布をペレットロット別にFig 11からFig 14に示す。

軸方向スキャンでは、燃料ペレット上下及びピン上部への ^{137}Cs の移動、蓄積が認められた。これらCsの移動蓄積が計測線あるいは、計測データに対しどのように影響するか、電磁流量計及び中性子検出器の性能確認とあわせて、破壊試験によって確認される予定である。

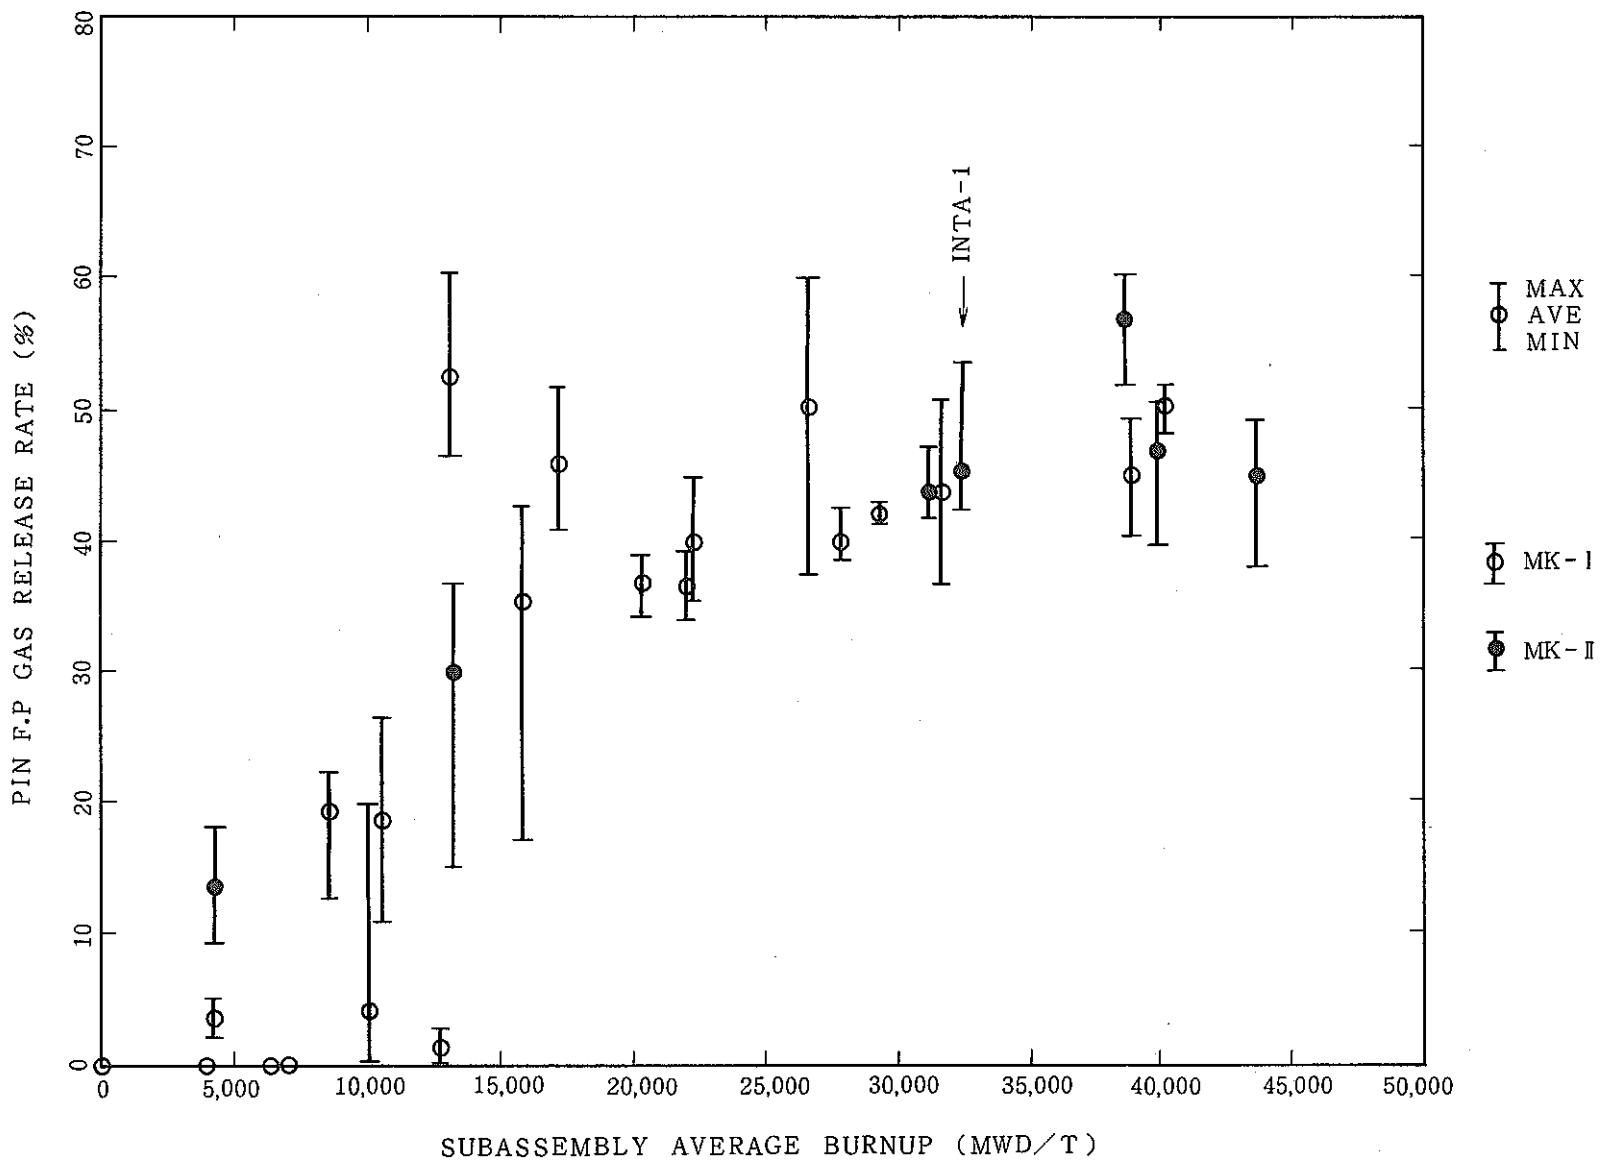
Fig. 15 Fission Gas Release Rate as a Function of the Subassembly Average Burnup

ガス放出率は、41.1%から52.8%⁽⁴⁾の範囲であった。

測定結果をTable Nに、FPガス放出率の燃焼度依存性を炉心燃料ピンと比較してFig 15に示す。

F Pガス放出率を燃料ピン別に比較すると、燃料中心温度が高い方がF Pガス放出率も大きくなる傾向にある。「常陽」計算コード“SATURN-C”によって算出した燃料中心温度及びパンクチャ試験で測定されたF Pガス放出率は、それぞれA 504ピンで、1976°C, 52.74% A 517ピンでは、1920°C, 48.02%, A 532ピンでは、1876°C, 45.36%である。6%である。

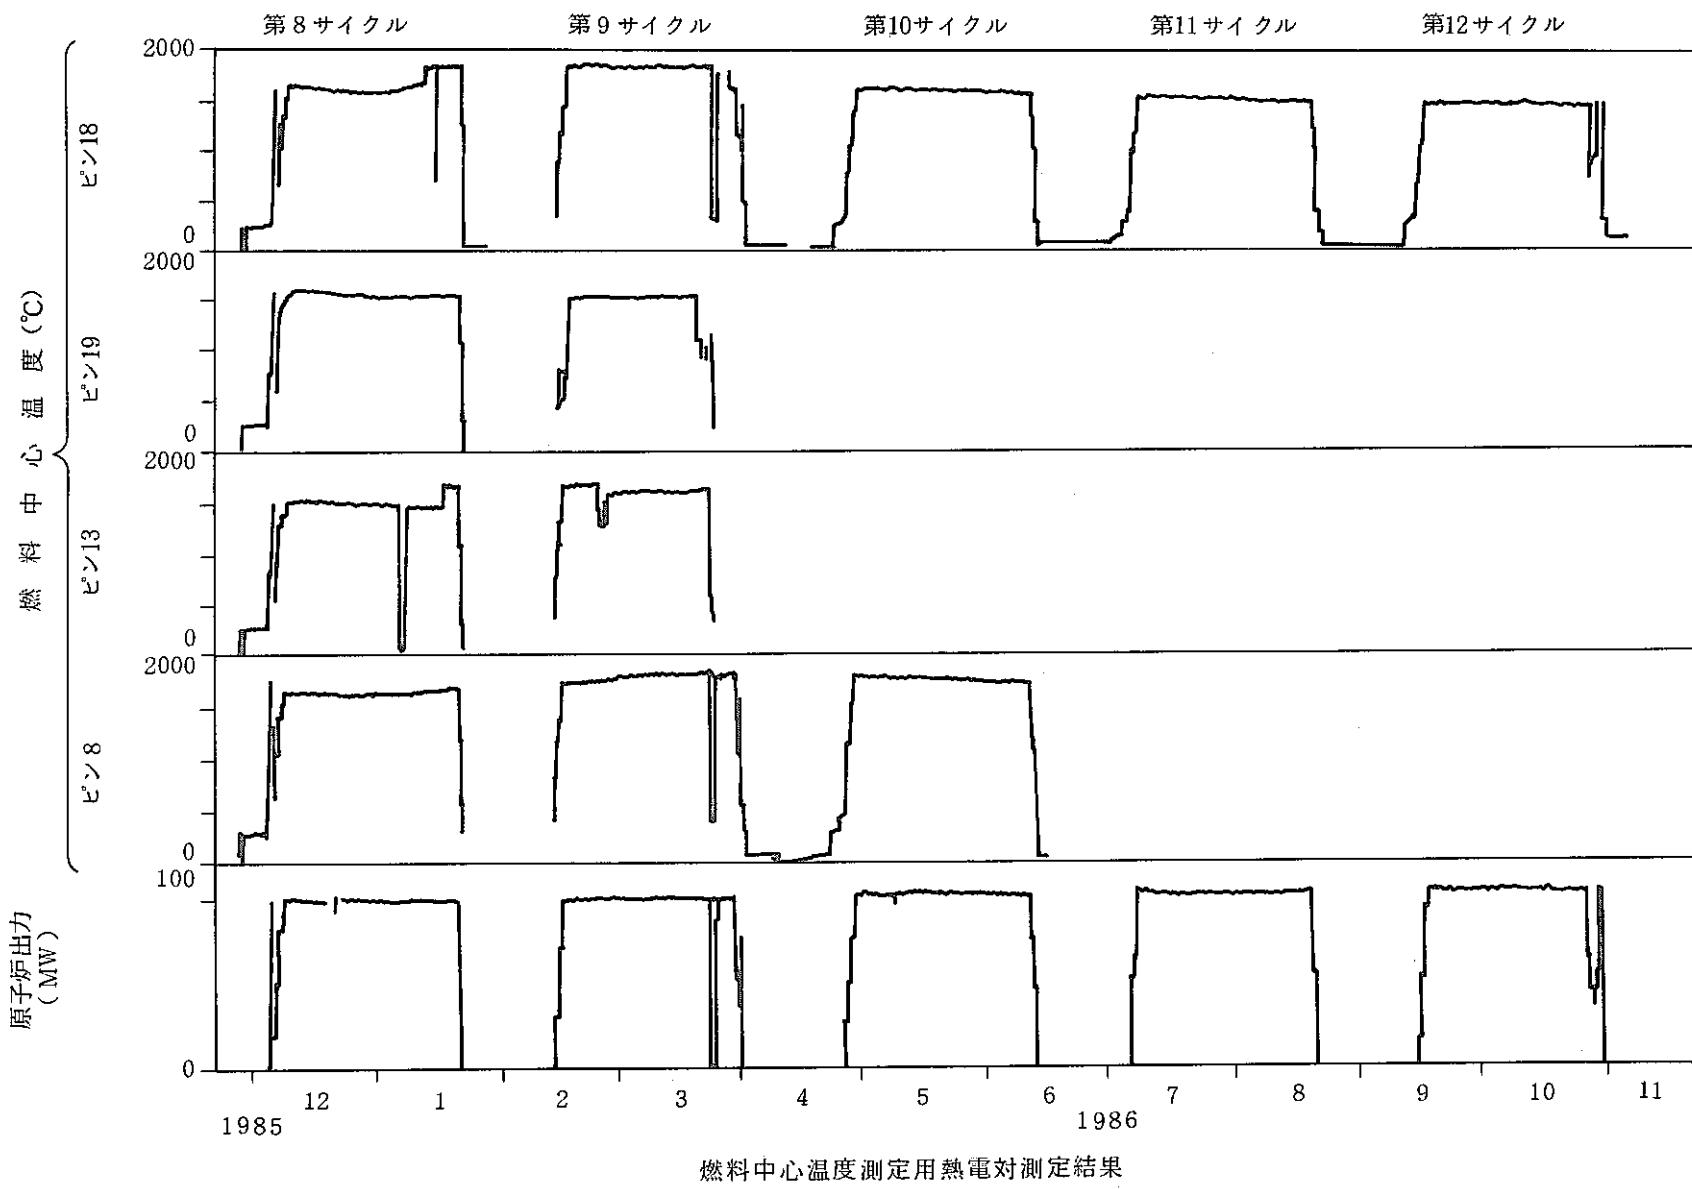
Fig. 16 Temperature of Core Center

F P核種強度分布は、正常なプロファイルを示し、軸方向ピーキング係数も運転監視コード「MAG I」の計算結果(1.17から1.41 BOC)と良く一致し、炉内で正常に燃焼したと考えられ、計測データに影響を及ぼすことは少ないと考える。しかし燃料中心温度測定データのうちFig 16に示すようにA 518に限り、 10^{21} nvt以上の熱中性子照射量によって損傷し計測できなくなるであろうとの予想に反し、計測が継続されている。原因を探るため熱電対素線の抵抗値測定を行う事を考えたが、素線が照射の影響でもろく、かつ遠隔で細かい取扱いができないため照射後試験では確認できなかった。

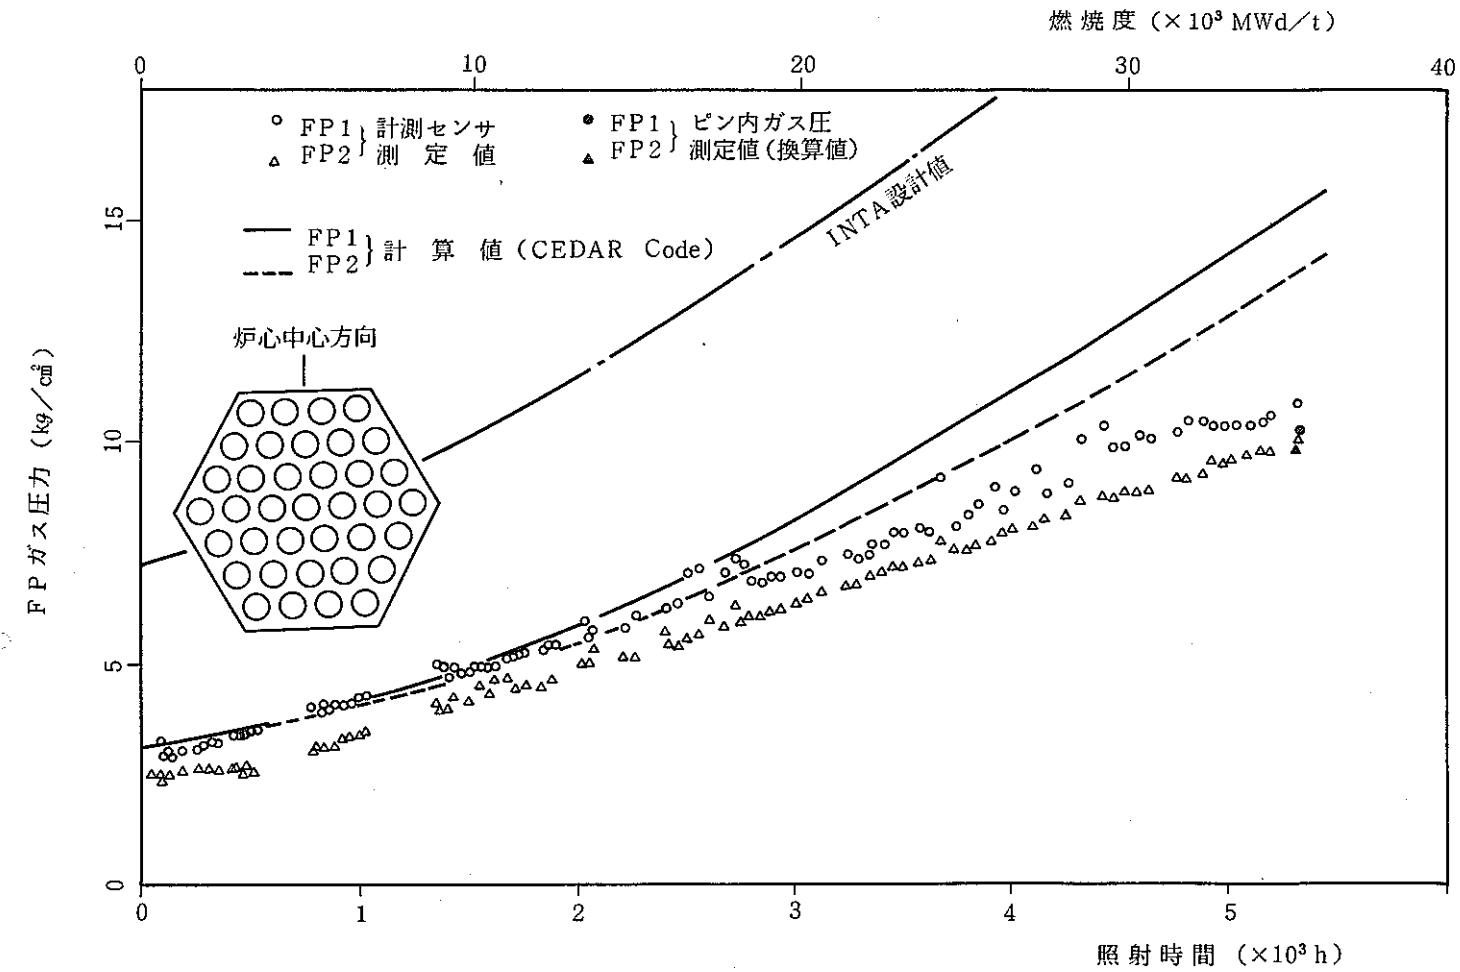
Fig. 17 Comparison of F.P Gas Pressure between In and After Irradiation

このように、計算による燃料中心温度とF Pガス放出率の傾向は良く一致し、相方とも信頼できるものと考える。さらにF Pガス圧にも有意な差はなく、Fig 17に示すように照射中計測データ(約11 kg/cm²をTorr単位に換算すると約2520 Torr 0°C)と良く一致しており、照射中のF Pガス圧力測定も正常に行われていたものと考える。
