「常陽」MK-II計測線付C型特殊燃料集合体
(PFI010)の照射後試験
—集合体及び燃料要素の非破壊試験—

動力炉・核燃料開発事業団大洗工学センター技術管理室

「常陽」MK-II計測線付C型特殊燃料集合体(PFI010)の照射後試験 —集合体及び燃料要素の非破壊試験—

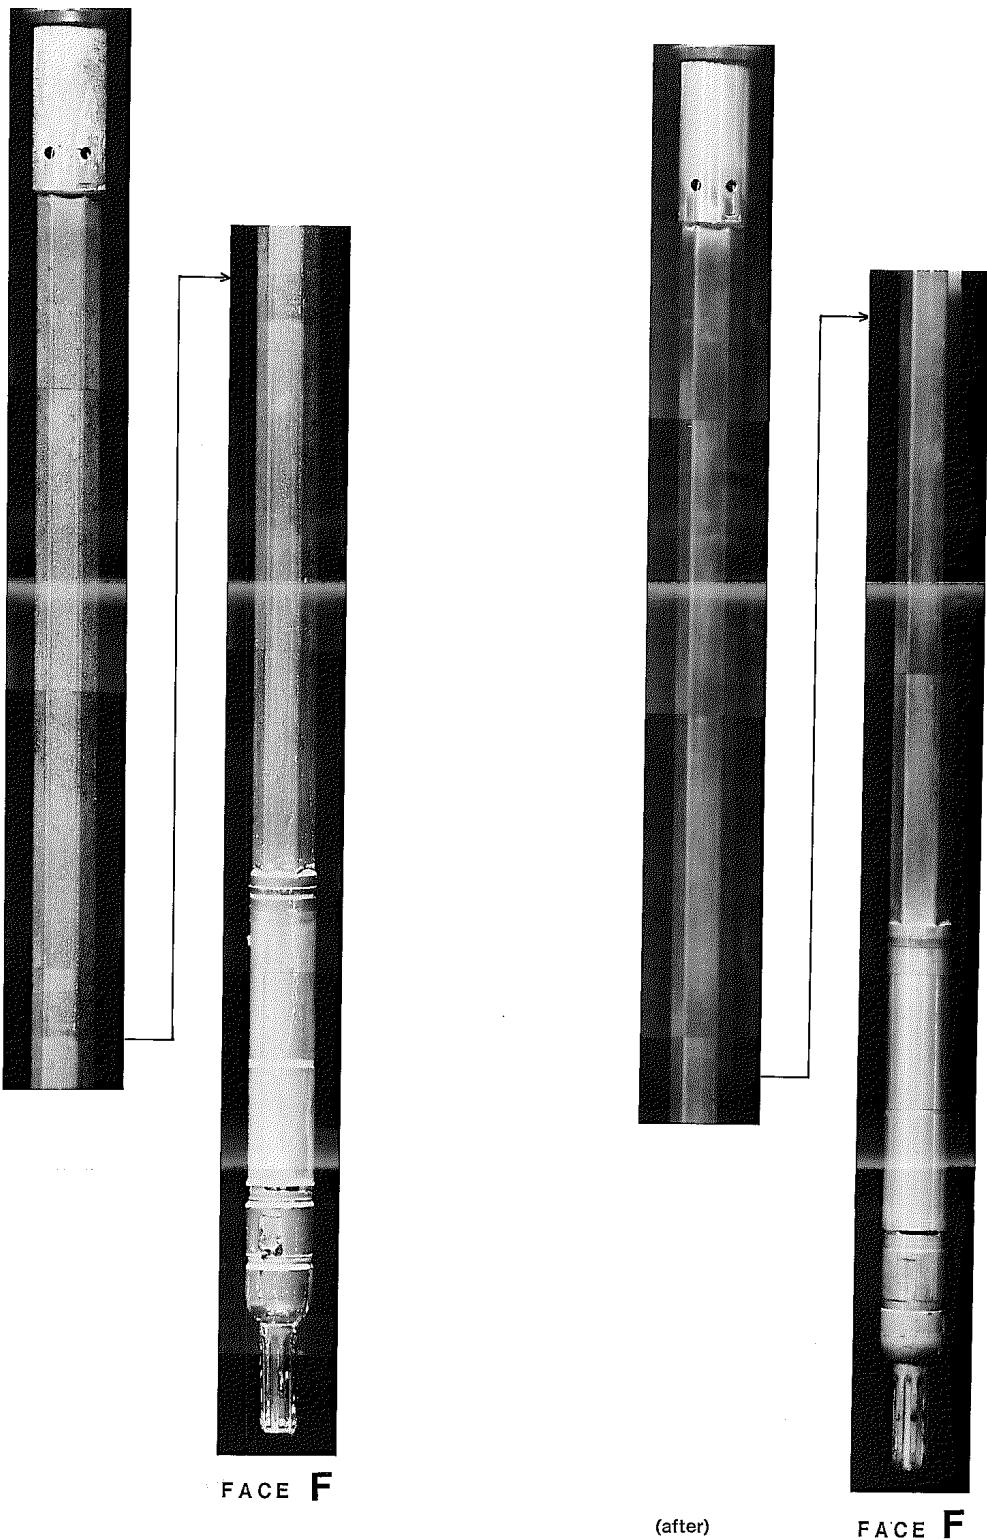
Photo. 1 Surface Condition of Subassembly

集合体表面、パッド部、冷却材入口ノズル、球面座及び外側ラッパ管とノズルとの接続溶接部等は、ナトリウムが粒状に付着していたが、傷、変形等の損傷はなかった。

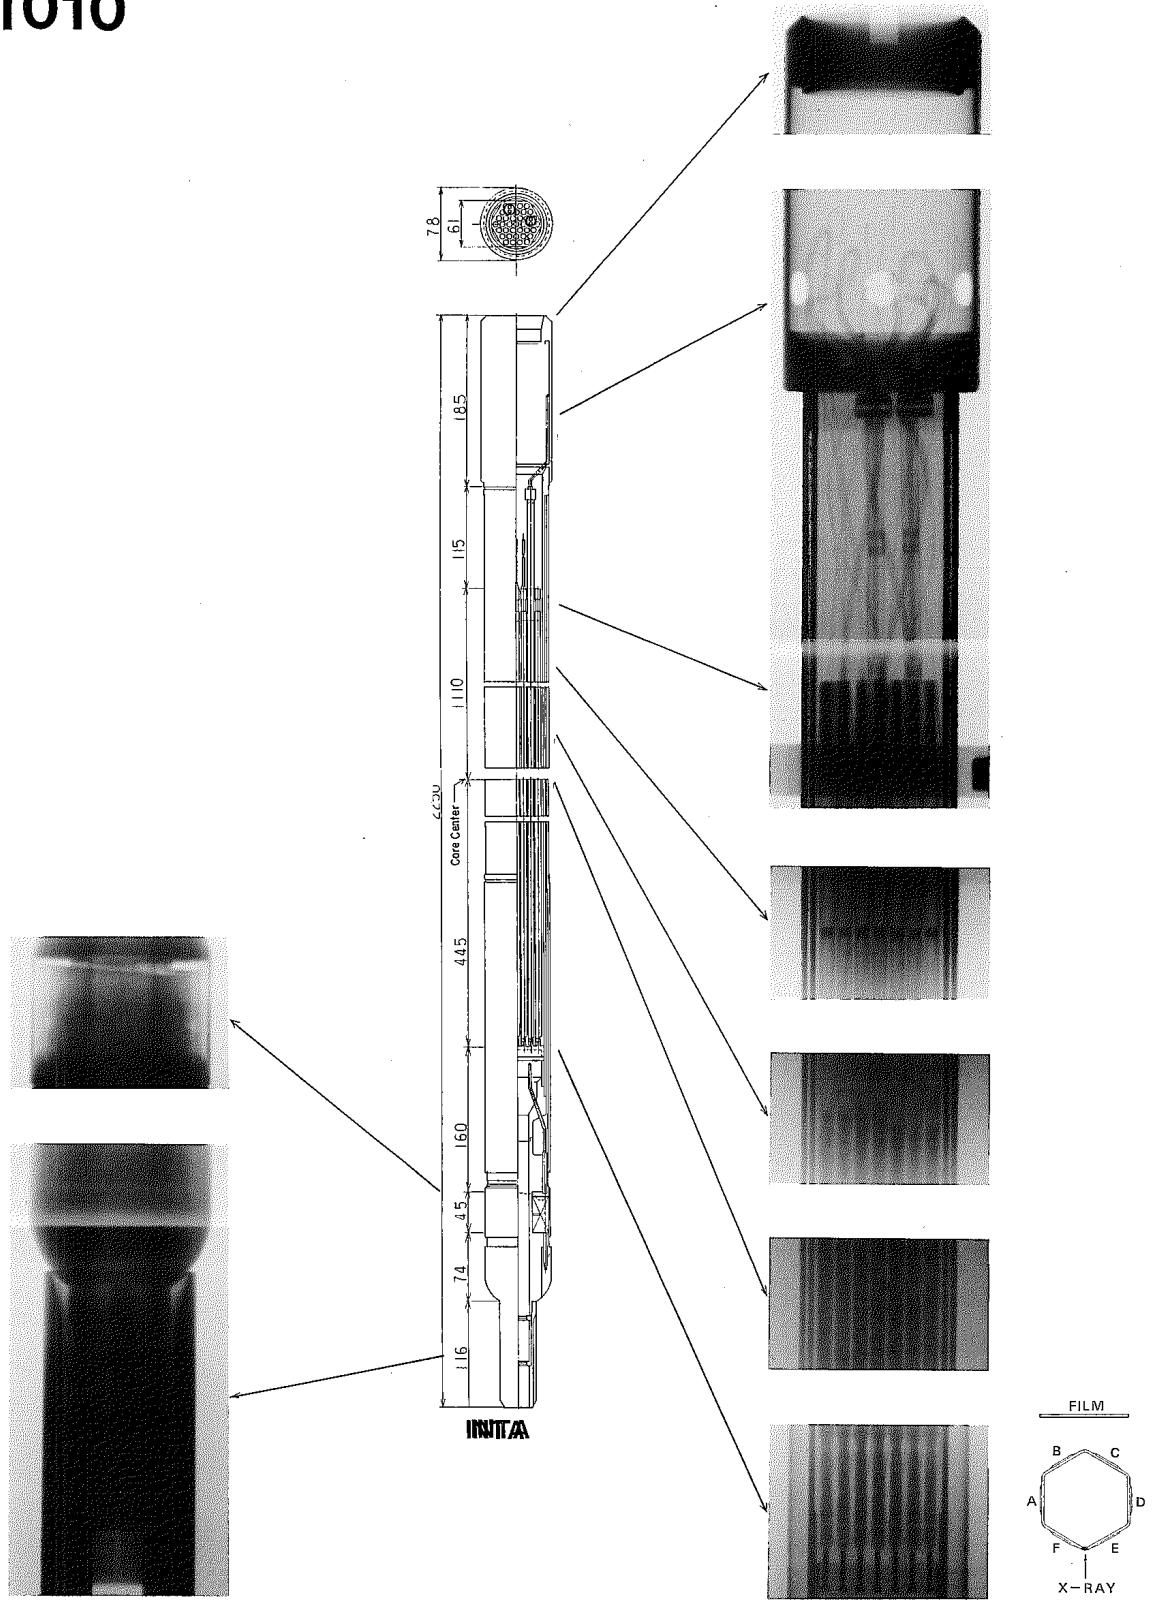
Photo. 2 X-ray Radiography of Subassembly

本集合体の X 線ラジオグラフィーは、内側六角管と外側六角管のギャップ内残留ナトリウムの有無及び電磁流量計磁石のカケ、ワレの有無並びに計測線の「常陽」における切断状況を観察するため、 0° 、 60° 及び 300° の 3 方向から撮影した。その結果、ナトリウムの残留、電磁

流量計のカケ、ワレ及び集合体内部への異物の混入は、観られなかった。計測線の切断状況は、切断された端部が一様に内側に曲り切断長さに違いは観られなかった。しかし、F Pガス圧測定用燃料ピン2本（A 532, A 517）の計測線が上部端栓から多少曲っているのが観られた。

構造の健全性については、照射後試験を実施しながら確認していった。先ず、X線ラジオグラフィーでは、FPガス圧測定用燃料ピンの計測線に曲りが観察され、またバンドル状態での外観検査では、ピンの外れ、フック型ノックバーの変形が観られた。計測線の曲りは、計測線切断用カッタで押し切りする時の力が加わったためと考えられる。

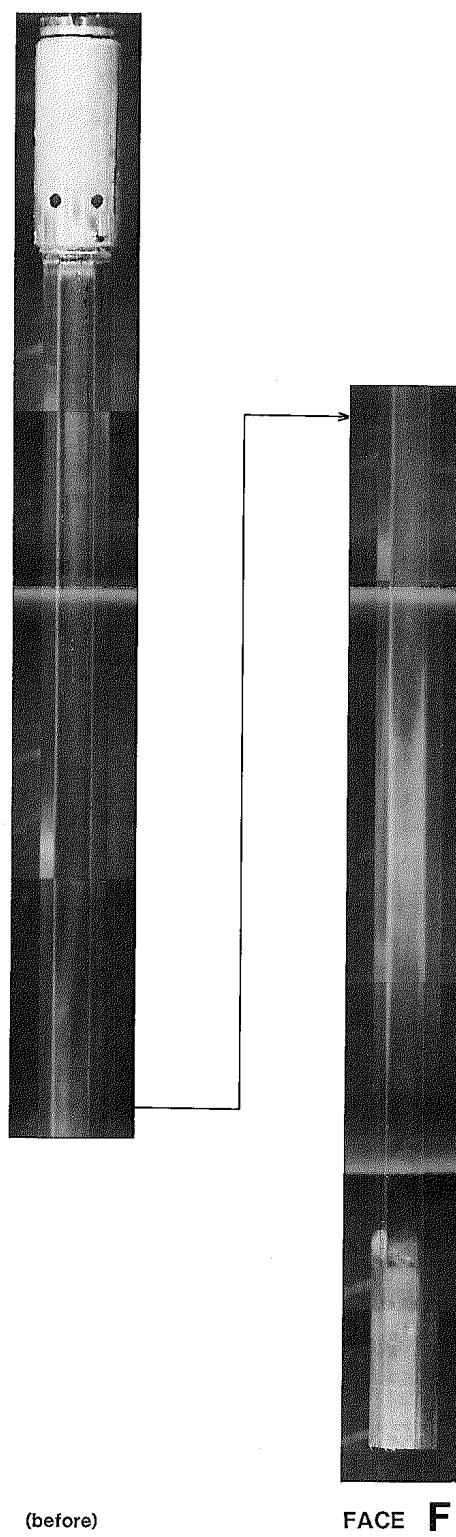
Photo. 3 Surface Condition of Inner Wrapper Tube

ラッパ管表面に外側ラッパ管から引抜く際切断バリによってついたと思われる浅い縦方向の傷が観察された他は、特異な傷、変形等はなかった。

ナトリウム液面は、冷却材入口ノズル下端から約 580 ㍉位置に境界が観られた。

内側六角管外観検査で、ナトリウムの液面が当初考えられていた冷却材入口ノズル下端から約400mm位置よりさらに180mm上の位置まで達していた。冷却材温度評価をする際には、ナトリウム液面上昇分の温度補正を考慮することが必要と考えられる。

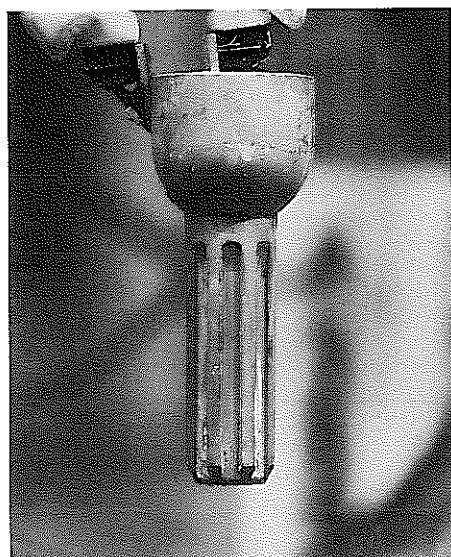
Photo. 4 Surface Condition of Nozzle

ノズル部は、下部案内管に保持されることからノズル表面には、集合体の外側流路を確保するため溝が設けてある。ノズル部には、試料部集合体の全重量がかかった状態で下部案内管と接触した場合に生じる傷防止、炉内使用中におこる同金属どうしの融着防止、及び冷却材が流れる時の抵抗によって傷つくことを防止するためにコルモノイ（ニッケル基合金）⁽³⁾ 相当溶射を施し硬度を 800 Hv としている。この部分の傷、変色等の有無を観察した結果、ノズル上部球面座にすり跡が観察された。

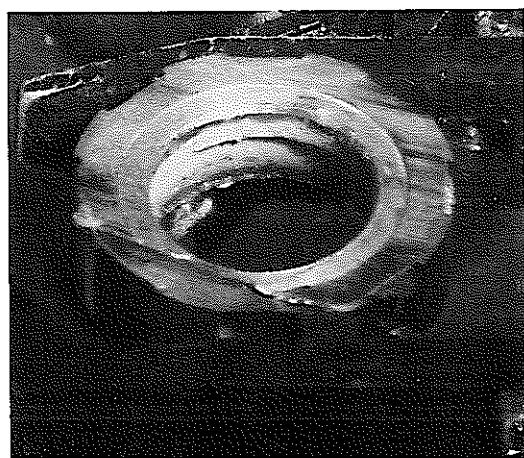
Photo. 5 Surface Condition of Orifice

オリフィスは、集合体への冷却材流量を調節する目的で設けてある。このオリフィスの出口付近についてキャビテーションによる浸食の有無を観察したが、目視観察上特異なものは観察されなかった。

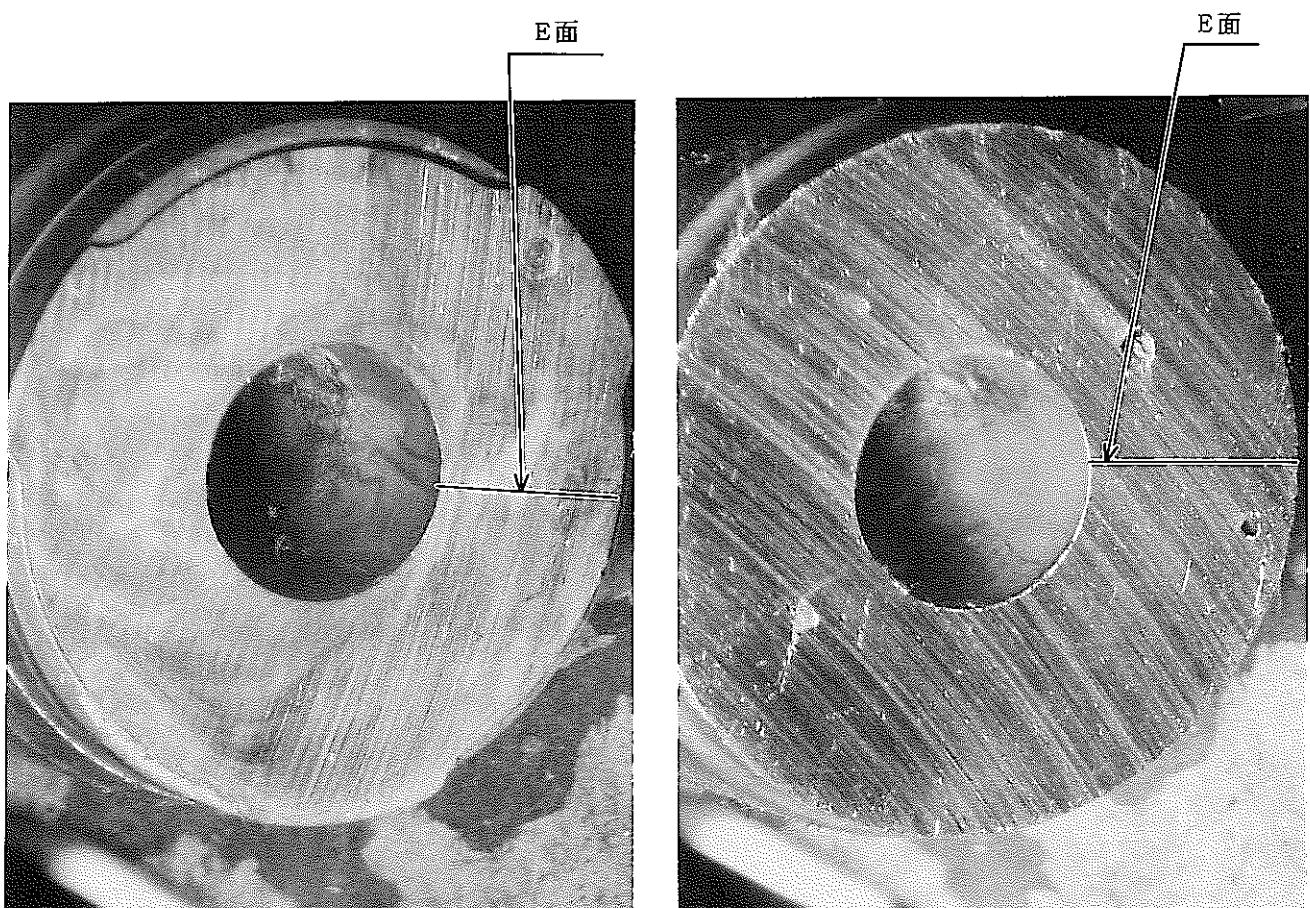
Photo. 6 Inside Condition of Magnet for Measuring Flow Rate

電磁流量計は、集合体内のナトリウム流量を測定するもので永久磁石が使用されている。内面観察の結果、カケ、ワレ、変色及び付着物も観られず、健全な状態であった。

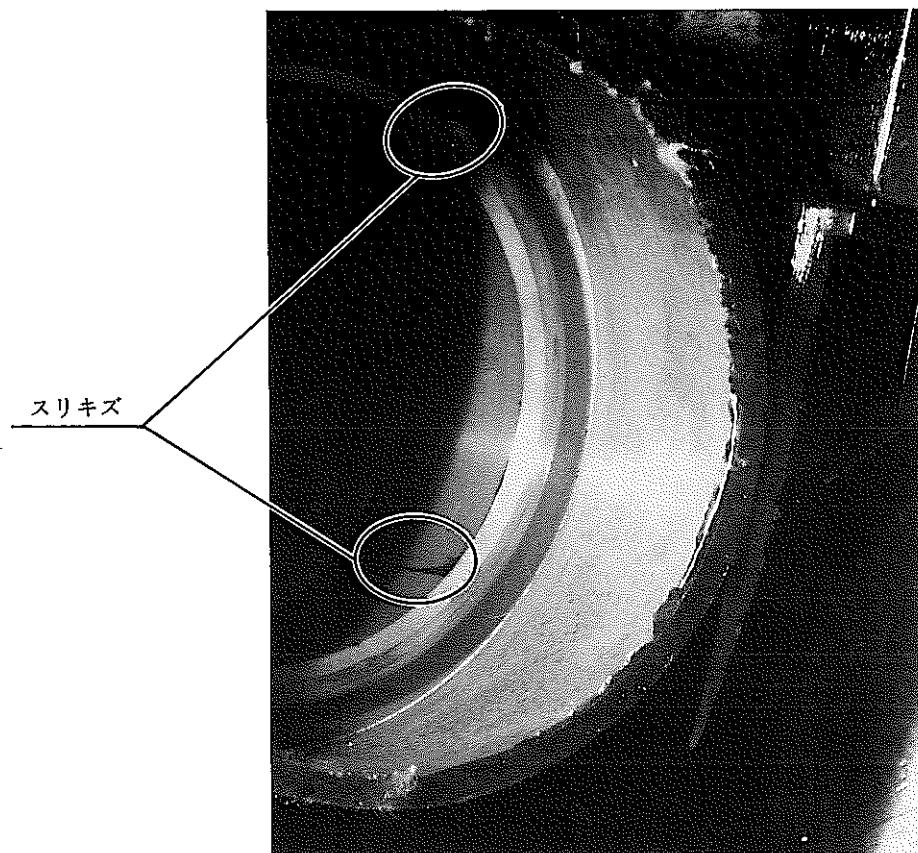
Photo. 7 Inside Condition of the Handring Head

他の集合体のハンドリングヘッド内面同様集合体を取扱う時に使用する集合体グリッパーの接触で生じたと思われるわずかなすり傷が観られたが、その他特異と思われる変色、変形等は観られなかった。

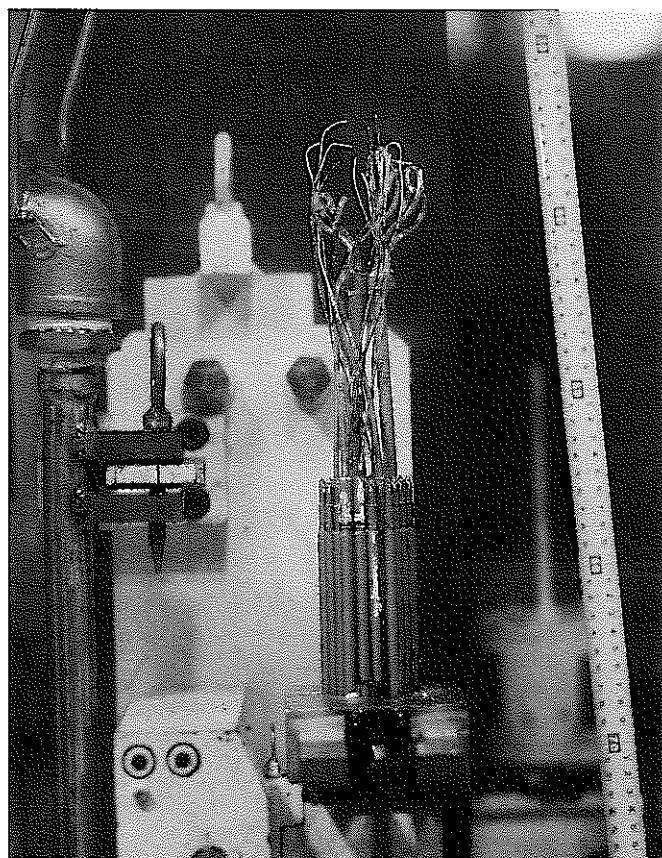
Photo. 8 Condition of Cable

ハンドリングヘッド除去後の計測線の状況を観察した。計測線の状況を Photo 8 に示す。

計測線は、すべて内側に押されるように曲っている。切断面は、計測線を斜め上から一瞬のうちに切断されたごとく鋭角であり、計測線によって切り口が異なるといったことは観られなかった。

このように当初予想していない現象が発生していたが、ラッパ管表面、ハンドリングヘッド内面及びコルモノイ溶射部表面には、大きな傷、変形はなく、オリフィス部にはキャビテーションの発生は観られなかった。さらに計測線は、全て内側に一様に曲り切り口は鋭角であり、「常陽」側での計測線切断機能も正常に働き健全な状態で炉内から取り出すことができている。

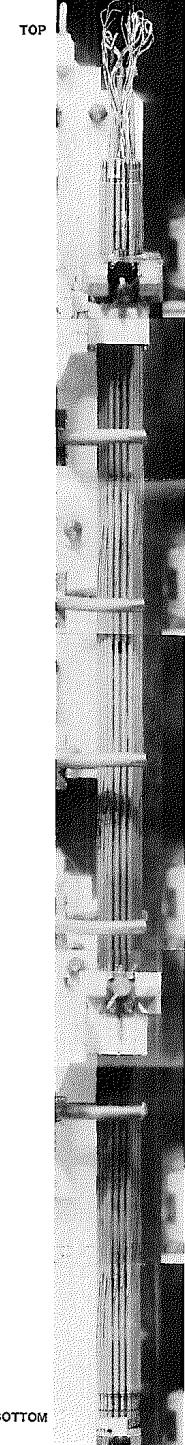
Photo. 9 Surface Condition of pin Bundle

炉心部付近に相当する軸位置の被覆管表面に黒変色及び、残留湾曲が全ピン共観られたが、傷及びラッピングワイヤのゆるみは観られなかった。

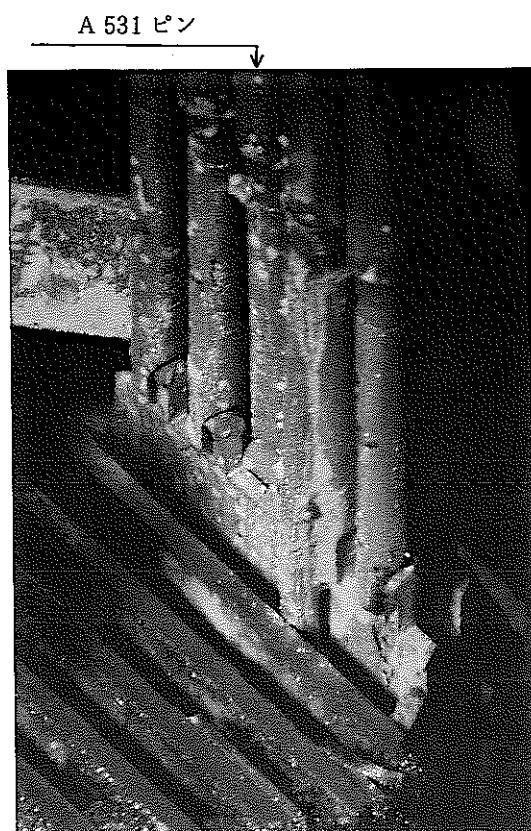
Photo. 10 Condition of a pin Comming off the Knock-Bar

しかし、Photo 10 に示すように計測線の付いていない A 531 ピンが、ピンを保持していたフック型ノックバーから外れているのを確認した。また Photo 11 に示すように、FPガス圧測定用ピン 2 本のうち 1 本 (A 517) のフック型ノックバーに変形が観られた。

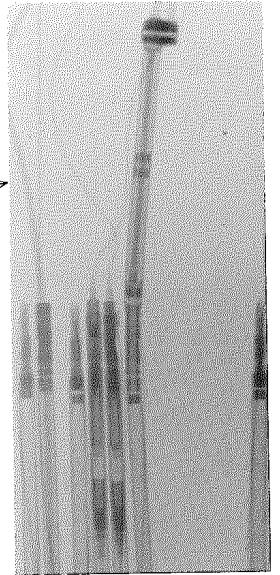
Photo. 12 X-ray Radiography of pins

全ピンの X 線ラジオグラフィー写真を撮影した。中心列に位置する計測線付ピンと無計測ピンの内部状況を Photo 12 に 1 例として示す。

全ピン共、燃料ペレット、インシュレータペレット等内部構成部材の配列に乱れは観られなかった。しかし、一部スプリング長の減少（へたり）が、無計測ピン 24 本中 14 本、FPガス圧測定用ピン 2 本、出口温度測定用ピン 1 本計 17 本のピンに観察された。スタック長の変化量は、製造時と比較して -5.8 mm から +4.4 mm の範囲にあり、平均で約 -0.5 mm の変化であった。スタック長の変化をペレットロット別に比較するとロット No. TIM 003 及び TIM 004 ペレットは伸び、ロット No. TIM 007 及び TIM 008 は縮んでいる。

中実ペレットは、全ピン共軸方向全域にわたり中心空孔が明確観察された。この他、燃料中心温度測定用ピン (A 508, A 513, A 518, A 519) の中空ペレット部に挿入されている熱電対の状況を観察した。X 線ラジオグラフからは、断線、シース部の融着は観察できなかった。
