# 「常陽」MK-II C型特殊燃料集合体(PFC020)の照射後試験

## 燃料要素の組織観察及び機器分析

| 技術資料コード | |
|---|---|
| | PNC TN9410 88-206 |

「常陽」MK-II C型特殊燃料集合体(PFC 020)は、「もんじゅ」の炉心燃料要素とほぼ同一仕様の燃料要素を、定格最大線出力と被覆管ホットスポット温度が「もんじゅ」実機条件と同等となる条件下で照射したものである。本試験では、燃料要素の照射挙動を把握するため、光学顕微鏡観察、走査電子顕微鏡観察、X線マイクロアナライザによる元素分析並びにイオンマイクロアナライザによる質量分析を実施した。

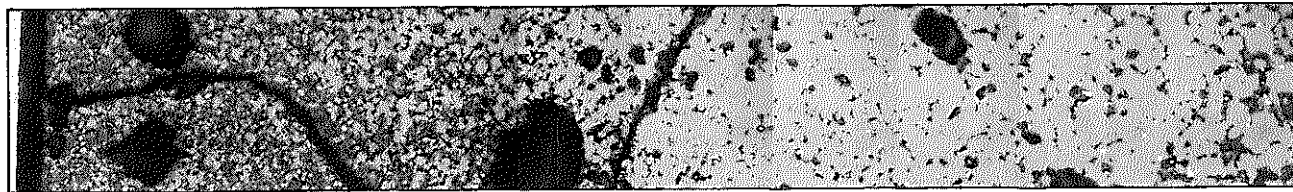
Photo.O-2 Optical Micrograph of the Transverse Section of the Core Fuel Pin.  
( Specimen No A 42922 ) As - Polished

Photo. 0-2, Photo. 0-3に試料A42922のPolished状態の光顕写真を示す。この位置では線出力が $257\text{ W/cm}$ と低いため中心空孔は形成されておらず、中央部には粒界にFPガスバブルが析出しているガスバブル領域、そのまわりに製造時気孔が消失している高密度化領域と周辺部の不変領域が観察される。残留ギャップ幅の半径は平均で $28\text{ }\mu\text{m}$ であった。

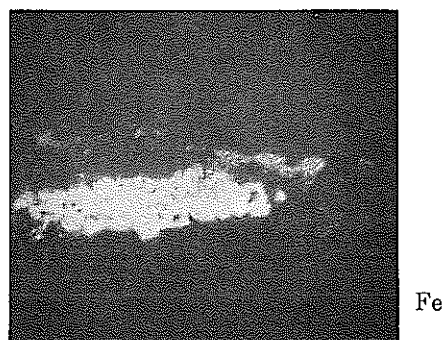
Photo.E-4 Various X-ray Images of the Metallic Inclusion  
in the Fuel. ( Specimen No. A 42944 )

燃料内に析出している金属状 FP 析出物には 2 種類認められた。1 つはペレット外周部のクラックに沿って存在する Pd, Fe を主成分とする析出物である。その X 線像及び濃度測定結果を Photo.E-4 に示す。析出物の組成は、Pd : 52.4 wt %, Fe : 33.4 wt %, Ni : 13.6 wt %, Mo : 0.6 wt % であった。他の 1 つはペレット中心部から高密度化領域にかけて存在する 10  $\mu\text{m}$   $\phi$  以下の球状の析出物で、これは Mo, Ru, Rh, Tc, Pd 元素で構成されている。析出物の組成をペレット径方向位置に対応して測定した結果を Fig.20 に示す。Mo, Ru の濃度はペレット中心部で高く、ペレット外側に向かって低下しているのに対し、Pd 濃度はペレット中心部から外周部方向に増加する傾向がみられる。このような傾向は「常陽」MK-II 燃料 PFD003 及び PFD001 においても認められている。
