高速実験炉「常陽」 第7回定期検査技術成果報告

1989年12月

動力炉・核燃料開発事業団
大洗工学センター

本報告書は、「常陽」の第7回定期検査で得られた保守に係る技術成果をまとめたものである。

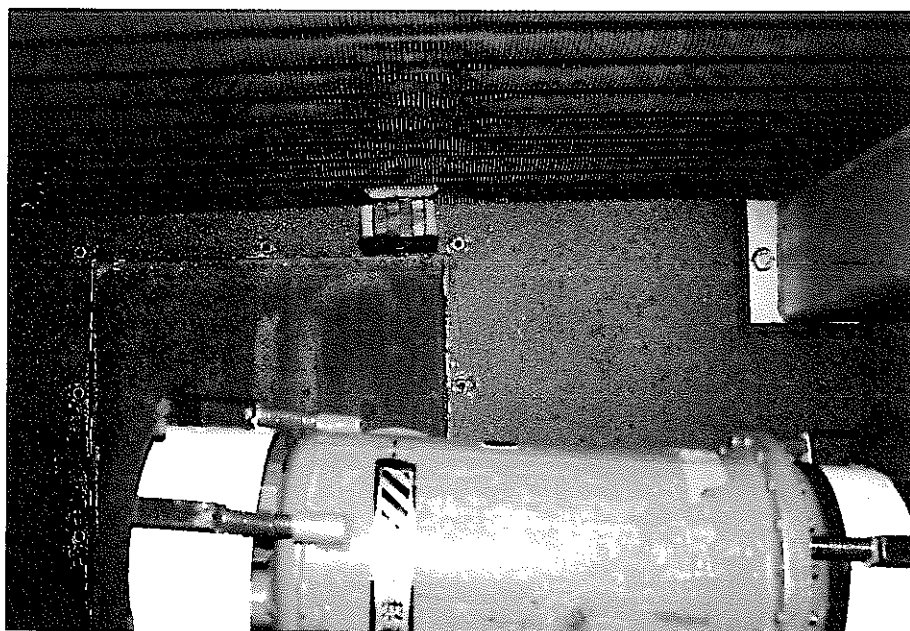
Photo. 5.4.1 主冷却器伝熱管X線検査

伝熱管フィン部は、過去の非破壊検査では、レーザ法、ディスプゲージ法、UT法、レプリカ法等でその肉厚を測定したが、正確な値を得ることが困難であったため、今回の検査ではこれらの検査に替えて、RT検査を行い、その陰影より肉厚を推定する方法を採用した。フィルムには、作業上斜め方向からのフィン肉厚が映し出されることとなるが、角度、距離を考慮した補正を行った。X線発生装置セッティング状態をPhoto. 5.4.1に示す。

(2) 2Bフィンチューブ 入口下部 X線検査

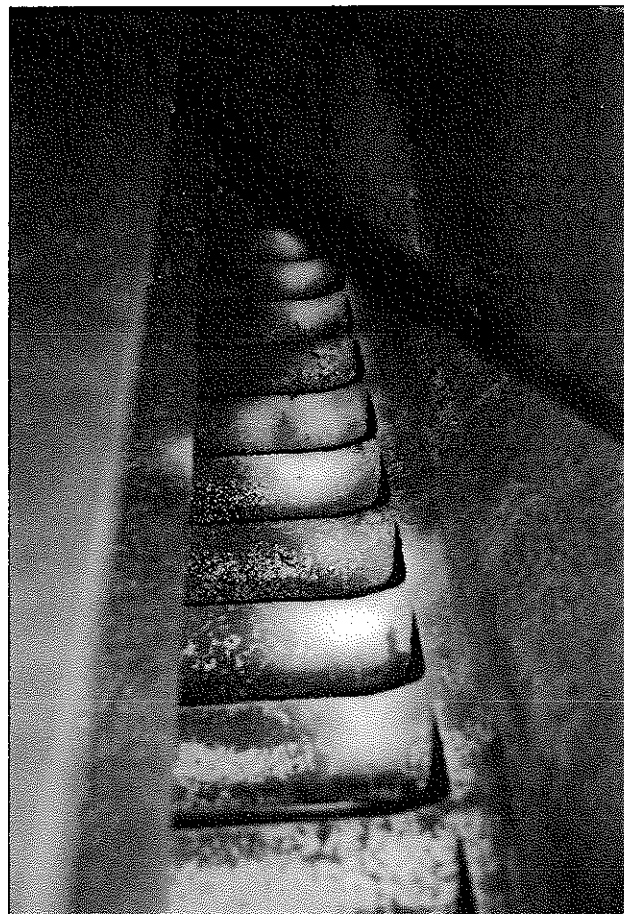
Photo. 5.4.2 主冷却器伝熱管PT検査結果

PT検査・実施中のものをPhoto. 5.4.2に示す

(1) 浸透処理

(2) 現象処理

また、今非破壊検査においては、UT検査、RT検査、採集物による分析、全てにおいて設計肉厚2.0mmを満足していることが確認された。よって、伝熱管の健全性は保たれていると考える。
