高速実験炉「常陽」燃料洗浄設備の
被ばく低減対策の実績と評価

1995年5月

動力炉・核燃料開発事業団
大洗工学センター

本報告書は、これまでに実施した被ばく低減対策の実績とその成果についてまとめたものである。

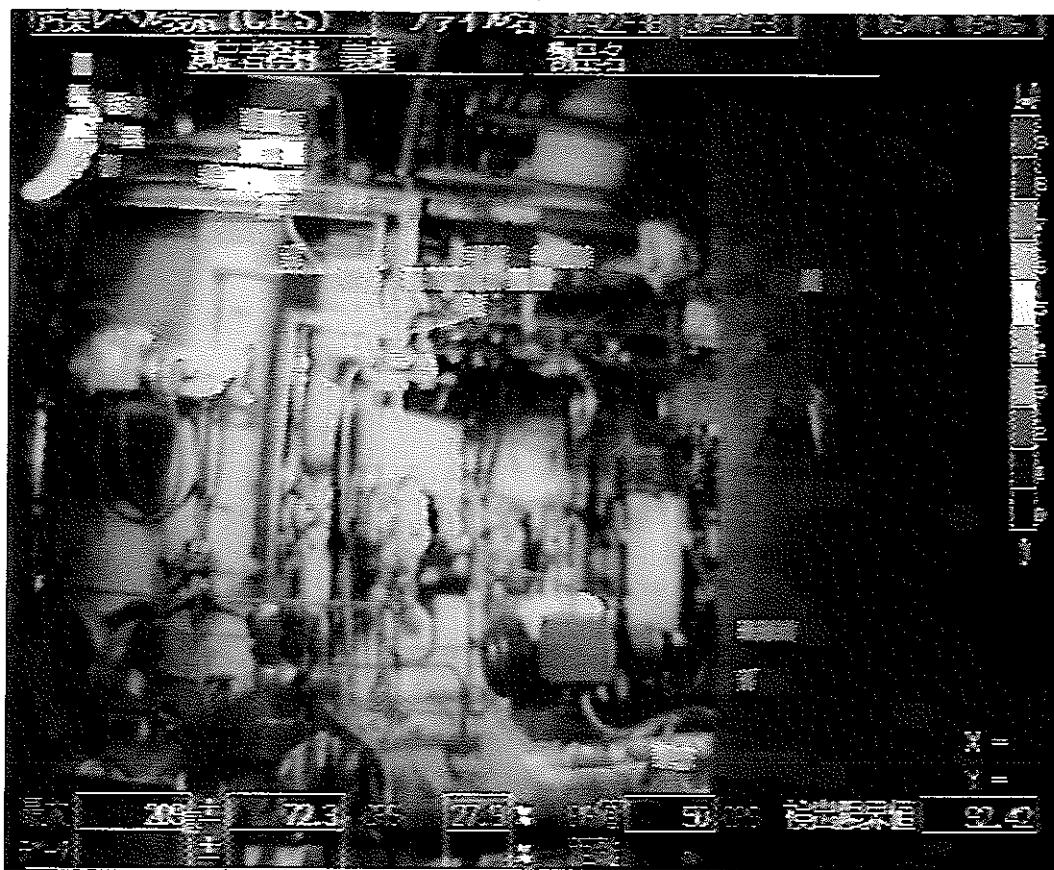
写真3.1-(2) R I D測定結果 (A-211室)

1991.7 撮影 Max 18mSv/h

本映像は脱塩水循環配管部のものであり、特にソケット式配管継ぎ手部（青色～赤色）の線量当量率が高くなっている。

写真3.1-(1)、(2)に示す放射線映像化装置による線源の確認結果からも、配管継手部の表面線量当量率が高いことが分かる。

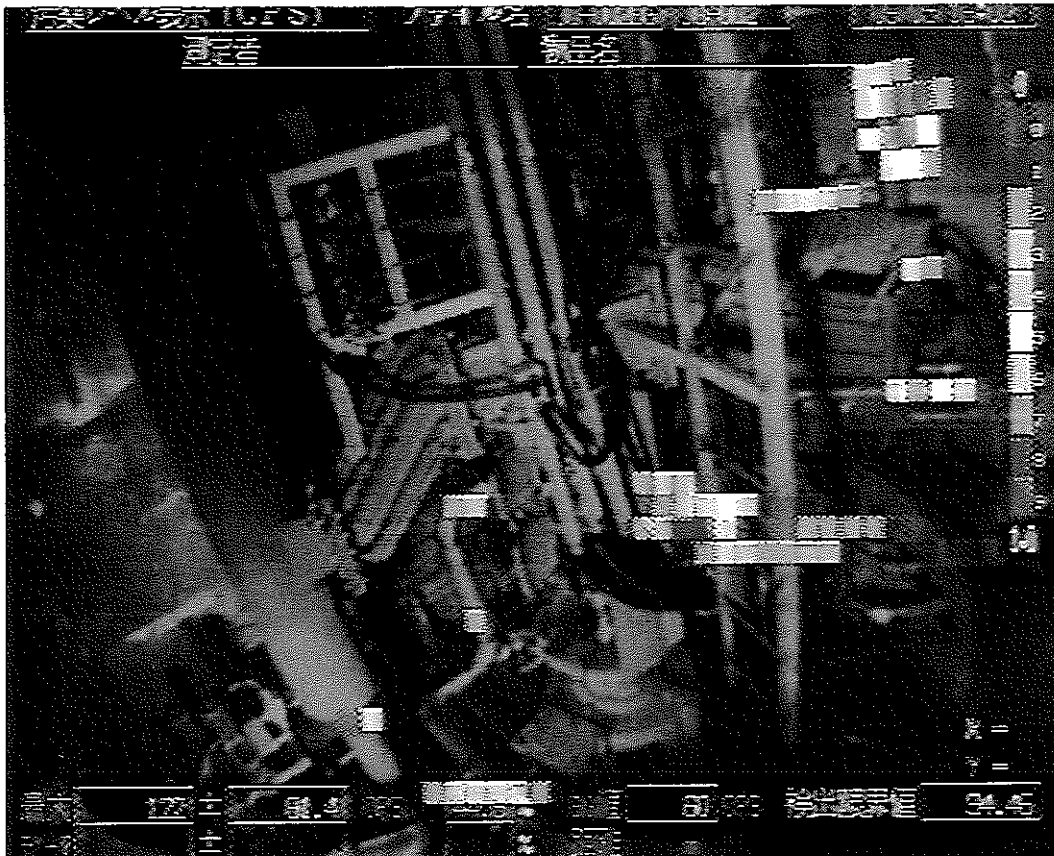
写真3.3 R I D測定結果（A-308室）

1991.7 撮影 Max 60mSv/h

本映像は燃料洗浄槽回転継手
 周辺のものであり、特に燃料洗
 浄槽遮蔽体下部（写真右上）及
 びアルゴンガス系弁（V26-747）
 （写真中央）の線量当量率が
 高くなっている。

写真3.3 に示す放射線映像化装置による線源の確認結果からも、燃料洗浄槽回転継手の表面線量当量率が高いことが分かる。

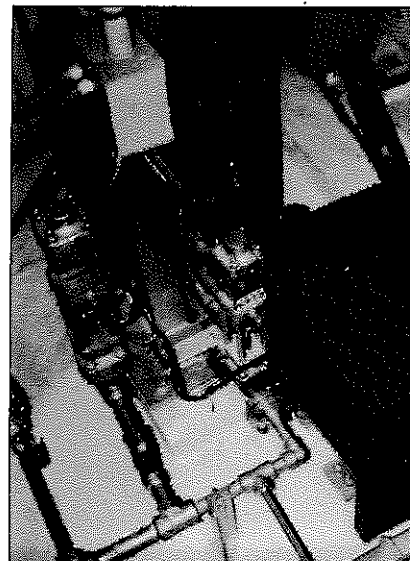
燃料洗浄機器室（A-212室）に設置されているドレントラップについても鉛遮蔽体を設置し、A-212室の空間線量当量率を低減した。ドレントラップ遮蔽体の概要を図3.12-(2)に、設置状況を写真3.6-(2)に示す。

ドレンドラップ遮蔽前

ドレンドラップ遮蔽後
