もんじゅナトリウム漏えい事故の原因究明

— ナトリウムによる漏えい速度、漏えい形態の確認実験 —

動力炉・核燃料開発事業団

大洗工学センター

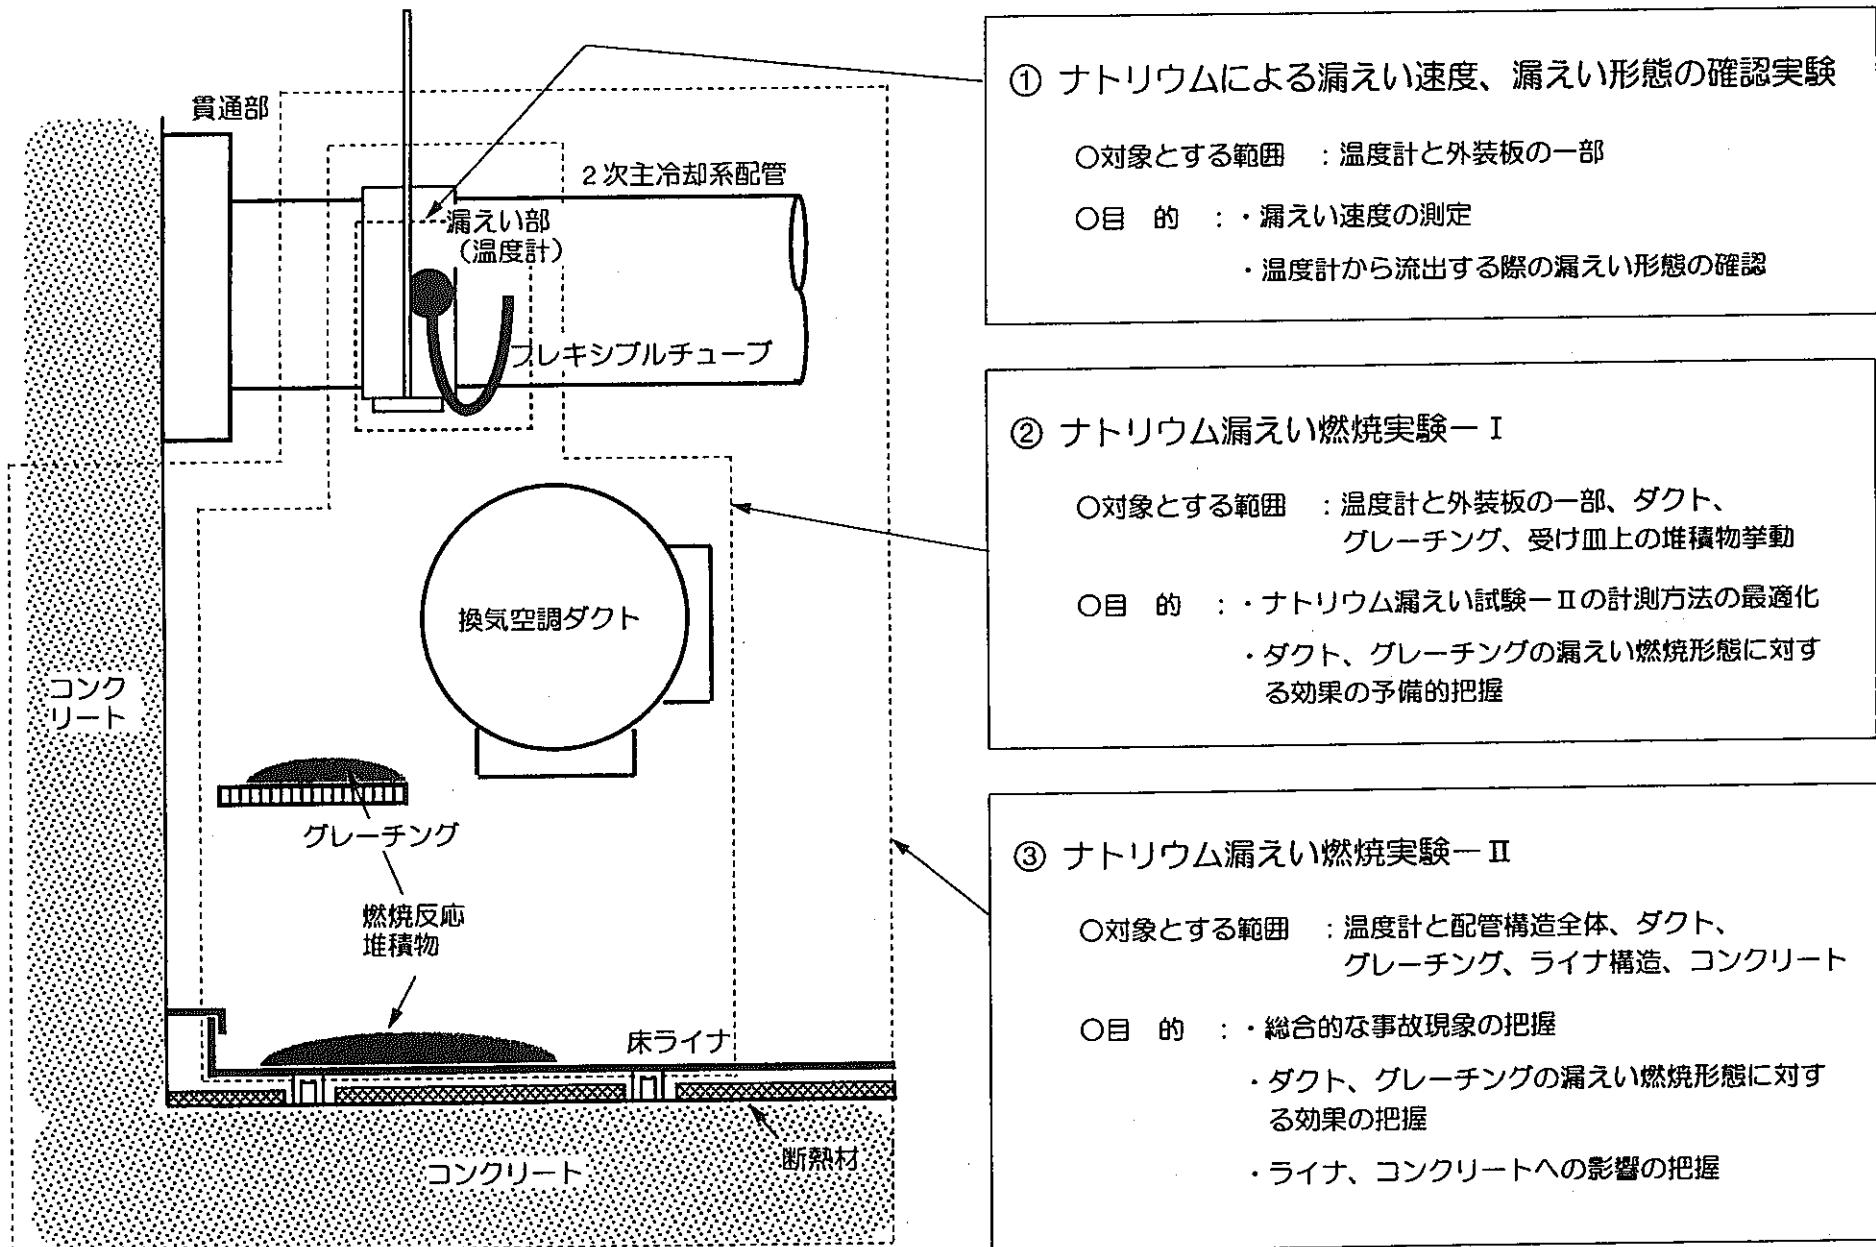
図1.1 ナトリウム漏えい燃焼模擬実験の全体概要

高速増殖原型炉「もんじゅ」2次主冷却系でのナトリウム漏えい事故の原因究明の一環として、漏えいナトリウムやナトリウム化合物の挙動に関する調査を行った。これは破損した温度検出器からのナトリウムの漏えい速度や漏えい形態を明らかにするとともに、漏えいしたナトリウムの燃焼が周囲の機器構造物（換気空調ダクトやグレーチング等）に与える影響を評価する目的で実施したもので、ナトリウム漏えい燃焼模擬実験は3段階に分けて行った。図1.1にその全体概要を示す。第1段階は温度計などナトリウムの漏えい部を局部的に模擬し、漏えい速度、漏えい形態の確認を行った。第2、3段階はさらに模擬空調ダクト、作業用足場材のグレーチング等を設置し、それらの機器構造物への影響について調べた。本報では第1段階の「ナトリウムによる漏えい速度、漏えい形態の確認実験」について述べる。なお第2、3段階の「ナトリウム漏えい燃焼実験－I, II」は、別報告書でまとめられる。

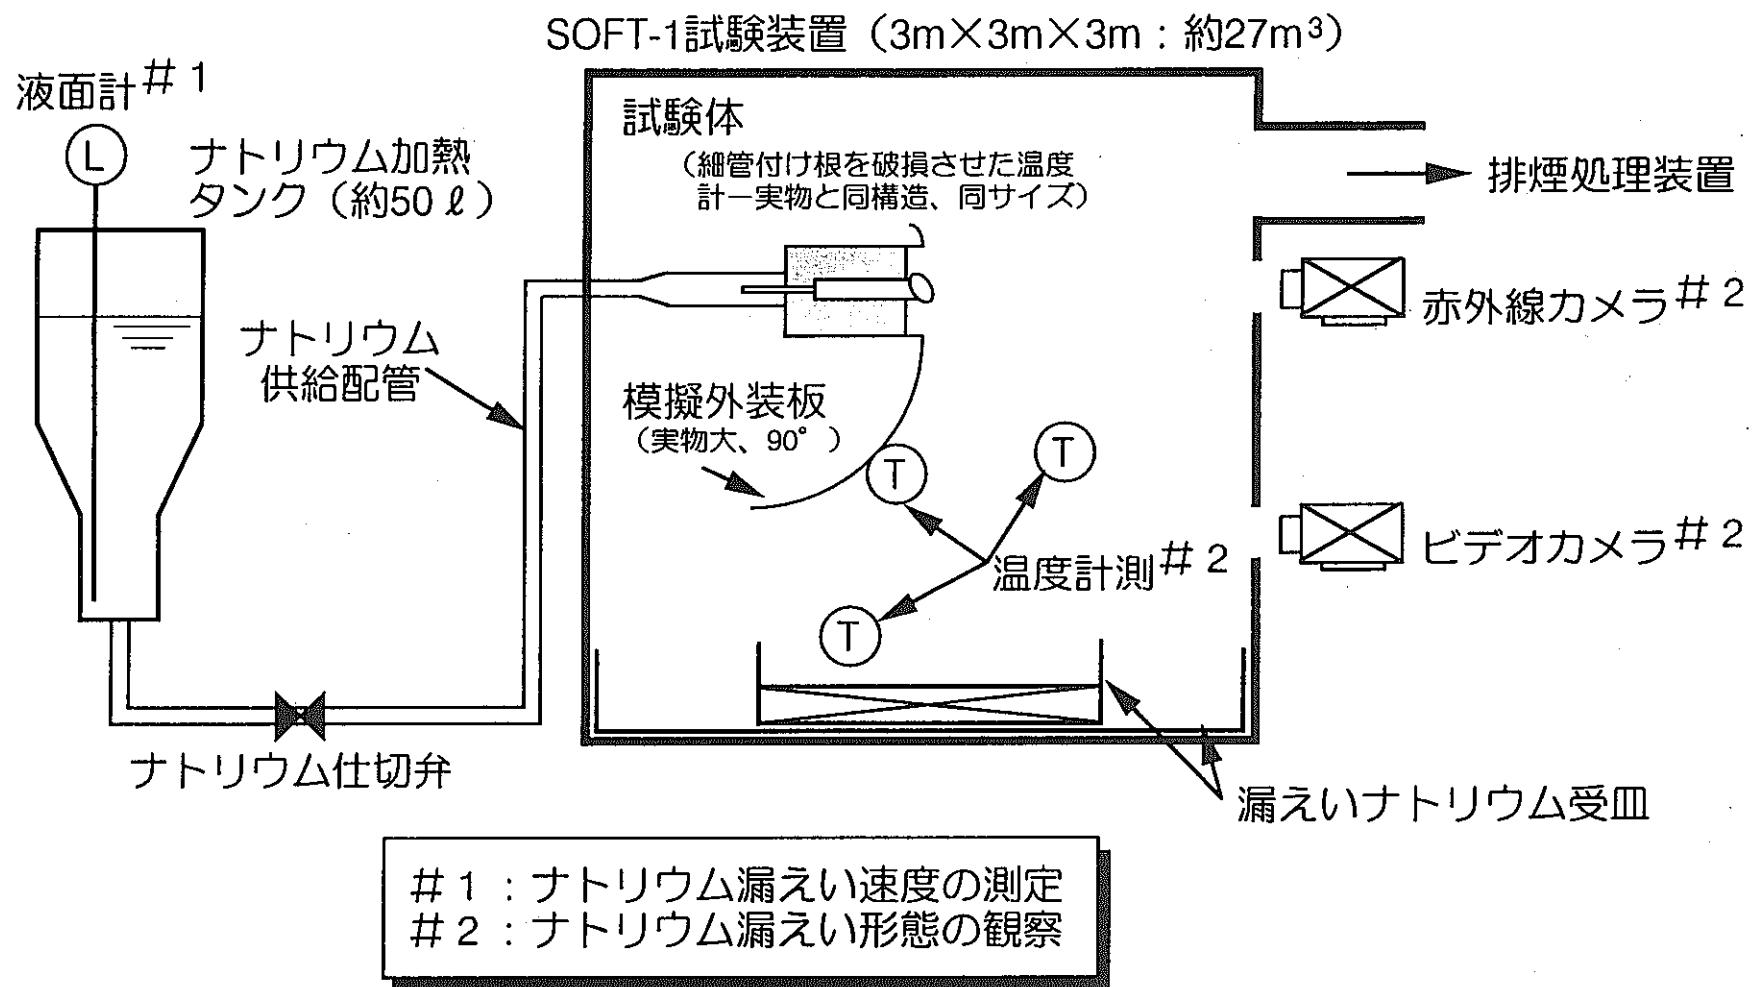
図1.2 ナトリウムによる漏えい速度、漏えい形態の確認実験装置構成

第1回目の実験 (Run-B5-1) を1996年2月15日に、第2回目の実験 (Run-B5-2) を同3月28日に行った。実験は図1.2の実験装置構成図に示すナトリウム仕切弁を開いて試験体にナトリウムを供給し、模擬温度検出器からのナトリウムの漏えいを開始した。漏えいナトリウムの圧力、温度は、「もんじゅ」のナトリウム漏えい事故発生時のプラント状態に合わせた。漏えい部の圧力損失係数、及びそのプラント状態から求めた漏えい流量は約50g/secである^[2]。第1回目の実験結果の漏えい流量はその約1/3程度（平均17g/sec）と小さかった。その原因を特定することはできなかったが、金属片等の異物混入が原因である可能性が極めて低いことから、ナトリウム供給配管内の残留空気等によるナトリウム中の不純物が試験体の低温部に析出して流路を狭めた可能性が高いと判断した。その経験を反映し、第2回目の実験では、実験前のナトリウム純化運転により試験体に供給するナトリウムの不純物濃度を下げ、またナトリウム供給配管中への空気の侵入を防ぐためのガスページ方法を改善して行った。このような経緯でナトリウムによる漏えい実験を2回実施した。

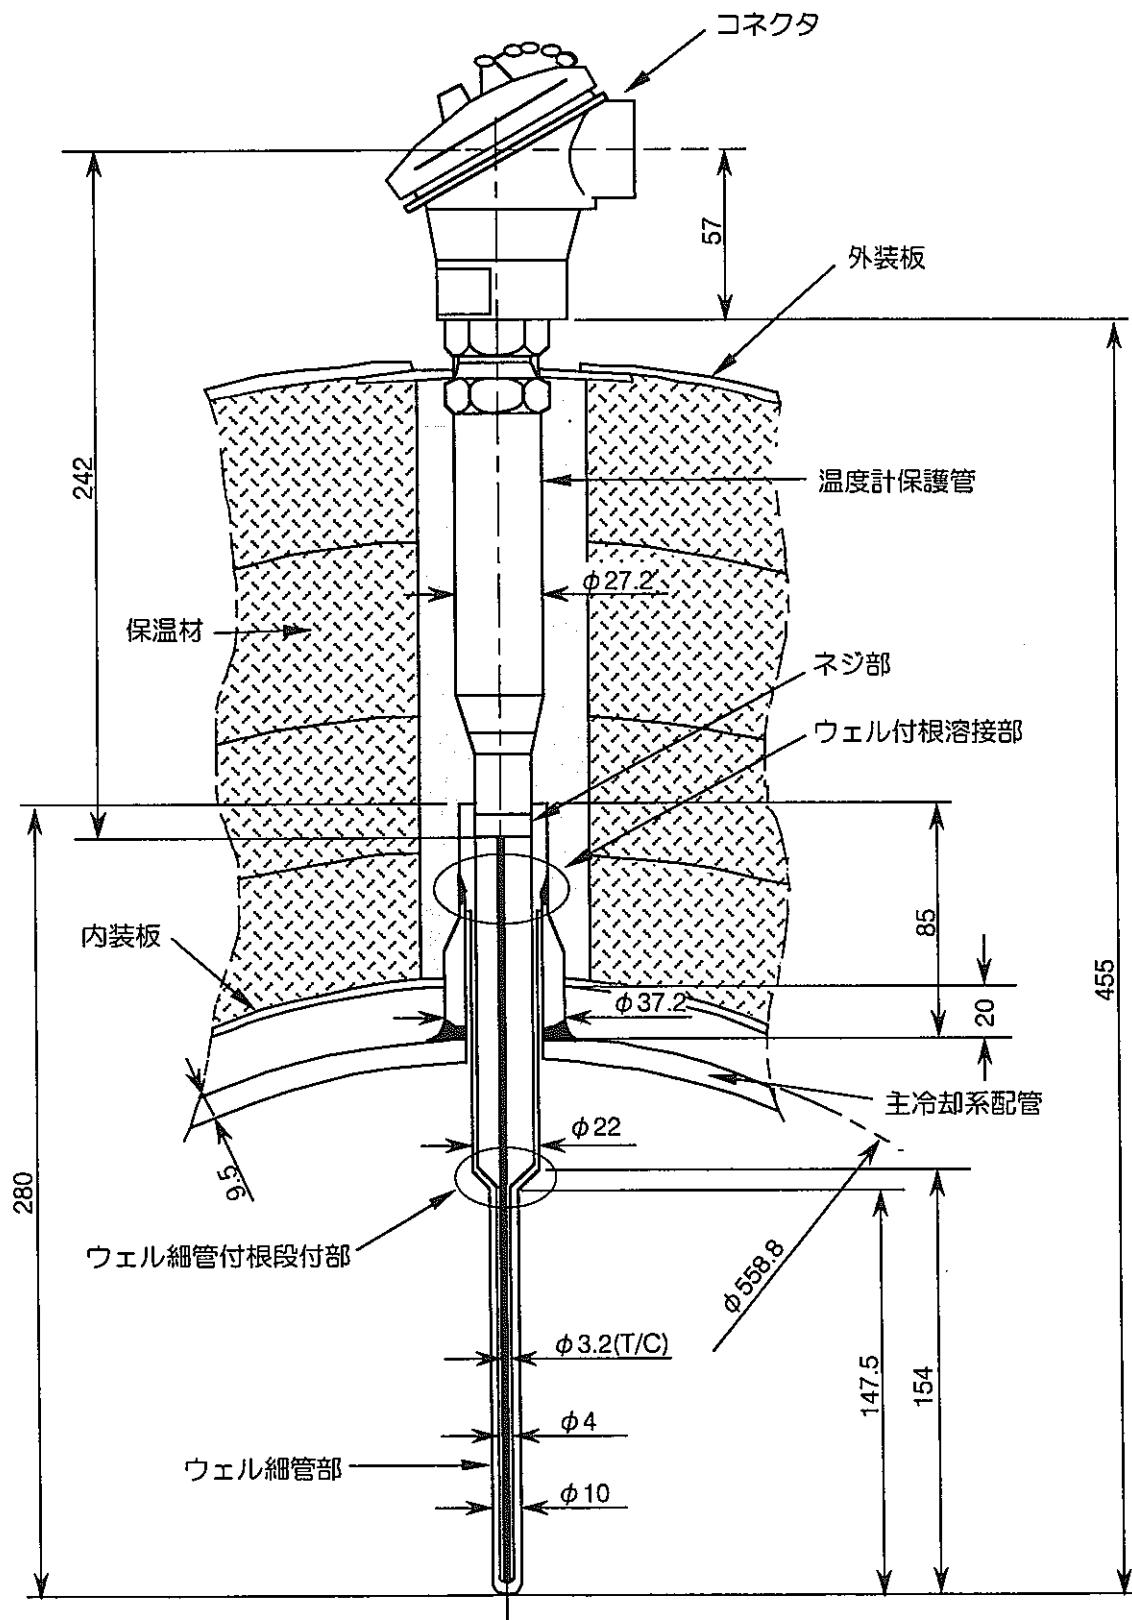
図2.1 2次主冷却系の温度計の構造図

「もんじゅ」2次主冷却系の温度計の構造を図2.1に示す。破損したウェル細管付根段付部は、もんじゅ当該箇所の破損した温度検出器を模擬してウェル細管部を長手方向に対して垂直に完全に分離破断した形状とした^[1]。図2.2に試験体のウェル模擬破断面を示す。

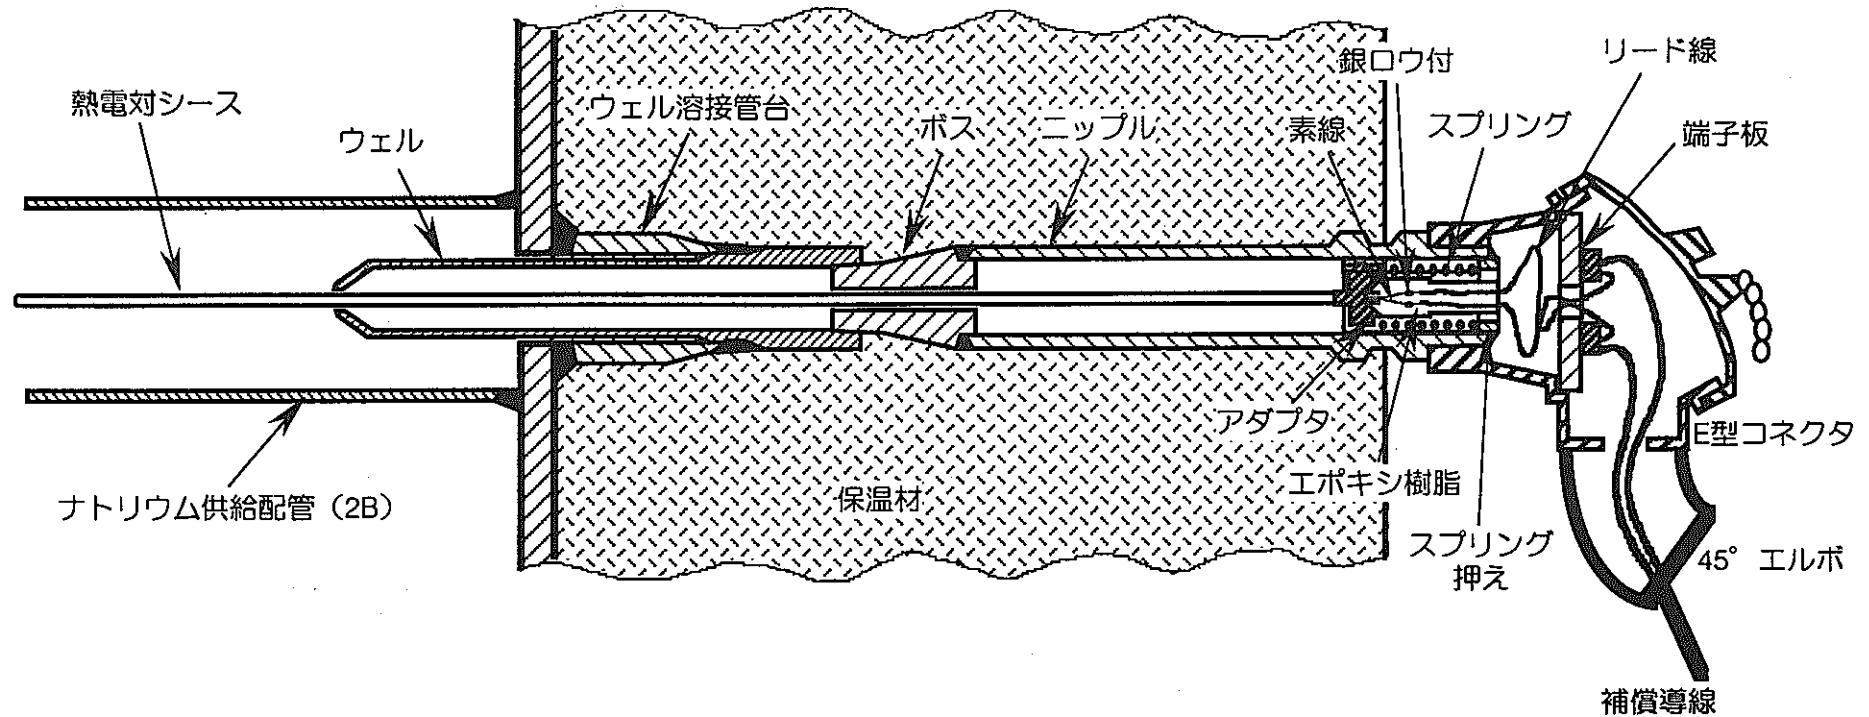
図2.3 試験体温度検出器の断面構造図

試験体の温度検出器の断面構造図を図2.3に示す。破損したウェル細管付根段付部から侵入するナトリウムが温度検出器内部を通りコネクタに達するまでの間で、ナトリウム漏えい流量を左右する狭隘部の構造と断面積を図2.4に示す。先端①のアニュラス部（設計ノミナル値： 4.52mm^2 ）が最も狭く、熱電対のアダプタとホルダが密着して流路が確保されない場合は③のキー溝部（設計ノミナル値： 4.15mm^2 ）が最も狭くなる。

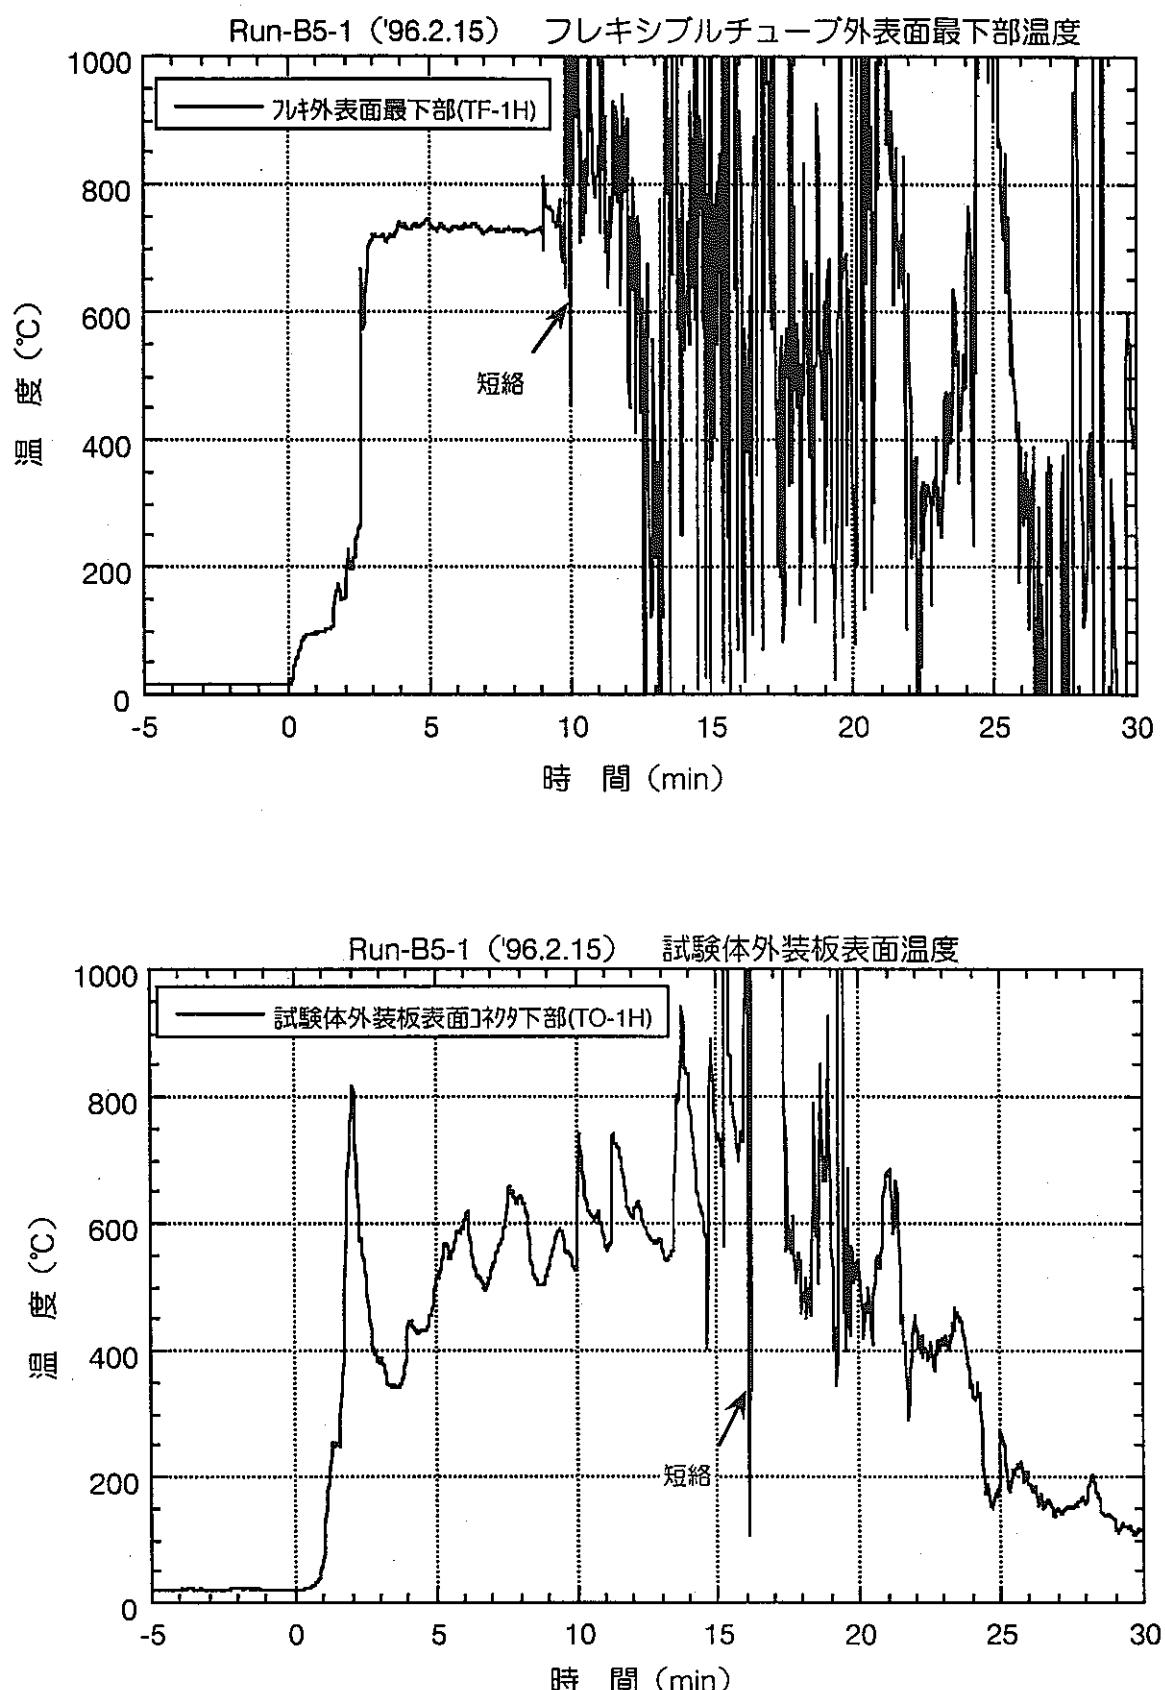
図4.2 Run-B5-1実験 計測用熱電対の破損 (TF-1H及びTO-1H)

実験中のナトリウムの燃焼温度は、チューブの熱電対から700℃～800℃と想定される。ナトリウム燃焼の影響により破損した熱電対は、チューブ外表面の最下部（TF-6H）と、外装板表面のコネクタ下部（TO-1H）の2箇所である。いずれもK型シーズ熱電対で、シーズ径が1.0mm φである。

図4.2に示すように、TF-1Hが実験開始約10分後、TO-1Hが実験開始約16分後にそれぞれ短絡している。短絡後はシーズ、あるいはアースと素線がナトリウム等の影響で接地することによって、電気ヒータや計測機器等からの電気ノイズを拾いやすく、数百度の幅で振動を繰り返す。実験後の観察では、熱電対先端部分の破損を確認した。

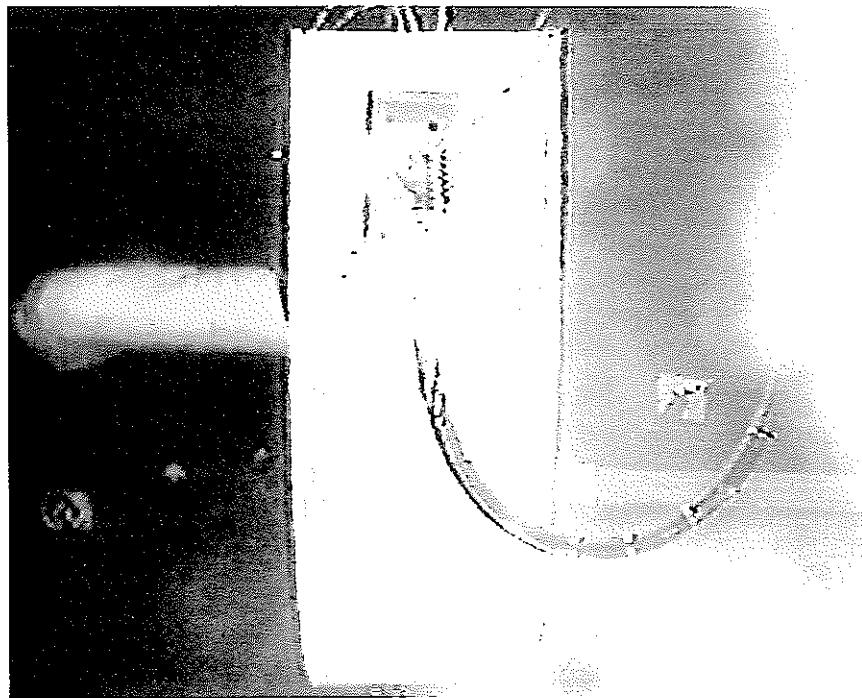
図 4.3 Run-B5-1実験 漏えい開始45秒後のビデオカメラ映像

ビデオカメラの映像から、ナトリウム仕切弁の開操作後3秒に温度検出器コネクタに接続したエルボ部より最初のナトリウム漏えいが認められた。また、漏えい開始30秒頃からはチューブの最上端付近からの火炎が明瞭となった。その後、発生したエアロゾルの影響で映像は次第に不鮮明となり、約2分30秒後には全く見えなくなった。

200°Cから950°Cまでの温度範囲を青や赤の異なる色で表示した赤外線カメラの映像からは、実験開始後30~40秒後に画面上に発色が見られた。図4.3下段に示す赤外線カメラの映像は漏えい開始45秒後のものである。発色部分は次第に明確となり大きく揺れ動く様子から、正面ビデオ映像で見られた火炎の挙動を表示しているものと考えられる。

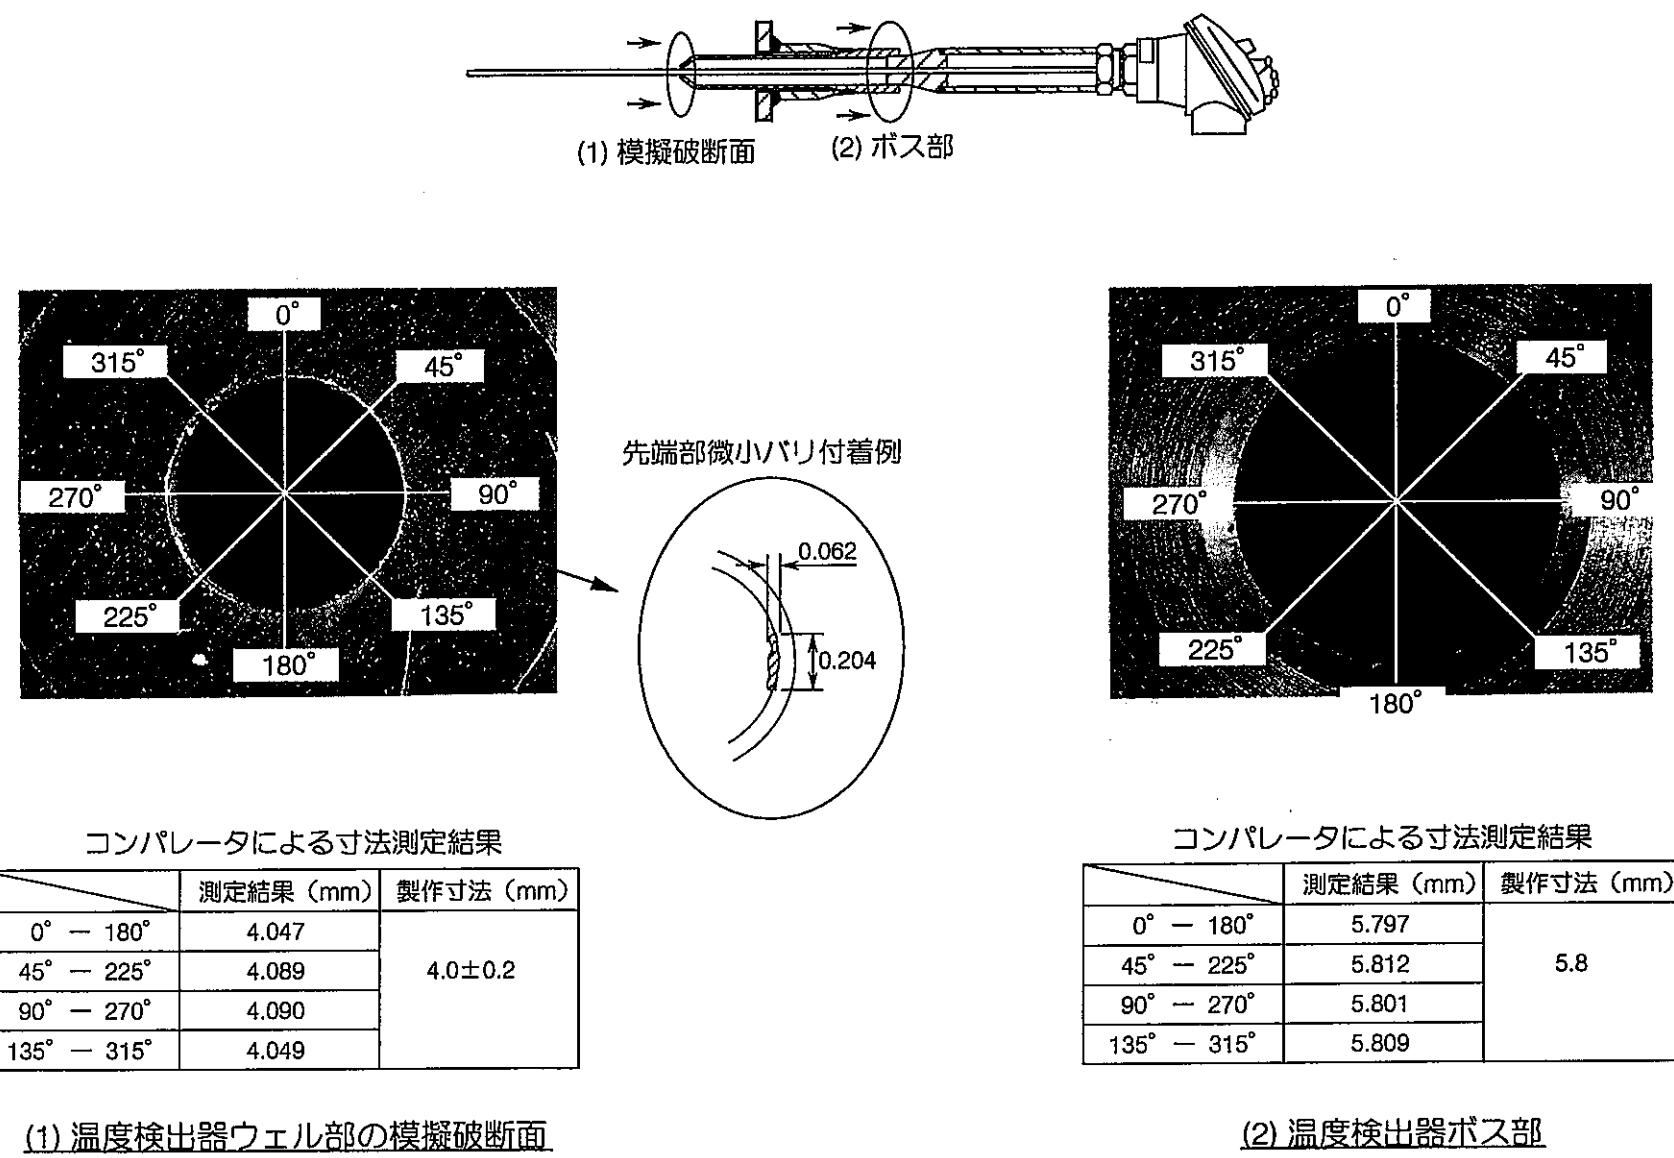
図4.10 Run-B5-1実験 模擬温度検出器の寸法測定結果（1）

図4.10に示すように、模擬温度検出器ウェル破断面の先端部に微小なバリの付着が観察されるものの、製作寸法より若干大きめの貫通穴でもありナトリウム流量に影響を与えるものではない。同じように、ボス部、キー、キー溝部とも温度検出器製作精度範囲内にあり、ナトリウムの流量に大きな影響を及ぼす寸法ではない。

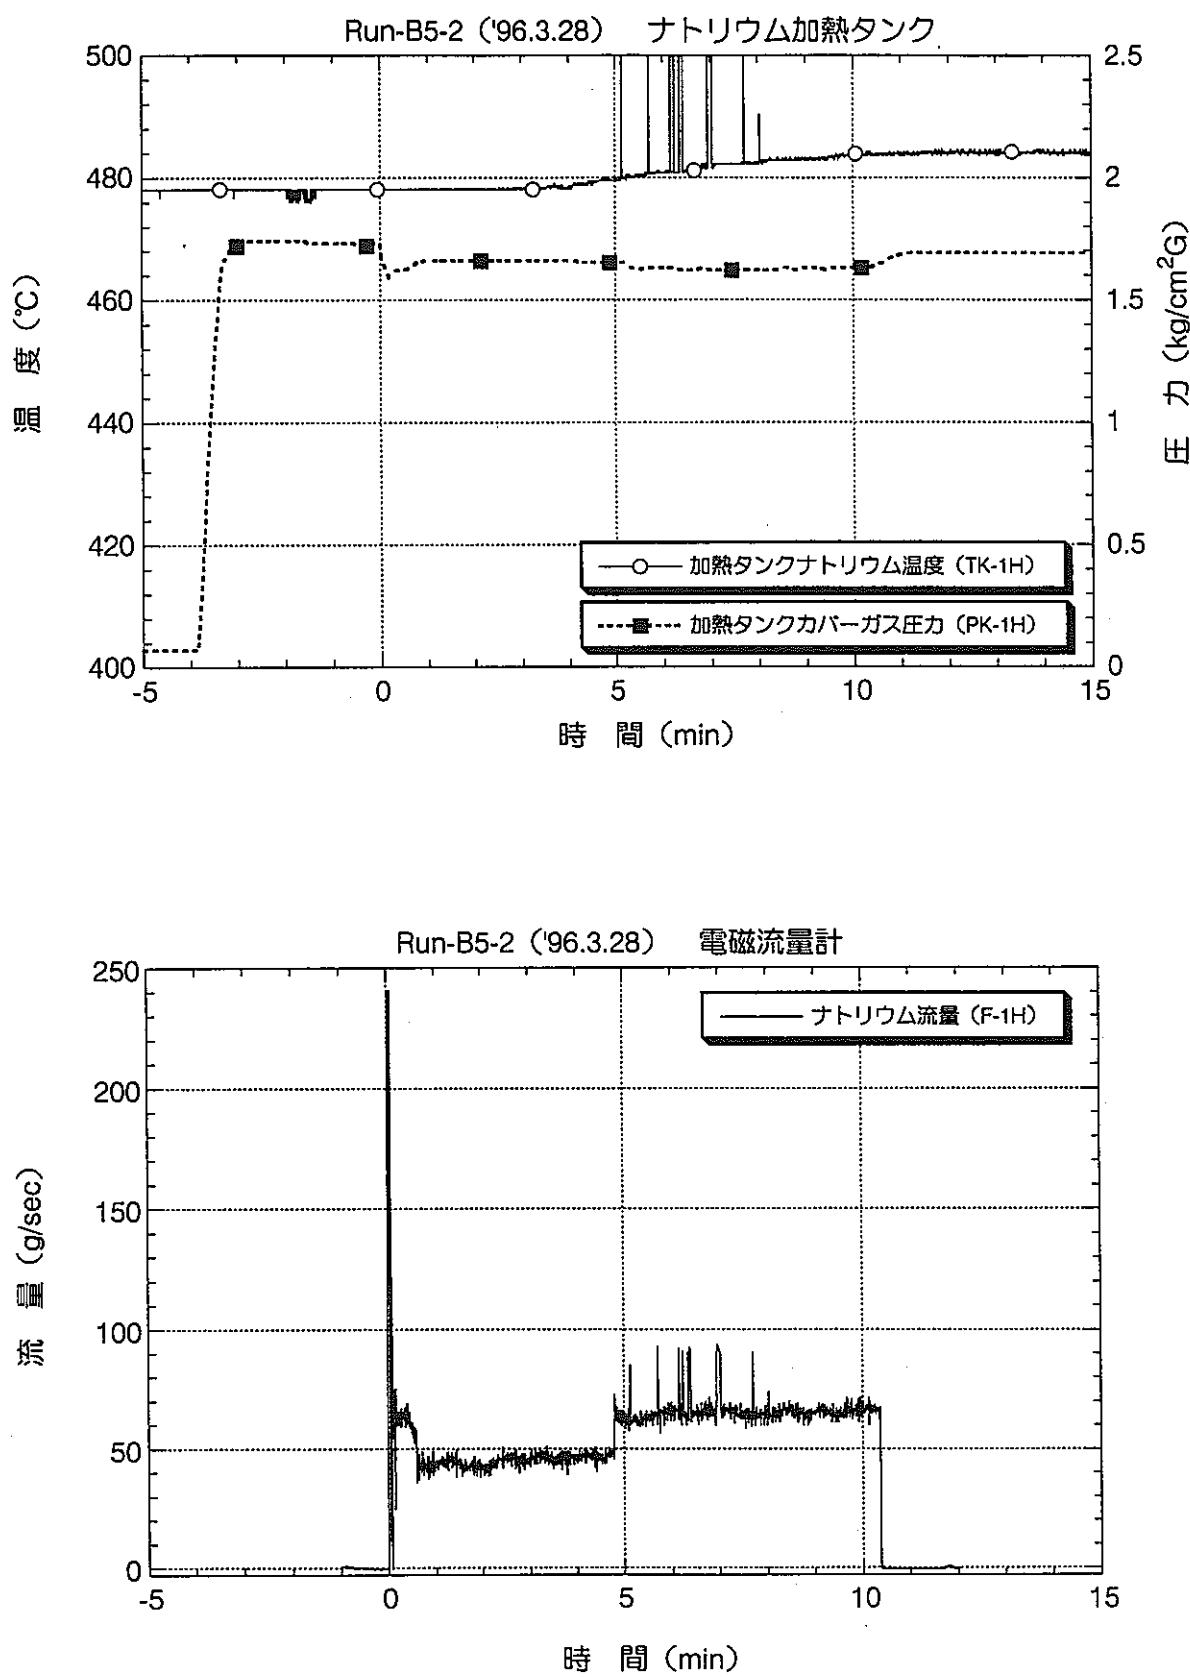
図4.12 Run-B5-2実験 ナトリウム加熱タンク温度・圧力、及びナトリウム流量

以下に実験中の加熱タンク温度、圧力履歴等をまとめた。また図4.12にナトリウム漏えい中の加熱タンク温度・カバーガス圧力・ナトリウム流量を、図4.13にナトリウム液位の変化履歴を示す。

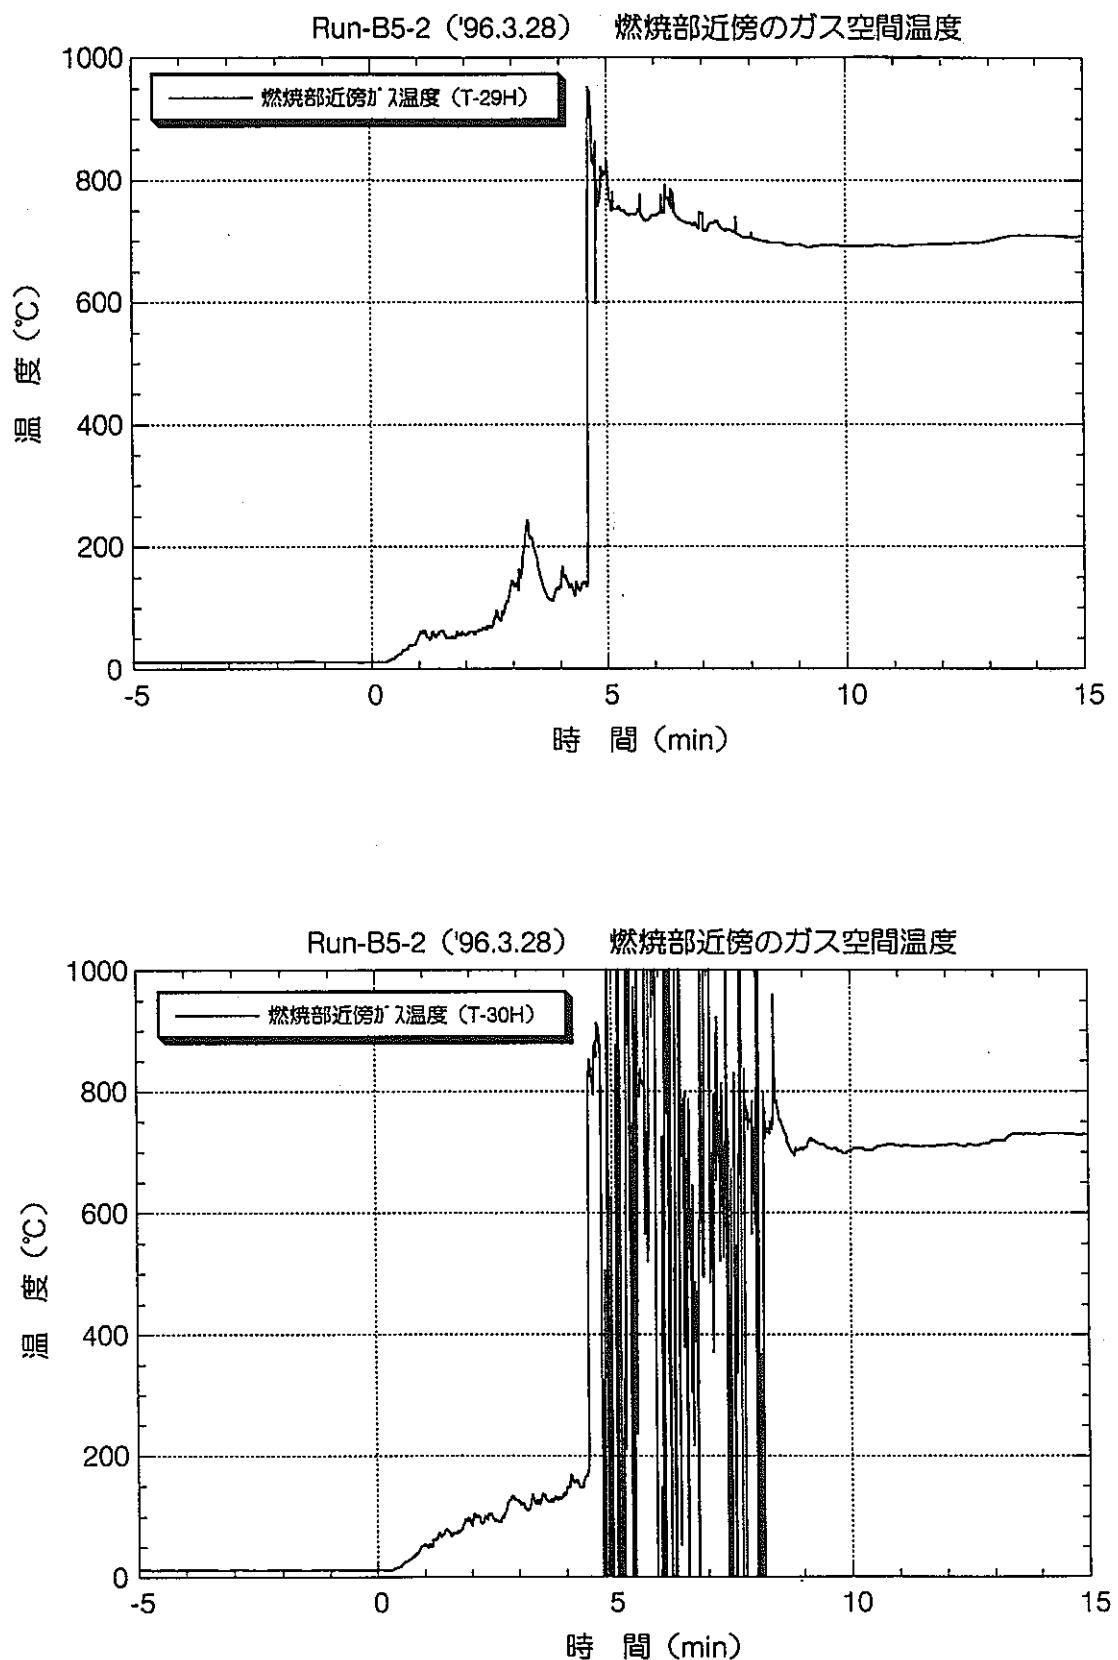
図4.14 Run-B5-2実験 燃焼部近傍ガス温度計測熱電対の破損

また、実験開始5分後に見られる縦軸を振り切っている大きなノイズの原因は、データロガの配線構造にある。データロガは全チャンネルを2系統（0ch～31ch及び32ch～63ch）に分割し収録しているが、それぞれのマイナス側が共通となっている。今回の実験では、漏えい受け皿上のガス空間温度を測定する熱電対T-30H（44ch）が図4.14下段に示すよう

受け皿上のガス空間温度を測定するための熱電対：T-29Hは、図4.14上段に示すように実験開始約4分30秒後から急激に温度が上昇しており、またT-30Hは実験開始約5分後から激しく上下に振動し、熱電対が断線し短絡と接地を繰り返している。これらの熱電対は受け皿から上方に立ち上げて設置しており、実験後観察の結果から受け皿上に敷かれたナトレックス表面付近の熱電対シースが破損していることを確認している。つまり、このような温度履歴を示した原因是、漏えいナトリウムが受け皿上のナトレックス表面に広がりそこでプール燃焼を起こして熱電対シースを破損させたものと推定され、燃焼部付近のガス温度が急激に上昇したものではない。

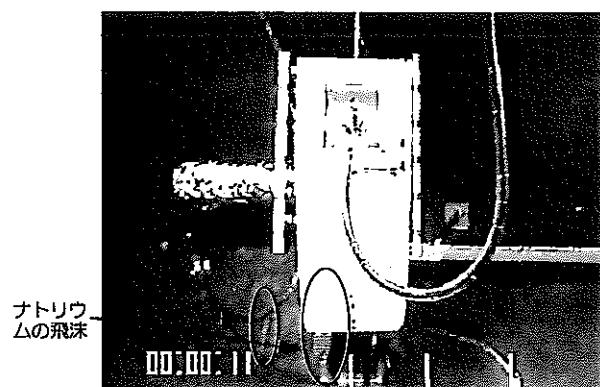
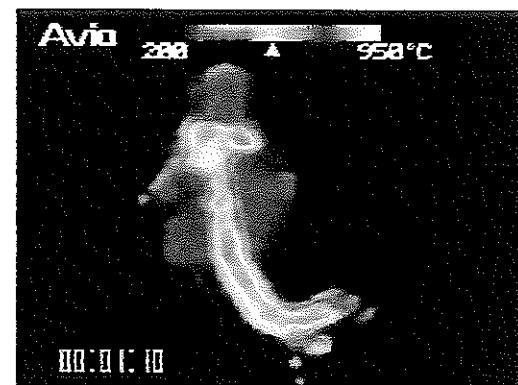
図4.15 Run-B5-2実験 ナトリウムの漏えい形態
(ビデオカメラ及び赤外線カメラ映像)

ナトリウム仕切弁の開操作8秒後に温度検出器コネクタ部に接続したエルボ部付近から発煙とともに最初のナトリウムの漏えいが認められ、エルボ部付近から周囲への液滴の飛散が観察された（図4.15上段）。14秒後にはチューブの上端部（エルボ部との接続箇所近傍）で被覆材（軟質ポリ塩化ビニル製）の火炎と思われる最初の発炎が見られた。15秒～22秒にかけてはチューブの左半分（温度検出器端子部に接続されている側）で同被覆材を突き破って流出するナトリウムの流線が数カ所で観察され（図4.15中段）、この後チューブの左半分で被覆材の火炎が顕著となってきた。また25秒後にチューブが十数mm程度ずれ落ちる挙動が確認されており、この時点ではチューブをエルボ部に保持していたふくろナ

赤外線カメラでは200°Cから950°Cまでの温度範囲を青や赤の異なる色で表示したが、実験開始8秒後に最初の発色が見られた（図4.15上段）。発色部分は15～22秒にチューブの左半分全体に広がり、大きく揺れ動く様子から、正面ビデオ映像で見られた火炎の挙動に対応しているものと考えられる（図4.15中段）。漏えい形態としては、ビデオカメラで見られたチューブ被覆材を貫通しての流線や液滴は見えず、1分以後チューブ最下端からの滴下が観察された（図4.15下段）。3分後からはチューブの左側の温度が低下していくとともに火炎が徐々にチューブの右半分に移行し、これ以後ナトリウム仕切弁閉操作まで画面での高温域は主にチューブ下部と外装板表面となった（図4.16）。漏えい停止以後は、それまで相対的に低温を表示していたチューブが高温となった。

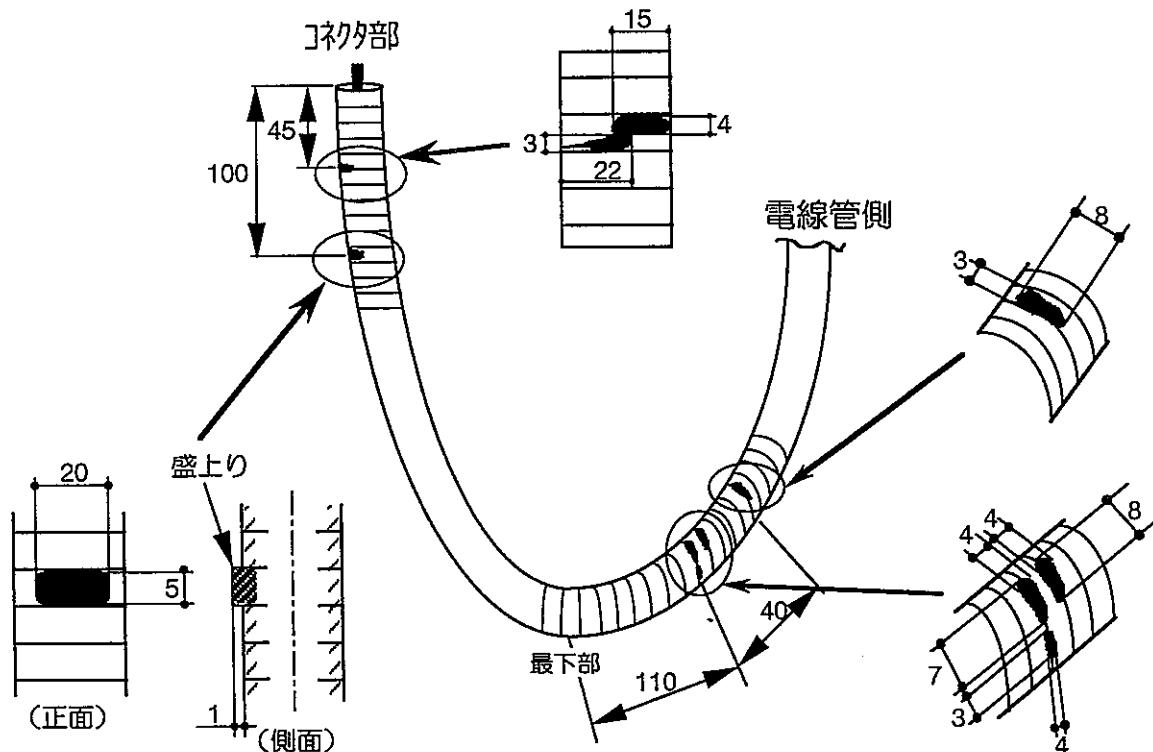
図4.18 Run-B5-2実験 試験体外装板及びフレキシブルチューブ損傷状況

外装板は、Run-B5-1ではコネクタ部近傍のみ塗装が焼失し一部穴が開いていたが、今回は図4.18上段に示すように外装板には開口欠損等の損傷はなく外装板の曲面部が下の部分まで広く塗装が焼けていた。2回の実験で装置構成上、及び実験運転上の違いを以下の表に示す。

熱による変形、変色を観察
(貫通するような欠陥孔は無し)

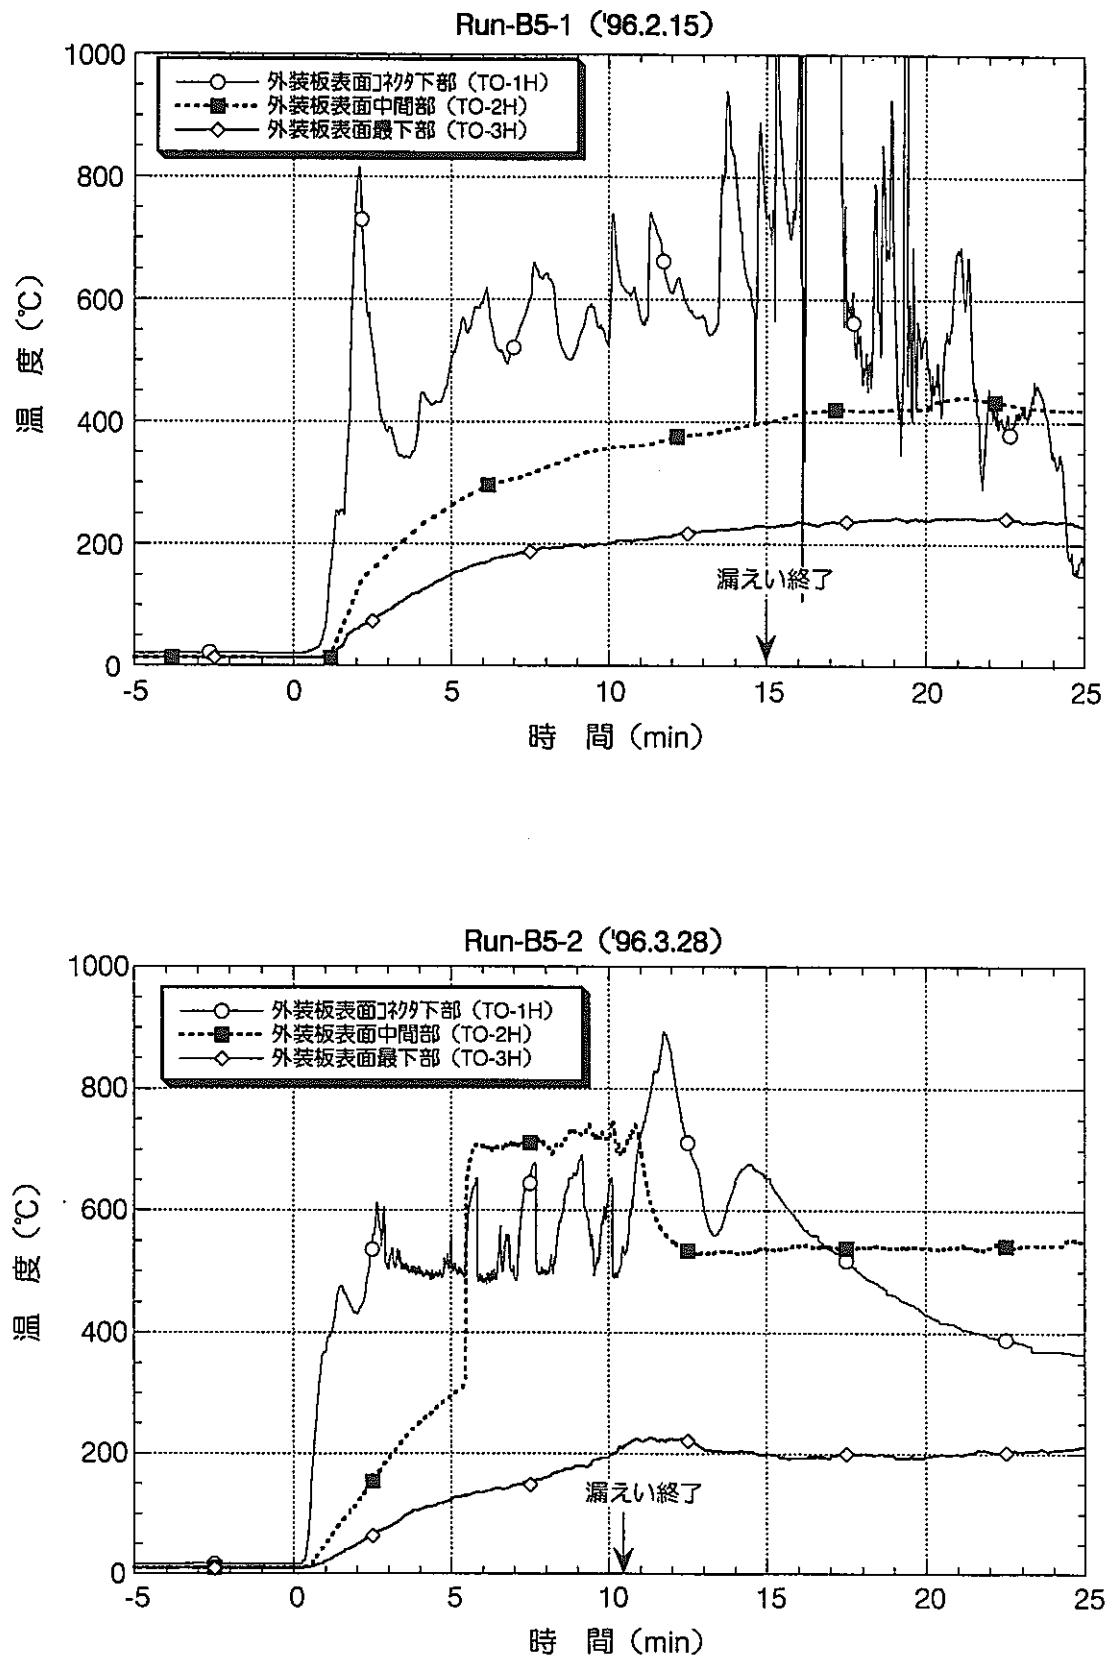
図4.19 Run-B5-1及びRun-B5-2実験の試験体外装板表面温度の比較

図4.19に試験体外装板表面の温度履歴（TO-1H、TO-2H、及びTO-3H）を比較したグラフを示す。コネクタ下部の外装板表面温度は、漏えい開始後約10分まで同じような履歴を示すが、Run-B5-1では13分過ぎに900°Cを越える急激な温度上昇があった後、断線している。一方、Run-B5-2で10分過ぎに一時的に900°C付近まで上昇しているが、これは漏えい終了後に行ったキャリアガスブローの影響と考えられる。両者のデータを比較してみると実験開始後約10分までの温度履歴が似ており、チューブとエルボ部の接続有無によるナトリウム漏えい形態の違いは外装板損傷に影響を与えるほどのものではないと推定できる。また、その間のナトリウム漏えい流量もRun-B5-2が2倍以上多いが、これもあまり影響していない。これらのことからRun-B5-1の外装板に開いた穴の原因は、Run-B5-1が約2倍長い漏えい時間にあると推定できる。もんじゅ事故当該部の外装板にも200mmを越す大きな

開口損傷のあったこと^[2]が領ける。

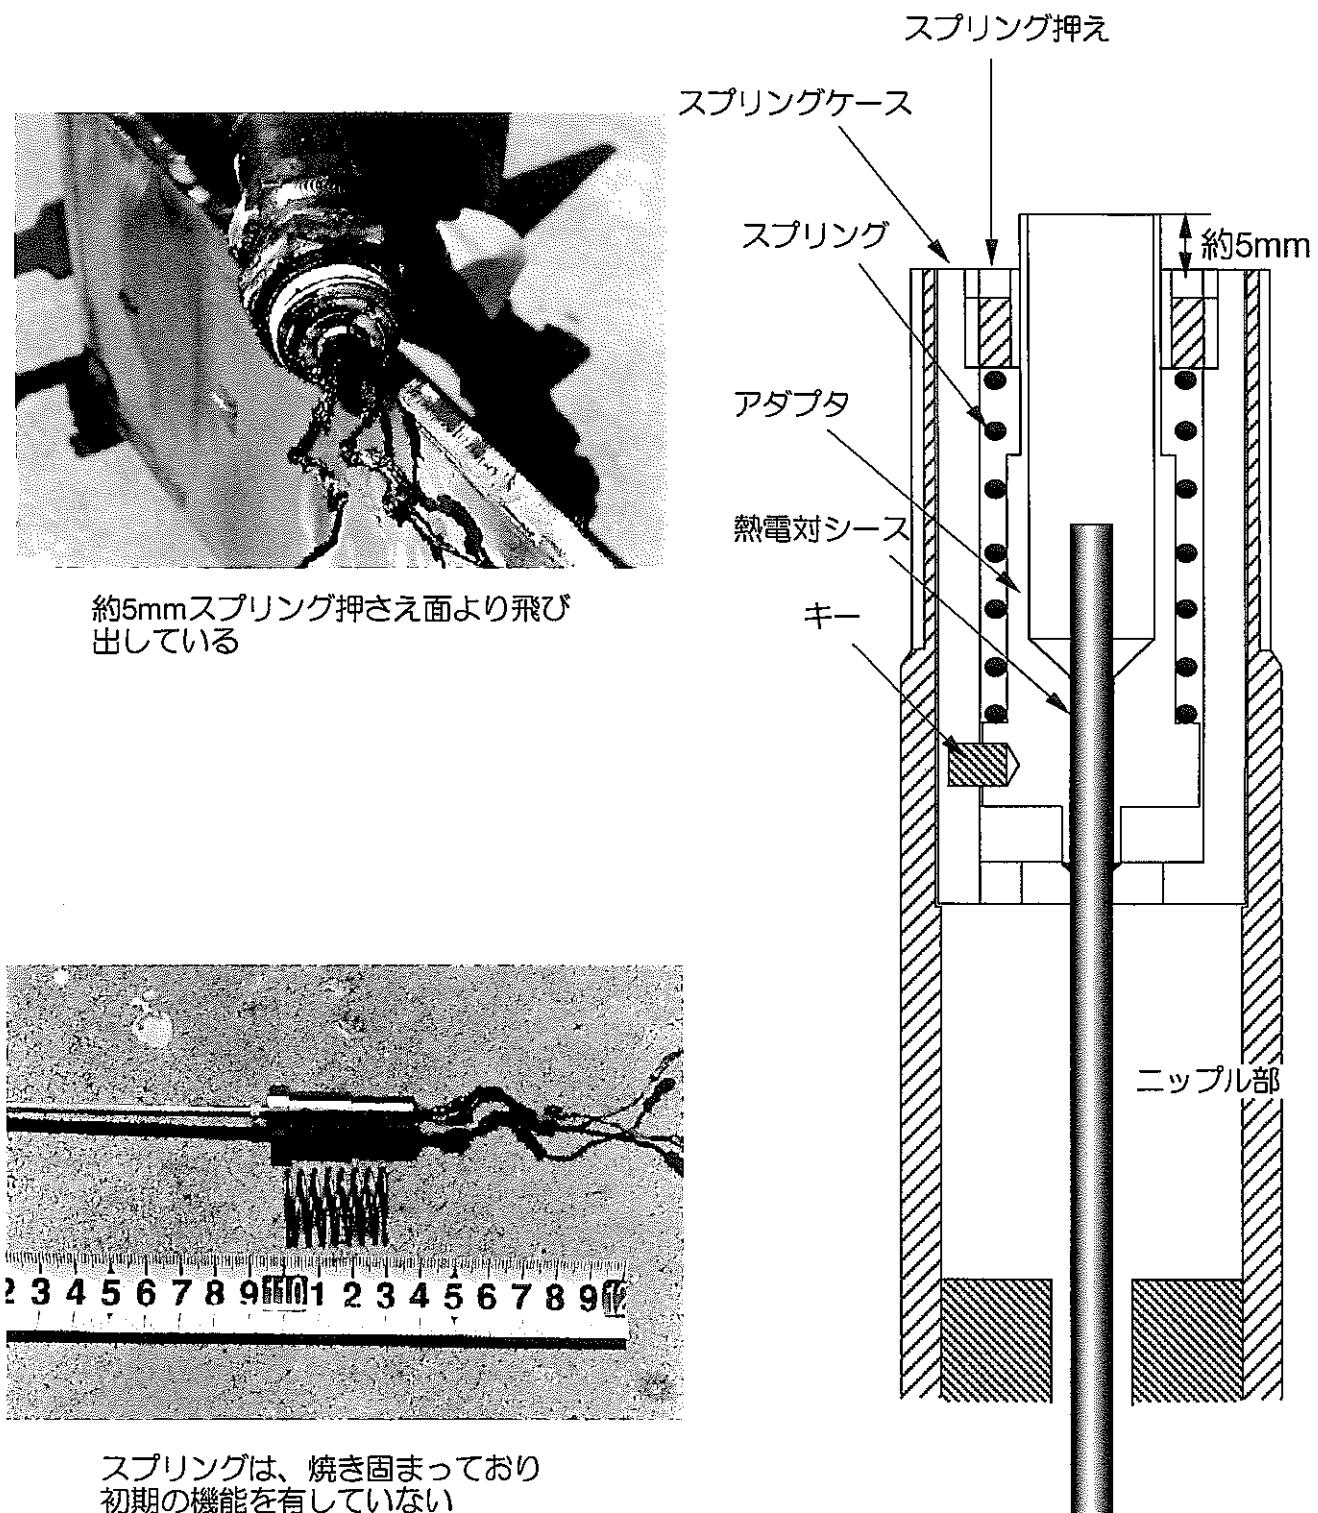
図4.23 Run-B5-2実験 プロセス熱電対の解体検査

図4.23に試験体熱電対解体写真を示す。熱電対はアダプタ部がホルダーより5mmコネクタ側に突き出した状態で取り出された。これは、実験中にナトリウム供給側からスプリングに加わった荷重と、漏えいナトリウム温度の影響でスプリングが焼きなまされたものと考えられる。また、コネクタ接続面より5mm突き出た状態ができていた理由は、実験直後に連続して行ったキャリアガスバージによりアダプタ部に荷重が加わっていたためと考えられる。

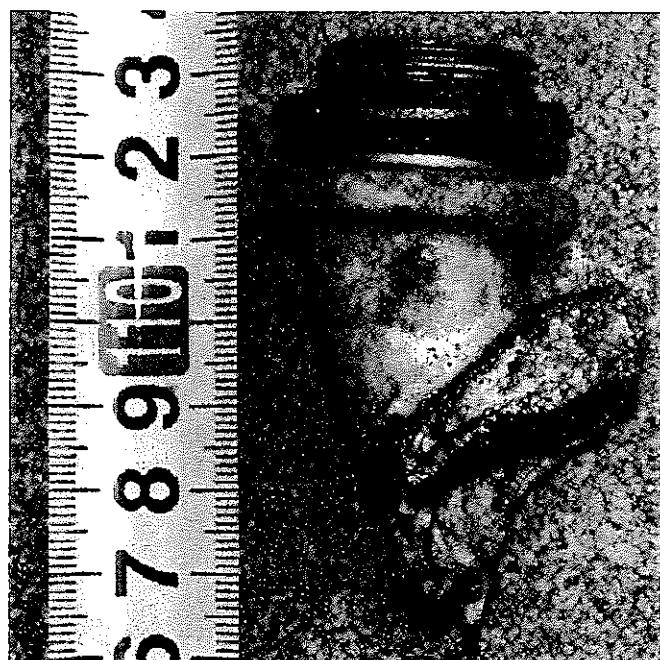
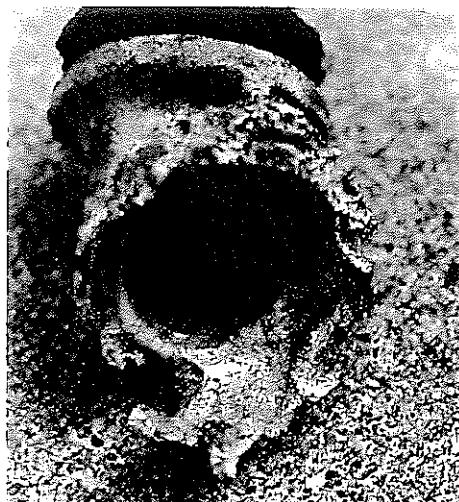
図4.24 Run-B5-2実験 コネクタ部の解体検査及び損傷したエルボ

コネクタ部に接続されているエルボ（アルミニウム製；JIS H5202）が、ナトリウム漏えい実験では2回ともチューブ側のネジ山部が焼失していた。図4.24下段にRun-B5-2で損傷したエルボを示す。アルミニウムの融点は約660°C^[5]でナトリウム燃焼温度の影響を受けて溶融する可能性は十分ある。

損傷した45° エルボ
