もんじゅナトリウム漏えい事故の原因究明

— ナトリウムによる漏えい速度、漏えい形態の確認実験 —

動力炉・核燃料開発事業団

大洗工学センター

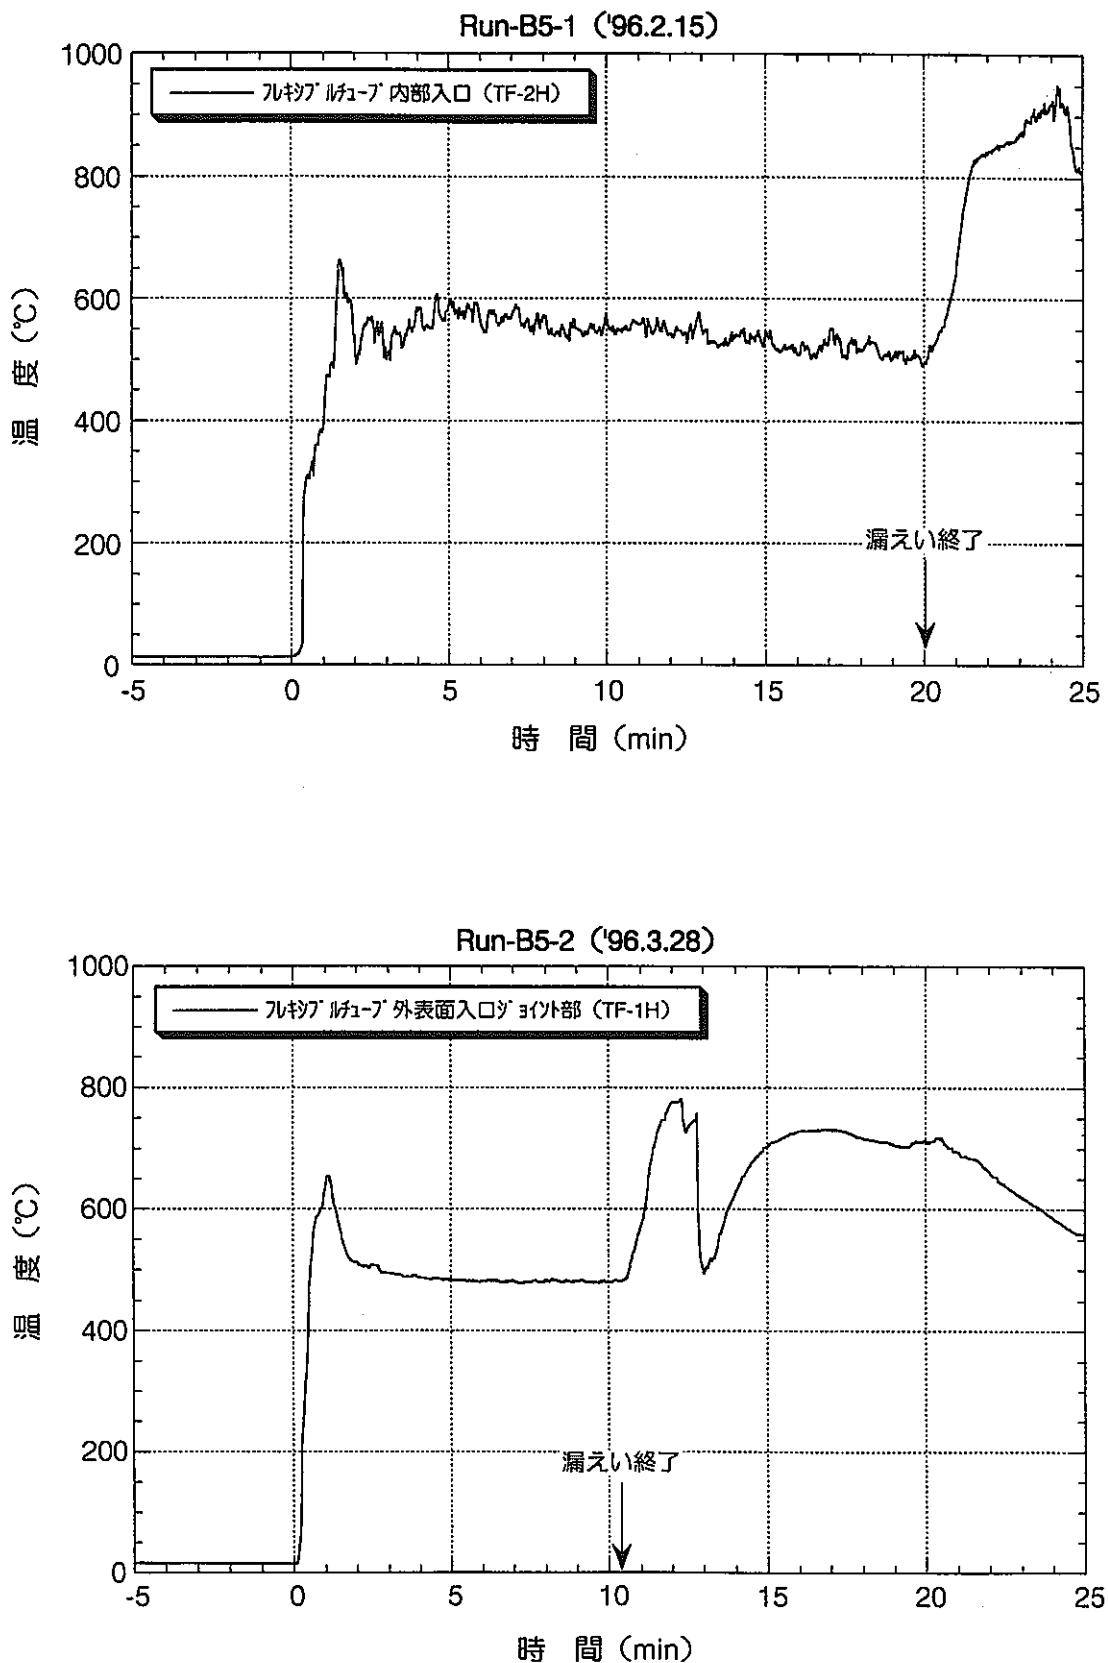
図4.25 フレキシブルチューブとエルボ接続部付近の温度挙動
(Run-B5-1及びRun-B5-2実験の比較)

図4.25に示すエルボ部に最も近い熱電対（Run-B5-1で40mm離れたチューブ内入口部、Run-B5-2ではチューブ外表面のエルボ接続部）の温度履歴では、両実験ともナトリウム漏えい中はエルボの融点未満の供給ナトリウム温度に近い値でほぼ一定に推移し、漏えい終

了後一時的にその融点を越える。つまり、ナトリウムが漏えいしている時は、ナトリウムの燃焼熱が供給するナトリウムによって冷却されているが、漏えい終了後は供給されるナトリウムが無くなりエルボ部に付着したナトリウムが燃焼するため一時的に温度が上昇し、エルボの損傷を引き起こしたと考えられる。また、ビデオ映像撮影する目的で試験体に向けてに積極的に外気（空気）を送り込んだため、もんじゅ当該部にできた温度検出器コネクタ部を覆うナトリウム化合物が形成されず、漏えい終了後の残ナトリウムの燃焼に勢いが生じてエルボの損傷をより大きくしたものと推定される。

一方、もんじゅ当該部では欠損を伴う損傷が観察されていない。もんじゅ当該部も漏えい終了時には同じようにエルボ部へ付着するナトリウムがあったと推測できるが、漏えい実験のように積極的に空気を送り込むことが無く、むしろ漏えい部直下の空調ダクト、グレーティング、及び床ライナー上におけるナトリウム燃焼の影響で温度検出器付近は酸素濃度が低い状態にあったこと、及び事故後に観察された温度検出器全体を覆うナトリウム化合物^[2]により温度検出器への空気の侵入を遮断した可能性が高いこと等が考えられ、漏えい終了時にエルボ部でのナトリウム燃焼が起らなかった可能性が高い。

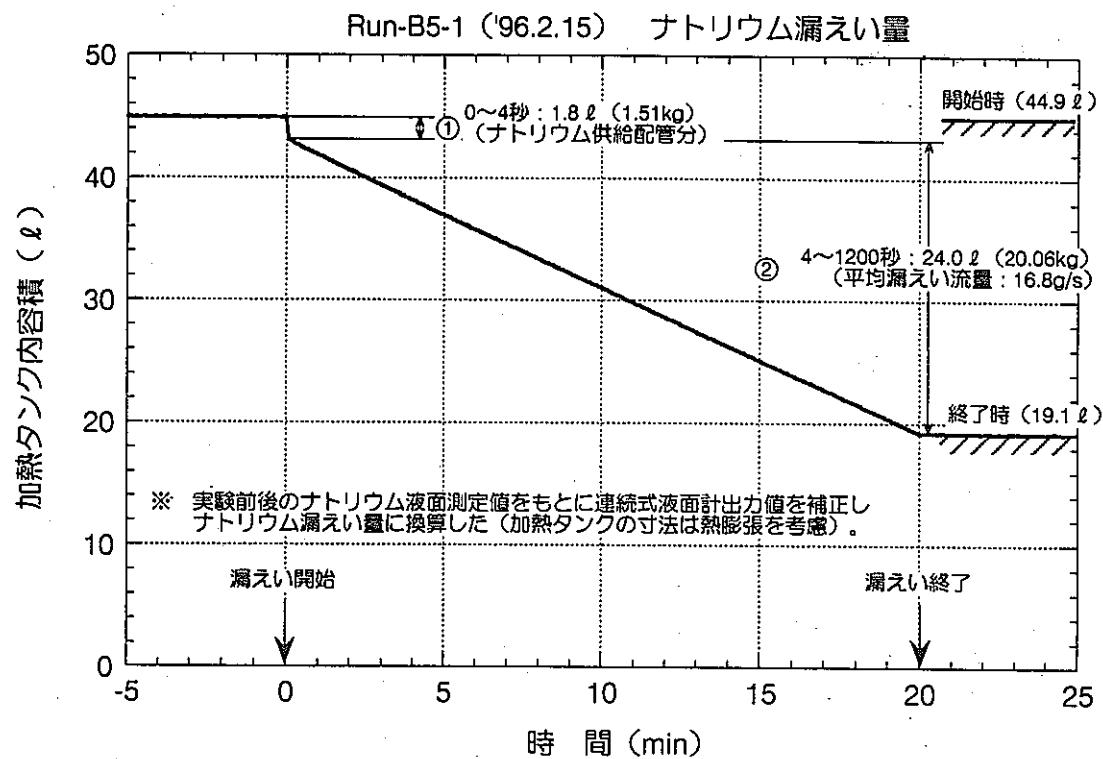
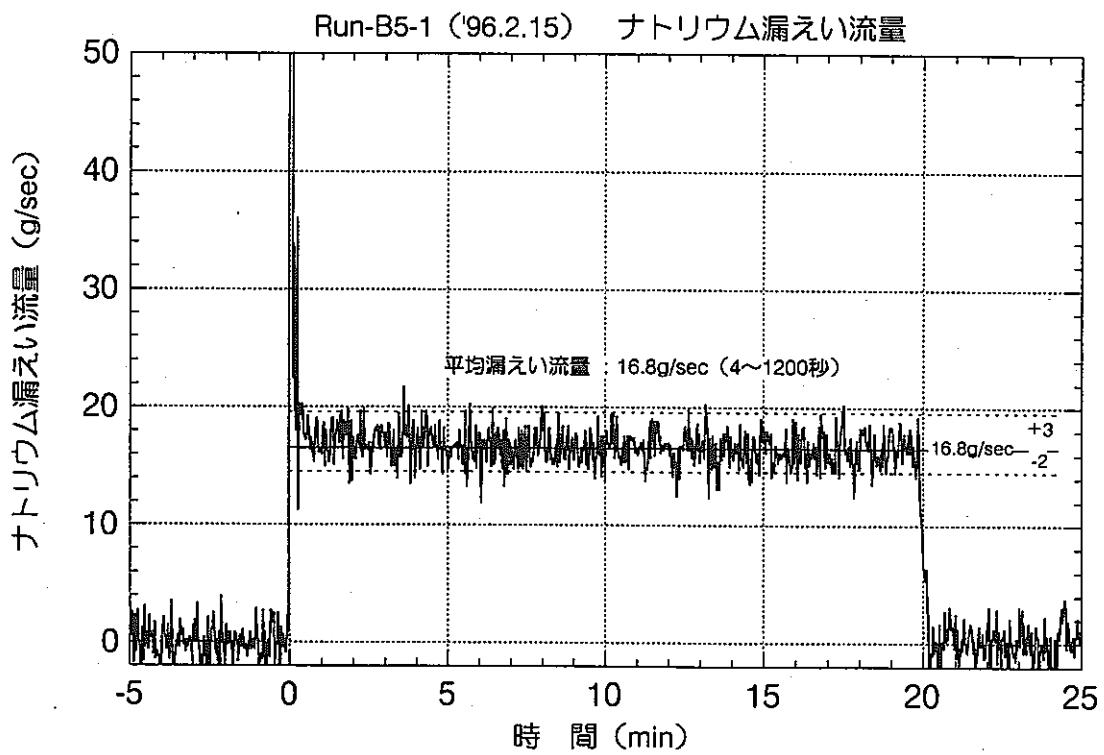
図5.2 Run-B5-1実験 ナトリウム加熱タンク連続式液面計出力値
から算出したナトリウム漏えい量と流量

図5.2上段に連続式液面計出力値をもとに加熱タンク内容積に換算して求めたナトリウム漏えい量の時間変化履歴を示す。加熱タンクの内容積は、内部構造物（液面計ウェル、熱電対ウェル）の容積を除くとともに、実験温度485°Cにおけるタンクの熱膨張も考慮した値である。なお、連続式液面計出力値は添付資料-3の付図3-5.3に示す。

図中①はナトリウム仕切弁を開けた直後から温度検出器コネクタ部からのナトリウム漏えいが確認できるまでの時間4秒で、仕切弁と温度検出器の途中にあるナトリウム供給配管中に充填されたナトリウム量に相当する1.51(±0.04)kgである。②が実験中のナトリウム漏えい量を示し、実験開始4秒から終了20分までのナトリウム漏えい量は20.06(±0.48)kgである。その間の平均ナトリウム漏えい流量は16.8(±0.4)g/secである。

このナトリウム漏えい量の時間変化を10秒間の平均流量に算出しナトリウム漏えい流量履歴としたものを図5.2下段に示す。漏えい開始直後のピーク流量は試験体直前までのナトリウム供給配管への充填期間であり、本議論の対象から除外して考える。漏えい開始4秒以後から実験終了までの漏えい流量は、16.8(±2)g/secの範囲でほぼ一定に推移していることがわかる。
