高温ナトリウムによるセラミックスの曲げ強度変化

—1,000時間のナトリウム浸漬による影響—

1998年2月

動力炉・核燃料開発事業団
大洗工学センター

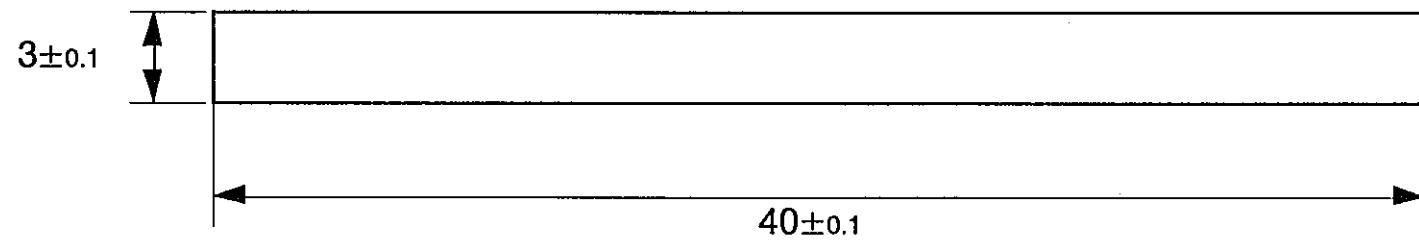
図1. 曲げ試験片の寸法・形状。

JIS-R1601に準拠。

上下面の粗さは0.8S以下。

用いた試験片は、 Al_2O_3 （新日鉄製汎用材；A101）、 Al_2O_3 （新日鉄製高純度材；NSAR）、SiC（新日鉄製；C101）、SiAlON（新日鉄製；S110）、AIN（トクヤマ製；SHPL）および $\text{Al}_2\text{O}_3/YAG$ 共晶材（宇部興産製一方向凝固材；ALYG）である。 $\text{Al}_2\text{O}_3/YAG$ 共晶材を除く試験片は焼結セラミックスであるが、焼結助剤などの詳細はメーカーから開示されていない。試験片の大きさはJIS1601に準拠し、図1に示すように40 mm×4 mm×3 mmとした。尚、 Al_2O_3 （NSAR）についてのみ試験片の混同を避けるため、長さを38.5 mmとした（JIS1601ではゲージ長として30 mmが規定されている）。試験片はアセトンによる超音波洗浄を行った後、精密天秤にて重量測定を

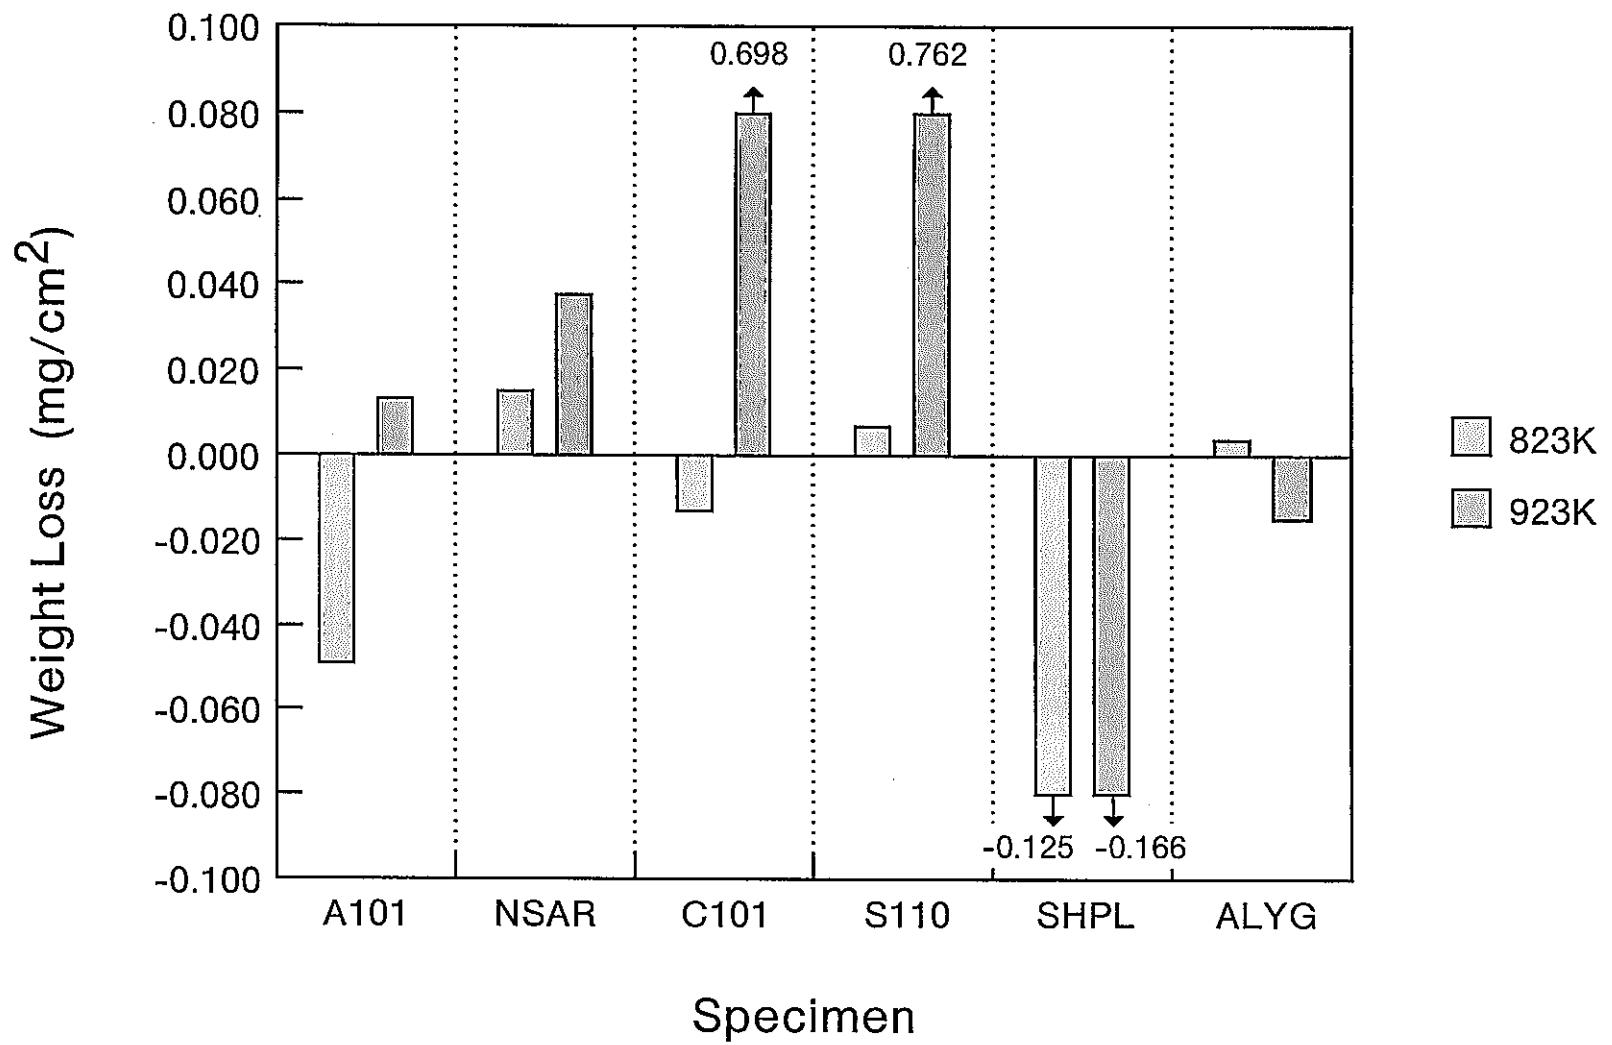
図9. 1000時間のナトリウム浸漬を行った試験片の重量変化。
(負の値は重量増を示す)

ナトリウム浸漬前後の試験片の重量変化の平均値を図9に示す。ここで、重量変化は、ナトリウム浸漬前後の重量変化量を試験片表面積で除した値、すなわち単位面積当たりの重量変化量と定義した。図9において、負の値は重量増を意味する。

Al_2O_3 (A101) については、823Kのナトリウム中での重量変化は 0.049 mg/cm^2 で、重量増を示し、923Kのナトリウム中では 0.013 mg/cm^2 の重量減を示した。 Al_2O_3 (NSAR) では、823Kのナトリウム中での重量変化は 0.015 mg/cm^2 で、重量減を示し、923Kのナトリウム中では 0.038 mg/cm^2 の重量減を示した。これまで、 Al_2O_3 のナトリウムによる腐食量は、その純度に依存し、純度が高いほど（特に SiO_2 成分）腐食量は少ないという結果[4]であったが、今回行った試験では、純度が低い Al_2O_3 (A101) の方が、 Al_2O_3 (NSAR) よりも腐食減量は小さい。この理由は不明である。 SiC (C101) については、823Kのナトリウム中での重量変化は 0.013 mg/cm^2 で、重量増を示し、923Kのナトリウム中では 0.698 mg/cm^2 の重量減を示した。 SiAlON (S110) については、823Kのナトリウム中での重量変化は 0.007 mg/cm^2 で、重量減を示し、923Kのナトリウム中では 0.762 mg/cm^2 の重量減を示した。これら SiC および SiAlON では、823Kと923Kでの腐食量の差は大きく、923Kで著しく腐食が進行する。この結果は、これまで得られた結果と矛盾しない[2]。 AlN (SHPL) については、823Kのナトリウム中での重量変化は 0.125 mg/cm^2 で、重量増を示し、923Kのナトリウム中では 0.166 mg/cm^2 の重量増を示した。これは前節で示したように、白い付着物があったため、それによる重量増と考えられる。この付着物を除くと、浸漬前後の外観変化は、目視した限りでは見られず、ほとんど腐食されていないと考えられる。一方、 $\text{Al}_2\text{O}_3/\text{YAG}$ (ALYG) については、823Kのナトリウム中での重量変化は 0.004 mg/cm^2 で、重量減を示し、923Kのナトリウム中では 0.015 mg/cm^2 の重量増を示した。

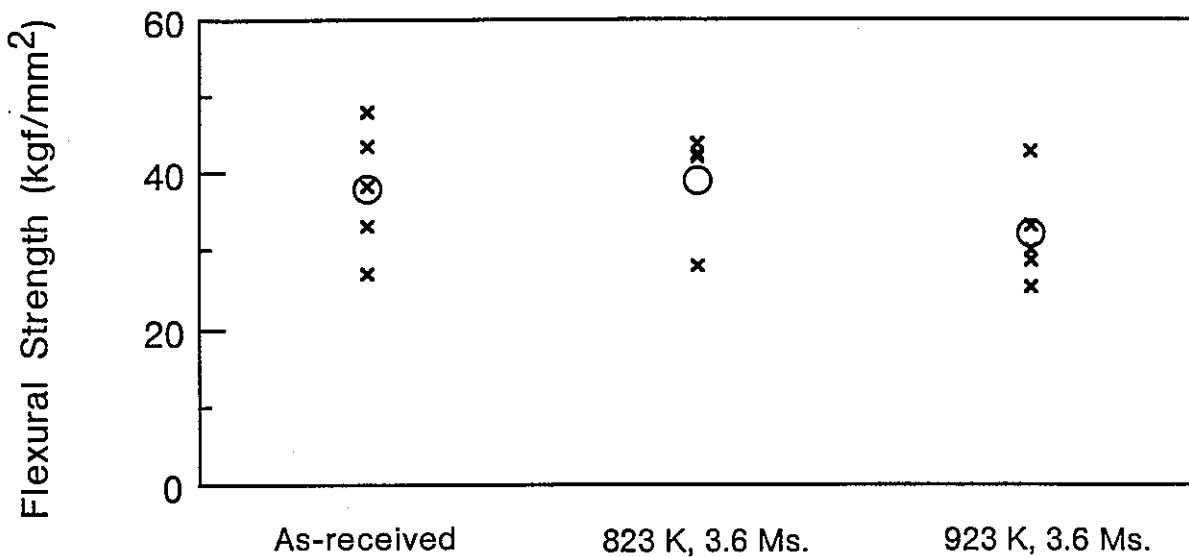
図10. ナトリウム浸漬によるAl₂O₃ (A101) の曲げ強度変化.

図中、×は各試験片の曲げ強度、○はそれらの平均値.

図10において、×印はそれぞれの試験片の強度値、○印はそれらの平均値を示す。以下は平均値について述べる。

図10に Al_2O_3 (A101) の曲げ強度を示す。曲げ強度は、受け入れ材が 38.1 kgf/mm^2 であり、823Kのナトリウム浸漬後は 39.1 kgf/mm^2 、923Kのナトリウム浸漬後は 32.1 kgf/mm^2 であった。823K浸漬材では、外観上は変色が見られたが、曲げ強度はほとんど変化していないと考えられる。一方、923K浸漬材では受け入れ材に比べ、約15

%の曲げ強度の低下が見られた。

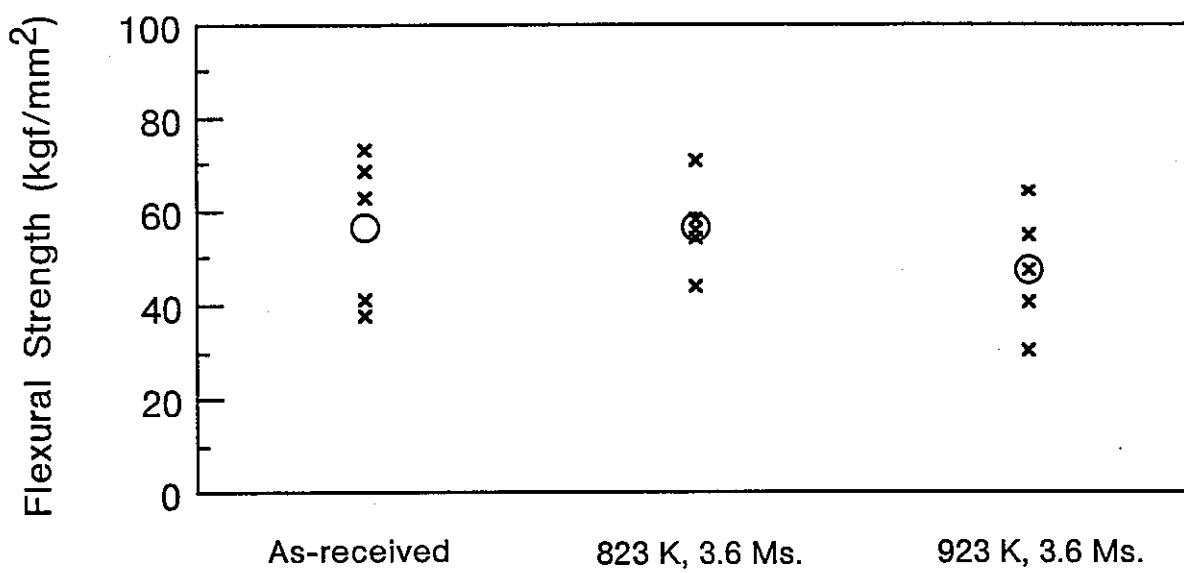
図11. ナトリウム浸漬によるAl₂O₃ (NSAR) の曲げ強度変化.

図中、×は各試験片の曲げ強度、○はそれらの平均値.

図11にAl₂O₃ (NSAR) の曲げ強度を示す。曲げ強度は、受け入れ材が56.6 kgf/mm²であり、823Kのナトリウム浸漬後は56.7 kgf/mm²、923Kのナトリウム浸漬後は47.4 kgf/mm²であった。823K浸漬材では外観上の変化もなく、曲げ強度は受け入れ材とほぼ同じであったが、923K浸漬材では、変色が見られ、曲げ強度は受け入れ材に比べ、約16%低下した。なお、この材種については、クロスヘッド変位－荷重曲線に直線から外れるものが見られたが、図10にはこれらのデータも含めている。

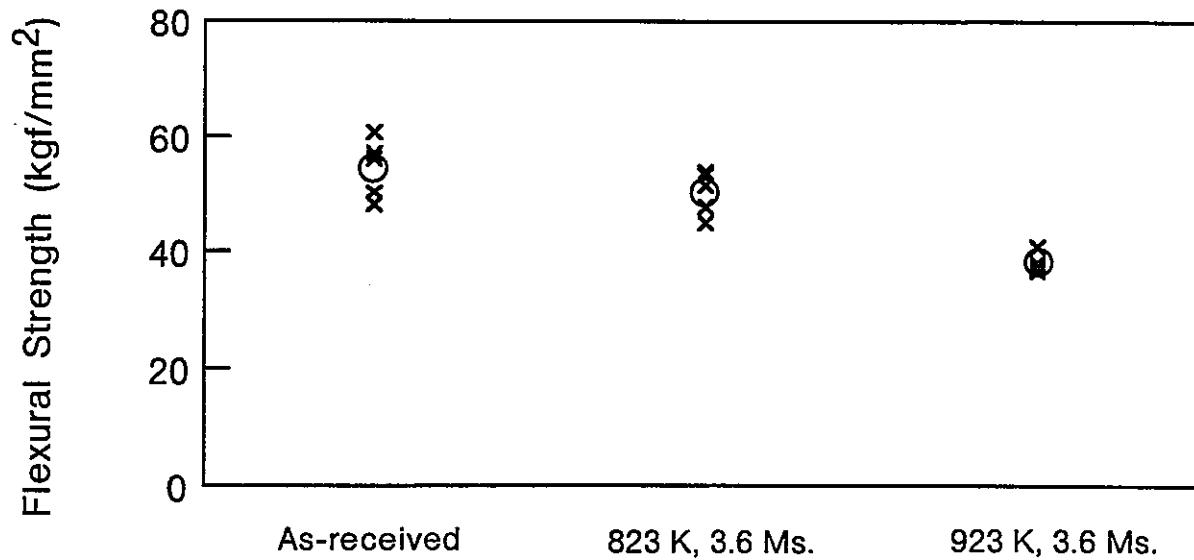
図12. ナトリウム浸漬によるSiC (C101) の曲げ強度変化.

図中、×は各試験片の曲げ強度、○はそれらの平均値.

図12にSiC (C101) の曲げ強度を示す。曲げ強度は、受け入れ材が54.4 kgf/mm²であり、823Kのナトリウム浸漬後は50.3 kgf/mm²、923Kのナトリウム浸漬後は38.3 kgf/mm²であった。823K浸漬材は、外観上は薄い斑ら模様が観察され、曲げ強度は受け入れ材に比べ、若干の低下があるように見られた。923K浸漬材は、外観上黒色が退色し、曲げ強度は受け入れ材に比べ、約30%低下した。

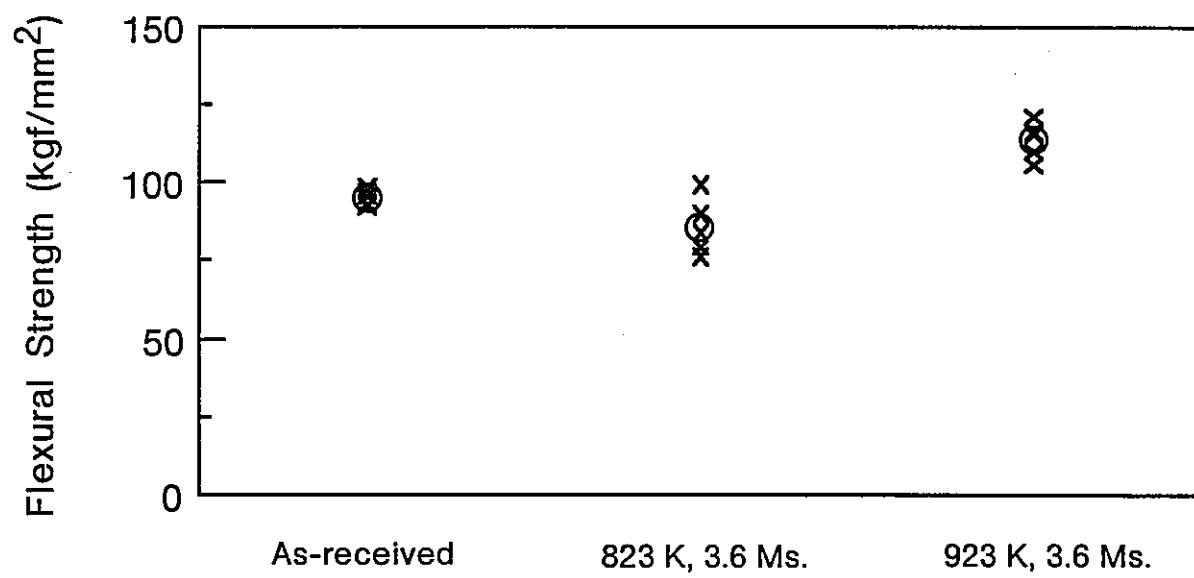
図13. ナトリウム浸漬によるSiAlON (S110) の曲げ強度変化.

図中、×は各試験片の曲げ強度、○はそれらの平均値.

図13にSiAlON (S110) の曲げ強度を示す。曲げ強度は、今回評価したセラミックの中では一番大きく、受け入れ材が98.4 kgf/mm²であり、823Kのナトリウム浸漬後は85.8 kgf/mm²、923Kのナトリウム浸漬後は113.9 kgf/mm²であった。823K浸漬材では外観上の変化は特には見られなかつたが、曲げ強度は受け入れ材に比べ、約15%低下した。これに対し、923K浸漬材では、外観上は灰色と茶褐色の斑らに変化し、曲げ強度は受け入れ材に比べ、約16%上昇した。

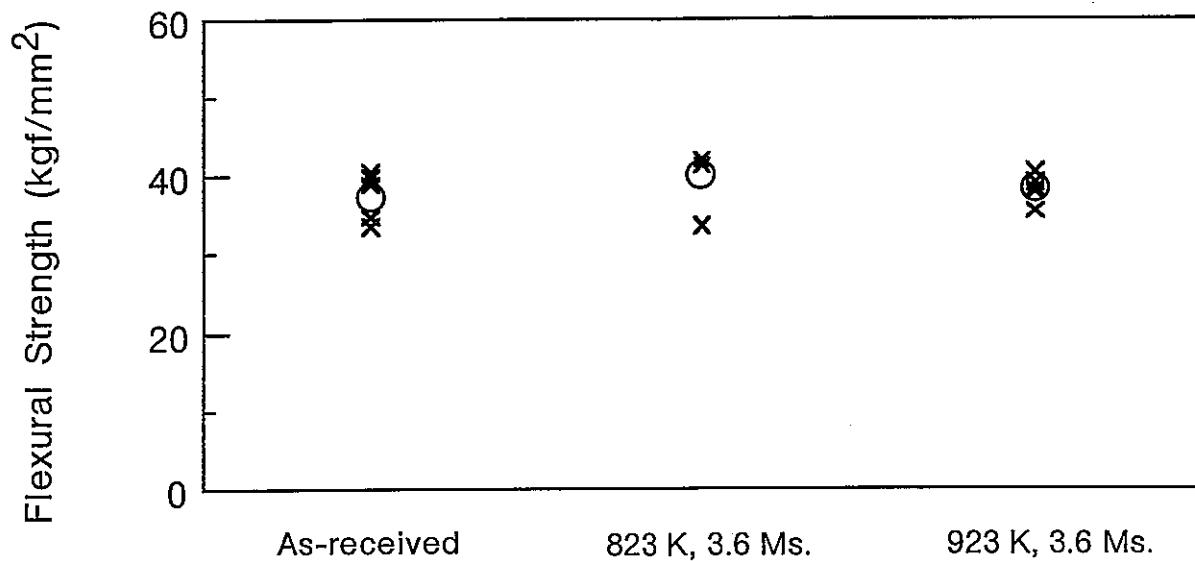
図14. ナトリウム浸漬によるAlN (SHPL) の曲げ強度変化.

図中、×は各試験片の曲げ強度、○はそれらの平均値.

図14にAlN (SHPL) の曲げ強度を示す。曲げ強度は、受け入れ材が37.5 kgf/mm²であり、823Kのナトリウム浸漬後は40.0 kgf/mm²、923Kのナトリウム浸漬後は38.3 kgf/mm²であった。この材種については、823Kおよび923K浸漬材共に、白い付着物を除いて外観上の変化は見られず、曲げ強度は、受け入れ材とほぼ同じで、変化していないものと考えられる。尚、付着物が見られた部分は図7に示したように、試験片端部であり、曲げ強度値には影響しなかつたと考えられる。

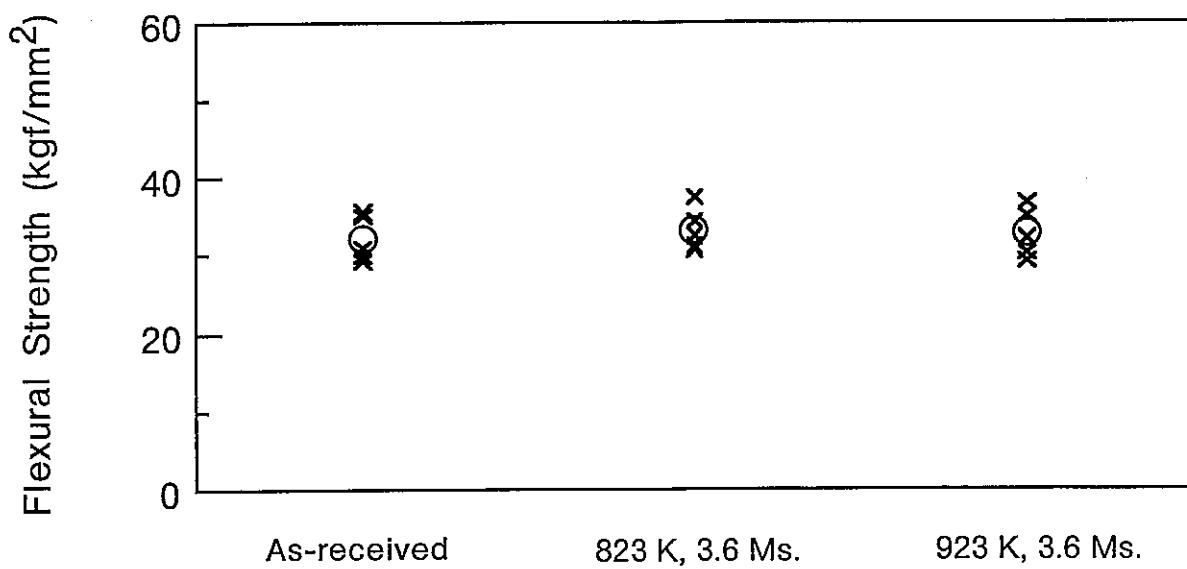
図15. ナトリウム浸漬によるAl₂O₃/YAG (ALYG) の曲げ強度変化.

図中、×は各試験片の曲げ強度、○はそれらの平均値.

図15にAl₂O₃/YAG (ALYG) の曲げ強度を示す。曲げ強度は、受け入れ材が32.2 kgf/mm²であり、823Kのナトリウム浸漬後は33.3 kgf/mm²、923Kのナトリウム浸漬後は32.8 kgf/mm²であった。この材種については、823K浸漬材および923K浸漬材共に、外観上の変化は見られず、曲げ強度は変化しなかつたものと考えられる。

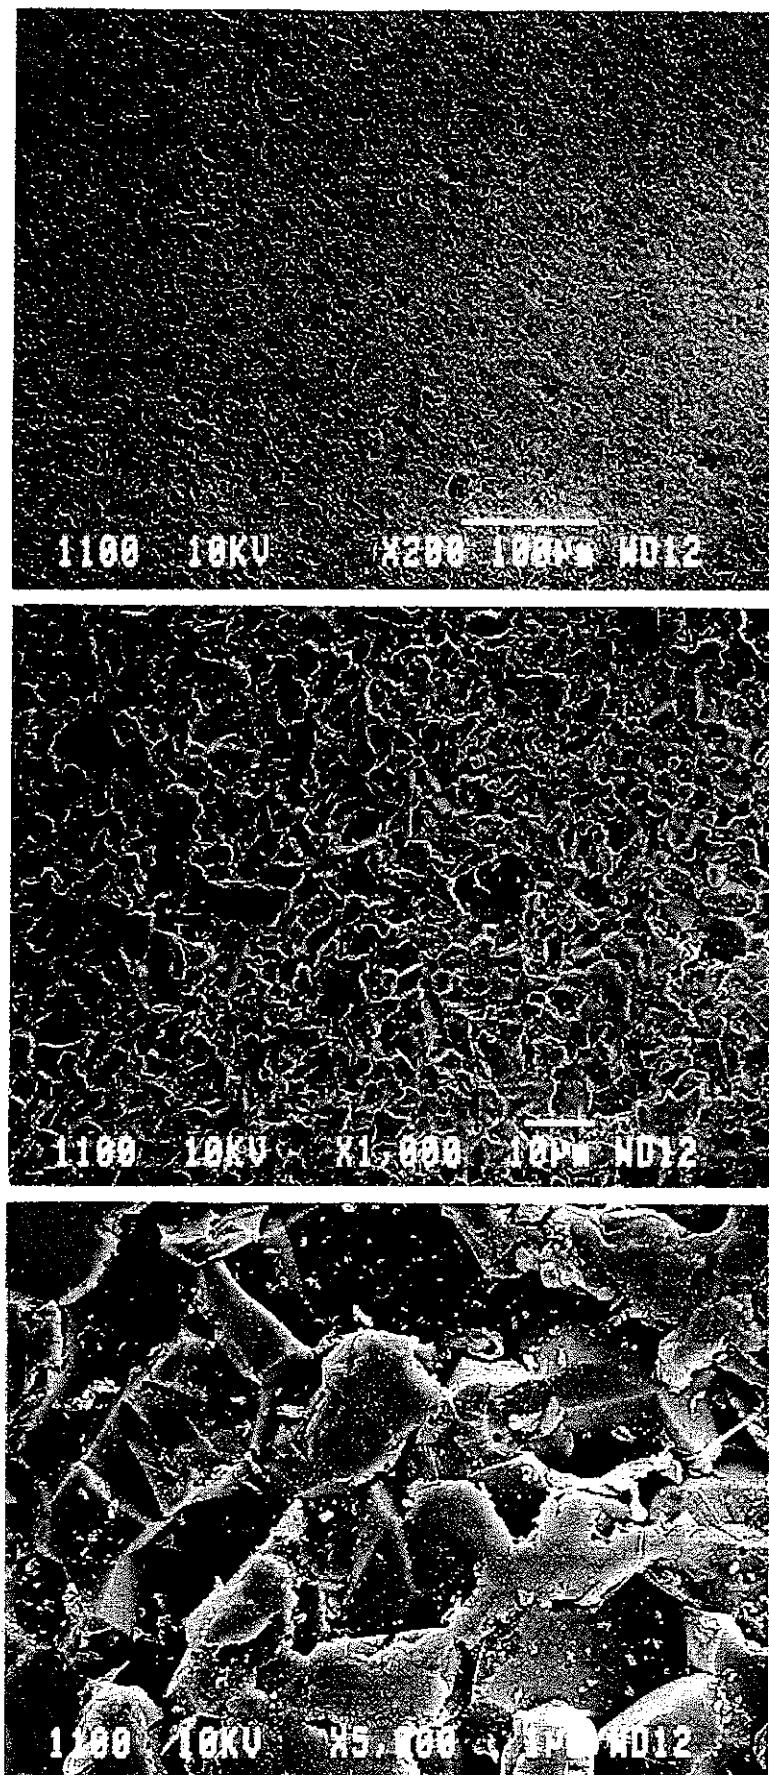
図16. ナトリウム浸漬後の Al_2O_3 (A101) の表面SEM写真.

(a) 受け入れ材.

(b) 823K浸漬材.

(c) 923K浸漬材.

表面SEM写真を図16に示す。受け入れ材には、数 μm の結晶粒および粒界部にポアが観察されている。823K浸漬材では、全体にサブ μm の微細な付着物が観察される。この付着物は球状で、結晶粒の上に非常に密に付着している。高倍率の写真から、粒界腐食により生じたと考えられるポアが見られる。一方、923K浸漬材では、823K浸漬材に見られたような微細な球状ではなく、針状の付着物がまばらに観察された。粒界部では、粒界浸食により生じたと見られるポアが823K浸漬材よりも多数観察された。

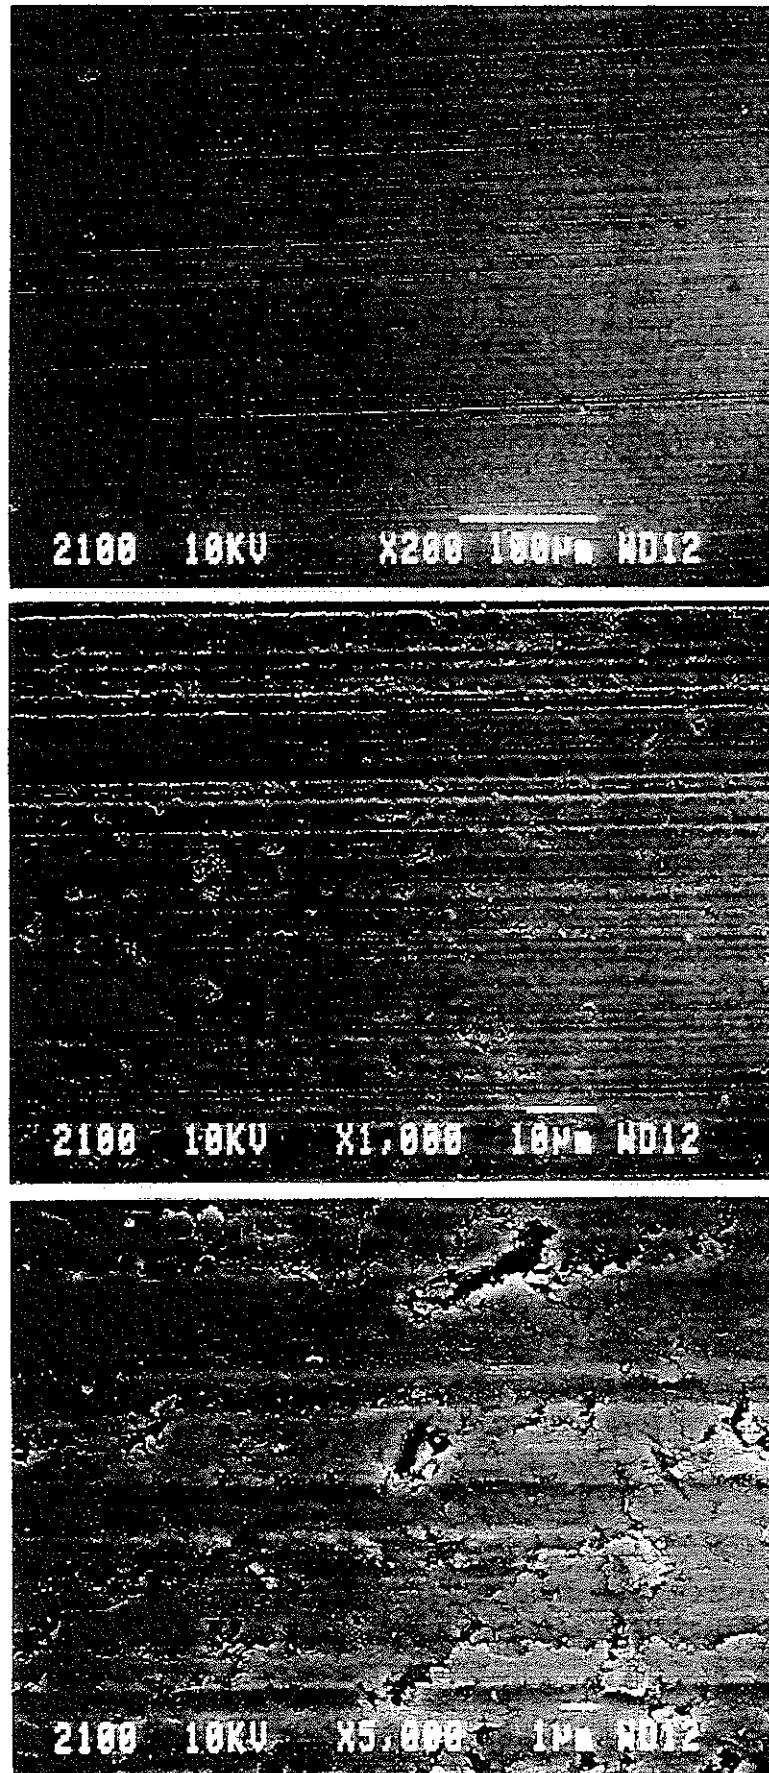
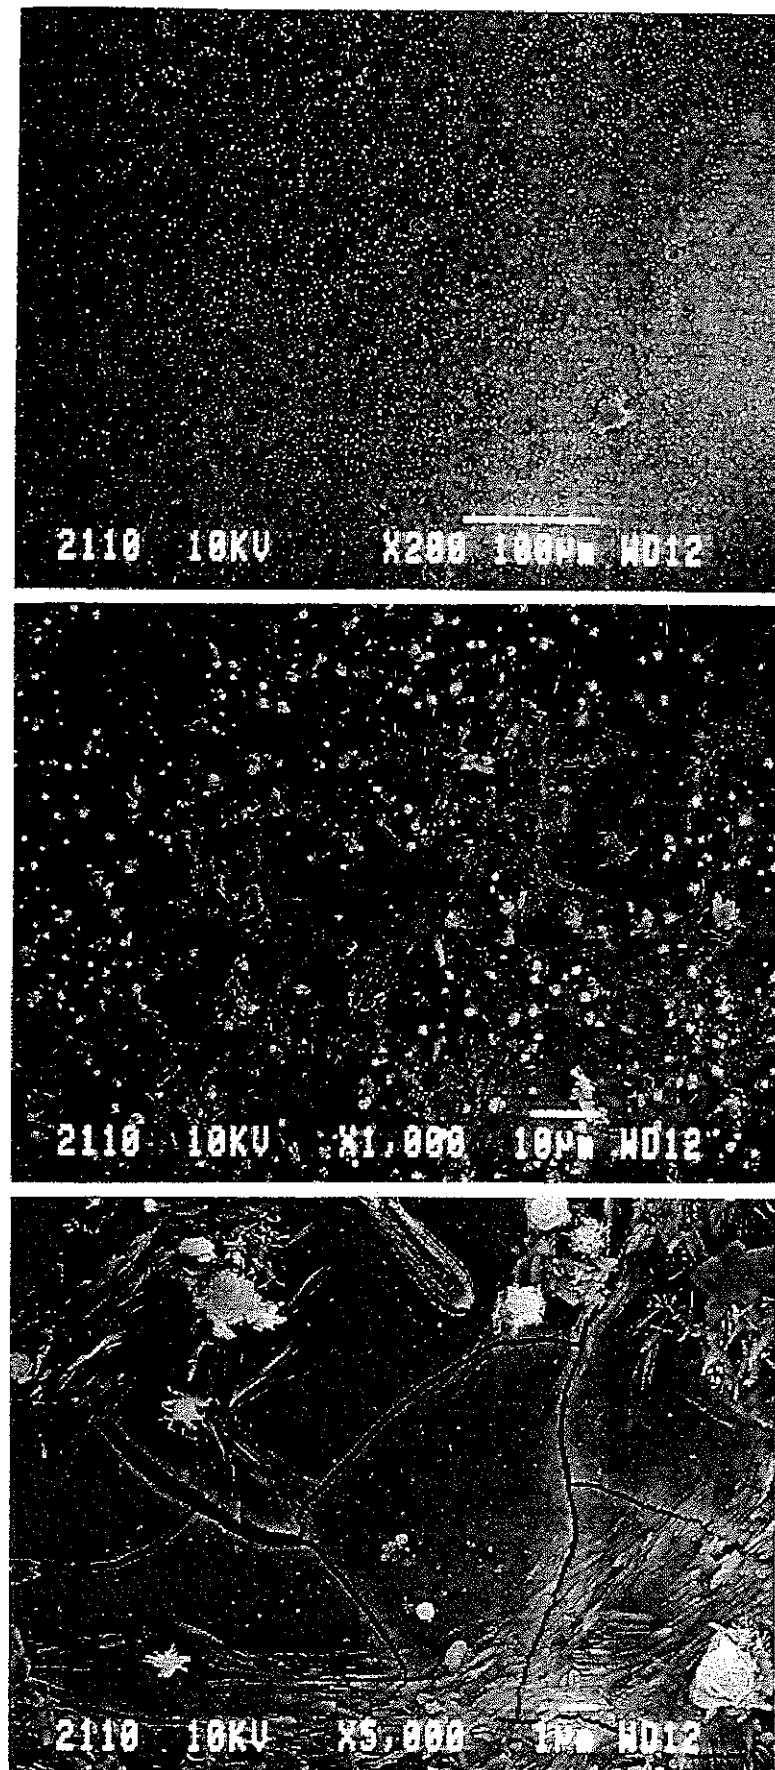
図19. ナトリウム浸漬前後のSiAlON (S110) の表面SEM写真.

(a) 受け入れ材.

(b) 823K浸漬材.

(c) 923K浸漬材.

表面SEM写真を図19に示す。受け入れ材では、研削痕とわずかなポアが観察される。823K浸漬材では、基板表面は溶融したように滑らかになり、星状の付着物および針状の組織が観察された。また、多数のクラックも観察された。一方、923K浸漬材では、823K浸漬材と全く異なり、非常にポーラスな組織が観察された。後に示す断面組織との比較から、原料粉末と同じ形態の粒が観察されており、粒界腐食により結晶粒が脱落することによって形成された様な組織である。

SiAlON (S110) は823Kのナトリウム浸漬では、表面SEM観察から、粒界腐食の形跡は見られず、なめらかな皮膜状のものが付着した組織であったが、曲げ強度は低下した。ナトリウムの侵入深さは $2.5\mu\text{m}$ 程度であった。破断面のSEM観察からは、 $2.5\mu\text{m}$ に及ぶ厚みの皮膜は見られなかつたことから、ナトリウムは基材に侵入しており、この影響で曲げ強度が低下したと考えられる。一方、923K浸漬材では、曲げ強度は受け入れ材に比べ、上昇が見られた。図19に示したSEMによる表面および断面観察結果において、923Kのナトリウムに浸漬したSiAlONの表面は非常にポーラスであり、破断面には、表面近傍に粒界腐食によると見られる穴が観察されており、またナトリウムの侵入深さも約 $10\mu\text{m}$ に及ぶ。明らかにナトリウム中で粒界腐食が進行しているにもかかわらず、曲げ強度が上昇した原因は不明であるが、表面での圧縮応力によるもの、結晶粒界での焼結助剤の反応または相変態による化合物（X線回折では何も検出されなかつたため、もし存在するとしても非晶質であろう）形成によるものなどが

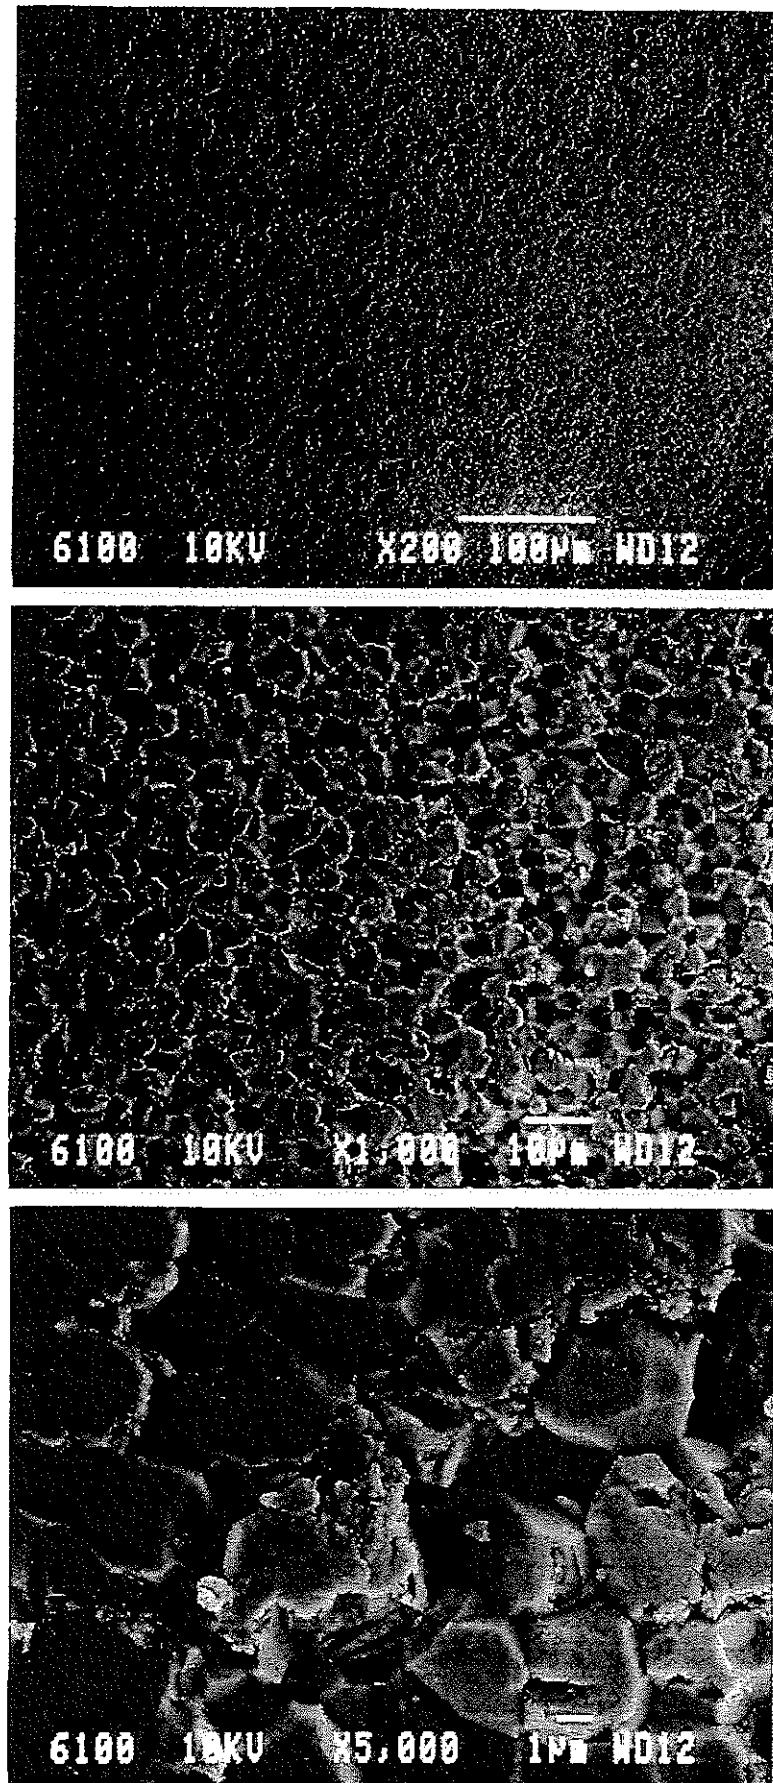
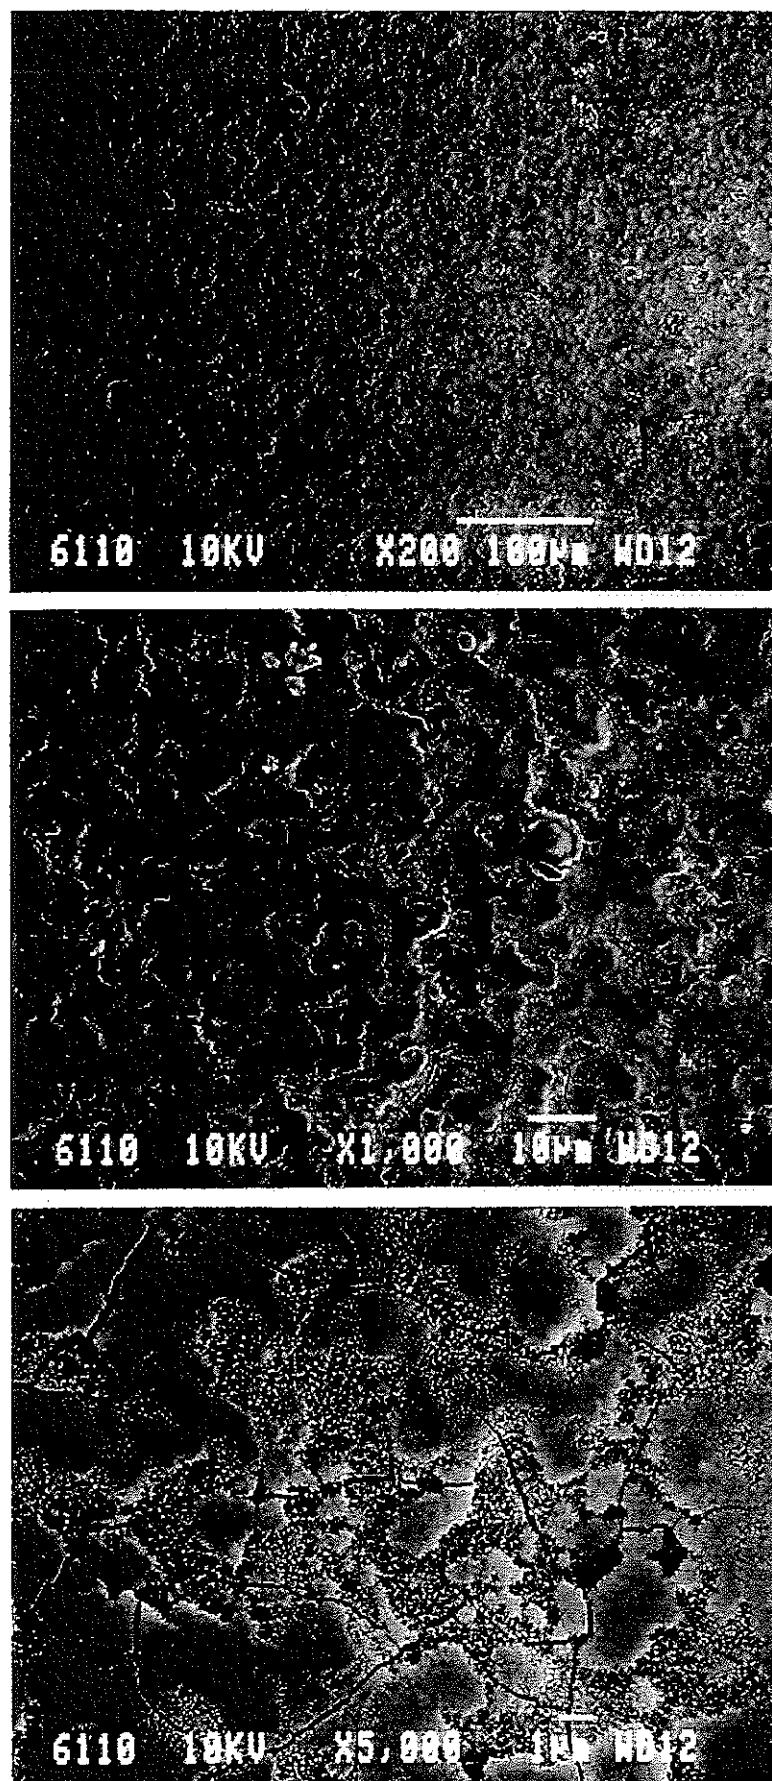
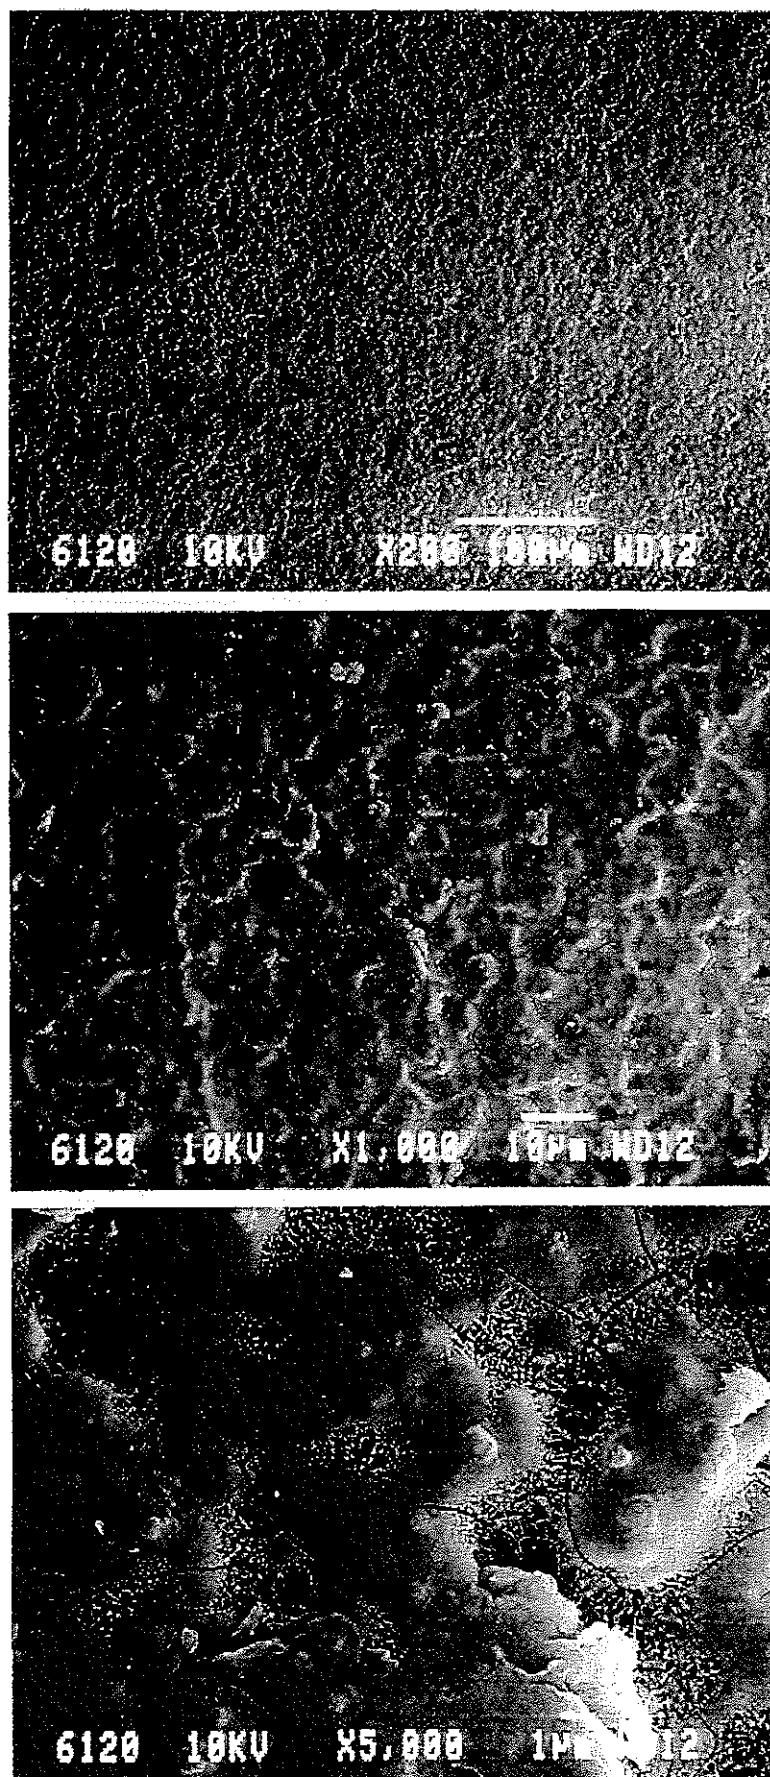
図20. ナトリウム浸漬前後のAlN (SHPL) の表面SEM写真.

(a) 受け入れ材.

(b) 823K浸漬材.

(c) 923K浸漬材.

表面SEM写真を図20に示す。受け入れ材では、数 μm の結晶粒および研削時に生じたと考えられる粒の脱落が見られる。823K浸漬材では、個々の粒は識別出来ない様に、全体を膜状の付着物が覆っており、多数のクラックが観察された。923K浸漬材

も823K浸漬材と同様の形態であった。

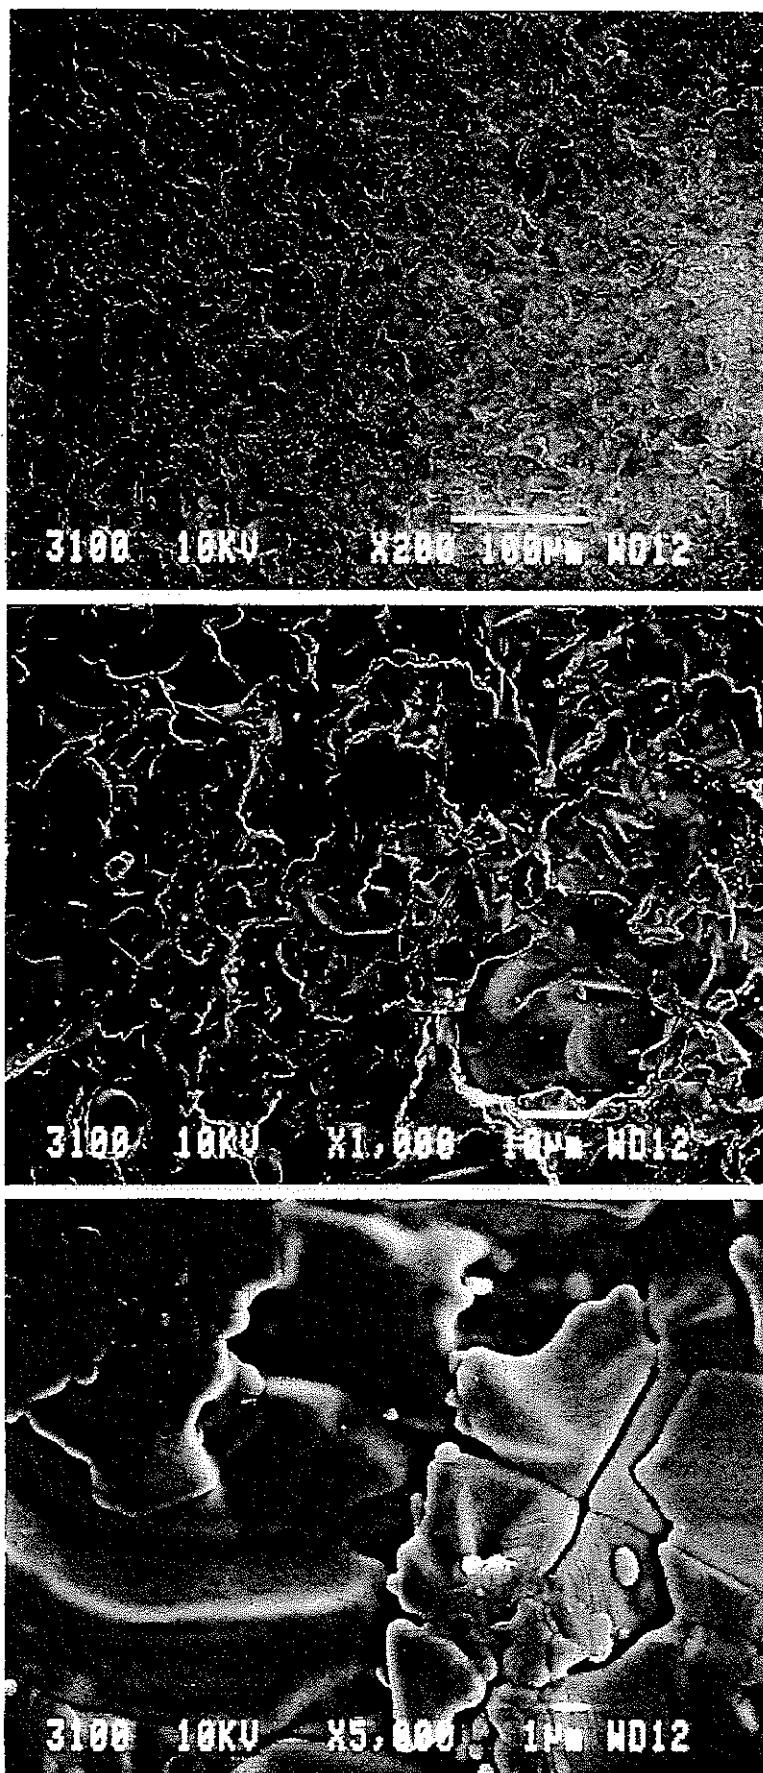
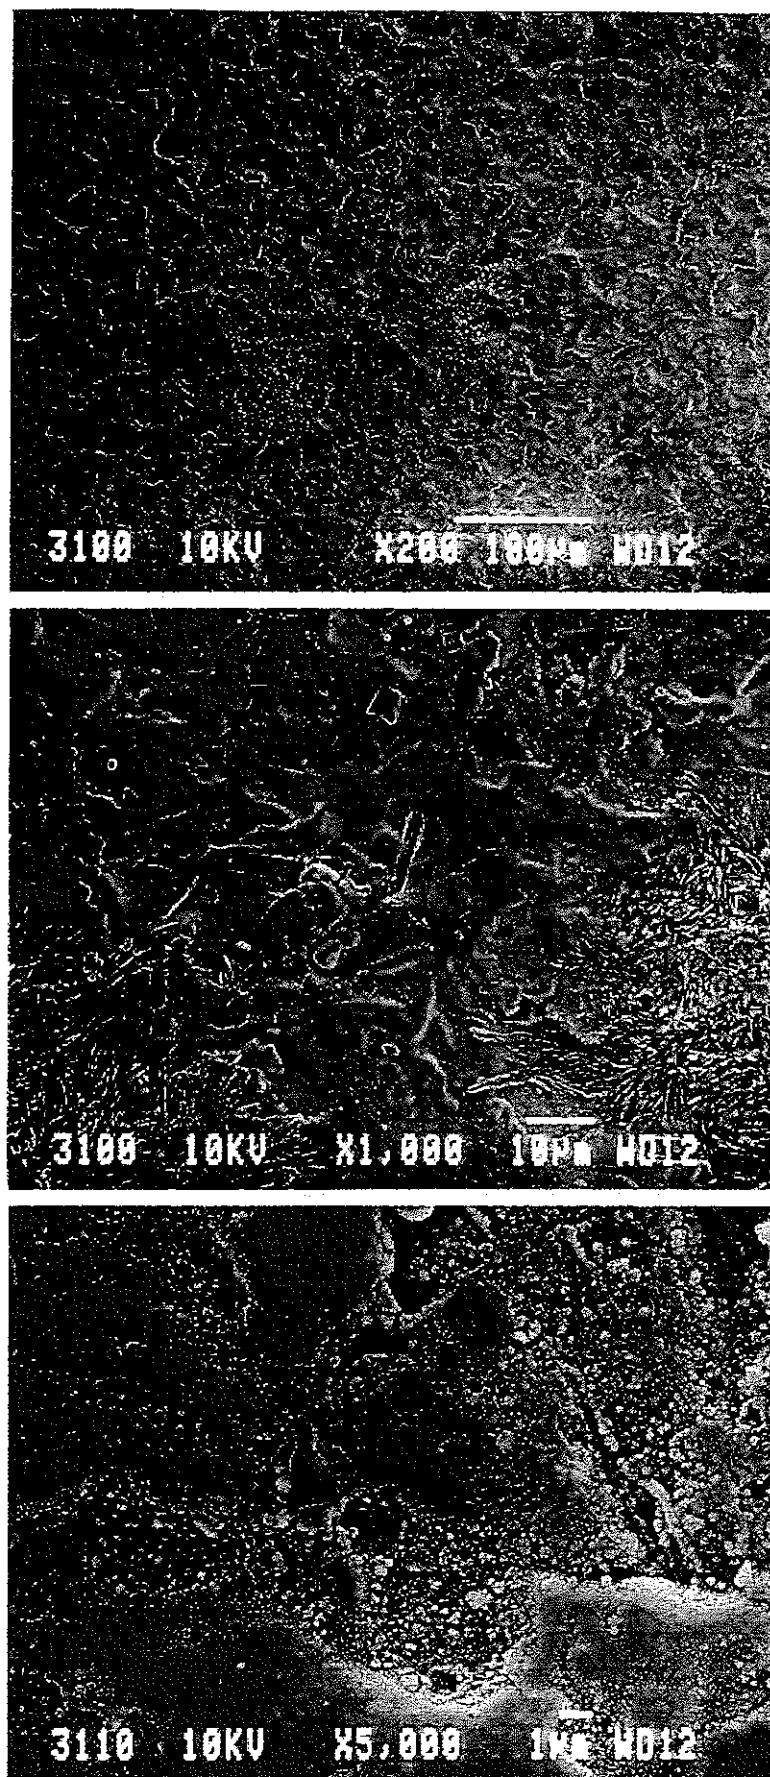
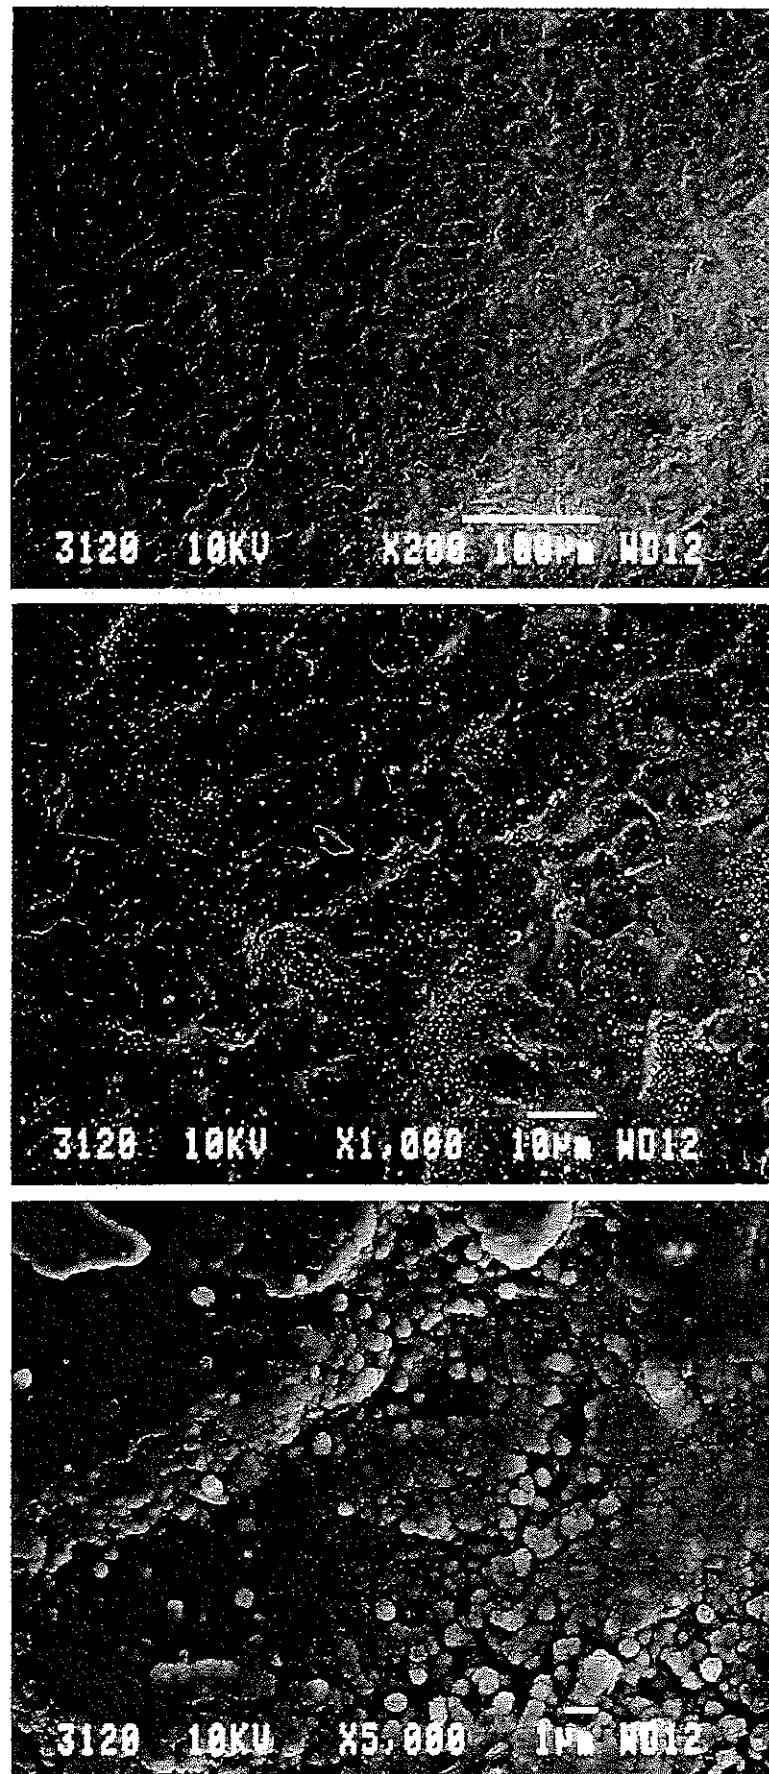
図21. ナトリウム浸漬前後のAl₂O₃/YAG (ALYG) の表面SEM写真.

(a) 受け入れ材.

(b) 823K浸漬材.

(c) 923K浸漬材.

表面SEM写真を図21に示す。受け入れ材は溶融表面のような様子である。823K浸漬材では、針状の組織や球状の付着物が観察された。針状の組織および球状の付着物は、それぞれ図に示したサイアロンの823K浸漬材において見られたものおよび図に示した Al_2O_3 (A101) の823K浸漬材において見られたものに似ている。923K浸漬材では、粒状の付着物が表面を覆っている様子が観察され、多数のクラックも観察された。しかし、823K浸漬材および923K浸漬材共に、低倍率の写真では、受け入れ材の表面形態と同じ様子であった。
