高温ナトリウムによるセラミックスの曲げ強度変化

—1,000時間のナトリウム浸漬による影響—

1998年2月

動力炉・核燃料開発事業団
大洗工学センター

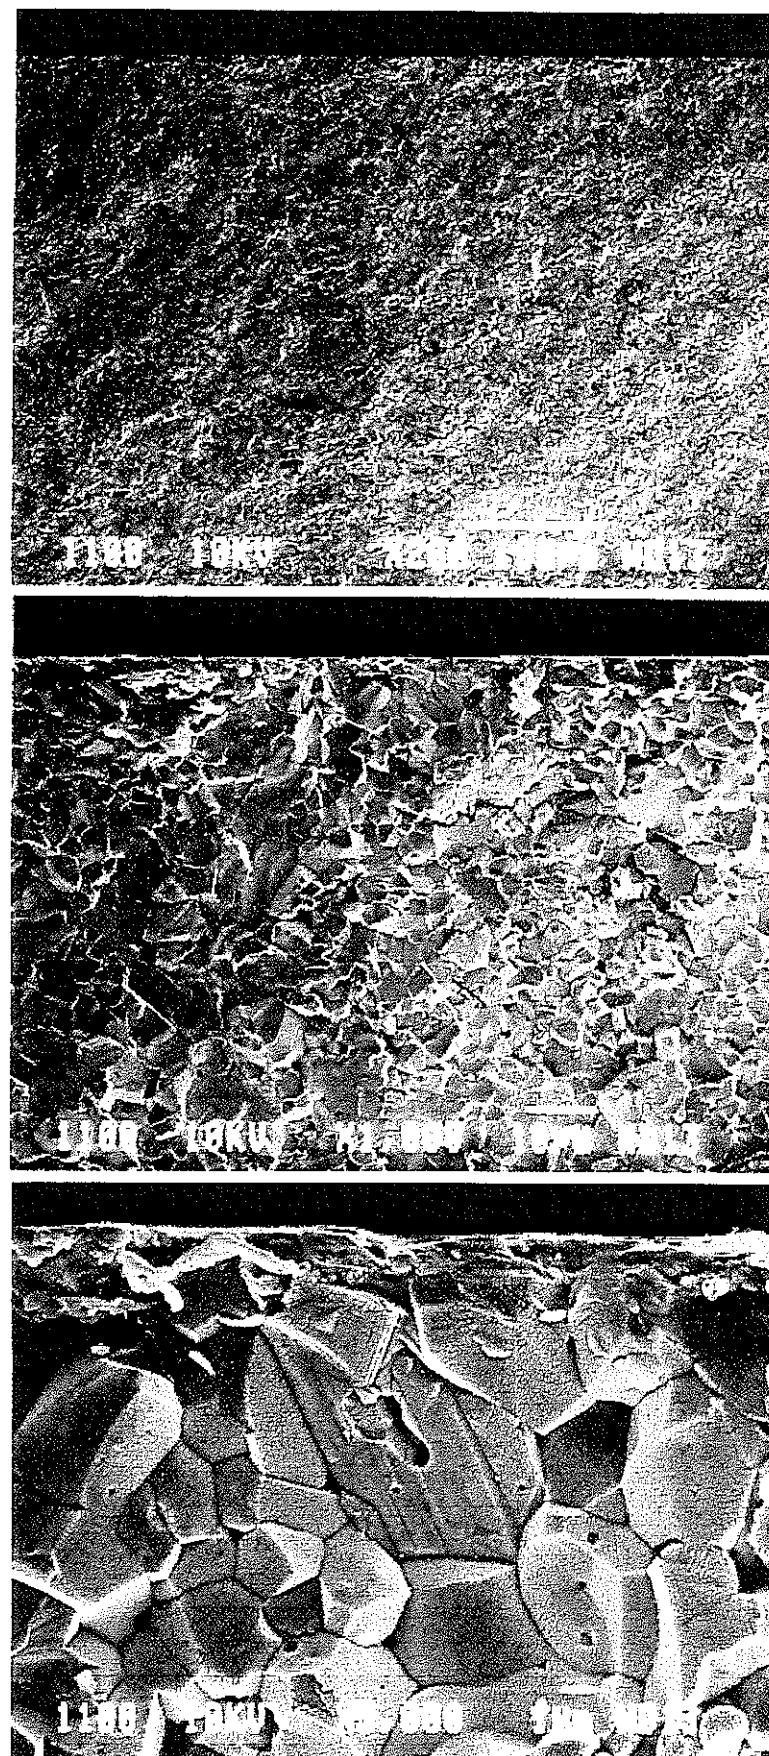
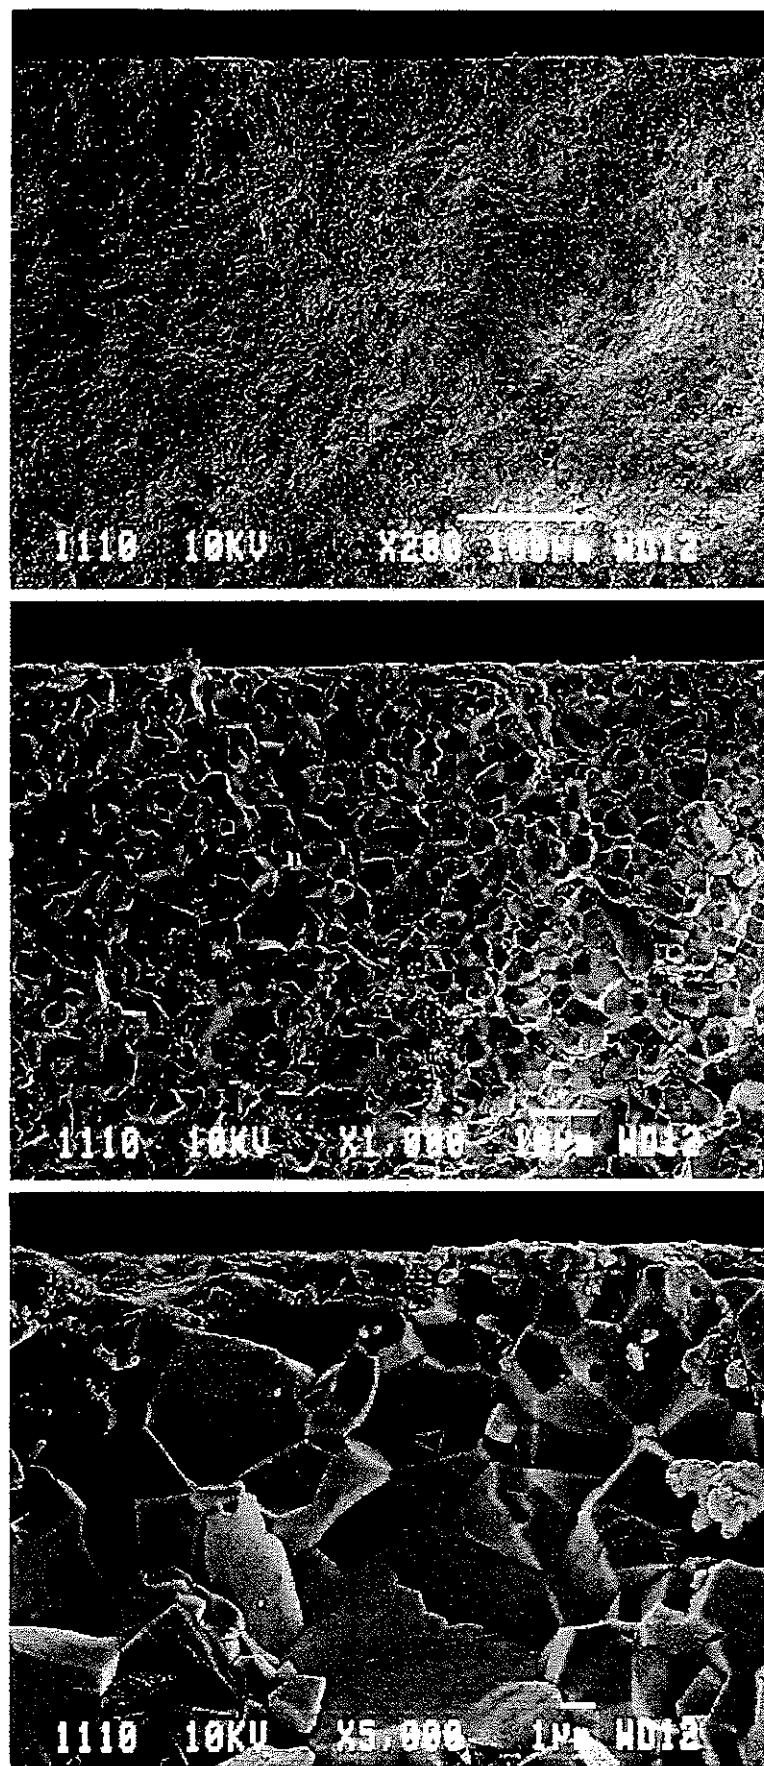
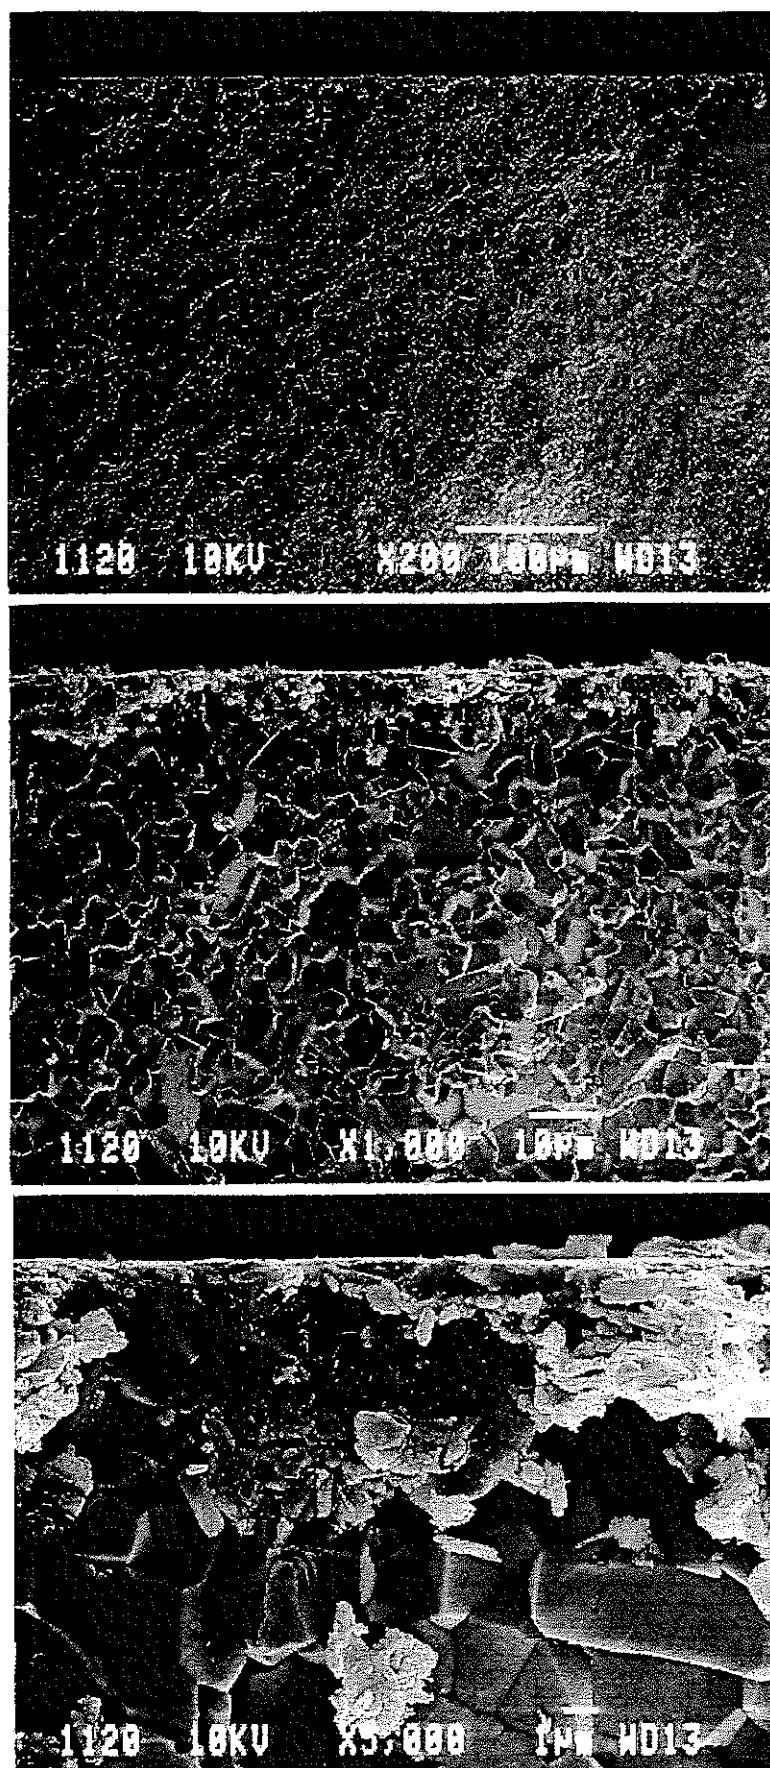
図22. ナトリウム浸漬前後の Al_2O_3 (A101) の破断面SEM写真.

(a) 受け入れ材.

(b) 823K浸漬材.

(c) 923K浸漬材.

破断面のSEM写真を図22に示す。受け入れ材では粒界破壊と粒内破壊が混在している破面であった。823K浸漬材および923K浸漬材でも、受け入れ材と同様に粒界破壊と粒内破壊が混在した破面が観察された。

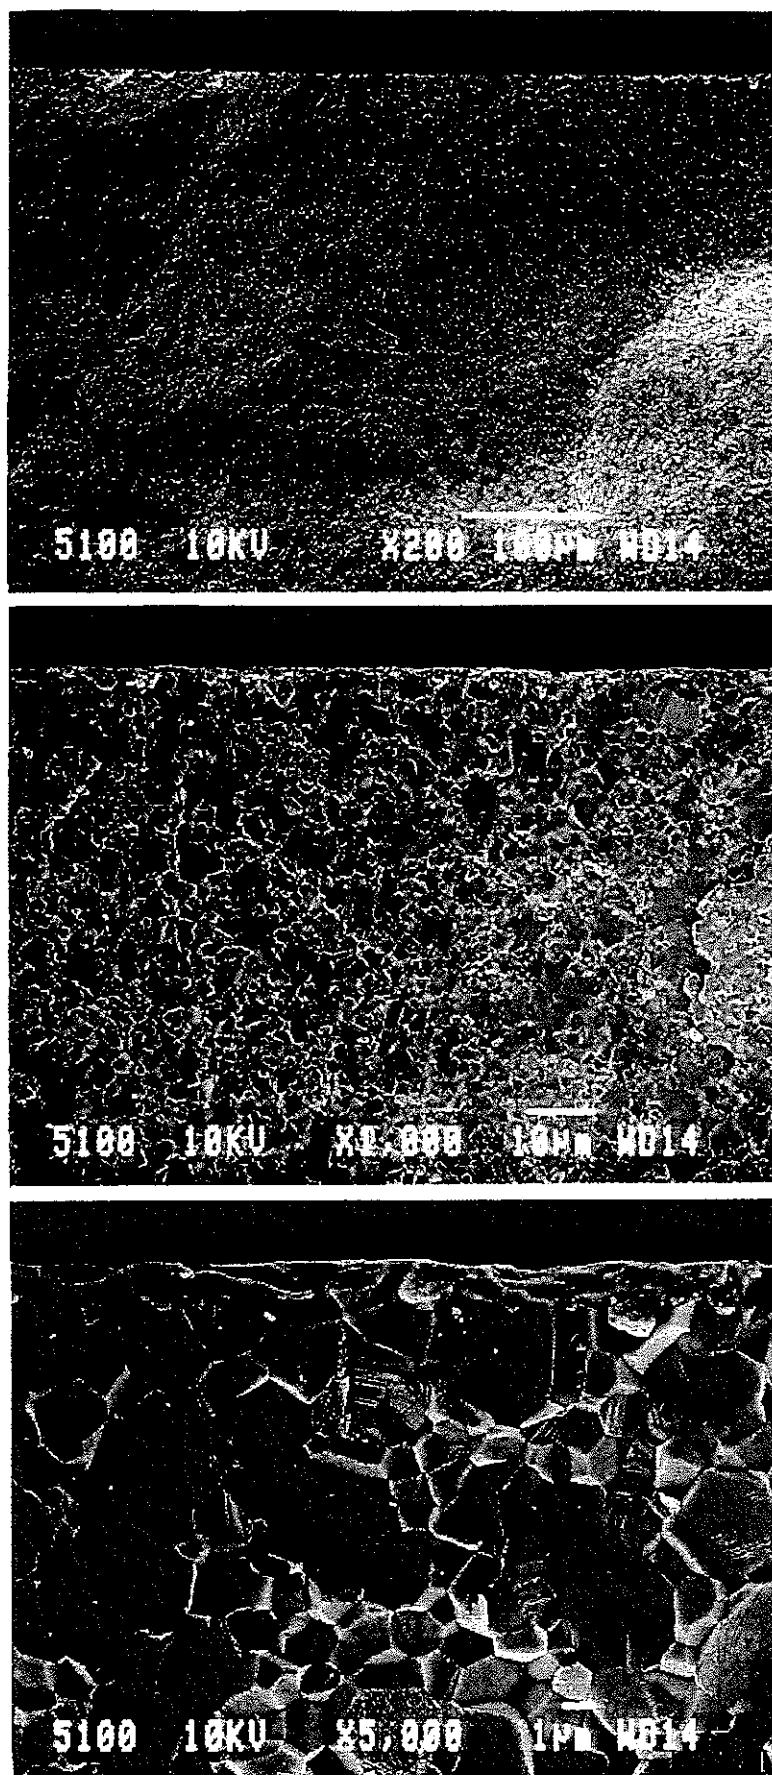
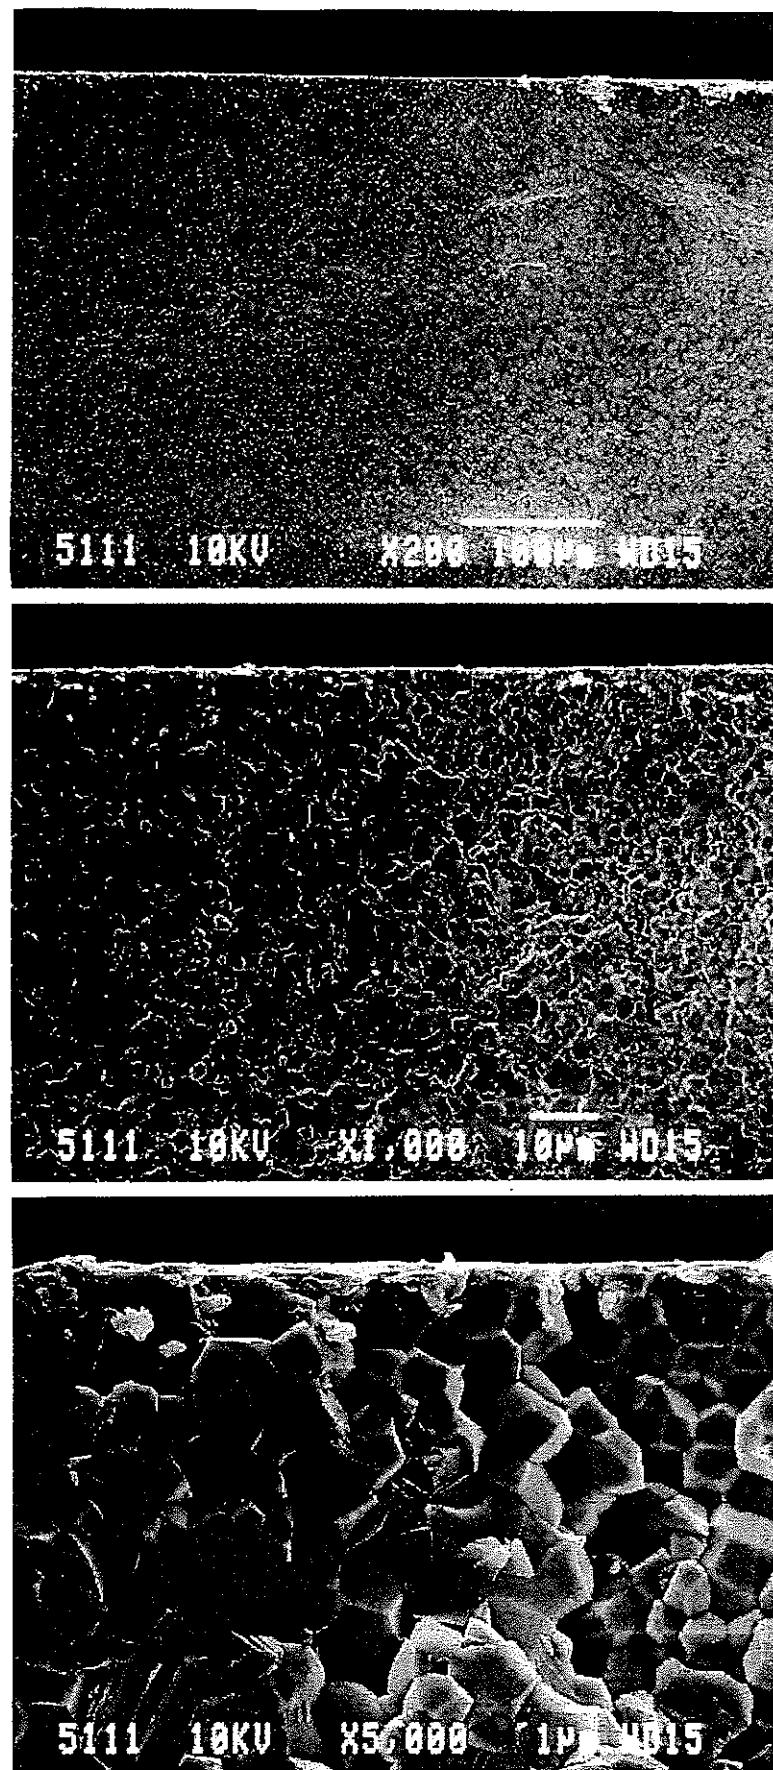
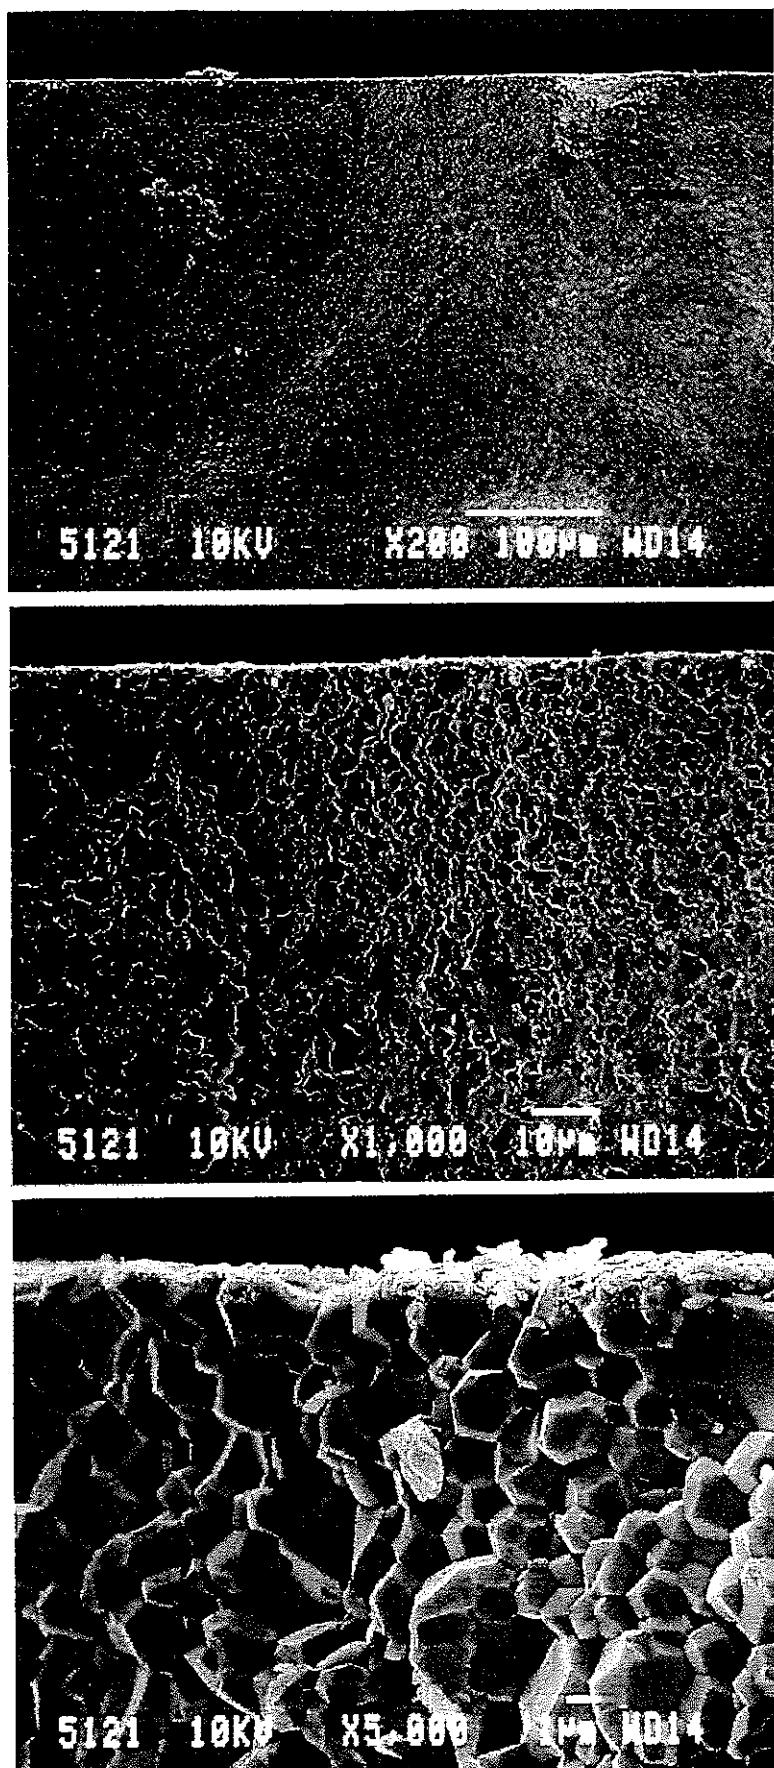
図23. ナトリウム浸漬前後のAl₂O₃ (NSAR) の破断面SEM写真.

(a) 受け入れ材.

(b) 823K浸漬材.

(c) 923K浸漬材.

破断面のSEM写真を図23に示す。受け入れ材では粒界破壊と粒内破壊が混在している破面であった。823K浸漬材でも、受け入れ材と同様、粒界破壊と粒内破壊の混在した破面が観察された。一方、923K浸漬材では、表層の $40 \mu\text{m}$ 程度において、ほとんどが粒界破壊と見られる破面が観察された。その領域より内部では、受け入れ材と同様に粒界破壊と粒内破壊が混在している。

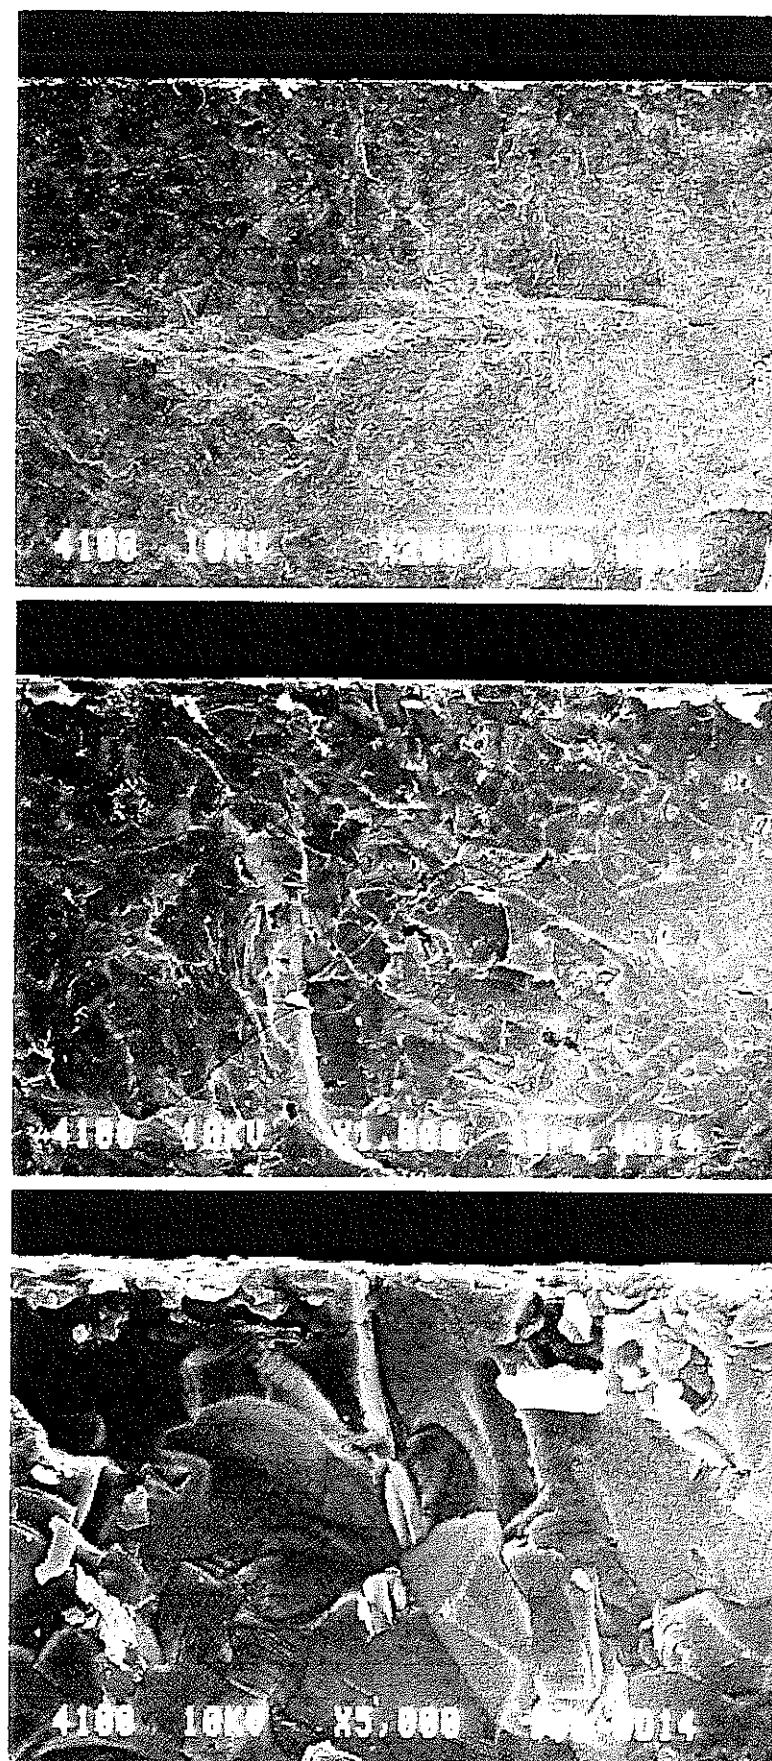
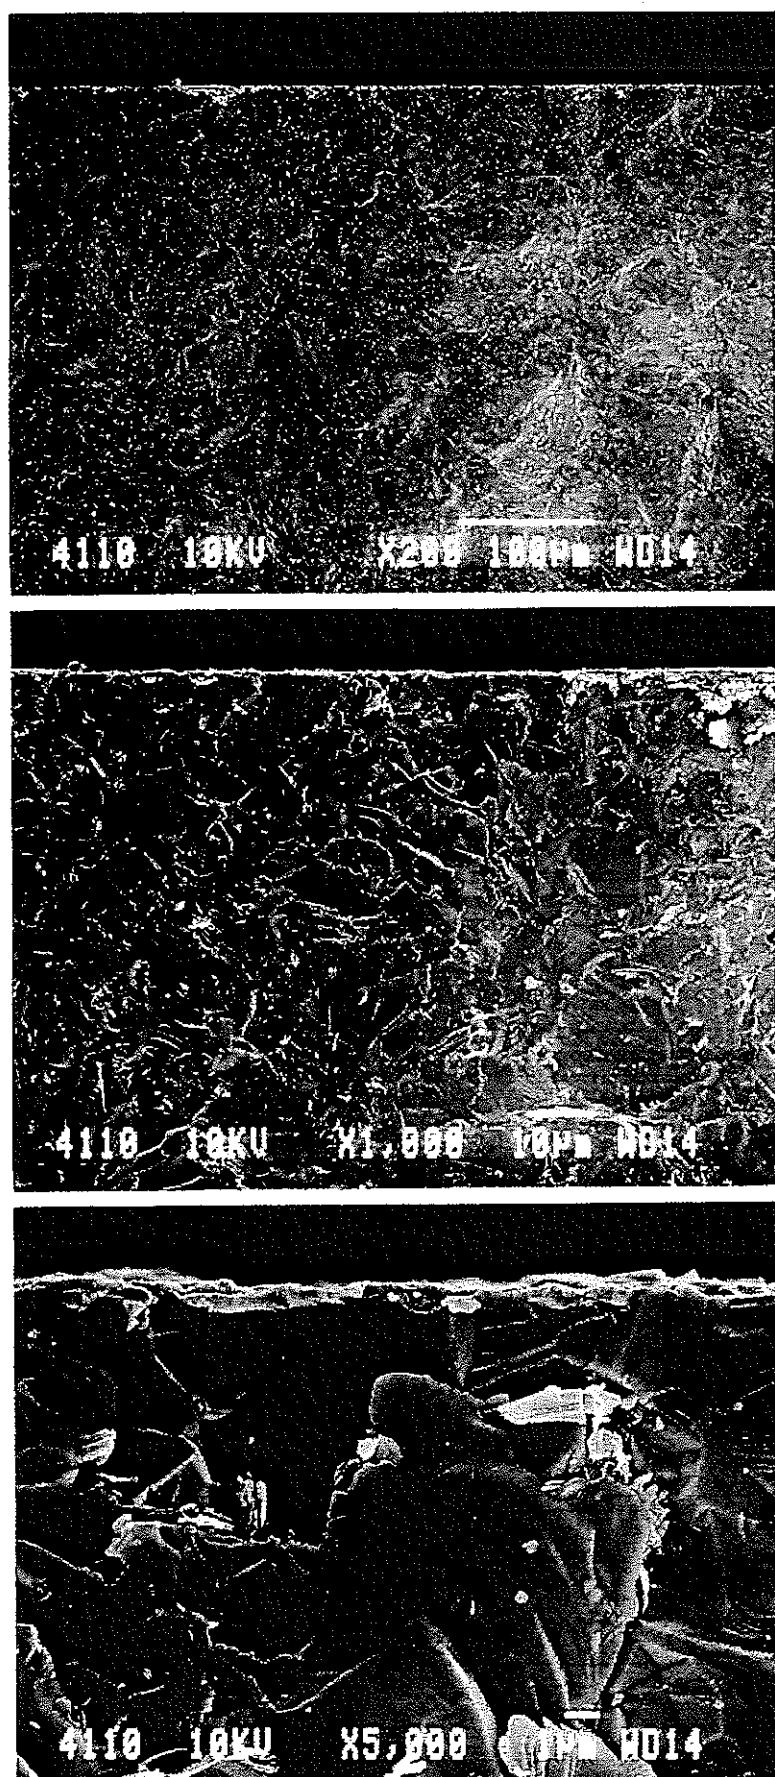
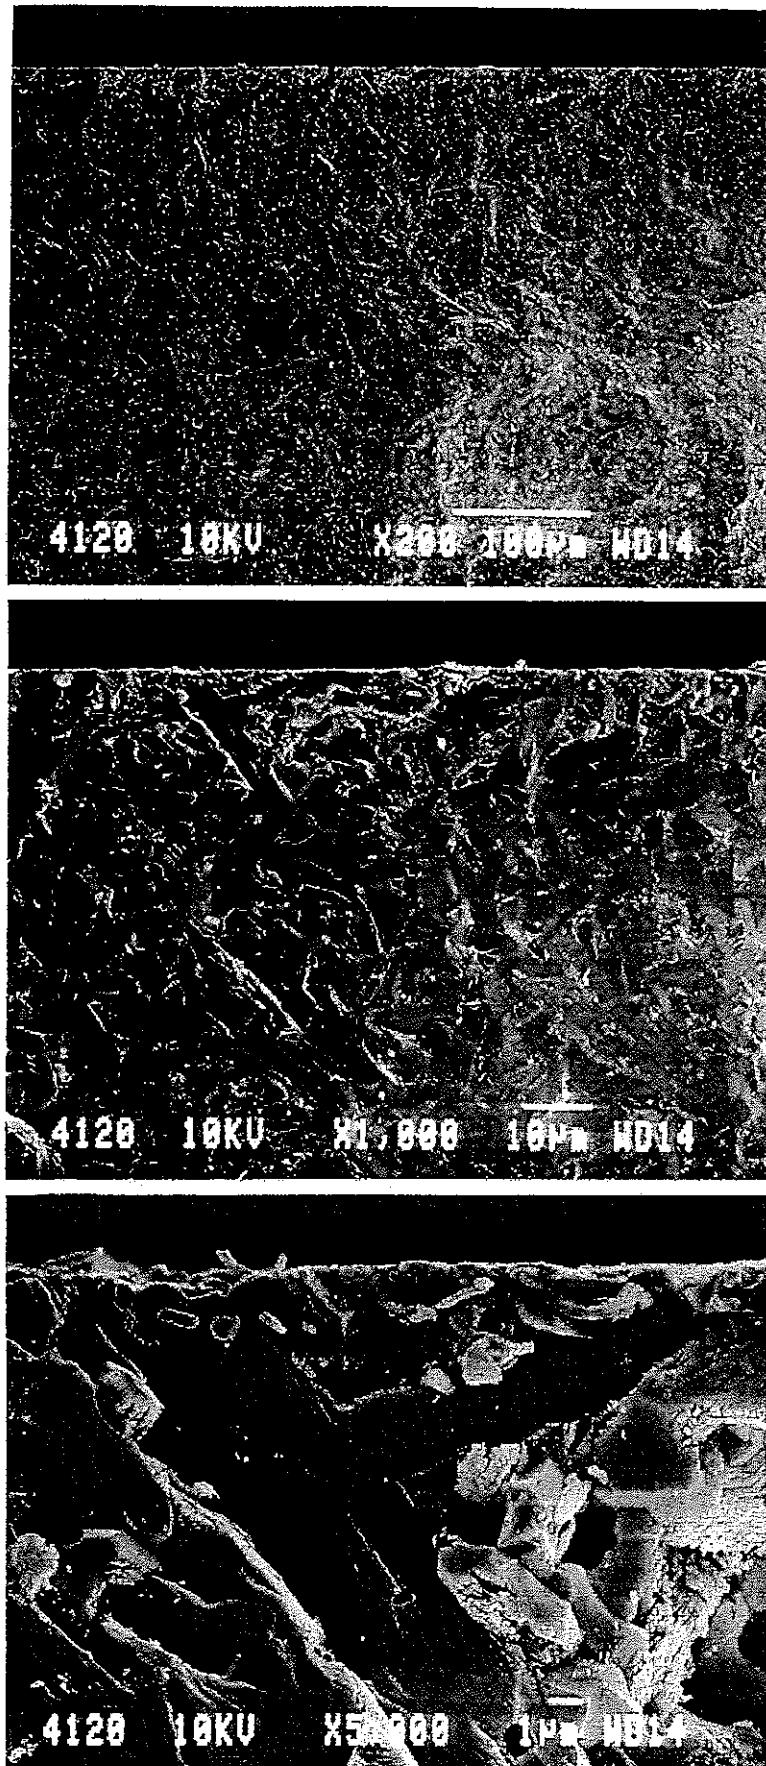
図24. ナトリウム浸漬前後のSiC (C101) の破断面SEM写真.

(a) 受け入れ材.

(b) 823K浸漬材.

(c) 923K浸漬材.

破断面のSEM写真を図24に示す。受け入れ材では、ほとんどが粒内破壊である。823K浸漬材および923K浸漬材でも、受け入れ材と同様、ほとんど粒内破壊であった。923K浸漬材の表層の約 $20 \mu\text{m}$ に、粒界腐食により形成されたと考えられる穴が観察された。

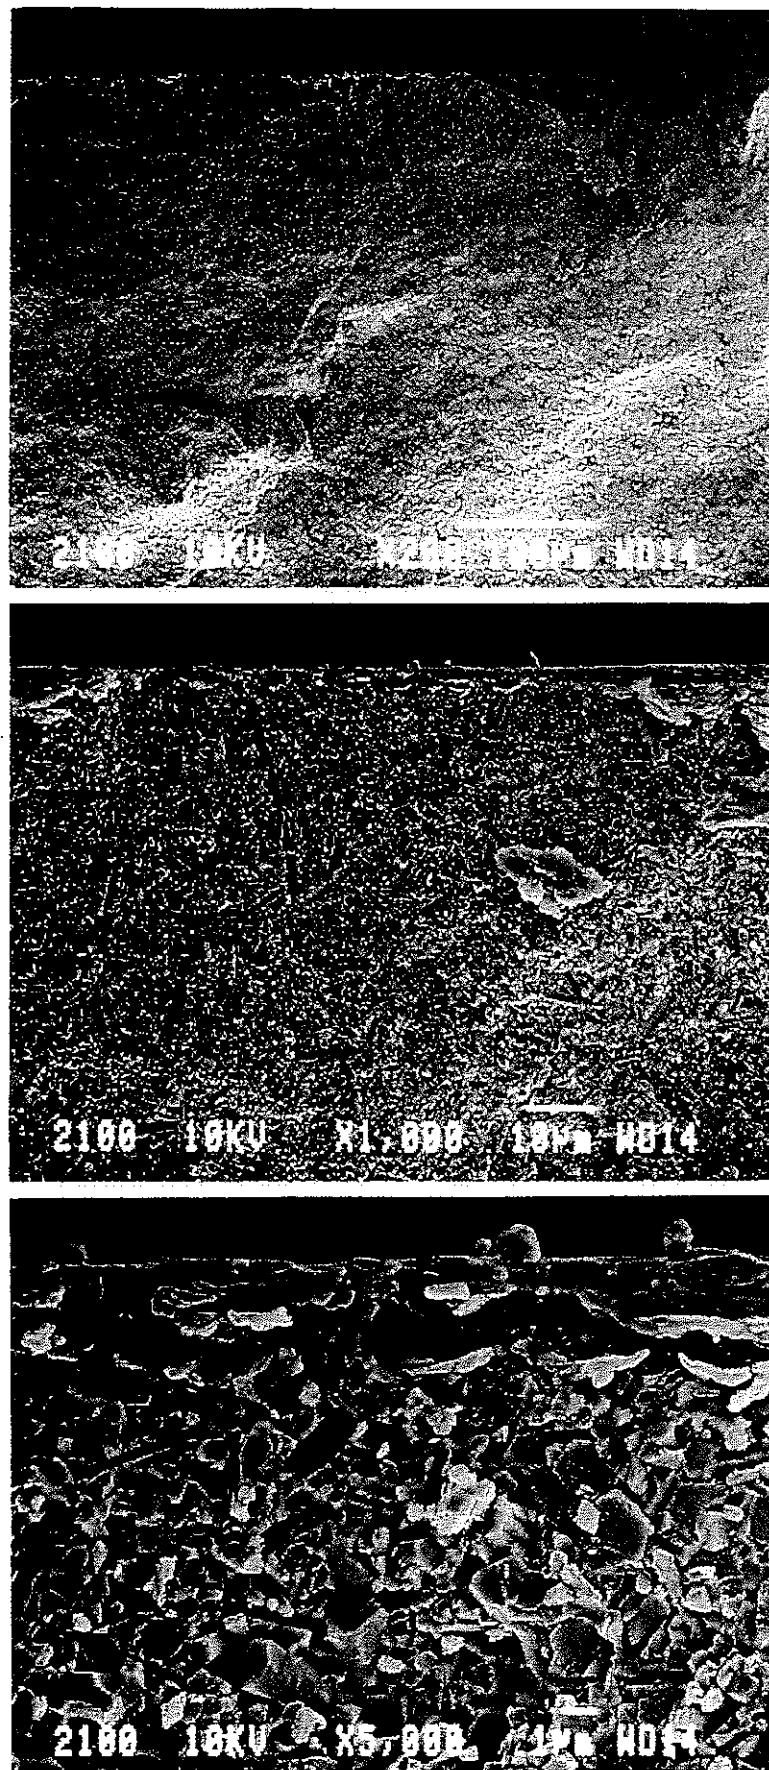
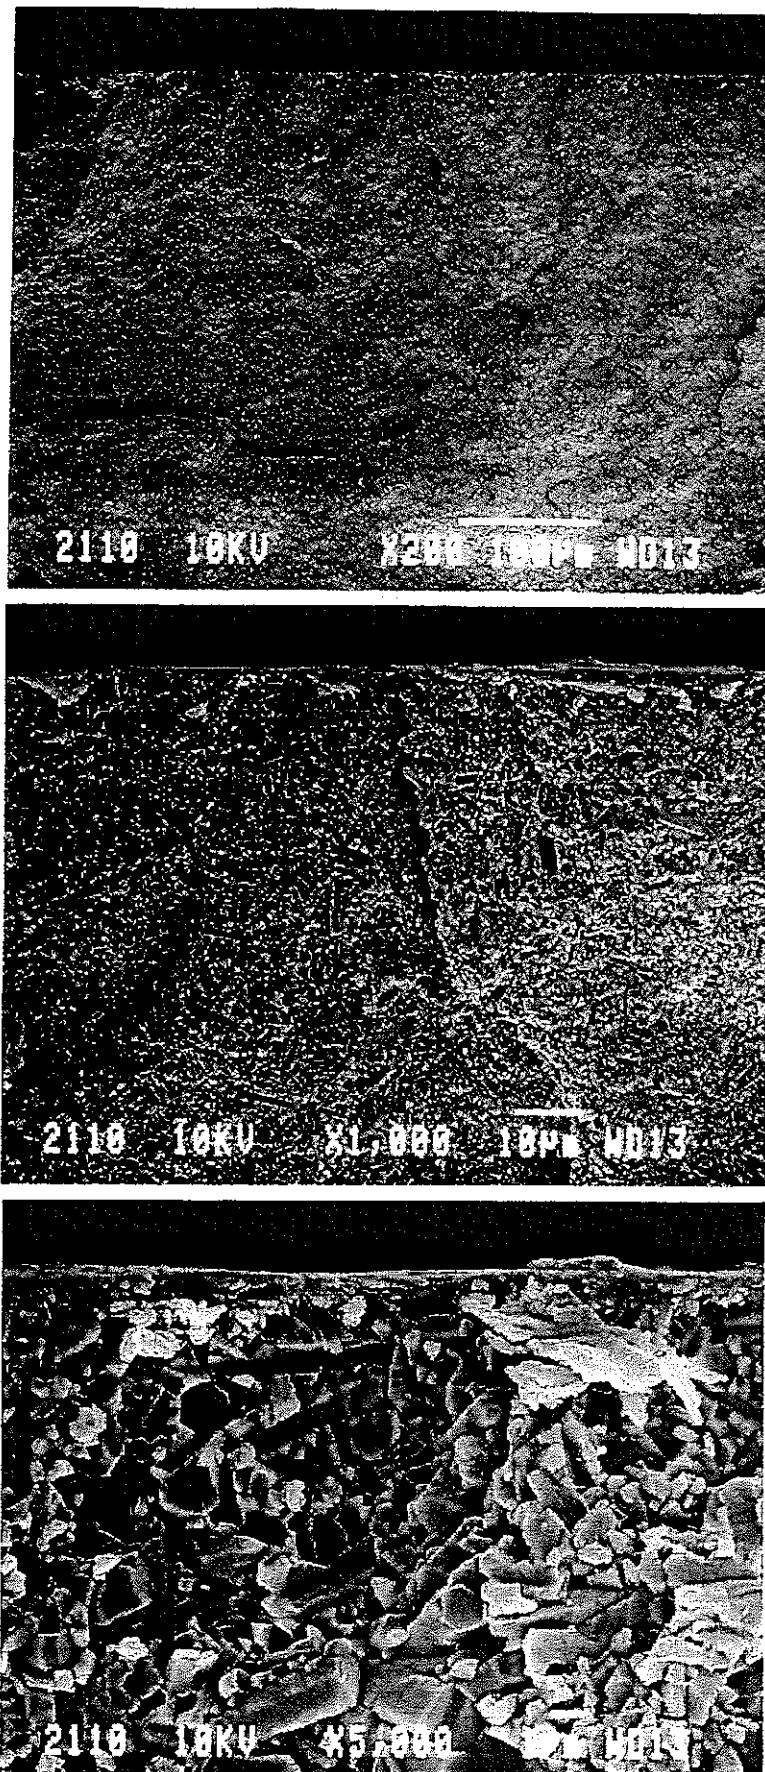
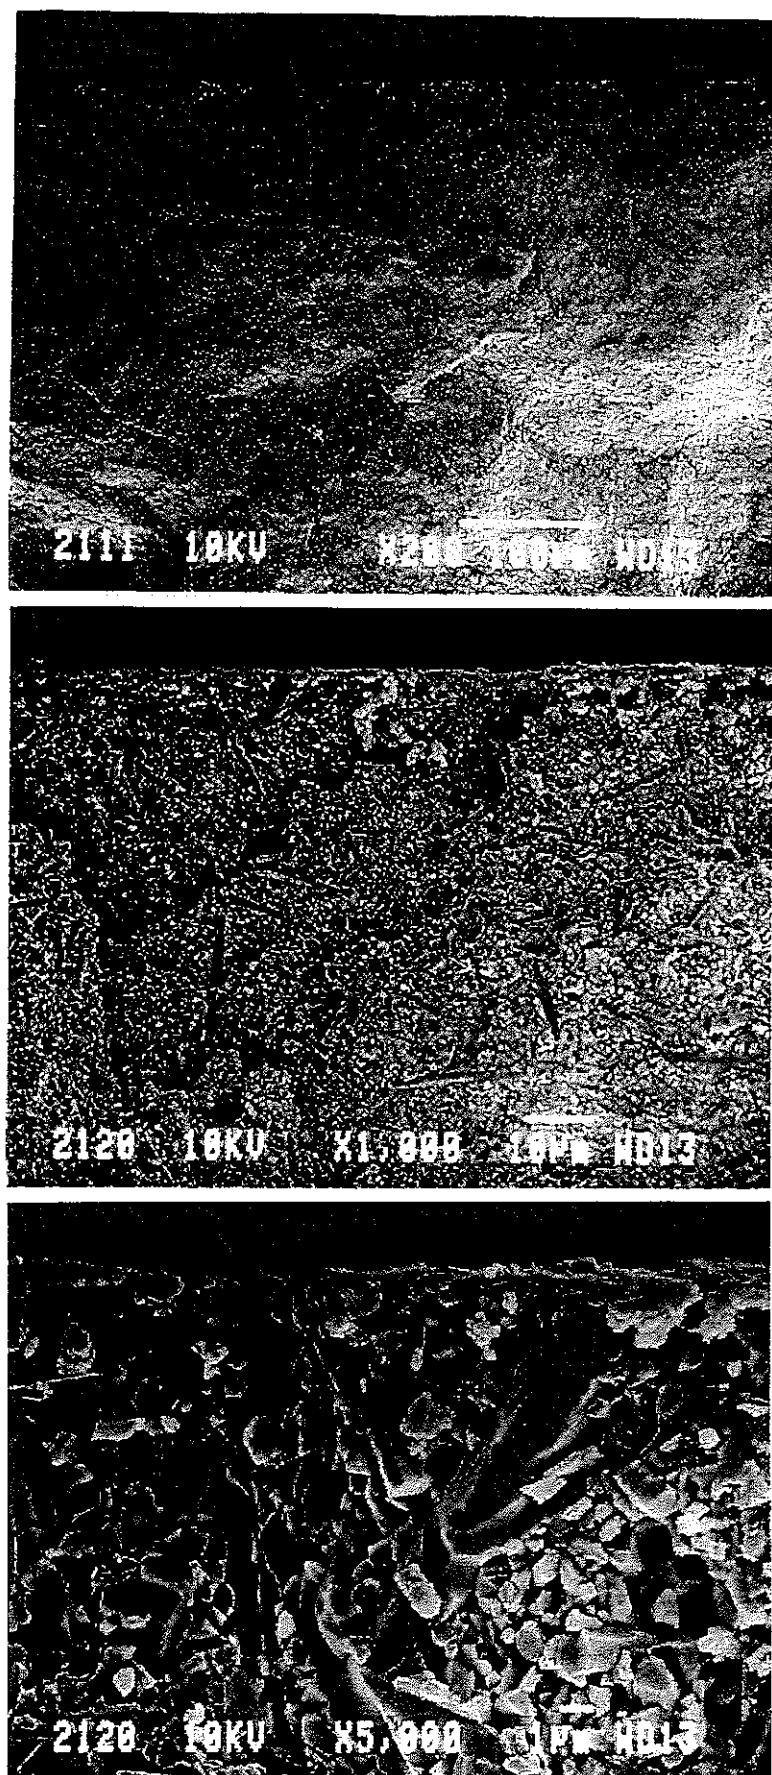
図25. ナトリウム浸漬前後のSiAlON (S110) の破断面SEM写真.

(a) 受け入れ材.

(b) 823K浸漬材.

(c) 923K浸漬材.

破断面のSEM写真を図25に示す。受け入れ材では、ほとんどが粒界破壊である。823K浸漬材および923K浸漬材でも、受け入れ材と同様、粒界破壊であった。923K浸漬材の表層の約 $10 \mu\text{m}$ に、粒界腐食によるとみられる穴が観察された。

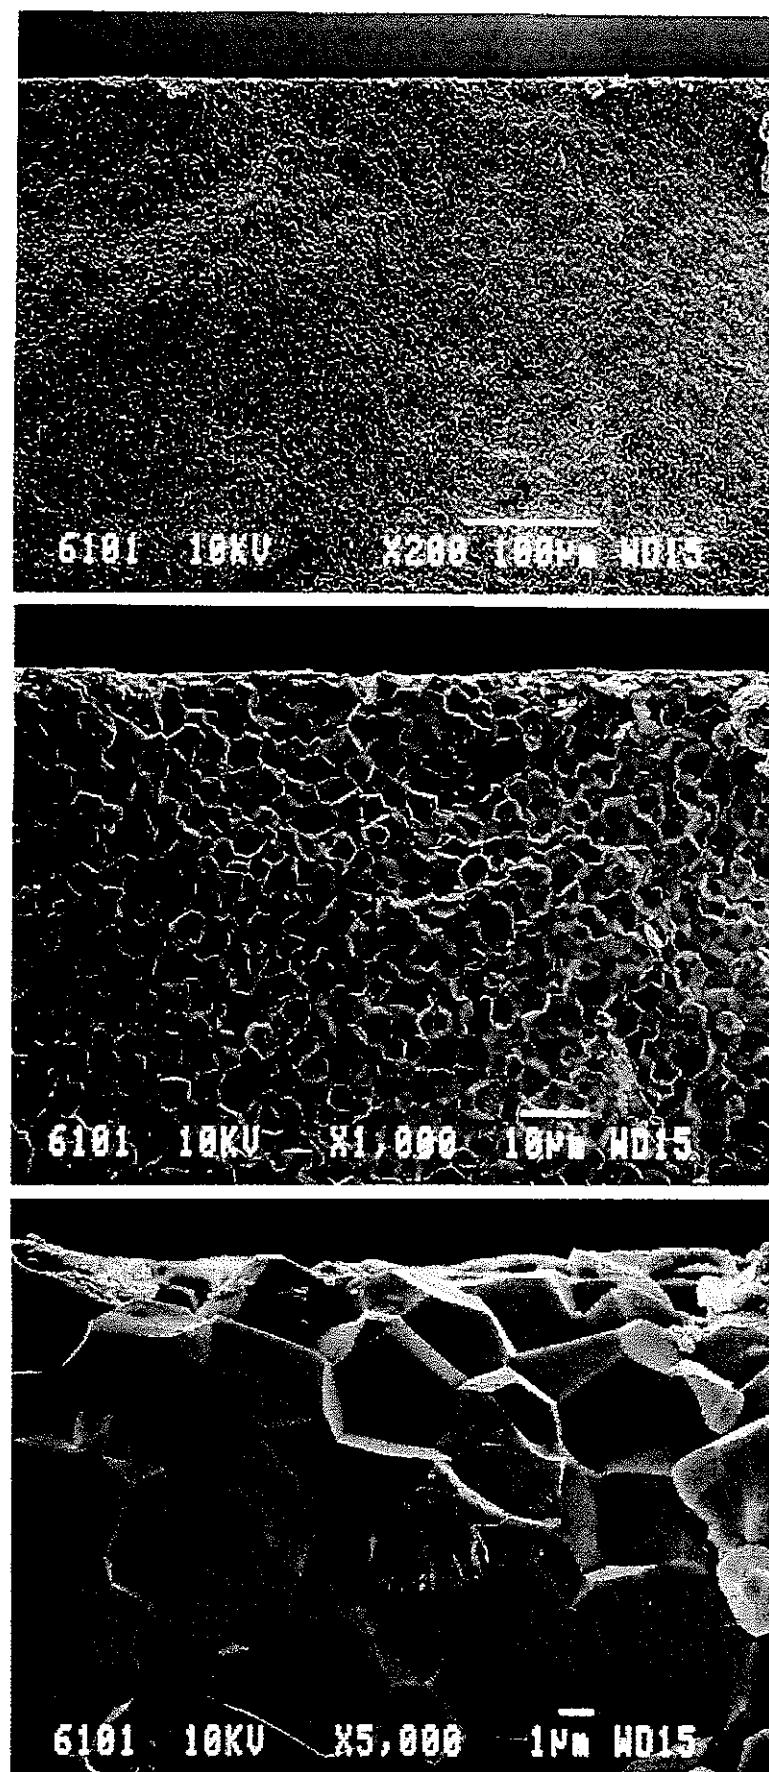
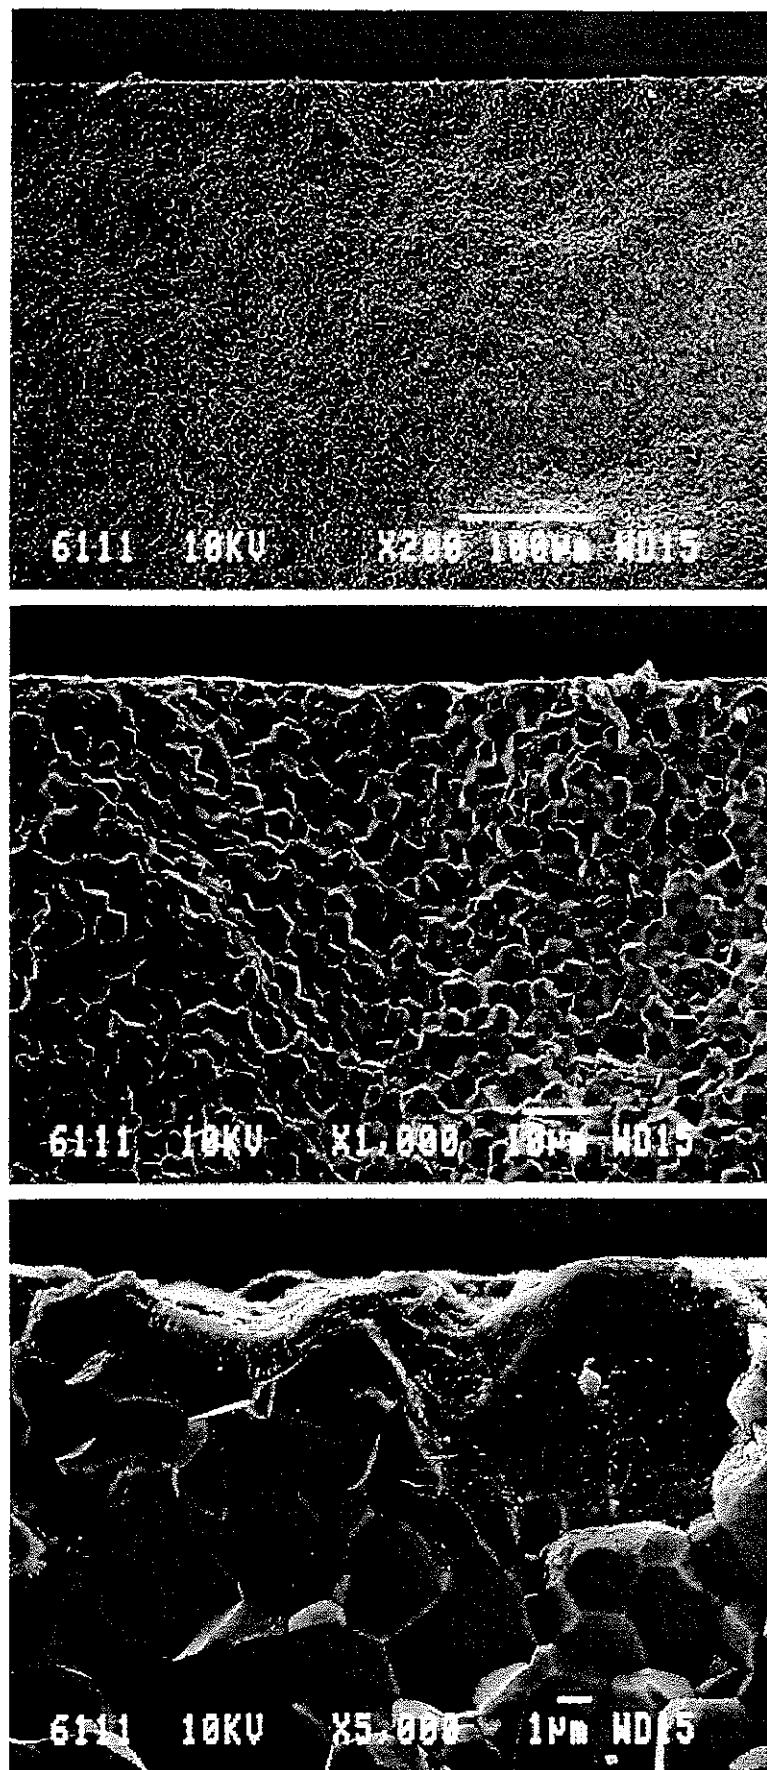
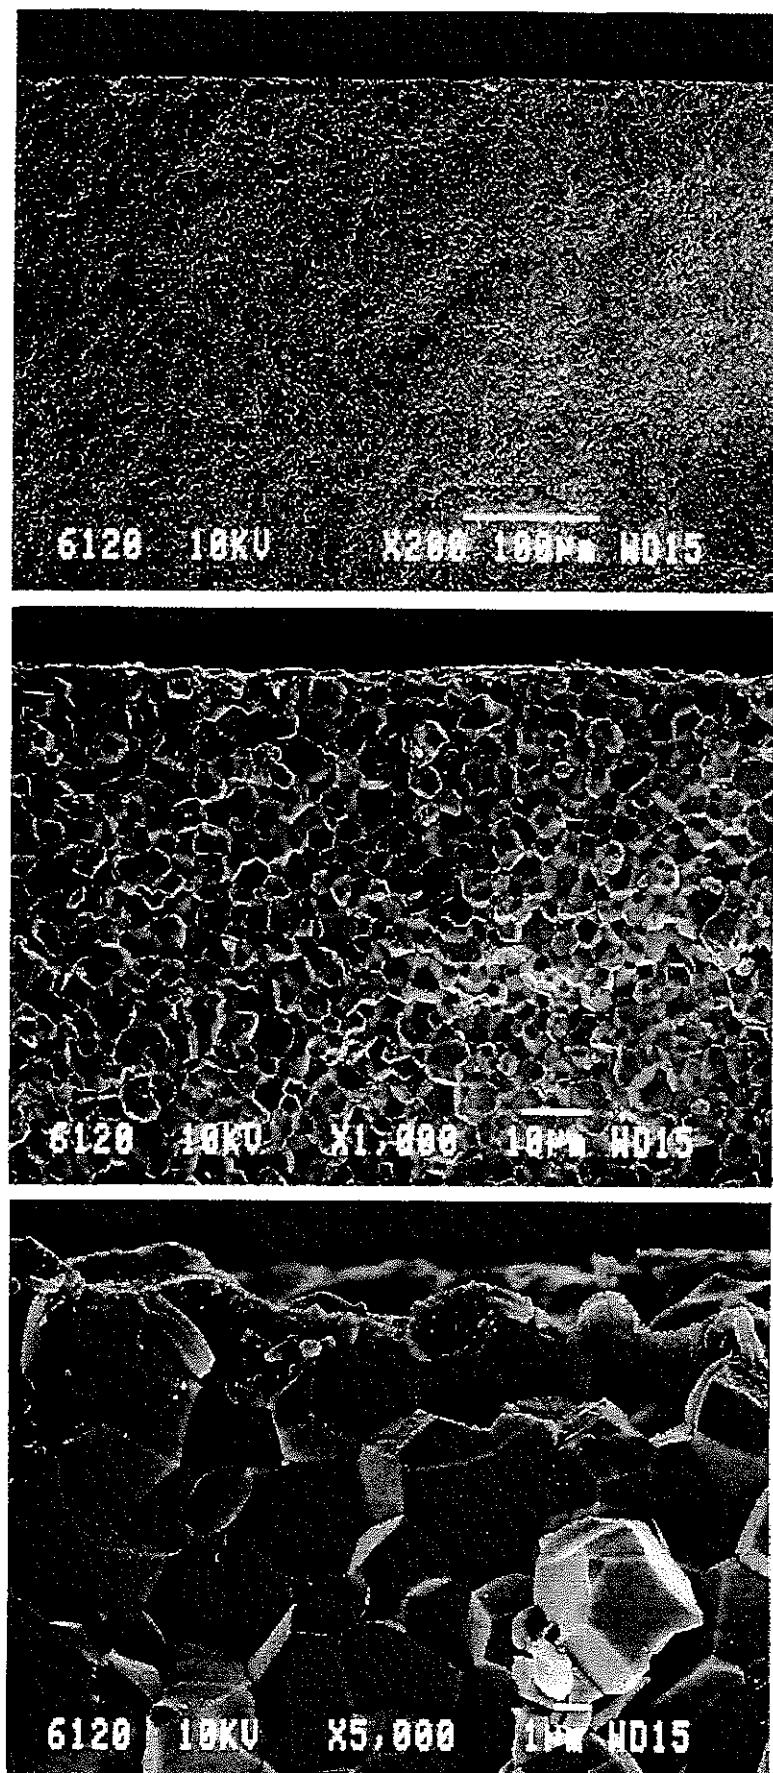
図26. ナトリウム浸漬前後のAlN (SHPL) の破断面SEM写真.

(a) 受け入れ材.

(b) 823K浸漬材.

(c) 923K浸漬材.

破断面のSEM写真を図26に示す。受け入れ材では、ほとんどが粒界破壊であった。823K浸漬材および923K浸漬材でも受け入れ材と同様で、ほとんどが粒界破壊であった。両浸漬材の表面に $1 \mu\text{m}$ 程度の皮膜状のものが観察された。
