高温ナトリウムによるセラミックスの曲げ強度変化

—1,000時間のナトリウム浸漬による影響—

1998年2月

動力炉・核燃料開発事業団
大洗工学センター

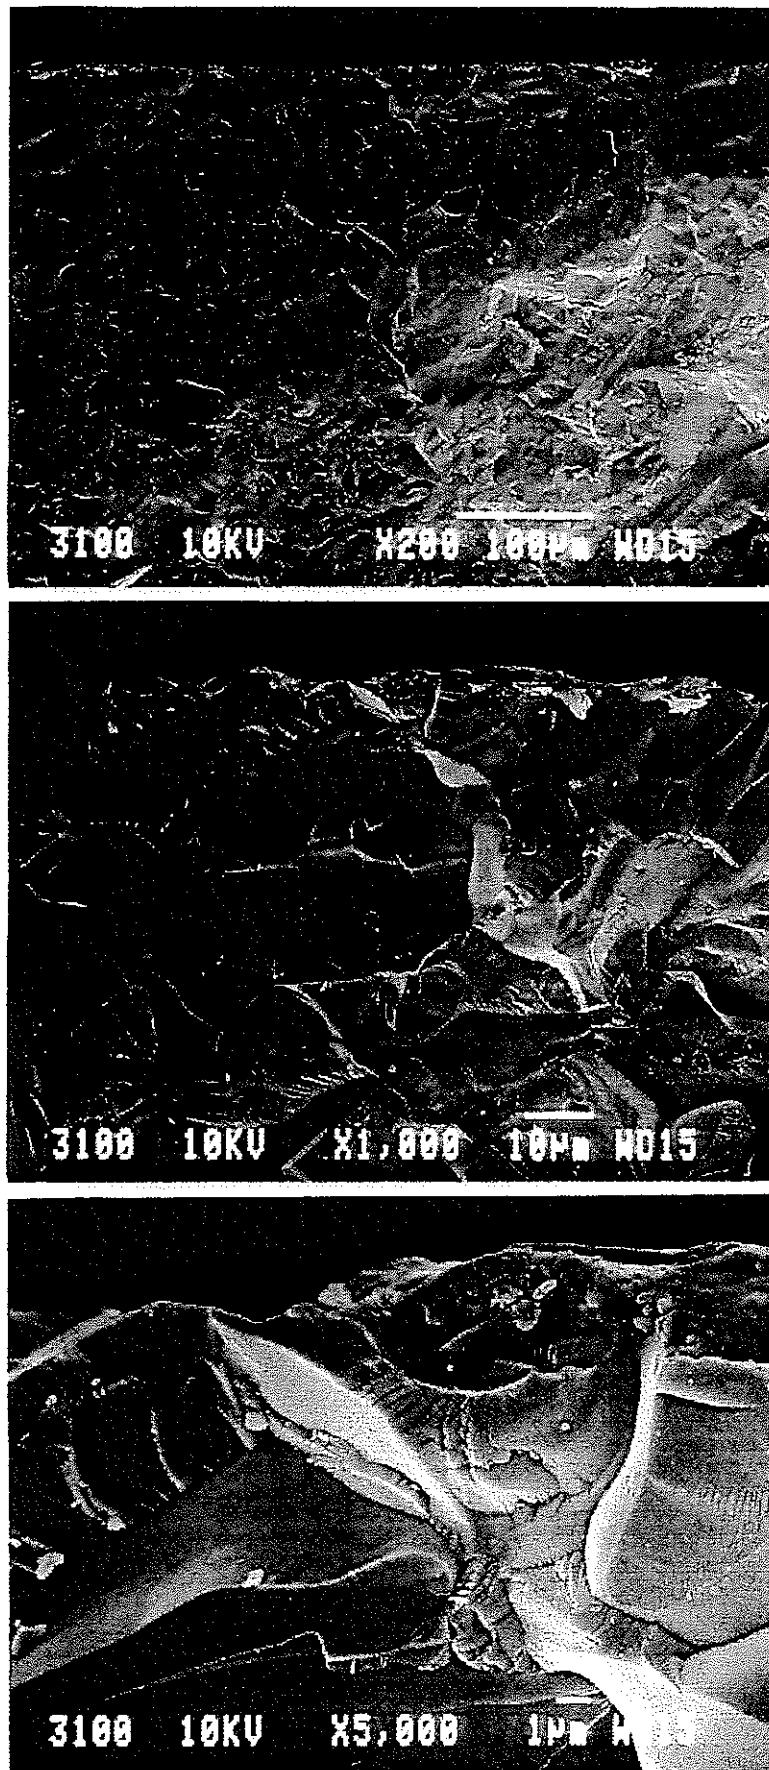
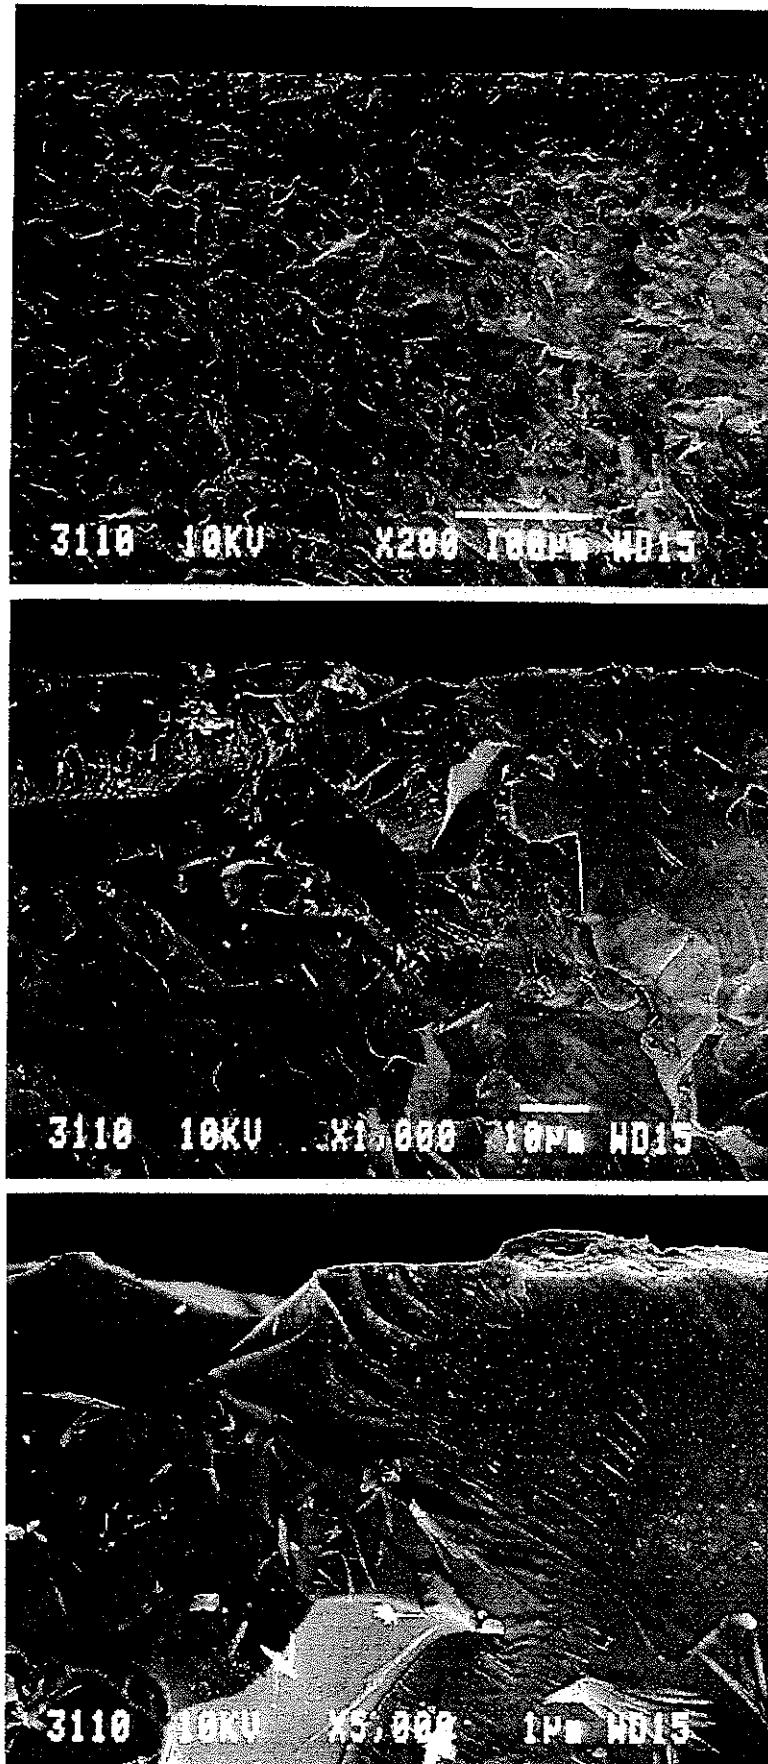
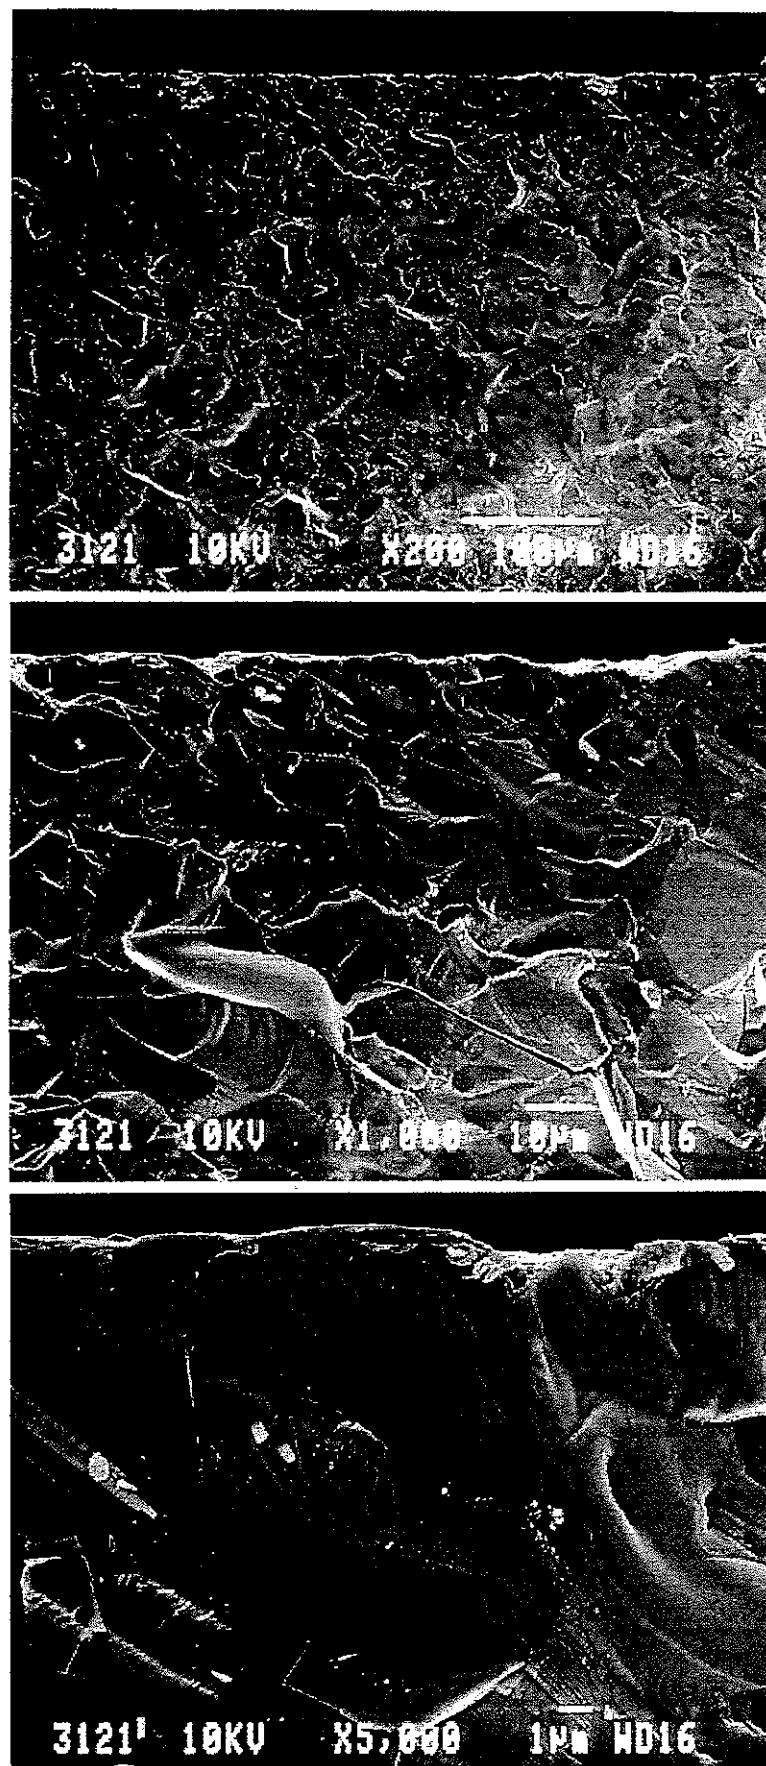
図27. ナトリウム浸漬前後の $\text{Al}_2\text{O}_3/\text{YAG}$ (ALYG) の破断面SEM写真.

(a) 受け入れ材.

(b) 823K浸漬材.

(c) 923K浸漬材.

破断面のSEM写真を図27に示す。受け入れ材では、粒内破壊であった。823K浸漬

材および923K浸漬材でも、受け入れ材と同様、粒内破壊であった。
