ナトリウム中コネクタの開発

(総集編)

動力炉・核燃料開発事業団

Development of an Electrical Connector for Liquid Sodium Environment

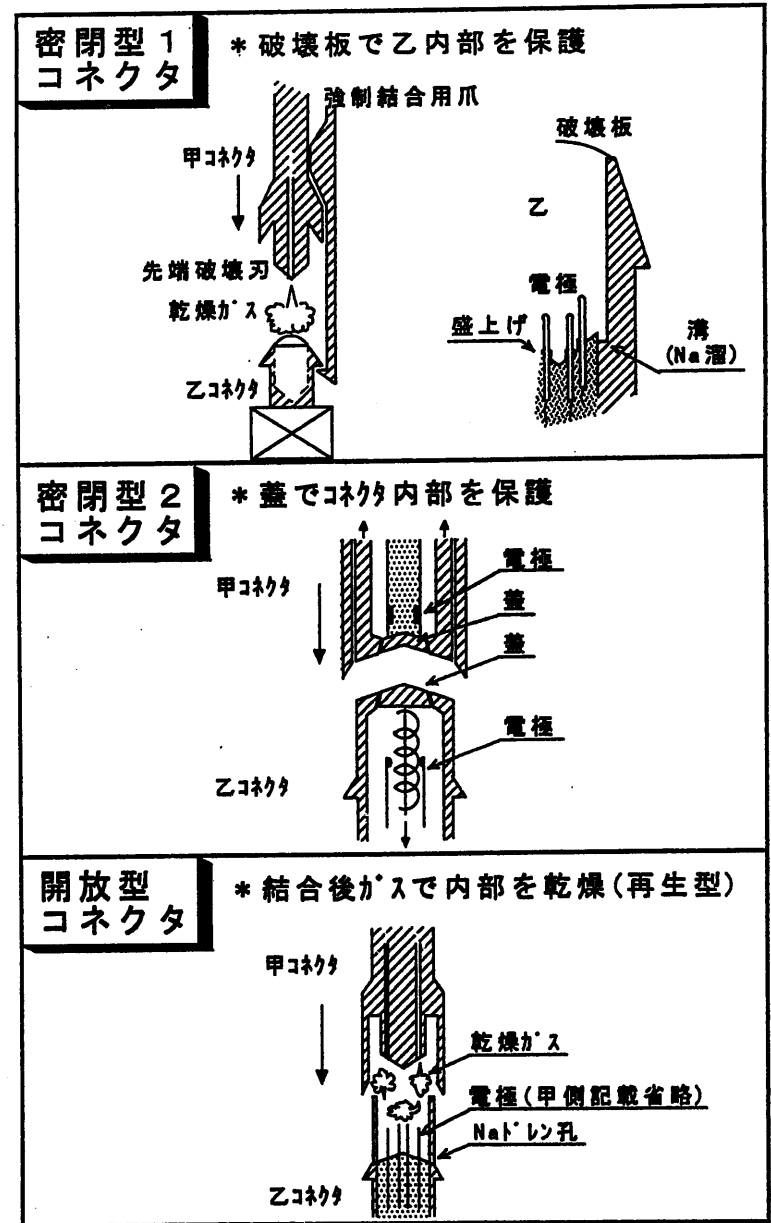
図2.1 考案したナトリウム中接続装置の概要

考案したナトリウム中接続装置（以下、装置全体をナトリウム中コネクタと呼ぶ場合もある）の概要を図 2.1 に示す。便宜的にコネクタの一方を甲コネクタ(上部機構側:上側)、他方を乙コネクタ(試料部集合体側:下側)と呼ぶことにし、甲コネクタは、下部のみ開放した保護筒内に保持しておく。保護筒内に、ナトリウムの水頭圧に打ち勝つ十分なガス圧をかけて、保護筒をナトリウム中に沈めていっても、甲コネクタはガス中に保持されたまま沈んでいく。保護筒が沈むにつれて乙コネクタは保護筒内のガス中に露出し、最終的に甲乙コネクタの電極は、導電性のナトリウムに濡れることなく接続される。常に、保護筒に十分なガス圧を供給しておけば、甲コネクタはナトリウムに濡れることがないから、繰り返して使用することができる。

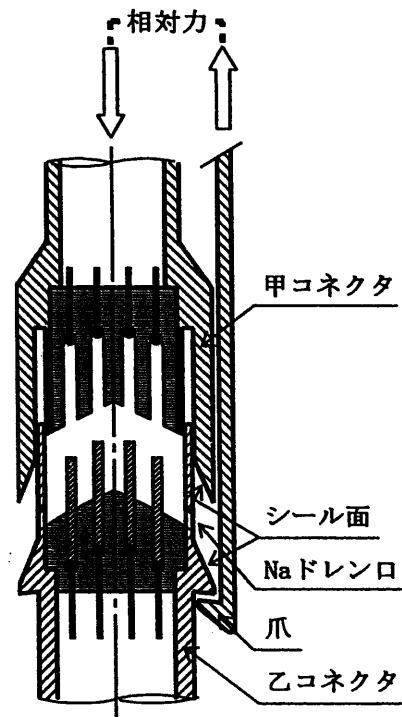
乙コネクタをナトリウムに濡らす前に、両コネクタを結合してナトリウムに対するシールを形成し、電極回路の温度による絶縁抵抗変化を調べた。図から分かるように、200℃では $10\text{M}\Omega$ 近くの絶縁値を示すが、530℃では $10\text{k}\Omega$ オーダーまで低下する。さらに温度を 200℃に降温すれば、再び $10\text{M}\Omega$ 近くの絶縁値に戻るといった特性を示し

た。ここで、昇温すると回路の絶縁抵抗値は低下するが、降温するとほぼ元の値に回復していることから、電極空間内にナトリウムは浸入していないと判断することができる。

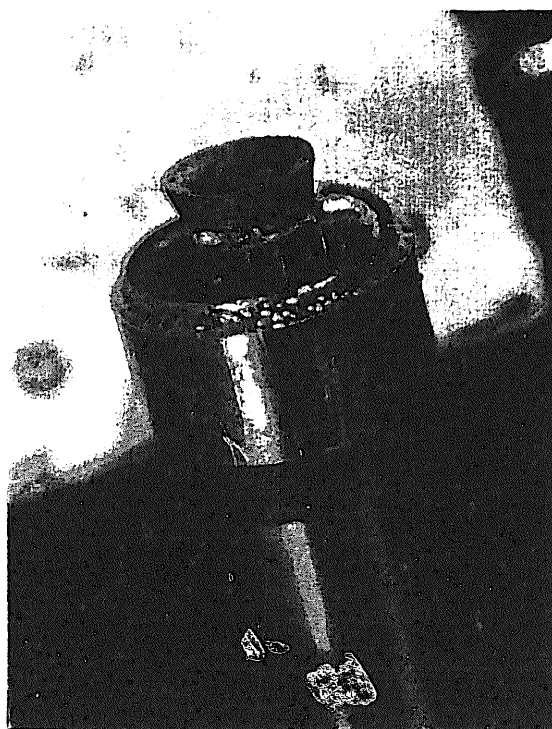
写真6.3 密閉型2甲コネクタ外観観察結果

観察の結果、甲コネクタ外カバーの乙コネクタとの接触部、接点カバーとの接触部に著しい腐食が生じており、また、電極接点部のメタライズ層は剥離状態となっていた。乙コネクタについても結合部内面および接点板が著しく腐食していた。

切断①にて切断したもの

左の状態から電極部セラミック
及びスリーブを抜き出したもの
