照射材料試験室顕微鏡セル及び試験セル 除染・整備作業報告

1979年3月

動力炉・核燃料開発事業団

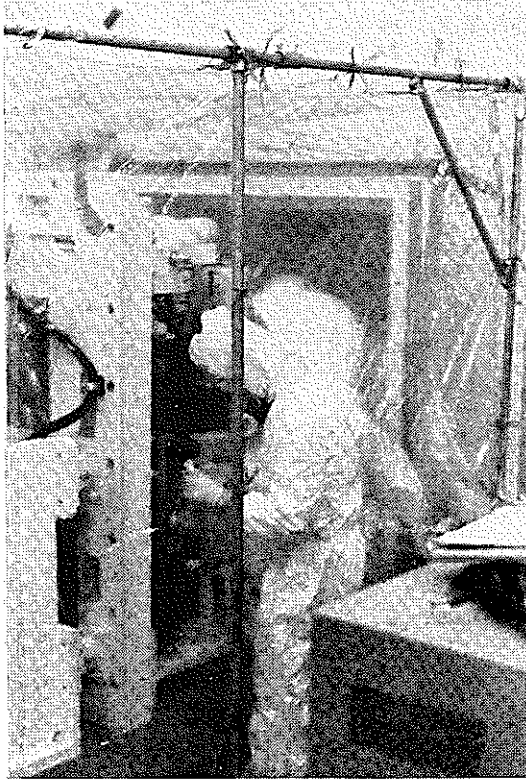
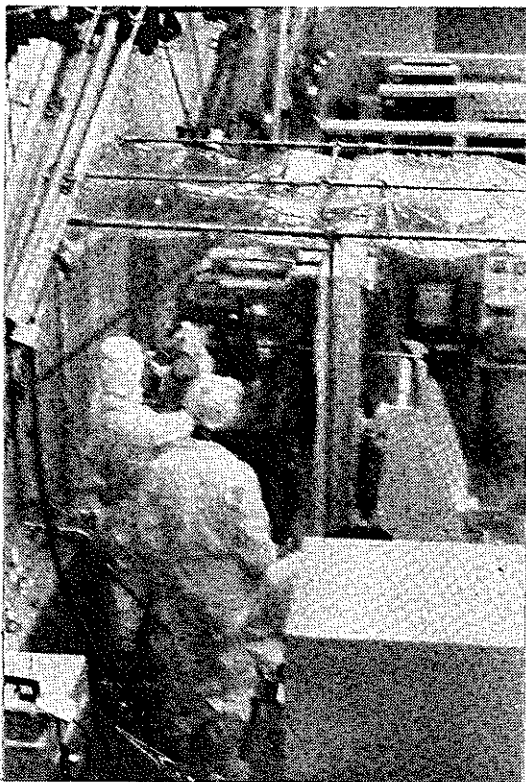
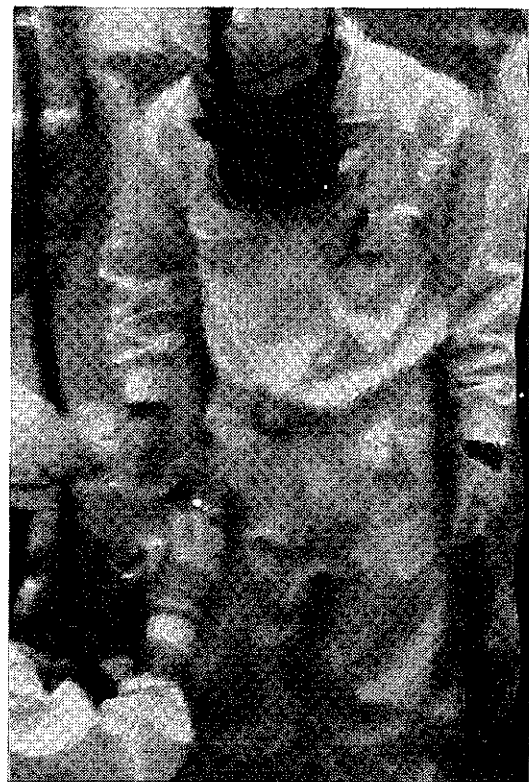
写真1 除染作業(その1)

(a) かたさ計除染作業

(b) 前面遮蔽体除染作業

(c) 顕微鏡の除染作業

(d) 身体サーベイ

除染中の主な作業状況を写真1, 2に示す。

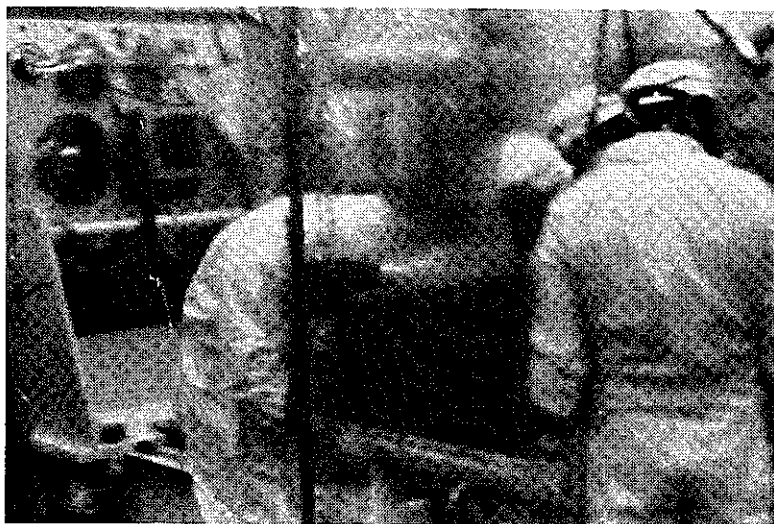
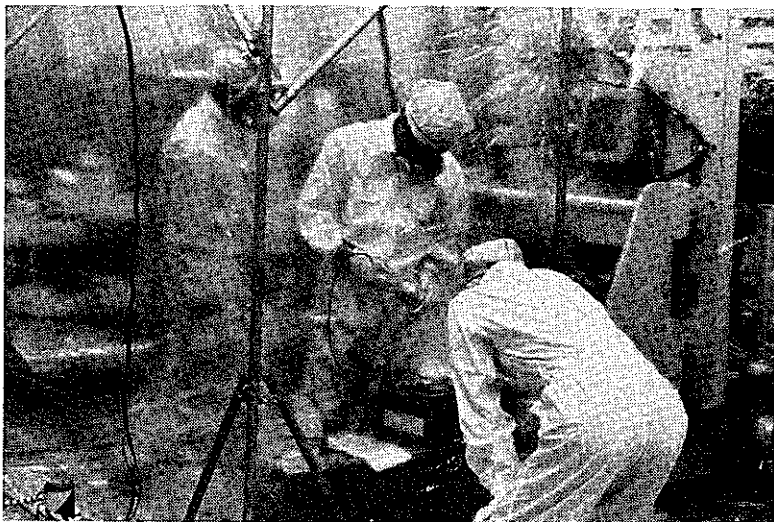
写真2 除染作業(その2)

(a) グリーンハウス全景

(b) スミア試料採取作業

(c) スミア測定作業
