50MW蒸気発生器試験施設の解体撤去

—補助冷却装置の解体撤去工事—

1998年2月

動力炉・核燃料開発事業団
大洗工学センター

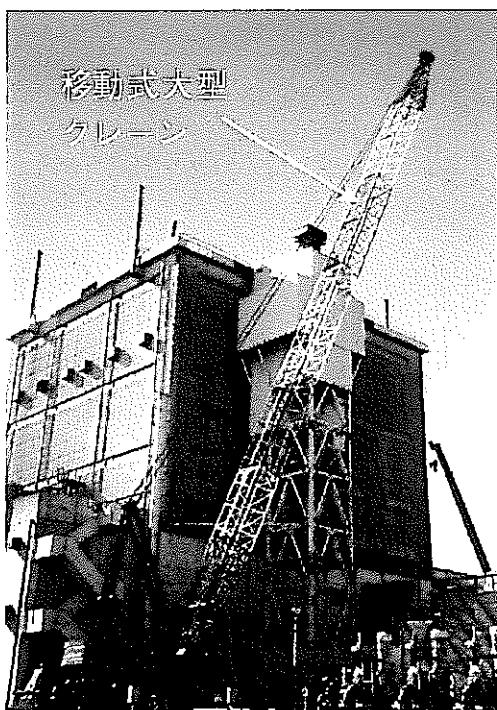
写真4.1.2

写真4.1.2は、移動式大型クレーンの設置状態を示したものである。移動式大型クレーンは、最大吊荷重200トンのものを使用し、50MWSG建屋の北側路上に工事

期間中常設した。

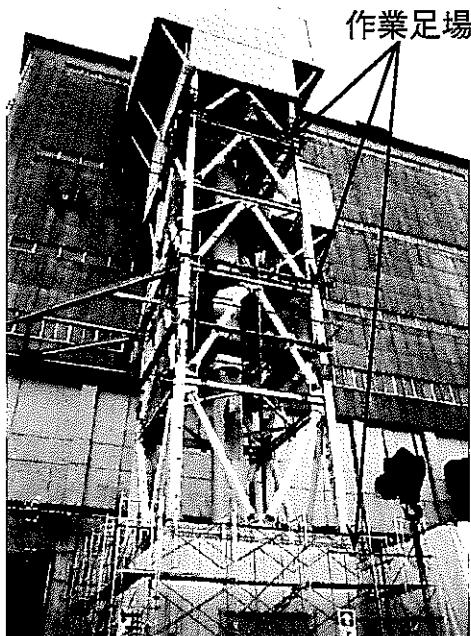
写真4.1.3

写真4.1.3は、補助冷却装置建屋廻りの解体用足場の設置状態を示したものである。解体用足場は、建屋架台の上部、中間部、下部の三箇所に設置し、上部と中間部については、架台の切断箇所のみに吊り足場を設け、足場設置範囲を合理化した。建屋架台の下部（ファン室廻り）については、地上からの組み上げ足場を設置した。

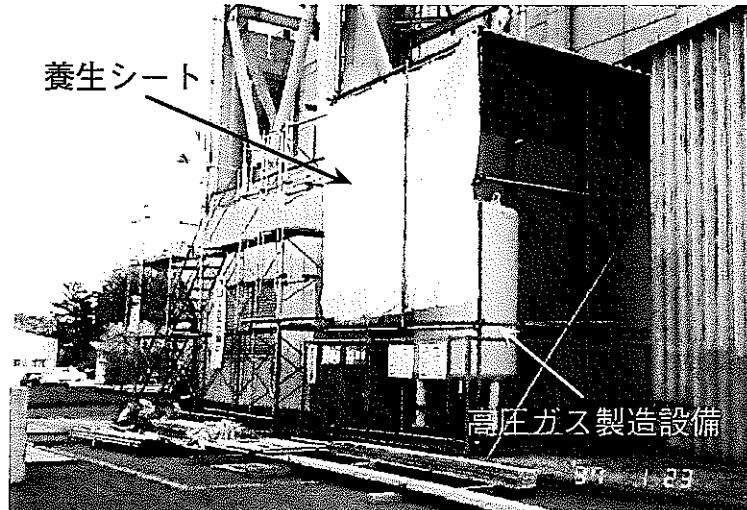
写真4.1.4

作業エリア周辺の養生は、解体物の落下及び飛散防止やガス溶断による火花等の落下を防止するために、近接する設備に難燃性シート等で養生を施した。写真4.1.4は、補助冷却装置に近接する高圧ガス製造設備（窒素、アルゴンガスCE設備）の養生状態を示したものであり、設備上部

は足場板で覆い、設備側面は養生シートにて覆った。また、補助冷却装置周辺の屋外舗装道路面には、鉄板を敷き詰めガス溶断等による道路面の損傷を防止した。

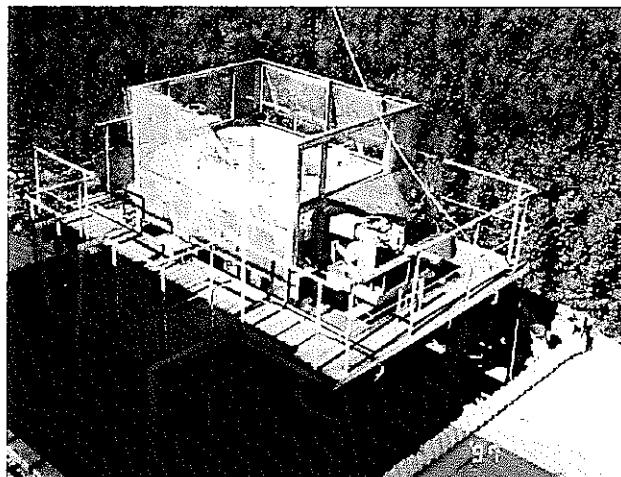
写真4.1.7

写真4.1.7は、最上部架台撤去後に屋外に露出した空気冷却器本体上部の架台の外観を示したものである。本体上部架台の解体は、A／C本体との接続部を切り離し、写真4.1.8で示すように本体上部架台を地上に吊り降ろし、解体作業エリア内でスクラップ可能な大きさに切断した。

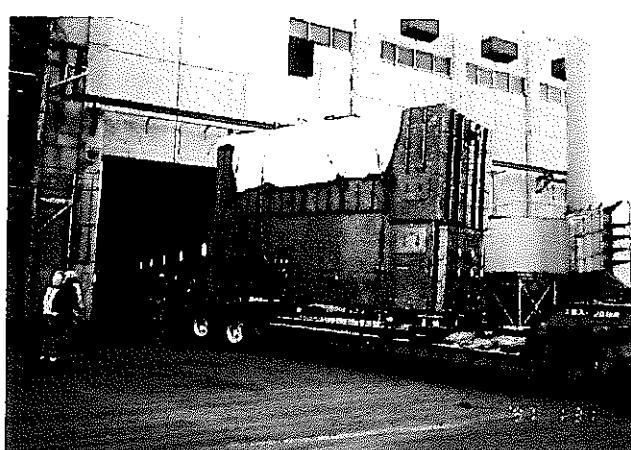
写真4.1.10

地上に吊り降ろした空気冷却器本体は、大型トレーラーに積載（写真4.1.10参照）し、50MW SG建屋のナトリウム機器室内に搬入した。搬入した空気冷却器本体は、屋内で解体し、ナトリウム洗浄可能な大きさに細断した。

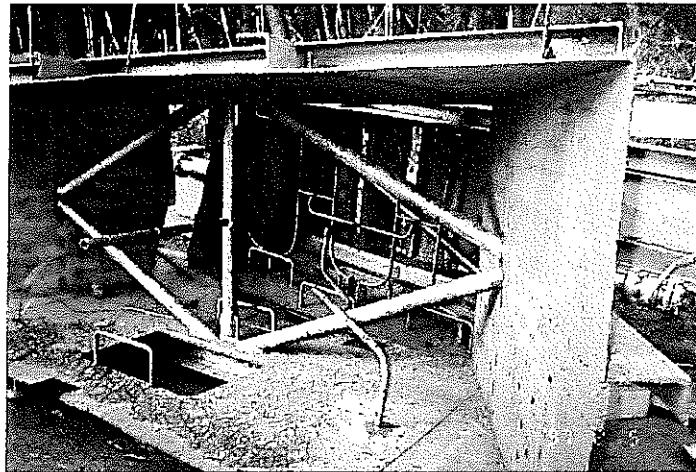
写真 4.1.1.1

空気冷却器本体の撤去後、入口ダクト支持部と入口ダクト接続部を切り離し、入口ダクト（風洞）及び入口ダンパーを吊り降ろした。吊り降ろし後、解体エリア内でスクラップ可能な大きさに切断及び解体した。尚、本風洞はステンレス材のため、プラズマ溶断機を用いて解体した。写真4.1.1.1にプラズマ溶断後の風洞の一部を示す。

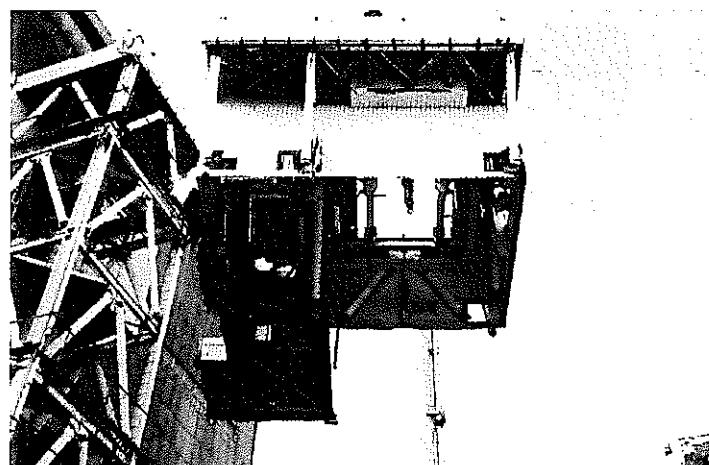
写真 4.1.1.2

写真4.1.1.2は、空気冷却器本体下部の架構の吊り降ろし時の状況を示したものである。架構は、FL24.3mの位置でガス溶断し、50MWS G建屋側との接続部についてもガス溶断した。また、切り離した架構の形状は左右非対称形状であるため、玉掛けにおいてはチェーンブロックを用いて吊荷のバランスを調整した。

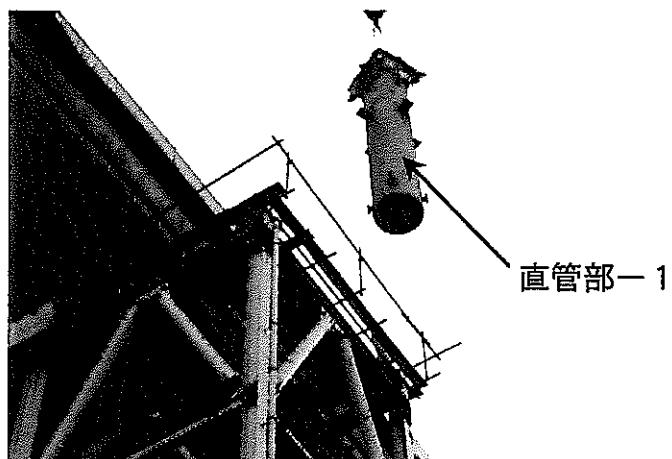
写真 4.1.1.3

風洞連絡管の直管部の取外しは、FL24.3～32.5mの架構を取り外し後に実施した。写真4.1.1.3は、直管部の上部をガス溶断し、切り離した際の吊り降ろし状態を示したものである。

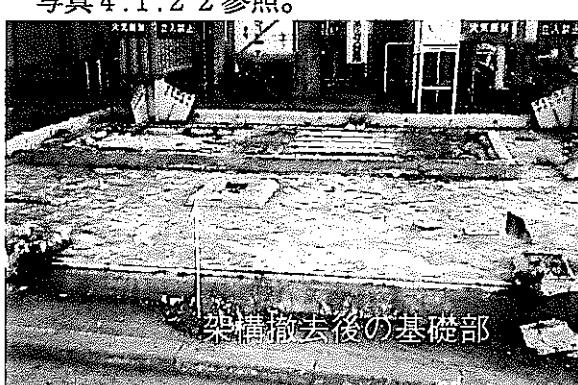
写真 4.1.2 1

写真4.1.2 1は、補助冷却装置架構及び送風プロア、モーターを撤去した際のコンクリート基礎部の外観を示したものである。架構撤去後の基礎部は、プロア固定部や架構柱のアンカ一部等に凹凸があり、表面を掘削機等で平らに仕上げた。

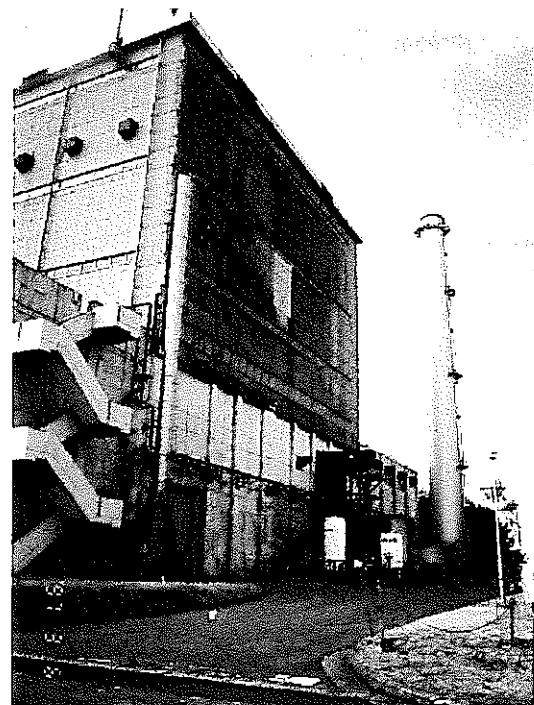
写真 4.1.2 5 は、補助冷却装置架構廻りの解体撤去完了後の状況を示したものである。

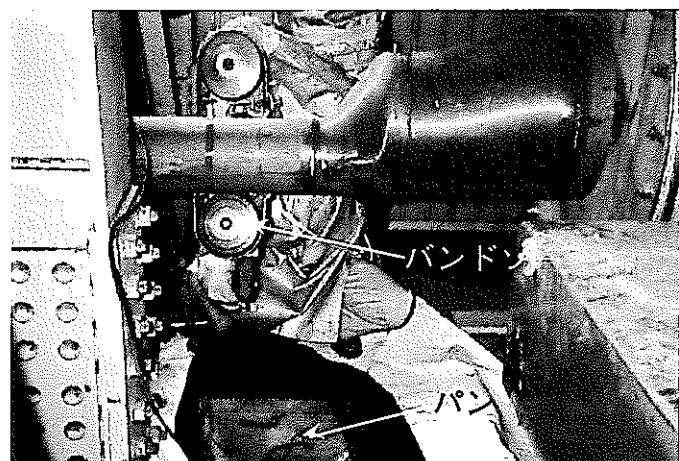
写真4.2.4

写真4.2.4は、空気冷却器入口配管ノズル部の切断状況を示したものである。配管の切断は、事前にビニールテープでマーキングした箇所をバンドソーにて切断した。この際、切断箇所の下部には、難燃性シート及びステンレス製のパンを敷き、ナトリウムが付着した配管の切籠を受けるとともに、万一ナトリウムが発火した場合の安全策として備えた。

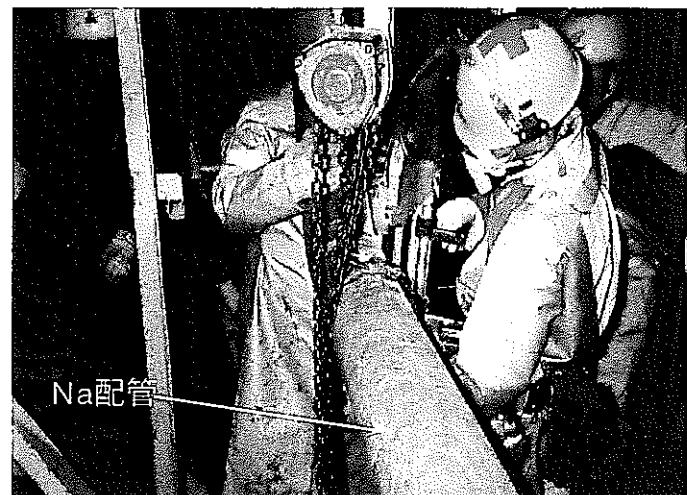
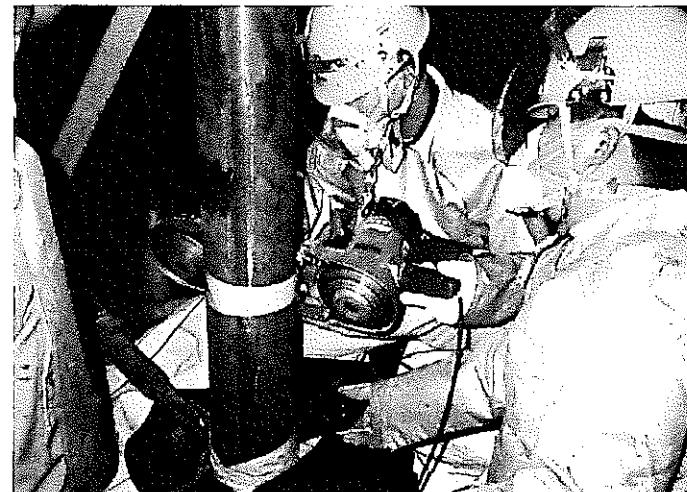
写真4.2.5

写真4.2.5及び写真4.2.6は水平及び垂直ナトリウム配管の切断作業の状況を示したものである。切断作業は、バンドソー操作員1名とサポート員1名の2名で実施した。尚、配管の切断長さは約2m～3mであり、切断対象配管にはワイヤーを掛け、チェーンブロックにて保持し、切断時の配管の落下を防止した。サポート員はバンドソーの位置決めや切断前後の処置、チェーンブロック操作等を行った。

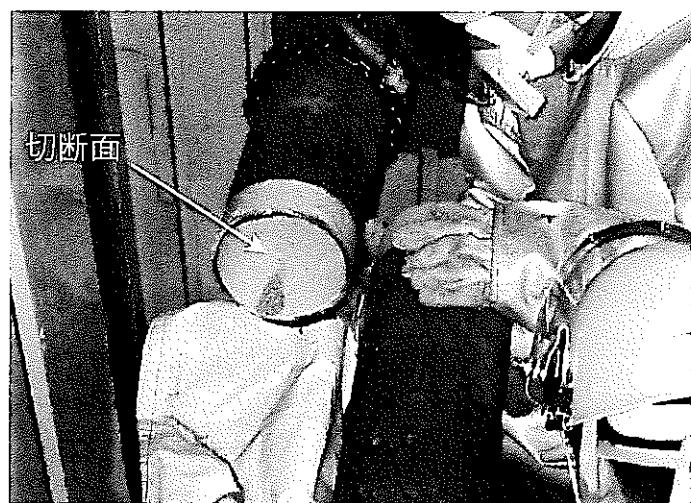
写真4.2.7

写真4.2.7は、切断した直後のナトリウム配管の断面及び配管内部の状態を示したものである。本工事でナトリウム配管を解体した結果、全ての6B配管内においてナトリウムが閉塞しているような残留状況は確認されず、写真に示されるような薄い膜状のナトリウムが残留していた。尚、構造的にナトリウムのドレンが不可能であるナトリウム弁部及び圧力計部の配管(1B)については、予測通りナトリウムが閉塞していた。

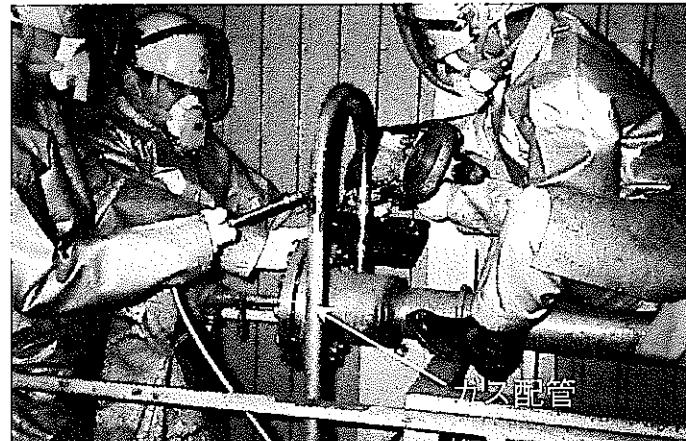
写真 4.2.8

ガス系配管においてもナトリウム配管の場合と同様に、バンドソーを用いて切断及び解体を実施した。写真4.2.8にベーパートラップ付近のガス系配管の切断状況を示す。ガス系配管内にはほとんどナトリウムの残留は

確認されなかつた。尚、ベーパー
トラップは、ナトリウム洗浄前
にナトリウム処理室内で細断し
た。

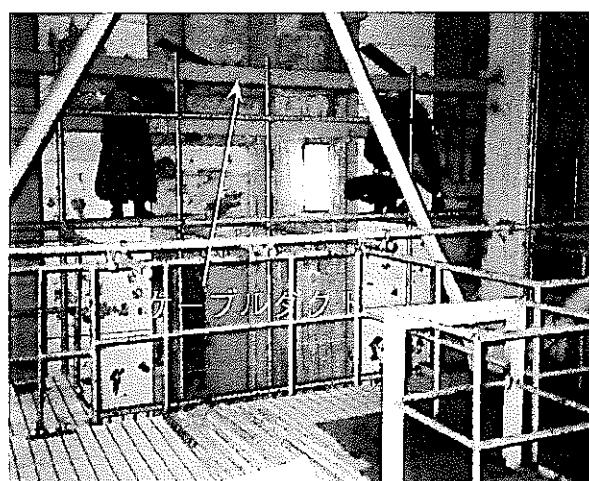
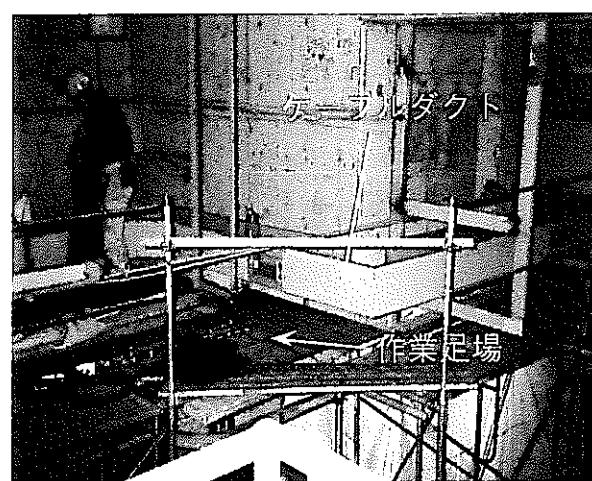
写真 4.2.10

写真4.2.10及び写真4.2.11は、補助冷却装置建屋内及びナトリウム機器室内に
設置されているケーブルダクトの解体状況を示したものである。本作業は、ケーブルダ
クトに沿って作業足場を設け、ケーブルダクト及び支持部をバンドソーとガス溶断によ
つてスクラップ可能な大きさに切断及び解体した。

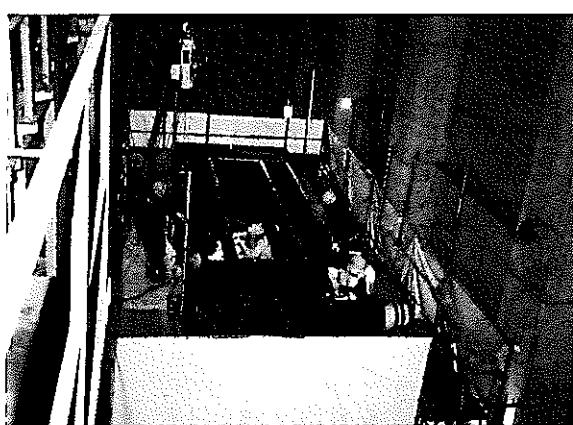
写真4.3.4

写真4.3.4及び写真4.3.5は、空気冷却器本体上部のケーシングの解体状況を示したものである。上部ケーシングは、主にプラズマ切断機を用いて外壁板及び内壁板を切断した。また、伝熱管上部の支持構造物についてもプラズマ切断機及びバンドソー、ジグソーを用いて切断及び解体し、伝熱管の切断及び取り出しが可能な状態まで解体した。

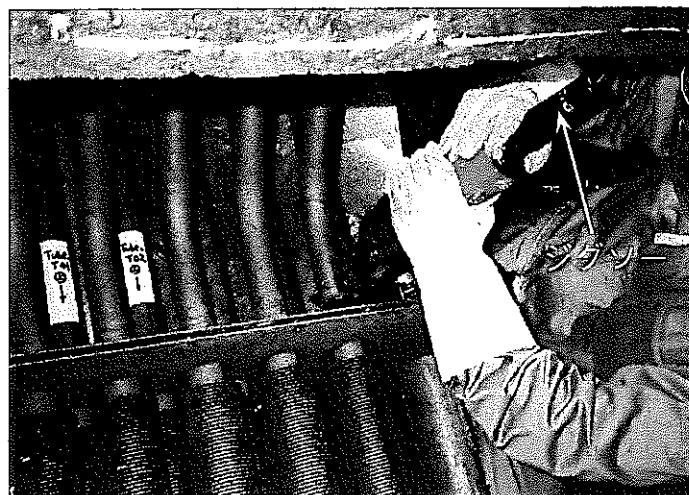
写真4.3.6

写真4.3.6は、ナトリウム入口ヘッダー部の伝熱管とヘッダーノズル部の切断状況を示したものである。ヘッダーノズル部は、伝熱管が近接しているため、バンドソーでアクセスできない部分については写真で示すように小型のジグソーを用いて切断を行った。写真4.3.7は、直管部の切断状況を示したものである。直管部の長さは約4.4mを有することから、空気冷却器本体内から取外す際の作業性を良くするために、直管部を写真で示すようにバンドソーで切断した。

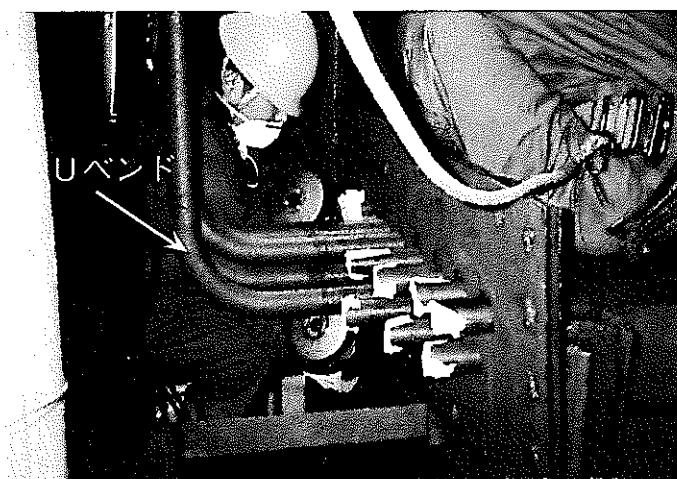
写真4.3.8

写真4.3.8は、Uペンド部の伝熱管の切断状況を示したものであり、ヘッダーノズル部と同様に、ジグソーとバンドソーを用いて切断を行った。

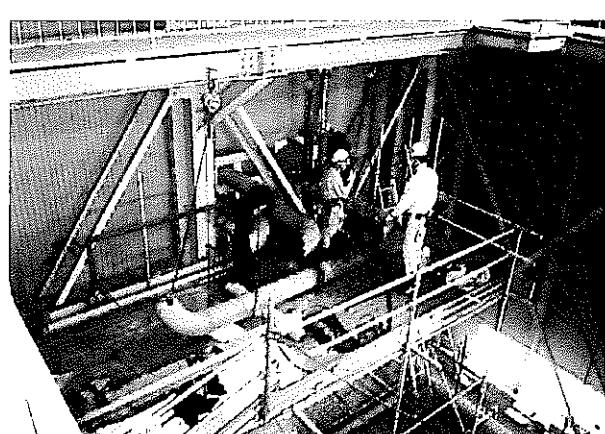
写真4.4.3

写真4.4.3は、放出系配管の解体撤去の作業状況を示したものである。配管の切断は主にガス溶断で行い、排棄及び運搬可能な大きさに切断した後に建屋のクレーンで地上に降ろした。

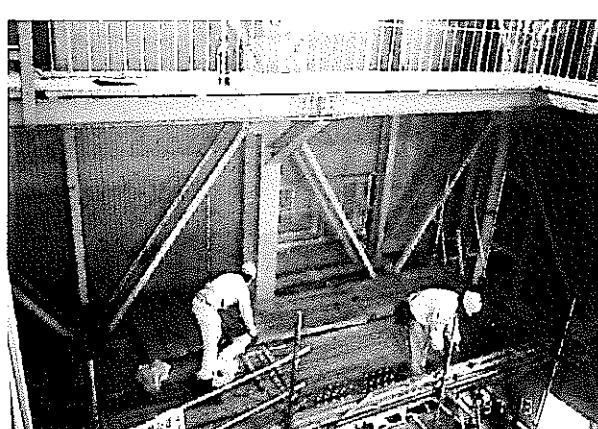
写真4.4.4

写真4.4.4は、放出系配管撤去後の状態を示したものである。

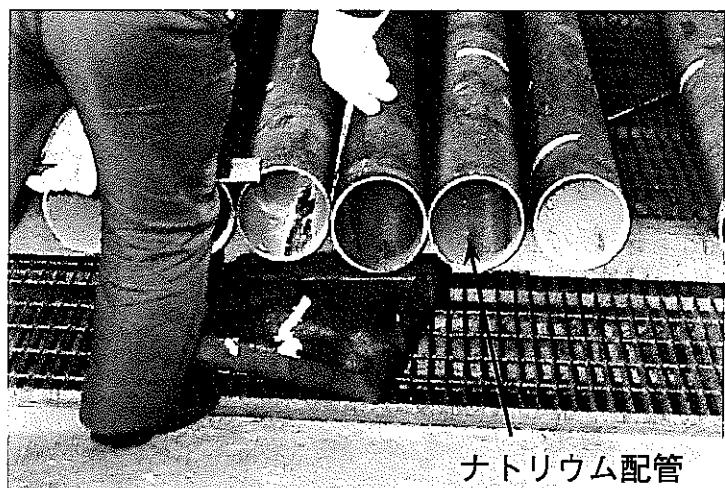
写真4.5.2

また、水平配管部においては、局部的に固体ナトリウムが残留しているものがあり、その部分については写真4.5.2で示すようにナトリウムを削り取り、別途削り取ったナトリウムを溶解燃焼処理した。

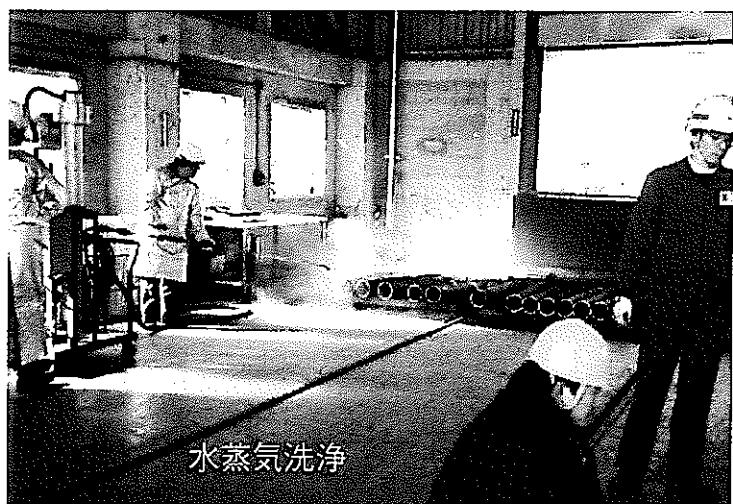
写真4.5.3

ナトリウム配管の水蒸気洗浄は、写真4.5.3に示すようにナトリウム配管を横一列に並べ、水蒸気洗浄装置を用いて各配管内の洗浄処理を行った。

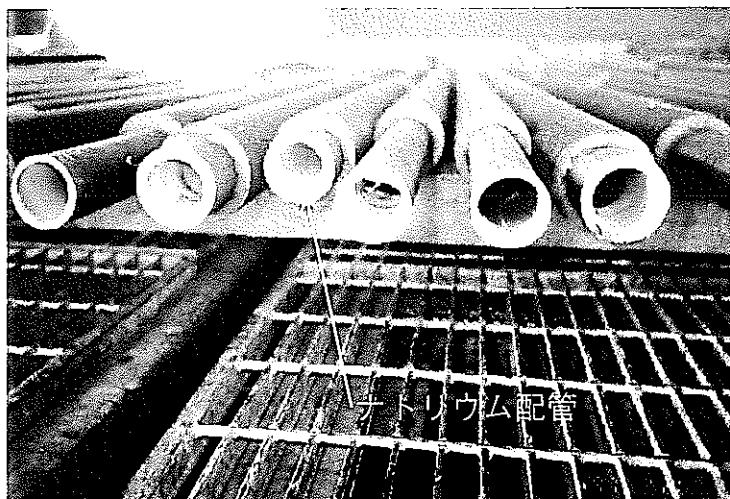
写真4.5.5

伝熱管内のナトリウムの残留状況は、写真4.5.5に示すように、極く薄い膜状のナトリウムが残留しているのみであり、伝熱管内へのナトリウム閉塞や局部的に固体ナトリウムが残存しているような箇所は確認されなかった。このため、ナトリウム洗浄処理は、Uペンド伝熱管と直管伝熱管の双方とも開放型の水蒸気洗浄を実施した。

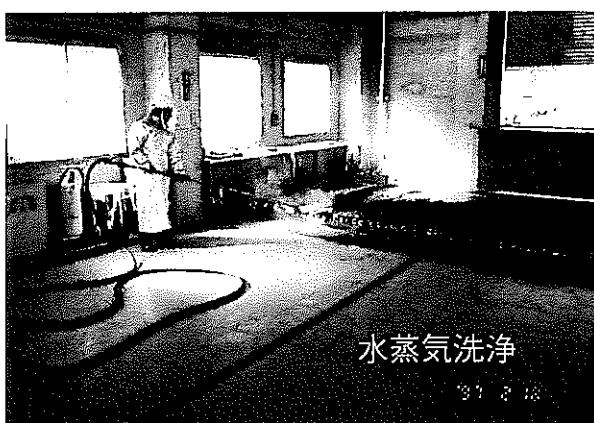
写真4.5.6

写真4.5.6は、伝熱管の水蒸気洗浄作業の状況を示したものである。写真4.5.7は水蒸気洗浄後の伝熱管を示したものである。

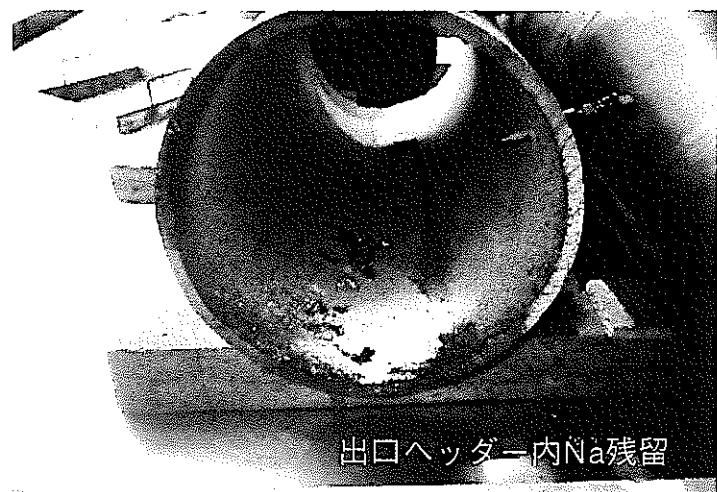
写真 4.5.10

写真 4.5.9 から写真 4.5.11 は、ナトリウム入口ヘッダーと出口ヘッダーの解体後の状態を示したものである。写真 4.5.10 は、ナトリウム出口ヘッダー内のナトリウムの残留状況であり、ナトリウムが残留しているのが確認された。出口ヘッダーは、重力方向に対し上側に伝熱管ノズルが設置されているため、ヘッダーダー下側のナトリウムが完全にドレンできなかったようである。一方、写真 4.5.

出口ヘッダー内Na残留

ヘッダーのナトリウム洗浄処理は、入口ヘッダーは水蒸気洗浄を行い、出口ヘッダーは固体ナトリウムの溶融燃焼処理を行った。写真 4.5.1 2 は、出口ヘッダーの鏡部に残留したナトリウムを削り取っている状況を示したものであり、削り取ったナトリウムは燃焼処理し、鏡部は水蒸気洗浄を実施した。また、出口ヘッダー本体については、写真 4.5.1 3 に示すように、ヘッダーを軸方向側にプラズマ溶断機で切断し、写真 4.5.1 4 に示すような半割れの状態にした。さらに、写真 4.5.1 5 に示すように、ナトリウム燃焼処理室内に搬入し、固

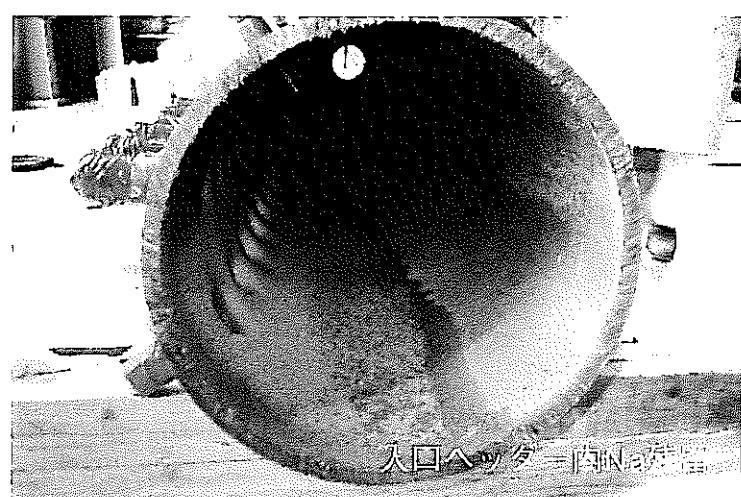
写真 4.5.11

入口ヘッダー内Na残留

設けられているため、ヘッダー内へのナトリウム残存がなかつた。尚、これらの残留状況は、ほぼ予測通りであった。

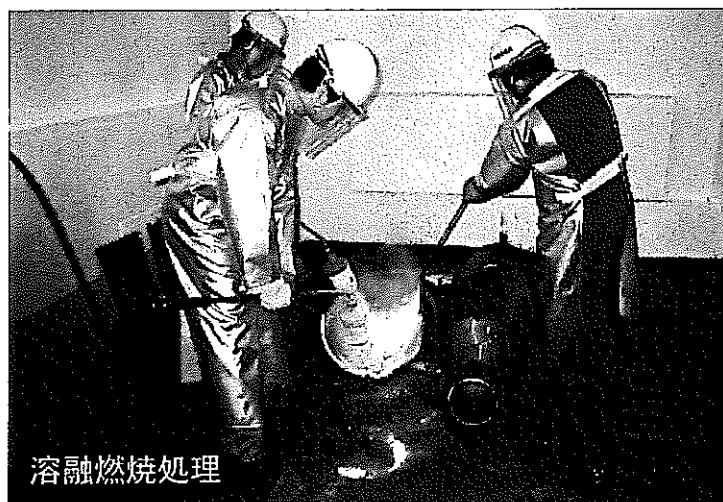
写真 4.5.1 5

体ナトリウムをガスバーナーで溶融させ、燃焼処理を行った。尚、溶融燃焼処理後は、水蒸気洗浄にて最終洗浄を実施した。

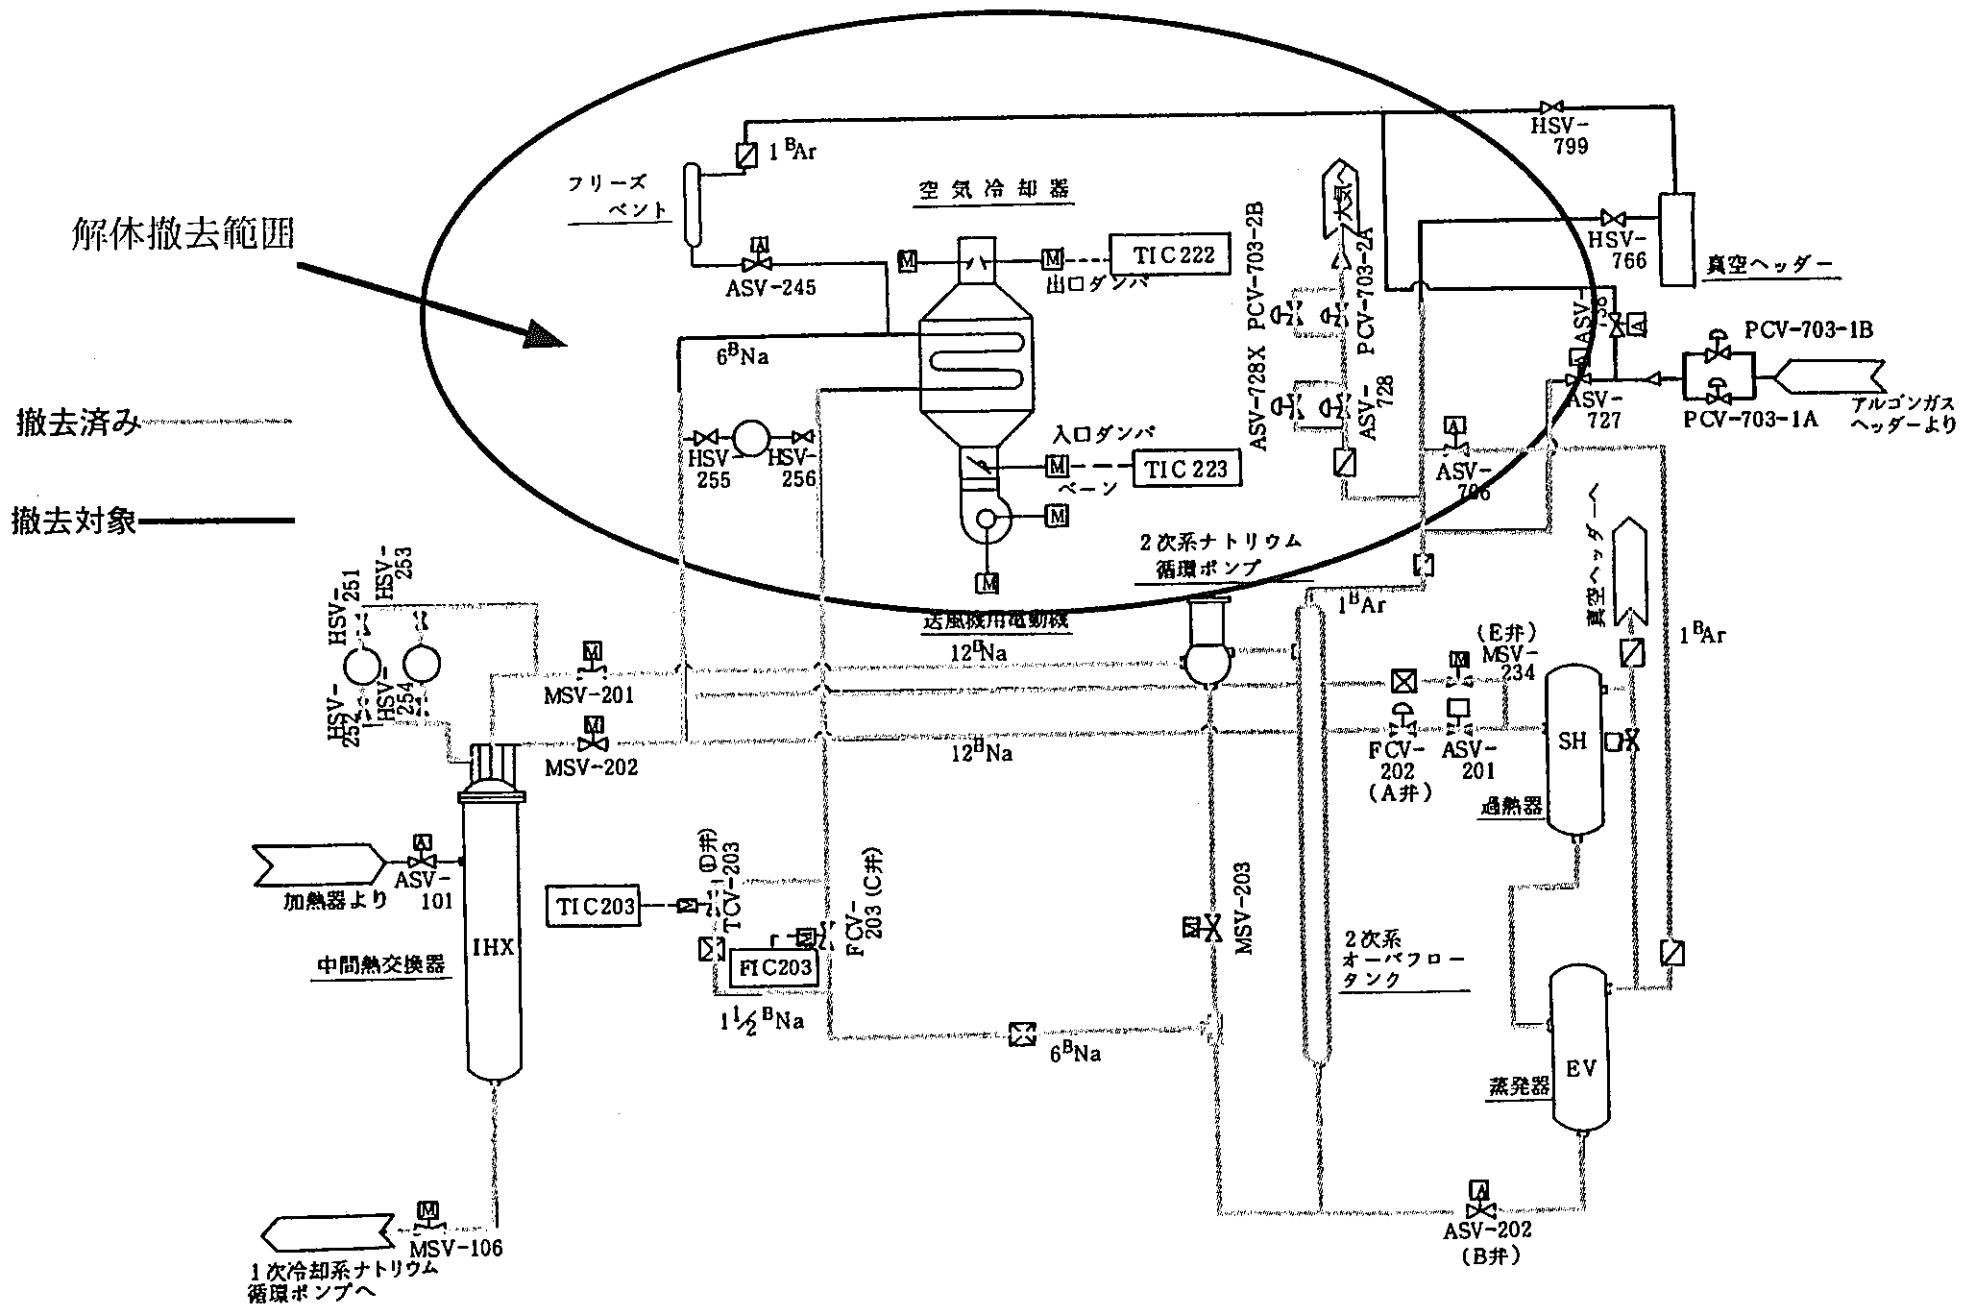
図2.1.1 補助冷却装置の解体撤去範囲

図2.1.1に、補助冷却装置の解体撤去範囲を示す。図2.1.2には、補助冷却装置の50MW SG 施設内における配置を示し、図2.1.3には、補助冷却装置の全体組立図を示す。

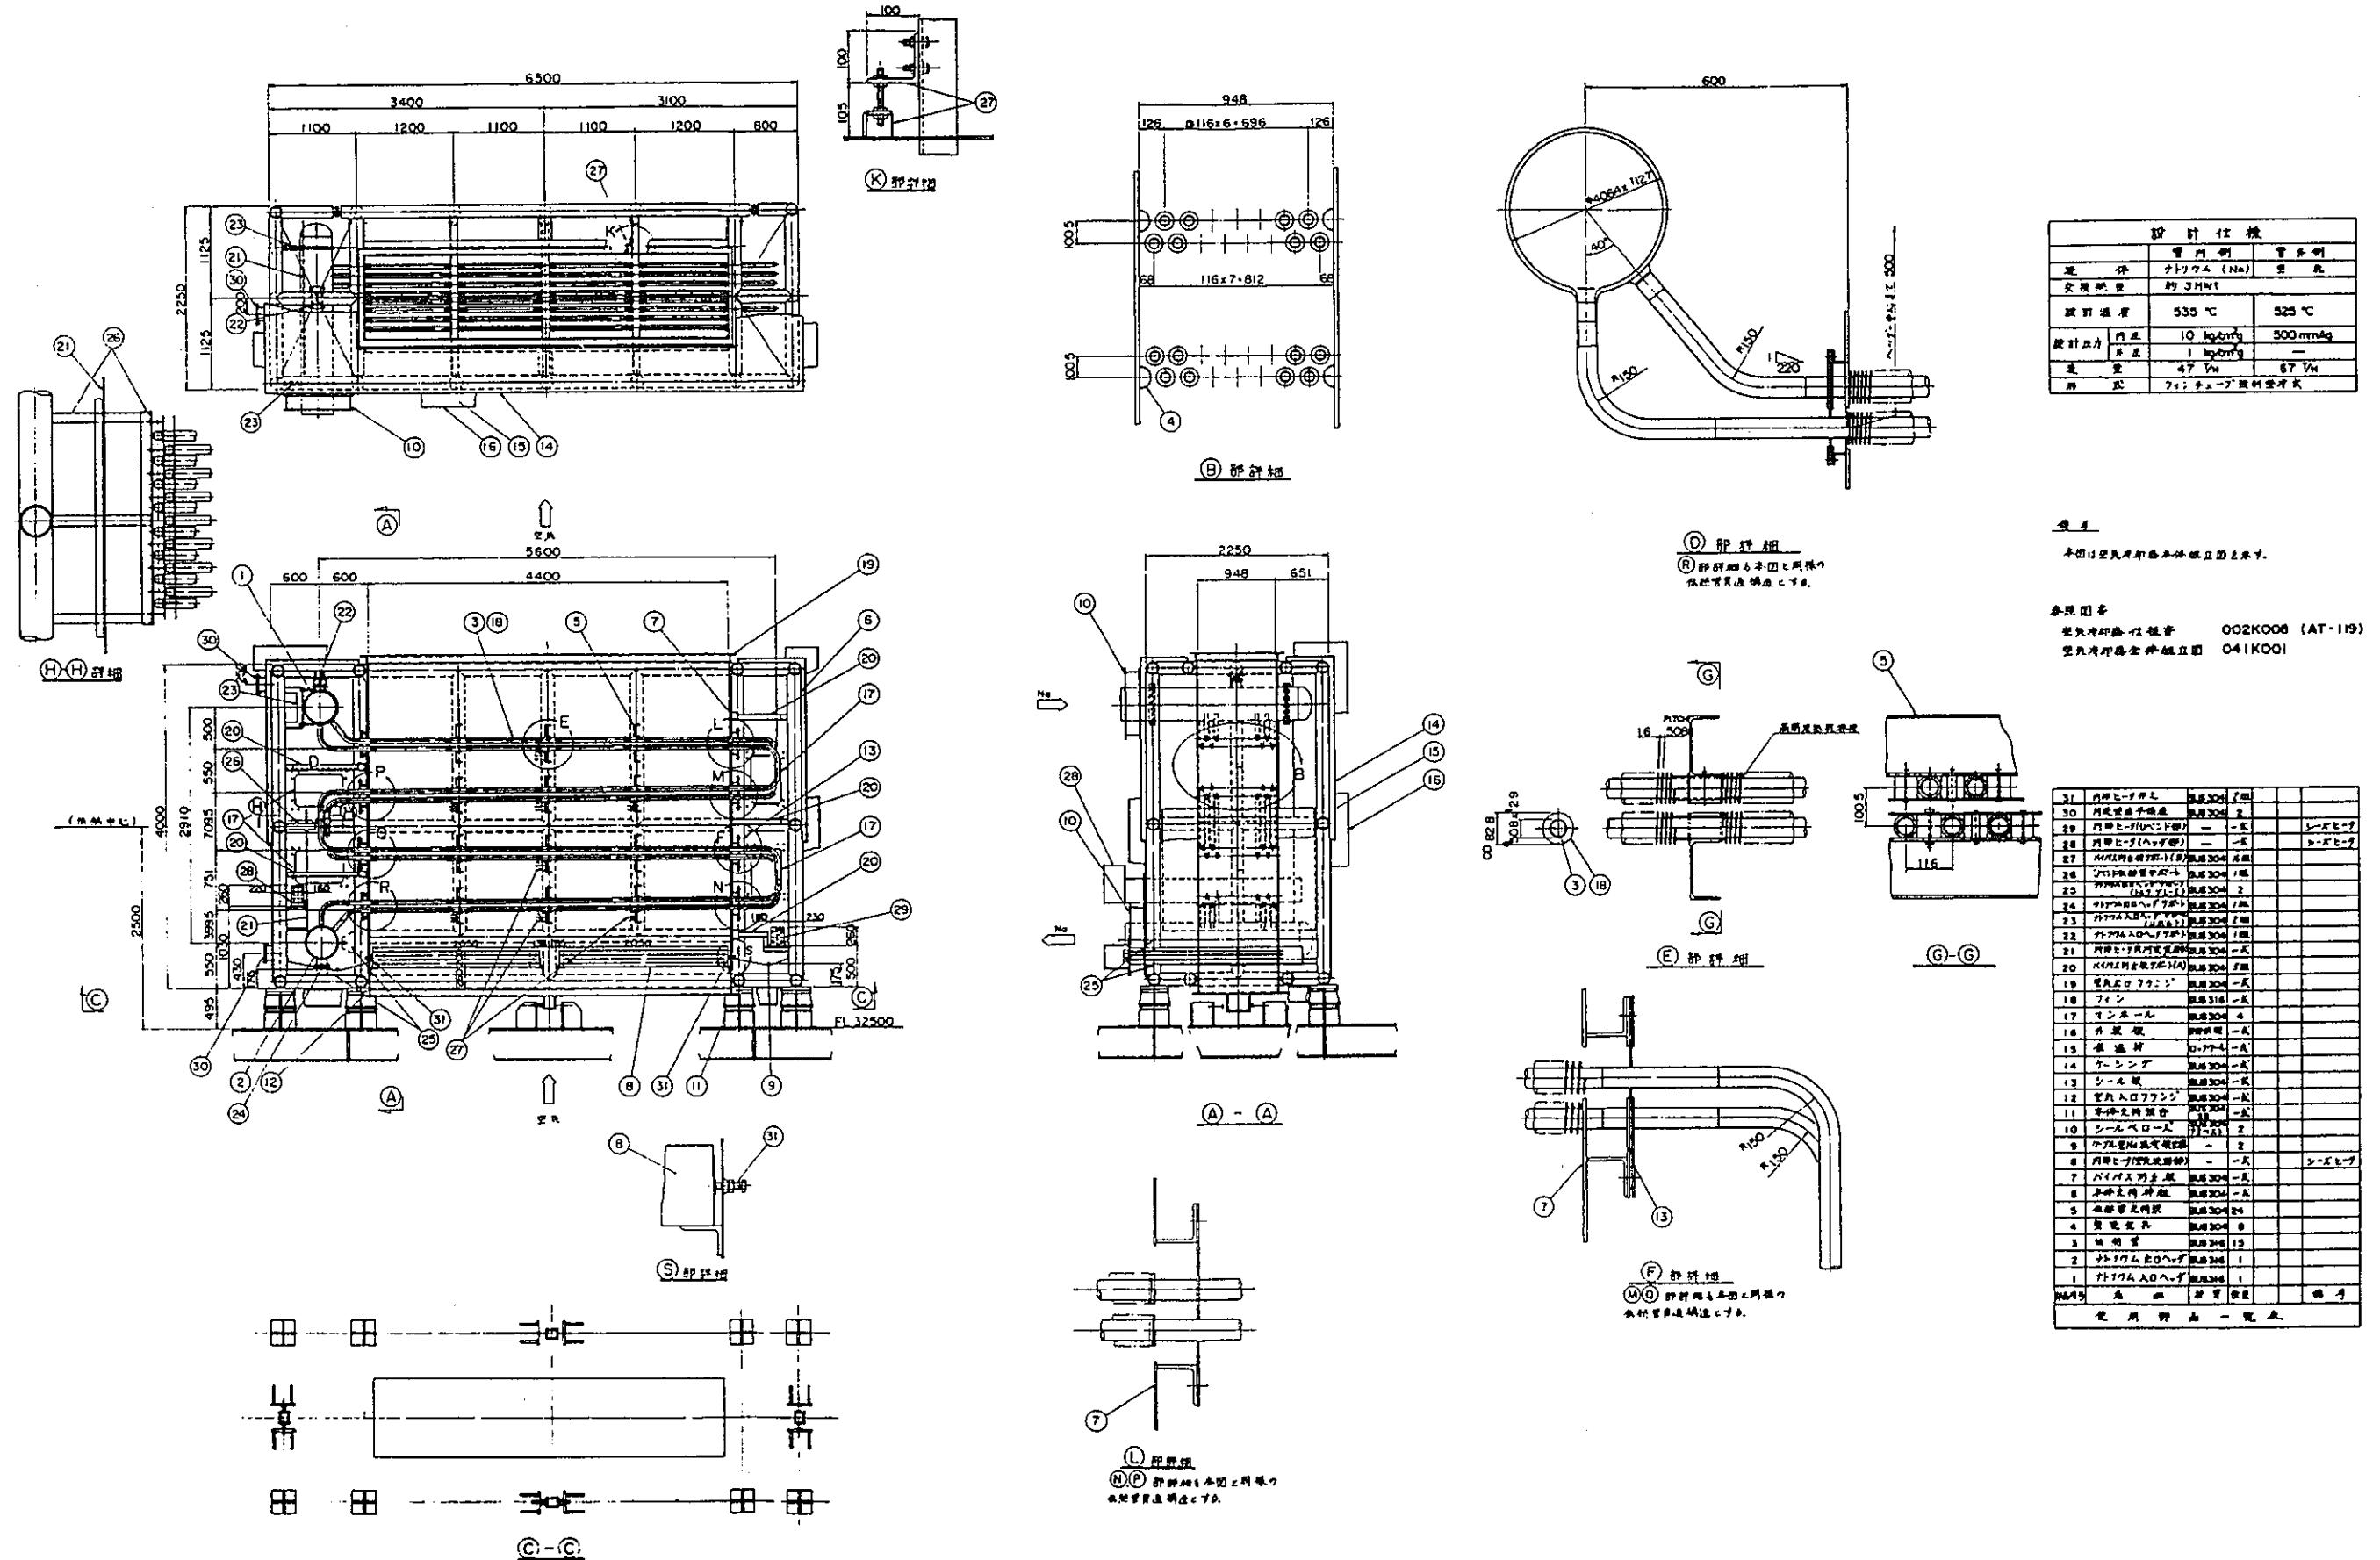
図 2.1.4 空気冷却器本体組立図

- ① 数量 1基
- ② 伝熱管 $\phi 82.8\text{mm}$ ($\phi 50.8$) $\times 25,000\text{mm} \times 15$ 本

図2.1.4に、空気冷却器本体の組立図を示す。

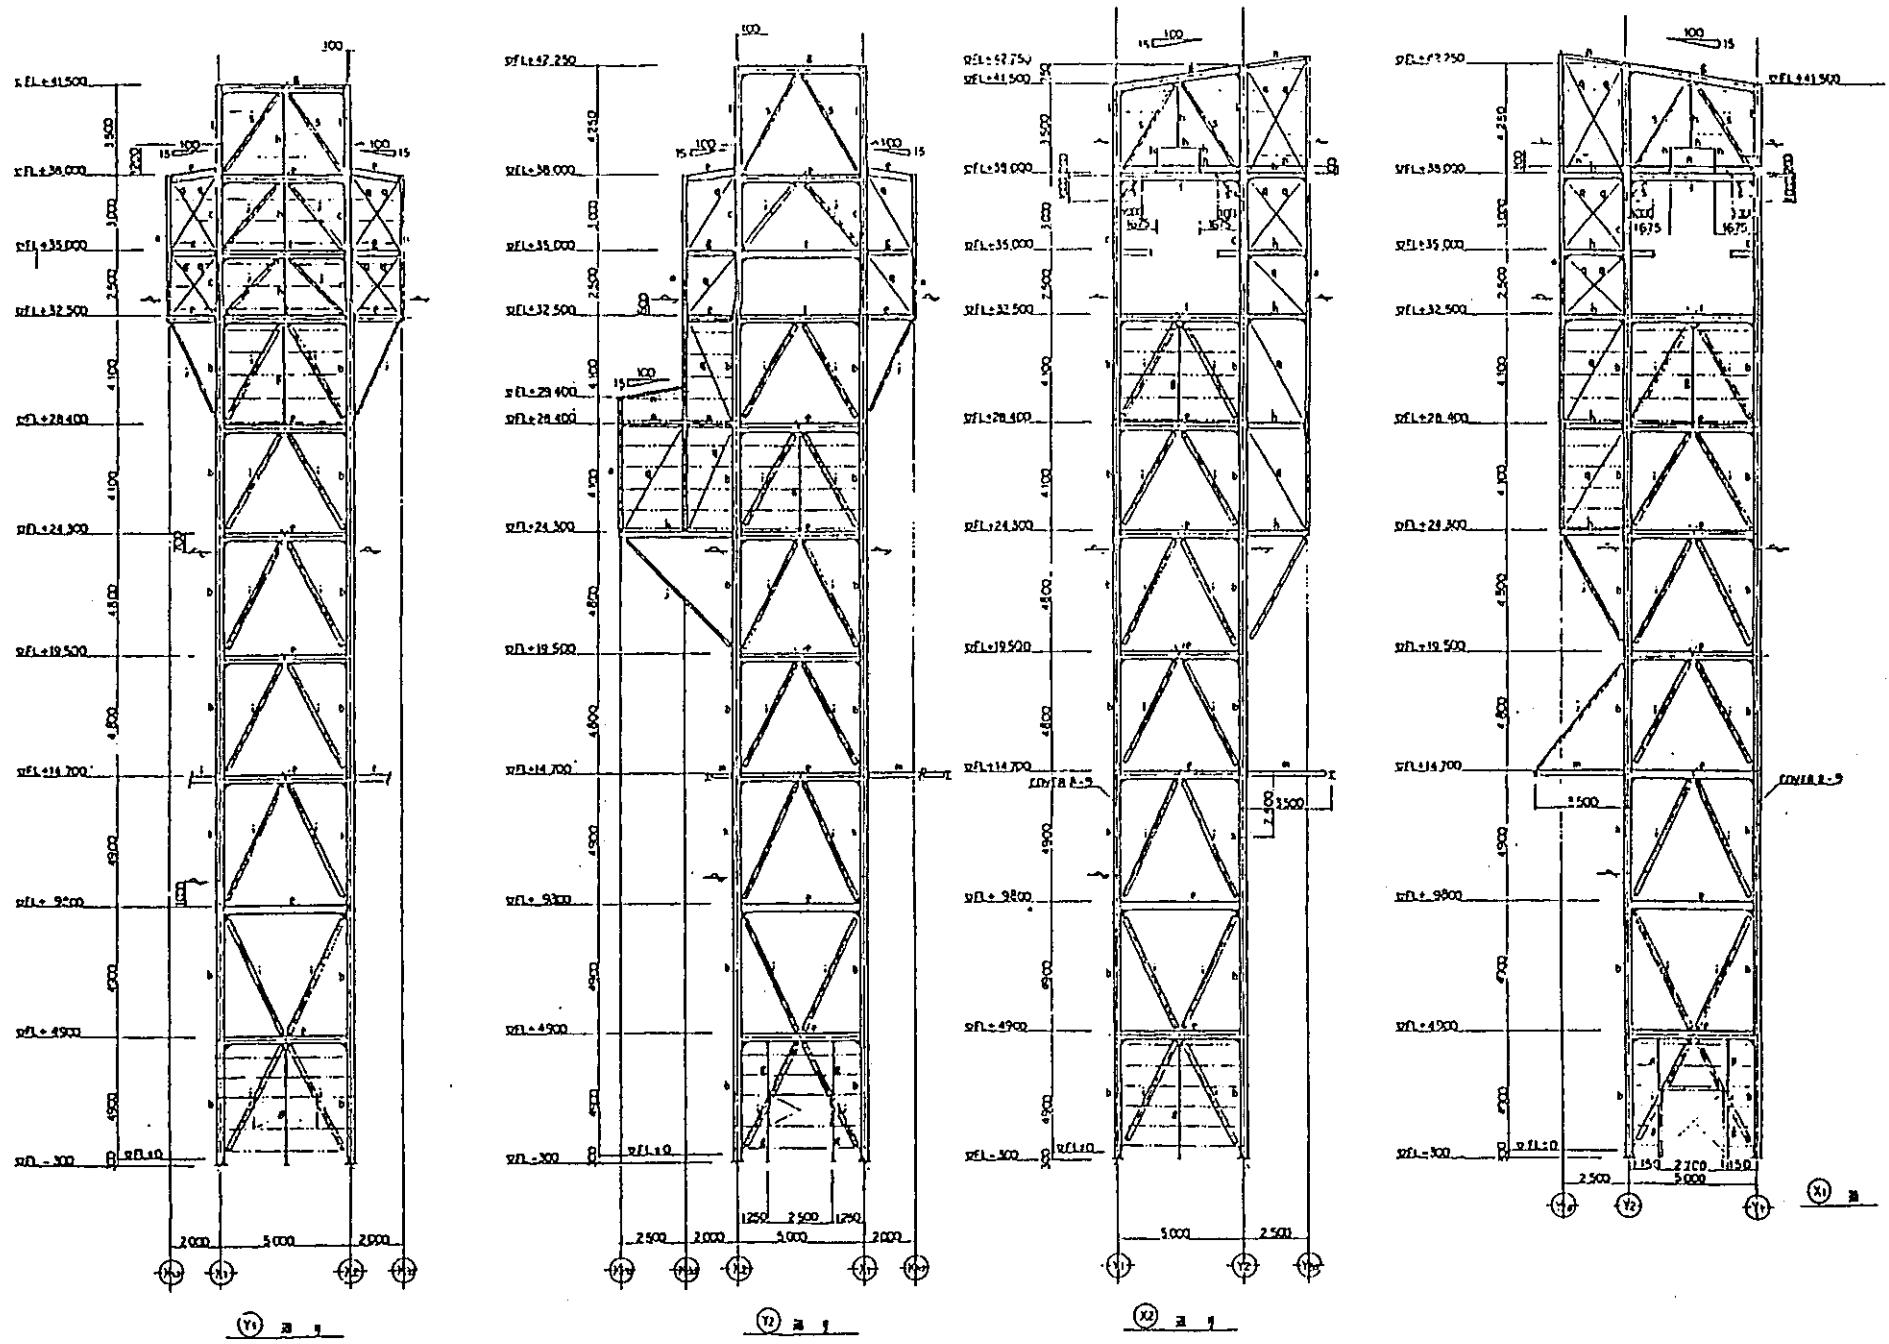
図 2.1.5 補助冷却装置の架構組立図

図2.1.5に、補助冷却装置架構組立図を示す。

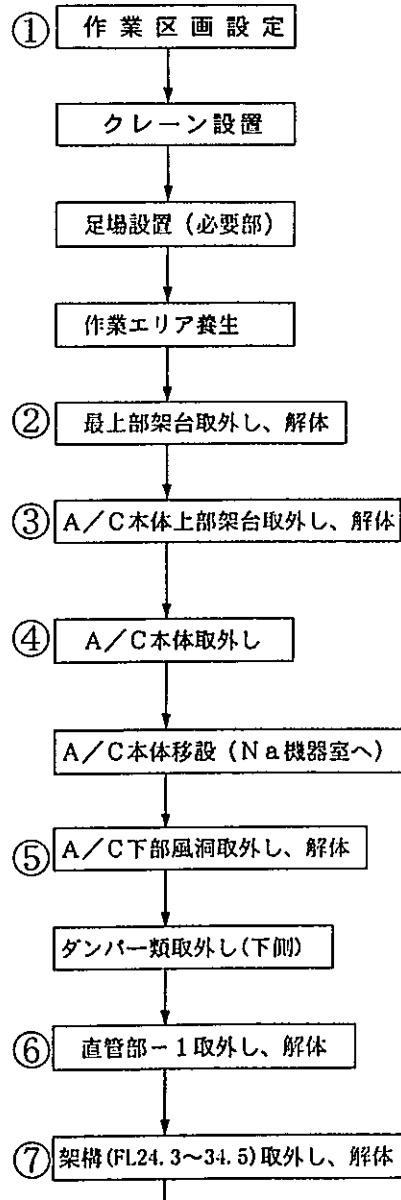
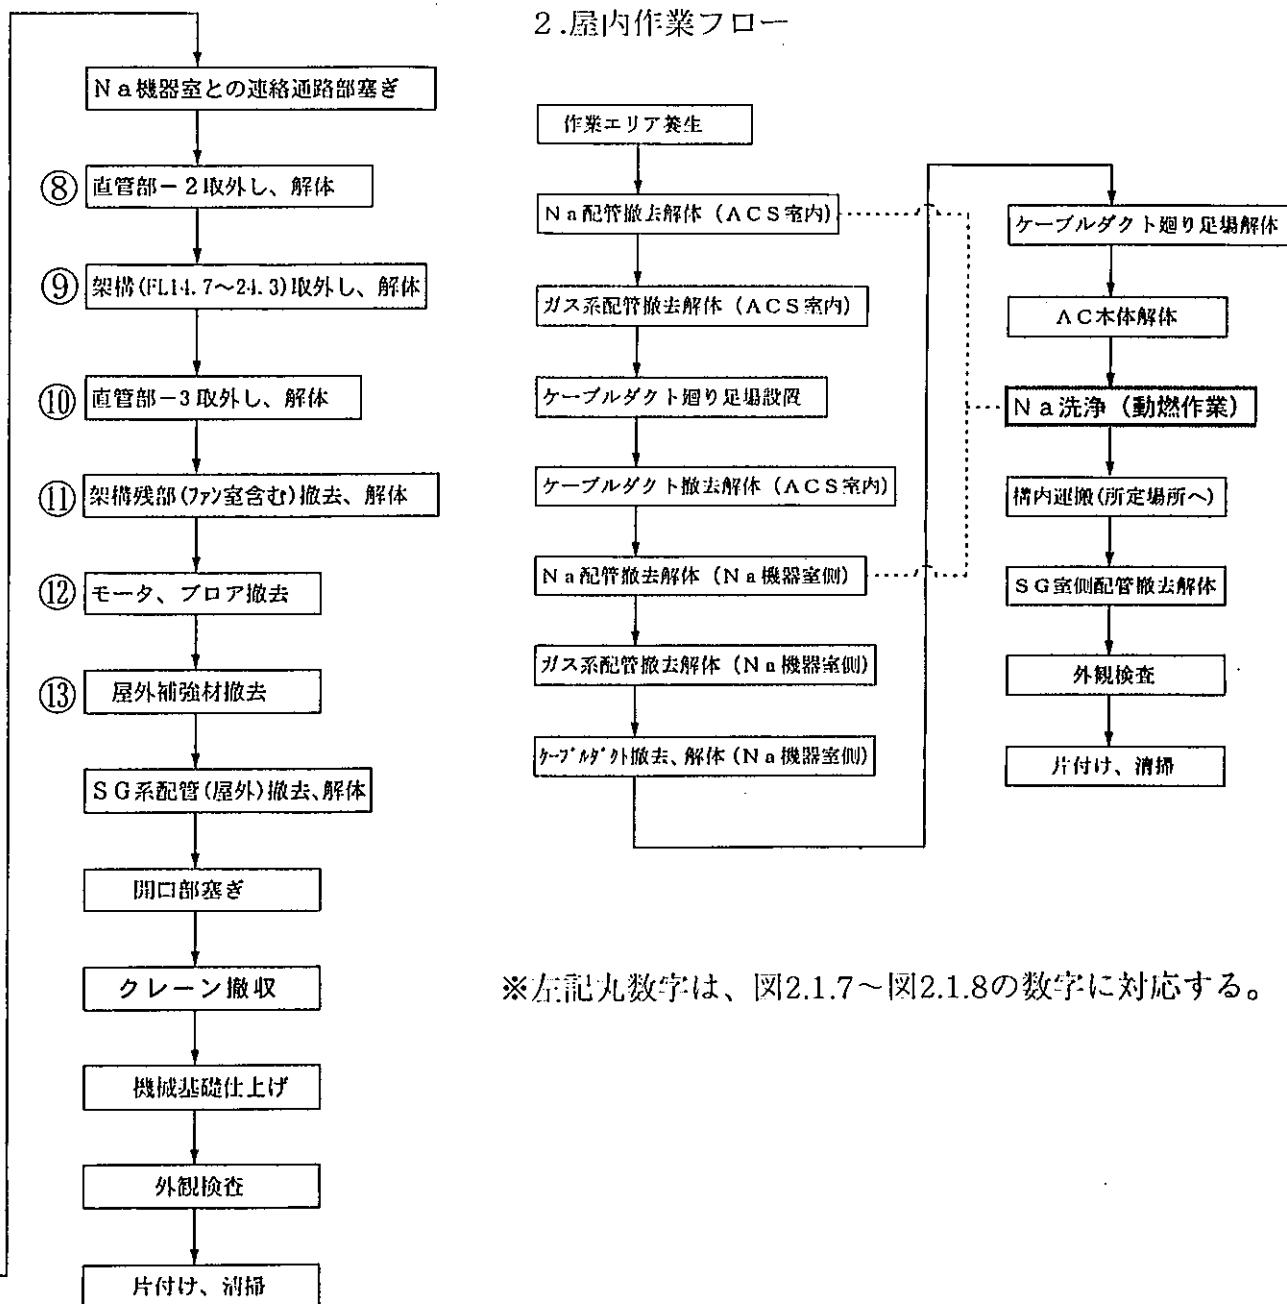
図2.1.6 解体工事フローチャート

また、図2.1.6に工事のフローチャートを示し、図2.1.7及び図2.1.8に、解体撤去作業（屋外作業）の概略手順を示す。

※左記丸数字は、図2.1.7～図2.1.8の数字に対応する。
