50MW蒸気発生器試験施設の解体撤去

—補助冷却装置の解体撤去工事—

1998年2月

動力炉・核燃料開発事業団
大洗工学センター

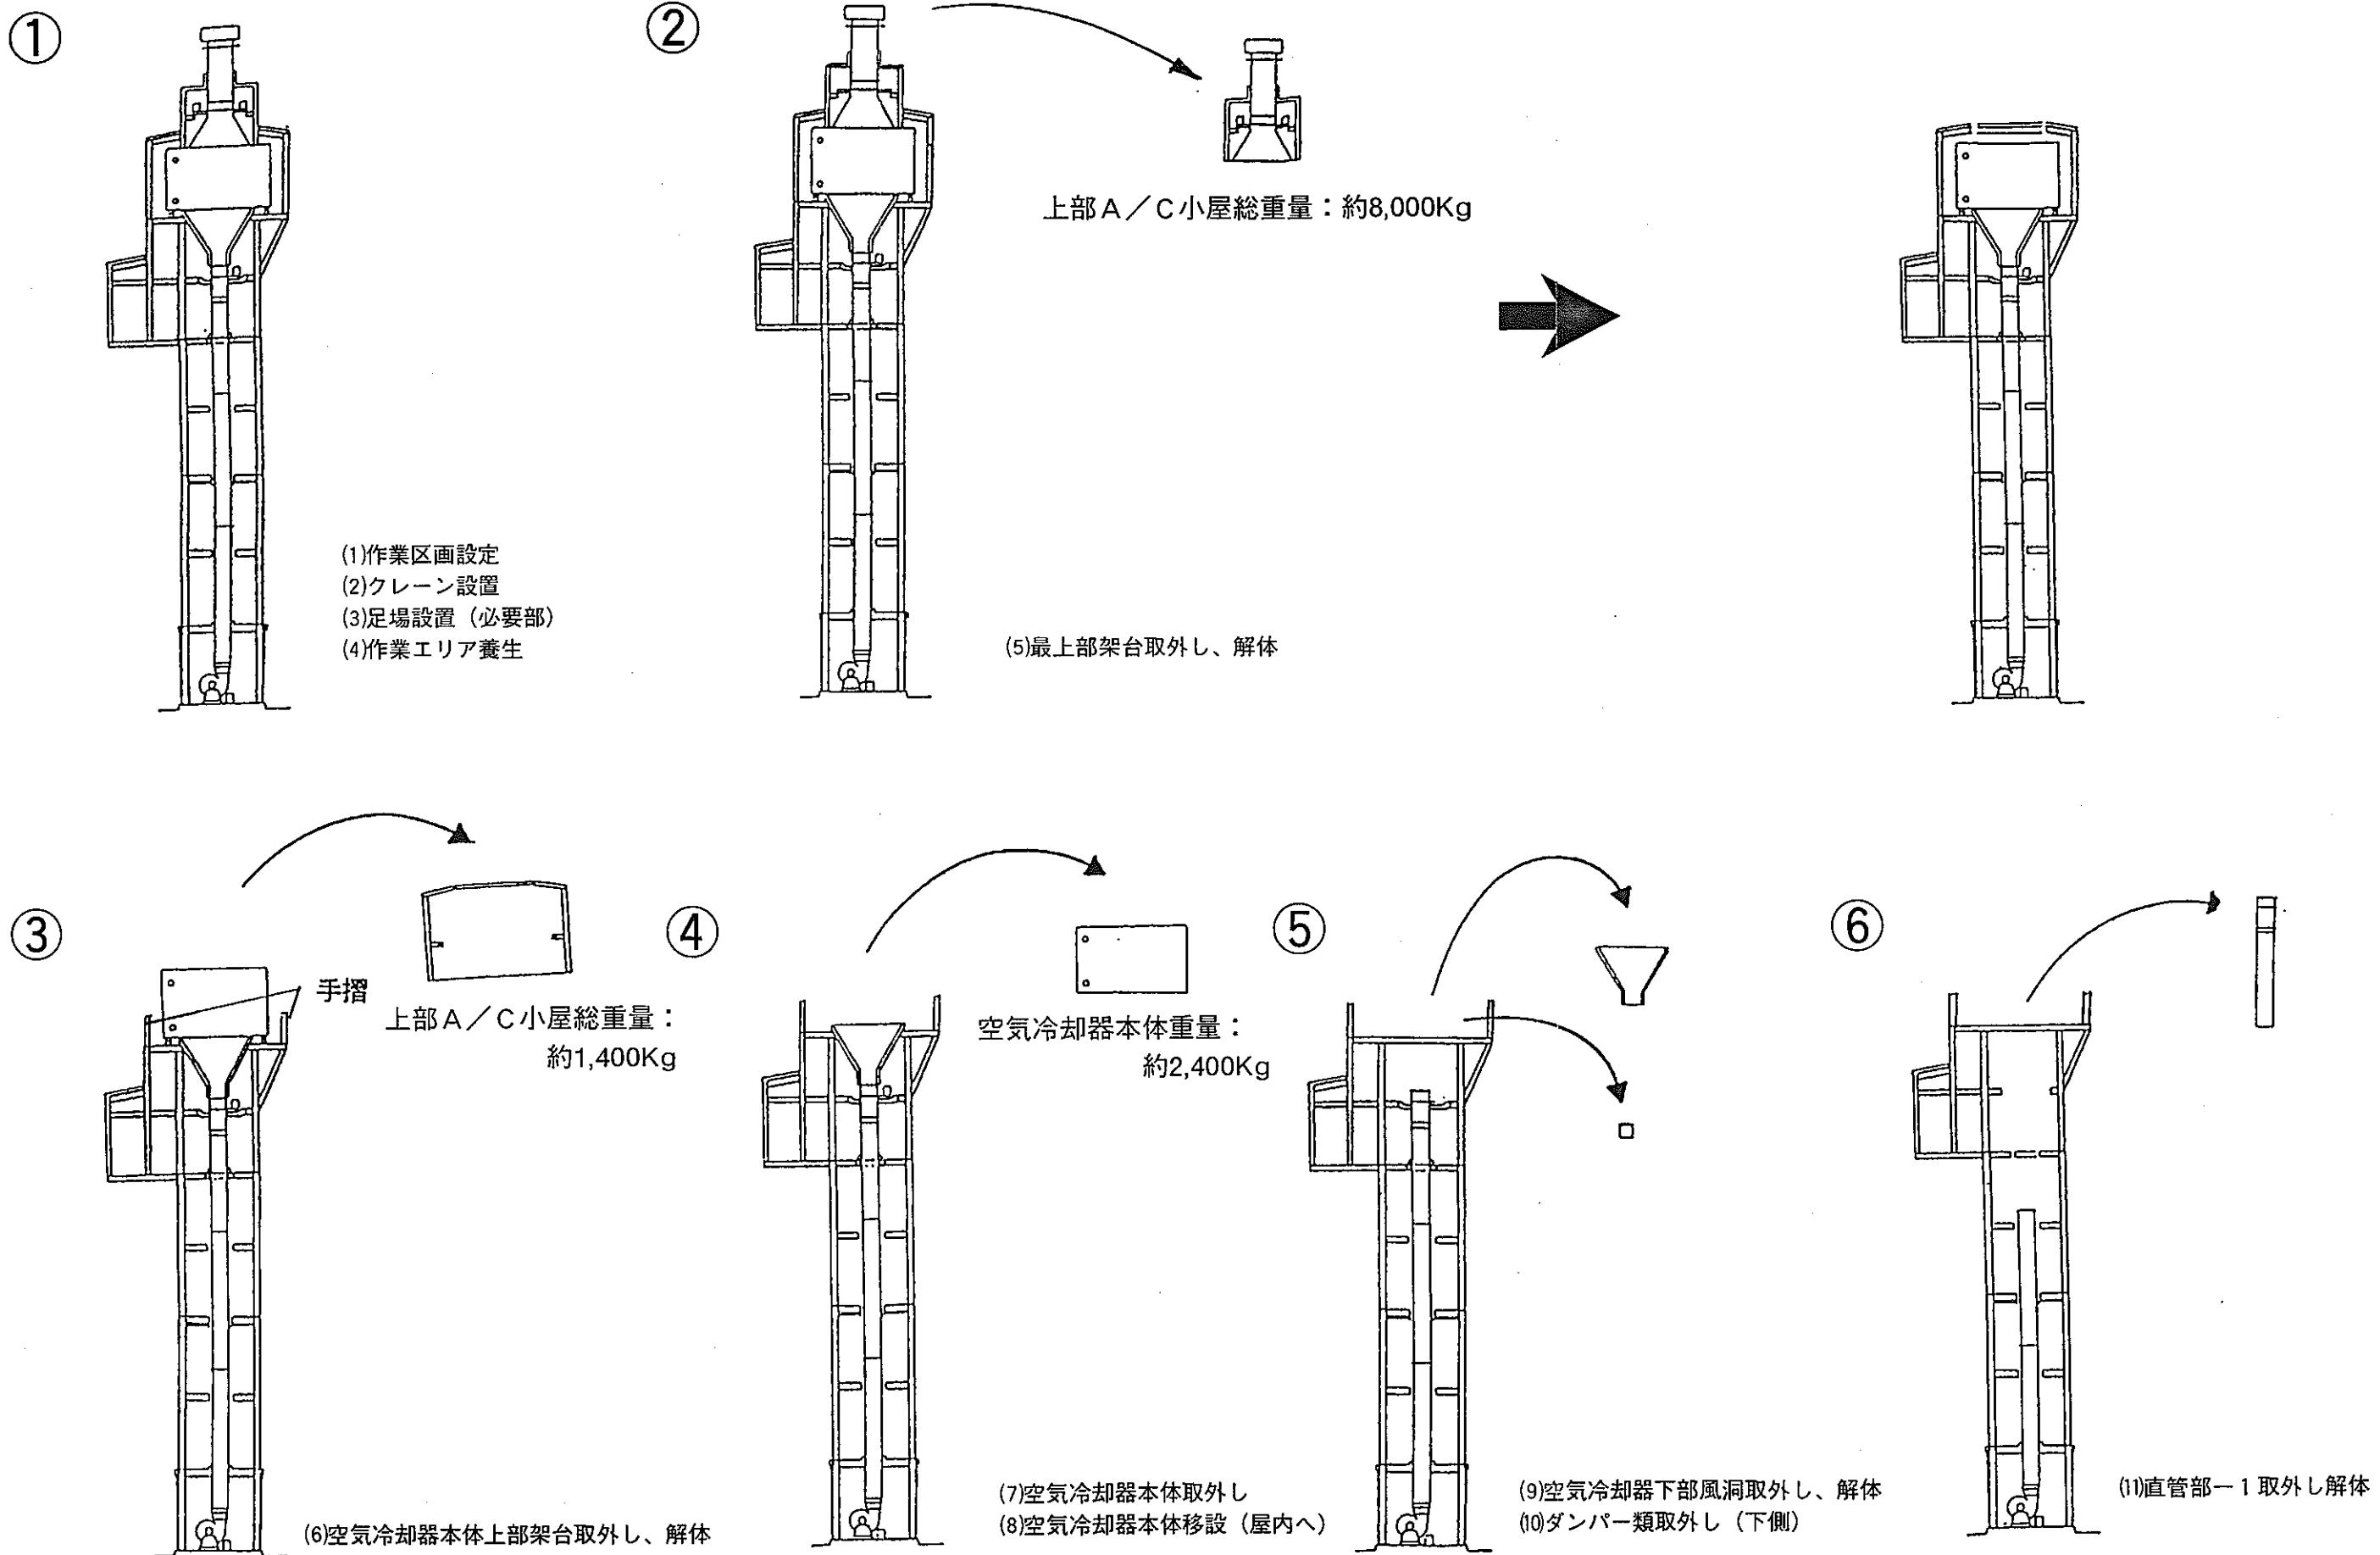
図 2.1.7 解体撤去屋外作業の概略手順 (1 / 2)

また、図2.1.6に工事のフローチャートを示し、図2.1.7及び図2.1.8に、解体撤去作業（屋外作業）の概略手順を示す。

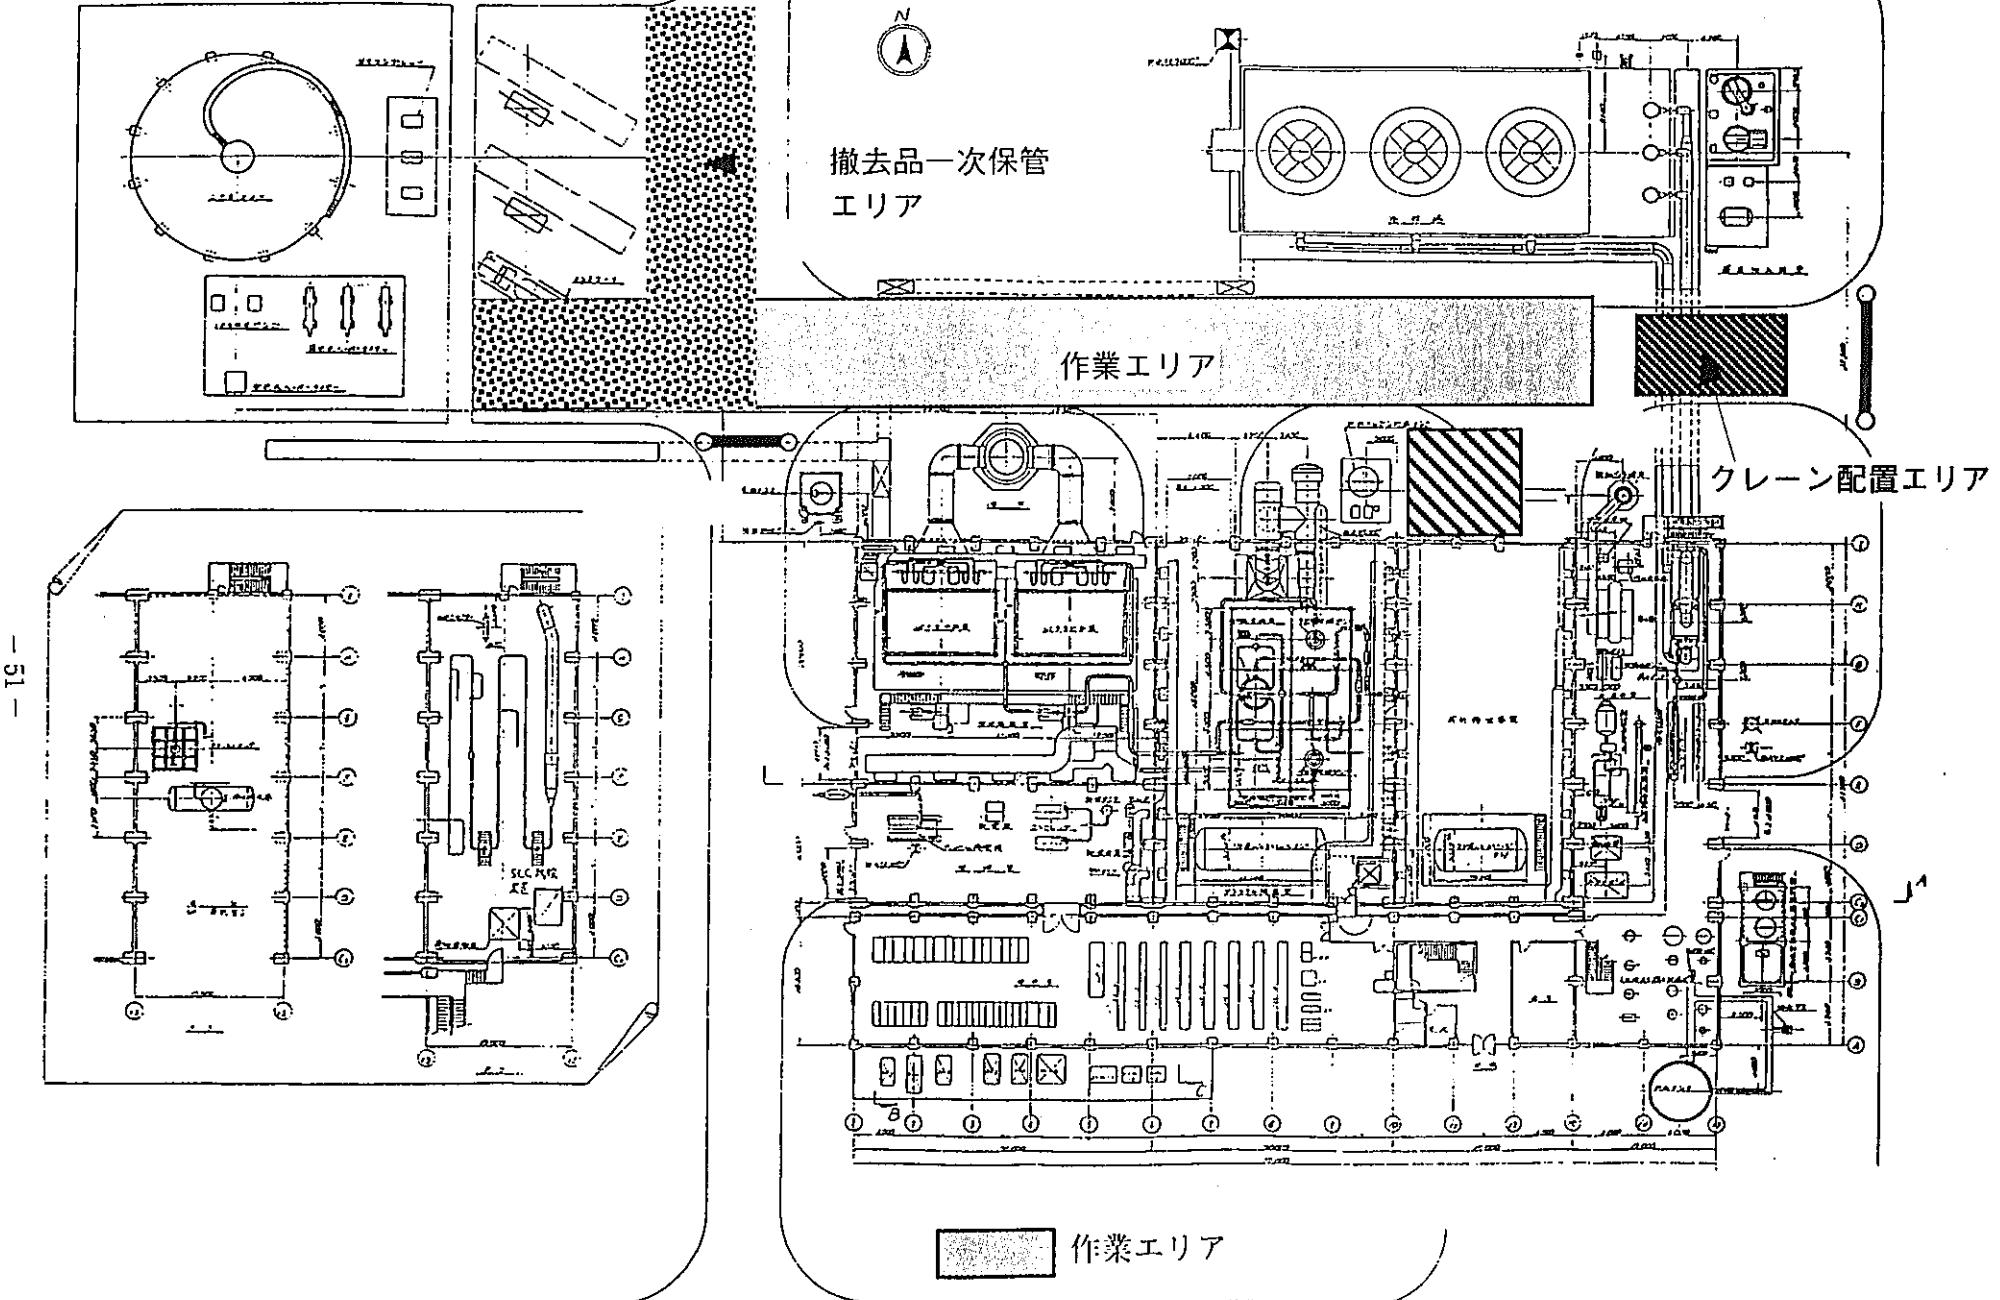
図 2.1.9 解体作業エリア及びクレーン配置エリア

- ・移動式大型クレーンの設置及び事故防止のために解体作業エリア周辺の区画を設定した。図2.1.9に、解体作業エリア及びクレーン配置エリアを示す。
- ・解体作業エリア周辺は、必要に応じ立入禁止区域を設定し、人及び車両の通行を制限した。

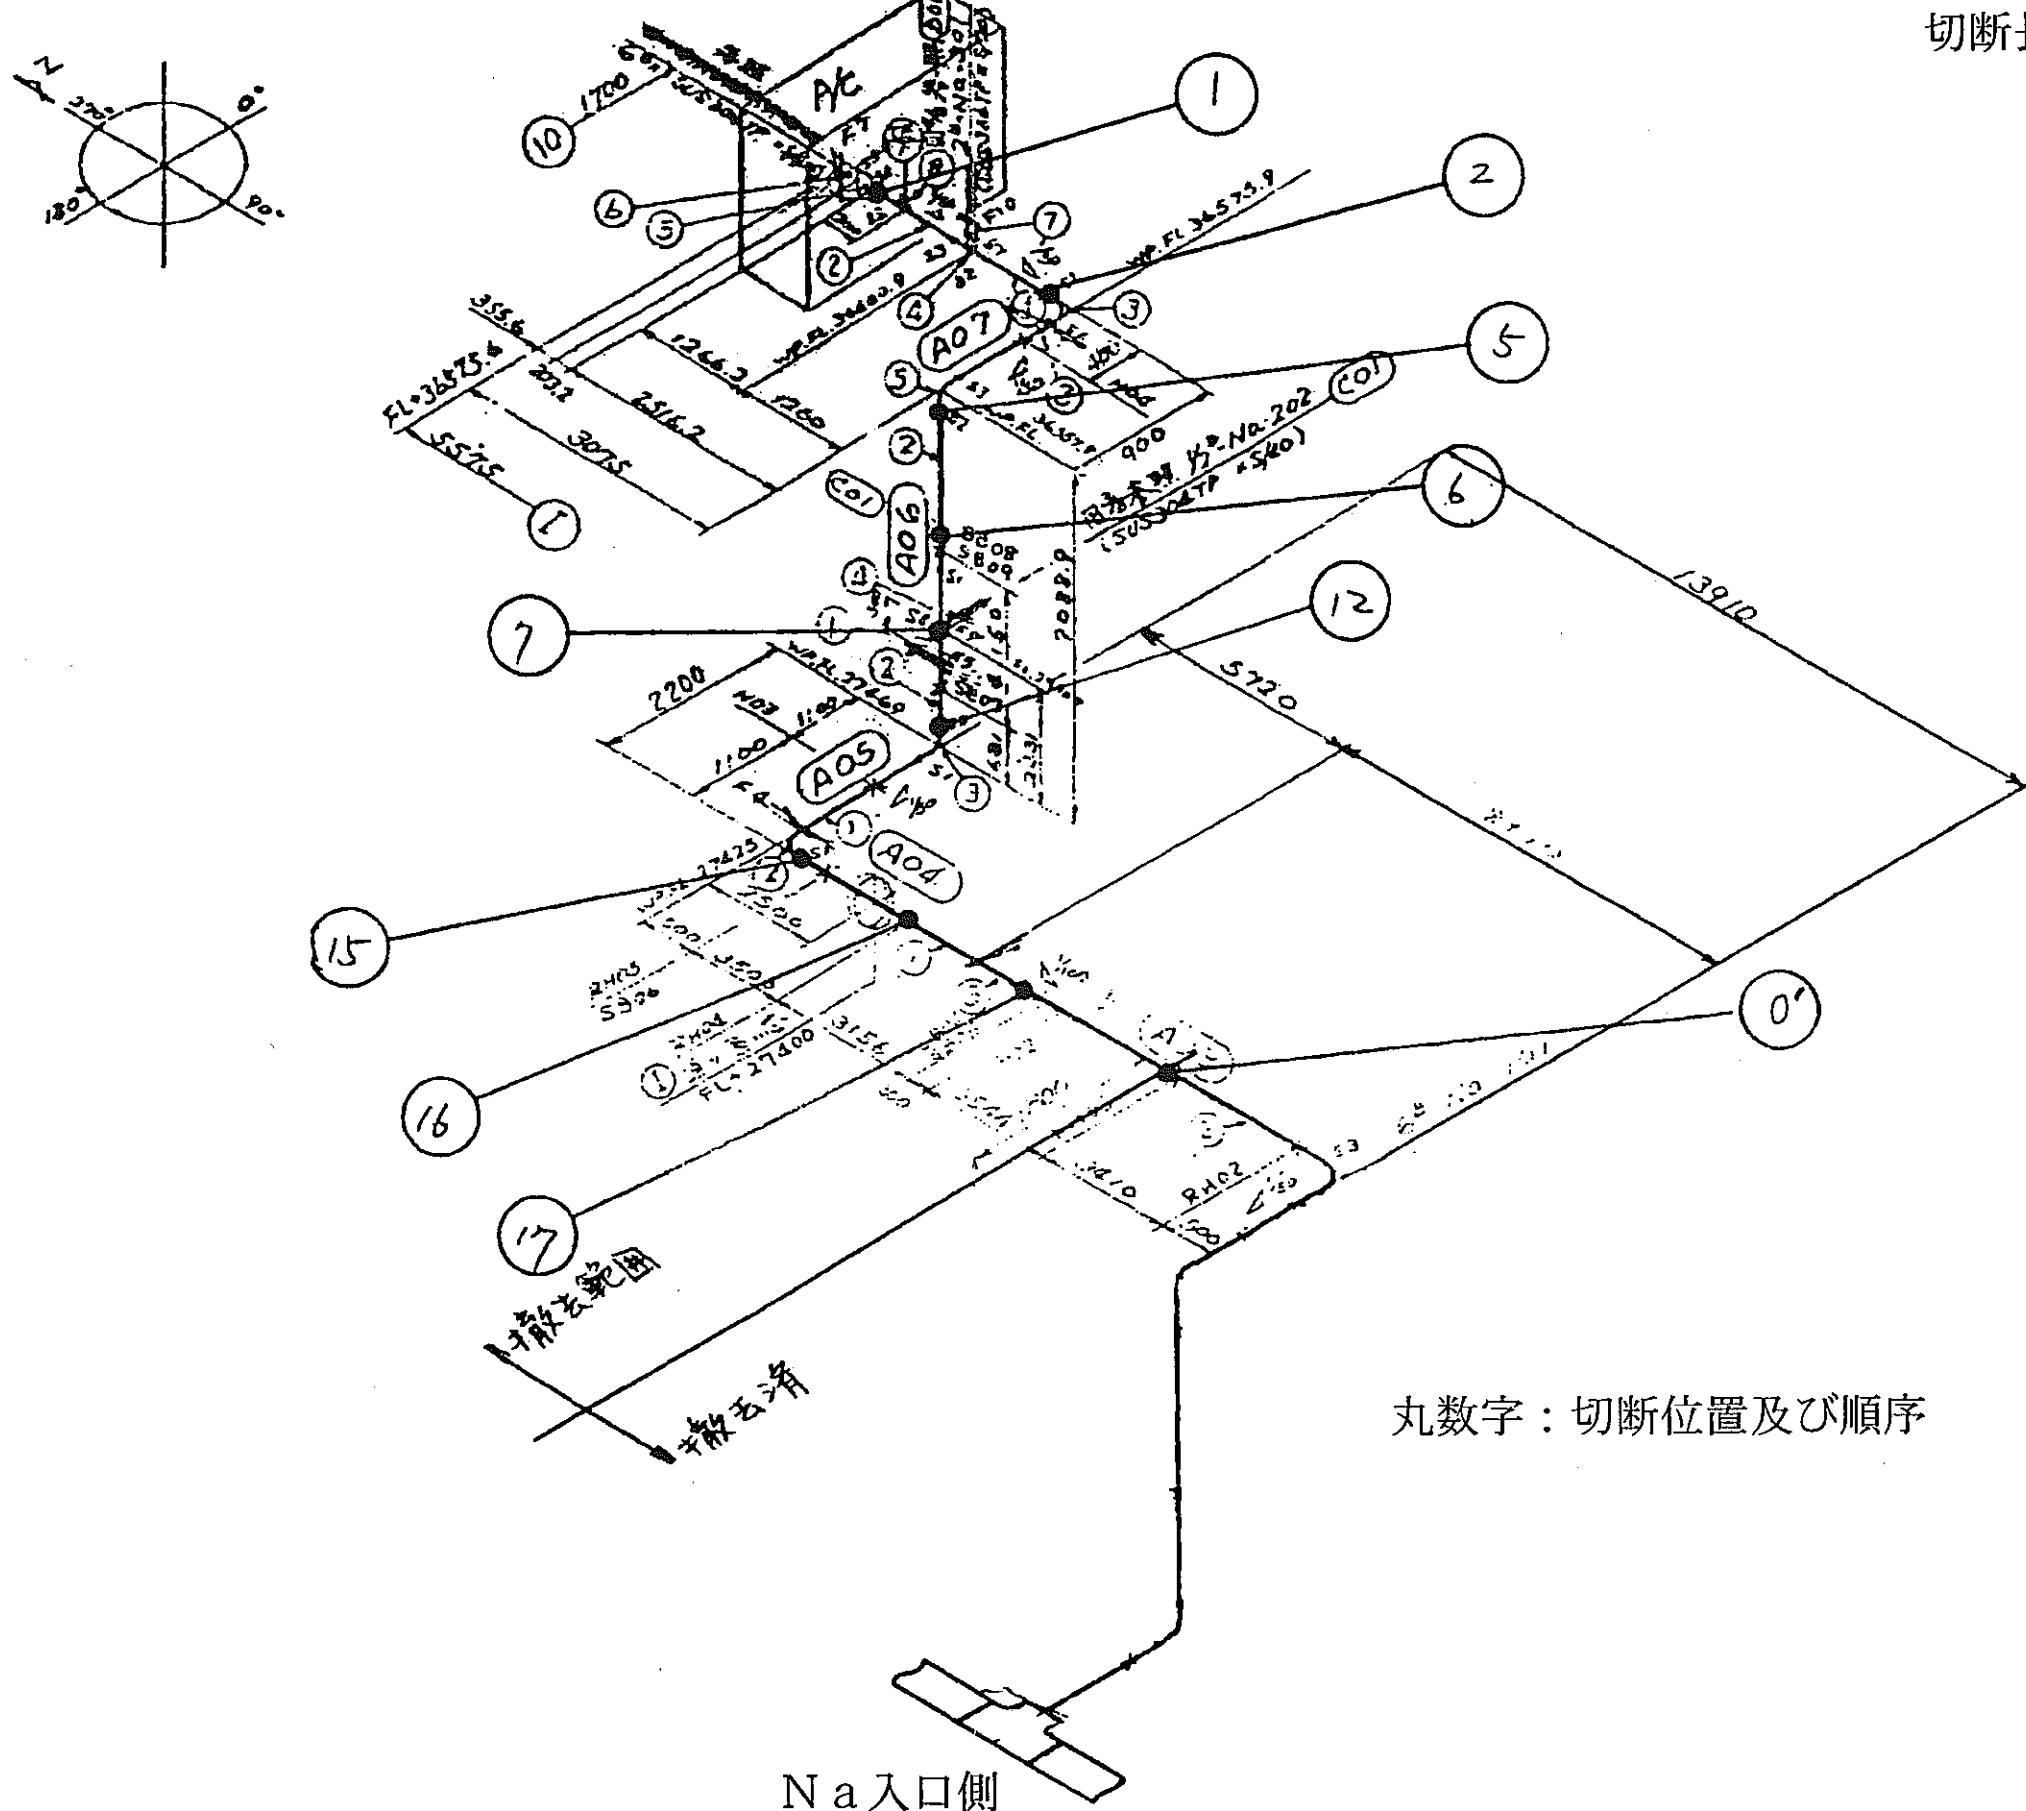
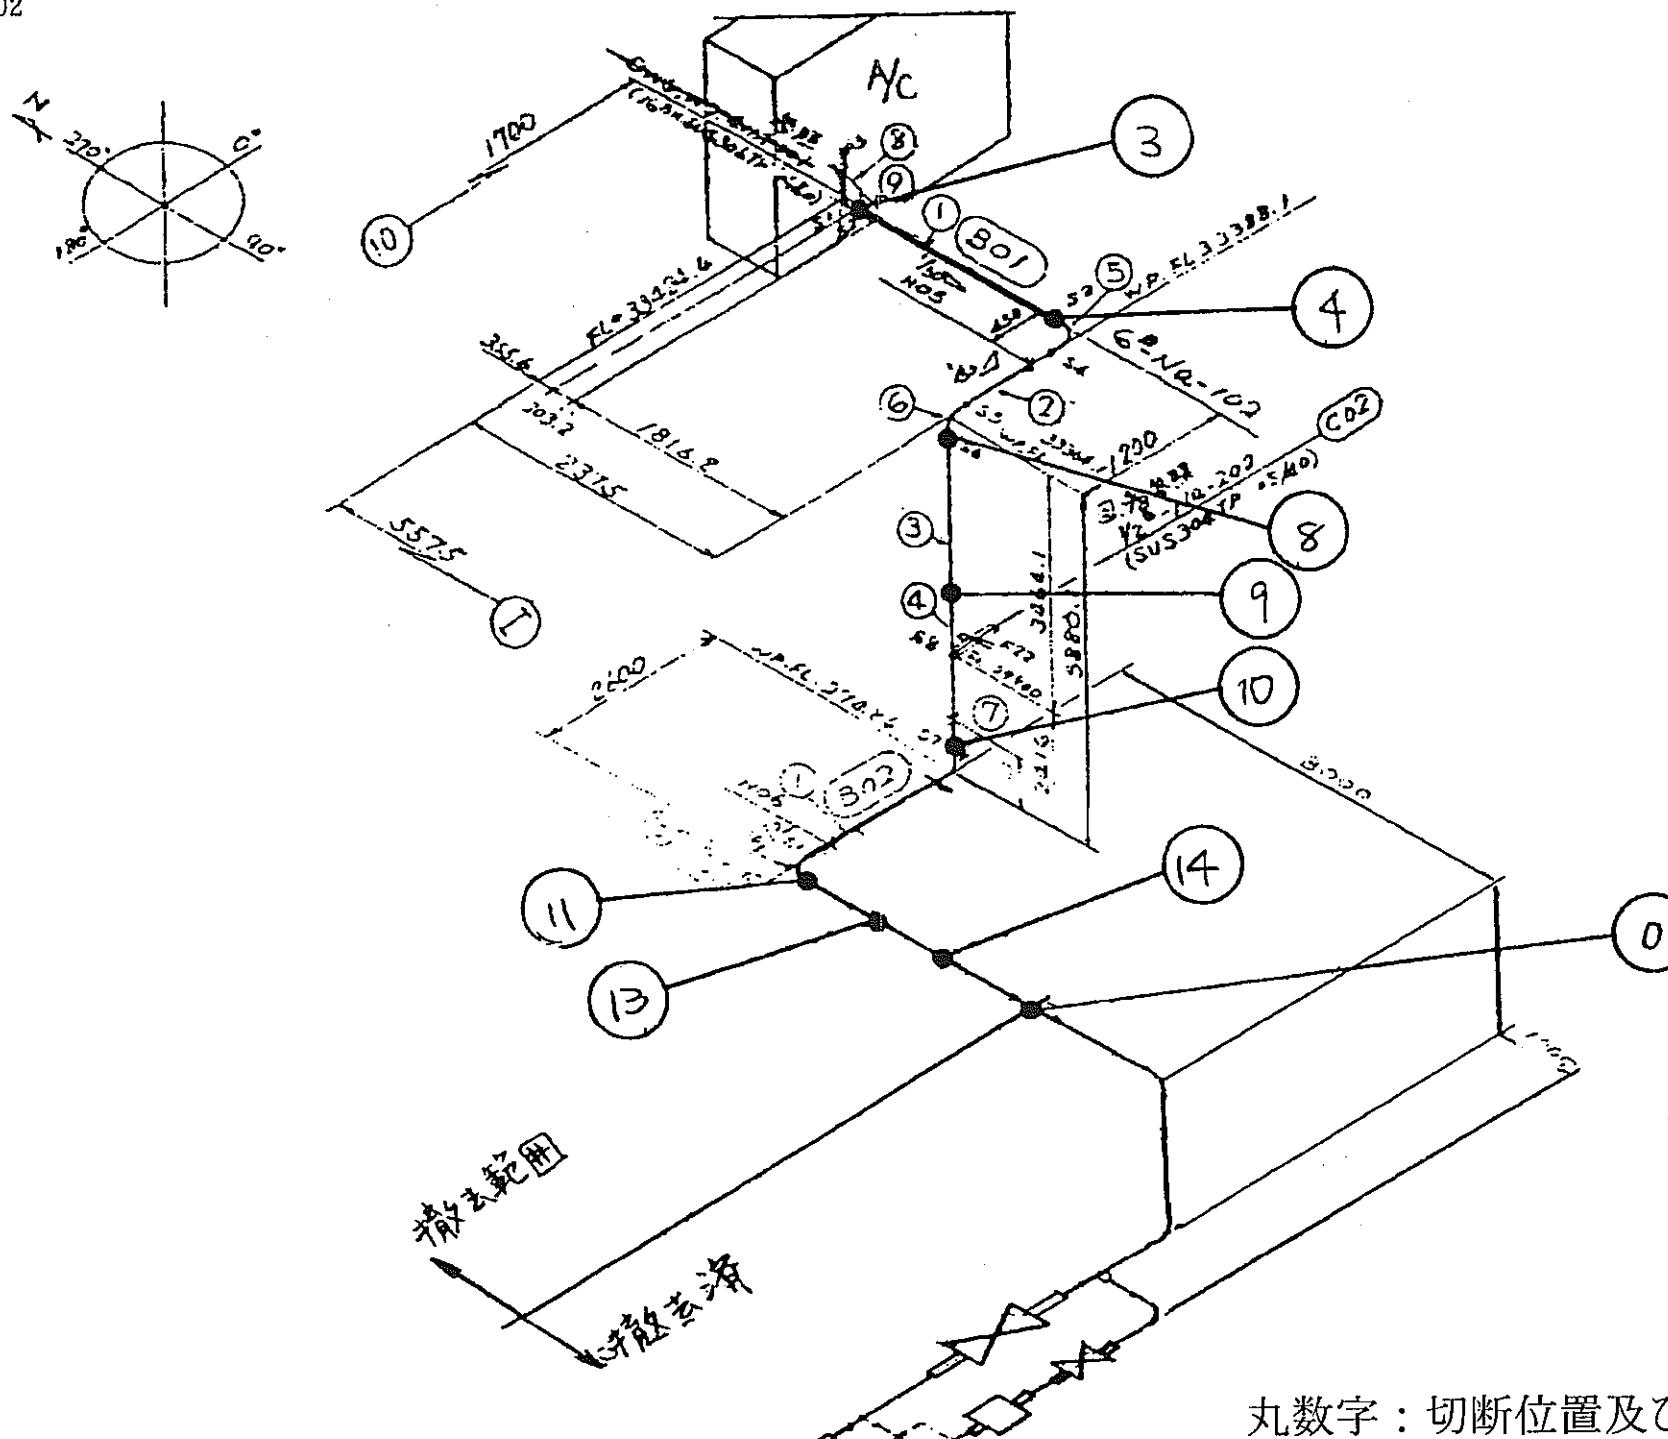
図 2.1.10 ナトリウム配管切削箇所（1／2）

図2.1.10～図2.1.11に、ナトリウム配管の切斷箇所を示す。

切断長さ	(14)~(13)	約 2 m
	(13)~(11)	3.0m
	(11)~(10)	2.6m
	(10)~(9)	3.0m
	(9)~(8)	3.0m
	(8)~(4)	1.2m
	(4)~(3)	1.8m

※シールド用のアルゴンガスは、
① → ③ 方向へ供給す
る。
切断後、配管開口部はプラス
チックキャップにて密閉養生す
る。

配管の切断順序は、図2.1.10及び図2.1.11で示したように、空気冷却器側の入口配管ノズル及び出口配管ノズル部から双方の配管の切断を開始した。
