50 MW蒸気発生器試験施設 中間熱交換器（IHX）の解体・洗浄記録

1998年6月

動力炉・核燃料開発事業団
大洗工学センター

Dismantling and sodium removal of the intermediate heat exchanger(IHX) at the 50MW steam generator test facility

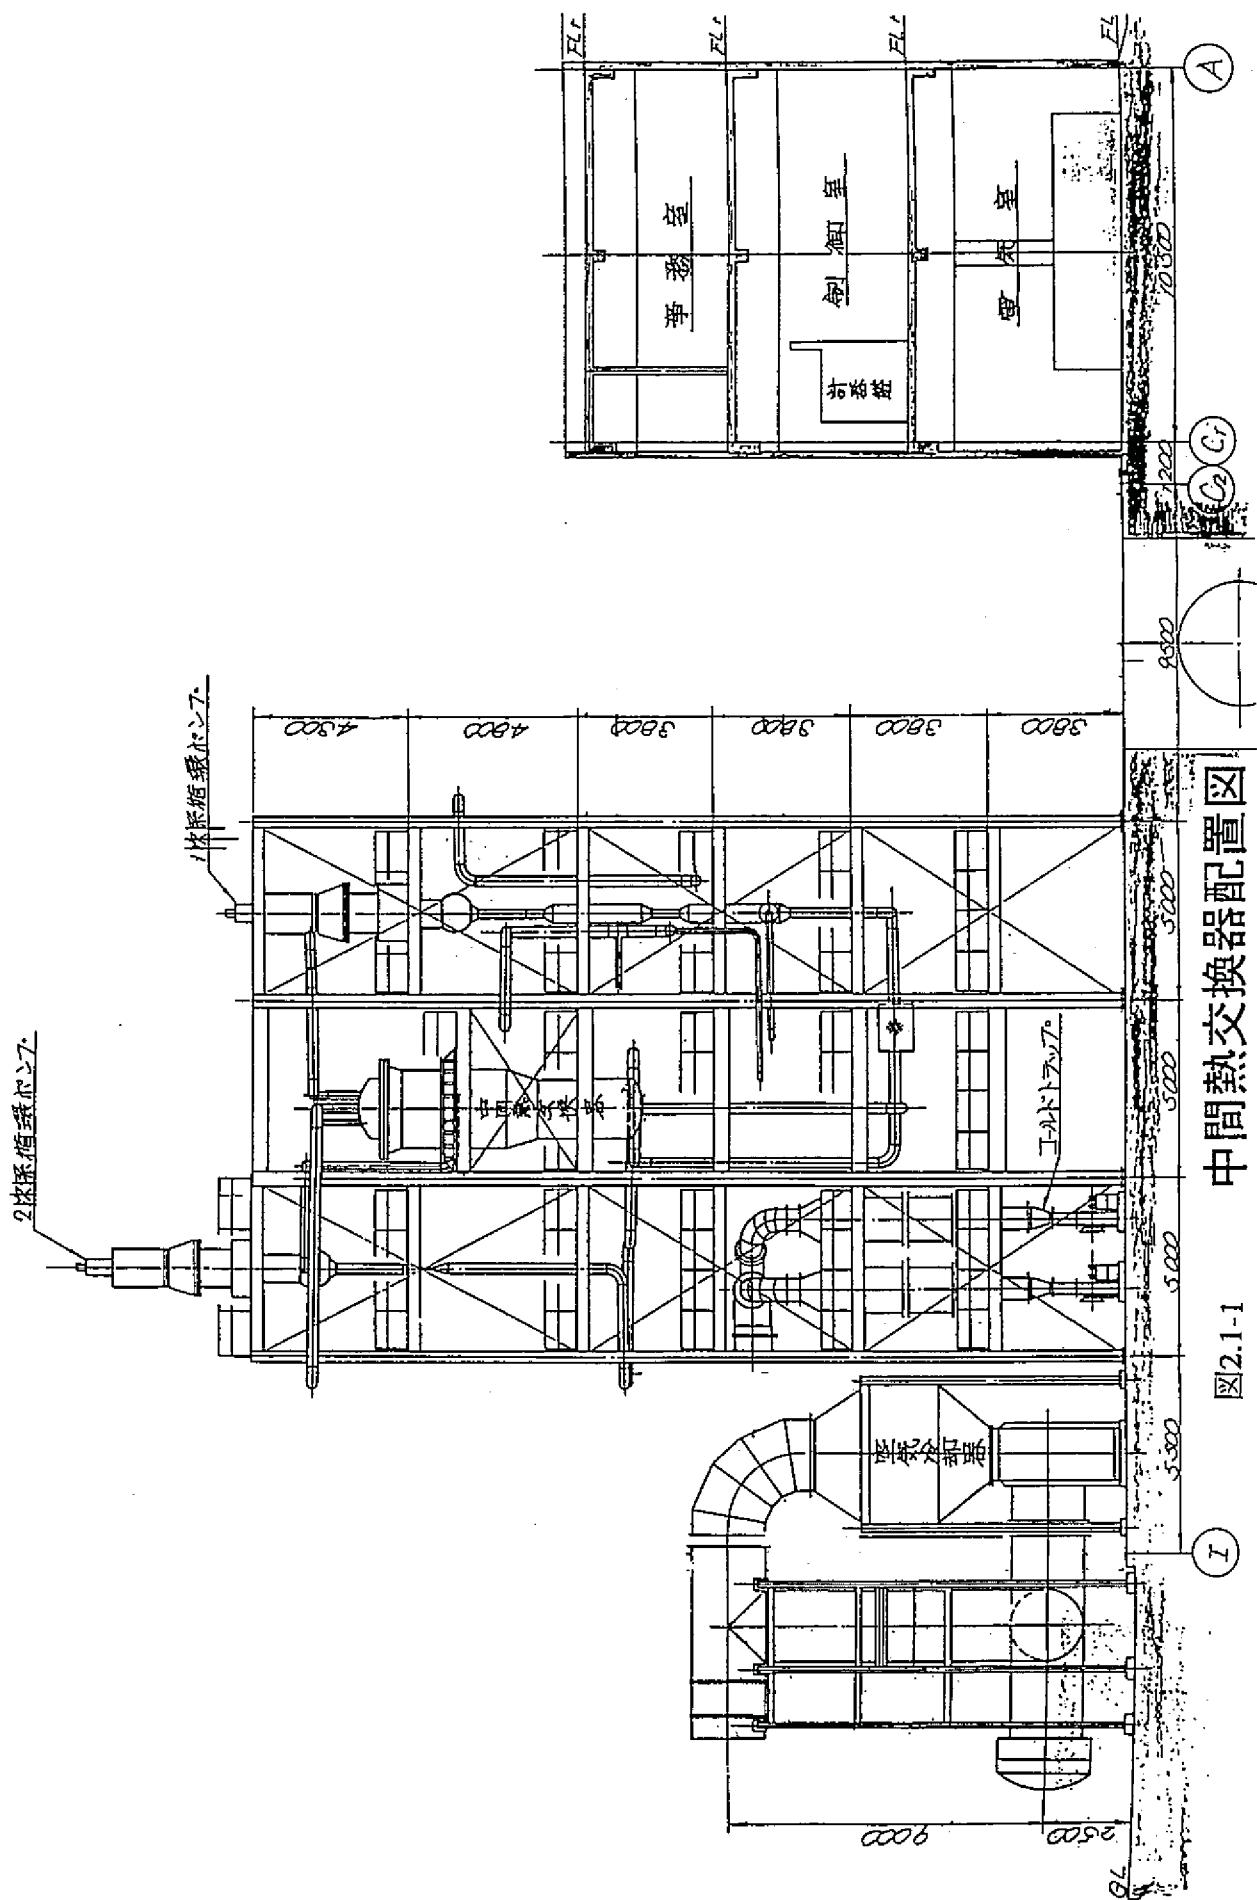
図2.1-1 中間熱交換器配置図

50MWSG施設内におけるIHXの設置状態を図2.1-1に、中間熱交換器（以下IHX(Intermediate Heat Exchanger)）の組立図を図2.1-2に示す。胴側は1次側ナトリウムで上部流入窓よりナトリウムが入り、管側と熱交換しながら下部に流れ落ちる。通常運転時にはオーバーフローによりナトリウム液面を制御している。

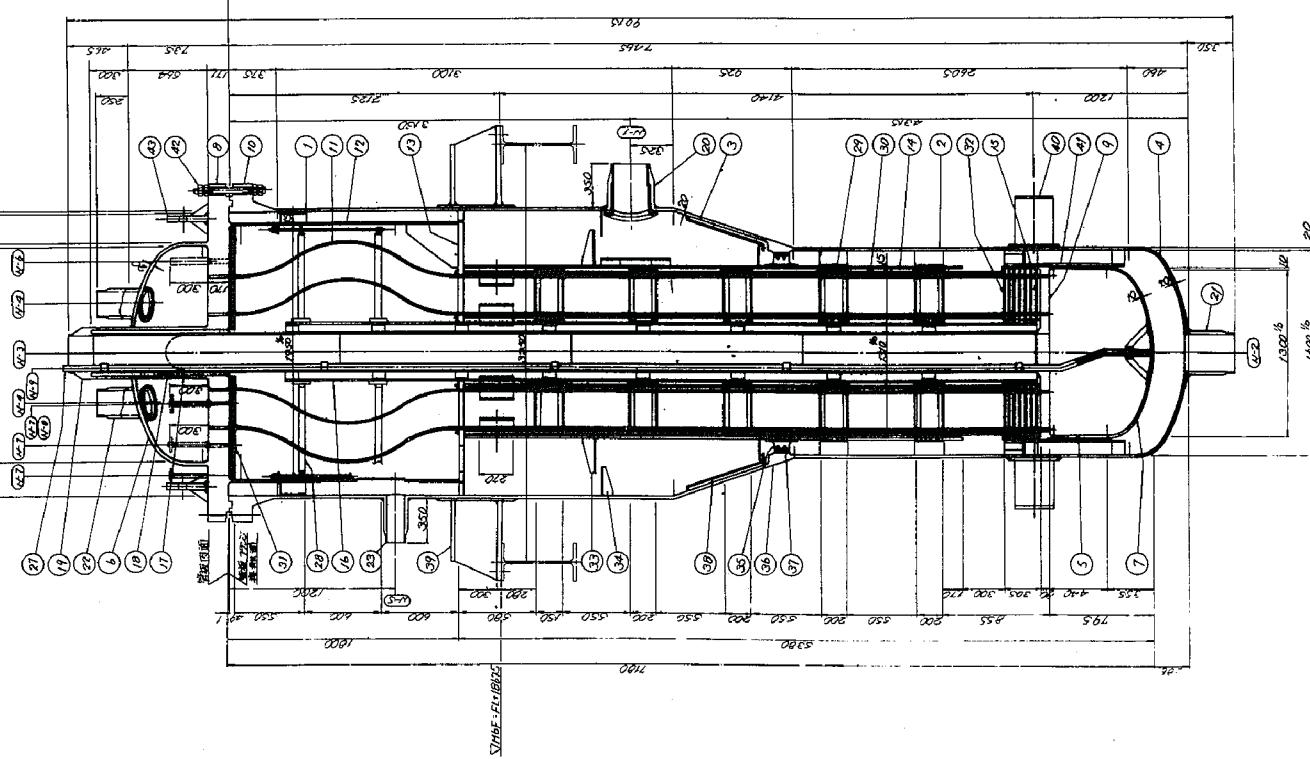
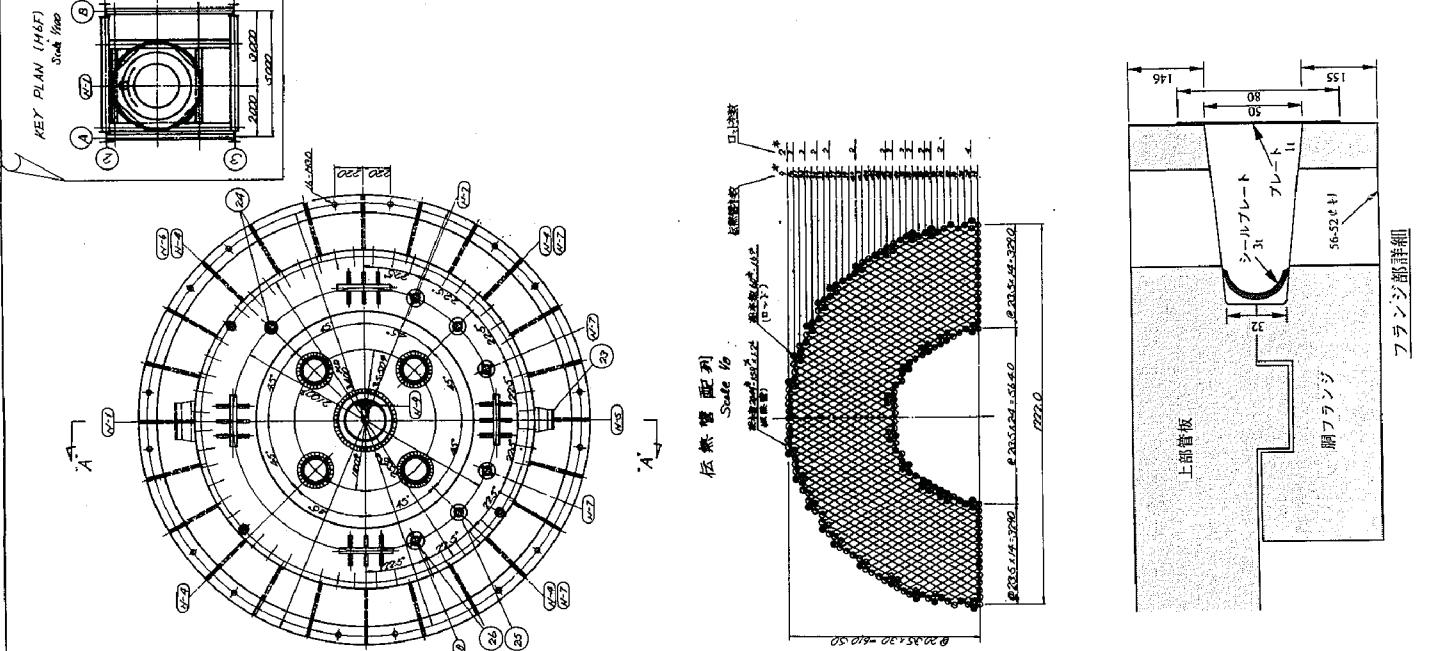
図 2.1-2 中間熱交換器組立図

管側は2次側ナトリウムで、真中の下降管を通り下部プレナムにて方向を変え、各伝熱管（計2,044本）に分かれ1次側と熱交換しながら上部プレナムに入り、4本のノズルよりナトリウムは流出する。また、熱応力や熱衝撃を緩衝させるために、下降管部にサーマルスリーブ、上部及び下部プレナムに熱遮蔽板を設置するとともに伝熱管上部をサインカーブ状に曲げて熱膨張を吸収する構造としている。

- ・型 式：豊型シェル&チューブ型、自由液面式
- ・数 量：1基
- ・概略重量：約43ton（胴：16ton、管束：27ton）
- ・全 長：外胴 7,816mm、管束 8,380mm（ノズル長含む）
- ・フランジ部外径：2,500mm
- ・伝熱管：2,044本× ϕ 15.9×1.2 t
- ・伝熱管長：約6300mm
- ・伝熱面積：250m²
- ・材 質：伝熱管、管板、胴板にはSUS316、内装物、脚、管にはSUS304（脚の一部はSS）
- ・1／2次側設計温度：590°C／590°C
- ・1／2次側設計流量：948.3／798.8t/h
- ・1／2次側運転時間：44695hr／40249hr

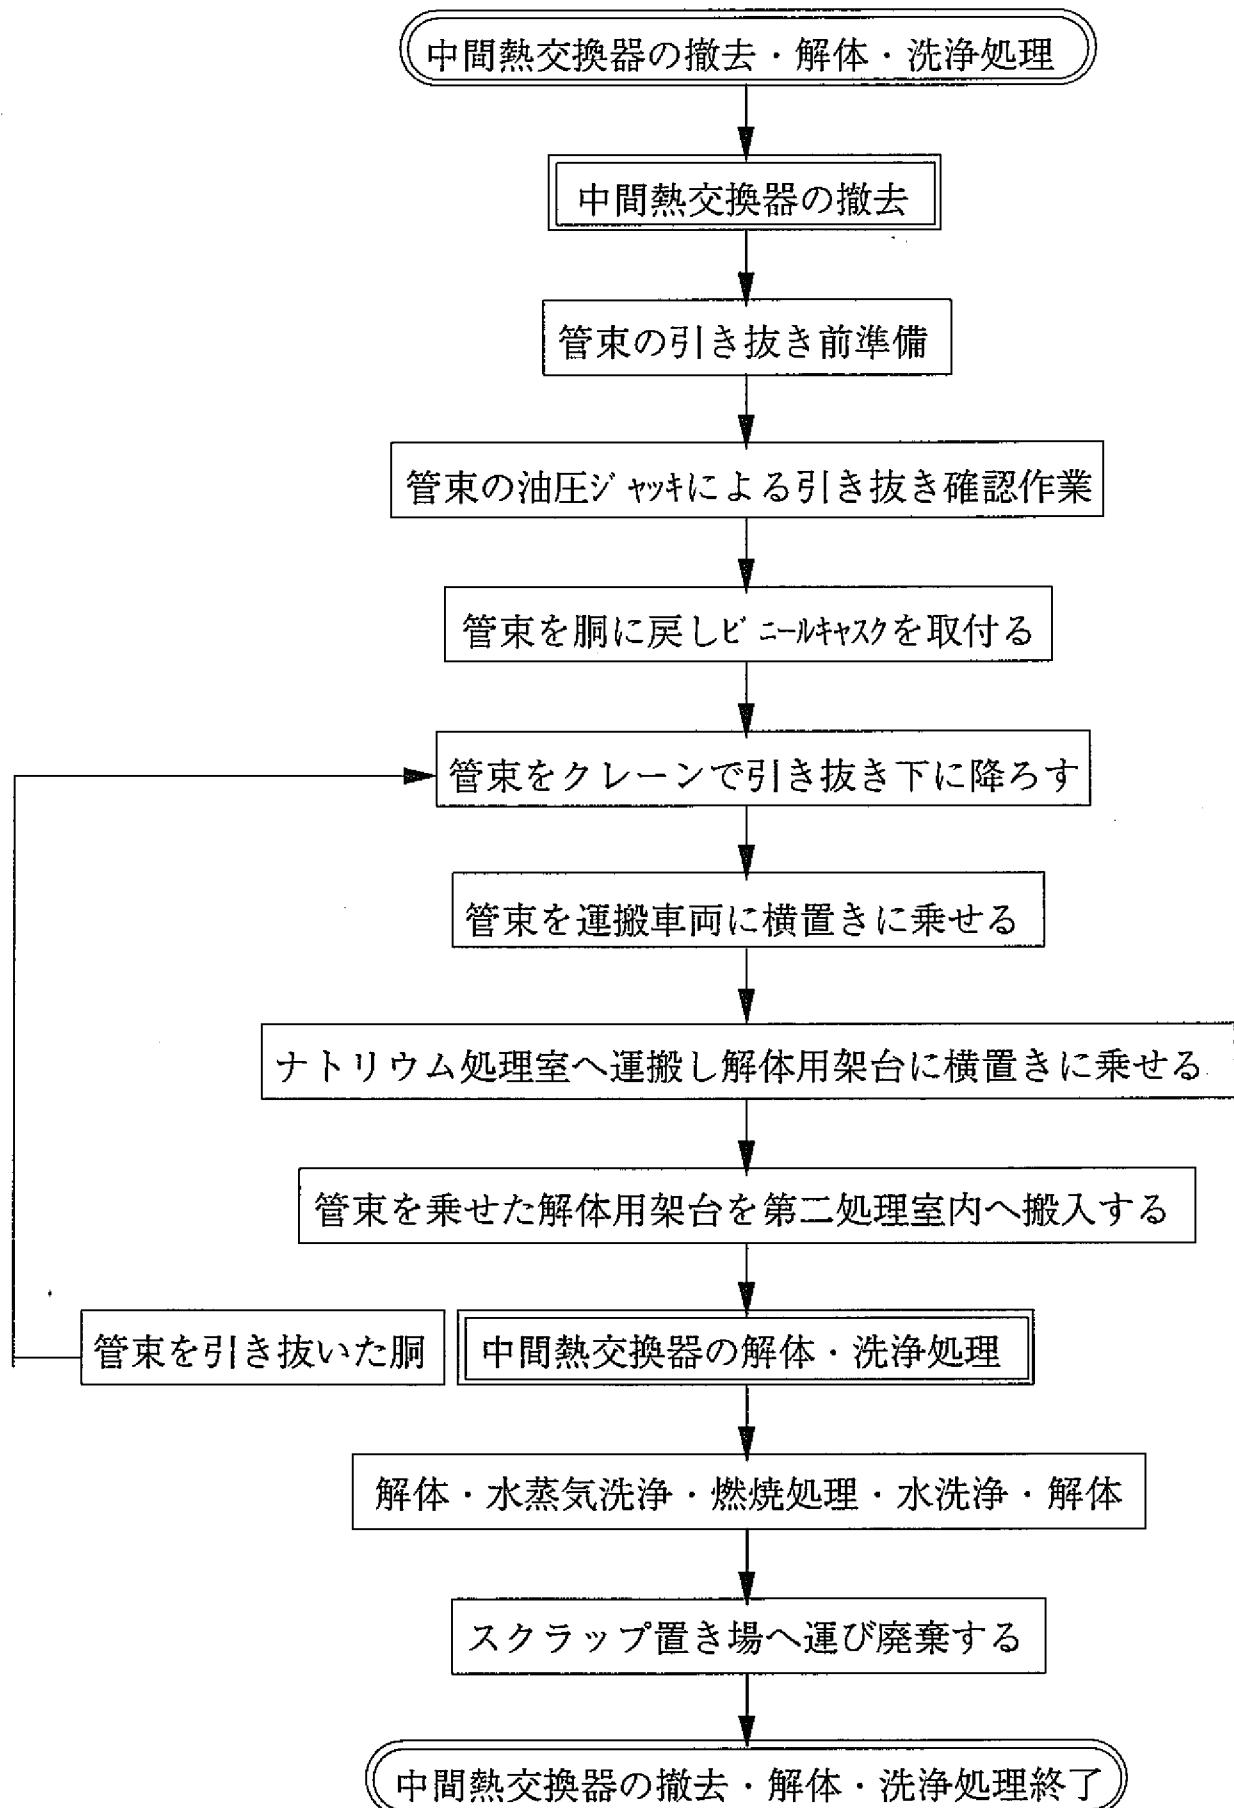
図3.2-1 中間熱交換器の撤去・解体・洗浄処理の全体作業フロー

図3.2-1に、IHXの撤去・解体・洗浄処理の全体作業フロー、図3.2-2にIHX輸送架台配置計画図を示す。

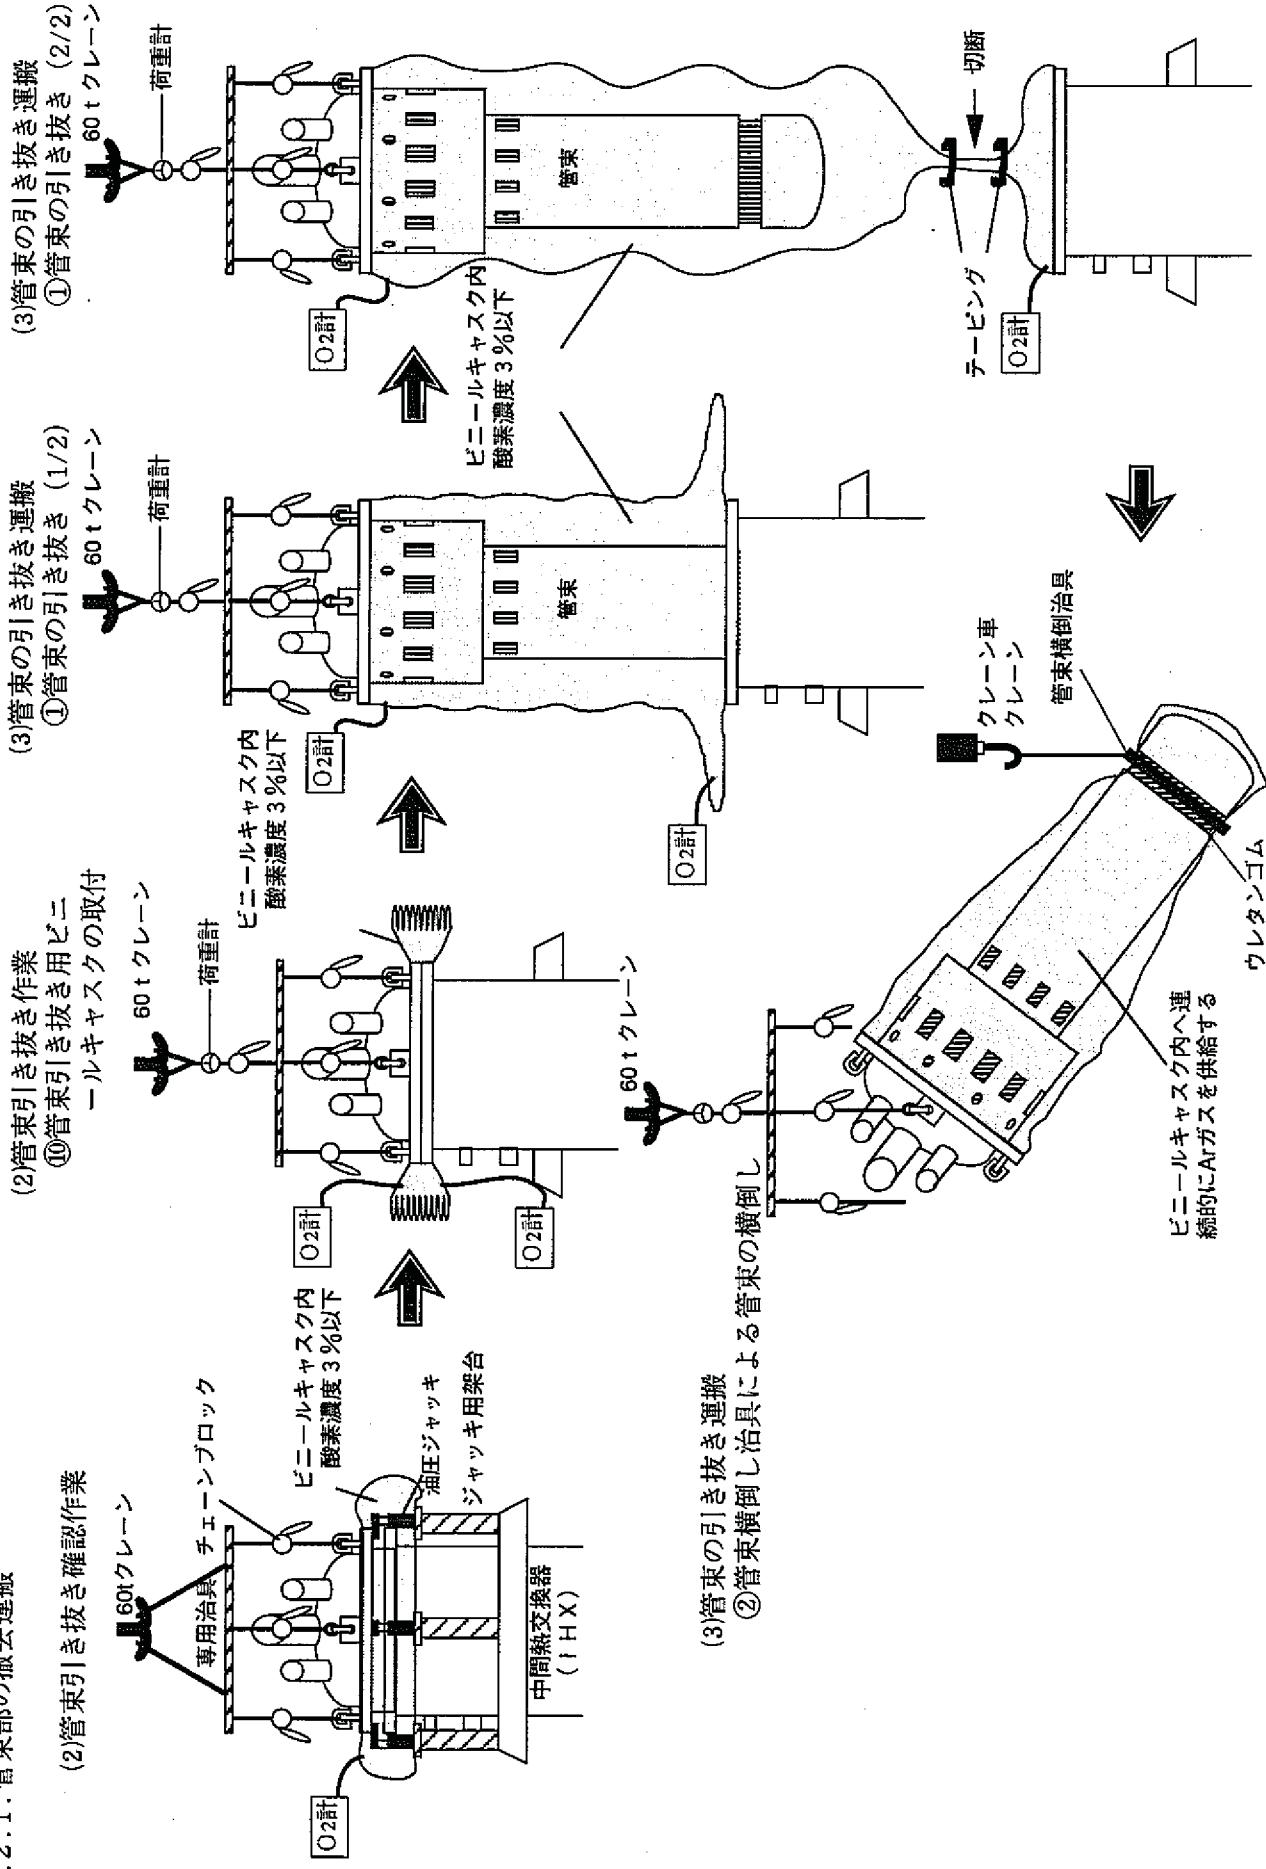
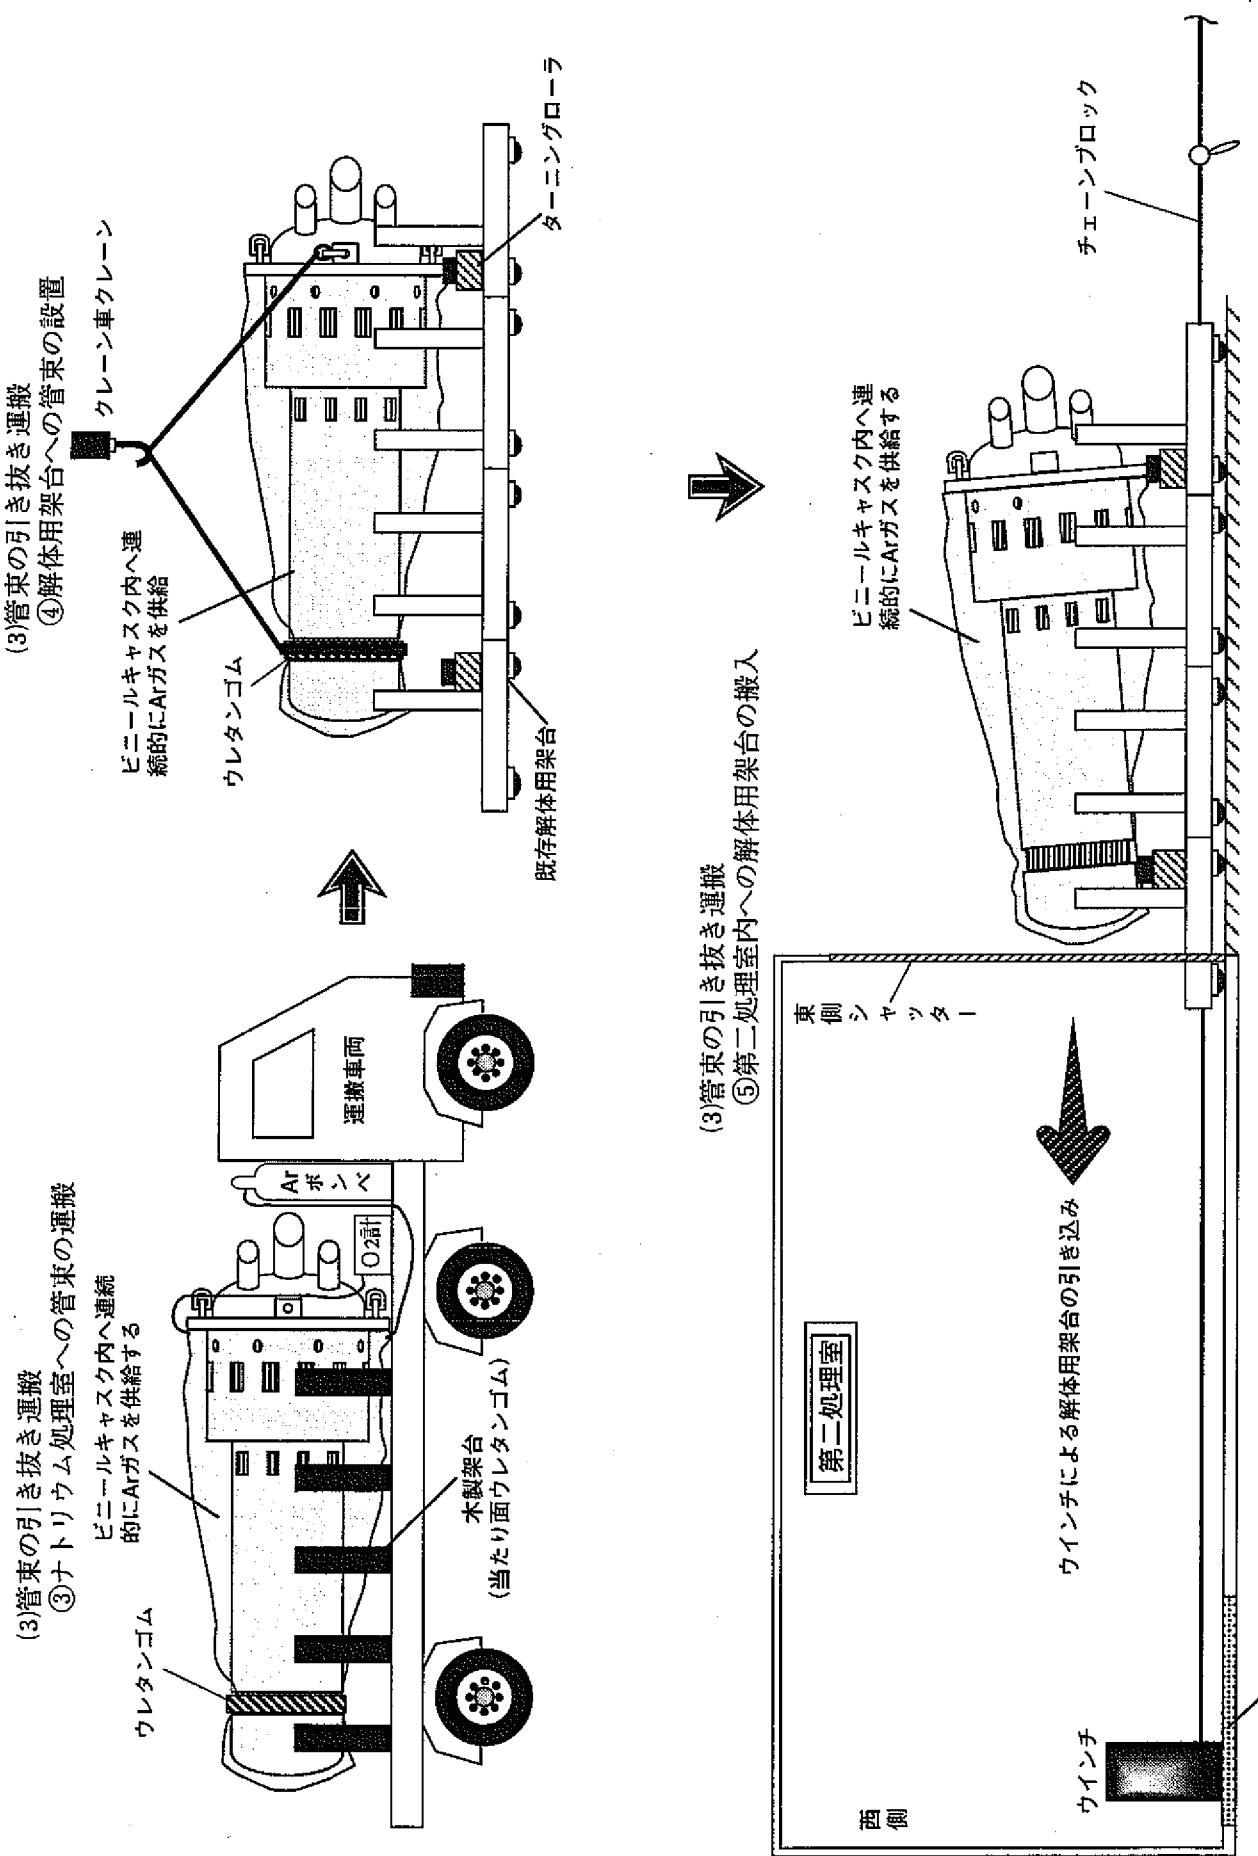
図3.2.1 中間熱交換器の撤去・運搬手順（2／2）

図3.2.1(1/2), (2/2)に、中間熱交換器の撤去・運搬手順図を示し、以下に、撤去・解体・運搬作業の要領を記述する。

なお、以下で述べる撤去～運搬における各手順の項目番号は、図3.2.1の図中の各項目番号に対応している。

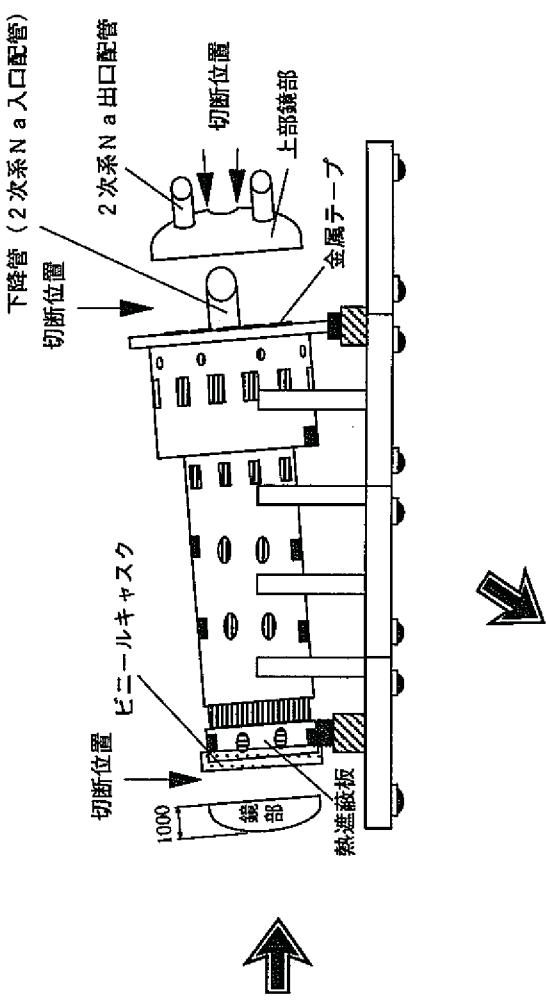
図 3.2.2 IHX管束解体・洗浄手順 (2/2)

図3.2.2(1/2), (2/2)に IHX管束解体・洗浄手順を示す。なお、以下で述べる洗浄における各手順の項目番号は、図3.2.2の図中の各項目番号に対応している。

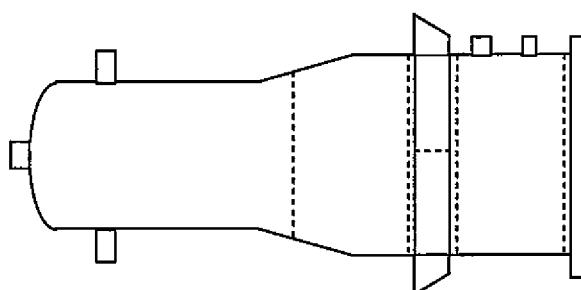
図4.5.1 外胴部の切断位置
(破線部=切断位置)

外胴の切断は、下記図4.5.1に示す位置で切断しスクラップ置き場へ搬送した。引き続き解体・洗浄用架台分解、IHX引き込み用レール撤去を行い全作業を終了した。

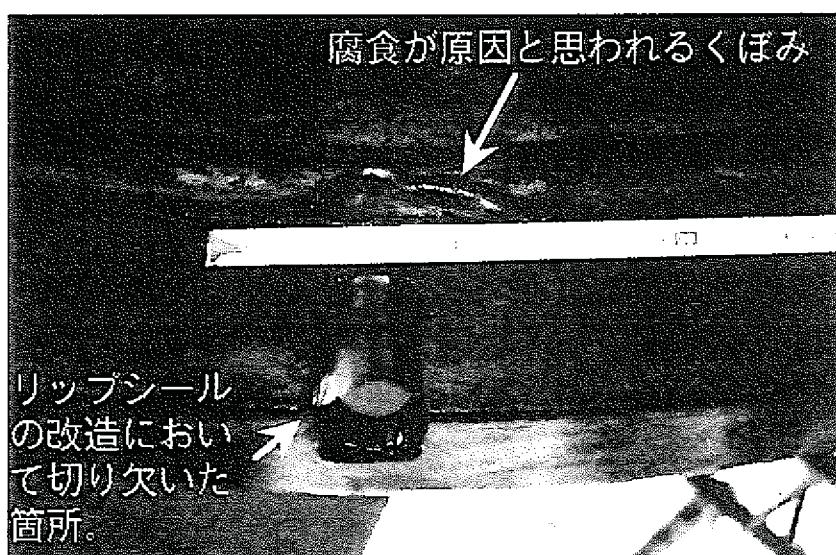
写真4.2.1-9 フランジ当たり面の腐食状況

運転時のNa漏洩の影響と思われる腐食が、フランジ当たり面、カバーガス内胴表面に見られた。

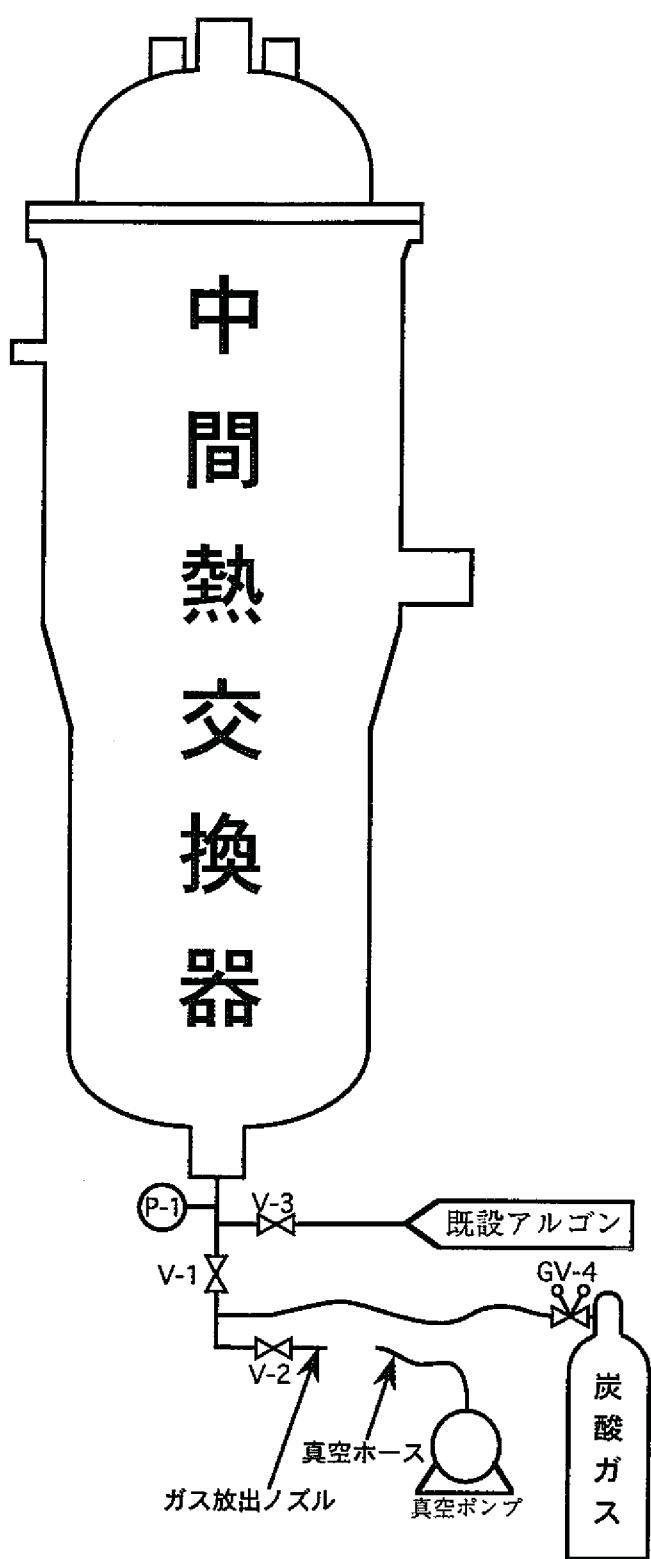
図-1 中間熱交換器ガス系接続図

4. 炭酸ガス注入 <ul style="list-style-type: none"> (1)炭酸ガスボンベの元弁を「開」にする。 (2)GV-4を0.8kg/cm²に調整する。 (3)V-1を「適開」にする。 (4)P-1の圧力指示が0.2kg/cm²になったら V-1を「閉」にする。 (5)GV-4を「閉」にする。

5. 圧力監視 <ul style="list-style-type: none"> (1)P-1の圧力指示が0.1kg/cm²以下に低下したらGV-4を0.8kg/cm²に調整しV-1を「適開」にする。 (2)P-1の圧力指示が0.2kg/cm²になったら V-1およびGV-04を「閉」にする。 (3)圧力降下が有る場合(1)(2)の操作を実施する。 (4)圧力降下が無い場合は炭酸ガスボンベの元弁を「閉」にする。
