米国の加圧水型原子力発電所における
Alloy600製圧力バウンダリ構成機器の
一次冷却水応力腐食割れ事例の分析

Review of Recent Events Involving Degradation of Reactor Coolant System
Pressure Boundary due to Primary Water Stress Corrosion Cracking at U.S. PWRs

渡辺 憲夫 高原 省五

JAEA-Review

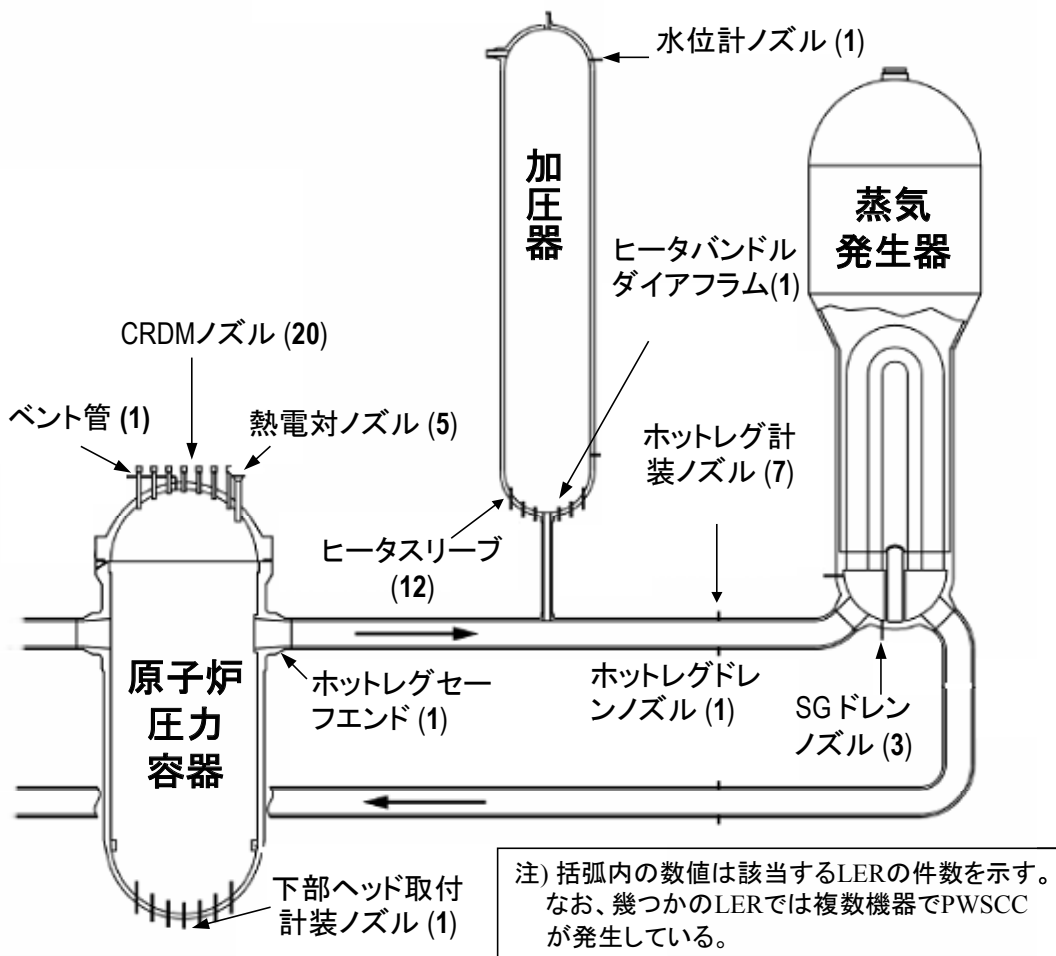
一方、PWSCC が発生した機器別に LER の件数を集約すると、図 4.1 に示すように、RPV 上蓋貫通ノズルについては、20 件で CRDM ノズル、5 件で熱電対ノズル、1 件でベント管に PWSCC が確認されている（熱電対ノズルに PWSCC が見つかった 5 件の事例は CRDM ノズルでも PWSCC が起こっている）。また、加圧器貫通ノズルについては、14 件の事例があるが、そのうちの 12 件がヒータスリーブで見つかったものであり全て CE 社製プラントで発生している。水位計ノズルとヒータバンドルダイアフラムの PWSCC 事例はそれぞれ 1 件ずつでありいずれも B&W 社製プラントで起こったものである。RCS 配管ノズルで PWSCC が確認された事例は 9 件あるが、このうちの 7 件はホットレグ計装ノズルにおける PWSCC であり、6 件が CE 社製プラントで発生している。この他、SG ドレンノズルの PWSCC が 3 件、RPV 下部ヘッド取付計装ノズルの PWSCC が 1 件あるが、これらは、いずれも W 社製プラントで見つかったものである。

図 4.1 PWSCC が発生した原子炉冷却系圧力バウンダリ機器と該当する LER 件数

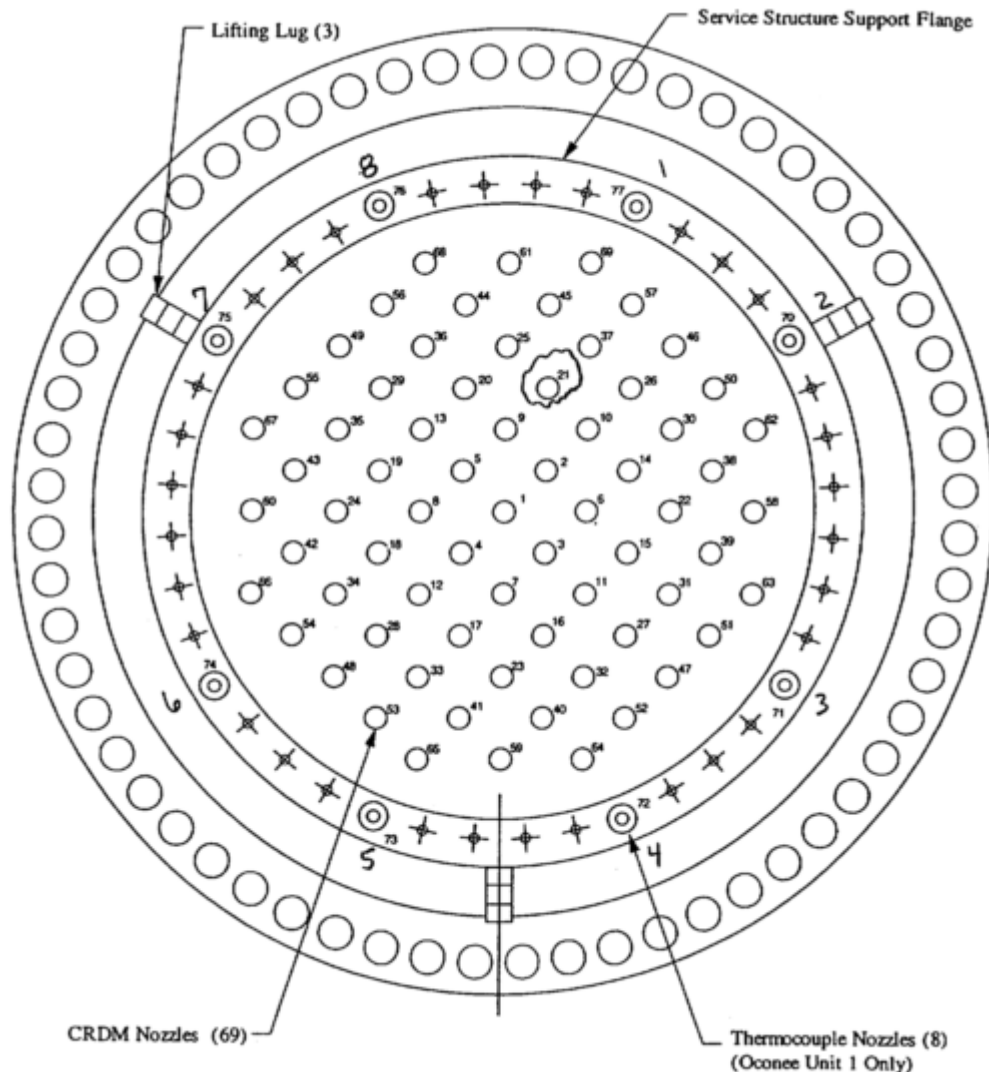
各 T/C ノズル及び CRDM ノズル No.21 の根本原因調査について詳細な分析が行われ、Alloy 600 製 T/C ノズル漏洩の根本原因は PWSCC であると結論付けられた。同様に、Alloy 600 製 CRDM ノズル No.21 漏洩の根本原因は Alloy 182 溶接材及び Alloy 600 ノズル材の

PWSCC であった。これらの結論の根拠は以下の通りである。

図 A.20-1 RPV 上蓋貫通ノズルの概観図
