JMTR施設送風機(AC-1)に係る不具合事象 及び現地補修について

Malfunction and Repair of JMTR Facility Blower (AC-1)

Ryota KUWABARA, Takumi KAGI, Tomohiro YANAI and Shunsuke WATAHIKI

May 2026

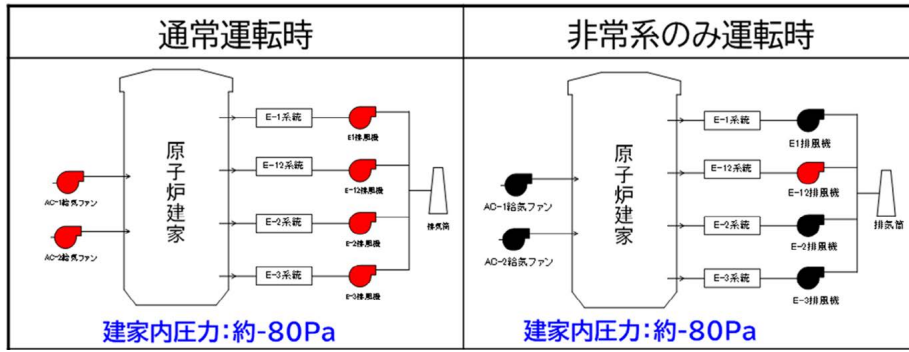
図1 通常運転時と非常系のみ運転時のファンの運転

JMTR 炉室給排気系統について、7 月 26 日まで当該作業のため一時停止していたが、7 月 29 日の 9:00 まで JMTR 炉室給排気系統の一時停止期間を延長した。7 月 29 日以降、補修が完了するまで AC-1 を起動させないことから図 1 のとおり、非常系（排気系）のみの運転を 7 月 29 日の 9:00 から開始し、原子炉建家内の負圧を維持している。負圧は保安規定に定められた値の範囲内で管理されることから許可、保安規定上は問題とならない。
