研究用原子炉 JRR-3 重水冷却設備の ヘリウム圧縮機の更新

Refurbishment of Helium Compressor for Heavy Water Cooling System in JRR-3

July 2010

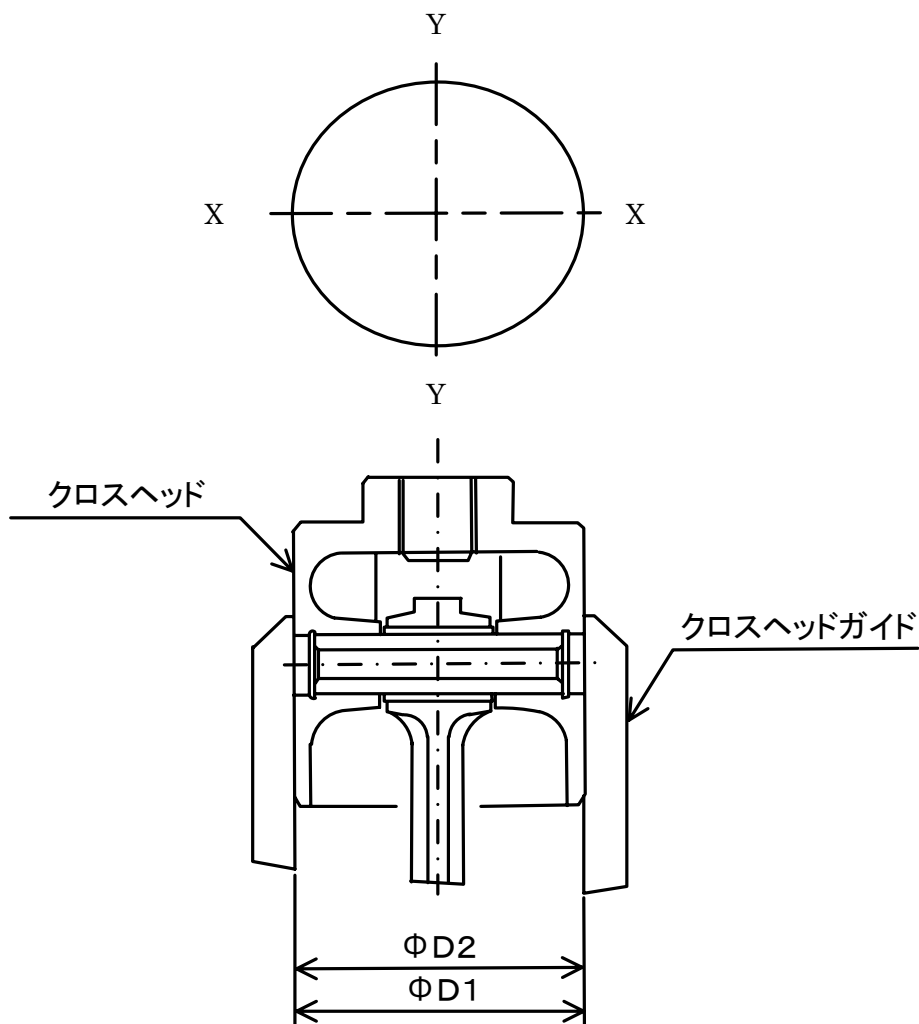
測定年月		基準寸法	許容限度	X-X	Y-Y
平成15年 9月	隙間 D1 - D2	0.02~0.06	0.18 以上不可	0.03	0.03
平成17年 6月				0.05	0.05

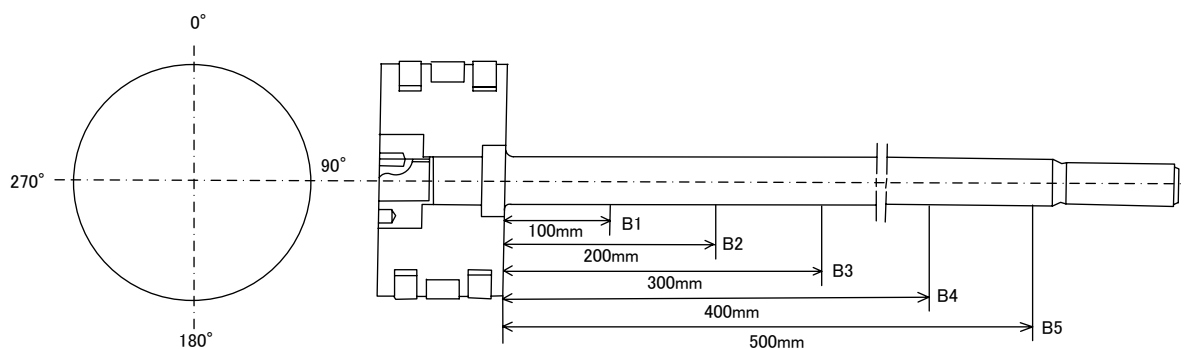
Table.4.4 ピストンロッド曲がり測定記録

曲がり測定位置	公差	測定値			
		0° モータ側	90° 反プーリー側	180° 反モーター側	270° プーリー側
B1	<0.01	0	0	-0.01	-0.005
B2		0	0	-0.02	-0.002
B3		0	+0.05	-0.015	-0.025
B4		0	0	-0.025	-0.028
B5		0	0	+0.025	+0.02
