# 東日本大地震のJ-PARC中性子源 ステーションに対する影響

Influence of Great East Japan Earthquake on Neutron Source Station in J-PARC

J-PARC センター 物質・生命科学ディビジョン Materials and Life Science Division J-PARC Center

March 2012

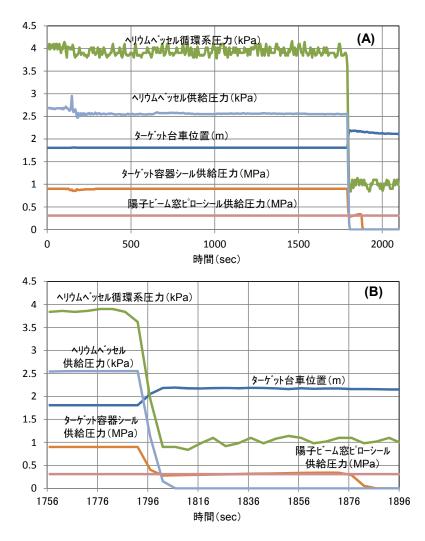
Fig.1.2-3: Values measured by instruments on target trolley and helium vessel as a function of passing time(sec) from the Earthquake; (A): 0 to 2100 sec (B): 1756 to 1896 sec

Fig.1.2-3 (A)は、ターゲット台車位置とヘリウムベッセルの気密に関わる機器の時間変化を、(B) は最大余震発生から 140 秒後までの同じ機器の時間変化を拡大して示す。この図より、圧縮空気の圧力低下で台車固定機能が喪失したため、最大余震発生から約 35 秒後に約 30cm 後方に移動し、その結果、ベッセルの気密が維持できなくなり、ベッセル内圧力やターゲット容器シール供給圧力が低下した一連の挙動が説明できる。一方、陽子ビーム窓側のピローシール機能はある程度維持されていたことも、その供給圧力の挙動より分かる。以上、今回の東日本大震災発生時の中性子源ステーションの挙動の調査結果は、本設備の緊急事態に対する安全設計の妥当性を概ね実証した。

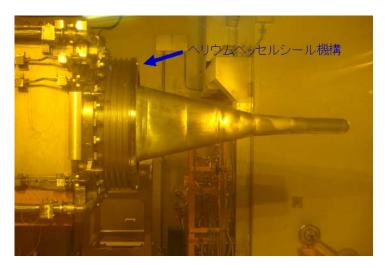
Fig. 2.2.2-4: Bellows of target vessel after the earthquake

本震発生時の中性子源ステーションの挙動は、地震発生時刻(14 時 46 分 18 秒)以降の構成機器の履歴データと復旧時の状態より、大よそ把握することができる。本震発生時の中性子源ステーション各設備の挙動と被害状況を、Table.1.2-1 に列挙する。挙動解析の結果、中性子シャッターや循環システムなどのステーション機器は、本震発生から約 90 秒後に大きな揺れを感知し始め、約 150 秒後に外部電源が喪失し、直後に、殆どの循環システムが自動停止した。水素は設計通り屋外に放出され、機器異常による水銀、水素、放射性ガスの漏えいは生じなかった。機器の監視機能は、17 時頃に MLF 全体制御系を手動で停止するまで非常用自家発電機で維持されていた。一方では、遮蔽体ブロックのずれ、シャッター内角型ダクトの真空の破れ、建屋周辺の地盤沈下、外部供給配管の変形や破断などが起こった。配管破断による計装用圧縮空気圧の低下は、空気操作弁やターゲット台車固定装置などに影響を及ぼした。特に台車固定機能が喪失したことで、最大余震直後に、台車がベッセルから引き抜かれる方向に約 30cm 移動し、ターゲット容器のシール用ベローズが伸びて、塑性変形範囲を超えて使用不可となった。しかし全体としては、復旧に長期間かかるような主要機器の大きな損傷は生じなかった。

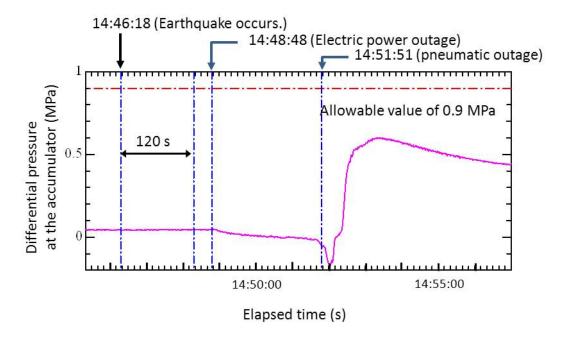
Fig. 2.3.2-3: Differential pressure between inside and outside of the accumulator

スによりパージされた放出ラインを介して安全に屋外に放出された。この際、水素系の圧力 (P1)が、30秒以内に0.7MPa 急降下したため、アキュムレータの内外の差圧(P2-P1)変動も大きくなり、 Fig. 2.3.2-1 に示すように、アキュムレータは伸びる方向にフルストローク短時間で変動した。このとき、 ベロー内外の差圧(P2-P1)は、Fig. 2.3.2-3 に示すように、0.6MPa であり許容差圧である 0.9MPa 以下 であった。

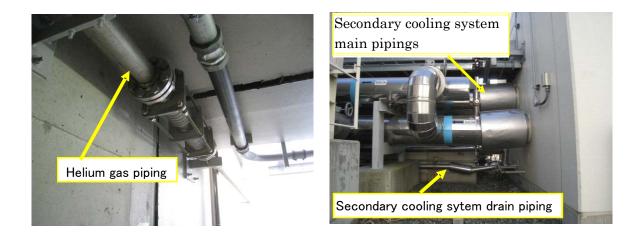
Fig. 2.6.2-1: Flexible pipings at connection part of trench area

冷却設備に関しては、屋外部分のトレンチ接続部のフレキ接続管 (Fig. 2.6.2-1) 以外に大きな損傷はなく、地震前と比べて特に変化はなかった。このフレキ接続管では、トレンチが地盤の沈下等に伴って傾き等が生じたため配管のずれが生じ、延びや曲がりが見られるが、フレキ部分からの漏れは確認されなかった。

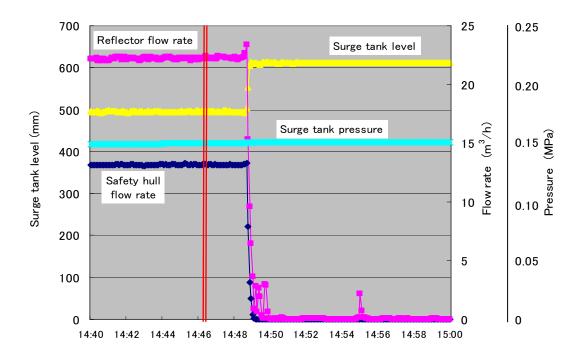
Fig. 2.6.2-2: Trend of flow rate, pressure and water level in surge tank of the 6551 system

MLF-GCS の DB サーバーに記録されたデータを用いて地震時の設備挙動を解析した。電気、機械設備(2.1.3 節)で述べたように停電が発生しており、6551 設備の地震時の状態は、以下のように機器が停止していると推定できる。14 時 48 分のポンプ停止(商用電源 停電)後に、流量は低下し、警報等が発報した。また、サージタンク液位がポンプ停止により上昇した。圧力は流量低下に伴いやや上昇しているが大きな変化は見られない(Fig. 2.6.2-2)。

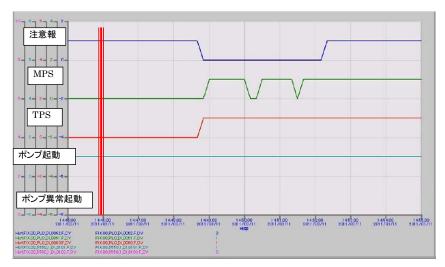
Fig. 2.6.2-3: Trend of related alarm signals (Warning, MPS, TPS, Pump signal) of the 6551 system

以下については、デジタル信号の保存など、DBサーバーの問題が発生していたため、信頼性のあるデータに限定した議論を行う。警報等に関しては、流量低下に伴って TPS、MPS がほぼ同時に発報した(Fig. 2.6.2-3)。注意報に関しては、ソフト信号であるため、信頼性は欠けるが流量低下時に消失し、数分後に復活している。また、MPS については、停止後 1~2 分の時点に一旦消失したが、その後発報を継続している。ポンプの運転信号に関しては、起動命令が出されたままの状態であり、電源喪失によりポンプが停止したにもかかわらずポンプ異常は発報していない。6551 設備については通常の停止操作時と同様にポンプ停止時に流量が低下し安定した状態で停止したものと考えられる。ただし、ポンプ停止後のバルブの動作等に関してはバルブの異常等が出ていたこともあり地震時の動きに関しては確認出来ない。注意報に関しては、地震前運転中に発報していたものがあったため地震前から継続して発報しないといけないが、ちょうど地震後の流量低下時に消失していることは、制御シーケンスから考えると異常である。さらに、MPS の断続やポンプ異常に関しては、シーケンス等の検証が必要であると考えられる。

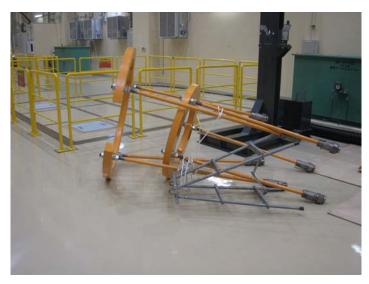
目視点検では、Fig. 2.7.4-1 に示すキャスク内グリッパ接続ジグの変形以外、特に問題がみられなかった。接続ジグは、地震の揺れで倒れ、それが原因で変形を引き起こした。変形した部分について再製作による対処を行う。動作確認を行った結果、移送キャスク内のグリッパの昇降、回転については問題なく動作したが、遮蔽扉を開閉させるチェーンが切断する現象がみられた(Fig. 2.7.4-2,3)。約8トンもの遮蔽扉が地震により揺すられ、チェーンに過度な負荷がかかり局所的なのび等の変形を引き起こし、動作確認で不具合を起こした。また、3体の床上遮蔽体についても、チェーンの切断には至っていなかったが、地震の影響によるチェーンの伸びがみられた。チェーンの伸びた床上遮蔽体については、チェーンを新規のものにするなど対処を施した。

Fig.2.7.4-1: Gripper connection jig for transfer cask. It can be seen that some rods were transformed due to fallen down of earthquake.

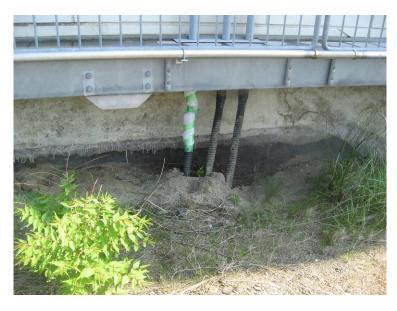
Fig.2.9.1-8: Collaption of the embankment of top of 3NBT tunnel around at the upstream of the MLF building.

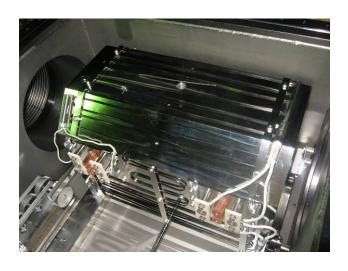
Fig.2.9.3-2: Beam plug and broken bearing for the linear motion of the plug

制御盤、非常停止総合盤、監視カメラの外観を確認し異常のない事を確認した。制御盤通電後、安全マグネット、ビームプラグへの許可信号が正常に送られることを確認した。ビームプラグについては動作試験を行ったが、2.9.3 節に記載したように、正常動作せず、確認したところベアリングに破損が見つかった。その他、非常停止総合盤、監視カメラ、制御盤は PPS 定期点検にて健全性を確認していった。

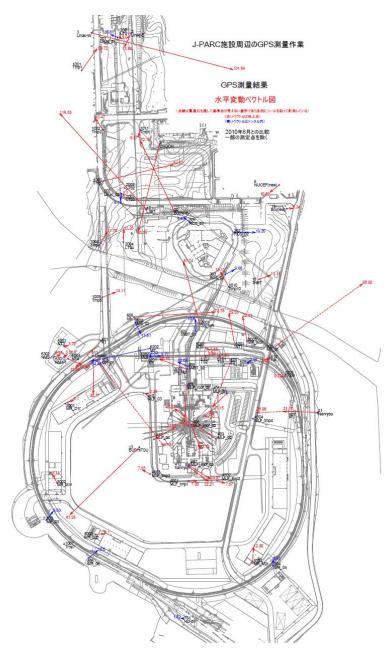
J-PARC 全体座標における 3NBT 及び MLF の水平変動を確認するために、全体アライメントチームにより、震災後の平成 23 年 5 月に、GPS 測量を中心に、トラバース測量を併用して、J-PARC の屋外及び各施設に設置されている基準点の座標を測量した(測量担当業者は株式会社パスコ) <sup>2.10-1)</sup>。主要基準点は、GPS 測量により、付属基準点は、トラバース測量により、座標が測定された。GPS 測量での精度は、±5mm 程度である。その測量結果を平成 22 年 8 月に測定した座標値と比較した結果を、水平変動ベクトルとして、Fig 2.10.1-1 に示す。変動量ベクトルの大きさを見ただけでも、各施設の変動は非常に大きく、震災による施設への影響は甚大であることがわかる。3NBT トンネルは、J-PARC 全体から見て、北から北西方向に、MLFは、南から南東方向にそれぞれ 20mm 以上移動していることがわかる。

Fig 2.10.1-1: Horizontal displacement vectors of standard points in J-PARC facilities around the earthquake

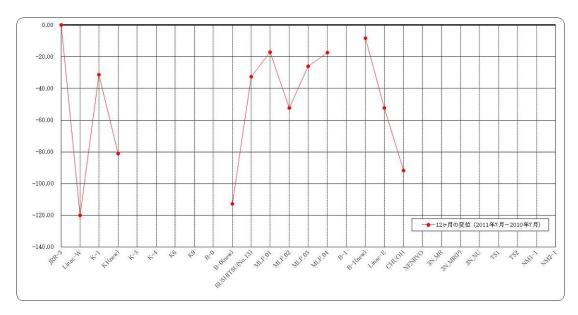
同様に、J-PARC における水準変動を確認するために、同じく全体測量チームにより、震災後の平成 23 年 7 月に水準測量により、J-PARC の建屋内外に設置されている水準点の水準データを測量した(測量担当業者は株式会社パスコ) $^{2.10-2)}$ 。J-PARC の地上水準点における震災前後の水準変動を Fig 2.10.1-2 に示す。JRR-3 の水準点を固定点扱い(変動しない)とし、基準とした。その結果、MLF の近傍にある BUSHITSU、MLF\_01、02、03、04 の各点は、20mm~50mm の沈下していることがわかった。

Fig 2.10.1-2: Level displacements of standard points on ground in J-PARC facilities around the earthquake

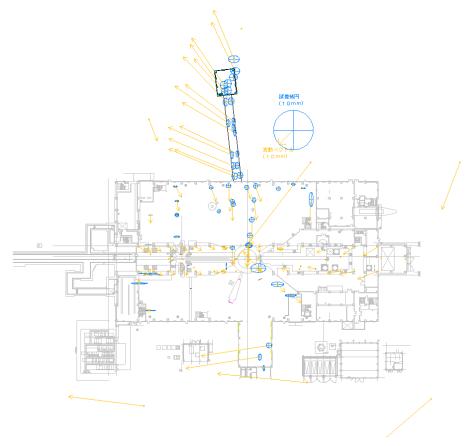
震災による MLF 内外の水平変動を確認するために、MLF 内外に設置されたマーカーや基準点の座標測定を行った。大型機器取扱室は、レーザートラッカーにより、それ以外の実験ホール、屋外については、トータルステーションにより、トラバース測量を行った。1級基準点測量相当の測量精度を満足するようにレーザートラッカーによる測量では、正反の2回測定とし、トータルステーションによる測定では、2対回測定を行った。全体測量チームにより測量された(2.10.1参照)外部基準点を固定点とし、厳密網平均計算を行った。これらの測量の座標値を、震災前に測量した座標値から変動量(水平変動ベクトル)をFig 2.10.2-1に示す。この図に記載の変動ベクトルは、中性子源中心位置との相対関係を観測できるように、中性子源中心位置を不動点として変換されている。Fig 2.10.2-1 図に示す楕円は、網平均計算から得られた誤差楕円である。この結果から、MLF 建屋内の変動量は思ったより小さい。一方、長尺建屋や第3実験ホールは、30mm 以上の変動が見られる。これは、MLF 建屋は杭構造であり、長尺建屋と第3実験ホールは、べた基礎であったため、基礎の違いにより、震災の影響が大きく異なったためと考えられる。

Fig 2.10.2-1: Horizontal displacement vector of standard points and markers in MLF building around the earthquake Ellipses at each vectors display coordinate data errors obtained from the net-adjustment calculation

- ・MLF 建屋の変動は、思ったほど大きくなかったため、建屋内の基準点に関しては、再設置 作業を行わないこととした。実験ホールに設置している床マーカーや生体遮蔽部のダクト罫 書きを正としてアライメント行う。
- ・長尺建屋は、基準点設置を含め、アライメントしなおす必要がある。
- ・第3実験ホールは、基準点設置を含め、アライメントしなおす必要がある。
- ・今後の変動を監視するために、定期的に、水平座標測量、水準測量を行っていく。
- ・今後の水平変動の監視を容易にし、測定精度をあげるために、実験ホール内の基準点を増や していく。

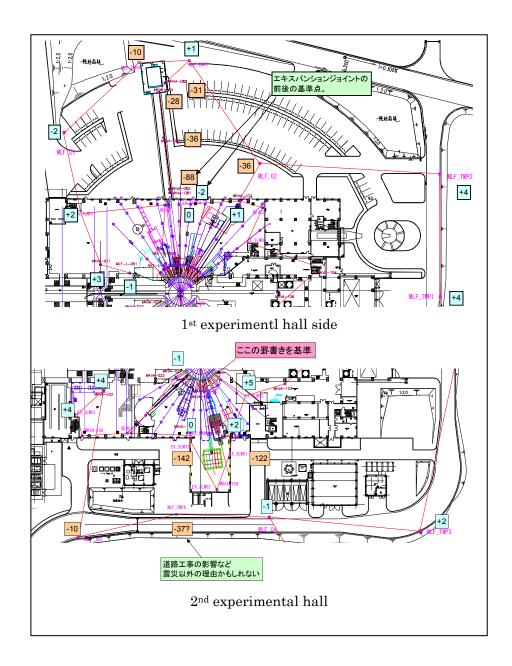
震災による MLF 内外の水準変動を確認するために、MLF 内外に設置された高さ基準点の水準測量を行った。Fig 2.10.2-2 に、震災前の値との差を示す。BL23 の生体遮蔽部ダクトにある高さの罫書きが中性子源中心に近く、中性子源中心と同じ変動をすると考えられたので、この罫書きを基準とした。この図から、MLF 建屋内の変動は、最大でも 5 mmである。一方、第 3 実験ホールは、最大で 142 mm、長尺建屋は、最大で 88 mm沈下していることが分かった。とくに長尺建屋は、下流側の実験装置本体部では、30 mm程度の沈下量であるのに対し、長尺建屋と MLF 建屋の接続部分で、88 mmと最も沈下している。これらの MLF 周辺の建屋の変動が大

Fig 2.10.2-2: Level displacement of standard points and markers in MLF building around the earthquake

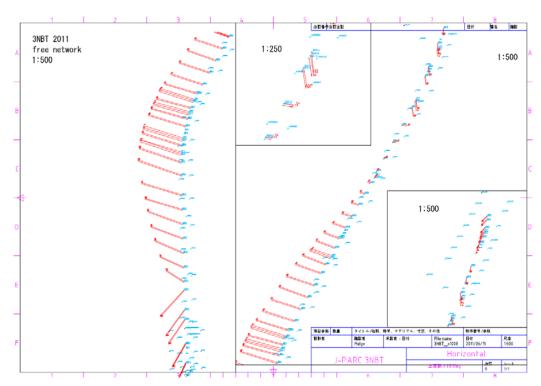
きる状態ではなかった。そこで軽量のトータルステーションを用いて多角測量を行った。水平方向の測量の結果を Fig 2.10.3-1 に示す。図では得られた成果と H22 の座標を元にフリーネット解法で計算を行った。この結果、エクスパンションジョイントを境界として、電磁石が大きく変動していることがわかる。上流のエクスパンションジョイントでは、8mm 程度収縮しているのがわかる。また、下流ではビーム進行方向に 30mm 離れ、ビーム直角方向に 6mm 程度ずれているのがわかった。なお座標の精度としては 0.3mm 程度で測定できた。

Fig 2.10.3-1: Result of free survey network by the total station

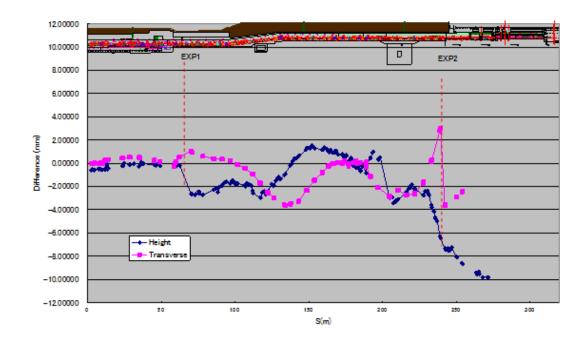
この成果を元に偏向電磁石の中心位置を基準としてビームラインを新たに構築した。このラインからのずれを Fig 2.10.3-2 に示す。図では垂直方向のずれと水平方向のずれを記載している。垂直方向のずれが最大で 10mm 程度あり、水平方向のずれの最大は 4mm 程度となっている。垂直方向は、上流のエクスパンションジョイント(EXP1)で 2mm 程度の段差を生じており、その後に MR トンネル上部で 1mm 程度の凹みを観測している。また、ニュートリノディケイボリュームにおいても 3mm 程度の凹みを観測している。トンネルは杭基礎の構造となるが、MR トンネルとディケイボリューム上部においては杭の間隔が長くなり、橋脚構造を持つ。このために、このような不等沈下が生じたと思われる。

水平方向に関しては全体的に緩やかな移動となる。ただし下流エクスパンションジョイント (EXP2)においては、6mm の段差が見られるので、この移動が必要となる。

Fig 2.10.3-2: Displacement of beam transfer line in horizontal and vertical

地震により地殻変動が活性化されたことが考えられる。3NBT では定期的に水準測量を実施している。8月になっても月に 0.5mm の変動が観測され、まだ安定した動きは観測されていない。9月には、トンネル上部で盛土工事が実施されており、その影響も考慮する必要がある。以上のことより、当面は地殻変動を定期的に観測するとともに、ビーム運転が開始されたならば短い間隔でビーム軌道等を観測することが要求される。
