JAEA-Technology 2021-005

電磁石電源装置の長期的安定運用を実現する 安全安心な維持管理手法の提案

Proposal of Safe and Secure Maintenance Method to Realize Long-term Stable Operation of Electromagnet Power Supply

原子力科学研究部門 J-PARC センター 加速器ディビジョン

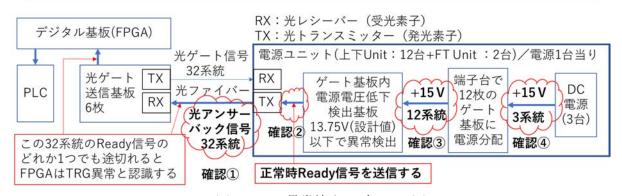
図2:TRG 異常検出のブロック図

端子台を調査すると、DC 電源の N 側を分岐している端子台にビスのゆるみ発見された。ゆるみの程度は、接続されている電線が左右に動くくらいであった。このゆるんだビスを締め込むと端子台の電圧が正常値(テスター値で+15.2V)となった。

TRG異常発報条件: DC電源より各ゲート基板へゲート電源(+15 V)が供給されている。ゲート基板内の低下検出基板にてゲート電源(+15 V)が、+13.75V(設計値)を下回ると電源電圧低下異常を検出する。ゲート基板内で異常を検出すると光ゲート信号送信基板への光アンサーバック信号(正常時発光)を停止する。光ゲート信号送信基板は光アンサーバック信号が無くなると、TRG異常と認識してFPGAへのReady信号を停止する。

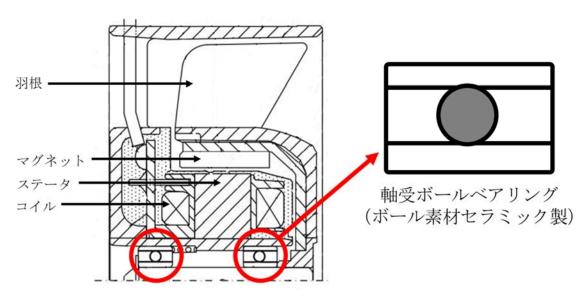
図 12: セラミックスベアリングの構造図

スイッチング回路からの高周波がファン電源ラインに重畳して流れ込み、高周波電流 がベアリングを経由した際に、ベアリング表面の油膜が破れ、ベアリングが摩耗(電食) する。 電食発生パターン1の対策としては、高周波ノイズ(電界磁界)による誘導を防ぐシールド板(風を妨げないもの)を設置する。電食発生パターン2の対策としては、ファン電源端子 a~b 間および端子 a~高周波リターン回路間、端子 b~高周波リターン回路間の高周波成分を取り除くために、ファン電源ラインへフィルター(コモンモードまたはノーマルモード)を入れる。またどちらの電食パターンにも対応した、金属製ベアリングが絶縁素材であるセラミック製となっているセラミックスベアリングを採用したファンとする(図 12 参照)。ベアリングに電流が流れなければ電食は発生しない。今後ますます、電源の小型化や集積度が上がり、スイッチング回路とファンとの距離が近づき、ファンへの高周波の影響が懸念される場合が出てくることが十分に考えられる。このため、"ファンの電食"という現象を踏まえた設計を進めなければならない。

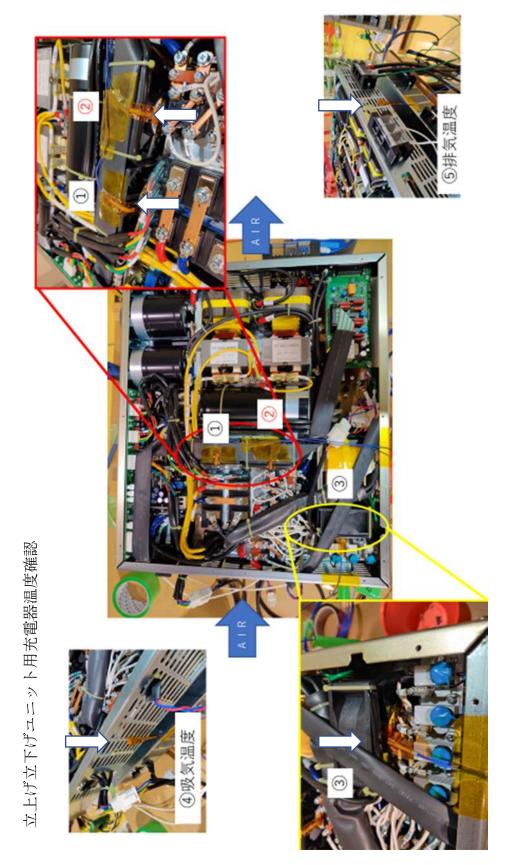
図13: 熱電対の取り付け場所

場所は、図13に示す。

①ファン 1、②ファン 2 (今回異常が発生した場所)、

③ファン3、④吸気温度、⑤排気温度

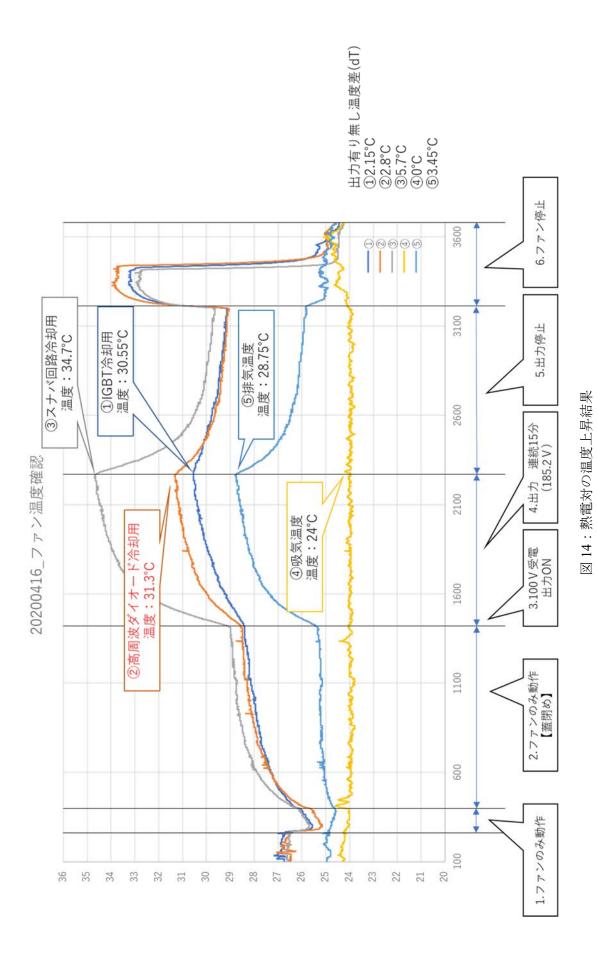
- (a) ファン駆動用 DC 電源にて、ファンのみ動作させた場合。天板は開放。出力 OFF。
- (b) 上記 1. の状態から充電器の天板を取付ける。出力 OFF。
- (c) 上記 2. の状態から充電器に AC100V を供給し、出力 ON させる。
- (d) 出力設定値をビーム運転と同じ 3.09V とする。実出力は 185.2V。15 分通電。
- (e) 出力停止(出力設定を 0.00V とする。実出力は 0.0V。)
- (f) ファン停止 (ファン駆動用 DC 電源供給を停止) 結果を図 14 に示す。

図14が示す通り今回の測定では、ファンの軸周辺の異常な温度上昇は見られなかった。ファンメーカー技術資料によると、スイッチング回路の種類にもよるが、異常発生音までの期間が6か月~2年とされているため、今回の15分間の出力確認では変化が現れてこないと考えられる。今後の課題として、異常音が発生している状態での温度上昇の確認やサーモビュワーでの細かい温度分布を確認することにより何か変化が掴めないか、検討する必要がある。現状での予防対策としては、そのまま置き換えられるセラミックスベアリングのファンが有効だと思われる。金属製ベアリングとセラミックスベアリングでは期待寿命も同等である。そこにEMC(Electro-Magnetic Compatibility:電磁環境両立性)対策をプラスして、より信頼性を上げていく必要がある。

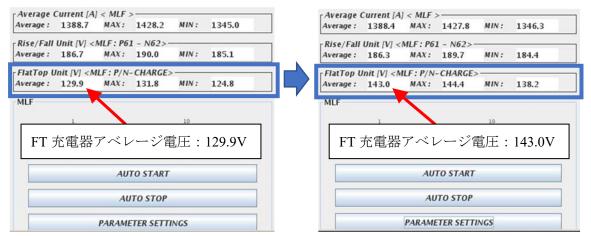
図 16-1: プログラム改修前のモニタ値一覧抜粋 図 16-2: プログラム改修後のモニタ値一覧抜粋 FT 充電器アベレージ電圧: 129.9V FT 充電器アベレージ電圧: 143.0V

スケーリングを 10V (定格 300V 時) /20000 として、プログラムの見直しを行い、水平シフトバンプ電磁石電源 8 台分 (電源と PLC は 16 分台あるが、PLC は 2 台で 1 組 (マスター/スレーブ方式) となっており、マスター側の PLC プログラムのみを変更する)のプログラム変更を行った。プログラム変更後、出力波形に変化がないことと、各 FT ユニット充電器の電圧モニタ表示が改善されていることを確認した。図 16-1 と図 16-2 にプログラム改修前後のモニター覧を示す。この 2 つの図より、改修後の表示値がほぼ理論値となったことが確認された。

改修後の理論値は、129.9 V(図 16-1)÷0.909=142.9 V(理論値)となり、改修後のモニタ値一覧の表示値(図 16-2)がほぼ理論値と同じとなった。
