水銀ターゲット容器内壁の キャビテーション損傷観察に関する技術資料 (2) キャビテーション損傷深さの測定

Technical Note for the Cavitation Damage Inspection for Interior Surface of the Mercury Target Vessel (2) Damage Depth Measurement for Cavitation Erosion

January 2024

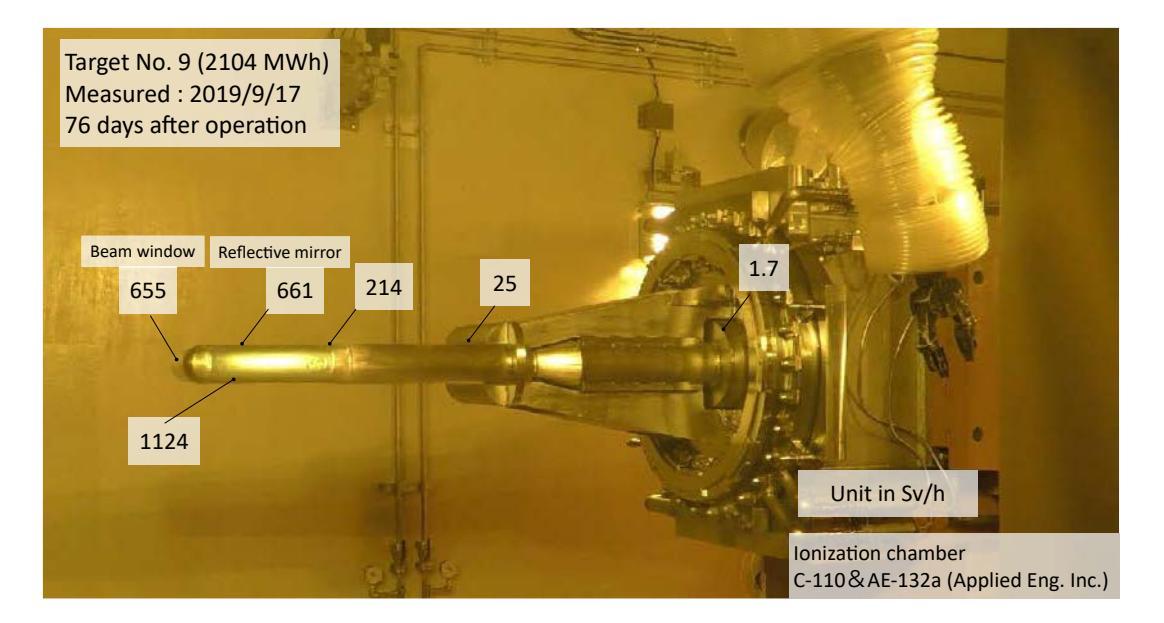
Fig. 3 Dose rate distribution of the mercury target vessel No. 9 obtained by an ionization chamber.

運転を終えたターゲット容器の線量分布の測定例として Fig. 3 に水銀ターゲット容器 9 号機にお ける線量測定位置と各位置での線量当量率を示す.測定はビーム停止から 76 日後に実施した.線量 当量率はビーム窓先端部分よりも下面の方が高く,最大線量率は 1124 Sv/h であり,その場所は下側 のモデレータに隣接するターゲット容器下面であった.これは,反射体の材質の影響で,ターゲット 容器の上側と比較して下面の方が放射化が大きくなることが原因である.

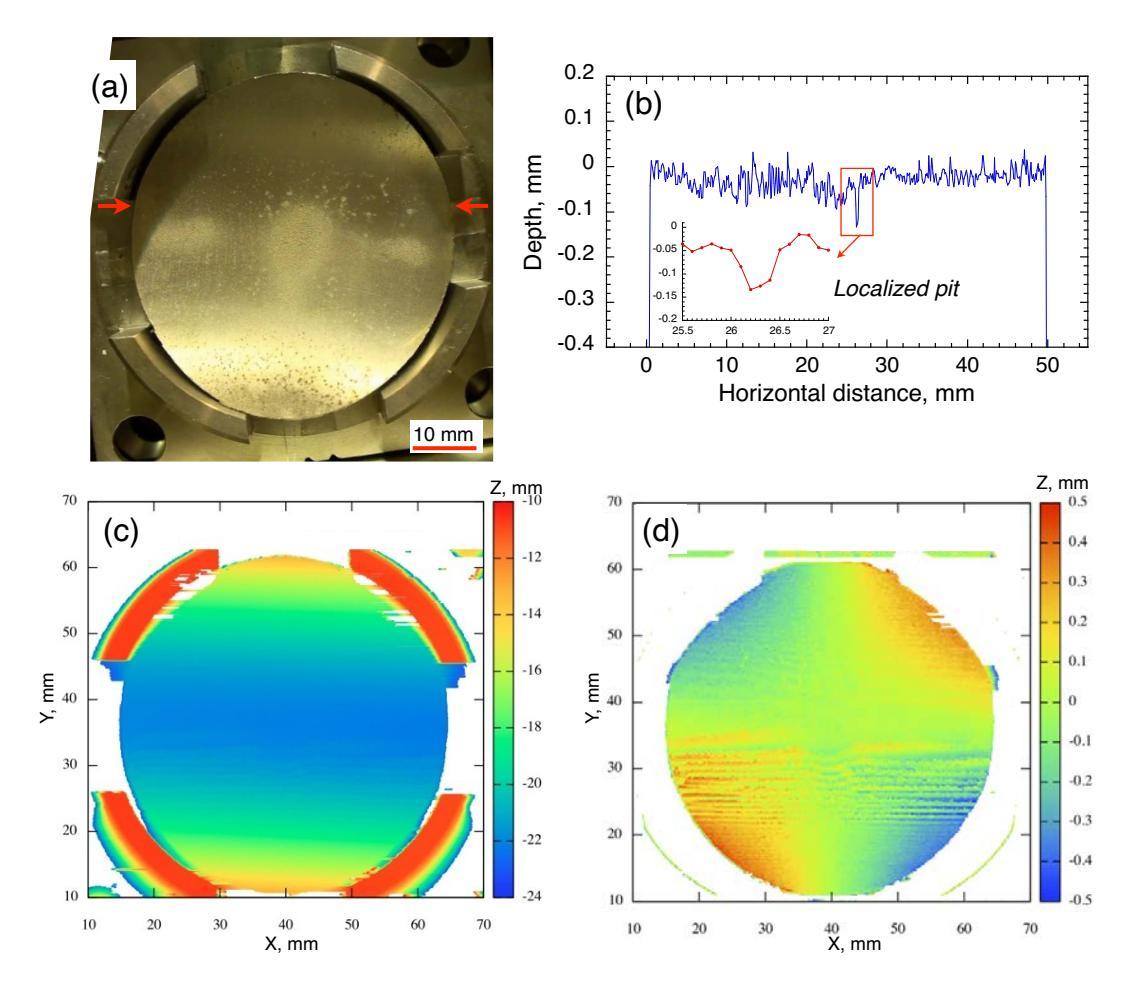
Fig. 15 Results of the depth profile measurement using the laser scanner. (a) Macroscopic image of the specimen, (b) line profile at the center of the specimen between the arrows in (a), (c) measured depth contour of the specimen, and (d) curvature-corrected depth contour.

レーザープロファイル測定装置による試験片表面形状の観察結果を Fig. 15 に示す. ここで, (a) は 試験片全体の写真, (b) は, (a) に矢印で示す中心から約 5 mm 上方の位置にある局所化した損傷が確 認できる部分における深さプロファイルである. 中央部分に周囲より深くなっている箇所が存在する ことを確認できる. さらに, その部分を拡大したものを図中に示すが, 局所化した損傷の深さは約 150 µm, 幅が約 500 µm であった.

(c) は,電動ステージをスキャンさせることにより得られる (b) のような深さプロファイルを上下 方向に結合することで構築した試験片表面全体の三次元形状である.中央部が低く,上下面が高い湾 曲した形状を確認することができるが,表示レンジが広いために (a) の写真にあるような表面形状の 変化までは確認できない. (d) は, (c) に対して,曲面補正をかけて高さ表示レンジを狭めた図であ る,形成されている損傷の深さよりも,曲面補正で除去できないうねりの方が大きく,損傷の分布を 明瞭に表すことはできなかった.

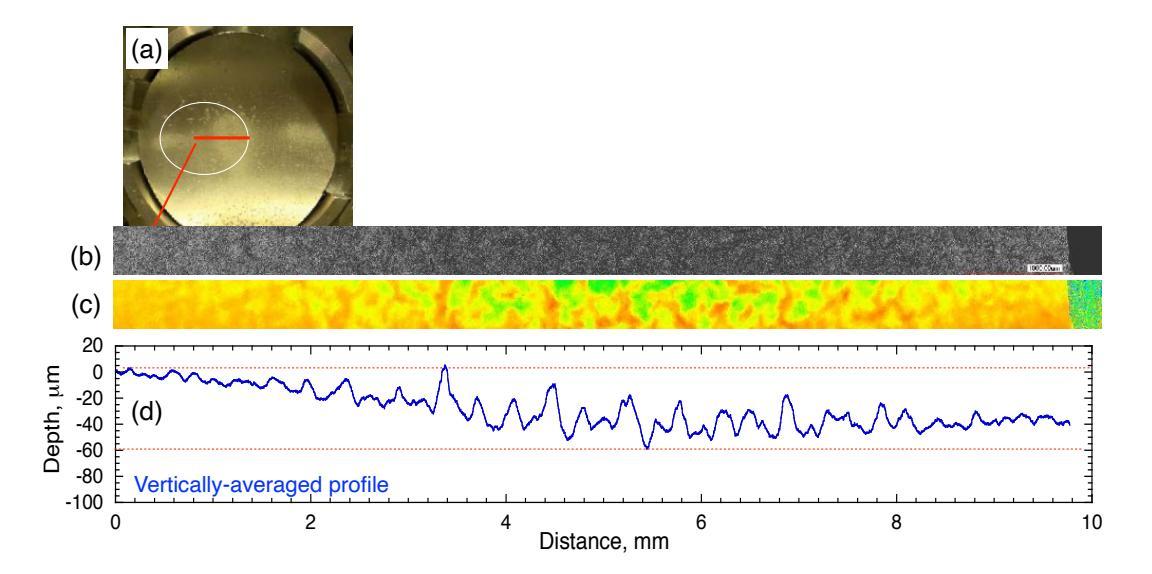
Fig. 18 Horizontally jointed image of the replicated surface obtained by the LSM; (a) location of the replica, (b) confocal image, (c) depth contour, and (d) depth profile calculated from vertically-averaged value of the depth contour (c).

試験片中央部の均一壊食を評価するために、中央部を採取したレプリカ全体にわたって、水平方向 に連結し、深さプロファイルの評価を実施した. Fig. 18 にレプリカの採取位置及び連結した画像の 深さプロファイルを示す.連結後に傾き補正を実施し、全体的な壊食量を評価することを目的とし て、(c) に示した深さコンターに対して、画像の垂直方向の高さデータを平均化した深さプロファイ ルを(d) に導出した. 傾き補正の影響を大きく受けるが、平均的な壊食深さは約 50 µm であった. 傾 き補正の影響を排除するためには、試験片全体のレプリカを採取し、非損傷面を含めた大視野計測が 必要である. レプリカで測定した深さコンターの視野内における損傷深さと、水平方向の連結像から 得た平均的な壊食量を合わせて、水銀ターゲット容器 1 号機にの内壁に形成された壊食損傷の深さは 最大で約 250 µm と評価した.

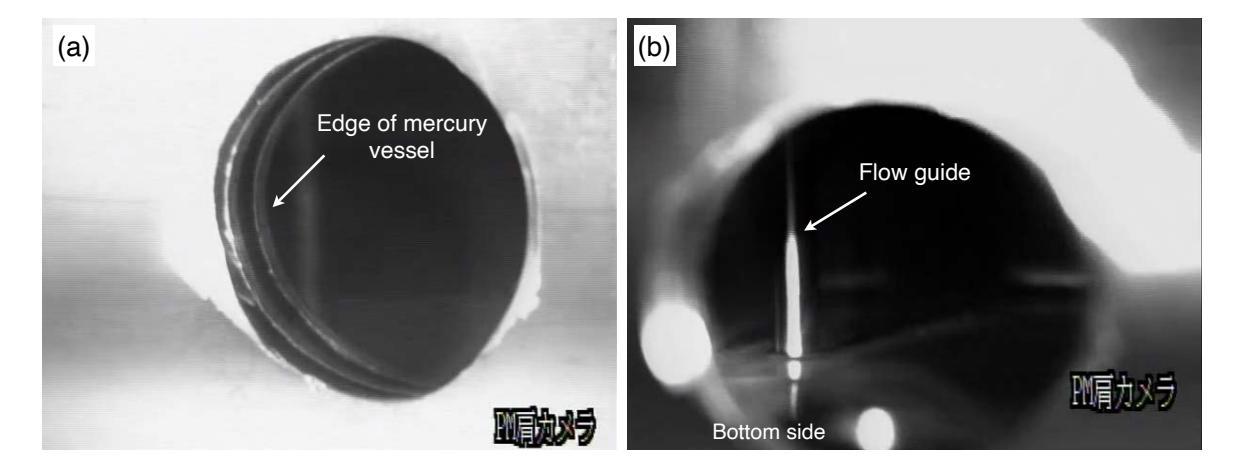
Fig. 20 Photographs of the beam window of the target vessel No. 3; (a) cut edge of the mercury vessel, (b) front edge of the flow guide.

パワーマニピュレータのカメラにより撮影したターゲット容器内部の写真を Fig. 20 に示す. (a) は 三重壁容器の断面を斜め方向から見たものであるが,3層目の水銀容器断面は平坦であり断面で確認 できるような激しく深い壊食損傷は形成されていないことが分かる.また,(b) は開口部から下流側 先端の整流板に焦点を合わせたものである.ホットセルの照明が反射する程度の表面粗さであり整流 板先端部の壊食損傷はないと判断できる.

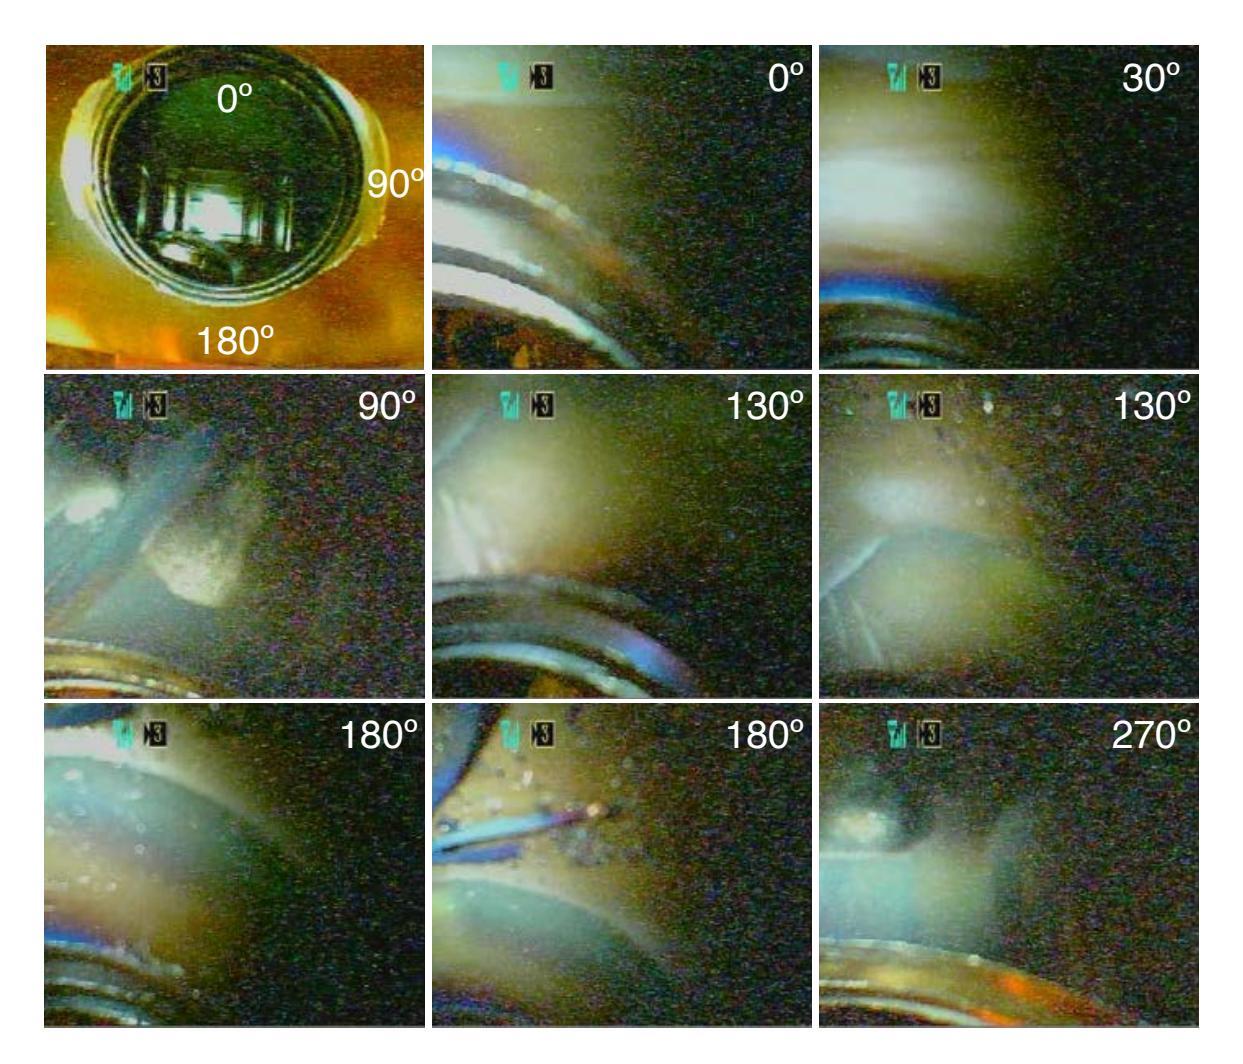
Fig. 21 Captured images of the CMOS-camera inserted into the used target vessel No. 3 from the cut hole.

1 号機の観察と同様に CMOS カメラをパワーマニピュレータのナットランナーに取付けターゲッ ト容器内部に挿入して撮影した画像を Fig. 21 に示す. 図中の角度はナットランナーの回転で調整し たカメラの角度である. ホールソーで切り出した開口部の内側エッジ部分は, 焼き色が付いており切 出し時の摩擦熱により高温になったと推測される. 開口部のエッジ周囲は平坦であり, 1 号機に見ら れたようなクラスター状の損傷も形成されていないようである.

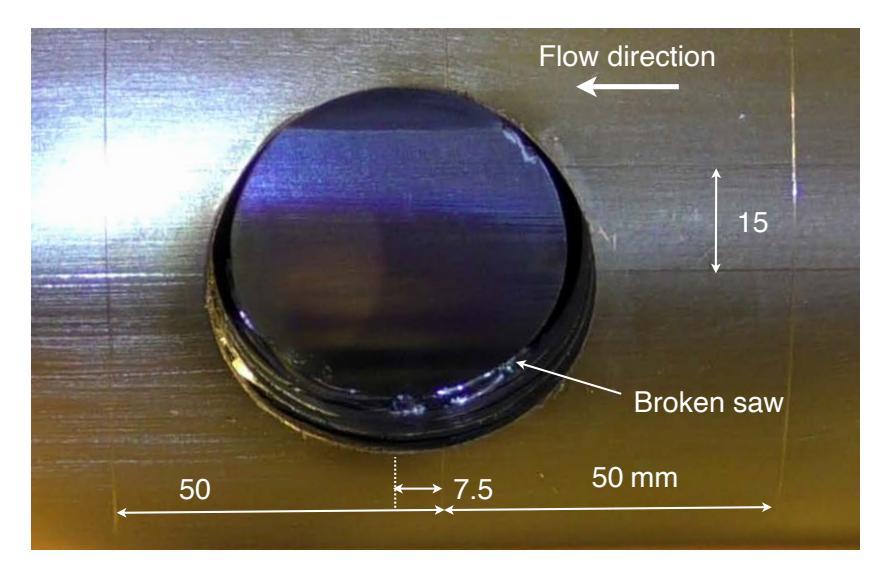
Fig. 22 Captured image at the cutout portion of the target vessel No. 5 obtained by the video camera.

Fig. 22 にパワーマニピュレータに取り付けたビデオカメラによって撮影した切出しを実施した先端部分の写真を示す. ビーム窓表面には切出しの中央位置及び上下方向が分かるように,容器製作時に深さ 50 µm 程度の罫書き線を入れてある. 切出した位置は,上下方向はほぼ中央であるが,水平方向は中心から約 7.5 mm 下流側(東側)であることがわかる. 切出しの位置決めは,横方向からの目視確認で上下方向を設定し,東西方向については,ホットセル内のクレーン上部に設置されているクレーンカメラにより確認しているため,詳細な位置決めが難しい.

開口部には、4 重壁目が本体側に残っており、ホールソーの加工線上に破損した刃が咬み込んで いることを確認できる.また、狭あい流路に面する4層目の表面は、切出しによる温度上昇の影響 を受けたと思われる焼き色がついていることを確認できる.角度を変えて4層目を撮影した結果を Fig. 23 に示す.4層目の表面には、保護容器側の表面にも確認できる製作時の加工痕が全体に残って おり、キャビテーションによる激しい壊食損傷は確認できなかった.

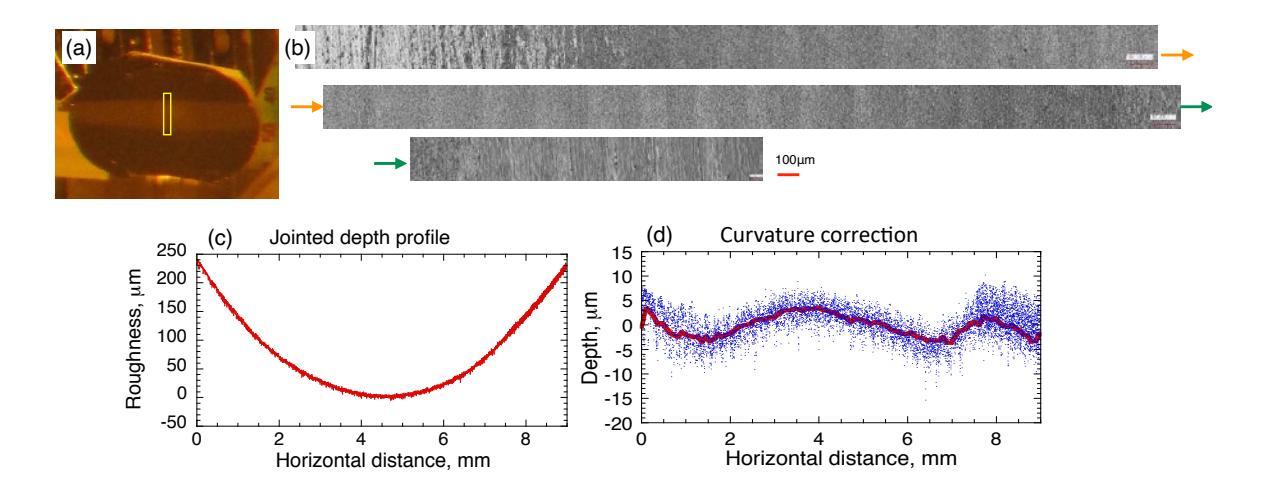
Fig. 25 Results of the large field of replica observation: (a) replica traced from center part of the beam window, (b) jointed image of the square in (a), (c) vertically averaged depth profile of surface in (b), (d) curvature corrected surface roughness of (b).

狭あい流路に接する面である水銀容器外側容器内面 (3 層目) から採取したレプリカの観察結果を Figs. 25, 26, 27 に示す. Fig. 25 は, 試験片中央部の帯状の損傷部分から採取したレプリカに対して (a) の写真中に示した中央部を縦方向に測定結果を連結して全体的な形状を捉えようとしたものであ る. (b) の全焦点画像は, (a) の縦方向の連結画像を 90 度回転させたものである. 試験片の上下方向 は, 製作時の加工痕がまだ残っており,中央部に近づくにつれて損傷が増えていく様子が分かる. (c) は観察視野内における画像垂直方向の深さデータをそれぞれの位置で平均化したプロファイルである が, 試験片の曲率に対して損傷が浅いため損傷箇所が明瞭ではない. (c) に対して曲面補正をかけた プロファイルを (d) に示す. 青点は, 画像垂直方向のそれぞれの高さ, 赤線は垂直方向に平均化した 深さである. 曲面補正後も明確な壊食が見られる領域は観測されず, 平均では ±5 μm のうねりがあ る程度である.

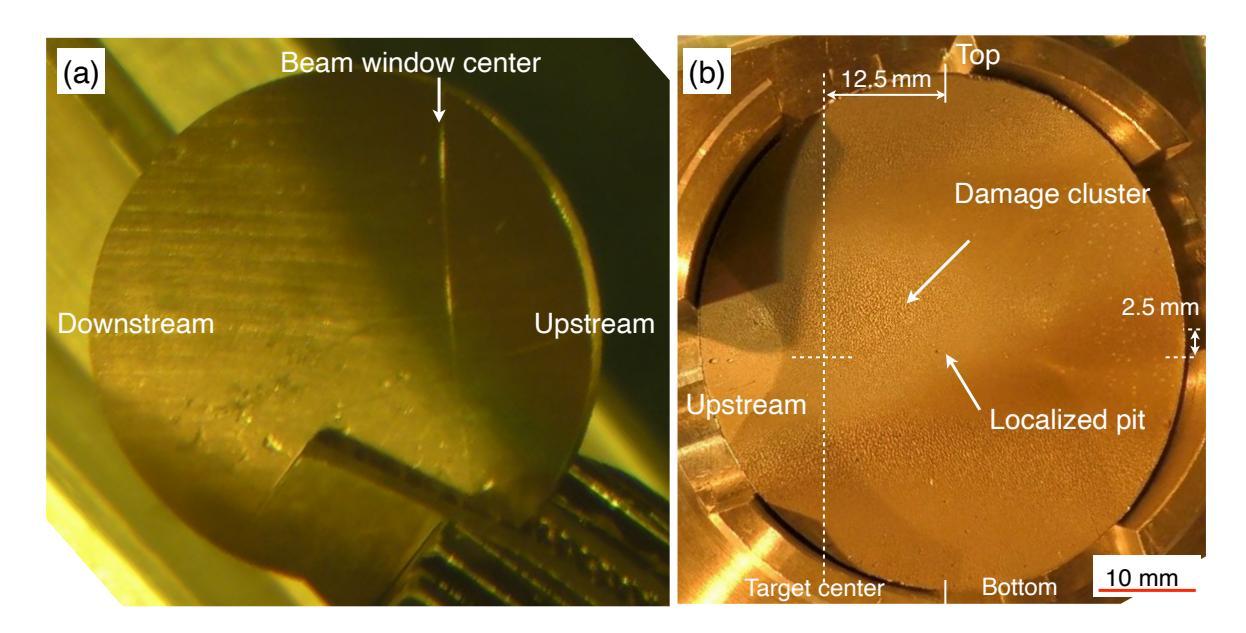
Fig. 28 Photographs of the specimen cutout from target vessel No. 2; (a) outside of mercury vessel and (b) inside of mercury vessel.

Fig. 28 にターゲット容器 2 号機の水銀容器外側及び内側の写真を示す.切出し後の位置及び上下 方向判別のための罫書き線の位置から,ターゲット容器中心から下方向に約 2.5 mm,下流方向に約 12.5 mm ずれて切り出したことが分かった.

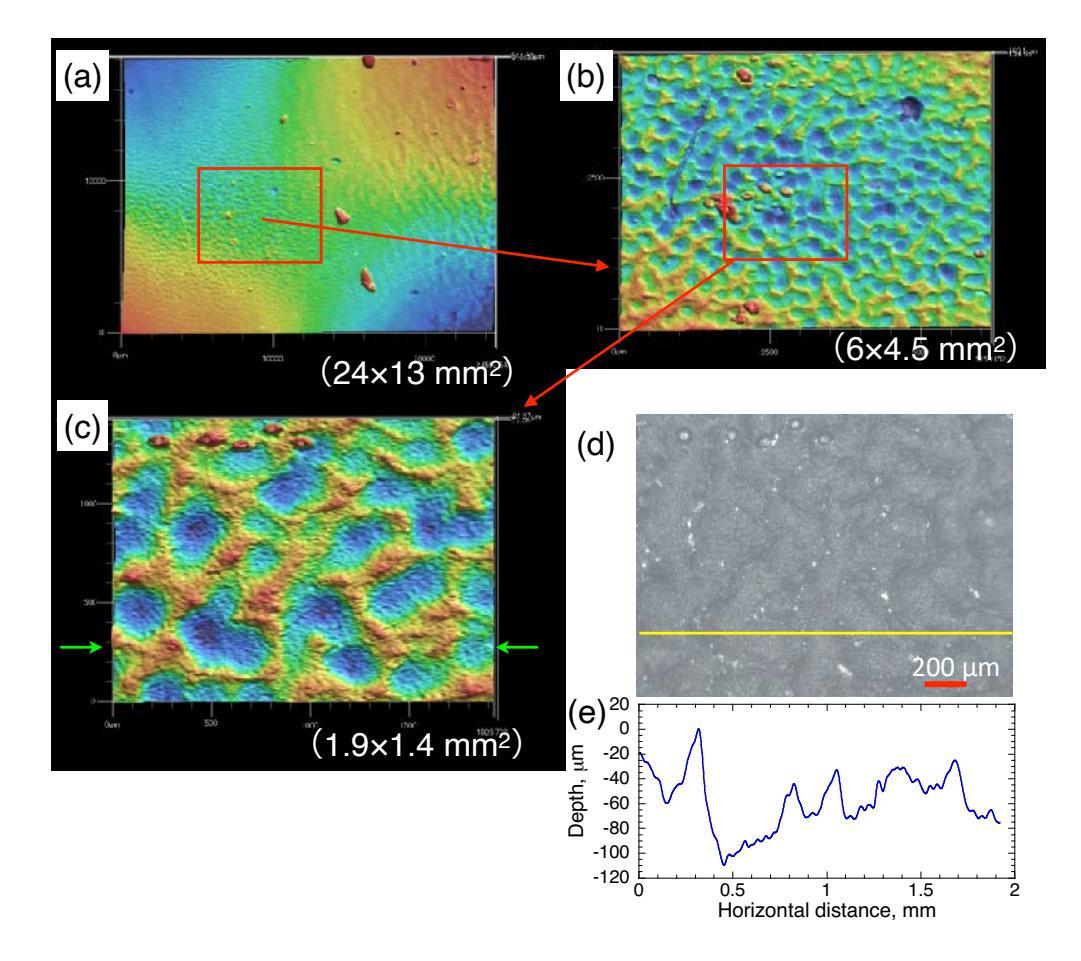
Fig. 30 Results of replica observation on the damage cluster around center: (a),(b),(c) are the depth contour, (d) is a confocal image of (c), (e) is the depth profile of line in (d).

試験片中央のクラスター部分を高倍率で観察した結果を Fig. 30 に示す. (a),(b),(c) はそれぞれ 12 倍, 50 倍, 160 倍と撮影倍率を変えたもので, (d) は (c) の全焦点画像, (e) は, (d) に示すライン上 の深さプロファイルである.

試験片表面は,製作時の加工痕が確認できないほど損傷している. 直径 0.3 mm 程度のエッジがな だらかな損傷が規則的に並んでいるように見える.撮影した視野内で最も深い箇所を通るライン上の 高低差は約 110 μm であった.

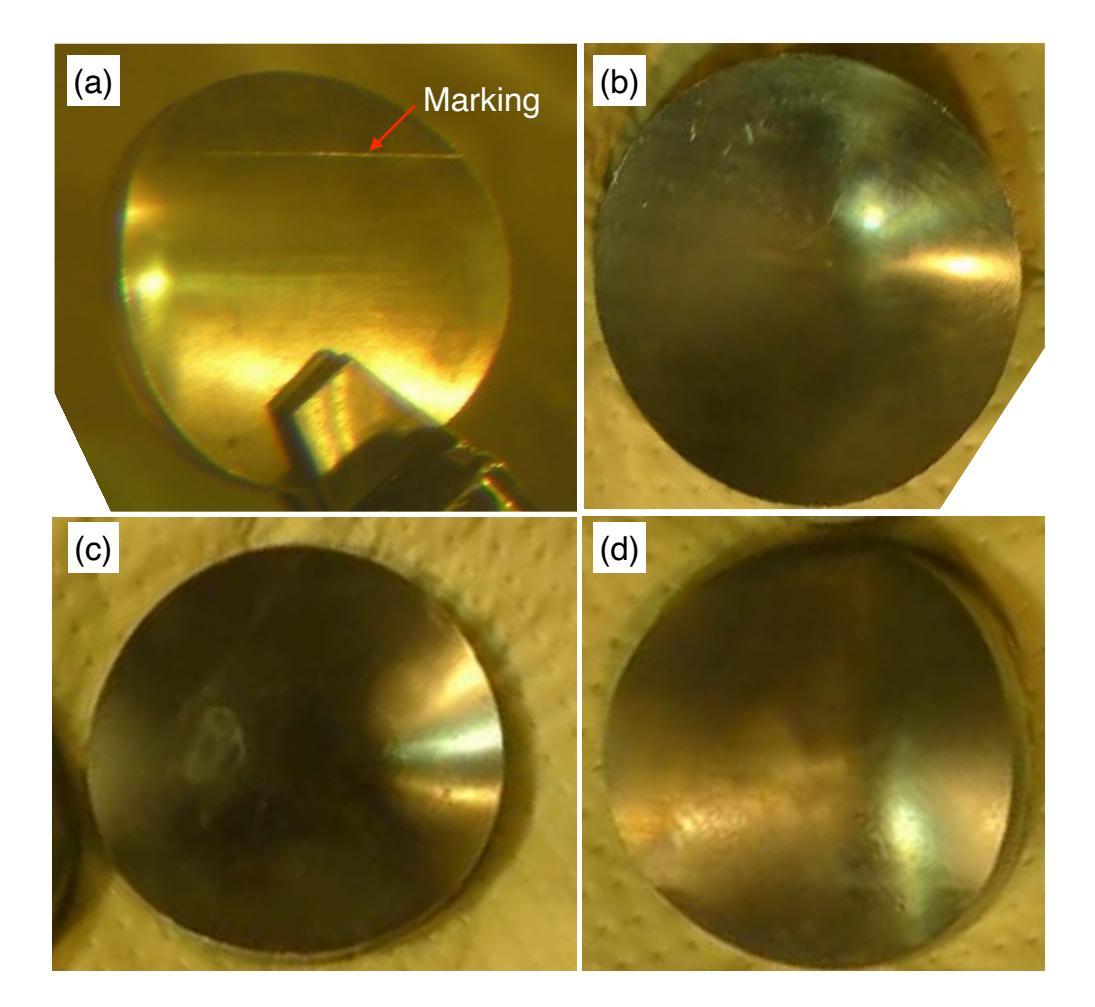
Fig. 35 Photographs of specimens cutout from downstream side of the target No. 8: (a) is the outside of outer wall, (b) is hte inner wall inside, (c) is the outer wall inside, and (d) is the inner wall outside of the mercury vessel.

下流側から切り出した試験片の写真を Fig. 35 に示す.中央部の切出しを実施した位置より,切出 し装置のドリルマシンを下流側へ 70 mm 水平移動した位置から切出しを実施している. (a) に示した 水銀容器外側の罫書き線によって上下方向を特定している. (b) の気泡を注入した水銀に接する水銀 容器内側内面, (c) の外側容器内面, (d) の内側容器外面共に製作時の加工痕が残っており,目立った 損傷は見られなかった.4 重壁容器の内側ほど曲率が大きくなるため,内側容器では,下流側にビー ム窓の側面につながる曲面を確認できる.

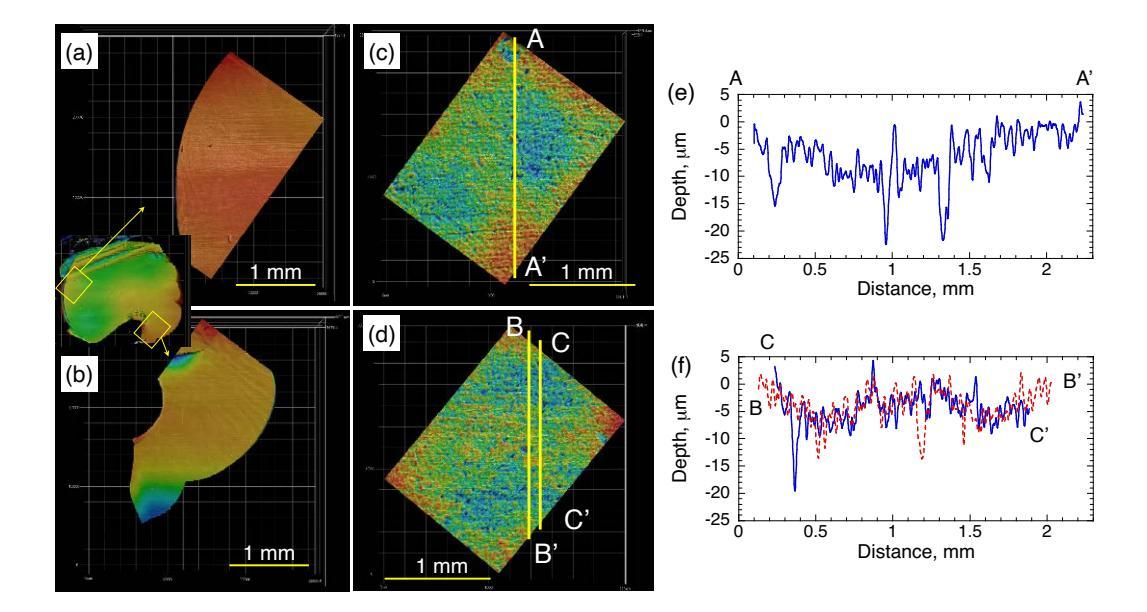
Fig. 37 Results of replicated surface observation for the inside of outer wall for the target No. 8 (narrow channel outside) faced mercury narrow channel.

中央部の水銀容器外側容器内面の狭あい流路に接する面(狭あい流路側)の試験片から採取した レプリカの観察結果を Fig. 37 に示す.全体として目立った損傷が形成されいる箇所は無かったが, キャビテーションによる損傷痕か,製作時の傷かの判断はできないが,測定した中で深い損傷を確認 できた部分の詳細観察結果を (a), (b) に示す. (c),(d) には (a),(b) の拡大像を示す.どちらも製作時の 加工痕が残っていることが確認できる.周囲よりも深い箇所を狙って測定した深さプロファイルでの 深さは 25 µm 以下であった.

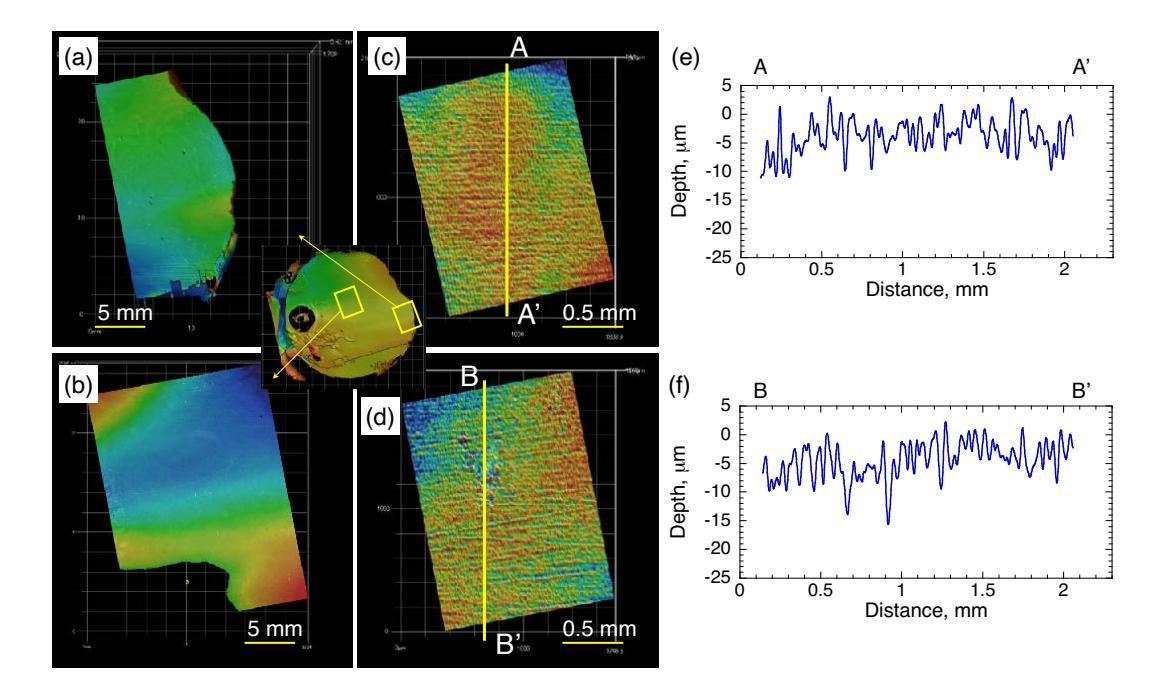
Fig. 38 Results of replicated surface observation for the outside of inner wall for the target No. 8 (narrow channel inside) faced mercury narrow channel.

中央部の水銀容器内側容器外面の狭あい流路に接する面の試験片から採取したレプリカの観察結果 を Fig. 38 に示す.外側容器内面と同様に目立った損傷痕は確認できなかった.観察した領域の代表 的な表面状態 (a) 及び傷と思われる箇所 (b) について拡大し深さプロファイルを測定した.表面の凹 凸は約 10 µm であった.また,表面状態が変化していた傷と思われる部分の深さは 15 µm であった. 中央より 70 mm 下流側から切り出した試験片の内側容器内面(バルク側)のレプリカ観察結果を

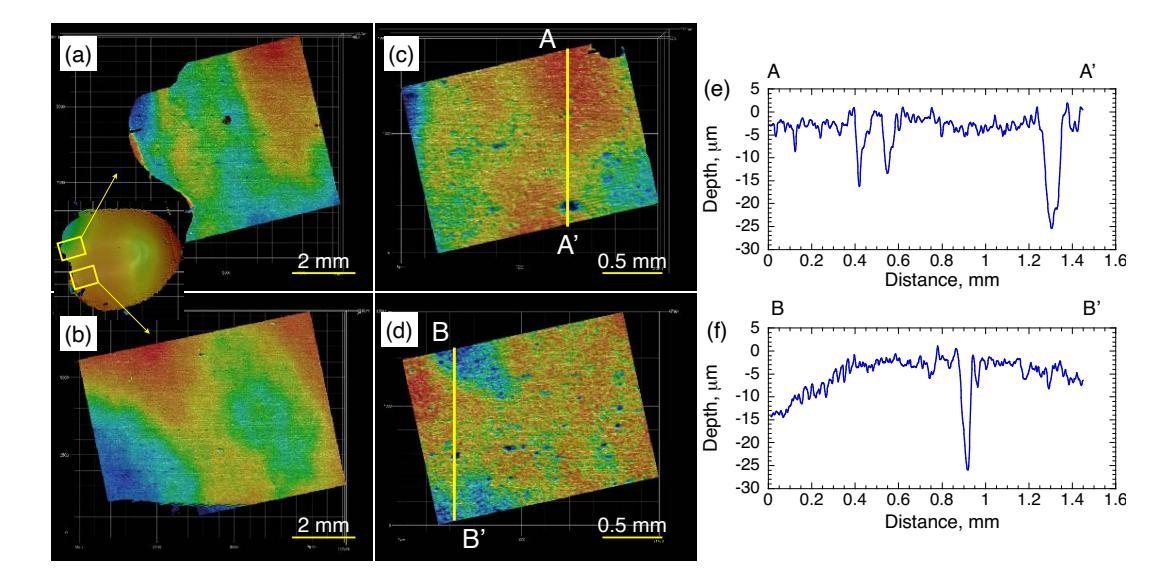
Fig. 39 Results of replicated surface observation for the inside of inner wall (bulk side) faced mercury with gas microbubbles at the downstream side of target No. 8.

Fig. 39 に示す. 採取したレプリカ全体では,損傷が集中するクラスターや局所化した壊食は確認で きなかった. 拡大観察により確認できた比較的深い損傷痕を (a),(b) に,その拡大像を (c),(d) に示す. 損傷痕が確認できた (a),(b) の部分は,どちらもビーム窓中央寄りのレプリカの端部付近である.損 傷痕の深さは深いところでも 25 μm 程度であり,損傷はビーム窓中央部に集中しているといえる.

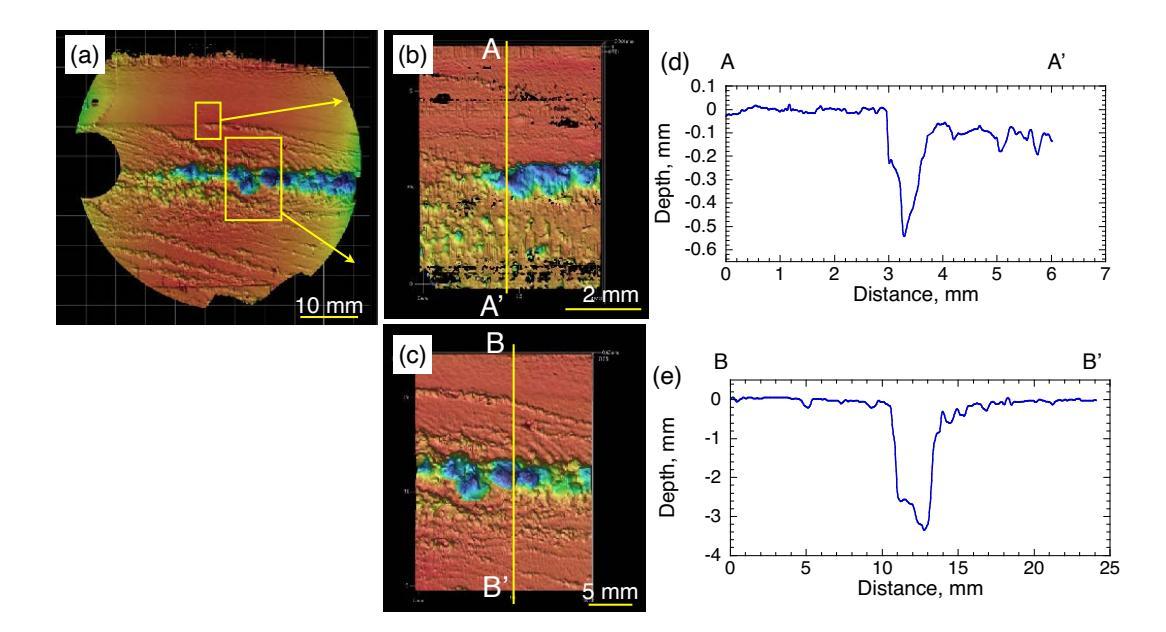
内側容器内面で採取したレプリカの観察結果を Fig. 43 に示す. (a) は曲率を補正したレプリカの全体像である.上下面は一部レプリカの欠損と観察容器の影響によりデータが欠損している.損傷は, 試験片中央部より下側に集中しており,特に中心付近に局所化した深い損傷が形成されている.局所 化した損傷の周囲には,製作時の加工痕,あるいは水銀の流動の影響によって生じた筋状に発達する 損傷痕を確認できる. (b) は,筋状の損傷が見られる領域と,光沢のない領域の境界を撮影した結果 である.光沢のない部分の凹凸は 50 μm 以下であるのに対して,筋状の損傷が形成されている部分 では,全体的に壊食が生じており,0.1 mm 程度の凹凸がある.筋状の損傷は,端の方でも0.5 mm 以 上の深さであった.

Fig. 43 Results of replicated surface observation for the inner wall inside of the target vessel No. 9. (a) is the entire image of replica, (b) and (c) are the high magnification images, (d) and (e) are the depth profiles.

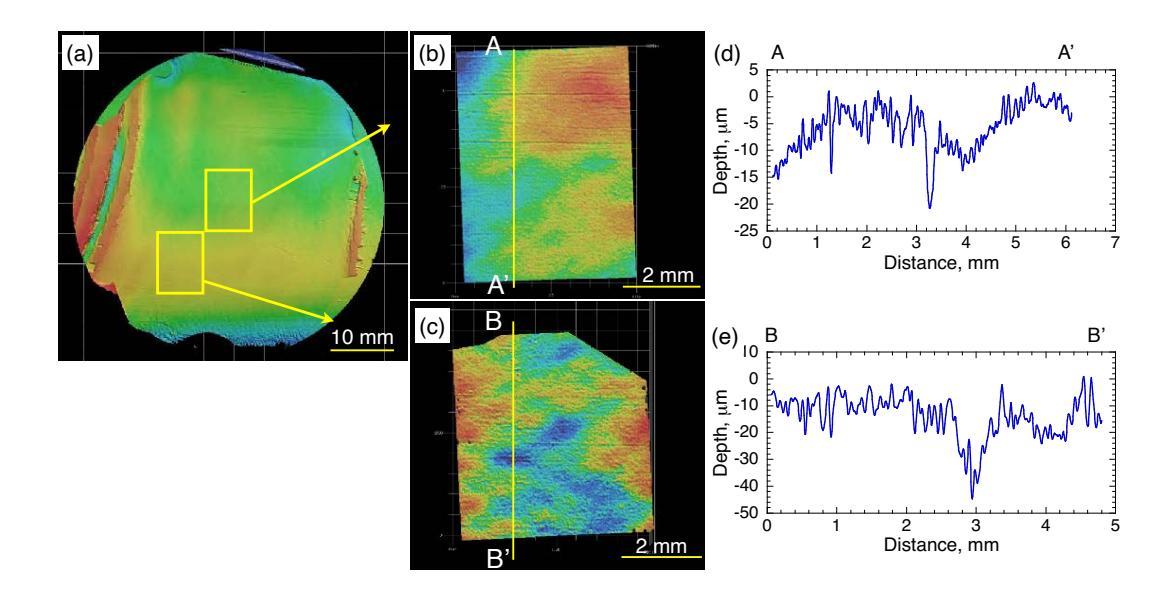
狭あい流路に接する内側容器外面で採取したレプリカの観察結果を Fig. 45 に示す. レプリカの全体像 (a) の左右に見える縦方向の模様は,観察容器の屈折による影響である. (b) は中央部, (c) は Fig. 44(c) の対向面付近である. (b),(c) ともに製作時の加工痕残っていることを確認できる. (b) の部分では,キャビテーションによる明瞭な損傷痕が見られず,傷と思われる箇所を含めても最大 20 μm 程度であった. (c) の部分では,明瞭なキャビテーションによる壊食痕は確認できないが,中央部と

Fig. 45 Results of replica observation for the outside of inner wall for the target No. 9. (a) is the entire image of replica, (b) and (c) are the high magnification images for the matte surface around center and bottom, (d) and (e) are their depth profiles.

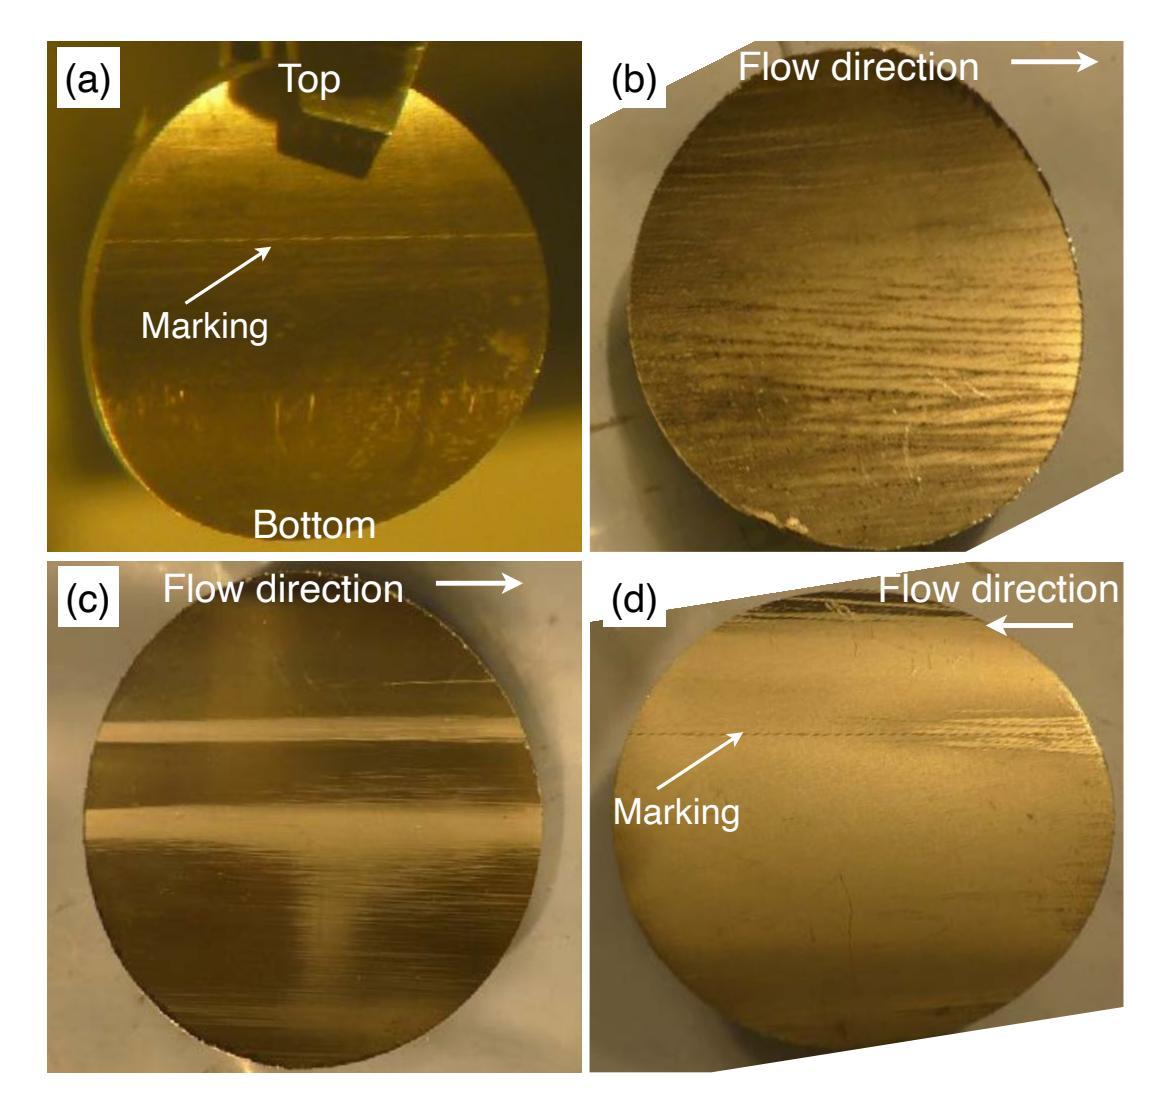
運転を終えた 11 号機から切り出した洗浄後の試験片表面写真を Fig. 46 に示す. (a) はヘリウム層 に接する水銀容器の外側, (b) は内側容器内面, (c) は外側容器内面, (d) は内側容器外面である. (a) 及び (d) には,上下を判別するための罫書き線を確認できる. (b) の気泡を注入した水銀に接する面 では,製作時の研磨傷あるいは,流線に沿って発達した水平方向につながった線状の損傷を確認でき る. (c) の部分では,中央部,上方向及び下端付近に水平方向に線状に表面状態が変化している箇所 があることを確認できる.線状の模様のうち,上側部分は, (d) の罫書き線の高さと一致しており, 罫書き線に起因して形成された損傷である可能性が考えられる.また,中心から下端部にかけて縦方 向につながる表面状態が変化している箇所を確認できる.

Fig. 46 Photographs of the specimens cutout from the used target vessel No. 11. (a) is the outer surface of mercury vessel faced helium layer, (b) is inner wall inside, (c) is outer wall inside, (d) is inner wall outside.

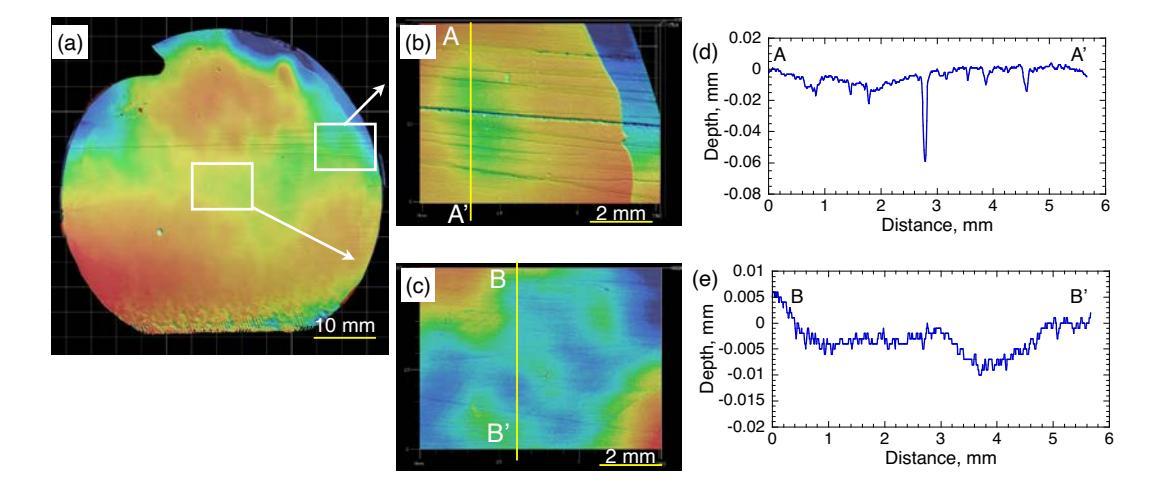
内側容器の外面で採取したレプリカの観察結果を Fig. 49 に示す. ここで. レプリカの中央から約 10 mm 上にある水平線は,内側容器の上下方向を判断するために製作時につけた罫書き線である. (b) は,罫書き線を含む全体写真で摩耗痕が確認された右端部,(c) は中央部の拡大像,(d) 及び(e) は,それぞれの垂直方向の深さプロファイルである.全体的には表面の光沢がなくなっているのに対

して, 罫書き線の右端付近である (b) の周囲では摩耗して光沢がでているような表面状態であった. 拡大像では, 罫書き線以外に, 水平方向の傷が複数ついていることがわかる. 製作時の加工痕なのか 運転中についたものなのかは判断できない. 一方, 損傷の深さは, 製作時の罫書き線が約 60 μm で 最も深く, キャビテーションによる損傷痕は確認できなかった. (c) の中央部では, 製作時の加工痕 が残存しており, キャビテーションによる壊食損傷は確認できなかった. 深さは, 10 μm 程度である が, 損傷ではなく, 製作時の表面のうねりであると考えられる.

Fig. 49 Results of replica observation for the outside of target No. 11 inner wall. (b) and (c) are the high magnification images for the right and center, (d) and (e) are their depth profiles.

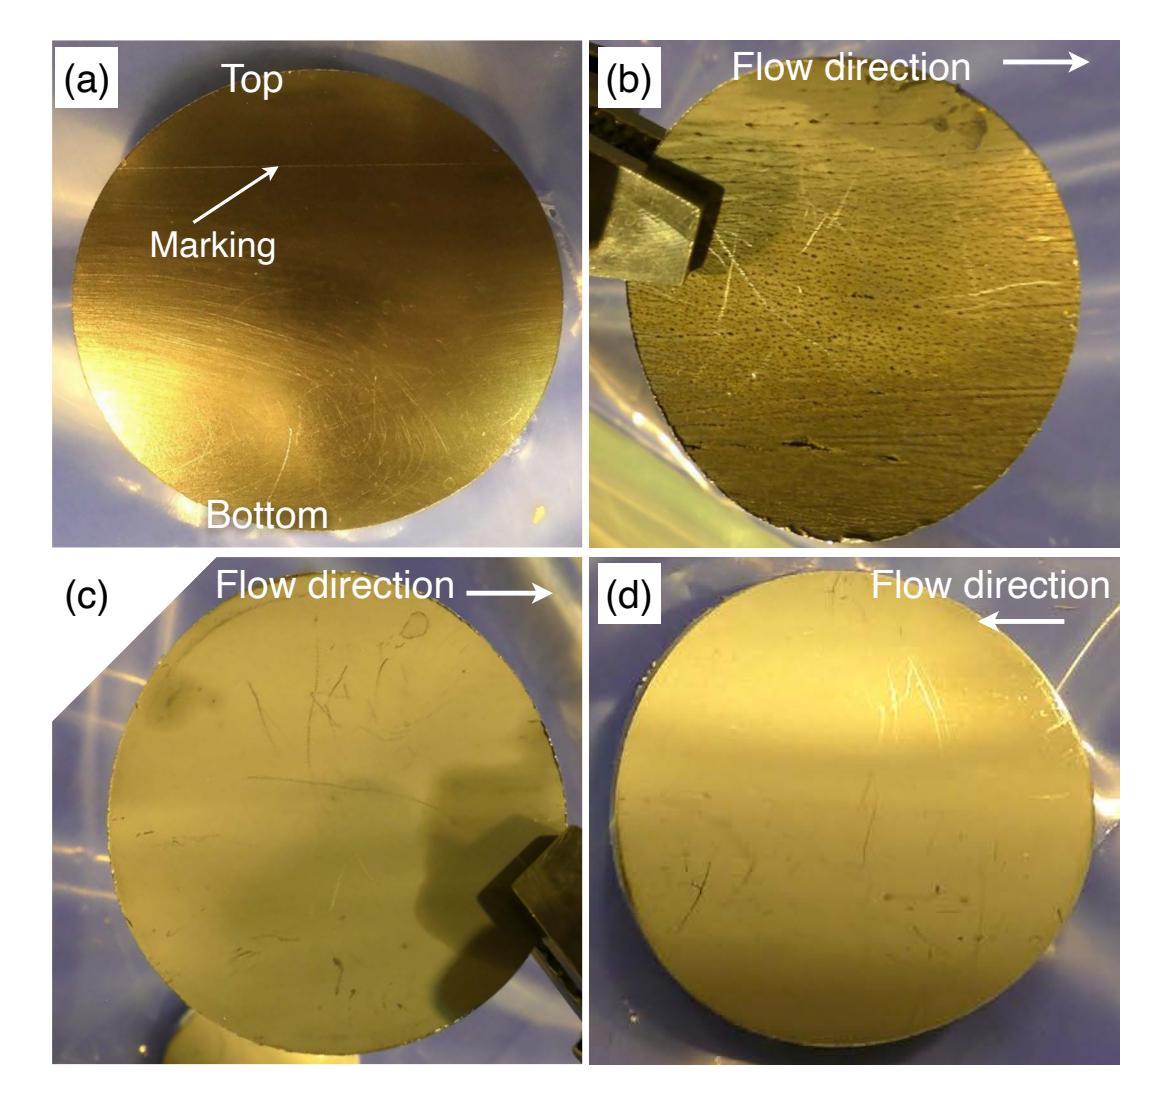
水銀ターゲット容器 10 号機の直接観察により撮影した試験片表面の写真を Fig. 50 に示す. (a) は, ヘリウム層に接する水銀容器の外側容器の外面で,中心から 15 mm 上方に上下判別のための罫書き 線が引かれている.ここで,罫書き線の位置が 11 号機と異なるのは,製作メーカーが異なるためで ある. (b) は,気泡を注入している水銀に接する内側容器の内面,(c) 及び(d) は,狭あい流路に接す る外側容器の内面及び内側容器外面である.気泡を注入した水銀に接する内側容器内面では,製作時 の研磨痕に沿って水平方向にキャビテーションによる壊食損傷が形成されていることがわかる.狭あ い流路に接する(c) 及び(d) では,表面の光沢が無くなっているように見えるが,明瞭なキャビテー ションによる壊食損傷は確認できない.

Fig. 50 Photographs of the specimens cutout from the used target vessel No. 10. (a) is the outer surface of mercury vessel faced helium layer, (b) is inner wall inside, (c) is outer wall inside, (d) is inner wall outside.

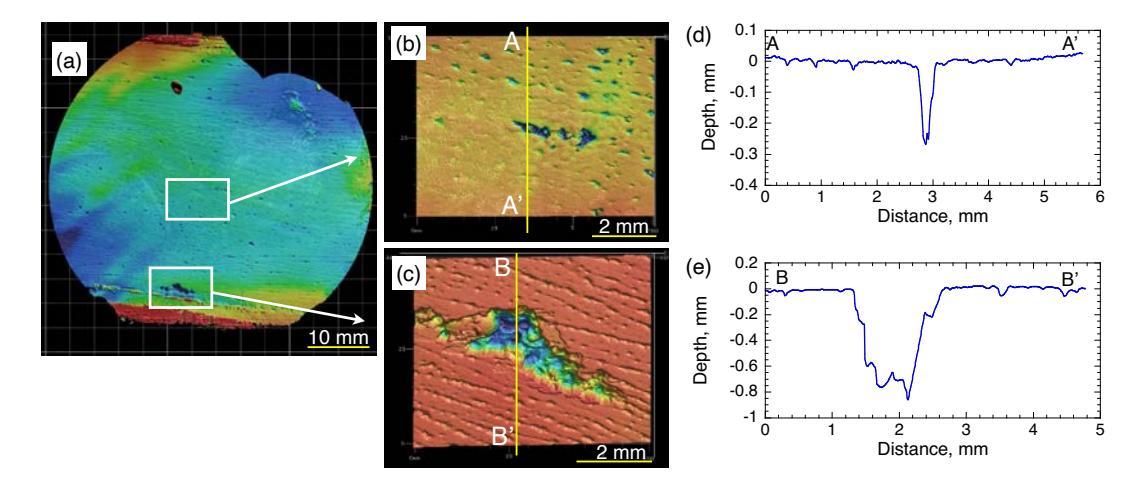
水銀ターゲット容器 10 号機の内側容器内面のレプリカ観察結果を Fig. 51 に示す. (a) は曲面補正 したレプリカの全体像, (b) 及び (c) は中央部及び下部領域において観測された深い損傷痕の拡大像, (d) 及び (e) は (b),(c) 中に示す垂直方向の深さプロファイルである. (a) の全体像では,レプリカ液が 試験片全体に行き渡らなかったため上下端部が欠損している.また,下端近傍には,封入した観察容 器の屈折の影響を受けて表面に段差が生じているように見える. 試験片上側よりも下側の方が確認で きる損傷痕の数が多く,損傷痕の深さも深い傾向にある.また,試験片全体の損傷を転写できたレプ リカは,試験片の超音波洗浄によって除去できなかった汚染の付着量が多く,表面線量が高くなって しまったため,深い損傷が転写されている箇所を切断して表面線量を下げた後,観察容器に封入し た.試験片中央部の拡大像である (b) では,製作時の研磨痕に沿って損傷痕が形成されていることを 確認できる.中央部の損傷痕の最大深さは 0.27 mm であった. (c) は, (a) に示したものと別のレプ リカから採取した下部の拡大像である. 斜め方向の研磨痕に沿って損傷が重畳して形成されており, 筋状の損傷になっているように見える. 局所的な深い損傷が形成されており,採取したレプリカ全体 で最も深い損傷は (c) 部分の 0.86 mm であった.

Fig. 51 Results of replica observation for the inner wall inside of target No. 10 inner wall. (b) and (c) are the high magnification images for the center and bottom, (d) and (e) are their depth profiles.

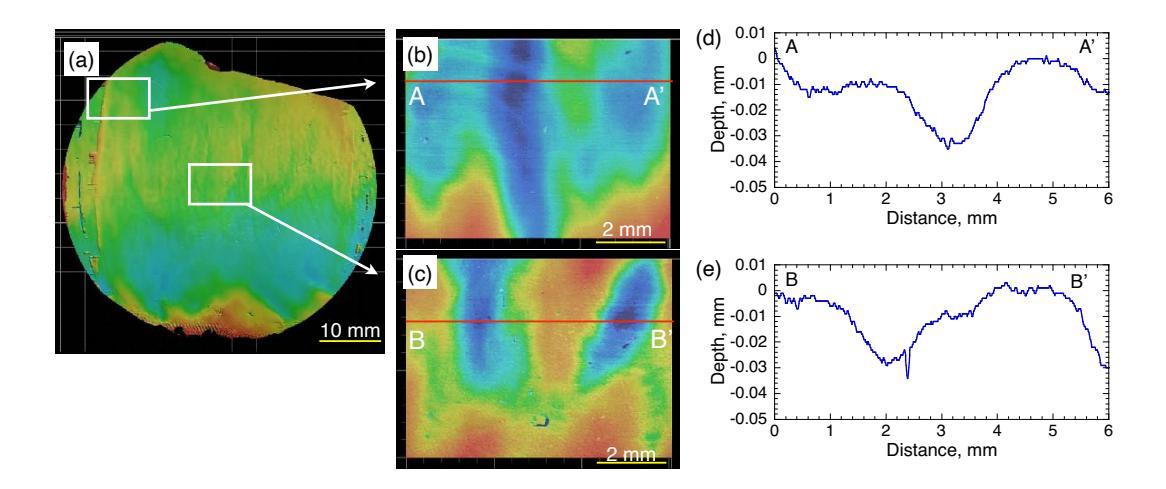
ターゲット容器 10 号機の外側内面のレプリカ観察結果を Fig. 52 に示す. (a) の全体像左側にある 縦方向の筋は,全体が平滑であるため,曲面補正や観察容器のうねりの影響によるものであり,損傷 ではない. (b) は,左上側のエッジ付近の拡大像である.製作時の研磨痕が残存していること,キャ ビテーションによる明瞭な損傷痕が形成されていないことが確認できる. (d) は, (b) の観察視野内で 深い位置を通る水平方向の深さプロファイルであり,損傷痕では無く,表面のうねり,あるいは,レ プリカが薄いことにより生じるうねりであると考えられるが,その深さは 34 μm であった. (c) は, 試験片中央部の拡大像である. (b) と同様に中央部でも明瞭な損傷痕は確認されず, (e) に示す水平方 向の深さプロファイルでは,全体的なうねりがみられ,最大深さは 33 μm であった.

Fig. 52 Results of replica observation for the outer wall inside of target No. 10. (b) and (c) are the high magnification images for the center and bottom, (d) and (e) are their depth profiles.

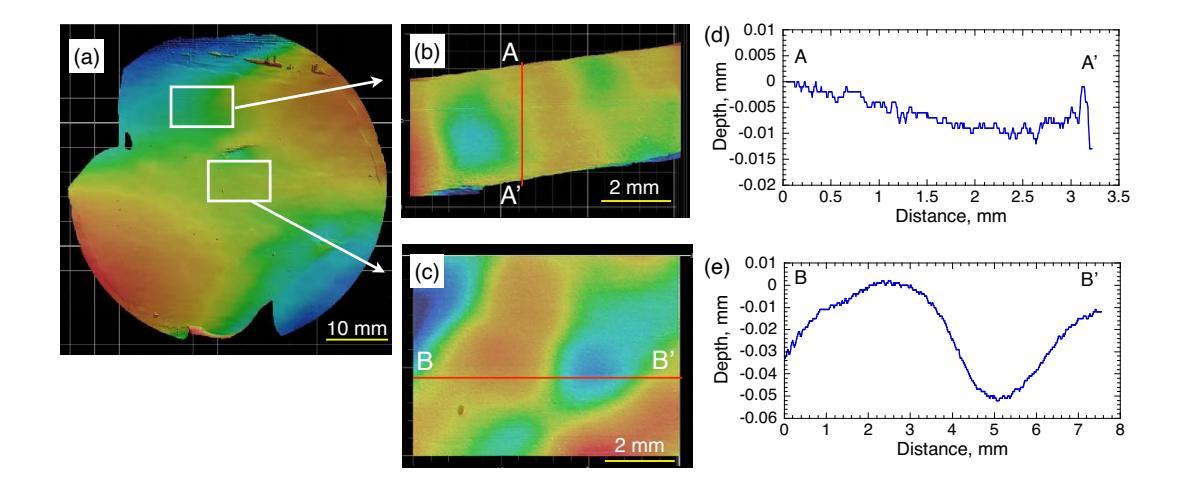
ターゲット容器 10 号機の内側容器外面のレプリカ観察結果を Fig. 53 に示す. (a) に示す全体像で

は、試験片全体にレプリカ液を付けることができなかったため、左上、下端付近が欠損している.また、上端付近は段差が生じているように見えるが、観察容器の屈折によるものである.中心から約15 mm 上方の (b) では、製作時の研磨痕が残っていることに加えて、切り出した試験片の上下判別のために製作時に設けた罫書き線が残存していることを確認できる. 罫書き線の深さは約5 µm であり、外側容器の外面と比較して目視困難なほど浅い罫書きであった.中央部の拡大像である (c) の位置でも、製作時の研磨痕が確認でき、キャビテーションによる壊食痕は確認できない. (e) の深さプロファイルでは、約50 µm 程度のうねりを確認した.なお、(a) の中央部の上方には、深さ0.2 mm 程度の傷を確認した.繰返し同じ位置から採取したレプリカでも同様の傷が確認できることから、付着物ではなく、切出し作業中に生じた傷であると考えられる.

Fig. 53 Results of replica observation for the inner wall outside of target No. 10. (b) and (c) are the high magnification images for the center and bottom, (d) and (e) are their depth profiles.

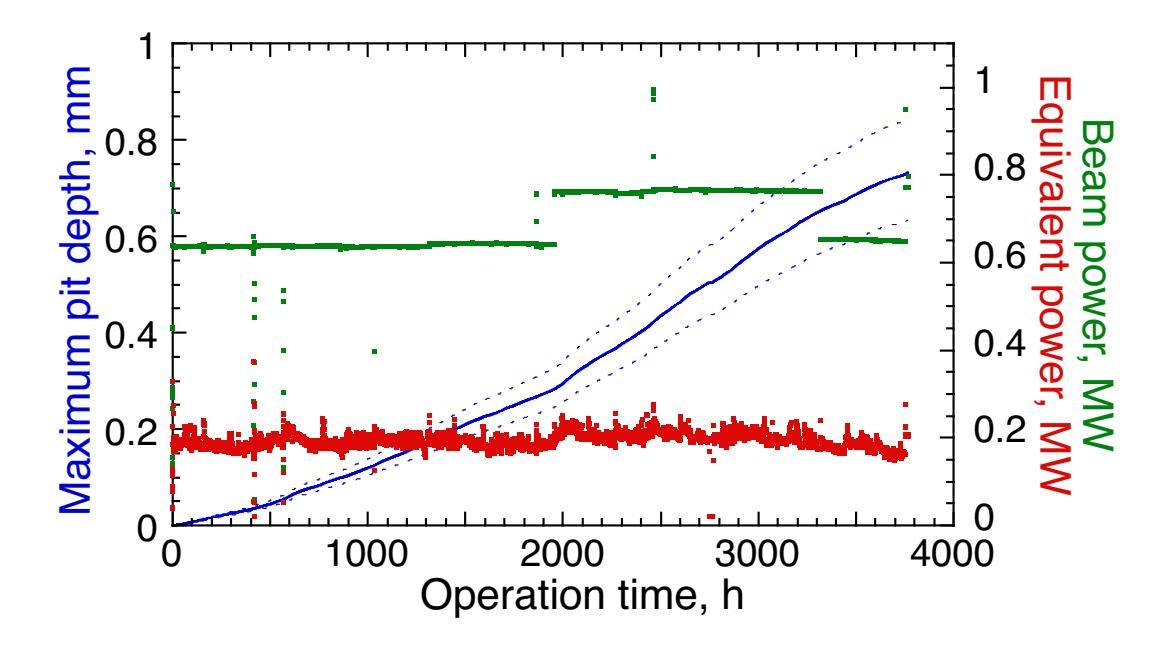
損傷深さの推定例として,水銀ターゲット容器 10 号機における運転時間とバルク側の壊食損傷深 さの推移を Fig. 61 に示す.ビーム出力が一定の場合でも,損傷深さは運転時間に対して約 1.3 乗で 増加するため,運転時間が長くなるほど深さの増加量が多くなる評価となっている.運転終了時の深 さは,約 0.73 mm と推定した.一方,実測値は 0.86 mm であり推定値をわずかに上回っている.し たがって,推定程度を向上するために,これまでに蓄積された実測した損傷深さと運転条件及び気泡 注入効果を基に,補正係数を最適化している.

Fig. 61 Change in the predicted damage depth for the interior surface of target vessel No. 10 faced mercury with gas microbubble injection.

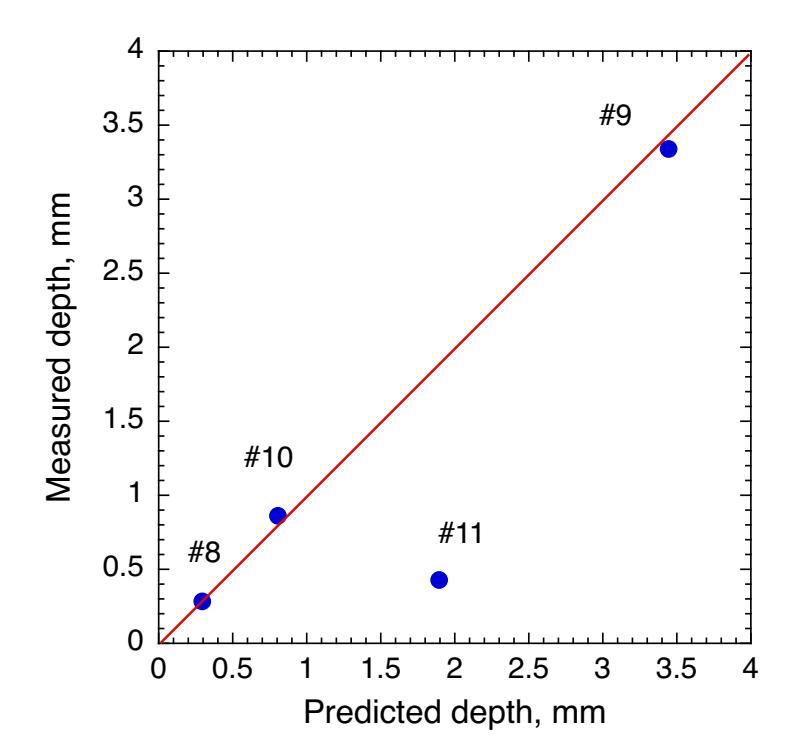
Fig. 62 に,最適化後の実測値と推定値の比較結果を示す.実測値が推定値を大きく下回った 11 号 機を除いては,推定値は実測値の ±7 %以内に収まっている.今後も,運転が終了したターゲット容 器からの切出し,損傷深さの測定を継続し,推定精度の向上を目指す.

Fig. 62 Relationship between the measured and the predicted damage depth on the interior surface faced mercury with gas microbubble injection for the target vessel.
