# 第1廃棄物処理棟及び第2廃棄物処理棟における コンクリート構造物の中性化深さの調査

Investigation of Carbonation Depth in Concrete of  
Waste Treatment Facility No. 1 and Waste Treatment Facility No. 2

JAEA-Testing

日本原子力研究開発機構  
原子力科学研究所 バックエンド技術部

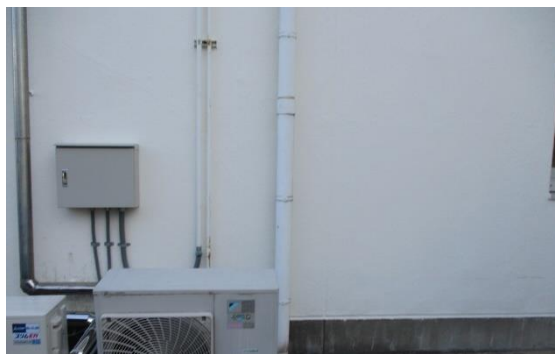
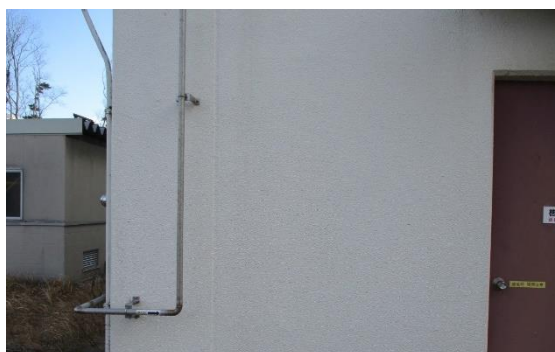
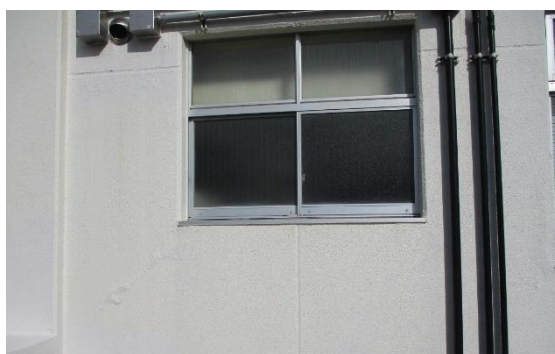
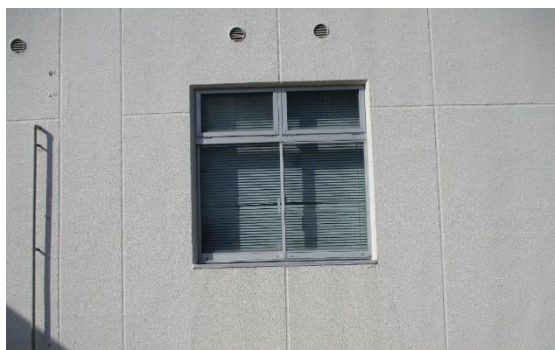
Fig. 4 コンクリートコア試料採取箇所の状況（第2廃棄物処理棟）

第 1 廃棄物処理棟は、中性化深さの平均値が 0.8～2.0 mm であり、採取箇所による顕著な差はみられなかった。一方、第 2 廃棄物処理棟では、中性化深さの平均値が 1.3～12.8 mm であり、最小値（北側）に対し、最大値（西側）は約 10 倍の値となった。これは過去に西側を限定とした塗装補修歴が確認されたことから、補修前の塗装の劣化による影響を受けたことによるものと推測される。

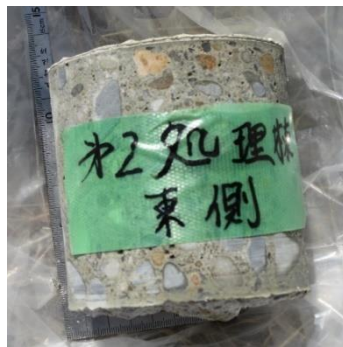
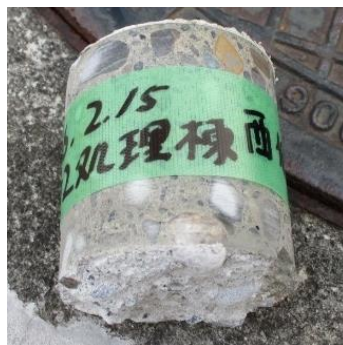
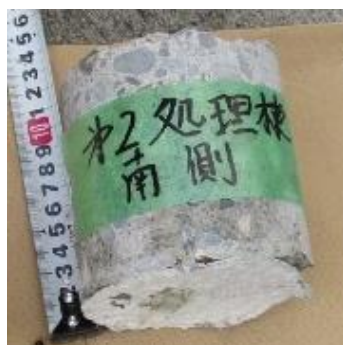
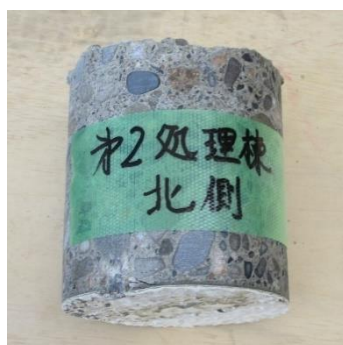
Fig. 6 採取したコンクリートコア試料（第2廃棄物処理棟）

また、中性化深さを建設当時の鉄筋かぶり厚さの設計値と比較したところ、第 1 廃棄物処理棟ではかぶり厚さ 40 mm に対し中性化深さは最大で 3.2 mm、また第 2 廃棄物処理棟ではかぶり厚さ 50 mm に対し 13.8 mm であった。これらから中性化残り厚さ（鉄筋のかぶり厚さと中性化深さの差）を求めると、第 1 廃棄物処理棟では 36.8 mm、第 2 廃棄物処理棟では 36.2 mm となり、鉄筋の腐食開始の判断基準である中性化残り厚さ 10 mm に対して<sup>2)</sup>、十分な裕度があることが分かった。
