JAERI-M
83-063

BWR近似運転条件におけるType 304
鋼管の粒界型低温応力腐食割れ

木内 清・近藤 達男

Evaluation of Low Temperature IGSCC of Type 304 Stainless Steel
in oxygenated pure water

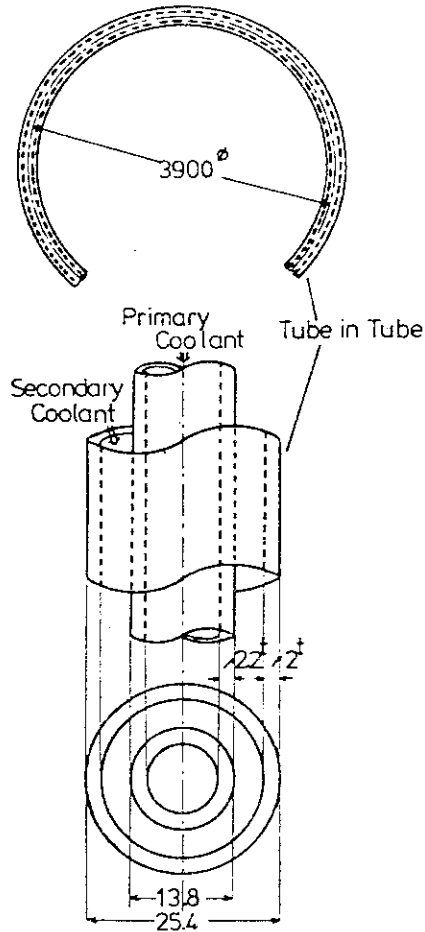
Fig. 1 Schematic features of an In-Pile water pump cooler.

BWR 近似条件で間歇運転している装置の主循環ポンプクーラーの低温部で SUS 304 オーステナイトステンレス鋼配管に割れが発生した。検査の結果リークは、一次側冷却水の純水側管壁に生じた IGSCC が進展し貫通したためと分った。同じ管の二次側には、インヒビターによる水質調整がなされているために若干の孔食のみで割れは生じていない。通常純水中の IGSCC は、高温で経験されることが多いが、この事例は 60°C 程度の低温でも発生することがあり得ることを示している。IGSCC の発生要因について、材料の冶金学的な因子、とくに鋭敏化の程度及び溶存酸素濃度、水質、応力状態などから推論を行った。IGSCC の原因となるこれらの複合因子の解析から得た結果は、一般の BWR の運転条件下でも考えられる問題とも共通する知見である。プラズ停止中の水質管理が IGSCC 防止の観点で重要なことを指摘した。

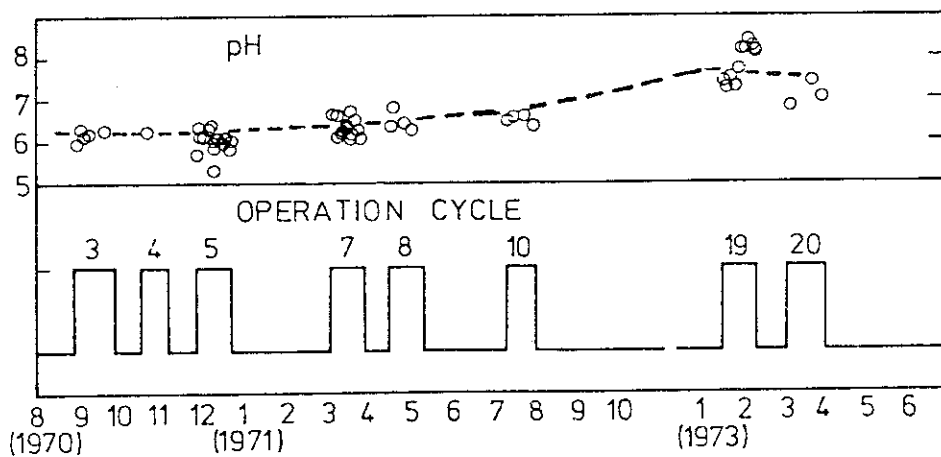
Fig. 2 Sequence of intermittent operation cycles of the degraded pump cooler and change of pH of the drain side water in primary water loop at individual operation cycle.

次に一次冷却水の水質について運転サイクルと比較してみるとpH値は5~9の領域に分布しているが、運転サイクルの経過と共に弱酸性側から弱アルカリ側に変化している傾向がみられる。これはとくに水質調整をしていないとすれば、原子炉の運転を開始した初期では、おそらく保護皮膜が無いので活性溶解が促進され、その後不動態皮膜を徐々に形成してアノード溶解が抑制される為にアルカリ側へのpHの移行が徐々に起こることと対応すると考えられる。この現象は、小型ループを用いた実験室的な試験にも観察されている。特にループの入口で水質を規制してもループ各部位の溶存酸素濃度や溶存イオン量が使用期間および条件と関連して大きく変わることが指摘されてきている。⁴⁾ 配管やオートクレーブ内壁材料に依ってもこの現象は大巾に変わってくる。例えばSUS316鋼を用いている場合には、酸化性イオンでありながら、 Mo イオンの溶出がSCCを起しにくい方向に働いたり、インコネル600など高Ni材料で作った装置では、 Ni^{2+} がCrなどの皮膜構成イオンと置換したり、アノード溶解を促進するなどの効果もある。Fig.6は、この一例を示したものであり、インコネル600配管を用いたループの使用1年後に入れたSUS304鋼の腐食試験片表面のAuger分析結果である。長時間使用したオートクレーブでの同種試験結果と比較してみた。入口の水質が同一であるにもかかわらず皮膜組成は全く違ったものになっている。新しいオートクレーブでは、まだ皮膜が十分に出来ないために溶出した Ni^{2+} が試験片の皮膜上に多量析出している。このようにループ内水質は、入口

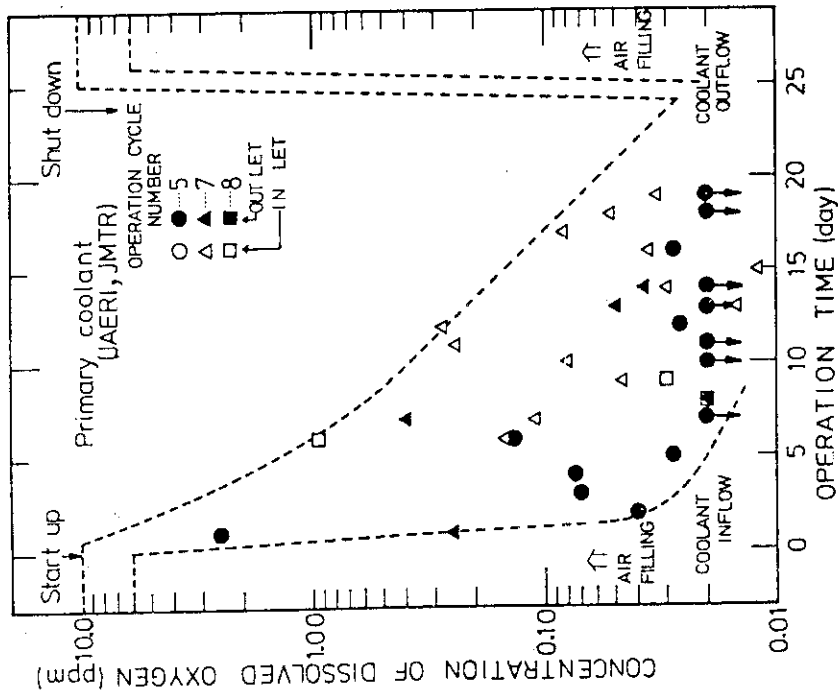
Fig. 3 Change of dissolved oxygen contents during single operation cycle from start up to shut down on BWR plant.

り割れの起りにくい0.02 ppm以下に抑えることが必要である。⁴⁾ 溶存酸素濃度と割れ発生のし易さとの相関関係は、いくつか出されているが、約0.2 ppm以上でIGSCCが加速される。¹⁵⁾ 一方実際の原子炉運転条件を見ても、起動一定格運転-停止のサイクルで運転されているので、必ずしも溶存酸素濃度は、上記の理想的な状態に制御されている訳ではない。Fig.3に示すように原子炉停止期間中には、一次冷却ループ内が大気となり、起動時の溶存酸素濃度は8 ppmに近い。これは定格運転に到るまで徐々に下ってゆくことになるが、運転期間中のかなりの間高酸素濃度で運転されることになる。

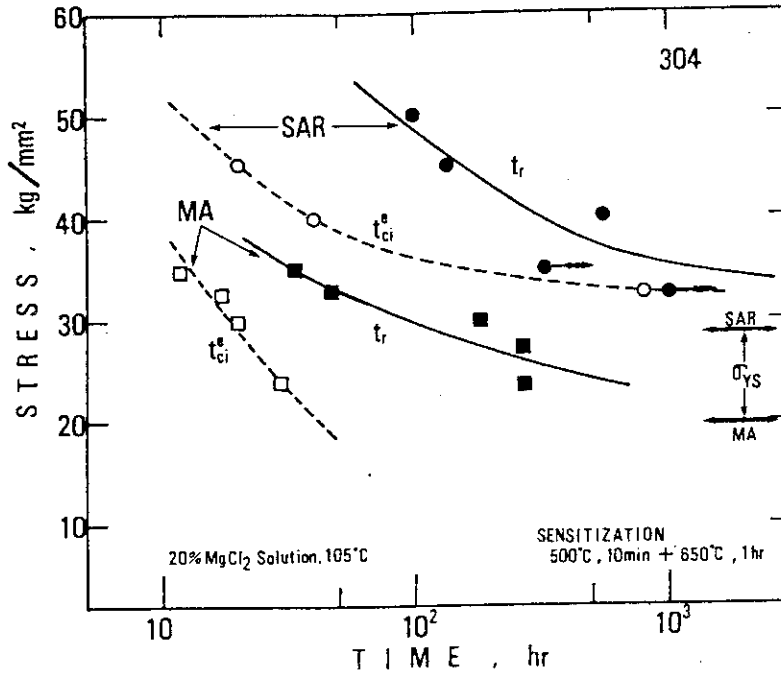
Fig. 5 Susceptibilities to stress corrosion cracking of type 304 steels in boiling 20% MgCl₂ solution.

れている。SSRTの試験では、解伏点近傍の応力でTGSCCを生じることが電気化学的に示されている。しかしIGSCCの場合には、必ずしも降伏点近くの応力を必要とせず、非常に小さな応力でも割れを発生しうるとする報告も多い。⁴⁾ Fig. 5は、沸騰20% $MgCl_2$ 中で定荷重IGSCC試験を行った結果を示す。図中には、2つの異った試験片について、割れ発生までの潜伏時間 t_{ic} と破断寿命 t_r とを示してある。MAは、通常のミニアニール材、SARは、別報^{6), 7)}に示すように耐IGSCC抵抗性を改良した材料である。素材は、共に同じ組成を持つSUS 304鋼で、最終熱処理として溶接部近似の再加熱を施してある。SAR材は、IGSCCを生じず、長時間側では、 t_{ic} , t_r 共に降伏点近くの同じような応力に収斂する傾向を示す。一方IGSCCを生じるMA材では、長時間側で t_r が降伏点近くの応力に収斂する傾向を示すのに対して、割れの発生は、降伏点近くの応力でも比較的短時間のうちに生じている。本報告においてもphoto. 1, 2およびFig. 4に示したように割れの進展は、管の成型した形状の上で引張り応力が想定される部分にのみ生じているが、割れの発生は、内壁面全体に起っている。製造過程での変形および加熱などの詳細な履歴が明瞭でなく、真の応力分布はより複雑と考えられるが、少なくともIGSCCの発生が、非常に小さな内部応力でも生じていることは、明らかである。
