核燃料取扱い施設における
臨界事故例の解析

核燃料取扱い施設における臨界事故例の解析

日本原子力研究所東海研究所安全工学部
館盛 勝一・桜井 聡

Review of the Criticality Accidents
in Nuclear Fuel Facilities

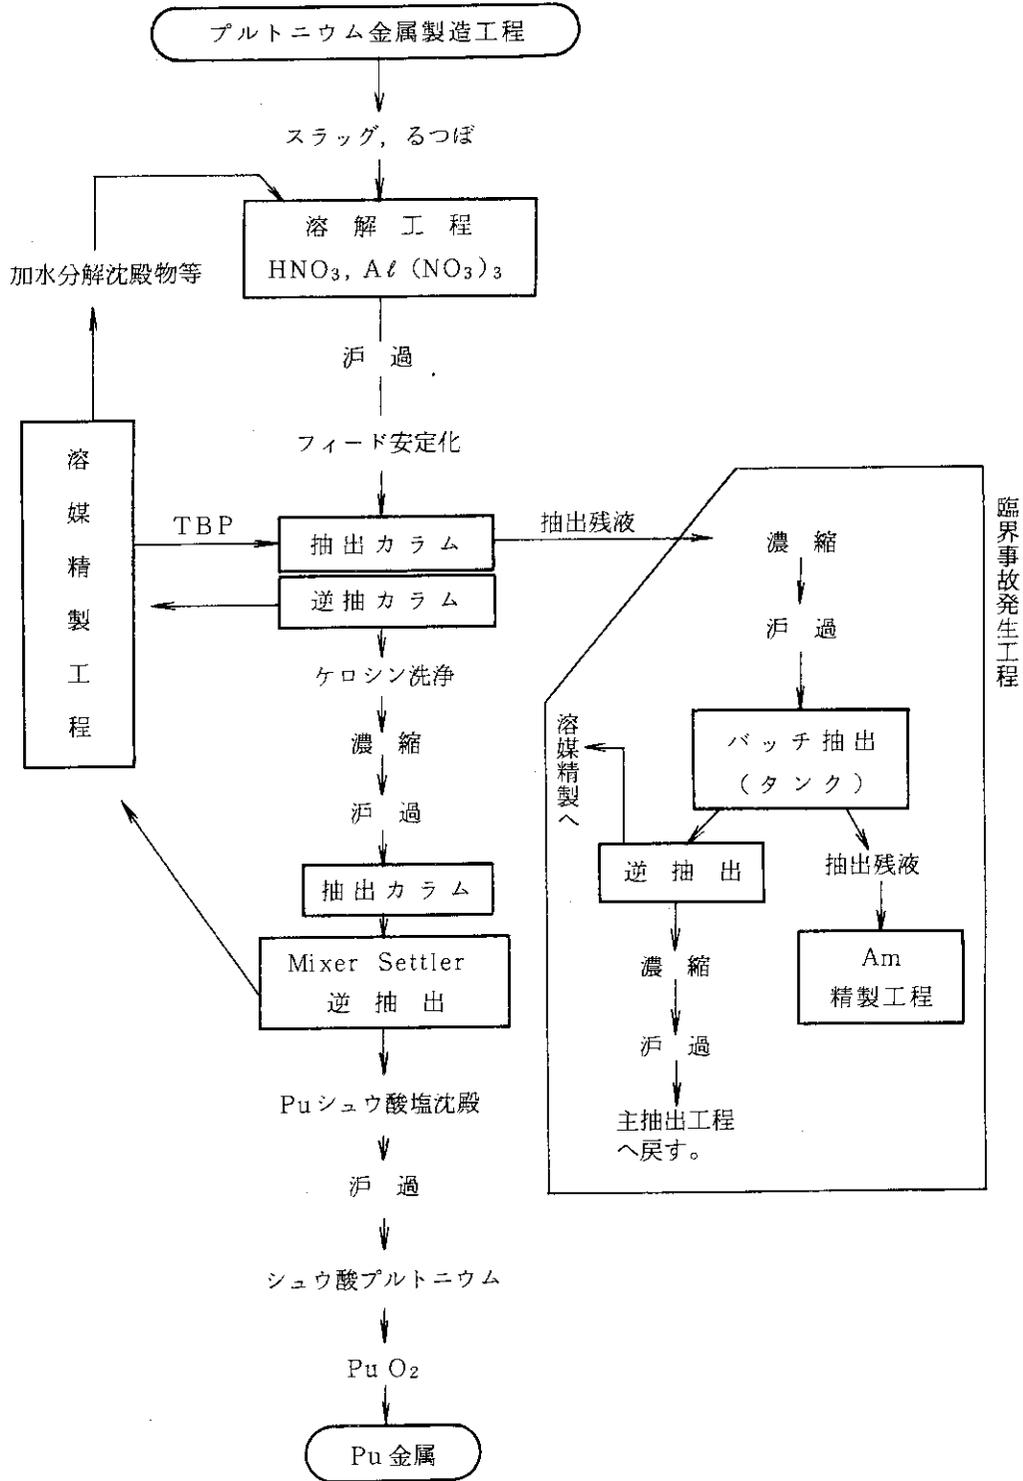
図3 LASLにおけるプルトニウム回収フロー図

臨界事故は, プルトニウム回収工程で発生したプルトニウム含有量の少ない残液 (raffinate) から, プルトニウムとアメリカシウムをバッチ抽出法で濃縮, 精製する工程で発生した (図3参照)。事故の原因は, この工程で生じた, プルトニウムを多量に含んだTBPの放射線分解生成物等の沈澱を, プルトニウム在庫量調査中に誤まって安全形状でない容器に入れ, 溶解, 攪拌したことである。この事故による核分裂数は 1.5×10^{17} 個で, 作業員3人が被曝し, その線量は, それぞれ, 12,000rem \pm 50%, 134rem, 53remであった。このうち, 12,000remを被曝した作業員が死亡したが, 他の2人に身体的影響はなかった。事故のEvent Treeを図4に示す。

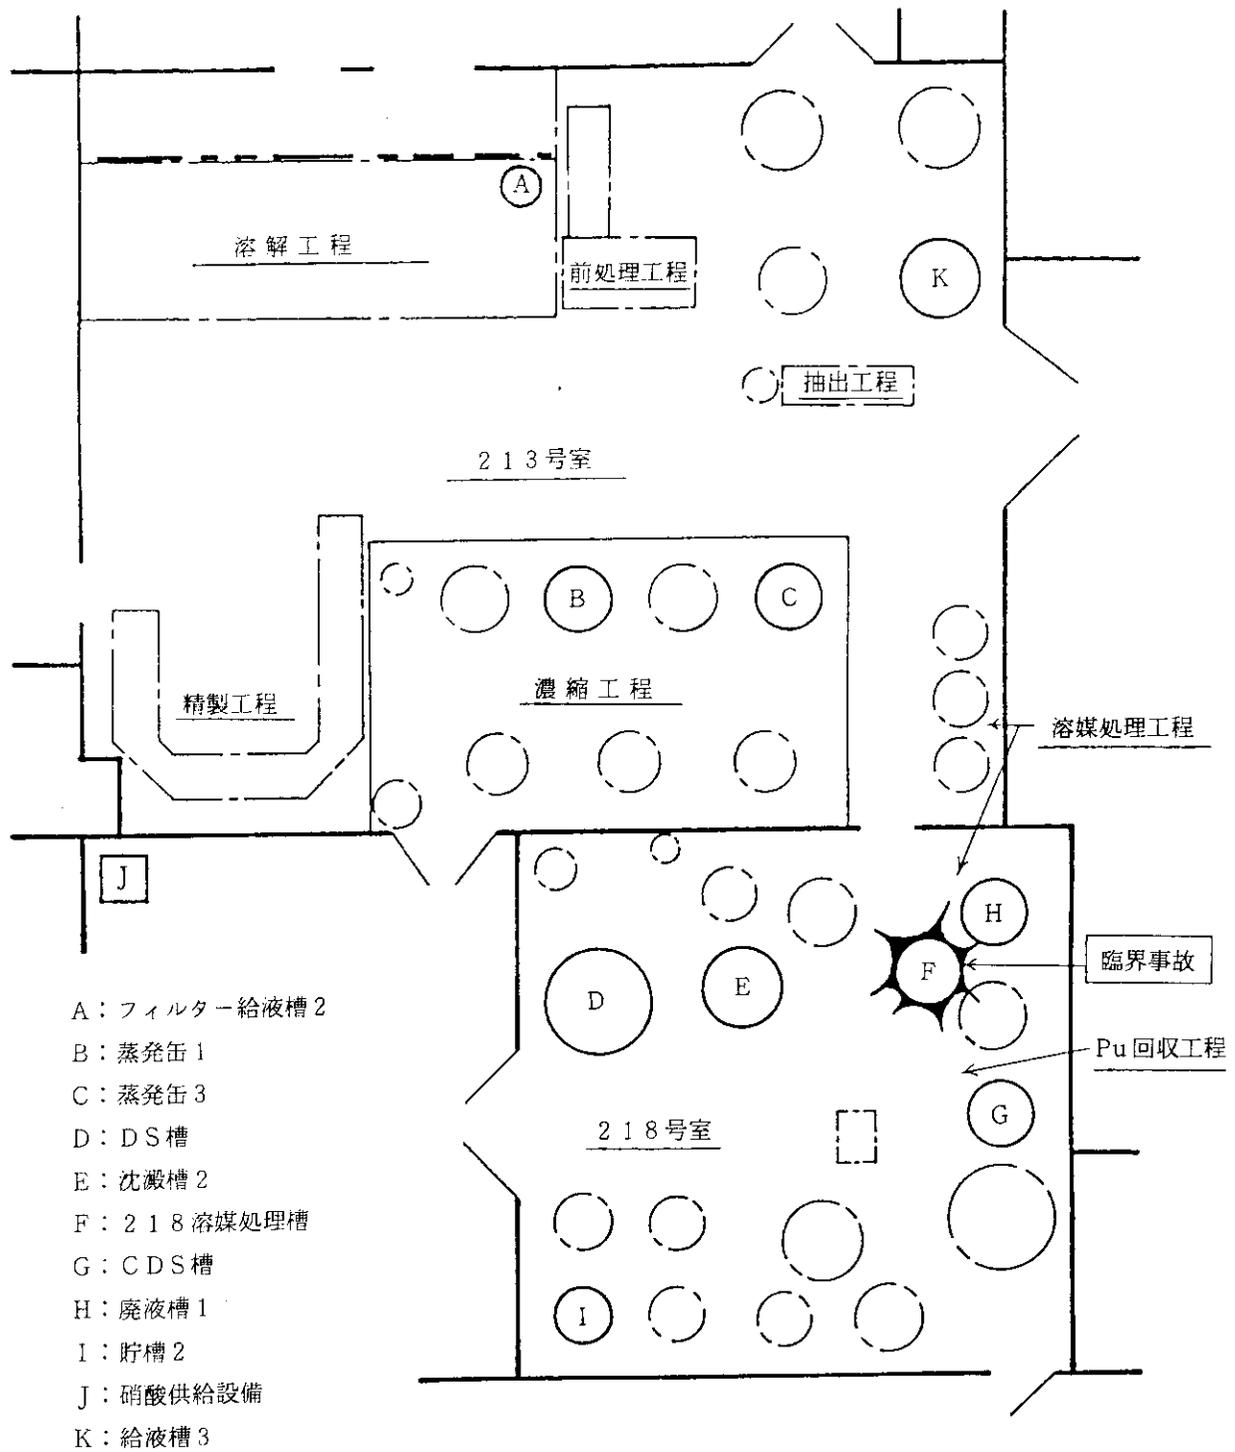
図 6 事故現場の装置，貯槽配置図

インベントリ作業の際, 作業員の行なったプルトニウムを含有する物質の移送は以下の通りである。(図5, 図6参照)

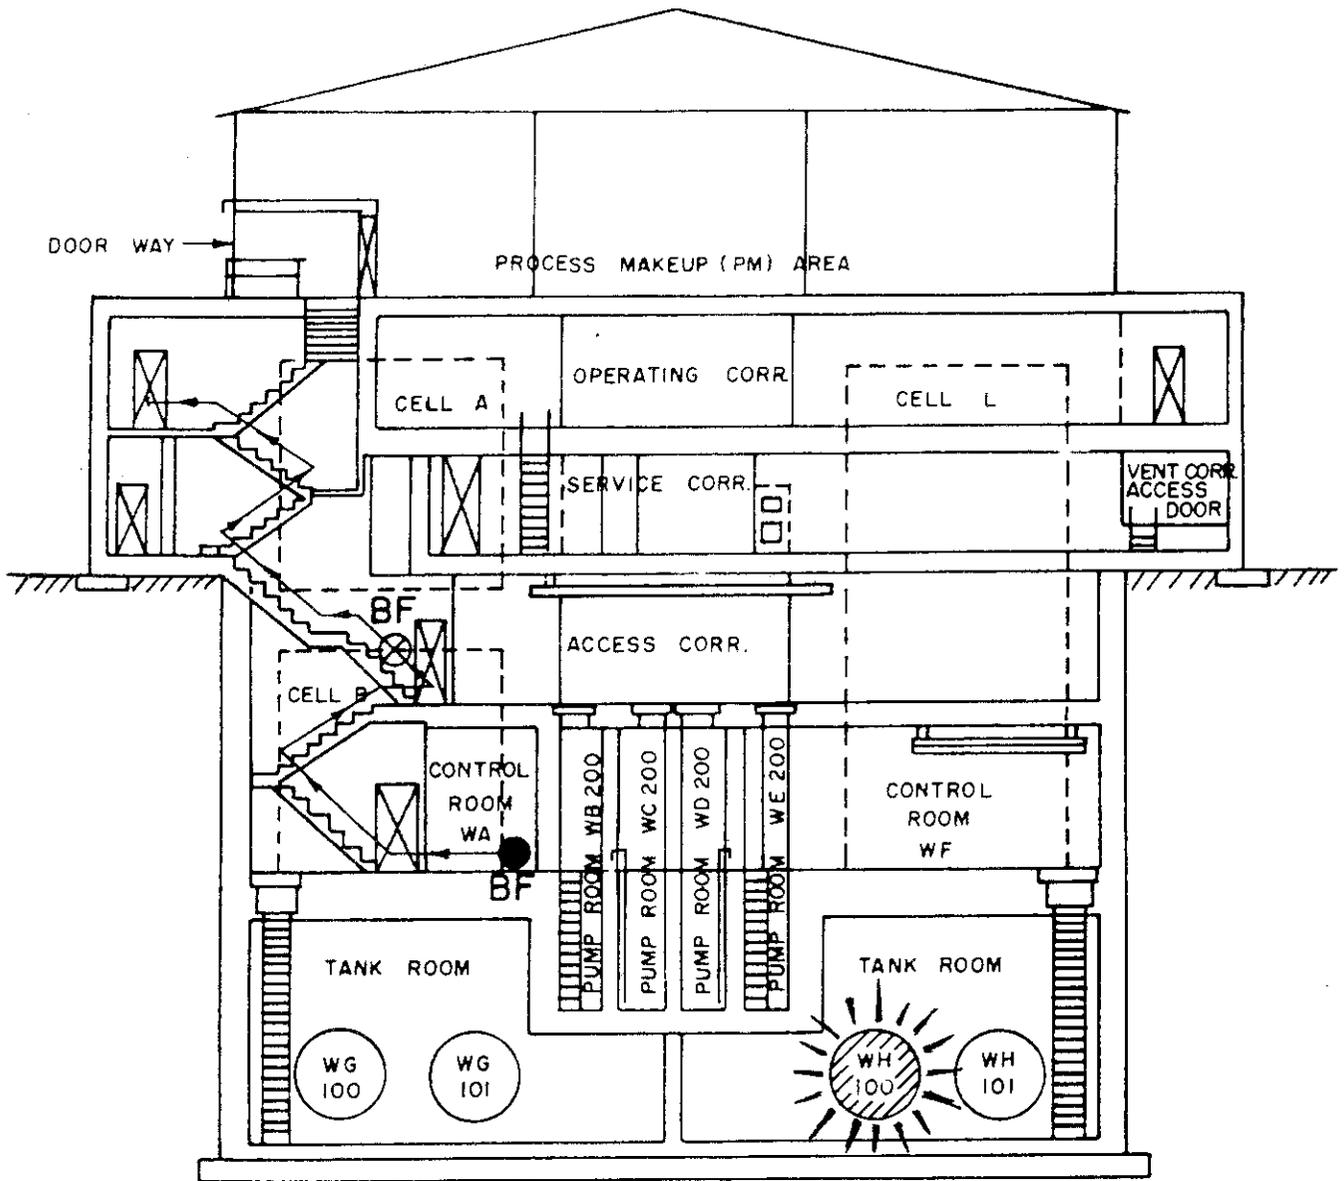
事故発個所

アイダホ再処理工場 (Idaho Chemical Processing Plant: ICPP) の臨界事故は、使用済高濃縮ウラン燃料からウランを回収する工程の遮蔽された貯槽の中で起こった (図8参照)。事故の原因は、製品貯槽に入っていた高濃度の硝酸ウラニル溶液をサンプリングする際、攪拌用空気を入れ過ぎたため、この溶液が、幾何学的安全形状でない廃液貯留槽にサイホン作用によって流入したことであった。事故の際の全核分裂数は、 4×10^{19} 個であった。現場にいた作業員21人のうち、中性子線による被曝を受けた者はいなかったが、 β 、 γ 線に12人が被曝し、その最大量は50remであった。これらの被曝は、退避中に受けたものである。事故に関連した機器類を図9に、またEvent Treeを図10に示す。

結果として、過剰な圧力の空気が製品貯槽に導入されたため、硝酸ウラニル溶液はドレイン用配管中を押し上げられ、サイホン作用で、廃液貯留槽に $13 \ell/\text{min}$ の平均流量で、約200ℓ ($34 \text{ kg }^{235}\text{U}$) が流入した。廃液貯留槽は直径274cm、容量18,900ℓで、当時、ウラン濃度の無視できる約600ℓの廃液が入っていた。臨界状態は初期スパイク ($\sim 10^{17}$ fission) の後に約20分間継続し、400ℓの水が他のタンクに蒸留したことにより終結した。この間の核分裂数は、溶液中の ^{99}Mo の放射化学的分析から、 4×10^{19} 個、中性子束密度は、事故現場から得たステンレス鋼のボルト、ナットの ^{59}Fe 、 ^{58}Cr の誘導放射能の測定から $1.5 \times 10^{13} \text{ n/cm}^2$ と推定された。核分裂数が大きいのは、臨界状態が長く継続したことと、溶液の体積が大きかったため、核的暴走の程度の大きさによるものではない。

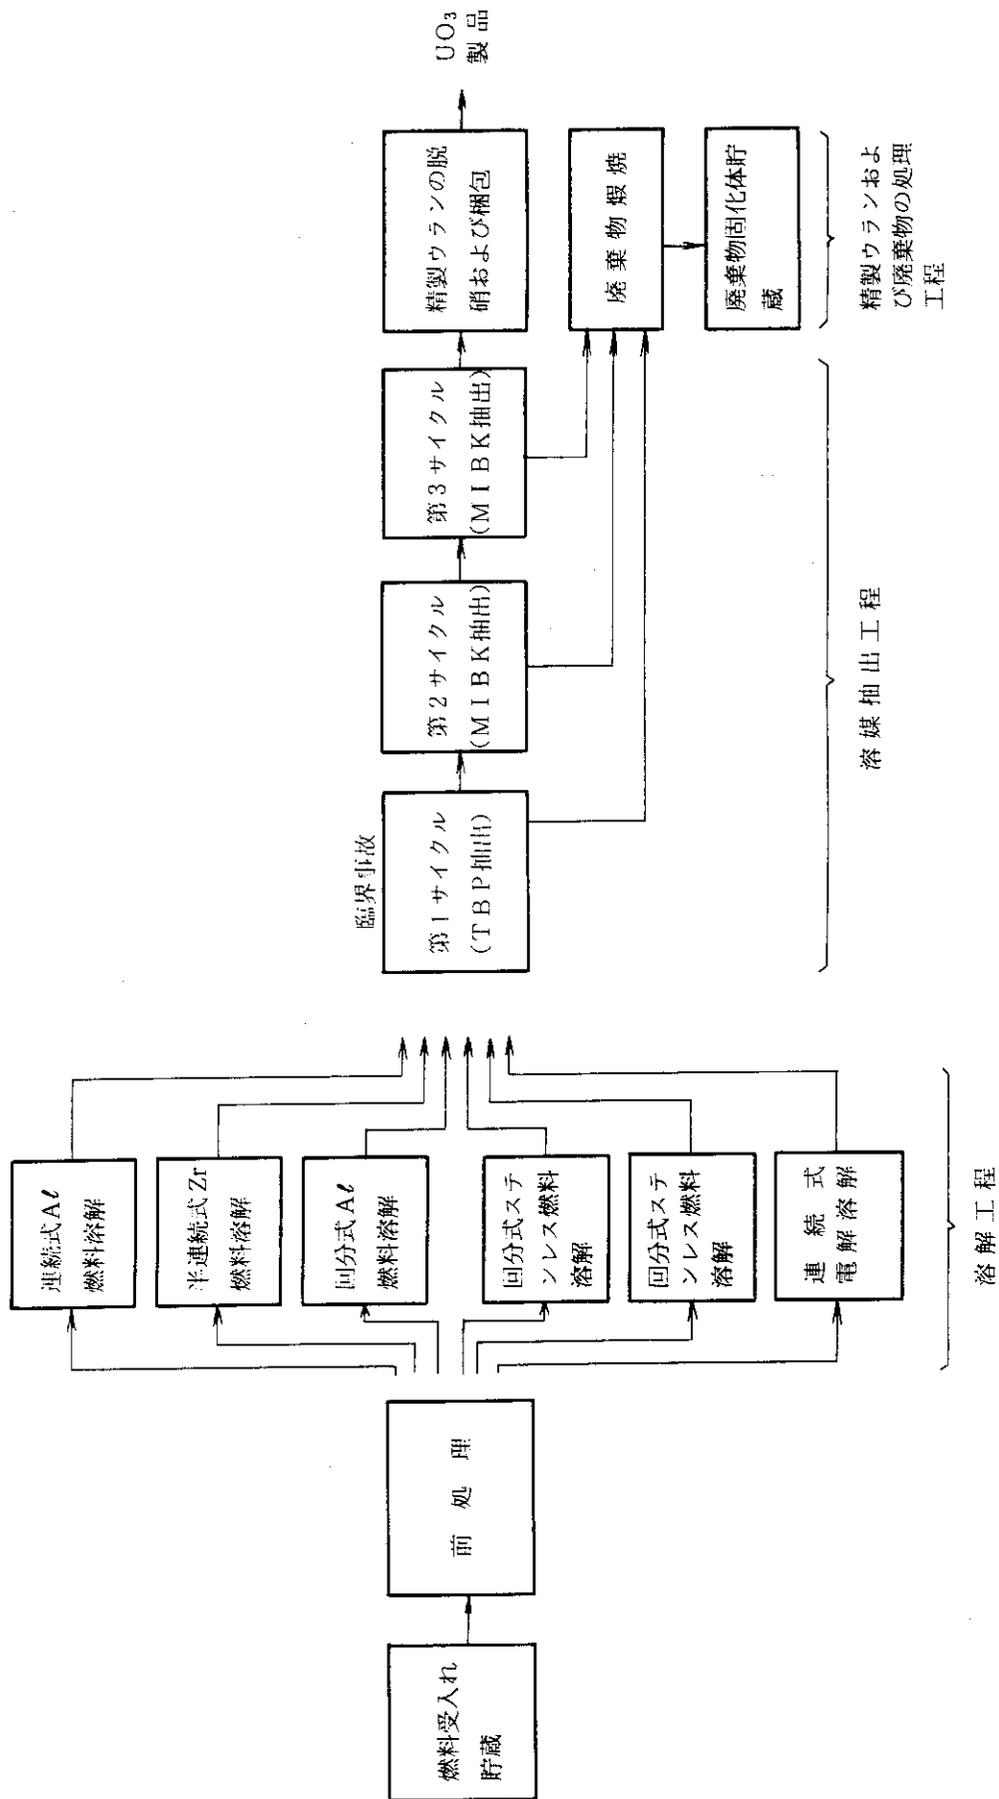
図11 ICPPの再処理 - 廃棄物処理プロセス

前述の事故(1959年10月)後, ICPPは長期間, 運転を停止していたが, 1961年1月20日から運転を再開した。今回の臨界事故は, 抽出工程のコールドランとして, 未照射濃縮ウランのスクラップを処理中に, 第一抽出サイクルの最後の工程にある蒸発缶で発生した。直接の原因は, ポンプ配管の詰まりを取り除くため利用した加圧空気が蒸発缶に導入されたため, 硝酸ウラニル溶液を, 蒸発缶上部の幾何学的安全形状でない蒸気離脱部に持ち上げたことである。核分裂数は 6×10^{17} 個, 事故時にICPP区域にいた251人の被曝は最大55m rem (r 線)で, β 線および中性子線による被曝はなかった。ICPPの再処理プロセスの流れを図11に示した。

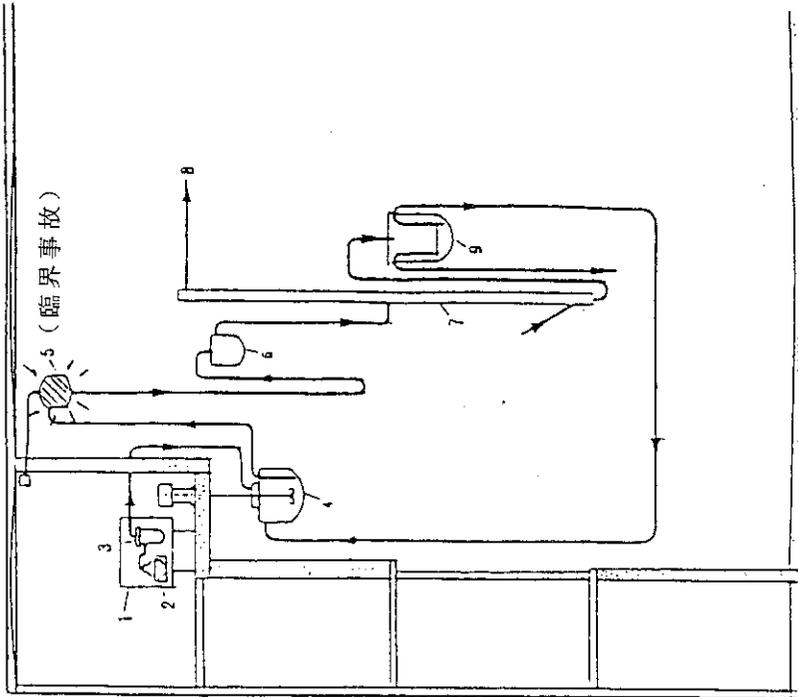
この事故は、英国における唯一の臨界事故であるが、負傷者、損害等はなかった。英国ウィンズケールのプルトニウム回収工場 (PRP) は、種々のプルトニウム含有物からプルトニウムを回収するための施設で、1954年に完成した。臨界事故は、抽出工程の溶液調整槽とパルスカラムへの計量貯槽の間にある安全形状でない移送トラップで発生した。この移送トラップにTBP-ケロシン溶液が蓄積し、これが、給液中のプルトニウムを臨界量以上に抽出したのが原因である。核分裂数は 1×10^{15} 個と推定され、作業員2人が2 rad以下の被曝を受けた。PRPの建家を図19に、処理フローを図20に示す。

事故時、トラップ (直径61cm, 高さ68.6cm) には55g/ℓのプルトニウムを含む有機相40ℓと、5~6g/ℓのプルトニウムを含む硝酸プルトニウム溶液 (比重~1.3) 50ℓが入っていた。トラップに水溶液が注入される時、有機相中央部には注入水溶液の“hole”があるので、系は未臨界であるが、注入停止で水相と有機相が混合分散し一時的に臨界となった。しかし、分散相が消滅すると、系は再び未臨界となった (図21参照)。この間、臨界状態は、数秒間継続し、核分裂数は 1×10^{15} であったと推定された。

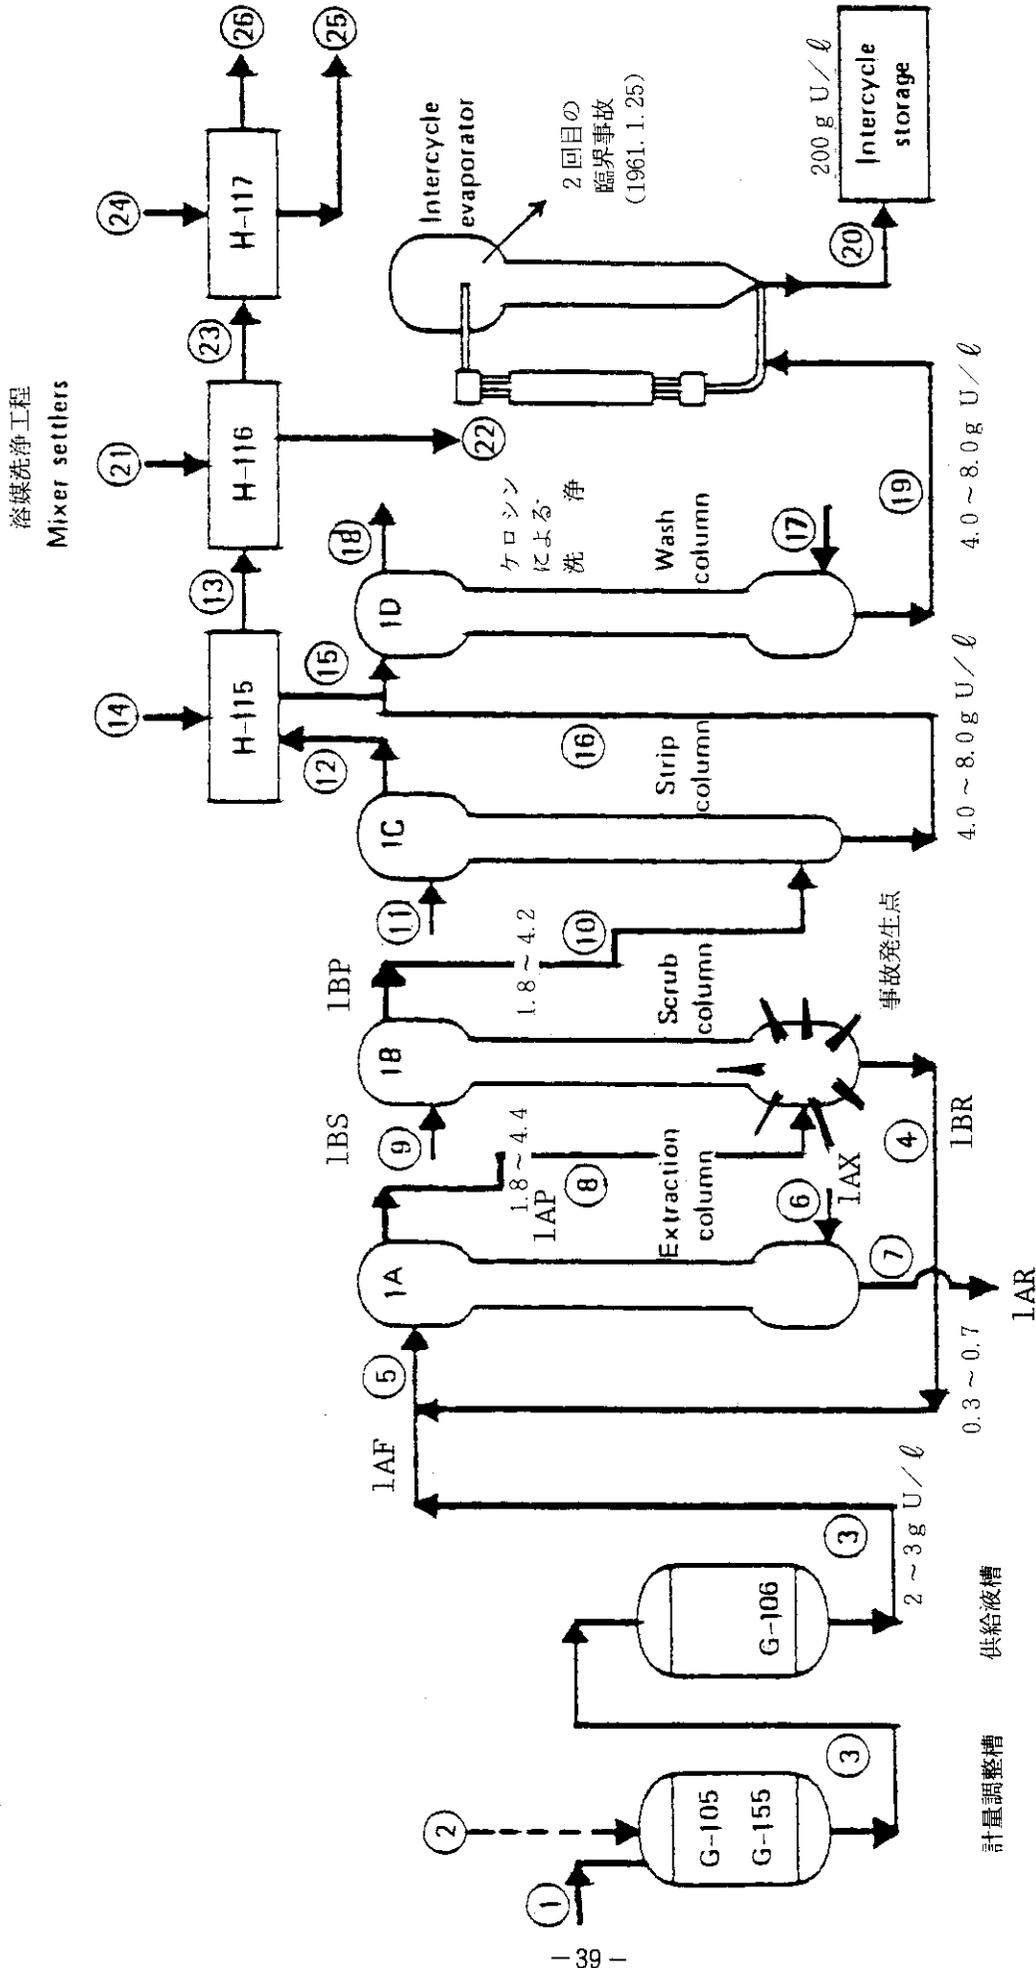
図23 ICPP抽出第1サイクルの工程フロー

1959年、1961年と2回の臨界事故を起こしたI C P Pは、1978年10月17日に、抽出工程第1サイクルの洗浄カラムで3回目の臨界事故を起した。事故の直接の原因は、洗浄カラム中の硝酸アルミニウムの濃度が減少したため、有機相のウランが水相に逆抽出され、さらにこの水相が、抽出カラムの給液として還流された結果、洗浄カラムの水相のウラン濃度が臨界量を超えたことである。核分裂数は、 2.74×10^{18} 個であったが、重遮蔽かつ適切な換気を有するセル内での事故であったため、被曝、汚染等の被害はなかった。工程の概略を図23に、Event Treeを図24に示す。

臨界事故は、バルブの漏洩から洗浄液調整槽に水が流入し洗浄液（1 B S）中の硝酸アルミニウムの濃度が低下したため、ウランが水相へ臨界濃度以上に逆抽出された結果、洗浄カラム塔底部で発生した。事故後の解析によると、硝酸アルミニウムの濃度低下は、事故の1ヶ月以前から始まっていた（表4）。しかし、1 B S給液槽の比重計が故障していたため、この異常は検出されなかった。また、給液槽で洗浄液（1 B S）の分析は行われていたが、これはサンプリングしてから20日後になって結果が得られるという体制で、やはり異常の検出には役立たなかった。操作手順書によれば、1 B S給液槽の比重計が故障していても、パルスカラムを運転してもよいことになっていた。

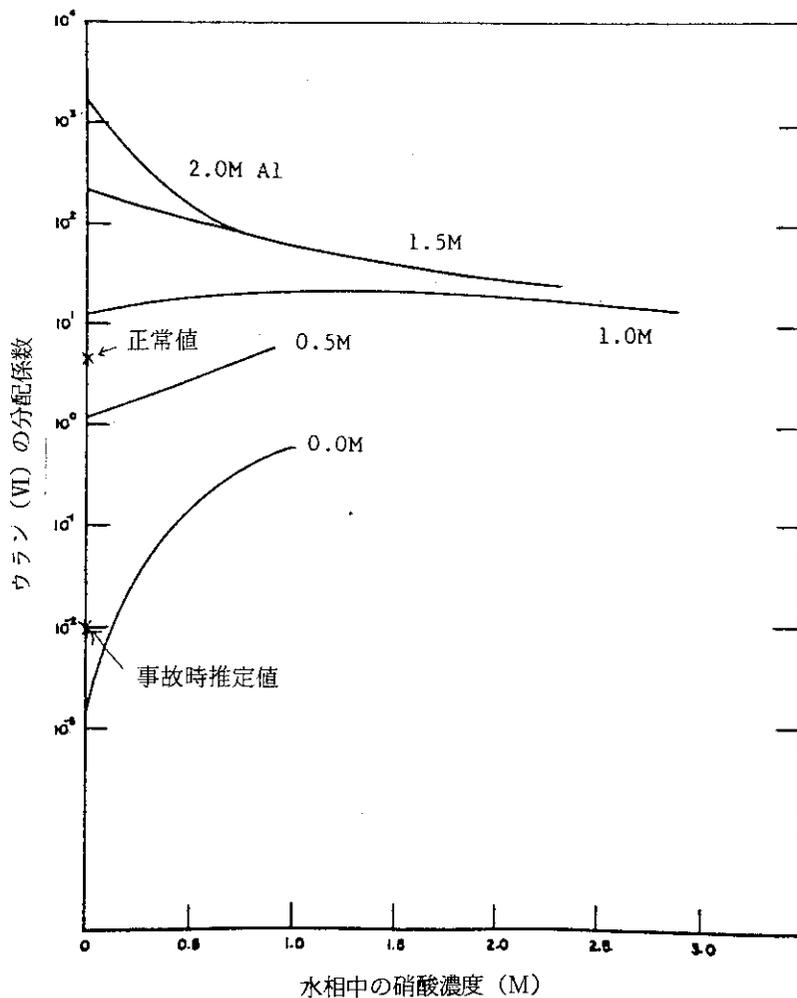
図25 ウラン(VI)分配比 $UO_2^{2+}-HNO_3-Al(NO_3)_3-5\%TBP-Amsco123$

事故の起こった10月17日の1 B S液の分析は事故後に行われたが、その中の硝酸アルミニウム濃度は0.084 Mで、規定の濃度の約1/10に減少していた。図25から、この時の水素イオン濃度を0 Mとすれば、硝酸アルミニウムの濃度の減少によって、ウランの分配化（有機相のウラン濃度/水相のウラン濃度）が約5から0.01以下に激減することがわかる。1 Bカラムにおいて、ウランは水相に逆抽出され、1 B R流によって1 Aカラムにリサイクルされた。この結果、1 Aカラムと1 Bカラムにウランが蓄積されていった。平常時および事故時の1 Bカラムのウラン濃度分布を図26、図27に示す。
