JAERI - M
85-070

HENDEL冷却水系の水処理(第1報)

1985年6月

Water Treatment in HENDEL Cooling Water System (Part. 1)

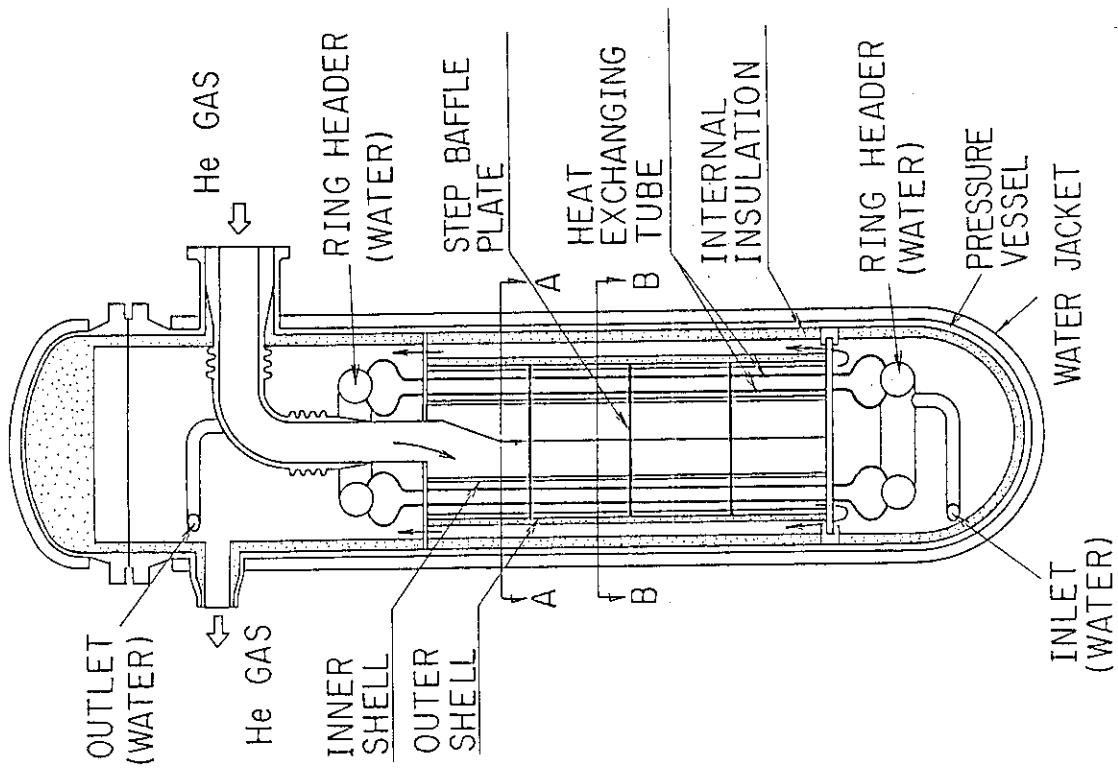
Fig. 4 Schematic Drawing of He Gas Cooler (C31)

Fig.4 に冷却器C₃₁の構造図を示す。

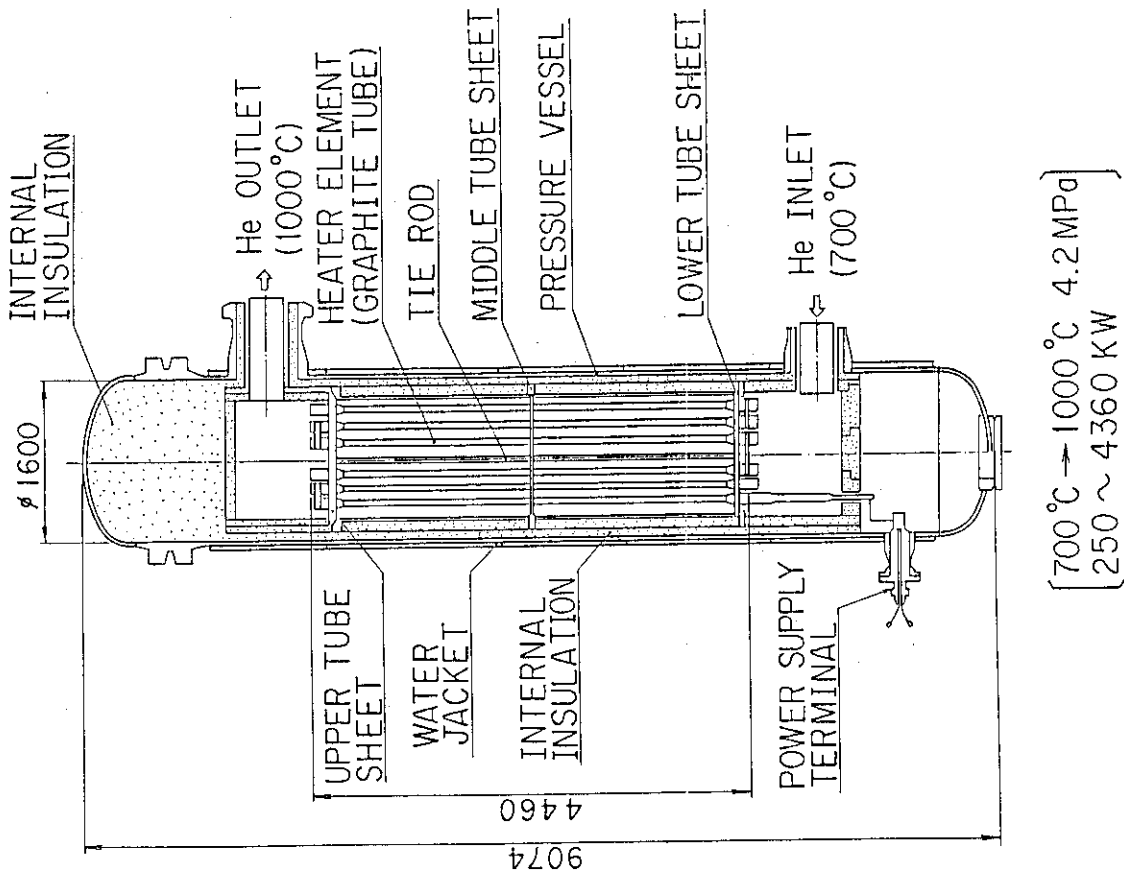
Fig. 3 Schematic Drawing of Heater H32

Fig.3 に加熱器H₃₂の構造図を示す。なお、加熱器H₃₁の構造も加熱器H₃₂とほぼ同じ構造である。

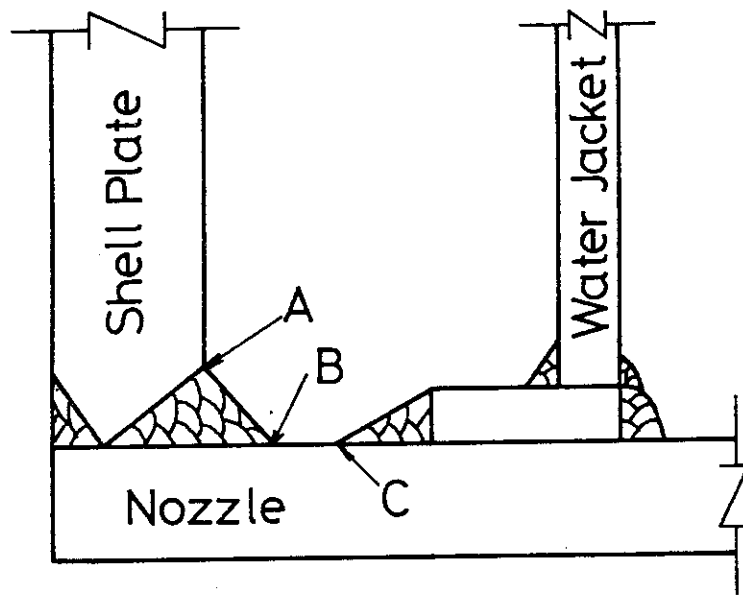
Fig. 7 Inspection Parts of Fillet Welding Seam

Fig. 7 に示す、A 部、B 部、C 部において次のような線状指示があった。

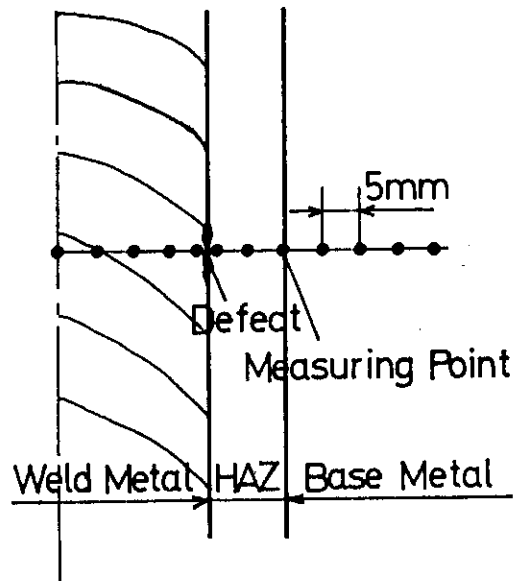
Fig. 8 Hardness Measuring Points

器H₃₂の磁粉探傷試験で検出された線状指示部のうち、17か所のマイクロ組織検査及び4か所の硬度測定を行った。マイクロ組織検査は、線状指示部周辺の溶着金属(Weld Metal)、熱影響部(Heat-Affected Zone, HAZ)、線状指示先端部、及び母材部(Base Metal)について行い、硬度測定はFig.8に示すように、突き合わせ溶接ビードの中心から溶接線に垂直に5mm間隔で母材部まで測定した。また、比較のために、加熱器H₃₁、冷却器C₃₁についても、同様に数か所の組織検査及び硬度測定を行った。

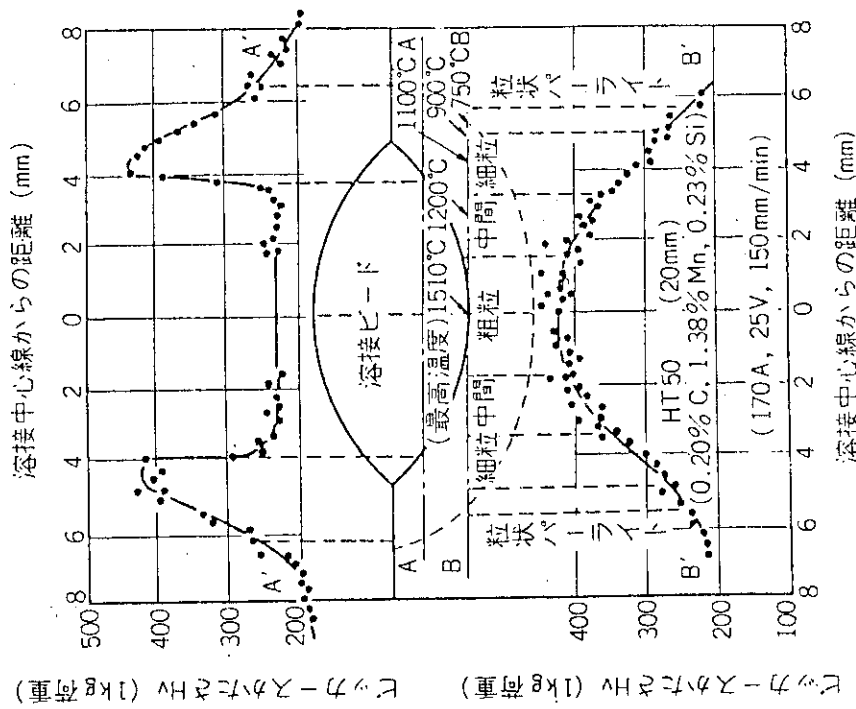
Fig. 11 Hardness Distribution at Abutted Seam Seen in HT50 Steel

鋼の溶接のままの熱影響部は Fig. 11 に示すように、硬さが不連続的に増大している¹⁵⁾。Photo 3 に見られる組織から、加熱器 H₃₂ の圧力容器胴板の各部の加熱された温度は、溶着金属が 1500°C 以上、熱影響部 900 ~ 1100°C、母材部（原質部）で室温 ~ 200°C 程度と推定される。これらの加熱温度から、Fig. 11 を用いて硬度を推定すると、溶着金属部 230 Hv、熱影響部 300 Hv、母材部（原質部）190 Hv となる。これらの値と Fig. 9 及び Fig. 10 に示した硬度値を比較すると、熱影響部の硬度を除いてはほぼ一致している。加熱器 H₃₁、H₃₂ 及び冷却器 C₃₁ の圧力容器胴板は、溶接後 JIS 規格に従って適当な熱処理を施しており、このために、熱影響部での硬さの不連続が大幅に減少したと考えられる。また、Photo 2 及び Fig. 9 で見られた、加熱器 H₃₂ の圧力容器胴板の組織及び硬度が、他の 2 基と比べてやや異なっていたのは、Table 5 に示したように圧力容器胴板の材質、溶接棒及びフラックスが異なることと、加熱器 H₃₂ の圧力容器胴板に使用した鋼材熱処理（他の 2 基の鋼材は、鋼材熱処理として 890°C 約 110 分間の焼準及び 660°C、約 150 分間の焼き戻しが行われている。）が行われていないことに起因すると考えられる。

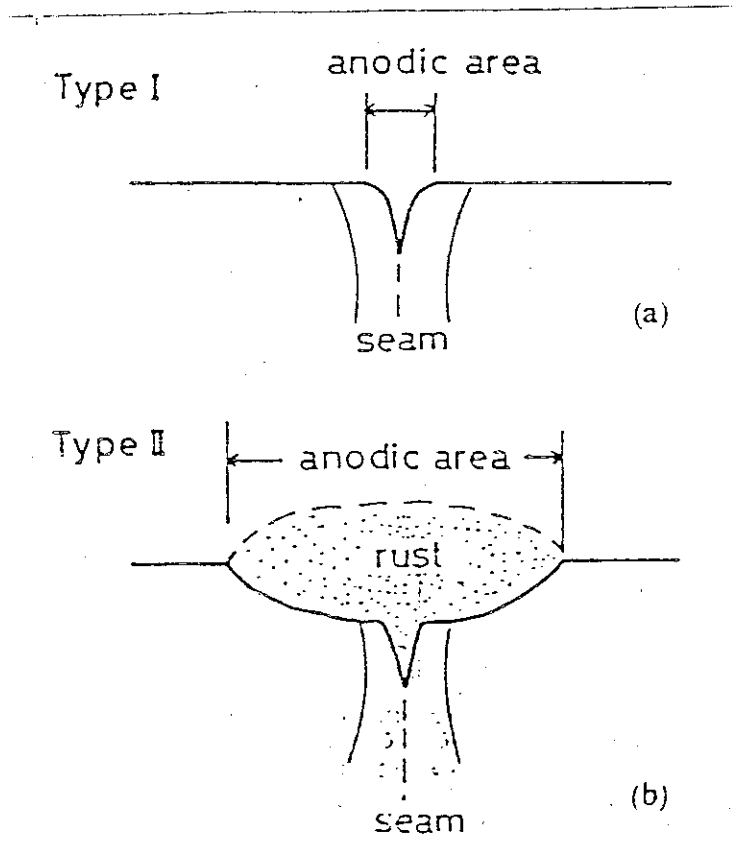
Fig. 13 Principle of two types of grooving corrosion

溝状腐食はその発生形態によって二つのタイプに大別でき、Fig.13 にこれらの模式図を示す¹⁷⁾。

加熱器 H_{32} の圧力容器胴板の突き合わせ溶接部に発生した線状腐食は、上記の腐食形態のうちType II に近い腐食形態を示している。この種の腐食形態は比較的電気伝導度の低い一般的な意味で良質といわれる水中で発生し、さびこぶを生じやすいか否かが溝状腐食を生じるかどうかを左右する。また、溝状腐食の発生には環境因子が大きく関与しており、環境条件が備えば通常の電縫鋼管はすべて溝状腐食に対する感受性を持っていると考えられる。現在のところ、電縫鋼管の溝状腐食発生に対する影響因子についてはほとんど解明されておらず、発生原因については未解な部分が多い。従って、加熱器 H_{32} の圧力容器胴板の突き合わせ溶接部に発生した線状腐食についても、その生成原因は明確ではないが、Photo2の顕微鏡組織から分かるように、加熱器 H_{32} の圧力容器胴板の母材部(原質部)の組織は他の2基に比べて結晶粒がかなり大きく、このことが原因で溶接部と母材部の自然電極電位差が大きくなり溶接部が選択腐食されたものと考えられる。
