JAERI - M

86-083

被覆燃料粒子の製造過程における破損機構

Failure Mechanisms of Coated Fuel Particles during Fabrication

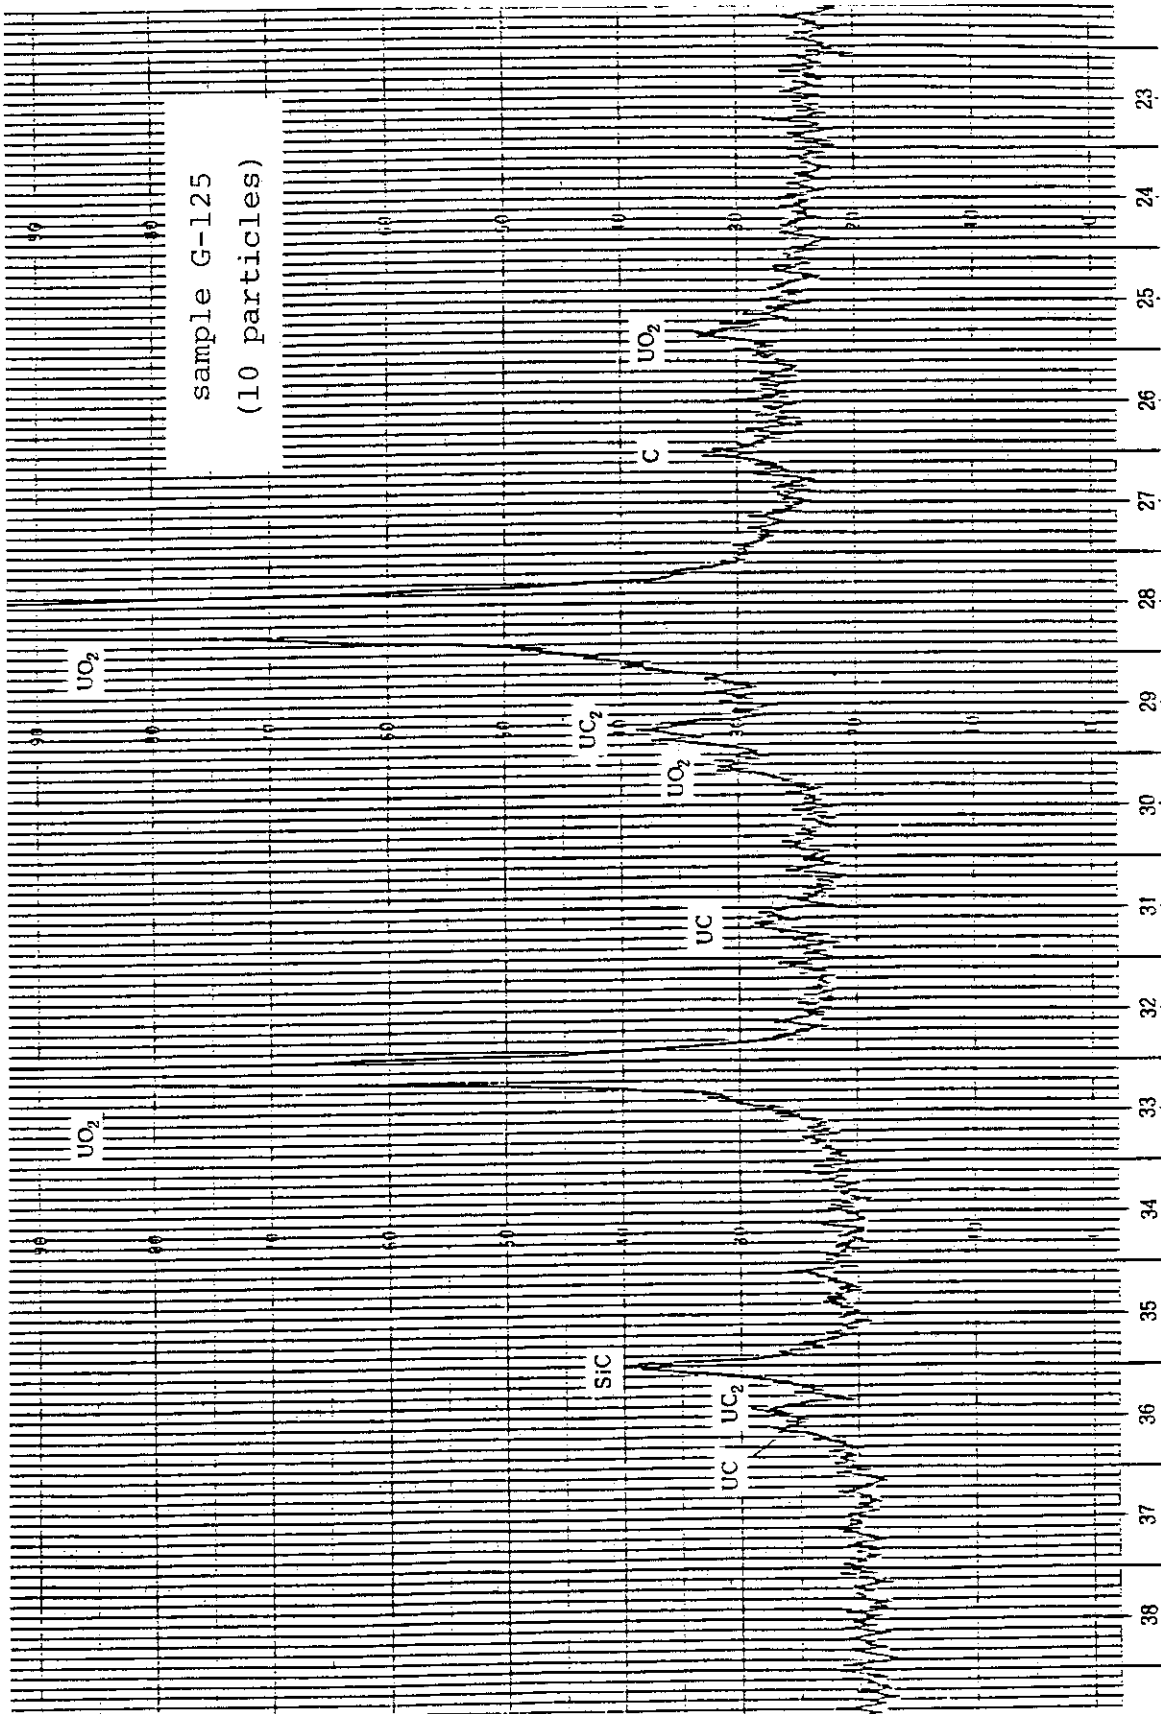
Fig. 2 X-ray diffraction of the particles with carbonized kernels.

燃料核が異常な粒子のX線ラジオグラフの代表例を、Photo. 1に示す。また、断面組織観察写真を、Photo. 2に示す。このように燃料核が異常な粒子は、1,054粒中35粒であった。これらの燃料核の異常は、X線回折法により、二酸化ウランの一部がPyC層と反応し、炭化ウランが形成されている状態であることがわかった。X線回折結果をFig. 2に示す。Photo. 2において、燃料核の外縁およびbuffer-PyC層の内縁で白く光って見える部分は、炭化ウランであると考えられる。
