JAERI - M
91-152

低濃縮ウランシリサイド小型板状燃料の
パルス後金相詳細観察

柳澤 和章

Post-pulse Detail Metallographic Examinations of Low-enriched
Uranium Silicide Plate-type Miniature Fuel

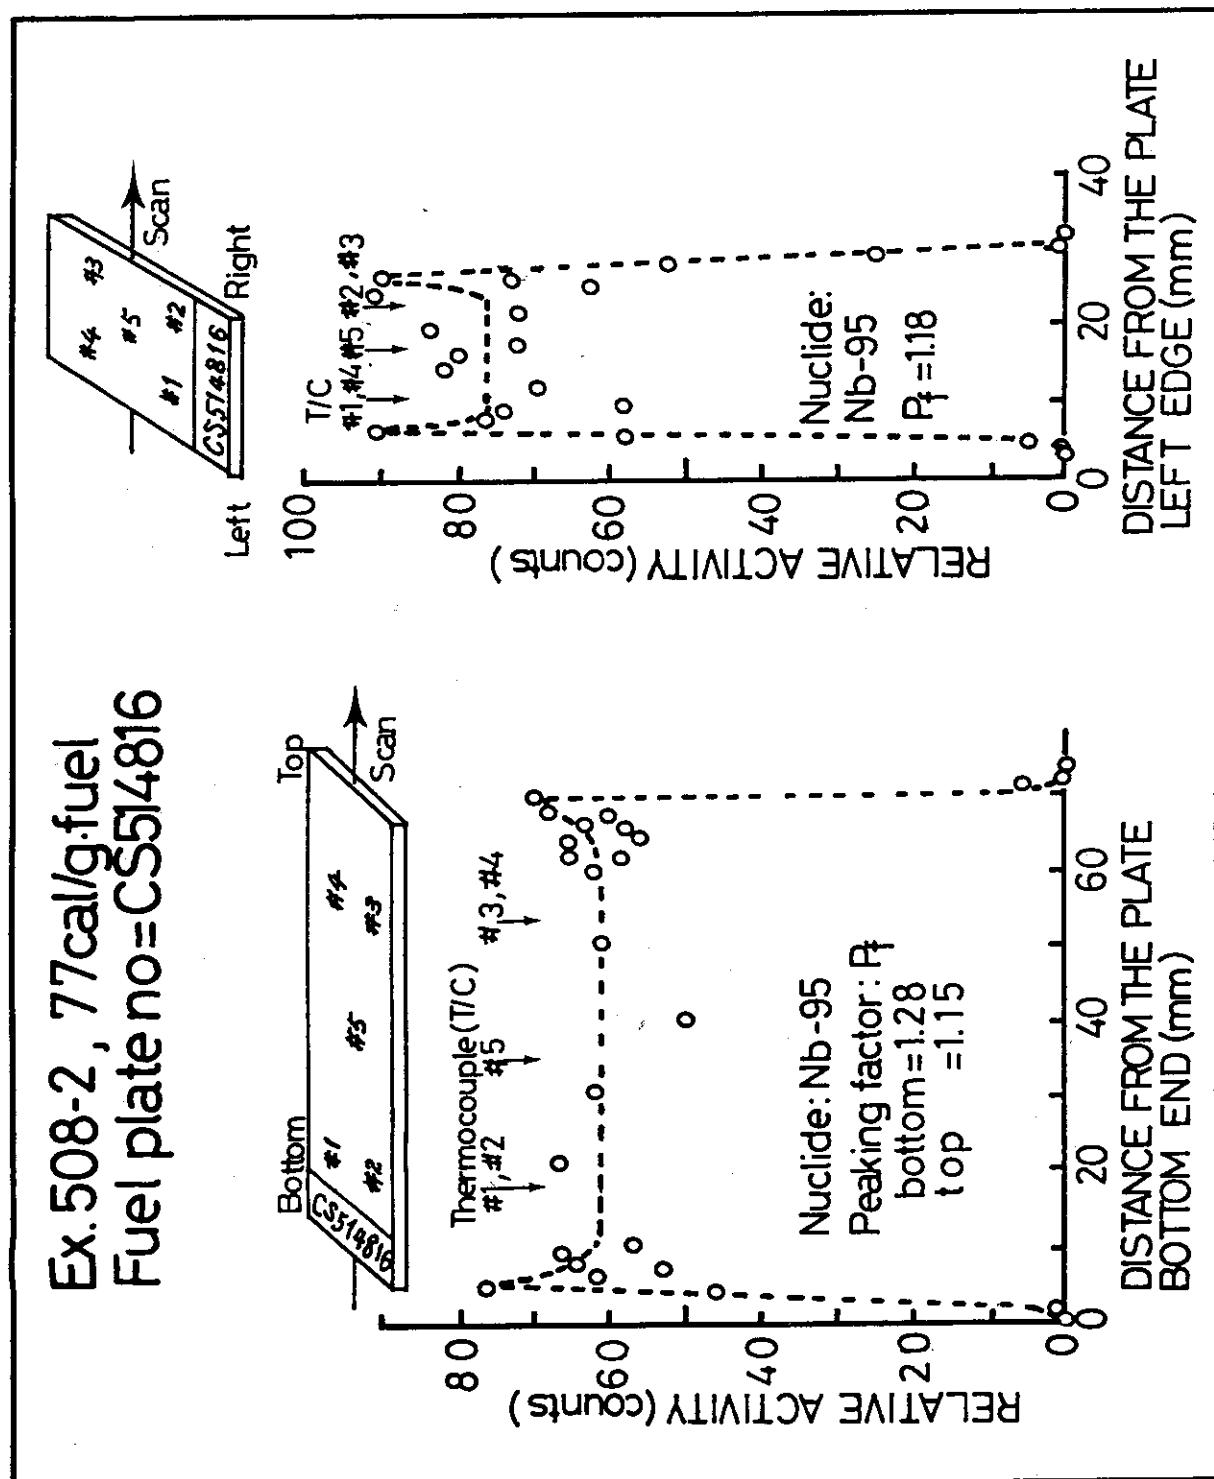
Fig. 2.6はガンマスキャニングの結果を示している。測定された核種はNb-95、Ru-103、Zr-95等であったが、図ではNb-95の結果を示す。この図から分かるように、長手方向及び横方向中心線沿いのスキャンについては、いずれも芯材端部においてエンドピーキングが生じていた。この値は、長手方向で1.15（頂部側）及び1.28（底部側）であり、横方向が1.18となった。すなわち、燃料板底部側では、最大28%も大きな局所出力スパイクが生じる可能性が示唆された。このピーキングは中性子束の芯材端における不連続性から生じたものであり、ドッグボーン等によるものではない事は、後述する照射後試験の結果により確認した。

Fig. 2.6 Results of gamma scanning of the silicide plate-type fuel

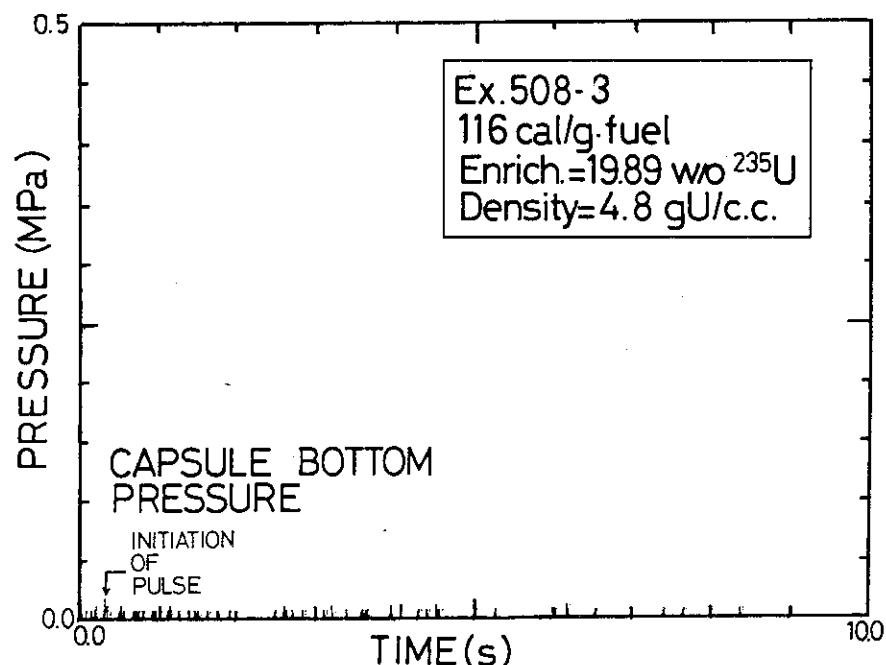
Fig. 3.3.4 Measured capsule bottom pressure in experiment 508-3 (116 cal/g·fuel), showing no significant increase of the pressure as fuel was defected

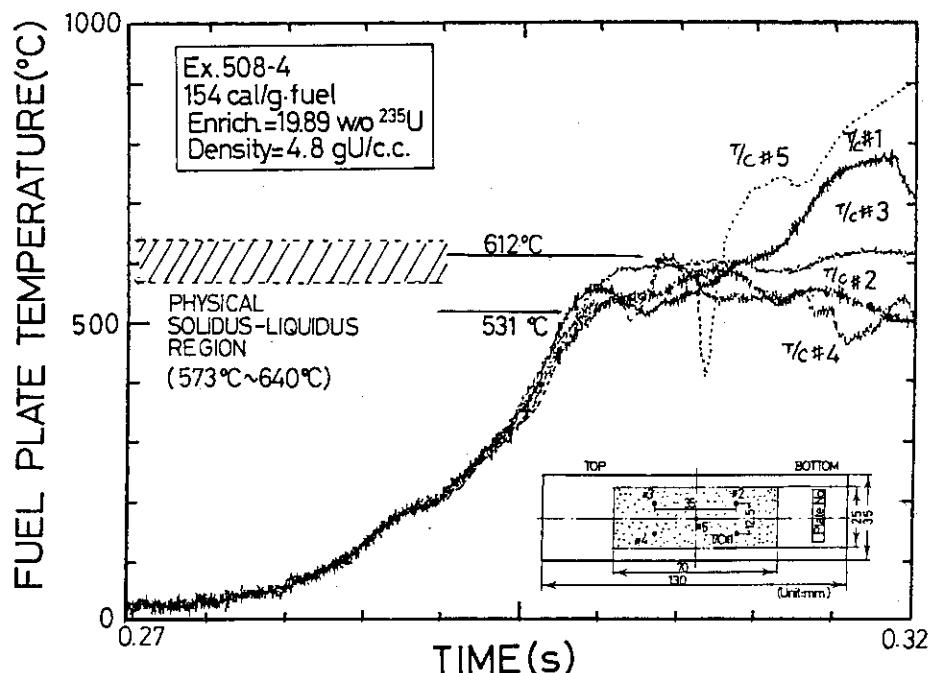
Fig. 3.4.3 Solidus-liquidus transformation (latent heat) observed by T/C's #1~#5 in experiment 508-4, where hatched areas are corresponded to the solidus-liquidus region of Al-3w/o Mg binary alloy phase diagram

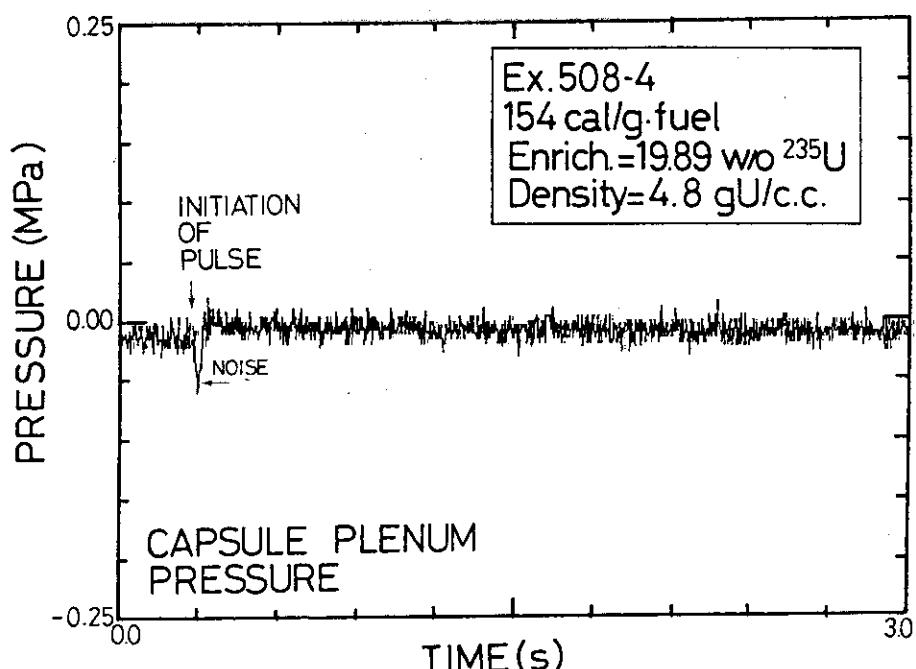
アルミニウム被覆材の割れ、溶融、燃料芯材の露出と貫通割れによって燃料板破損が発生したのにも拘らず、冷却材との相互作用は生じなかった。すなわち、照射カプセル頂部及び底部、また水面位置指示計による計測データによれば、燃料破損に基づく圧力波や破壊力(水撃力)は一切検出されなかった。また、カプセル解体時に得た冷却材に対する検査及び γ 線測定によても、燃料板破片の水中移行は認められなかった。これは、アルミニウム被覆材が溶融破損しても、芯材が溶融に至らなければ、圧力波や水撃力の発生はないであろう事を示唆していると思われる。

Fig. 3.4.5 Measured capsule plenum pressure in experiment 508-4 (154 cal/g.fuel), showing no significant increase of the pressure as fuel was defected

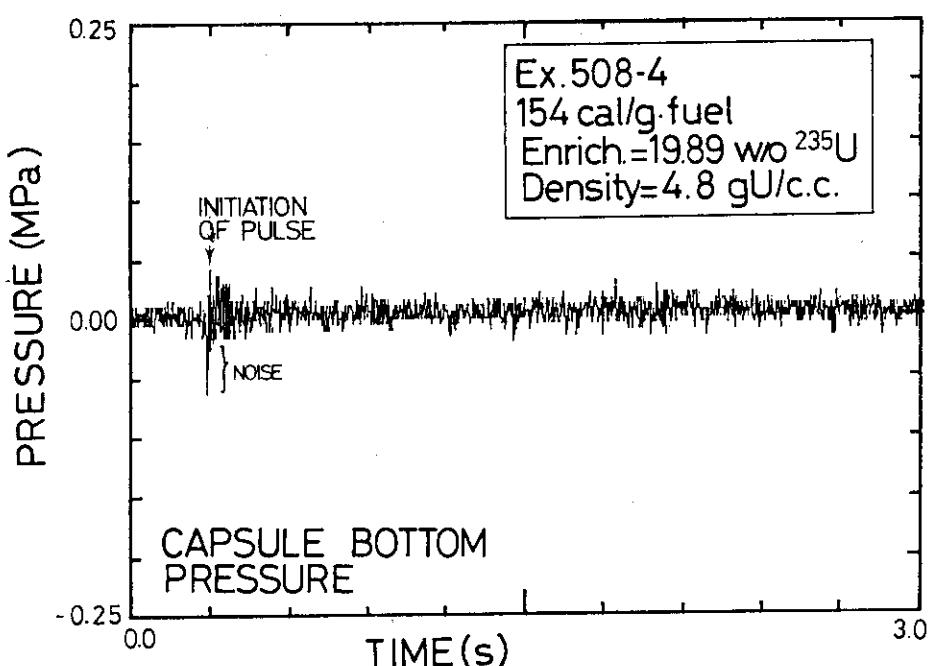
Fig. 3.4.6 Measured capsule bottom pressure in experiment 508-4 (154 cal/g.fuel), showing no significant increase of the pressure as fuel was defected

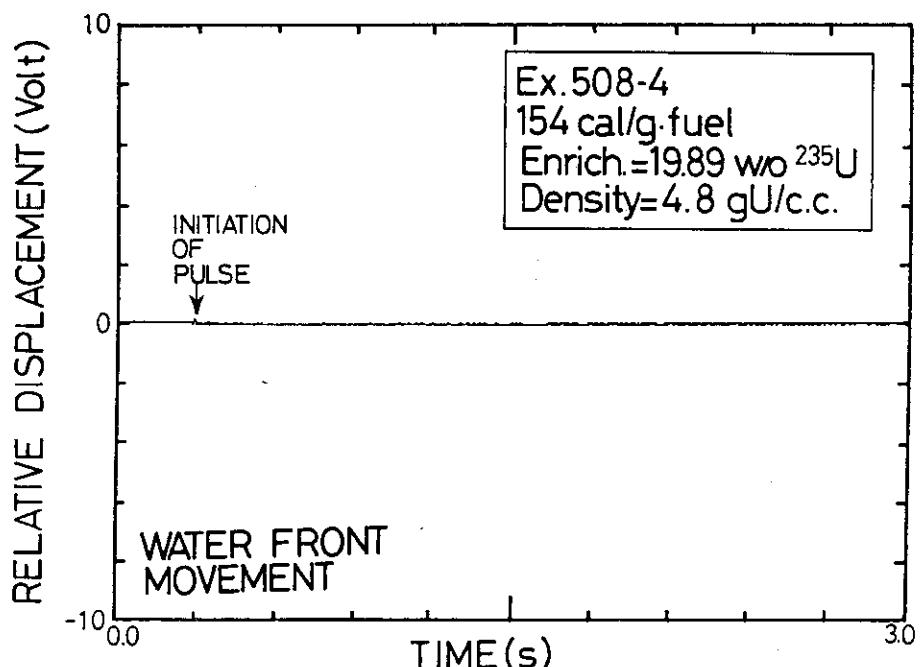
Fig. 3.4.7 Relative displacement of the coolant front used as an indicator of water hammer in experiment 508-4 (154 cal/g.fuel), where the fuel plate was defected without showing significant displacement.

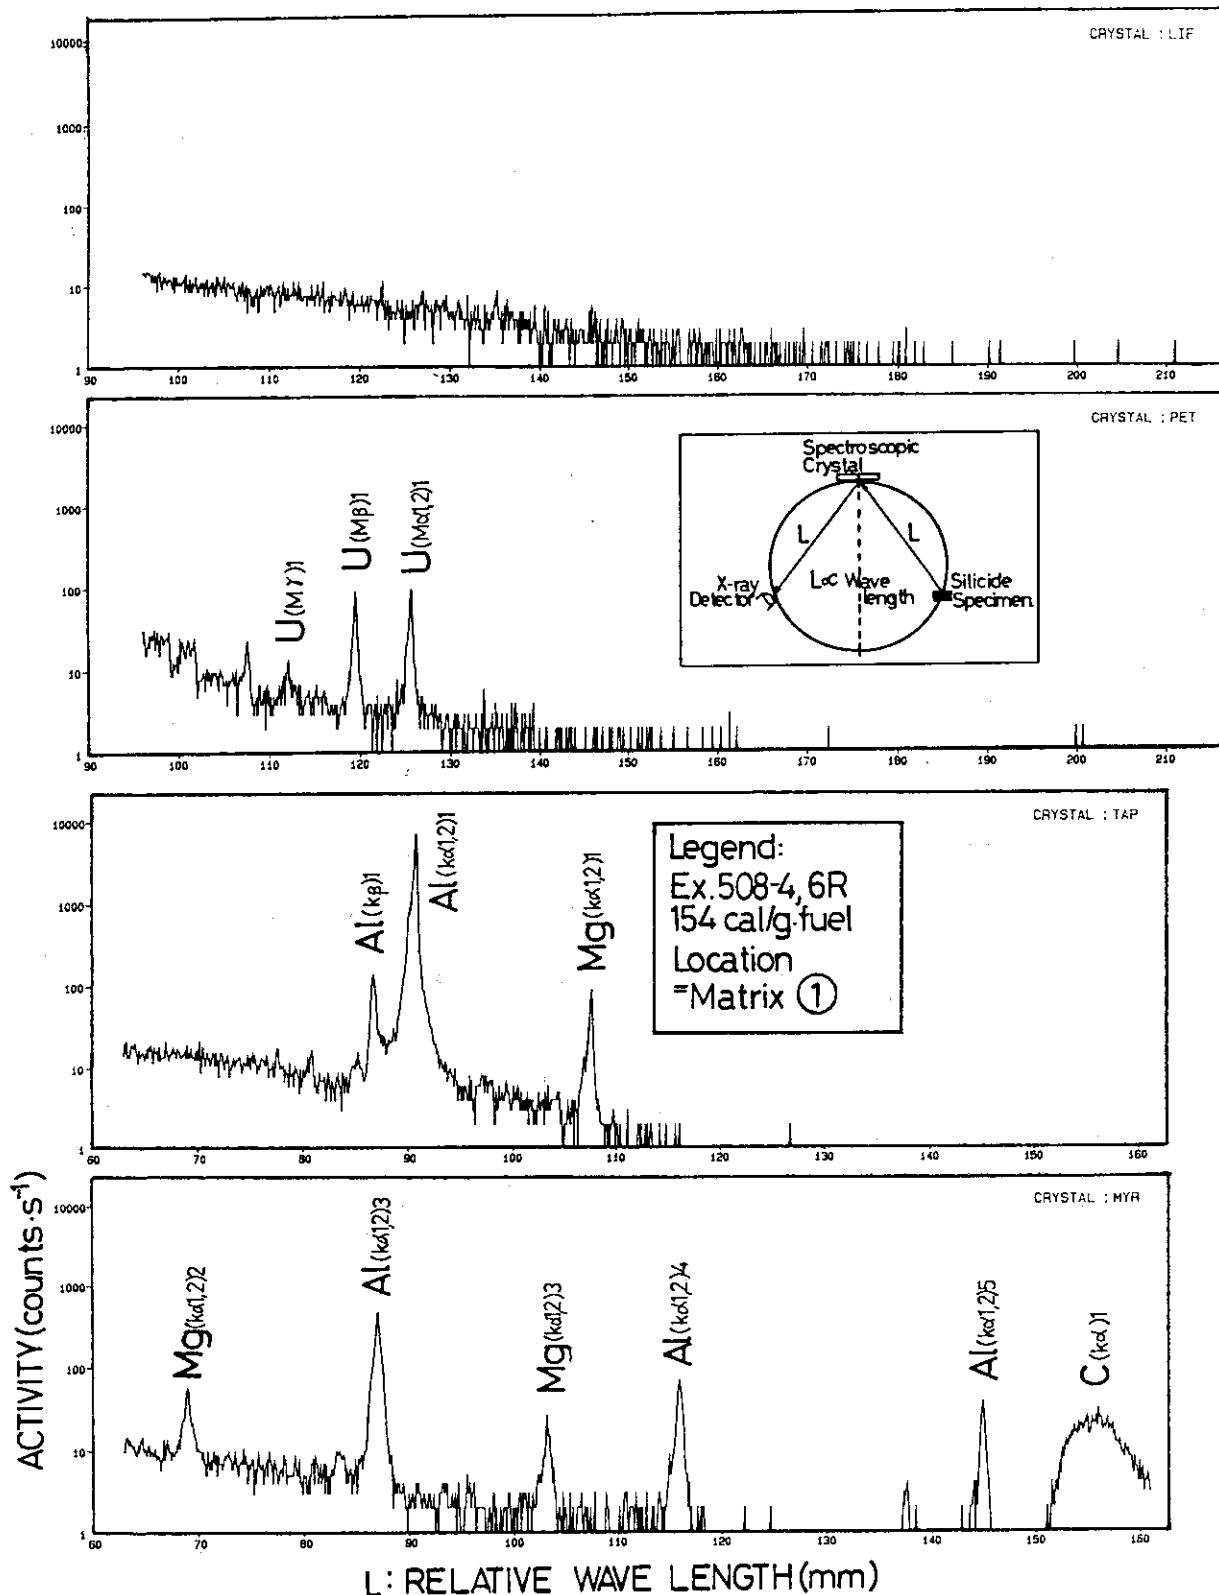
Photograph 4.3.1の①の部分は、本来ならばマトリックス(母相)を構成するアルミニウムだけのはずであるが、これ以外にUとMgが検出された。このUは、検出対象近くに存在した小さな芯材粒子中のUを検出してしまった可能性がある。これに対し、Mgはアルミニウム被覆材中に含まれていたものであり、ここでMgが検出されたということは、アルミニウム被覆材とマトリックスアルミニウムが、溶融後に混合した可能性を示唆するものである。

Fig. 4.3.1 XMA detected elements from the matrix ① shown in Photo. 4.3.1, where electron beam voltage by 25kV and adsorbing currency by 30nA were used. Relative wave length L is indicated schematically in the figure

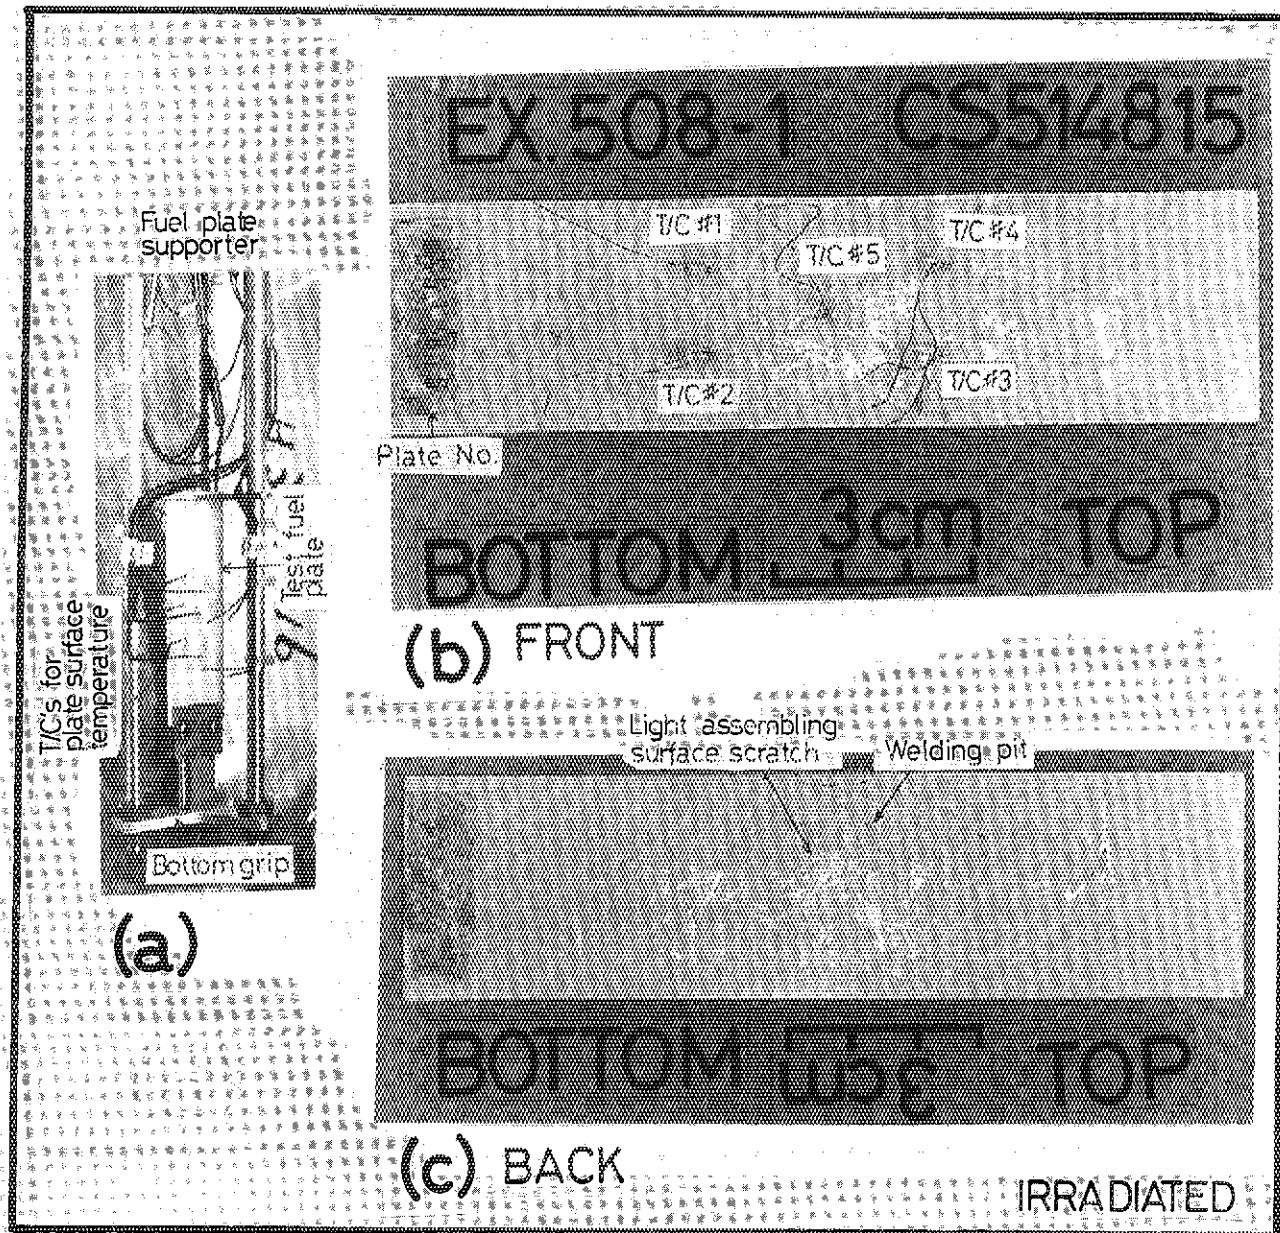
Photo. 3.1.1 Disassembled condition of the fuel plate pulsed at 62 cal/g·fuel

- (a) As-disassembled fuel plate from the irradiation capsule with supporters
- (b) Front surface condition of the plate fuel, where four T/C's except #1 were intact. Discoloration occurred at those T/C's and at plate bottom due to a slight oxidation
- (c) Back surface condition of the plate fuel, where apparent thirteen pittings (O.D.<0.4mm) were observed

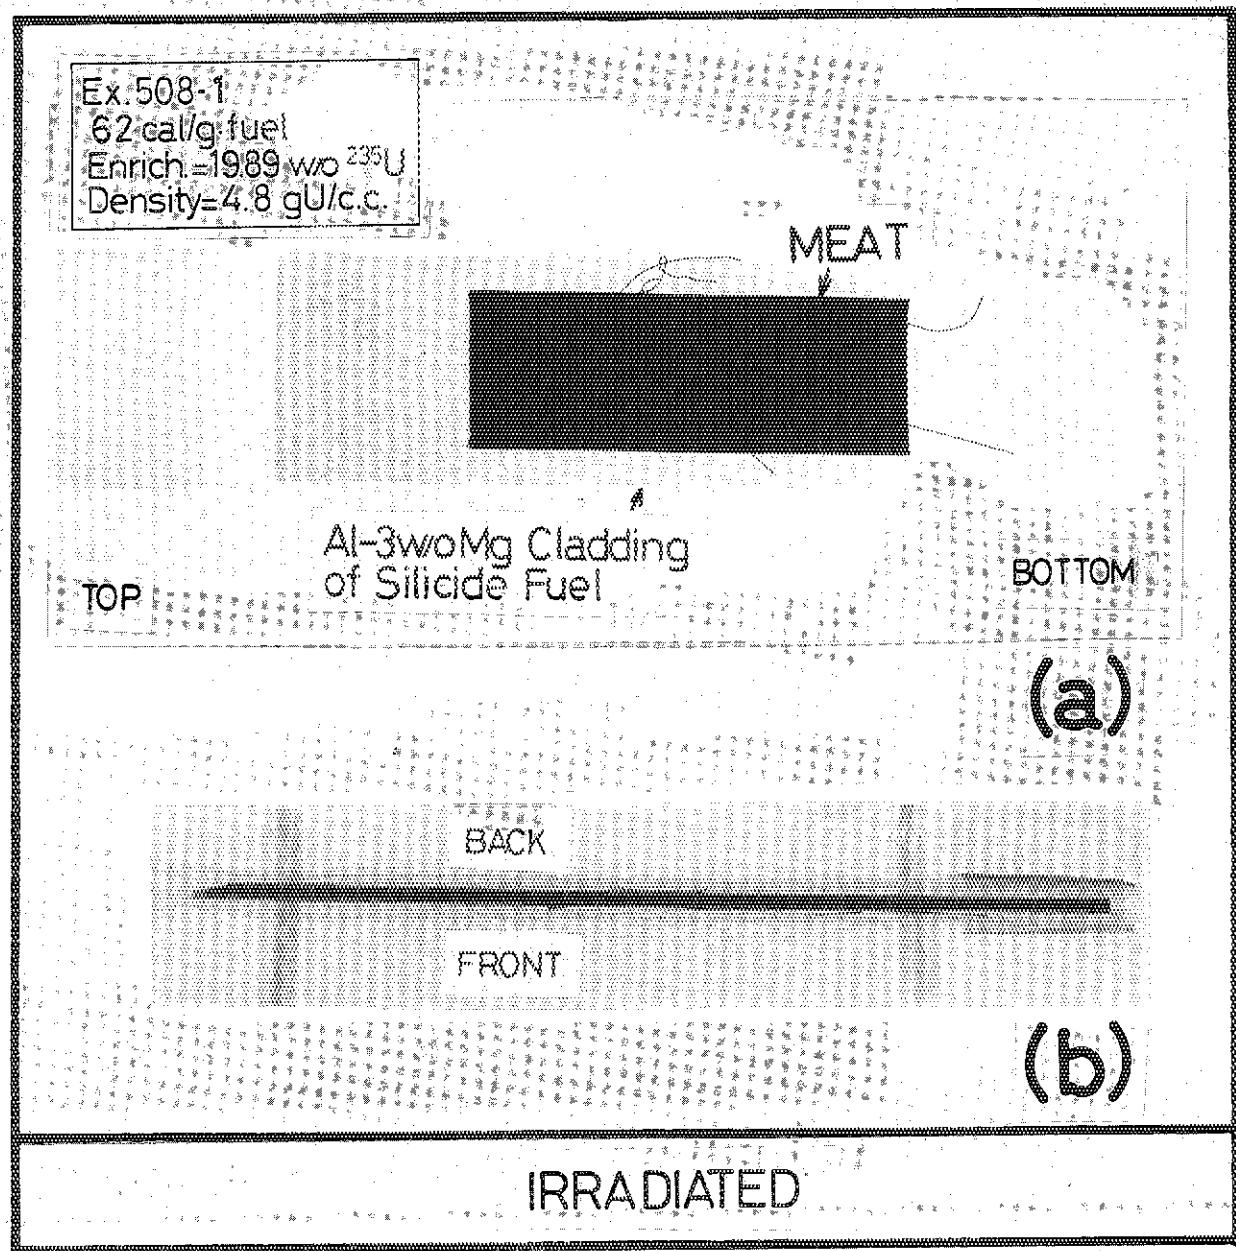
Photo. 3.1.2 X-ray photographs of the fuel plate after pulse irradiation of 62 cal/g•fuel in Ex.508-1. (Fuel enrichment=19.89w/o and density=4.8 gU/cm³), showing that the plate deformation was little. Black lines seen in (a) were thermocouple wires welded to the plates

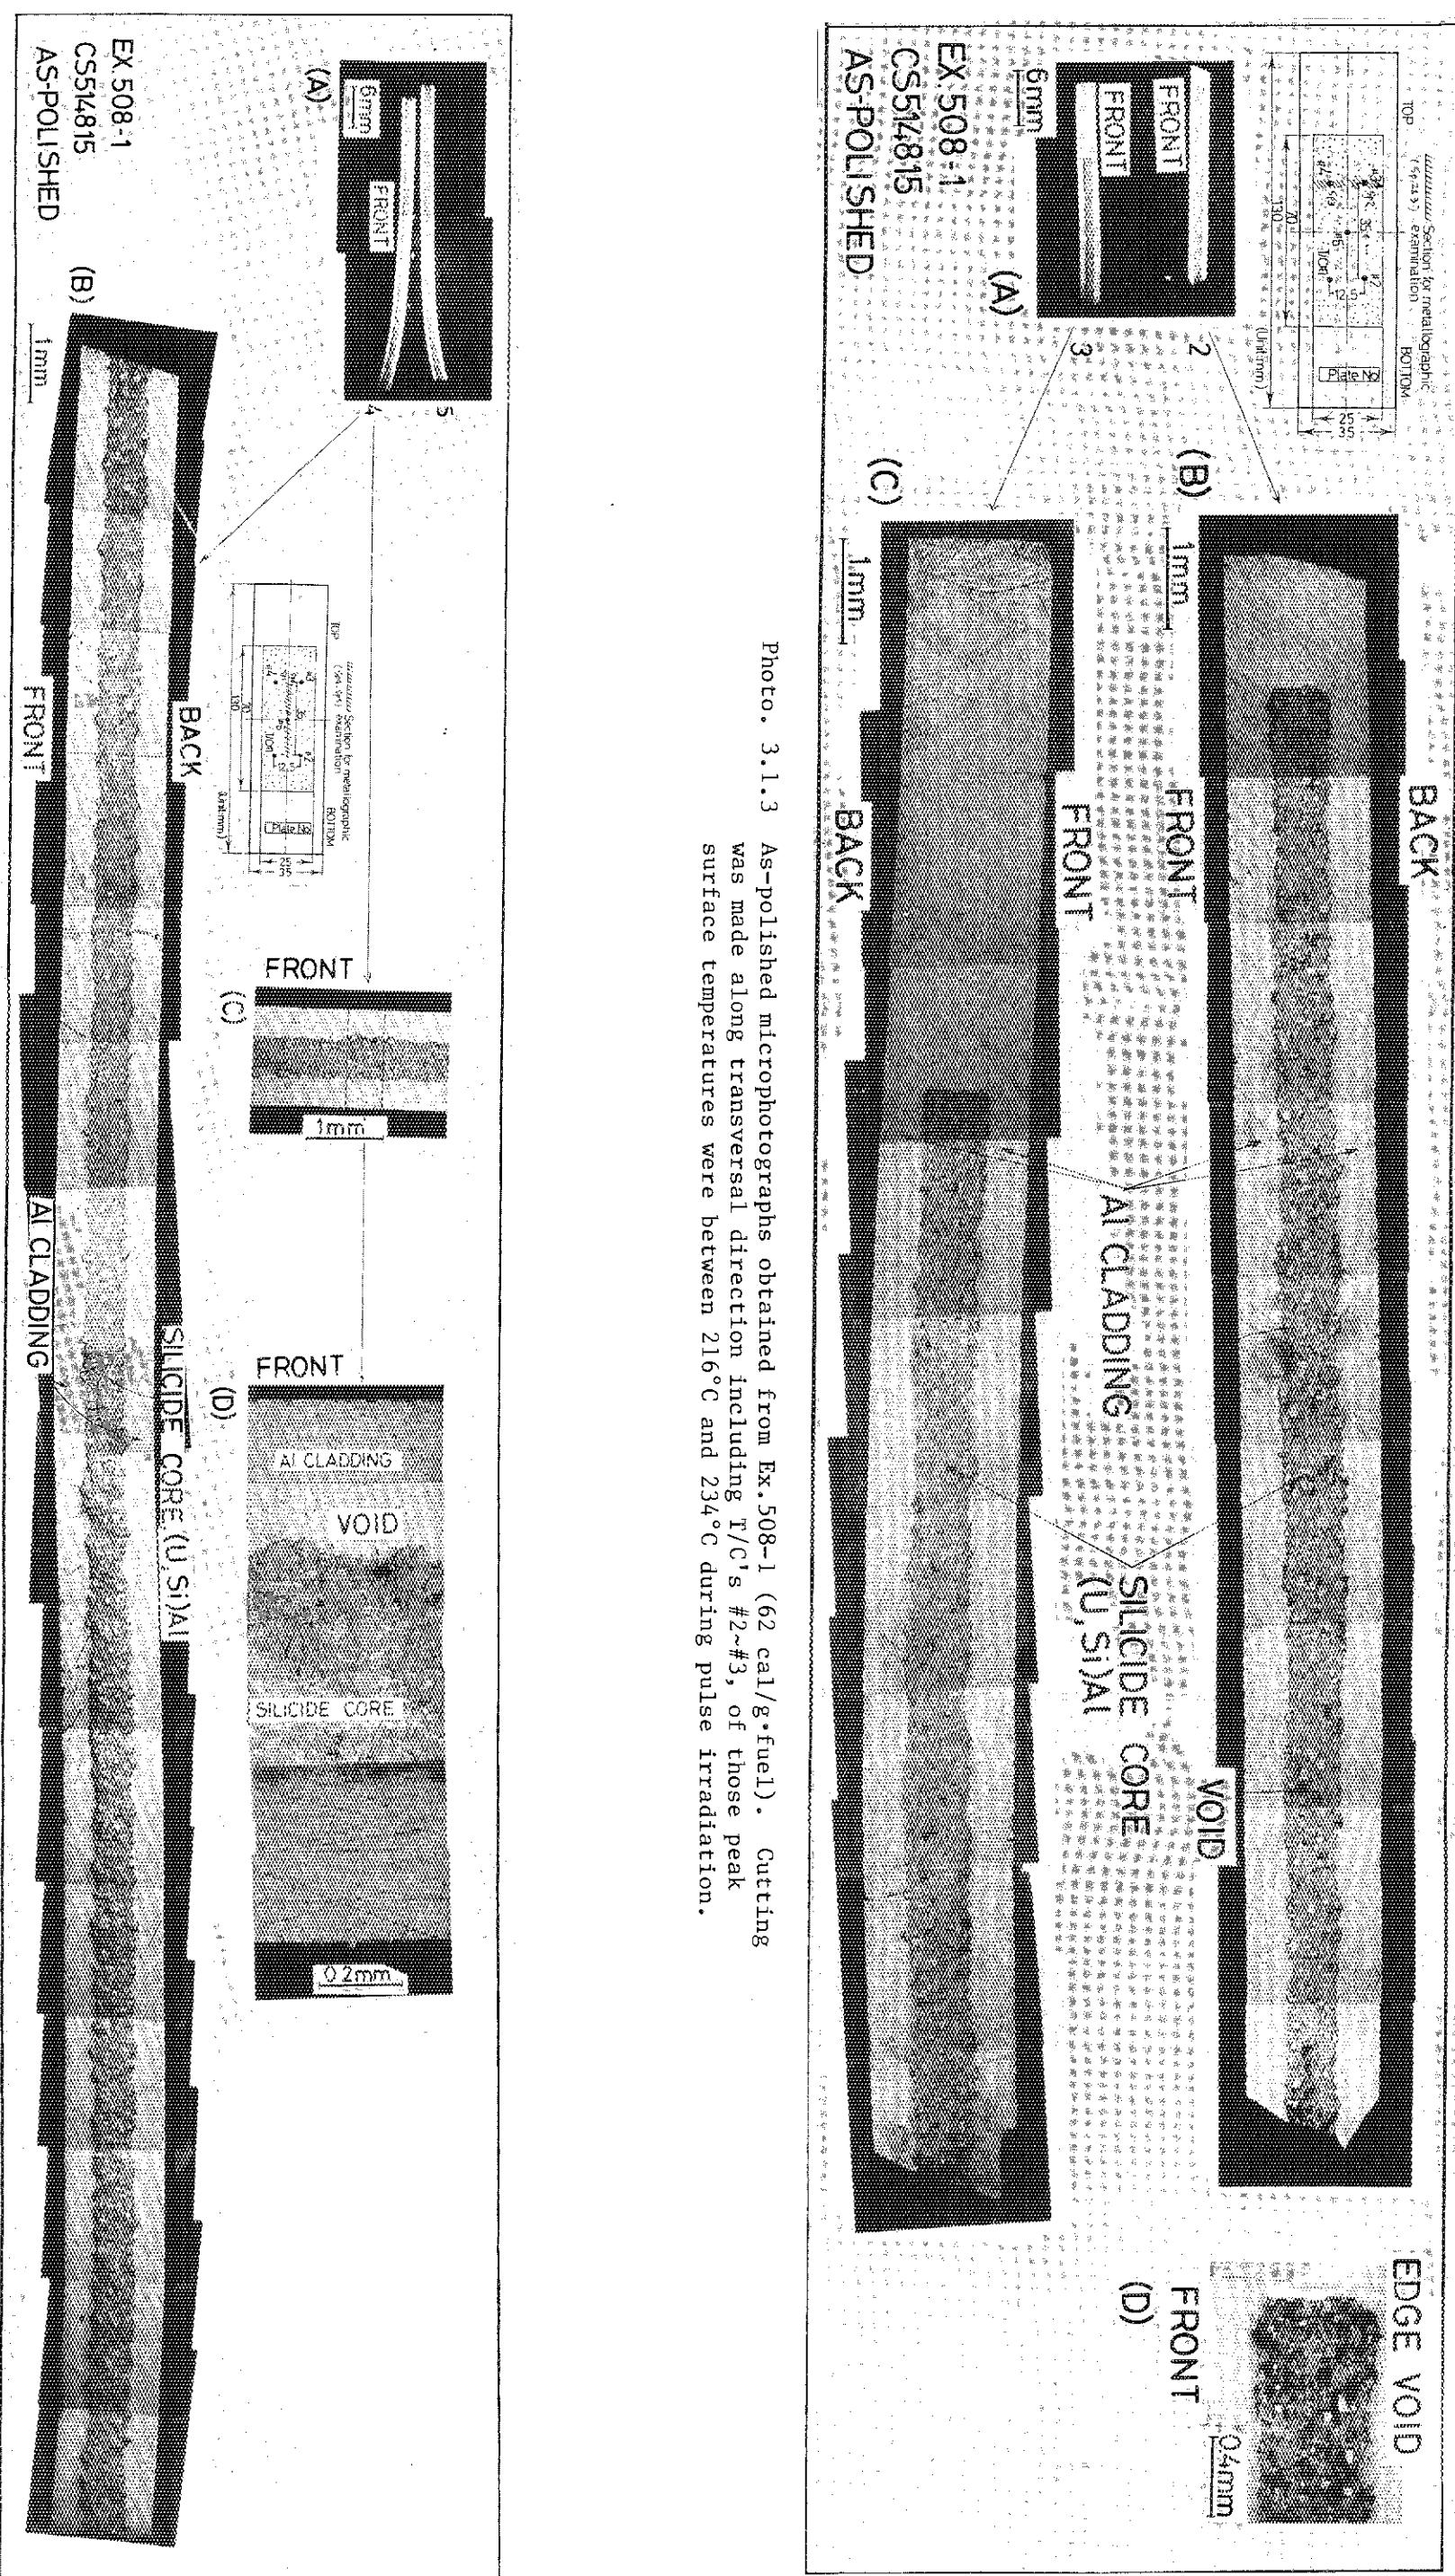
Photo. 3.1.3 As-polished microphotographs obtained from Ex.508-1 (62 cal/g·fuel). Cutting was made along transversal direction including T/C's #2~#3, of those peak surface temperatures were between 216°C and 234°C during pulse irradiation.

Photo. 3.1.4 As-polished microphotographs obtained from Ex.508-1 (62 cal/g·fuel). Cutting was made along longitudinal direction of plate center including T/C #5. Cladding peak temperature at the location was 178°C.

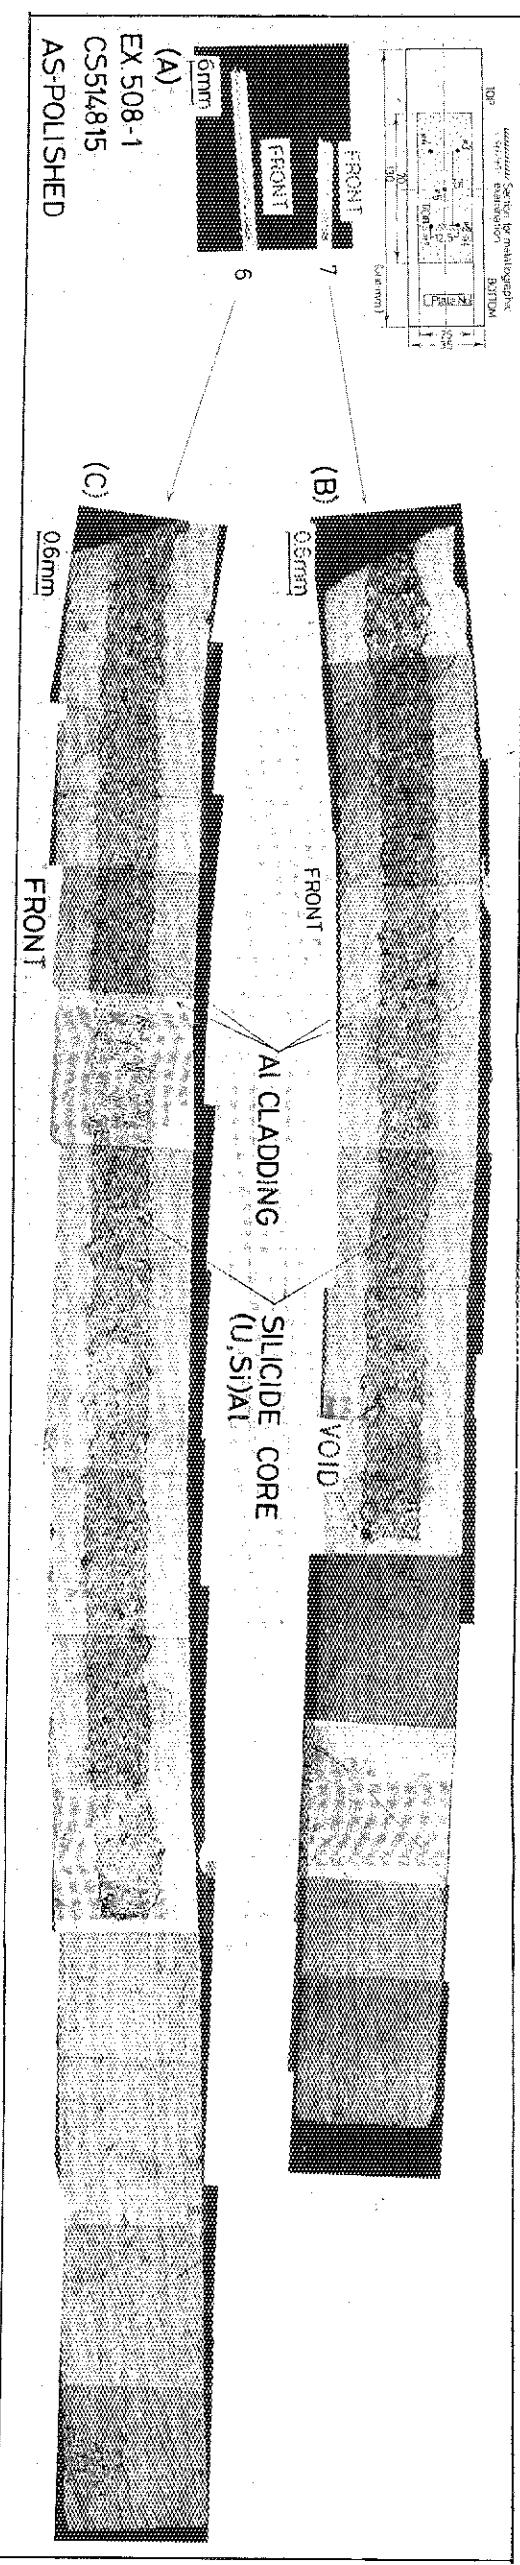
Photo. 3.1.5 As-polished microphotographs obtained from Ex.508-1 (62 cal/g·fuel). Cutting was made along transversal direction including T/C's #1~#2, of those peak surface temperatures were around 177°C.

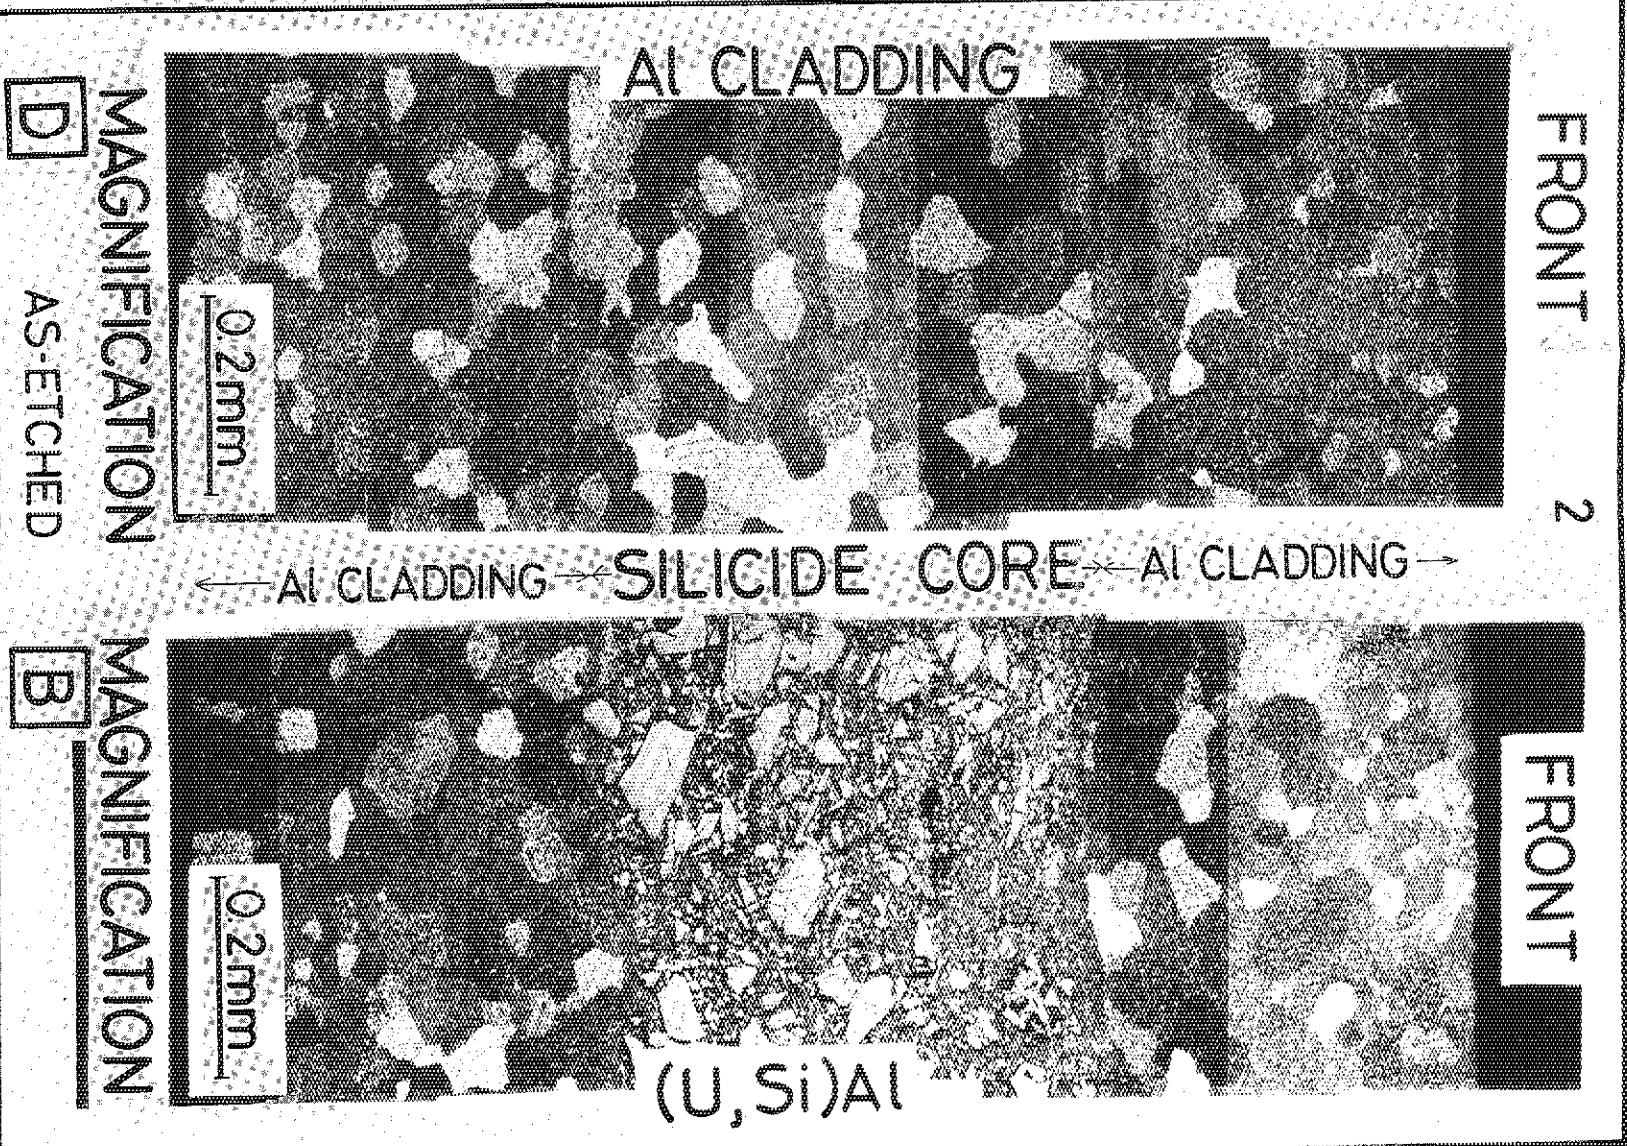
Photo. 3.2.4 Magnified **A ~ D** in Photo. 3.2.3, showing the edge porosity (void) and the grain structure of the cladding.

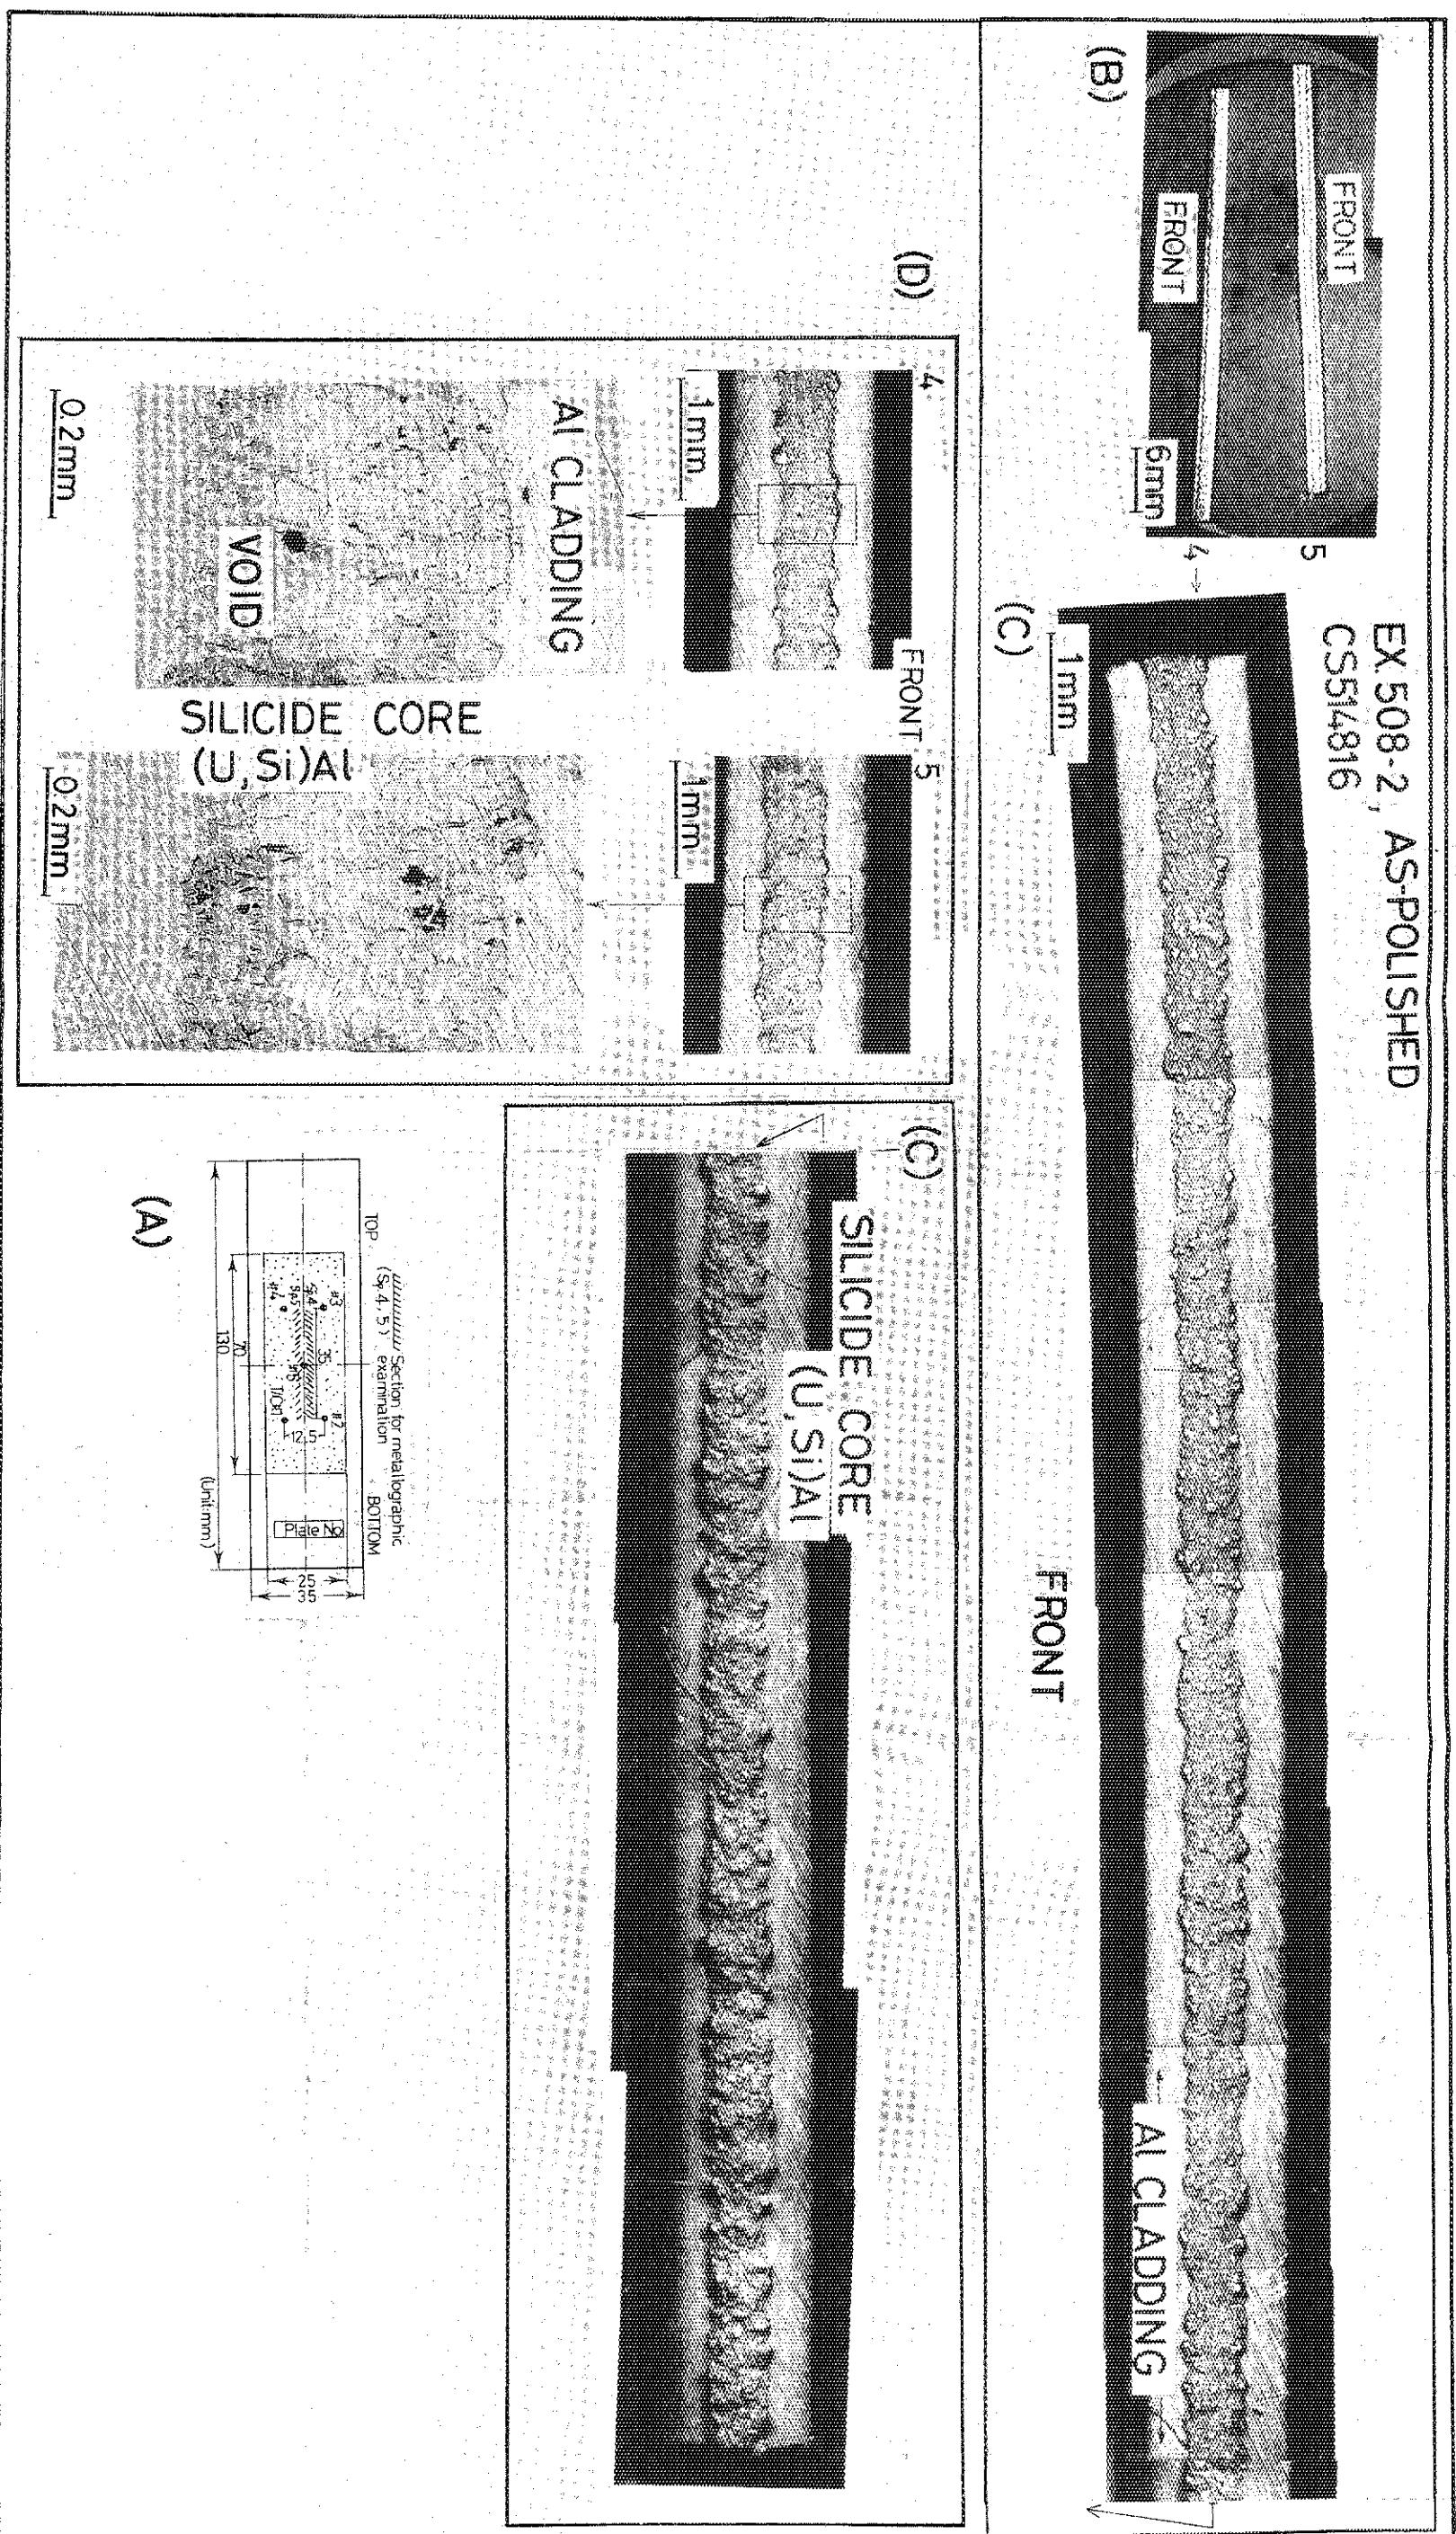
Photo. 3.2.6 As-polished longitudinal cross section of the fuel plate including T/C #5 which had maximum cladding surface temperature of 195°C in Ex.508-2 (77 cal/g°fuel). (A) cutting map, (B) outerviews, (C) magnification of (B), (D) magnified some pores (voids) in the fuel core.
