JAERI - M
91-152

低濃縮ウランシリサイド小型板状燃料の
パルス後金相詳細観察

柳澤 和章

Post-pulse Detail Metallographic Examinations of Low-enriched
Uranium Silicide Plate-type Miniature Fuel

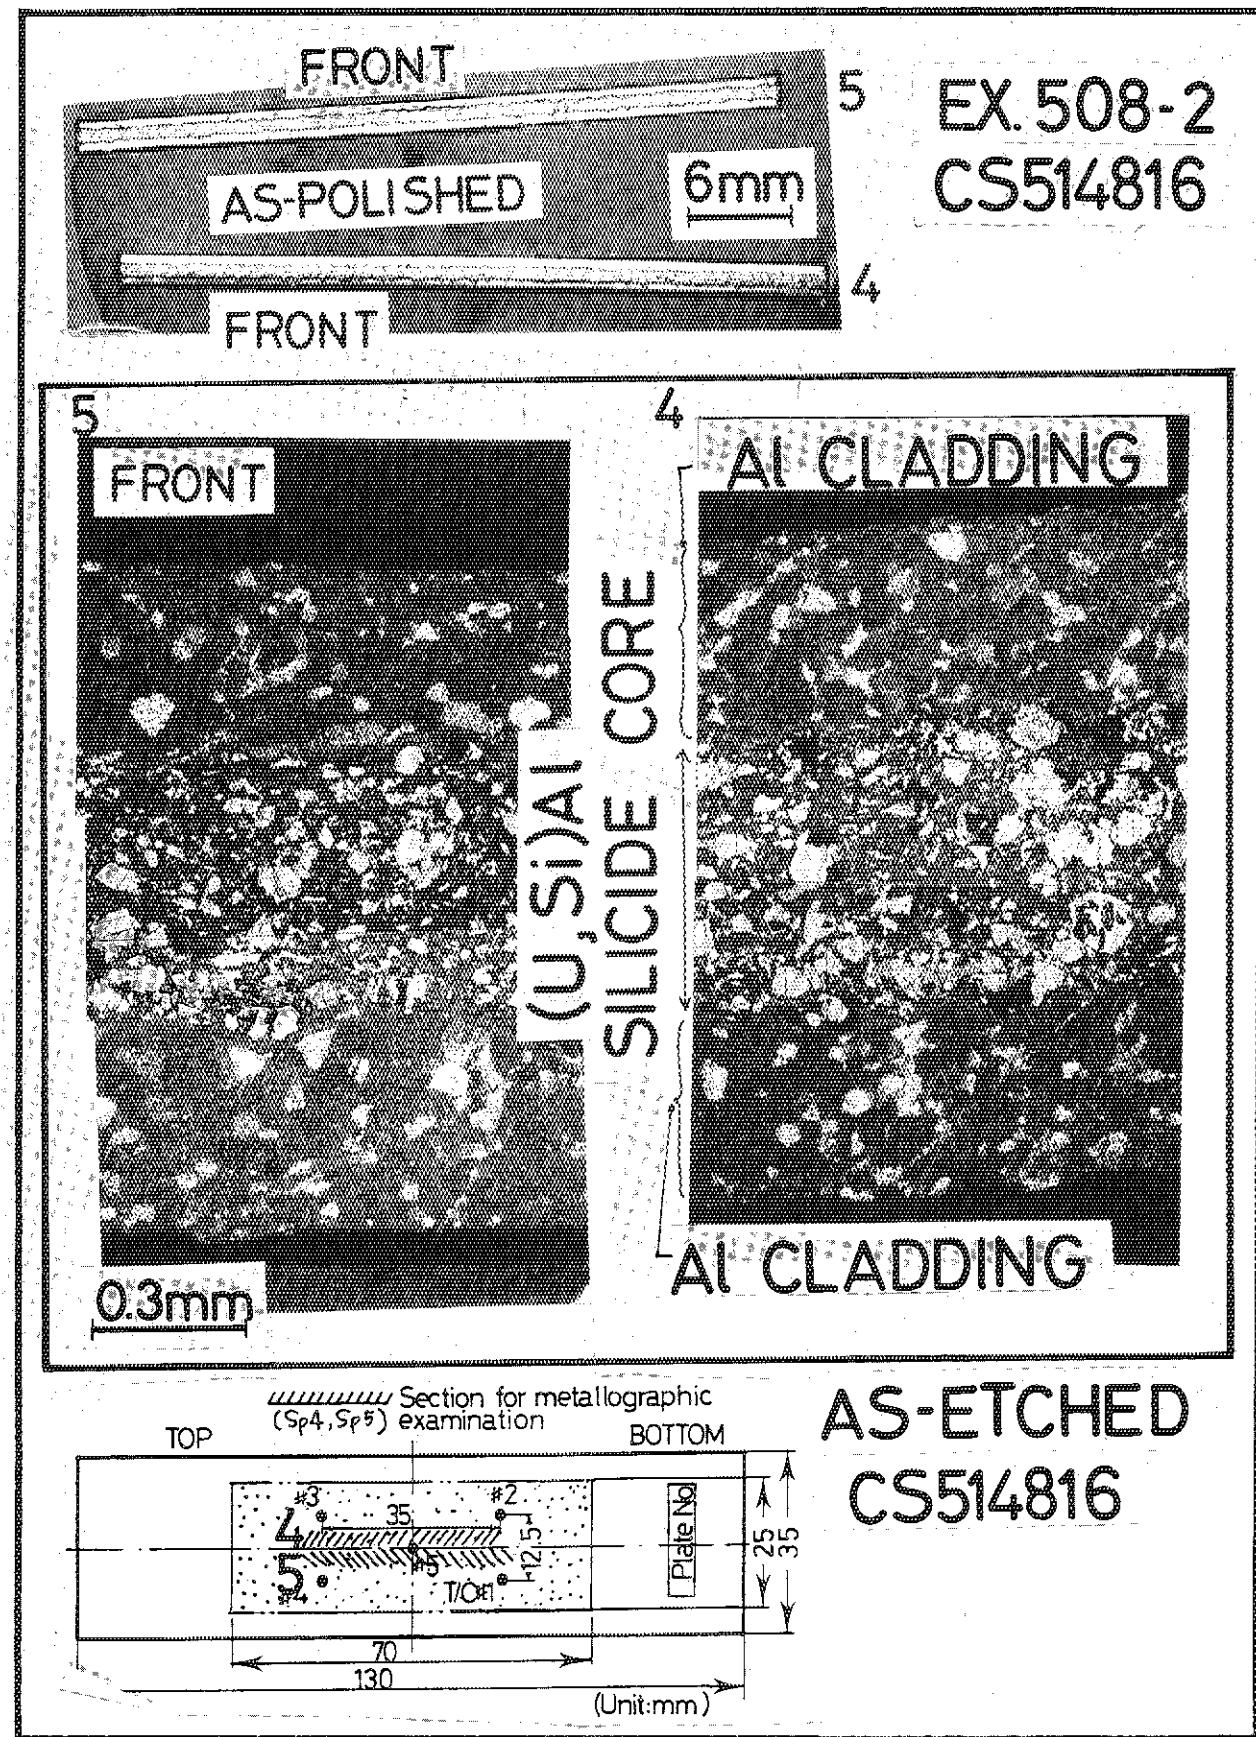
Photo. 3.2.7 As-etched microphotographs of the silicide plate specimen 4 and 5 cut longitudinally from the plate center, showing a good compatibility between Al cladding and fuel meat.

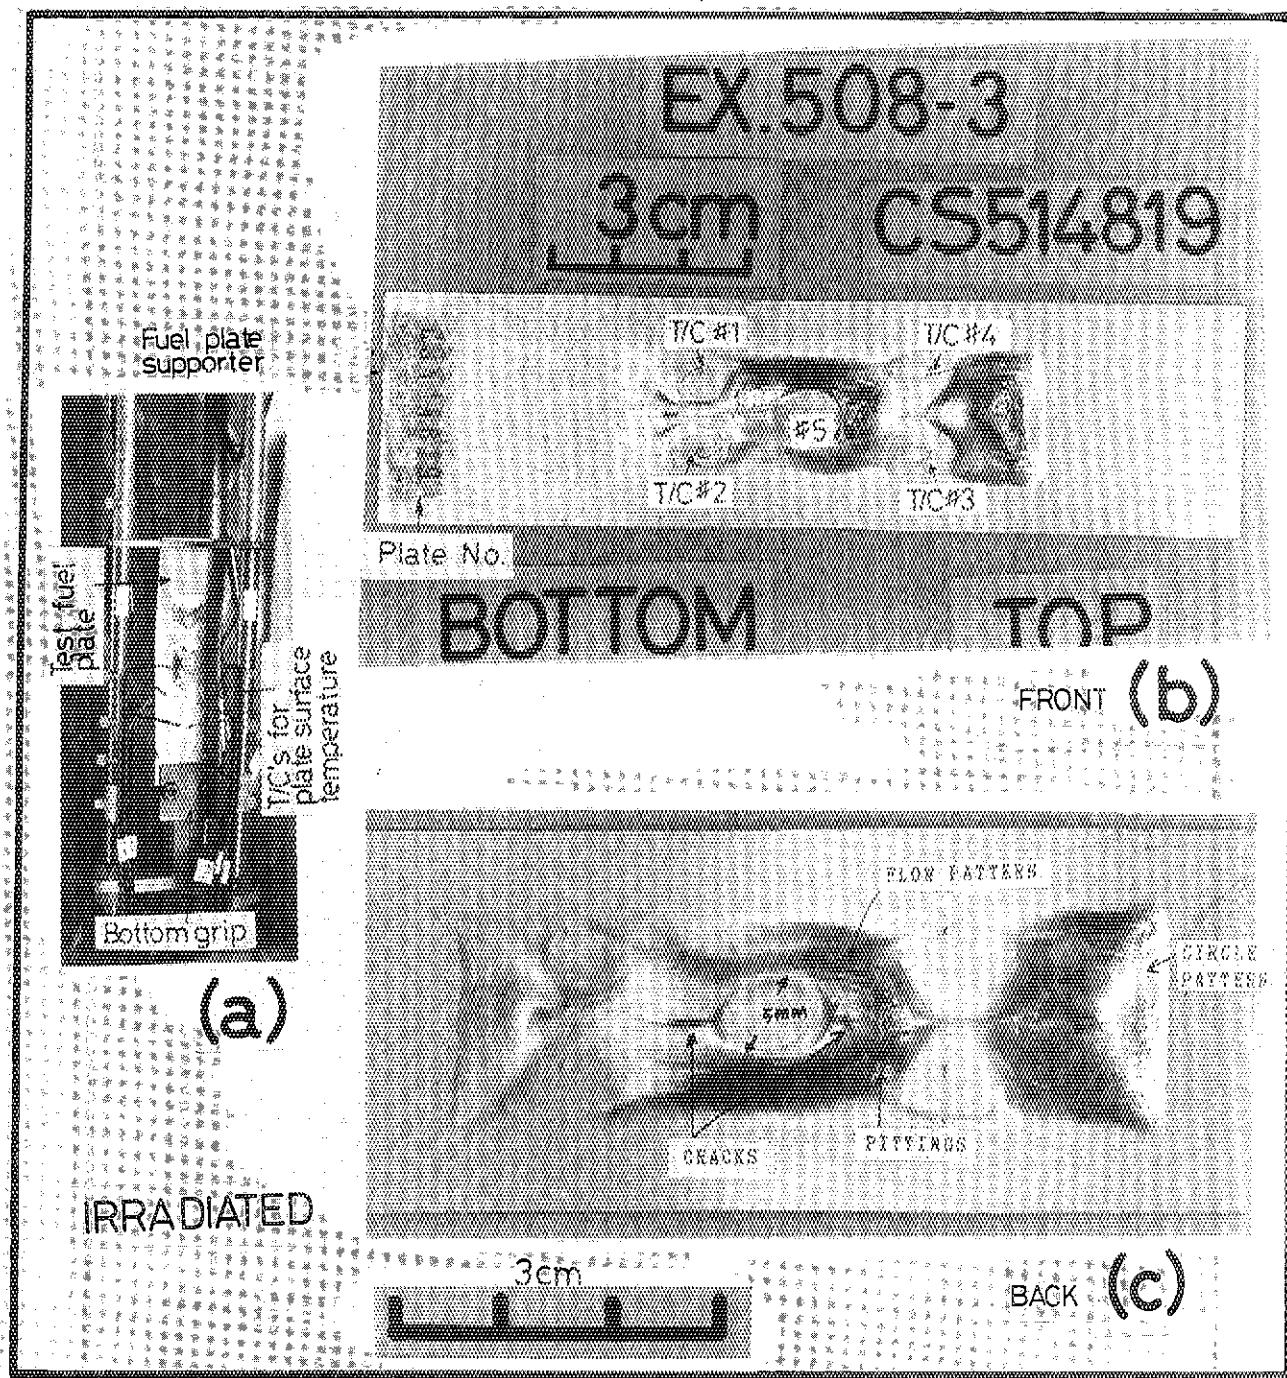
Photo. 3.3.1 Disassembled condition of the fuel plate pulsed at 116 cal/g.fuel

- (a) As-disassembled fuel plate together with supporters from the irradiation capsule
- (b) Front surface condition of the plate fuel, where five T/C's attached to were worked properly. Discoloration occurred at the bottom of plate. Fuel core deformed much toward front and back directions.
- (c) Back surface condition of the plate fuel. Fuel core also deformed much here.

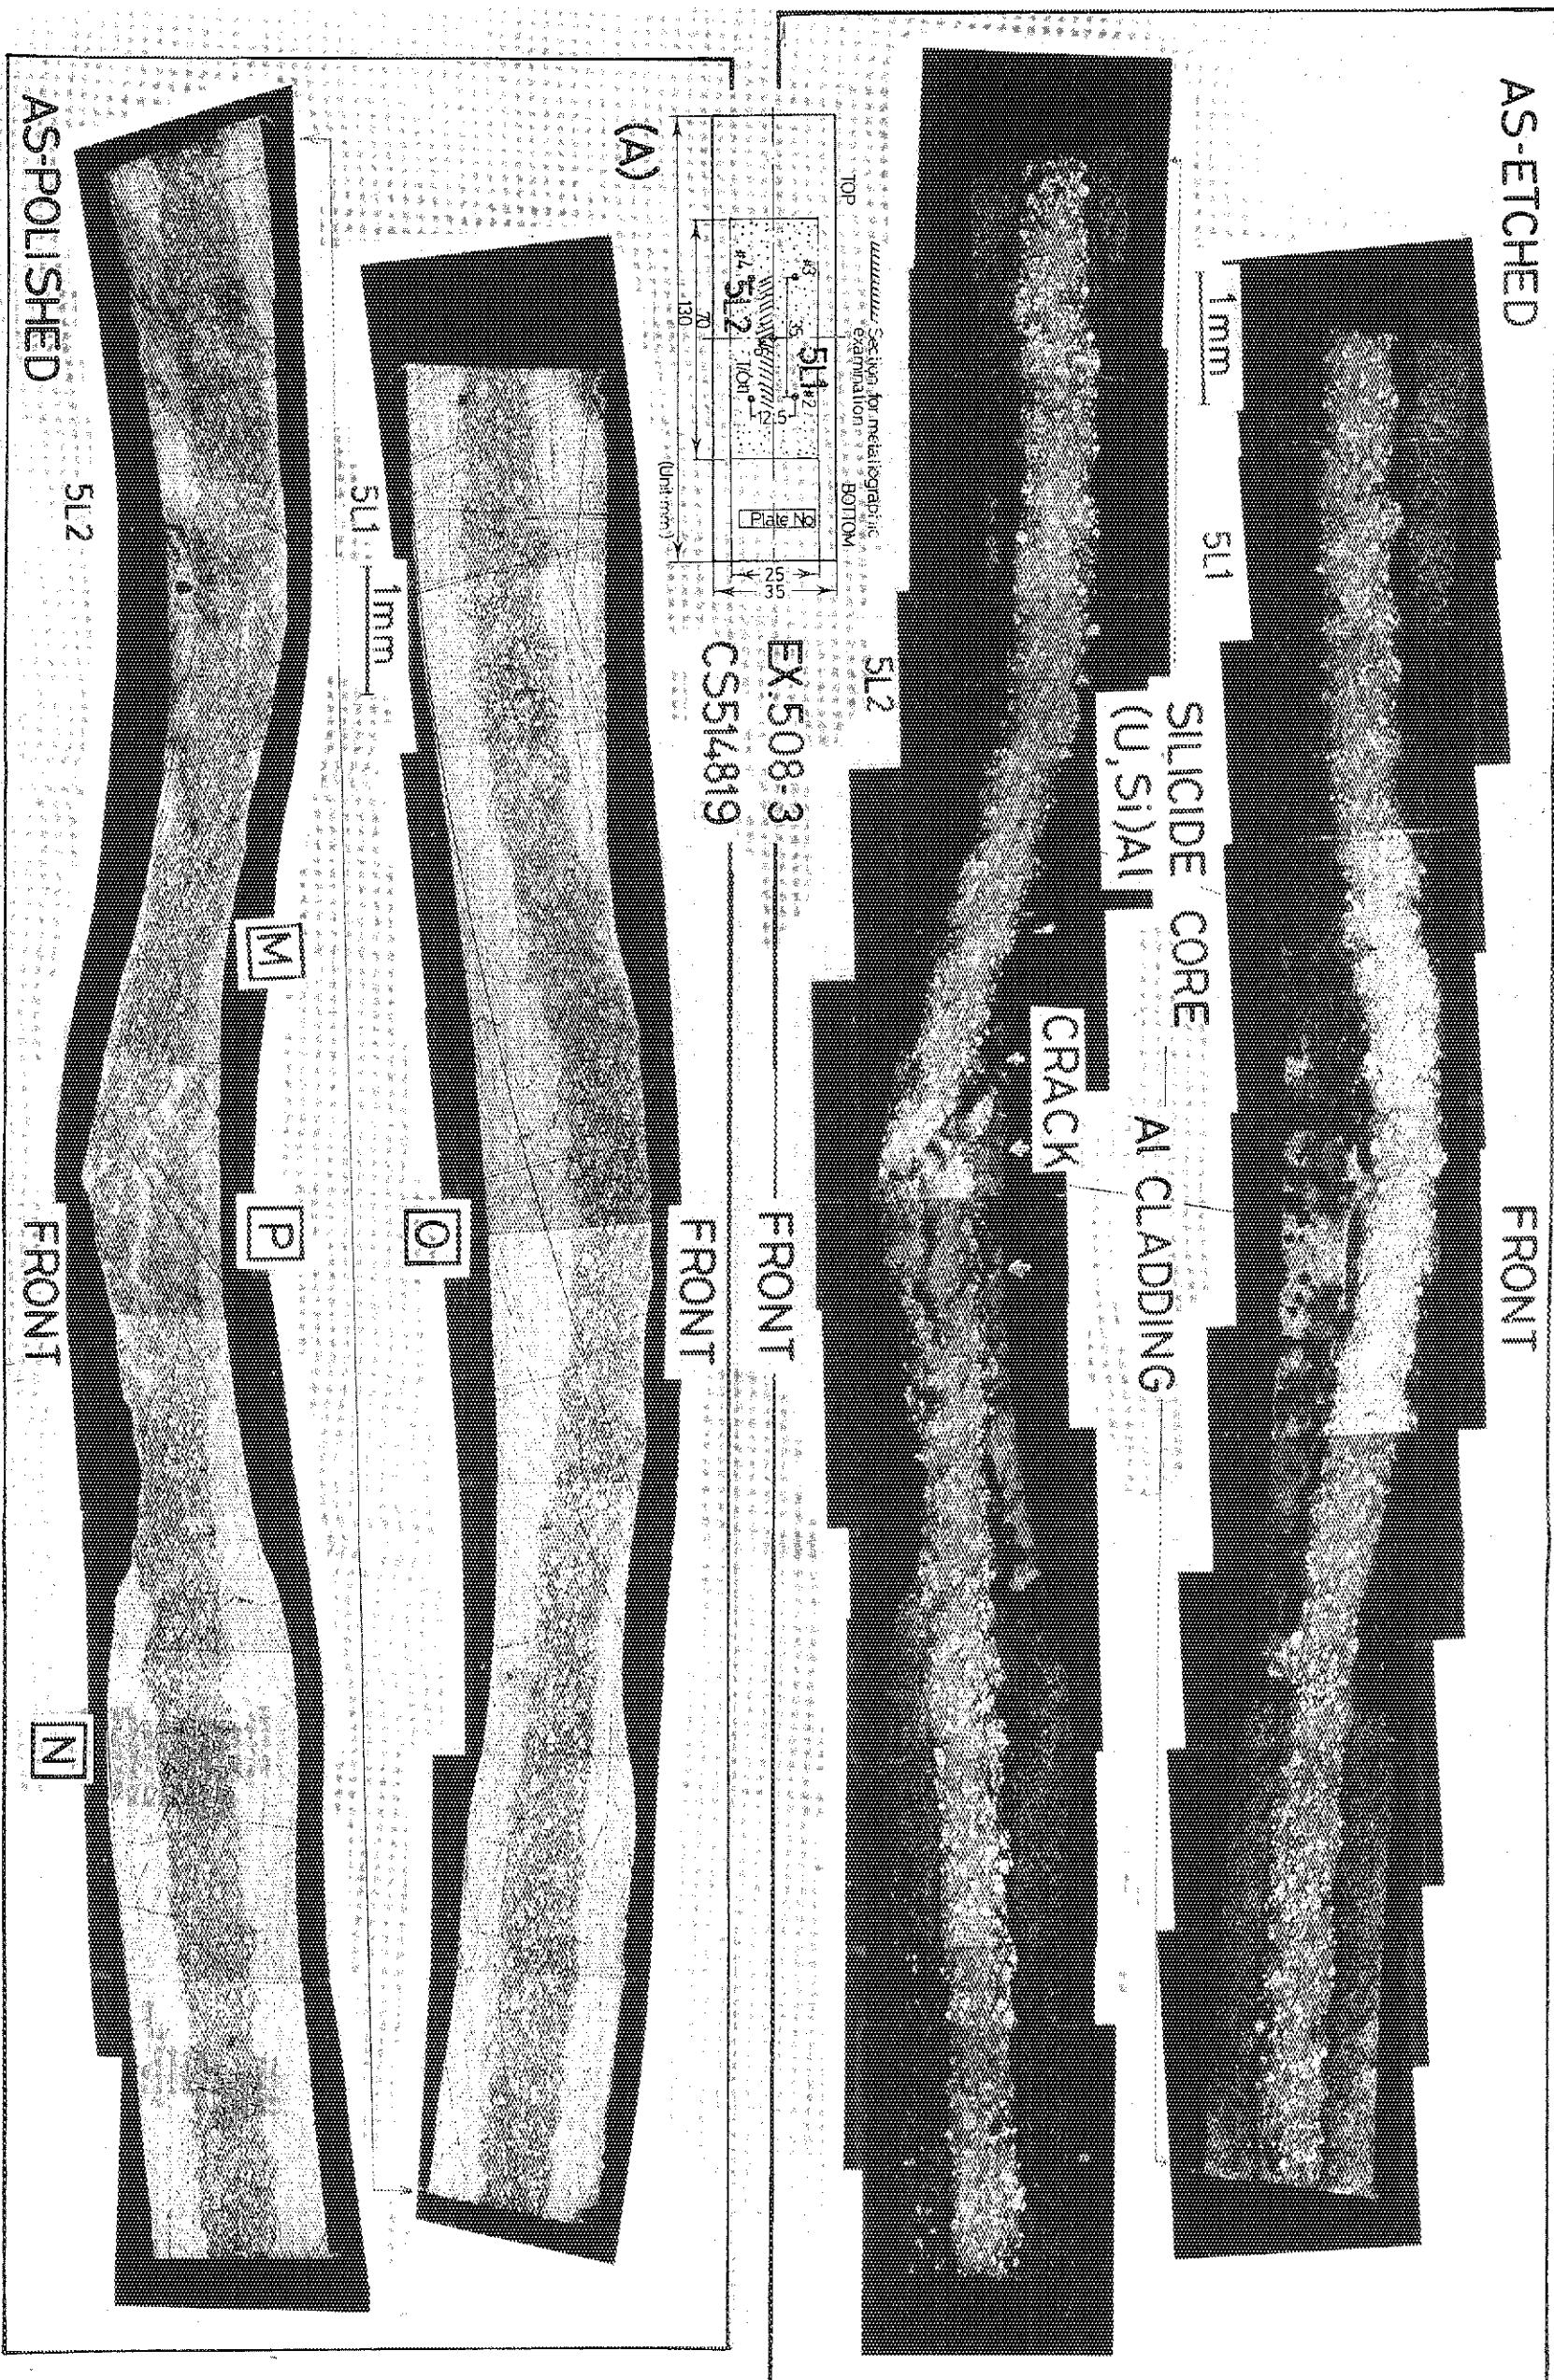
Photo. 3.3.3 As-etched (top two) and as-polished (bottom top) longitudinal cross section of the fuel plate including T/C #1 of which maximum cladding surface temperature was 544°C at energy deposition of 116 cal/g.fuel in Ex.508-3.

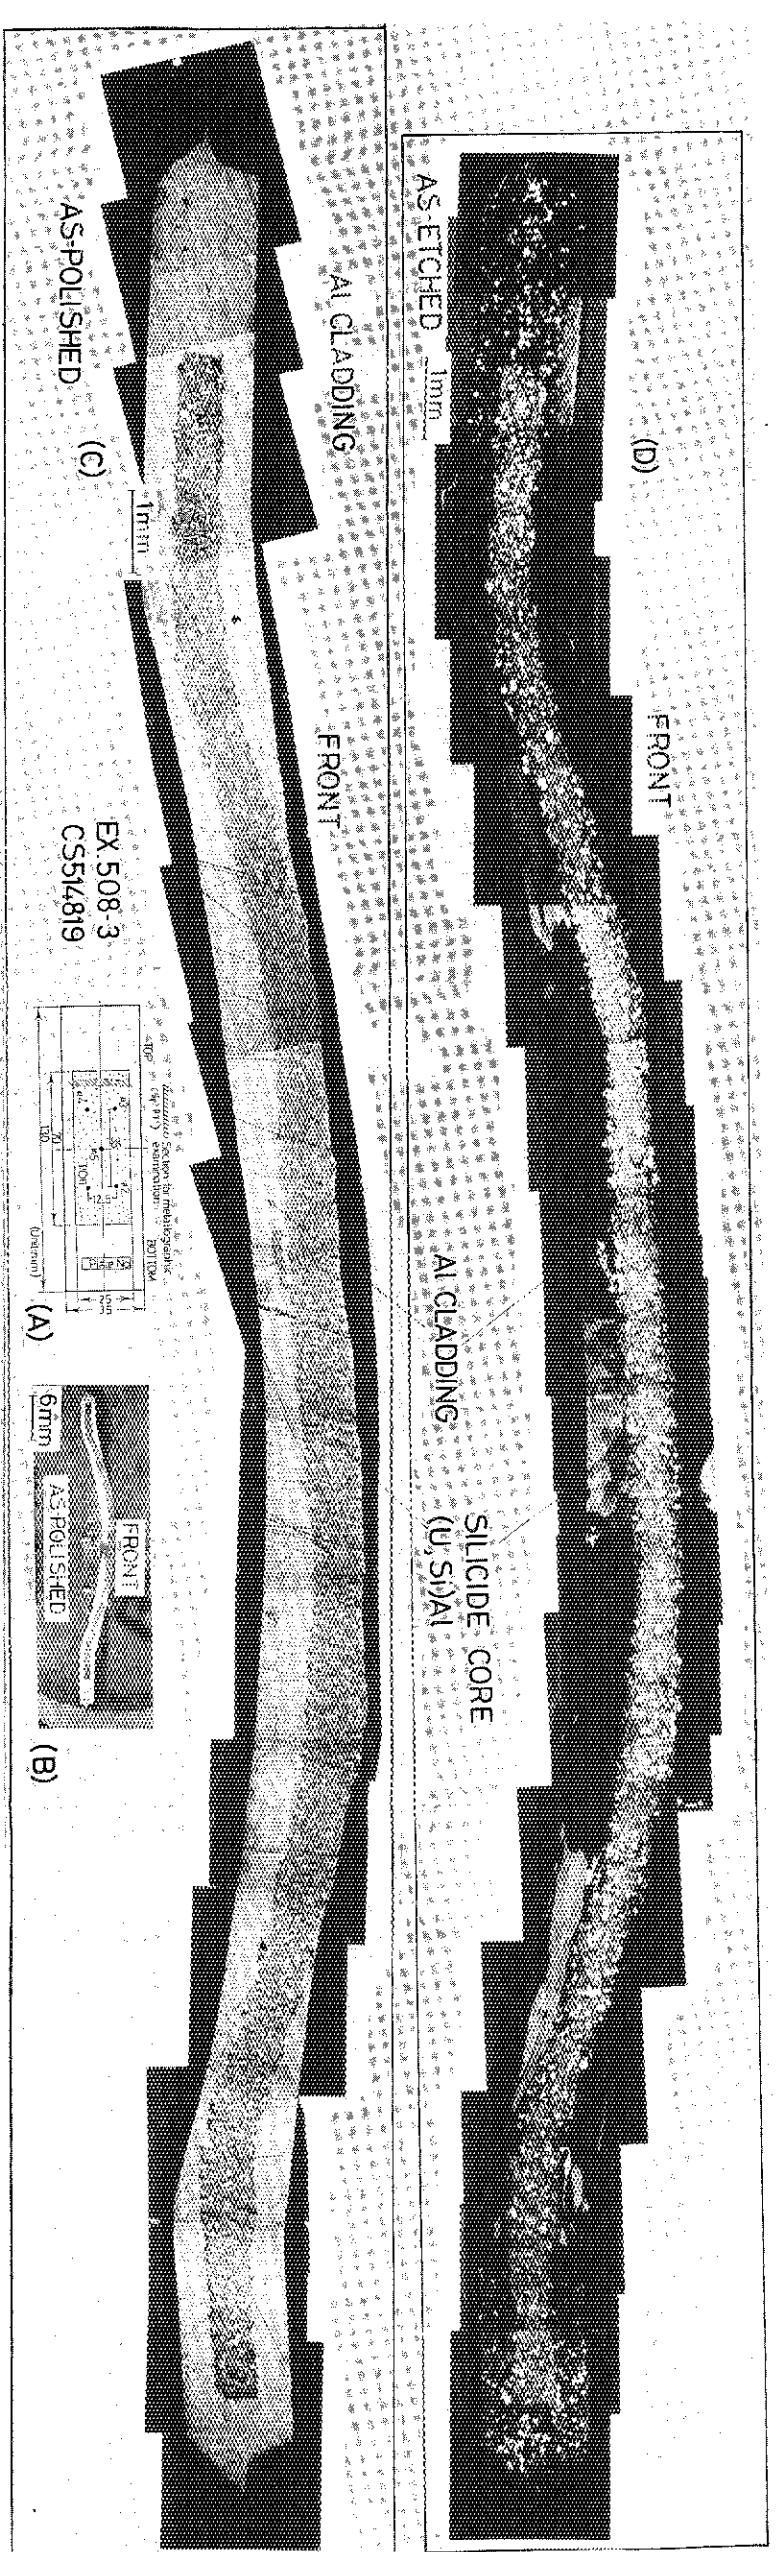
Photo. 3.3.10 As-polished (bottom) and as-etched (top) microphotographs cut transversally including T/C's of #3 and #4 (peak temperatures were between 393 and 414°C), pulse irradiated at 116 cal/g•fuel in Ex. 508-3.

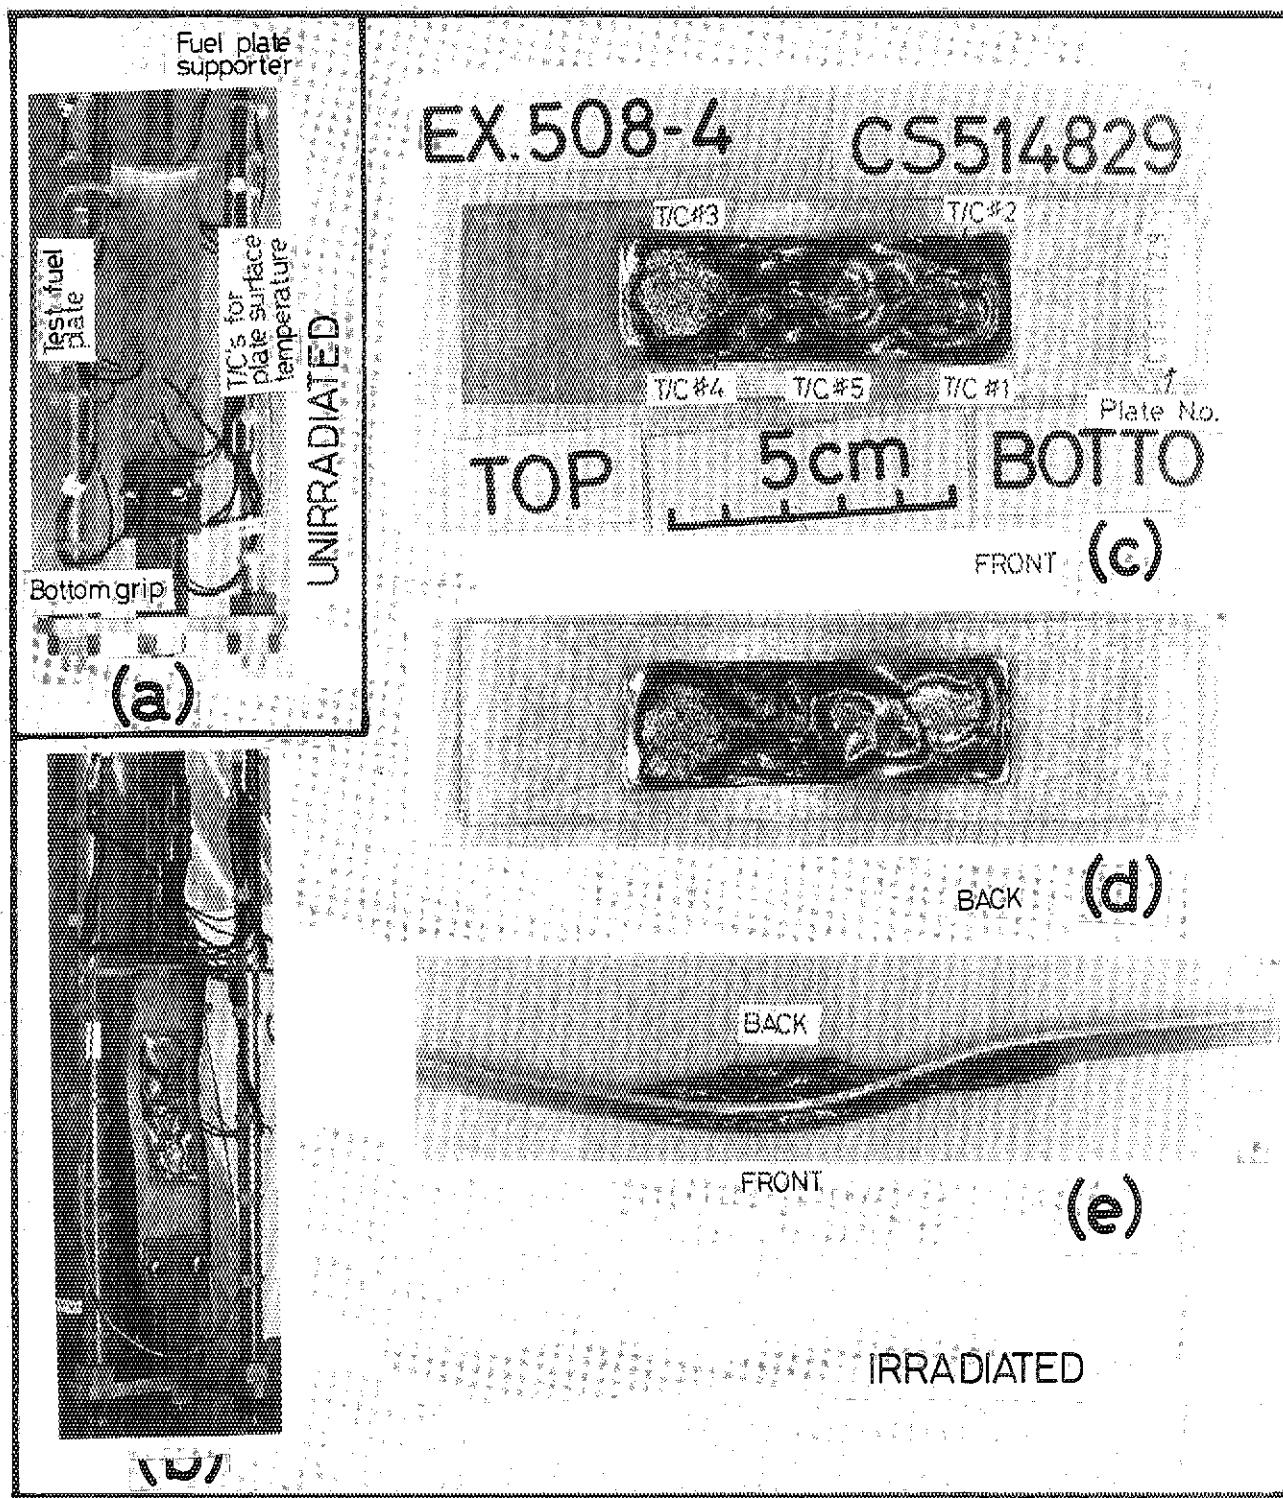
Photo. 3.4.1 Disassembled condition of the fuel plate pulsed at 154 cal/g·fuel. (a) unirradiated plate fuel, (b) disassembled plate fuel together with supporters from the irradiation capsule (c) front surface condition of the plate fuel, where five T/C's attached to are worked properly and discoloration occurred overall the plate surface. Fuel core deformed much, (c) back surface of the plate showing a significant deformation, (e) variation of plate thickness.

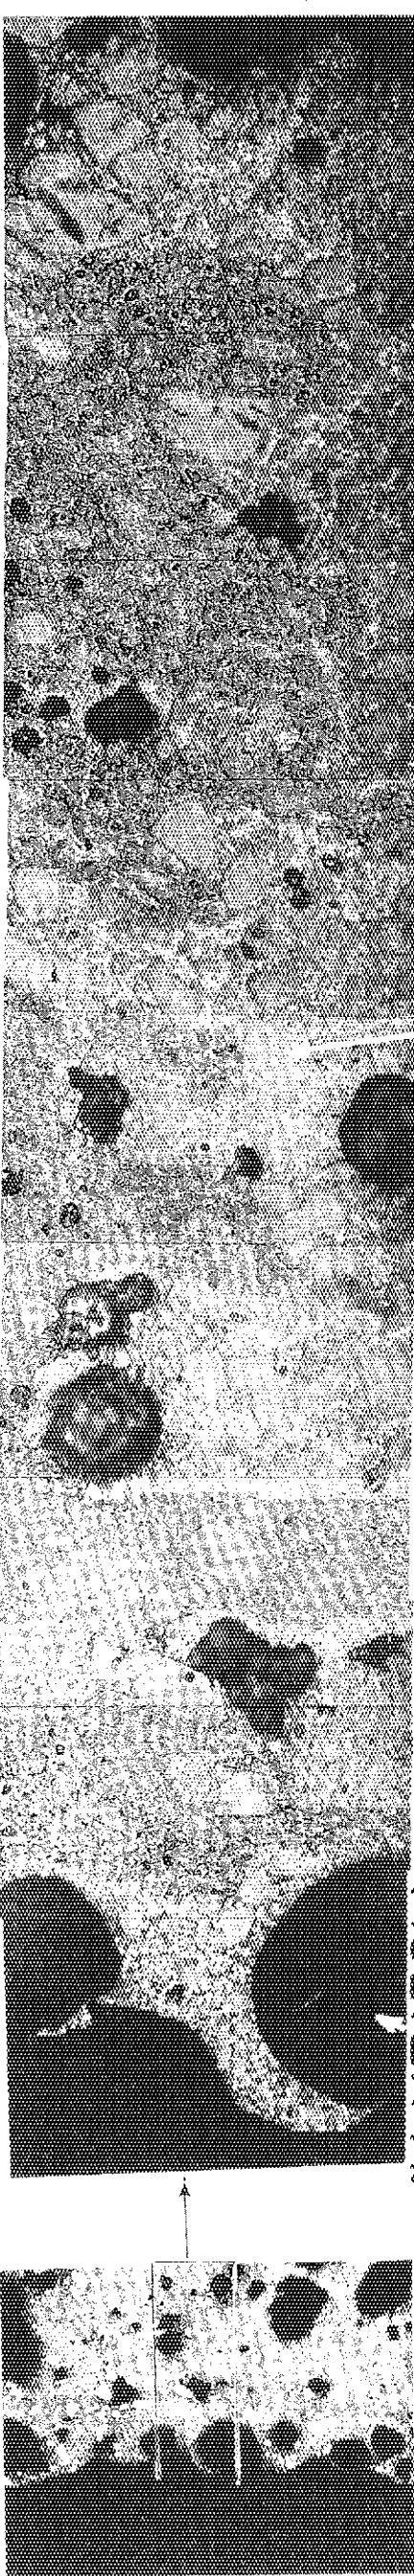
Photo. 3.4.7 As-etched magnification of \square in the photograph 3.4.5, where specimen 3 of 508-4 (154 cal/g•fuel) was in the neighbour of T/C #3.

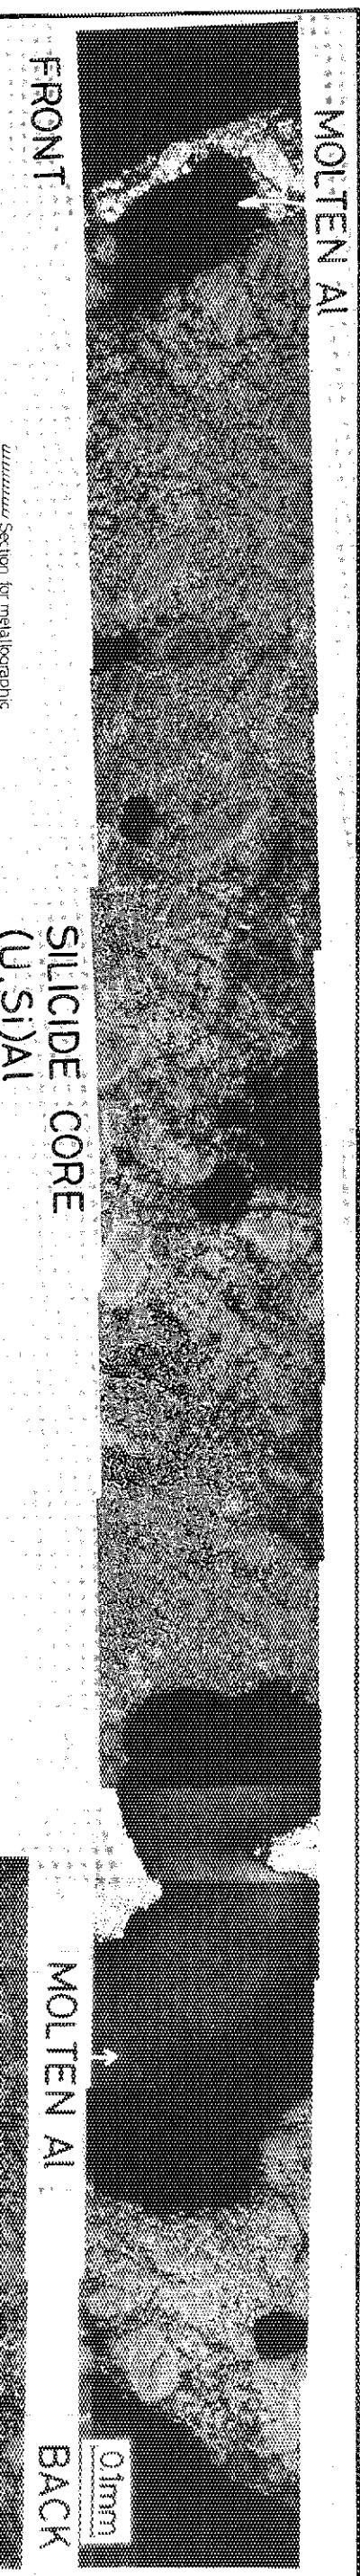
Photo. 3.4.8 As-etched magnification of \square in the photograph 3.4.5, where specimen 3 of 508-4 (154 cal/g•fuel) was in the neighbour of T/C #3.

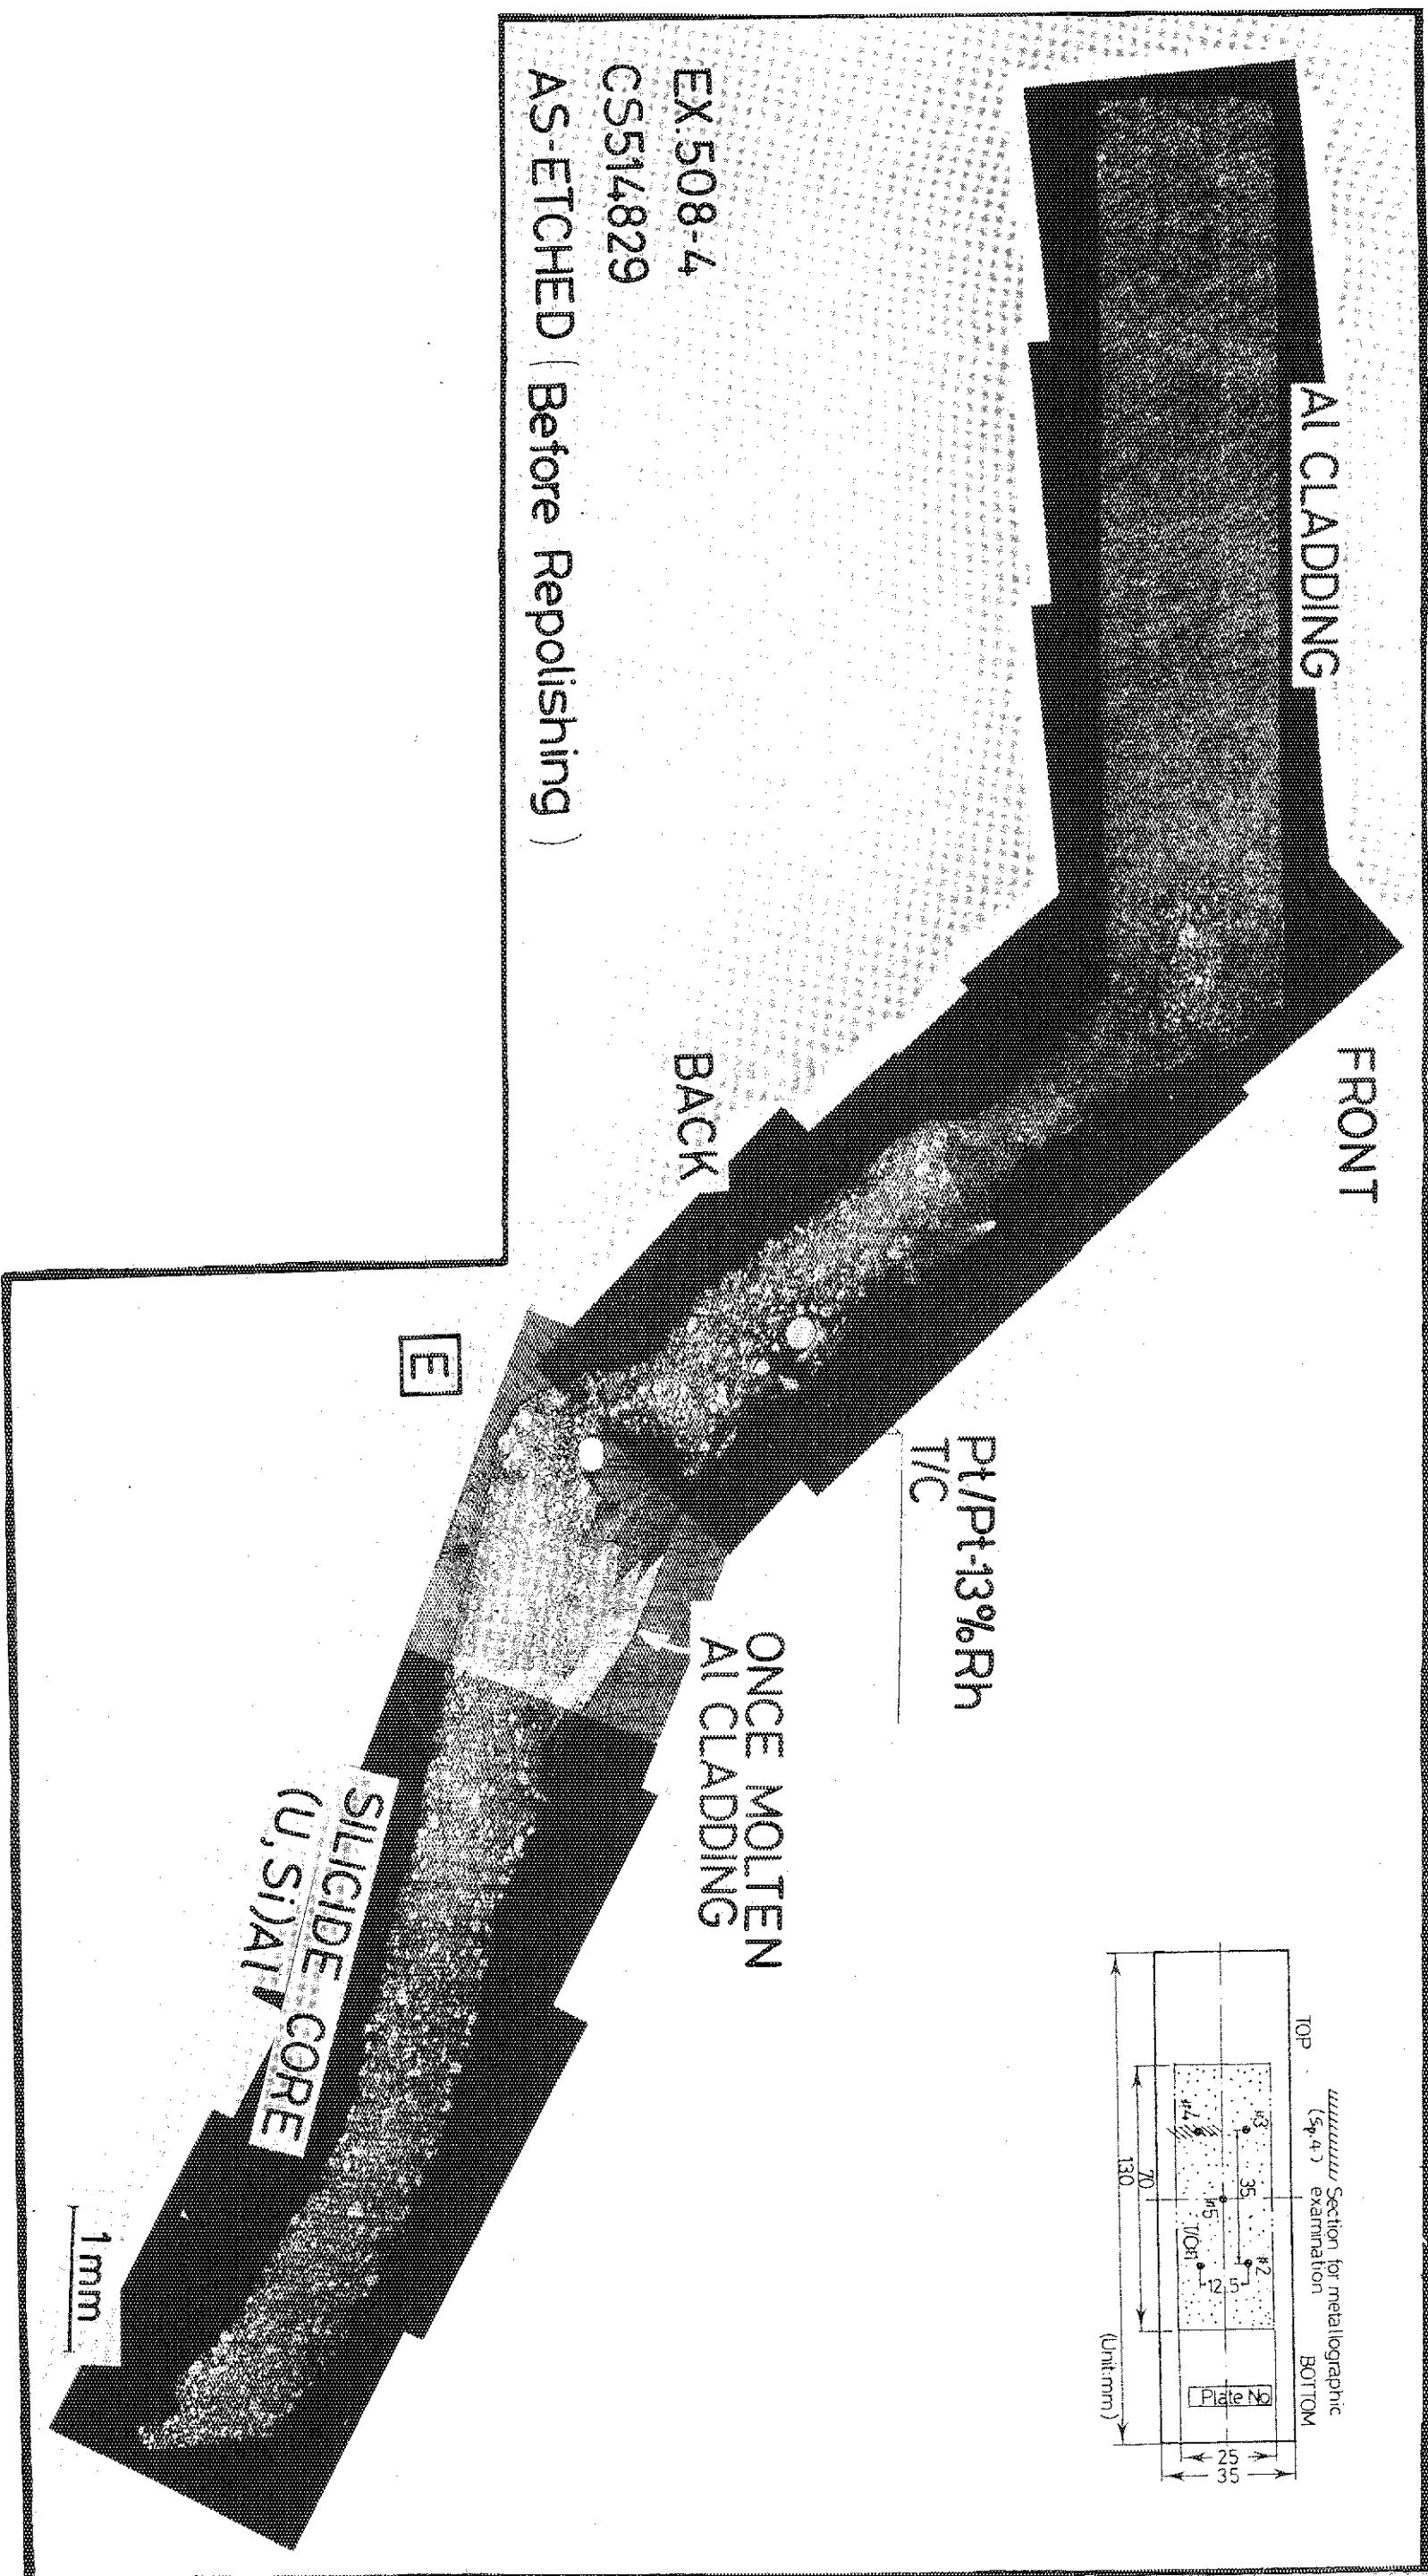
Photo. 3.4.9 As-etched microphotograph cut transversally from the specimen 4 including T/C #4: measured temperature was 881°C at 154 cal/g·fuel in Ex.508-4. Note that Pt/Pt-13%Rh thermocouples were relocated from cladding outer surface to the fuel core.

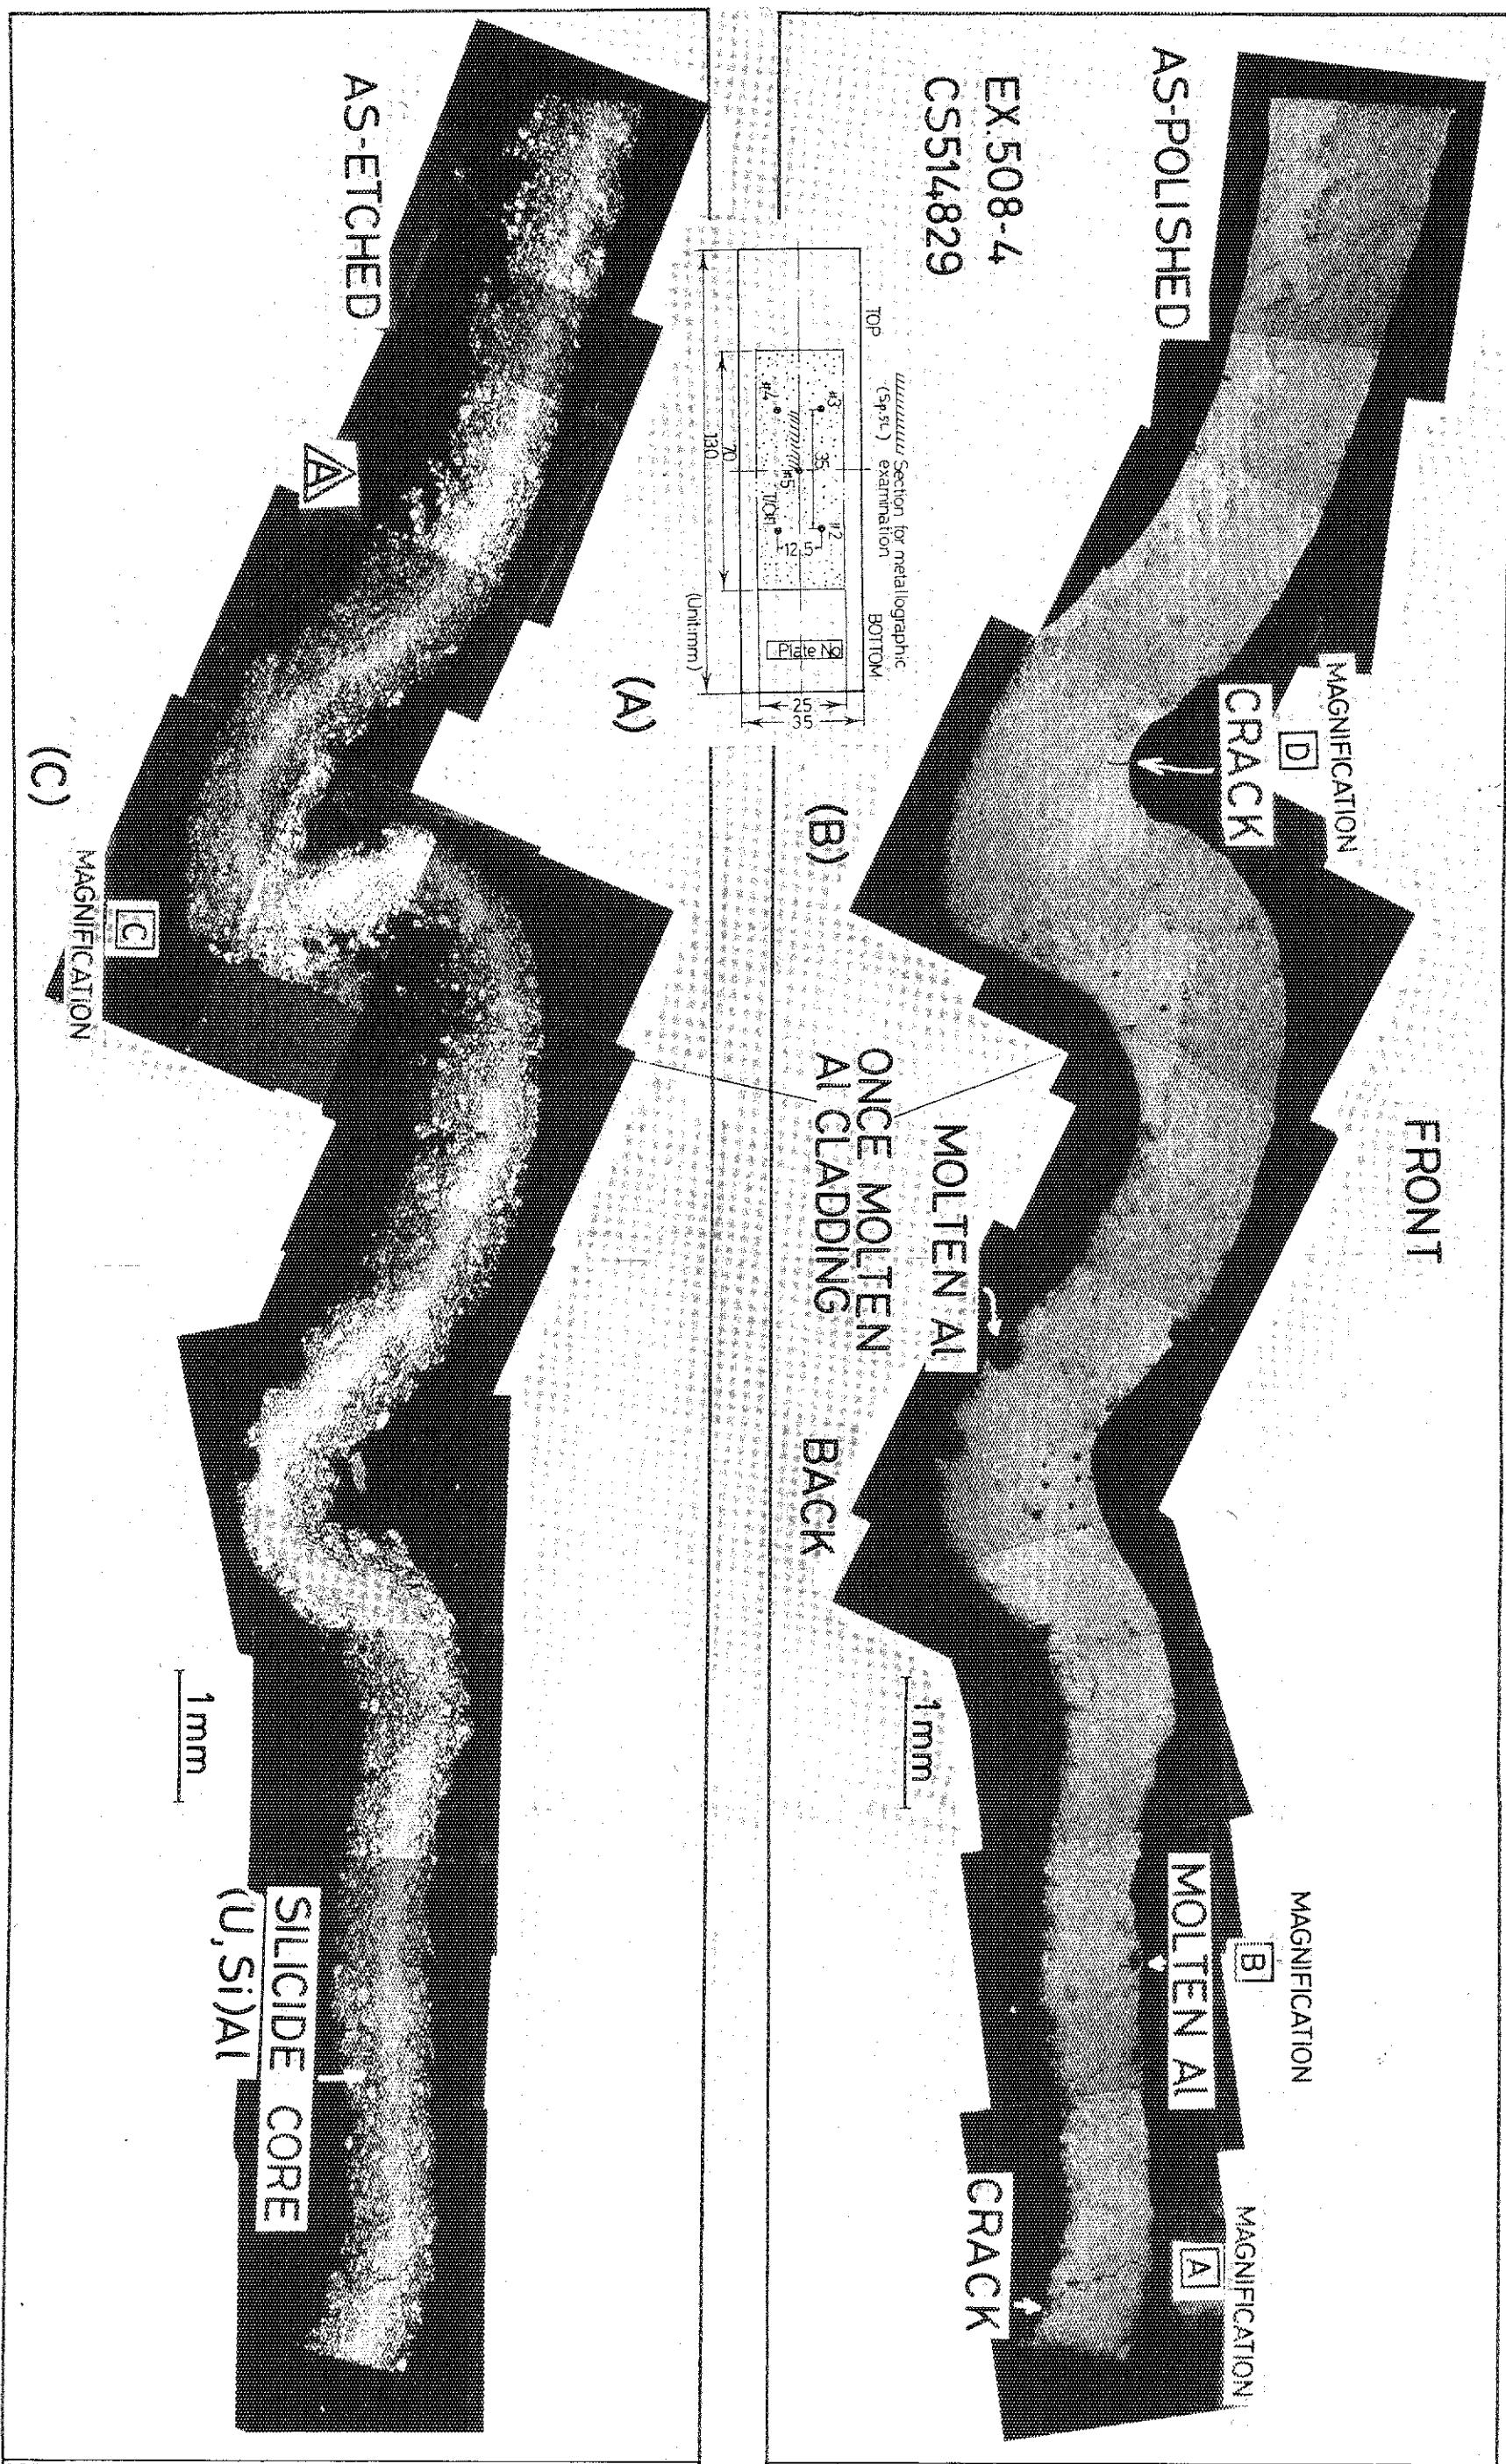
Photo. 3.4.16 As-polished (top) and as-etched (bottom) microphotographs of specimen 5L, cut longitudinally including T/C #5 (peak temperature 957°C), pulse irradiated with energy deposition of 154 cal/g/fuel in Ex.508-4.
