JAERI - M
91-152

低濃縮ウランシリサイド小型板状燃料の
パルス後金相詳細観察

柳澤 和章

Post-pulse Detail Metallographic Examinations of Low-enriched
Uranium Silicide Plate-type Miniature Fuel

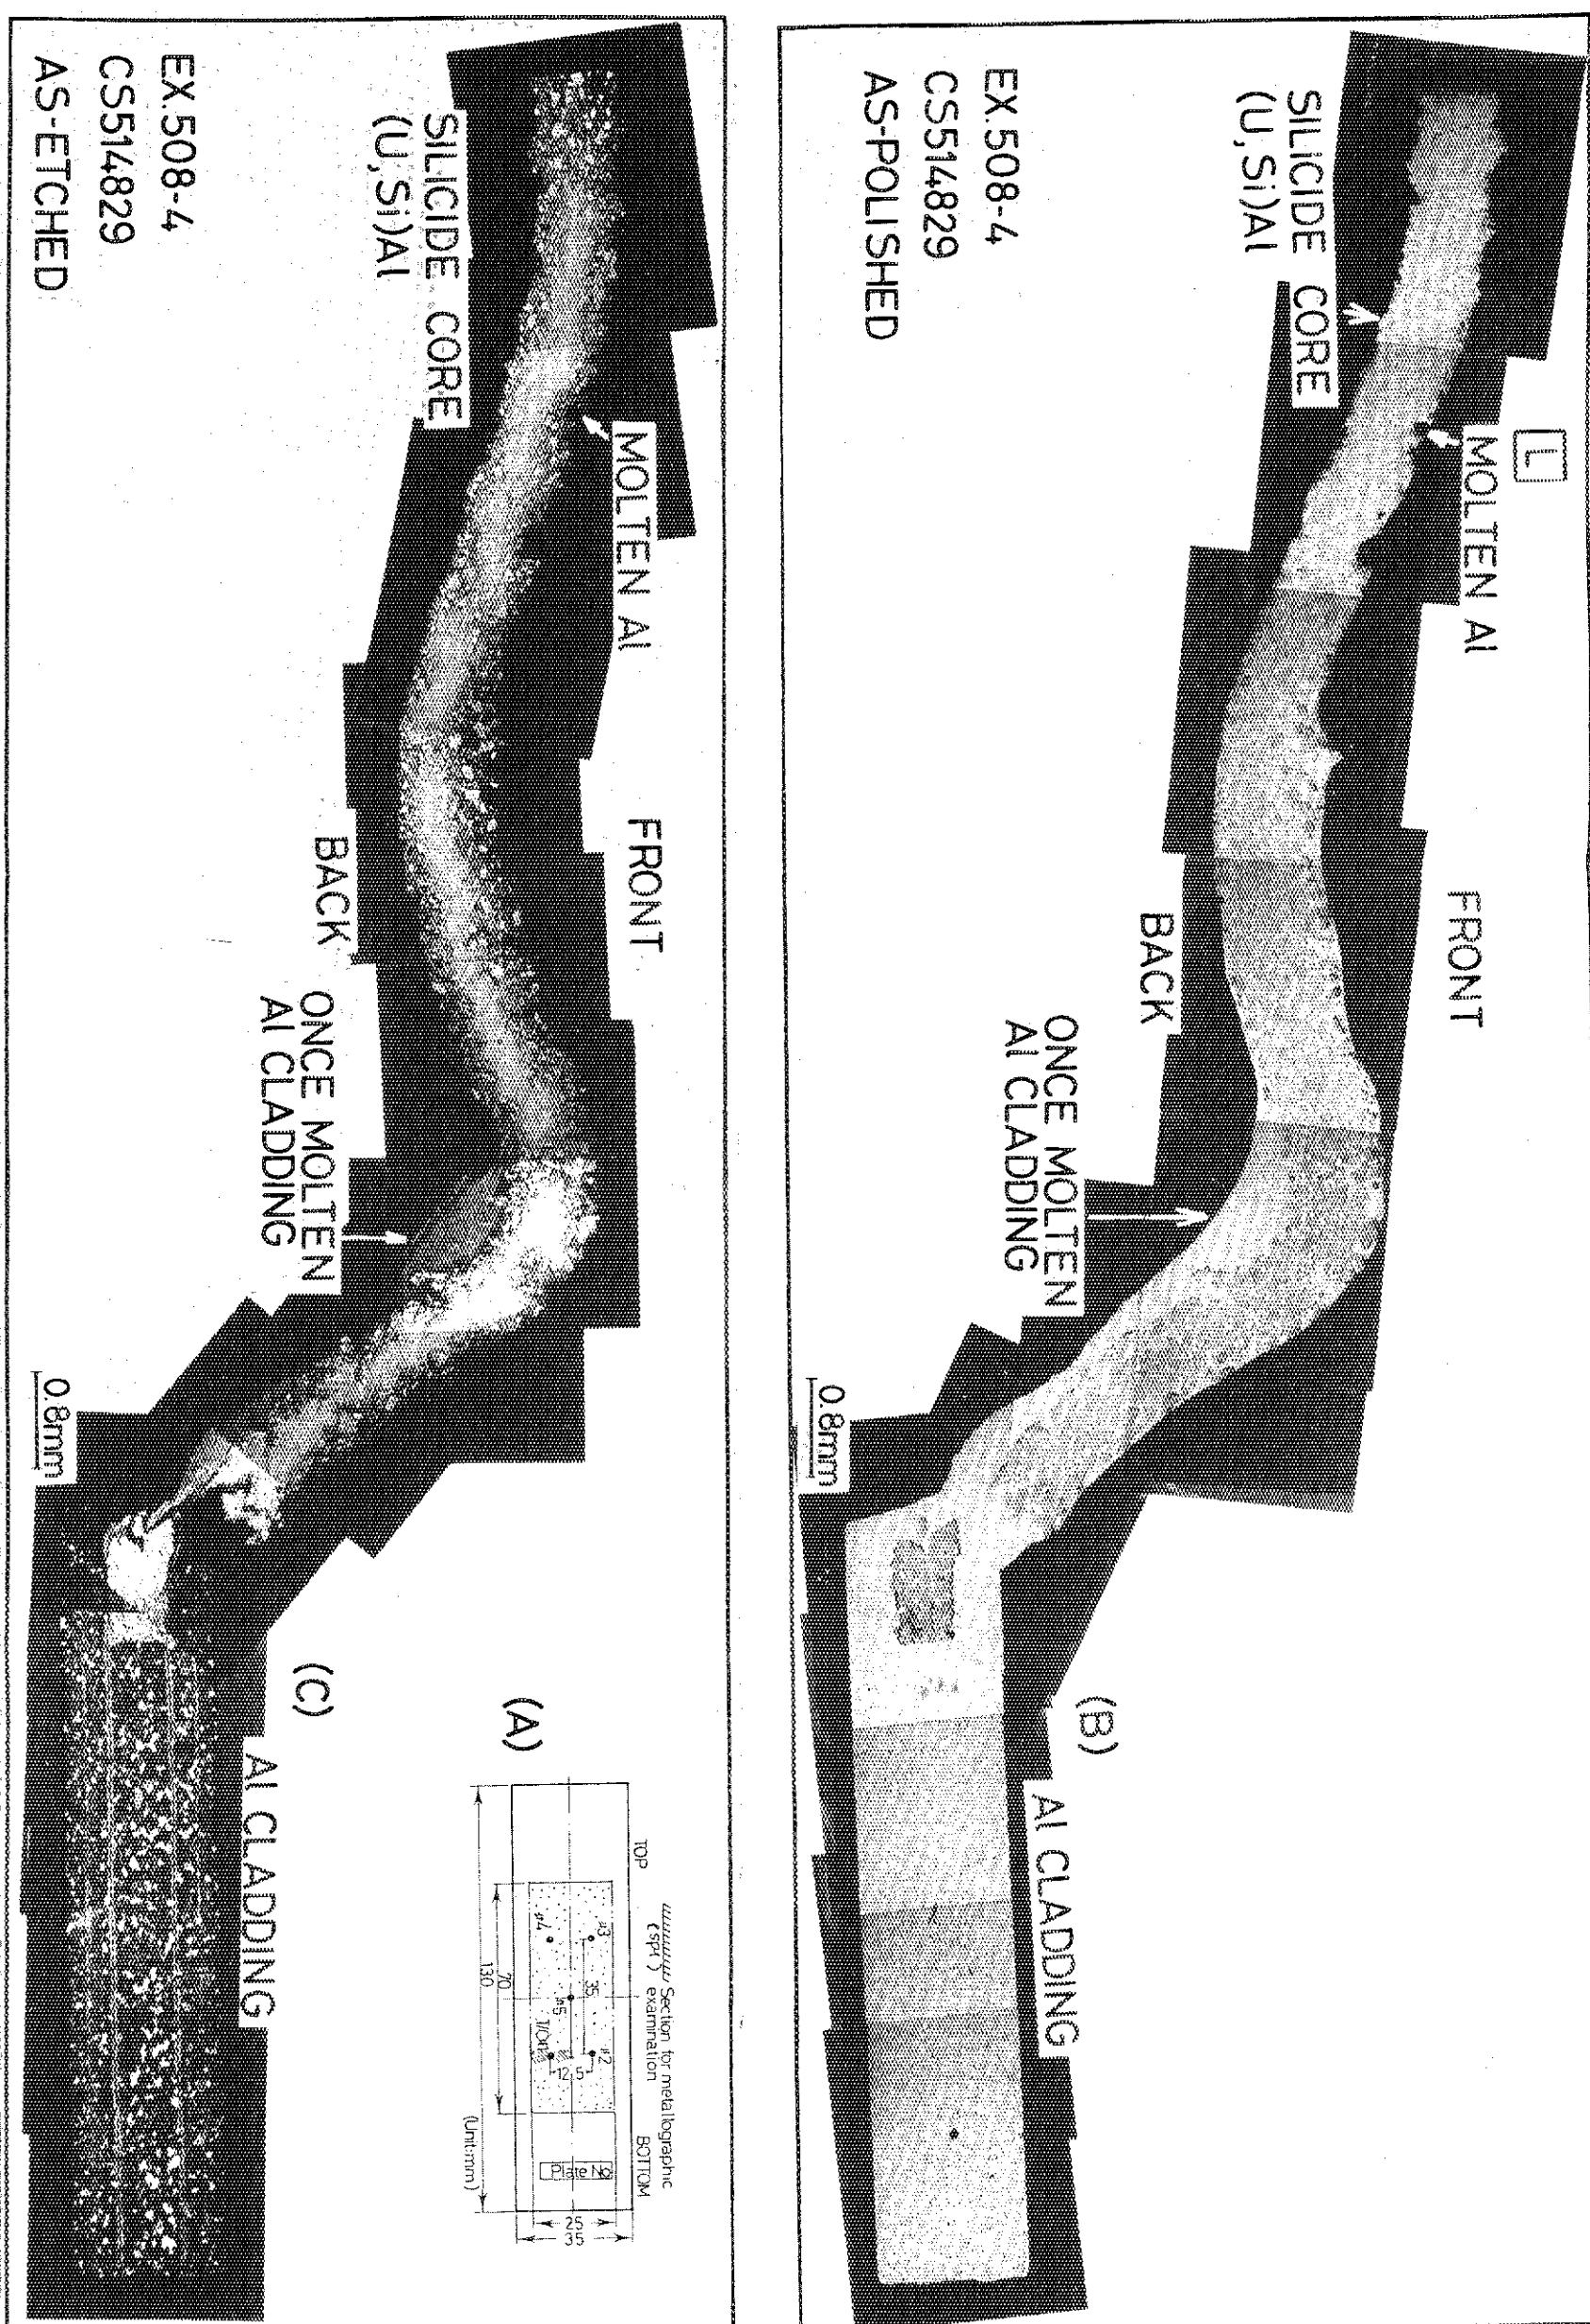
Photo. 3.4.28 As-polished (top) and as-etched (bottom) microphotographs of the silicide plate-type fuel specimen 1 cut transversally including T/C #1 (peak temperature 971°C). This plate was pulsed at 154 cal/g•fuel in Ex.508-4.

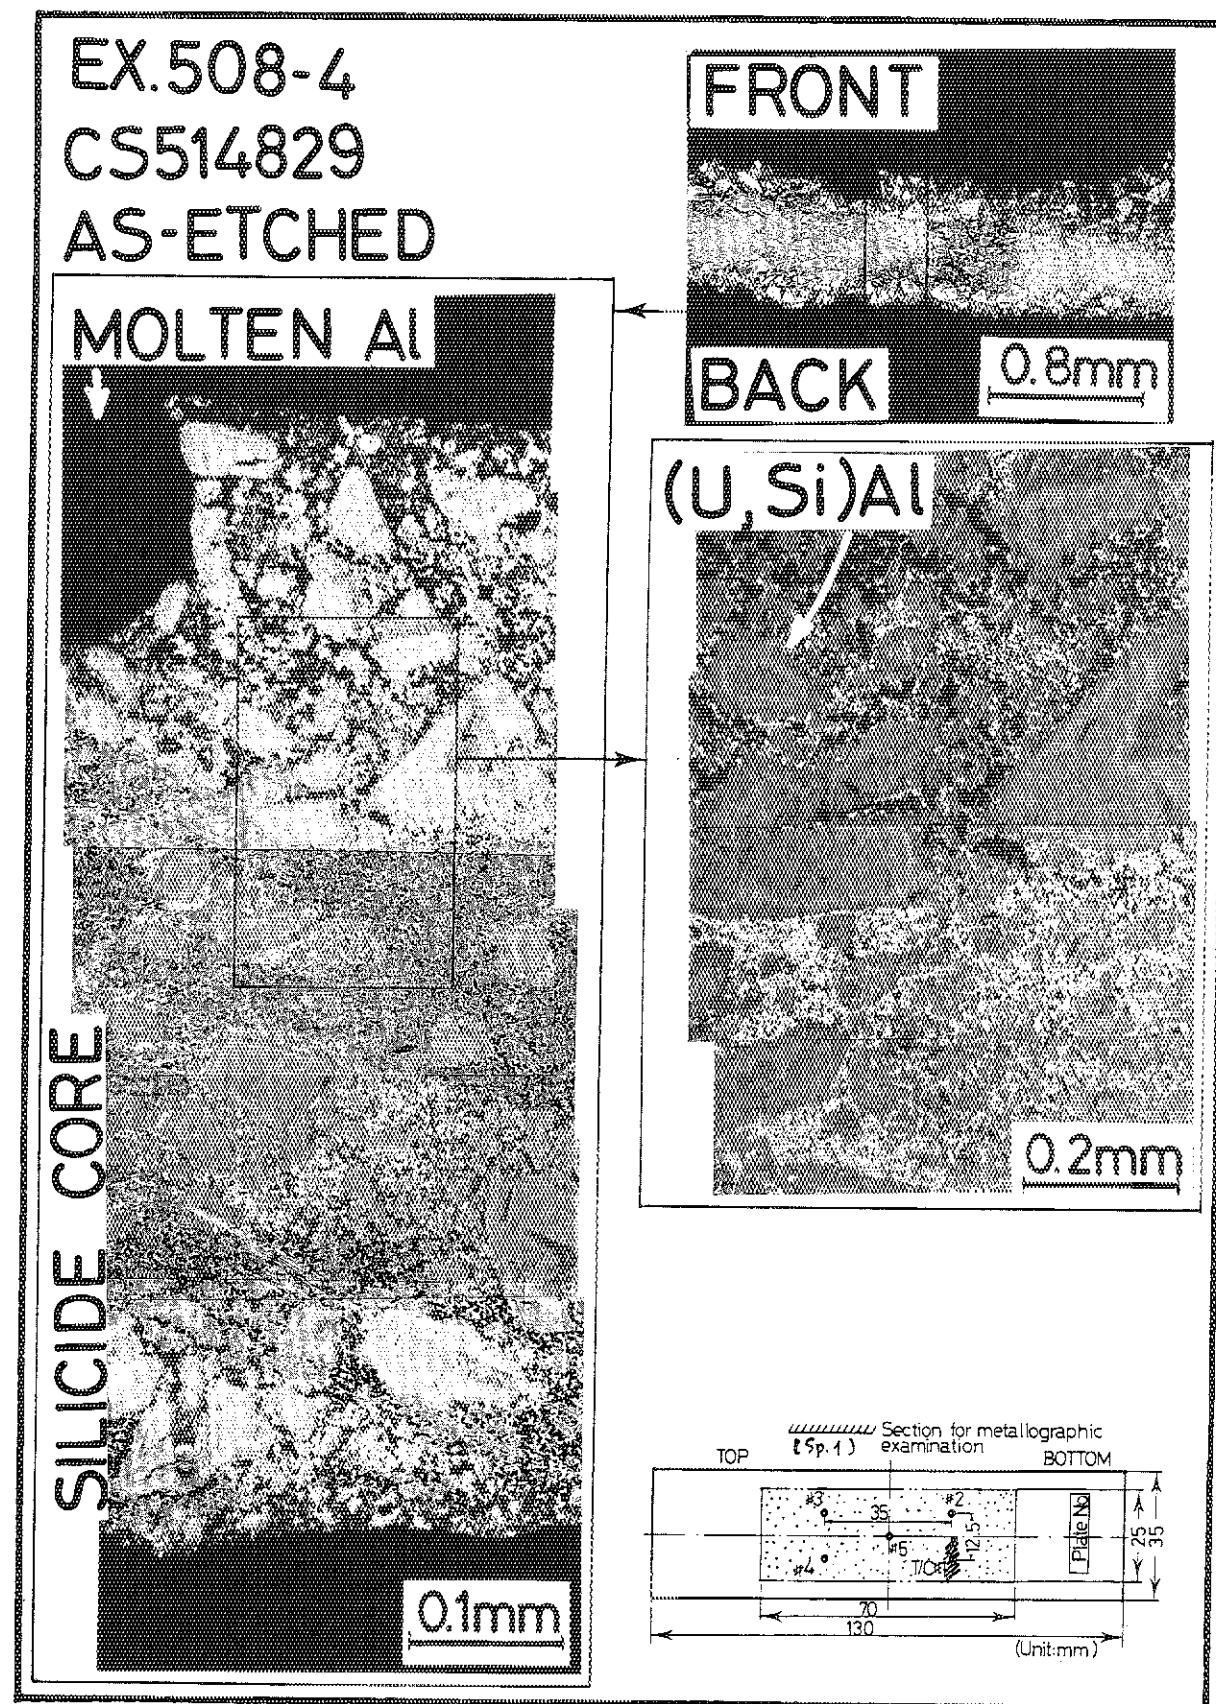
Photo. 3.4.29 Magnified location L of the molten aluminum in the photo. 3.4.28.

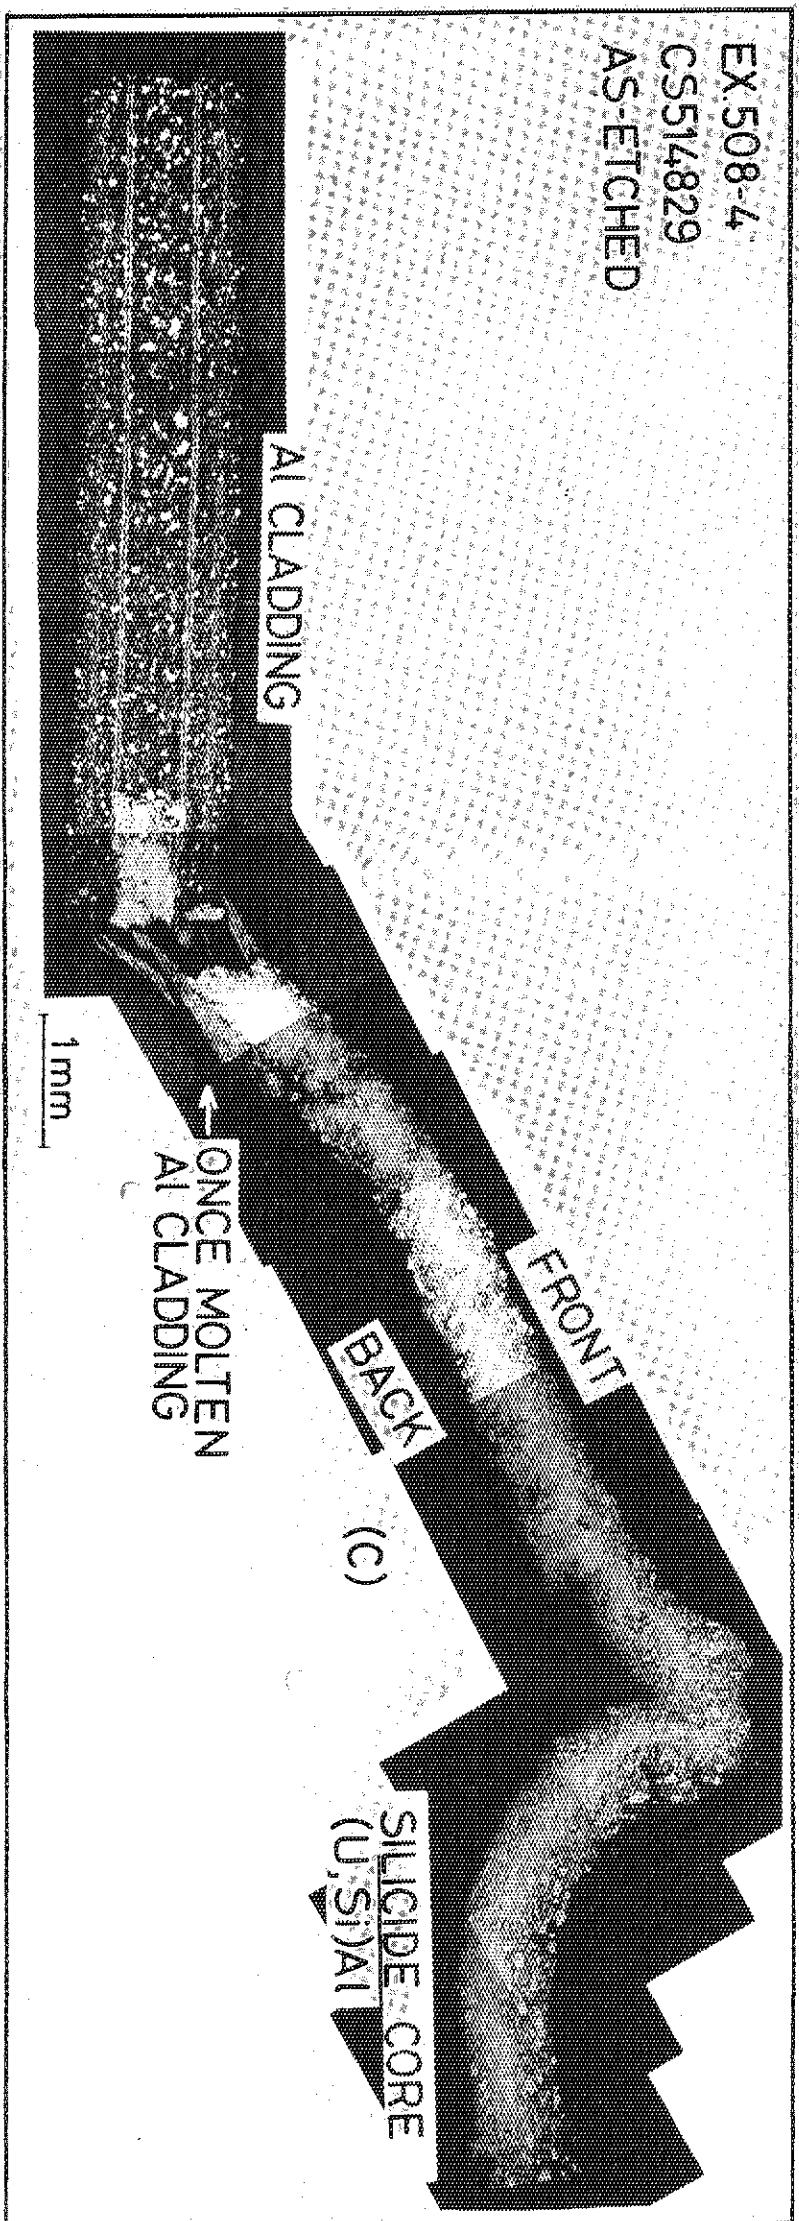
Photo. 3.4.30 As-polished (top) and as-etched (bottom) microphotographs of specimen 2, cut longitudinally from the silicide plate center including T/C #2, which showed peak temperature of 893°C by pulse irradiation of 154 cal/g·fuel in Ex.508-4.

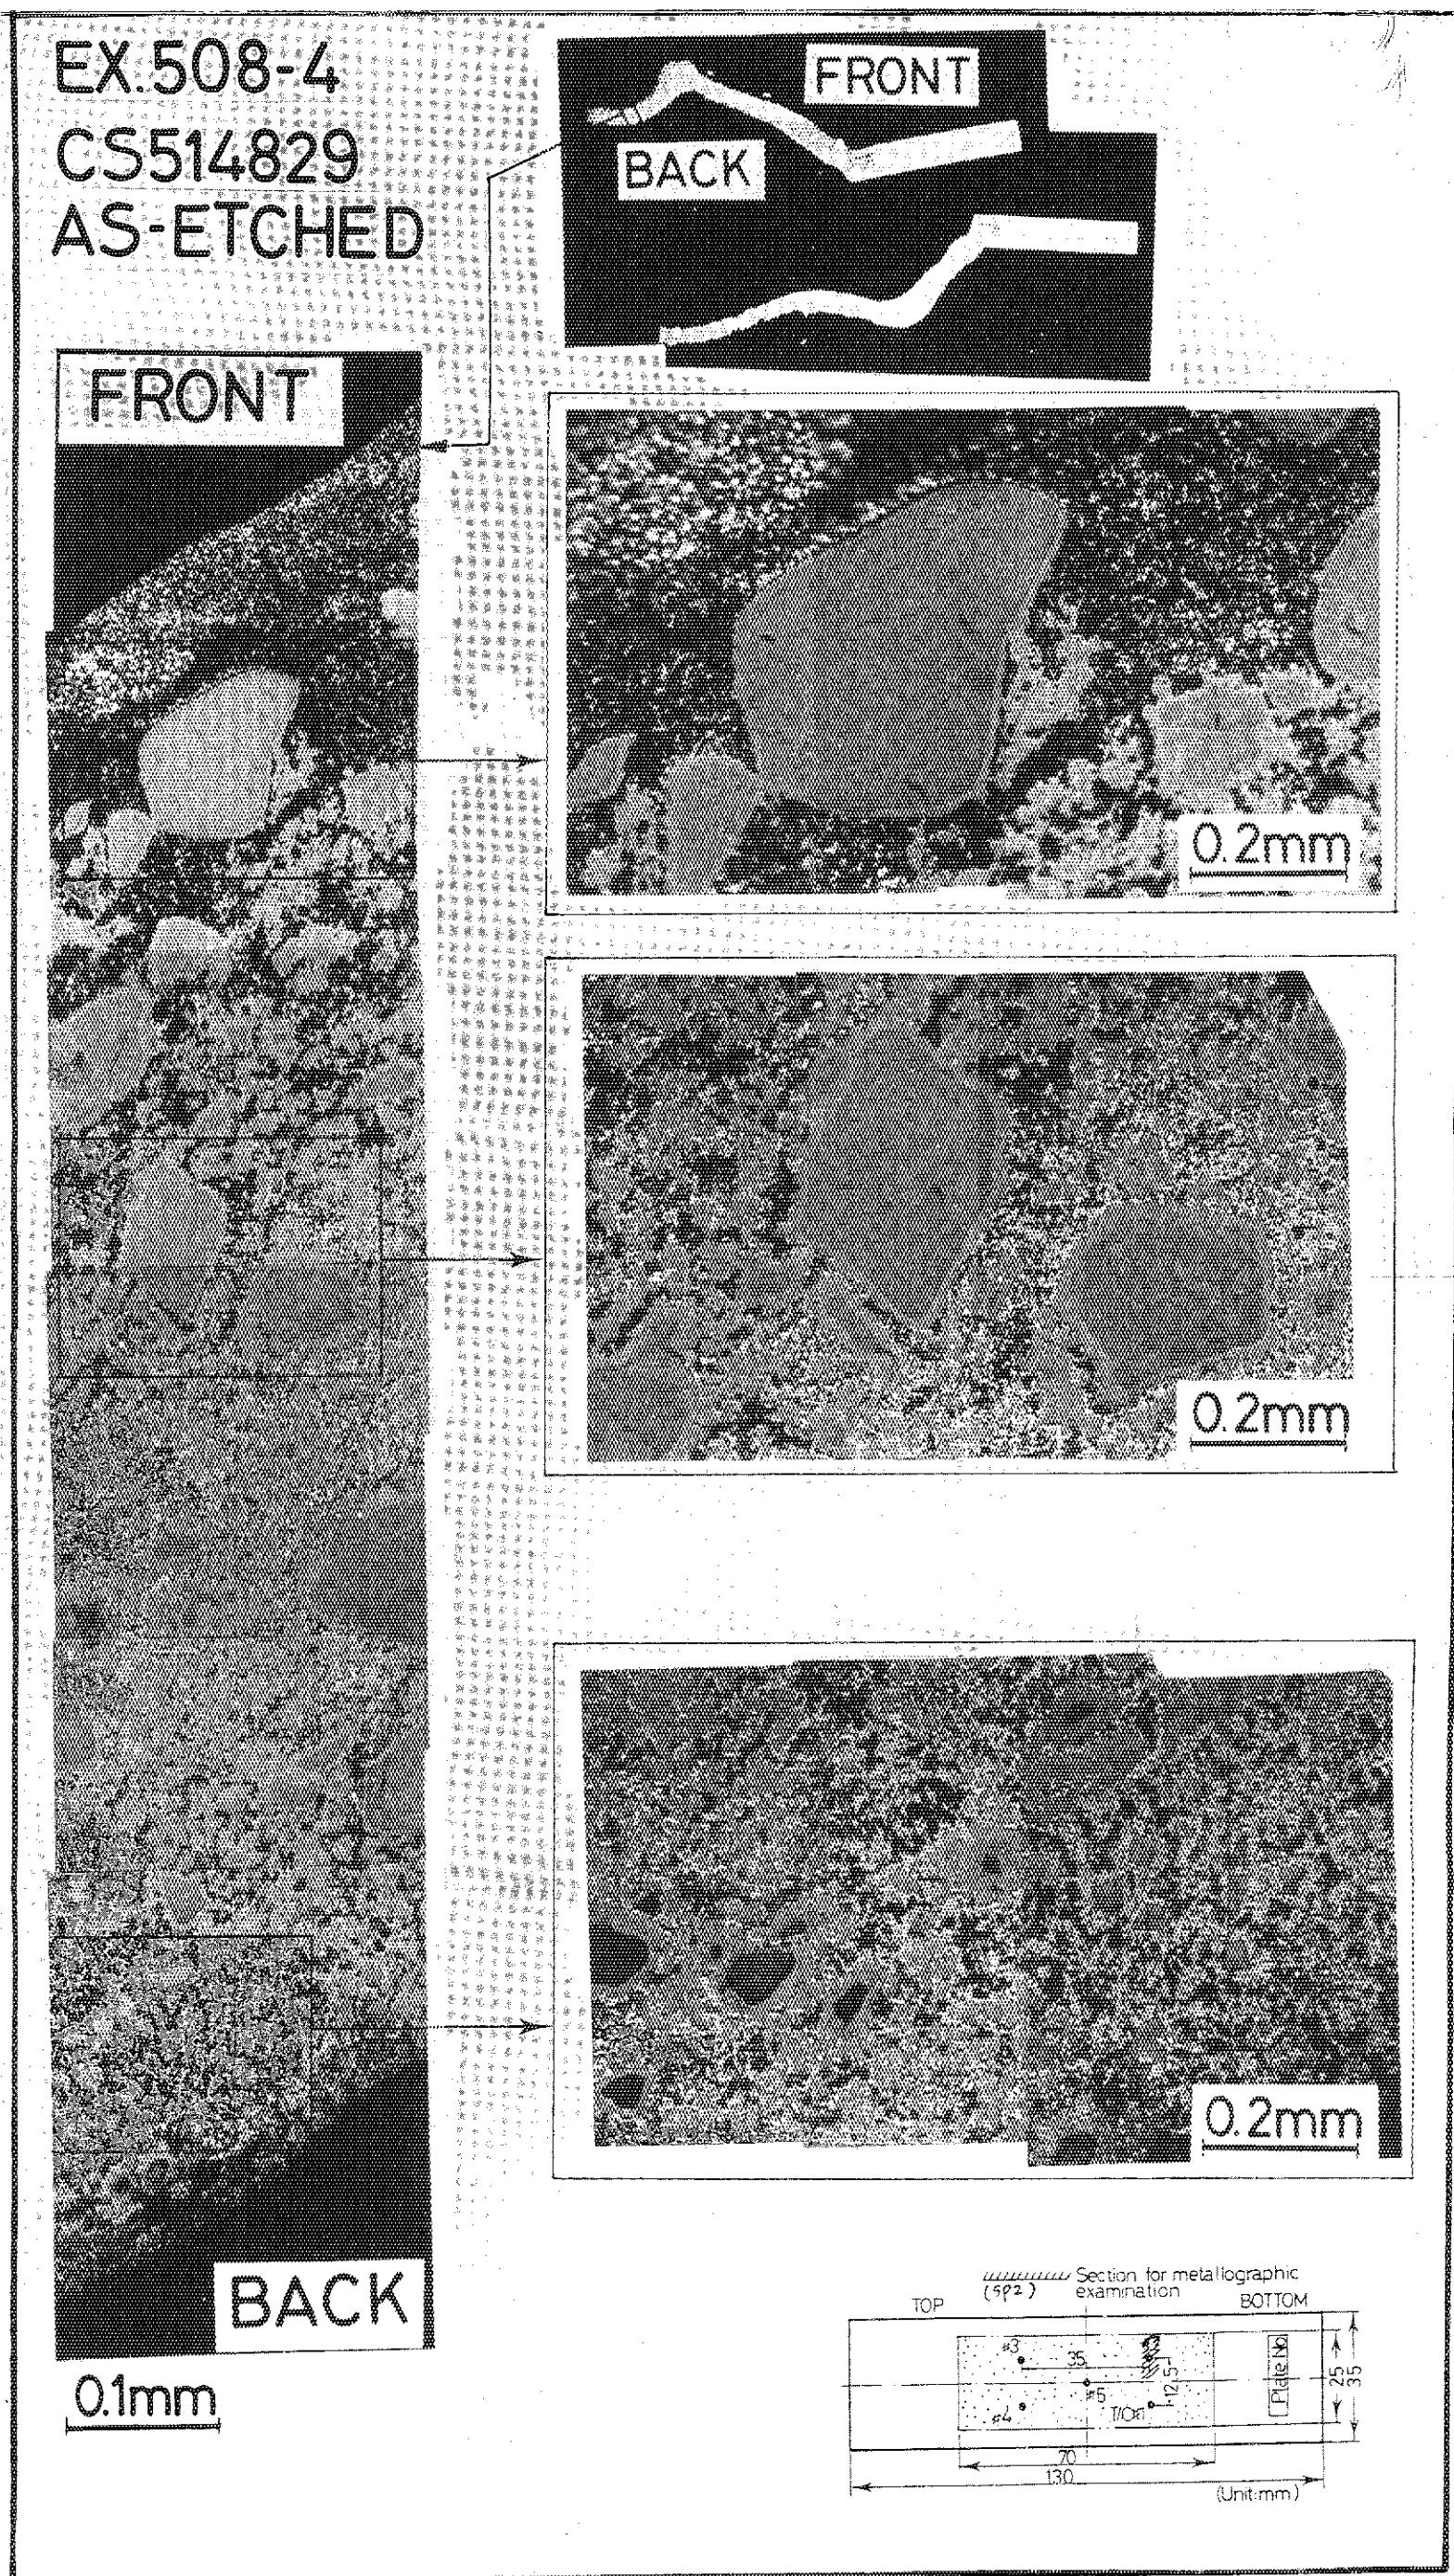
Photo. 3.4.31 Magnification of the previous specimen 2 showing the U_3Si_2 agglomerates in form of rectangular shaped core, in which reaction phases were newly formed.

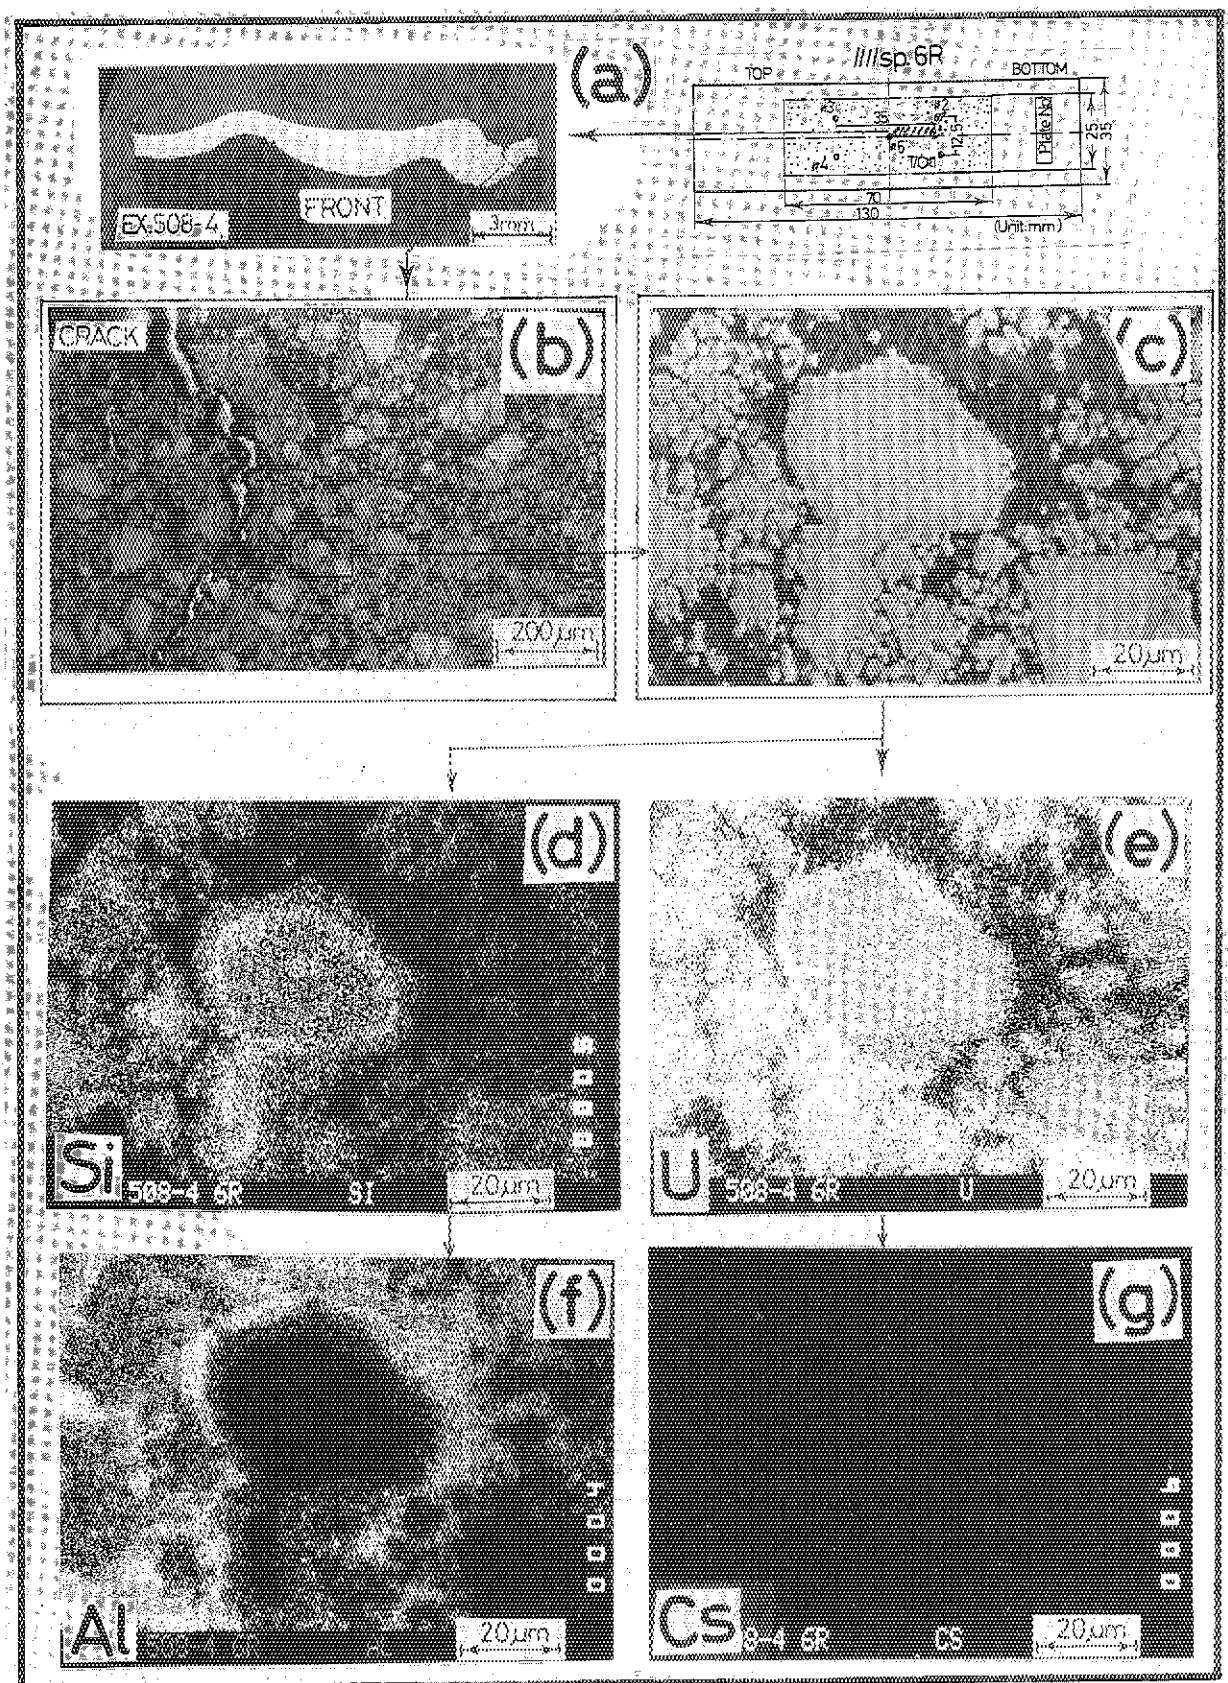
Photo. 4.1.1 SEM images of the specimen 6R cut longitudinally from the failed silicide plate pulsed in Ex.508-4 by 154 cal/g·fuel: (a) map, (b) and (c) locations examined, (d)~(g) picture of Si, U, Al and Cs by XMA.

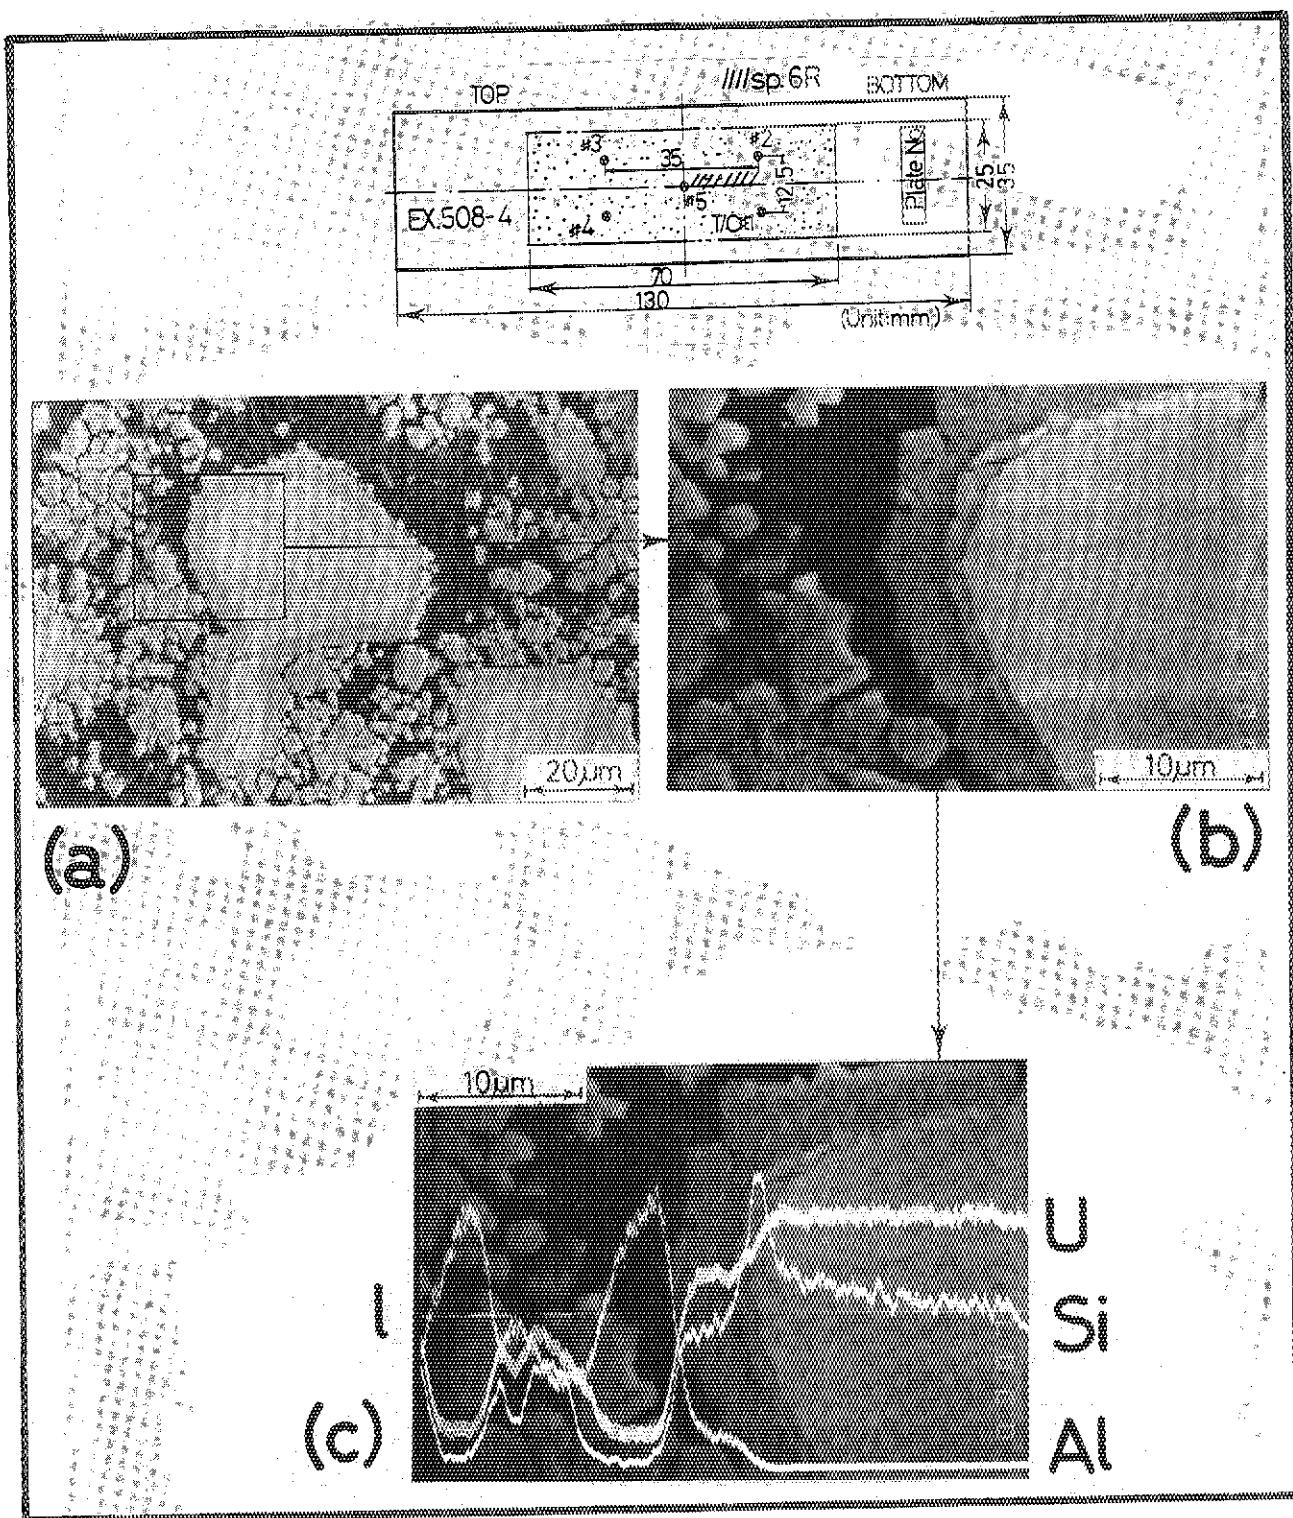
Photo. 4.1.2 Magnification of the photo. 4.1.1 and XMA linear analysis against the agglomerations of Si, U and Al.

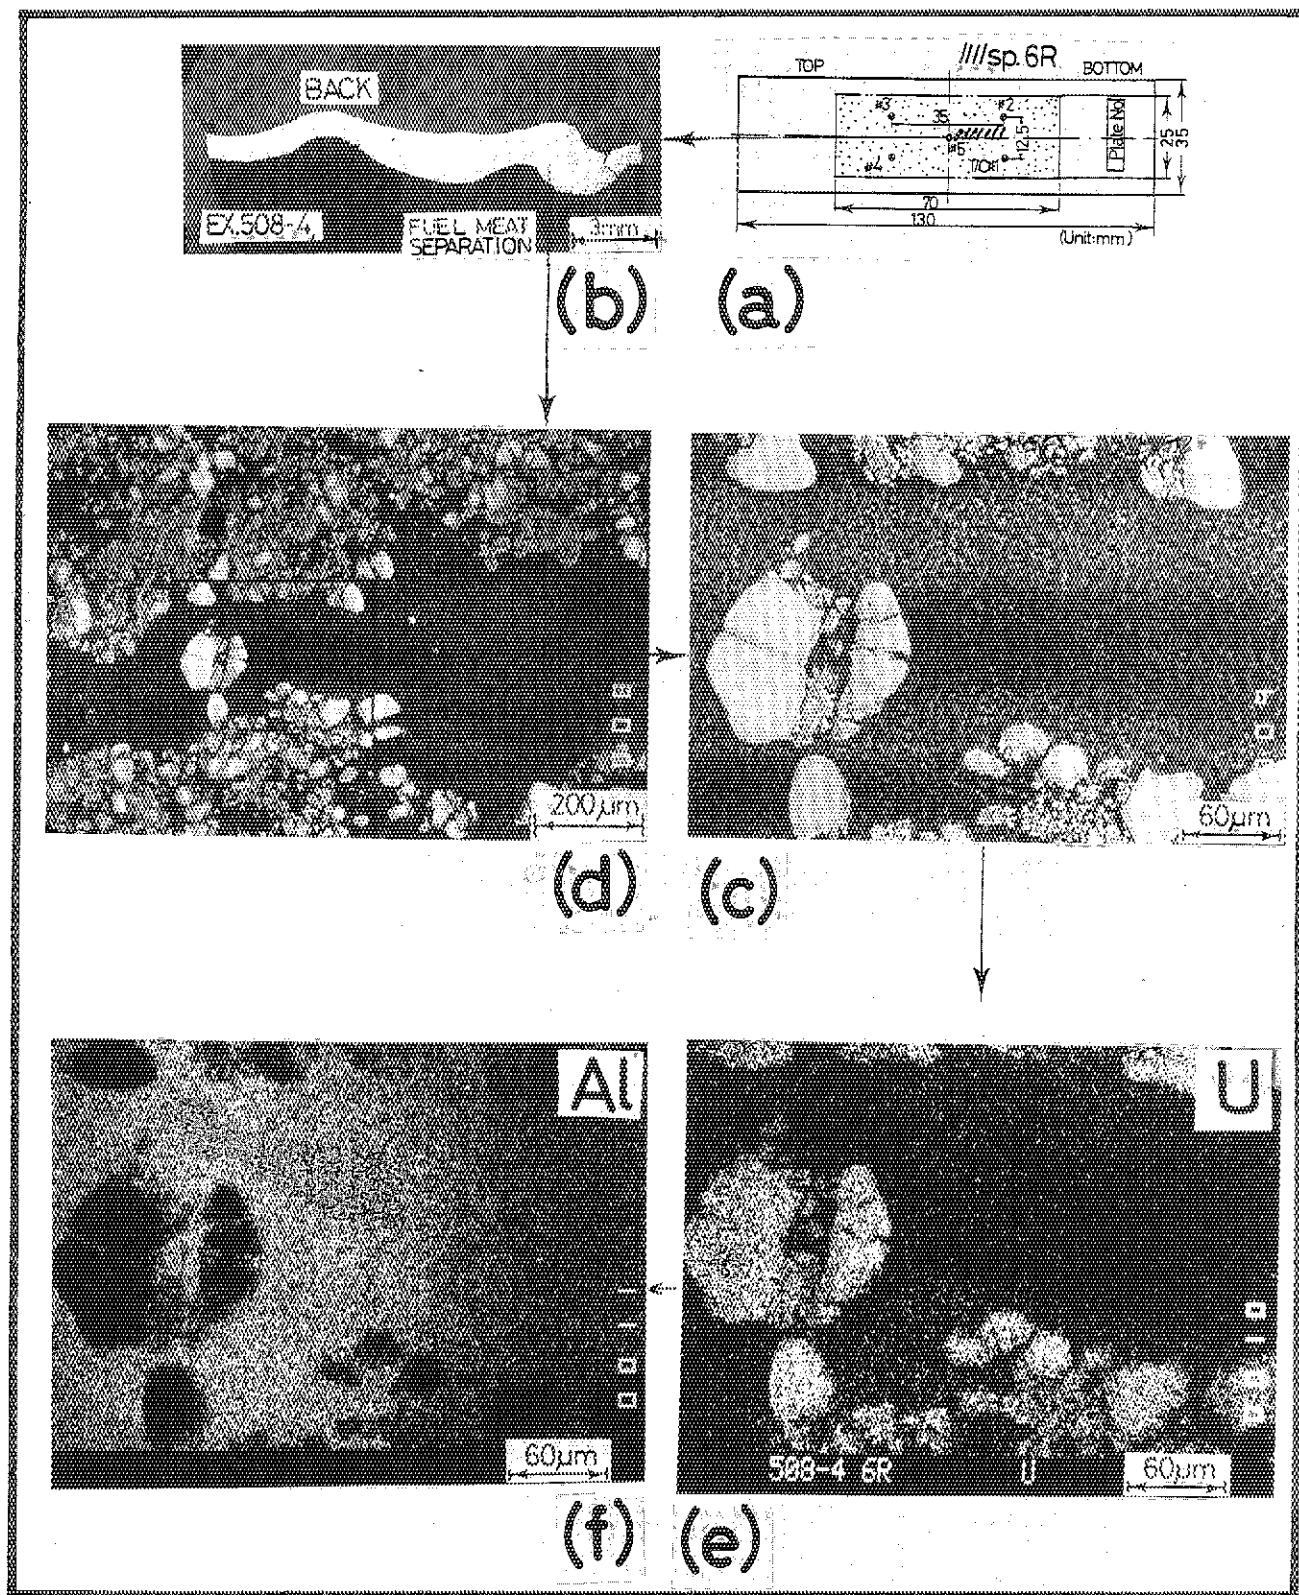
Photo. 4.1.3 SEM images of the specimen 6R cut longitudinally from the failed silicide plate pulsed in Ex.508-4 by 154 cal/g·fuel. This was intended to clarify the reason of fuel core separation.

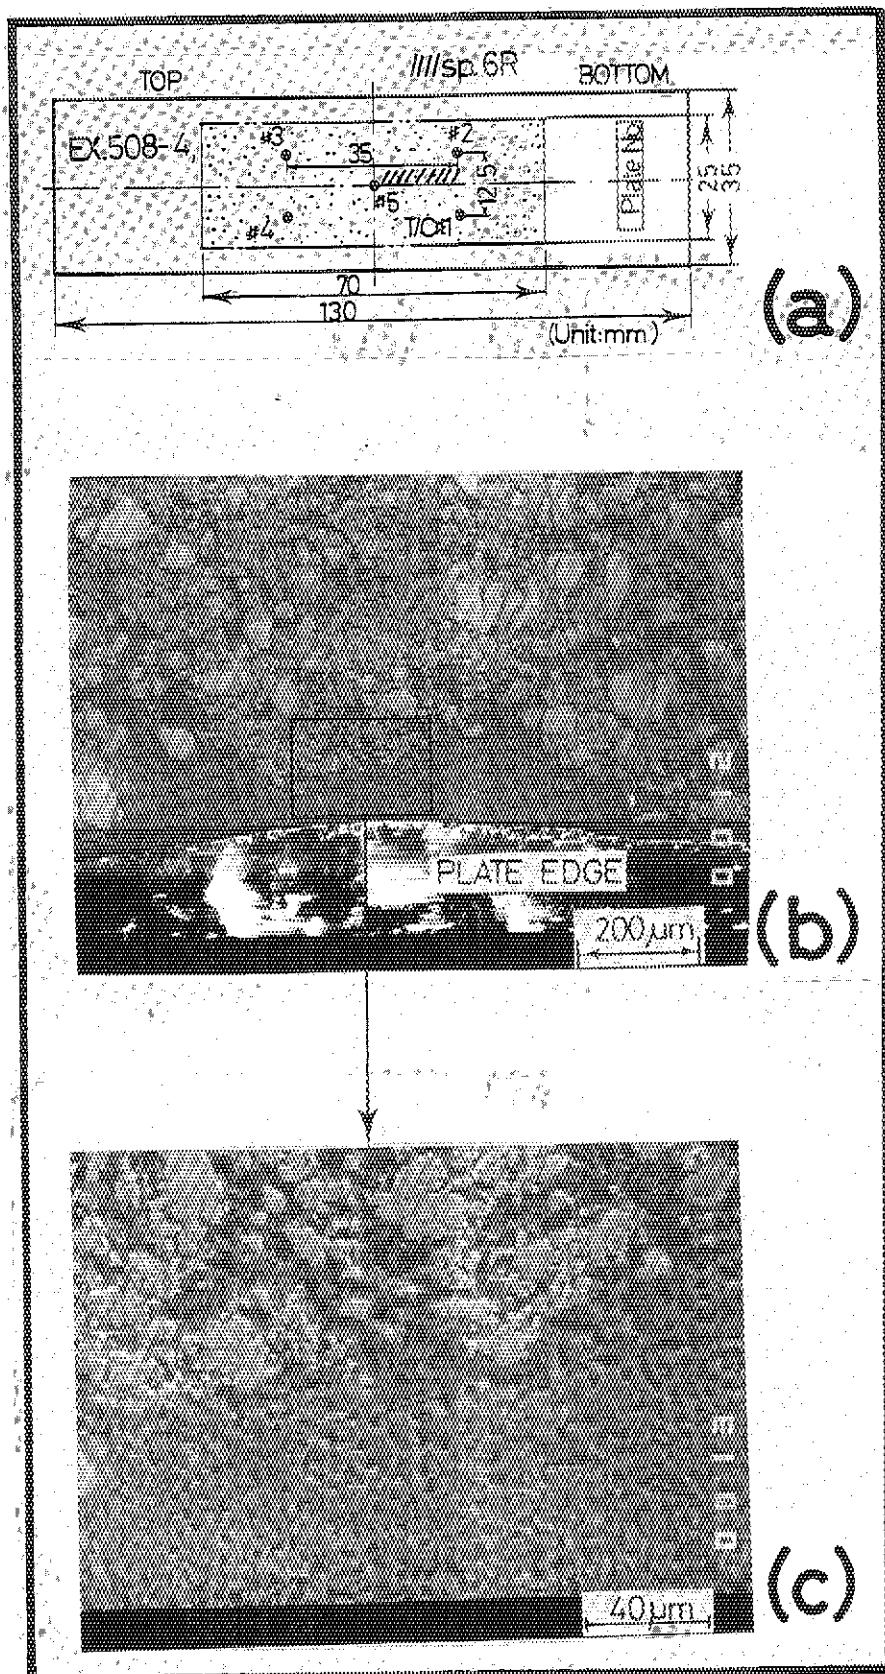
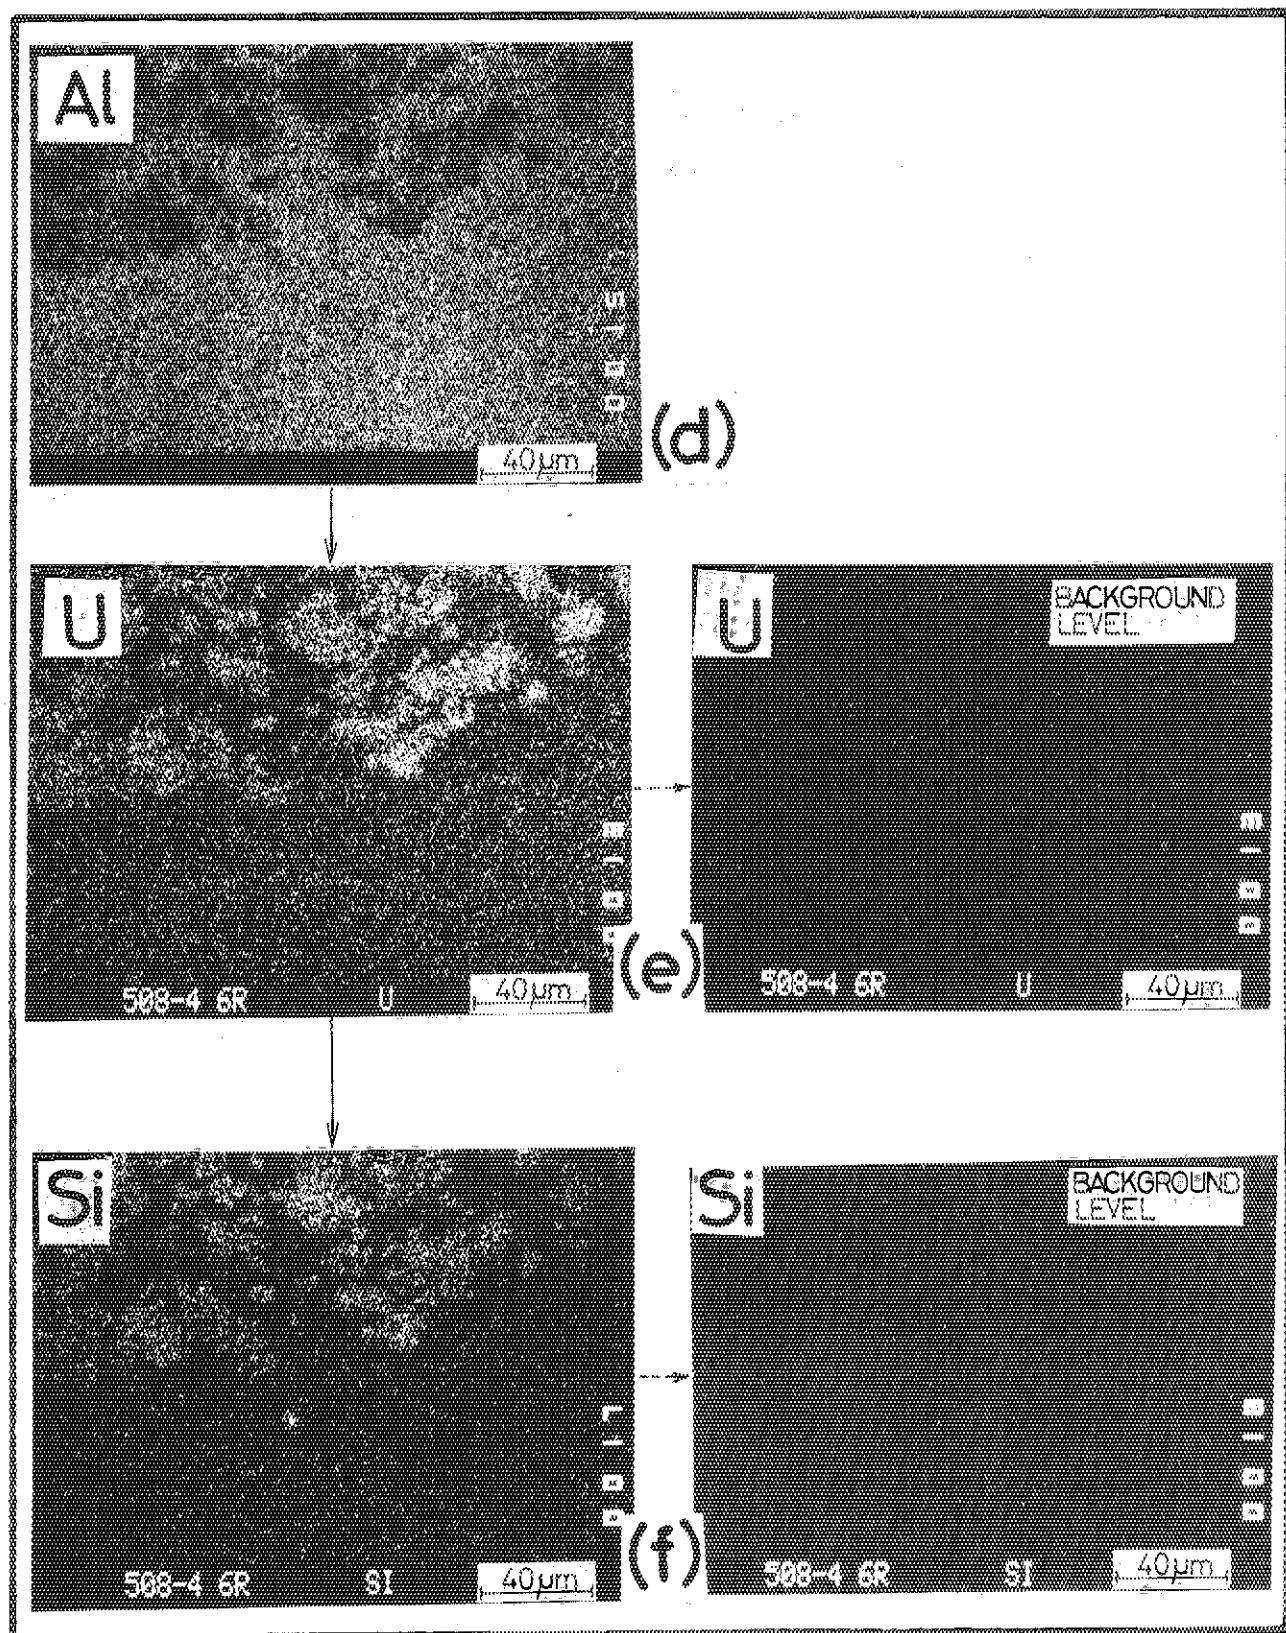
Photo. 4.1.4 SEM/XMA against the location close to the fuel surface of specimen 6 in Ex.508-4. (a) map, (b)~(c) locations examined, (d)~(f) Al, U, and Si elements. Each picture seen at right hand side of (e) and (f) was background level of the previous elements studied.

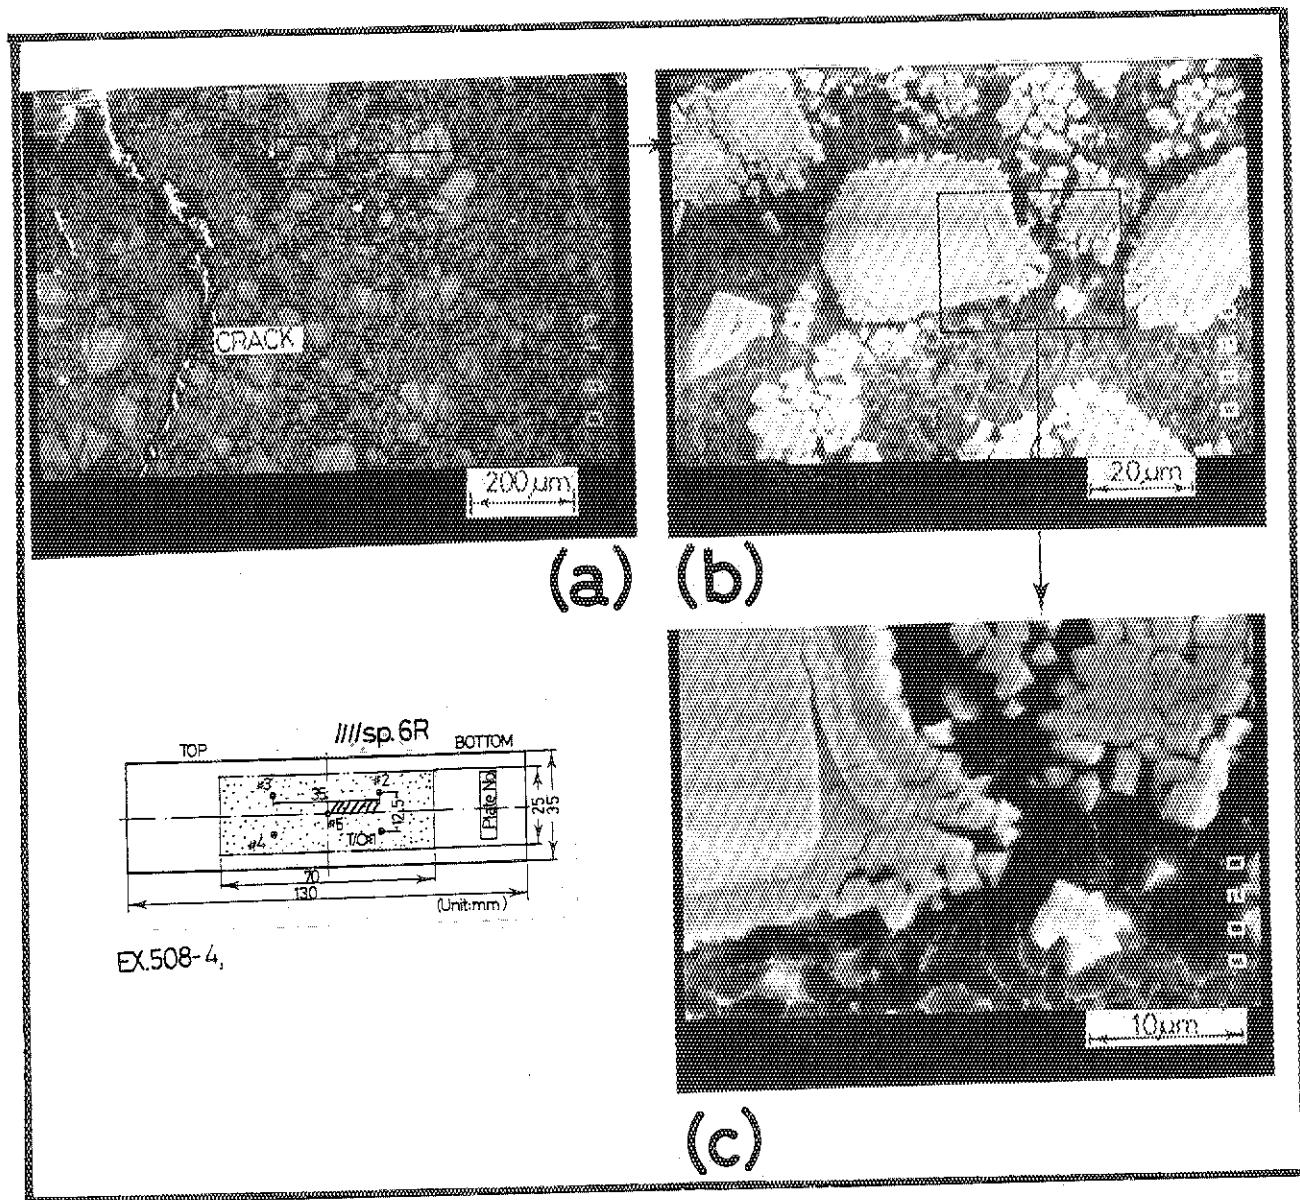
Photo. 4.1.5 SEM photographs of the specimen 6 cut longitudinally from the center of plate fuel. Magnification (b) and (c) were taken from the neighbour of crack end in Ex.508-4 (154 cal/g·fuel).
