JAERI - M
91-152

低濃縮ウランシリサイド小型板状燃料の
パルス後金相詳細観察

柳澤 和章

Post-pulse Detail Metallographic Examinations of Low-enriched
Uranium Silicide Plate-type Miniature Fuel

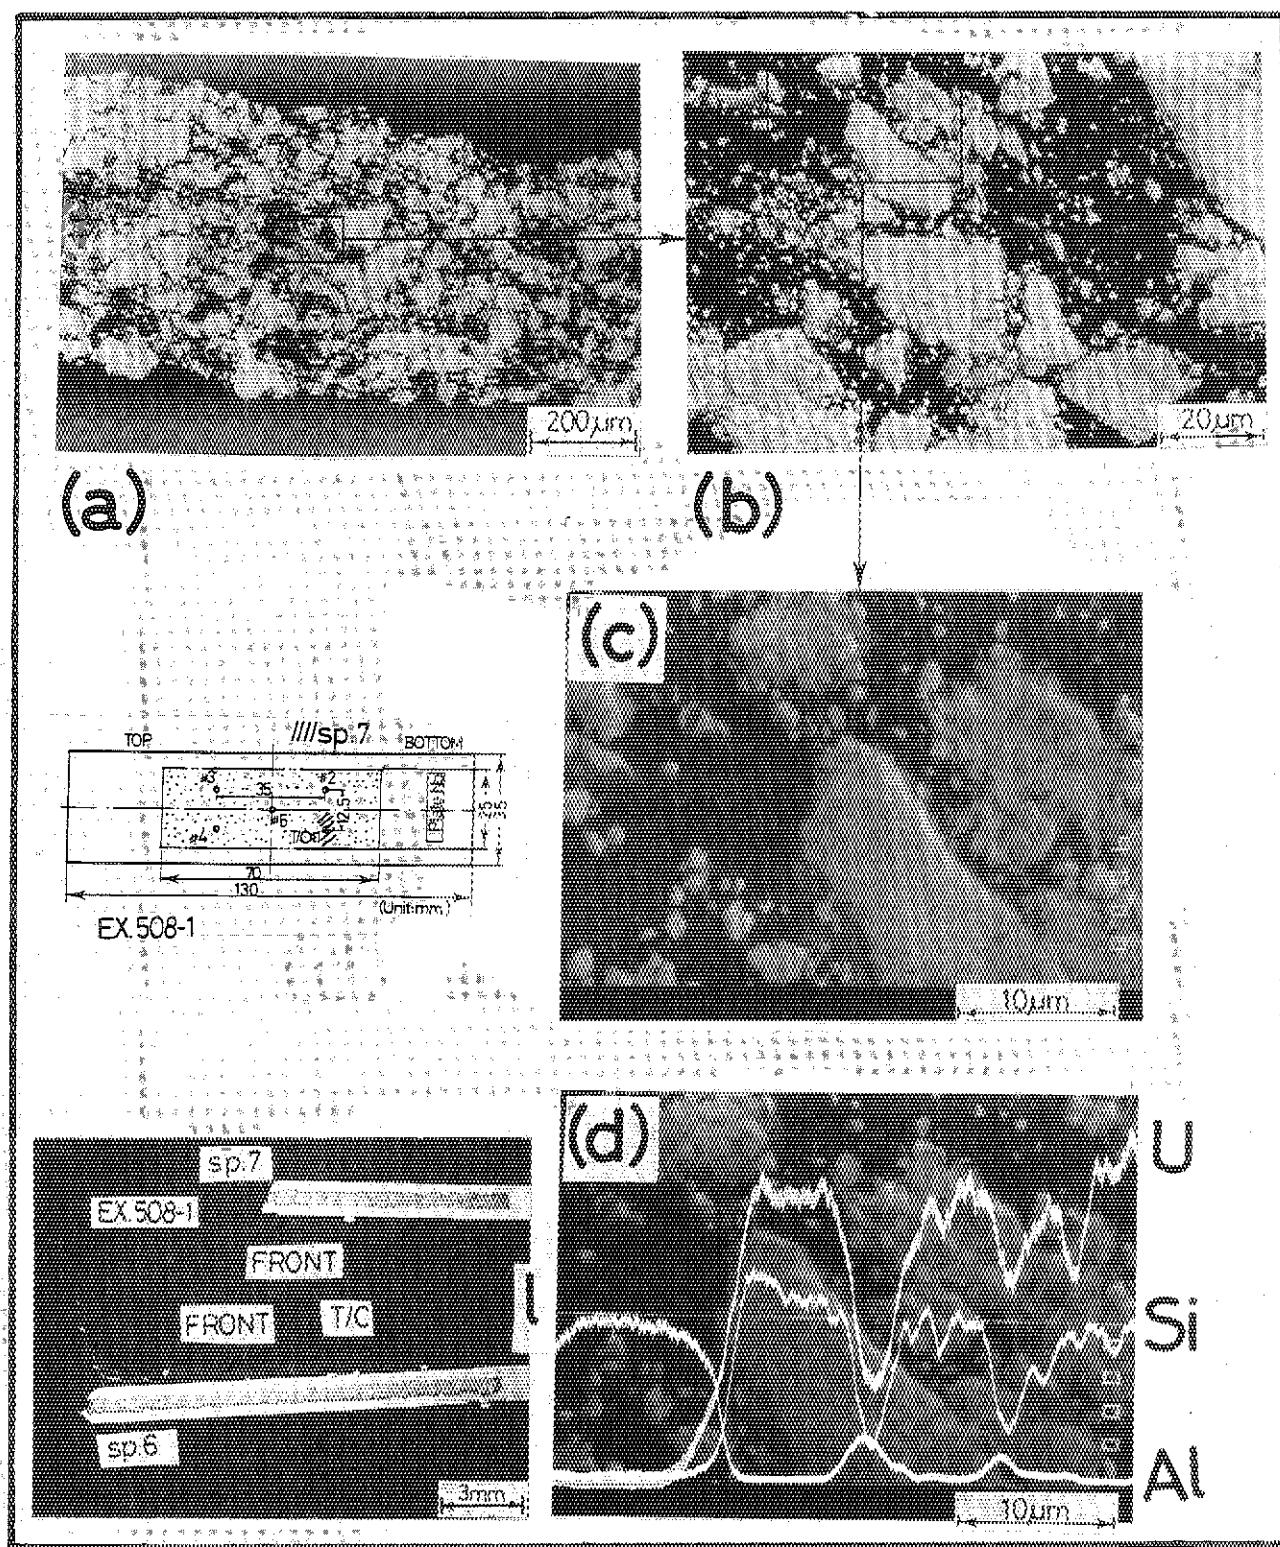
Photo. 4.1.8 The same specimen shown in previous photo. 4.1.7 where XMA analysis against U_3Si_2 agglomerates and Al matrix were made by using U, Si and Al elements.

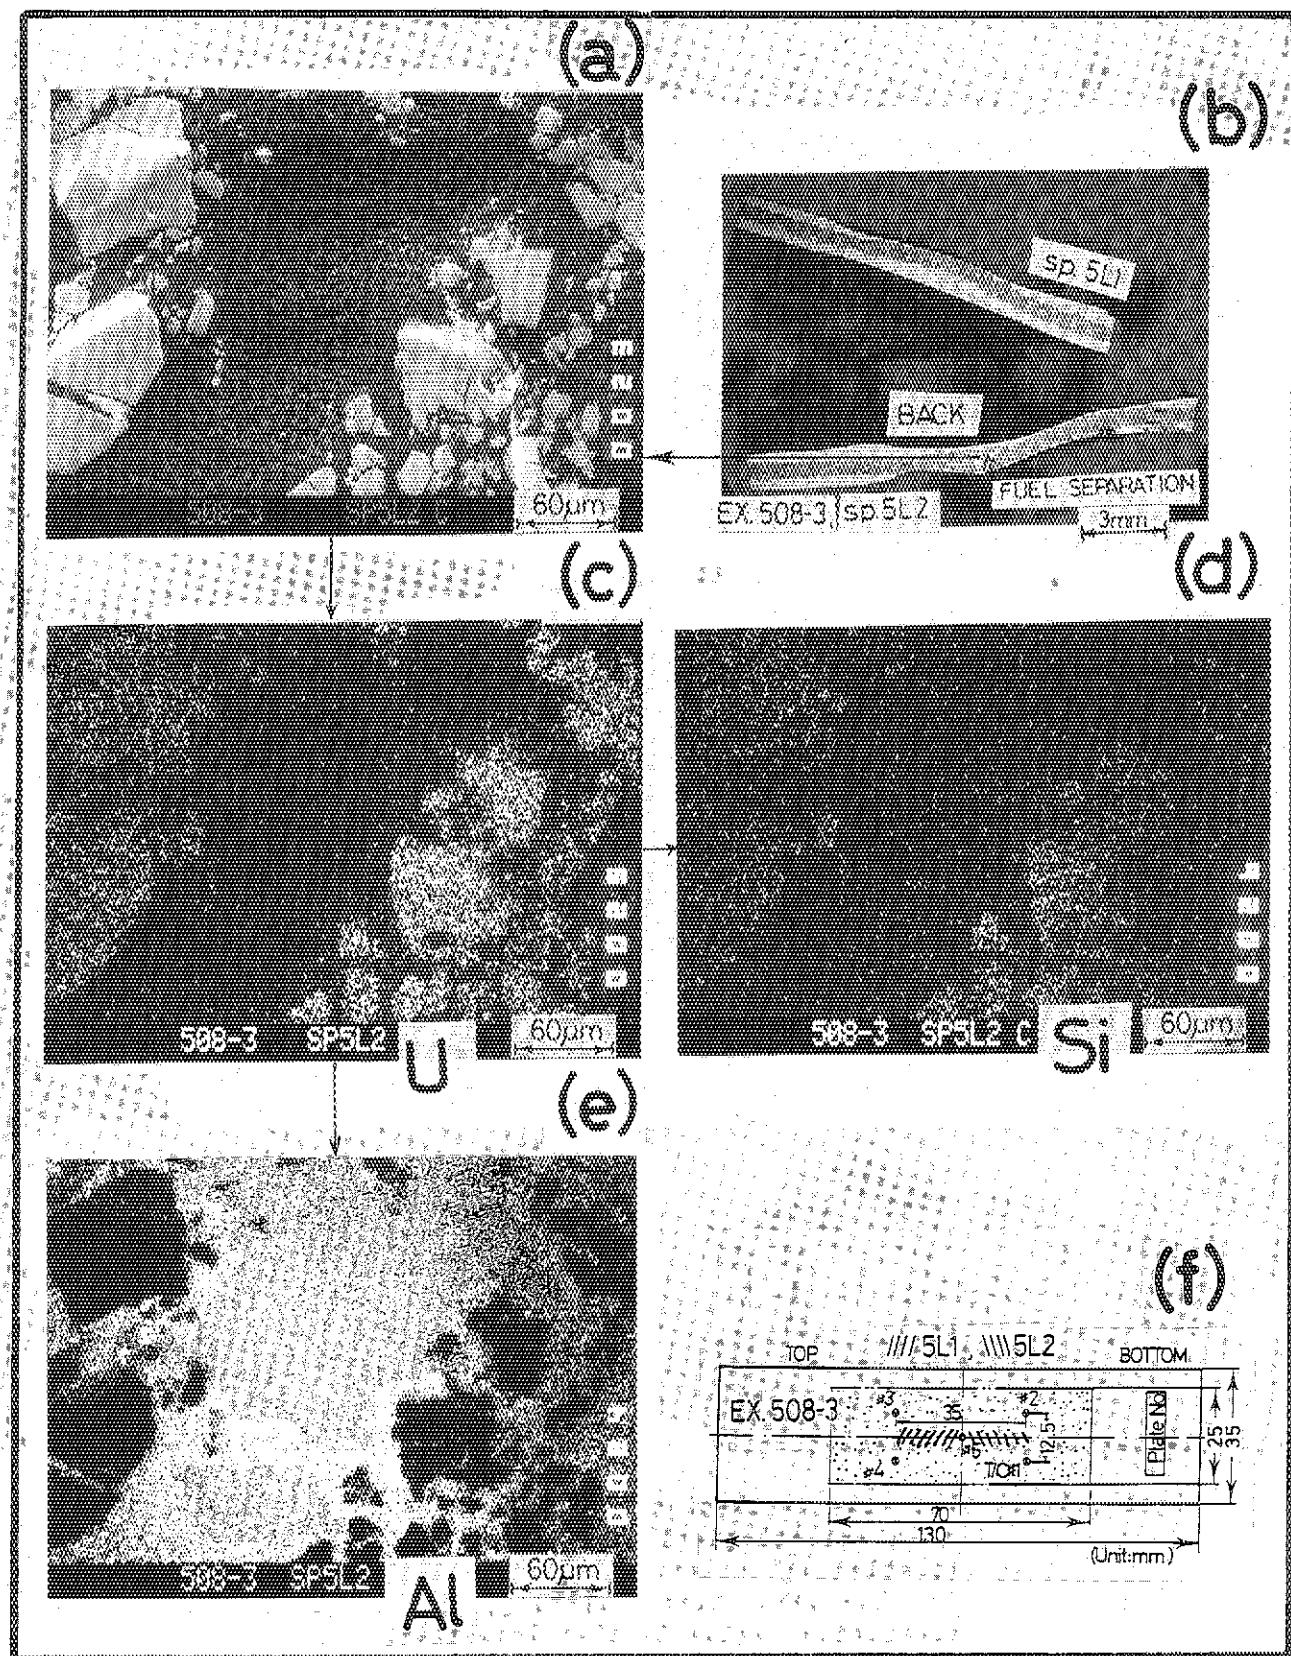
Photo. 4.2.4 SEM/XMA results obtained from specimen 5L2 (T/C #5, 544°C peak temp.) of the pulse irradiated silicide plate fuel by 116 cal/g·fuel, where separation of the core matrix was studied.

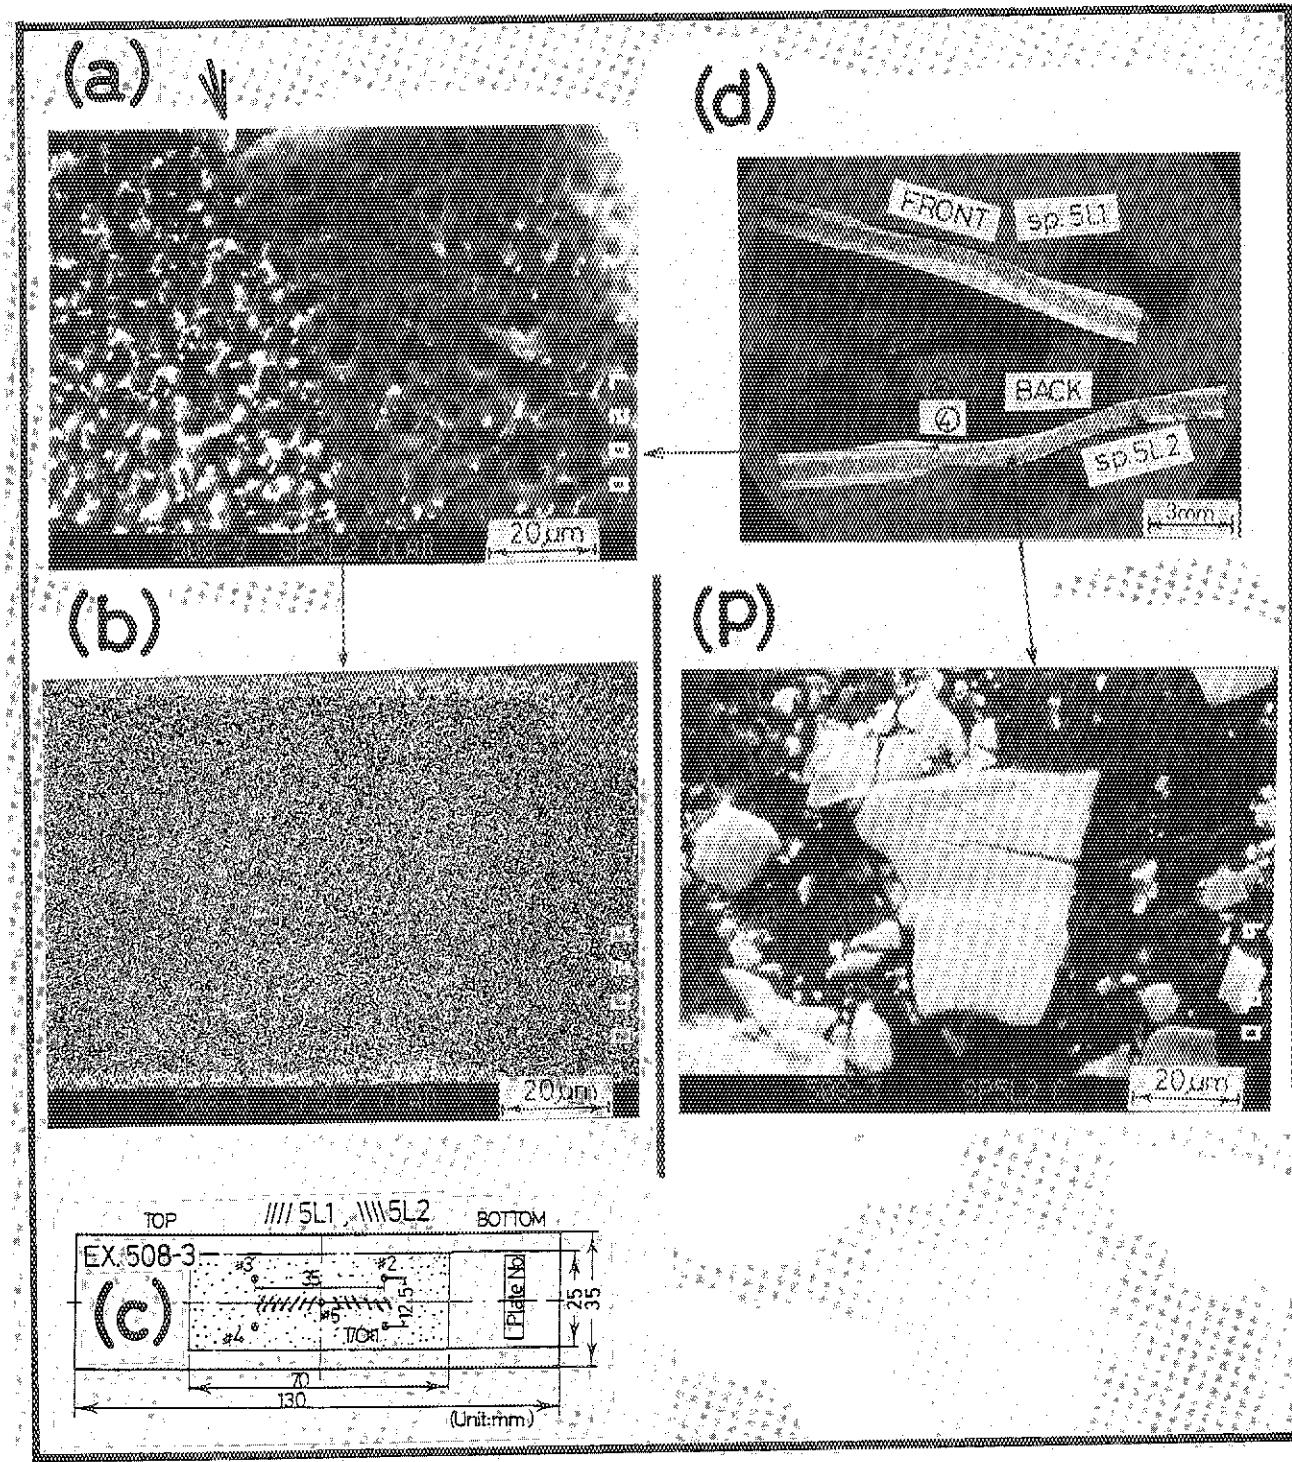
Photo. 4.2.5 The same specimen of 5L2 as shown in Photo. 4.2.4, where morphological difference in cladding surface at location ④ is shown in picture (d), and shown in (b) from XMA. Core morphology obtained from fuel separation region is also displayed.

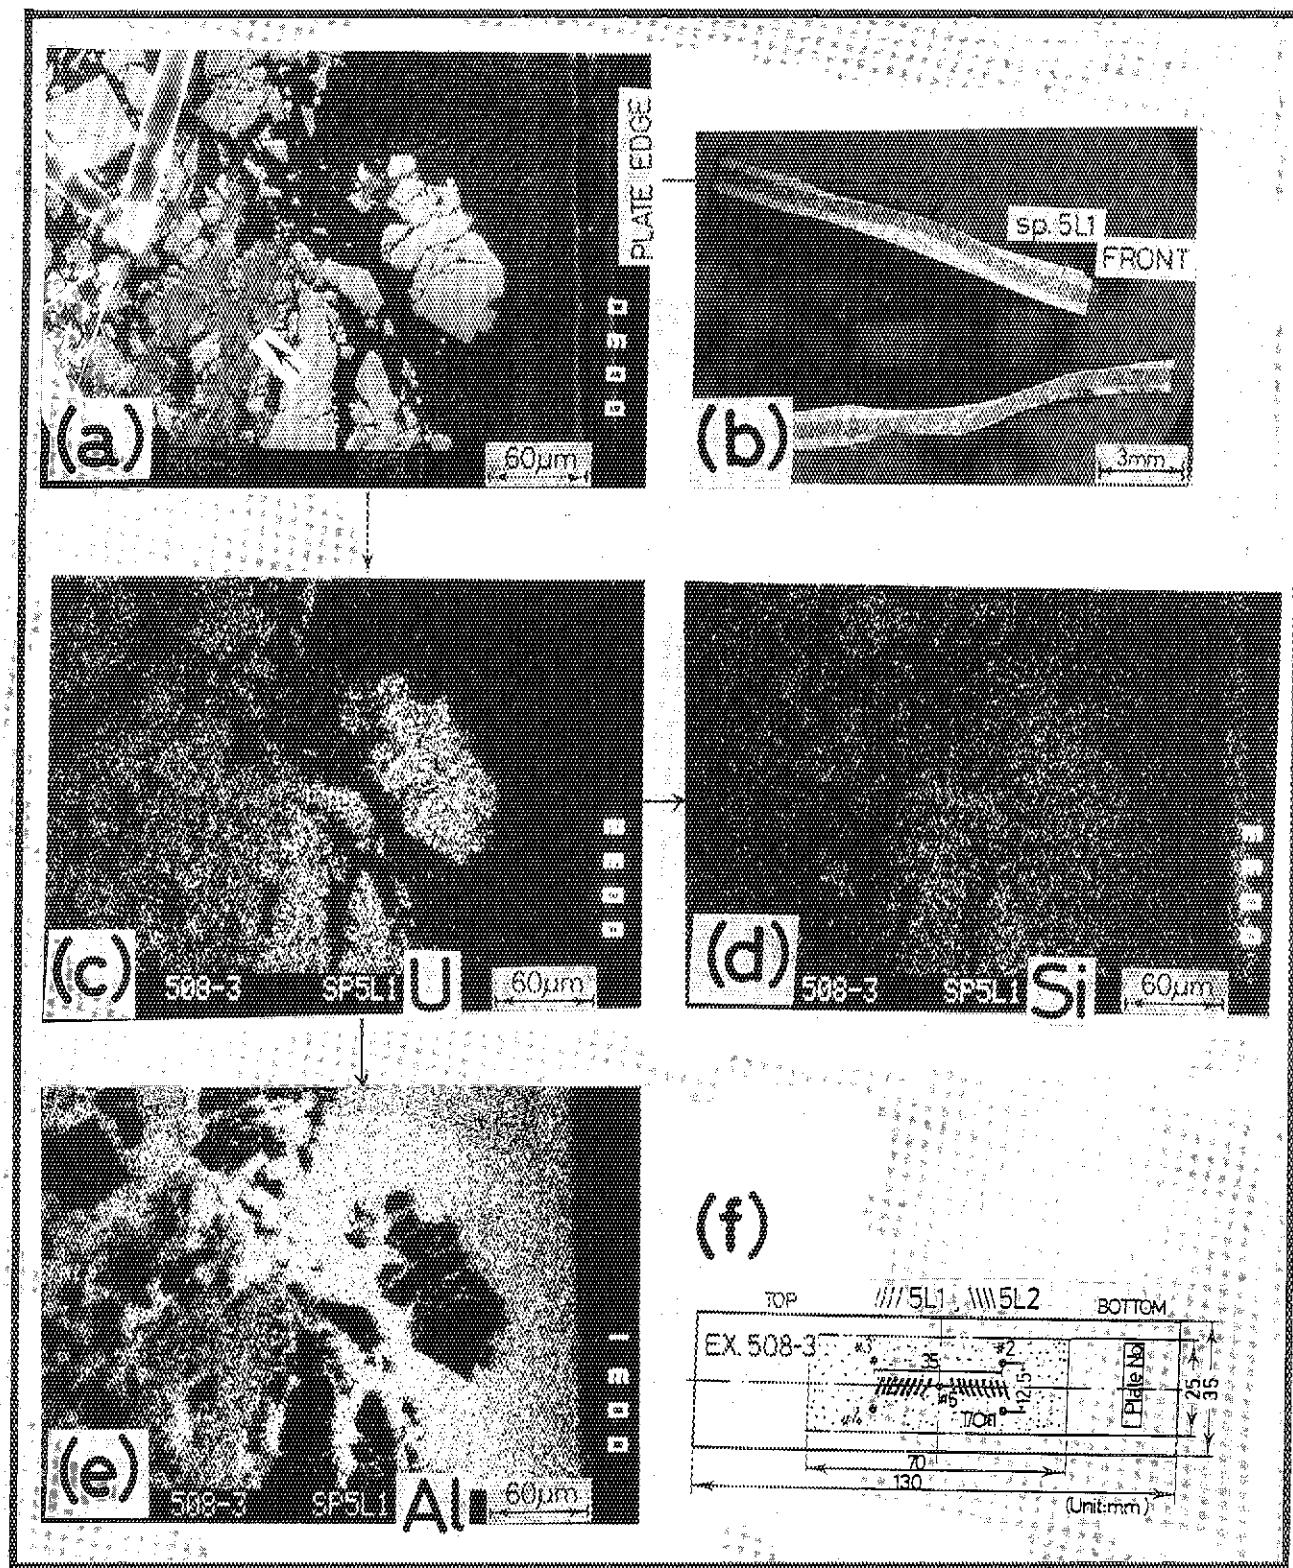
Photo. 4.2.6 Specimen of 5L1 as pulsed as the same condition of 5L2 shown in photo. 4.2.4. Fuel core relocation toward cladding was shown.

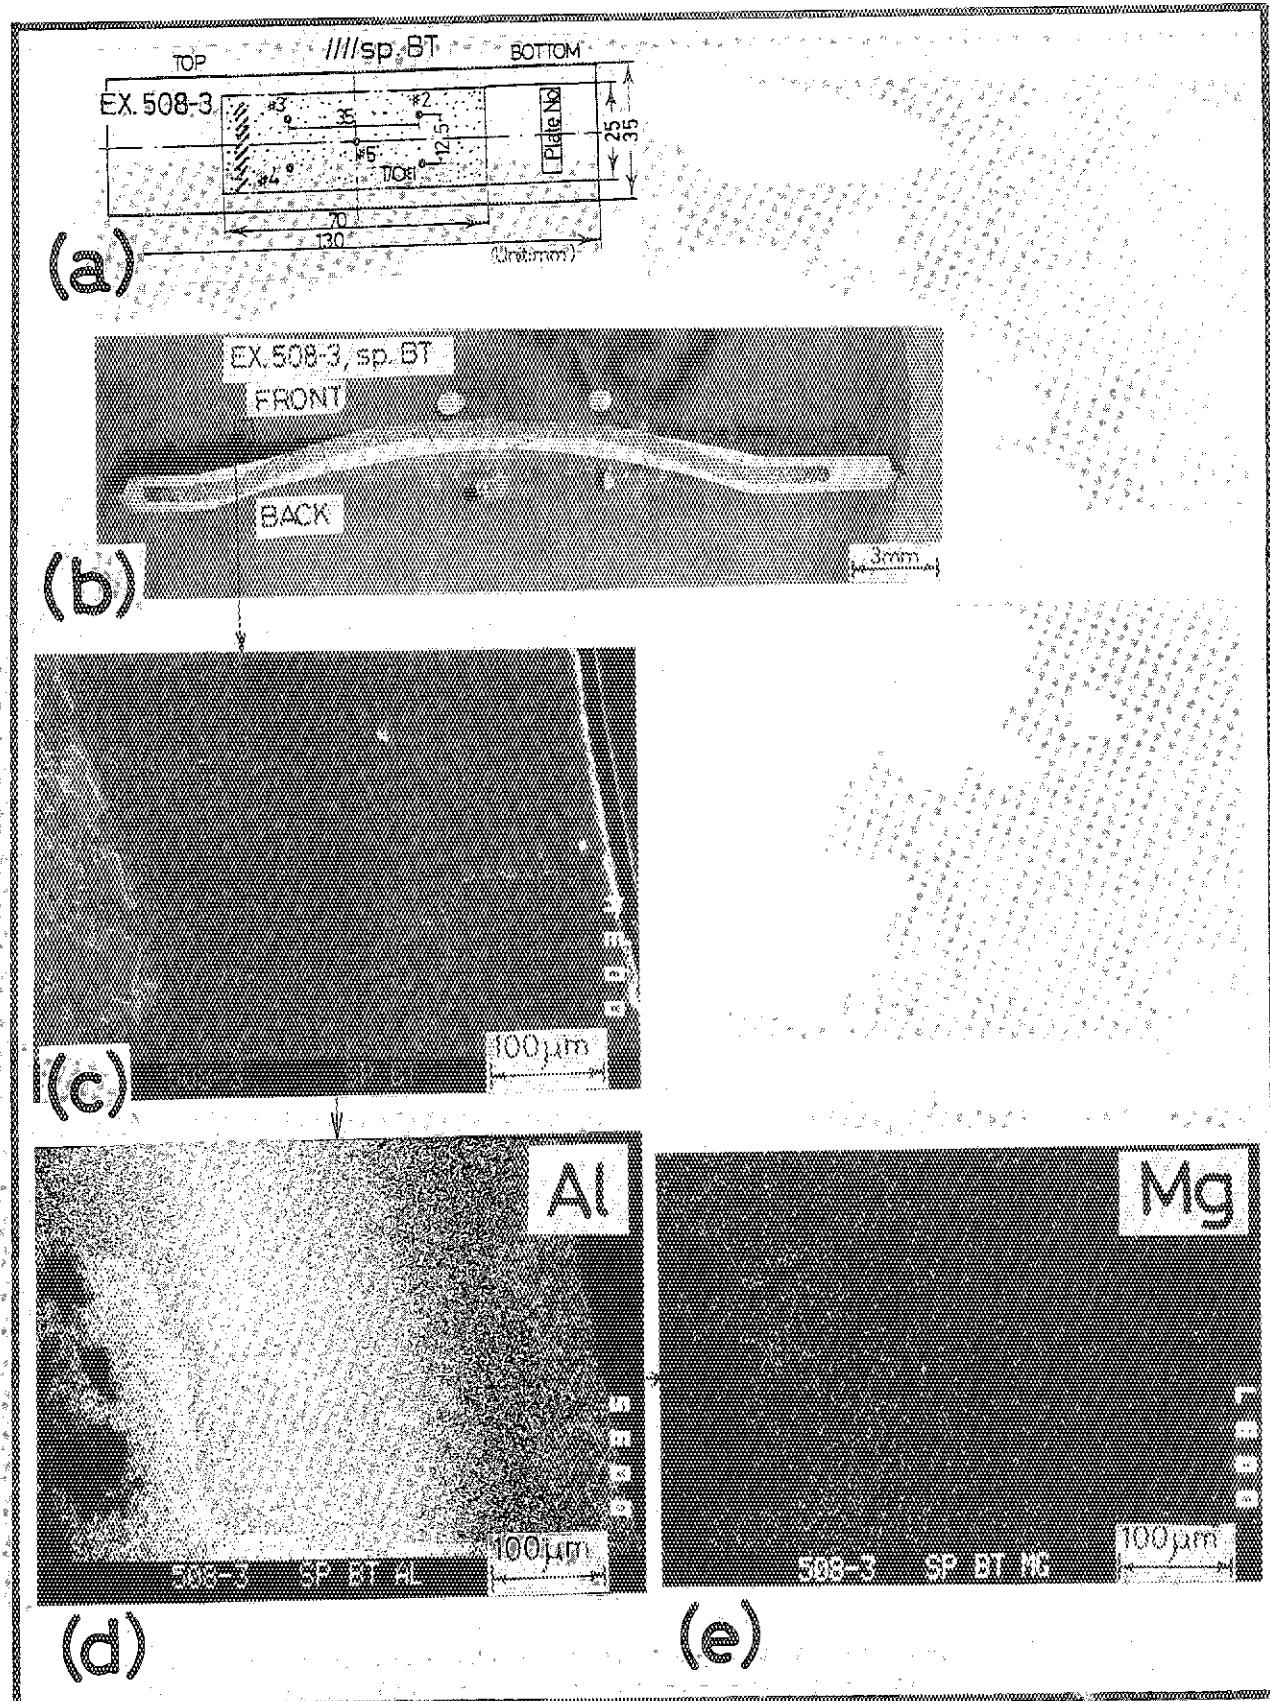
Photo. 4.2.7 Specimen BT of silicide plate fuel cut transversally from the fuel top end, pulsed at 77 cal/g·fuel in Ex.508-2.
 (a) map, (b) macrophotograph, (c) SEM of intergranular cracking, (d) and (e) XMA of Al and Mg elements.

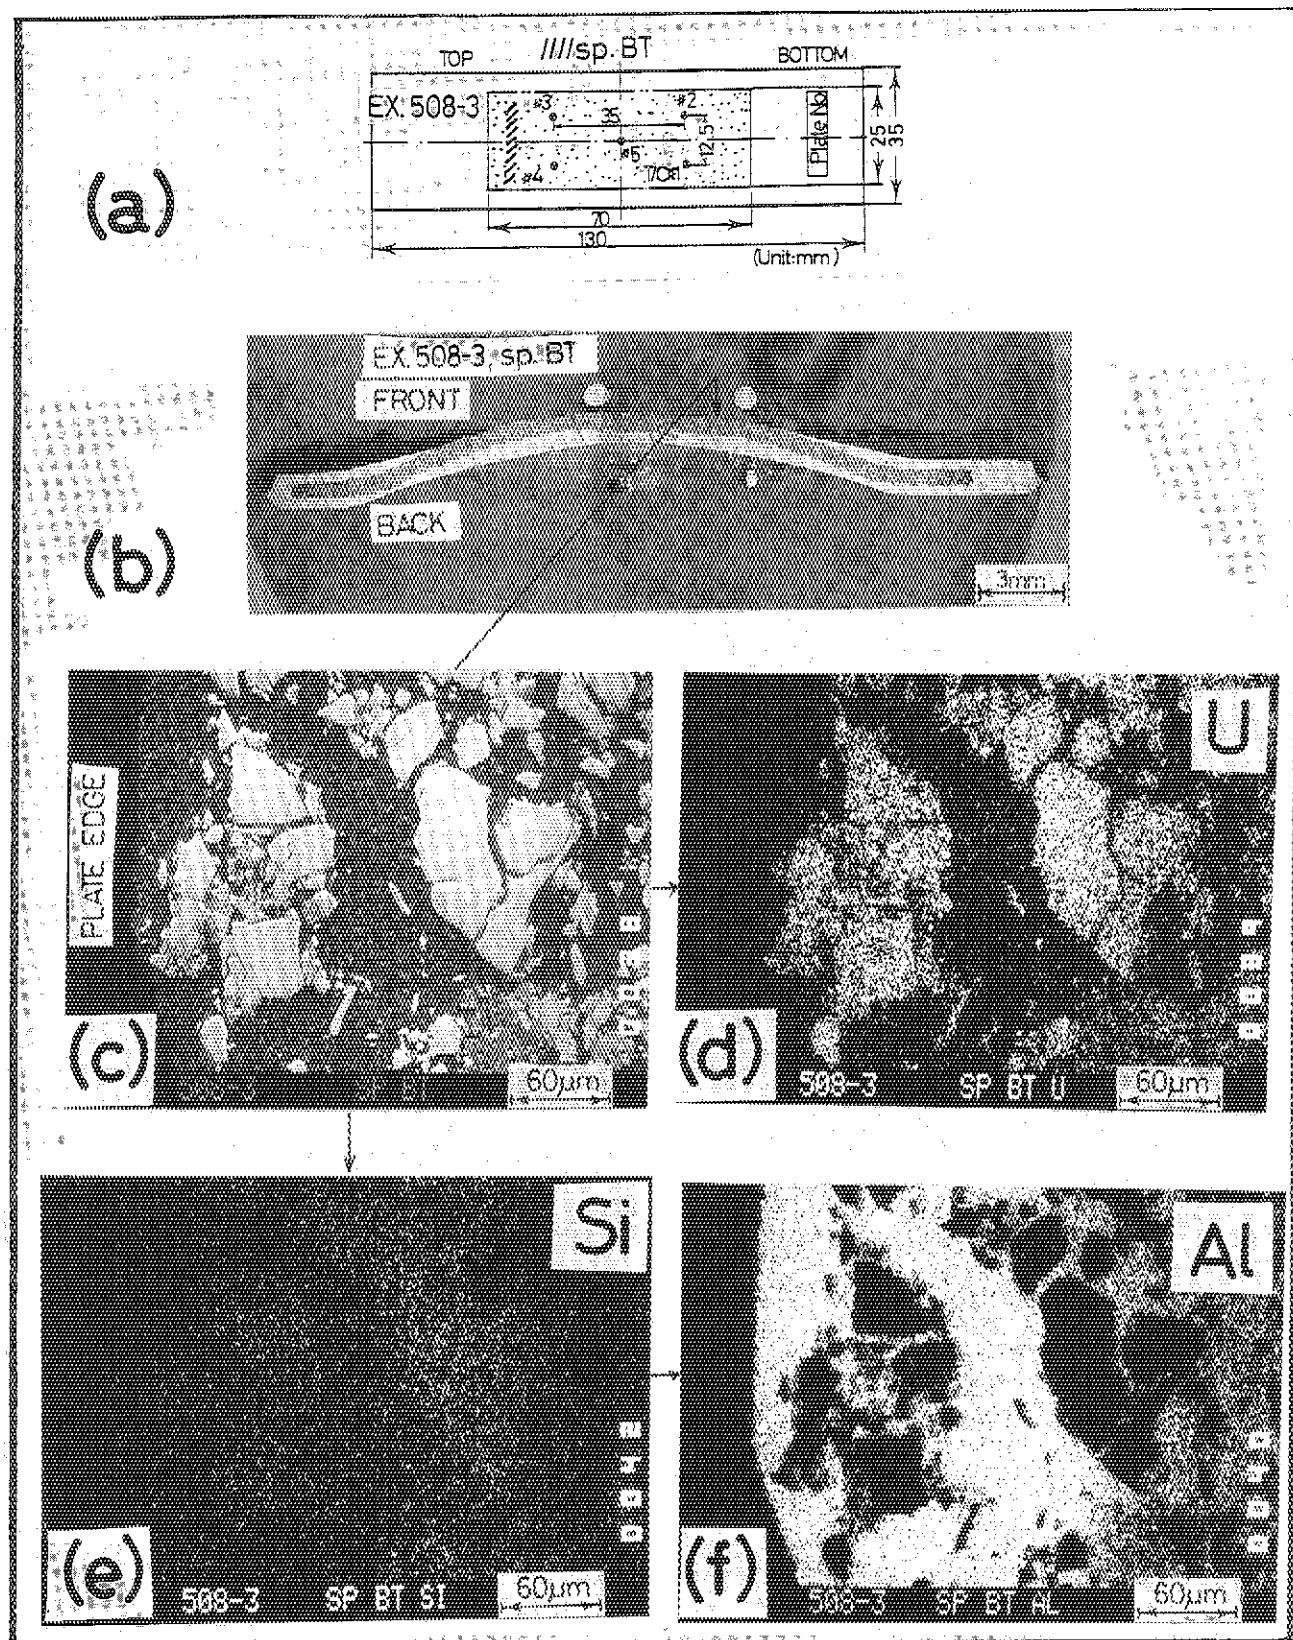
Photo. 4.2.8 Specimen BT shown in photo. 4.2.7, where relocation of fuel meat toward cladding was studied by SEM and XMA.

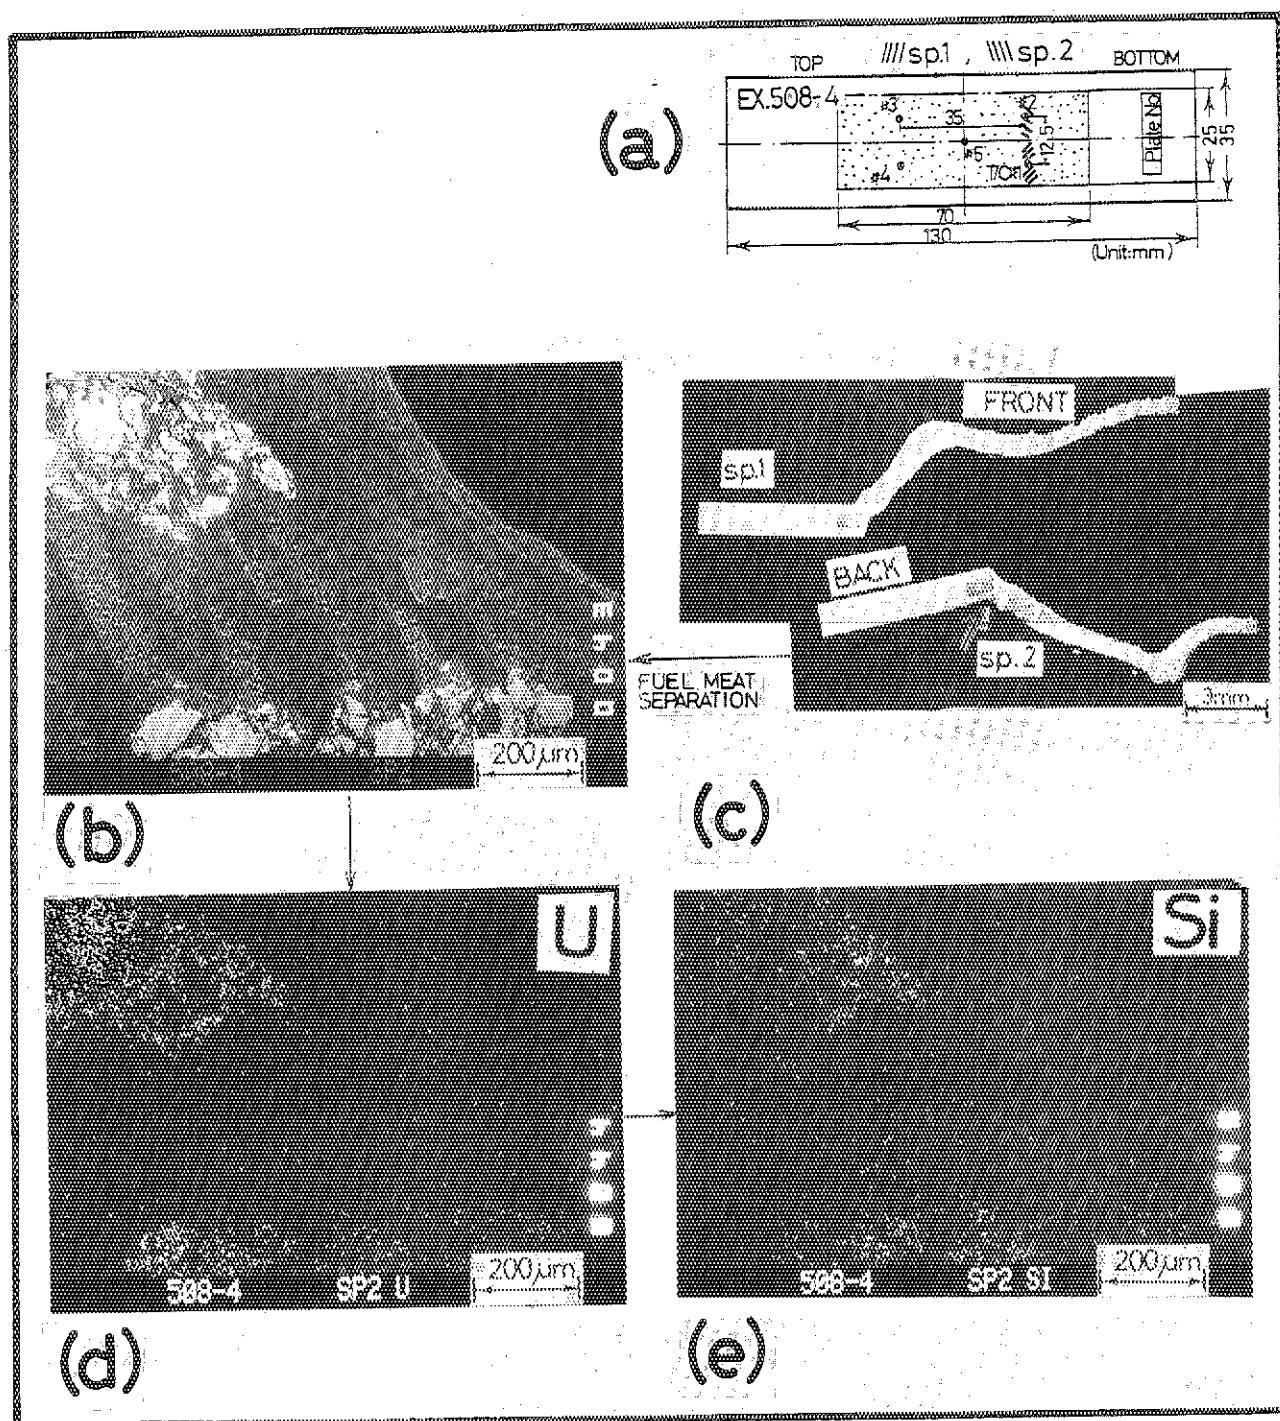
Photo. 4.2.9 Specimen 2 cut transversally from the silicide fuel plate, pulsed in Ex.508-4 with energy deposition of 154 cal/g·fuel. Microphotographs taken at the center of fuel plate were provided for SEM/XMA study. This location included T/C #2 (893°C in peak). Arrow in picture (c) shows the location of fuel separation.

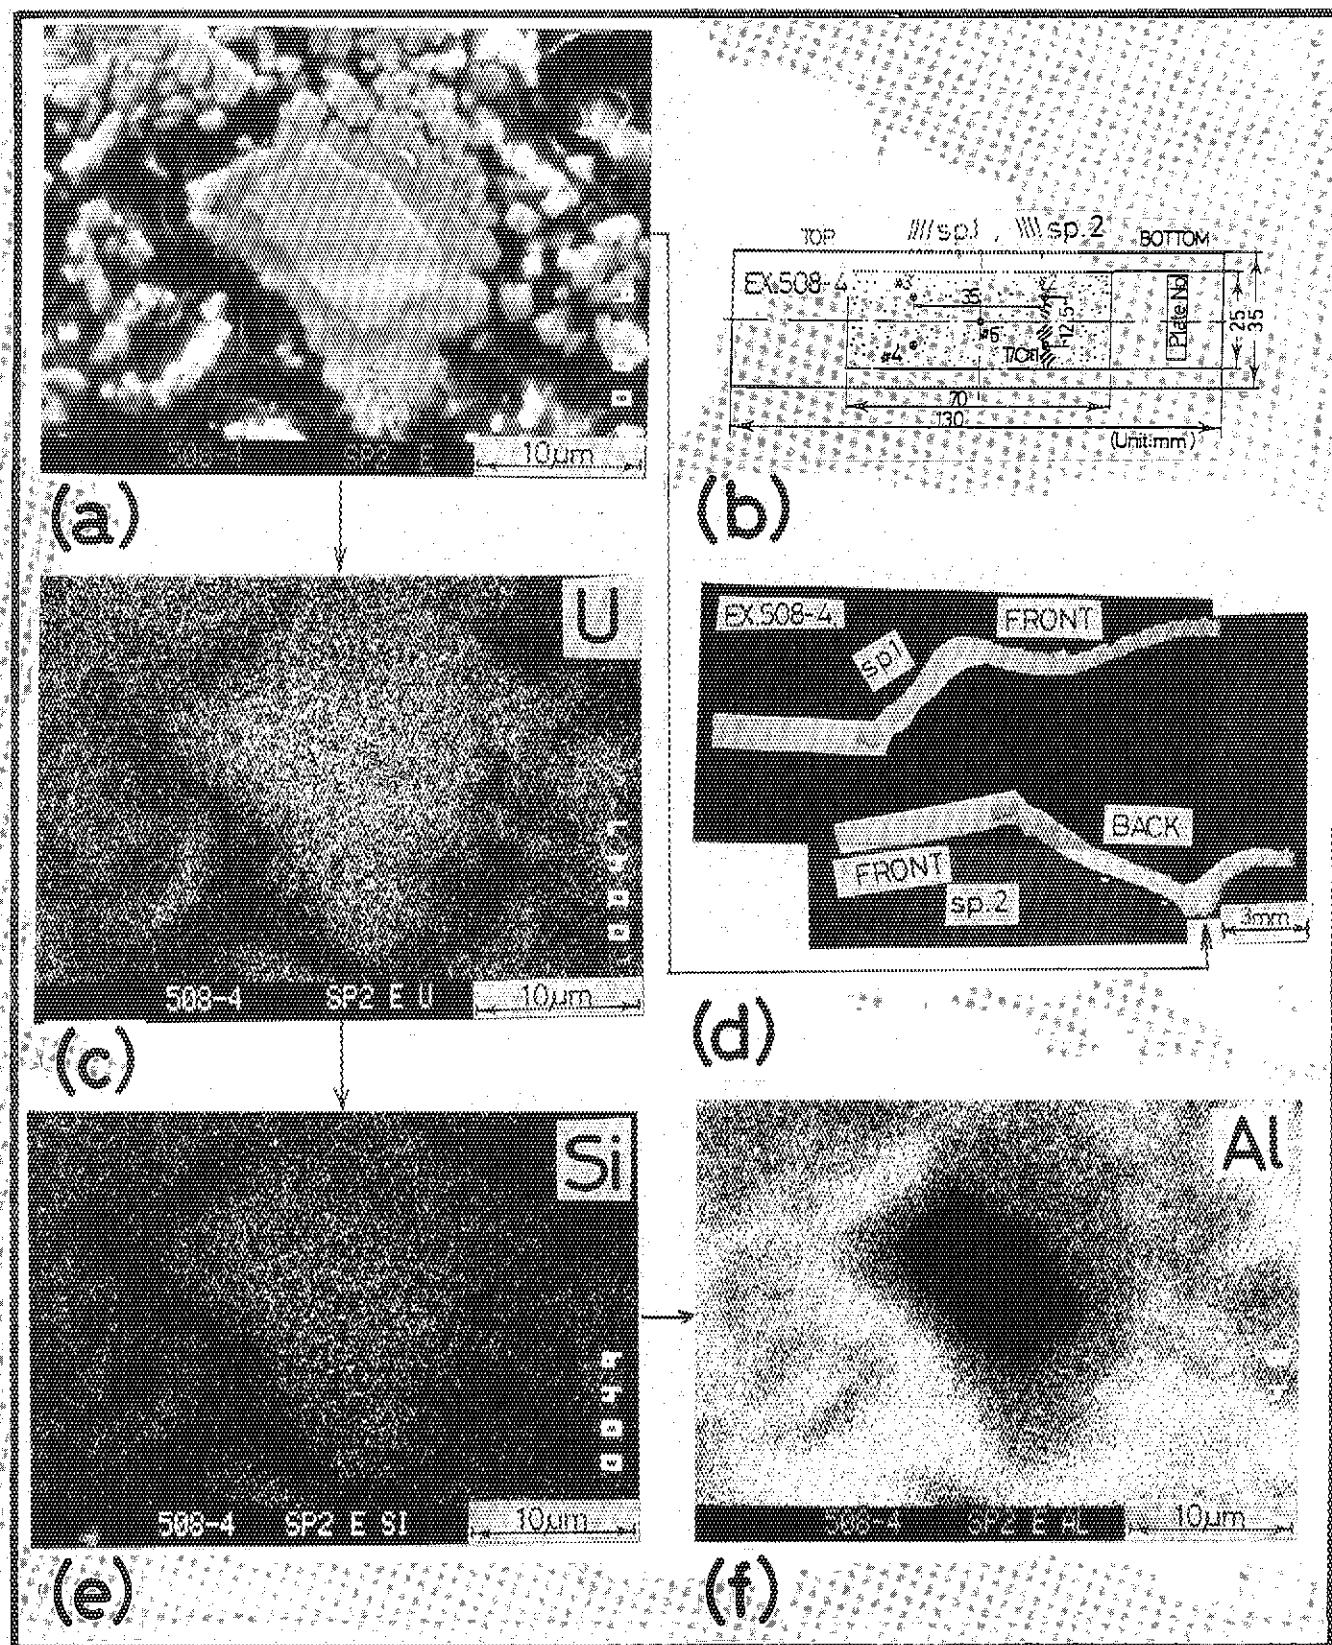
Photo. 4.2.10 SEM morphology of the fuel core taken from the location shown in picture (d). XMA analysis by elements of U, Si and Al was made at this place. Specimen 2, pulsed in Ex.508-4 with 154 cal/g·fuel (T/C #2, 893°C in peak temp.).

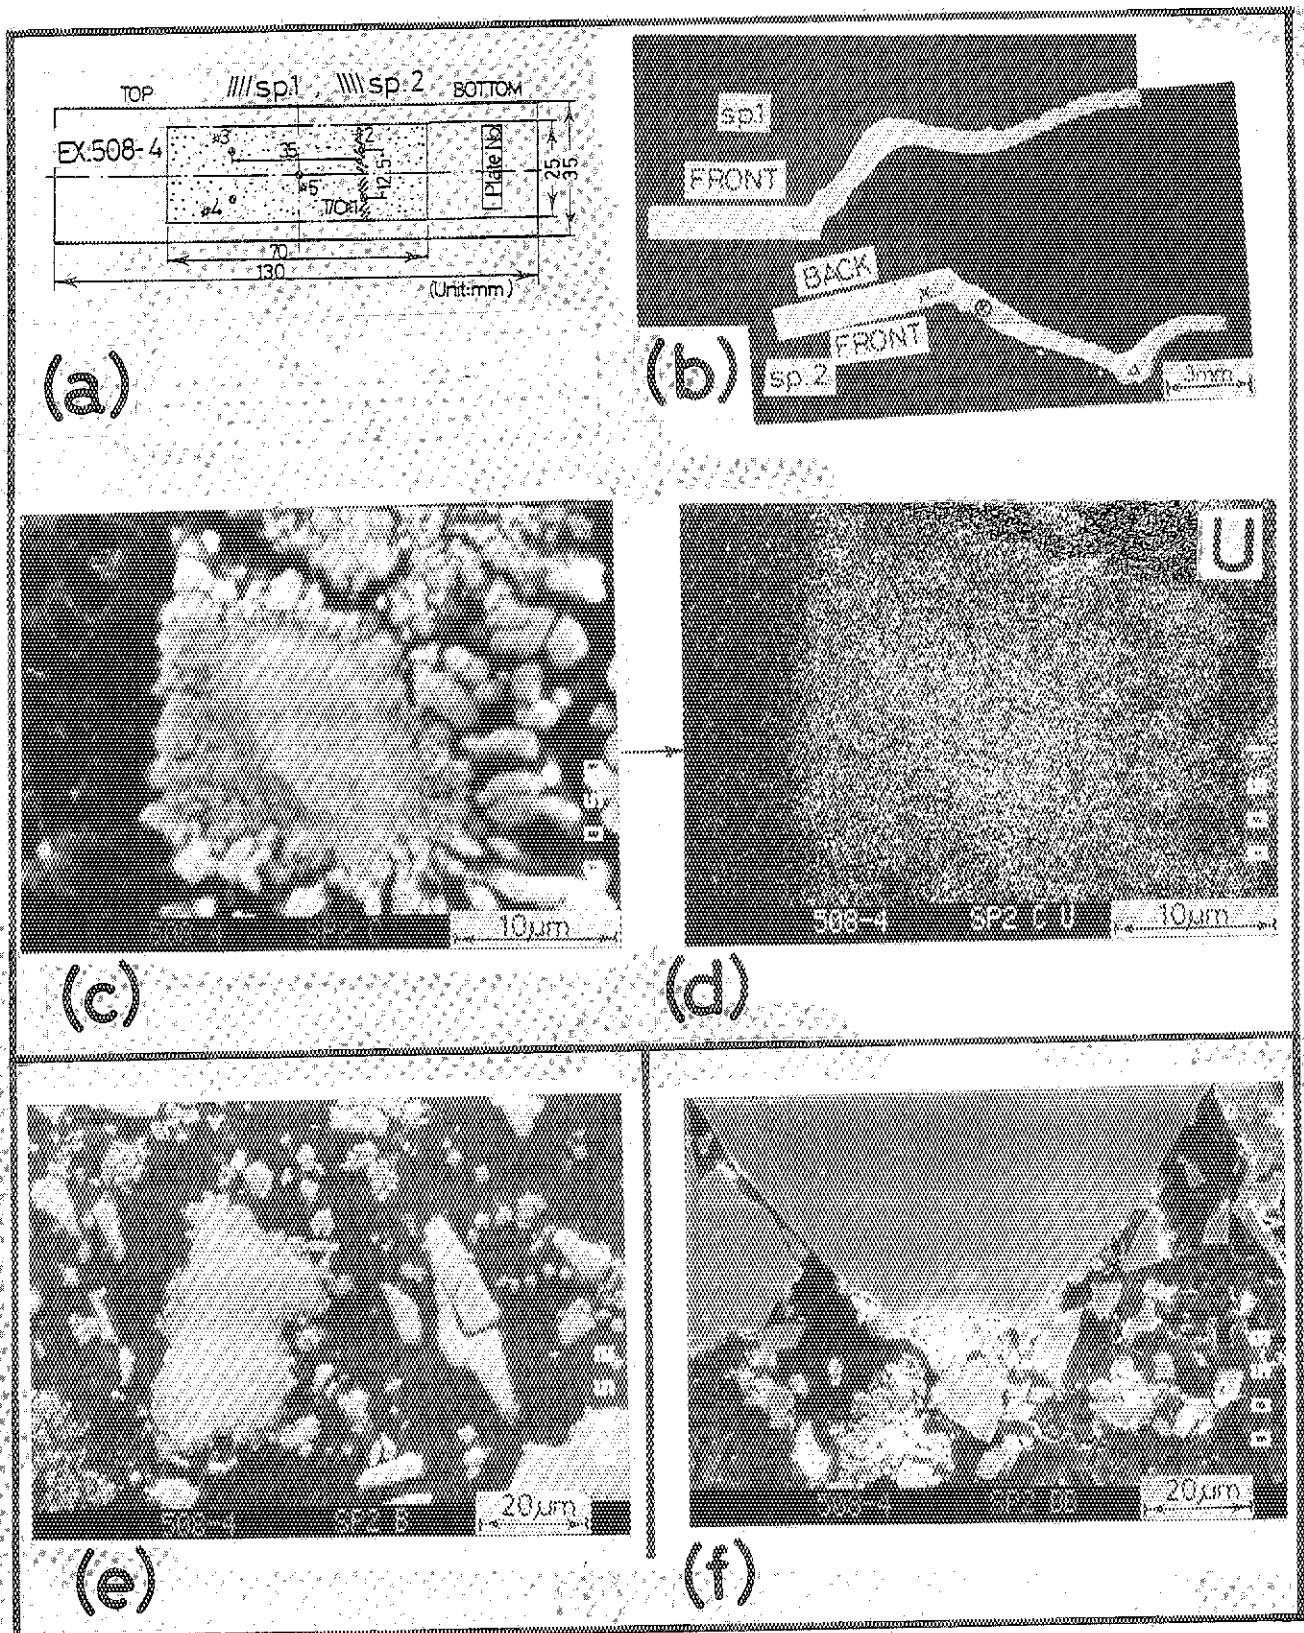
Photo. 4.2.11 SEM morphology of the fuel core taken from three different locations in picture (c). XMA analysis was made against picture (c) by Al element. Specimen 2 was pulsed in Ex.508-4 with 154 cal/g·fuel (T/C #2, 893°C in peak temp.).

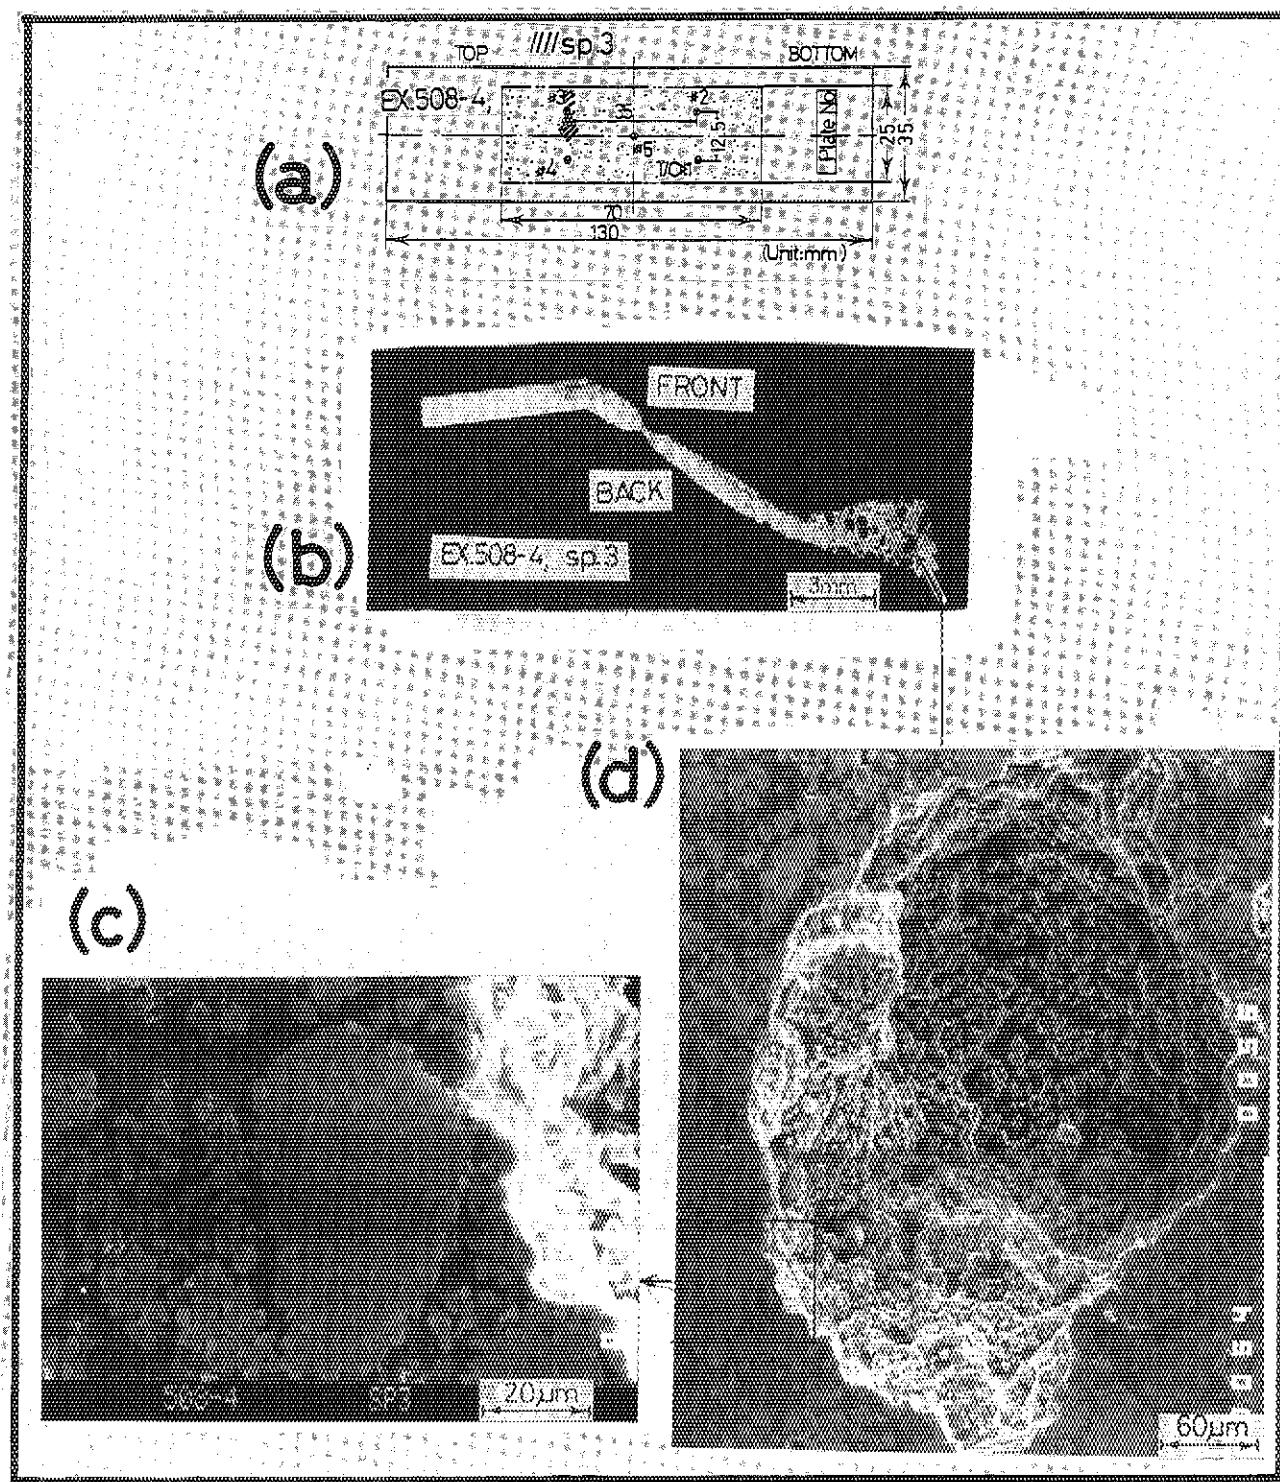
Photo. 4.2.12 SEM morphology of the specimen 2 (T/C #3, 652°C in peak temp.) which was cut transversally from the silicide fuel plate. Pulse irradiation was performed with 154 cal/g·fuel in Ex.508-4.

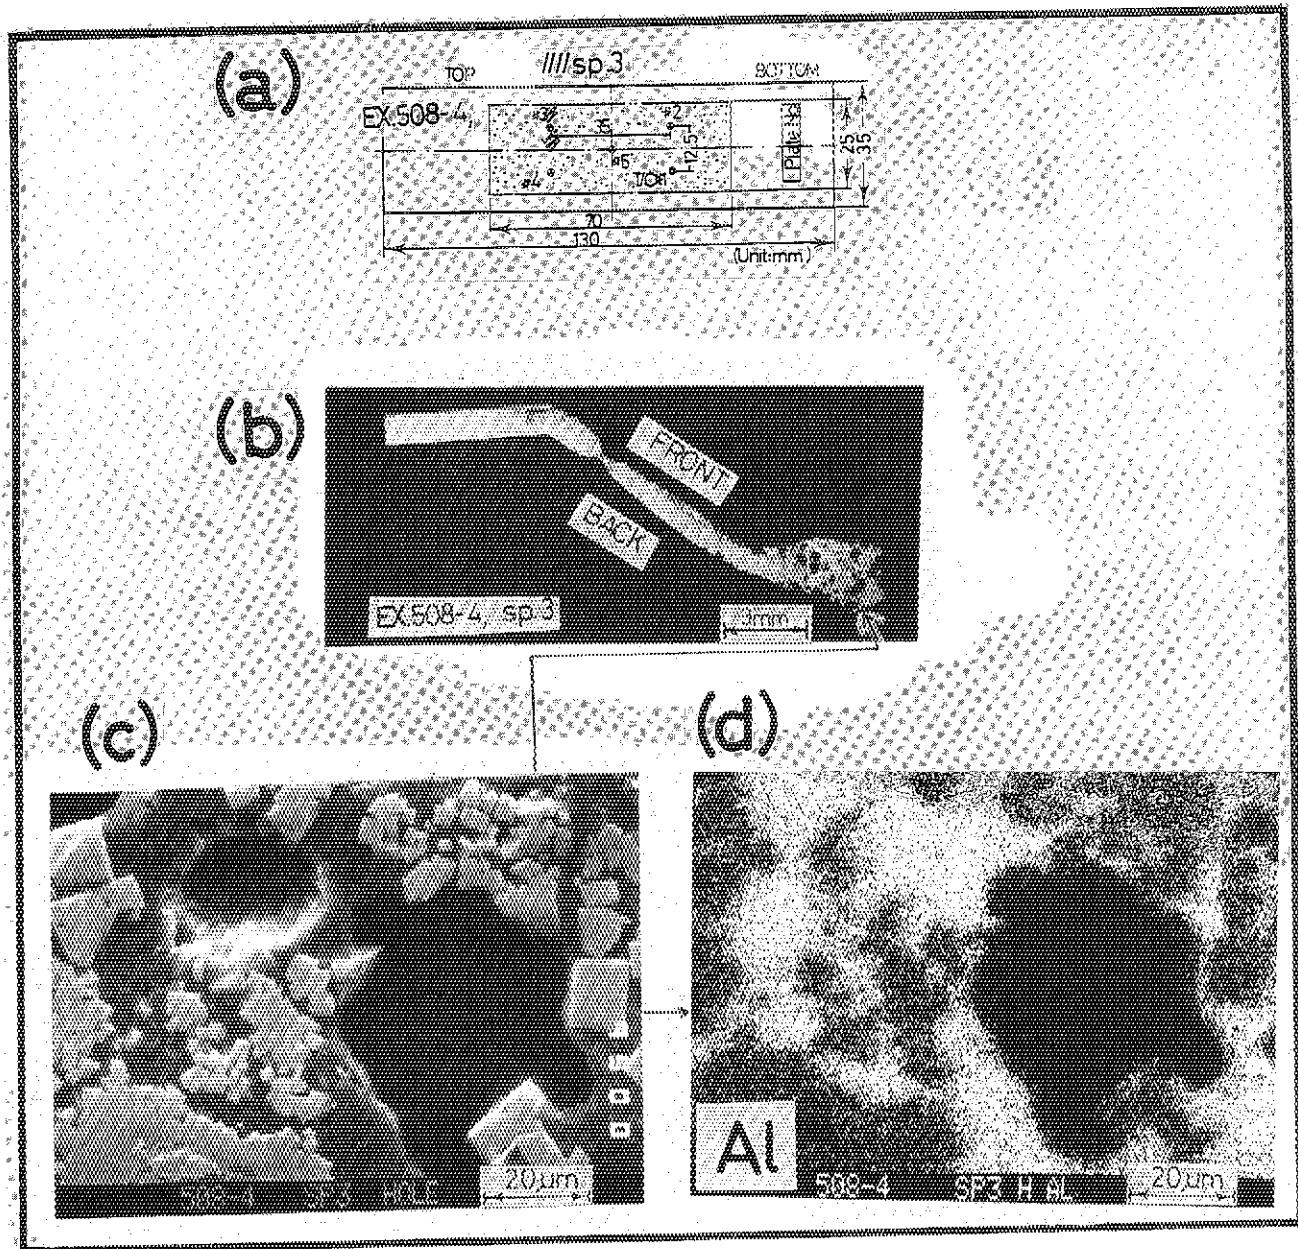
Photo. 4.2.13 SEM/XMA of the specimen 3 (T/C #3, 652°C in peak temp.) cut transversally from the silicide fuel plate. Pulse irradiation was made with 154 cal/g·fuel in Ex.508-4.
