JAERI - M
91-152

低濃縮ウランシリサイド小型板状燃料の
パルス後金相詳細観察

柳澤 和章

Post-pulse Detail Metallographic Examinations of Low-enriched
Uranium Silicide Plate-type Miniature Fuel

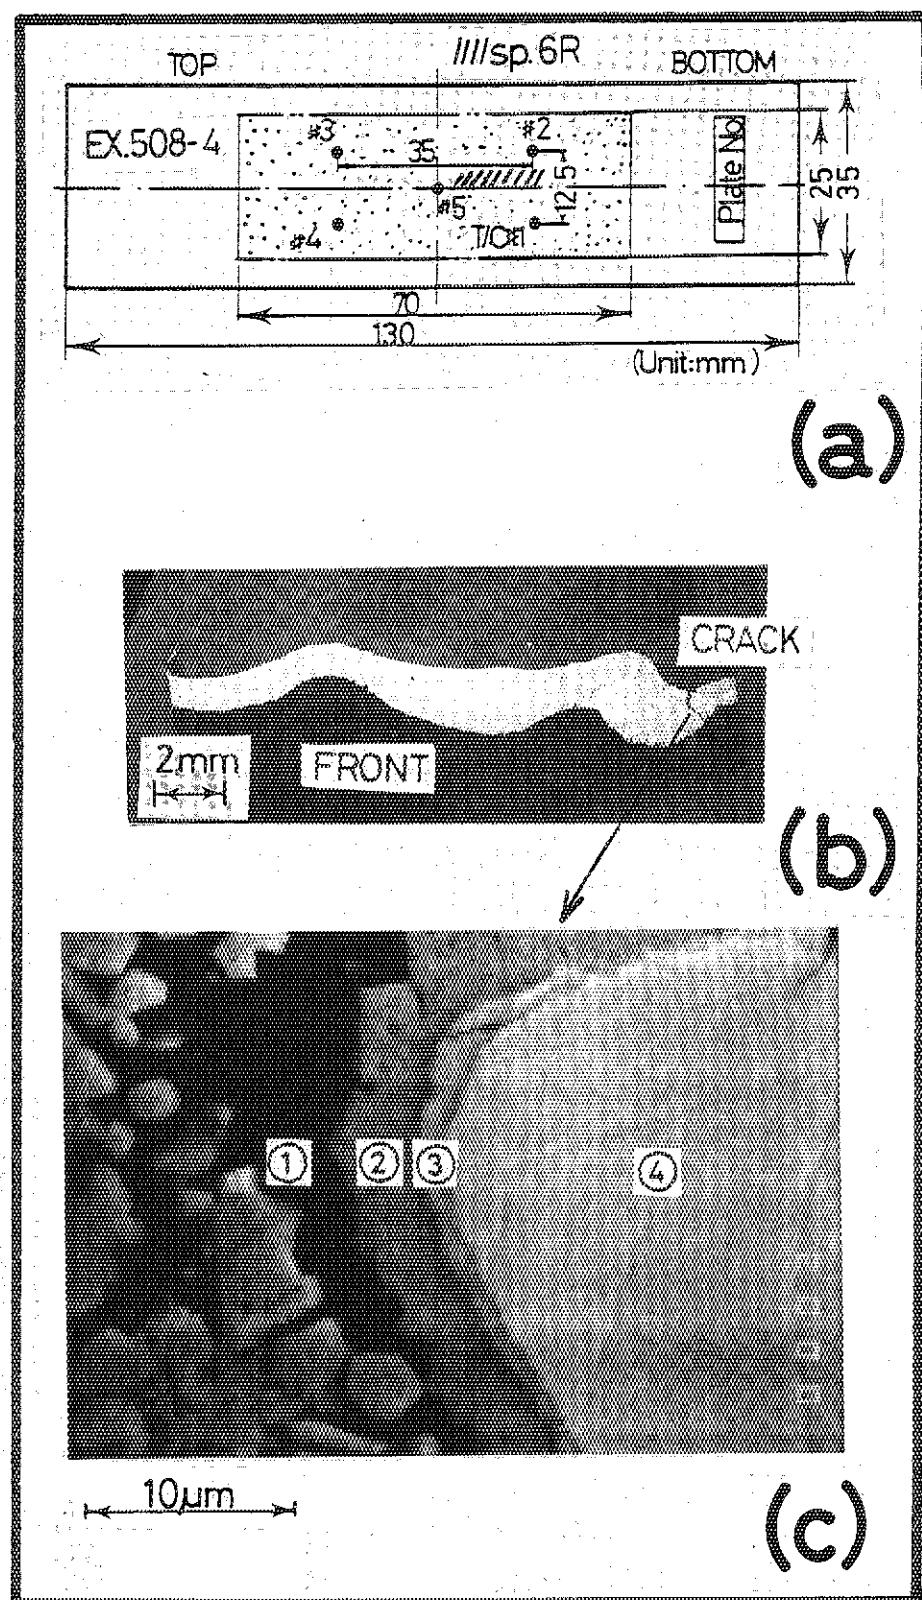
ここでは、試料6Rの燃料板貫通割れの近傍に於いて、点分析を実施した。点分析はPhotograph 4.3.1に示すように芯材部、第1相、第2相及びアルミニウムマトリックス上の4ヶ所について実施した。点分析によって同定された元素をFig. 4.3.1~Fig. 4.3.4に示す。写真中①の箇所(マトリックス)にて検出された元素は、U、Al、Mg、Cである。このうちCは、電子ビーム機器の構造からくるものであり、本題とは無関係であるので、以後は検出されても言及しない。②の箇所、すなわち第1反応相にて検出された元素はU、Al、Siであった。③の箇所、すなわち第2反応相にて検出された元素はU、Siであった。

Photograph 4.3.1の①の部分は、本来ならばマトリックス(母相)を構成するアルミニウムだけのはずであるが、これ以外にUとMgが検出された。このUは、検出対象近くに存在した小さな芯材粒子中のUを検出してしまった可能性がある。これに対し、Mgはアルミニウム被覆材中に含まれていたものであり、ここでMgが検出されたということは、アルミニウム被覆材とマトリックスアルミニウムが、溶融後に混合した可能性を示唆するものである。

Photograph 4.3.1で、④と示された部分は、オリジナルの芯材部であり、殆ど U_3Si_2+USi (USiの存在率は約20%以下)から構成されていると考えられたが、実際に点分析を行ってみてもUとSiの存在しか認められなかった。

Photo. 4.3.1 Location of XMA point analysis to detect the existing metal elements at the place. (a) identification of specimen 6R (b) cross section of the specimen, (c) locations of XMA point analysis, where ① matrix, ② outermost (first) phase, ③ second phase, and ④ original meat.
