J A E R I - M
92-165

高速炉照射したステンレス鋼の照射腐食割れ挙動（1）

1992年11月

Irradiation Assisted Stress Corrosion Cracking of Stainless Steel
Irradiated in FBR (1)

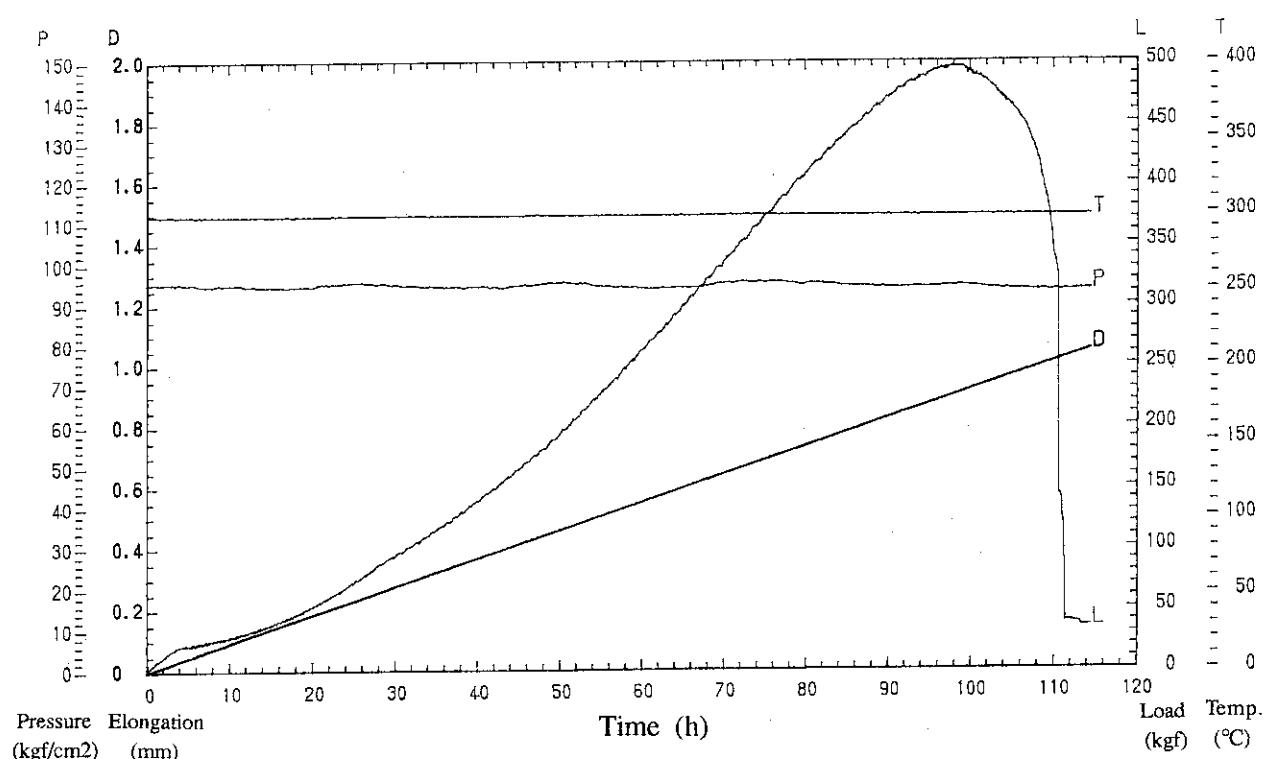
Fig. 5は、水中において温度300°Cで行った試験の試験時間に対する変位、荷重、温度、圧力の変化を示す。変位は一定速度に保持されていることが分かる。試験温度は±1°Cの精度で保持されている。圧力には±約0.1MPaの変動がみられるが、これはセル内の気温の変動による。試験片の破断時には最終の残存荷重を計測したが、これは圧力シール部の摩擦力であるため全荷重データからこの残存荷重分を差し引いた。その大きさは0.3~0.4kNである。荷重の変化には、試験開始後しばらく増加の遅い部分がありその後直線的に増加する。この増加の遅い部分はいずれの試験においてもみられ、試験片に装着されている絶縁リング等が完全に試験片に密着するまでの変位分及び試験機自体の剛性による変位分が含まれていると考えられる。このため、変位に関しては直線的に増加する弾性変形部を荷重零まで内挿して原点とした。このような補正を行い、さらに荷重-変位を工学的応力-歪関係に換算した結果をFig. 6に示す。Fig. 6の応力-歪曲線から、降伏応力（0.2%耐力で表す）763MPaに到達後の均一伸びはほとんどなく最大応力787MPaに到達後ただちに局所的な割れが発生したものとみられる。破断伸びは5%であった。

Fig. 5 Elongation (D), load (L), temperature (T) and pressure (P) recorded during SSRT test of specimen B-1 carried out at 300 °C in the oxygenated water.

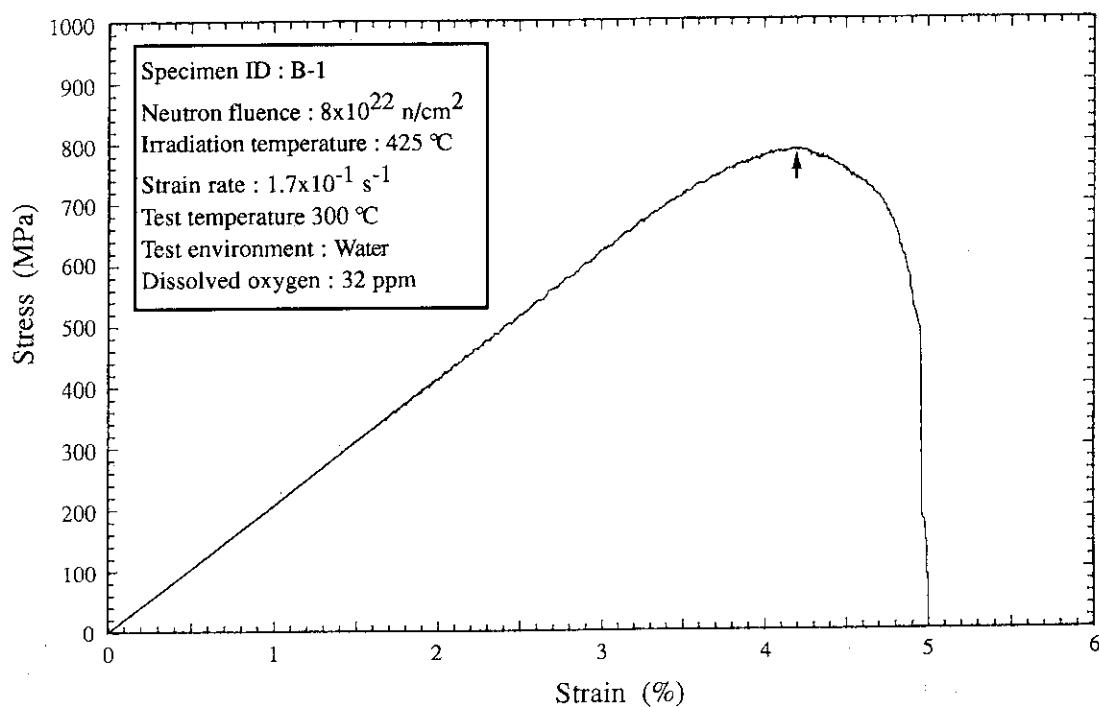
Fig. 6 Stress-strain curve as a result of SSRT test on the specimen B-1 at 300 °C in water. Arrow indicates a strain at the ultimate stress.

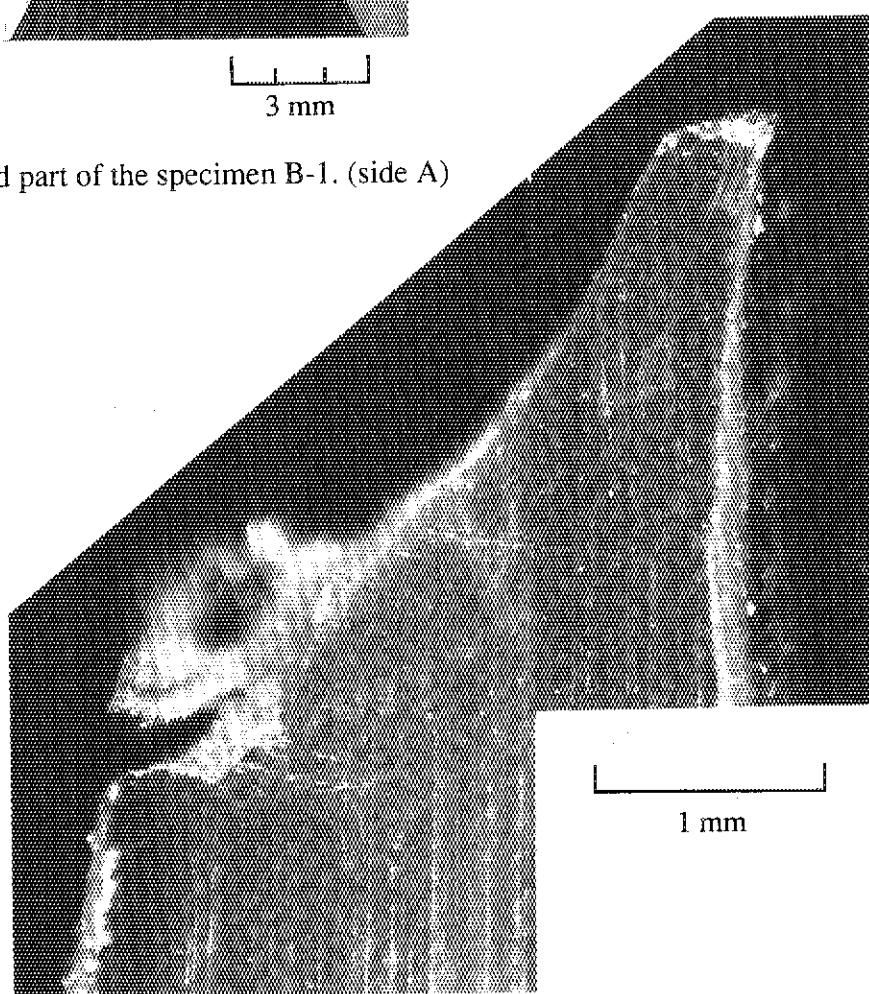
試験片のマクロ写真をFig. 7及びFig. 8に示す。試験前の試験片表面にはFig. 7のように傷または変色のある部分が見られた。Fig. 8は破断後の試験片であり、破断は平行部の末端で生じている。破断試験片の拡大写真をFig. 9に示す。Fig. 10及びFig. 11は破断部の拡大写真である。また、その裏面をFig. 12及びFig. 13に示す。破断部の形状が複雑であるため、その外観図をFig. 14に示した。この図中に示すように、Fig. 15は破断部を厚さ方向の側面からみた写真であり、Fig. 16及びFig. 17は両側面の写真である。このように複雑な形状は、割れの起点が複数ありしかも試験前から存在した小さな切り欠きが起点となった可能性を示している。これは、Fig. 15のように側面にいくつもの切り欠き状の割れがみられることからもいえることである。この場合、割れが単に照射による脆化によって発生した可能性もありうるが、以下に述べるSEM観察の結果から環境割れであることが示唆される。

Fig. 11 Magnified photograph of the fractured part. (side A)

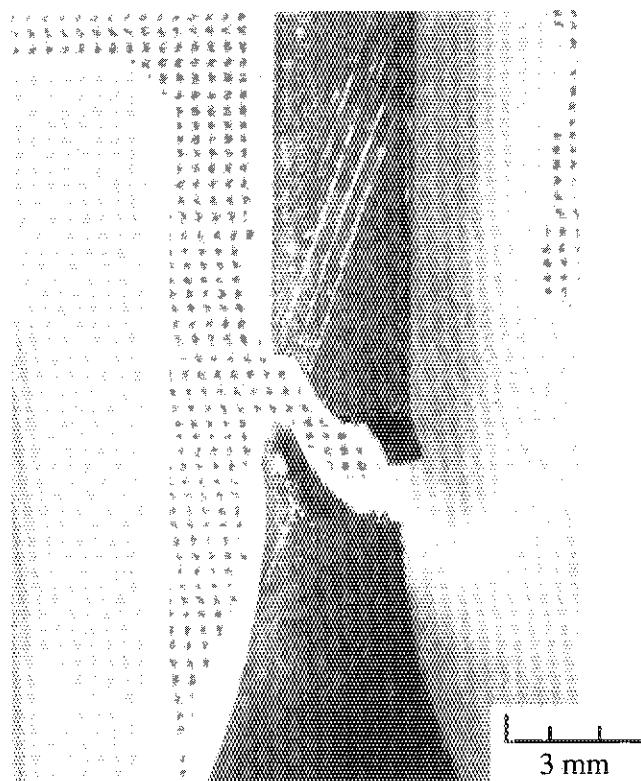
Fig. 12 Fractured part of the specimen B-1. (side B)

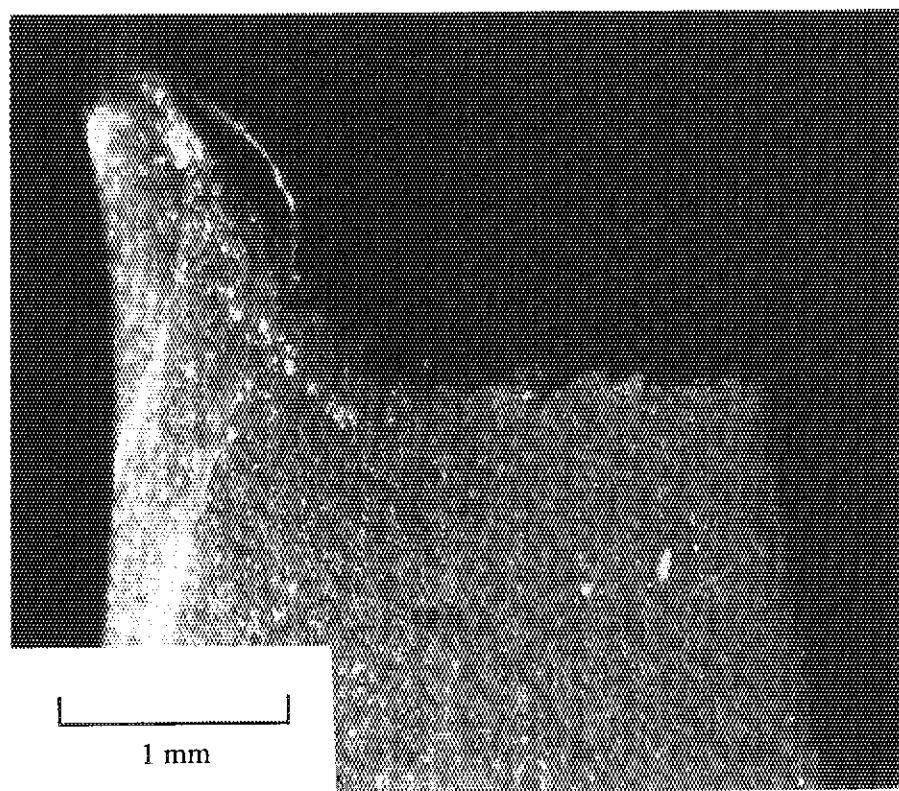
Fig. 13 Magnified photograph of the fractured part. (side B)

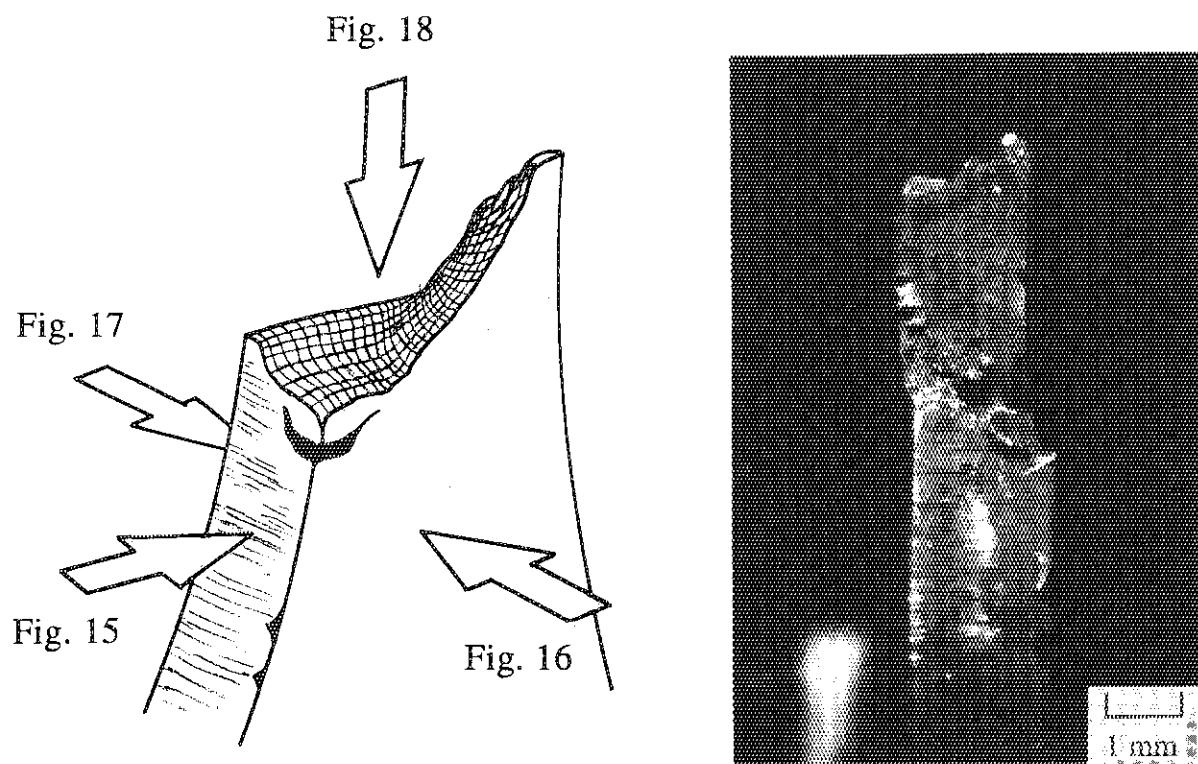
Fig. 14 Schematic drawing of the fractured part of the specimen B-1 and corresponding figures.

Fig. 15 Side view of the fractured part.

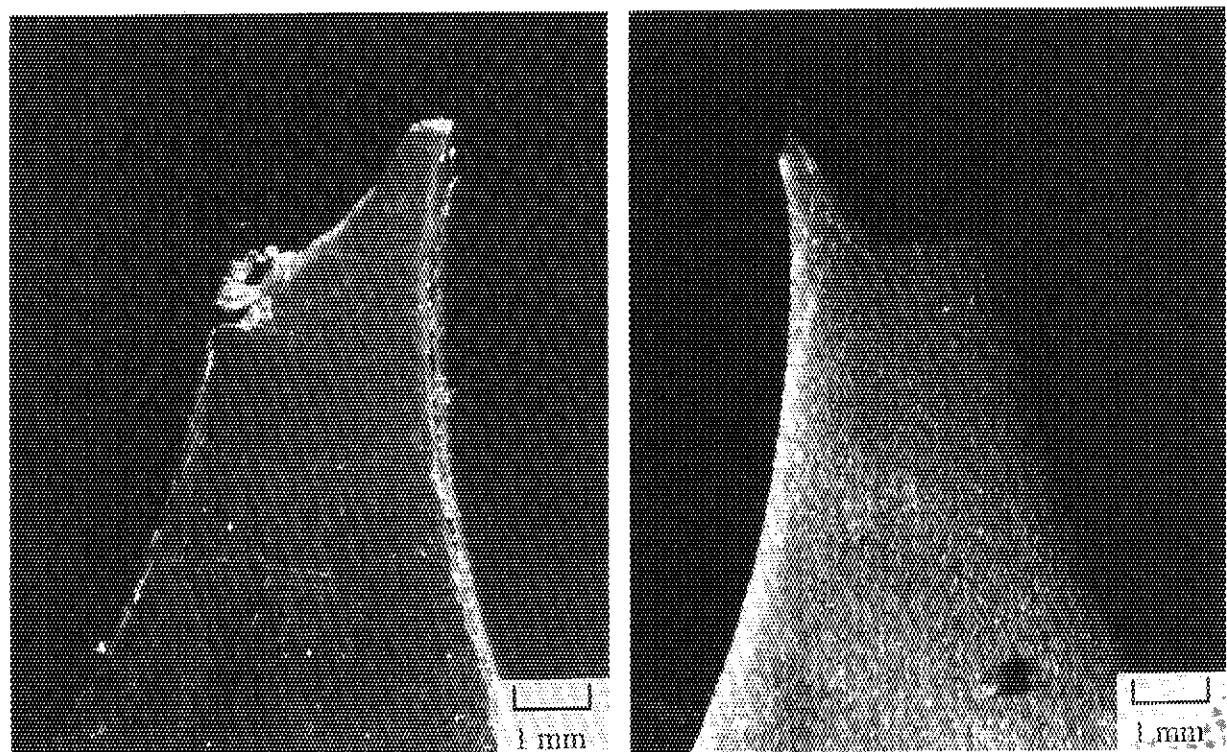
Fig. 16 View of the fractured part. (side A)

Fig. 17 View of the fractured part. (side B)

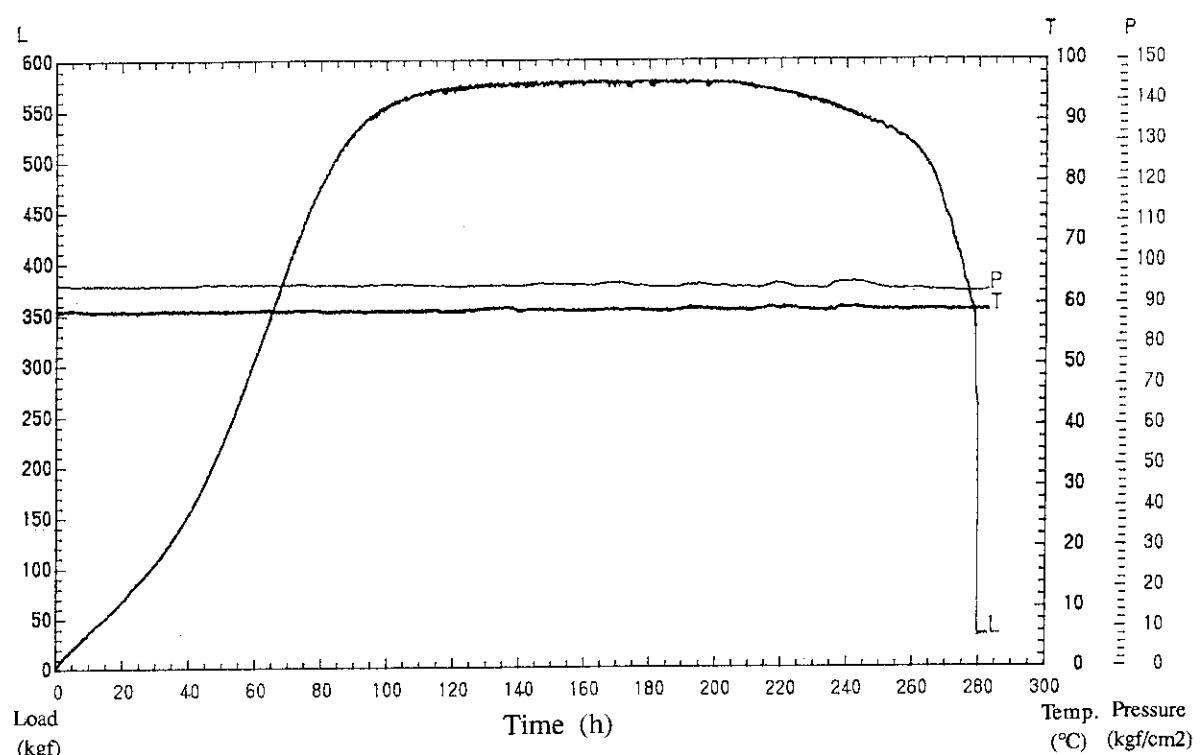
荷重、温度、圧力の時間変化をFig. 23に、初期の変位及び摩擦力を補正した応力-歪線図をFig. 24に示す。最大応力942MPaに達するまで均一伸び6.0%を示し、その後破断伸び15.2%に達した。これは、冷間加工したステンレス鋼の常温引張試験による結果として報告されている伸びとほぼ同程度である。

Fig. 23 Load(L), temperature(T) and pressure(P) recorded during SSRT test of the specimen B-2 carried out at 60 °C in the oxygenated water.

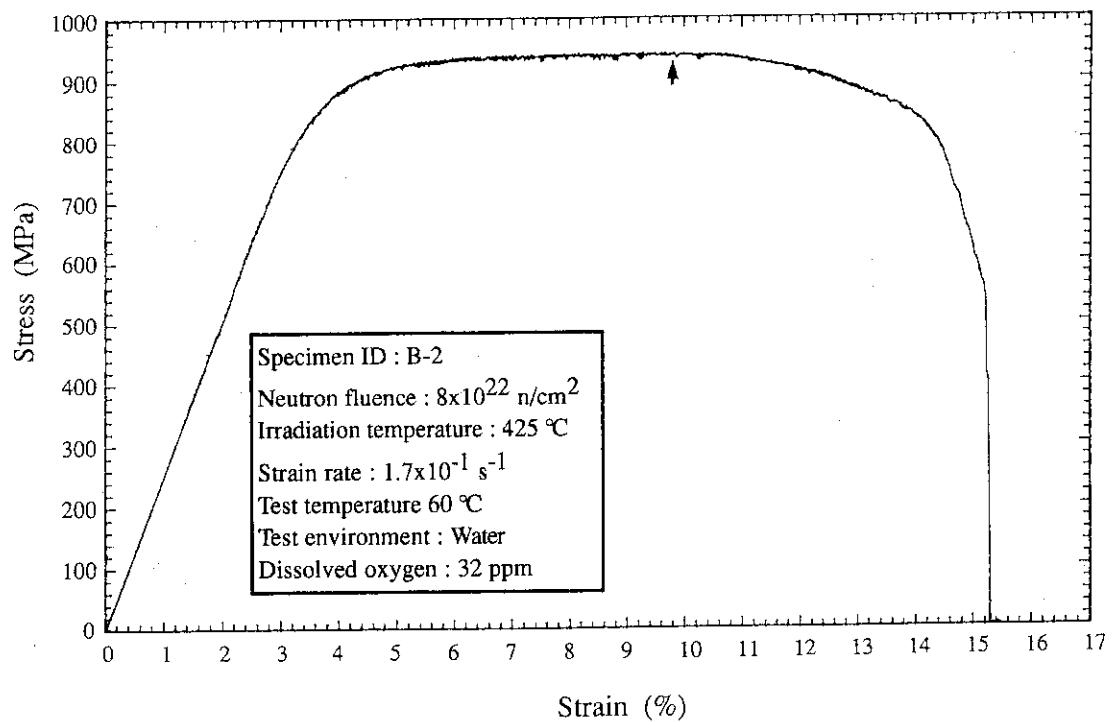
Fig. 24 Stress-strain curve as a result of SSRT test on the specimen B-2 at 60 °C in water. The arrow indicates a strain at the ultimate stress.

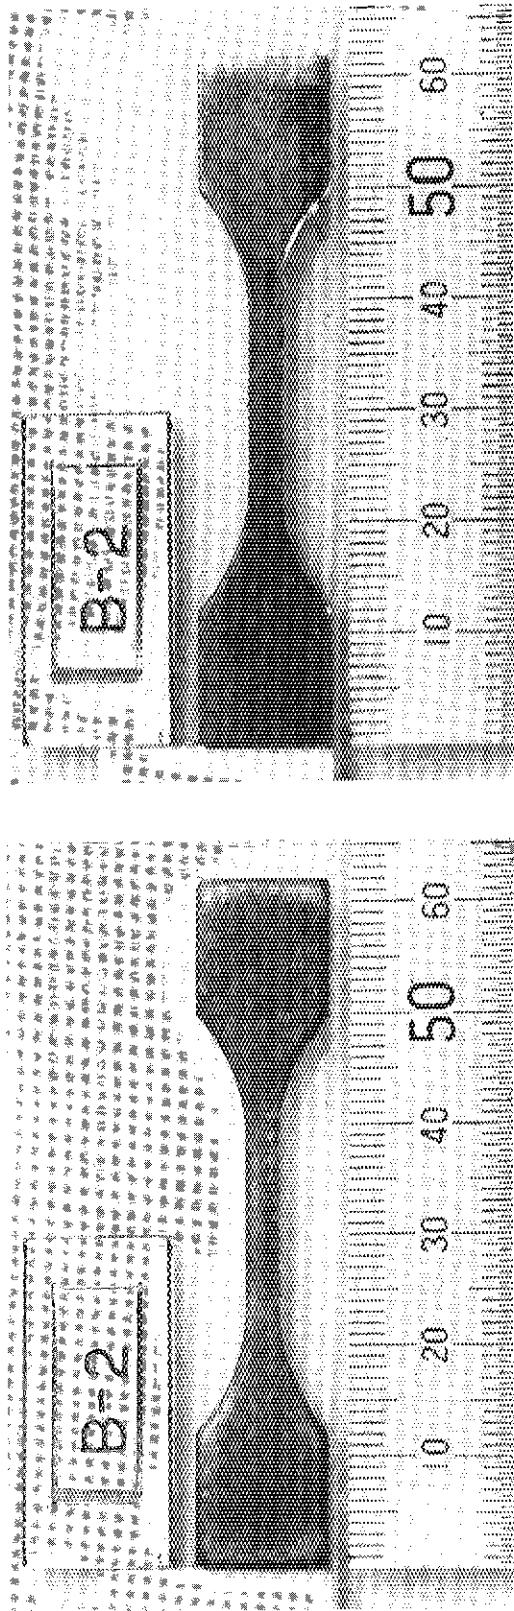
Fig. 25及びFig. 26に試験前後の試験片マクロ写真を示す。破断は試験片のほぼ中央で生じている。Fig. 27は破断試験片の拡大写真である。Fig. 28には一方の破断片の破断部の側面写真を、Fig. 29にはFig. 28(b)の拡大写真を示す。破断部付近に絞りがみられ、試験片が延性を保持していたことを示している。

Fig. 25 Macro-photographs of the specimen before SSRT test at 60 °C in water.
Both sides of the specimen are shown.

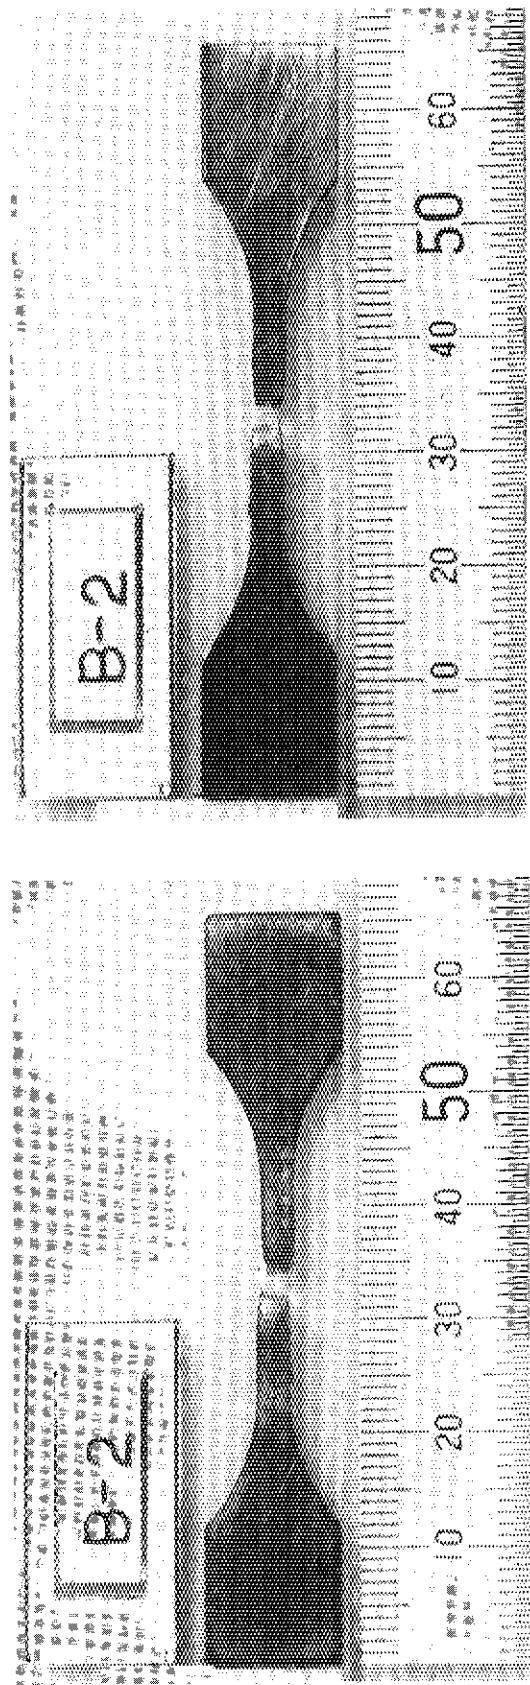
Fig. 26 Macro-photographs of the specimen after SSRT test at 60 °C in water.

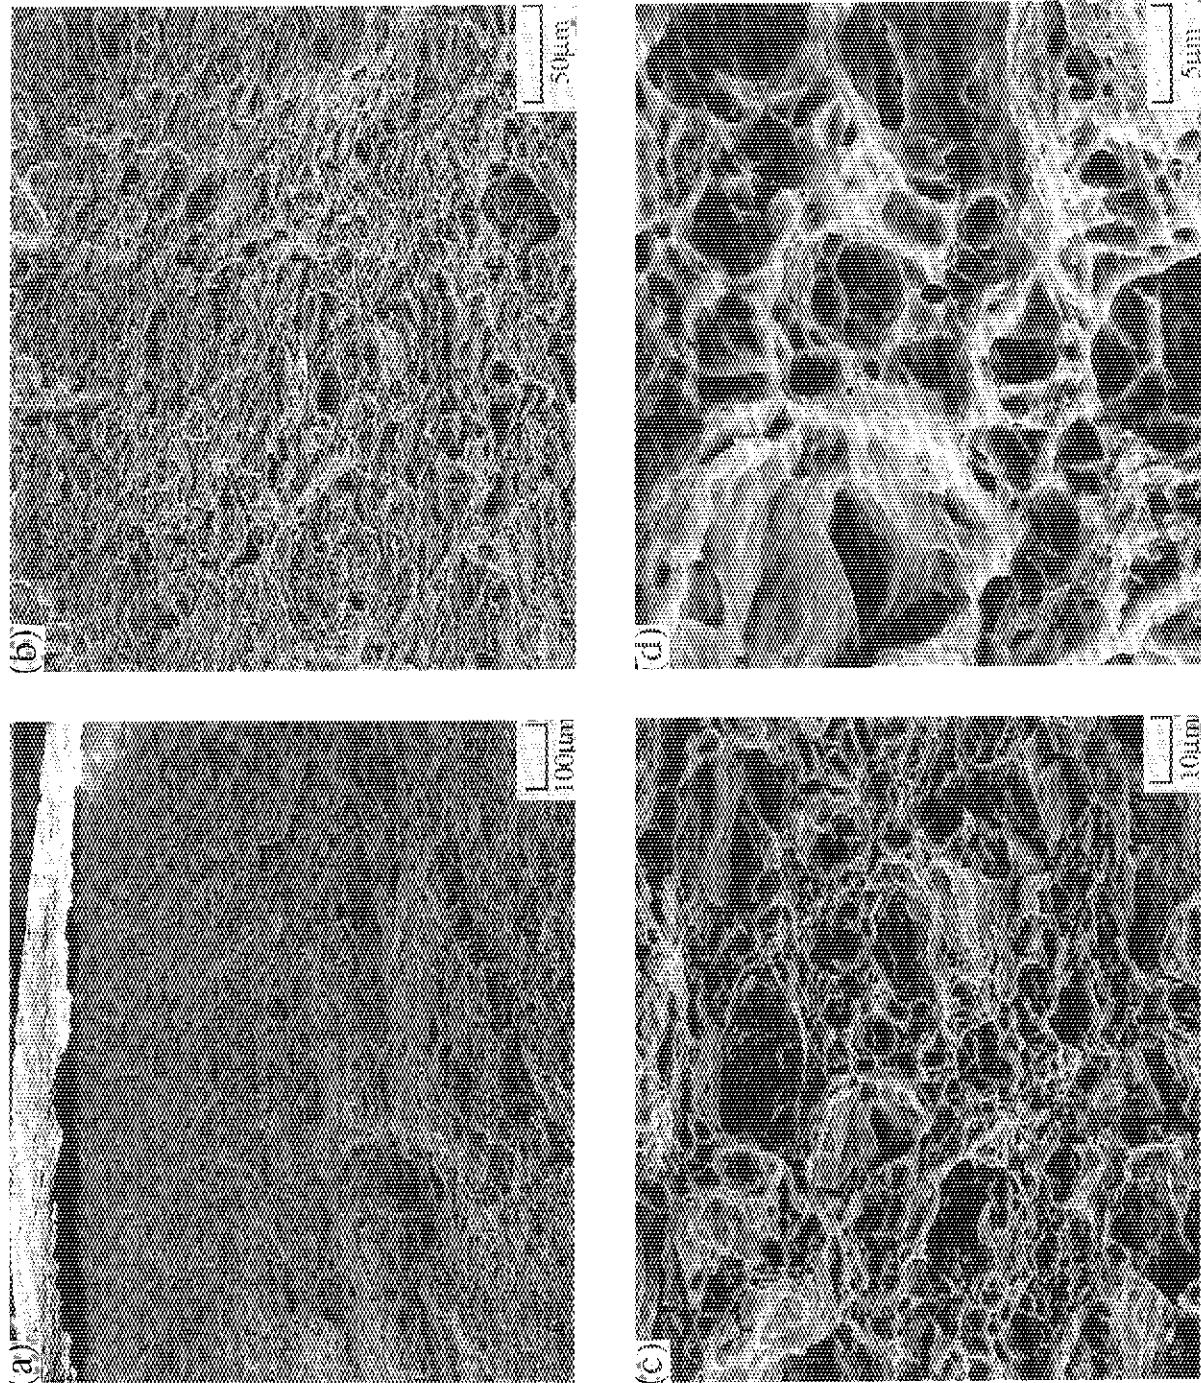
Fig. 30からFig. 34には、試験片破断面のSEM写真を示す。Fig. 30は全体像であり、破断面はほぼ均一な割れ形態であることが分かる。図中のA,B,C及びDの範囲を拡大したものがFig. 31からFig. 34である。いずれのSEM写真も延性破断が生じたことを示しており、脆性的破壊の生じた部分はみられない。ただし、ディンプルの形状が通常の非照射材の延性破断の場合に比べると不揃いであり、またFig. 33の拡大写真のように層状とみえる組織があり、照射損傷の影響が考えられる。応力-歪線図及び破面観察の結果として、水中60°Cの試験条件では環境劣化効果は現れていないといえる。

Fig. 31 Magnifications of part A on the specimen B-2. Intergranular fracture is observed.

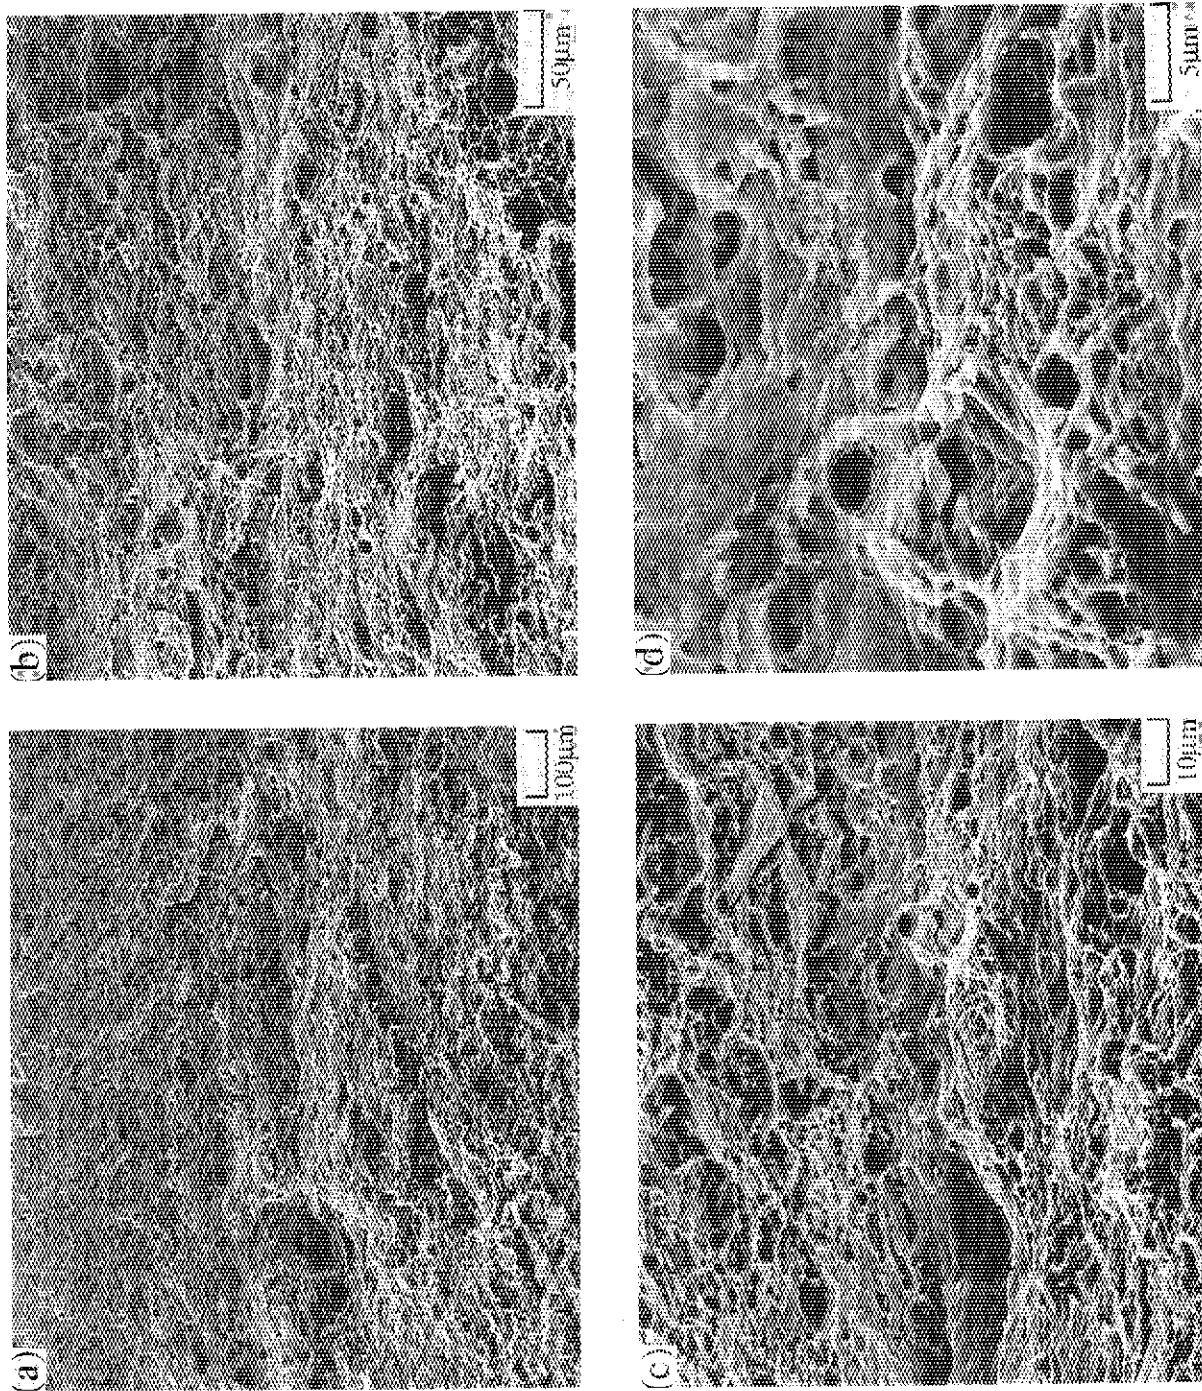
Fig. 32 Magnifications of part B on the specimen B-2.

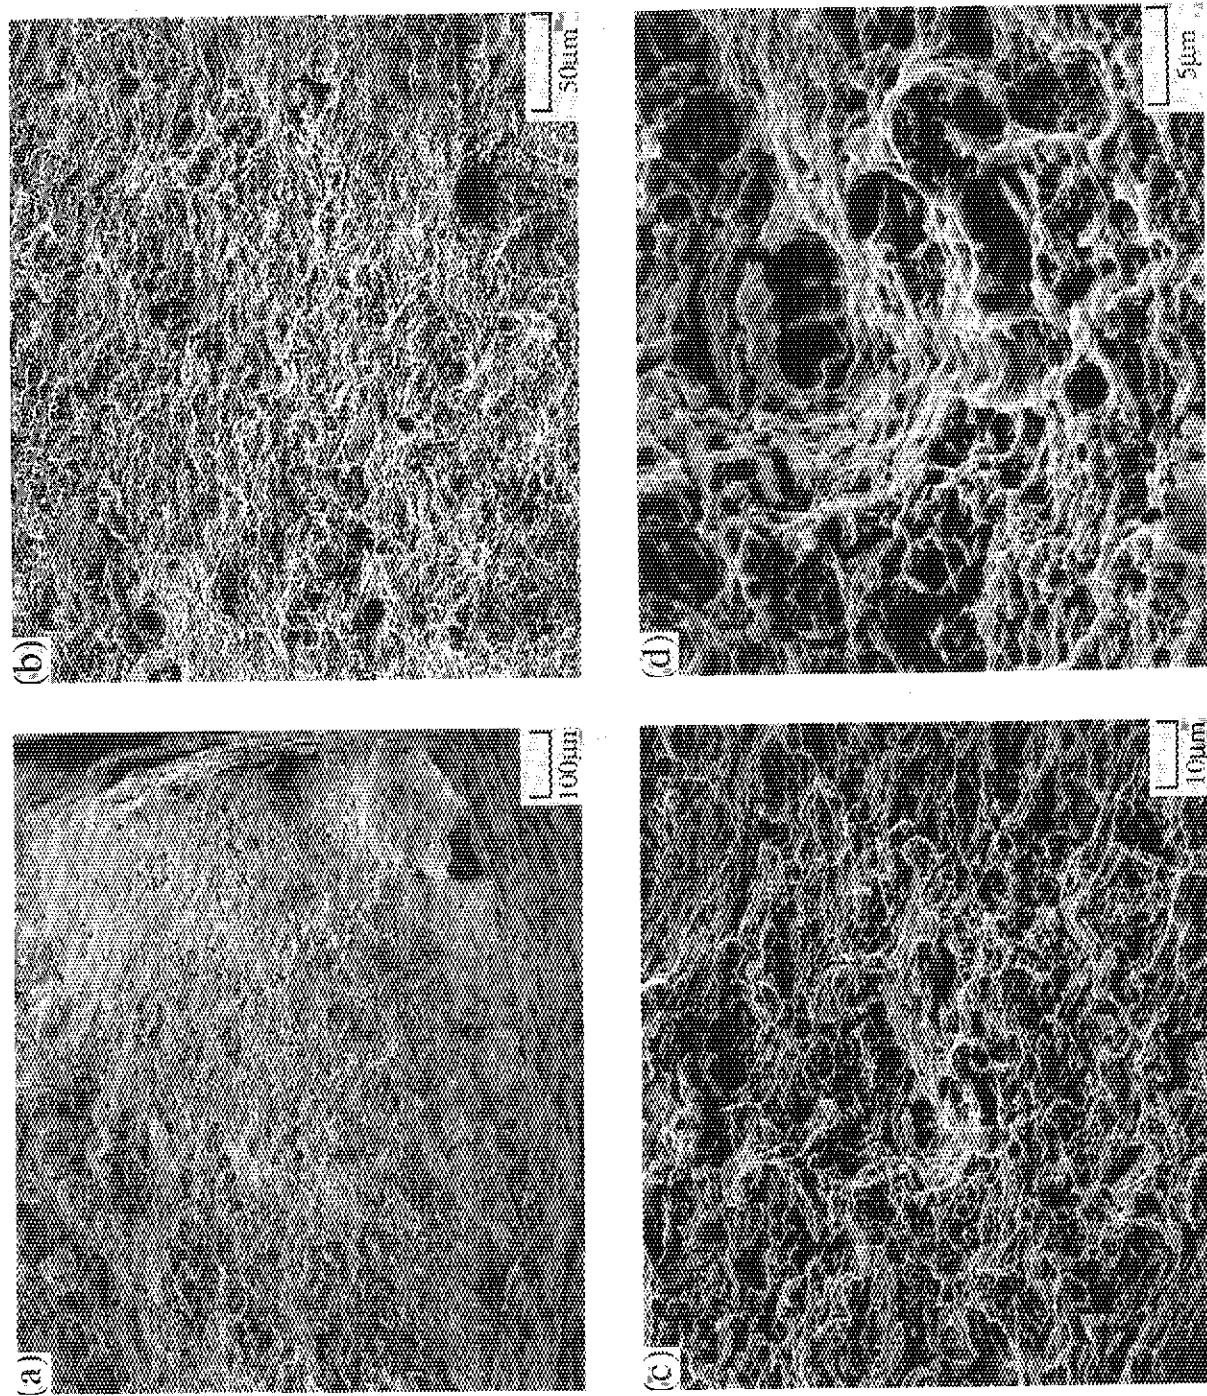
Fig. 34 Magnifications of part D on the specimen B-2.

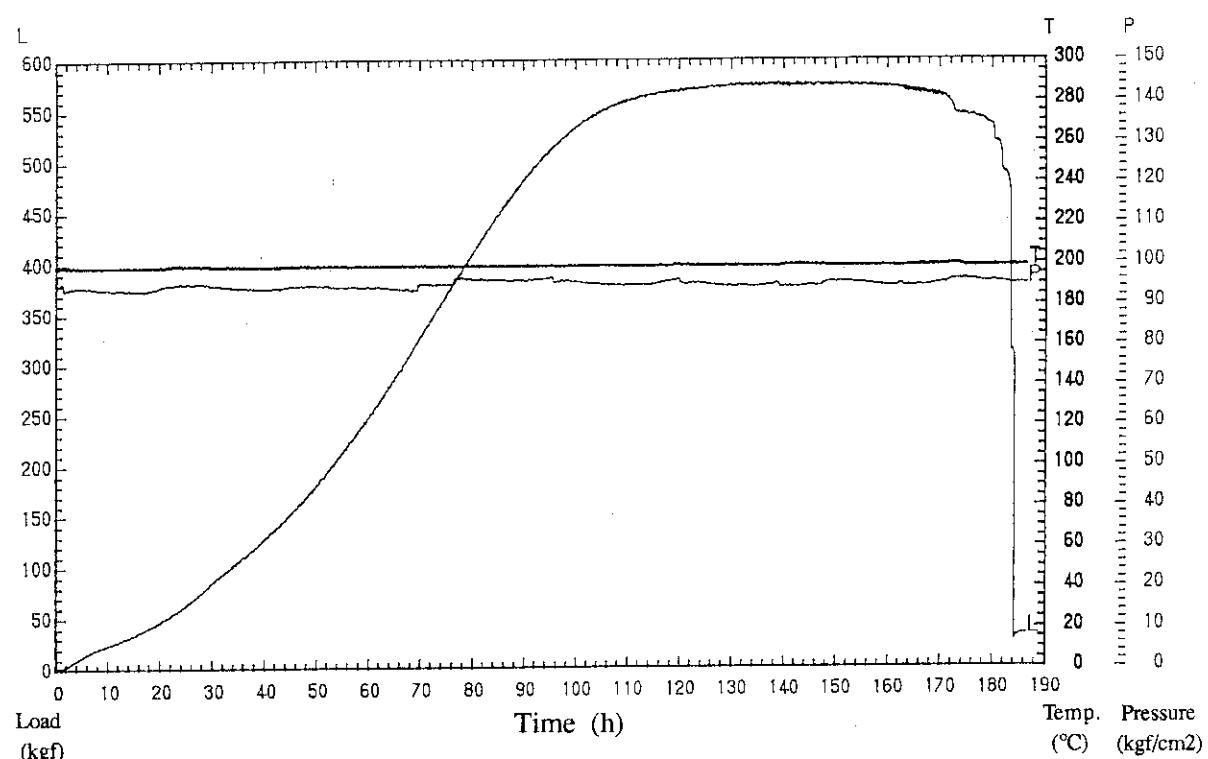
荷重、温度、圧力の時間変化をFig. 35、初期の変位及び摩擦力を補正した応力-歪線図をFig. 36に示す。最大応力94.2MPaに達するまで均一伸び3.3%を示し、その後破断伸び9.1%に達した。破断伸びは水中300°C試験の場合の約2倍である。Fig. 36のように破断に到る前に応力の急な低下が繰り返され、小さな割れの進展を示唆している。しかし、本試験片は破面SEM観察が未了であるため破断形態の確認はできていない。Fig. 37及びFig. 38に試験前後の試験片のマクロ写真を示す。Fig. 39は破断試験片の拡大写真である。破断は試験片平行部のやや上側で生じている。

Fig. 35 Load(L), temperature(T) and pressure(P) recorded during SSRT test of the specimen B-3 carried out at 200 °C in the oxygenated water.

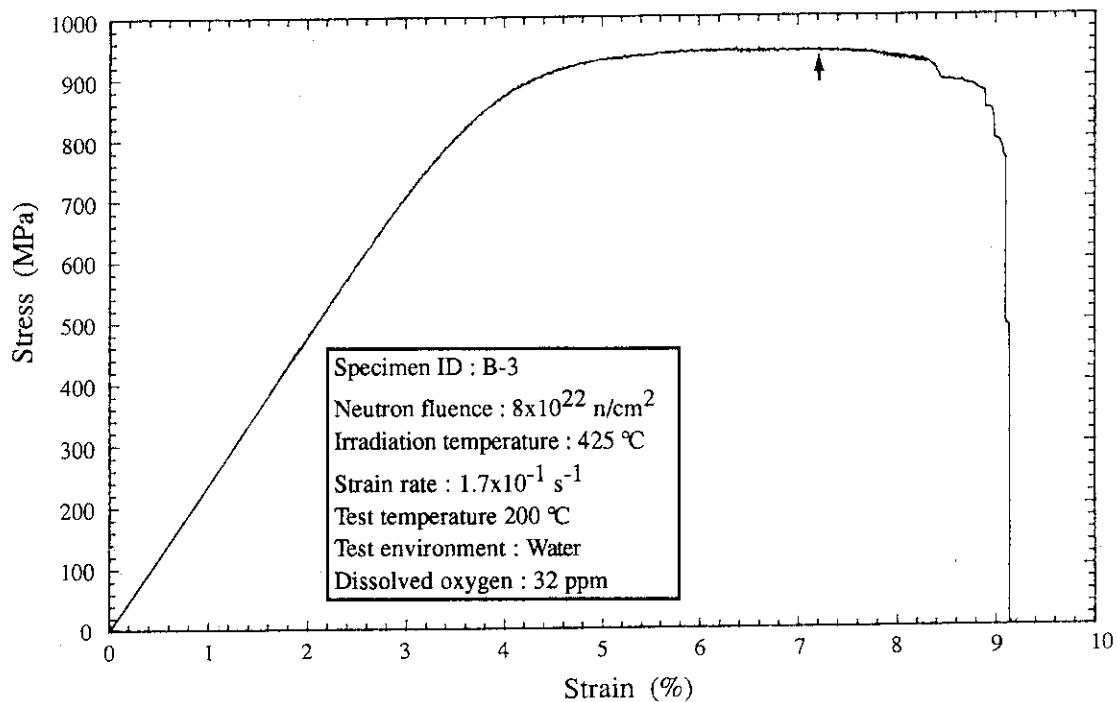
Fig. 36 Stress-strain curve as a result of SSRT test on the specimen B-3 at 200 °C in water. The arrow indicates a strain at the ultimate stress.

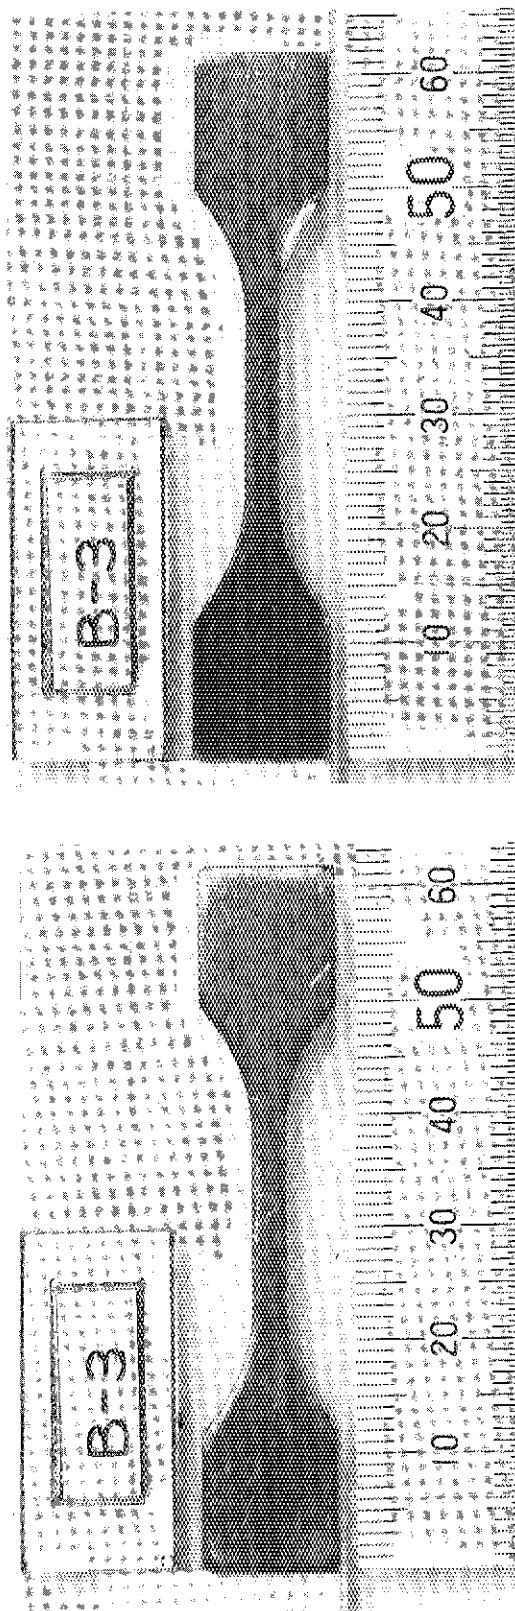
Fig. 37 Macro-photographs of the specimen before SSRT test at 200 °C in water.

Both sides of the specimen are shown.

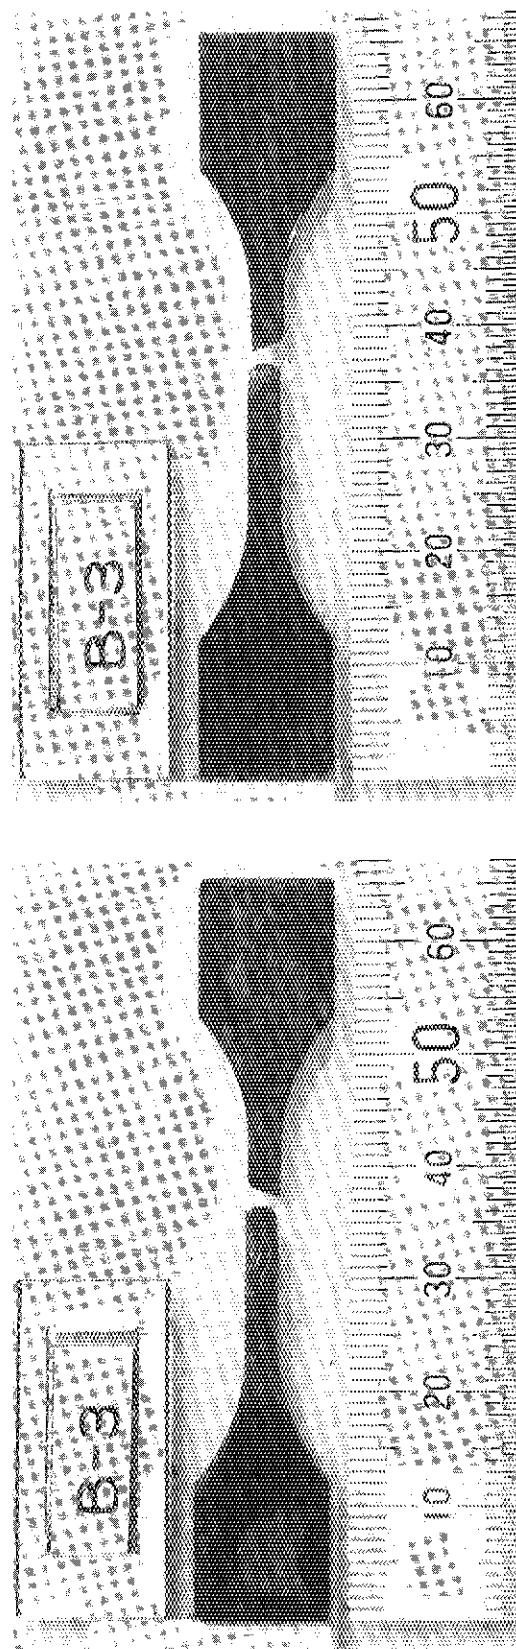
Fig. 38 Macro-photographs of the specimen after SSRT test at 200 °C in water.

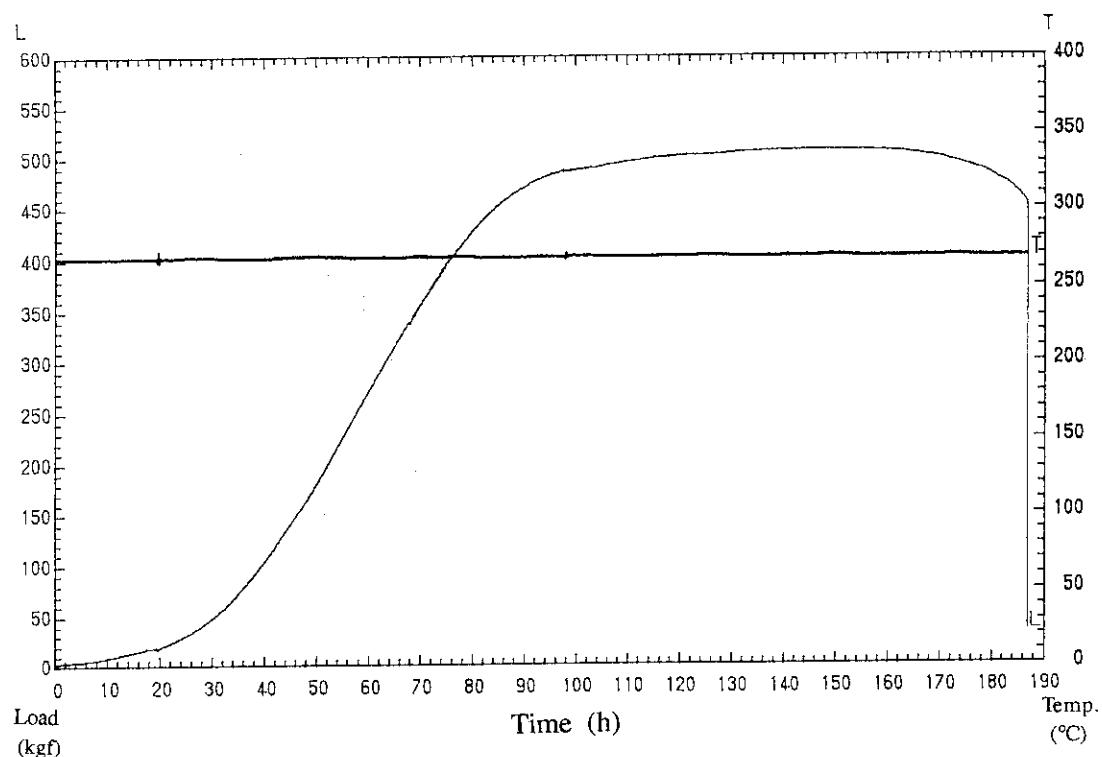
荷重、温度、圧力の時間変化をFig. 40、初期の変位及び摩擦力を補正した応力-歪線図をFig. 41に示す。最大応力82.8MPaに達するまで均一伸び4.2%を示し、その後破断伸び9.6%に達した。破断伸びは水中200°C試験の場合とほぼ同じである。Fig. 41のように最大応力の約90%まで応力が低下した時点から急速に破断に到っている。しかし、本試験片は破面SEM観察が未了であるため破断形態の確認はできていない。Fig. 42及びFig. 43に試験前後の試験片のマクロ写真を示す。Fig. 44は破断試験片の拡大写真である。破断は試験片平行部のやや上側で生じている。

Fig.40 Load (L) and temperature (T) recorded during SSRT test of specimen B-4 carried out at 300 °C in the air.

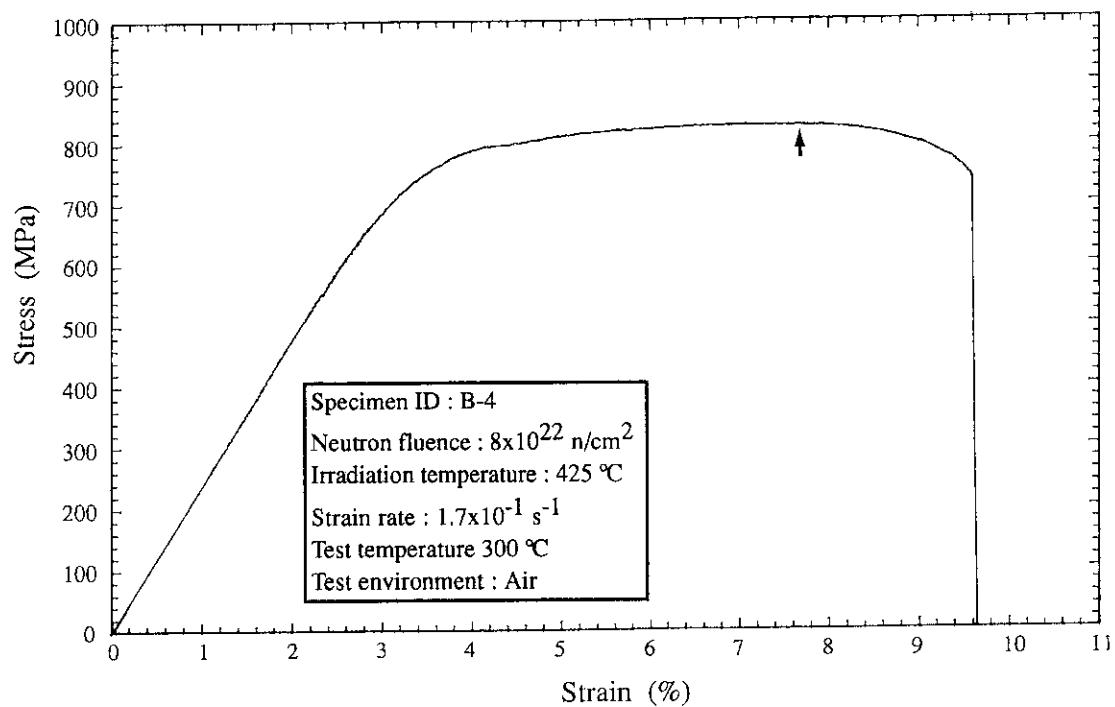
Fig. 41 Stress-strain curve as a result of SSRT test on the specimen B-4 at 300 °C in air. The arrow indicates a strain at the ultimate stress.

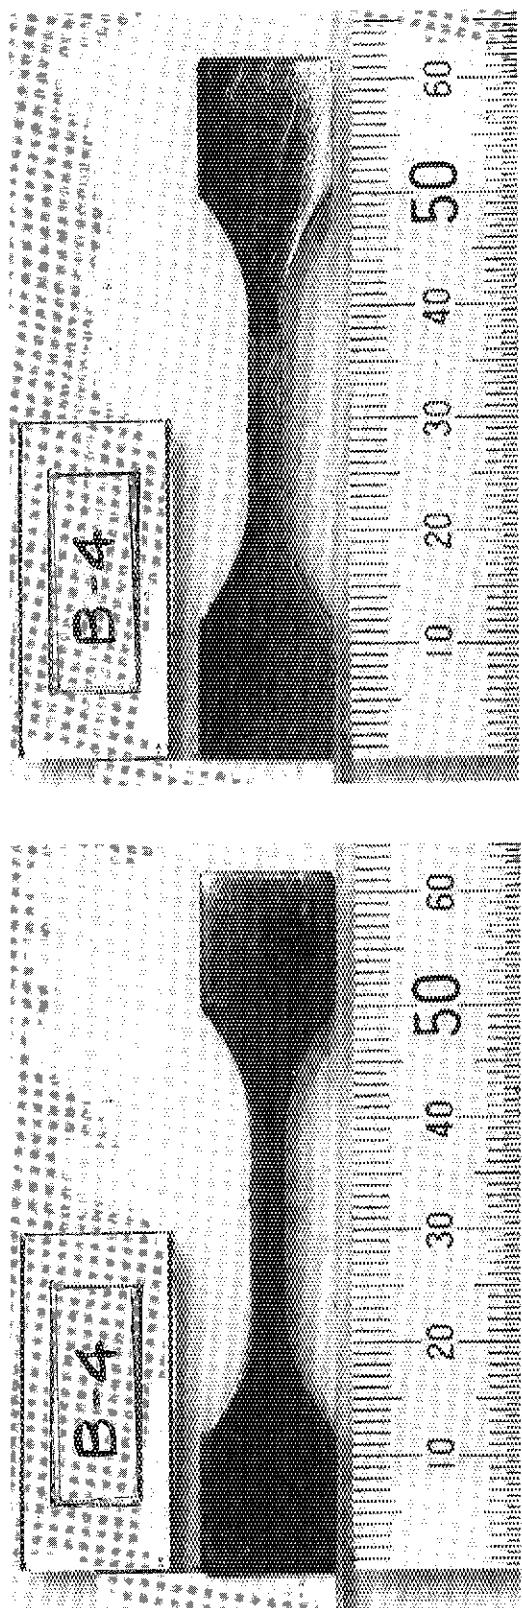
Fig. 42 Macro-photographs of the specimen before the SSRT test at 300 °C in air.
Both sides of the specimen are shown.

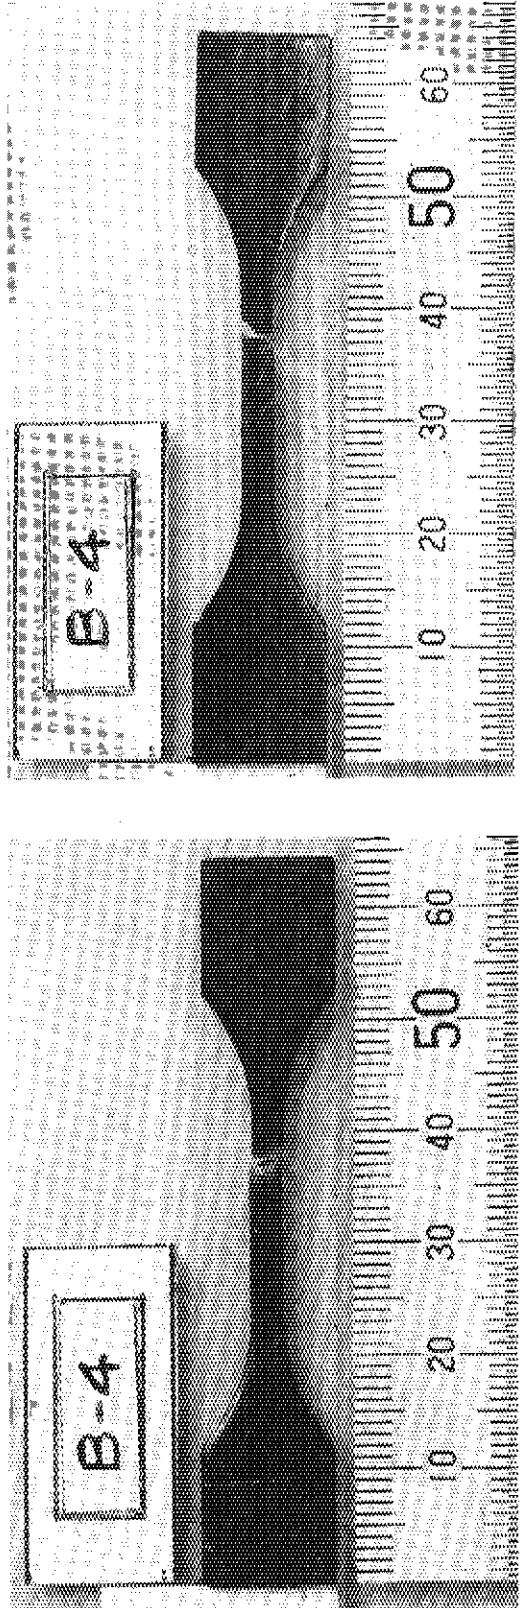
Fig. 43 Macro-photographs of the specimen after the SSRT test at 300 °C in air.

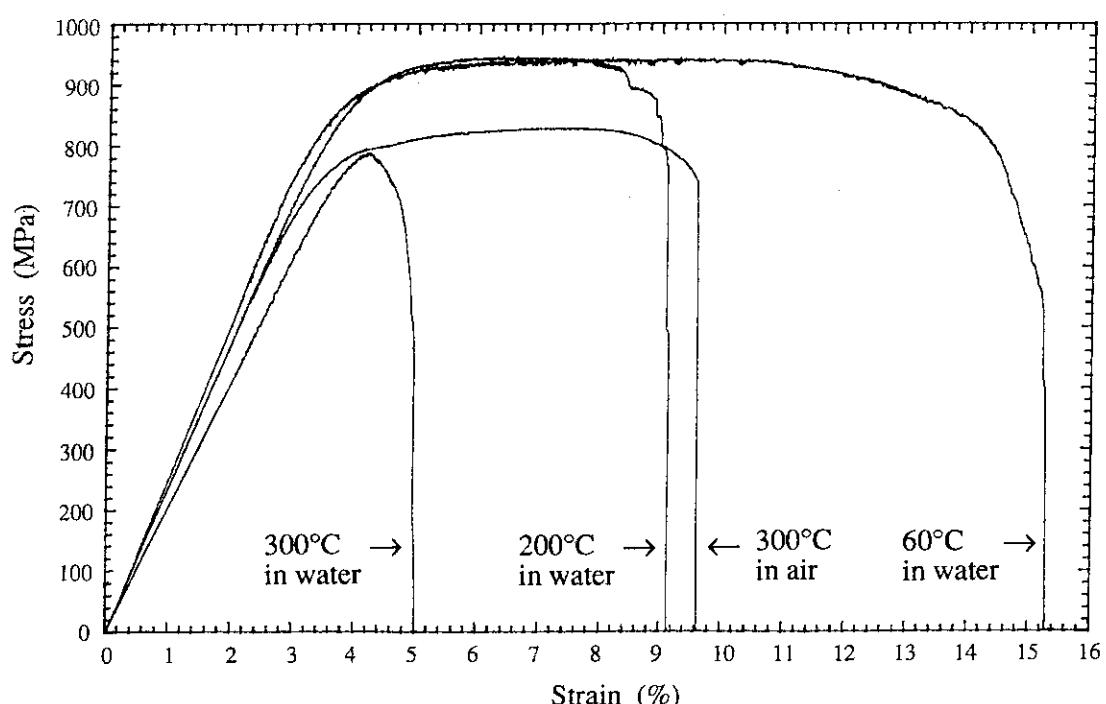
応力-歪線図から求めた0.2%耐力、引張強さ、均一伸び及び破断伸びをTable 5に示す。また、4本の試験片についての応力-歪線図をまとめてFig. 45に示す。水中200°C試験及び大気中300°C試験後の破面観察は未了であるが、溶存酸素飽和の水中で60°Cの温度では化学的環境効果による割れ感受性の無いことが分かった。水中300°C試験の結果からは、大気中300°C試験の場合に比べ約半分の破断伸びであること及び破断面に粒界破面及び腐食生成物が観察されたことから、高温高圧水による環境効果が生じたことが明かであり応力腐食割れ感受性を持つといえる。

Fig. 45 Stress-strain curves from SSRT tests on the specimens of wrapper tube material irradiated up to $8 \times 10^{22} \text{ n/cm}^2$ ($E > 0.1 \text{ MeV}$) in the experimental FBR "JOYO".
