# 米国の加圧水型原子力発電所における 原子炉圧力容器上蓋損傷事例の分析

2004年7月

## 米国の加圧水型原子力発電所における原子炉圧力容器上蓋損傷事例の分析

Review of Incident Involving Reactor Pressure Vessel Head Degradation at U.S. PWR

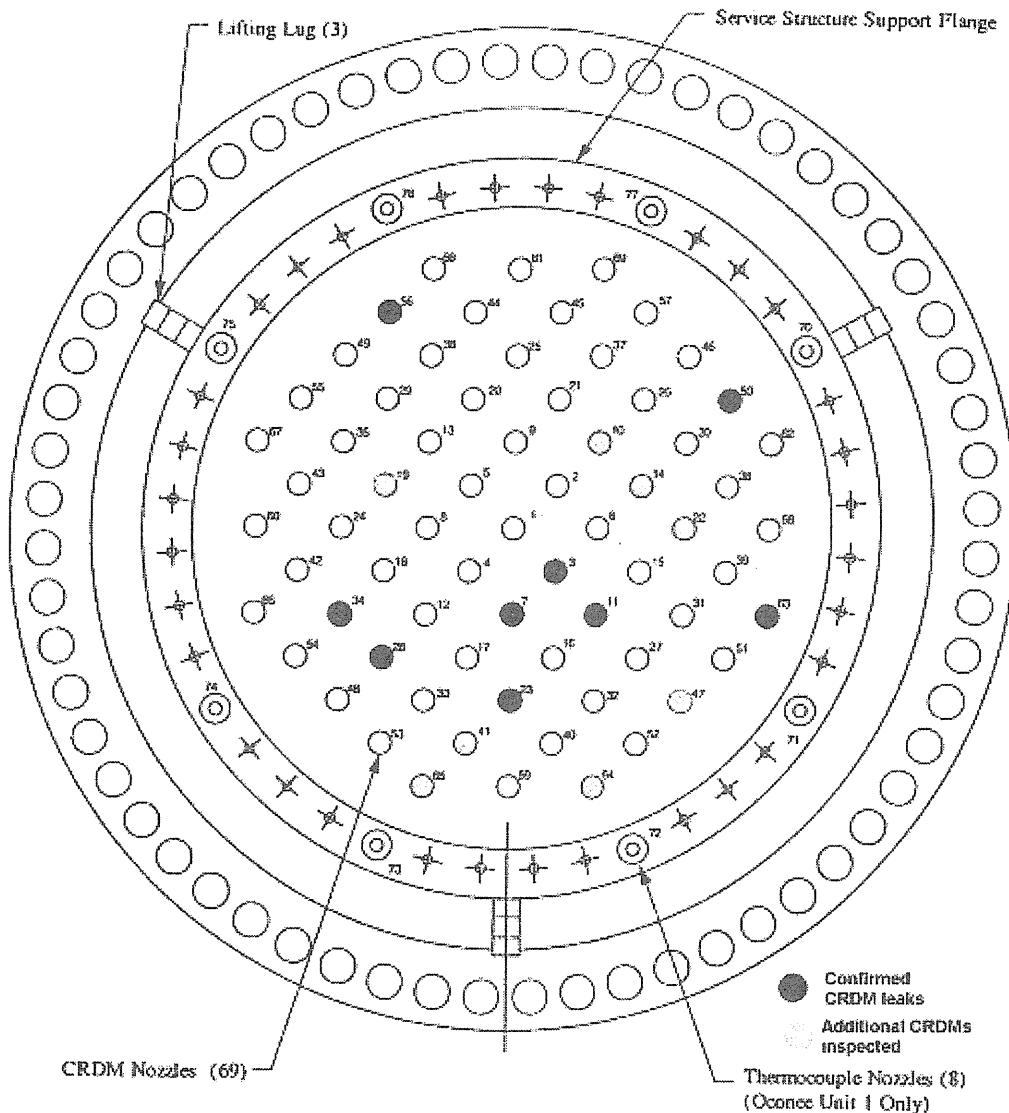
Figure A-1 Oconee Reactor Pressure Vessel Head Map

2 本の CRDM ノズルで見つかった軸方向亀裂は、潜在的にリスク上重要な問題を提起している。RPV 上蓋の貫通部は原子炉冷却系(RCS)圧力バウンダリを維持する機能を有しており、従って、CRDM ノズルや溶接部の亀裂は RCS バウンダリの劣化となる。産業界の経験によれば、Alloy 600 は SCC に対する感受性が強いことが示されている。さらに、潜在的に高濃度のホウ酸水が酸化し亀裂の成長を促すことになるため、CRDM ハウジングの環境は貫通漏えい後により厳しくなる。

設置者は、再起動前に、溶接材及びノズル母材から完全に亀裂を取り除き修理すると述べている。また、次回停止時に2号機のRPV上蓋貫通部の目視検査を徹底的に行うこととし、また、3基の原子炉について上蓋の取替を検討することとした。なお、フランスや日本のPWRにおいては上蓋の交換が既に実施されている。

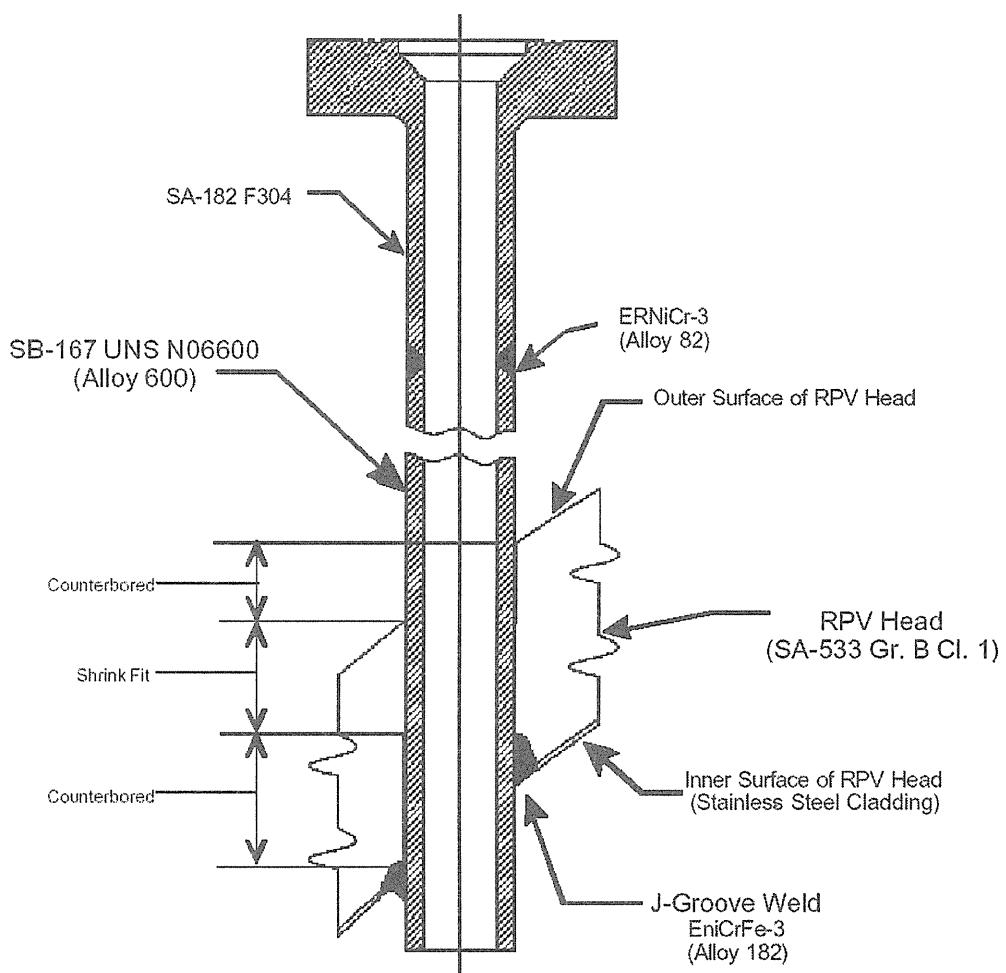
Figure A-3 Schematic Figure of Typical CRDM Nozzle Penetration

Oconee-3のCRDMノズルは、長さ約5フィートでRPV上蓋の内側にJ-groove溶接されており、下端はRPV上蓋から約6インチ下方まで伸びている（Figure A-3参照）。ノズルは外径4インチのAlloy 600製であり、溶接金属としてAlloy 182を用いJ-groove溶接が行われた。その後、RPV上蓋の残留応力を緩和しCRDM貫通部の機械加工が行われた。各ノズルは、RPV上蓋の孔とノズルの外径を適切に合わせるために機械加工がなされ、CRDMノズルの接合には収縮接合法を用いられた。この過程で、ノズルは

少なくとも 140°F まで冷却され、その後、上蓋貫通部に挿入されて全体としては室温 (70°F)まで暖められることとなった。CRDM ノズルはまずタック溶接されその後 Alloy 182 を用いて上蓋に恒久的な溶接が行われる。タック溶接にも J-groove 溶接にも手動遮蔽金属アーケ溶接法(manual shielded metal arc welding: SMAW)が用いられている。溶接部は表面仕上げの後に PT が行われる。
