TRACY安全棒誤作動(2004年6月17日発生)に
関する調査報告書

TRACY安全棒誤作動原因調査アドホック委員会

日本原子力研究所

Report of Investigation on Malfunction of Safety Rod (Occurred on June 17, 2004)
in TRACY

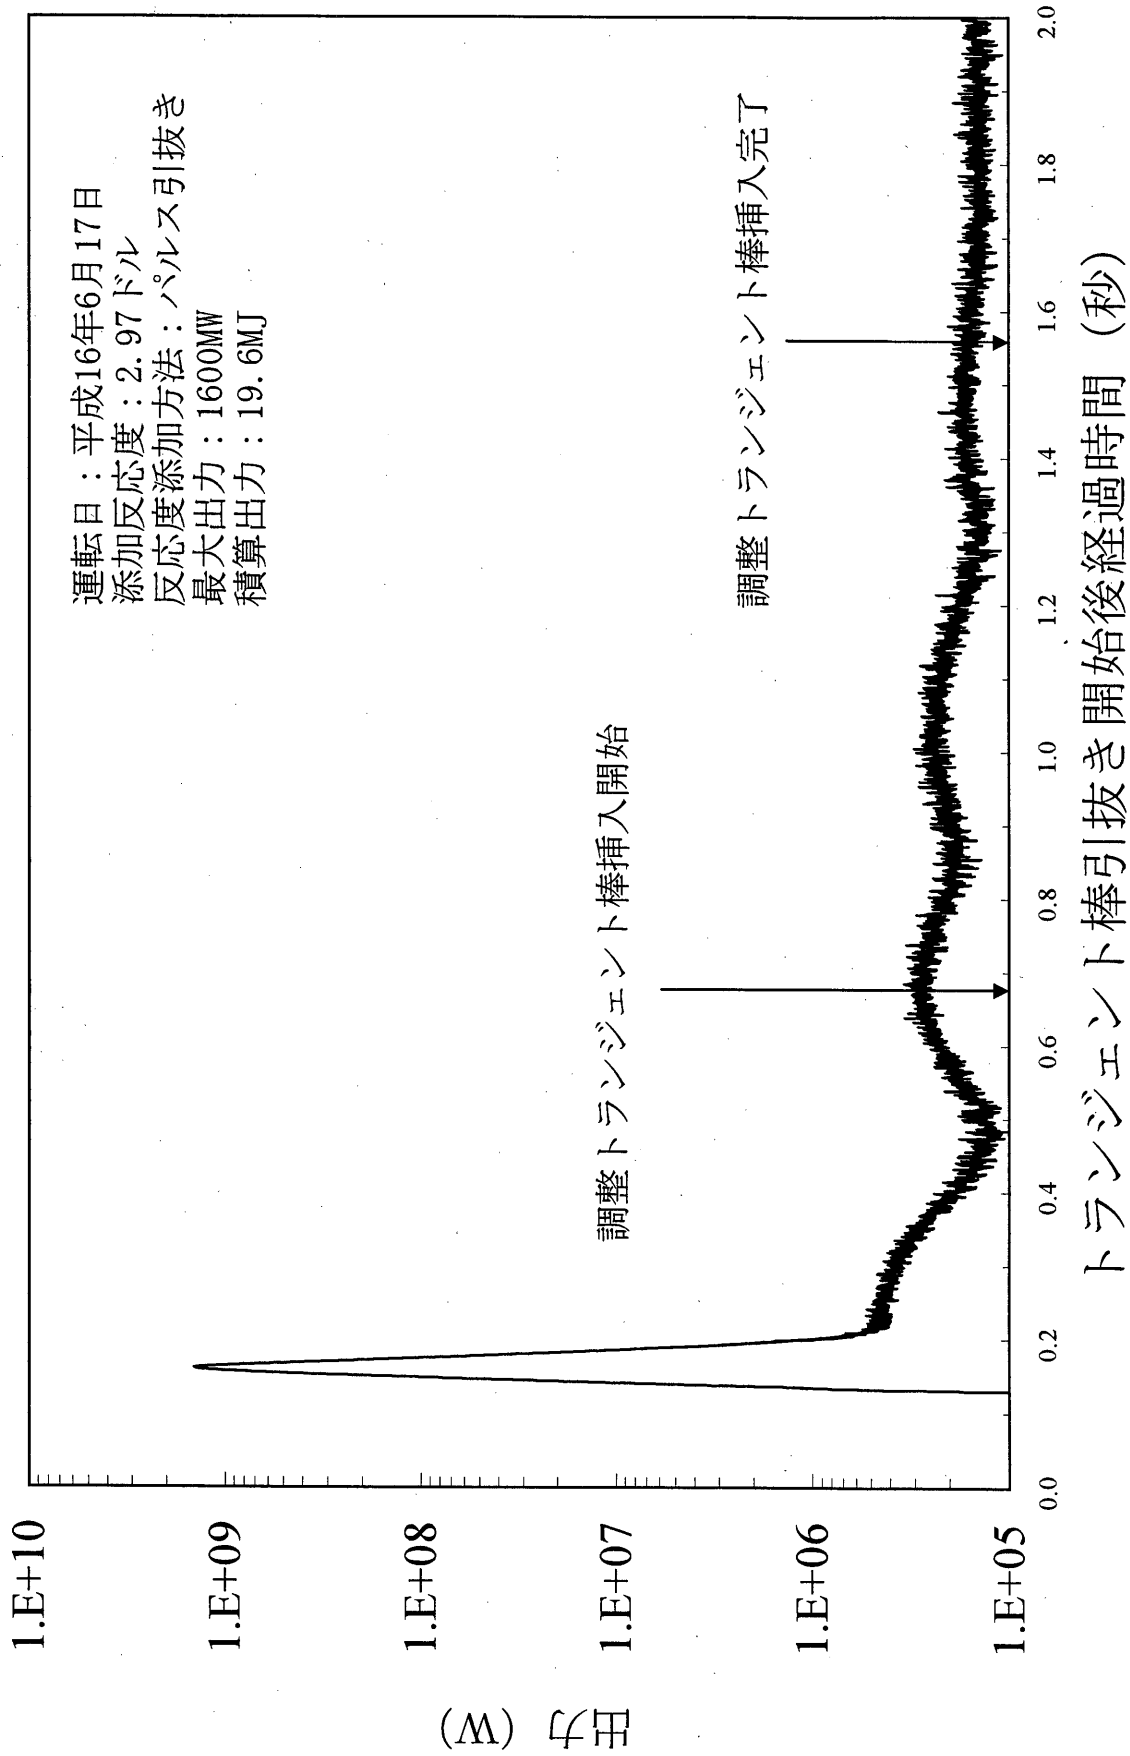
図6 R286における出力履歴

等)を終え、平成16年6月17日に施設定期自主検査に係る性能確認のため、添加反応度2.97\$のパルス引抜による過渡出力運転(ラン番号R286、出力急上昇運転)を行っていた。R286における運転操作の時系列を表2に示す。この日は、13時51分に原子炉を起動し、15時56分から過渡出力運転を開始した。16時10分に、炉心タンク内に挿入状態であった調整トランジェント棒を0.2秒で引き抜き瞬時に反応度を添加して、パルス状の出力を発生させた直後、炉心タンク上部で待機状態にあった安全棒3本のうちの1本(安全棒A)が炉心タンク内に挿入された。安全棒の挿入に伴ってインターロックが作動し、排液弁が開動作して炉心タンクの溶液燃料がダンプ槽(燃料貯槽)に排液され、引抜状態にあった調整トランジェント棒も炉心タンク内に自動挿入された。R286における出力履歴及び調整トランジェント棒が挿入された時刻を図6に示す。調整トランジェント棒を引抜き開始後、0.16秒後に出力はピークに達し、その後、放射線分解ガスボイドの生成・成長及び溶液温度上昇による負のフィードバック反応度効果により通常どおり出力は降下していた。反応度添加のために引抜かれた調整トランジェント棒は、前述のとおり安全棒誤挿入に伴うインターロック作動により調整トランジェント棒引抜き開始後0.75秒に炉心タンクへ挿入を開始し、1.58秒に挿入を完了していた。

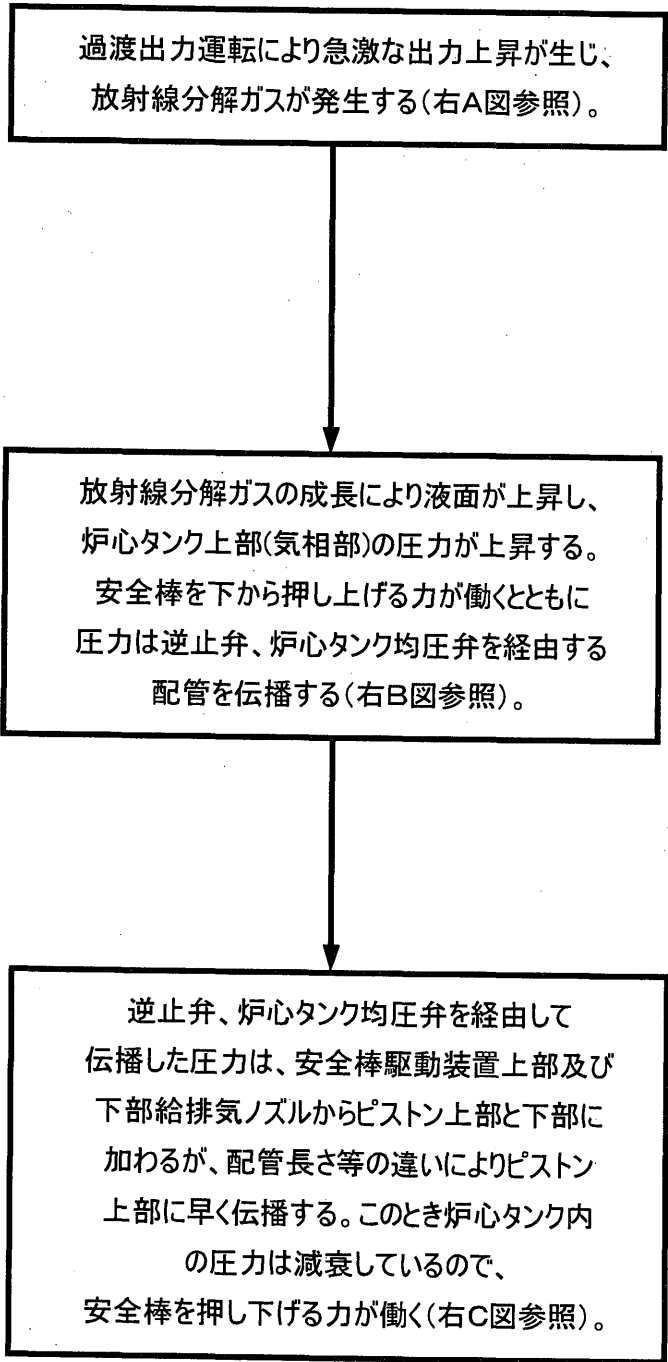
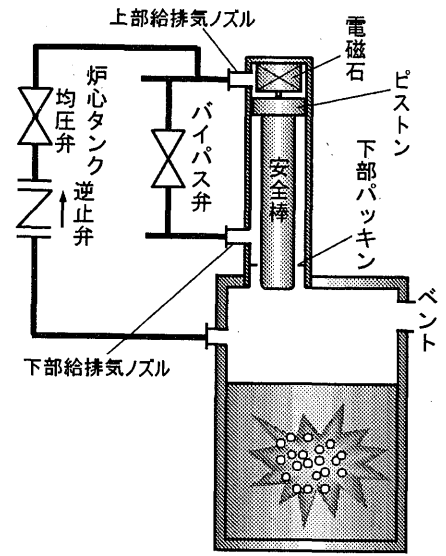
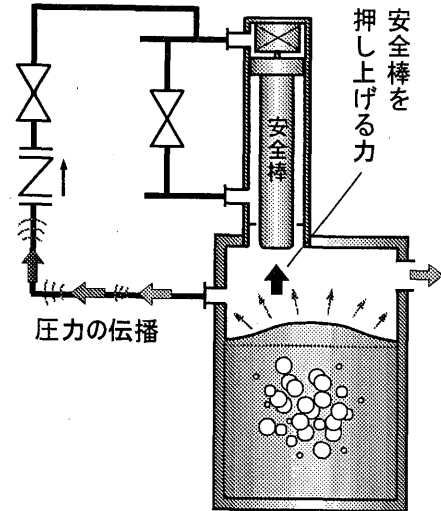
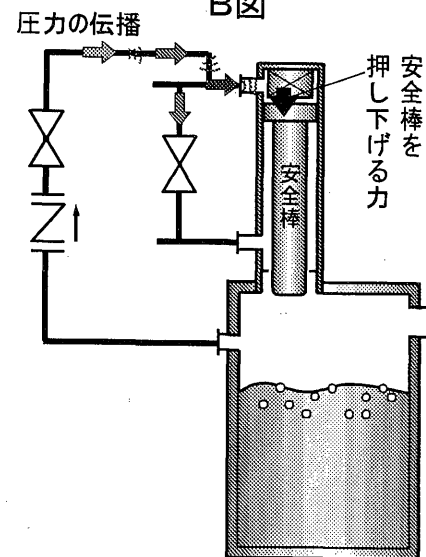
図7 前回事象の説明図

TRACY施設の安全棒については、平成11年7月12日及び7月21日に不具合事象(11原研05第107号にて科学技術庁長官(現 文部科学大臣)に報告。以下「前回事象」と言う。)が発生していることから、今回の安全棒誤作動の原因調査をするにあたり、前回事象との類似性について調べた。前回事象は、図7に示すように、「過渡出力運転時に炉心タンク気相部で上昇した圧力が炉心タンク均圧系配管を経由して安全棒Aピストン上部に伝播し安全棒を落下させる外力として働いたとき、この外力が過去最大であり、その外力に比べて安全

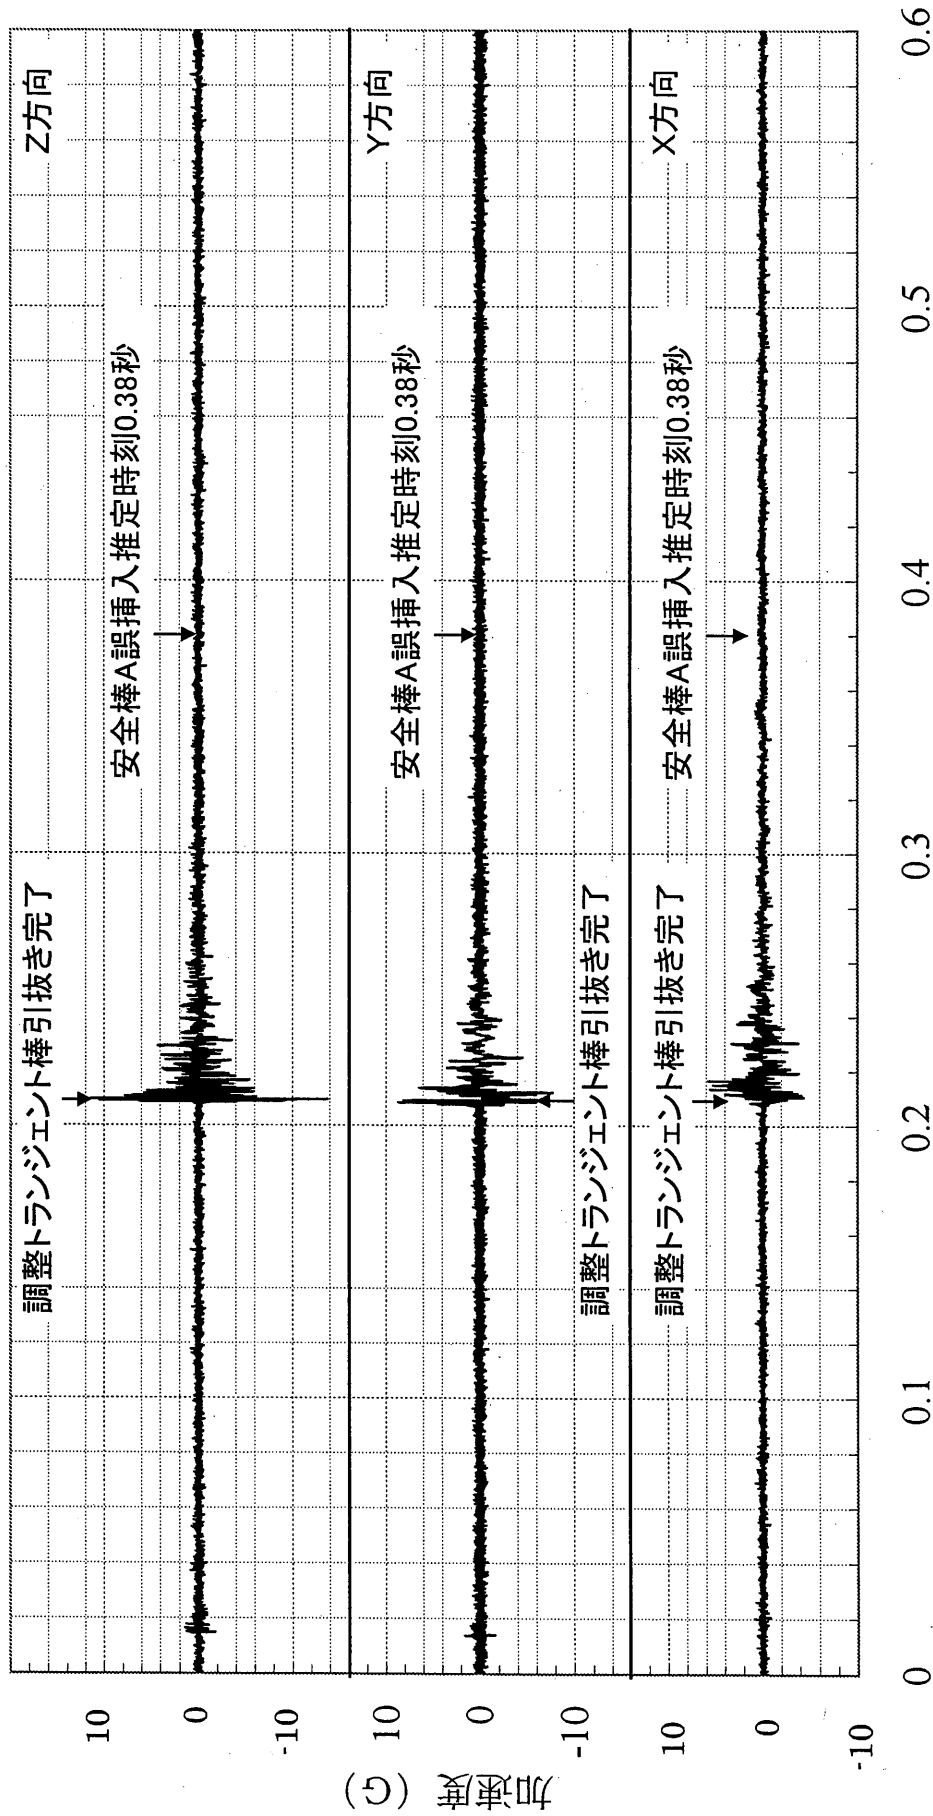
図14 調整トランジェント棒引抜き時の衝撃特性 (安全棒A)

また、調整トランジェント棒引抜き時に安全棒に伝わる振動特性について、図 13 に示すように、安全棒駆動装置 A~C の上端に 3 軸加速度計 (共和電業製 AS-50TB、定格容量 50 G) を設置し、調査した。前述したとおり、今回の運転において安全棒が誤挿入された時刻は測定されていなかったため、安全棒の挿入に伴うインターロックにより挿入された調整トランジェント棒の挿入開始時刻から安全棒が誤挿入された時刻を推定することとした。安全棒が誤挿入した時刻は、図 8 に示す前回事象との比較から、調整トランジェント棒引抜き開始から 0.38 秒後と推定される。安全棒駆動装置 A について、図 14 に示すとおり調整トランジェント棒パルス引抜き時の衝撃に伴い振動しているが、約 0.04 秒後に振動は減衰していることから、安全棒 A に対して、調整トランジェント棒の引抜きによる衝撃力の影響はないことを確認した。したがって、調整トランジェント棒引抜き時の機械的衝撃力は今回の安全棒誤作動の要因ではないことを確認した。

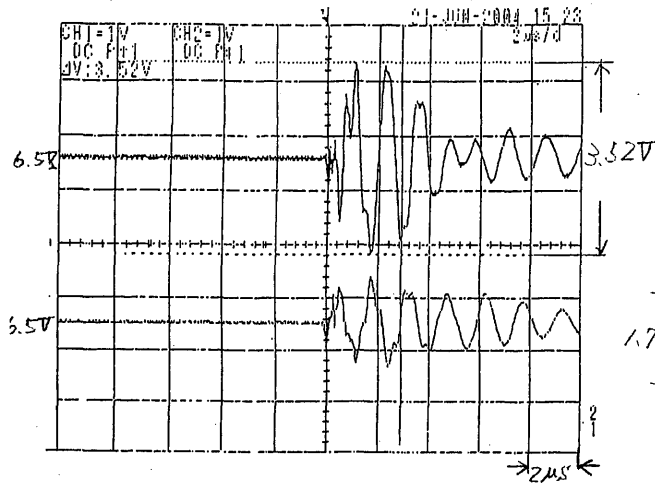
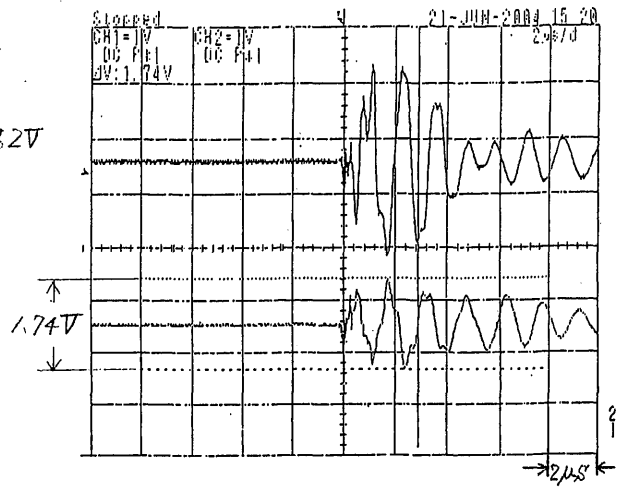
図15 安全棒励磁電流回路へのノイズ (3/4)

TRACY の機器（調整トランジェント棒、ブロワ、ヒーター類）から発生したノイズによって電磁石励磁電流が低下し、安全棒を誤挿入させることが考えられるため、安全棒を上限待機させた状態で、これらの機器を作動させ、電磁石の励磁電流回路にノイズが発生するか調査した。調査は、安全棒電磁石電源装置の出力端子を取外し、オシロスコープ（横河電機製）を並列に取り付け、電磁石電源装置からスクラム遮断回路を介して電磁石までの間の励磁電圧の変動を測定し、励磁電流の変動に換算した。測定の結果、図 15 (3/4) に示す第 3 よう素吸着塔ヒーターの作動に伴って生じたノイズにより、電磁石の励磁電流が最大で瞬時的（数 μs ）に 27 %程度低下することを検知したが、上限待機していた安全棒が誤挿入することはなかった。

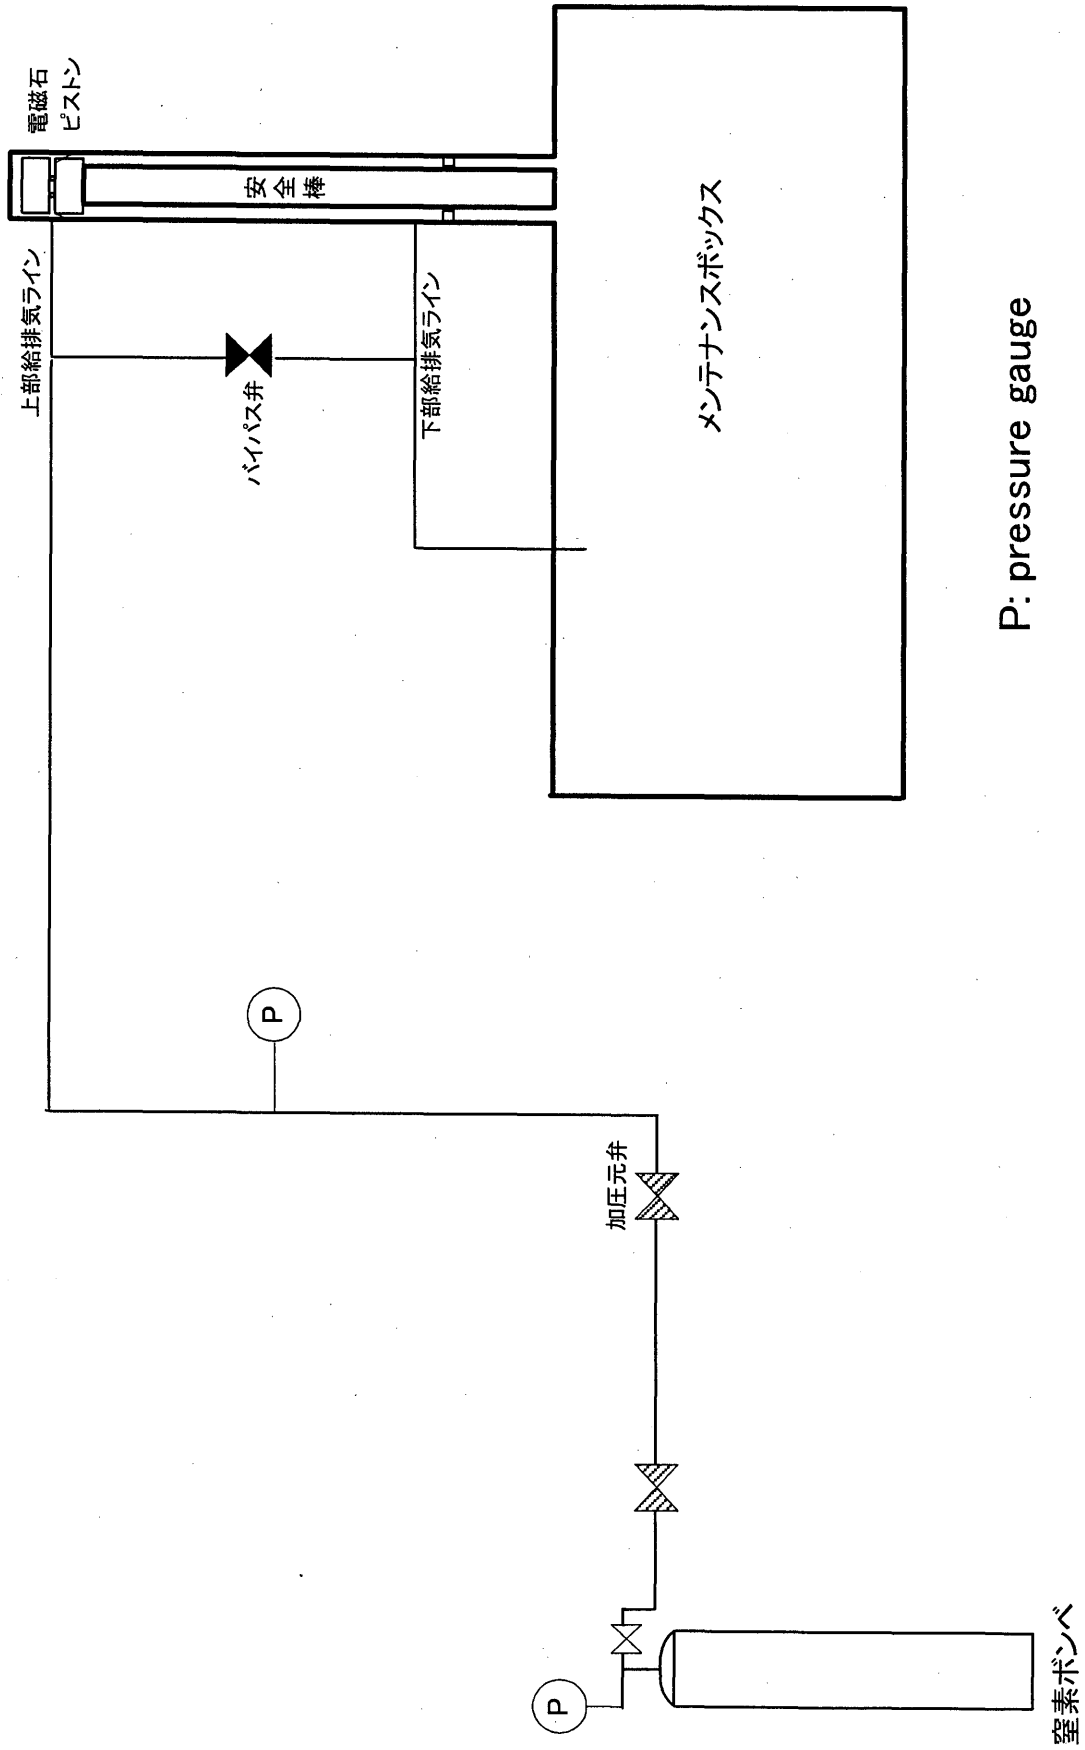
図19 安全棒加圧落下試験装置の概要

安全棒保持力の実際の使用状態における余裕を調査するため、図19に示すように、安全棒装置をメンテナンス用グローブボックスの上部に設置して、安全棒ピストン上部を加圧して安全棒が挿入されるときに圧力を測定し、励磁電流をパラメータとして安全棒保持力の余裕を評価した。安全棒保持力の余裕は、測定した圧力に安全棒アーマチュア部断面積を掛けて算出した安全棒挿入に必要な外力から安全棒の自重を減じて求めた。なお、本調査は、安全棒装置を分解点検（異物混入を確認）する前に行ったものである。調査の結果、図20に示すように、測定した安全棒保持力の余裕は、安全棒A、B及びCともに平成11年度の測定値とほぼ同様であることが示され、実際の使用状態においても安全棒保持力の余裕が経年変化していないことを確認した。

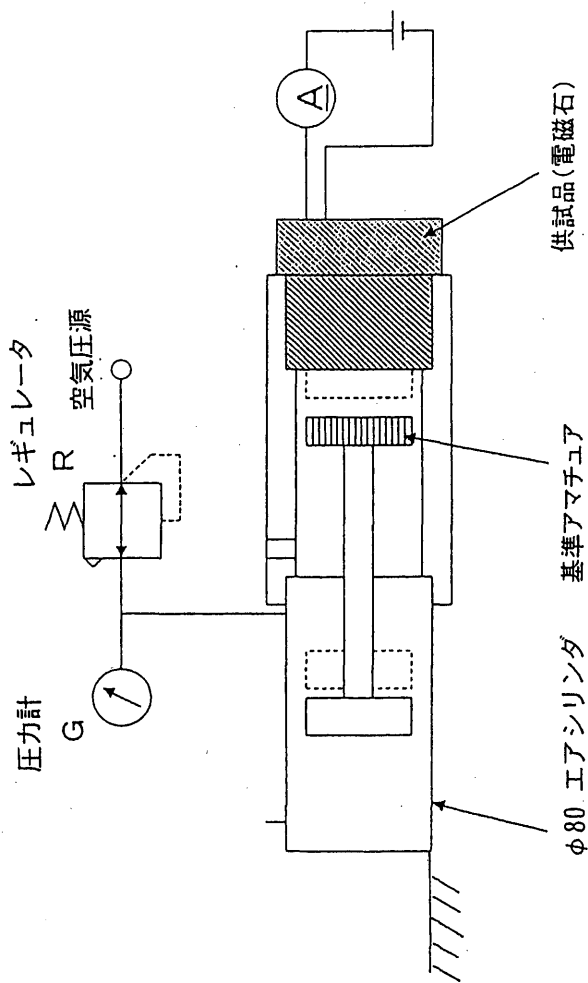
図21 安全棒電磁石吸着力の測定装置

安全棒電磁石単体の吸着力の個体差を調査するため、安全棒上端に取付けられている反跳バネ（消磁時における安全棒電磁石の残留磁場に対してアーマチュアが速やかに離れるようにするために取付けられたバネ）を取り外した状態において、図21に示す安全棒電磁石吸着力測定装置を用いて、安全棒A～Cの電磁石及びアーマチュアを用いて安全棒電磁石単体の吸着力を測定した。測定装置は、安全棒電磁石とアーマチュアを吸着させた状態で、エアシリンダに圧縮空気を供給し、安全棒電磁石からアーマチュアを引き離すときの圧力を測定し、吸着力を算出するものである。調査の結果、図22に示すとおり、安全棒Aの電磁石単体の吸着力は、約951.2 N (97 kgf) であった。安全棒B、Cの電磁石単体の吸着力は、安全棒Aのに対し、それぞれ約24.5 N (2.5 kgf)、約39.2 N (4 kgf) 大きい値であった。この傾向は、図20に示した実際の使用状態における安全棒保持力の大小関係を裏付けるも

電磁石とアーマチュアの接触面への異物の挟み込みが電磁石吸着力に及ぼす影響について調査するため、図21に示す電磁石吸着力測定装置を用いて、異物を模擬したスペーサー(ポリエチレンシート又はステンレス鋼)の厚さを変えて電磁石吸着力の低下量を調査した。
