柏崎刈羽原子力発電所 3号機
シュラウドサンプル(K3-H7a)に関する
調査報告書
(受託研究)

2004年2月

柏崎刈羽原子力発電所 3号機シュラウドサンプル(K3-H7a)に関する調査報告書
(受託研究)

Report of Examination of the Sample from Core Shrouds (K3-H7a) at
Kashiwazaki-Kariwa Nuclear Power Station Unit-3
(Contract Research)

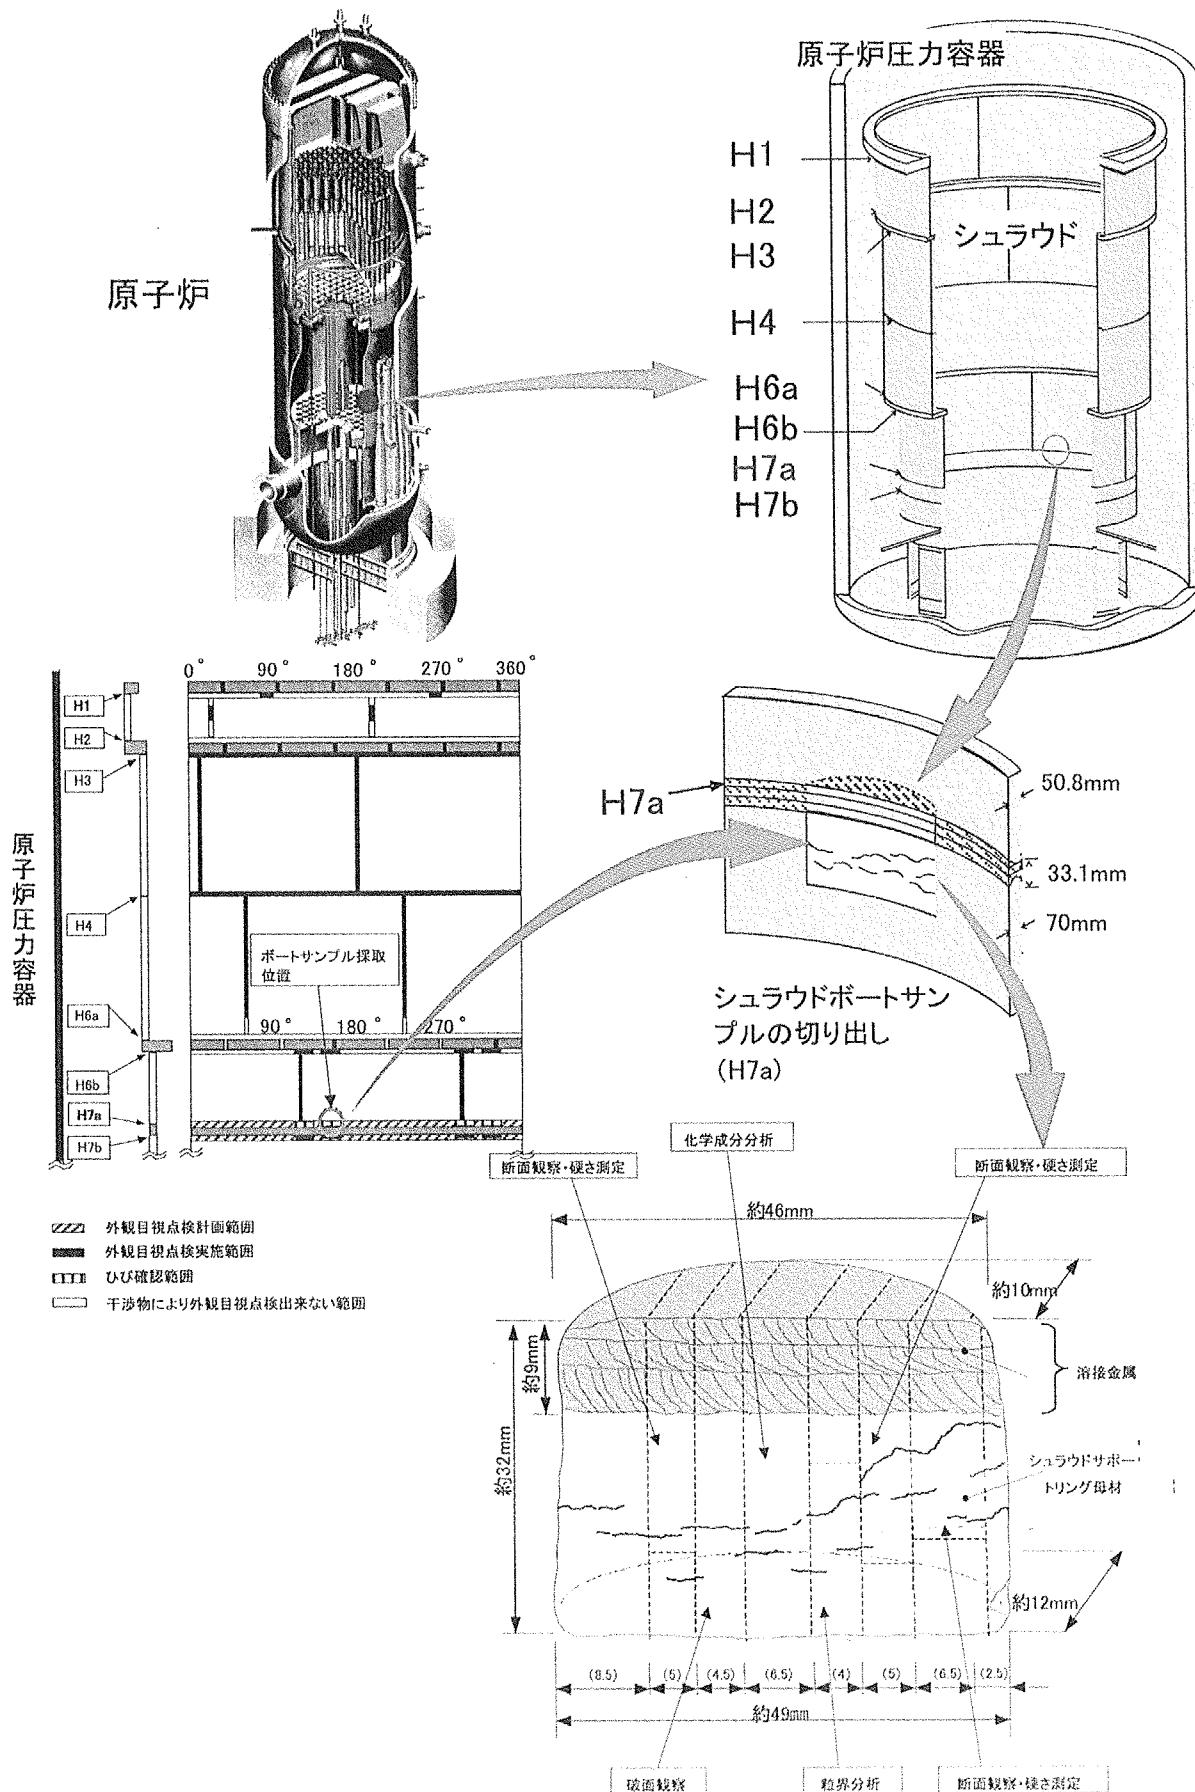
図2.1 ポートサンプルの採取位置及び切り出し方法

図2.1 に、シュラウドの概要図、ボードサンプルの採取位置、ボードサンプルの形状、及びボードサンプルの切り出し方法を示す。本調査に使用したサンプルは、東京電力㈱により H7a 内側の近傍から採取されたものである。ボードサンプルは、外観観察を行なった後、破面観察、金属組織観察、硬さ試験及び試料分析を行なうため、図に示されているような細切断を行なった。

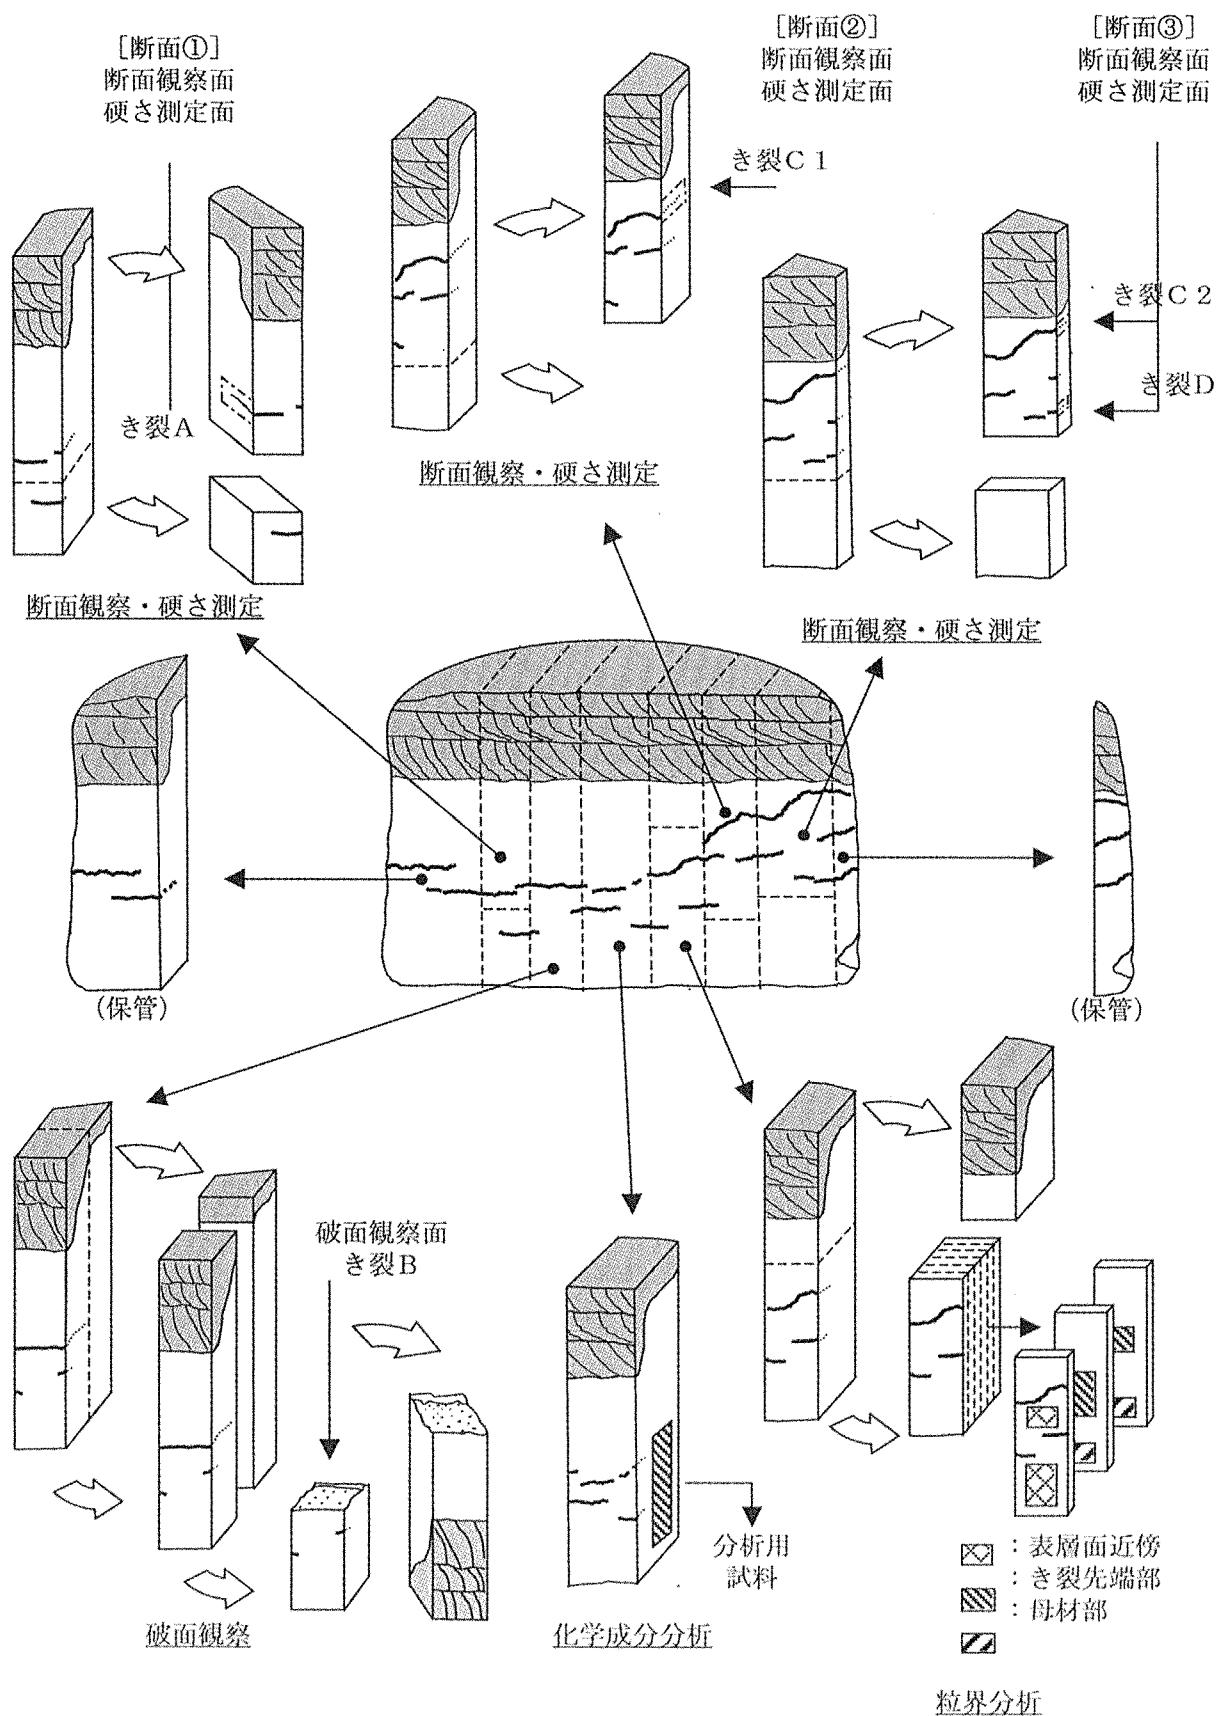
図2.2 各種観察及び分析箇所

(2)～(5)の各観察、分析は、図 2.2 に示すそれぞれの箇所で実施した。その方法を次に示す。

破面観察は、図 2.2 中のき裂 B に対し SEM により行った。強制破断により破面を現出させ、はじめに破面全体の観察を 100 倍で行い、表面近傍から強制破断面境界までの領域を 200 倍で、また、内表面近傍、内表面-強制破断面境界の中央付近及び強制破断面を含む箇所を 400 倍で観察した。

き裂の伝播形態等を観察するために、図 2.2 中の断面①～断面③について、細切断したサンプルを樹脂に埋め込み、エメリー、バフ及び 1 μm のダイヤモンドペーストによる研磨を行った後、10% シュウ酸を用いた電解エッチングを施し、洗浄及び乾燥後に、金属組織写真を撮影した。金属組織写真是光学顕微鏡により倍率を 100 倍及び 400 倍で撮影した。

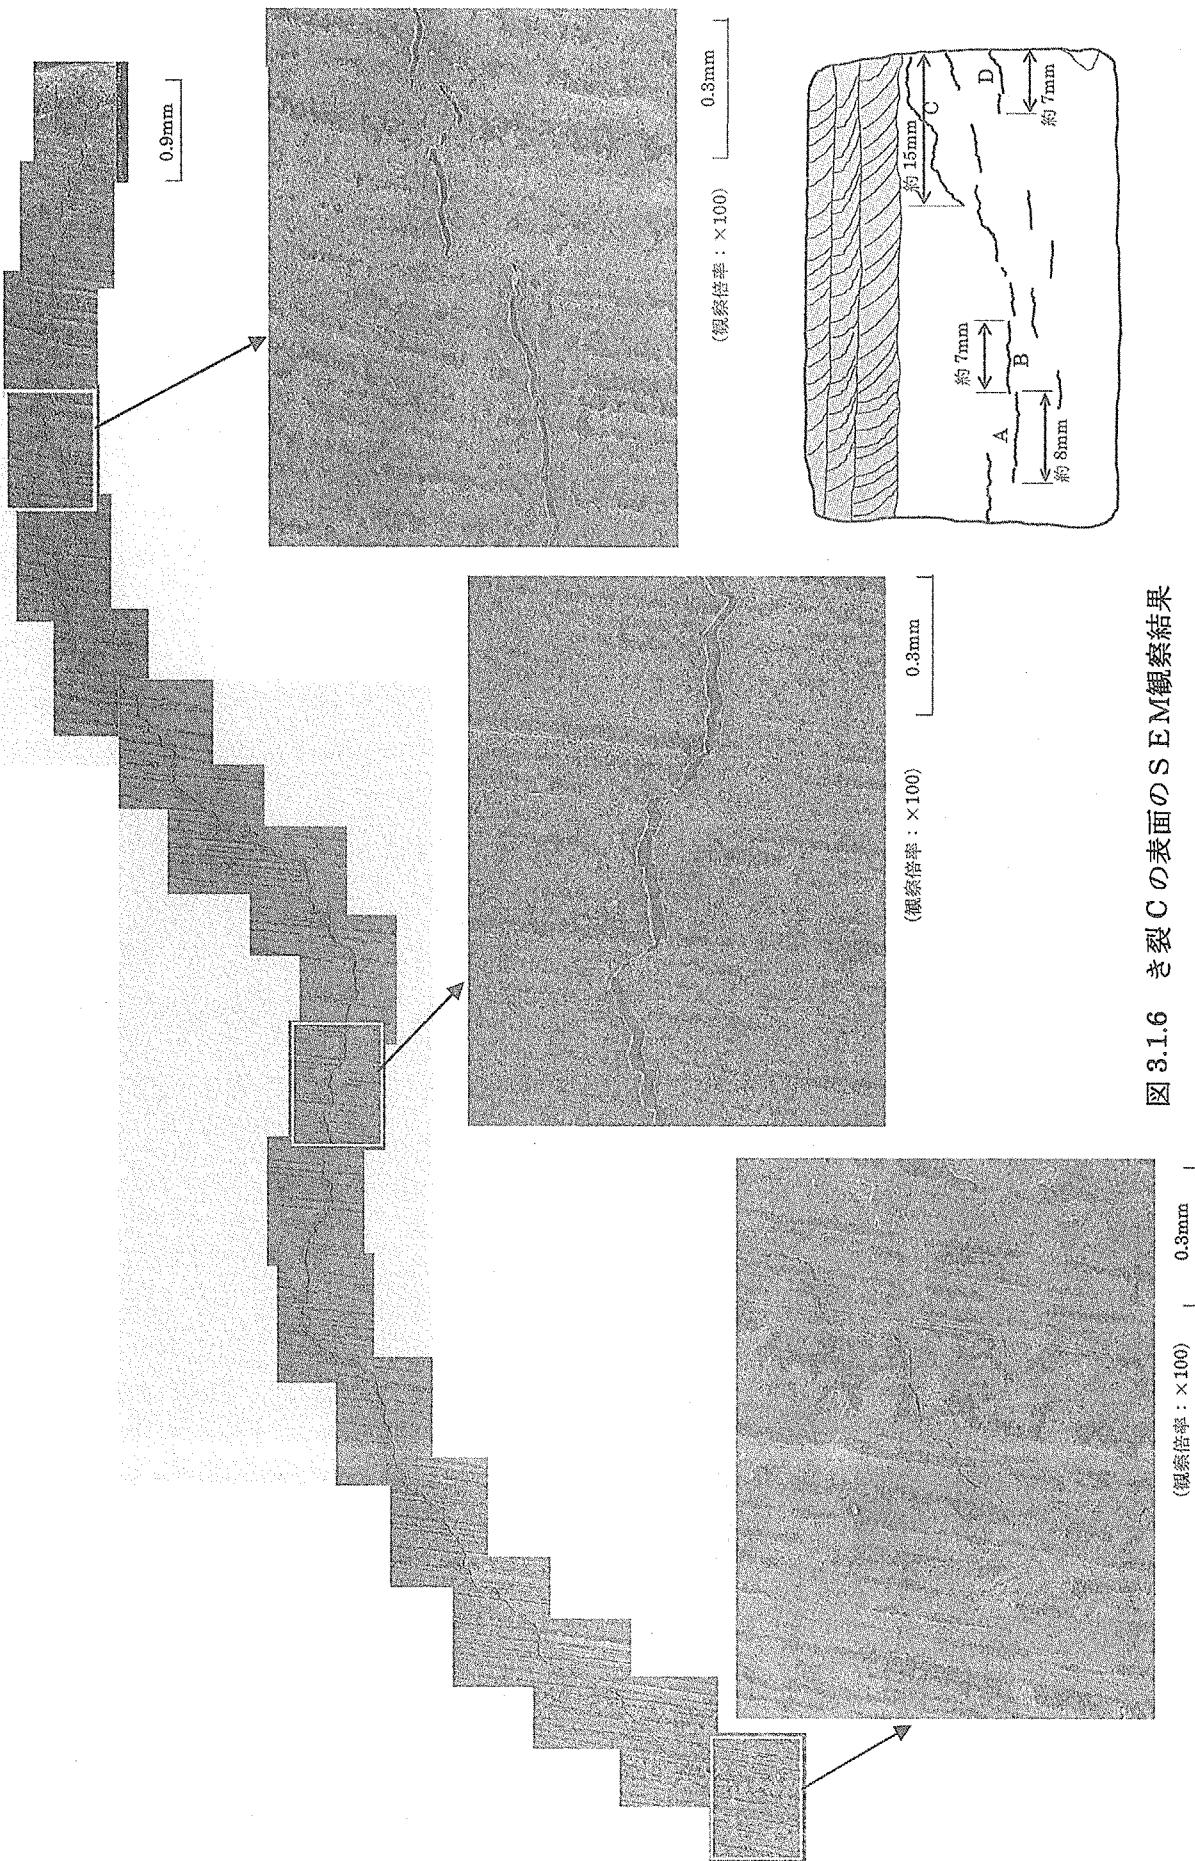
図 3.1.6 き裂 C の表面の SEM 観察結果

図 3.1.1 にデジタルカメラによりポートサンプルを撮影した写真を、図 3.1.2 にポートサンプルの外観スケッチを示す。表面母材部にはグラインダー加工痕と機械加工痕が確認された。図 3.1.3 にポートサンプル表面の SEM 写真を示すとおり、複数のき裂(それぞれ A～D とする)が見られた。図 3.1.4～図 3.1.7 にそれぞれのき裂の SEM 写真を示す。図 3.1.5 中に示したように、き裂が微細な枝分かれ状になっている箇所があった。

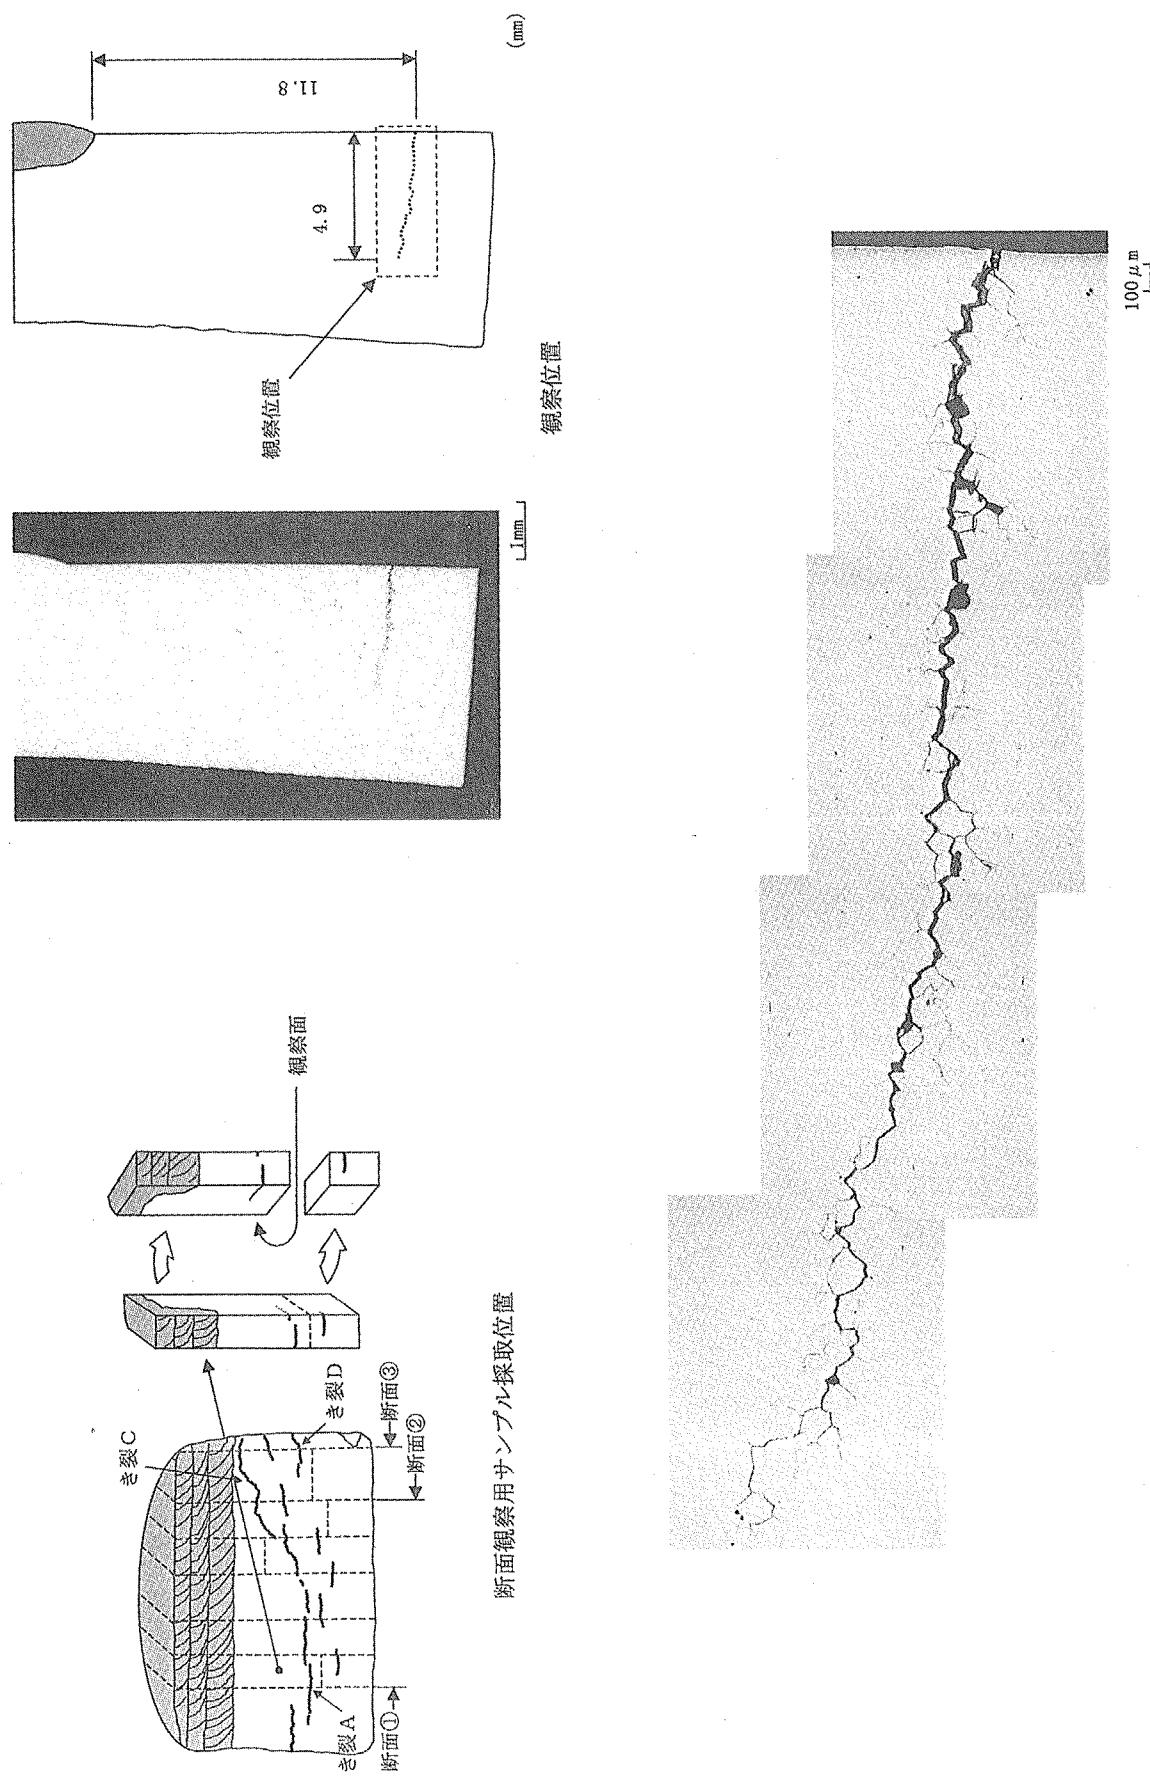
図3.3.2 ポートサンプルの断面の金属組織観察結果(断面①、き裂A、全体、エッチング前)
(観察倍率: ×100)

図 3.3.1～図 3.3.20 に断面①～断面③(図 2.2 参照)の金属組織観察写真を示す。き裂が発生した位置においては、ポートサンプルの表面近傍に加工組織が見られるとともに、粒内割れが確認された。それ以外では 2 次き裂を伴う粒界割れであった。き裂が発生していない箇所においても、ポートサンプル表面近傍には加工組織が見られた。また、図 3.3.20 に示すとおり、グラインダー加工部、機械加工部において、加工組織及びその深さに相違はなかった。

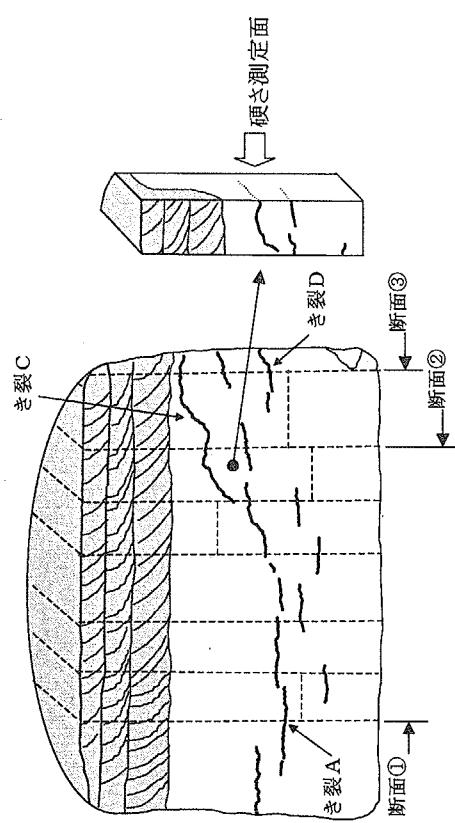
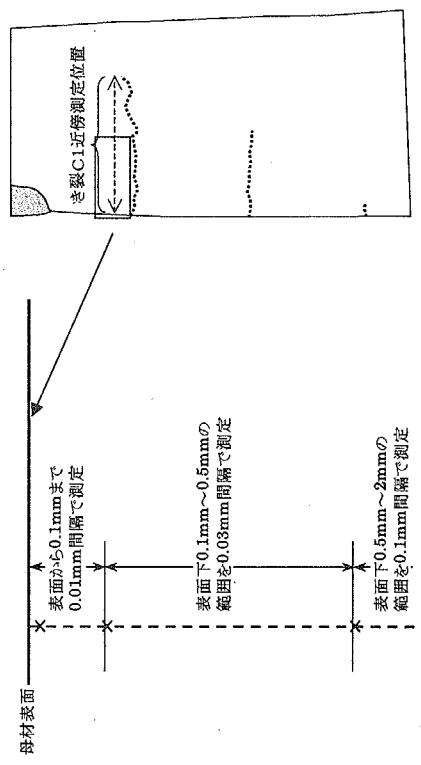
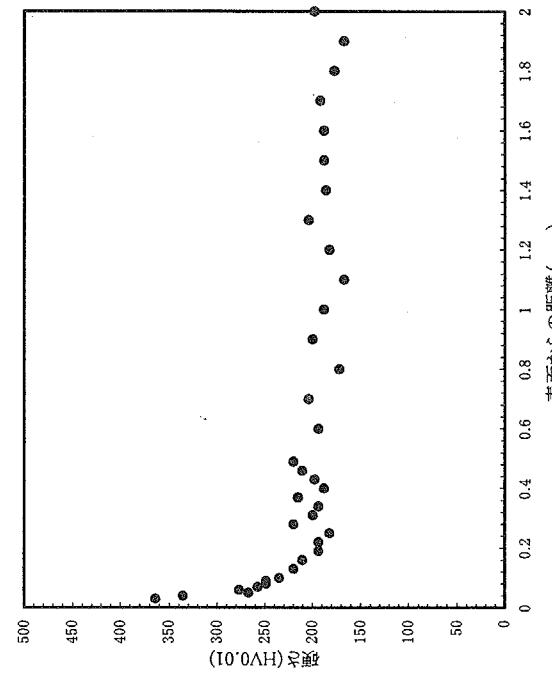
図3.4.3 き裂近傍の硬さ分布(断面②)

図 3.4.1～図 3.4.7 にそれぞれの断面における硬さ分布を示す。表面近傍においては深さ $150 \mu\text{m}$ ～ $200 \mu\text{m}$ の硬化層(200HV 以上)が存在した。また、図 3.4.6 に示すとおり、グラインダー加工部、機械加工部の表面近傍では、硬化層の幅及び硬さに相違は認められなかった。また、図 3.4.2、図 3.4.4、図 3.4.7 に示したとおり、表面から深さ $50 \mu\text{m}$ における表面に平行なビックアース硬さ測定から、溶接金属端から約 3mm の範囲で溶接の熱影響により硬さが低下していることがわかった。

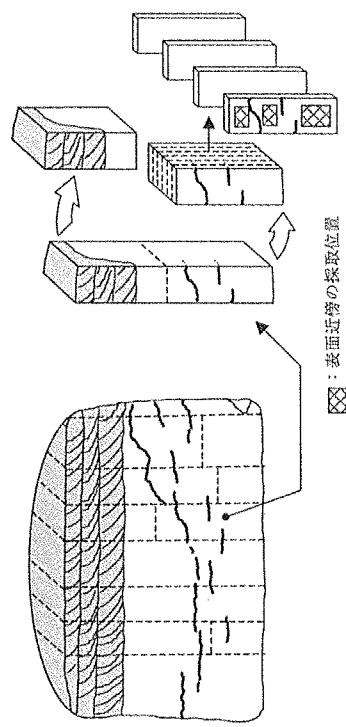
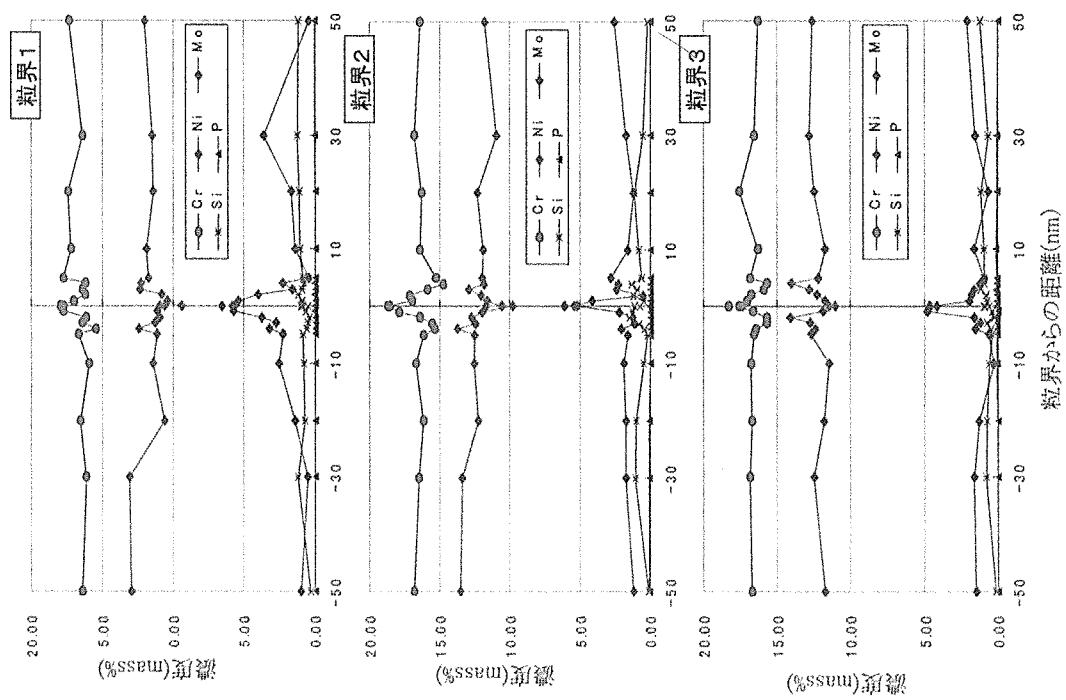
図3.5.2 表面近傍部の結晶粒界組成分析結果

図3.5.1～図3.5.3にき裂先端部、表面近傍及び母材における結晶粒界近傍の元素濃度分布を示す。また、図3.5.4に測定箇所毎のCr濃度分布を示す。結晶粒界の狭い領域において、わずかにCr濃度の低下が認められた。ただし、熱鋭敏化材に見られるようなCr濃度の顕著な低下ではない。
